## 15. 대운천교(부산)

### 15.1 시설물의 개요

본 시설물은 울산광역시 울주군 온양읍 운화리 969에 위치한 교량으로 총 연장 315.0m, 폭 15.75m로 시공되어 있다.

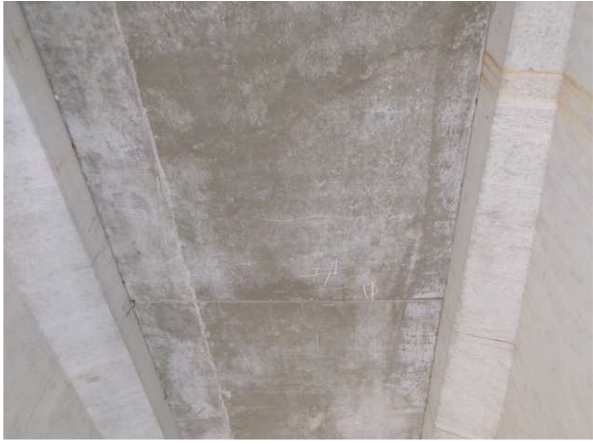
| 손상현황 | • S1 균열(0.3mm미만) | 손상현황 | • S1 망상균열(1.0m×2.0m) |
| 원 인 | • 건조수축 및 거푸집 조기탈거 등 | 원 인 | • 건조수축 및 거푸집 조기탈거 등 |

| 조치방안 | • 표면처리 | 조치방안 | • 표면처리 |

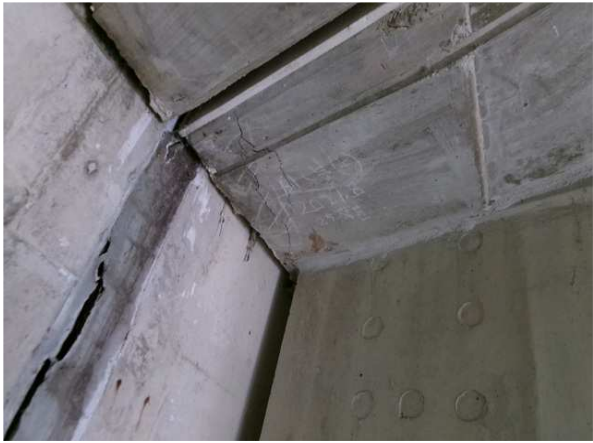
| 손상현황 | • S1 들뜸(0.2m×0.5m) | 손상현황 | • S2 균열(0.3mm미만) |
| 원 인 | • 다짐미흡부 우수유입 등 | 원 인 | • 건조수축 및 거푸집 조기탈거 등 |

| 조치방안 | • 단면보수 | 조치방안 | • 표면처리 |

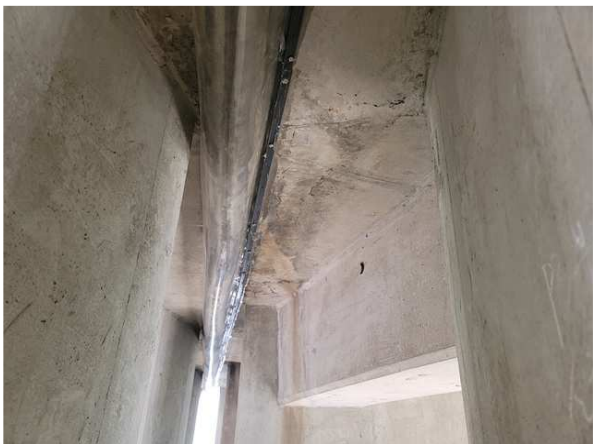
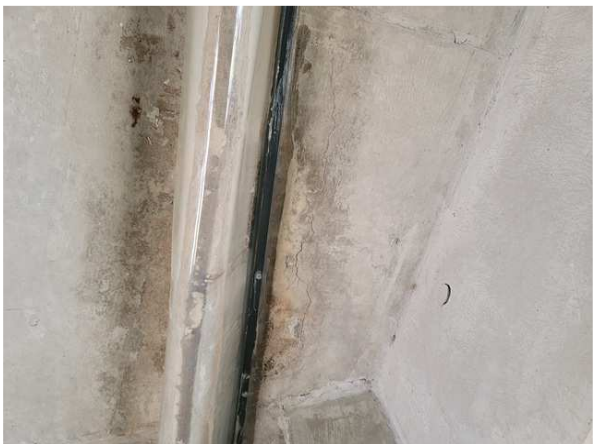
| 손상현황 | • S4 층분리(1.5m×0.3m) | 손상현황 | • S4 층분리(1.5m×0.3m) |
| 원 인 | • 다짐미흡부 우수유입 등 | 원 인 | • 다짐미흡부 우수유입 등 |

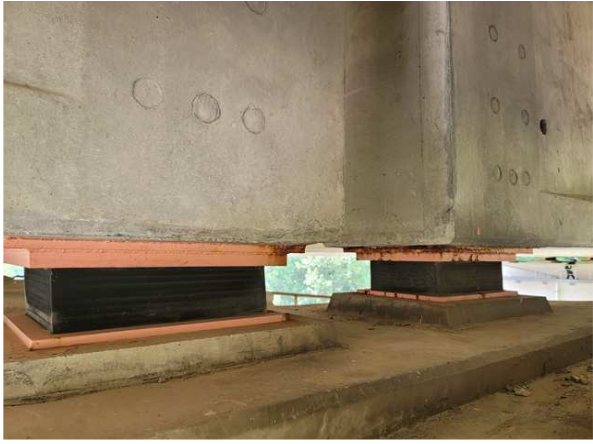
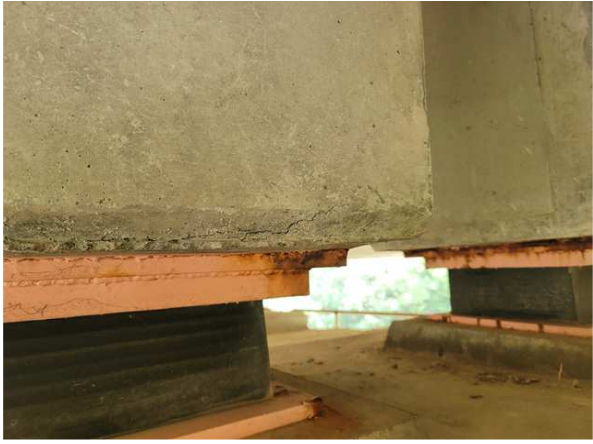
| 손상현황 | • S4-G3 충분리(0.1m×0.2m) | 손상현황 | • S4-G3 충분리(0.1m×0.2m) |
| 원 인 | • 손상부 우수유입, 다짐미흡 등 | 원 인 | • 손상부 우수유입, 다짐미흡 등 |

- 거더에서 조사된 층분리의 경우 거더 S4-G3, S7-G6(P3, P6측) 단부에 발생하였고, 기존 신축이음 하부 누수로 인한 우수가 손상부에 유입되어 발생한 손상으로 판단되며, 조사 당시 구조적인 우려를 미칠만한 손상은 아니나 손상의 발생위치가 우수유입의 우려가 농후하여 손상의 진전방지 및 내구성 확보차원의 단면보수(방청) 등 적절한 보수가 필요하다.
- 조사된 박락의 경우 거더 S6-G1,2(P6측) 단부에 발생하였으며, 시공초기 다짐미흡 및 공용기간 증가로 인한 반복적인 차량통행 진동 등에 의한 손상으로 유추되며, 구조적인 손상은 아니나 손상의 위치상 신축이음하부 측에 발생하여 추후 우수유입이 우려되는바 내구성 및 단면 확보차원의 단면보수 등 적절한 조치가 필요할 것으로 사료된다.

| 조치방안 | • 단면보수(방청) | 조치방안 | • 단면보수(방청) |

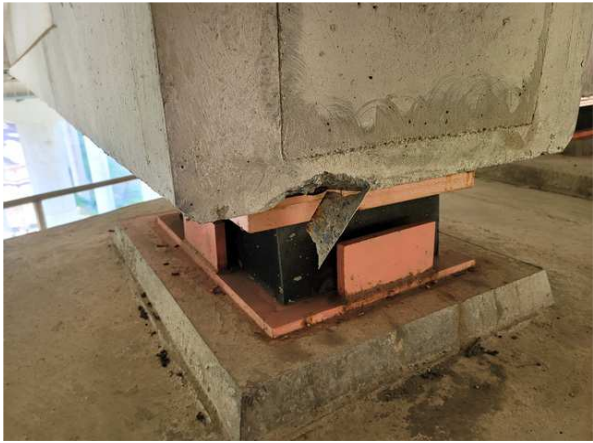
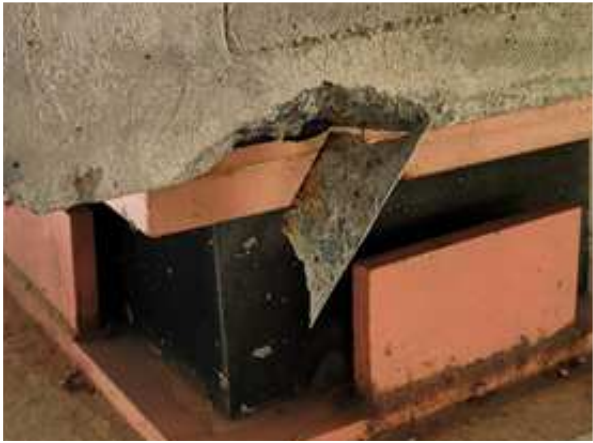
| 손상현황 | • S6-G1 박락(0.2m×0.2m) | 손상현황 | • S6-G1 박락(0.2m×0.2m) |
| 원 인 | • 손상부 우수유입, 다짐미흡 등 | 원 인 | • 손상부 우수유입, 다짐미흡 등 |

| 조치방안 | • 단면보수(방청) | 조치방안 | • 단면보수(방청) |

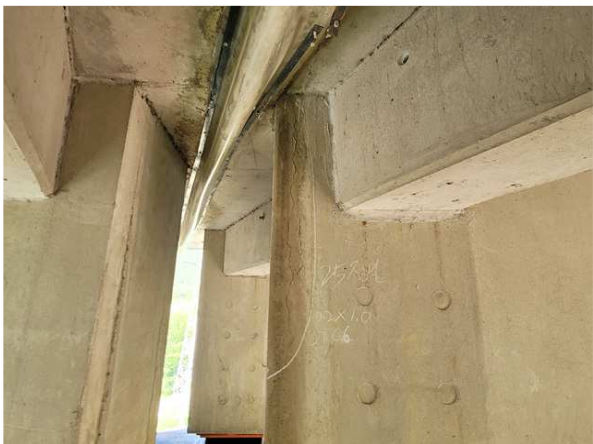
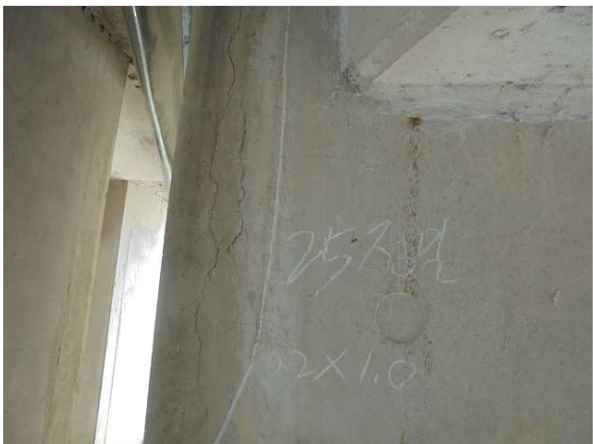
| 손상현황 | • S7-G6 충분리(0.2m×1.0m) | 손상현황 | • S7-G6 충분리(0.2m×1.0m) |
| 원 인 | • 손상부 우수유입 등 | 원 인 | • 손상부 우수유입 등 |

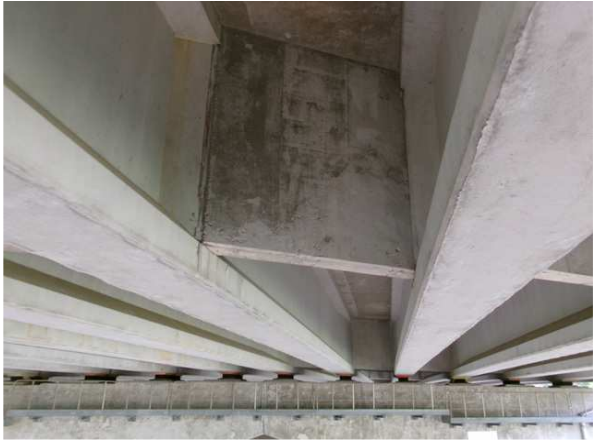
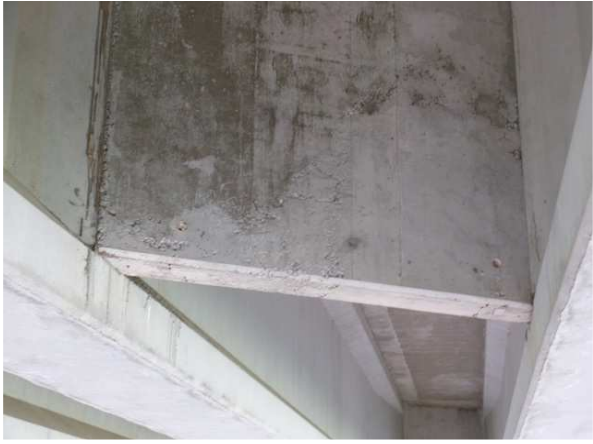
| 손상현황 | • S2 재료분리(0.5m×0.5m) | 손상현황 | • S2 재료분리(0.5m×0.5m) |
| 원 인 | • 다짐미흡 등 | 원 인 | • 다짐미흡 등 |

| 조치방안 | • 단면보수 | 조치방안 | • 단면보수 |

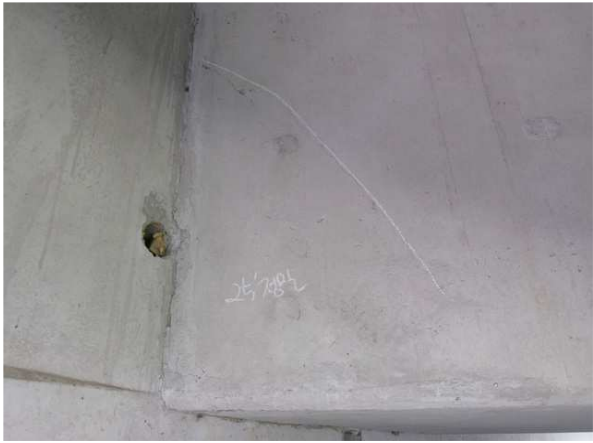
| 손상현황 | • S2 균열(0.3mm미만) | 손상현황 | • S8 들뜸 보수현황 |
| 원 인 | • 온도변화 및 건조수축 등 | 원 인 | • - |

| 조치방안 | • 표면처리 | 조치방안 | • - |

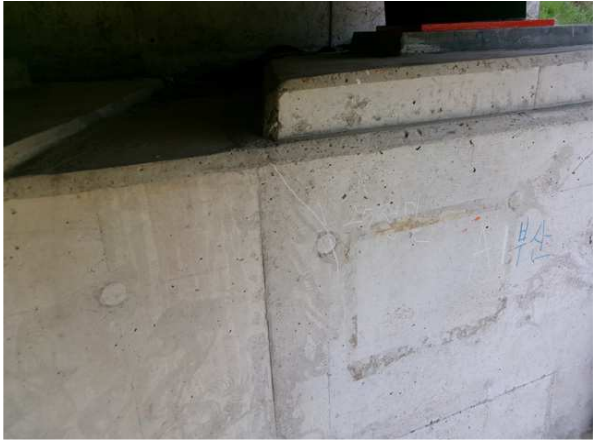
| 손상현황 | • A1 균열(0.3mm미만) | 손상현황 | • A2 균열(0.3mm미만) |
| 원 인 | • 온도변화 및 건조수축 등 | 원 인 | • 온도변화 및 건조수축 등 |

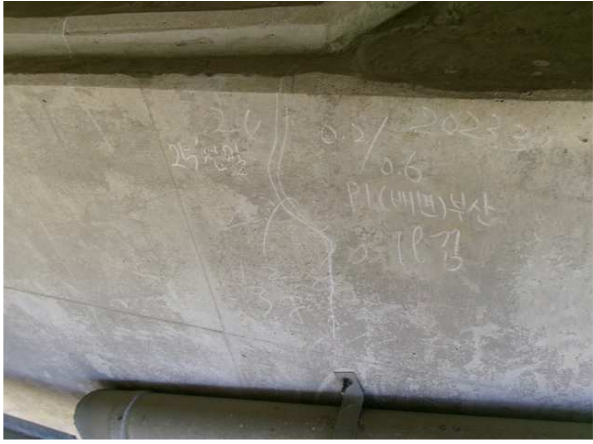
| 손상현황 | • P1 코핑부 균열(0.3mm미만) | 손상현황 | • P1 코핑부 표면오염(0.5m×1.5m) |
| 원 인 | • 건조수축, 거푸집 조기탈거 등 | 원 인 | • 외부 우수유입 등 |

| 조치방안 | • 표면처리 | 조치방안 | • 표면처리 |

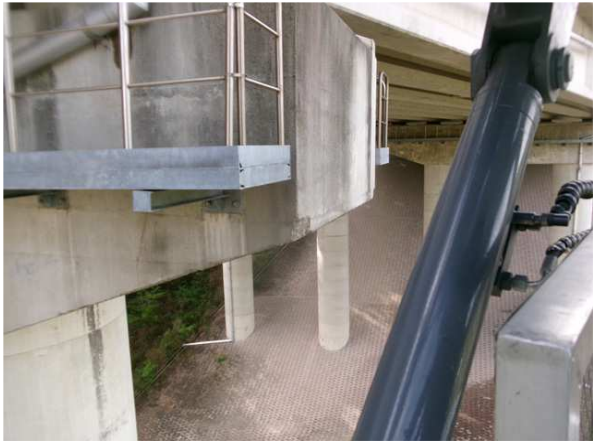
| 손상현황 | • P2 코핑부 박락(0.5m×0.3m) | 손상현황 | • P3 코핑부 체수흔적(0.5m×1.0m) |
| 원 인 | • 다짐미흡 등 | 원 인 | • 기존 신축이음 하부누수 등 |

| 조치방안 | • 단면보수 | 조치방안 | • 주의관찰 |

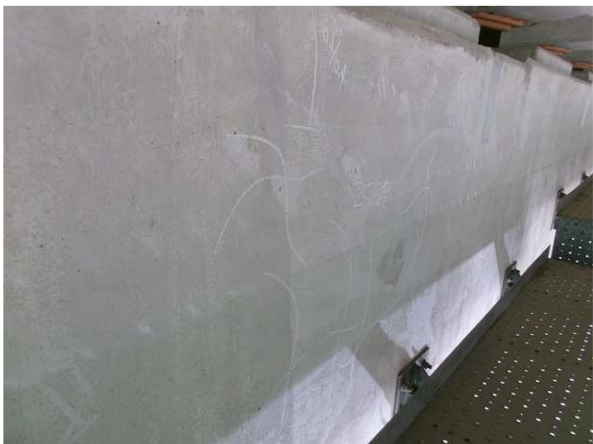
| 손상현황 | • P4 코핑부 망상균열(1.0m×1.0m) | 손상현황 | • P4 코핑부 표면오염(1.0m×1.2m) |
| 원 인 | • 건조수축, 거푸집 조기탈거 등 | 원 인 | • 외부 우수유입 등 |

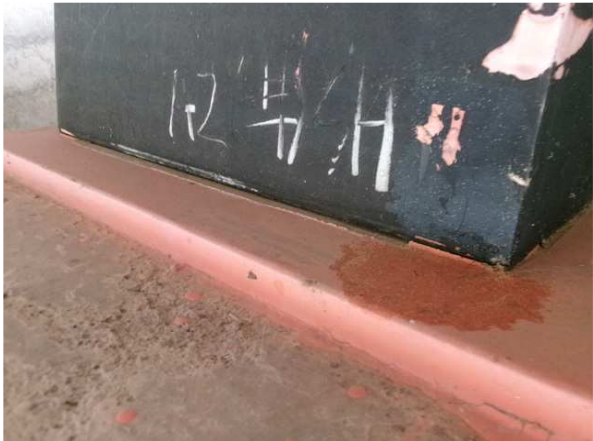
| 손상현황 | • A2-SH1 탄성패드 들뜸 | 손상현황 | • A2-SH6 Plate부식 보수현황 |
| 원 인 | • 시공오류 및 마찰력부족 등 | 원 인 | • - |

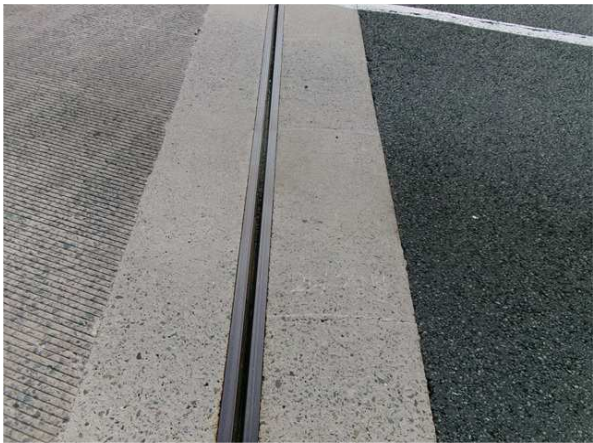
| 손상현황 | • A1 후타재 균열 (0.3mm미만) | 손상현황 | • A1 차수판 볼트탈락 |
| 원 인 | • 다짐불량, 차량 반복통행, 장기공용 등 | 원 인 | • 공용기간 증가, 차량의 반복통행 진동 등 |

| 조치방안 | • 주의관찰 | 조치방안 | • 정비 |

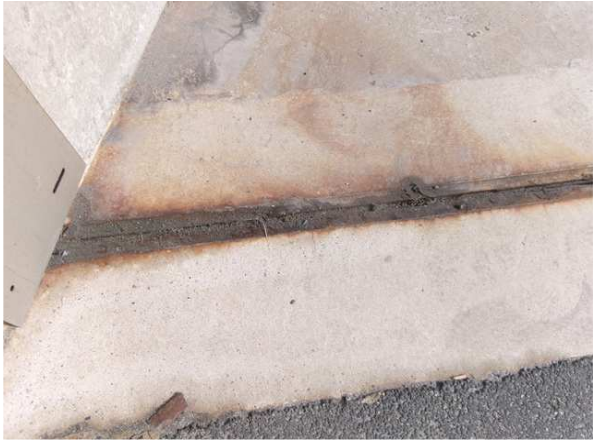
| 손상현황 | • A1 유간 토사퇴적(L=2.5m) | 손상현황 | • A2 후타재 균열(0.3mm미만) |
| 원 인 | • 비산먼지 퇴적, 장기공용 등 | 원 인 | • 다짐불량, 차량 반복통행, 장기공용 등 |

| 조치방안 | • 정비 | 조치방안 | • 주의관찰 |

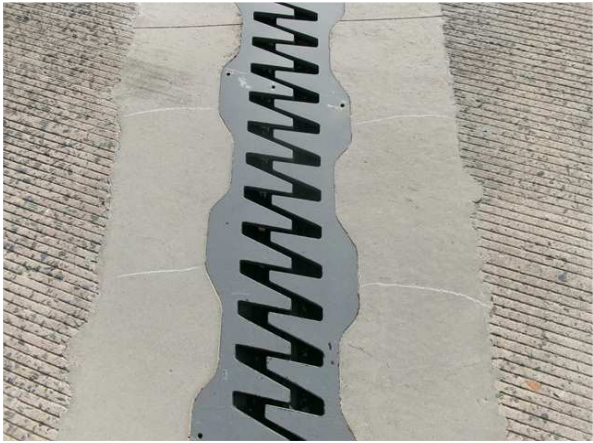
| 손상현황 | • P3 신축이음 교체현황 | 손상현황 | • P6 후타재 균열(0.3mm미만) |
| 원 인 | • - | 원 인 | • 다짐불량, 차량 반복통행 등 |

| 조치방안 | • - | 조치방안 | • 주의관찰 |

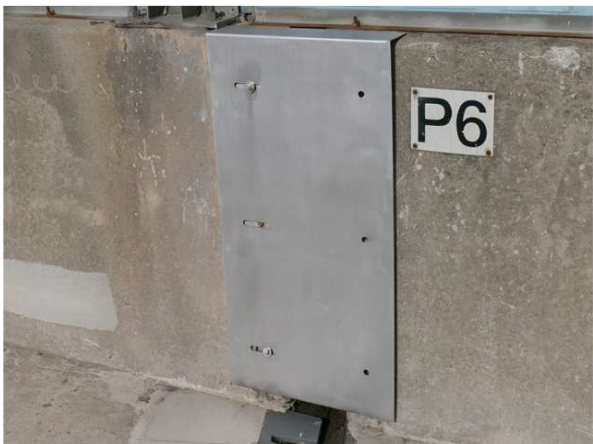
| 손상현황 | • P6 차수판 볼트탈락 | 손상현황 | • P6 신축이음 하부 누수 보수현황 |
| 원 인 | • 공용기간 증가, 차량의 반복통행 진동 등 | 원 인 | • - |

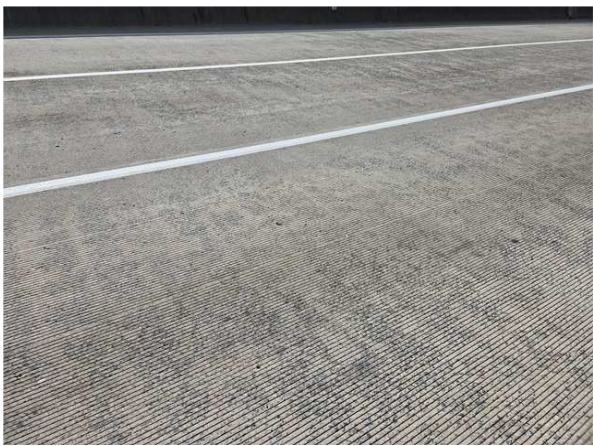
| 손상현황 | • S1 포장마모 (35.0m×9.0m) | 손상현황 | • S2 포장균열 (L=1.0m) |
| 원 인 | • 반복통행에 의한 윤하중, 동결방지재 살포 등 | 원 인 | • 반복통행에 의한 윤하중, 동결방지재 살포 등 |

| 조치방안 | • 주의관찰 | 조치방안 | • 주의관찰 |

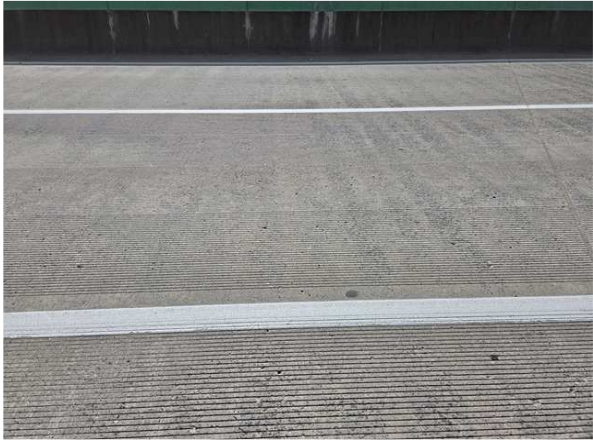
| 손상현황 | • S2 망상균열 (5.0m×3.0m) | 손상현황 | • S4 포장패임 (0.1m×0.2m) |
| 원 인 | • 반복통행에 의한 윤하중, 동결방지재 살포 등 | 원 인 | • 외부충격, 장기공용 등 |

| 조치방안 | • 주의관찰 | 조치방안 | • 단면보수 |

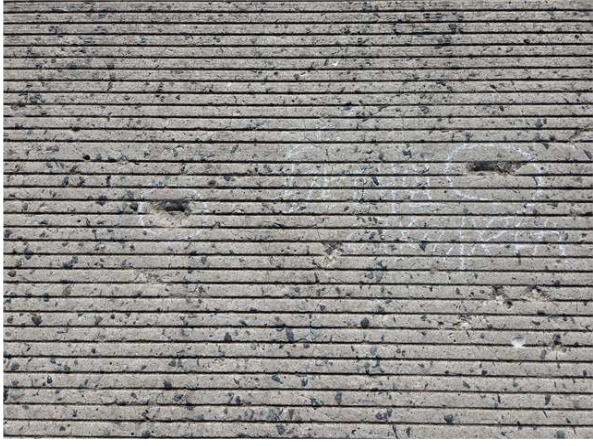
| 손상현황 | • S6 포장패임 (0.1m×0.1m) | 손상현황 | • S9 망상균열 (15.7m×35.0m) |
| 원 인 | • 외부충격, 장기공용 등 | 원 인 | • 반복통행에 의한 윤하중, 동결방지재 살포 등 |

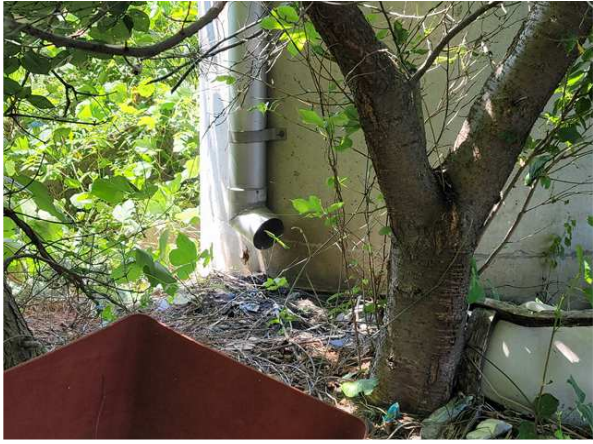
| 손상현황 | • P3 배수관 길이부족(L=0.50m) | 손상현황 | • P4 배수관 길이부족(L=1.50m) |
| 원 인 | • 시공미흡 등 | 원 인 | • 시공미흡 등 |

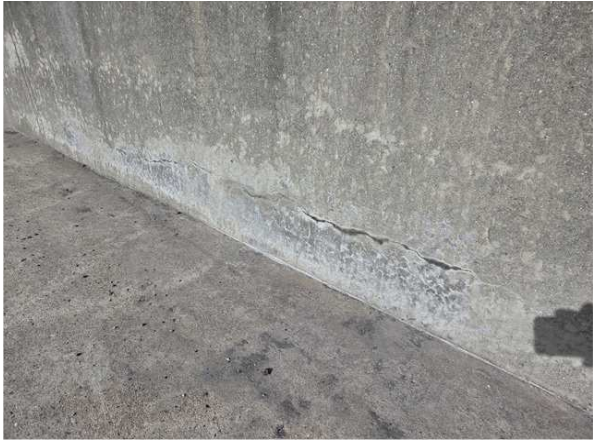
| 손상현황 | • S2 균열(0.3mm미만) | 손상현황 | • S2 방음벽 고정대 부식(0.1m×35.0m) |
| 원 인 | • 건조수축 및 거푸집 조기탈거 등 | 원 인 | • 장기공용, 습기흡착 등 |

| 조치방안 | • 표면처리 | 조치방안 | • 정비 |

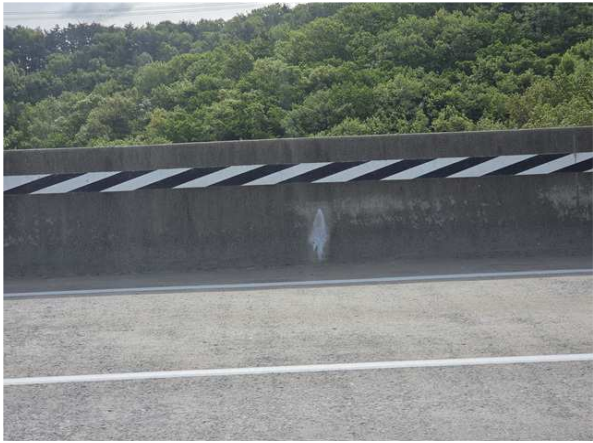
| 손상현황 | • S3 백태(0.2m×1.0m) | 손상현황 | • S6 표면오염(0.3m×1.2m) |
| 원 인 | • 손상부 우수유입, 습기흡착 등 | 원 인 | • 열화, 장기공용 등 |

| 조치방안 | • 표면처리 | 조치방안 | • 표면처리 |

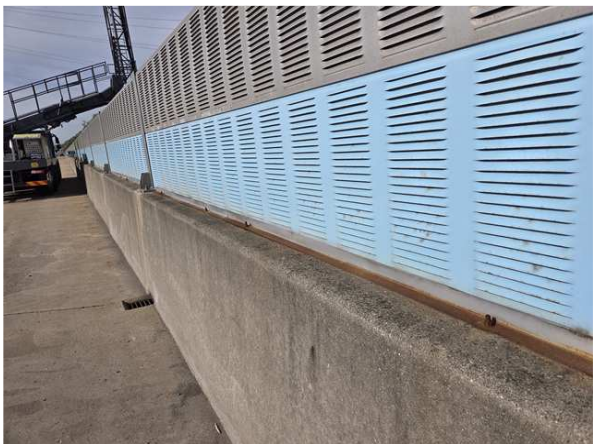
| 손상현황 | S8 방음벽 고정대 부식(0.1m×35.0m) | 손상현황 | • S6 표면오염(0.3m×1.2m) |
| 원 인 | • 장기공용, 습기흡착 등 | 원 인 | • 열화, 장기공용, 외기접촉 등 |

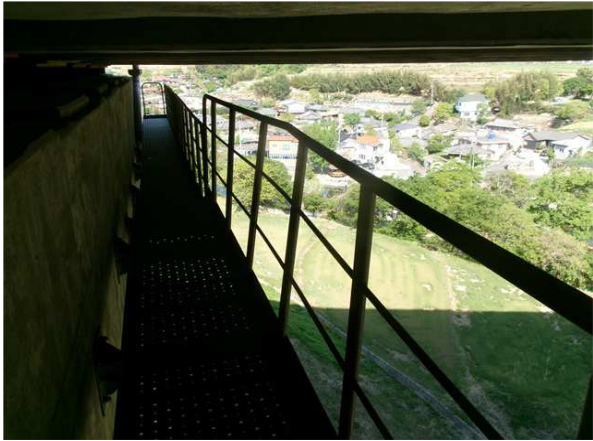
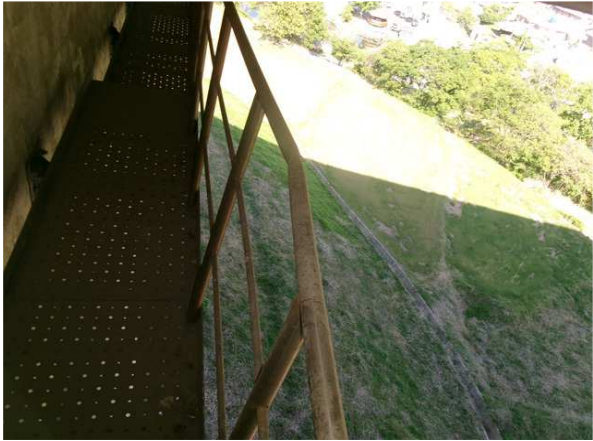
| 손상현황 | • P1 난간변형(L=1.0m) | 손상현황 | • P1 난간변형(L=1.0m) |
| 원 인 | • 외부충격 등 | 원 인 | • 외부충격 등 |

| 조치방안 | • 정비 | 조치방안 | • 정비 |

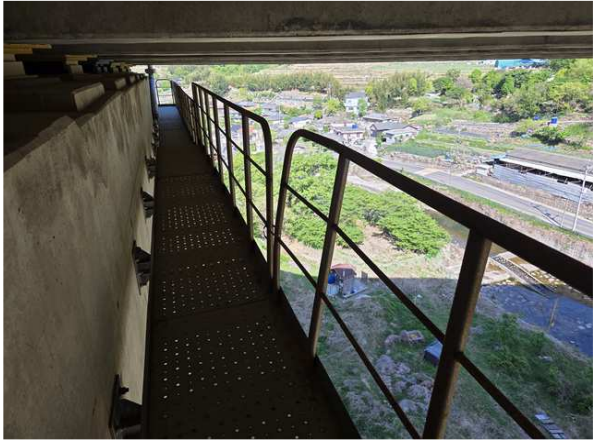
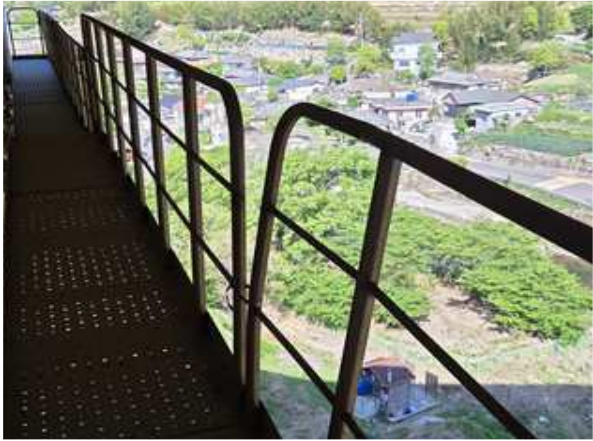
| 손상현황 | • P2 난간변형(L=1.0m) | 손상현황 | • P2 난간변형(L=1.0m) |
| 원 인 | • 외부충격 등 | 원 인 | • 외부충격 등 |

| 조치방안 | • 정비 | 조치방안 | • 정비 |
