## 16. 대운천교(울산)

### 16.1 시설물의 개요

본 시설물은 울산광역시 울주군 온양읍 운화리 산 137-1에 위치한 교량으로 총 연장 315.0m, 폭 15.75m로 시공되어 있다.

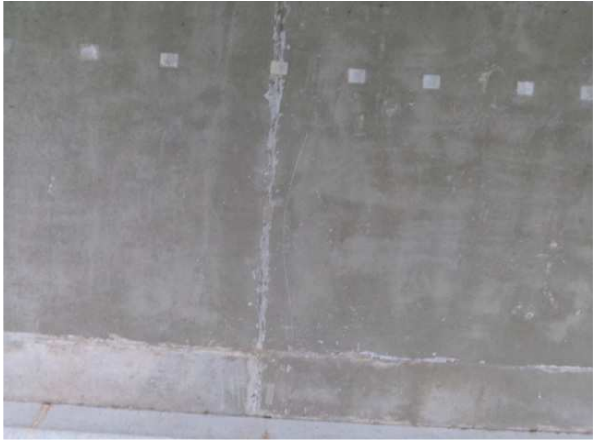
| 손상현황 | • S5 균열(0.3mm미만) | 손상현황 | • S5 균열(0.3mm미만) |
| 원 인 | • 건조수축, 거푸집 조기탈거 등 | 원 인 | • 건조수축, 거푸집 조기탈거 등 |

| 조치방안 | • 표면처리 | 조치방안 | • 표면처리 |

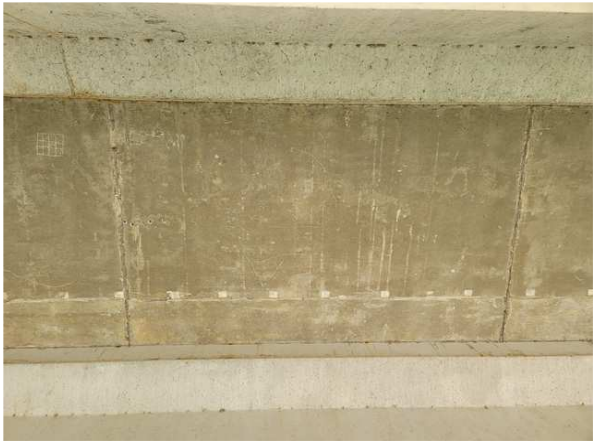
| 손상현황 | • S5 망상균열(1.5m×1.5m) | 손상현황 | • S5 망상균열(1.5m×1.5m) |
| 원 인 | • 건조수축, 거푸집 조기탈거 등 | 원 인 | • 건조수축, 거푸집 조기탈거 등 |

| 조치방안 | • 표면처리 | 조치방안 | • 표면처리 |

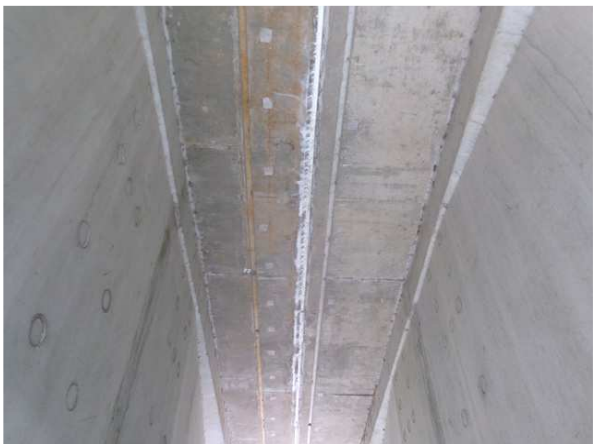
| 손상현황 | • S5 백태(0.1m×3.0m) | 손상현황 | • S6 파손(0.1m×0.1m) |
| 원 인 | • 교량접합부 외부 우수유입 등 | 원 인 | • 내구성조사시험 |

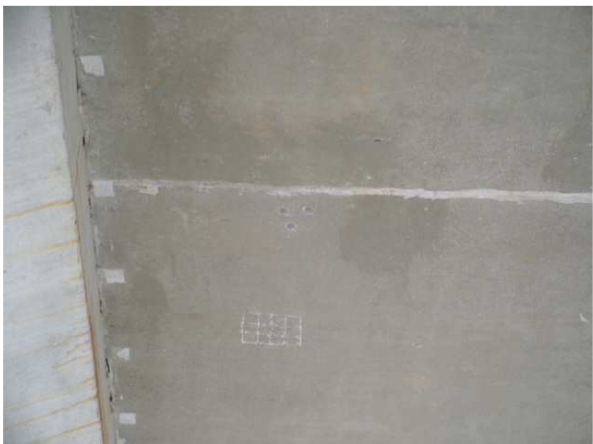
- 바닥판하면에서 조사된 균열(0.3mm미만), 망상균열, 백태의 경우 건조수축 및 거푸집 조기탈거, 온도변화, 외부 우수유입 및 습기흡착 등 복합적인 원인에 의한 손상으로 판단되며, 구조적인 영향을 미치는 손상은 아니나 부재의 내구성 확보 차원의 표면처리 등의 적절한 보수를 실시하는 것이 바람직할 것으로 사료된다.
- 조사된 파손의 경우 바닥판하면 S6에 발생하였으며, 손상발생 이전 점검에서 내구성조사시험(탄산화 깊이 및 염화물침투량 측정)을 실시하여 발생한 손상으로 내구성확보 차원의 단면 보수 등 적절한 조치가 필요할 것으로 사료된다.

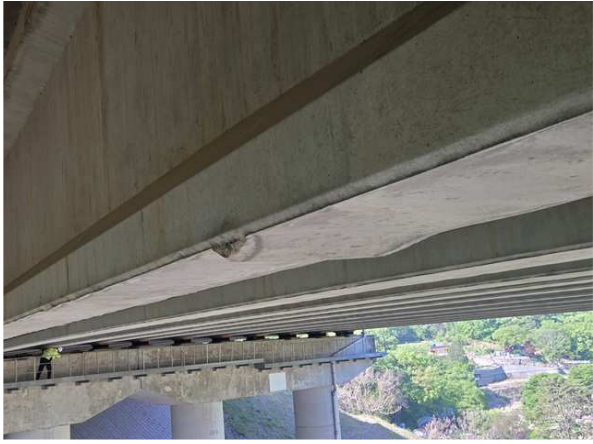
| 손상현황 | • S2-G5 배부름(0.2m×0.5m) | 손상현황 | • S4-G5 박락(0.2m×0.2m) |
| 원 인 | • 시공초기 거푸집 고정불량 등 | 원 인 | • 시공초기 다짐미흡 등 |

- 거더에서 조사된 배부름의 경우 거더 S2-G4 하면에 발생하였고, 시공초기 거푸집고정미흡, 타설불량, 다짐미흡 등 복합적인 원인에 의한 손상으로 판단되며, 구조적인 우려를 미칠만한 손상은 아니며, 주기적인 점검을 통하여 해당 손상의 영향으로 인한 신규손상의 추가적인 발생여부를 확인하는 유지관리가 필요할 것으로 사료된다.
- 조사된 박리, 박락의 경우 거더 S4-G5, S6-G2, S7-G3,6,7(P3, P6측) 단부에 발생하였으며, 시공초기 다짐미흡 및 공용기간 증가로 인한 반복적인 차량통행 진동 등에 의한 손상으로 유추되며, 구조적인 손상은 아니나 손상의 위치상 신축이음하부 측에 발생하여 추후 우수 유입이 우려되는바 내구성 및 단면 확보차원의 단면보수 등 적절한 조치가 필요할 것으로 사료된다.

| 조치방안 | • 주의관찰 | 조치방안 | • 단면보수 |

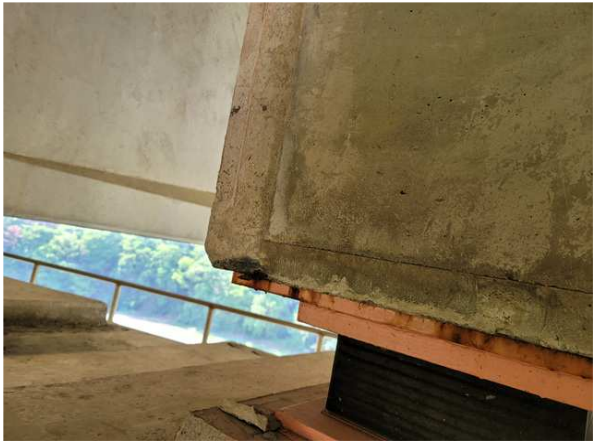
| 손상현황 | • S6-G2 박락(0.2m×0.1m) | 손상현황 | • S7-G3 박락(0.2m×0.1m) |
| 원 인 | • 시공초기 다짐미흡 등 | 원 인 | • 시공초기 다짐미흡 등 |

| 조치방안 | • 단면보수 | 조치방안 | • 단면보수 |

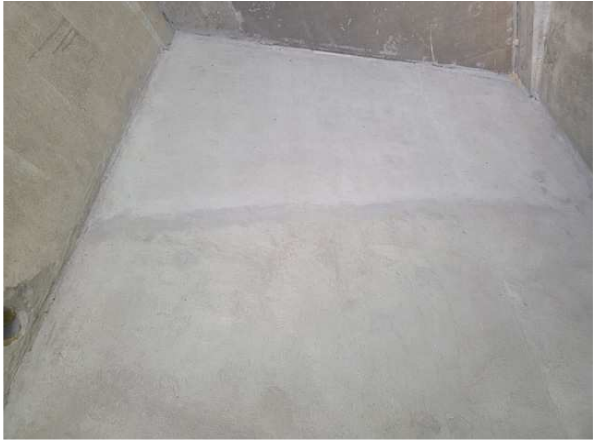
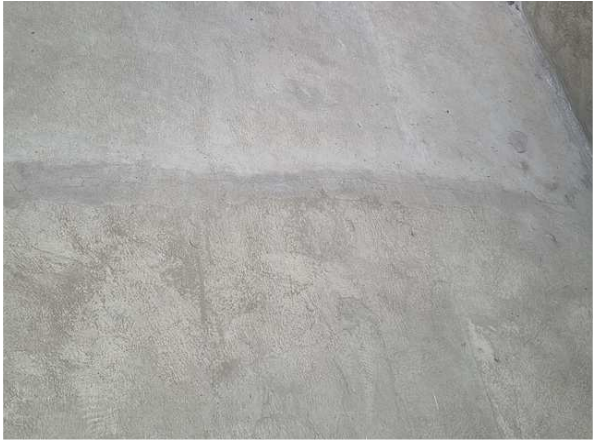
| 손상현황 | • S2 균열(0.3mm미만) | 손상현황 | • S2 균열(0.3mm미만) |
| 원 인 | • 건조수축, 거푸집 조기탈거 등 | 원 인 | • 건조수축, 거푸집 조기탈거 등 |

- 가로보에서 조사된 균열(0.3mm미만), 균열부백태의 경우 거푸집 조기탈거, 건조수축, 손상부 습기흡착 등 복합적인 원인에 의한 손상으로 판단되며, 구조적인 손상은 아니나 내구성 확보 차원의 표면처리 등 적절한 보수가 필요할 것으로 사료된다.

| 조치방안 | • 표면처리 | 조치방안 | • 표면처리 |

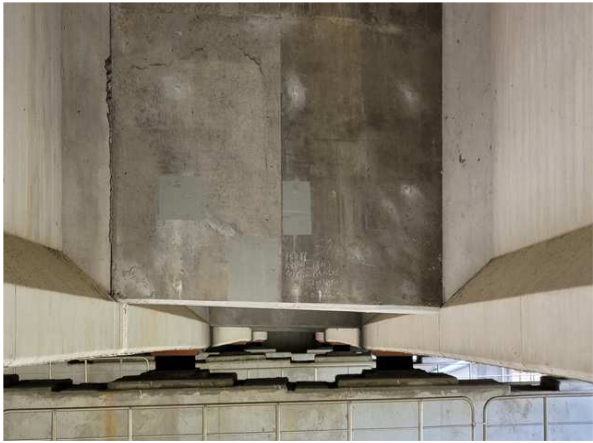
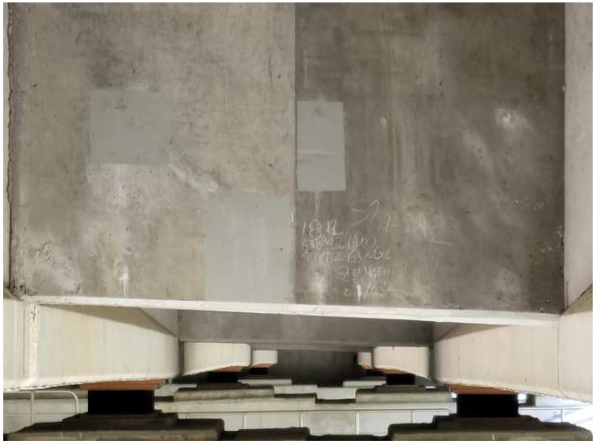
| 손상현황 | • S7 균열부백태(0.1m×0.2m) | 손상현황 | • S7 균열부백태(0.1m×0.2m) |
| 원 인 | • 손상부 습기흡착 등 | 원 인 | • 손상부 습기흡착 등 |

| 조치방안 | • 표면처리 | 조치방안 | • 표면처리 |

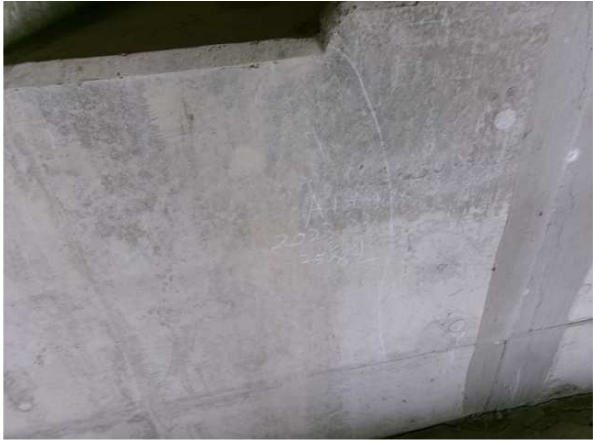
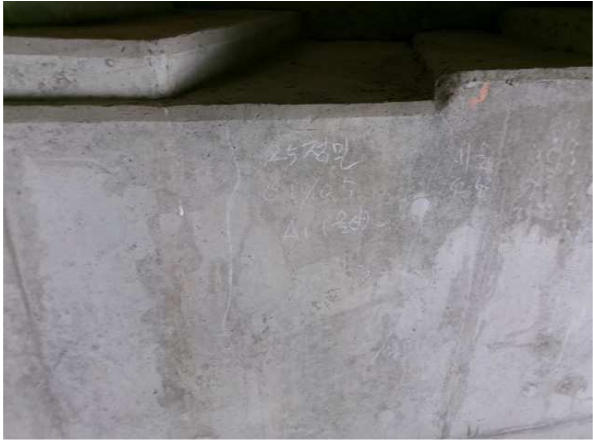
| 손상현황 | • A1 균열(0.3mm미만) | 손상현황 | • A1 균열(0.3mm미만) |
| 원 인 | • 건조수축, 거푸집 조기탈거 등 | 원 인 | • 건조수축, 거푸집 조기탈거 등 |

| 조치방안 | • 표면처리 | 조치방안 | • 표면처리 |

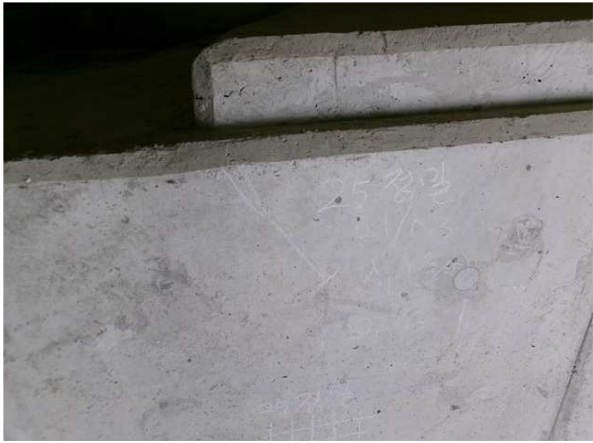
| 손상현황 | • A1 균열(0.3mm미만) | 손상현황 | • A1 백태(0.3m×0.3m) |
| 원 인 | • 건조수축, 거푸집 조기탈거 등 | 원 인 | • 신축이음 하부 우수유입 등 |

| 조치방안 | • 표면처리 | 조치방안 | • 표면처리 |

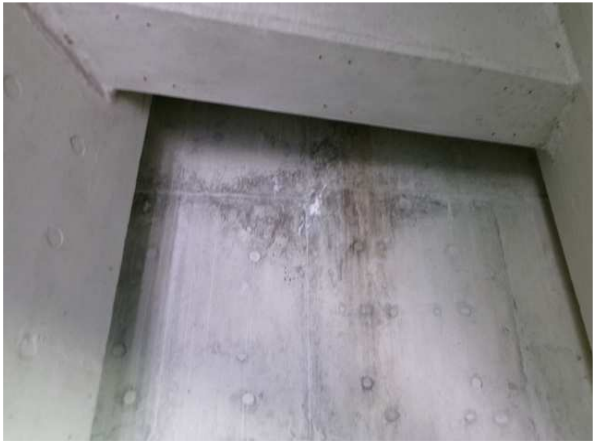
- 교대에서 조사된 균열(0.3mm미만), 백태의 경우 거푸집 조기탈거, 건조수축, 온도변화, 신축이음 하부 우수유입 등 복합적인 원인에 의한 손상으로 판단되며, 구조적인 영향을 미치는 손상은 아니나 손상의 진전방지 및 내구성 확보차원의 표면처리 등의 적절한 보수가 필요할 것으로 사료된다.

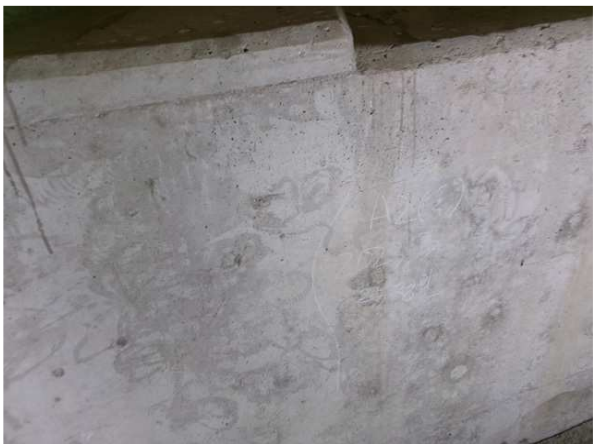
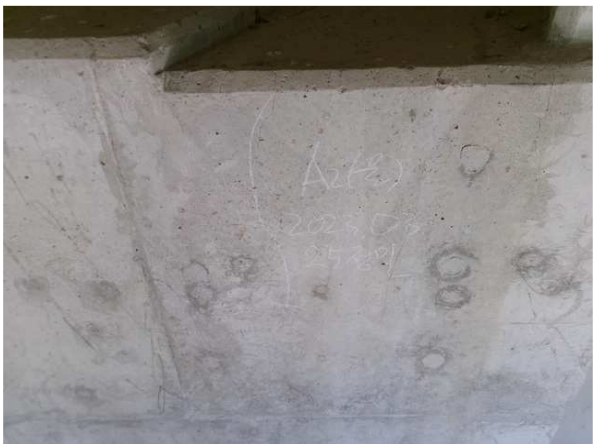
| 손상현황 | • A2 균열(0.3mm미만) | 손상현황 | • A2 균열(0.3mm미만) |
| 원 인 | • 건조수축, 거푸집 조기탈거 등 | 원 인 | • 건조수축, 거푸집 조기탈거 등 |

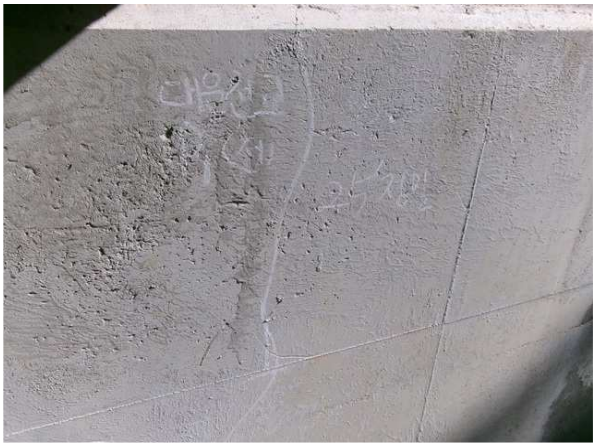
| 손상현황 | • P1 코핑부 균열(0.3mm미만) | 손상현황 | • P1 코핑부 실링재 파손(L=1.2m) |
| 원 인 | • 건조수축, 거푸집 조기탈거 등 | 원 인 | • 공용기간 증가 등 |

| 조치방안 | • 표면처리 | 조치방안 | • 주의관찰 |

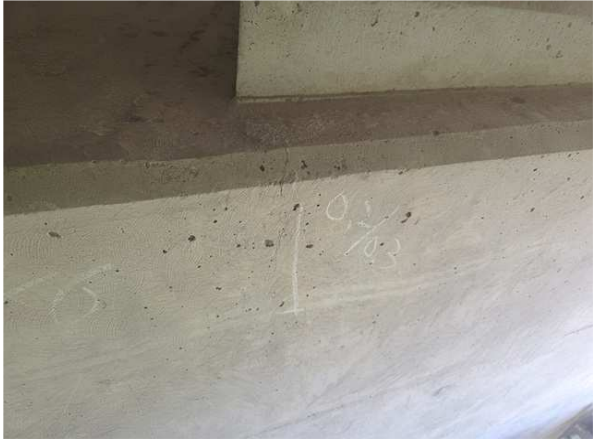
| 손상현황 | • P2 코핑부 균열(0.3mm미만) | 손상현황 | • P2 코핑부 보수부 재균열(0.3mm미만) |
| 원 인 | • 건조수축, 거푸집 조기탈거 등 | 원 인 | • 보수미흡 등 |

| 조치방안 | • 표면처리 | 조치방안 | • 표면처리 |

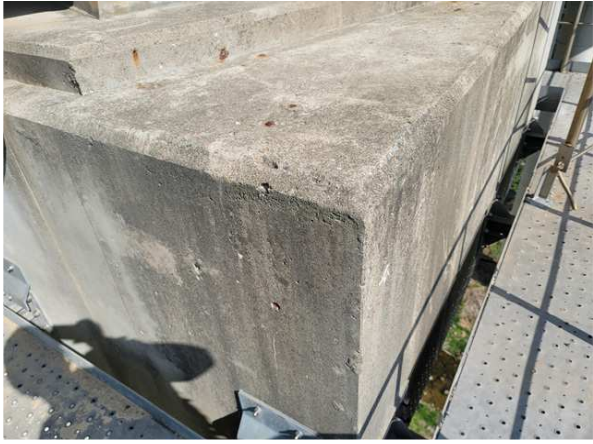
| 손상현황 | • P3 코핑부 표면오염(1.0m×1.5m) | 손상현황 | • P4 코핑부 마감재 박리 -보수- |
| 원 인 | • 외부 우수유입, 외기노출, 열화 등 | 원 인 | • - |

| 조치방안 | • 표면처리 | 조치방안 | • - |

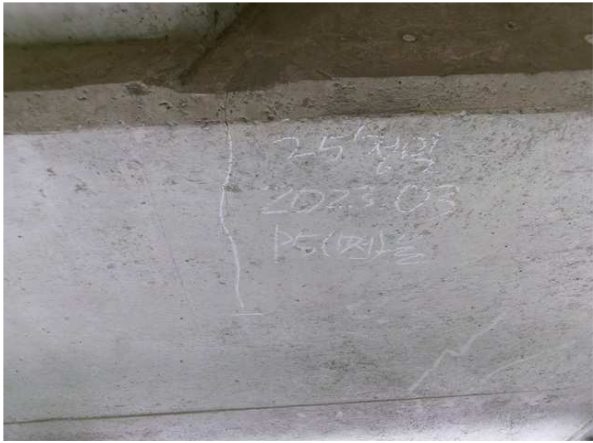
| 손상현황 | • P5 코핑부 균열(0.3mm미만) | 손상현황 | • P6 코핑부 균열(0.3mm미만) |
| 원 인 | • 건조수축, 거푸집 조기탈거 등 | 원 인 | • 건조수축, 거푸집 조기탈거 등 |

| 조치방안 | • 표면처리 | 조치방안 | • 표면처리 |

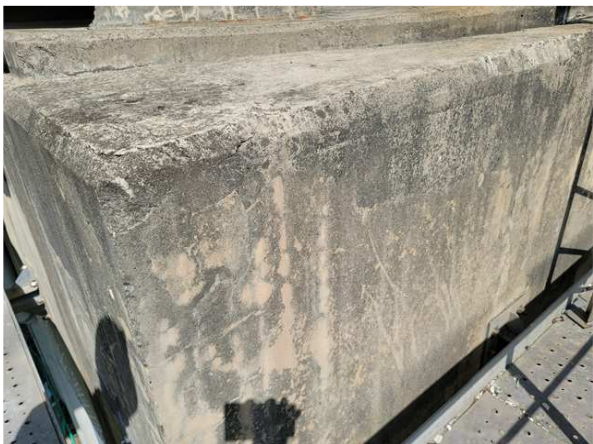
| 손상현황 | • P6 코핑부 망상균열(0.8m×0.8m) | 손상현황 | • P6 코핑부 폐콘크리트 적치(1.0m×0.8m) |
| 원 인 | • 건조수축, 거푸집 조기탈거 등 | 원 인 | • 시공초기 정리미흡 등 |

| 조치방안 | • 표면처리 | 조치방안 | • 주의관찰 |

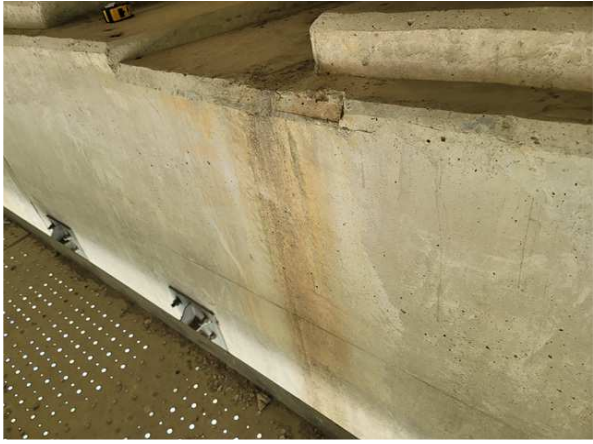
| 손상현황 | • P6 코핑부 표면오염(0.5m×3.0m) | 손상현황 | • P7 코핑부 균열(0.3mm미만) |
| 원 인 | • 신축이음 하부 우수유입 등 | 원 인 | • 건조수축, 거푸집 조기탈거 등 |

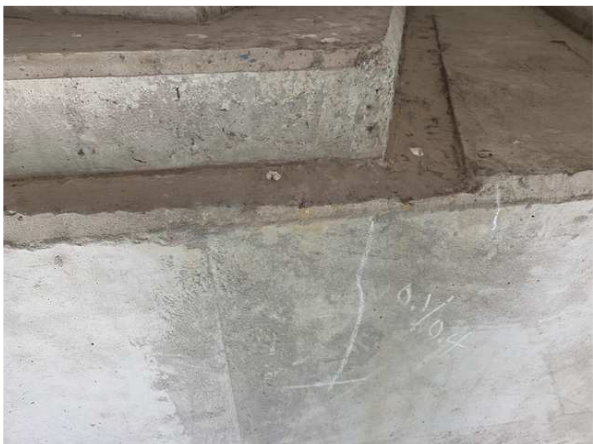
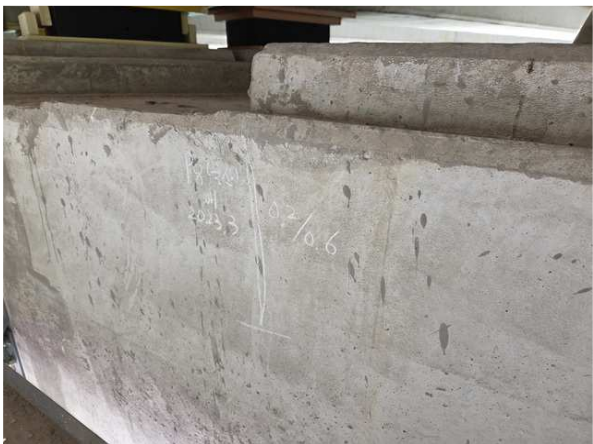
| 손상현황 | • P8 코핑부 균열(0.3mm미만) | 손상현황 | • P8 코핑부 균열(0.3mm미만) |
| 원 인 | • 건조수축, 거푸집 조기탈거 등 | 원 인 | • 건조수축, 거푸집 조기탈거 등 |

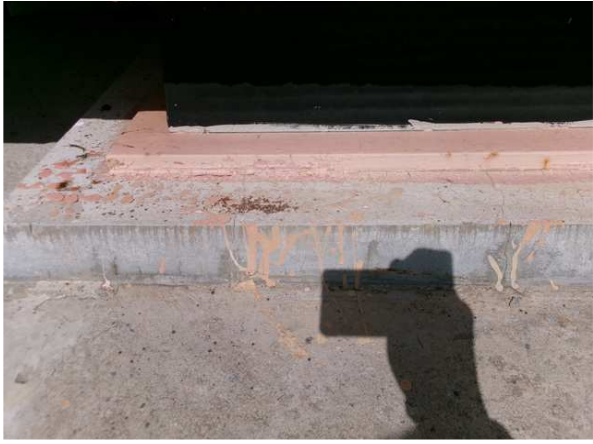
| 손상현황 | • A2-SH7 무수축몰탈 균열(0.3mm미만) | 손상현황 | • P1-SH2(A2) 반침콘크리트 균열(0.3mm미만) |
| 원 인 | • 건조수축, 거푸집 조기탈거 등 | 원 인 | • 건조수축, 거푸집 조기탈거 등 |

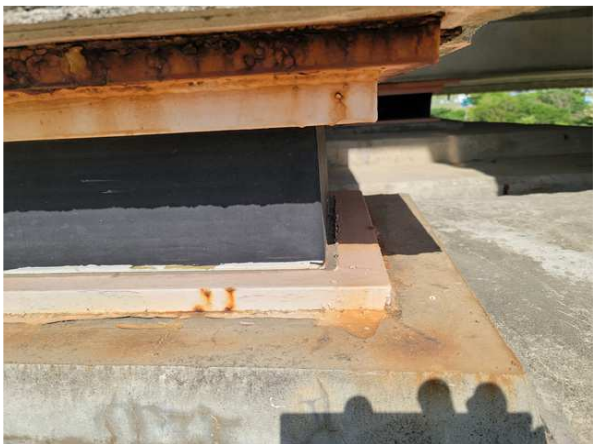
| 손상현황 | • P3-SH7(A1) 탄성패드 밀립 | 손상현황 | • P3-SH7(A2) Plate 부식 |
| 원 인 | • 시공오차 및 마찰력 감소 등 | 원 인 | • 외기노출, 공용기간 증가 등 |

| 조치방안 | • 주의관찰 | 조치방안 | • 재도장 |

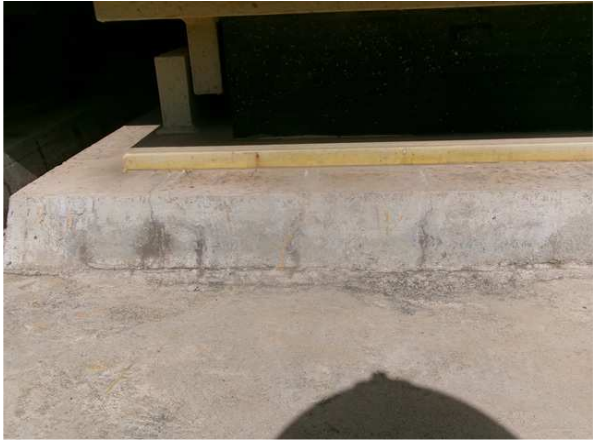
| 손상현황 | • P5-SH7(A2) 무수축몰탈 균열(0.3mm미만) | 손상현황 | • P6-SH7(A1) 몰탈 망상균열(0.8m×0.2m) |
| 원 인 | • 건조수축, 거푸집 조기탈거 등 | 원 인 | • 건조수축, 거푸집 조기탈거 등 |

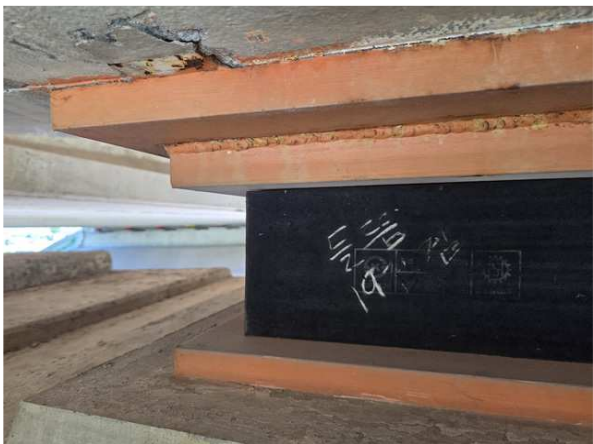
| 손상현황 | • P8-SH5(A1) 탄성패드 들뜸 | 손상현황 | • P8-SH7(A2) 스토퍼 밀착 |
| 원 인 | • 시공오차 및 마찰력 감소 등 | 원 인 | • 시공오차 등 |

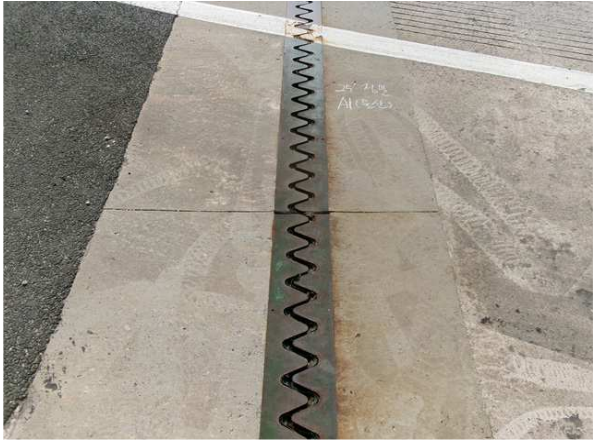
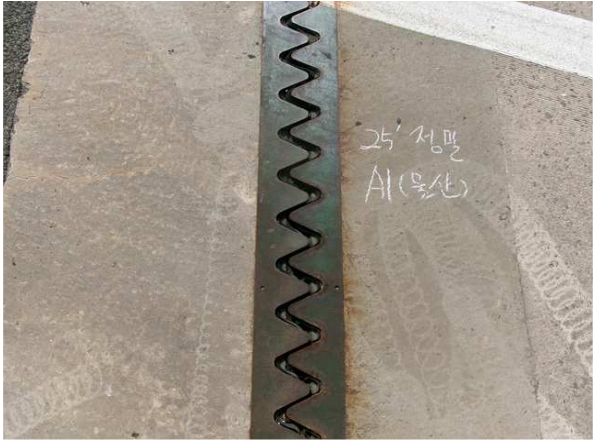
| 손상현황 | • A1 고무재 열화(L=2.0m) | 손상현황 | • A1 고무재 열화(L=2.0m) |
| 원 인 | • 공용기간 증가, 열화 등 | 원 인 | • 공용기간 증가, 열화 등 |

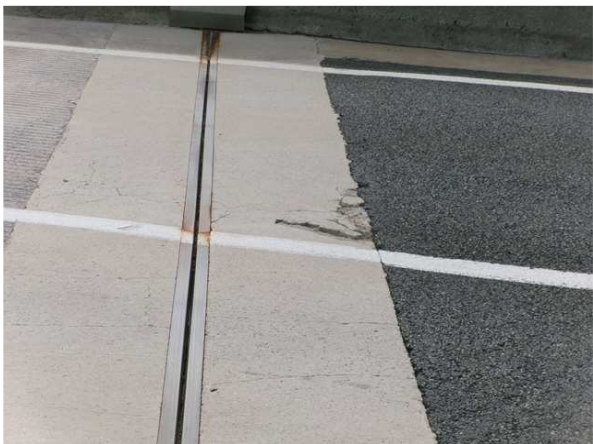
| 손상현황 | • A2 후타재 파손(0.4m×0.5m) | 손상현황 | • A2 후타재 망상균열(0.5m×0.6m) |
| 원 인 | • 다짐불량, 차량 통행 반복하중 등 | 원 인 | • 건조수축, 다짐불량 등 |

| 조치방안 | • 단면보수 | 조치방안 | • 주의관찰 |

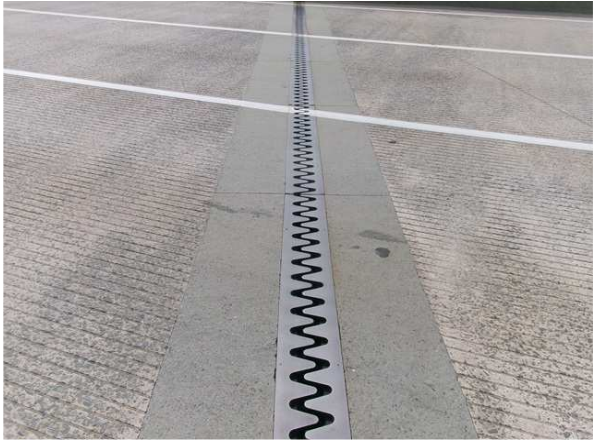
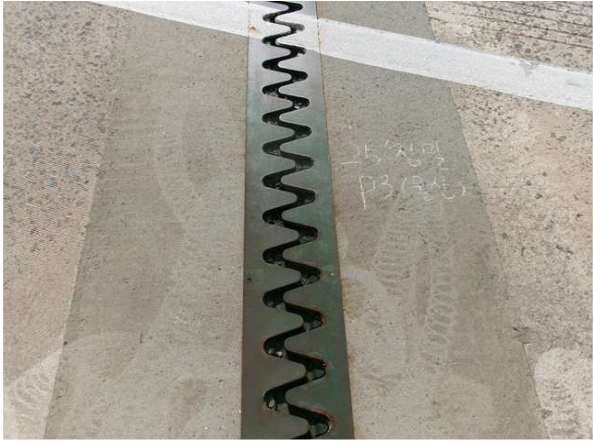
| 손상현황 | • P3 고무재 열화(L=15.0m) | 손상현황 | • P3 고무재 열화(L=15.0m) |
| 원 인 | • 공용기간 증가, 열화 등 | 원 인 | • 공용기간 증가, 열화 등 |

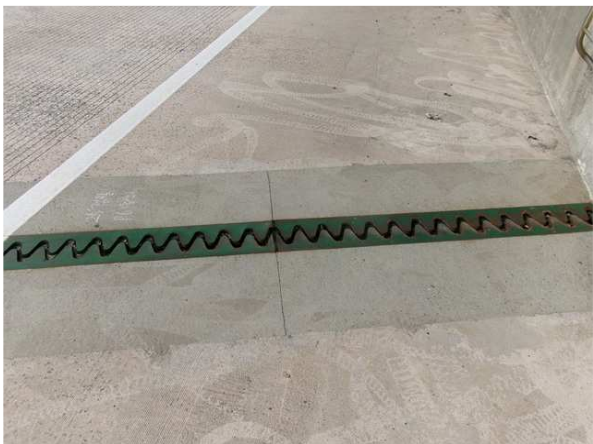
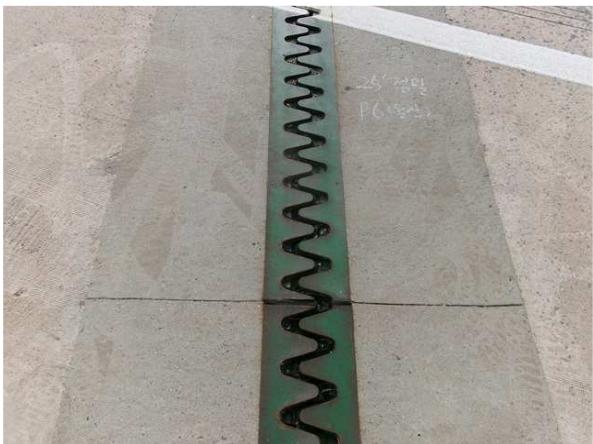
| 손상현황 | • P6 고무재 열화(L=2.5m) | 손상현황 | • P6 고무재 열화(L=2.5m) |
| 원 인 | • 공용기간 증가, 열화 등 | 원 인 | • 공용기간 증가, 열화 등 |

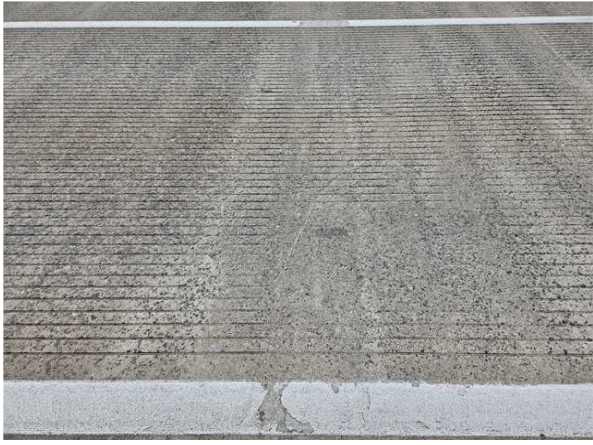
| 손상현황 | • S1 LMC 포장균열(L=2.0m) | 손상현황 | • S3 LMC 포장폐임 |
| 원 인 | • 공용기간 증가, 중차량 반복통행 윤하중 등 | 원 인 | • 다짐미흡 등 |

| 조치방안 | • 주의관찰 | 조치방안 | • 주의관찰 |

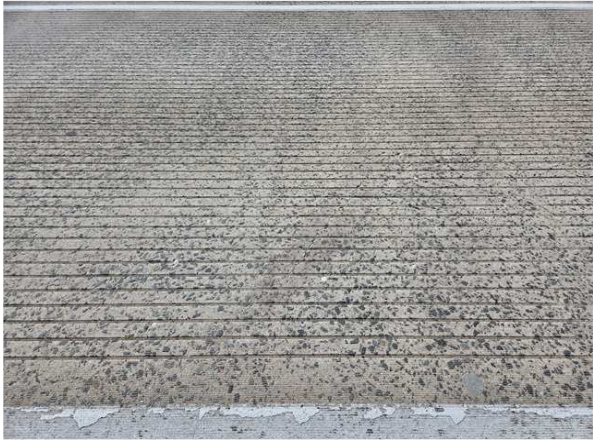
| 손상현황 | • S4 LMC 망상균열(7.0m×7.0m) | 손상현황 | • S4 LMC 포장파손(0.1m×0.1m) |
| 원 인 | • 공용기간 증가, 중차량 반복통행 윤하중 등 | 원 인 | • 외부충격 등 |

| 조치방안 | • 주의관찰 | 조치방안 | • 주의관찰 |

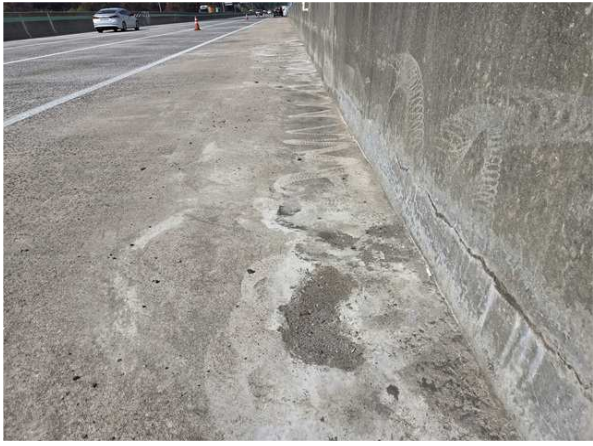
| 손상현황 | • S8 LMC 박리(1.0m×5.0m) | 손상현황 | • S8 LMC 포장마모(4.0m×3.5m) |
| 원 인 | • 다짐미흡, 염화칼슘에 의한 열화 등 | 원 인 | • 공용기간 증가, 중차량 반복통행 윤하중 등 |

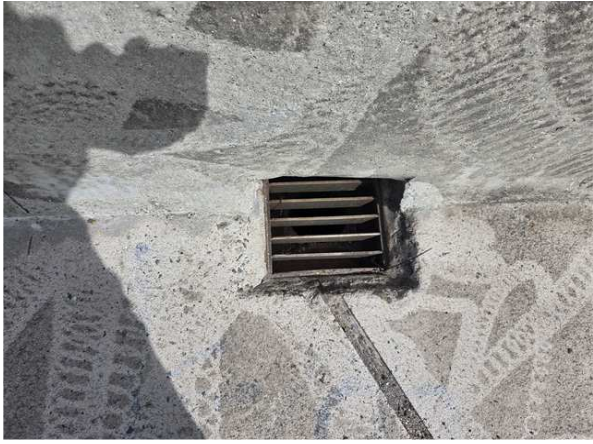
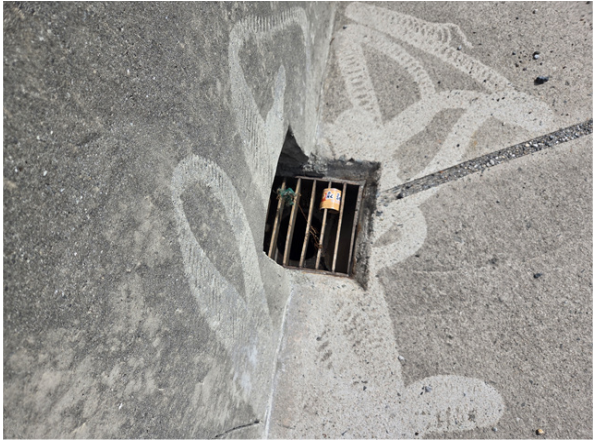
| 손상현황 | • S1 집수구 막힘 -보수- | 손상현황 | • S2 집수구 막힘 -보수- |

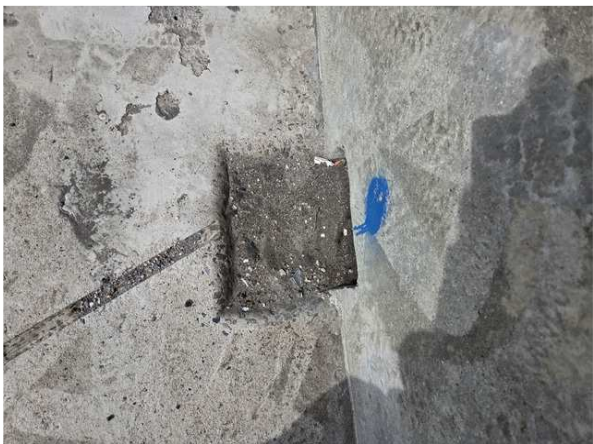
| 손상현황 | • S8 집수구 막힘 | 손상현황 | • S9 배수관 연결불량 -보수- |
| 원 인 | • 공용기간 증가, 비산먼지 퇴적 등 | 원 인 | • - |

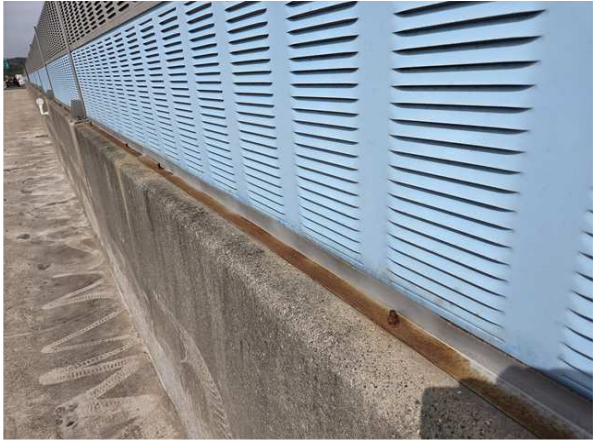
| 손상현황 | • S8 방음벽 고정대 볼트부식 | 손상현황 | • S8 균열(0.3mm미만) |
| 원 인 | • 공용기간 증가, 외기노출, 장기공용 등 | 원 인 | • 건조수축, 거푸집 조기탈거 등 |

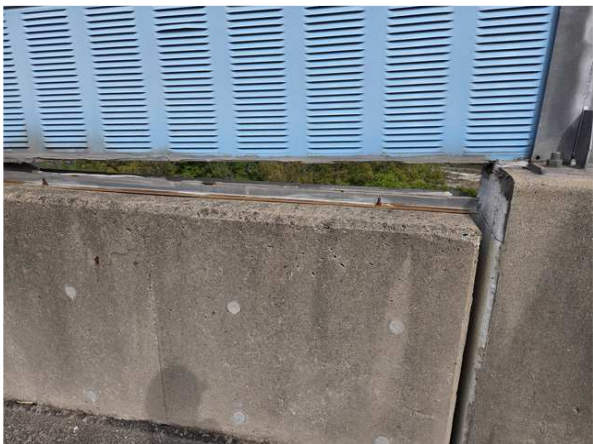
| 손상현황 | • S9 접속부 방음판 이격(L=4.0m) | 손상현황 | • S9 접속부 이격(L=1.0m) |
| 원 인 | • 시공초기 지반안정화 침하등 | 원 인 | • 시공초기 지반안정화 침하등 |
