## 17. 두현교(부산)

본 시설물은 울산광역시 울주군 청량읍 울리 104-42에 위치한 교량으로 총 연장 280.0m, 폭 15.75m로 시공되어 있다.

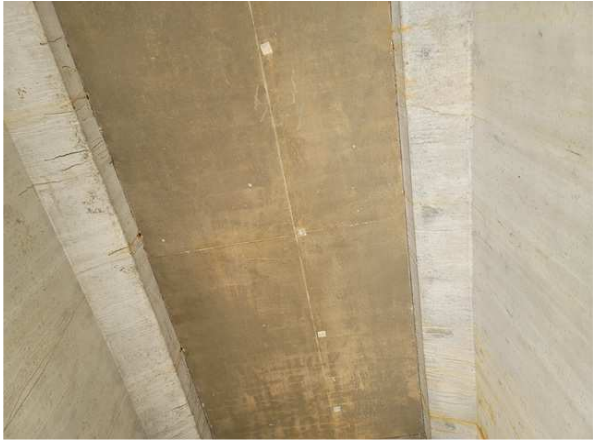
| 손상현황 | • S1 균열(0.3mm미만) | 손상현황 | • S3 균열(0.3mm미만) |
| 원 인 | • 건조수축, 거푸집 조기탈거 등 | 원 인 | • 건조수축, 거푸집 조기탈거 등 |

| 조치방안 | • 표면처리 | 조치방안 | • 표면처리 |

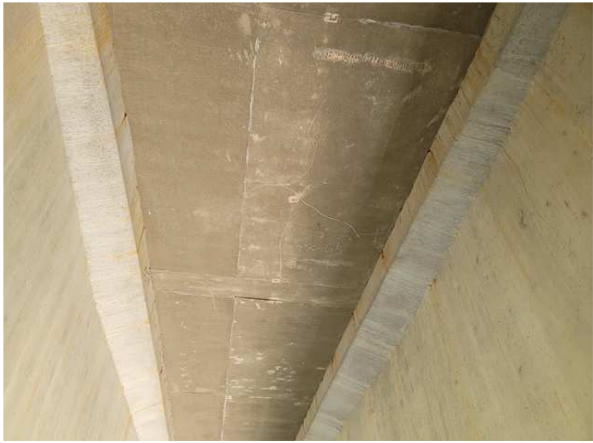
| 손상현황 | • S3 망상균열(4.0m×1.5m) | 손상현황 | • S3 물끊기흠 불량(L=10.0m) |
| 원 인 | • 건조수축, 거푸집 조기탈거 등 | 원 인 | • 시공미흡 등 |

| 조치방안 | • 표면처리 | 조치방안 | • 정비 |

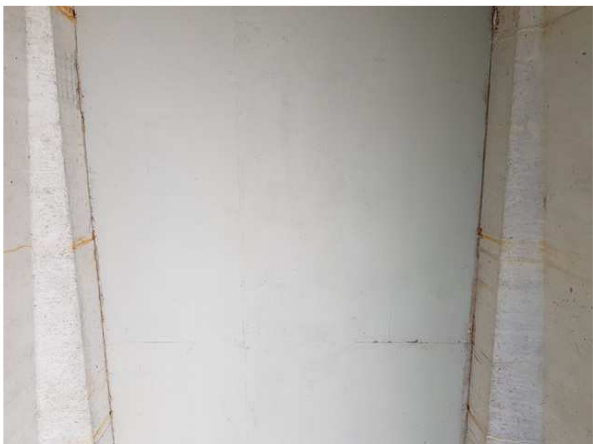
| 손상현황 | • S3 망상균열(4.0m×1.5m) | 손상현황 | • S5 표면오염(0.3m×0.3m) |
| 원 인 | • 보수미흡 등 | 원 인 | • 이전 유도배수관 길이부족 등 |

| 조치방안 | • 표면처리 | 조치방안 | • 주의관찰 |

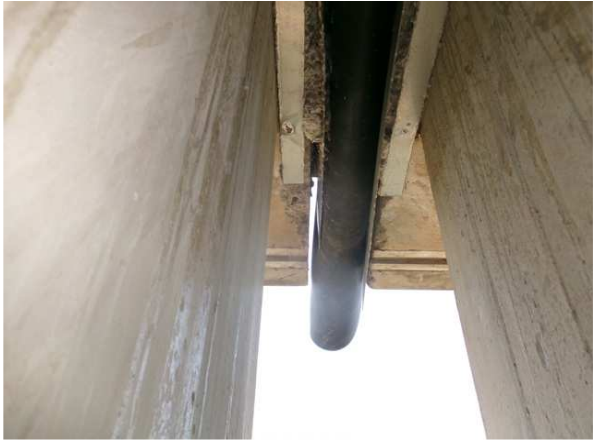
| 손상현황 | • S5 파손(0.1m×0.3m) | 손상현황 | • S5 표면오염(0.2m×0.2m) |
| 원 인 | • 다짐미흡 등 | 원 인 | • 신축이음부 우수유입 등 |

| 조치방안 | • 표면처리 | 조치방안 | • 주의관찰 |

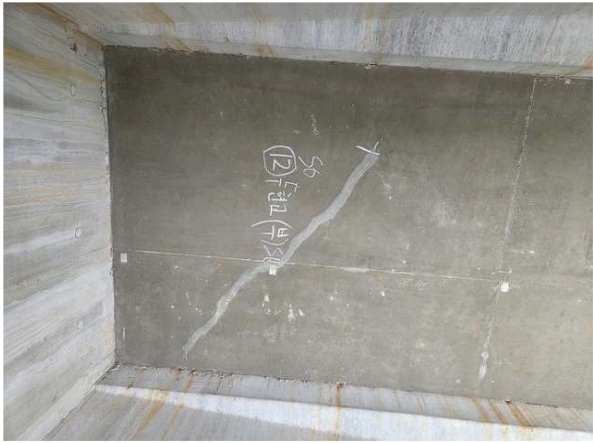
| 손상현황 | • S6 보수부 재균열(0.3mm미만) | 손상현황 | • S6 표면오염(0.2m×0.2m) |
| 원 인 | • 건조수축, 거푸집 조기탈거 등 | 원 인 | • 이전 유도배수관 길이부족 등 |

| 조치방안 | • 표면처리 | 조치방안 | • 주의관찰 |

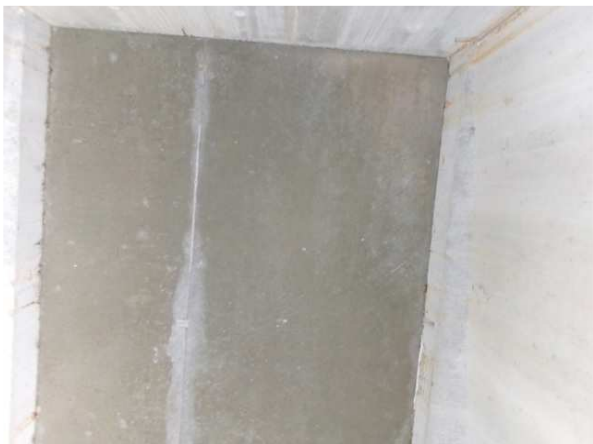
| 손상현황 | • S7 균열(0.3mm미만) | 손상현황 | • S8 망상균열(2.0m×1.5m) |
| 원 인 | • 건조수축, 거푸집 조기탈거 등 | 원 인 | • 건조수축, 거푸집 조기탈거 등 |

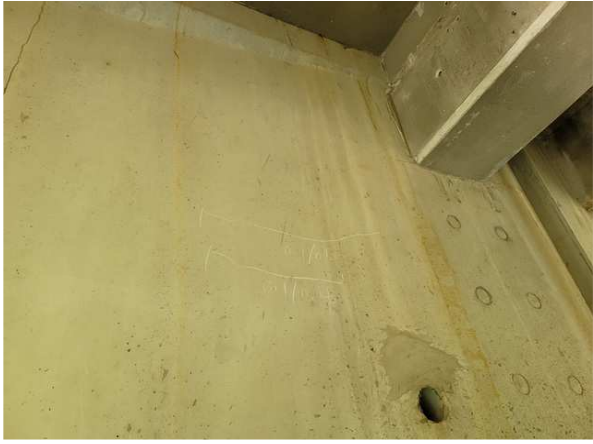
| 손상현황 | • S3-G3 균열(0.3mm미만) | 손상현황 | • S3-G7 표면오염(0.5m×2.0m) |
| 원 인 | • 건조수축, 거푸집 조기탈거 등 | 원 인 | • 이전 유도배수관 길이부족 등 |

| 조치방안 | • 표면처리 | 조치방안 | • 주의관찰 |

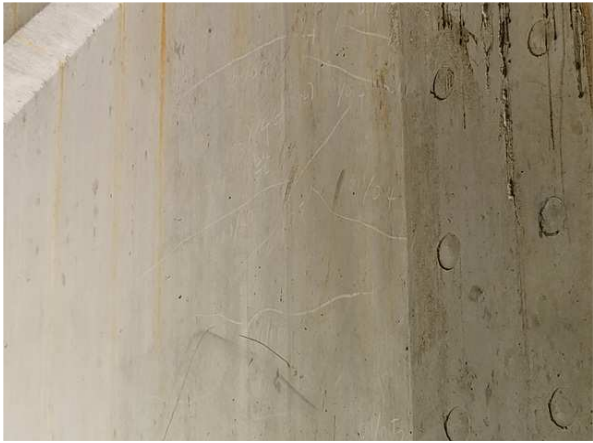
| 손상현황 | • S4-G5 망상균열(1.5m×1.5m) | 손상현황 | • S5-G1 균열(0.3mm미만) |
| 원 인 | • 건조수축, 거푸집 조기탈거 등 | 원 인 | • 건조수축, 거푸집 조기탈거 등 |

| 조치방안 | • 표면처리 | 조치방안 | • 표면처리 |

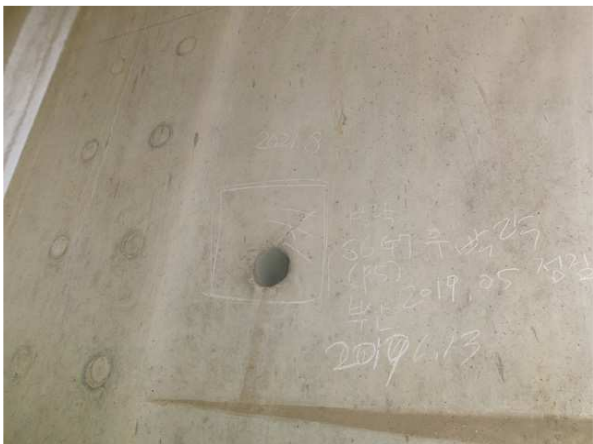
| 손상현황 | • S5-G7 층분리(1.5m×1.5m) | 손상현황 | • S5-G7 표면오염(0.2m×2.0m) |
| 원 인 | • 다짐미흡, 시공초기 거더안착 등 | 원 인 | • 이전 유도배수관 길이부족 등 |

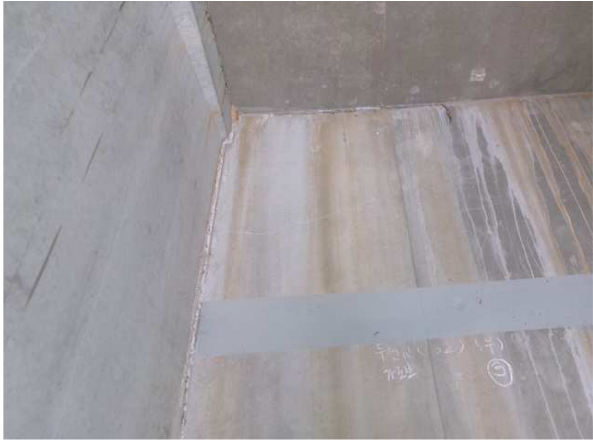
| 손상현황 | • S2 균열(0.3mm미만) | 손상현황 | • S3 균열(0.3mm미만) |
| 원 인 | • 건조수축, 거푸집 조기탈거 등 | 원 인 | • 건조수축, 거푸집 조기탈거 등 |

| 조치방안 | • 표면처리 | 조치방안 | • 표면처리 |

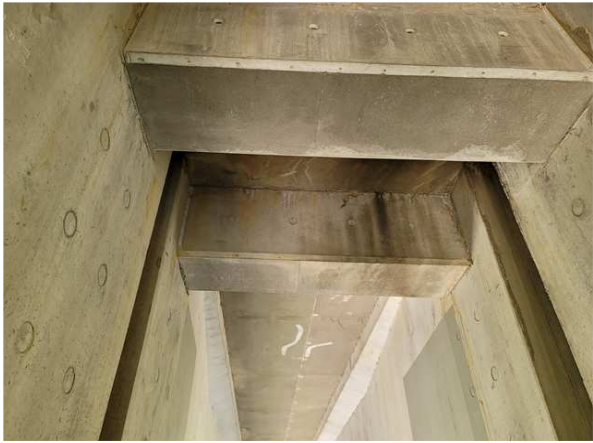
| 손상현황 | • S4 균열(0.3mm미만) | 손상현황 | • S5 균열(0.3mm미만) |
| 원 인 | • 건조수축, 거푸집 조기탈거 등 | 원 인 | • 건조수축, 거푸집 조기탈거 등 |

| 조치방안 | • 표면처리 | 조치방안 | • 표면처리 |

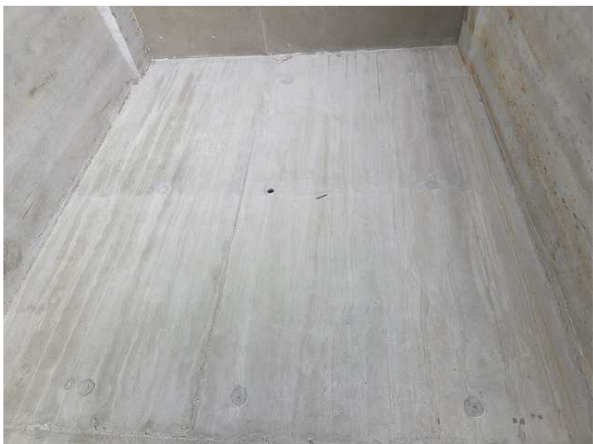
| 손상현황 | • S7 균열(0.3mm미만) | 손상현황 | • S8 균열(0.3mm미만) |
| 원 인 | • 건조수축, 거푸집 조기탈거 등 | 원 인 | • 건조수축, 거푸집 조기탈거 등 |

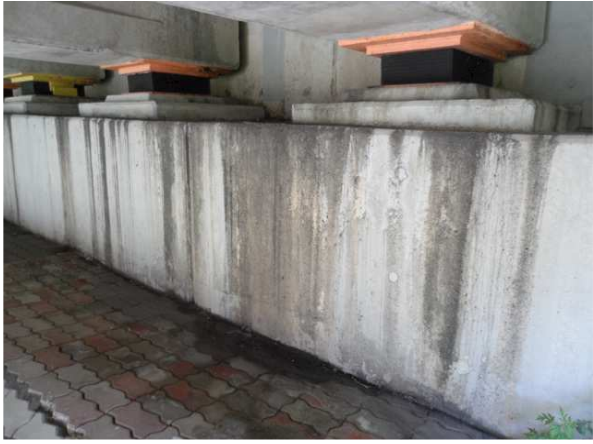
| 손상현황 | • A1 표면오염(0.5m×1.2m) | 손상현황 | • A1 보수부 박리(0.5m×1.5m) |
| 원 인 | • 신축이음 하부 누수 등 | 원 인 | • 보수미흡, 신축이음 하부 누수 등 |

| 조치방안 | • 주의관찰 | 조치방안 | • 단면보수 |

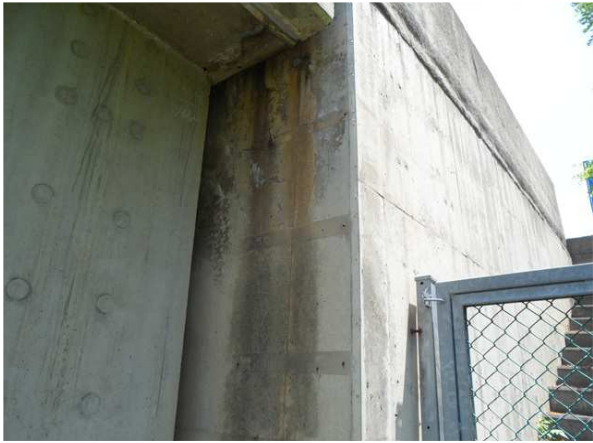
| 손상현황 | • A1 표면오염(0.2m×2.4m) | 손상현황 | • A2 균열(0.3mm미만) |
| 원 인 | • 신축이음 하부 누수 등 | 원 인 | • 건조수축, 거푸집 조기탈거 등 |

| 조치방안 | • 주의관찰 | 조치방안 | • 표면처리 |

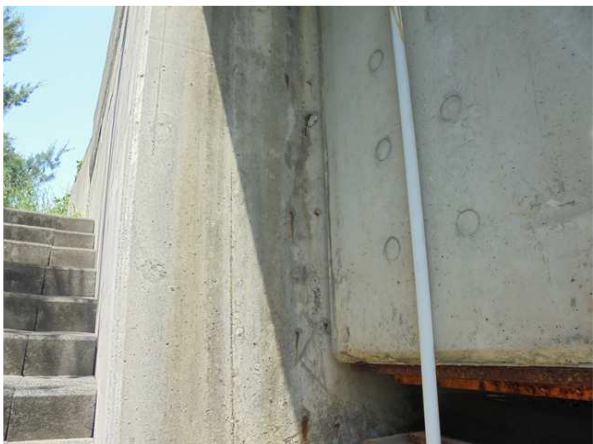
| 손상현황 | • A2 망상균열(0.5m×1.5m) | 손상현황 | • A2 망상균열(0.5m×2.0m) |
| 원 인 | • 건조수축, 거푸집 조기탈거 등 | 원 인 | • 건조수축, 거푸집 조기탈거 등 |

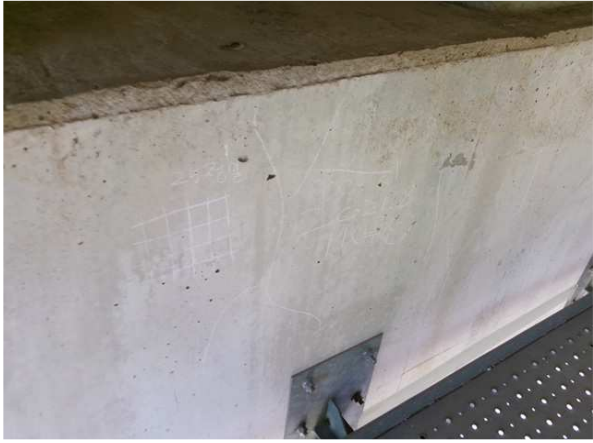
| 손상현황 | • P1 코핑부 균열(0.3mm미만) | 손상현황 | • P2 코핑부 균열(0.3mm미만) |
| 원 인 | • 건조수축, 거푸집 조기탈거 등 | 원 인 | • 건조수축, 거푸집 조기탈거 등 |

| 조치방안 | • 표면처리 | 조치방안 | • 표면처리 |

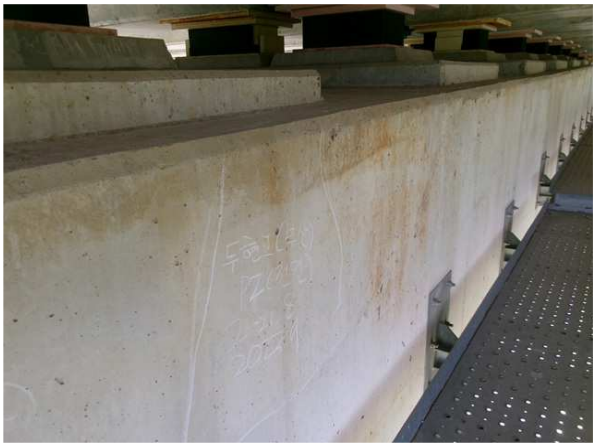
| 손상현황 | • P2 코핑부 망상균열(12.0m×1.0m) | 손상현황 | • P2 코핑부 균열(0.3mm미만) |
| 원 인 | • 건조수축, 거푸집 조기탈거 등 | 원 인 | • 건조수축, 거푸집 조기탈거 등 |

| 조치방안 | • 표면처리 | 조치방안 | • 표면처리 |

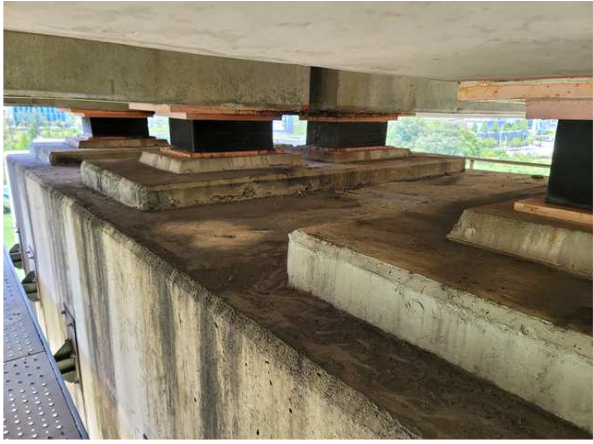
| 손상현황 | • P3 코핑부 표면오염(1.0m×1.0m) | 손상현황 | • P4 코핑부 표면오염(0.2m×1.2m) |
| 원 인 | • 신축이음 하부 누수 등 | 원 인 | • 외부 우수유입, 열화 등 |

| 조치방안 | • 단면보수 | 조치방안 | • 단면보수 |

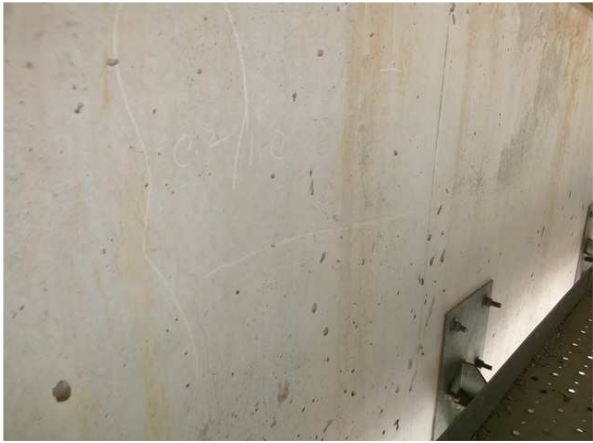
| 손상현황 | • P5 코핑부 균열(0.3mm미만) | 손상현황 | • P5 코핑부 망상균열(0.5m×0.5m) |
| 원 인 | • 건조수축, 거푸집 조기탈거 등 | 원 인 | • 건조수축, 거푸집 조기탈거 등 |

| 조치방안 | • 표면처리 | 조치방안 | • 표면처리 |

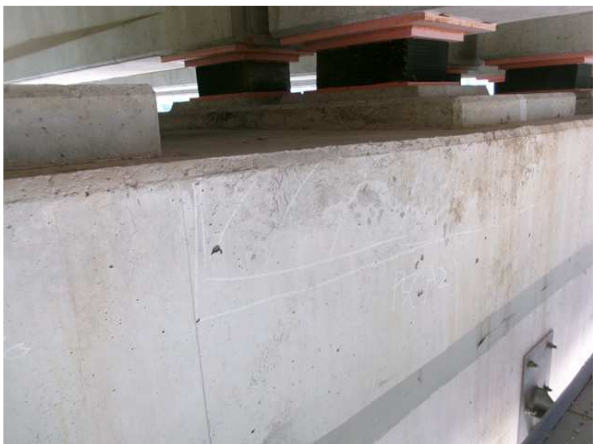
| 손상현황 | • P5 코핑부 표면열화(0.5m×1.5m) | 손상현황 | • P6 코핑부 망상균열(1.0m×6.0m) |
| 원 인 | • 시공초기 다짐불량부 열화 등 | 원 인 | • 건조수축, 거푸집 조기탈거 등 |

| 조치방안 | • 단면보수 | 조치방안 | • 표면처리 |

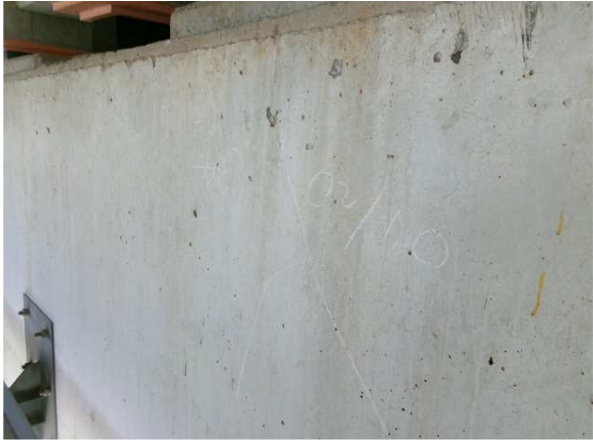
| 손상현황 | • P7 코핑부 균열(0.3mm미만) | 손상현황 | • P7 코핑부 망상균열(4.0m×1.0m) |
| 원 인 | • 건조수축, 거푸집 조기탈거 등 | 원 인 | • 건조수축, 거푸집 조기탈거 등 |

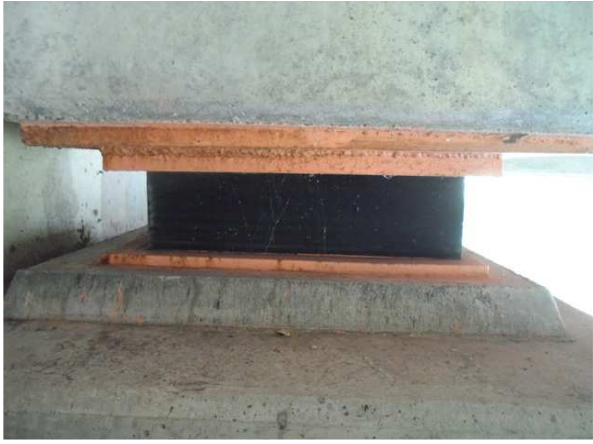
| 손상현황 | • A1-SH3 고무패드 밀립 | 손상현황 | • A1-SH2 받침콘크리트 보수부 들뜸(1.0m×0.2m) |
| 원 인 | • 시공오류 및 마찰력부족 등 | 원 인 | • 보수미흡 등 |

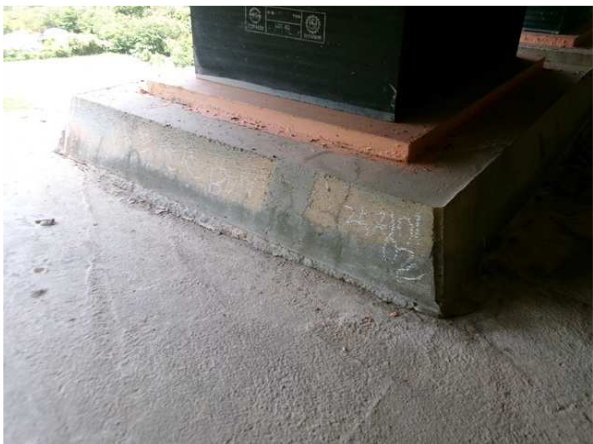
| 손상현황 | • P1-SH7(A1) 무수축물탈 균열(0.3mm미만) | 손상현황 | • P2-SH4(A2) 받침콘크리트재료분리(0.2m×0.2m) |
| 원 인 | • 건조수축, 거푸집 조기탈거 등 | 원 인 | • 다짐미흡 등 |

| 조치방안 | • 표면처리 | 조치방안 | • 단면보수 |

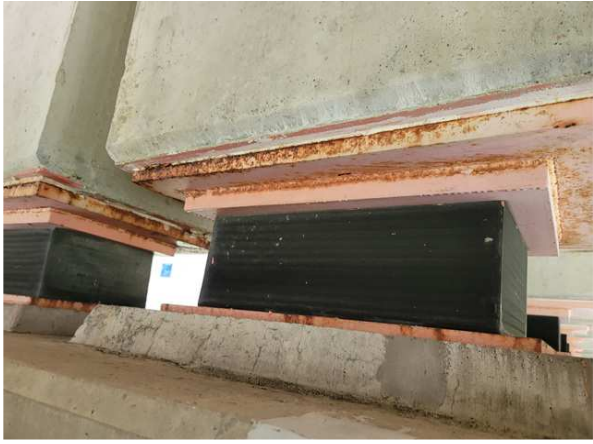
| 손상현황 | • P3-SH3(A1) Plate 부식 | 손상현황 | • P4-SH1(A1) 받침콘크리트 균열(0.3mm미만) |
| 원 인 | • 신축이음 하부 누수 등 | 원 인 | • 건조수축, 거푸집 조기탈거 등 |

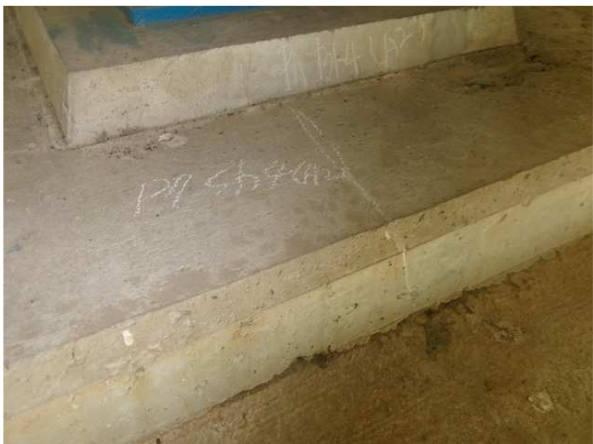
| 손상현황 | • P7-SH4(A2) 받침콘크리트 균열(0.3mm미만) | 손상현황 | • P7-SH5(A2) 받침콘크리트재료분리(0.5m×0.1m) |
| 원 인 | • 건조수축, 거푸집 조기탈거 등 | 원 인 | • 다짐미흡 등 |

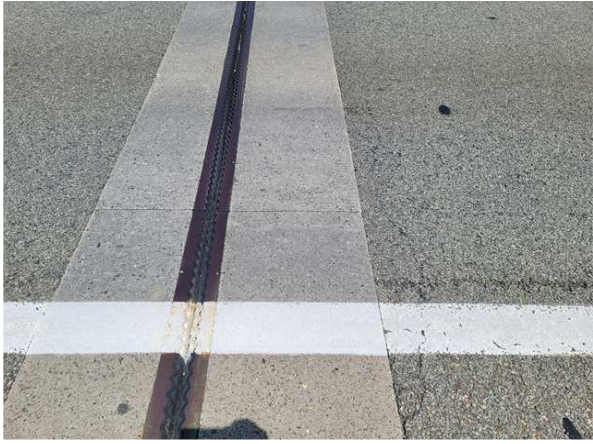
| 손상현황 | • A1 후타재 균열(0.3mm미만) | 손상현황 | • A2 후타재 접속부 단차 |
| 원 인 | • 건조수축, 다짐불량 등 | 원 인 | • 포장미흡 등 |

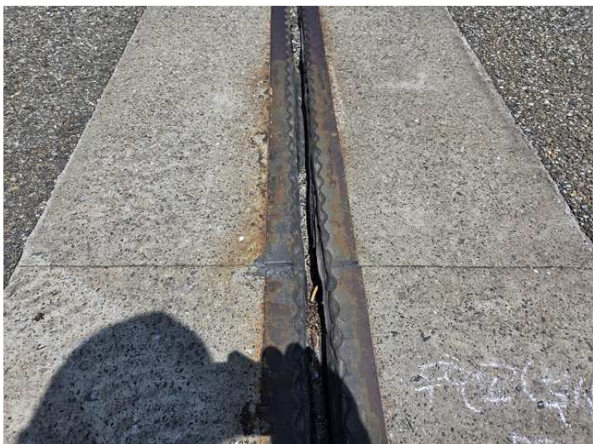
| 손상현황 | • P3 고무재 파손(L=15.0m) | 손상현황 | • P3 유간 토사퇴적(L=3.3m) |
| 원 인 | • 공용기간 증가, 열화 등 | 원 인 | • 비산먼지 퇴적, 공용기간 증가 등 |

| 조치방안 | • 유도배수관 설치 | 조치방안 | • 정비 |

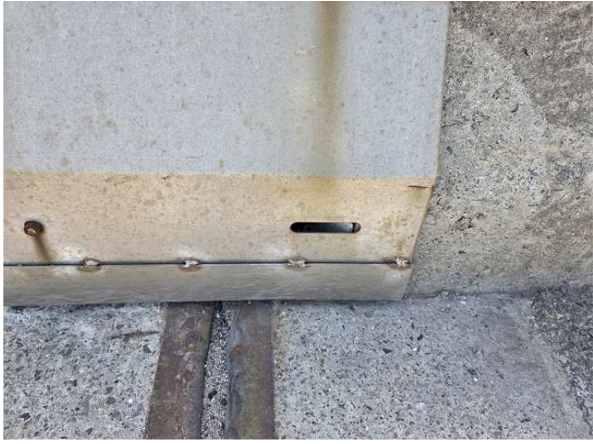
| 손상현황 | • P3 차수판 볼트탈락 | 손상현황 | • P3 신축이음 하부 누수(L=15.0m) |
| 원 인 | • 공용기간 증가, 차량 반복통행 진동 등 | 원 인 | • 공용기간 증가, 고무재 파손 등 |

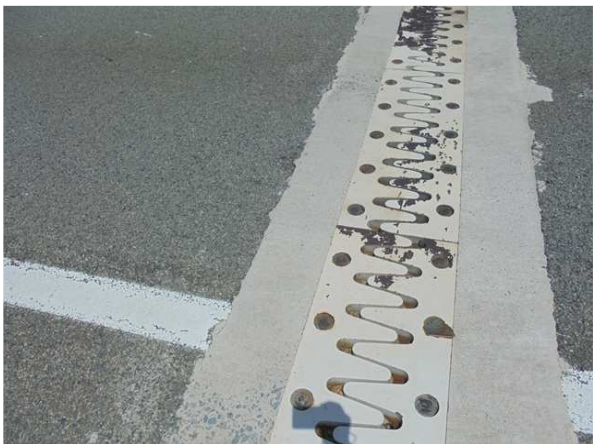
| 손상현황 | • P5 후타재 균열(0.3mm미만) | 손상현황 | • P5 신축이음 교체현황 |
| 원 인 | • 건조수축, 다짐불량 등 | 원 인 | • - |

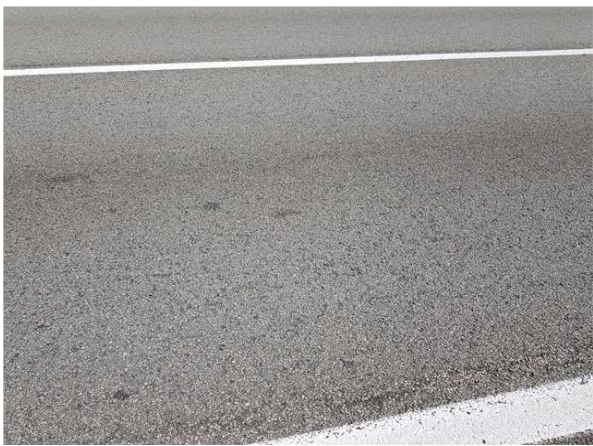
| 손상현황 | • S7 포장파손(0.1m×0.1m) | 손상현황 | • S8 포장파손(0.1m×0.3m) |
| 원 인 | • 외부충격 등 | 원 인 | • 외부충격, 차량 반복통행, 장기공용 등 |

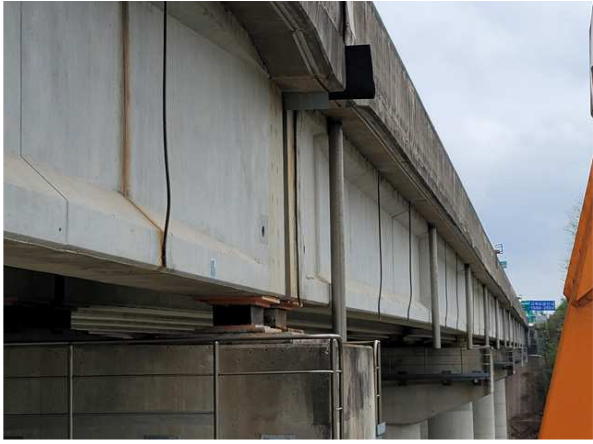
| 손상현황 | • S5 유도배수관 위치불량 | 손상현황 | • S5 유도배수관 위치불량 |
| 원 인 | • 시공미흡 등 | 원 인 | • 시공미흡 등 |

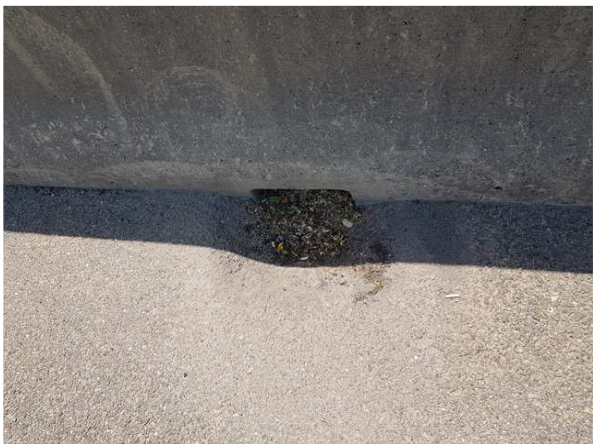
| 손상현황 | • S5 집수구 막힘(1EA) | 손상현황 | • S6 집수구 막힘(1EA) |
| 원 인 | • 공용기간 증가, 비산먼지 퇴적 등 | 원 인 | • 공용기간 증가, 비산먼지 퇴적 등 |

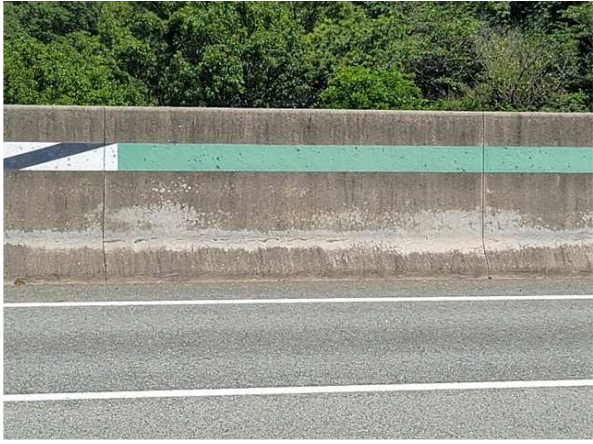
| 손상현황 | • S1 중분대 균열(0.3mm미만) | 손상현황 | • S3 균열(0.3mm미만) |
| 원 인 | • 건조수축, 거푸집 조기탈거 등 | 원 인 | • 건조수축, 거푸집 조기탈거 등 |

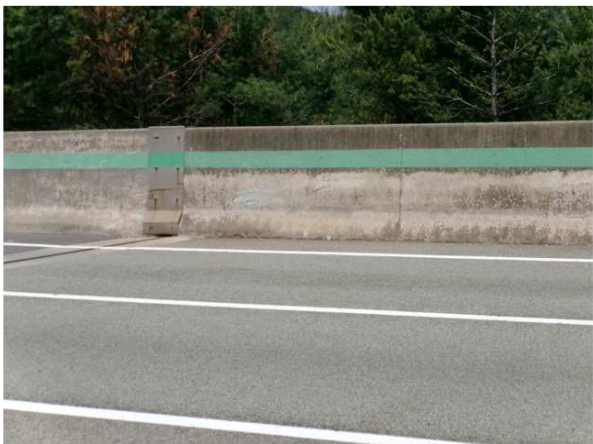
| 손상현황 | • S8 중분대 균열(0.4m×1.2m) | 손상현황 | • S8 중분대 철근노출(0.1m×8.0m) |
| 원 인 | • 외부충격 등 | 원 인 | • 피복두께 부족, 반복 동결융해, 열화 등 |
