## 18. 두현교(울산)

### 18.1 시설물의 개요

본 시설물은 울산광역시 울주군 청량읍 울리 산 163-4에 위치한 교량으로 총 연장 280.0m, 폭 15.75m로 시공되어 있다.

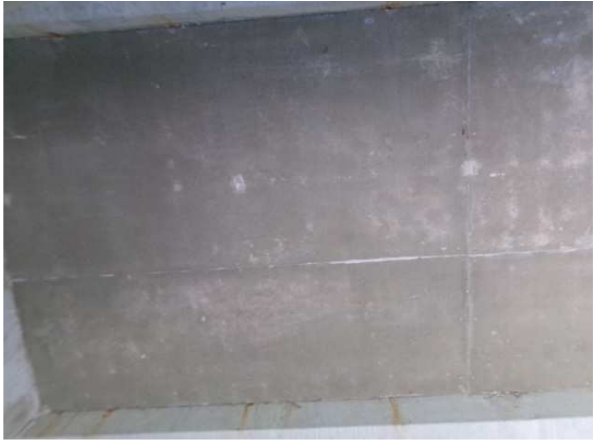
| 손상현황 | • S1 균열(0.3mm미만) | 손상현황 | • S2 표면오염(0.2m×0.3m) |
| 원 인 | • 건조수축, 거푸집 조기탈거 등 | 원 인 | • 이전 유도배수관 미설치 등 |

| 조치방안 | • 표면처리 | 조치방안 | • 주의관찰 |

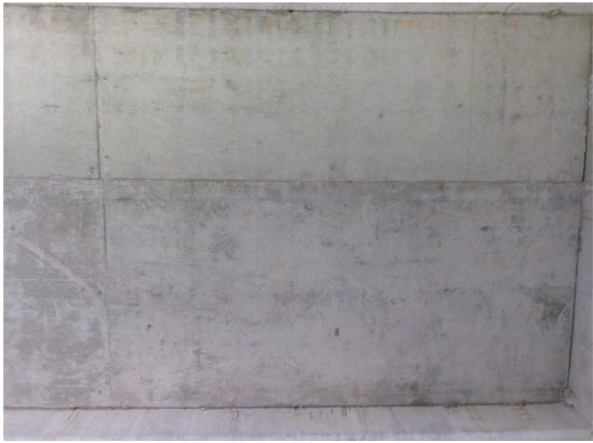
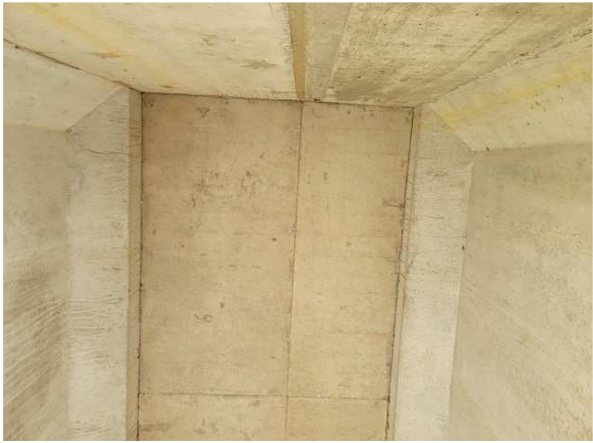
| 손상현황 | • S3 망상균열(4.0m×1.5m) | 손상현황 | • S3 망상균열(1.0m×2.0m) |
| 원 인 | • 건조수축, 거푸집 조기탈거 등 | 원 인 | • 건조수축, 거푸집 조기탈거 등 |

| 조치방안 | • 표면처리 | 조치방안 | • 표면처리 |

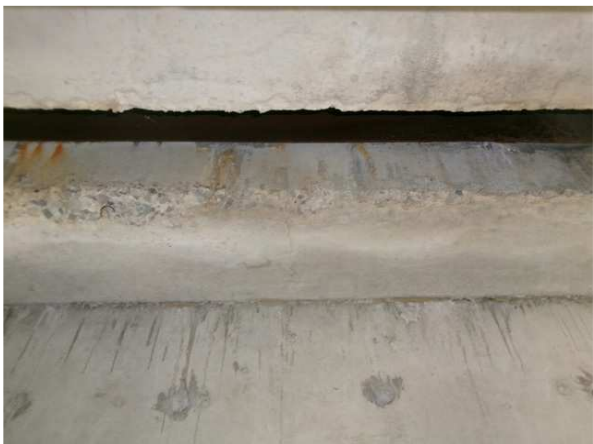
| 손상현황 | • S5 균열(0.3mm미만) | 손상현황 | • S5 파손(0.1m×1.5m) |
| 원 인 | • 건조수축, 거푸집 조기탈거 등 | 원 인 | • 다짐미흡, 부착력 저하 등 |

| 조치방안 | • 표면처리 | 조치방안 | • 단면보수 |

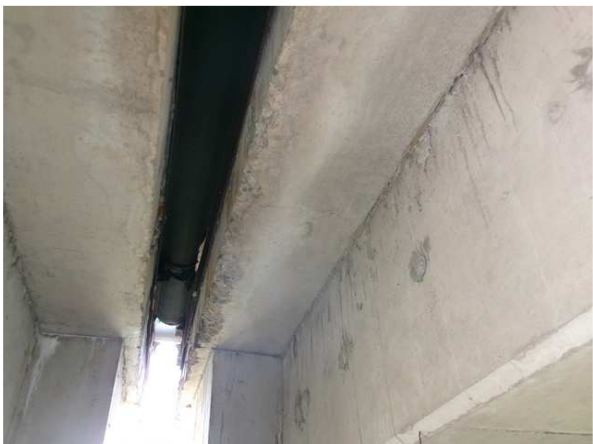
- 바닥판하면에서 조사된 균열(0.3mm미만), 망상균열의 경우 건조수축 및 거푸집 조기탈거, 온도변화 등 복합적인 원인에 의한 손상으로 판단되며, 구조적인 영향을 미치는 손상은 아니나 부재의 내구성 확보 차원의 표면처리 등의 적절한 보수를 실시하는 것이 바람직할 것으로 사료된다.
- 조사된 파손의 경우 바닥판하면 S5(P5측) 단부에 발생하였으며, 시공초기 다짐 미흡부가 공용기간이 증가함에 따라 차량통행에 의한 진동으로 부착력이 저하되어 발생한 손상으로 구조적인 영향을 미치는 손상은 아니나 부재의 내구성을 확보하고 손상의 진전을 방지하는 차원의 단면보수 등 적절한 보수가 필요할 것으로 사료된다.
- 조사된 들뜸, 박락의 경우 바닥판하면 S7(중분대) 캔틸레버 단부에 발생하였으며, 시공초기 다짐 미흡부가 공용기간이 증가함에 따라 차량통행에 의한 진동으로 부착력이 저하되어 발생한 손상으로 점검당시 구조적인 영향을 미치는 손상은 아니나 손상의 위치를 고려하여 우천시 손상부 우수유입으로 인한 철근부식 등의 2차 손상 및 손상의 진전을 방지하고 내구성을 확보하는 차원의 단면보수(방청) 등 적절한 보수가 필요할 것으로 사료된다.
- 조사된 표면오염의 경우 이전 유도배수관 길이부족 등의 손상으로 인한 것으로 구조적인 영향을 미치는 손상은 아니며, 현재는 유도배수관 연장설치가 완료되어 손상의 진전은 없는 것으로 판단되어 즉각적인 보수를 실시하기 보다는 주기적인 점검을 통한 유지관리를 실시하는 것이 바람직할 것으로 사료된다.

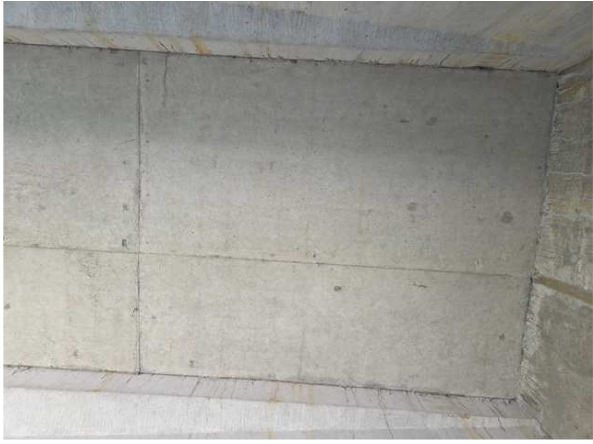
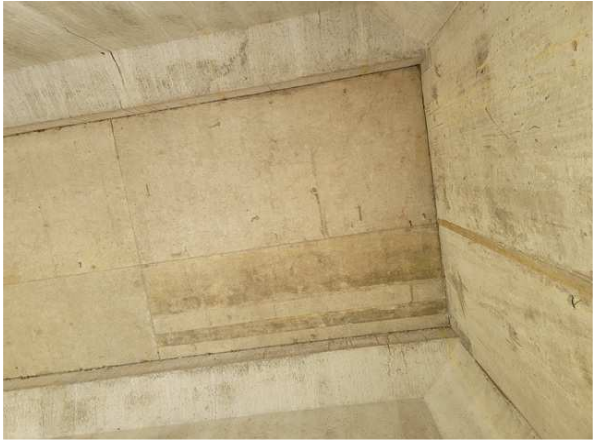
| 손상현황 | • S6 망상균열(1.5m×1.5m) | 손상현황 | • S6 미세 망상균열(1.0m×15.0m) |
| 원 인 | • 건조수축, 거푸집 조기탈거 등 | 원 인 | • 건조수축, 거푸집 조기탈거 등 |

| 조치방안 | • 표면처리 | 조치방안 | • 표면처리 |

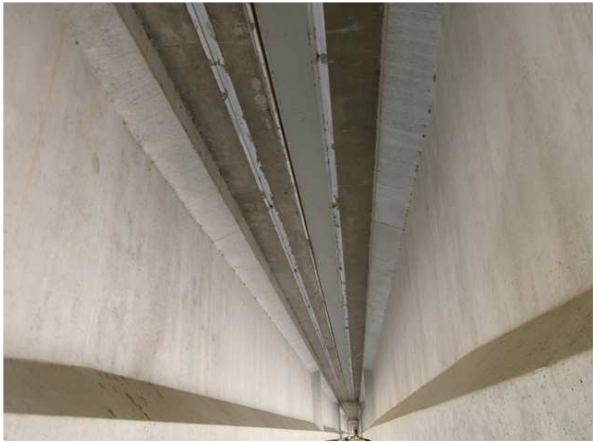
| 손상현황 | • S7 들뜸, 박락(0.2m×1.5m) | 손상현황 | • S7 파손(0.2m×0.2m) |
| 원 인 | • 다짐미흡, 부착력 저하 등 | 원 인 | • 시공초기 배수관 지지대 설치미흡 등 |

| 조치방안 | • 단면보수(방청) | 조치방안 | • 단면보수 |

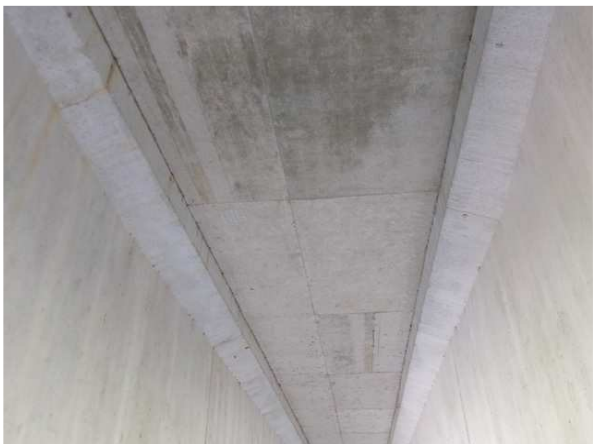
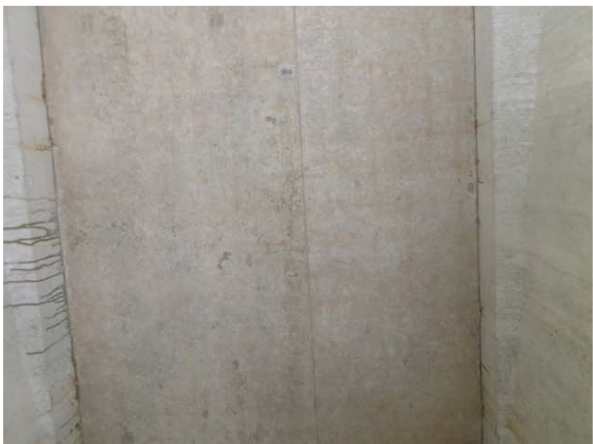
| 손상현황 | • S8 균열(0.3mm미만) | 손상현황 | • S8 균열(0.3mm미만) |
| 원 인 | • 건조수축, 거푸집 조기탈거 등 | 원 인 | • 건조수축, 거푸집 조기탈거 등 |

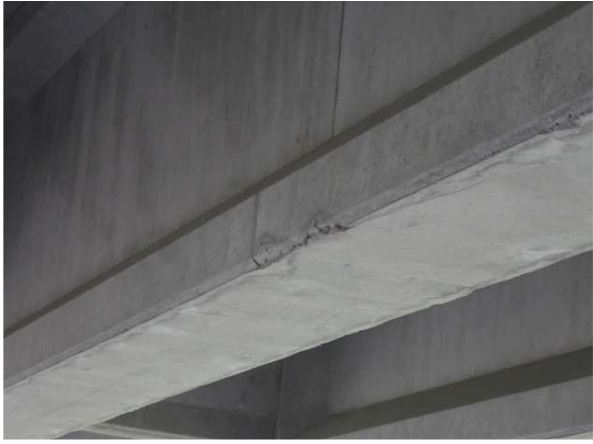
| 손상현황 | • S1-G5 재료분리(0.1m×0.3m) | 손상현황 | • S3-G4 균열(0.3mm미만) |
| 원 인 | • 다짐미흡 등 | 원 인 | • 건조수축, 거푸집 조기탈거 등 |

| 조치방안 | • 단면보수 | 조치방안 | • 표면처리 |

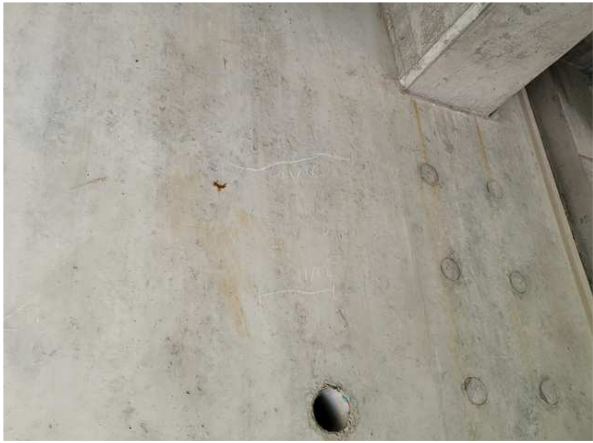
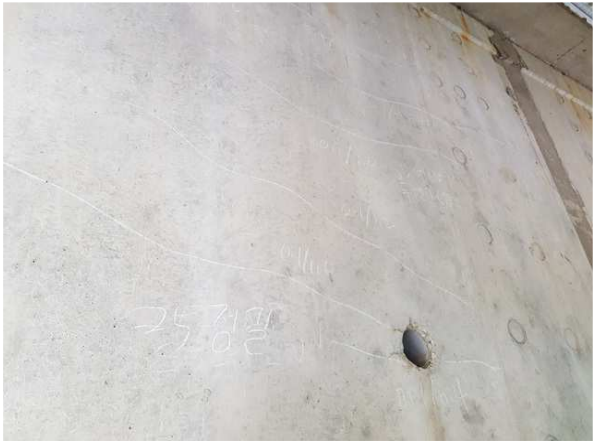
| 손상현황 | • S4-G4 균열(0.3mm미만) | 손상현황 | • S5-G1 균열(0.3mm미만) |
| 원 인 | • 건조수축, 거푸집 조기탈거 등 | 원 인 | • 건조수축, 거푸집 조기탈거 등 |

| 조치방안 | • 표면처리 | 조치방안 | • 표면처리 |

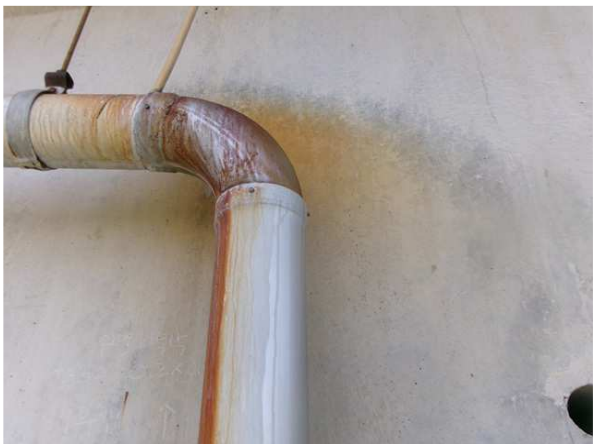
| 손상현황 | • S7-G7 표면오염(1.0m×1.0m) | 손상현황 | • S8-G2 파손(0.2m×0.2m) |
| 원 인 | • 배수관 누수, 열화 등 | 원 인 | • 다짐미흡, 시공초기 거더안착 등 |

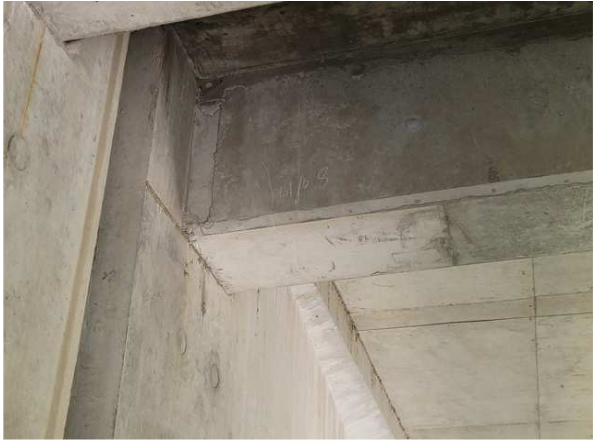
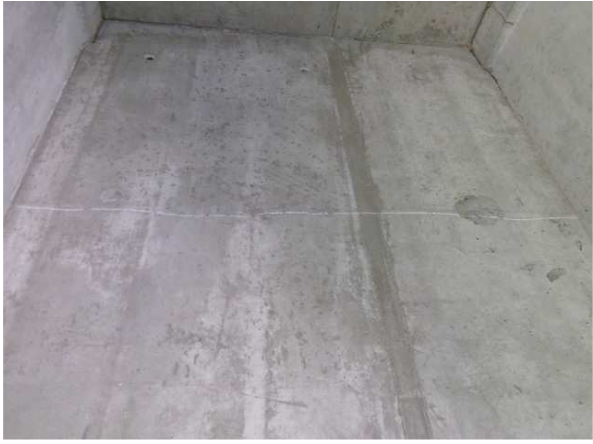
| 손상현황 | • S3 균열(0.3mm미만) | 손상현황 | • S3 균열(0.3mm미만) |
| 원 인 | • 건조수축, 거푸집 조기탈거 등 | 원 인 | • 건조수축, 거푸집 조기탈거 등 |

| 조치방안 | • 표면처리 | 조치방안 | • 표면처리 |

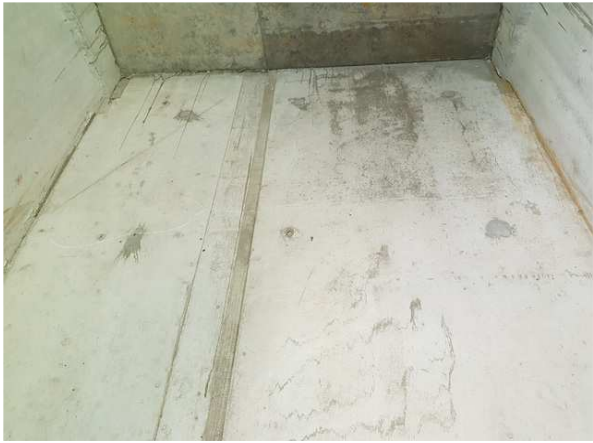
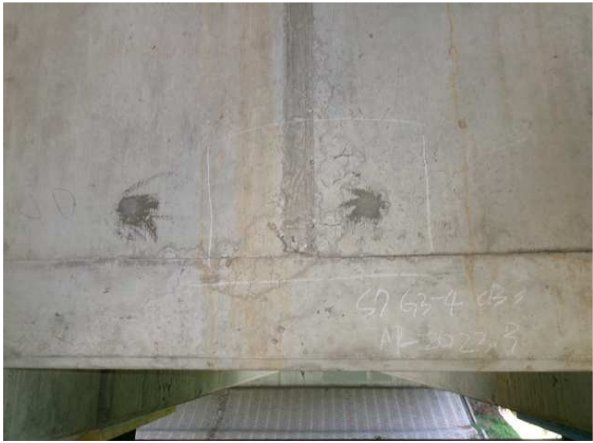
| 손상현황 | • S4 균열(0.3mm미만) | 손상현황 | • S7 균열(0.3mm미만) |
| 원 인 | • 건조수축, 거푸집 조기탈거 등 | 원 인 | • 건조수축, 거푸집 조기탈거 등 |

| 조치방안 | • 표면처리 | 조치방안 | • 표면처리 |

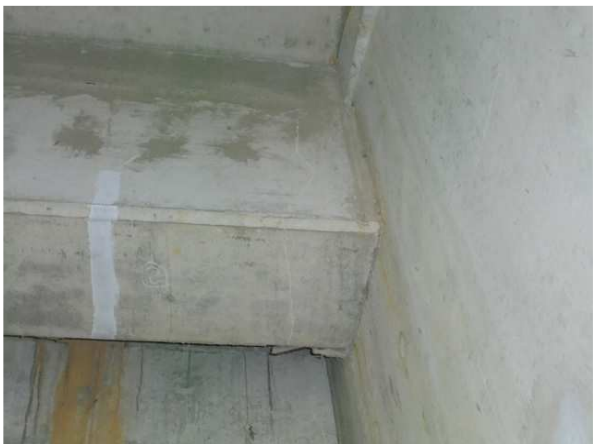
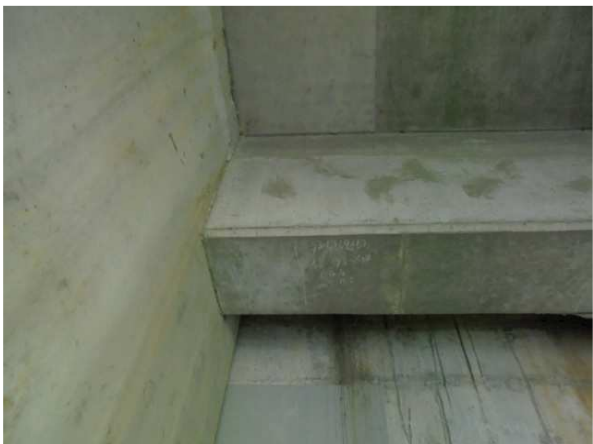
| 손상현황 | • S8 균열(0.3mm미만) | 손상현황 | • S8 균열(0.3mm미만) |
| 원 인 | • 건조수축, 거푸집 조기탈거 등 | 원 인 | • 건조수축, 거푸집 조기탈거 등 |

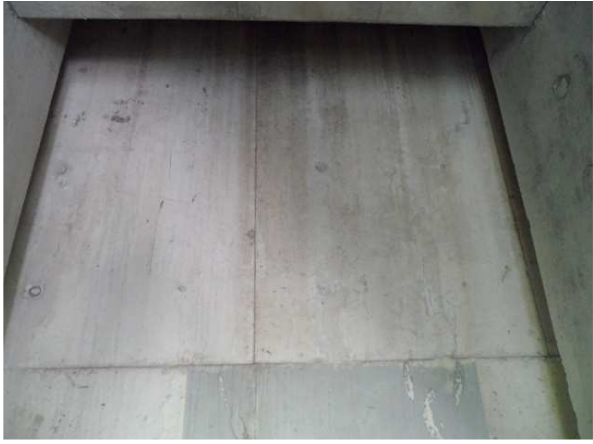
| 손상현황 | • A1 균열(0.3mm미만) | 손상현황 | • A1 표면오염 (0.3m×2.4m) |
| 원 인 | • 건조수축, 거푸집 조기탈거 등 | 원 인 | • 외부 우수유입, 열화 등 |

| 조치방안 | • 표면처리 | 조치방안 | • 주의관찰 |

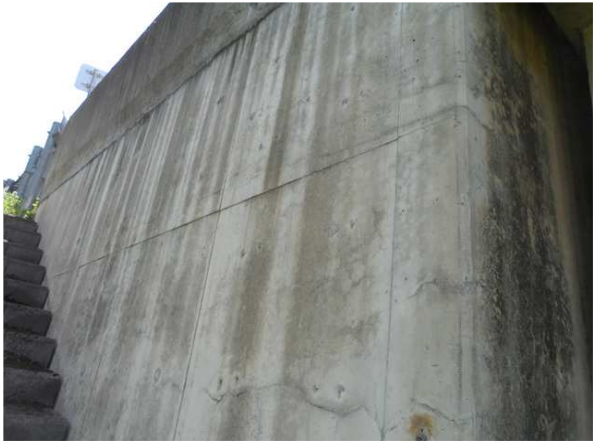
| 손상현황 | • A1 날개벽 망상균열 | 손상현황 | • A2 균열(0.3mm미만) |
| 원 인 | • 건조수축, 거푸집 조기탈거 등 | 원 인 | • 건조수축, 거푸집 조기탈거 등 |

| 조치방안 | • 표면처리 | 조치방안 | • 표면처리 |

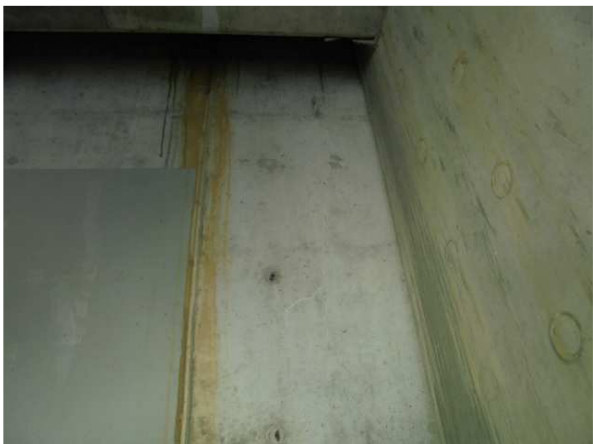
| 손상현황 | • A2 망상균열(1.5m×2.0m) | 손상현황 | • A2 실링재 파손(L=6.0m) |
| 원 인 | • 건조수축, 거푸집 조기탈거 등 | 원 인 | • 공용기간 증가, 열화 등 |

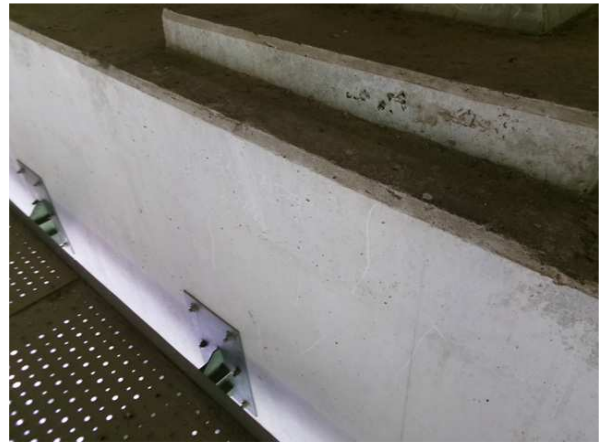
손상현황 • P1 코핑부 망상균열(6.0m×1.0m)  
원 인 • 건조수축, 거푸집 조기탈거 등  
조치방안 • 표면처리

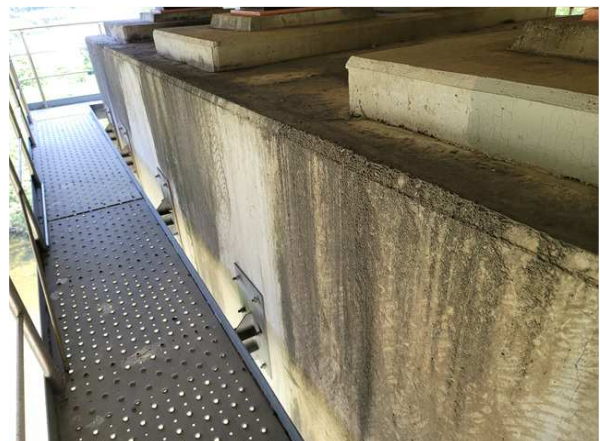
손상현황 • P3 코핑부 표면오염(6.0m×2.0m)  
원 인 • 신축이음 하부 누수 등  
조치방안 • 단면보수

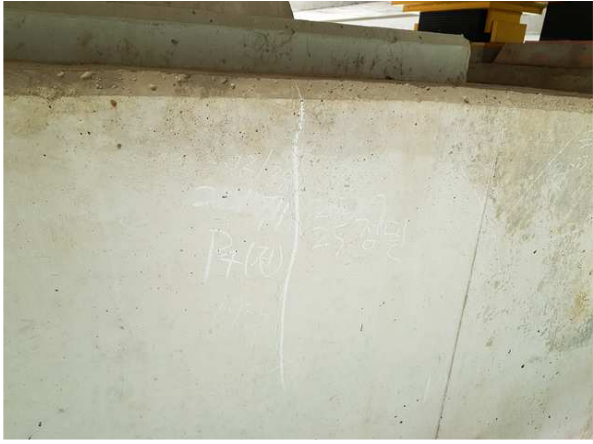
| 손상현황 | • P4 코핑부 균열(0.3mm미만) | 손상현황 | • P4 코핑부 표면불량(1.0m×1.2m) |
| 원 인 | • 건조수축, 거푸집 조기탈거 등 | 원 인 | • 다짐불량 등 |

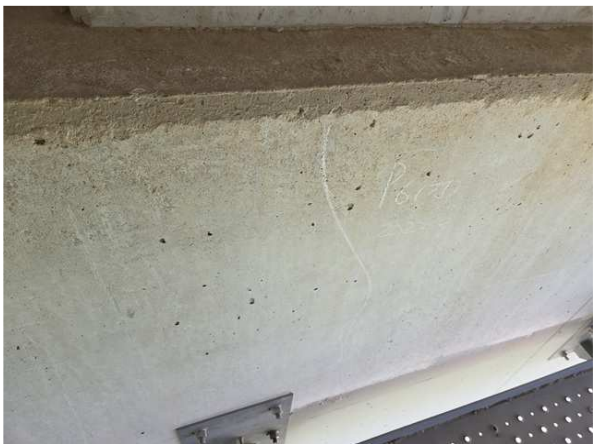
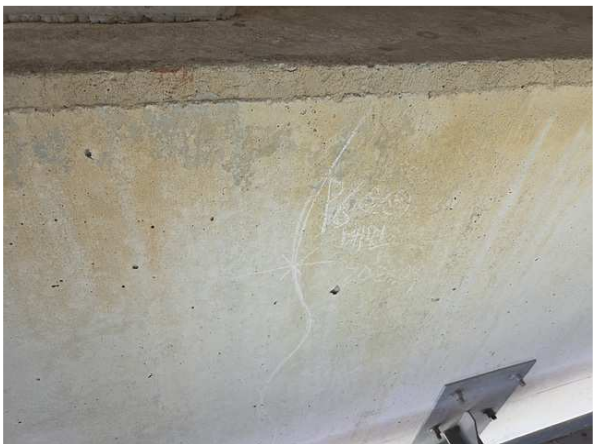
| 손상현황 | • P6 코핑부 균열(0.3mm미만) | 손상현황 | • P6 코핑부 망상균열(1.2m×1.0m) |
| 원 인 | • 건조수축, 거푸집 조기탈거 등 | 원 인 | • 건조수축, 거푸집 조기탈거 등 |

| 조치방안 | • 표면처리 | 조치방안 | • 표면처리 |

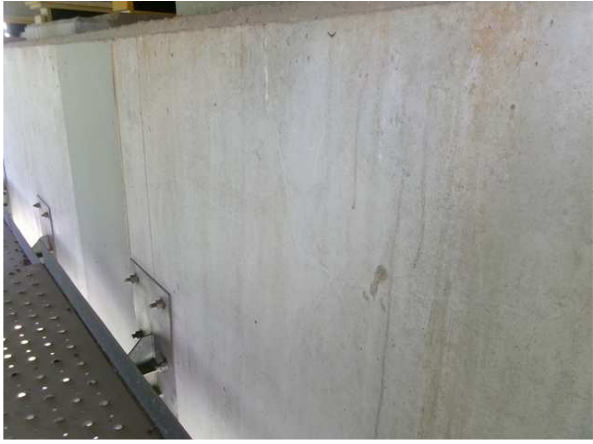
| 손상현황 | • P7 코핑부 망상균열(1.0m×2.5m) | 손상현황 | • P7 코핑부 파손(0.2m×0.3m) |
| 원 인 | • 건조수축, 거푸집 조기탈거 등 | 원 인 | • 다짐미흡 등 |

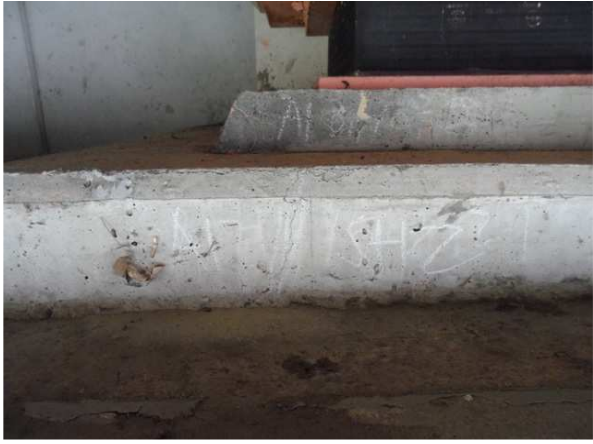
| 손상현황 | • A1-SH2 받침콘크리트 균열(0.3mm미만) | 손상현황 | • A1-SH2 Plate 부식 |
| 원 인 | • 건조수축, 거푸집 조기탈거 등 | 원 인 | • 신축이음 하부 누수 등 |

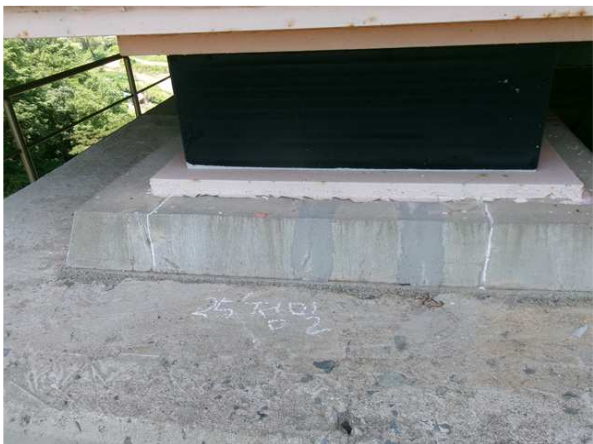
| 손상현황 | • P2-SH7(A1) 무수축몰탈 균열(0.3mm미만) | 손상현황 | • P2-SH7(A2) Plate 부식 |
| 원 인 | • 건조수축, 거푸집 조기탈거 등 | 원 인 | • 도장미흡부 습기흡착 등 |

| 조치방안 | • 표면처리 | 조치방안 | • 재도장 |

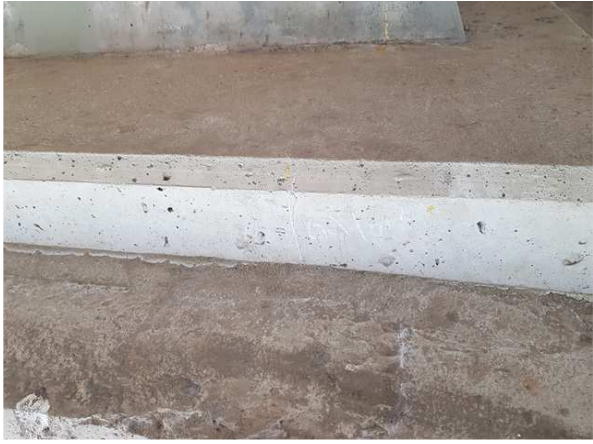
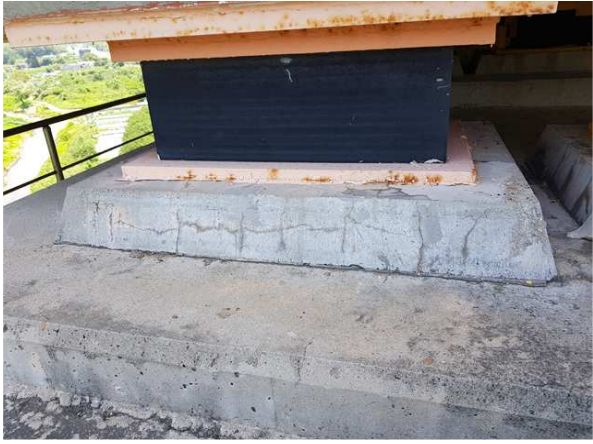
| 손상현황 | • P4-SH4(A1) 받침콘크리트 균열(0.3mm미만) | 손상현황 | • P4-SH7(A1) 몰탈 망상균열(0.2m×0.6m) |
| 원 인 | • 건조수축, 거푸집 조기탈거 등 | 원 인 | • 건조수축, 거푸집 조기탈거 등 |

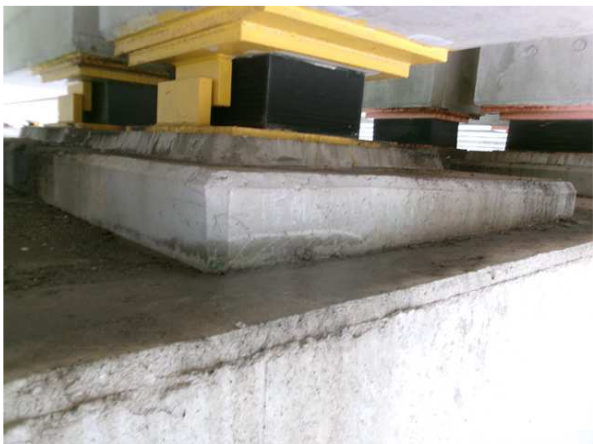
| 손상현황 | • P5-SH4(A2) 받침콘크리트 재료분리(0.1m×0.2m) | 손상현황 | • P6-SH2(A1) 탄성패드 들뜸 |
| 원 인 | • 다짐미흡 등 | 원 인 | • 시공오차 및 마찰력 감소 등 |

| 조치방안 | • 단면보수 | 조치방안 | • 주의관찰 |

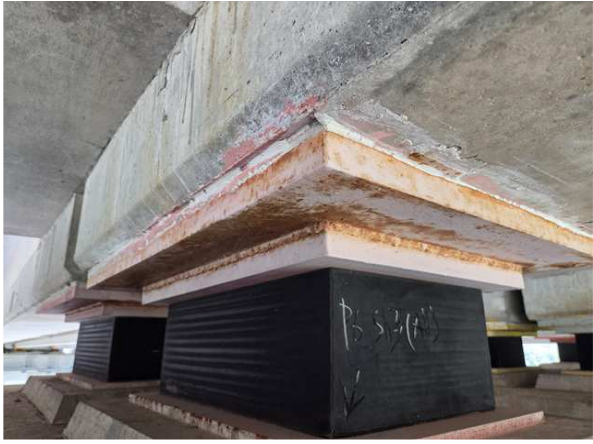
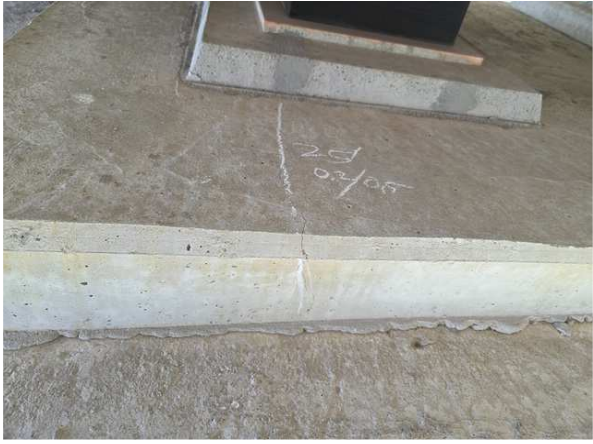
| 손상현황 | • P6-SH3(A1) Plate 부식 | 손상현황 | • P6-SH6(A2) 반침콘크리트 균열(0.3mm미만) |
| 원 인 | • 도장미흡부 습기흡착 등 | 원 인 | • 건조수축, 거푸집 조기탈거 등 |

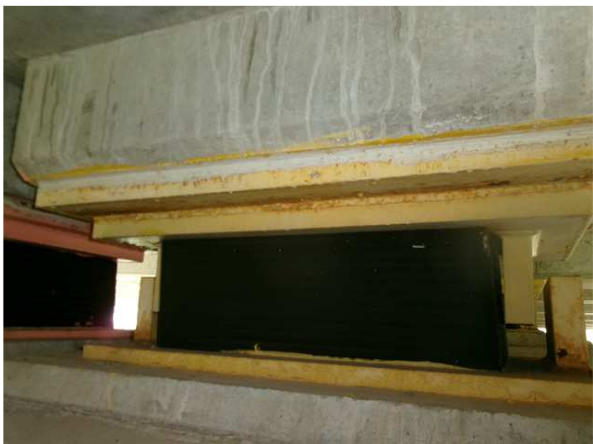
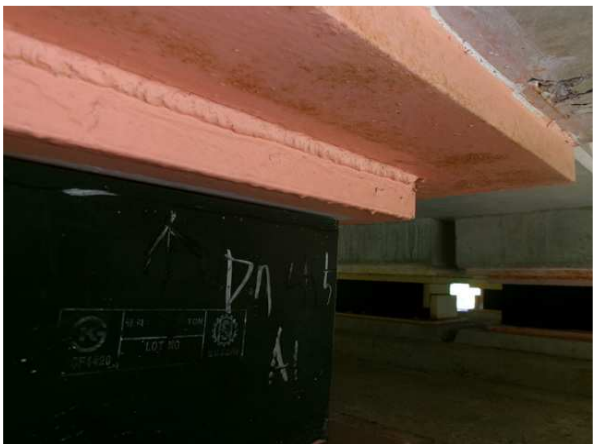
| 손상현황 | • P7-SH2(A1) Plate 부식 | 손상현황 | • P7-SH5(A1) 탄성패드 들뜸 |
| 원 인 | • 도장미흡부 습기흡착 등 | 원 인 | • 시공오차 및 마찰력 감소 등 |

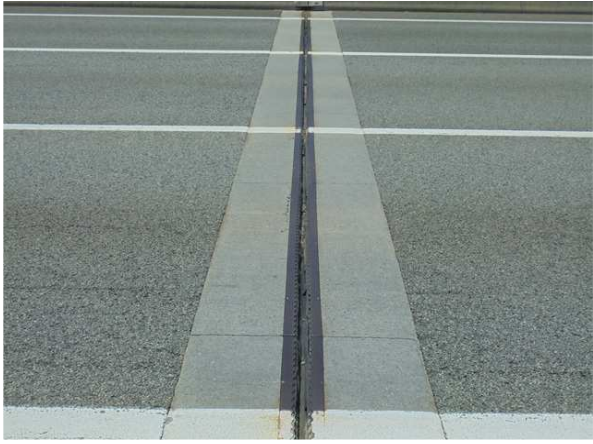
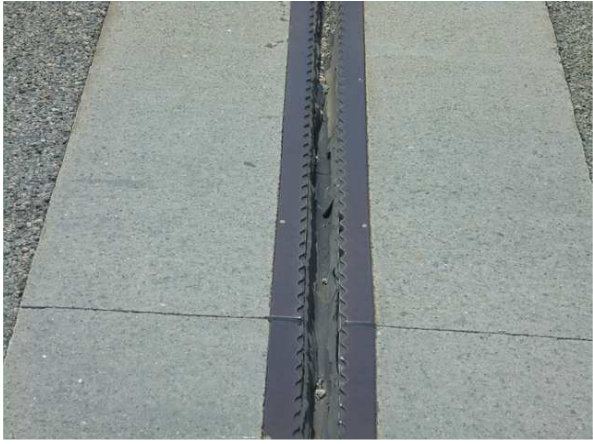
또한, 신축이음(A1, P3, P5)는 공용기간 증가에 의한 노후화로 본체 고무재 열화 및 파손이 조사되었으며, 손상부로 표면수가 유입되어 하부누수가 발생하고 2차 손상으로 콘크리트 부재의 표면오염, 교량받침 Plate 부식 등의 손상을 유발하고 있어 신축이음 교체가 요구된다.

| 손상현황 | • P3 고무재 파손(L=5.0m) | 손상현황 | • P3 고무재 파손(L=5.0m) |
| 원 인 | • 공용기간 증가, 열화 등 | 원 인 | • 공용기간 증가, 열화 등 |

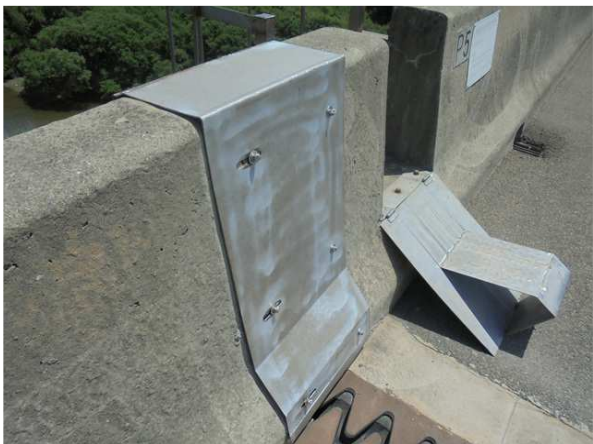
| 손상현황 | • P5 차수판 볼트탈락 -보수- | 손상현황 | • P5 후타재 균열(0.3mm미만) |

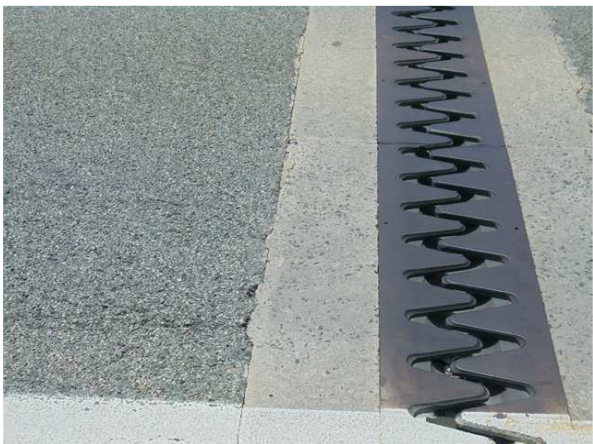
| 원 인 | • - | 원 인 | • 차량 반복통행, 장기공용 등 |

| 조치방안 | • - | 조치방안 | • 주의관찰 |

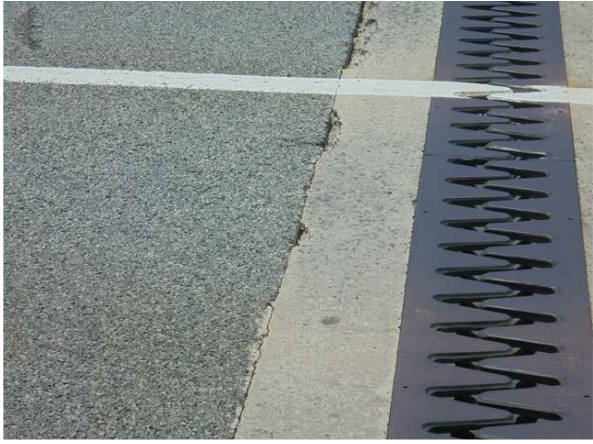
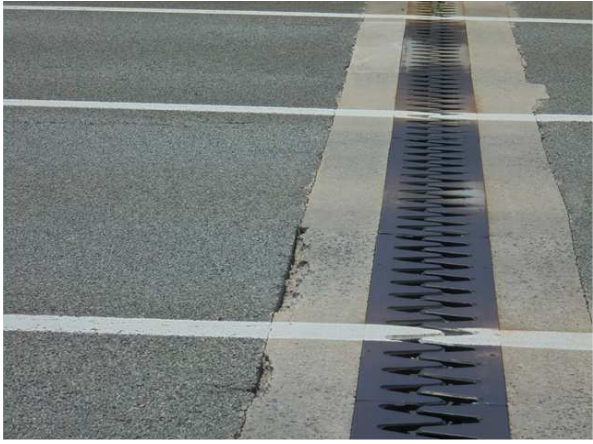
| 손상현황 | • P5 후타재 파손(0.1m×0.2m) | 손상현황 | • P5 후타재 파손(0.1m×0.5m) |
| 원 인 | • 다짐미흡, 반복통행 하중 등 | 원 인 | • 다짐미흡, 반복통행 하중 등 |

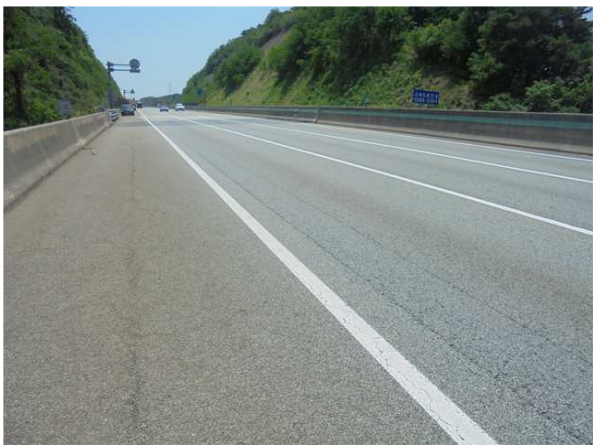
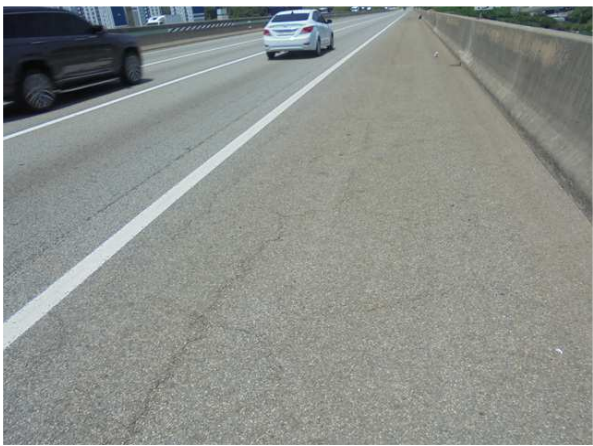
| 손상현황 | • S1 시공이음 균열(L=35.0m) | 손상현황 | • S1 포장 균열(L=5.0m) |
| 원 인 | • 시공미흡 등 | 원 인 | • 공용기간 증가, 열화 등 |

| 조치방안 | • 주의관찰 | 조치방안 | • 주의관찰 |

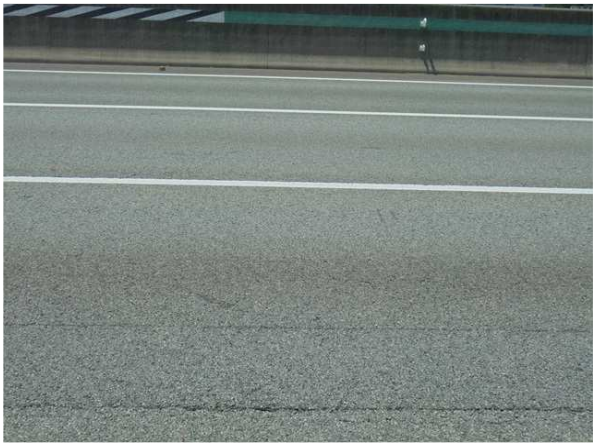
| 손상현황 | • S2 포장 파손(0.1m×0.1m) | 손상현황 | • S5 포장 균열(L=30.0m) |
| 원 인 | • 외부충격 등 | 원 인 | • 공용기간 증가, 열화 등 |

| 조치방안 | • 단면보수 | 조치방안 | • 주의관찰 |

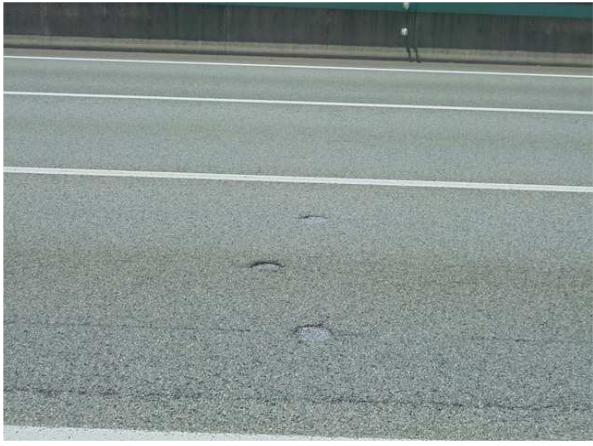
| 손상현황 | • S5 포장 파손(0.1m×0.1m) | 손상현황 | • S8 시공이음 균열(L=35.0m) |
| 원 인 | • 외부충격 등 | 원 인 | • 시공미흡 등 |

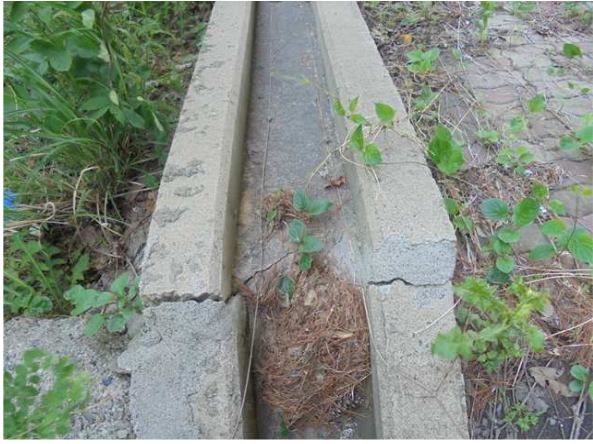
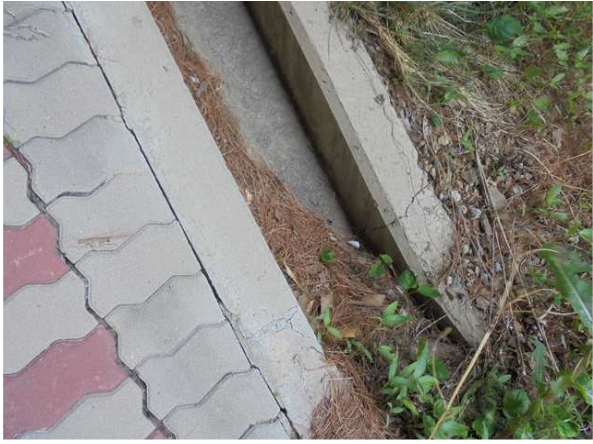
| 손상현황 | • A2 배수로 균열(L=5.0m) | 손상현황 | • A2 배수로 균열(L=5.0m) |
| 원 인 | • 배수로 하부 토사유실 등 | 원 인 | • 배수로 하부 토사유실 등 |

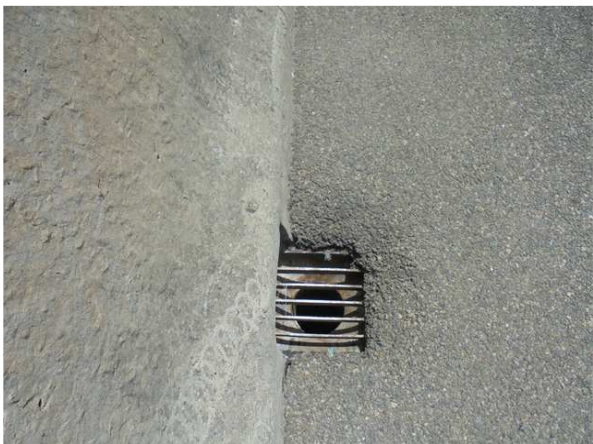
| 손상현황 | • S6 배수구 막힘 -보수- | 손상현황 | • S7 배수관 부식 |
| 원 인 | • - | 원 인 | • 공용기간 증가, 열화 등 |

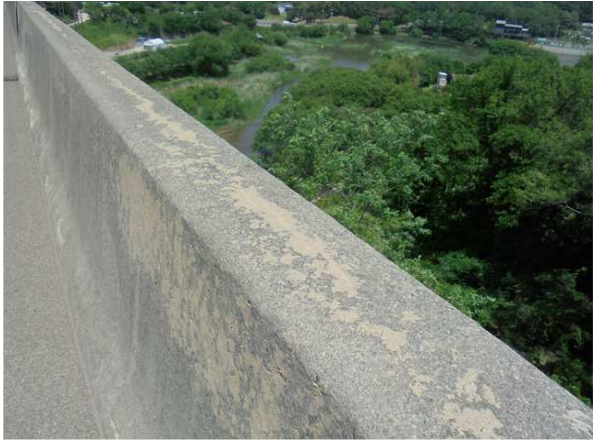
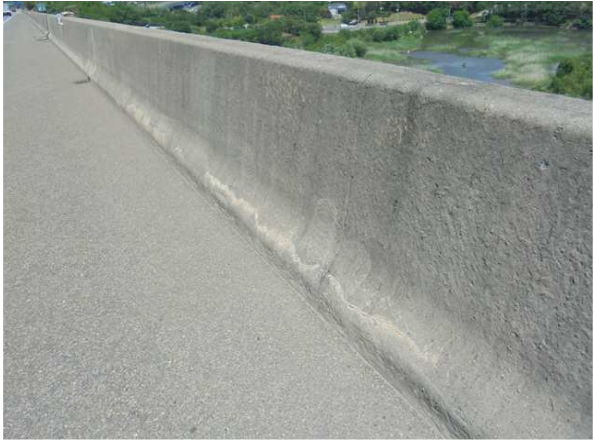
| 손상현황 | • S1 균열(0.3mm미만) | 손상현황 | • S2 균열(0.3mm미만) |
| 원 인 | • 건조수축, 거푸집 조기탈거 등 | 원 인 | • 건조수축, 거푸집 조기탈거 등 |

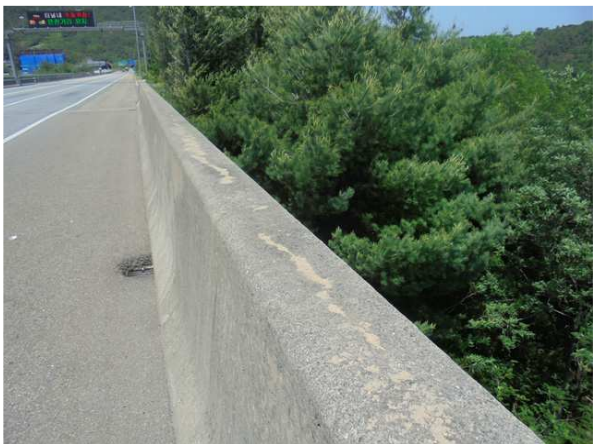
| 손상현황 | • S8 균열(0.3mm미만) | 손상현황 | • S8 중분대 균열부백태(0.25m×0.3m) |
| 원 인 | • 건조수축, 거푸집 조기탈거 등 | 원 인 | • 손상부 우수유입, 습기흡착 등 |
