## 19. 만화교(부산)

### 19.1 시설물의 개요

본 시설물은 부산광역시 기장군 기장읍에 위치한 교량으로 총 연장 310.0m, 폭 16.2m로 시공되어 있다.

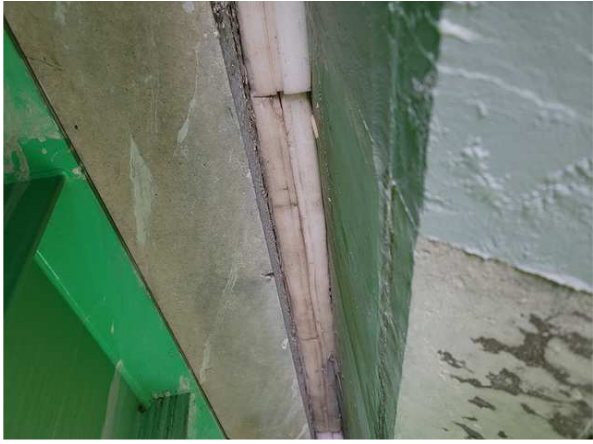
| 손상현황 | • S1 철근노출(2.2m×0.1m) | 손상현황 | • S2 철근노출(0.1m×0.1m) |
| 원 인 | • 피복두께 부족 등 | 원 인 | • 피복두께 부족 등 |

| 조치방안 | • 단면보수(방청) | 조치방안 | • 단면보수(방청) |

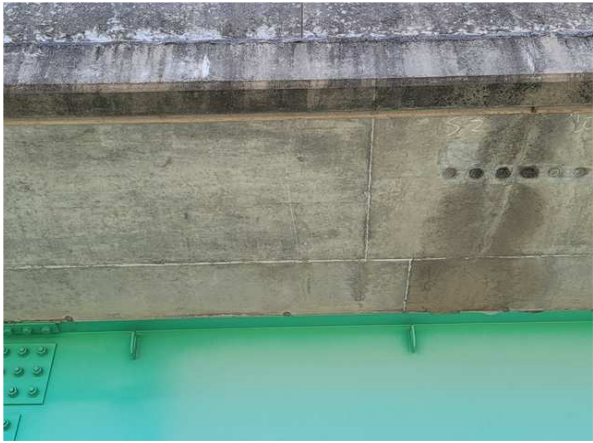
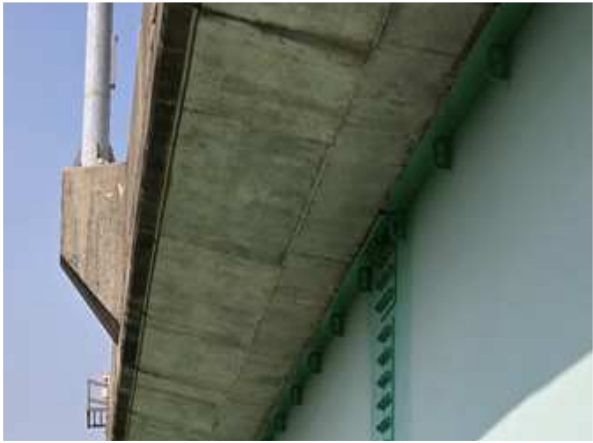
| 손상현황 | • S2 균열(0.3mm미만) | 손상현황 | • S2 균열(0.3mm미만) |
| 원 인 | • 거푸집 조기탈거, 건조수축 등 | 원 인 | • 거푸집 조기탈거, 건조수축 등 |

| 조치방안 | • 표면처리 | 조치방안 | • 표면처리 |

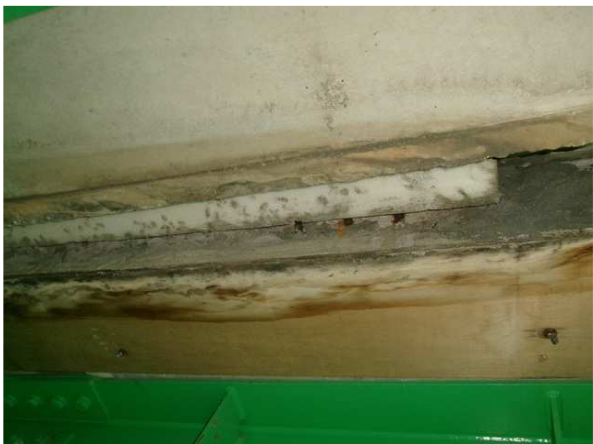
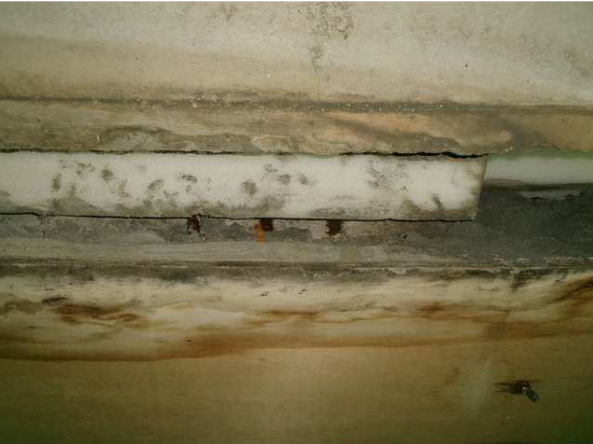
| 손상현황 | • S3 보수부 철근노출(1.0m×0.2m) | 손상현황 | • S3 보수부 철근노출(1.0m×0.2m) |
| 원 인 | • 보수미흡 등 | 원 인 | • 보수미흡 등 |

| 조치방안 | • 단면보수(방청) | 조치방안 | • 단면보수(방청) |

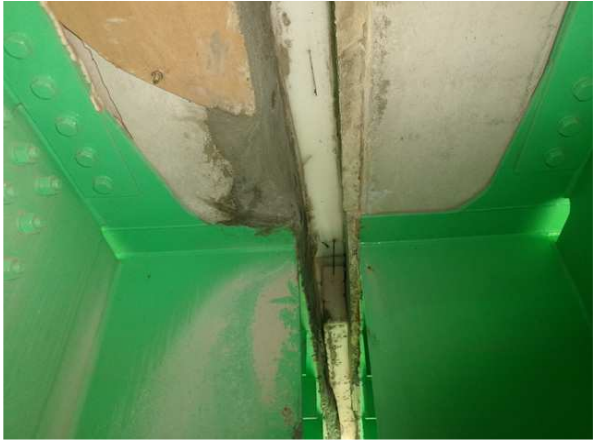
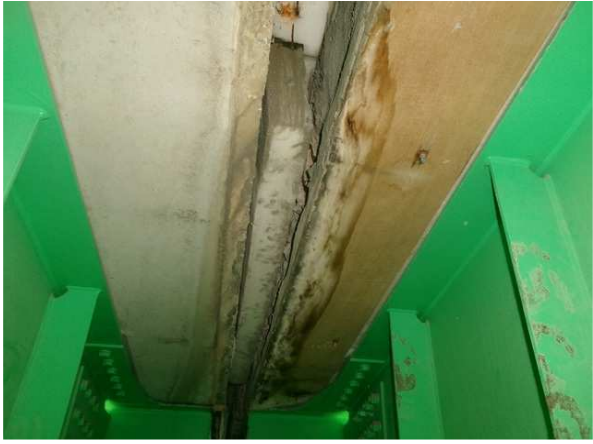
| 손상현황 | • S3 철근노출(6.0m×0.4m) -보수- | 손상현황 | • S3 철근노출(6.0m×0.4m) -보수- |

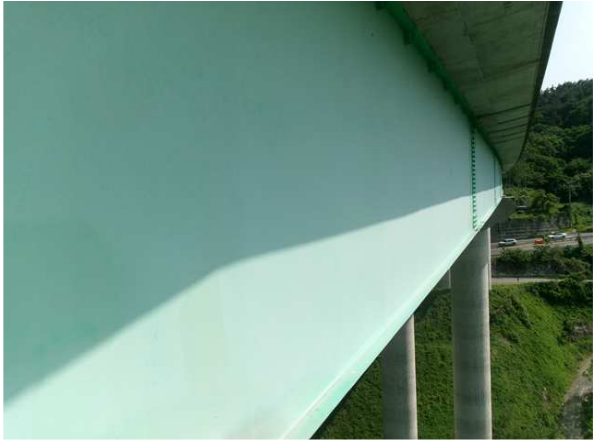
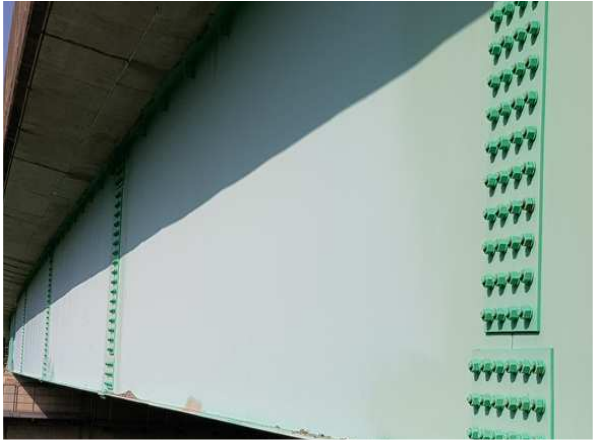
| 손상현황 | • 거더외부 S3-G1 도장열화(50.0×2.3) | 손상현황 | • 거더외부 S3-G3 도장열화(50.0×2.3) |
| 원 인 | • 공용기간 증가, 외기영향, 열화 등 | 원 인 | • 공용기간 증가, 외기영향, 열화 등 |

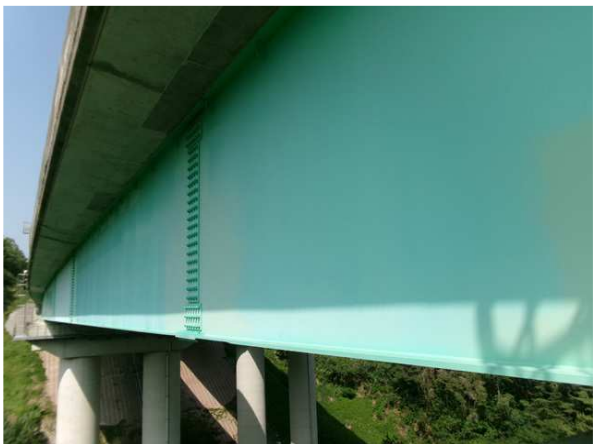
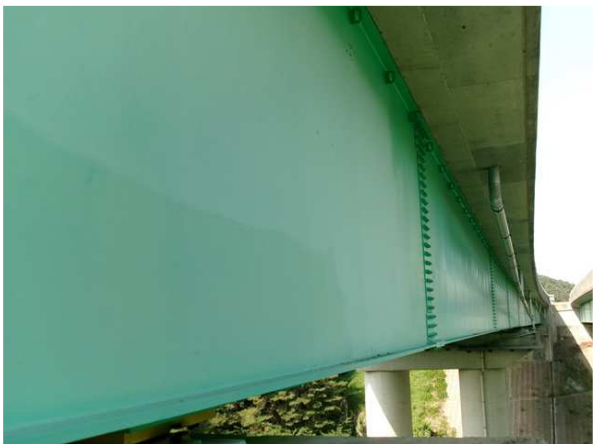
| 손상현황 | • 거더외부 S5-G1 도장열화(50.0×2.3) | 손상현황 | • 거더외부 S5-G3 도장열화(50.0×2.3) |
| 원 인 | • 공용기간 증가, 외기영향, 열화 등 | 원 인 | • 공용기간 증가, 외기영향, 열화 등 |

| 조치방안 | • 재도장 | 조치방안 | • 재도장 |

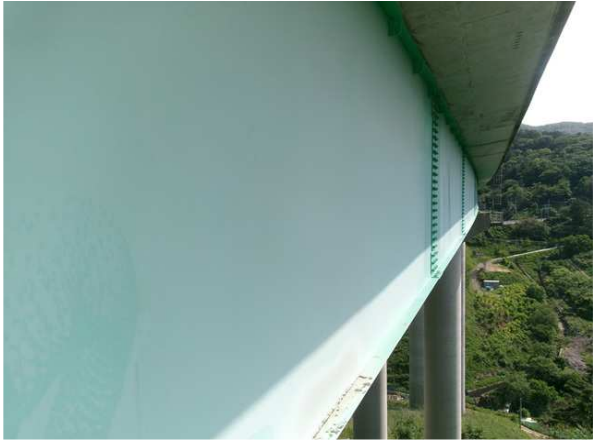
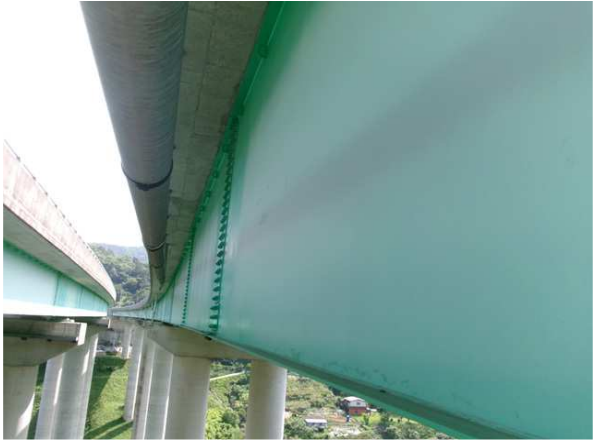
| 손상현황 | • 거더외부 S6-G1 도장열화(50.0×2.3) | 손상현황 | • 거더외부 S6-G3 도장열화(50.0×2.3) |
| 원 인 | • 공용기간 증가, 외기영향, 열화 등 | 원 인 | • 공용기간 증가, 외기영향, 열화 등 |

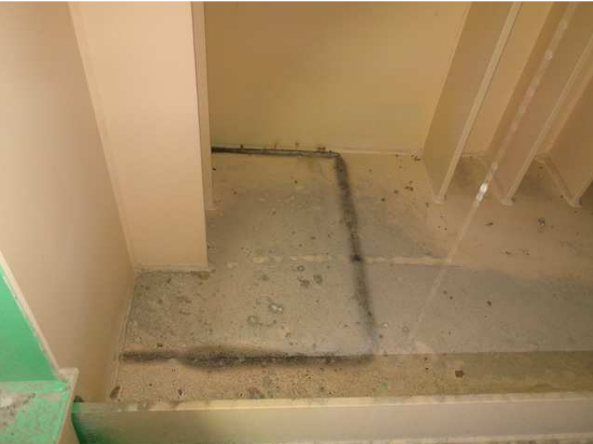
| 손상현황 | • 거더내부 S4-G2 그을음(0.8m×0.7m) | 손상현황 | • 거더내부 S5-G3 도장박리(0.1m×0.2m) |
| 원 인 | • 시공미흡 등 | 원 인 | • 시공미흡, 부착강도 저하 등 |

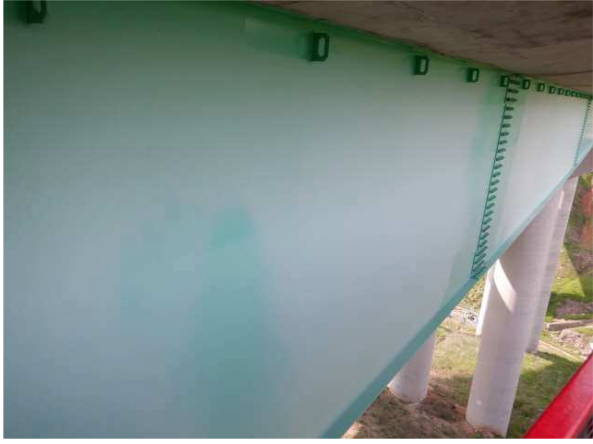
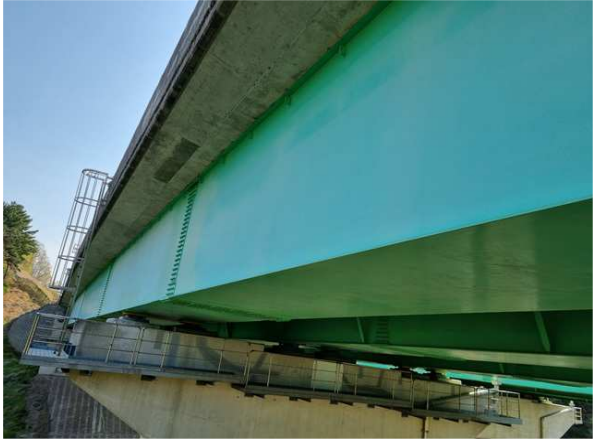
| 도장열화(백아화) | |
| 손상위치<br>• 거더외부 S5-G1 외측 | 손상위치<br>• 거더외부 S5-G1 외측 |

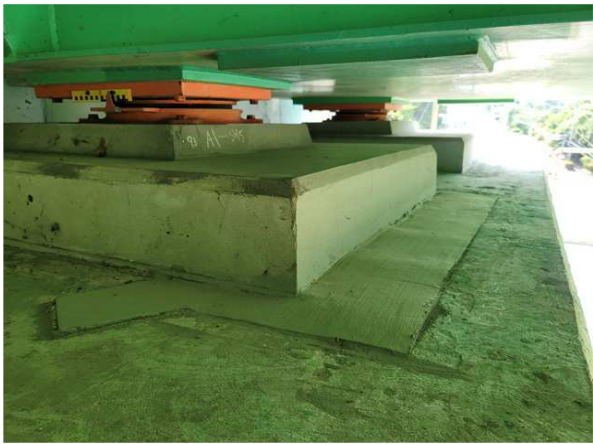
| 손상현황 | • A1 박리 -보수- | 손상현황 | • A1 백태(0.2m×0.6m) |

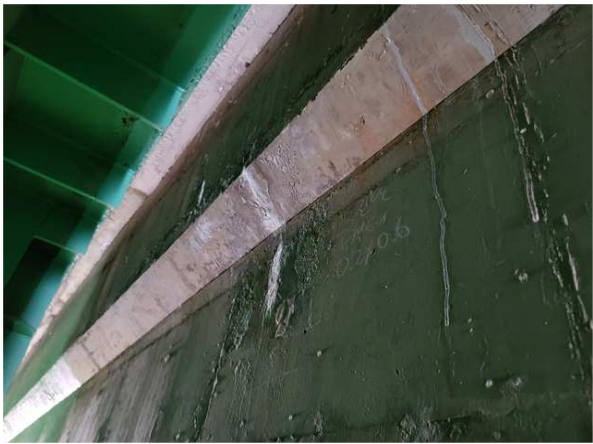
| 원 인 | • — | 원 인 | • 손상부 습기흡착 등 |

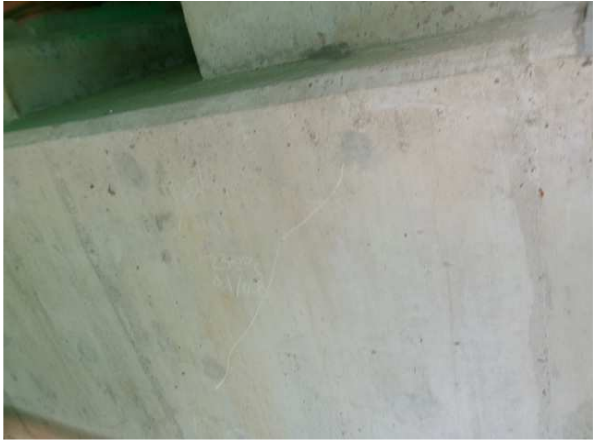
| 손상현황 | • A2 균열(0.3mm미만) | 손상현황 | • A2 백태(0.1m×0.5m) |
| 원 인 | • 건조수축, 거푸집 조기탈거 등 | 원 인 | • 손상부 습기흡착 등 |

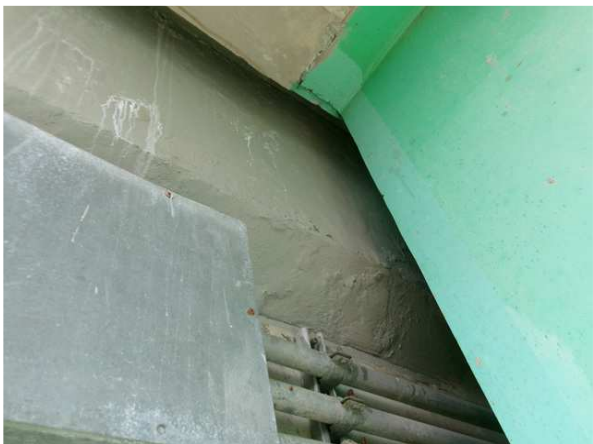
| 손상현황 | • A2 보수부 박리(0.3m×0.4m) | 손상현황 | • A2 보수부 충분리 |
| 원 인 | • 보수미흡, 부착강도 저하 등 | 원 인 | • 보수미흡, 부착강도 저하 등 |

| 조치방안 | • 단면보수 | 조치방안 | • 단면보수 |

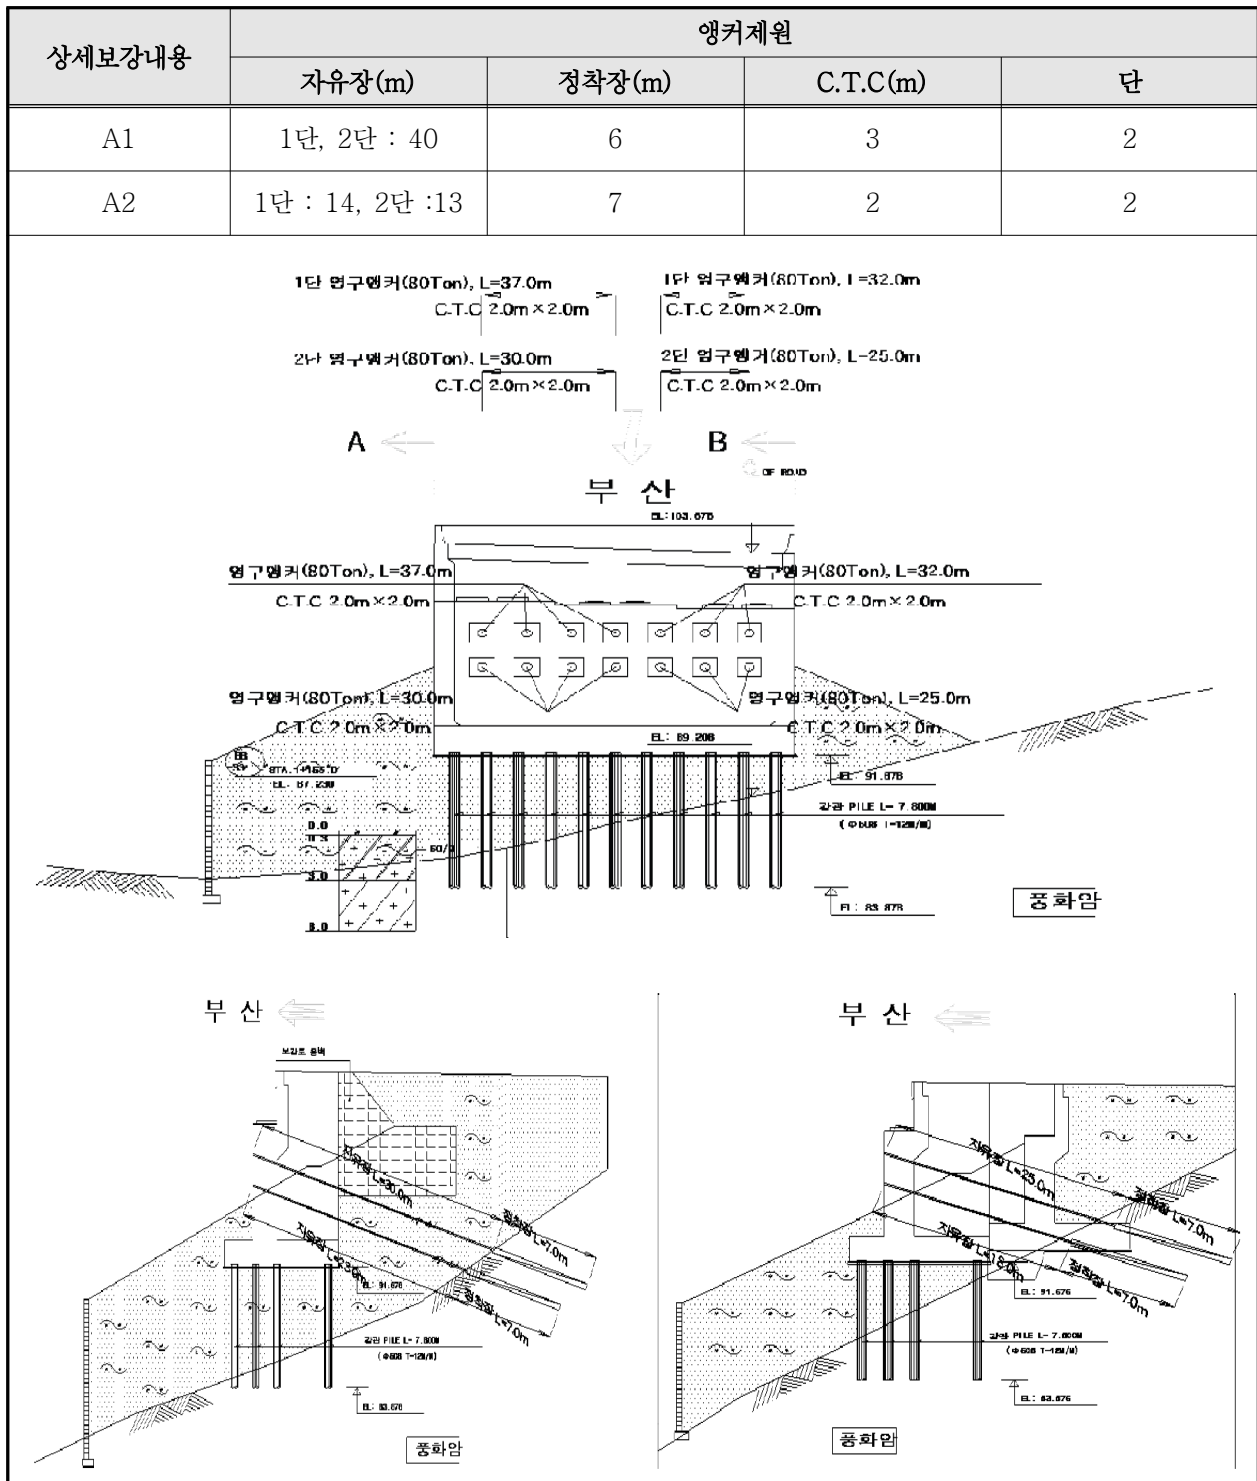
【표 19.3.10】 교대 어스앵커 공법 적용 현황

- 만화교(부산)는 2018년 정밀안전진단 결과 교대 A1, A2에서 측방유동 가능성이 검토되어 보강방안으로 제시된 어스앵커 공법을 적용하여 보강을 실시하였으며, 해당 공법은 부산울산고속도로는 많은 차량이 통행중에 있어, 차선 통제후 보강작업이 용이하지 않은 현장 여건을 고려하여 시공이 가능한 공법으로 제시되었다.

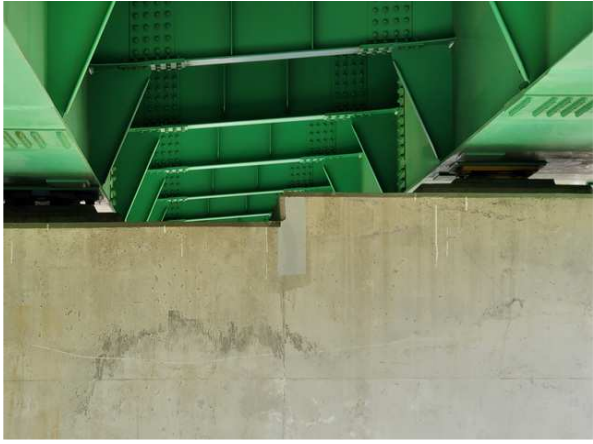
| 손상현황 | • P2 코핑부 균열(0.3mm미만) -보수- | 손상현황 | • P2 코핑부 보수부 들뜸(0.1m×0.1m) |

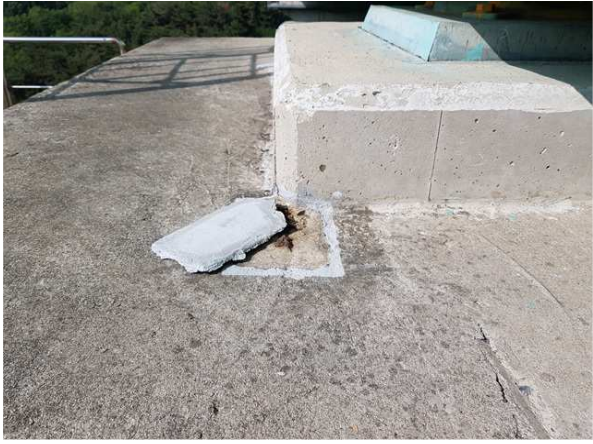
| 원 인 | • - | 원 인 | • 보수미흡, 열화 등 |

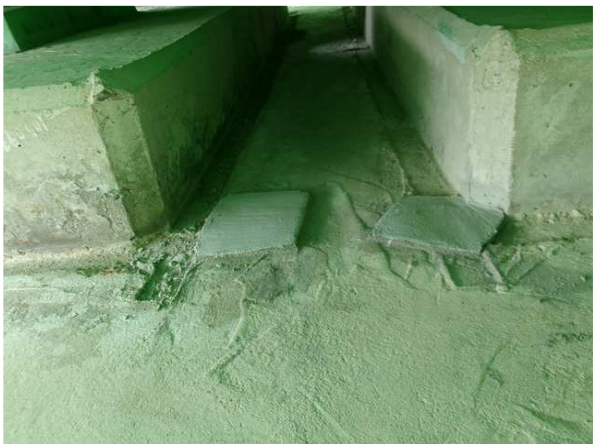
| 손상현황 | • P3 코핑부 철근노출 -보수- | 손상현황 | • P3 코핑부 체수(0.4m×2.0m) |

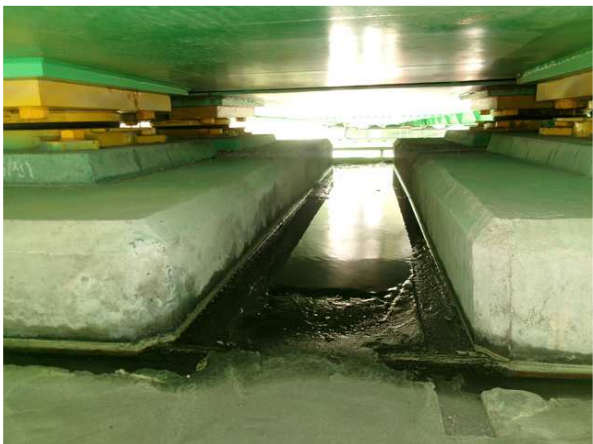
| 원 인 | • - | 원 인 | • 신축이음 하부 우수유입 등 |

| 조치방안 | • - | 조치방안 | • 주의관찰 |

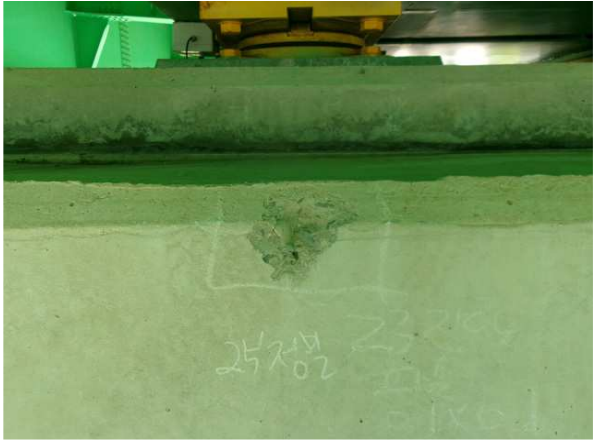
| 손상현황 | • P3 코핑부 파손(0.1m×0.1m) | 손상현황 | • P4 코핑부 균열(0.3mm미만) -보수- |
| 원 인 | • 외부충격 등 | 원 인 | • - |

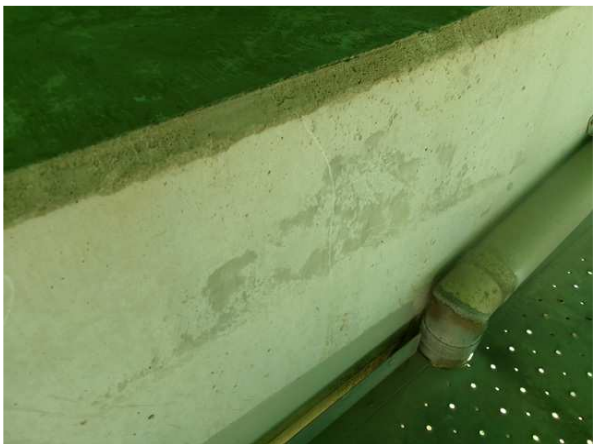
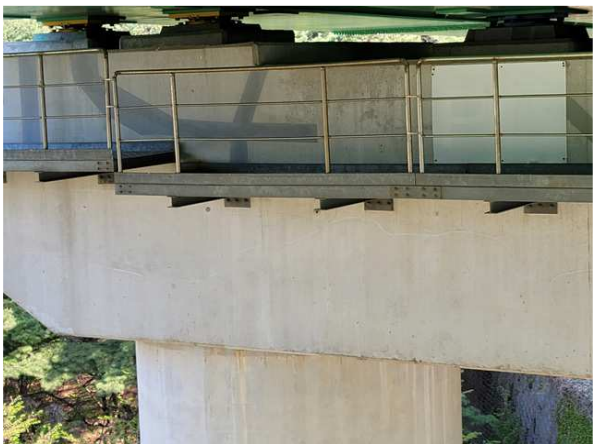
| 손상현황 | • P5 코핑부 균열(0.3mm미만) | 손상현황 | • P5 코핑부 균열(0.3mm미만) |
| 원 인 | • 건조수축, 거푸집 조기탈거 등 | 원 인 | • 건조수축, 거푸집 조기탈거 등 |

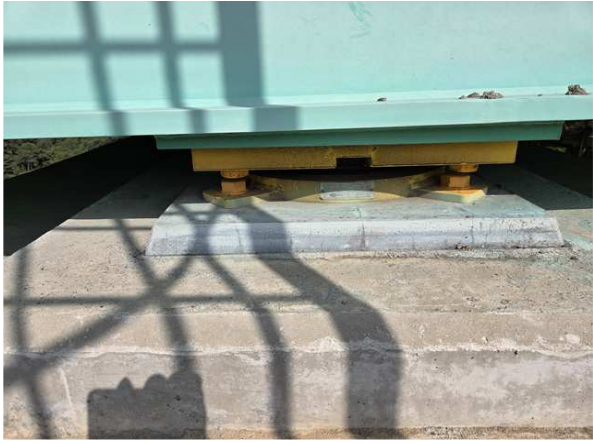
| 손상현황 | • P1-SH1 무수축물탈 균열(0.3mm미만) | 손상현황 | • P1-SH4 볼트부식 |
| 원 인 | • 거푸집 조기탈거 등 | 원 인 | • 공용기간 증가, 도장미흡부 습기흡착 등 |

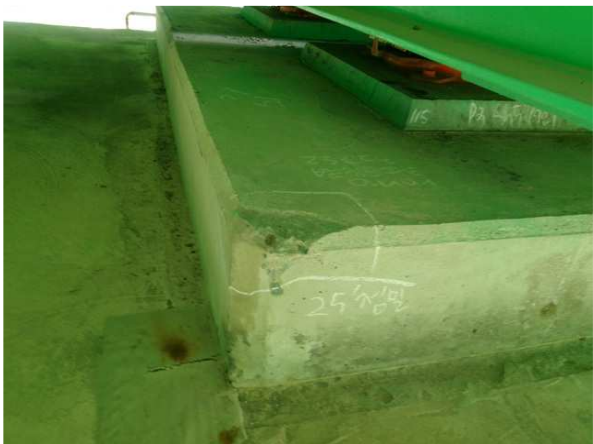
| 손상현황 | • P3-SH2(A2) 파손(0.1m×0.1m) | 손상현황 | • P3-SH5(A2) 층분리(0.2m×0.5m) |
| 원 인 | • 외부충격 등 | 원 인 | • 다짐미흡, 손상부 우수유입 등 |

| 조치방안 | • 단면보수 | 조치방안 | • 단면보수(방청) |

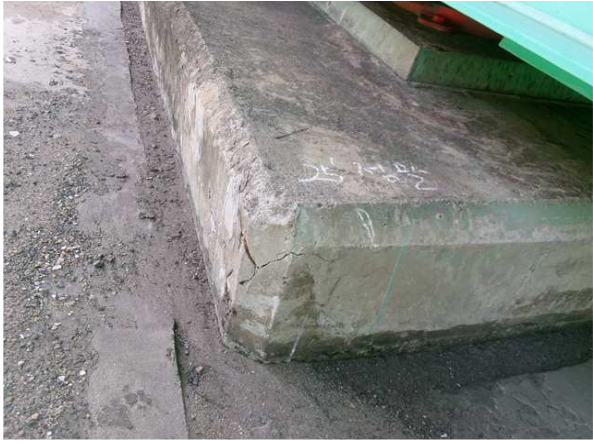
| 손상현황 | • P3-SH6(A2) 충분리(0.3m×0.3m) | 손상현황 | • P5-SH3 볼트부식 |
| 원 인 | • 다짐미흡, 손상부 우수유입 등 | 원 인 | • 공용기간 증가, 도장미흡부 습기흡착 등 |

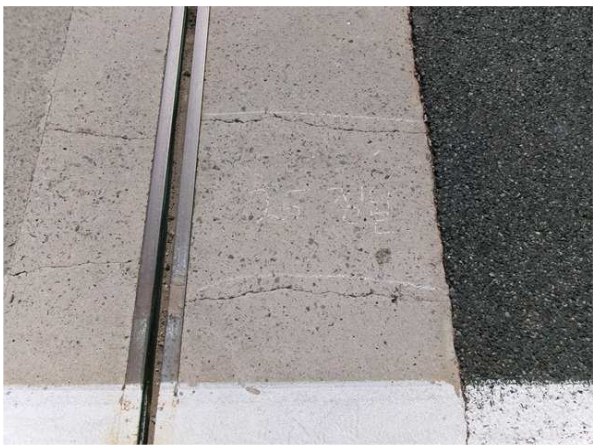
| 손상현황 | • A1 후타재 균열(0.3mm미만) | 손상현황 | • A1 유간 토사퇴적(L=14.0m) |
| 원 인 | • 건조수축, 다짐불량 등 | 원 인 | • 공용기간 증가, 비산먼지 퇴적 등 |

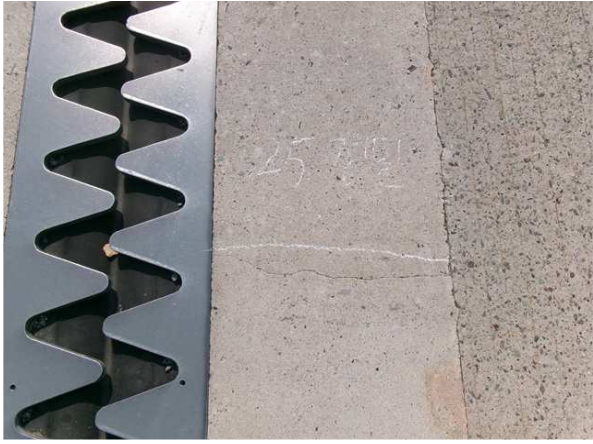
| 손상현황 | • P3 후타재 균열(0.3mm미만) | 손상현황 | • P3 후타재 파손(0.1m×0.1m) |
| 원 인 | • 건조수축, 다짐불량 등 | 원 인 | • 다짐미흡, 공용기간 증가 등 |

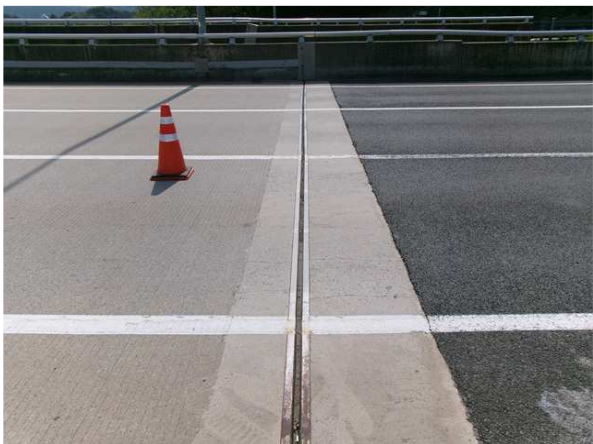
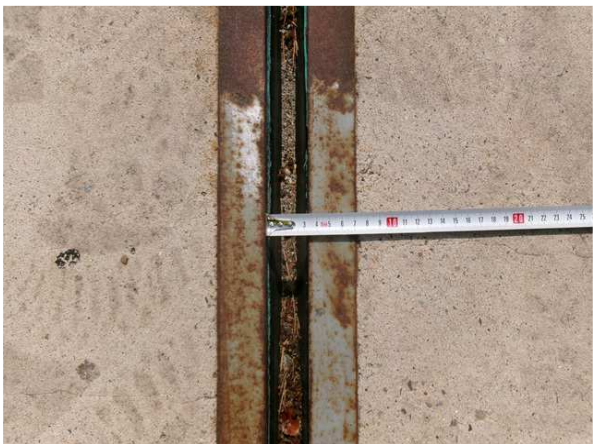
| 손상현황 | • A1 유간부족(수축) | 손상현황 | • A1 유간부족(수축) |
| 원 인 | • 시공오류 등 | 원 인 | • 시공오류 등 |

| 조치방안 | • 신축이음 교체 | 조치방안 | • 신축이음 교체 |

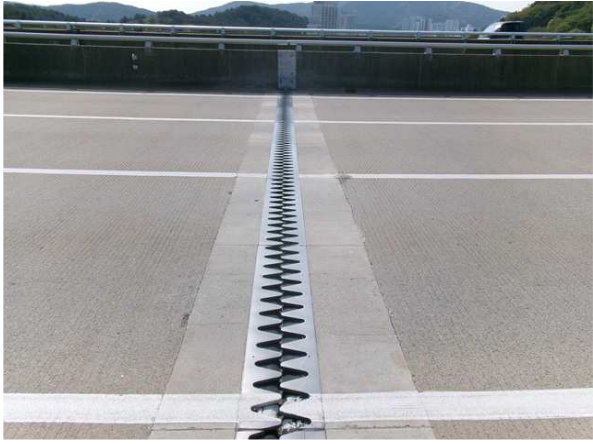
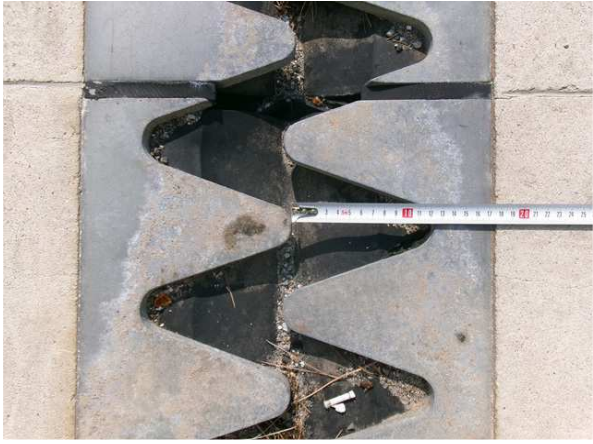
| 손상현황 | • P3 유간부족(수축) | 손상현황 | • P3 유간부족(수축) |
| 원 인 | • 시공오류 등 | 원 인 | • 시공오류 등 |

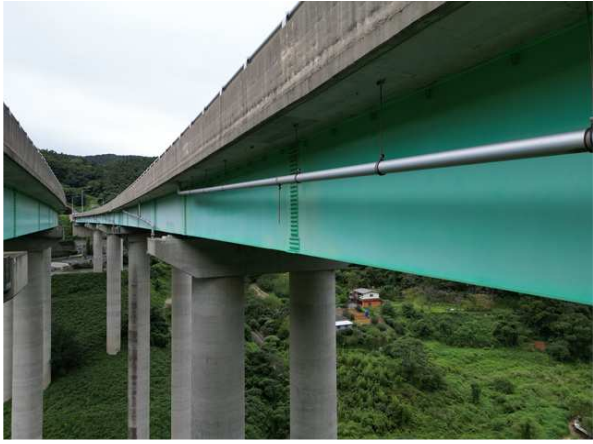
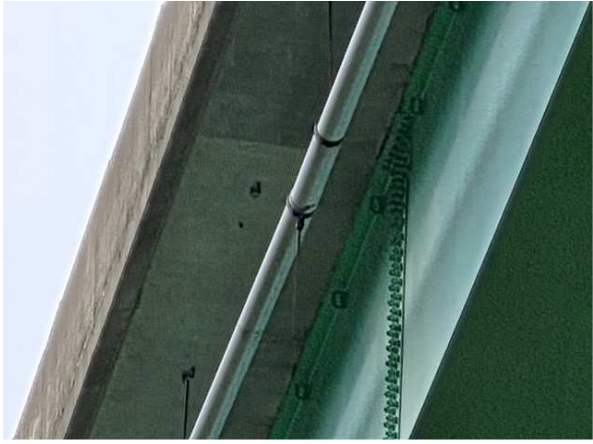
| 손상현황 | • S5 배수관 고정대 탈락(1EA) | 손상현황 | • S5 배수관 고정대 탈락(1EA) |
| 원 인 | • 시공미흡, 공용기간 증가 등 | 원 인 | • 시공미흡, 공용기간 증가 등 |

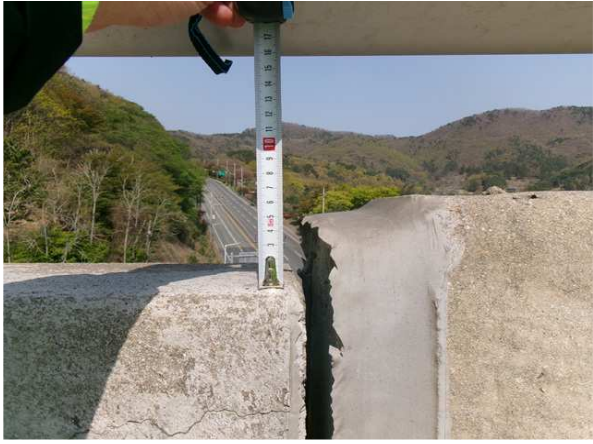
| 손상현황 | • S1 접속부 이격(L=1.0m) | 손상현황 | • S1 균열(0.3mm미만) |
| 원 인 | • 시공초기 지반안정 침하 등 | 원 인 | • 건조수축 및 거푸집 조기탈거 등 |

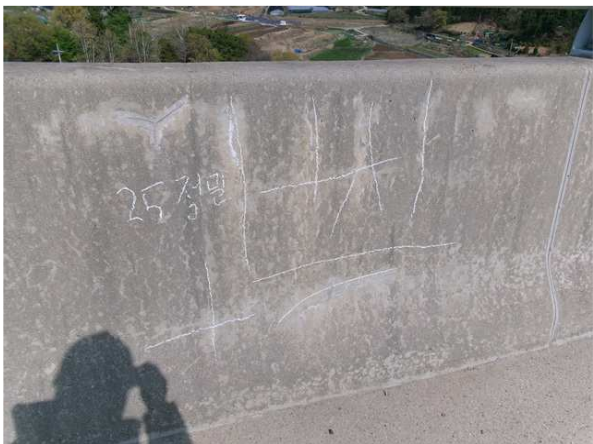
| 손상현황 | • S2 망상균열(1.0m×1.0m) | 손상현황 | • S3 균열(0.3mm미만) |
| 원 인 | • 건조수축 및 거푸집 조기탈거 등 | 원 인 | • 건조수축 및 거푸집 조기탈거 등 |
