## 20. 만화교(울산)

### 20.1 시설물의 개요

본 시설물은 부산광역시 기장군 기장읍에 위치한 교량으로 총 연장 310.0m, 폭 16.2m로 시공되어 있다.

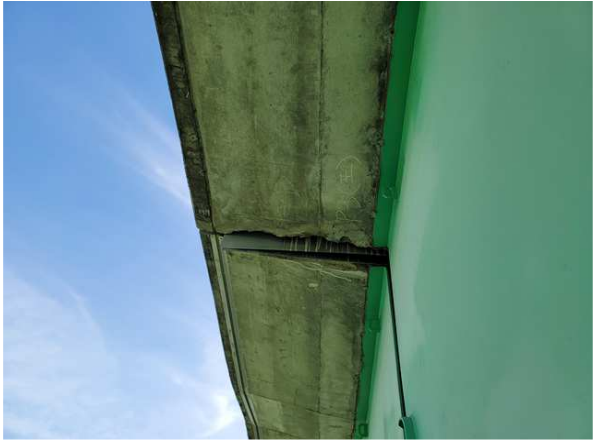
| 손상현황 | • S1 철근노출 보수부 전경 | 손상현황 | • S3 박락 (0.2×0.3) |
| 원 인 | • - | 원 인 | • 시공초기 다짐불량 |

- 바닥판하면에서 조사된 균열(0.3mm미만)의 경우 데크플레이트에 발생한 균열로 시공초기 온도변화와 건조수축에 의한 손상이며 구조적인 영향은 미미한 것으로 판단되며, 내구성 확보 차원의 표면처리 등의 적절한 보수를 실시하는 것이 바람직할 것으로 사료된다.
- 조사된 박락의 경우 신축이음부 하부에 발생한 손상으로 시공초기 다짐불량 등에 의한 손상으로 판단되며, 손상부 우수유입에 의한 진전 가능성이 우려되므로 내구성 확보 차원에서 단면보수 등의 적절한 보수를 실시하는 것이 바람직할 것으로 사료된다.

| 조치방안 | • - | 조치방안 | • 단면보수 |

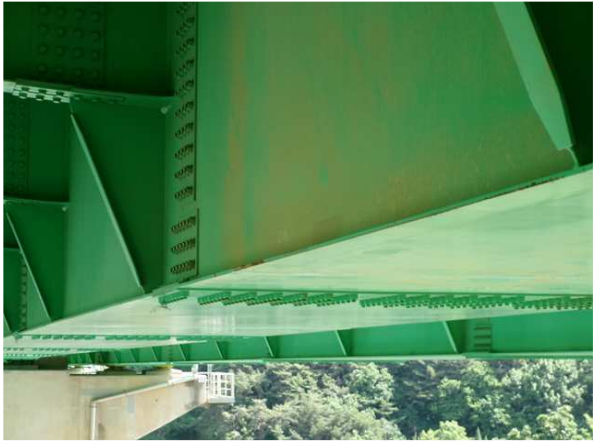
| 손상현황 | • 거더외부 S1-G2 도장박리(0.1×0.5) | 손상현황 | • 거더외부 S1-G3 굽힘 및 부식 |
| 원 인 | • 도장미흡, 외기노출 등 | 원 인 | • 외부충격, 손상부 습기흡착 등 |

- 거더외부에서 조사된 도장박리, 긁힘 및 부식의 경우 도장미흡, 외부충격, 외기노출, 공용 중 노후화, 우수유입 또는 손상부 습기흡착, 공용기간 증가에 따른 부착력 저하 및 경년열화가 복합적으로 작용하여 발생한 것으로 판단된다. 현재 손상의 상태는 비교적 경미하나, 도장박리는 부식으로 진전될 가능성 있으며, 부식은 진전 시 강재의 모재두께감소 등을 유발하므로 재도장 보수를 통한 유지관리가 필요할 것으로 판단된다.

| 조치방안 | • 재도장 | 조치방안 | • 재도장 |

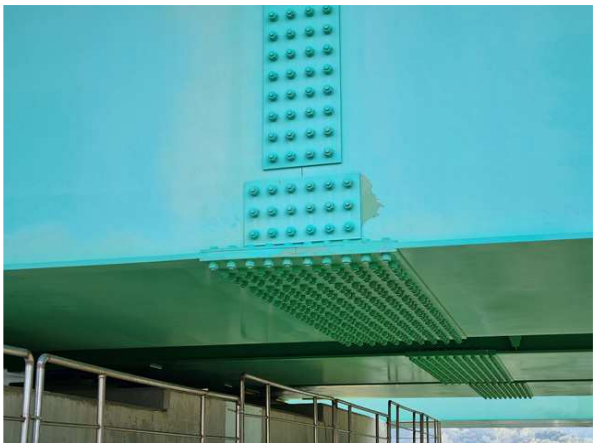
| 손상현황 | • 거더외부 S3-G3 도장박리(0.5×0.5) | 손상현황 | • 거더외부 S4-G1 도장열화 (50.0×2.3) |
| 원 인 | • 도장미흡, 우수유입 등 | 원 인 | • 공용기간 증가, 외기노출 등 |

| 조치방안 | • 재도장 | 조치방안 | • 재도장 |

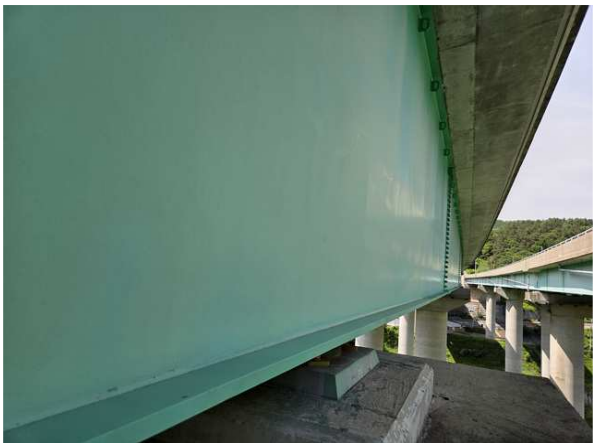
- 조사된 도장열화(백아화)의 경우 공용기간 증가, 외기노출 등의 환경적 요인에 의하여 발생한 손상으로 도장의 내구연한이 도래한 것으로 유추되며, 점검 당시 도장의 상태는 이탈분말 부착이 확인되었으며 부재의 내구성 저하방지 및 부식 등의 2차 손상 예방 차원에서 전면 재도장 등의 보수를 실시하는 것이 바람직할 것으로 사료된다.
- 거더내부에서 조사된 도장박리의 경우 도장미흡 및 공용 중 노후화로 인한 손상으로 판단되며, 도장박리는 부식으로 진전될 가능성 있으므로 재도장 등의 적절한 보수를 실시하는 것이 바람직할 것으로 사료된다.
- 조사된 부식의 경우 거더내부에서 체수 및 누수흔적이 조사되지 않은 상태이므로 도장미흡 및 공용 중 노후화로 인한 손상으로 판단되며, 부식은 진전 시 강재의 모재두께감소 등을 유발하므로 내구성 저하방지 차원에서 재도장 등의 적절한 보수를 실시하는 것이 필요한 것으로 사료된다.
- 전등과 환풍구망은 거더내부에 설치되어 있는 부속시설로, 조사된 전등미설치 및 환풍구망 탈락은 시공 미흡으로 인한 설치누락 및 탈락이 원인으로 판단되며, 환풍구망 탈락의 경우 환풍구의 직경이 충분하지 않아 조류 진입의 가능성은 낮을 것으로 판단되고, 실제로 조류진입 및 서식 등의 흔적은 발생하지 않은 상태로 조사되어 즉각적인 보수보다는 주의관찰 후 차후 보수계획에 맞춰 재설치, 정비 등 적절한 보수를 실시하는 것이 바람직할 것으로 사료된다.

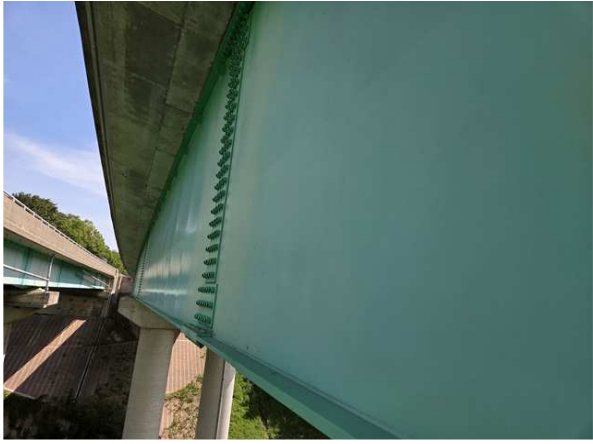
| 손상현황 | • 거더외부 S5-G1 도장열화 (50.0×2.3) | 손상현황 | • 거더외부 S6-G3 도장열화 (50.0×2.3) |
| 원 인 | • 공용기간 증가, 외기노출 등 | 원 인 | • 공용기간 증가, 외기노출 등 |

| 조치방안 | • 재도장 | 조치방안 | • 재도장 |

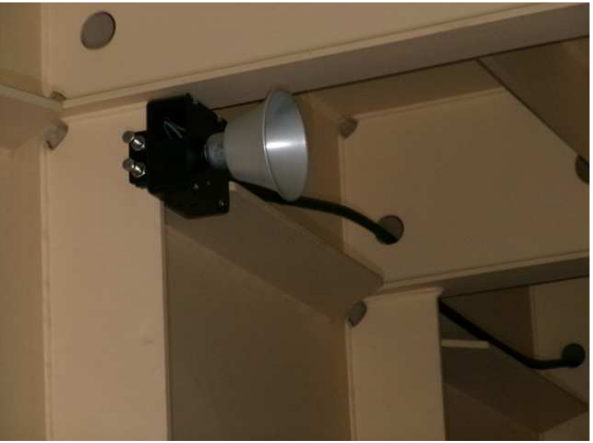
| 손상현황 | • 거더외부 상태현황 | 손상현황 | • 거더내부 S1-G1 전등미설치 |
| 원 인 | • - | 원 인 | • 설치누락 |

| 조치방안 | • - | 조치방안 | • 재설치 |

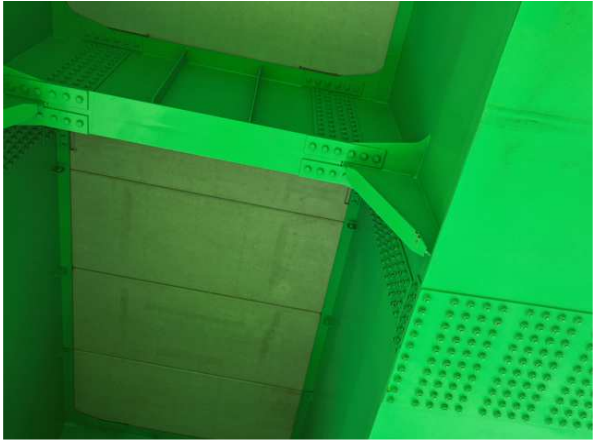
| 손상현황 | • 가로보 S1 상태현황 | 손상현황 | • 가로보 S2 부식 |
| 원 인 | • - | 원 인 | • 도장미흡, 외기노출 등 |

- 가로보에서 조사된 부식의 경우 외기노출, 도장미흡, 공용기간 증가에 따른 노후화 등에 의한 손상으로 판단된다. 손상의 상태는 비교적 경미하나, 부식은 진전 시 강재의 모재두께감소 등을 유발하므로 재도장 보수를 통한 유지관리가 필요할 것으로 판단된다.

| 조치방안 | • - | 조치방안 | • 재도장 |

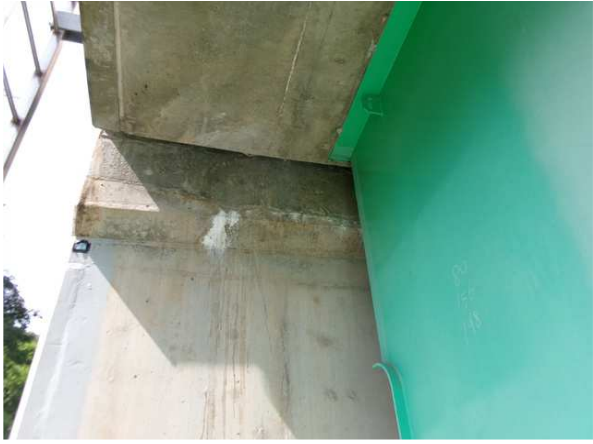
| 손상현황 | • A1 백태 (0.1×0.5) | 손상현황 | • A1 이격 (H=3.0m, T=20mm) |
| 원 인 | • 우수유입 등 | 원 인 | • 시공초기 다짐불량, 측방유동 이력 등 |

| 조치방안 | • 단면보수 | 조치방안 | • 실링처리 |

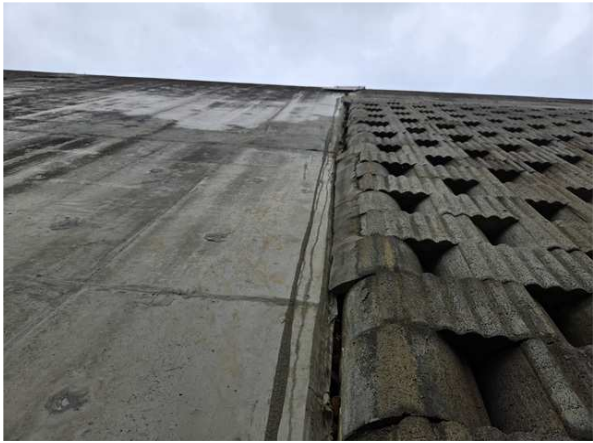
| 손상현황 | • A1 이격 (H=3.0m, T=20mm) | 손상현황 | • A2 균열(0.3mm미만) |
| 원 인 | • 시공초기 다짐불량, 측방유동 이력 등 | 원 인 | • 건조수축 등 |

| 조치방안 | • 실링처리 | 조치방안 | • 표면처리 |

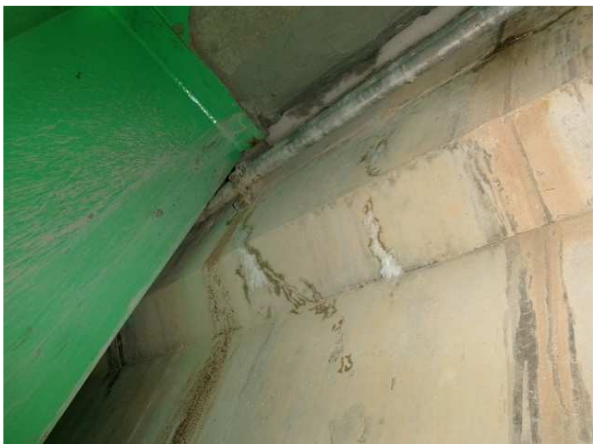
| 손상현황 | • A2 백태 (0.1×0.2×2EA) | 손상현황 | • A2 백태 (0.2×0.2) |
| 원 인 | • 우수유입 등 | 원 인 | • 우수유입 등 |

| 조치방안 | • 표면처리 | 조치방안 | • 표면처리 |

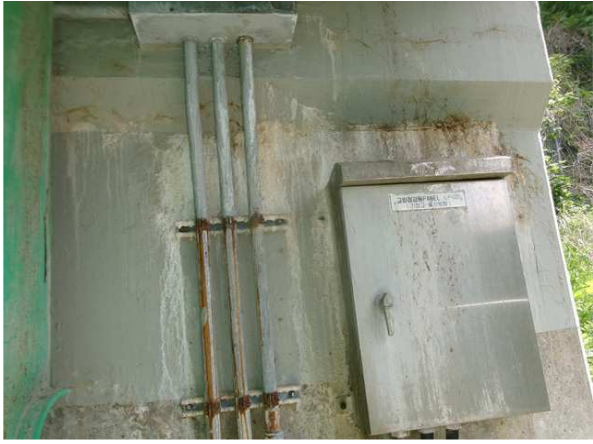
| 손상현황 | • A2 백태 (1.5×0.2) | 손상현황 | • A2 철근노출 보수부 전경 |
| 원 인 | • 우수유입 등 | 원 인 | • - |

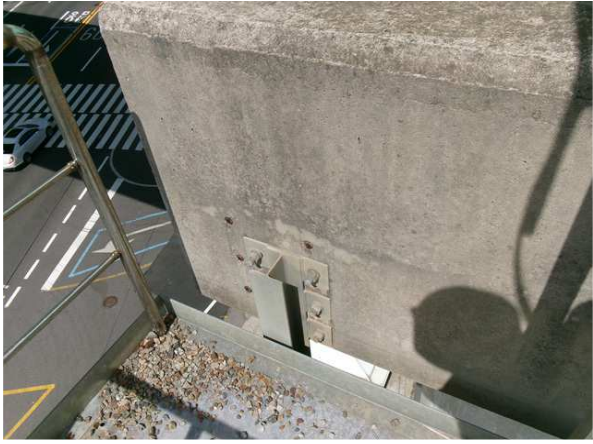
| 손상현황 | • P1 균열(0.3mm미만) 보수부 전경 | 손상현황 | • P1 표면오염(2.0×2.0) |
| 원 인 | • - | 원 인 | • 우수접촉 및 공용 중 노후화 |

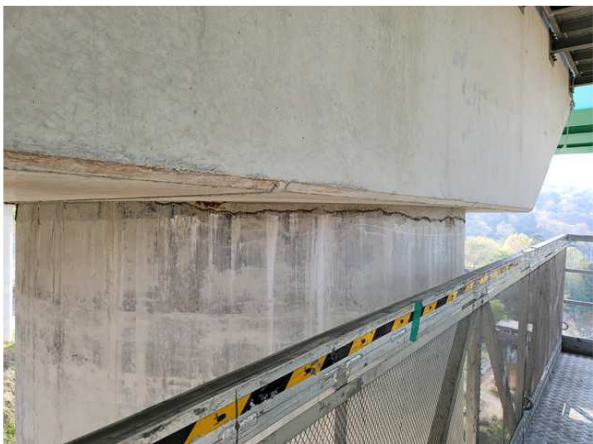
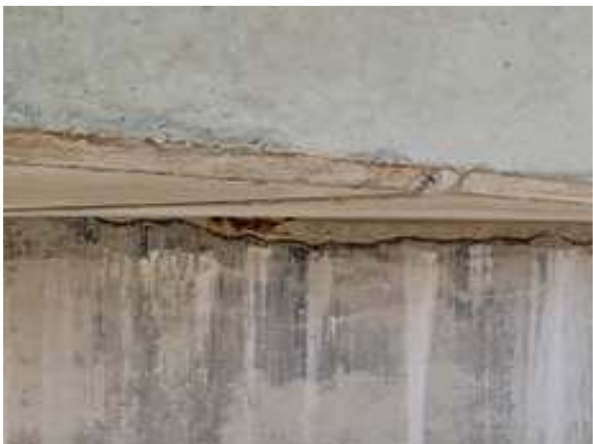
| 손상현황 | • P2 보수미흡(0.2×5.0) | 손상현황 | • P2 보수미흡(0.2×5.0) |
| 원 인 | • 시공미흡 등 | 원 인 | • 시공미흡 등 |

| 조치방안 | • 단면보수 등 | 조치방안 | • 단면보수 등 |

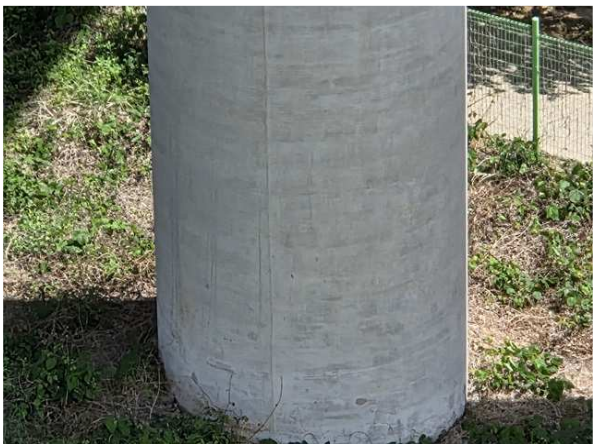
| 손상현황 | • P5 균열(0.3mm미만) 보수부 전경 | 손상현황 | • P5 파손(0.1×0.1) |
| 원 인 | • - | 원 인 | • 외부충격 등 |

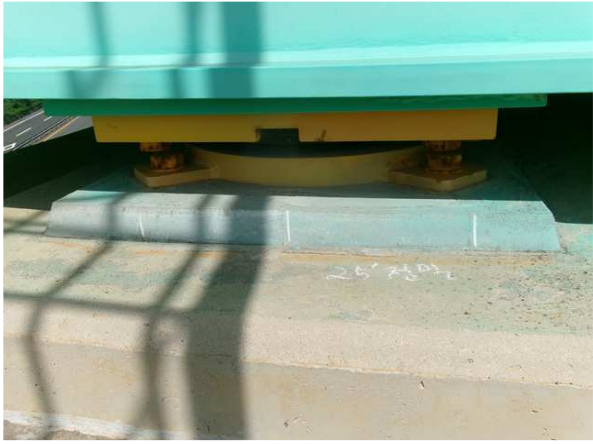
| 손상현황 | • P1-SH6 무수축물탈 균열(0.3mm미만) | 손상현황 | • P1-SH5 받침콘크리트 철근노출 (0.1×0.1) |
| 원 인 | • 건조수축 등 | 원 인 | • 피복부족 등 |

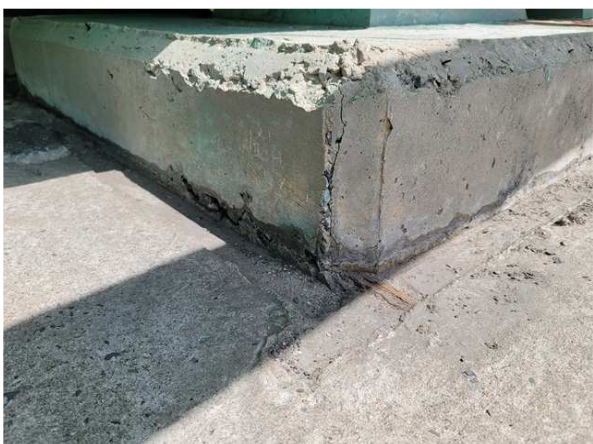
| 손상현황 | • P3-SH6 받침콘크리트 재료분리(0.1×0.4) | 손상현황 | • P4-SH6 무수축물탈 균열(0.3mm미만) |
| 원 인 | • 다짐불량 등 | 원 인 | • 건조수축 등 |

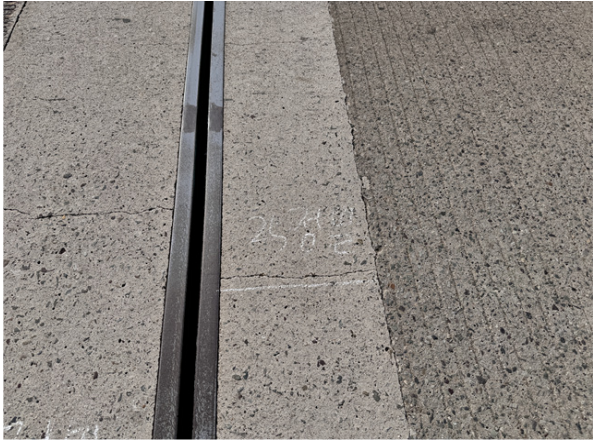
| 손상현황 | • A1 후타재 균열 | 손상현황 | • A1 차수판 볼트 파손 |
| 원 인 | • 건조수축 등 | 원 인 | • 시공미흡, 외부충격 등 |

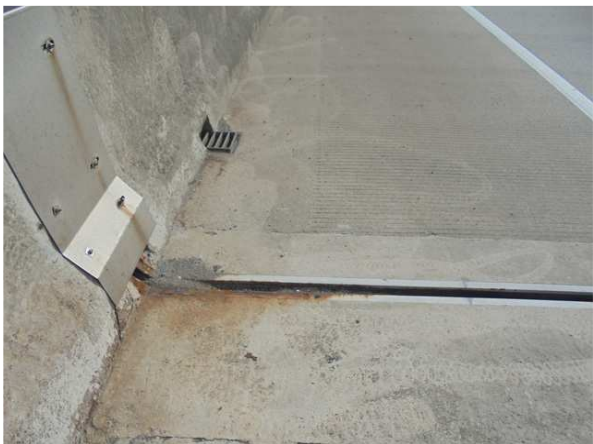
| 손상현황 | • A2 후타재 토사퇴적 | 손상현황 | • A2 후타재 균열 |
| 원 인 | • 공용년수 증가 등 | 원 인 | • 건조수축, 거푸집 조기탈거 등 |

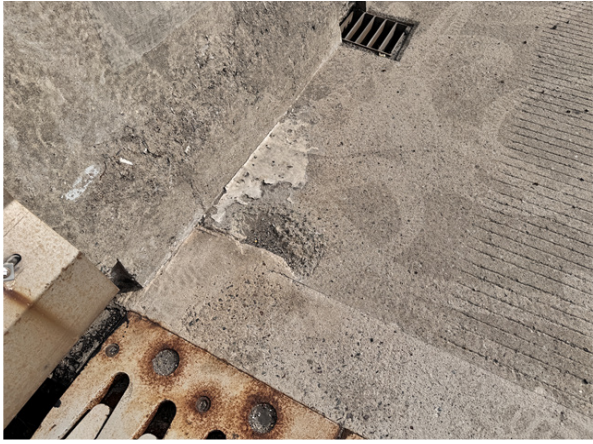
| 손상현황 | • S3 포장 파손(0.2×0.2) | 손상현황 | • S1 교면포장 상태현황 |
| 원 인 | • 외부충격 등 | 원 인 | • - |

| 조치방안 | • 주의관찰 | 조치방안 | • - |

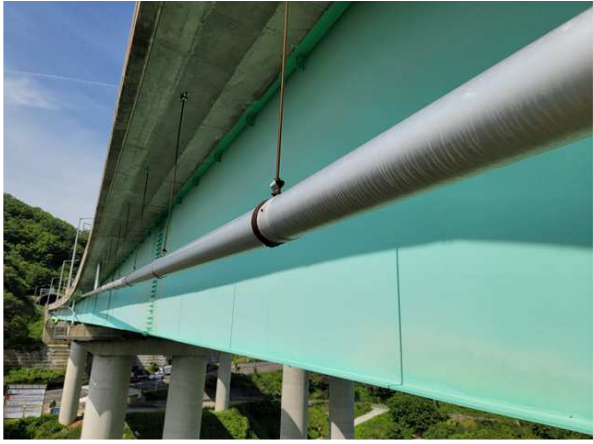
| 손상현황 | • S3 배수관 연결고리 부식(5EA) | 손상현황 | • S4 배수관 행거로이드 탈락(1EA) |
| 원 인 | • 공용중 노후화, 우수접촉 등 | 원 인 | • 시공미흡 등 |

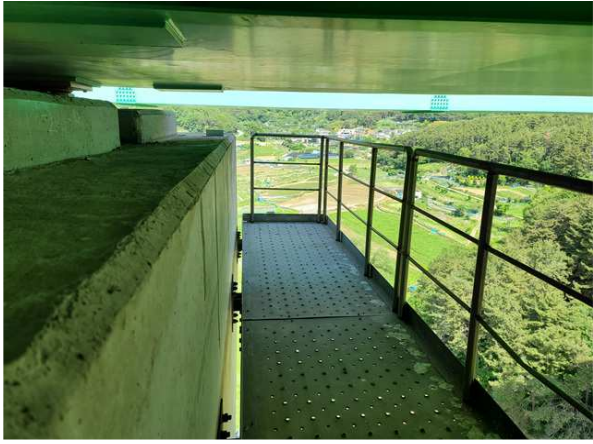
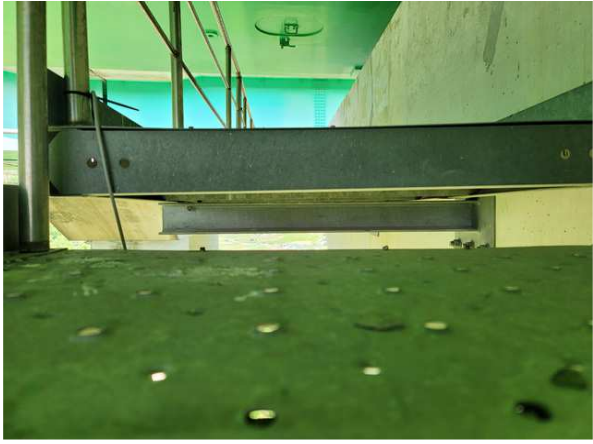
| 손상현황 | • P3 점검시설 점검발판 고정불량 | 손상현황 | • P3 점검시설 점검발판 고정불량 |
| 원 인 | • 시공미흡 등 | 원 인 | • 시공미흡 등 |

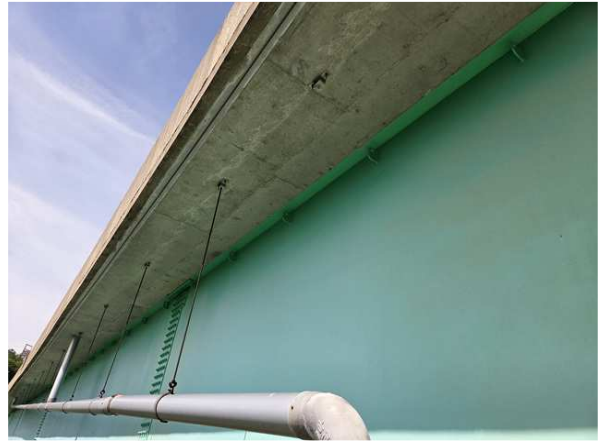
배수관 연결고리 부식
