## 21. 문수IC1교

### 21.1 시설물의 개요

본 시설물은 울산광역시 울주군 창량읍에 위치한 교량으로 총 연장 105.0m, 폭 7.9m로 시공되어 있다.

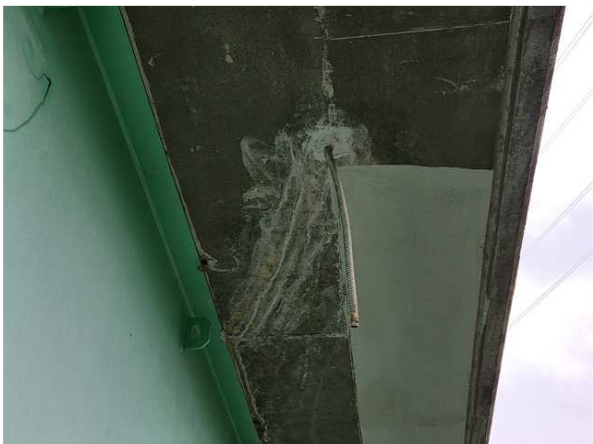
| 손상현황 | • S3 망상균열(2.0×3.0) | 손상현황 | • S3 백태(0.3×1.0) |
| 원 인 | • 거푸집 조기탈거, 건조수축 등 | 원 인 | • 시공초기 균열부 습기흡착 등 |

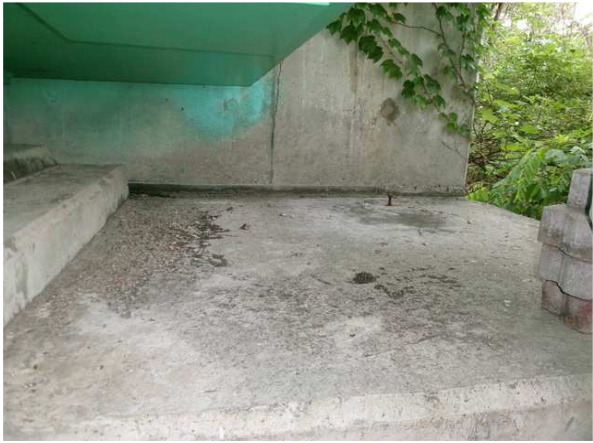
| 손상현황 | • A1 표면오염 | 손상현황 | • A1 체수흔적 |
| 원 인 | • 신축이음 하부 우수유입 등 | 원 인 | • 신축이음 하부 우수유입 등 |

| 조치방안 | • 주의관찰 | 조치방안 | • 주의관찰 |
