## 22. 문수IC2교

### 22.1 시설물의 개요

본 시설물은 울산광역시 울주군 청량면에 위치한 교량으로 총 연장 190.0m, 폭 15.4m로 시공되어 있다.

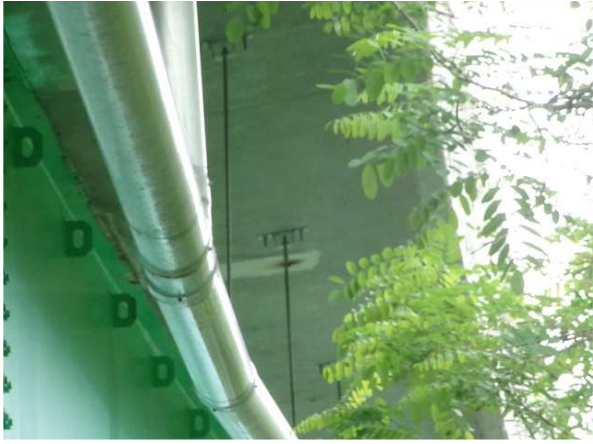
| 손상현황 | • S1 누수 및 백태(0.1×0.1) | 손상현황 | • S1 망상균열(1.0×1.3) |
| 원 인 | • 외부 우수유입 등 | 원 인 | • 거푸집 조기탈거, 건조수축 등 |

| 조치방안 | • 표면처리 | 조치방안 | • 표면처리 |

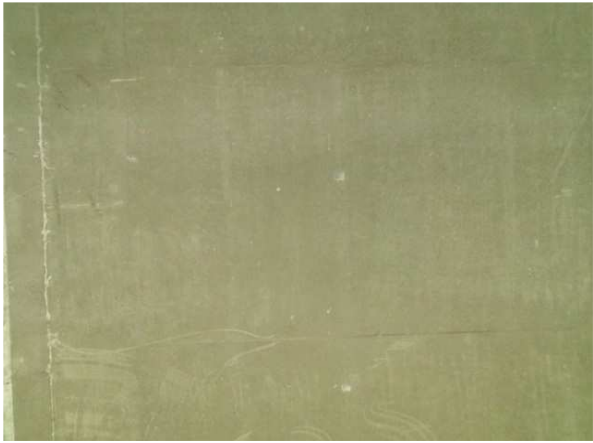
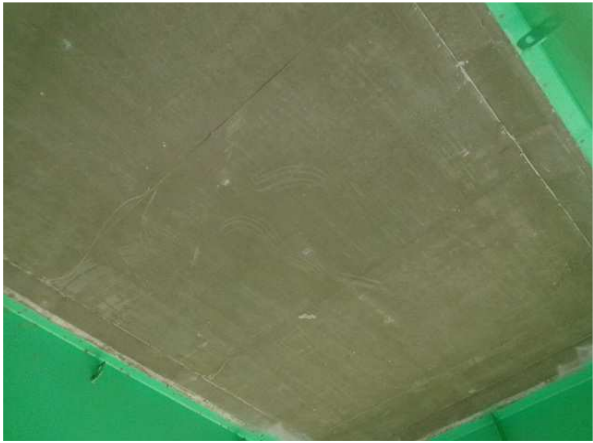
| 손상현황 | • S1 망상균열(5.0×2.5×2) | 손상현황 | • S1 망상균열(5.0×2.5×2) |
| 원 인 | • 거푸집 조기탈거, 건조수축 등 | 원 인 | • 거푸집 조기탈거, 건조수축 등 |

| 조치방안 | • 표면처리 | 조치방안 | • 표면처리 |

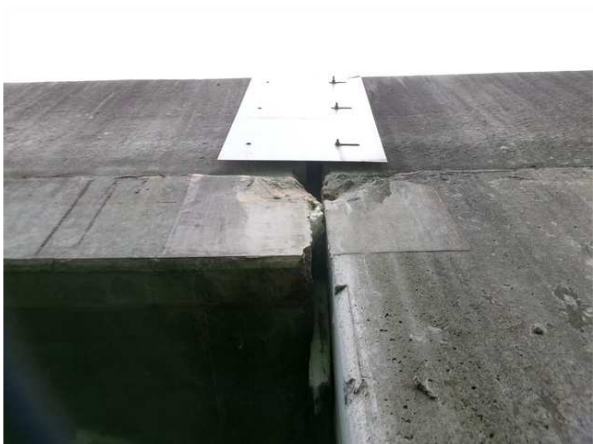
| 손상현황 | • S1 파손 및 철근노출(0.3×0.2) | 손상현황 | • S2 균열(0.3mm이상) |
| 원 인 | • 신축이음 교체시 외부충격 등 | 원 인 | • 거푸집 조기탈거, 건조수축 등 |

| 조치방안 | • 단면보수 | 조치방안 | • 표면처리 |

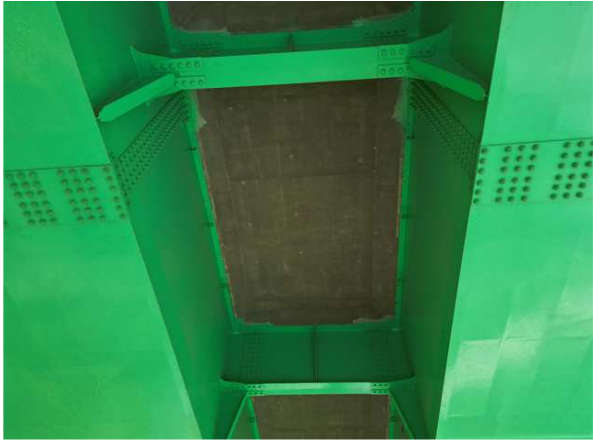
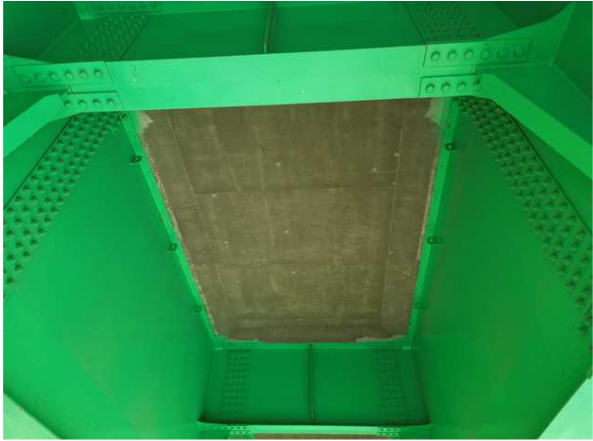
| 손상현황 | • S2 균열(0.3mm미만) | 손상현황 | • S2 균열(0.3mm미만) |
| 원 인 | • 거푸집 조기탈거, 건조수축 등 | 원 인 | • 거푸집 조기탈거, 건조수축 등 |

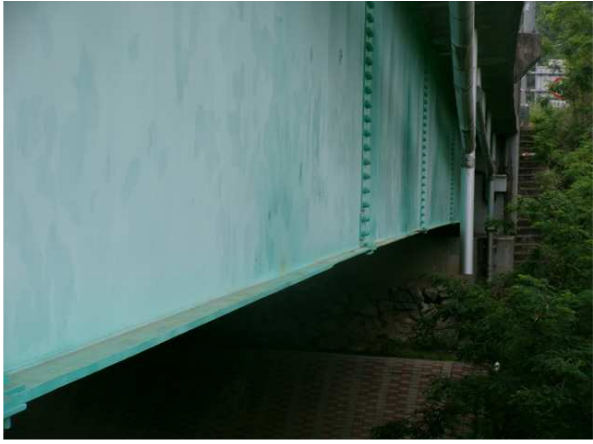
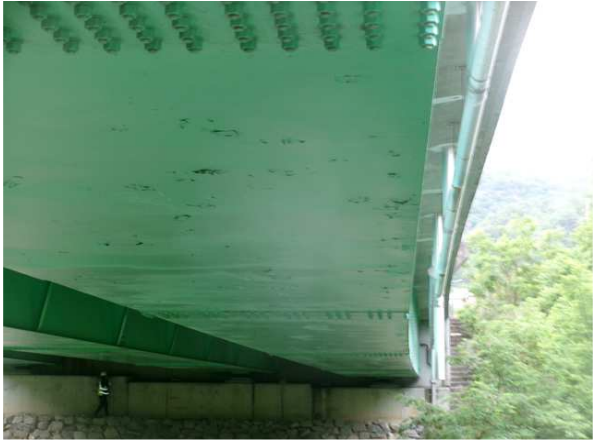
| 손상현황 | • 거더외부 S1-G1 도장박리(0.1×0.1) | 손상현황 | • 거더외부 S1-G1 도장박리(2.7×10) |
| 원 인 | • 장기공용, 습기흡착 등 | 원 인 | • 장기공용, 습기흡착 등 |

| 조치방안 | • 주의관찰 | 조치방안 | • 주의관찰 |

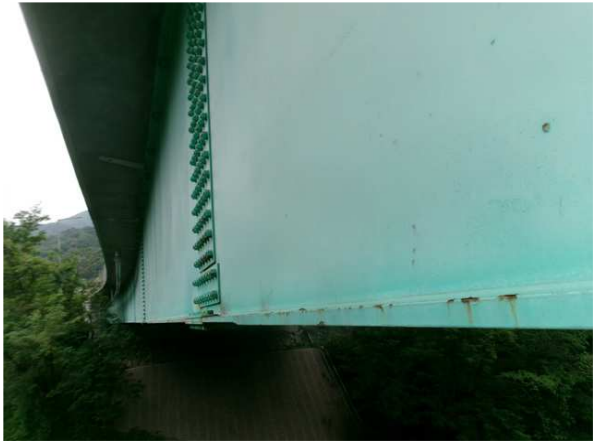
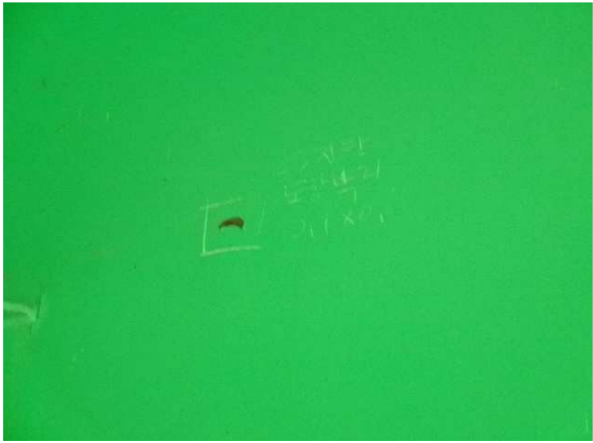
| 손상현황 | • 거더외부 S1-G1 도장박리(2.3×50) | 손상현황 | • 거더외부 S1-G1 부식(2.0×0.1) |
| 원 인 | • 장기공용, 습기흡착 등 | 원 인 | • 장기공용, 습기흡착 등 |

| 조치방안 | • 주의관찰 | 조치방안 | • 주의관찰 |

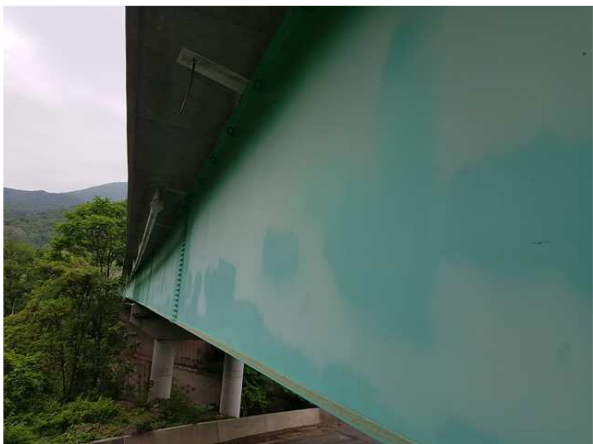
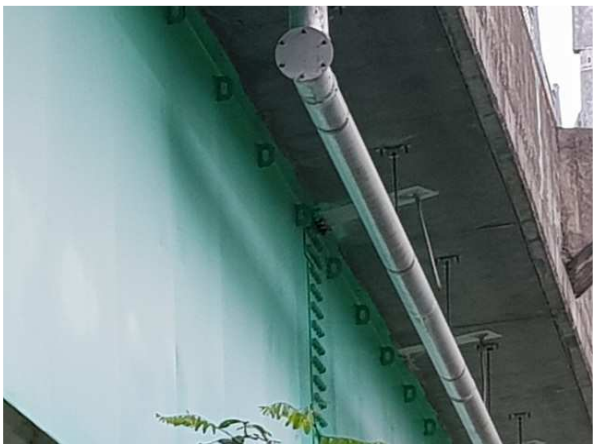
| 손상현황 | • 거더외부 S2-G3 표면열화(2.3×50) | 손상현황 | • 거더외부 S2-G1 볼트부식 |
| 원 인 | • 장기공용, 습기흡착 등 | 원 인 | • 장기공용, 습기흡착 등 |

| 조치방안 | • 주의관찰 | 조치방안 | • 주의관찰 |

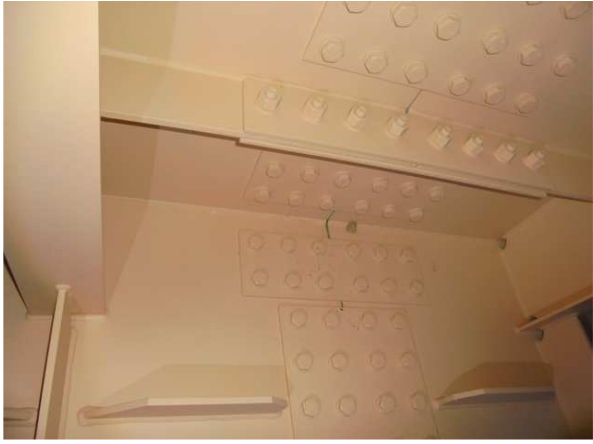
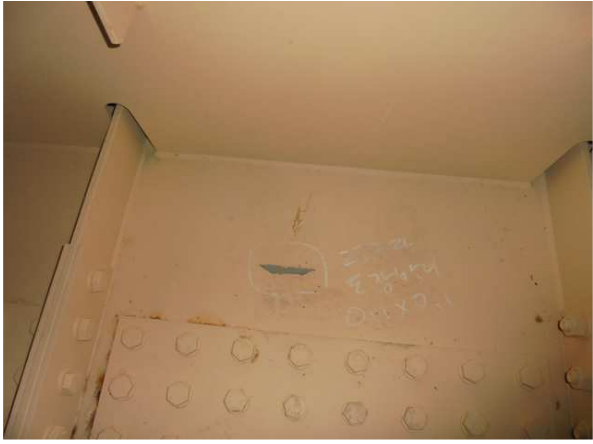
| 손상현황 | • 거더내부 S1-G1 실링미처리 | 손상현황 | • 거더내부 S1-G1 도장박리(0.1×0.1) |
| 원 인 | • 시공미흡 등 | 원 인 | • 시공미흡, 외부 충격 등 |

| 조치방안 | • 실링 | 조치방안 | • 재도장 |

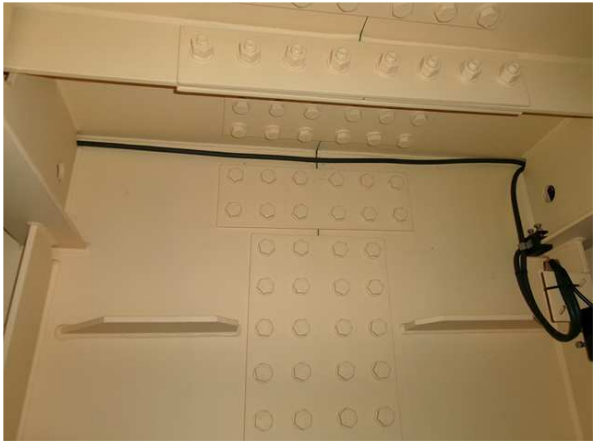
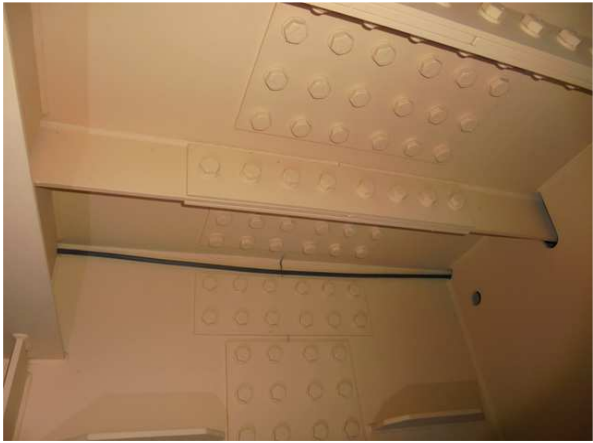
| 손상현황 | • 거더내부 S1-G2 실링미처리 | 손상현황 | • 거더내부 S1-G3 실링미처리 |
| 원 인 | • 시공미흡 등 | 원 인 | • 시공미흡 등 |

| 조치방안 | • 실링 | 조치방안 | • 실링 |

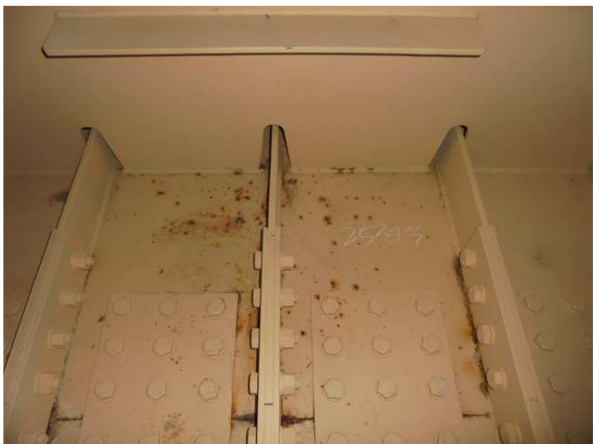
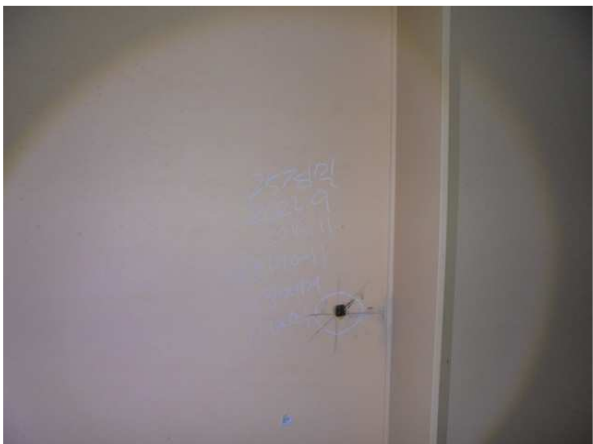
| 손상현황 | • 거더내부 S1-G3 점부식 | 손상현황 | • 거더내부 S2-G3 도장제거 |
| 원 인 | • 장기공용, 습기흡착 등 | 원 인 | • 기점검 후 마무리 미흡 등 |

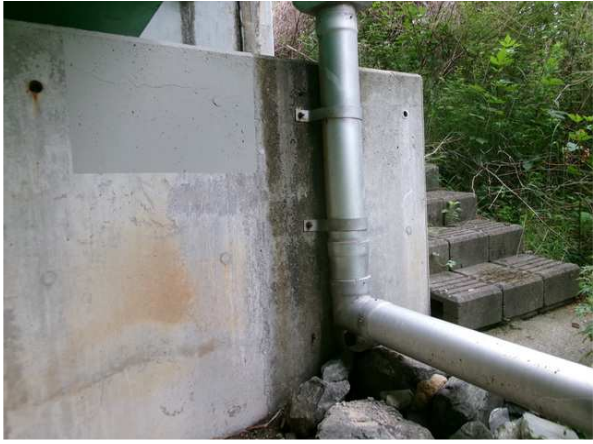
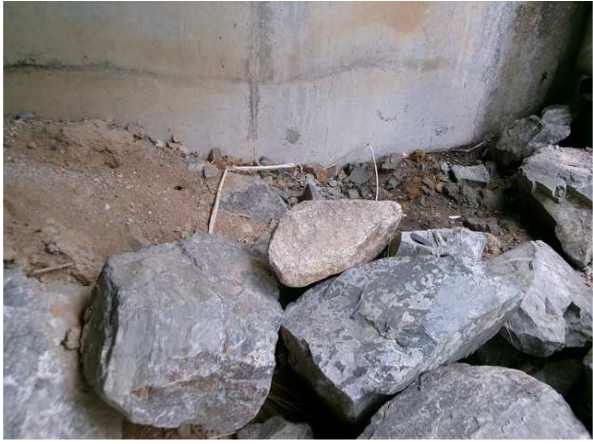
| 손상현황 | • A1 표면오염(1.0×1.5) | 손상현황 | • A1 토사유실(1.5×1.0×0.5) |
| 원 인 | • 신축이음 하부 우수유입 등 | 원 인 | • 외부 우수유입 등 |

| 조치방안 | • 단면보수 | 조치방안 | • 주의관찰 |

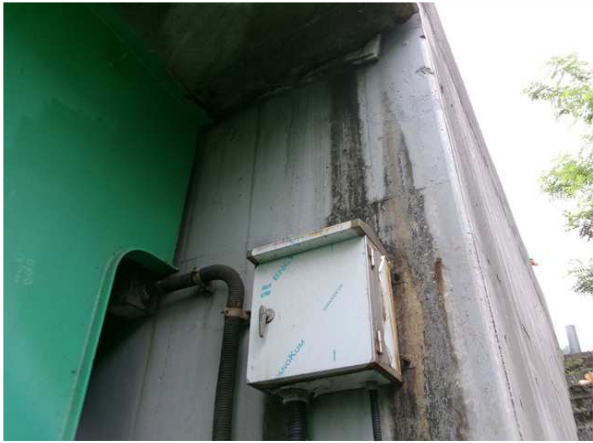
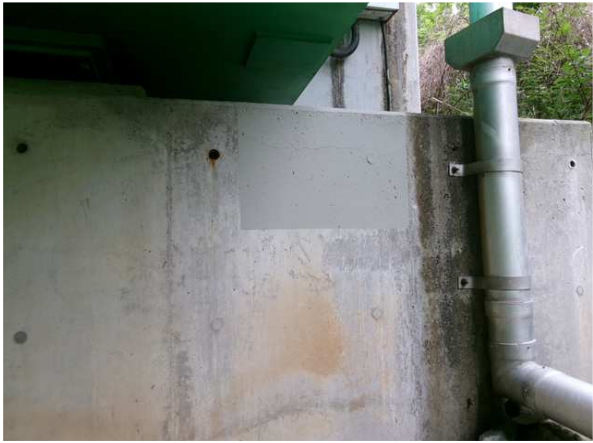
| 손상현황 | • A2 보수부 박리(0.2×0.2) | 손상현황 | • A1 망상균열 보수 |
| 원 인 | • 보수미흡, 습기흡착, 공용중 열화 등 | 원 인 | • - |

| 조치방안 | • 단면보수 | 조치방안 | • - |

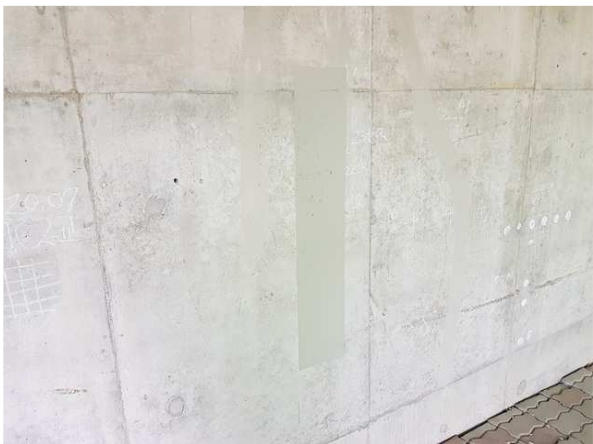
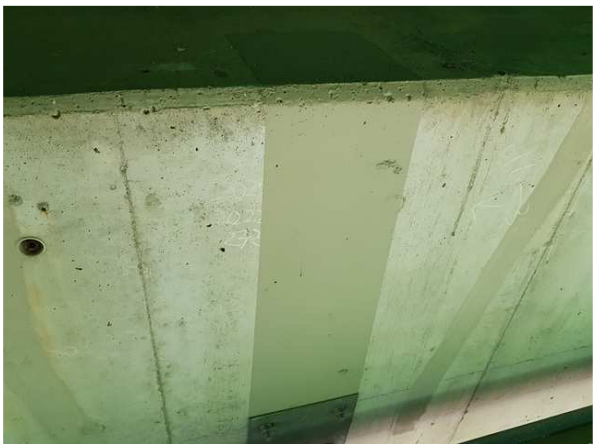
| 손상현황 | • A2 균열 보수 | 손상현황 | • A2 균열 보수 |

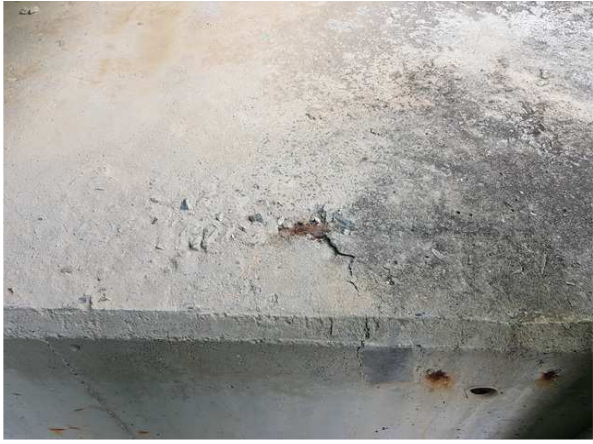
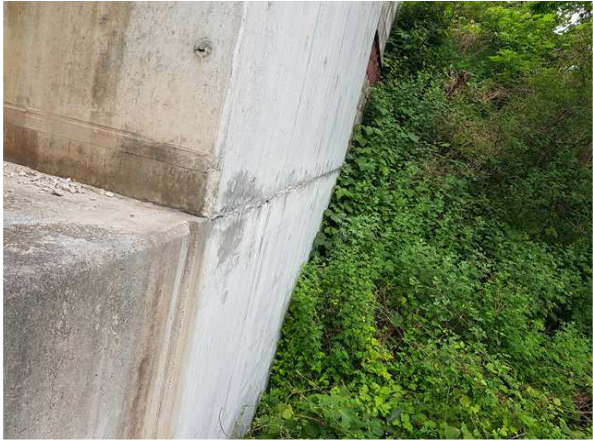
| 손상현황 | • A2 철근노출(0.1×0.1) | 손상현황 | • A2 백태(1.5×0.1) |
| 원 인 | • 시공미흡, 피복부족 등 | 원 인 | • 외부 우수유입 등 |

| 조치방안 | • 단면보수 | 조치방안 | • 표면처리 |

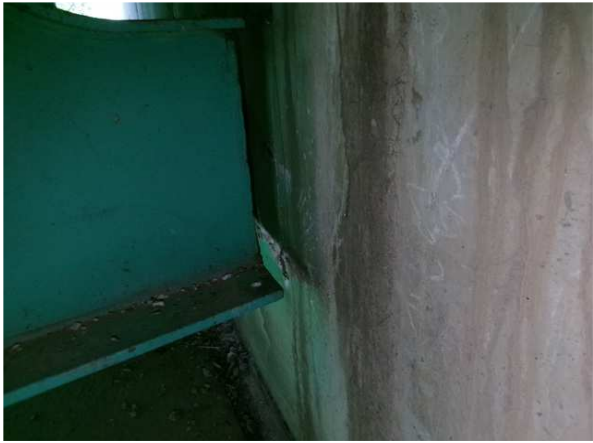
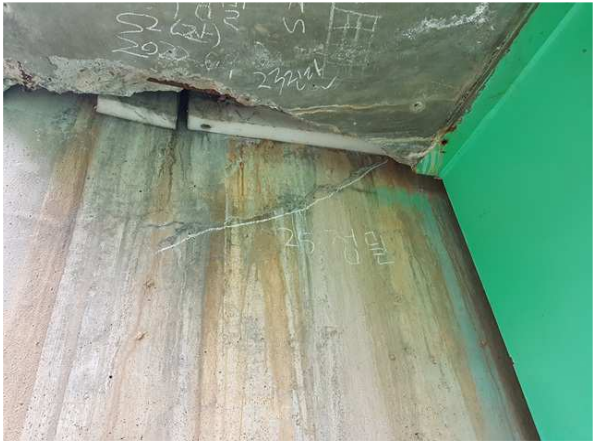
| 손상현황 | • A2 파손(2.0×0.3) | 손상현황 | • A2 균열(0.3mm미만) |
| 원 인 | • 외부 충격 등 | 원 인 | • 건조수축, 거푸집 조기탈거 등 |

| 조치방안 | • 단면보수 | 조치방안 | • 표면처리 |

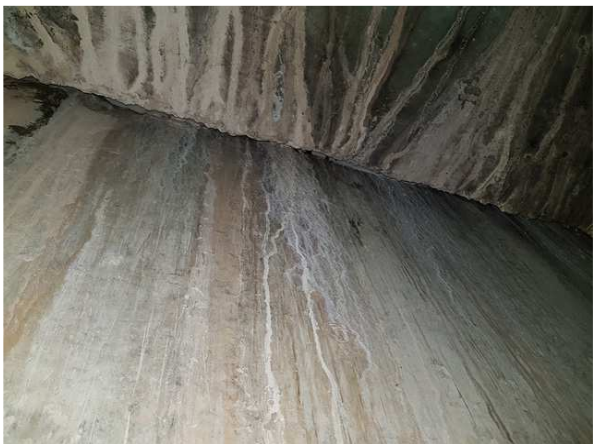
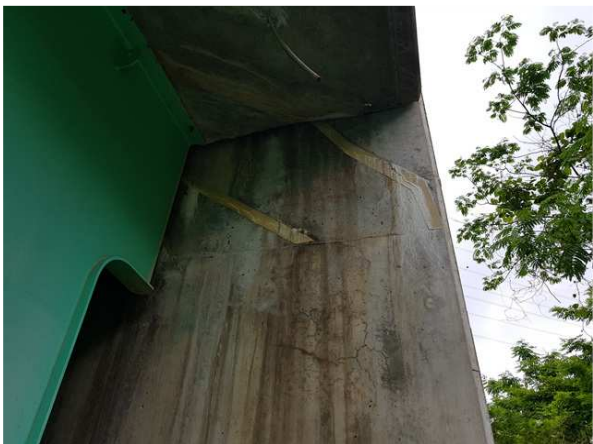
| 손상현황 | • A2 백태(0.2×0.5) | 손상현황 | • A2 백태(0.1×1.0) |
| 원 인 | • 외부 우수유입 등 | 원 인 | • 외부 우수유입 등 |

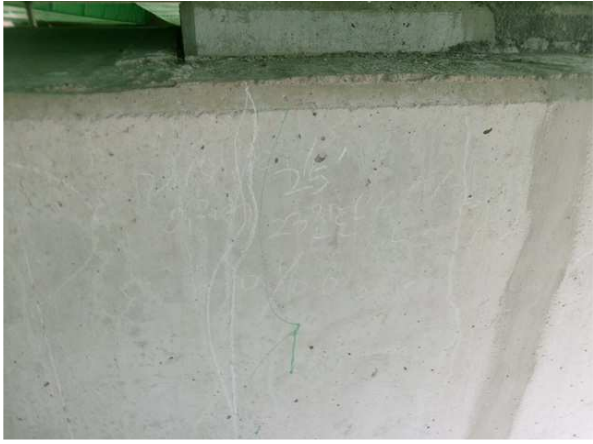
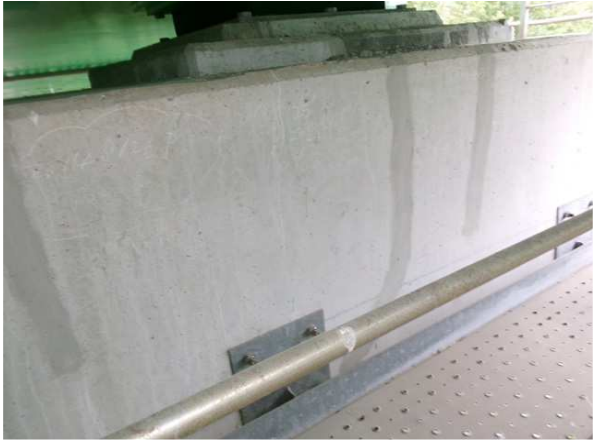
| 손상현황 | • P1 균열(0.3mm미만) | 손상현황 | • P1 균열(0.3mm미만) |
| 원 인 | • 건조수축, 거푸집 조기탈거 등 | 원 인 | • 건조수축, 거푸집 조기탈거 등 |

| 조치방안 | • 표면처리 | 조치방안 | • 표면처리 |

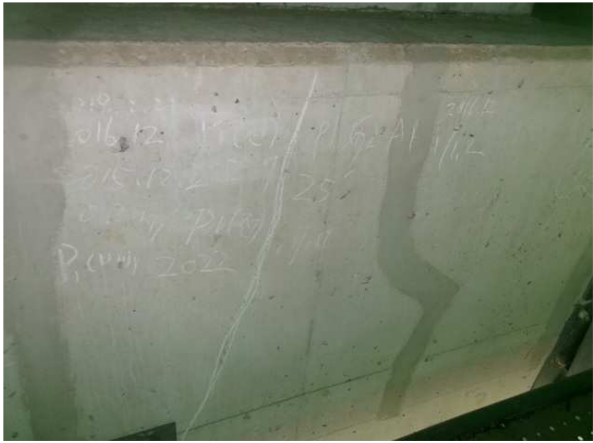
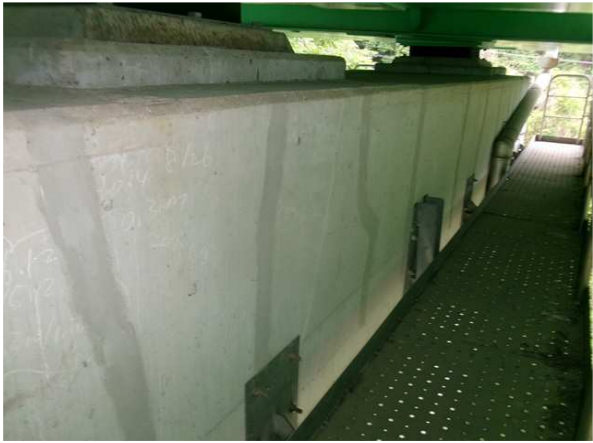
| 손상현황 | • P1 균열(0.3mm미만) | 손상현황 | • P1 균열(0.3mm미만) |
| 원 인 | • 건조수축, 거푸집 조기탈거 등 | 원 인 | • 건조수축, 거푸집 조기탈거 등 |

| 조치방안 | • 표면처리 | 조치방안 | • 표면처리 |

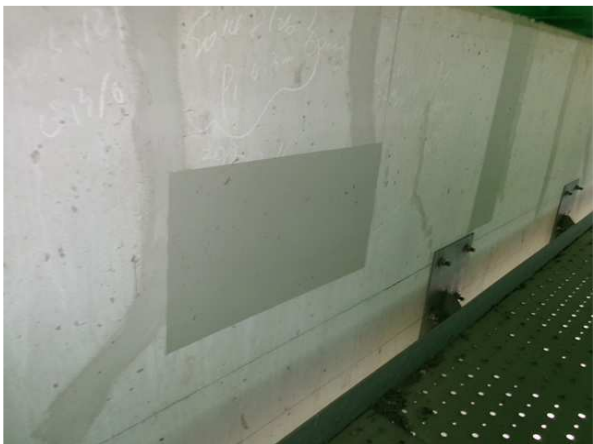
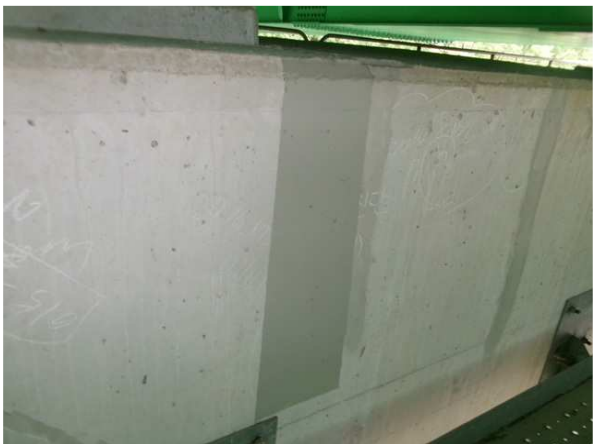
| 손상현황 | • P1 균열 보수 | 손상현황 | • P2 균열(0.3mm미만) |
| 원 인 | • - | 원 인 | • 건조수축, 거푸집 조기탈거 등 |

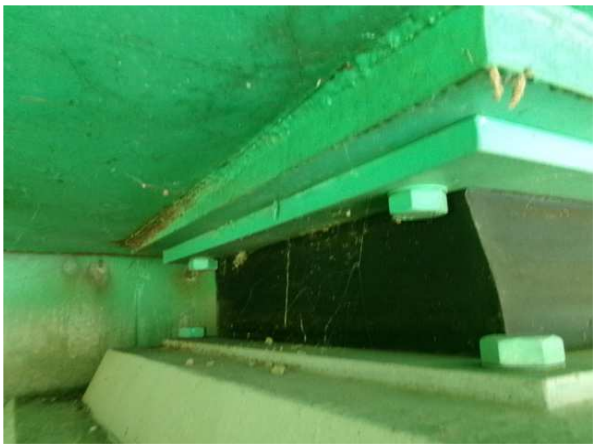
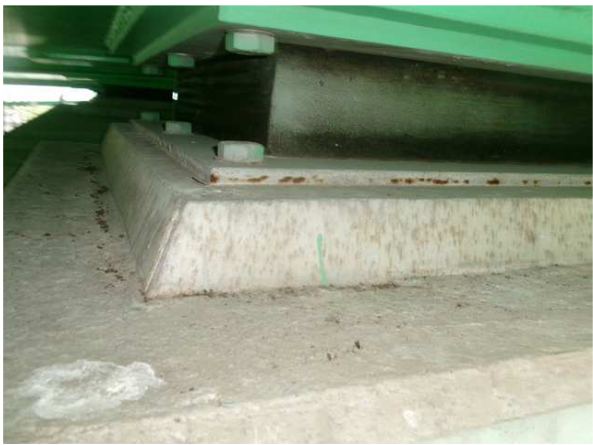
| 손상현황 | • A1-SH2 플레이트 부식 | 손상현황 | • P1-SH3 물탈 균열(0.3mm미만) |
| 원 인 | • 습기흡착 등 | 원 인 | • 건조수축, 거푸집 조기탈거 등 |

| 조치방안 | • 채도장 | 조치방안 | • 표면처리 |

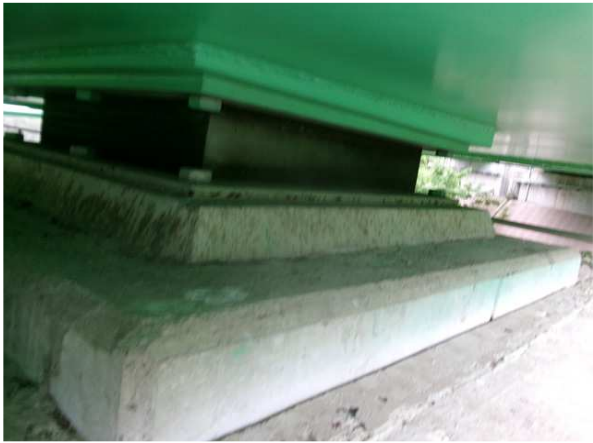
| 손상현황 | • P1-SH3 물탈 균열(0.3mm미만) | 손상현황 | • — |
| 원 인 | • 건조수축, 거푸집 조기탈거 등 | 원 인 | • — |

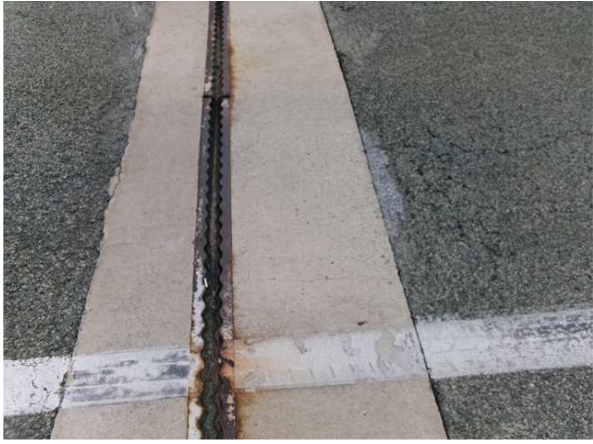
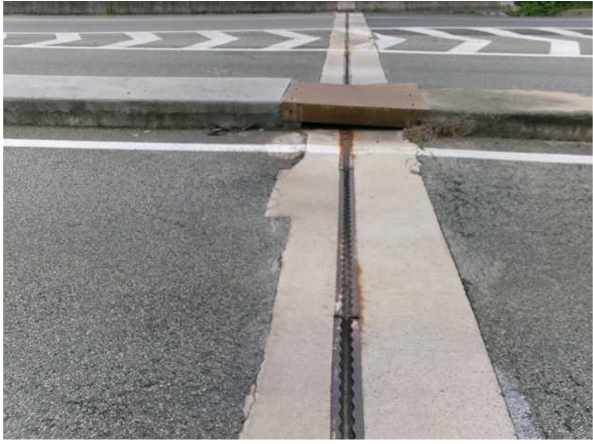
| 손상현황 | • A1 후타재 균열 | 손상현황 | • A1 후타재 파손 |
| 원 인 | • 공용기간 증가, 건조수축 등 | 원 인 | • 공용기간 증가, 중차량 통행 등 |

| 조치방안 | • 주의관찰 | 조치방안 | • 주의관찰 |

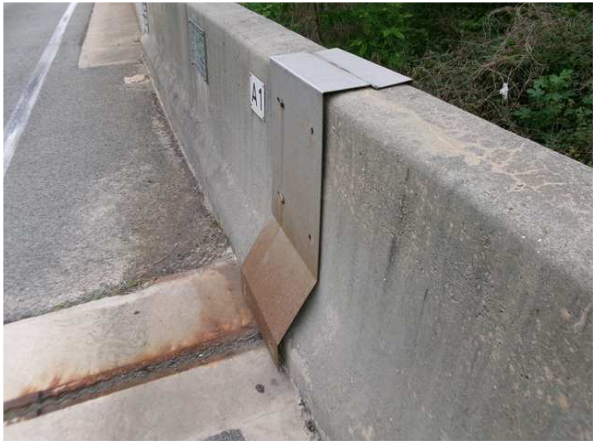
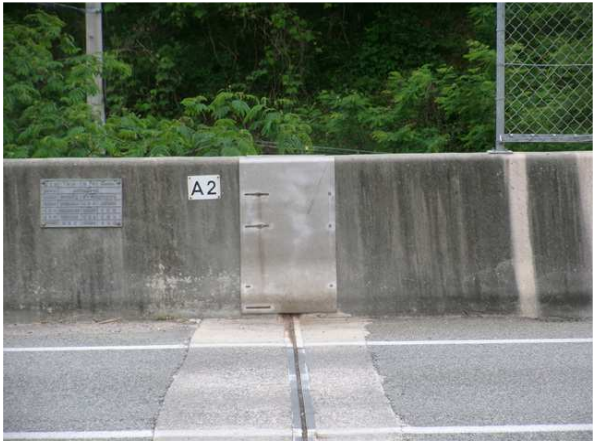
| 손상현황 | • A1 본체 토사퇴적 | 손상현황 | • A2 차수판 볼트 탈락 |
| 원 인 | • 공용기간 증가 등 | 원 인 | • 공용중 열화 등 |

| 조치방안 | • 정비 | 조치방안 | • 정비 |

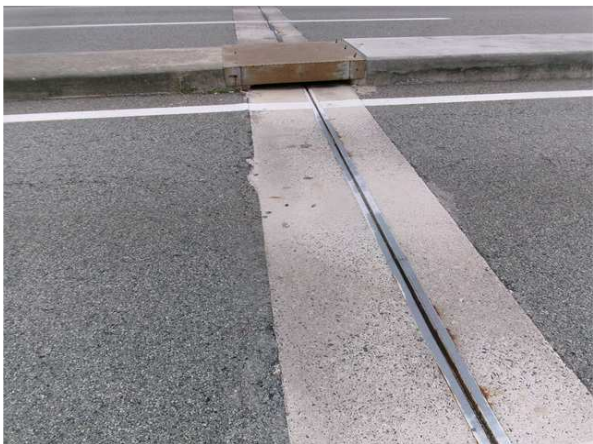
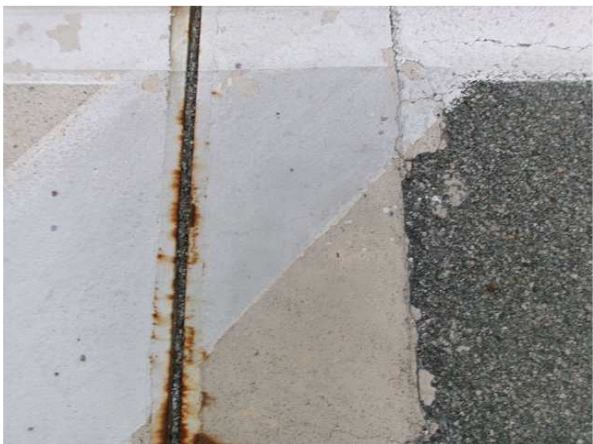
| 손상현황 | • A2 후타재 균열 | 손상현황 | • A2 후타재 균열 |
| 원 인 | • 공용기간 증가, 건조수축 등 | 원 인 | • 공용기간 증가, 건조수축 등 |

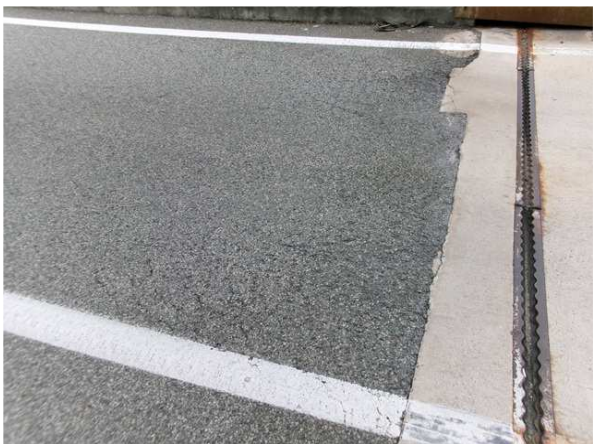
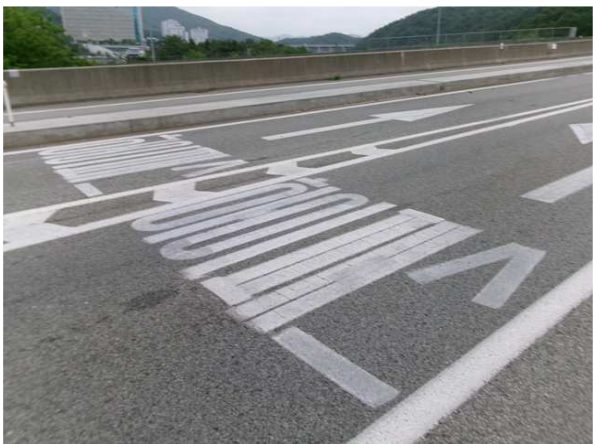
| 손상현황 | • S1 포장 파손(0.2×4.0) | 손상현황 | • S1 포장 패임(0.1×4.0) |
| 원 인 | • 공용기간 증가, 반복윤하중 등 | 원 인 | • 공용기간 증가, 반복윤하중 등 |

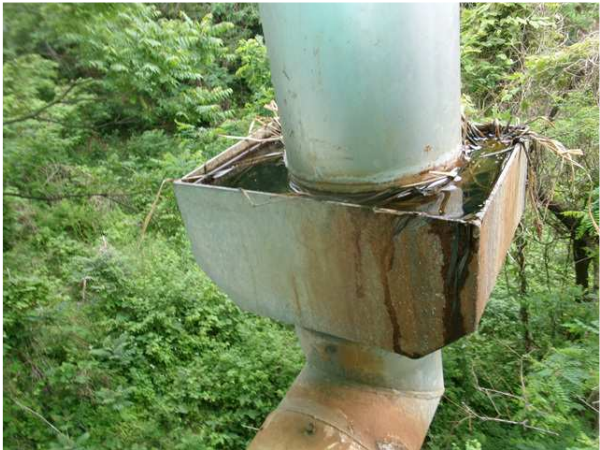
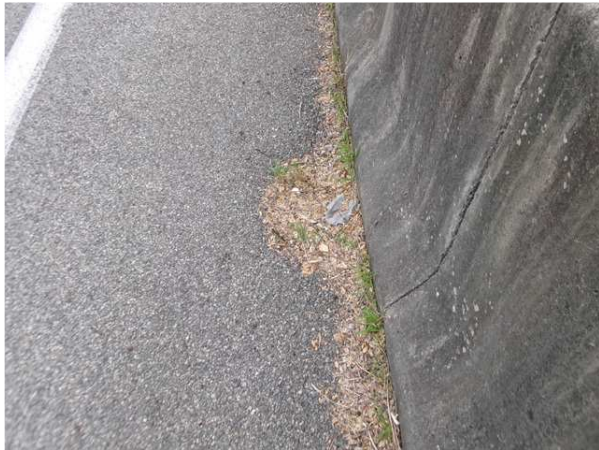
| 손상현황 | • 배수시설 S1 배수관 막힘 | 손상현황 | • 배수시설 S1 배수구 막힘 |
| 원 인 | • 공용중 열화 등 | 원 인 | • 공용중 열화 등 |

| 조치방안 | • 정비 | 조치방안 | • 정비 |

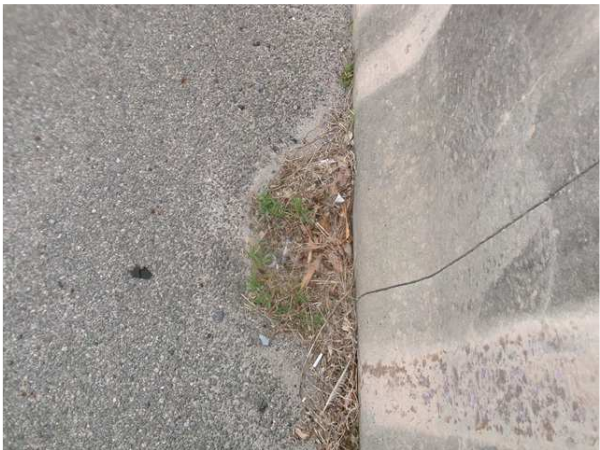
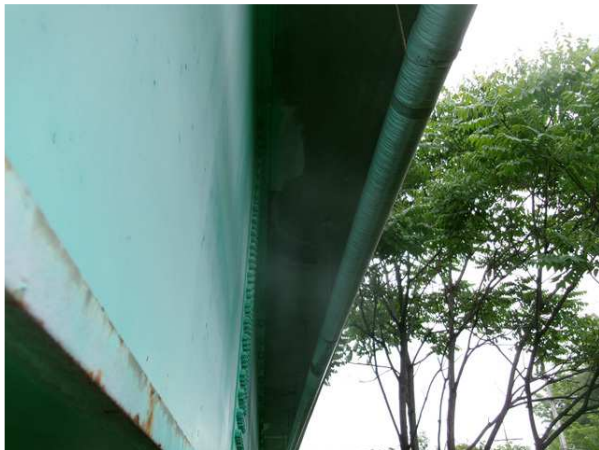
| 손상현황 | • 배수시설 S2 배수구 막힘 | 손상현황 | • 배수시설 S1 유공관 길이부족 |
| 원 인 | • 공용중 열화 등 | 원 인 | • 체결불량 등 |

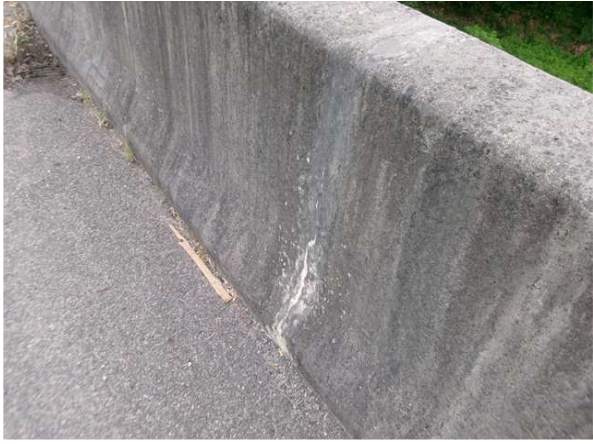
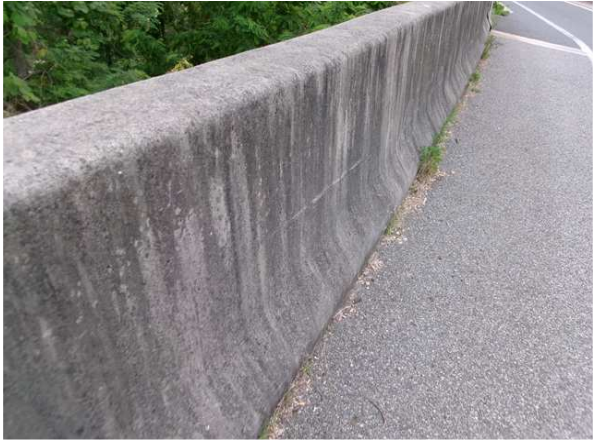
| 손상현황 | • S1 균열부 백태(0.2×0.5) | 손상현황 | • S1 굽힘(1.3×0.1) |
| 원 인 | • 건조수축, 우수유입 등 | 원 인 | • 거푸집 조기탈거, 건조수축 등 |

| 조치방안 | • 표면처리 | 조치방안 | • 표면처리 |

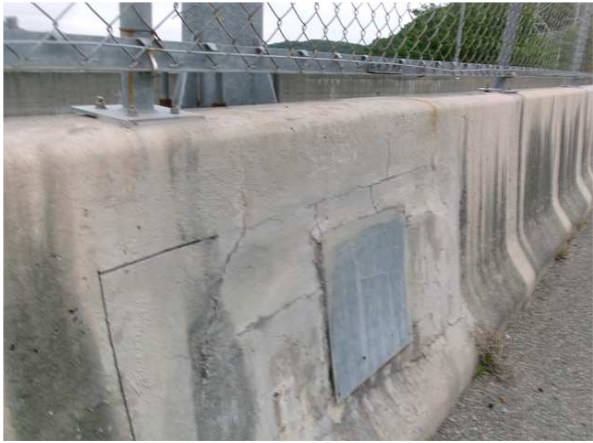
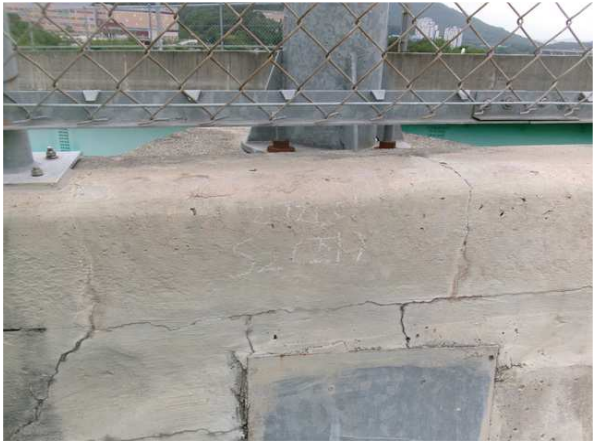
| 손상현황 | • S2 균열(0.3mm미만) | 손상현황 | • S2 균열(0.3mm미만) |
| 원 인 | • 거푸집 조기탈거, 건조수축 등 | 원 인 | • 거푸집 조기탈거, 건조수축 등 |

| 조치방안 | • 표면처리 | 조치방안 | • 표면처리 |

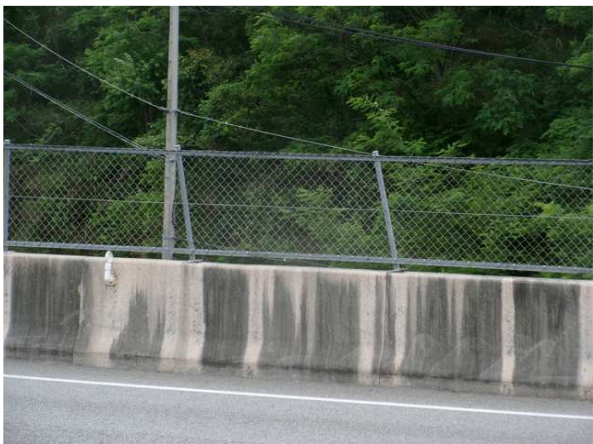
| 손상현황 | • S3 지주 고정불량 | 손상현황 | • - |
| 원 인 | • 시공미흡, 품질관리 미흡 등 | 원 인 | • - |

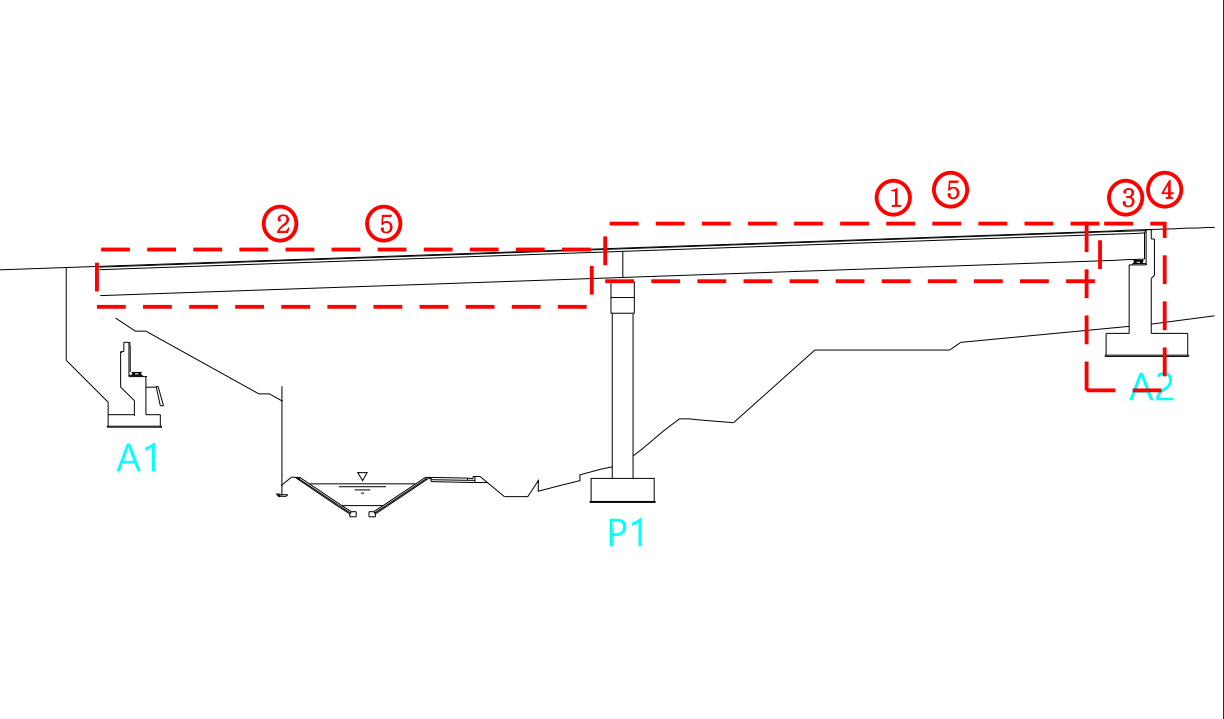
| <p>① 바닥판 파손 및 철근노출<br/>- 진전 여부확인</p> | <p>② 바닥판 균열 폭 0.3mm 이상<br/>- 진전 여부확인</p> | <p>③ 교대 파손 - 진전 여부확인</p> |
| <p>④ 교대 철근노출 - 진전 여부확인</p> | <p>⑤ 거더 도장박리, 열화<br/>- 진전 여부확인</p> | <p>⑤ 거더 도장박리, 열화<br/>- 진전 여부확인</p> |
