## 24. 삼정천교(울산)

### 24.1 시설물의 개요

본 시설물은 울산광역시 울주군 청량읍 덕하리 산 169-1에 위치한 교량으로 총 연장 315.0m, 폭 15.75m로 시공되어 있다.

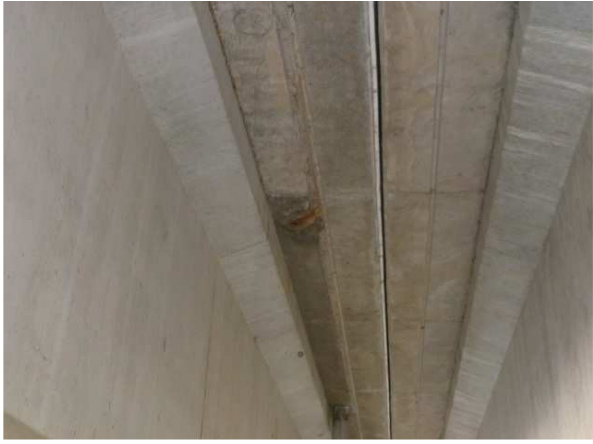
| 손상현황 | • S1 표면오염(0.2m×0.2m) | 손상현황 | • S3 균열(0.3mm미만) |
| 원 인 | • 외부우수, 장기공용 등 | 원 인 | • 건조수축, 거푸집 조기탈거 등 |

| 조치방안 | • 표면처리 | 조치방안 | • 표면처리 |

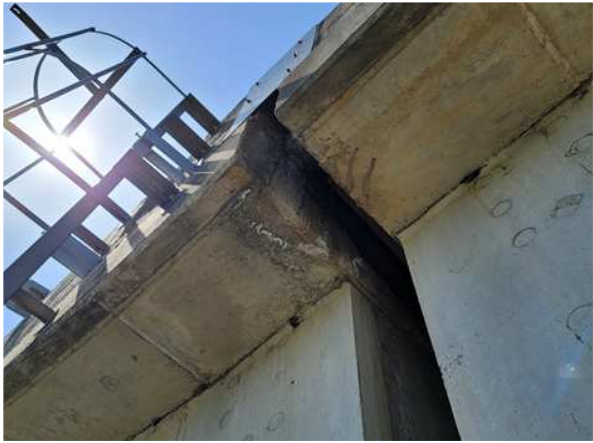
| 손상현황 | • S3 백태(0.2m×1.0m) | 손상현황 | • S4 보수부재균열(0.3mm미만) |
| 원 인 | • 외부우수, 습기흡착 등 | 원 인 | • 건조수축, 보수미흡 등 |

| 조치방안 | • 표면처리 | 조치방안 | • 표면처리 |

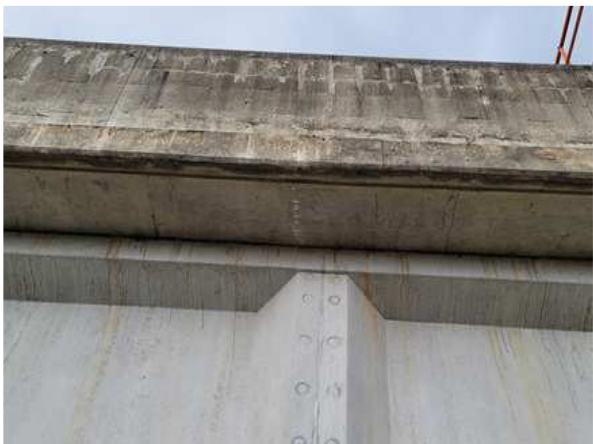
| 손상현황 | • S5 균열부백태(0.1m×0.5m) | 손상현황 | • S8 망상균열(2.0m×2.0m) |
| 원 인 | • 건조수축, 우수유입 등 | 원 인 | • 건조수축, 거푸집 조기탈거 등 |

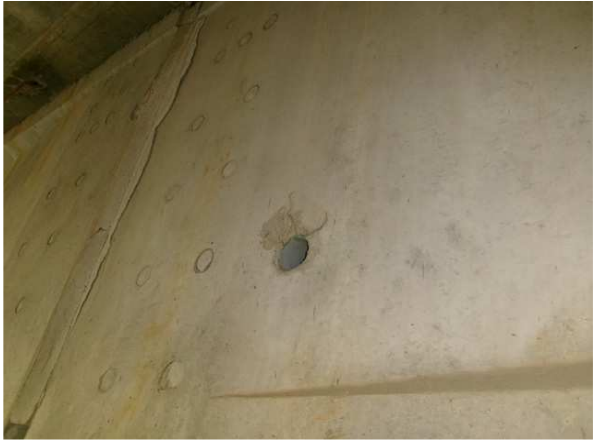
| 손상현황 | • S1-G2 파손(0.2m×0.2m) | 손상현황 | • S2-G1 파손(0.2m×0.2m) |
| 원 인 | • 시공시 외부충격 등 | 원 인 | • 시공시 외부충격 등 |

| 조치방안 | • 단면보수 | 조치방안 | • 단면보수 |

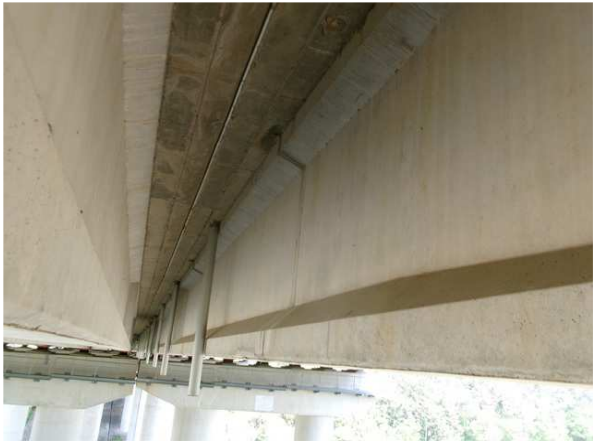
| 손상현황 | • 거더 S5-G1 표면오염(2.0m×0.5m) | 손상현황 | • 거더 S8-G1 표면오염(2.0m×0.5m) |
| 원 인 | • 수분접촉, 장기공용 | 원 인 | • 수분접촉, 장기공용 |

| 조치방안 | • 표면처리 | 조치방안 | • 표면처리 |

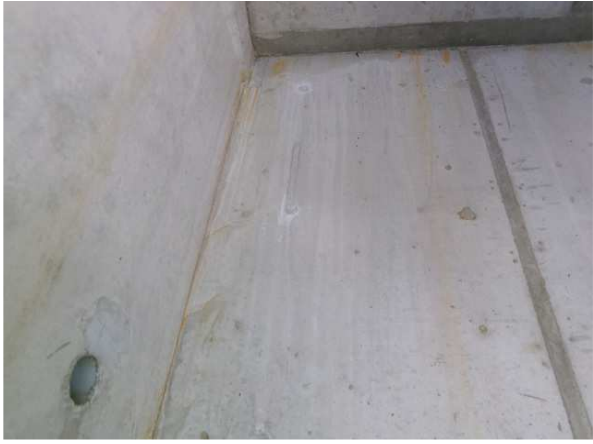
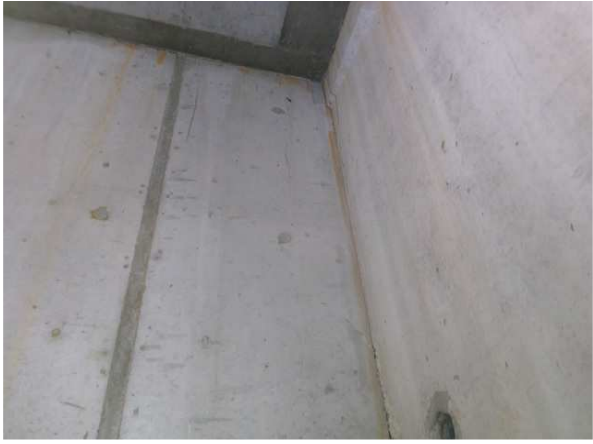
| 손상현황 | • S4 균열(0.3mm미만) | 손상현황 | • S4 균열(0.3mm미만) |
| 원 인 | • 전단응력, 건조수축 등 | 원 인 | • 전단응력, 건조수축 등 |

| 조치방안 | • 표면처리 | 조치방안 | • 표면처리 |

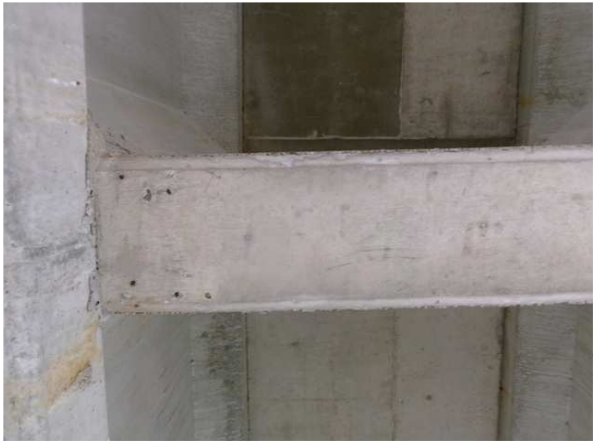
| 손상현황 | • S6 균열(0.3mm미만) | 손상현황 | • S8 균열(0.3mm미만) |
| 원 인 | • 건조수축 거푸집 조기탈거 등 | 원 인 | • 건조수축, 거푸집 조기탈거 등 |

| 조치방안 | • 표면처리 | 조치방안 | • 표면처리 |

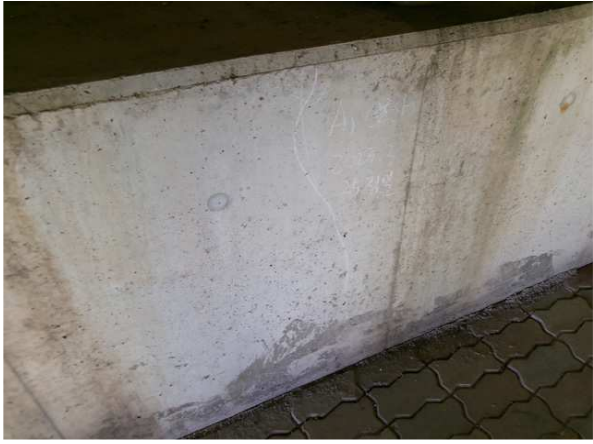
| 손상현황 | • A1 균열(0.3mm미만) | 손상현황 | • A1 균열(0.3mm미만) |
| 원 인 | • 건조수축, 온도변화 등 | 원 인 | • 건조수축, 거푸집 조기탈거 등 |

| 조치방안 | • 표면처리 | 조치방안 | • 표면처리 |

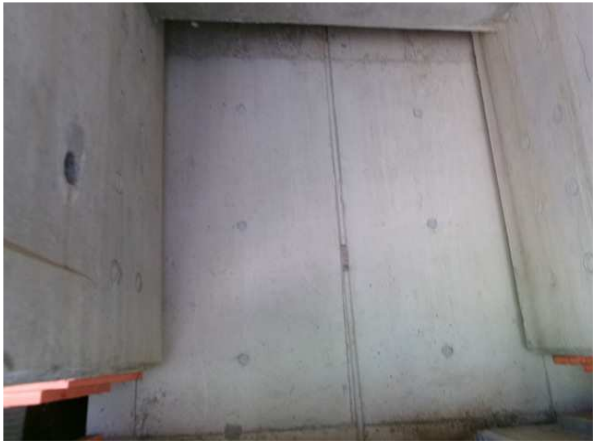
| 손상현황 | • A1 망상균열(1.5m×2.0m) | 손상현황 | • A2 실링재 탈락(L=3.0m) |
| 원 인 | • 건조수축, 거푸집 조기탈거 등 | 원 인 | • 장기공용, 외부우수 등 |

| 조치방안 | • 표면처리 | 조치방안 | • 실란트 시공 |

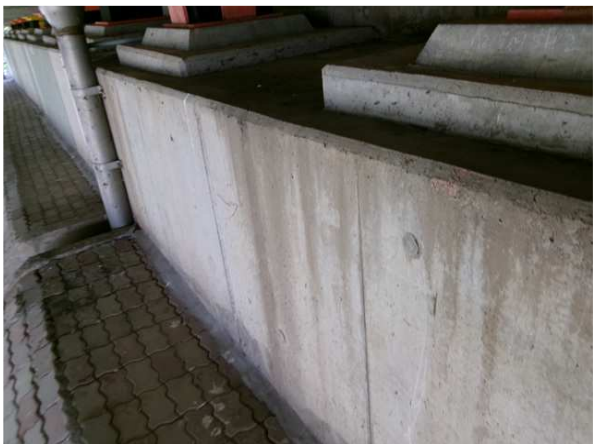
| 손상현황 | • A2 표면오염(1.0m×3.0m) | 손상현황 | • A2 망상균열 보수현황 |
| 원 인 | • 장기공용, 외부우수 등 | 원 인 | — |

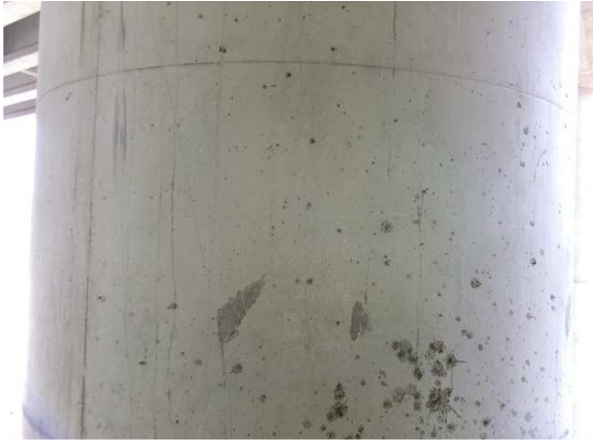
| 손상현황 | • P1 망상균열(7.9m×0.5m) | 손상현황 | • P1 균열(0.3mm미만) |
| 원 인 | • 건조수축, 거푸집 조기탈거 등 | 원 인 | • 건조수축, 온도변화 등 |

| 조치방안 | • 표면처리 | 조치방안 | • 표면처리 |

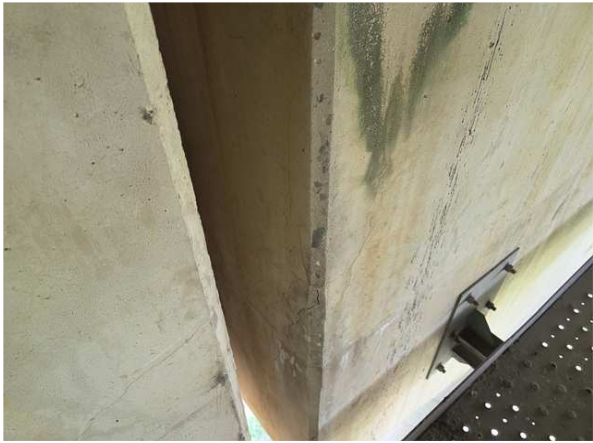
| 손상현황 | • P2 층분리(0.2m×0.5m) | 손상현황 | • P2 표면오염(0.3m×2.5m) |
| 원 인 | • 다짐부족, 우수유입 등 | 원 인 | • 장기공용, 외부우수 등 |

| 조치방안 | • 단면보수 | 조치방안 | • 표면처리 |

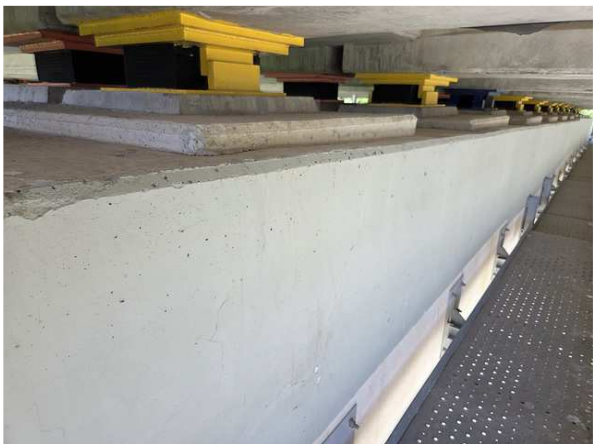
| 손상현황 | • P3 보수부 망상균열(15.0m×1.0m) | 손상현황 | • P4 균열(0.3mm미만) |
| 원 인 | • 보수미흡, 건조수축 등 | 원 인 | • 건조수축, 온도변화 등 |

| 조치방안 | • 표면처리 | 조치방안 | • 표면처리 |

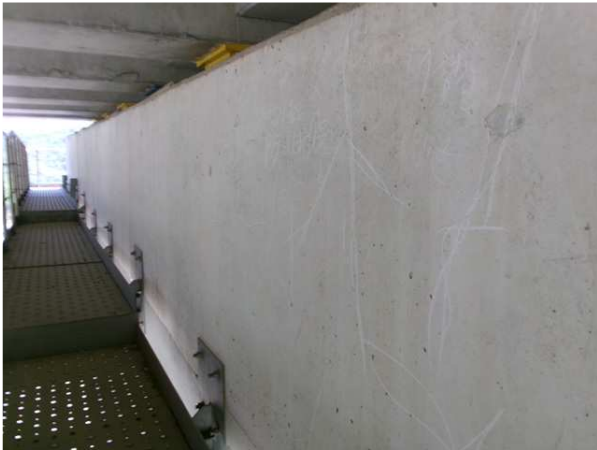
| 손상현황 | • P5 망상균열(10.0m×1.0m) | 손상현황 | • P6 표면오염(2.0m×5.0m) |
| 원 인 | • 건조수축, 거푸집 조기탈거 등 | 원 인 | • 장기공용, 외부우수 등 |

| 조치방안 | • 표면처리 | 조치방안 | • 표면처리 |

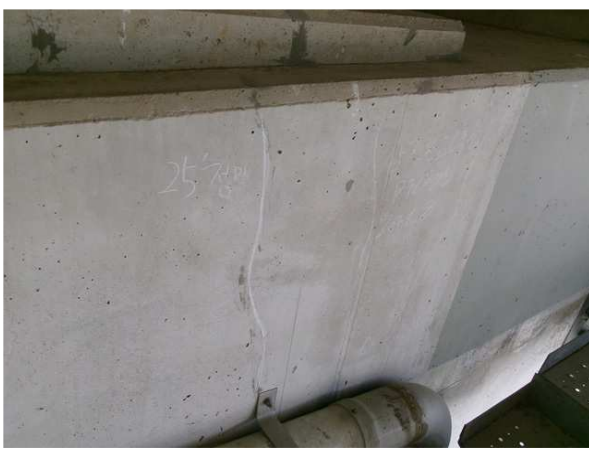
| 손상현황 | • P7 균열(0.3mm미만) | 손상현황 | • P8 망상균열(8.1m×5.0m) |
| 원 인 | • 건조수축, 온도변화 등 | 원 인 | • 건조수축, 거푸집 조기탈거 등 |

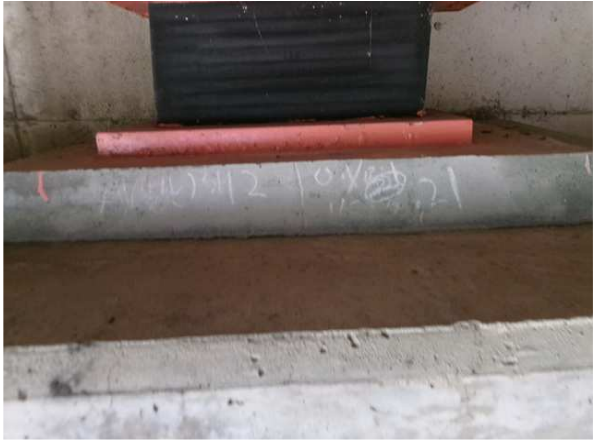
| 손상현황 | • A1-SH2 몰탈균열(0.3mm미만) | 손상현황 | • A1-SH7 반침콘크리트균열(0.3mm미만) |
| 원 인 | • 건조수축, 온도변화 등 | 원 인 | • 건조수축, 온도변화 등 |

| 조치방안 | • 표면처리 | 조치방안 | • 표면처리 |

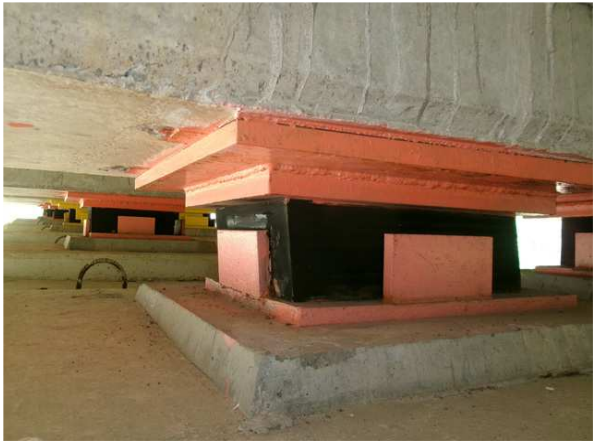
| 손상현황 | • P1-SH2(A2) 탄성패드밀림(1EA) | 손상현황 | • P2-S6(A2) 스토퍼밀착(1EA) |
| 원 인 | • 시공미흡 등 | 원 인 | • 시공미흡, 신축거동 등 |

| 조치방안 | • 주의관찰 | 조치방안 | • 주의관찰 |

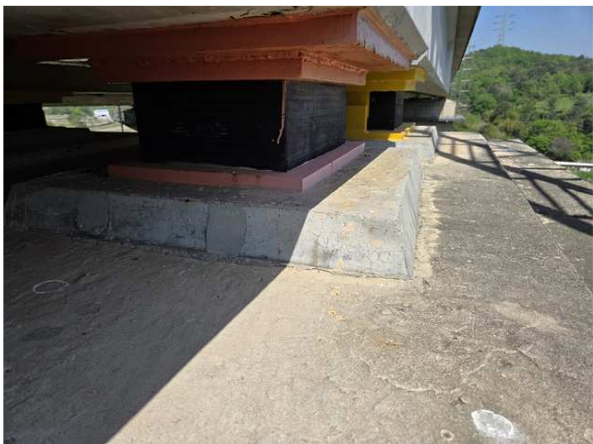
| 손상현황 | • P2-SH7(A2) 몰탈망상균열(0.2m×0.5m) | 손상현황 | • P3-SH1(A1) 반침콘크리트 층분리(0.5m×0.4m) |
| 원 인 | • 건조수축, 거푸집 조기탈거 등 | 원 인 | • 건조수축, 다짐불량 등 |

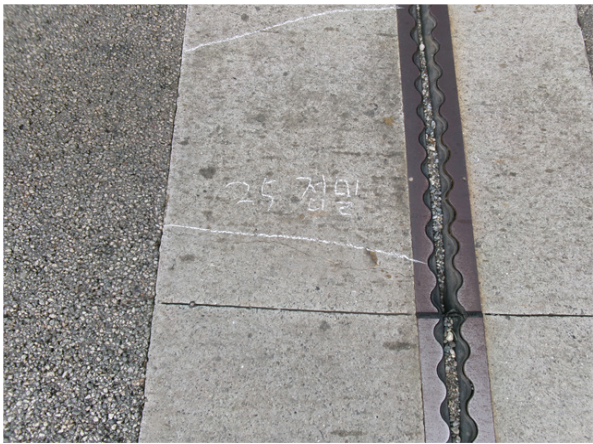
| 손상현황 | • A1 후타재 균열 | 손상현황 | • A1 후타재 파손(0.2m×1.0m) |
| 원 인 | • 건조수축, 차량반복통행 등 | 원 인 | • 차량반복통행, 외부충격 등 |

| 조치방안 | • 주의관찰 | 조치방안 | • 단면보수 |

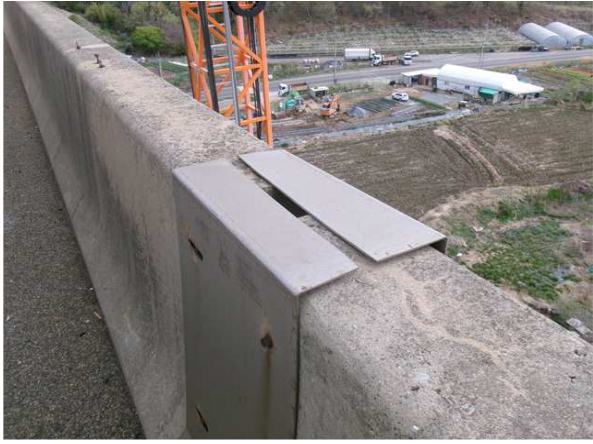
| 손상현황 | • P3 차수판 연결불량(1EA) | 손상현황 | • P3 차수판 볼트탈락(3EA) |
| 원 인 | • 시공미흡 등 | 원 인 | • 차량반복통행, 장기공용 등 |

| 조치방안 | • 정비 | 조치방안 | • 정비 |

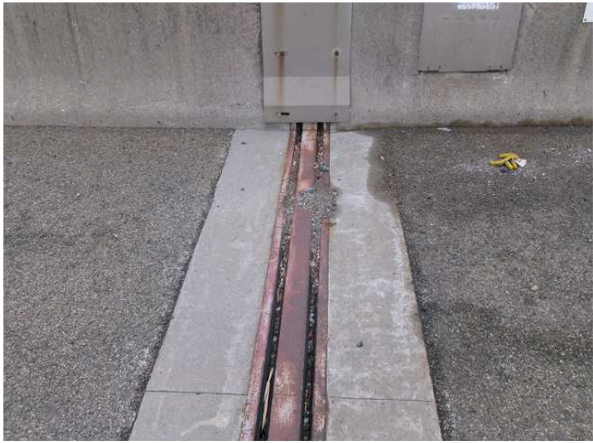
| 손상현황 | • P6 유간토사퇴적(L=1.5m) | 손상현황 | • P6 후타재 파손(0.1m×0.1m) |
| 원 인 | • 장기공용, 이물질퇴적 등 | 원 인 | • 차량반복통행, 외부충격 등 |

| 조치방안 | • 정비 | 조치방안 | • 단면보수 |

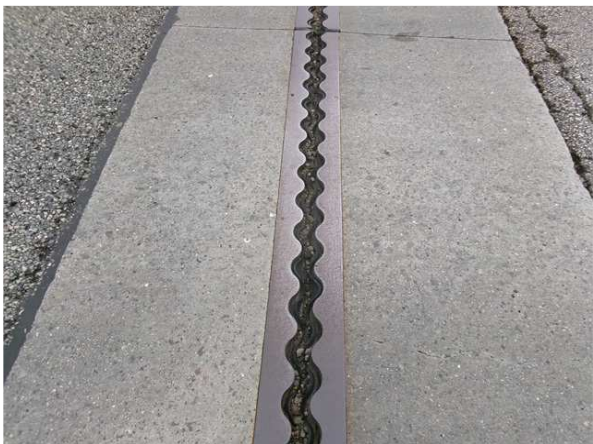
| 손상현황 | • A2 고무재파손(L=2.0m) | 손상현황 | • A2 후타재 균열 |
| 원 인 | • 장기공용, 신축거동 등 | 원 인 | • 건조수축, 차량반복통행 등 |

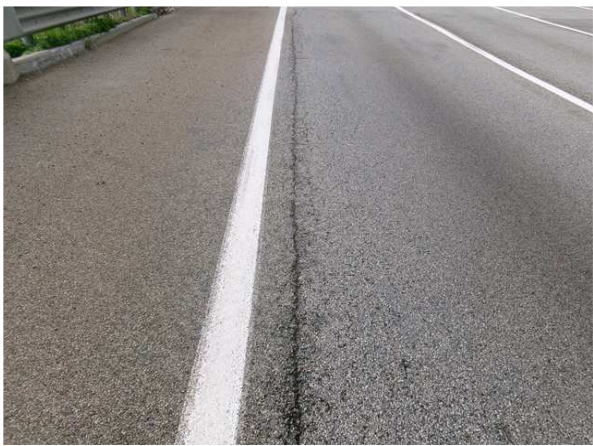
| 손상현황 | • S1 시공이음부 균열(L=35.0m) | 손상현황 | • S3 아스콘 균열(L=1.0m) |
| 원 인 | • 다짐미흡, 차량 반복통행 등 | 원 인 | • 다짐미흡, 차량 반복통행 등 |

| 조치방안 | • 주의관찰 | 조치방안 | • 주의관찰 |

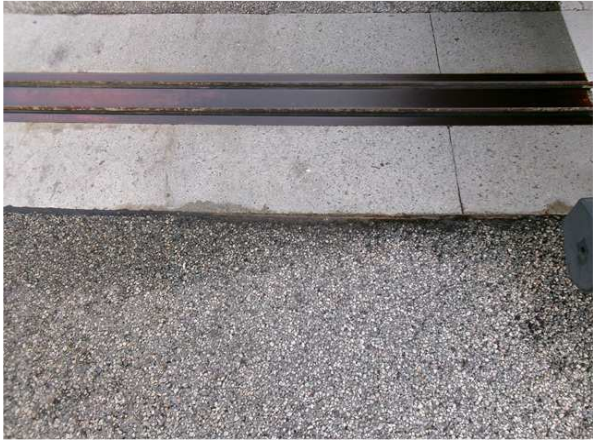
| 손상현황 | • S3 아스콘 파손(0.1m×5.0m) | 손상현황 | • S5 아스콘 균열(L=6.0m) |
| 원 인 | • 차량 반복통행, 외부충격 등 | 원 인 | • 다짐미흡, 차량 반복통행 등 |

| 조치방안 | • 소파보수 | 조치방안 | • 주의관찰 |

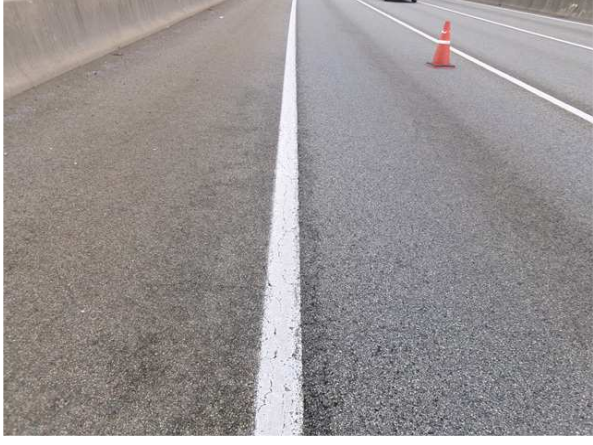
| 손상현황 | • S8 시공이음부 균열(L=35.0m) | 손상현황 | • S9 아스콘 파손(0.1m×7.0m) |
| 원 인 | • 다짐미흡, 차량 반복통행 등 | 원 인 | • 차량 반복통행, 외부충격 등 |

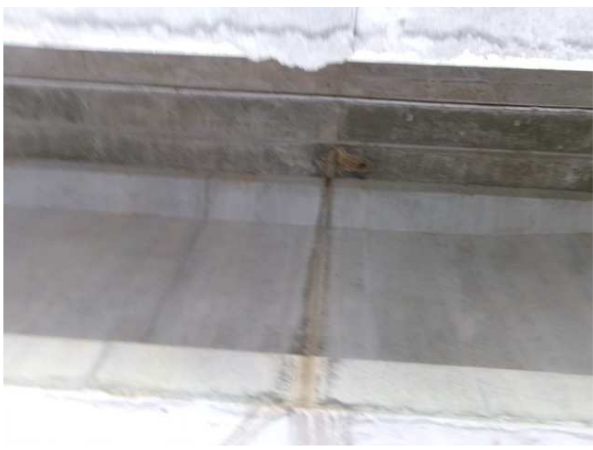
| 손상현황 | • S1 유공관 길이부족(1EA) | 손상현황 | • S4 유공관 길이부족(1EA) |
| 원 인 | • 시공미흡, 장기공용 등 | 원 인 | • 시공미흡, 장기공용 등 |

| 조치방안 | • 정비 | 조치방안 | • 정비 |

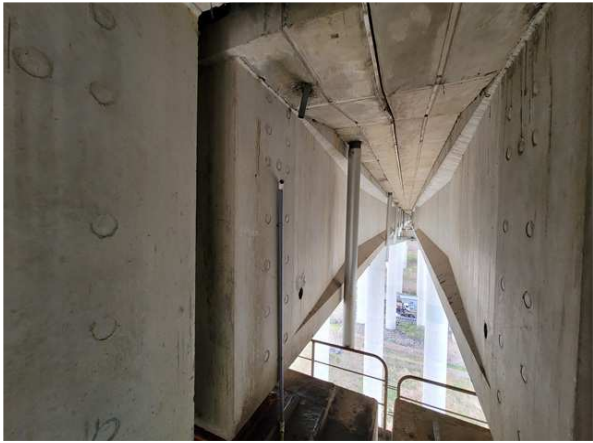
| 손상현황 | • S6 유도배수관 파손(1EA) | 손상현황 | • S9 배수관 볼트체결 불량(1EA) |
| 원 인 | • 시공미흡, 장기공용 등 | 원 인 | • 시공미흡 등 |

| 조치방안 | • 정비 | 조치방안 | • 정비 |

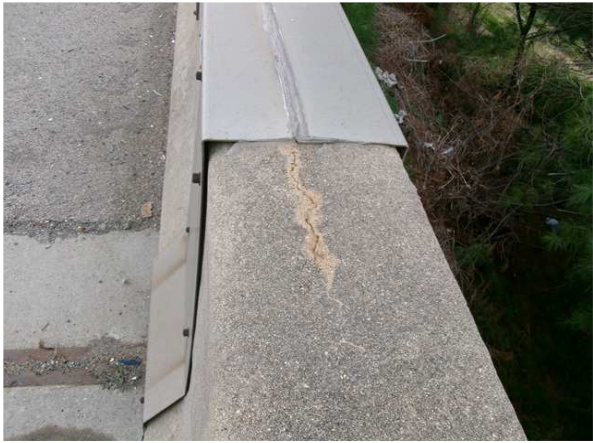
| 손상현황 | • S9 균열 (0.3mm미만) | 손상현황 | • S2 균열 보수현황 |
| 원 인 | • 건조수축, 온도변화 등 | 원 인 | — |

| 조치방안 | • 표면처리 | 조치방안 | — |

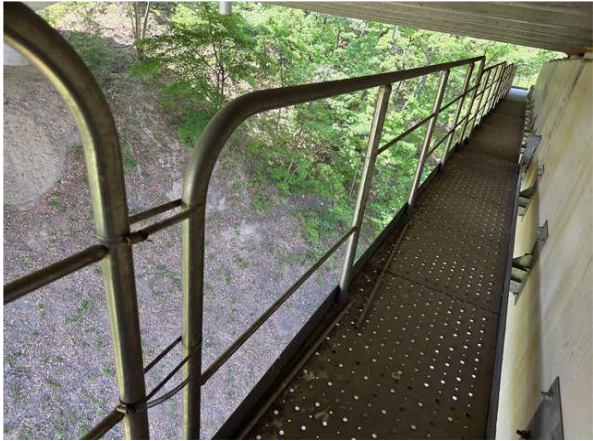
| 손상현황 | • P2 난간 파손(2EA) | 손상현황 | • P7 이물질퇴적(5.0m×1.0m) |
| 원 인 | • 장기공용, 외부충격 등 | 원 인 | • 장기공용, 외부이물질 유입 등 |

| 조치방안 | • 정비 | 조치방안 | • 정비 |

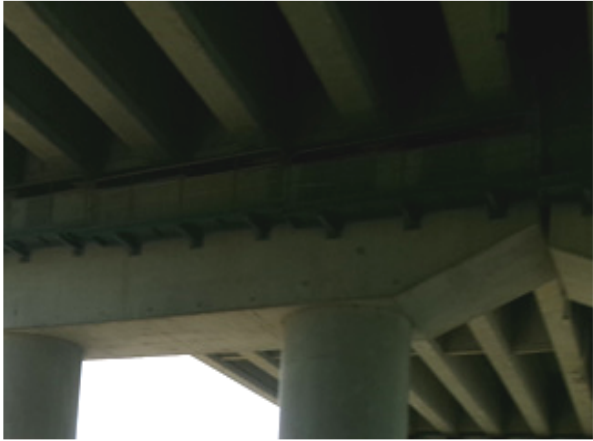
| 손상현황 | • P8 난간 파손(1EA) | 손상현황 | • P1 앵커볼트 상태양호 |
| 원 인 | • 장기공용, 외부충격 등 | 원 인 | — |

| 조치방안 | • 정비 | 조치방안 | — |
