## 26. 영해1교(울산)

### 26.1 시설물의 개요

본 시설물은 울산광역시 울주군 청량면에 위치한 교량으로 총 연장 190.0m, 폭 15.4m로 시공되어 있다.

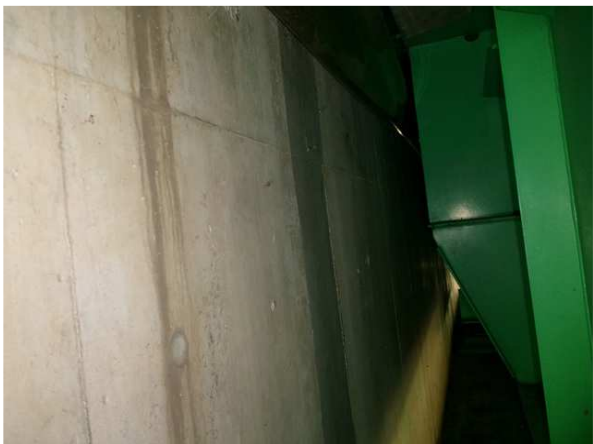
| 손상현황 | • A1 균열 보수 | 손상현황 | • A1 균열(0.3mm미만) |

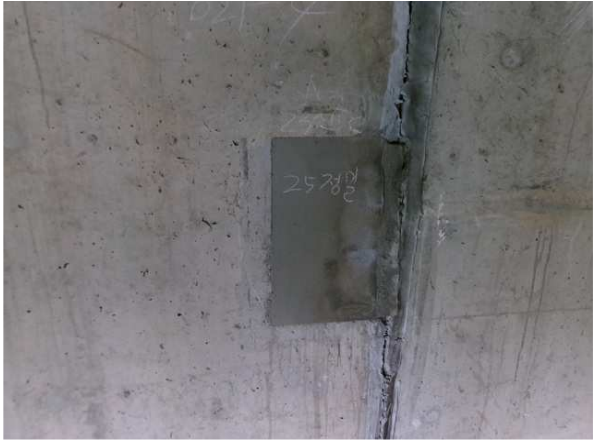
| 손상현황 | • A2 보수부 들뜸 보수 | 손상현황 | • A2 실링재 열화 |

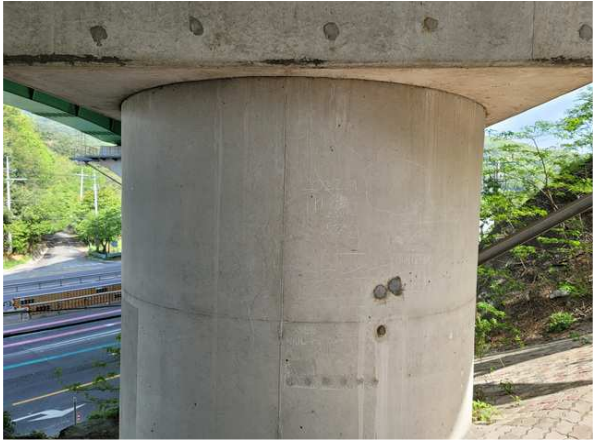
| 손상현황 | • P1 균열(0.3mm미만) | 손상현황 | • P1 망상균열(0.3mm미만) |
| 원 인 | • 건조수축, 거푸집 조기탈거 등 | 원 인 | • 건조수축, 거푸집 조기탈거 등 |

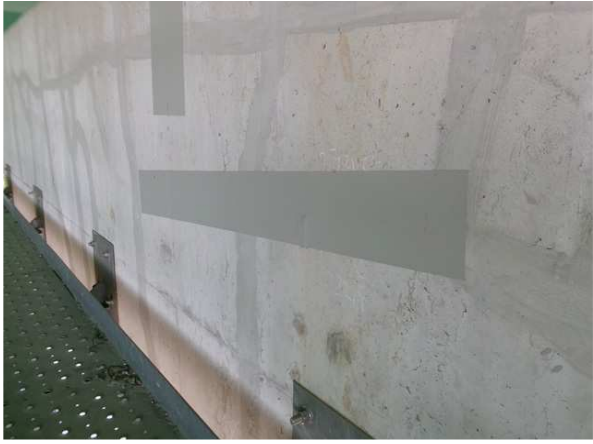
| 손상현황 | • P2 균열 보수 | 손상현황 | • P3 망상균열(0.3mm미만) |

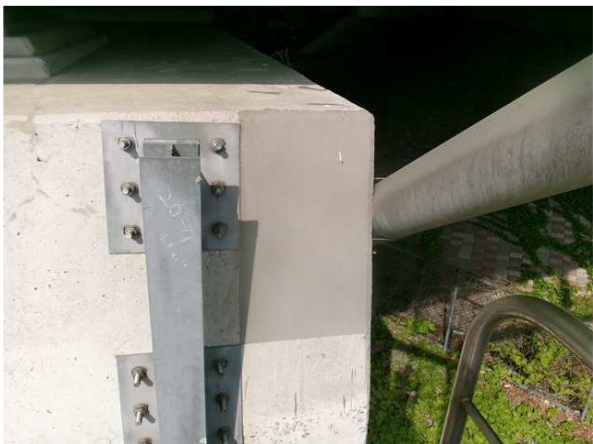
| 손상현황 | • P3 재료분리 보수 | 손상현황 | • P3 재료분리(0.5×0.7) |

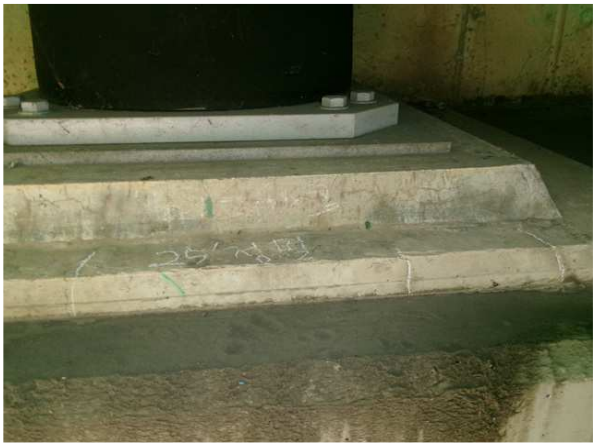
| 손상현황 | • A1-SH2 받침콘크리트균열(0.3mm미만) | 손상현황 | • A1-SH2 탄성받침 들뜸 |
| 원 인 | • 건조수축, 거푸집 조기탈거 등 | 원 인 | • 공용중 열화, 시공미흡 등 |

| 조치방안 | • 표면처리 | 조치방안 | • 주의관찰 |

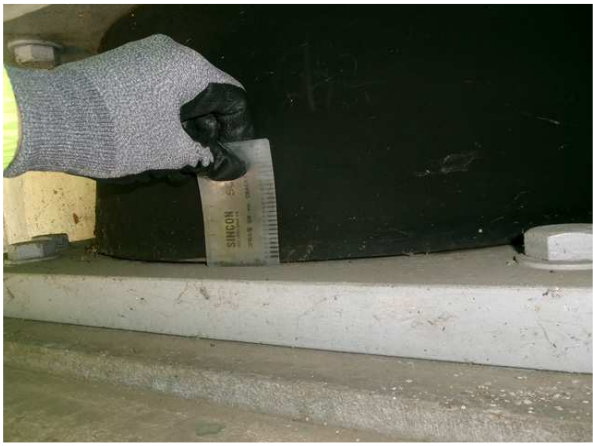
| 구 분 | 주요결합 및 외관조사 결과 | 검토의견 |
|---|---|---|
| 교량받침 | <ul style="list-style-type: none"> <li>•주요손상으로 탄성받침 들뜸이 조사됨.</li> </ul> | <ul style="list-style-type: none"> <li>•신축이음 설치된 A1, A2 구간의 탄성패드 들뜸은 전단변형에 따라 예약부에서 발생하는 단부 말림(롤오버)현상으로 탄성받침에서 발생하는 정상적인 현상이나, 지속적인 점검을 통한 교량받침부의 주의관찰이 요구됨.</li> </ul> |

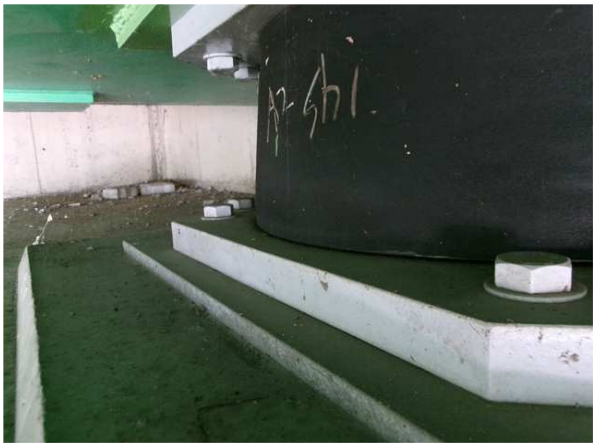
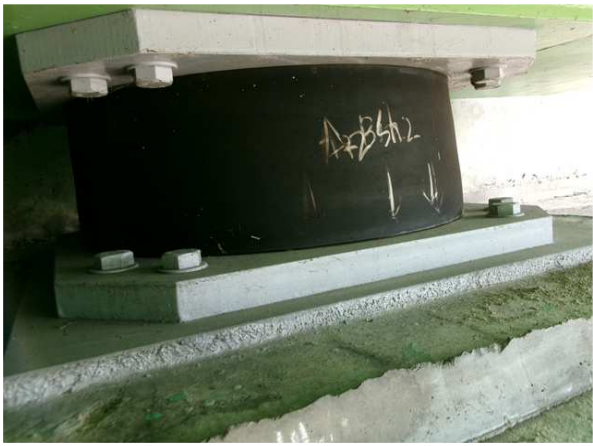
| 손상현황 | • A2-SH1 탄성받침 들뜸 | 손상현황 | • A2-SH2 탄성받침 들뜸 |
| 원 인 | • 공용중 열화, 시공미흡 등 | 원 인 | • 공용중 열화, 시공미흡 등 |

| 조치방안 | • 주의관찰 | 조치방안 | • 주의관찰 |

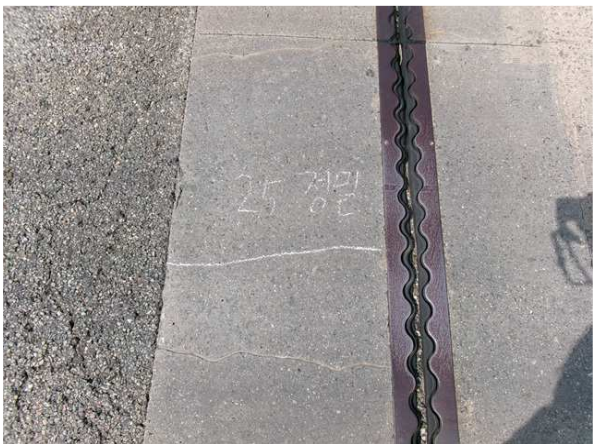
| 구 분 | 주요결합 및 외관조사 결과 | 검토의견 |
|---|---|---|
| 신축이음 | <ul style="list-style-type: none"> <li>•후타재는 콘크리트의 경우 주행차량의 충격하중 및 재료적 특성에 의한 균열이 일부 종방향 형태로 발생한 것으로 확인됨.</li> </ul> | <ul style="list-style-type: none"> <li>•차량 주행성에는 이상이 없는 것으로 판단되며, 대부분 폭 0.2mm 이내의 미세균열로 즉각적인 보수조치 보다는 지속적인 관찰을 통한 유지관리가 바람직할 것으로 판단된다. 다만 손상확대 및 진전 시 보수가 필요함.</li> </ul> |

| 손상현황 | • A1 본체 토사퇴적 | 손상현황 | • A1 후타재 균열 |
| 원 인 | • 공용기간 증가 등 | 원 인 | • 공용기간 증가, 건조수축 등 |

| 조치방안 | • 정비 | 조치방안 | • 주의관찰 |
