## 27. 용소교(부산)

### 27.1 시설물의 개요

본 시설물은 부산광역시 기장군 기장읍 서부리 산 7-15에 위치한 교량으로 총 연장 420.0m, 폭 16.2m로 시공되어 있다.

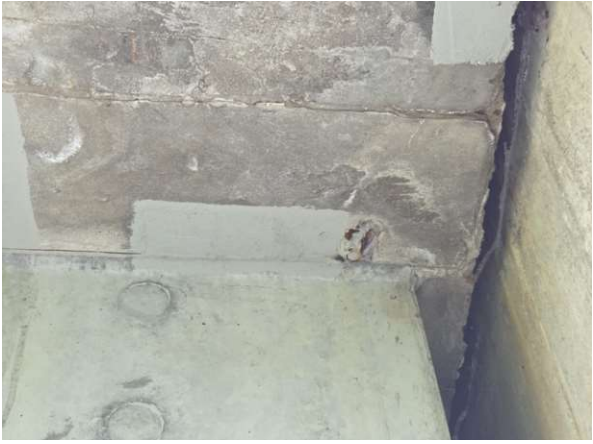
| 손상현황 | • S1 잡철물노출 (0.1m×0.1m) | 손상현황 | • S2 균열 (0.3mm미만) |
| 원 인 | • 품질관리미흡, 보수미흡 | 원 인 | • 건조수축, 온도변화 |

| 조치방안 | • 단면보수 | 조치방안 | • 표면처리 |

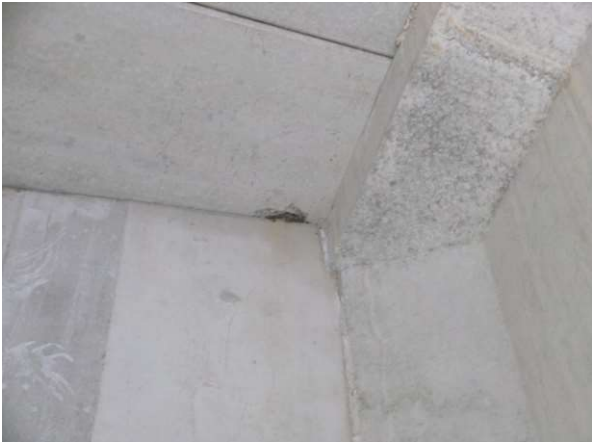
| 손상현황 | • S2 데크플레이트 파손 (0.1m×0.1m) | 손상현황 | • S7 균열부백태 (1.5m×0.25m) |
| 원 인 | • 시공시 외부충격 | 원 인 | • 균열부 수분침투 |

| 조치방안 | • 단면보수 | 조치방안 | • 표면처리 |

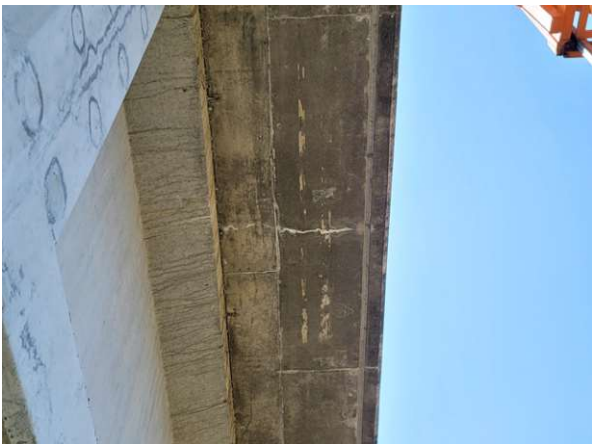
| 손상현황 | • S7 균열부백태 (0.6m×0.25m) | 손상현황 | • 바닥판하면 S1 잡철물노출 보수 실시 |
| 원 인 | • 균열부 수분침투 | 원 인 | • - |

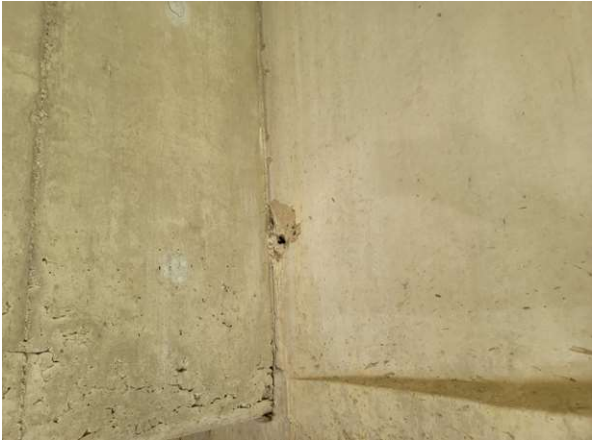
| 손상현황 | • S6-G2 파손(0.2m×0.1m) | 손상현황 | • S6-G7 파손(0.2m×0.2m) |
| 원 인 | • 거더 거치시 시공미흡 | 원 인 | • 거더 거치시 시공미흡 |

| 조치방안 | • 단면보수 | 조치방안 | • 단면보수 |

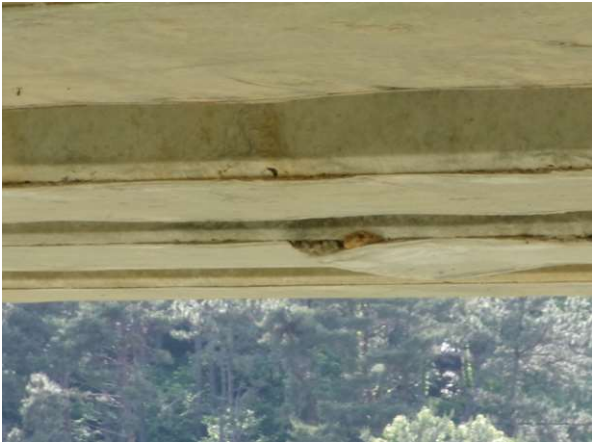
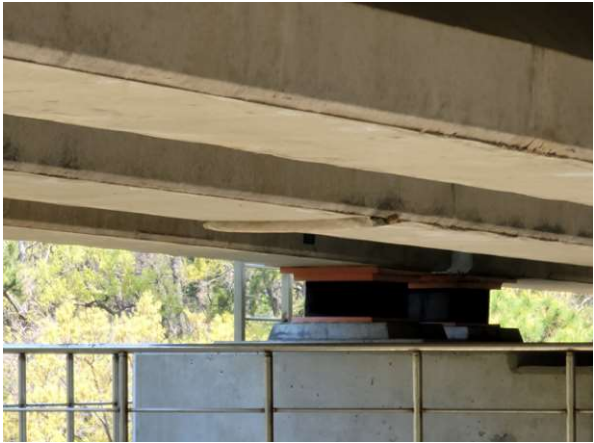
| 손상현황 | • 거더 S10-G2 배부름(0.4m×0.6m) | 손상현황 | • 거더 S10-G2 배부름(0.4m×0.6m) |
| 원 인 | • 품질관리미흡 | 원 인 | • 품질관리미흡 |

- 거더에서 조사된 파손의 경우 인양홀 주변에서 조사되었으며, 이는 거더 거치시 시공미흡에 의한 손상으로 내구성 확보 차원에서 단면보수를 실시하는 것이 필요하다. 금회 조사시 확인된 거더 파손에 대한 보수부의 상태는 양호한 것으로 판단된다.
- S10-G2에서 조사된 배부름의 경우 거더 제작시 품질관리 미흡에 의한 것으로 판단되며, 손상의 진전이 확인되지 않고, 거더의 구조적 결함이 발생하지 않은 상태이므로 진전여부에 대한 주의관찰이 요구된다.

| 조치방안 | • 주의관찰 | 조치방안 | • 주의관찰 |

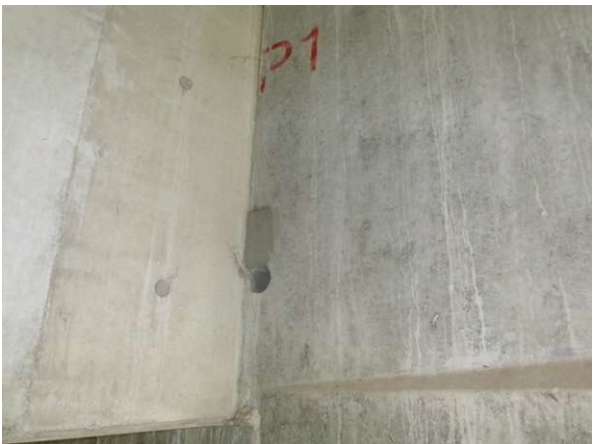
| 손상현황 | • 거더 S2-G3 파손 보수 실시 | 손상현황 | • 거더 S12-G3 파손 보수 실시 |

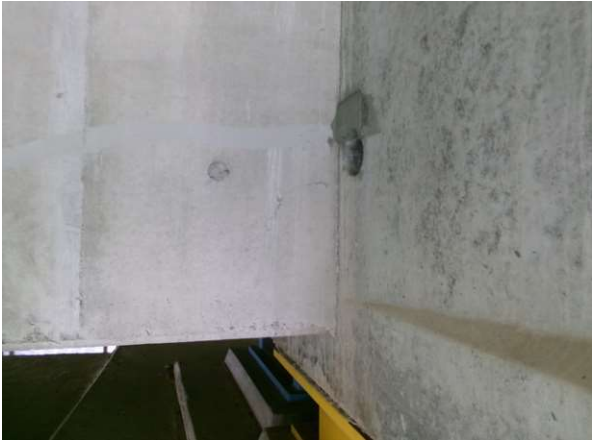
| 손상현황 | • 가로보 S2 충분리 (0.2m×0.3m) | 손상현황 | • 가로보 S6 충분리 (0.2m×0.2m) |
| 원 인 | • 응력집중, 시공초기 품질관리미흡 등 | 원 인 | • 응력집중, 시공초기 품질관리미흡 등 |

| 조치방안 | • 단면보수 | 조치방안 | • 단면보수 |

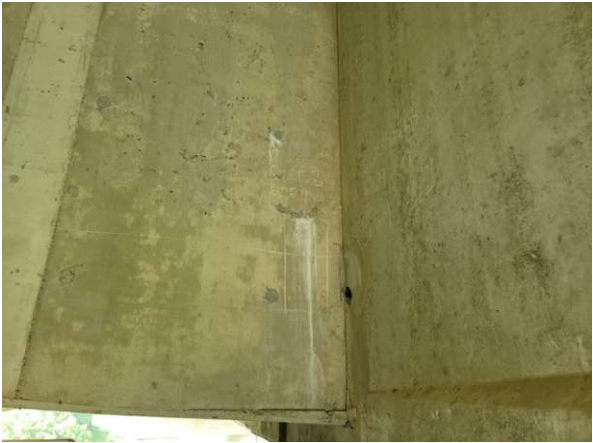
| 손상현황 | • 가로보 S7 백태 (0.2m×0.4m) | 손상현황 | • 가로보 S9 균열 (0.3mm미만) |
| 원 인 | • 외기노출, 수분침투 | 원 인 | • 건조수축, 온도변화 |

| 조치방안 | • 표면처리 | 조치방안 | • 표면처리 |

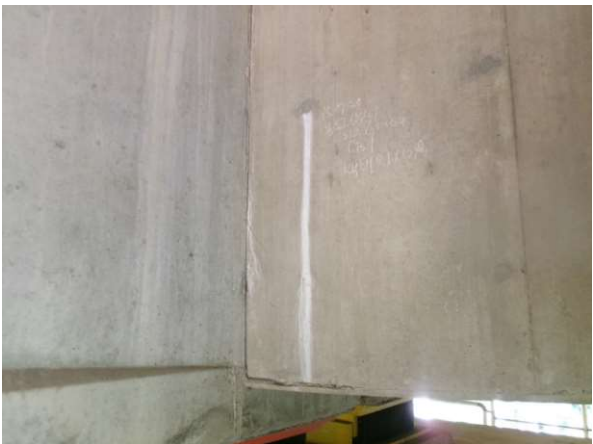
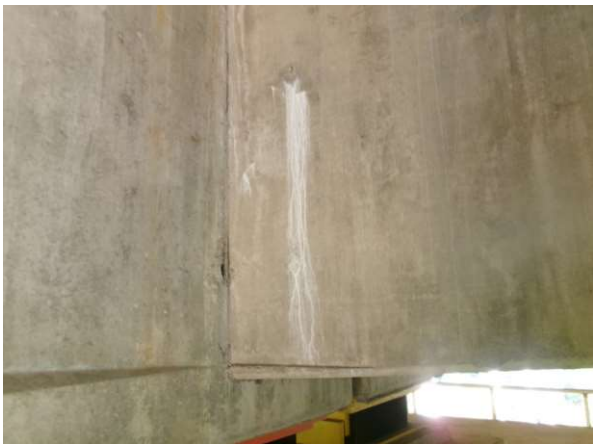
| 손상현황 | • 가로보 S12 백태 (0.1m×1.0m) | 손상현황 | • 가로보 S12 백태 (0.1m×1.0m) |
| 원 인 | • 외기노출, 수분침투 | 원 인 | • 외기노출, 수분침투 |

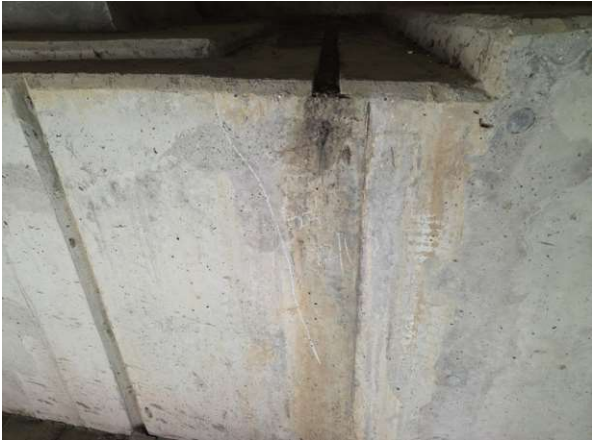
| 손상현황 | • 교대 A1 구체 균열(0.3mm미만) | 손상현황 | • 교대 A1 표면오염(0.3m×3.0m×5EA) |
| 원 인 | • 건조수축, 온도변화 | 원 인 | • 신축이음부 누수 |

| 조치방안 | • 표면처리 | 조치방안 | • 주의관찰 |

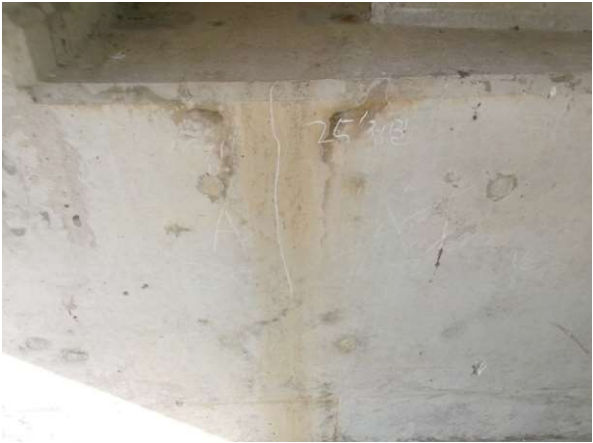
| 손상현황 | • 교대 A2 구체 균열(0.3mm미만) | 손상현황 | • 교대 A2 홍벽 균열(0.3mm미만) |
| 원 인 | • 건조수축, 온도변화 | 원 인 | • 건조수축, 온도변화 |

| 조치방안 | • 표면처리 | 조치방안 | • 표면처리 |

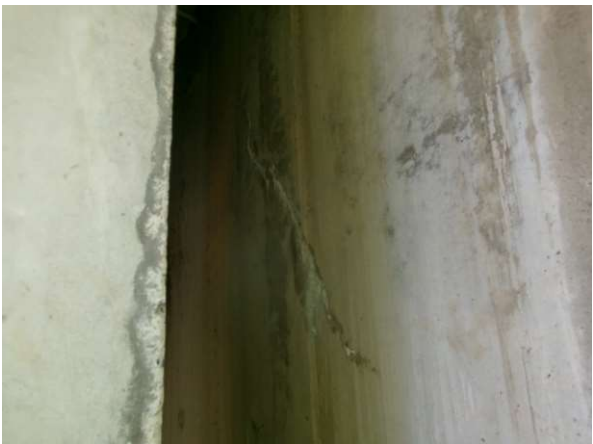
| 손상현황 | • 교대 A2 홍벽 균열부백태(0.8m×0.25m) | 손상현황 | • 교대 A2 홍벽 백태(0.8m×0.25m) |
| 원 인 | • 균열부 수분접촉, 신축이음부 누수 | 원 인 | • 수분접촉, 신축이음부 누수 |

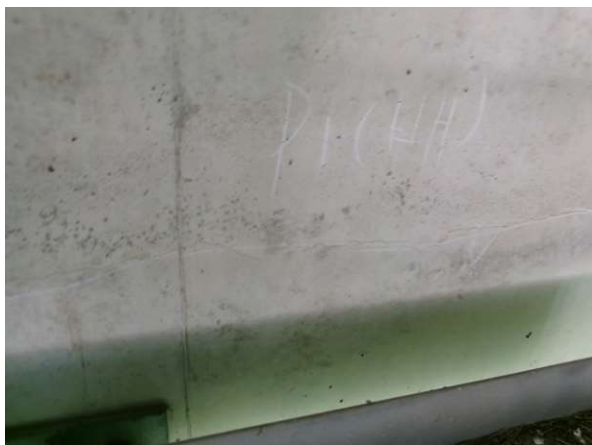
| 손상현황 | • P1 균열(0.3mm미만) |
| 원 인 | • 건조수축, 거푸집 조기탈거 등 |

| 조치방안 | • 표면처리 |

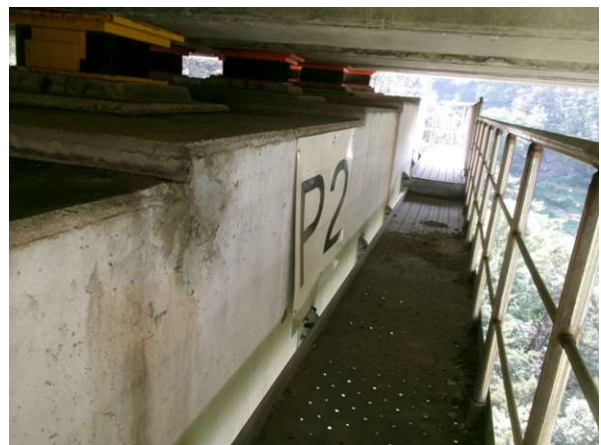
| 손상현황 | • P2 명판파손(1EA) |
| 원 인 | • 공용중 외력 등 |

| 조치방안 | • 주의관찰 |

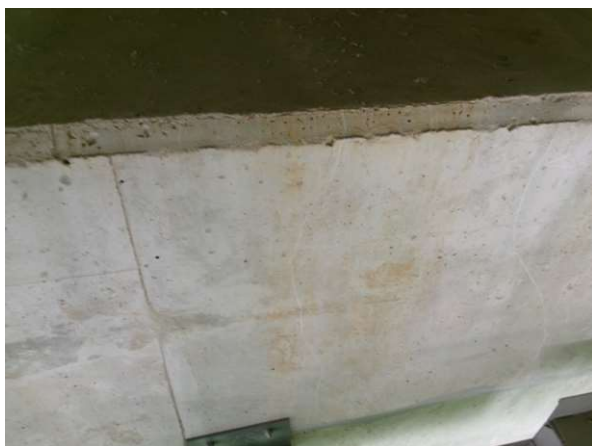
| 손상현황 | • P5 균열(0.3mm미만) |
| 원 인 | • 건조수축, 거푸집 조기탈거 등 |

| 조치방안 | • 표면처리 |

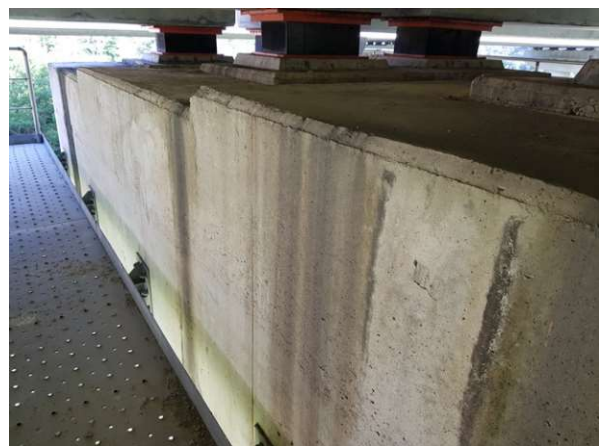
| 손상현황 | • P8 표면오염(2.5m×2.5m) |
| 원 인 | • 신축이음부 지표수 유입 등 |

| 조치방안 | • 주의관찰(신축이음 교체후 보수) |

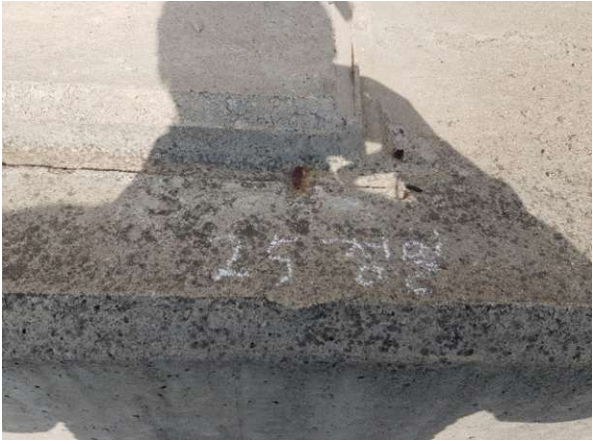
| 손상현황 | • P8 철근노출(0.1m×0.1m) | 손상현황 | • P10 망상균열(5.0m×1.0m) |
| 원 인 | • 시공미흡(피복부족, 다짐불량) | 원 인 | • 건조수축, 거푸집 조기탈거 등 |

| 조치방안 | • 방청 및 단면보수 | 조치방안 | • 표면처리 |

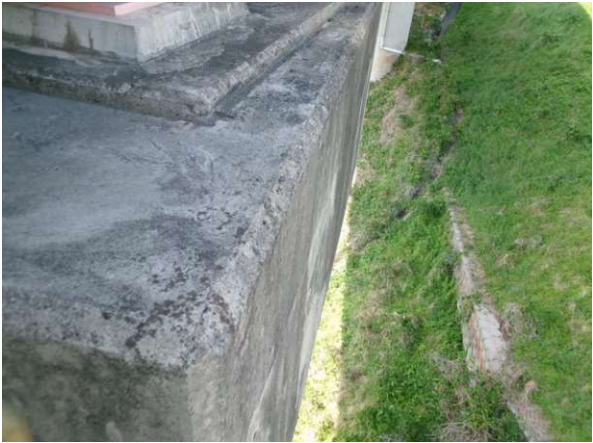
| 손상현황 | • P10 표면오염(2.0m×3.0m) | 손상현황 | • P11 망상균열(3.0m×1.0m) |
| 원 인 | • 신축이음부 지표수 유입 등 | 원 인 | • 건조수축, 거푸집 조기탈거 등 |

| 조치방안 | • 주의관찰(신축이음 교체후 보수) | 조치방안 | • 표면처리 |

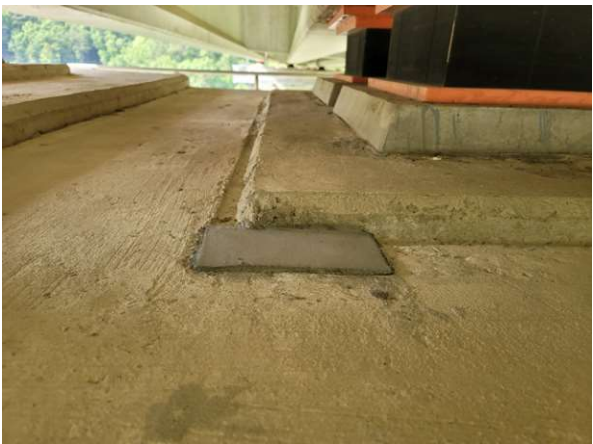
| 손상현황 | • P7 철근노출 보수 실시 | 손상현황 | • P8 파손 보수 실시 |

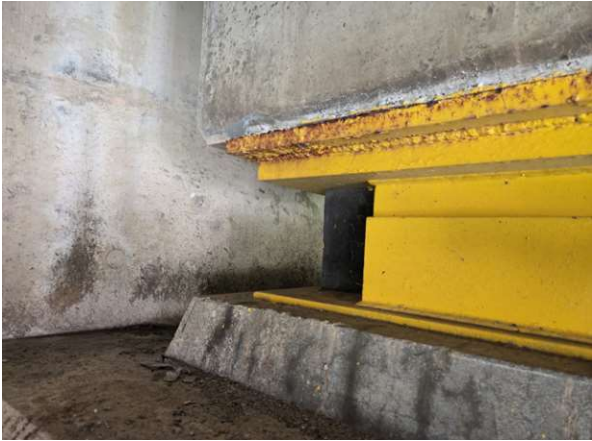
| 손상현황 | • A1-SH4 플레이트 부식(3EA) | 손상현황 | • A2-SH2 무수축물탈균열(0.3mm미만) |
| 원 인 | • 우수유입, 외기노출, 공용기간 경과 등 | 원 인 | • 건조수축, 거푸집 조기탈거 등 |

| 조치방안 | • 재도장 | 조치방안 | • 표면처리 |

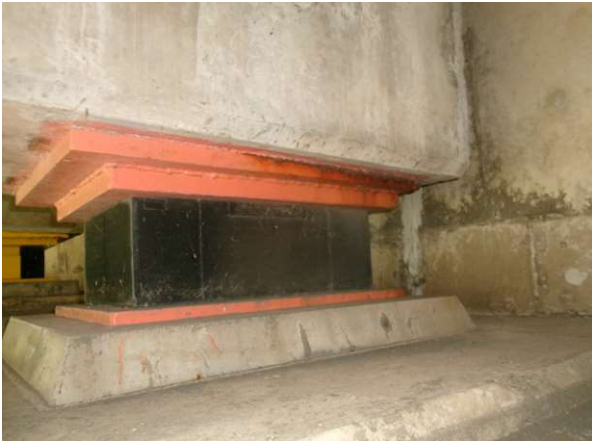
| 손상현황 | • A2-SH5 플레이트 부식(3EA) | 손상현황 | • P2-SH1 (A2) 무수축물탈균열(0.3mm미만) |
| 원 인 | • 우수유입, 외기노출, 공용기간 경과 등 | 원 인 | • 건조수축, 거푸집 조기탈거 등 |

| 조치방안 | • 재도장 | 조치방안 | • 표면처리 |

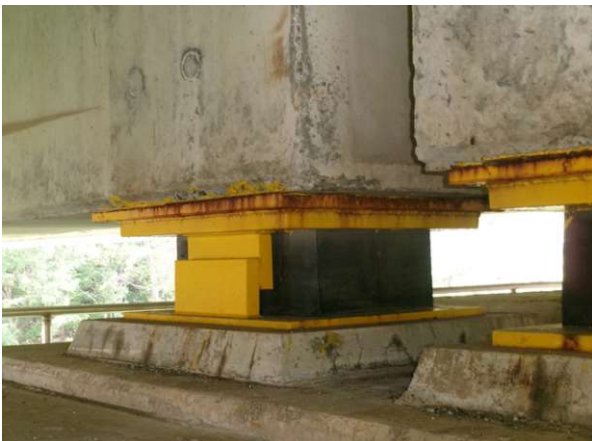
| 손상현황 | • P2-SH4 (A1) 플레이트 부식 | 손상현황 | • P6-SH1 (A1) 스토퍼 밀착 |
| 원 인 | • 우수유입, 외기노출, 공용기간 경과 등 | 원 인 | • 시공미흡, 시공오차 |

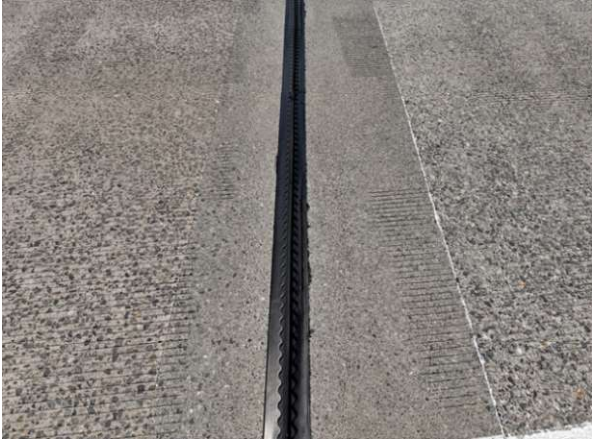
| 손상현황 | • A1 고무재 파손(L=1.0m) | 손상현황 | • A1 유간 토사퇴적(L=3.3m) |
| 원 인 | • 차량 반복통행, 장기공용 등 | 원 인 | • 비산먼지 등 |

| 조치방안 | • 신축이음 교체 | 조치방안 | • 정비(청소) |

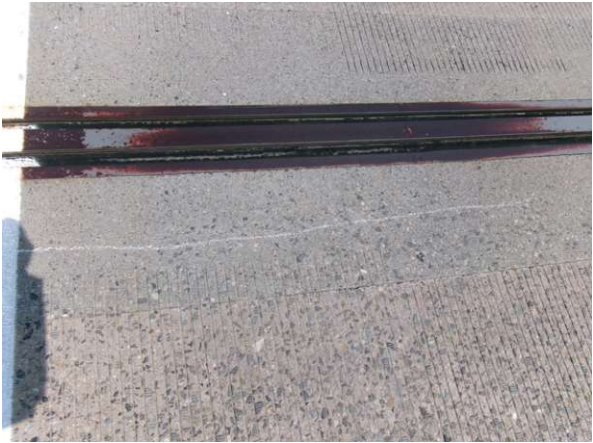
| 손상현황 | • P5 후타재 균열(0.3mm미만) | 손상현황 | • P8 고무재 파손(L=12.0m) |
| 원 인 | • 건조수축, 차량 윤하중 등 | 원 인 | • 차량 반복통행, 장기공용 등 |

| 조치방안 | • 주의관찰 | 조치방안 | • 신축이음 교체 |

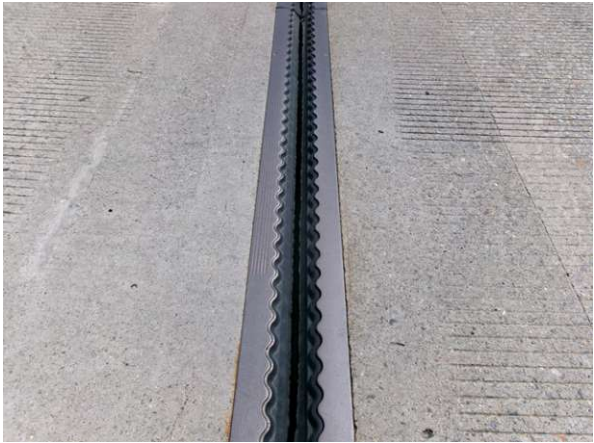
또한, 신축이음(A1, P2, P8, P10, A2)는 공용기간 증가에 의한 노후화로 본체 고무재 열화 및 파손이 조사되었으며, 손상부로 표면수가 유입되어 하부누수가 발생하고 2차 손상으로 콘크리트 부재의 표면오염, 교량받침 Plate 부식 등의 손상을 유발하고 있어 신축이음 교체가 요구된다.

| 점검부위 | 결합 및 손상내용 | 손상물량 | 보수물량 | 단위 | 보수·보강(안) 공법 | 단가 (천원) | 개략공사비 (천원) | 우선 순위 | 비고 |
|---|---|---|---|---|---|---|---|---|---|
| | 하부누수 | 70.00 | 16.20 | m | 신축이음교체(Nb120) | 2,000 | 32,400 | 2 | P8 |

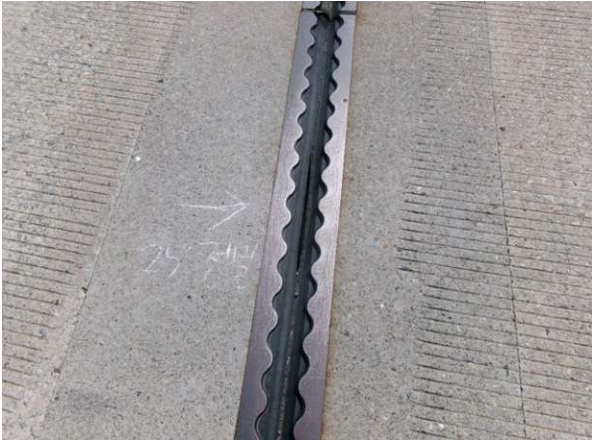
| 손상현황 | • P10 고무재 파손(L=0.5m) | 손상현황 | • P10 하부 누수(L=14.0m) |
| 원 인 | • 차량 반복통행, 장기공용 등 | 원 인 | • 차량 반복통행, 장기공용 등 |

| 조치방안 | • 신축이음 교체 | 조치방안 | • 신축이음 교체 |

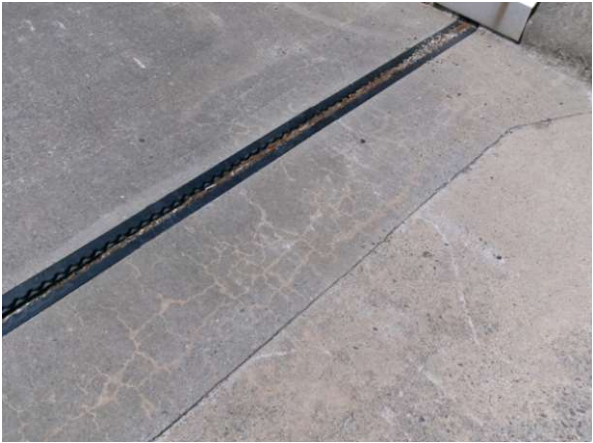
| 손상현황 | • A2 후타재 망상균열(0.3mm미만, 0.5m×2.0m) | 손상현황 | • A2 후타재 균열(0.3mm미만) |
| 원 인 | • 건조수축, 차량 윤회중 등 | 원 인 | • 건조수축, 차량 윤회중 등 |

| 조치방안 | • 주의관찰 | 조치방안 | • 주의관찰 |

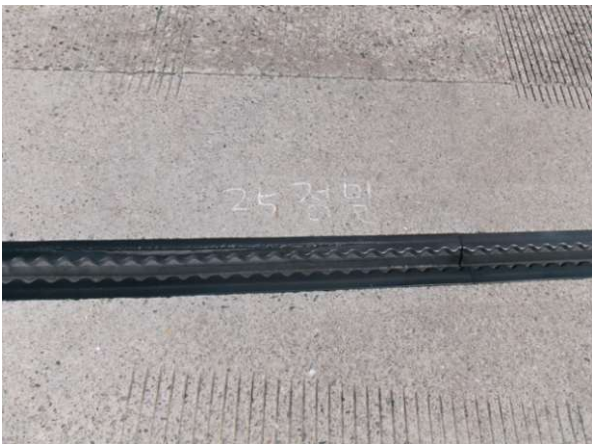
| 손상현황 | • A2 고무재 파손(L=1.0m) | 손상현황 | • P2 후타재 망상균열 보수 실시 |
| 원 인 | • 차량 반복통행, 장기공용 등 | 원 인 | • - |

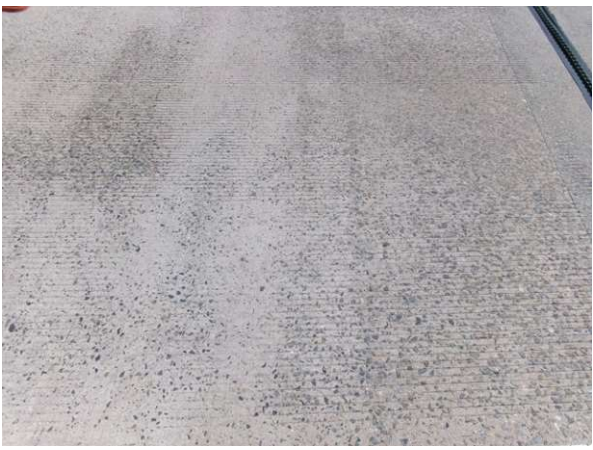
| 손상현황 | • S2 포장 균열(L=7.0m) | 손상현황 | • S4 포장 파손(폐임) (0.1m×0.1m) |
| 원 인 | • 건조수축, 차량 윤하중 등 | 원 인 | • 시공미흡, 차량 윤하중 등 |

| 조치방안 | • 주의관찰 | 조치방안 | • 주의관찰 |

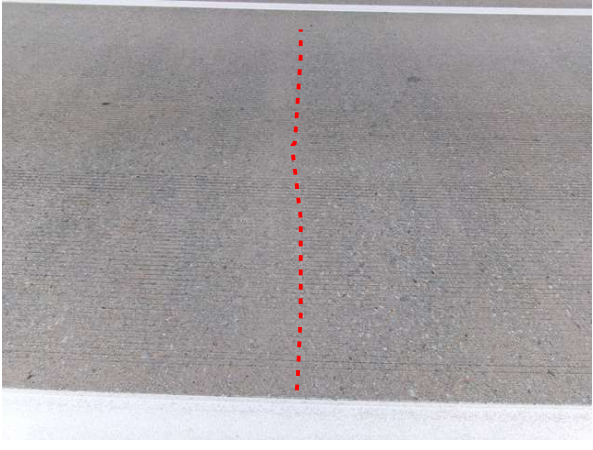
| 손상현황 | • S7 포장 균열(L=4.0m) | 손상현황 | • S11 포장 균열(L=4.0m) |
| 원 인 | • 건조수축, 차량 윤하중 등 | 원 인 | • 건조수축, 차량 윤하중 등 |

| 조치방안 | • 주의관찰 | 조치방안 | • 주의관찰 |

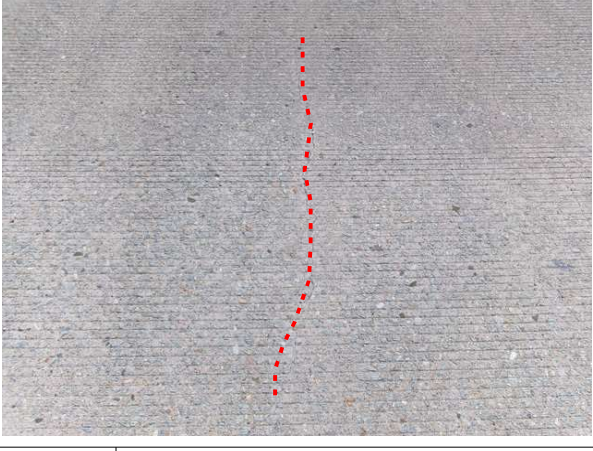
| 손상현황 | • S12 포장 균열(L=4.0m) | 손상현황 | • S12 접속부 파손 |
| 원 인 | • 건조수축, 차량 윤하중 등 | 원 인 | • 성토부 다짐불량, 차량 윤하중 등 |

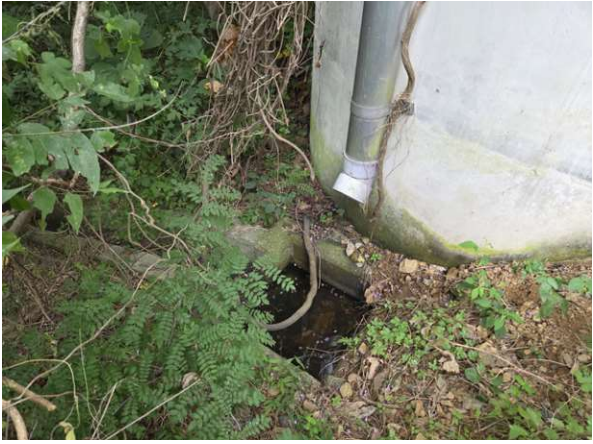
| 손상현황 | • P2 배수관 길이부족(1EA) | 손상현황 | • P3 배수관 길이부족(1EA) |
| 원 인 | • 시공미흡 | 원 인 | • 시공미흡 |

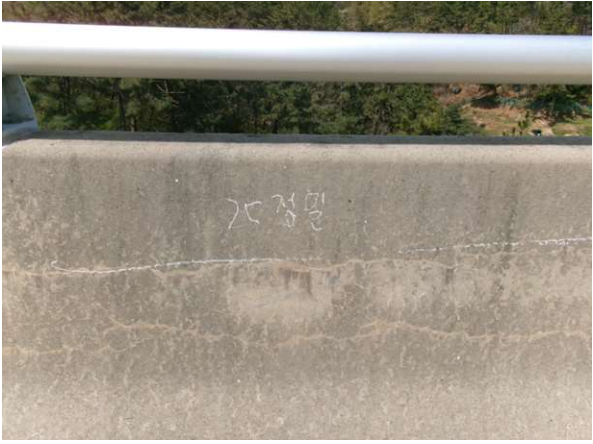
| 손상현황 | • S2 방호벽 균열(0.3mm미만) | 손상현황 | • S3 방호벽 균열(0.3mm미만) |
| 원 인 | • 건조수축, 거푸집 조기탈거 등 | 원 인 | • 건조수축, 거푸집 조기탈거 등 |

| 조치방안 | • 표면처리 | 조치방안 | • 표면처리 |

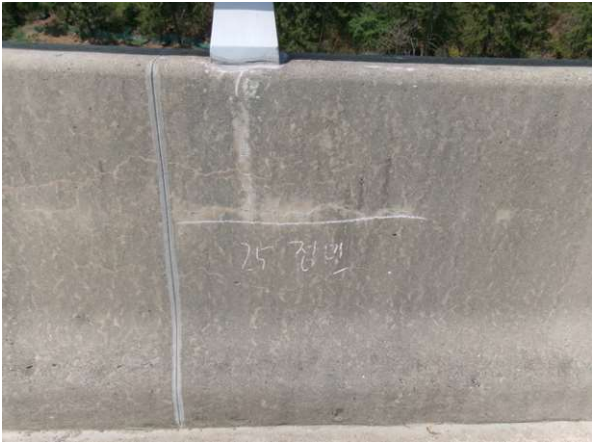
| 손상현황 | • S5 방호벽 균열(0.3mm미만) | 손상현황 | • S7 방호벽 백태(0.5m×0.5m) |
| 원 인 | • 건조수축, 거푸집 조기탈거 등 | 원 인 | • 우수유입, 수분침투 등 |

| 조치방안 | • 표면처리 | 조치방안 | • 표면처리 |

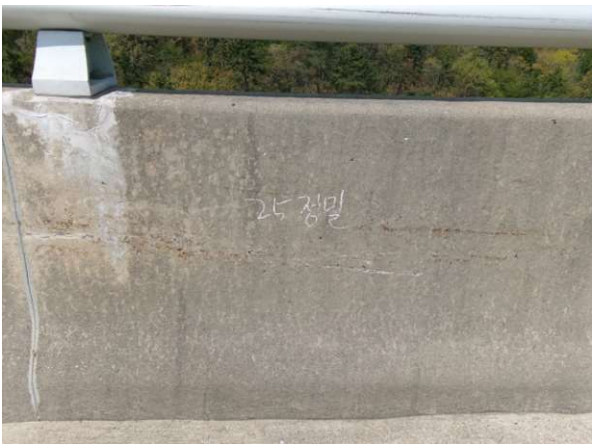
| 손상현황 | • S7 방호벽 굽힘(0.5m×3.0m) | 손상현황 | • S10 중분대 균열(0.3mm미만) |
| 원 인 | • 물리적 충격(차량 추돌) | 원 인 | • 건조수축, 거푸집 조기탈거 등 |

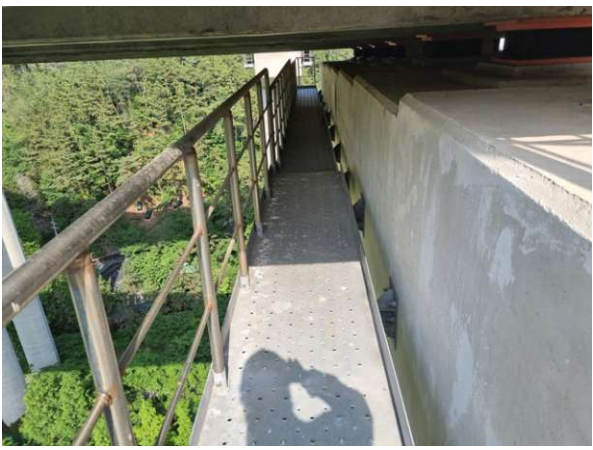
| 손상현황 | • P5 점검통로 상태양호 | 손상현황 | • P7 점검통로 브라켓 및 앵커 상태양호 |
