## 28. 용소교(울산)

### 28.1 시설물의 개요

본 시설물은 부산광역시 기장군 기장읍 서부리 산 9-5에 위치한 교량으로 총 연장 350.0m, 폭 16.2m로 시공되어 있다.

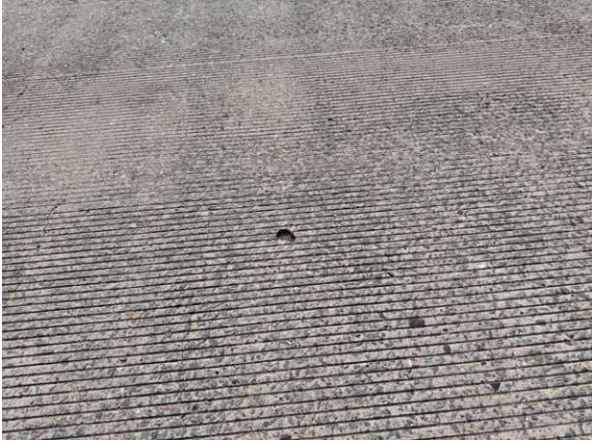
| 손상현황 | • S3 포장 패임(0.1m×0.1m) | 손상현황 | • S5 포장 균열(L=7.0m) |
| 원 인 | • 시공미흡, 차량 윤하중 등 | 원 인 | • 건조수축, 차량 윤하중 등 |

| 조치방안 | • 주의관찰 | 조치방안 | • 주의관찰 |

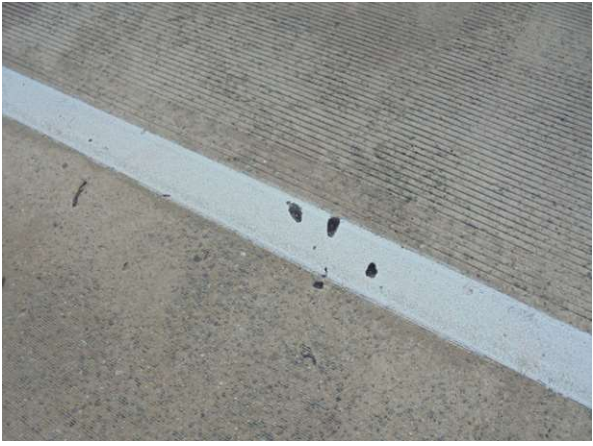
| 손상현황 | • S7 포장 패임(0.1m×0.1m×2EA) | 손상현황 | • S10 접속부 포장 파손(0.1m×0.5m) |
| 원 인 | • 시공미흡, 차량 윤하중 등 | 원 인 | • 시공미흡, 차량 윤하중 등 |

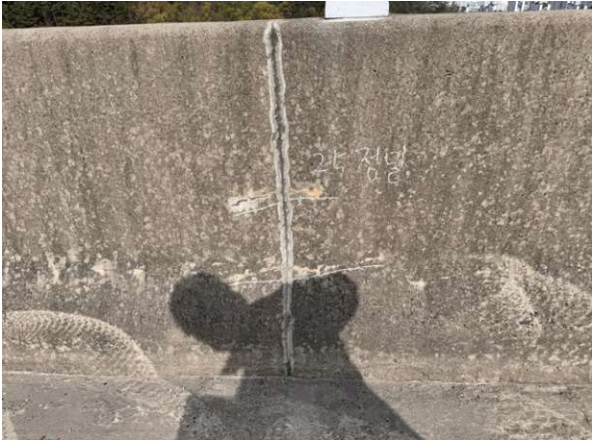
| 손상현황 | • S1 방호벽 균열(0.3mm미만) | 손상현황 | • S3 방호벽 균열부백태(0.7m×0.25m) |
| 원 인 | • 건조수축, 거푸집 조기탈거 등 | 원 인 | • 우수유입, 수분침투 등 |

| 조치방안 | • 표면처리 | 조치방안 | • 표면처리 |

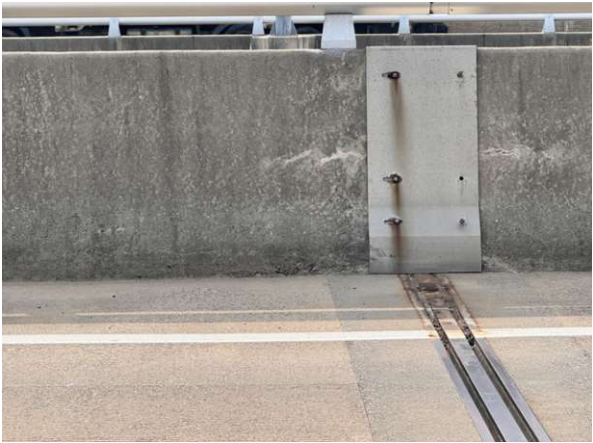
| 손상현황 | • S6 중분대 균열(0.3mm미만) | 손상현황 | • S9 방호벽 균열(0.3mm미만) |
| 원 인 | • 건조수축, 거푸집 조기탈거 등 | 원 인 | • 건조수축, 거푸집 조기탈거 등 |

| 조치방안 | • 표면처리 | 조치방안 | • 표면처리 |

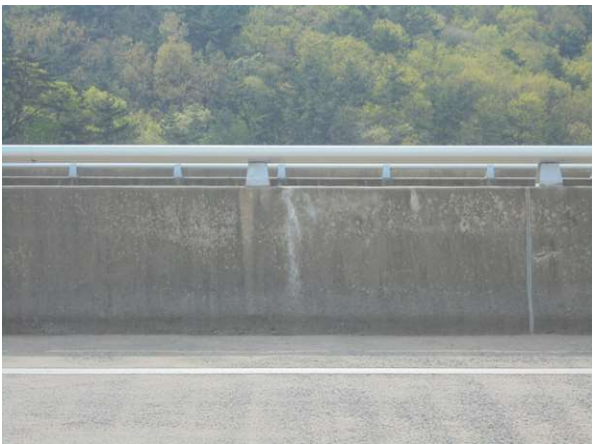
| 손상현황 | • S9 중분대 균열부백태(0.6m×0.25m) | 손상현황 | • S3 방호벽 재료분리 보수 실시 |
| 원 인 | • 우수유입, 수분침투 등 | 원 인 | • - |
