## 29. 용소천교(부산)

### 29.1 시설물의 개요

본 시설물은 부산광역시 기장군 장안읍 용소리에 위치한 교량으로 총 연장 300.0m, 폭 15.75m로 시공되어 있다.

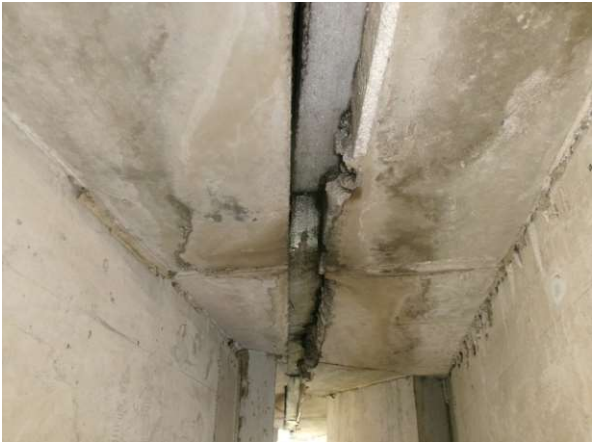
| 손상현황 | • P5 하부 누수(L=10.8m) | 손상현황 | • P8 후타재 균열(0.3mm미만) |
| 원 인 | • 차량 반복통행, 장기공용 등 | 원 인 | • 건조수축, 차량 윤하중 등 |

| 조치방안 | • 신축이음 교체 | 조치방안 | • 주의관찰 |
