## 30. 용소천교(울산)

### 30.1 시설물의 개요

본 시설물은 부산광역시 기장군 장안읍 용소리에 위치한 교량으로 총 연장 300.0m, 폭 15.75m로 시공되어 있다.

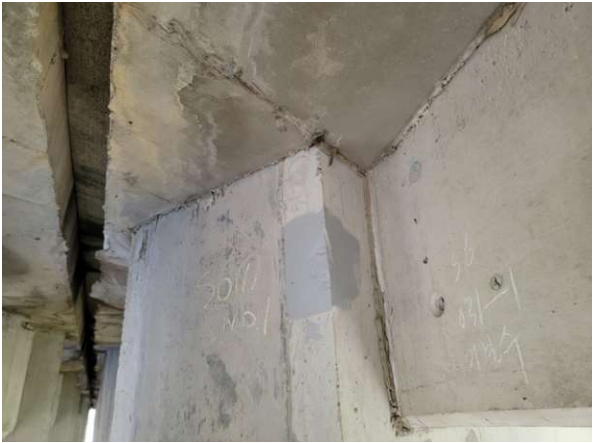
| 손상현황 | • S6-G6 파손 보수실시 | 손상현황 | • S8-G6 파손 보수실시 |

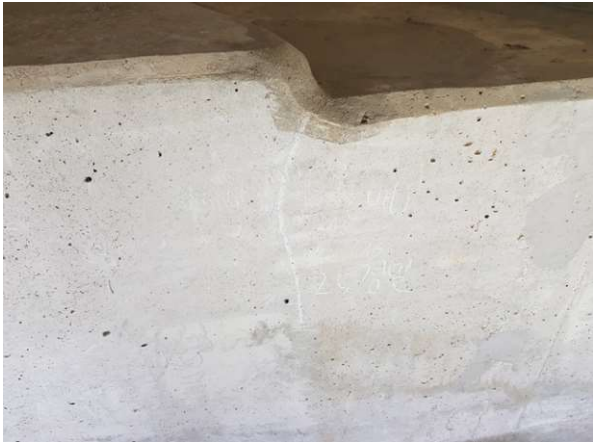
| 손상현황 | • P3 표면오염(2.0m×1.5m) | 손상현황 | • P4 균열(0.3mm미만) |
| 원 인 | • 외기노출, 강우 | 원 인 | • 건조수축, 거푸집 조기탈거 등 |

| 조치방안 | • 주의관찰 | 조치방안 | • 표면처리 |

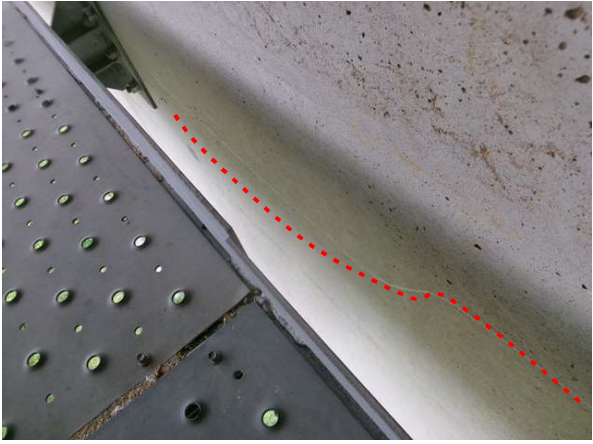
| 손상현황 | • P7 균열(0.3mm미만) | 손상현황 | • P7 표면오염(1.0m×2.0m) |
| 원 인 | • 건조수축, 거푸집 조기탈거 등 | 원 인 | • 외기노출, 강우 |

| 조치방안 | • 표면처리 | 조치방안 | • 주의관찰 |

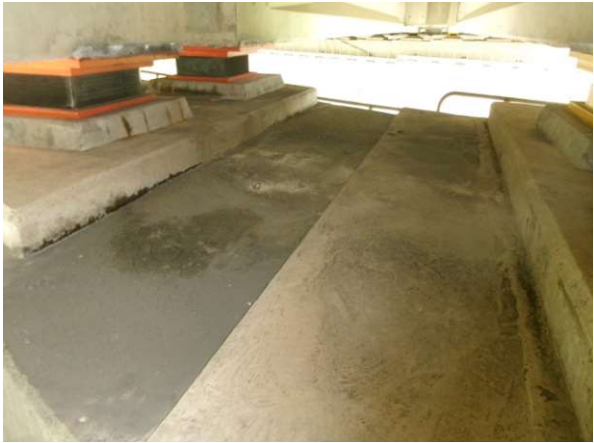
| 손상현황 | • P8 균열(0.3mm미만) | 손상현황 | • P8 체수흔적(1.0m×2.0m×6EA) |
| 원 인 | • 건조수축, 거푸집 조기탈거 등 | 원 인 | • 신축이음부 지표수 유입 등 |

| 조치방안 | • 표면처리 | 조치방안 | • 주의관찰 |

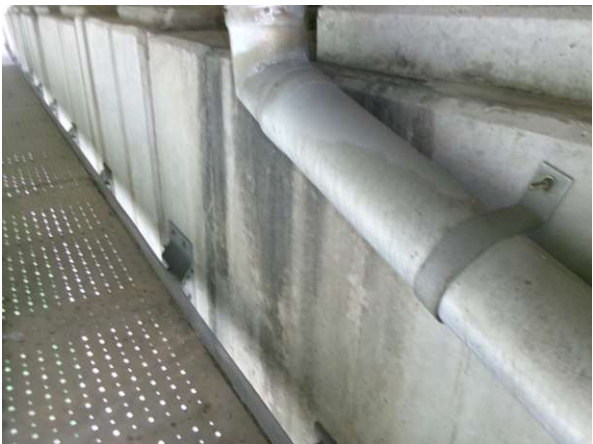
| 손상현황 | • P8 표면오염(1.0m×2.0m) | 손상현황 | • P2 박리 보수실시 |
| 원 인 | • 신축이음부 지표수 유입 등 | 원 인 | • - |

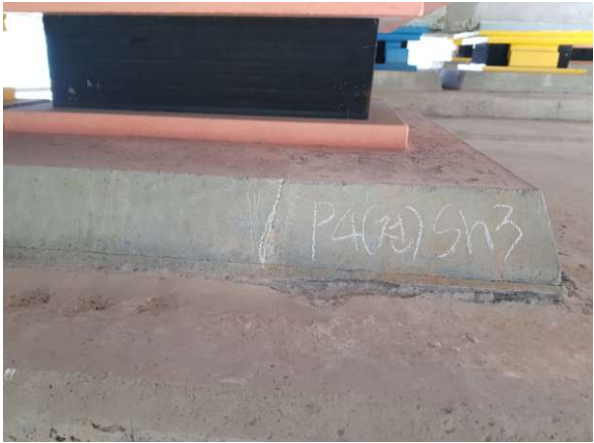
| 손상현황 | • P2-SH7(A1) 반침콘크리트 균열(0.3mm미만) | 손상현황 | • P4-SH3(A1) 무수축물탈 균열(0.3mm미만) |
| 원 인 | • 건조수축, 거푸집 조기탈거 등 | 원 인 | • 건조수축, 거푸집 조기탈거 등 |

| 조치방안 | • 표면처리 | 조치방안 | • 표면처리 |

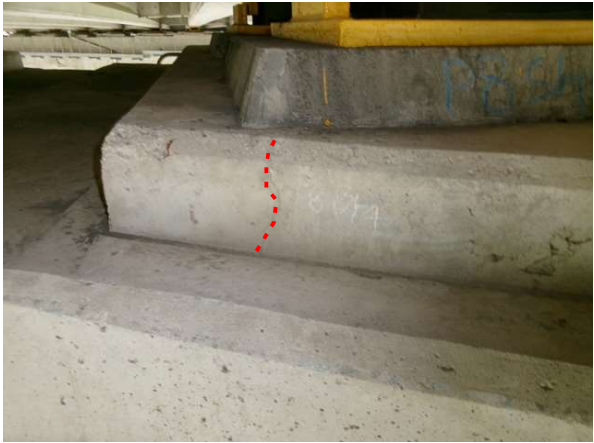
| 손상현황 | • P7-SH7(A2) 무수축몰탈 균열(0.3mm미만) | 손상현황 | • P8-SH4(A1) 받침콘크리트 균열(0.3mm미만) |
| 원 인 | • 건조수축, 거푸집 조기탈거 등 | 원 인 | • 건조수축, 거푸집 조기탈거 등 |

| 조치방안 | • 표면처리 | 조치방안 | • 표면처리 |

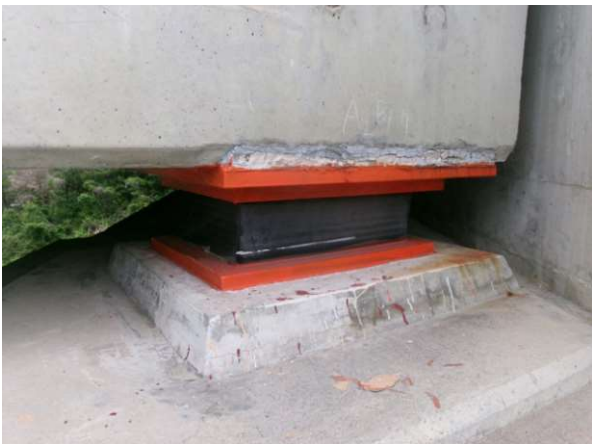
| 손상현황 | • A2-SH7 플레이트 부식 보수실시 | 손상현황 | • P4-SH7(A2) 무수축몰탈 파손 보수실시 |

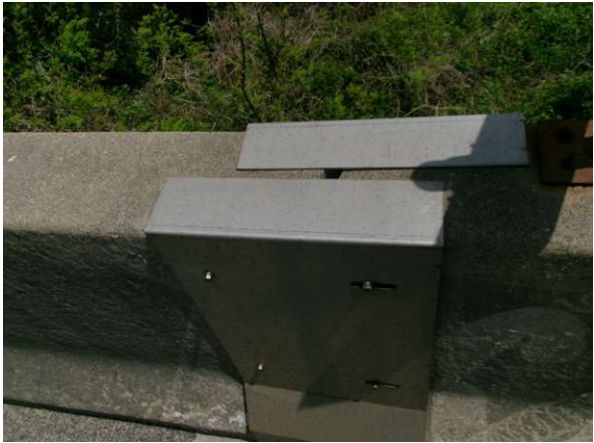
| 손상현황 | • A1 차수판 변형 (1EA) | 손상현황 | • A1 차수판 연결볼량 (1EA) |
| 원 인 | • 외부 충격 | 원 인 | • 시공미흡 등 |

| 조치방안 | • 재설치 | 조치방안 | • 재설치 |
