## 31. 울산JCT2교(부산)

### 31.1 시설물의 개요

본 시설물은 울산광역시 울주군 범서읍에 위치한 교량으로 총 연장 200.0m, 폭 11.70m로 시공되어 있다.

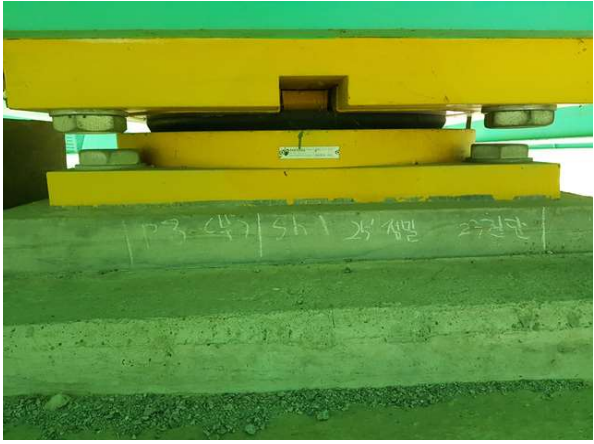
| 손상현황 | • P2-SH1 몰탈 파손 보수 | 손상현황 | • P3-SH1 몰탈 균열(0.3mm미만) |
| 원 인 | • - | 원 인 | • 건조수축, 거푸집 조기탈거 등 |

| 조치방안 | • - | 조치방안 | • 표면처리 |

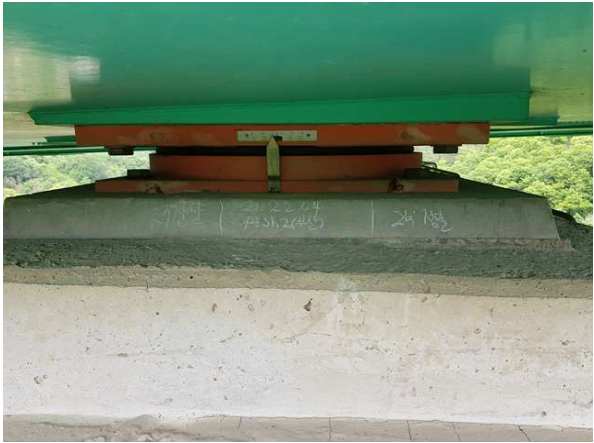
| 손상현황 | • P3-SH2 몰탈 균열(0.3mm미만) | 손상현황 | • P3-SH9 갈라짐(1EA) |
| 원 인 | • 건조수축, 거푸집 조기탈거 등 | 원 인 | • 받침용량 부족 등 |

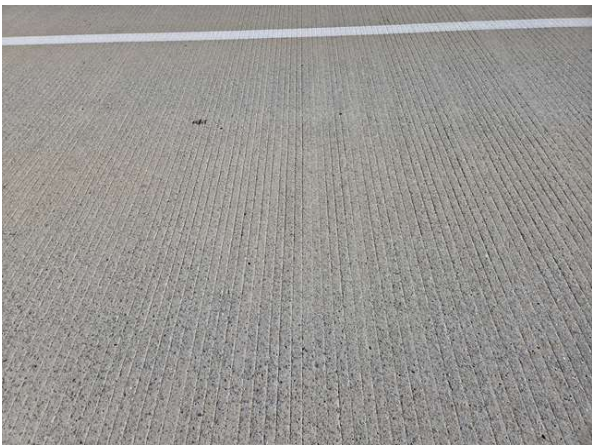
| 손상현황 | • S2 포장 균열(L=2.0m) | 손상현황 | • S2 포장 균열(L=3.0m) |
| 원 인 | • 공용기간 증가, 반복윤하중 등 | 원 인 | • 공용기간 증가, 반복윤하중 등 |

| 조치방안 | • 주의관찰 | 조치방안 | • 주의관찰 |

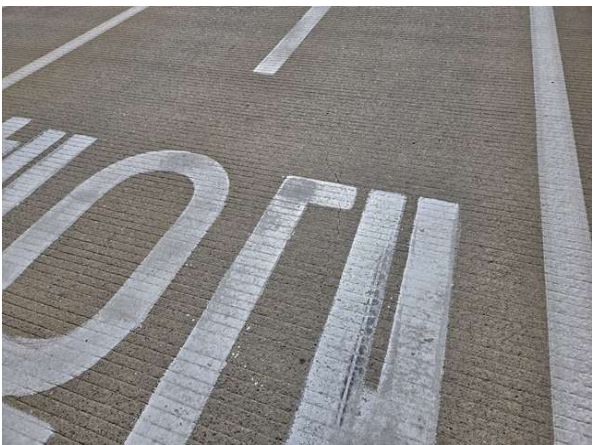
| 손상현황 | • S3 포장 균열(L=2.5m) | 손상현황 | • S3 포장 균열(L=3.0m) |
| 원 인 | • 공용기간 증가, 반복윤하중 등 | 원 인 | • 공용기간 증가, 반복윤하중 등 |

| 조치방안 | • 주의관찰 | 조치방안 | • 주의관찰 |

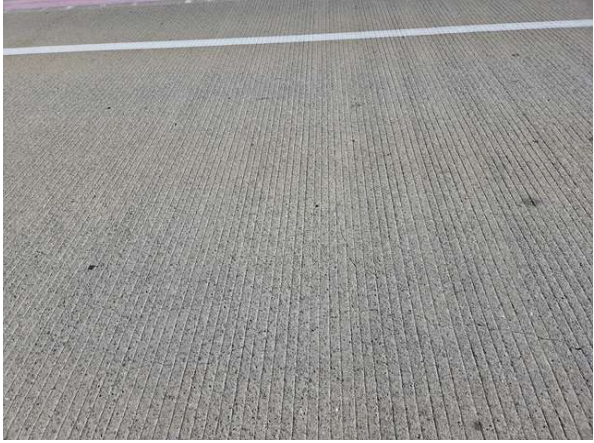
| 손상현황 | • S3 포장 균열(L=3.0m) | 손상현황 | • S4 포장 균열(L=3.0m) |
| 원 인 | • 공용기간 증가, 반복윤하중 등 | 원 인 | • 공용기간 증가, 반복윤하중 등 |

| 조치방안 | • 주의관찰 | 조치방안 | • 주의관찰 |

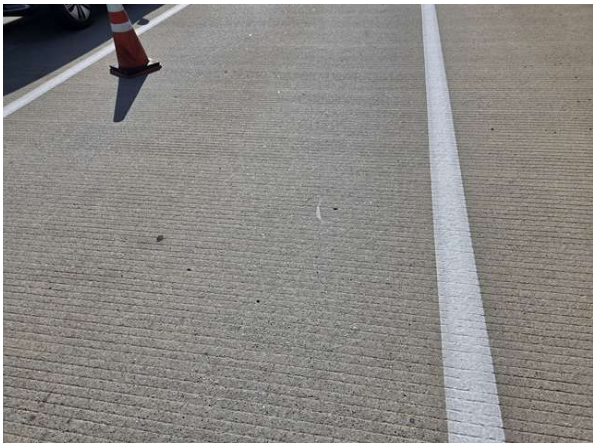
| 손상현황 | • S4 포장 균열(L=40.0m) | 손상현황 | • S4 포장 균열(L=40.0m) |
| 원 인 | • 공용기간 증가, 반복윤하중 등 | 원 인 | • 공용기간 증가, 반복윤하중 등 |
