## 32. 울산JCT2교(울산)

### 32.1 시설물의 개요

본 시설물은 울산광역시 울주군 범서읍에 위치한 교량으로 총 연장 200.0m, 폭 15.20m로 시공되어 있다.

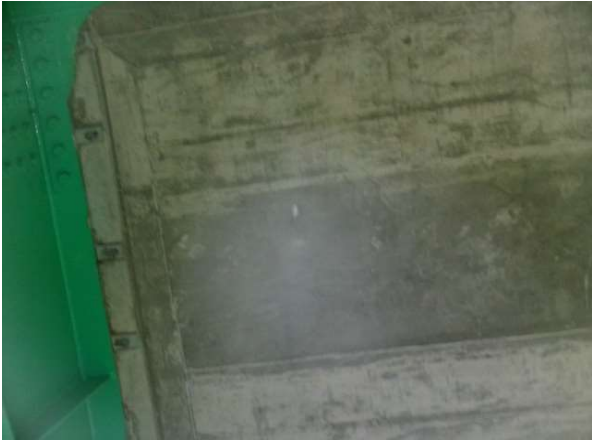
| 손상현황 | • S1 균열부백태(0.1×0.3) | 손상현황 | • S1 박락(0.1×0.3) |
| 원 인 | • 시공초기 균열부 습기흡착 등 | 원 인 | • 중분대측 우수유입 및 공용중 열화 등 |

| 조치방안 | • 표면처리 | 조치방안 | • 단면보수 |

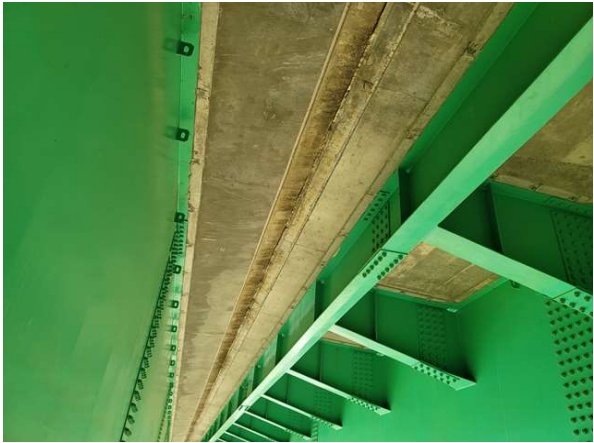
| 손상현황 | • S1 박락(0.1×0.3) | 손상현황 | • S1 층분리(0.1×37.0) |
| 원 인 | • 중분대측 우수유입 및 공용중 열화 등 | 원 인 | • 중분대측 우수유입 및 공용중 열화 등 |

| 조치방안 | • 단면보수 | 조치방안 | • 단면보수 |

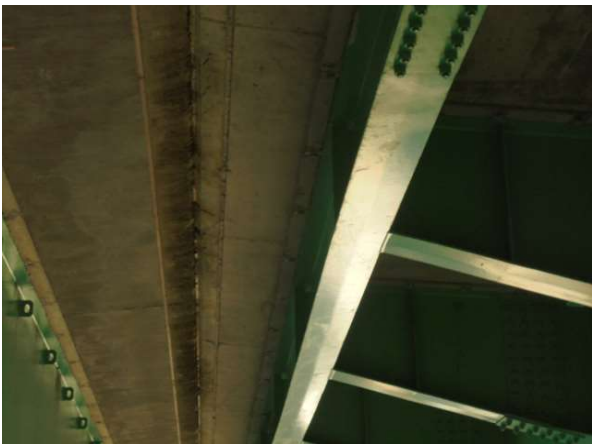
| 손상현황 | • S2 물끓기흠 시공불량 | 손상현황 | • S3 층분리(0.2×3.0) |
| 원 인 | • 시공미흡 | 원 인 | • 중분대측 우수유입 및 공용중 열화 등 |

| 조치방안 | • 주의관찰 | 조치방안 | • 단면보수 |

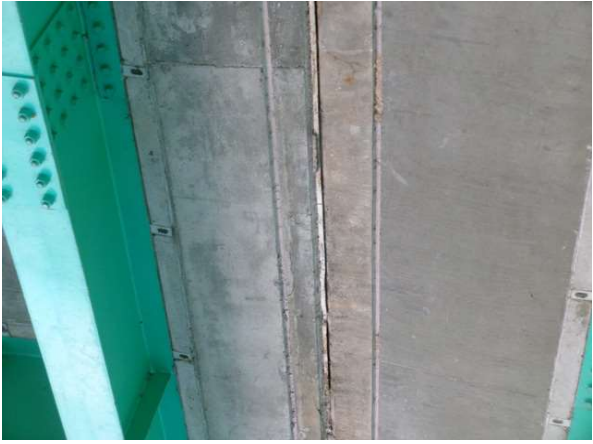
| 손상현황 | • S3 층분리 (0.2×1.0) | 손상현황 | • S4 균열부백태 (0.1×0.7) |
| 원 인 | • 중분대측 우수유입 및 공용중 열화 등 | 원 인 | • 시공초기 균열부 습기흡착 등 |

| 조치방안 | • 단면보수 | 조치방안 | • 표면처리 |

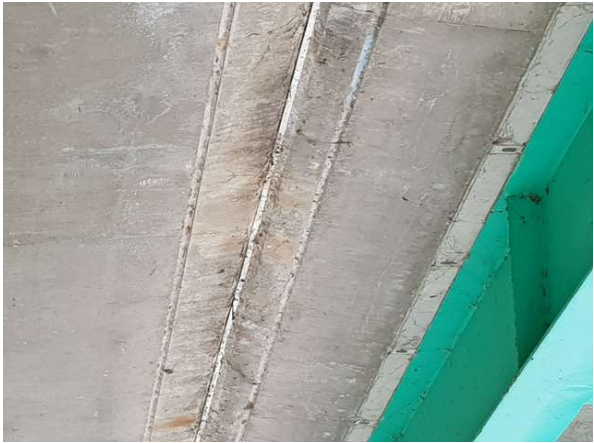
| 손상현황 | • S4 균열부백태 (0.2×0.5) | 손상현황 | • S4 박리 (0.1×0.6) |
| 원 인 | • 시공초기 균열부 습기흡착 등 | 원 인 | • 중분대측 우수유입 및 공용중 열화 등 |

| 조치방안 | • 표면처리 | 조치방안 | • 단면보수 |

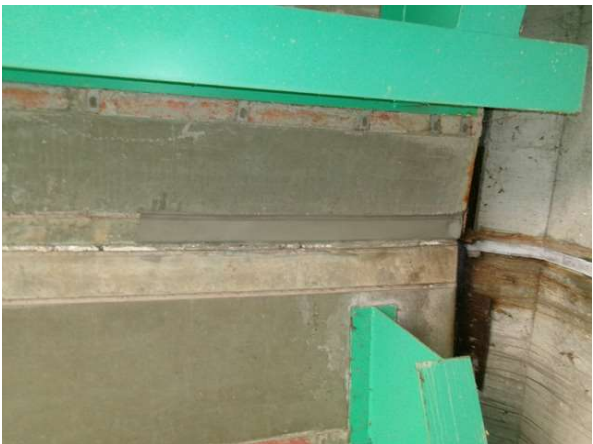
| 손상현황 | • S4 철근노출 박락 보수 | 손상현황 | • S4 층분리 (0.2×1.0) |
| 원 인 | • - | 원 인 | • 중분대측 우수유입 및 공용중 열화 등 |

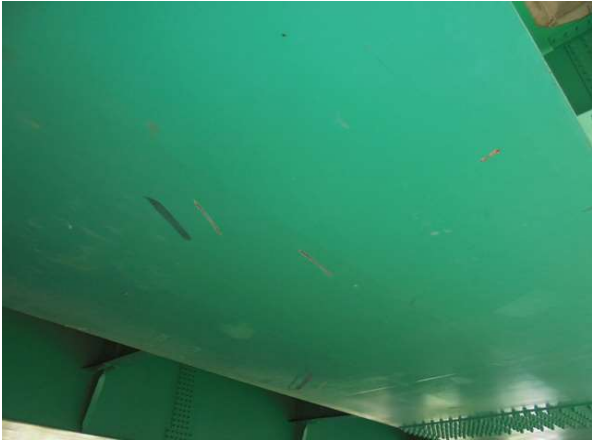
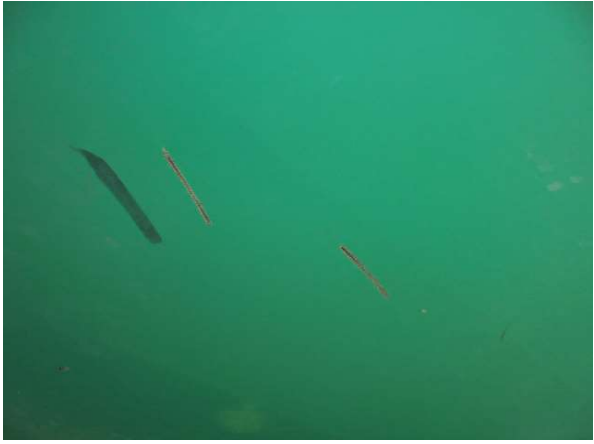
| 손상현황 | • 거더외부 S1-G2 도장박리(0.1×0.3) | 손상현황 | • 거더외부 S1-G2 도장박리(0.1×0.3) |
| 원 인 | • 외부충격, 전처리미흡, 습기흡착 등 | 원 인 | • 외부충격, 전처리미흡, 습기흡착 등 |

| 조치방안 | • 재도장 | 조치방안 | • 재도장 |

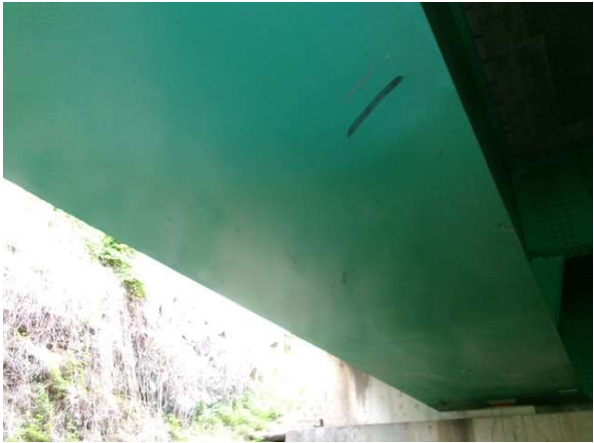
| 손상현황 | • 거더외부 S1-G1 부식(0.1×0.3) | 손상현황 | • 거더외부 S1-G2 도장박리(0.1×0.3) |
| 원 인 | • 외부충격, 전처리미흡, 습기흡착 등 | 원 인 | • 외부충격, 전처리미흡, 습기흡착 등 |

| 조치방안 | • 재도장 | 조치방안 | • 재도장 |

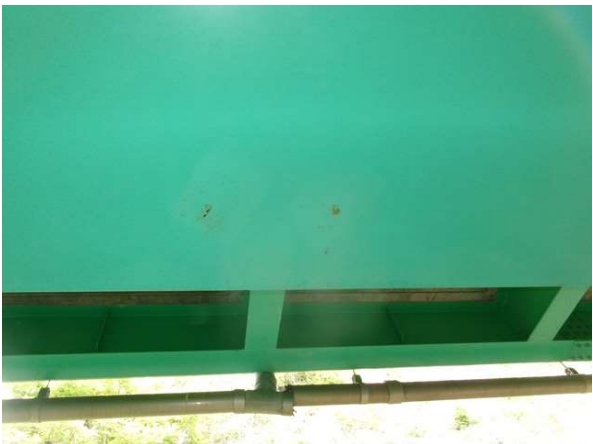
| 손상현황 | • 거더외부 S1-G2 부식(0.1×0.1) | 손상현황 | • 거더외부 S2-G1 부식(0.5×0.2) |
| 원 인 | • 외부충격, 전처리미흡, 습기흡착 등 | 원 인 | • 외부충격, 전처리미흡, 습기흡착 등 |

| 조치방안 | • 재도장 | 조치방안 | • 재도장 |

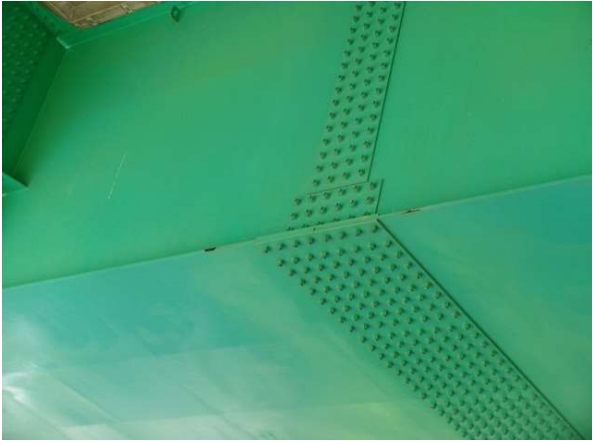
| 손상현황 | • 거더외부 S4-G1 부식(0.1×0.2) | 손상현황 | • 거더내부 S1 실링미처리 |
| 원 인 | • 외부충격, 전처리미흡, 습기흡착 등 | 원 인 | • 시공미흡 |

| 조치방안 | • 재도장 | 조치방안 | • 실링 |

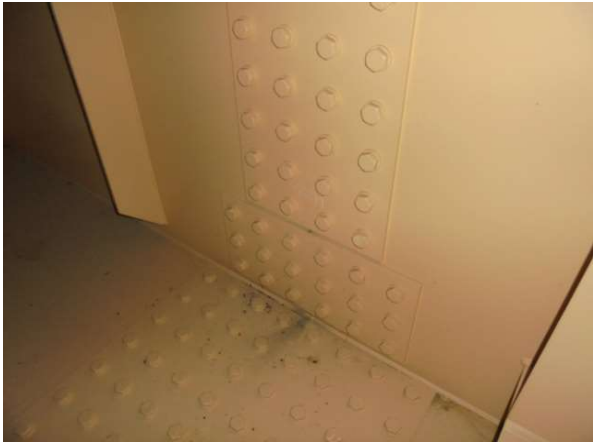
| 손상현황 | • 거더내부 S2 실링미처리 | 손상현황 | • 거더내부 S3 실링미처리 |
| 원 인 | • 시공미흡 | 원 인 | • 시공미흡 |

| 조치방안 | • 실링 | 조치방안 | • 실링 |

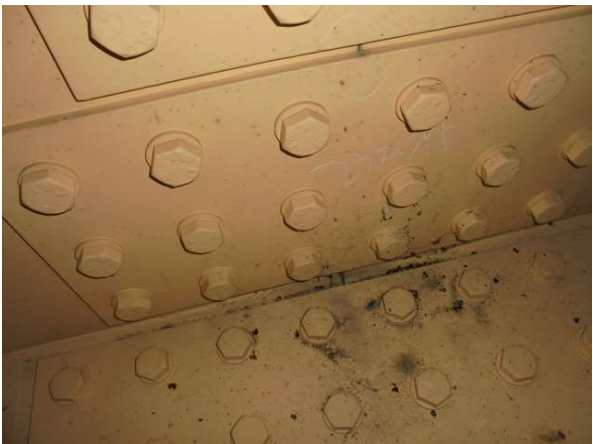
| 손상현황 | • 거더내부 S4 실링미처리 | 손상현황 | • 거더내부 S4-G2 출입문탈락 |
| 원 인 | • 시공미흡 | 원 인 | • 시공미흡 |

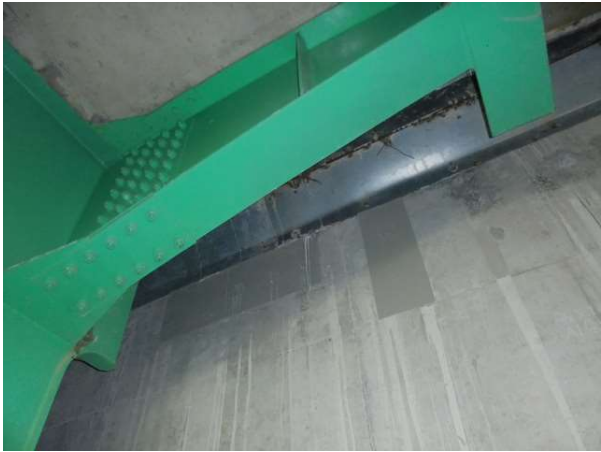
| 손상현황 | • A1 백태(0.1×0.7) | 손상현황 | • A1 백태(0.2×0.4×2) |
| 원 인 | • 시공초기 균열부 습기흡착 등 | 원 인 | • 시공초기 균열부 습기흡착 등 |

| 조치방안 | • 표면처리 | 조치방안 | • 표면처리 |

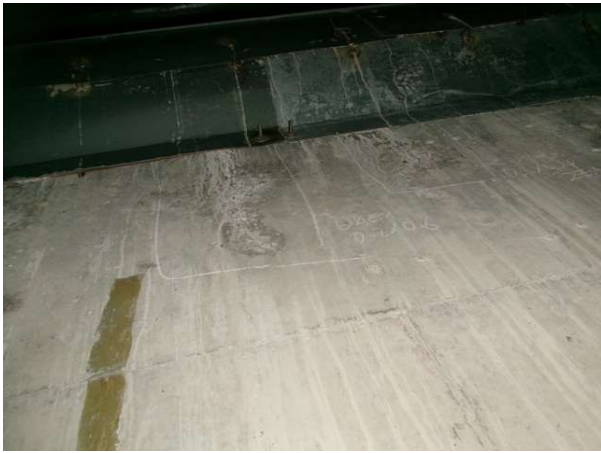
| 손상현황 | • A1 백태(0.2×0.6) | 손상현황 | • A1 백태(0.5×2.0) |
| 원 인 | • 시공초기 균열부 습기흡착 등 | 원 인 | • 시공초기 균열부 습기흡착 등 |

| 조치방안 | • 표면처리 | 조치방안 | • 표면처리 |

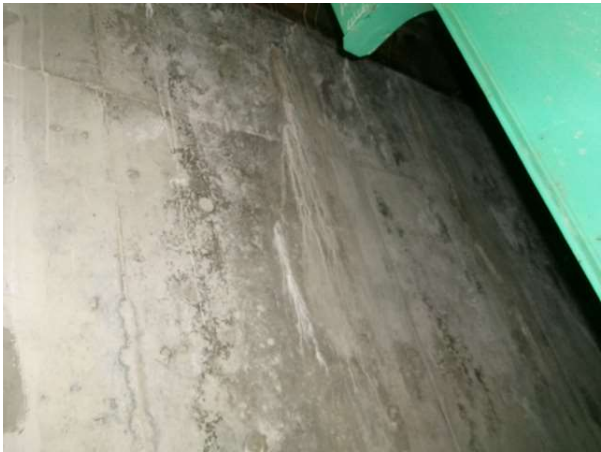
| 손상현황 | • A1 백태(0.3×1.0) | 손상현황 | • A1 보수부 박리(0.2×0.6) |
| 원 인 | • 시공초기 균열부 습기흡착 등 | 원 인 | • 보수미흡 |

| 조치방안 | • 표면처리 | 조치방안 | • 단면보수 |

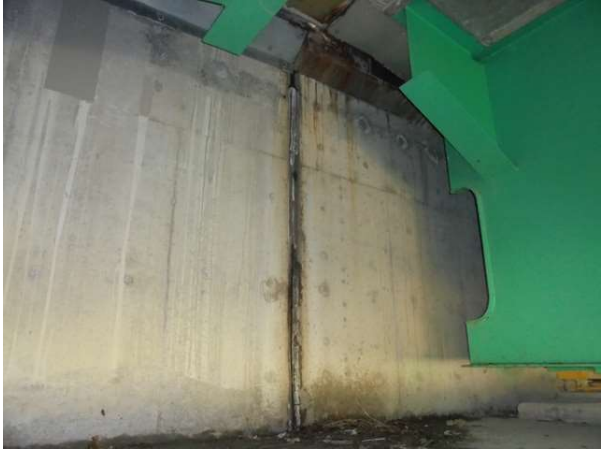
| 손상현황 | • A1 실링재 파손 | 손상현황 | • A1 파손(0.1×0.1) |
| 원 인 | • 공용중 열화 등 | 원 인 | • 피복부족, 다짐불량 등 |

| 조치방안 | • 실링 | 조치방안 | • 단면보수 |

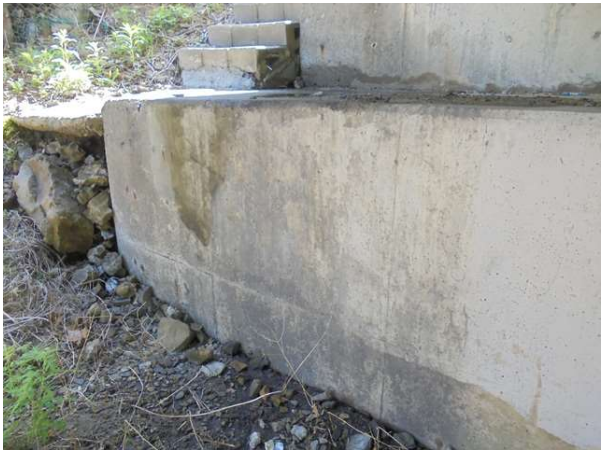
| 손상현황 | • A1 표면오염(1.0×2.0) | 손상현황 | • A2 균열보수 |
| 원 인 | • 신축이음 하부 우수유입 등 | 원 인 | • - |

| 조치방안 | • 주의관찰 | 조치방안 | • - |

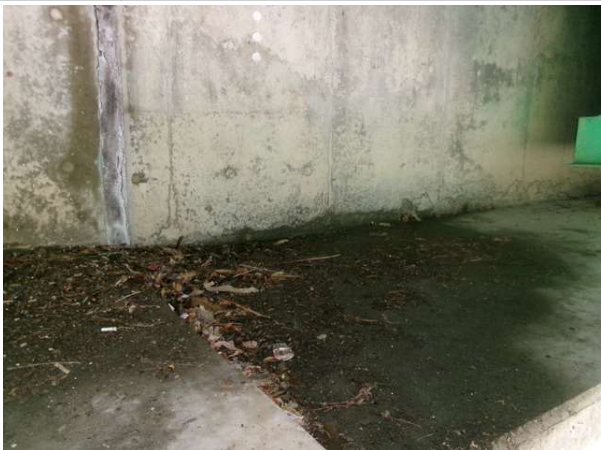
| 손상현황 | • A2 이물질퇴적(2.0×2.0) | 손상현황 | • A2 표면오염(0.2×1.0) |
| 원 인 | • 신축이음 하부 우수유입, 공용중발생 | 원 인 | • 신축이음 하부 우수유입 등 |

| 조치방안 | • 정비 | 조치방안 | • 주의관찰 |

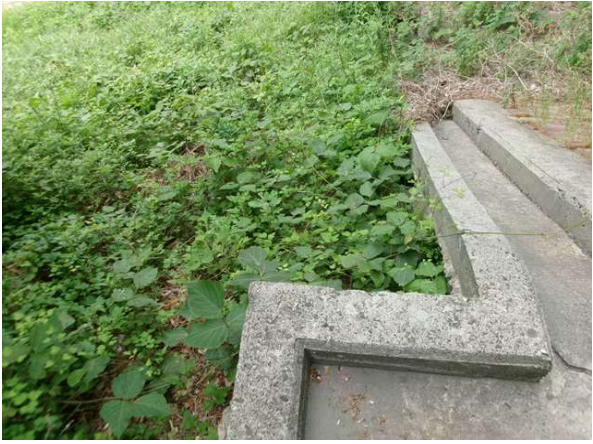
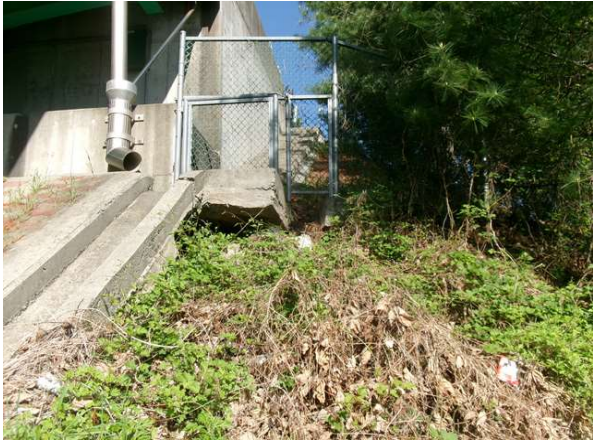
| 손상현황 | • A2 배수로 토사유실 | 손상현황 | • A2 배수로 토사유실 |
| 원 인 | • 공용중 열화, 우수유입 등 | 원 인 | • 공용중 열화, 우수유입 등 |

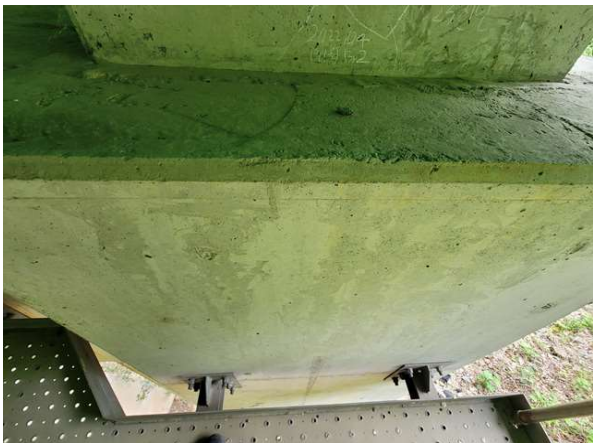
| 손상현황 | • P1 균열(0.3mm미만) | 손상현황 | • P1 균열(0.3mm미만) |
| 원 인 | • 건조수축, 거푸집 조기탈거 등 | 원 인 | • 건조수축, 거푸집 조기탈거 등 |

| 조치방안 | • 표면처리 | 조치방안 | • 표면처리 |

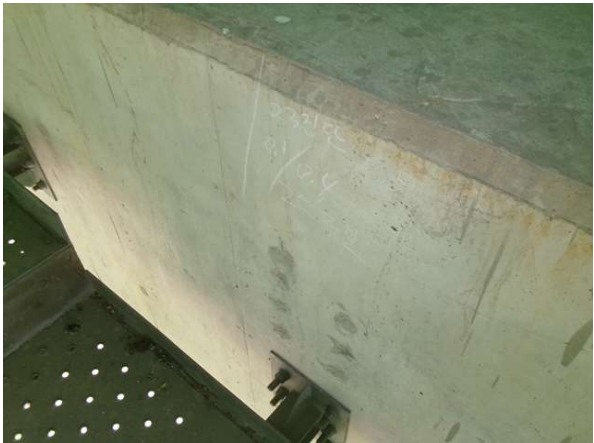
| 손상현황 | • P1 균열 보수 | 손상현황 | • P2 균열(0.3mm미만) |
| 원 인 | • — | 원 인 | • 건조수축, 거푸집 조기탈거 등 |

| 조치방안 | • — | 조치방안 | • 표면처리 |

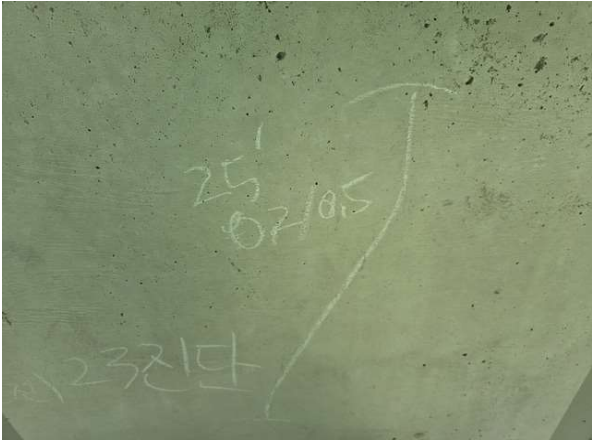
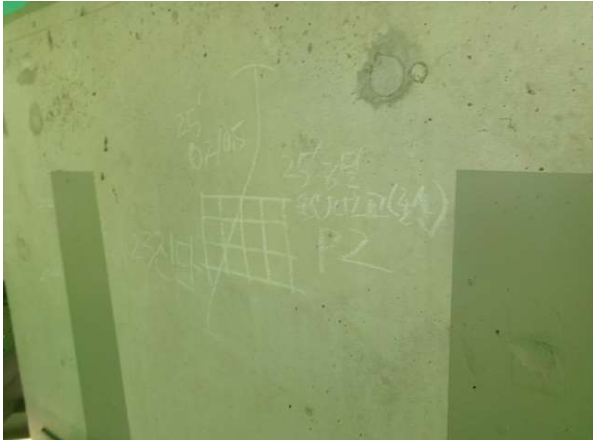
| 손상현황 | • P2 균열(0.3mm미만) | 손상현황 | • P2 균열(0.3mm미만) |
| 원 인 | • 건조수축, 거푸집 조기탈거 등 | 원 인 | • 건조수축, 거푸집 조기탈거 등 |

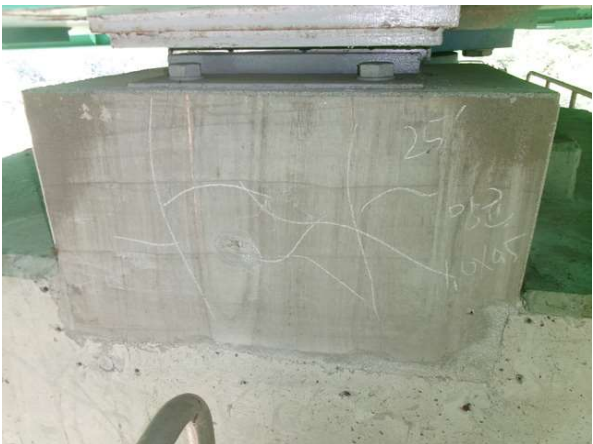
| 손상현황 | • P2 망상균열(2.0×2.0) | 손상현황 | • P2 균열(0.3mm미만) |
| 원 인 | • 건조수축, 거푸집 조기탈거 등 | 원 인 | • 건조수축, 거푸집 조기탈거 등 |

| 조치방안 | • 표면처리 | 조치방안 | • 표면처리 |

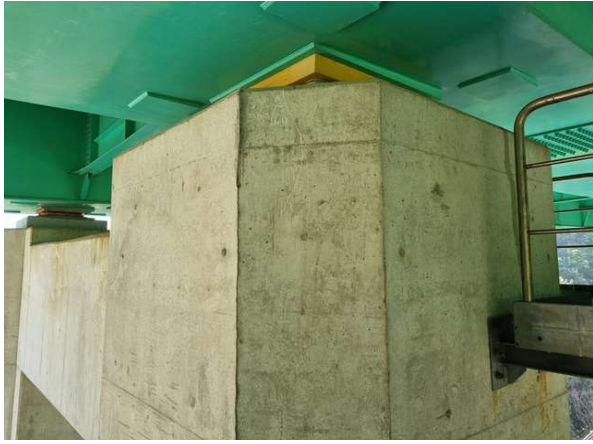
| 손상현황 | • P3 균열(0.3mm미만) | 손상현황 | • P3 균열(0.3mm미만) |
| 원 인 | • 건조수축, 거푸집 조기탈거 등 | 원 인 | • 건조수축, 거푸집 조기탈거 등 |

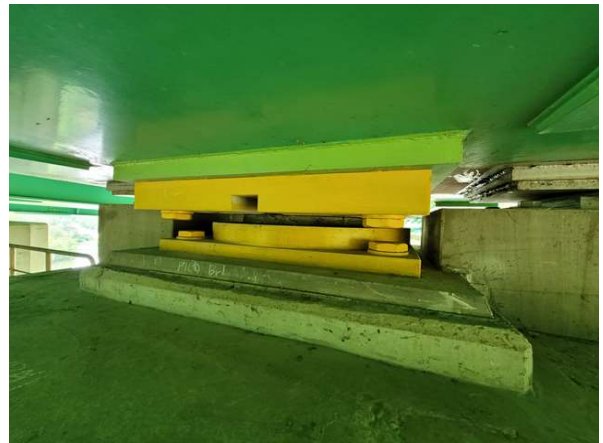
| 손상현황 | • P1-SH11 볼트부식 보수 |
| 원 인 | • — |

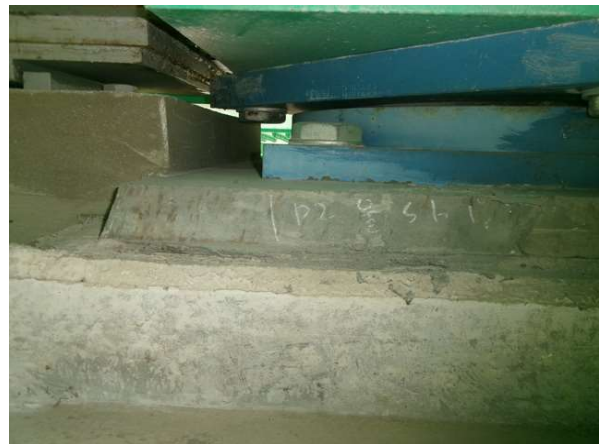
| 손상현황 | • P2-SH1 물탈 균열(0.3mm미만) |
| 원 인 | • 건조수축, 거푸집 조기탈거 등 |

| 조치방안 | • 표면처리 |

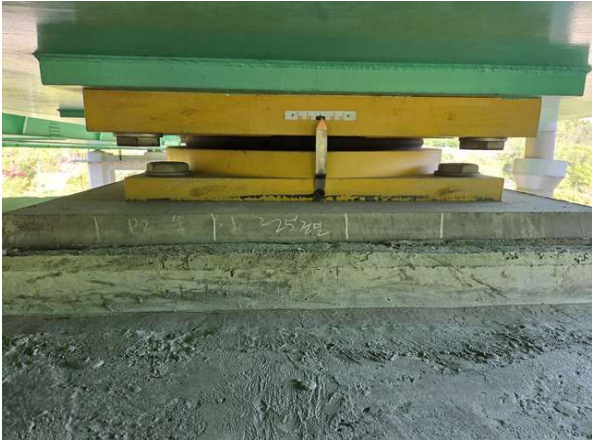
| 손상현황 | • P2-SH2 몰탈 균열(0.3mm미만) | 손상현황 | • P3-SH1 몰탈 균열(0.3mm미만) |
| 원 인 | • 건조수축, 거푸집 조기탈거 등 | 원 인 | • 건조수축, 거푸집 조기탈거 등 |

| 조치방안 | • 표면처리 | 조치방안 | • 표면처리 |

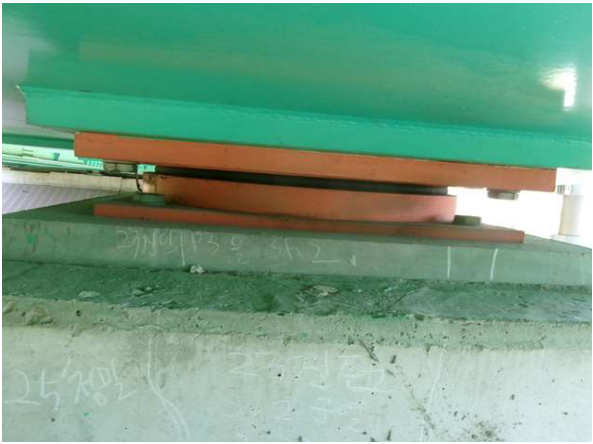
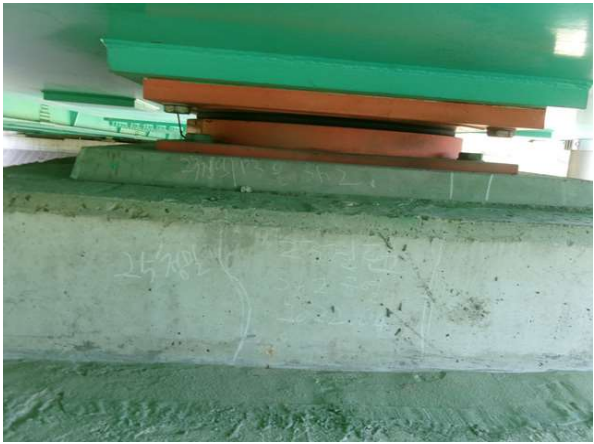
| 손상현황 | • P3-SH2 몰탈 균열(0.3mm미만) | 손상현황 | • P3-SH2 몰탈 균열(0.3mm미만) |
| 원 인 | • 건조수축, 거푸집 조기탈거 등 | 원 인 | • 건조수축, 거푸집 조기탈거 등 |

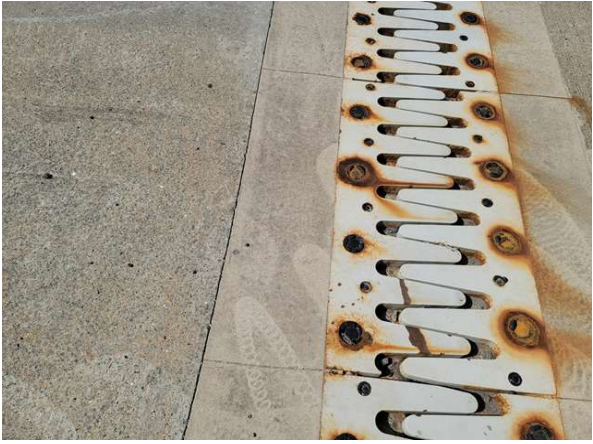
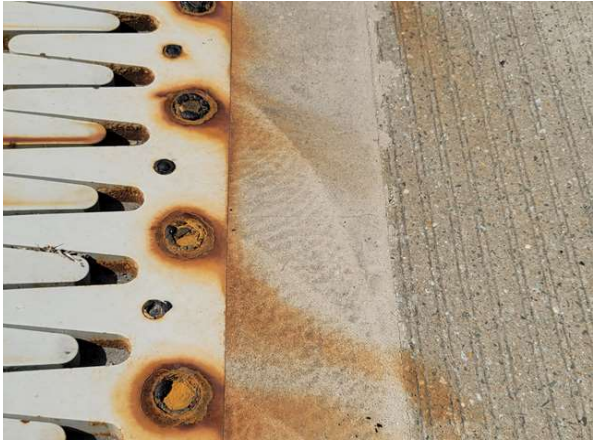
| 손상현황 | • A1 후타재 균열 | 손상현황 | • A1 후타재 균열 |
| 원 인 | • 건조수축, 거푸집 조기탈거 등 | 원 인 | • 건조수축, 거푸집 조기탈거 등 |

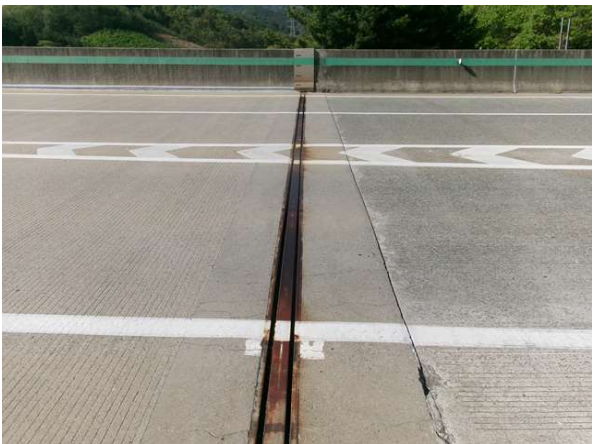
| 손상현황 | • A2 후타재 파손 | 손상현황 | — |
| 원 인 | • 다짐미흡 등 | 원 인 | — |

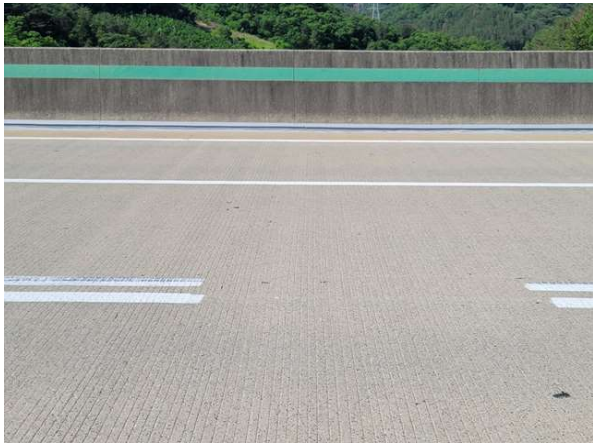
| 손상현황 | • S3 포장 균열(L=8.0m) | 손상현황 | • S3 포장 균열(L=8.0m) |
| 원 인 | • 공용기간 증가, 반복윤하중 등 | 원 인 | • 공용기간 증가, 반복윤하중 등 |

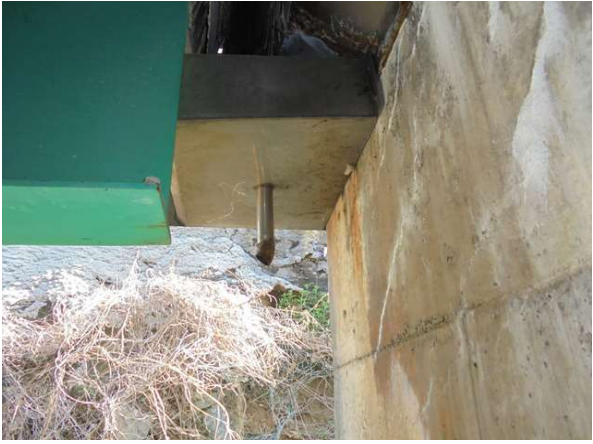
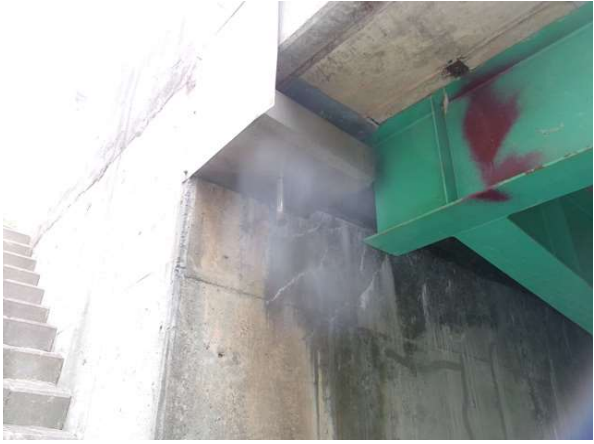
| 손상현황 | • 배수시설 S1 유도배수관 탈락 | 손상현황 | • 배수시설 S1 유도배수관 탈락 |
| 원 인 | • 공용중 열화 | 원 인 | • 공용중 열화 |

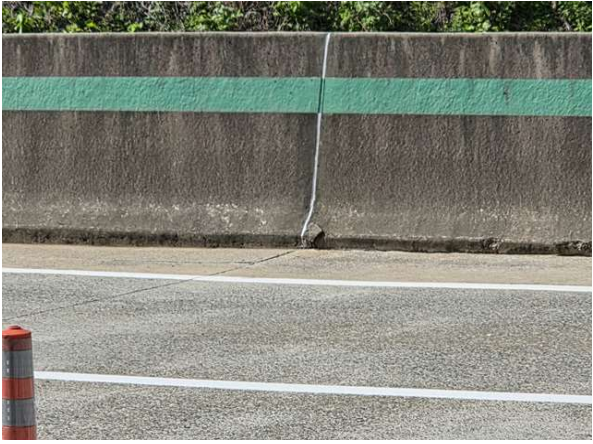
| 손상현황 | • S1 접속부 박락 | 손상현황 | • S2 균열(0.3mm미만) |
| 원 인 | • 시공미흡, 외부충격 등 | 원 인 | • 건조수축, 거푸집 조기탈거 등 |

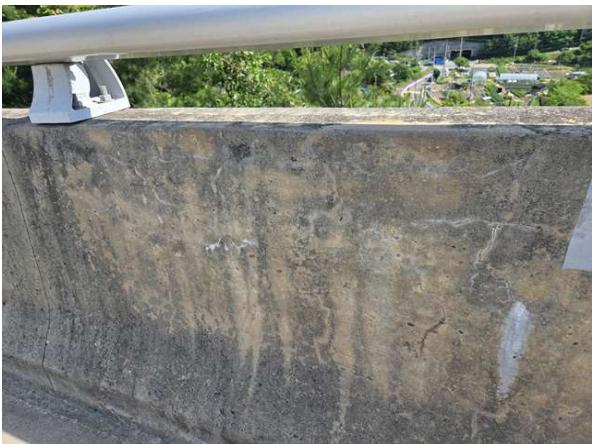
| 손상현황 | • S4 망상균열(0.3mm미만) | 손상현황 | • S4 백태 |
| 원 인 | • 건조수축, 거푸집 조기탈거 등 | 원 인 | • 건조수축, 우수유입 등 |

| 조치방안 | • 표면처리 | 조치방안 | • 표면처리 |

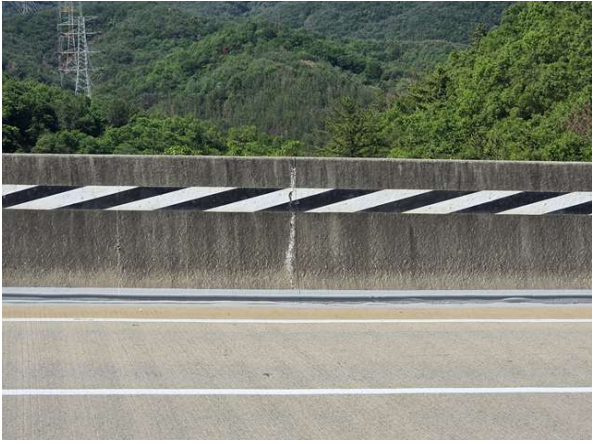
| 손상현황 | • S4 균열(0.3mm미만) | 손상현황 | • S4 백태 |
| 원 인 | • 거푸집 조기탈거, 건조수축 등 | 원 인 | • 건조수축, 우수유입 등 |
