## 33. 울산JCT3교

### 33.1 시설물의 개요

본 시설물은 울산광역시 울주군 범서읍 천상리에 위치한 교량으로 총 연장 220.0m, 폭 9.0m로 시공되어 있다.

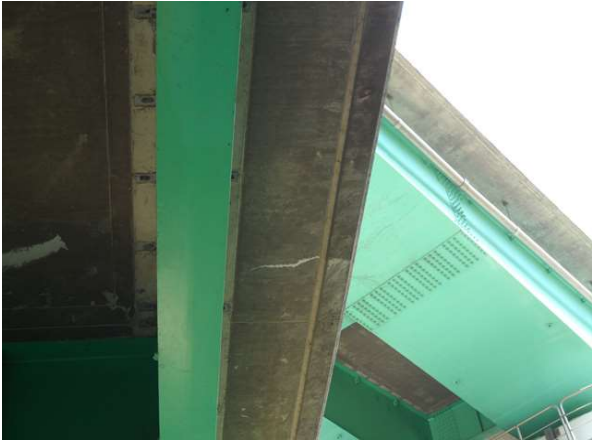
| 손상현황 | • S1 균열부백태(L=0.5m) | 손상현황 | • S2 보수부 망상균열(3.0×1.5) |
| 원 인 | • 균열부 습기흡착, 우수유입 등 | 원 인 | • 보수미흡, 건조수축 등 |

| 조치방안 | • 표면처리 | 조치방안 | • 표면처리 |

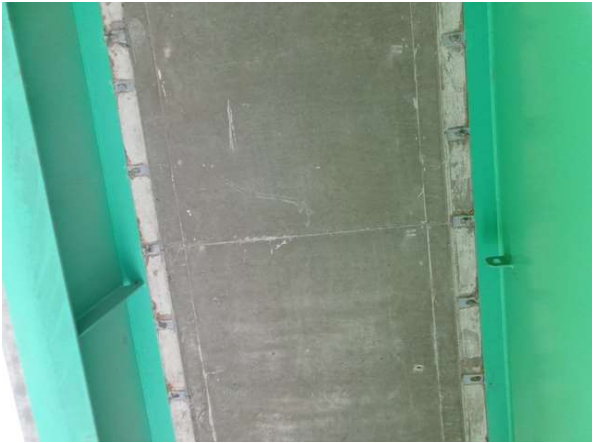
| 손상현황 | • S2 균열(0.3mm미만) | 손상현황 | • S3 균열부백태(L=0.5m) |
| 원 인 | • 건조수축, 온도변화 등 | 원 인 | • 균열부 습기흡착, 우수유입 등 |

| 조치방안 | • 표면처리 | 조치방안 | • 표면처리 |

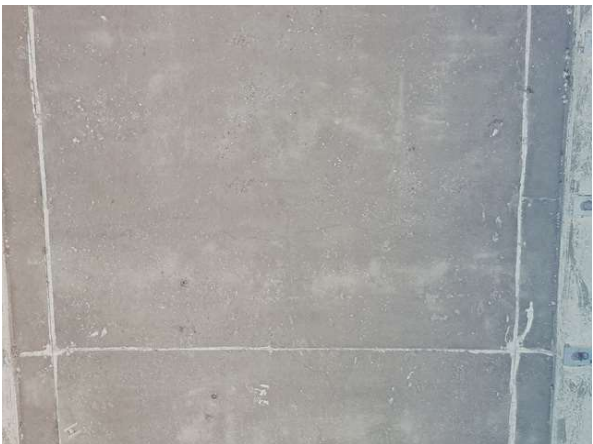
| 손상현황 | • S4 균열(0.3mm미만) | 손상현황 | • S5 백태(0.2×0.1) |
| 원 인 | • 건조수축, 온도변화 등 | 원 인 | • 집수구 누수, 습기흡착 등 |

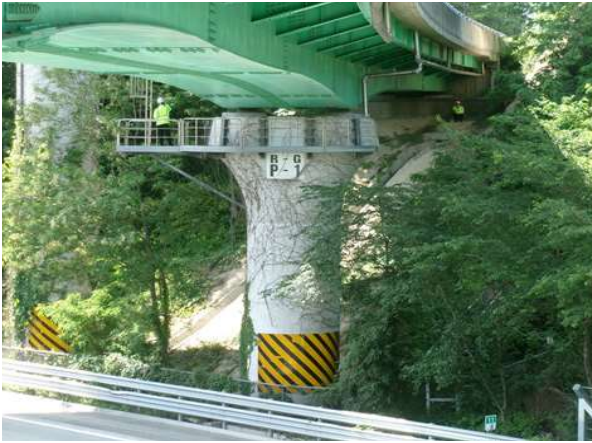
| 손상현황 | • P1 식생 | 손상현황 | • P2 긁힘(0.2×0.2) |
| 원 인 | • 장기공용, 주변환경 등 | 원 인 | • 외부충격 등 |

| 조치방안 | • 정비 | 조치방안 | • 단면보수 |

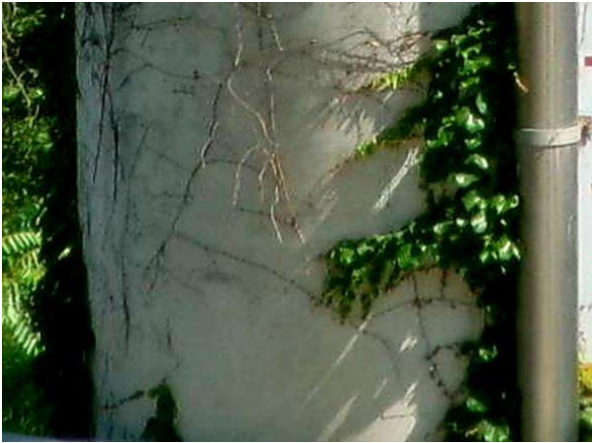
| 손상현황 | • P2 망상균열(2.0×1.0) | 손상현황 | • P3 식생 |
| 원 인 | • 건조수축, 거푸집 조기탈거 등 | 원 인 | • 장기공용, 주변환경 등 |

| 조치방안 | • 표면처리 | 조치방안 | • 정비 |

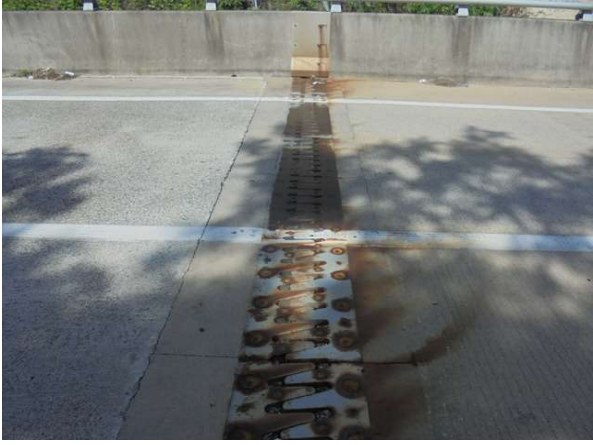
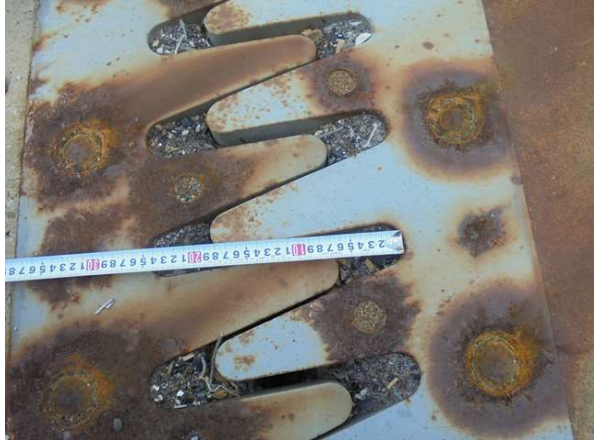
| 손상현황 | • A1 유간부족(수축) | 손상현황 | • A1 유간부족(수축) |
| 원 인 | • 시공오류 등 | 원 인 | • 시공오류 등 |

| 조치방안 | • 신축이음 교체 | 조치방안 | • 신축이음 교체 |

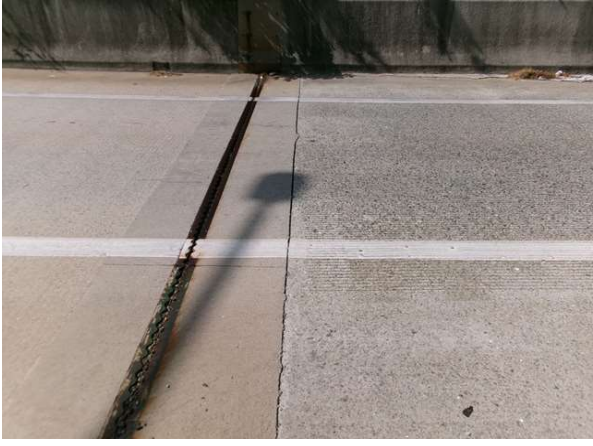
| 손상현황 | • A2 후타재 접속부 이격(L=8.10m) | 손상현황 | • A2 토사퇴적 |
| 원 인 | • 다짐불량, 시공미흡 등 | 원 인 | • 장기공용, 외부 이물질 유입 등 |

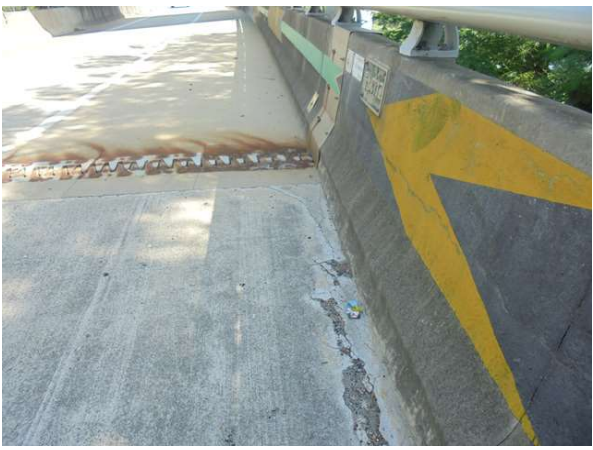
| 손상현황 | • A1 포장 파손(0.3×1.0) | 손상현황 | • A2 포장 파손(0.3×1.0) |
| 원 인 | • 공용기간 증가, 반복운하중 등 | 원 인 | • 외부충격, 반복운하중 등 |

| 조치방안 | • 단면보수 | 조치방안 | • 단면보수 |
