## 34. 울산JCT4교

### 34.1 시설물의 개요

본 시설물은 울산광역시 울주군 범서읍 천상리에 위치한 교량으로 총 연장 220.0m, 폭 9.0m로 시공되어 있다.

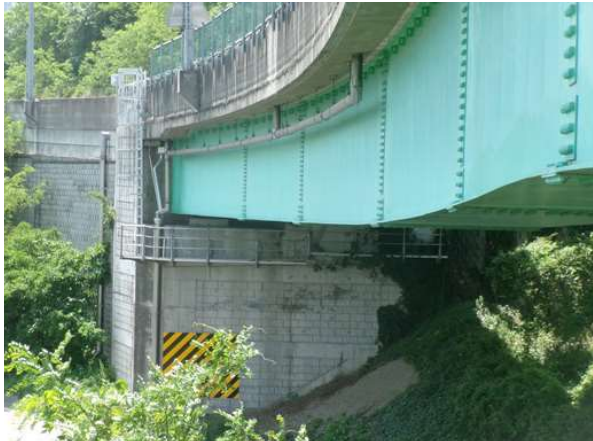
| 손상현황 | • P1 점검통로 이물질퇴적(0.5m×1.2m) | 손상현황 | • A1 점검통로 상태양호 |
| 원 인 | • 장기공용, 외부이물질유입 등 | 원 인 | • — |

| 조치방안 | • 정비 | 조치방안 | • — |
