## 35. 원리2교(부산)

### 35.1 시설물의 개요

본 시설물은 부산광역시 기장군 일광면 원리 산 73-1에 위치한 교량으로 총 연장 280.0m, 폭 15.75m로 시공되어 있다.

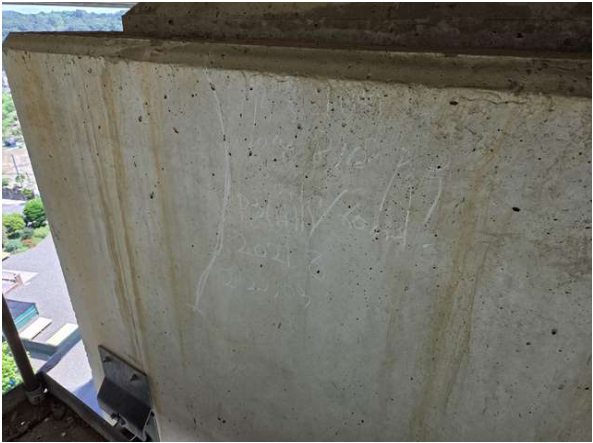
| 손상현황 | • P3 균열(0.3mm미만) | 손상현황 | • P3 균열(0.3mm미만) |
| 원 인 | • 건조수축, 거푸집 조기탈거 등 | 원 인 | • 건조수축, 거푸집 조기탈거 등 |

| 조치방안 | • 표면처리 | 조치방안 | • 표면처리 |

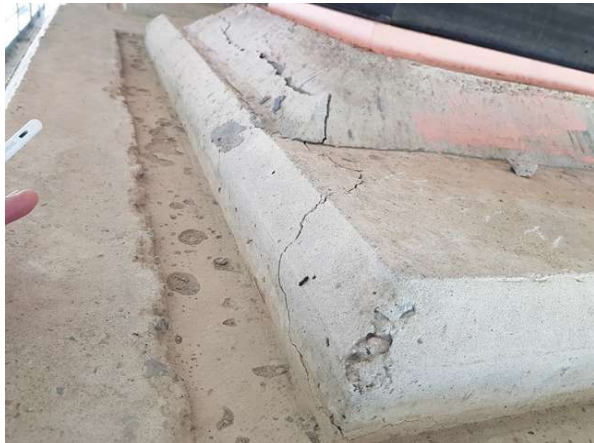
| 손상현황 | • P4-SH3(A2) 스토퍼 밀착 | 손상현황 | • P5-SH1(A1) 받침콘크리트 들뜸 |
| 원 인 | • 마찰력부족 및 감소, 시공오차 | 원 인 | • 건조수축, 거푸집 조기탈거 등 |

| 조치방안 | • 주의관찰 | 조치방안 | • 단면보수 |

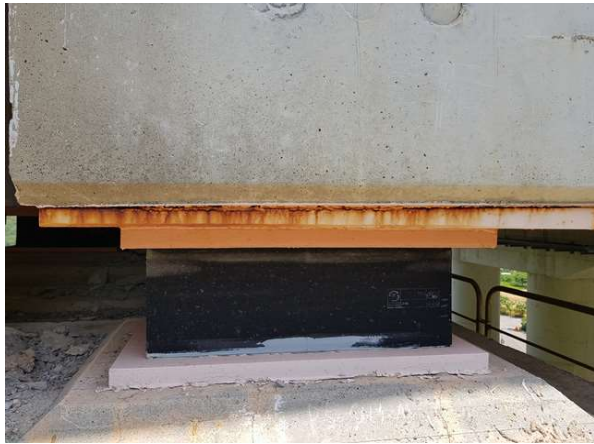
| 손상현황 | • P5-SH5(A2) 받침콘크리트 들뜸 | 손상현황 | • P5-SH7(A1) 탄성패드 밀립 |
| 원 인 | • 건조수축, 거푸집 조기탈거 등 | 원 인 | • 마찰력부족 및 감소, 시공오차 |

| 조치방안 | • 단면보수 | 조치방안 | • 주의관찰 |

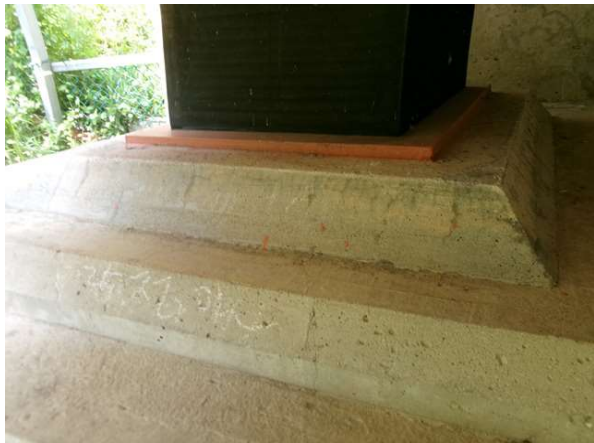
| 손상현황 | • P7-SH3(A1) Plate 부식 | 손상현황 | • A2-SH7 받침콘크리트균열(0.3mm미만) |
| 원 인 | • 우수유입, 외기노출, 공용기간 경과 등 | 원 인 | • 건조수축, 거푸집 조기탈거 등 |
