## 36. 원리2교(울산)

### 36.1 시설물의 개요

본 시설물은 부산광역시 기장군 일광면 원리 산 73-1에 위치한 교량으로 총 연장 280.0m, 폭 15.75m로 시공되어 있다.

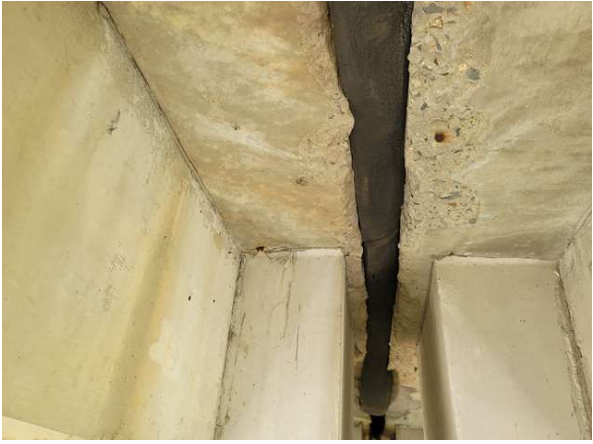
| 손상현황 | • S3 박락(0.2m×0.6m) | 손상현황 | • S4 박락(0.2m×0.6m) |
| 원 인 | • 시공 부주의 등 | 원 인 | • 시공 부주의 등 |

- 바닥판하면에서 조사된 박락, 박락 및 철근노출의 경우 신축이음 교체시 시공 부주의 등에 의한 손상으로 판단되며, 구조적인 영향을 미치는 손상은 아니나 부재의 내구성 확보 차원의 단면보수, 단면보수(방청) 등의 적절한 보수를 실시하는 것이 바람직할 것으로 사료된다.

| 조치방안 | • 단면보수 | 조치방안 | • 단면보수 |

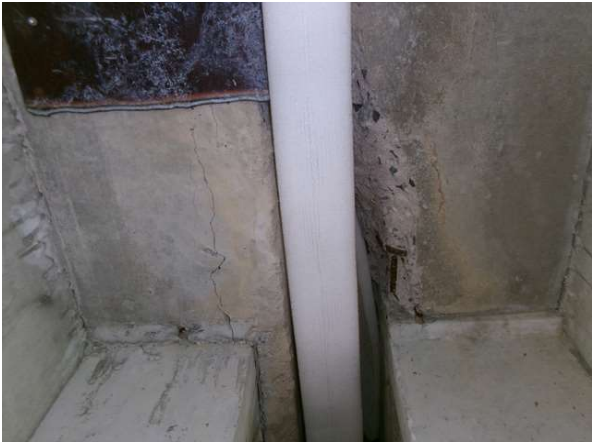
| 손상현황 | • S4 박락 및 철근노출(0.2m×0.5m) | 손상현황 | • S5 박락 보수 현황 |
| 원 인 | • 시공 부주의 등 | 원 인 | • - |

| 조치방안 | • 단면보수 | 조치방안 | • - |

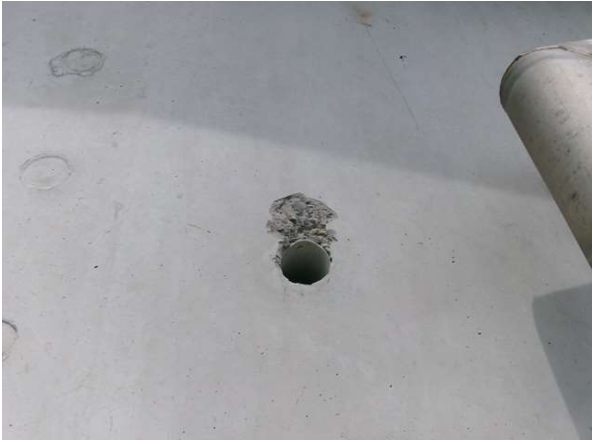
| 손상현황 | • S2-G7 인양홀 주변 콘크리트 파손 | 손상현황 | • S1-G2 콘크리트 파손 보수 현황 |
| 원 인 | • 시공미흡 등 | 원 인 | • - |

- 거더에서 조사된 콘크리트 파손, 재료분리의 경우, 시공시 부주의, 다짐불량 등에 의해 발생하였고, 구조적인 영향을 미치는 손상은 아니나 부재의 내구성 확보 차원의 단면보수 등의 적절한 보수를 실시하는 것이 바람직할 것으로 사료된다.

| 조치방안 | • 단면보수 | 조치방안 | • - |

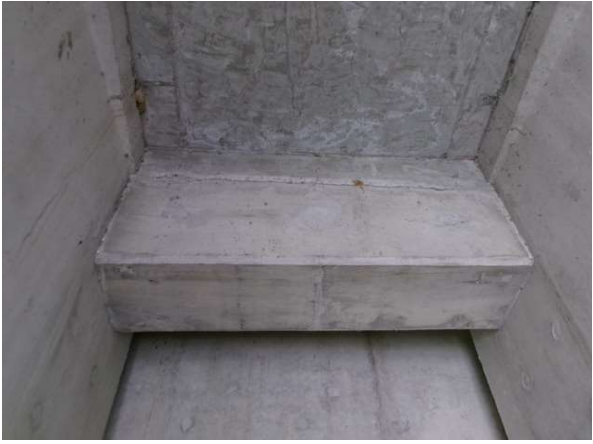
| 손상현황 | • 가로보 S1 균열(0.3mm미만) | 손상현황 | • 가로보 S1 보수부 충분리 |
| 원 인 | • 보수미흡, 온도변화 및 건조수축 등 | 원 인 | • 보수 미흡 등 |

| 조치방안 | • 표면처리 | 조치방안 | • 단면보수 |

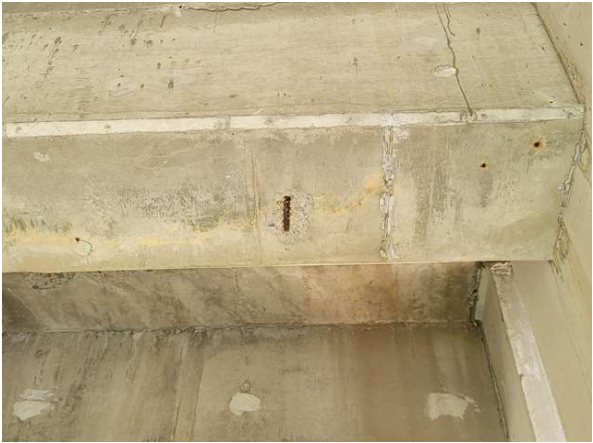
| 손상현황 | • 가로보 S3 박락 및 철근노출 | 손상현황 | • 가로보 S4 충분리 |
| 원 인 | • 시공초기 다짐부족, 피복부족 등 | 원 인 | • 시공초기 다짐부족, 거푸집 조기탈거 등 |

| 조치방안 | • 방청 및 단면보수 | 조치방안 | • 단면보수 |

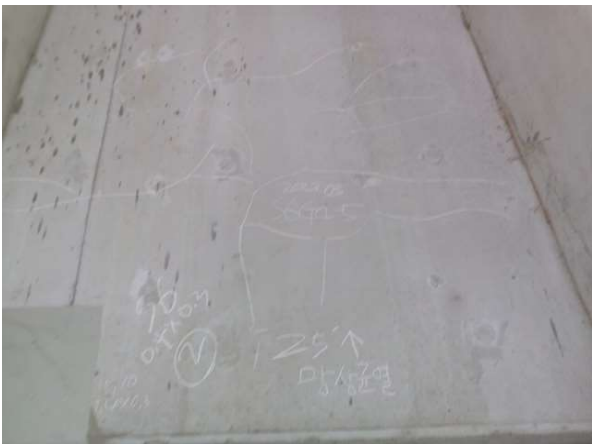
| 손상현황 | • 가로보 S6 망상균열 | 손상현황 | • 가로보 S8 박락 및 철근노출 |
| 원 인 | • 건조수축, 거푸집 조기탈거 등 | 원 인 | • 시공초기 다짐부족, 피복부족 등 |

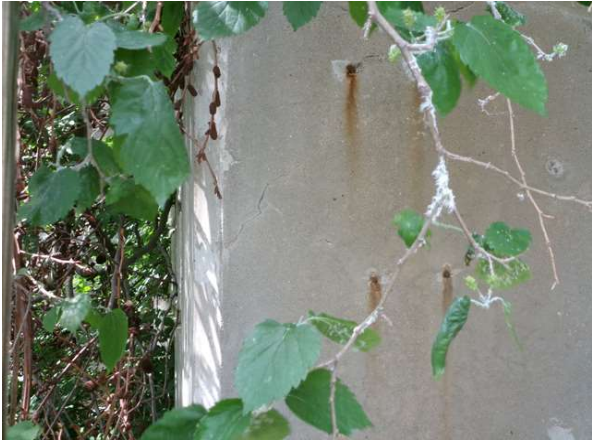
| 손상현황 | • 교대 A1 균열(0.3mm미만) | 손상현황 | • 교대 A1 법면보호블럭이격 |
| 원 인 | • 건조수축, 거푸집 조기탈거 등 | 원 인 | • 신축이음 하부 우수유입 등 |

| 조치방안 | • 표면처리 | 조치방안 | • 주의관찰 |

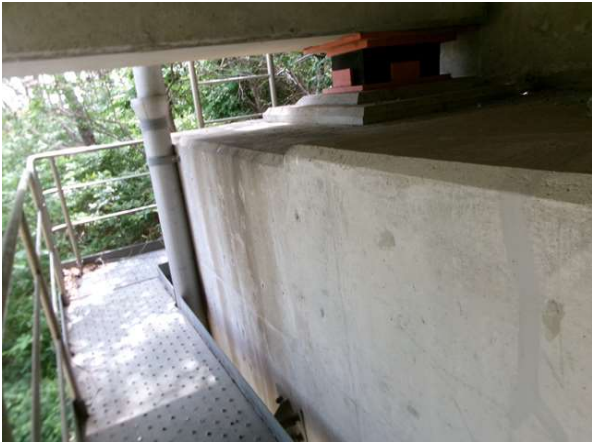
| 손상현황 | • 교대 A1 표면오염 | 손상현황 | • 교대 A2 망상균열 |
| 원 인 | • 신축이음 하부 우수유입 등 | 원 인 | • 건조수축, 거푸집 조기탈거 등 |

| 조치방안 | • 주의관찰 | 조치방안 | • 표면처리 |

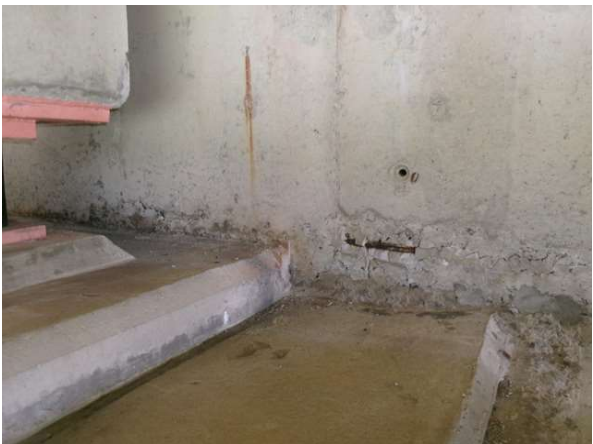
| 손상현황 | • 교대 A2 철근노출 | 손상현황 | • 교대 A2 표면오염 |
| 원 인 | • 시공시 다짐불량, 피복부족 등 | 원 인 | • 신축이음 하부 우수유입 등 |

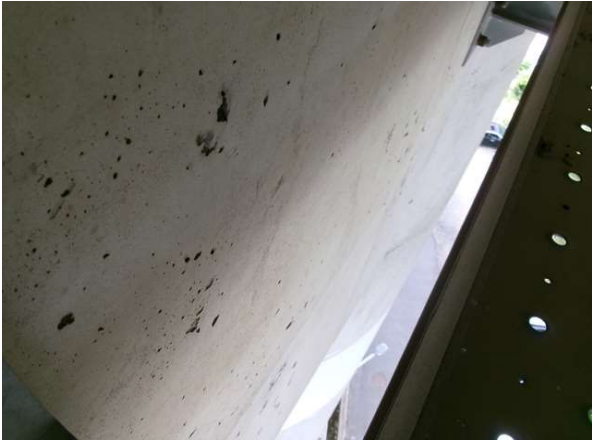
| 손상현황 | • P1 망상균열 | 손상현황 | • P3 균열(0.3mm미만) |
| 원 인 | • 건조수축, 거푸집 조기탈거 등 | 원 인 | • 건조수축, 거푸집 조기탈거 등 |

| 조치방안 | • 표면처리 | 조치방안 | • 표면처리 |

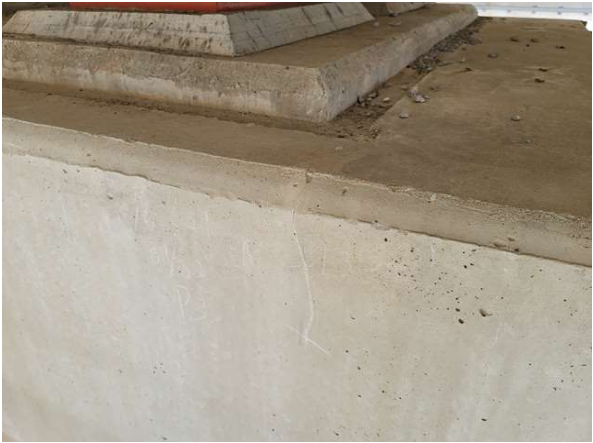
| 손상현황 | • P3 균열(0.3mm미만) | 손상현황 | • P3 표면오염 |
| 원 인 | • 건조수축, 거푸집 조기탈거 등 | 원 인 | • 신축이음 하부 우수유입 등 |

| 조치방안 | • 표면처리 | 조치방안 | • 주의관찰 |

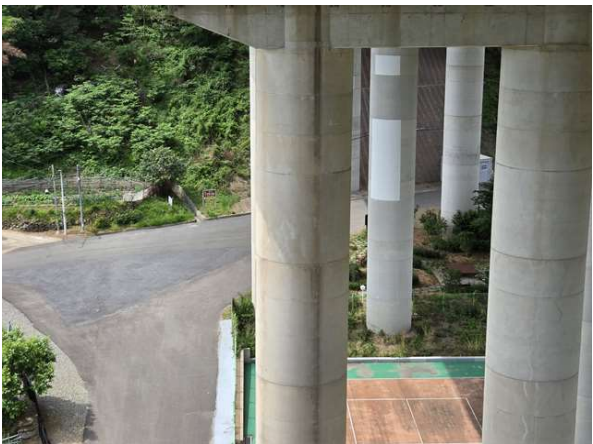
| 손상현황 | • P3 표면오염 | 손상현황 | • P4 균열(0.3mm미만) |
| 원 인 | • 신축이음 하부 우수유입 등 | 원 인 | • 건조수축, 거푸집 조기탈거 등 |

| 조치방안 | • 주의관찰 | 조치방안 | • 표면처리 |

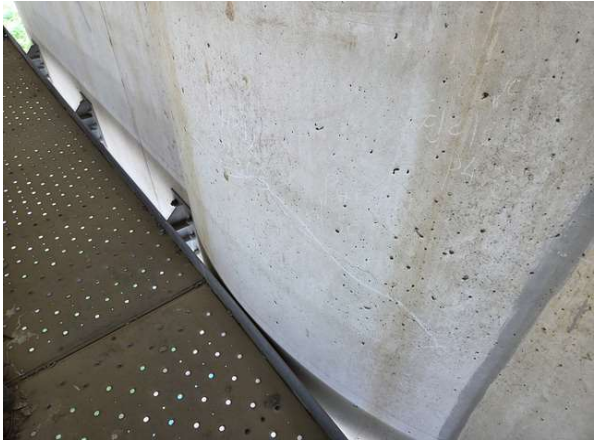
| 손상현황 | • P4 균열(0.3mm미만) | 손상현황 | • P6 균열(0.3mm미만) |
| 원 인 | • 건조수축, 거푸집 조기탈거 등 | 원 인 | • 건조수축, 거푸집 조기탈거 등 |

| 조치방안 | • 표면처리 | 조치방안 | • 표면처리 |

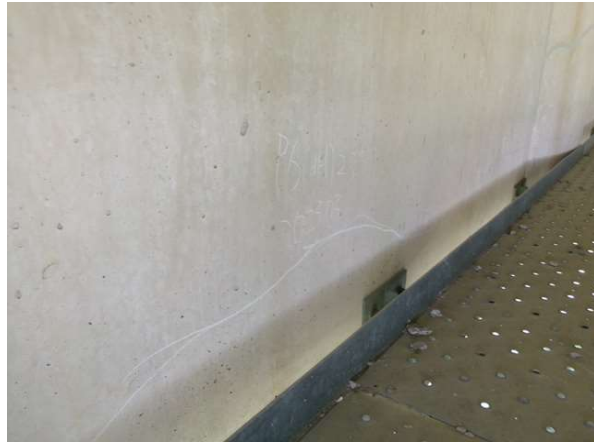
| 손상현황 | • P6 균열(0.3mm미만) | 손상현황 | • P6 망상균열 |
| 원 인 | • 건조수축, 거푸집 조기탈거 등 | 원 인 | • 건조수축, 거푸집 조기탈거 등 |

| 조치방안 | • 표면처리 | 조치방안 | • 표면처리 |

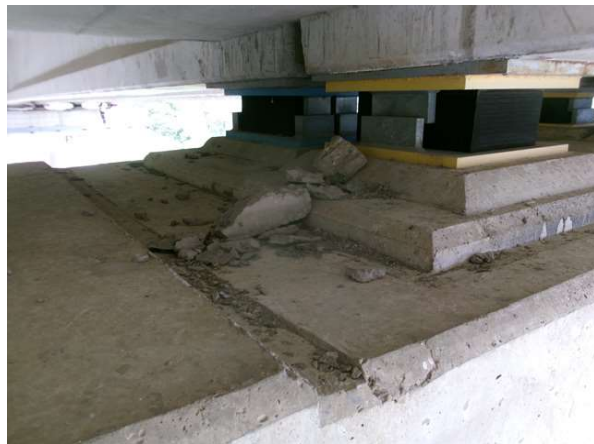
| 손상현황 | • P6 페콘크리트 퇴적 | 손상현황 | • P7 바리 보수 현황 |
| 원 인 | • 시공불량 등 | 원 인 | • - |

- 교각에서 조사된 균열(0.3mm미만), 망상균열의 경우 건조수축, 온도변화, 거푸집 조기탈거, 공용기간 증가에 따른 외기 노출 등의 복합적인 원인에 의한 손상으로 시설물에 영향을 미치는 구조적인 손상은 아닌 것으로 판단되며, 내구성 확보 차원의 표면처리 등의 적절한 보수를 실시하는 것이 바람직하다.
- 조사된 폐콘크리트 퇴적의 경우 시공불량에 의한 손상으로 주기적인 점검을 통한 유지관리를 실시하는 것이 바람직할 것으로 사료된다.

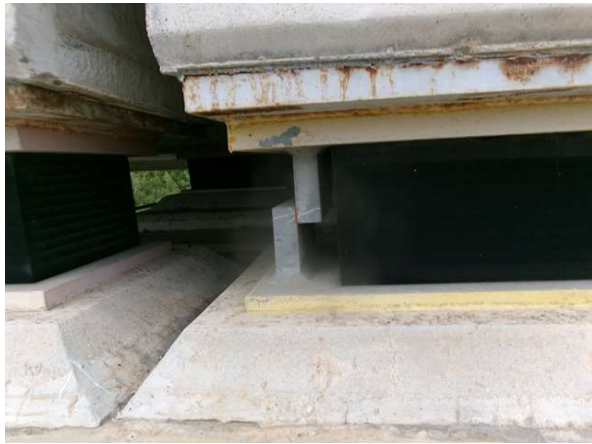
| 손상현황 | • P4-SH7(A2) 받침콘크리트 재료분리 | 손상현황 | • P6-SH7(A2) 스톱퍼 밀착 |
| 원 인 | • 다짐불량, 거푸집 조기탈거 등 | 원 인 | • 마찰력부족 및 감소, 시공오차 |

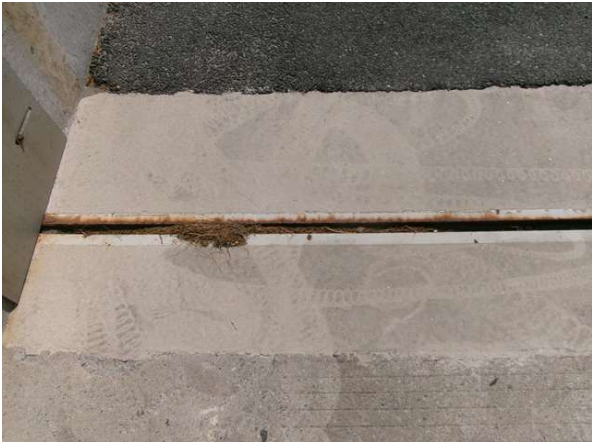
| 손상현황 | • A1 유간토사퇴적(L=1.0m) | 손상현황 | • A1 차수판 볼트파손 |
| 원 인 | • 차량통행, 장기공용 등 | 원 인 | • 차량통행, 장기공용 등 |

| 조치방안 | • 정비 | 조치방안 | • 정비 |

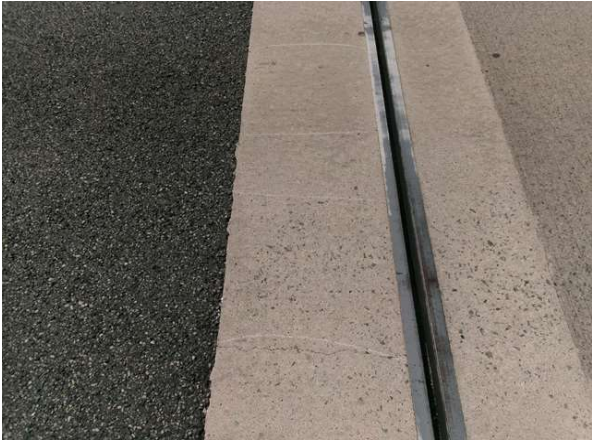
| 손상현황 | • A1 후타재 균열 | 손상현황 | • A2 본체 부식(L=2.0m) |
| 원 인 | • 건조수축 장기공용 등 | 원 인 | • 우수유입, 공용중 열화 등 |

| 조치방안 | • 주의관찰 | 조치방안 | • 재도장 |

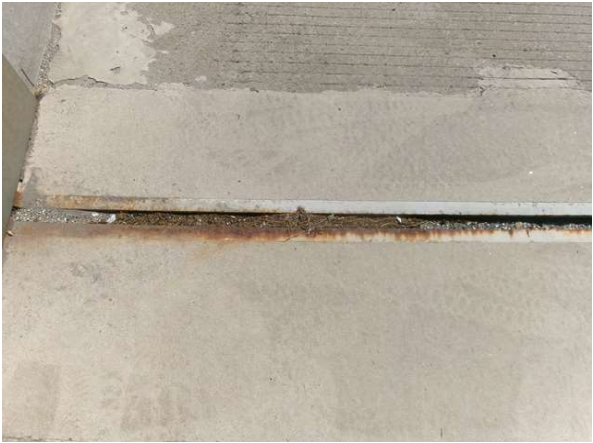
| 손상현황 | • A2 유간 토사퇴적(L=2.0m) | 손상현황 | • A2 후타재 파손 |
| 원 인 | • 차량통행, 장기공용 등 | 원 인 | • 차량통행, 장기공용 등 |

| 조치방안 | • 정비 | 조치방안 | • 주의관찰 |

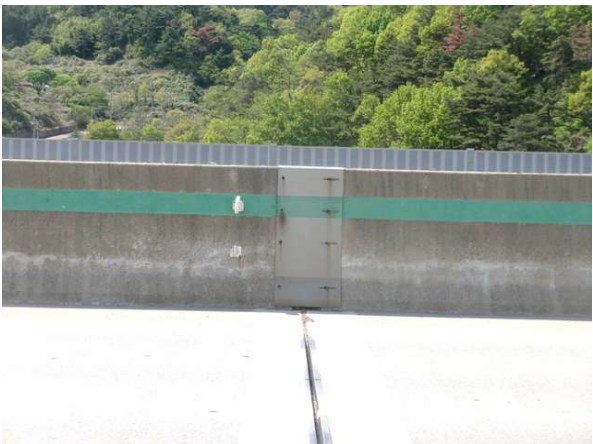
| 손상현황 | • P3 차수판 볼트파손 | 손상현황 | • P5 본체 부식(L=2.0m) |
| 원 인 | • 차량통행, 장기공용 등 | 원 인 | • 우수유입, 공용중 열화 등 |

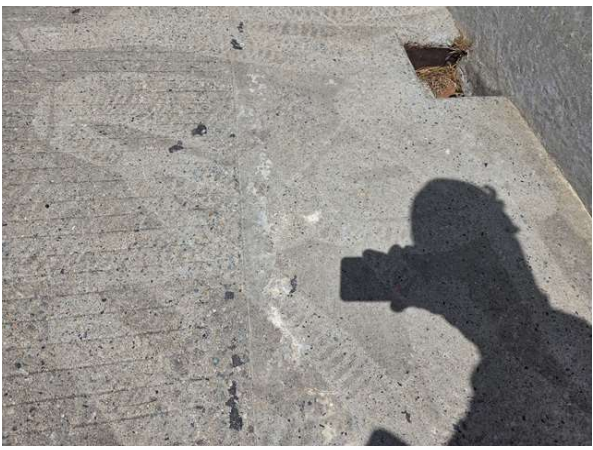
| 손상현황 | • 교면포장 S1 콘크리트 망상균열 | 손상현황 | • 교면포장 S2 콘크리트 망상균열 |
| 원 인 | • 건조수축 등 | 원 인 | • 건조수축 등 |

| 조치방안 | • 주의관찰 | 조치방안 | • 주의관찰 |

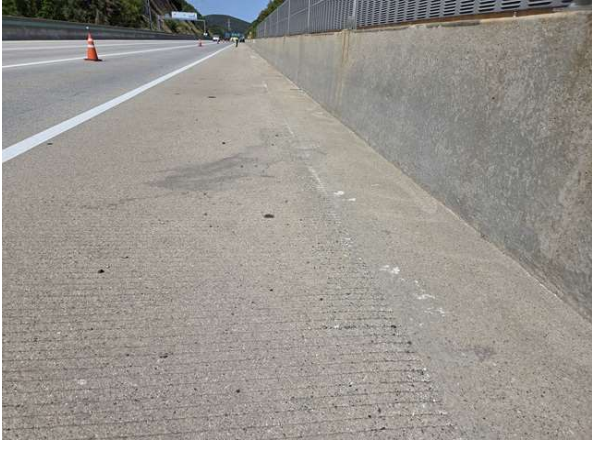
| 손상현황 | • 교면포장 S4 콘크리트 망상균열 | 손상현황 | • 교면포장 S6 콘크리트 망상균열 |
| 원 인 | • 건조수축 등 | 원 인 | • 건조수축 등 |

| 조치방안 | • 주의관찰 | 조치방안 | • 주의관찰 |

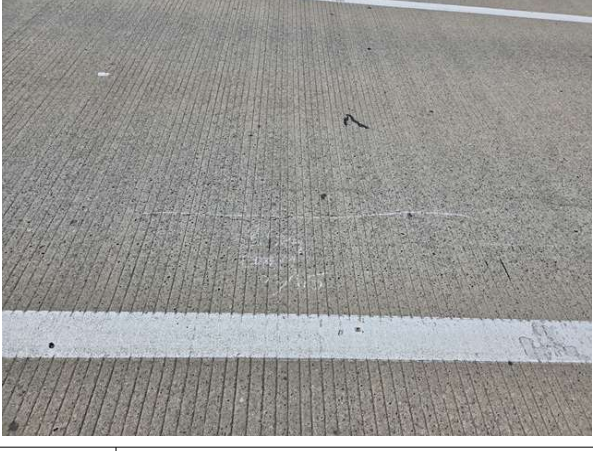
| 손상현황 | • 교면포장 S8 콘크리트 균열 | 손상현황 | • 교면포장 S8 포장 파손 |
| 원 인 | • 건조수축 등 | 원 인 | • 외부 충격 등 |

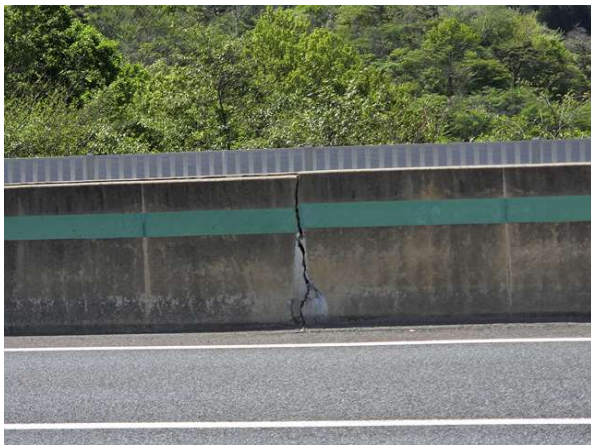
| 손상현황 | • S1 중분대 이격 |
| 원 인 | • 외부 충격, 공용기간 증가 등 |

| 조치방안 | • 단면보수 |

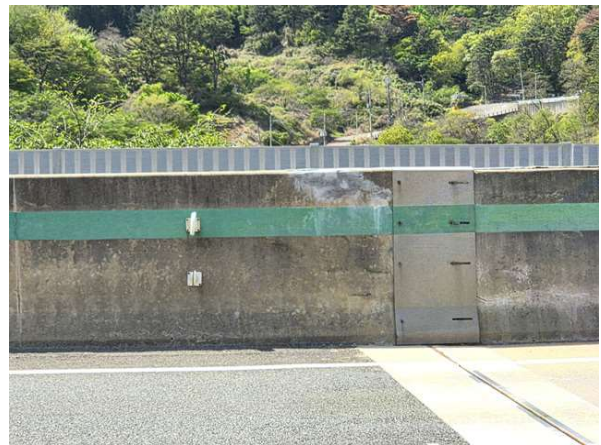
| 손상현황 | • S1 중분대 균열(0.3mm이상) |
| 원 인 | • 건조수축, 거푸집 조기탈거 등 |

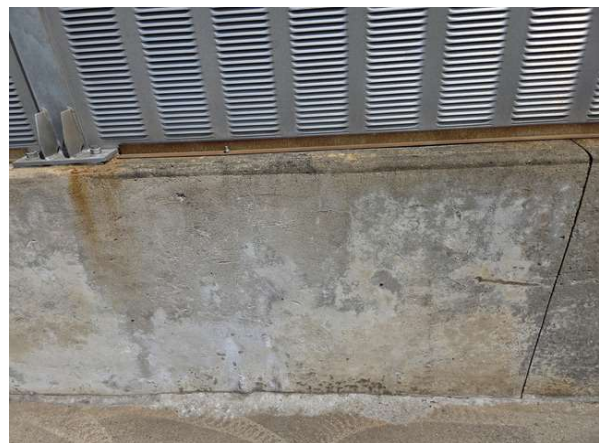
| 손상현황 | • S2 방호벽 망상균열 |
| 원 인 | • 건조수축, 거푸집 조기탈거 등 |

| 조치방안 | • 주의관찰 |

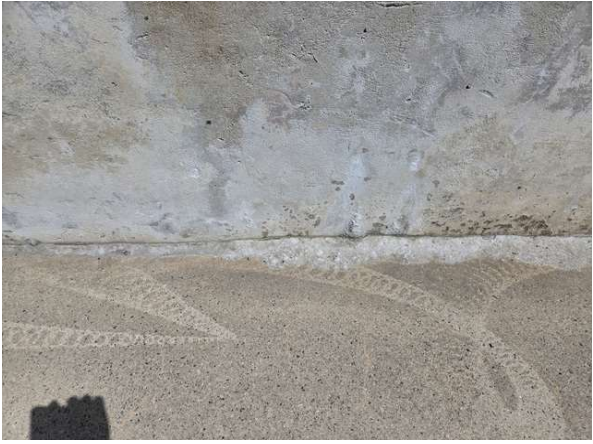
| 손상현황 | • S2 방호벽 백태 | 손상현황 | • S3 방호벽 굽힘 |
| 원 인 | • 습기흡착 등 | 원 인 | • 외부충격 등 |

| 조치방안 | • 표면처리 | 조치방안 | • 단면보수 |

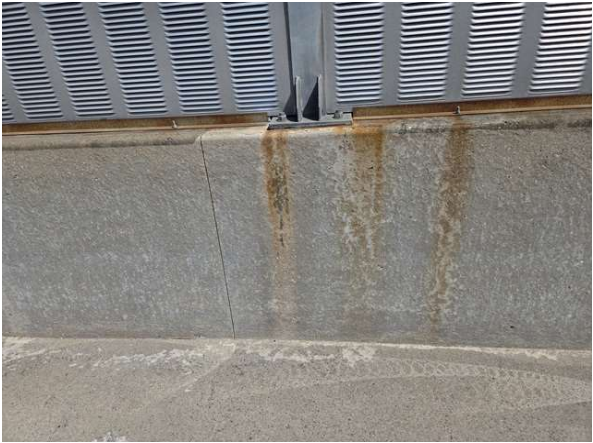
| 손상현황 | • S3 방호벽 표면오염 | 손상현황 | • S4 방음벽 고정대 부식 |
| 원 인 | • 공용기간 증가 등 | 원 인 | • 공용기간 증가 등 |

| 조치방안 | • 주의관찰 | 조치방안 | • 주의관찰 |

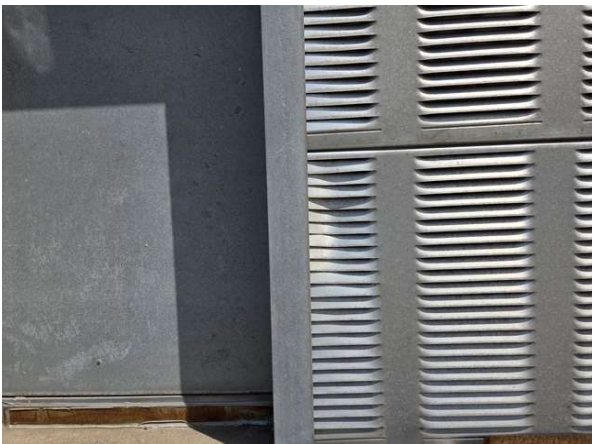
| 손상현황 | • S4 방음벽 방음판 변형 | 손상현황 | • S8 가드레일 파손 |
| 원 인 | • 외부충격 등 | 원 인 | • 외부충격 등 |

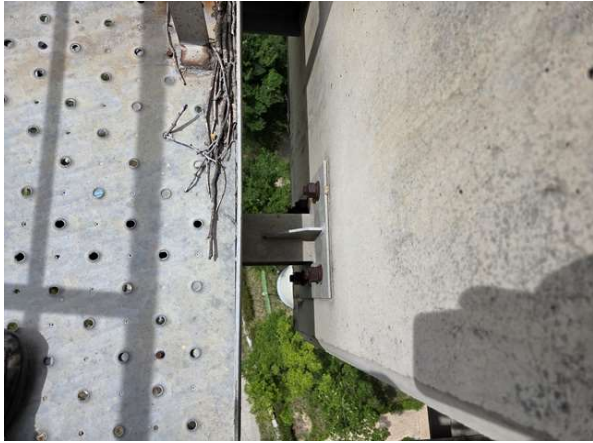
| 손상현황 | • P1 볼트 부식 | 손상현황 | • P4 볼트 부식 |
| 원 인 | • 공용기간 증가 등 | 원 인 | • 공용기간 증가 등 |
