## 37. 일광IC1교

### 37.1 시설물의 개요

본 시설물은 부산광역시 기장군 일광면에 위치한 교량으로 총 연장 180m, 폭 8.5m로 시공되어 있다.

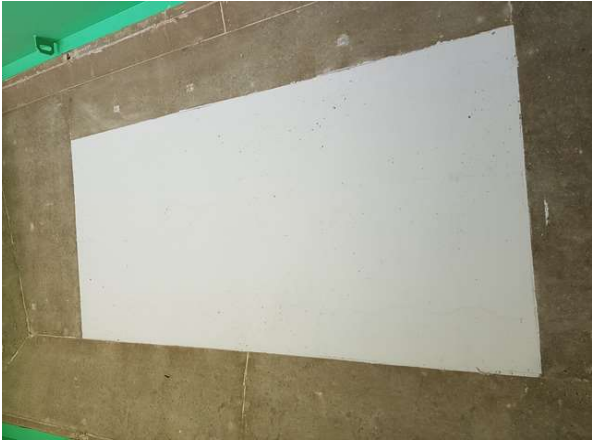
| 손상현황 | • S2 보수부 망상균열(2.00×5.00) | 손상현황 | • S4 균열(0.3mm미만) |
| 원 인 | • 시공불량 건조수축 등 | 원 인 | • 거푸집 조기탈거, 건조수축 등 |

- 바닥판하면에서 조사된 균열(0.3mm미만), 보수부 망상균열의 경우 거푸집 조기탈거, 시공불량, 건조수축 및 환경적 요인 등에 의한 손상으로 판단되며, 구조적인 영향을 미치는 손상은 아닌 것으로 확인되었다. 발생한 손상에 대하여 내구성 확보차원의 표면처리 등의 적절한 보수를 실시하는 것이 바람직할 것으로 사료된다.

| 조치방안 | • 표면처리 | 조치방안 | • 표면처리 |

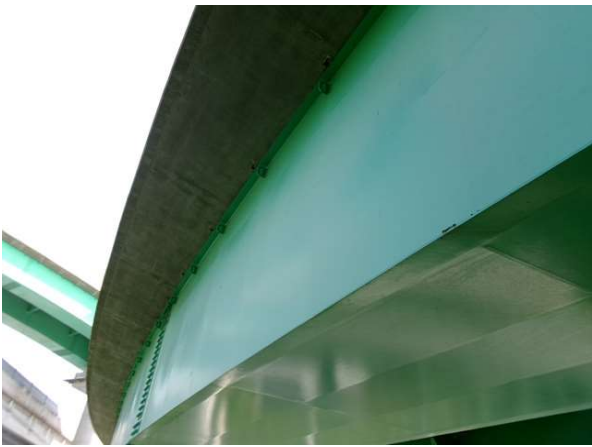
| 손상현황 | • 거더외부 S1-G1 표면열화 | 손상현황 | • 거더외부 S1-G2 표면열화 |
| 원 인 | • 공용년수 증가 등 | 원 인 | • 공용년수 증가 등 |

- 거더 외부에서 조사된 표면열화의 경우 공용연수 증가 등에 의한 손상으로 판단되며, 구조적인 영향을 미치는 손상은 아니며, 도장의 전반적인 상태가 건전한 상태이므로 주의 관찰 후 도장 결합의 전전 여부에 따라 전면 재도장을 고려하는 것이 바람직 할 것으로 사료된다.

| 조치방안 | • 주의관찰 | 조치방안 | • 주의관찰 |

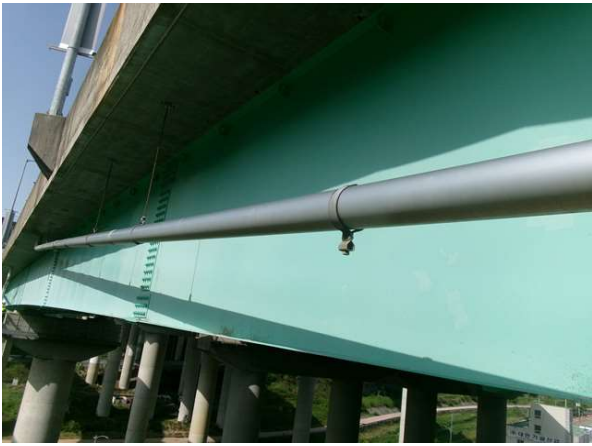
| 손상현황 | • 거더외부 S4-G1 표면열화 | 손상현황 | • 거더외부 S4-G2 표면열화 |
| 원 인 | • 공용년수 증가 등 | 원 인 | • 공용년수 증가 등 |

| 조치방안 | • 주의관찰 | 조치방안 | • 주의관찰 |

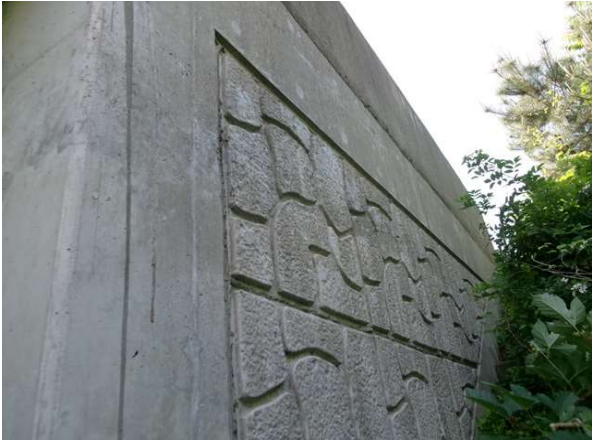
| 손상현황 | • A1 균열부백태(0.25×2.0) | 손상현황 | • A1 파손(0.1×0.1) |
| 원 인 | • 건조수축, 균열부 우수유입 등 | 원 인 | • 다짐불량, 거푸집 조기탈거 등 |

- 교대에서 조사된 균열(0.3mm미만), 균열부백태의 경우 거푸집 조기탈거, 건조수축, 균열부 우수유입 등에 의한 손상으로 구조적인 영향을 미치는 손상은 아니나 부재의 특성상 우수유입이 용이하여 손상부 우수유입으로 인한 2차손상의 발생방지 및 내구성 확보 차원의 표면처리 등 적절한 보수를 실시하는 것이 바람직할 것으로 사료된다.
- 조사된 파손,의 경우 거푸집 조기탈거, 다짐불량 등에 의한 손상으로 구조적인 영향을 미치는 손상은 아니나 부재의 특성상 우수유입이 용이하여 손상부 우수유입으로 인한 손상의 진전방지 및 내구성 확보 차원의 단면보수 등 적절한 보수를 실시하고 재발생 여부를 확인하는 유지관리를 실시하는 것이 바람직할 것으로 사료된다.
- 조사된 마감불량의 경우 시공불량, 공용연수 증가 등에 의한 손상으로 구조적인 영향을 미치는 손상은 아니며, 즉각적인 보수 보다는 추후 손상의 진전시 적절한 보수를 실시하는 것이 바람직할 것으로 사료된다.
- 조사된 케이블압착의 경우 유간협착 등에 의한 손상으로 즉각적인 보수 보다는 추후 손상의 진전시, 정비 등 적절한 보수를 실시하는게 바람직하다고 판단된다.

| 조치방안 | • 표면처리 | 조치방안 | • 단면보수 |

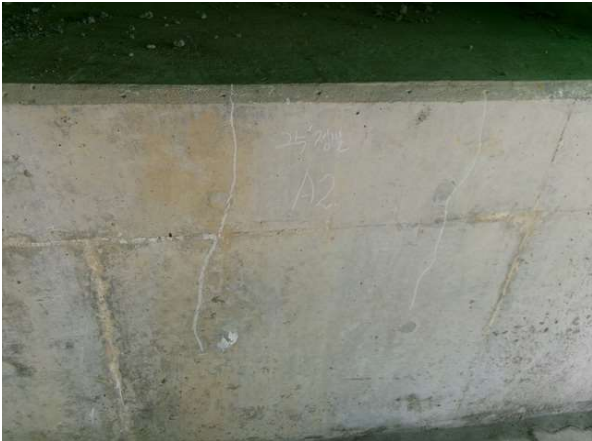
| 손상현황 | • A1 균열(0.3mm미만) | 손상현황 | • A2 마감불량 |
| 원 인 | • 건조수축, 거푸집 조기탈거 등 | 원 인 | • 시공불량, 공용년수 증가 등 |

| 조치방안 | • 표면처리 | 조치방안 | • 주의관찰 |

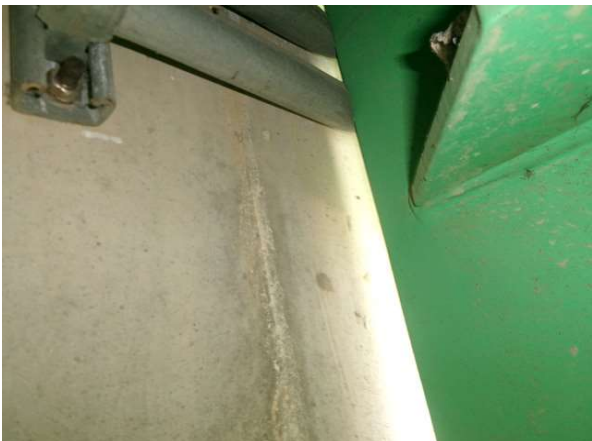
| 손상현황 | • A2 케이블 압착 | 손상현황 | • A2 파손 보수현황 |
| 원 인 | • 유간협착 등 | 원 인 | • - |

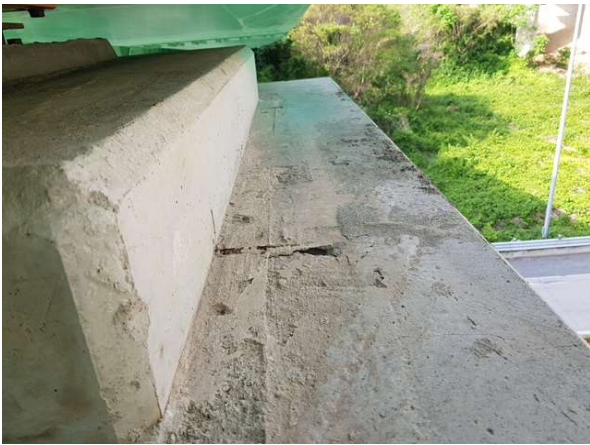
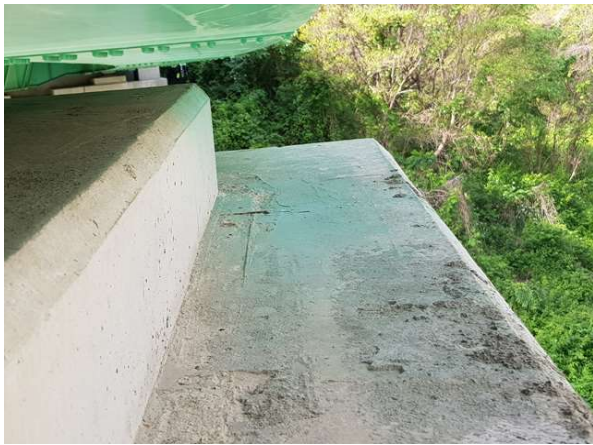
| 손상현황 | • P1 철근노출 | 손상현황 | • P1 철근노출 |
| 원 인 | • 시공불량, 피복부족 등 | 원 인 | • 시공불량, 피복부족 등 |

- 교각에서 조사된 균열(0.3mm미만), 망상균열의 경우 거푸집 조기탈거, 건조수축 등 복합적인 원인에 의한 손상으로 구조적인 영향을 미치는 손상은 아니나 부재의 내구성 확보 차원의 표면처리 등의 적절한 보수를 실시하고 재발생 여부를 확인하는 유지관리가 필요하다.
- 조사된 파손, 재료분리, 철근노출의 경우 외부충격, 다짐부족, 거푸집 조기탈거, 피복부족 등에 의한 손상으로 구조적인 영향을 미치는 손상은 아니나 부재의 내구성 확보 차원의 단면보수, 단면보수(방청) 등의 적절한 보수를 실시하고 재발생 여부를 확인하는 유지관리가 필요하다.

| 조치방안 | • 단면보수(방청) | 조치방안 | • 단면보수(방청) |

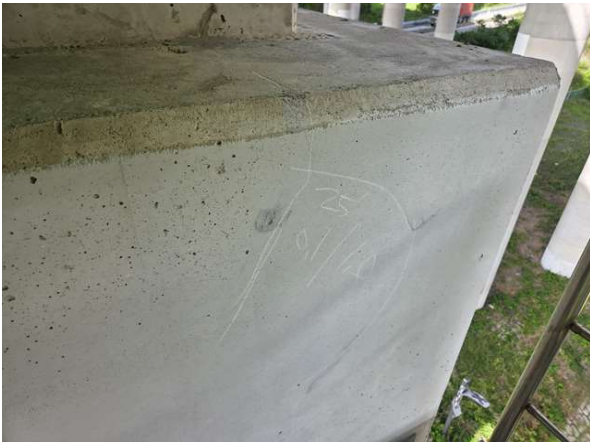
| 손상현황 | • P2 균열(0.3mm미만) | 손상현황 | • P3 균열(0.3mm미만) |
| 원 인 | • 건조수축, 거푸집 조기탈거 등 | 원 인 | • 건조수축, 거푸집 조기탈거 등 |

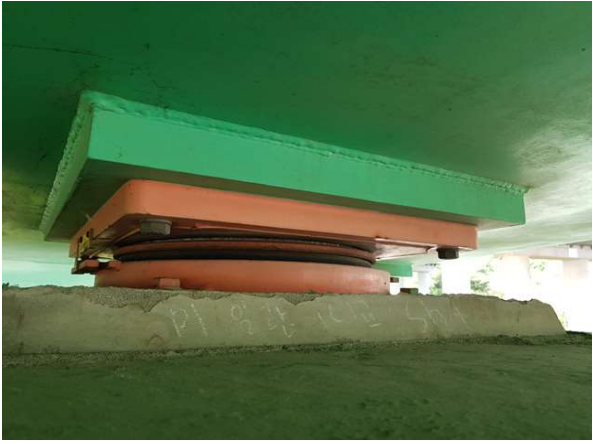
| 손상현황 | • P1-SH2 볼트부식(4EA) | 손상현황 | • P2-SH1 도장박리(0.1×0.1) |
| 원 인 | • 습기흡착 등 | 원 인 | • 공용기간 증가 등 |

| 조치방안 | • 주의관찰 | 조치방안 | • 주의관찰 |

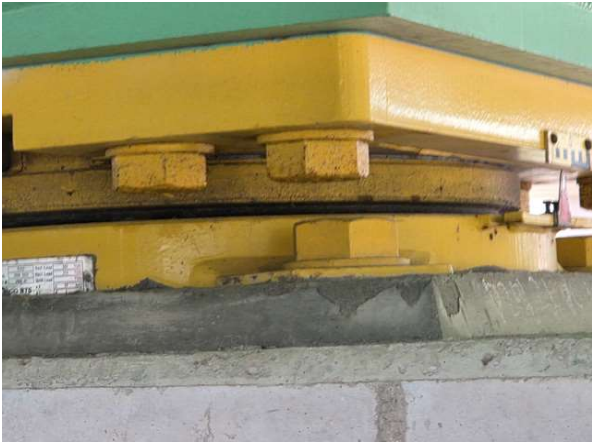
| 손상현황 | • P2-SH1 볼트부식(4EA) | 손상현황 | • A2-SH2 볼트협착 흔적(1EA) |
| 원 인 | • 습기흡착 등 | 원 인 | • 시공불량 등 |

| 조치방안 | • 주의관찰 | 조치방안 | • 주의관찰 |

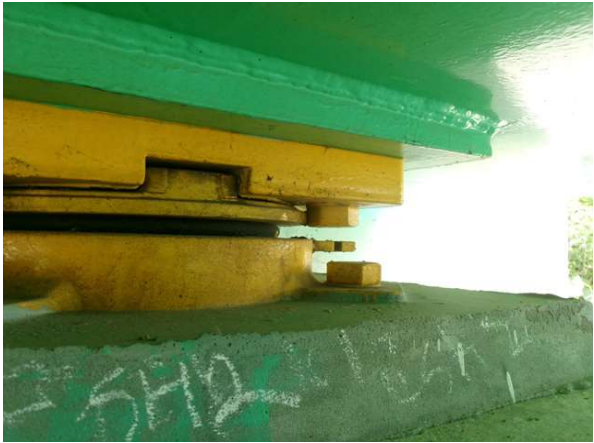
교량받침(A2 Br1~Br2)에서 하절기 온도(40℃) 상승시 가동여유량이 부족한 것으로 검토되었으며, 점검일 현재 이로 인한 교량받침(A2 B2)에서 협착 흔적이 발생하여 향후 2차 손상(앵커볼트 파손, 몰탈 파손 등)이 예상되므로 교량받침 교체를 통한 가동여유량 확보가 필요할 것으로 판단된다.

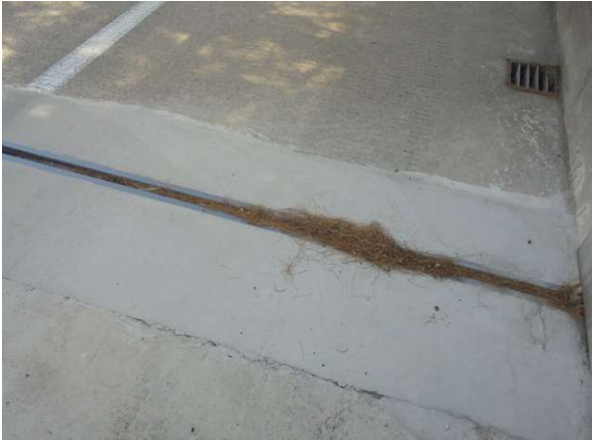
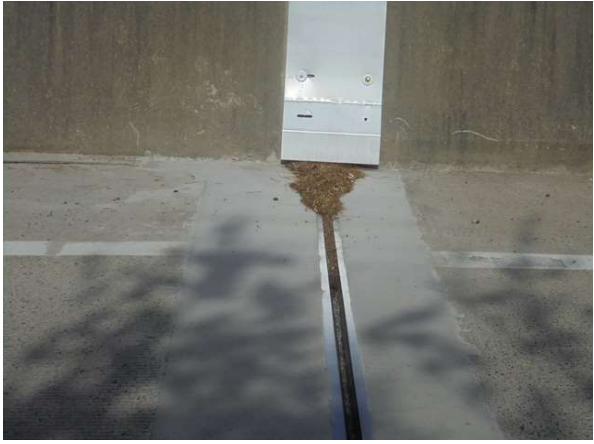
| 손상현황 | • A1 유간토사퇴적(L=2.0) | 손상현황 | • A1 유간토사퇴적(L=2.0) |
| 원 인 | • 공용연수 증가 등 | 원 인 | • 공용연수 증가 등 |

| 조치방안 | • 정비 | 조치방안 | • 정비 |

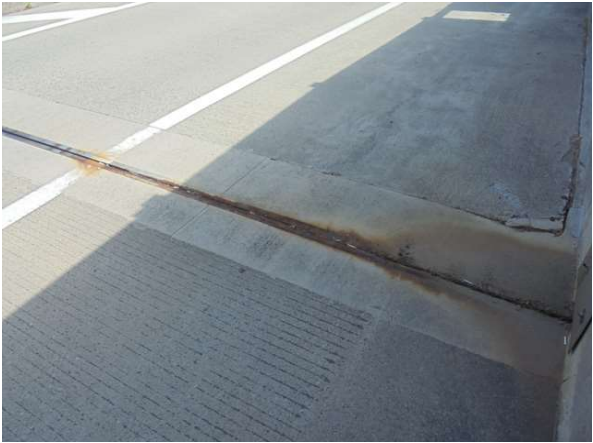
| 손상현황 | • A2 본체부식(L=3.0) | 손상현황 | • A2 유간토사퇴적(L=1.0) |
| 원 인 | • 공용기간 증가 등 | 원 인 | • 공용연수 증가 등 |

| 조치방안 | • 주의관찰 | 조치방안 | • 정비 |

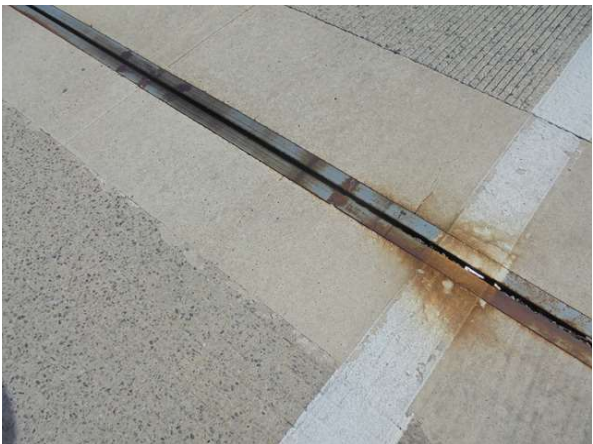
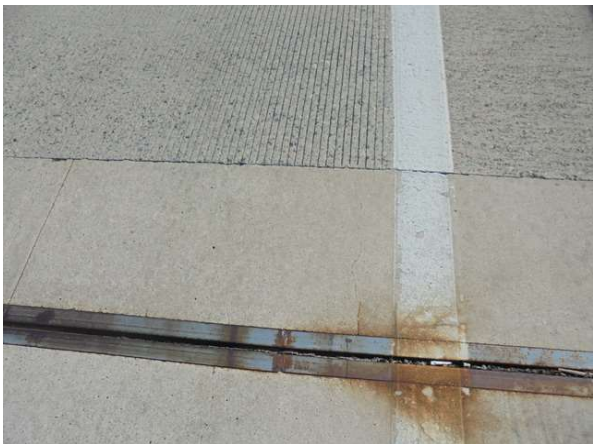
| 손상현황 | • A2 후타재 균열(0.3mm 미만) | 손상현황 | • A2 후타재 균열(0.3mm 미만) |
| 원 인 | • 건조수축, 거푸집 조기탈거 | 원 인 | • 건조수축, 거푸집 조기탈거 |

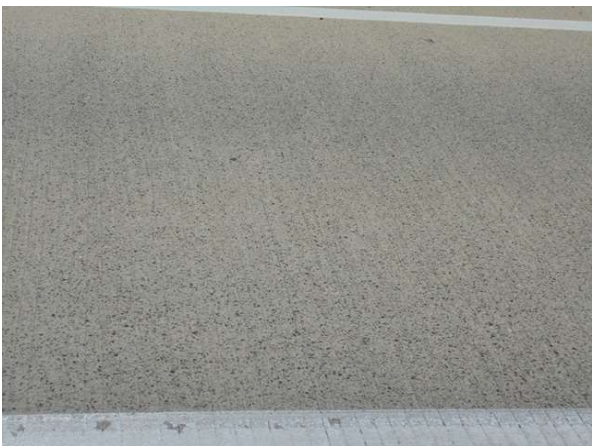
| 손상현황 | • S1 포장 균열(L=2.5m) | 손상현황 | • S1 포장 망상균열 |
| 원 인 | • 건조수축, 반복윤하중 등 | 원 인 | • 건조수축, 반복윤하중 등 |

| 조치방안 | • 주의관찰 | 조치방안 | • 주의관찰 |

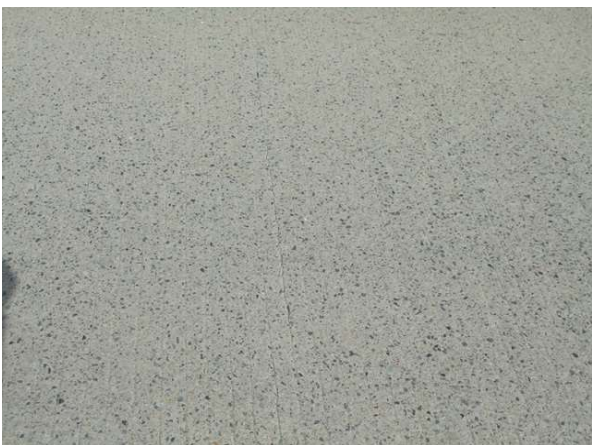
| 손상현황 | • S1 포장 균열(L=2.5m) | 손상현황 | • S2 포장 망상균열 |
| 원 인 | • 건조수축, 반복윤하중 등 | 원 인 | • 건조수축, 반복윤하중 등 |

| 조치방안 | • 주의관찰 | 조치방안 | • 주의관찰 |

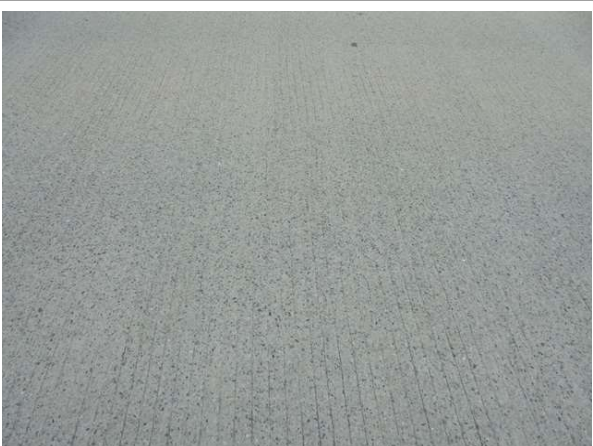
| 손상현황 | • S3 포장 균열(L=2.5m) | 손상현황 | • S4 A2접속부 파손(1.0×0.3) |
| 원 인 | • 건조수축, 반복윤하중 등 | 원 인 | • 공용기간 증가, 반복윤하중 등 |

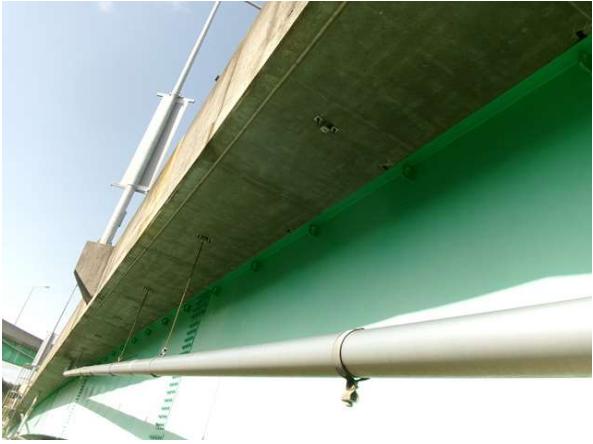
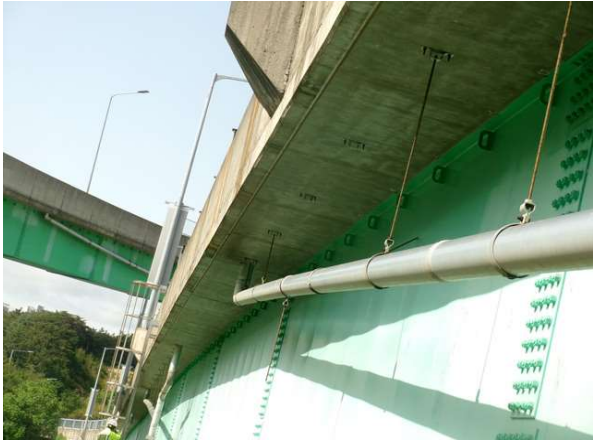
| 손상현황 | • S4 행거로이드 탈락(3EA) | 손상현황 | • S4 행거로이드 탈락(3EA) |
| 원 인 | • 공용기간 증가, 시공불량 등 | 원 인 | • 공용기간 증가, 시공불량 등 |

| 조치방안 | • 정비 | 조치방안 | • 정비 |

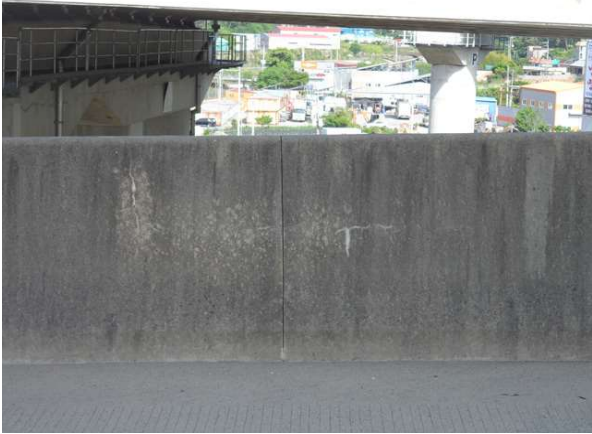
| 손상현황 | • S2 균열(0.3mm미만) | 손상현황 | • S2 층분리(0.1×0.2) |
| 원 인 | • 거푸집 조기탈거, 건조수축 등 | 원 인 | • 다짐부족, 우수유입 등 |

| 조치방안 | • 주의관찰 | 조치방안 | • 단면보수 |

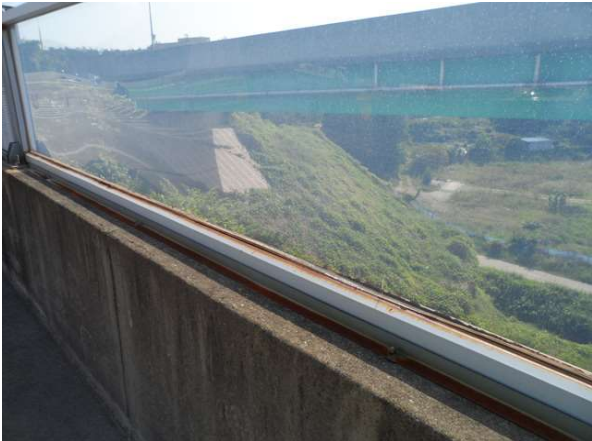
| 손상현황 | • S4 방음판 파손(L=2.0m) | 손상현황 | • S4 방음판 파손(L=4.0m) |
| 원 인 | • 외부충격, 공용연수 증가 등 | 원 인 | • 외부충격, 공용연수 증가 등 |

| 조치방안 | • 주의관찰 | 조치방안 | • 주의관찰 |

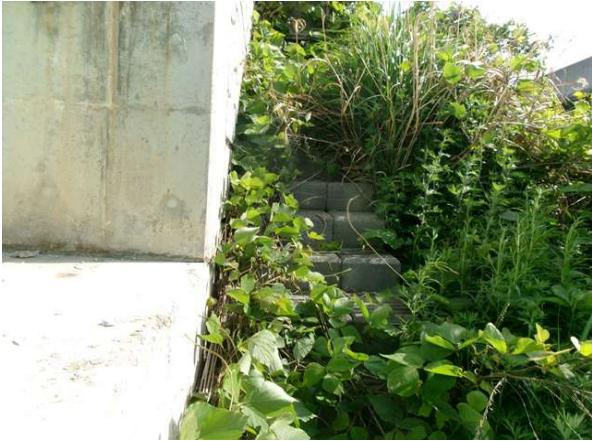
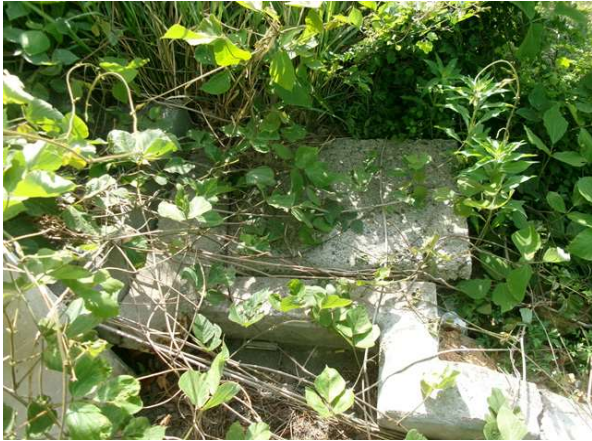
| 손상현황 | • A2 점검계단 설치불량 | 손상현황 | • A2 점검계단 설치불량 |
| 원 인 | • 시공불량, 공용연수 증가 등 | 원 인 | • 시공불량, 공용연수 증가 등 |

| 조치방안 | • 주의관찰 | 조치방안 | • 주의관찰 |
