## 40. 장안천교(부산)

### 40.1 시설물의 개요

본 시설물은 부산광역시 기장군 장안읍 기룡리 529에 위치한 교량으로 총 연장 360.0m, 폭 15.7m로 시공되어 있다.

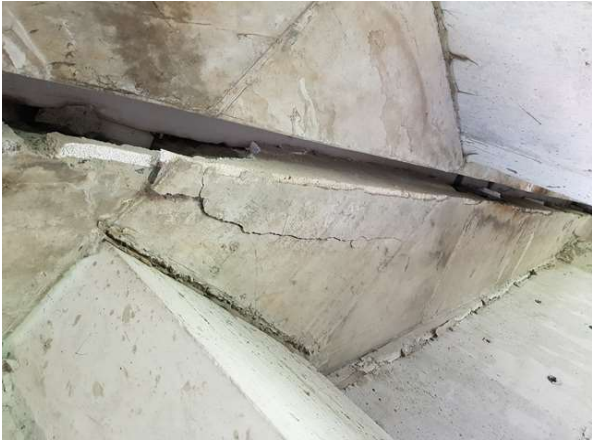
| 손상현황 | • S4 들뜸(0.3m×0.5m) | 손상현황 | • S6 표면오염(0.5m×0.3m) |
| 원 인 | • 시공미흡, 장기공용 | 원 인 | • 우수유입, 수분접촉 등 |

| 조치방안 | • 단면보수 | 조치방안 | • 주의관찰 |

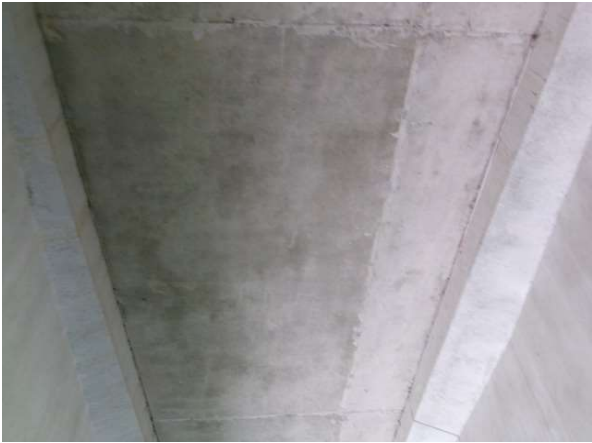
| 손상현황 | • S7 망상균열(1.5m×2.0m) | 손상현황 | • S7 파손(0.2m×0.3m) |
| 원 인 | • 건조수축, 온도변화 | 원 인 | • 외부충격, 시공미흡 등 |

- 바닥판하면에서 조사된 균열(0.3mm미만), 망상균열은 시공시 건조수축, 온도변화 등의 재료적 특성, 균열부 수분침투에 기인하여 발생한 것으로 판단되고, 손상의 진전은 없는 상태이며, 교면포장과 연계된 누수, 열화 등은 관찰되지 않는 국부적인 손상으로 판단되므로 표면처리 보수를 실시하는 것이 요구된다.
- 조사된 층분리, 파손의 경우 시공시 품질관리 미흡 및 외부충격 등에 의한 손상으로 판단되며 구조적인 손상은 아니나 내구성 확보 차원의 단면보수 등 적절한 보수가 필요할 것으로 사료된다.
- 조사된 표면오염의 경우 우수유입, 습기흡착 등에 의한 손상으로 판단되며, 구조적인 영향을 미치는 손상이 아니므로, 손상의 진전 여부에 대한 주의관찰을 실시하고, 손상의 진전시 일괄 보수하는 것이 바람직 할 것으로 판단된다.

| 조치방안 | • 표면처리 | 조치방안 | • 단면보수 |

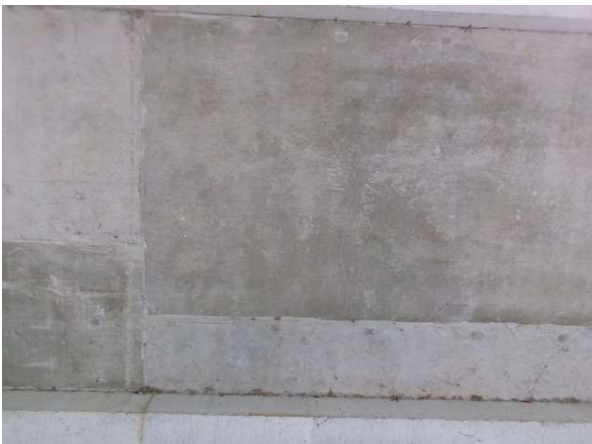
| 손상현황 | • S9 균열(0.3mm미만) | 손상현황 | • S4 층분리(0.3m×0.5m) |
| 원 인 | • 건조수축, 온도변화 | 원 인 | • 시공미흡, 장기공용 |

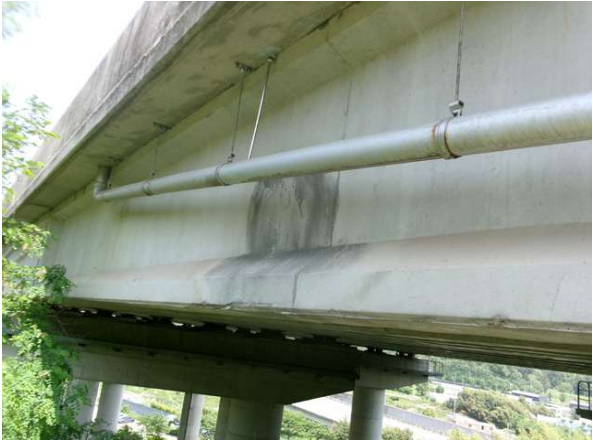
| 손상현황 | • S1-G7 표면오염(0.4m×0.6m) | 손상현황 | • S2-G7 표면오염(0.4m×0.6m) |
| 원 인 | • 우수유입 등 | 원 인 | • 우수유입 등 |

| 조치방안 | • 주의관찰 | 조치방안 | • 주의관찰 |

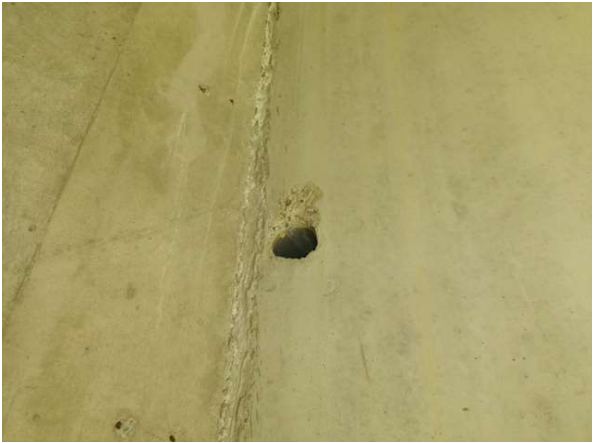
| 손상현황 | • S4-G7 파손(0.2m×0.2m) | 손상현황 | • S5-G2 파손 보수됨 |
| 원 인 | • 거더 거치시 시공미흡 | 원 인 | • - |

- 거더에서 조사된 파손의 경우 인양홀 주변에서 조사되었으며, 이는 거더 거치시 시공미흡에 의한 손상으로 내구성 확보 차원에서 단면보수를 실시하는 것이 필요하다. 금회 조사시 확인된 거더 파손에 대한 보수부의 상태는 양호한 것으로 판단된다.
- 조사된 표면오염의 경우 우수유입, 습기흡착 등에 의한 손상으로 판단되며, 구조적인 영향을 미치는 손상이 아니므로, 손상의 진전 여부에 대한 주의관찰을 실시하고, 손상의 진전시 일괄 보수하는 것이 바람직 할 것으로 판단된다.

| 조치방안 | • 단면보수 | 조치방안 | • 상태양호 |

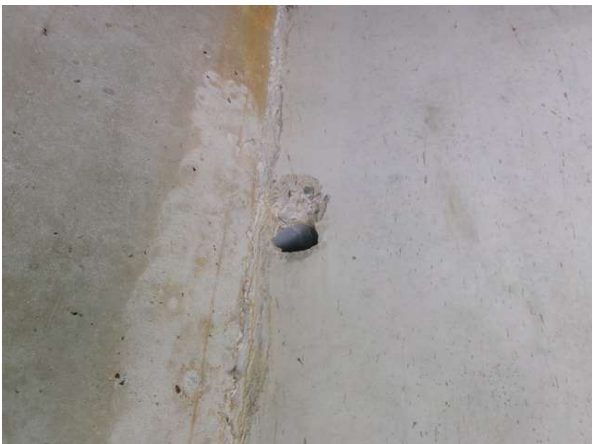
| 손상현황 | • S5-G3 파손(0.1m×0.1m) | 손상현황 | • S6-G7 표면오염(0.4m×0.6m) |
| 원 인 | • 거더 거치시 시공미흡 | 원 인 | • 우수유입 등 |

| 조치방안 | • 단면보수 | 조치방안 | • 주의관찰 |

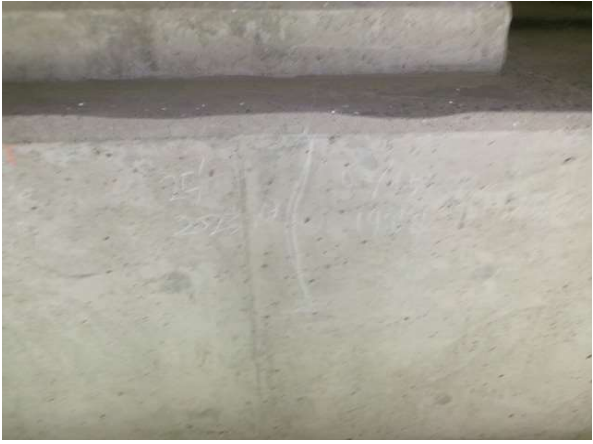
| 손상현황 | • 교대 A1 구체 균열(0.3mm미만) | 손상현황 | • 교대 A1 표면오염(0.3m×3.0m×5EA) |
| 원 인 | • 건조수축, 온도변화 | 원 인 | • 신축이음부 누수 |

| 조치방안 | • 표면처리 | 조치방안 | • 주의관찰 |

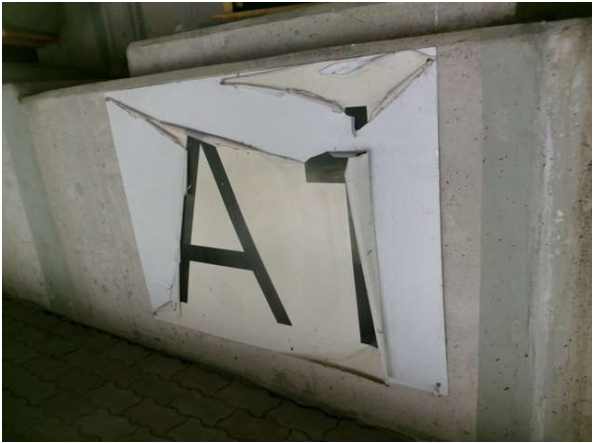
| 손상현황 | • 교대 A1 유지관리용 교명판 파손(1EA) | 손상현황 | • 교대 A2 구체 균열(0.3mm미만) |
| 원 인 | • 장기공용 등 | 원 인 | • 건조수축, 온도변화 |

| 조치방안 | • 정비 | 조치방안 | • 표면처리 |

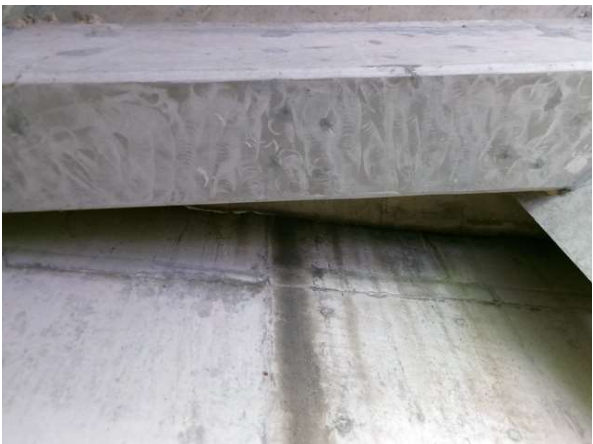
| 손상현황 | • 교대 A2 누수(0.5m) | 손상현황 | • 교대 A2 홍벽 표면오염(0.4m×1.2m) |
| 원 인 | • 신축이음부 누수 | 원 인 | • 수분접촉, 신축이음부 누수 |

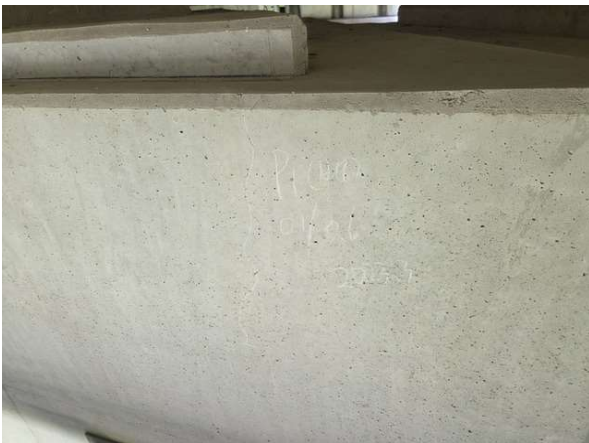
| 손상현황 | • P1 균열(0.3mm미만) |
| 원 인 | • 건조수축, 거푸집 조기탈거 등 |

| 조치방안 | • 표면처리 |

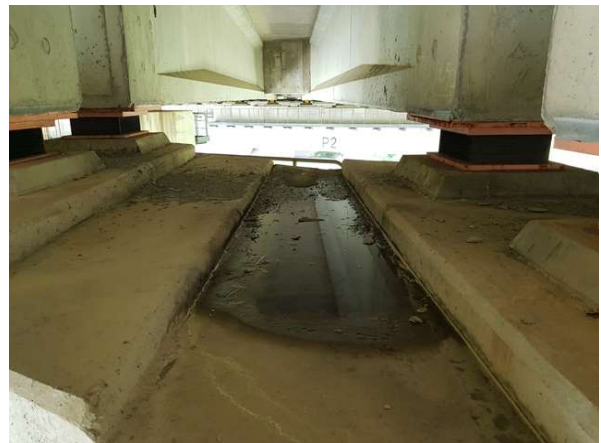
| 손상현황 | • P3 체수(1.5m×0.5m) |
| 원 인 | • 신축이음부 지표수 유입 등 |

| 조치방안 | • 주의관찰(신축이음 교체후 보수) |

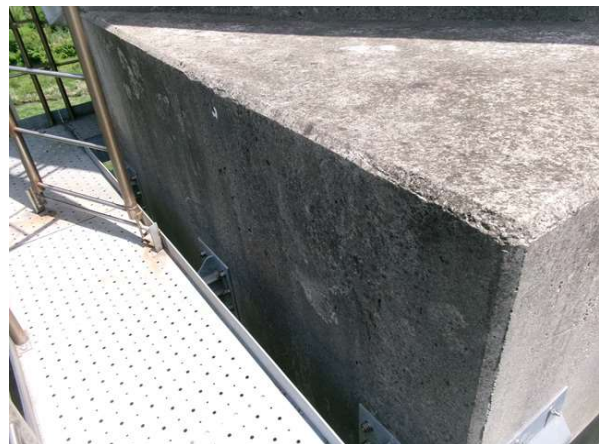
| 손상현황 | • P4 표면오염(2.0m×1.5m) |
| 원 인 | • 신축이음부 지표수 유입 등 |

| 조치방안 | • 주의관찰(신축이음 교체후 보수) |

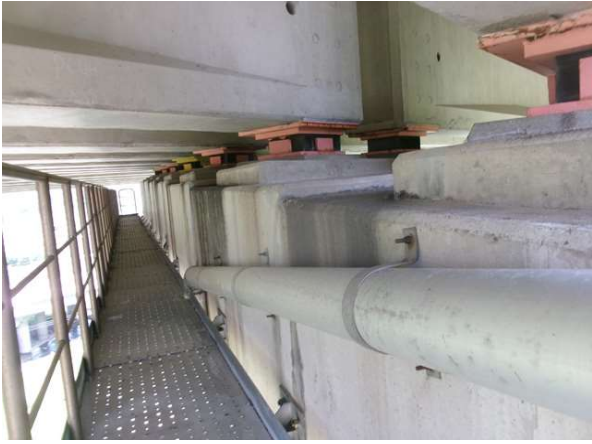
| 손상현황 | • P6 표면오염 (1.5m×3.0m×6EA) | 손상현황 | • P6 망상균열 (1.0m×1.0m) |
| 원 인 | • 신축이음부 지표수 유입 등 | 원 인 | • 건조수축, 거푸집 조기탈거 등 |

| 조치방안 | • 주의관찰(신축이음 교체후 보수) | 조치방안 | • 표면처리 |

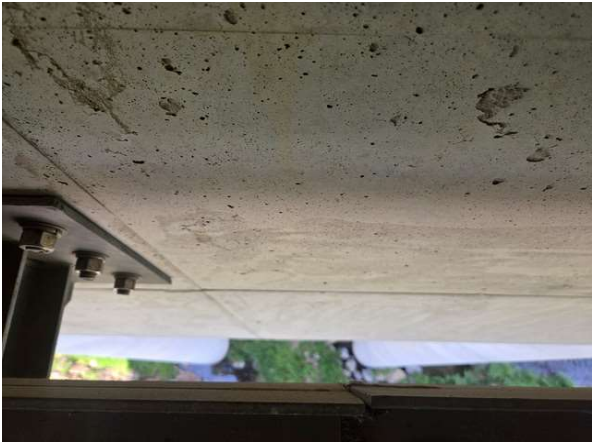
| 손상현황 | • P8 균열 (0.3mm미만) | 손상현황 | • P8 파손 (0.2m×0.3m) |
| 원 인 | • 건조수축, 거푸집 조기탈거 등 | 원 인 | • 외부충격, 시공미흡 등 |

| 조치방안 | • 표면처리 | 조치방안 | • 단면보수 |

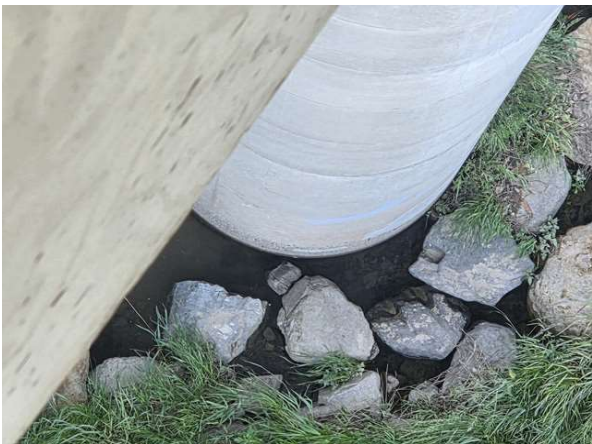
| 손상현황 | • P8 침식 (0.6m×8.0m×2EA) | 손상현황 | • P11 망상균열 (8.0m×3.0m) |
| 원 인 | • 유수, 장기공용 등 | 원 인 | • 건조수축, 거푸집 조기탈거 등 |

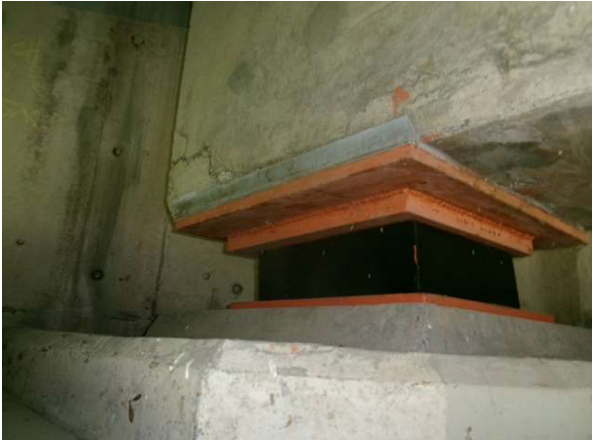
| 손상현황 | • A1-SH3 플레이트 부식(3EA) | 손상현황 | • A1-SH3 받침콘크리트균열(0.3mm미만) |
| 원 인 | • 우수유입, 외기노출, 공용기간 경과 등 | 원 인 | • 건조수축, 거푸집 조기탈거 등 |

| 조치방안 | • 채도장 | 조치방안 | • 표면처리 |

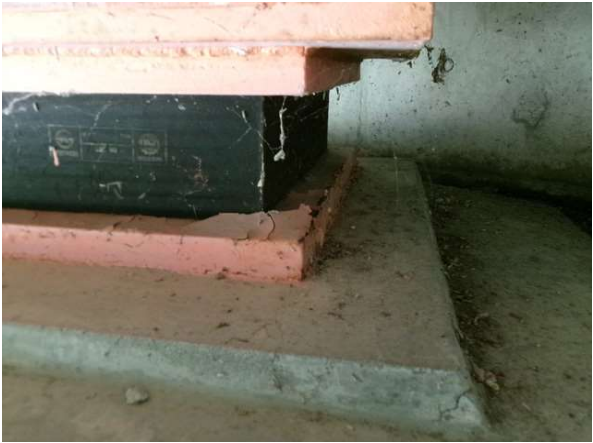
| 손상현황 | • A2-SH1 플레이트 부식(5EA) | 손상현황 | • A2-SH7 무수축물탈 망상균열(0.3mm미만) |
| 원 인 | • 우수유입, 외기노출, 공용기간 경과 등 | 원 인 | • 건조수축, 거푸집 조기탈거 등 |

| 조치방안 | • 채도장 | 조치방안 | • 표면처리 |

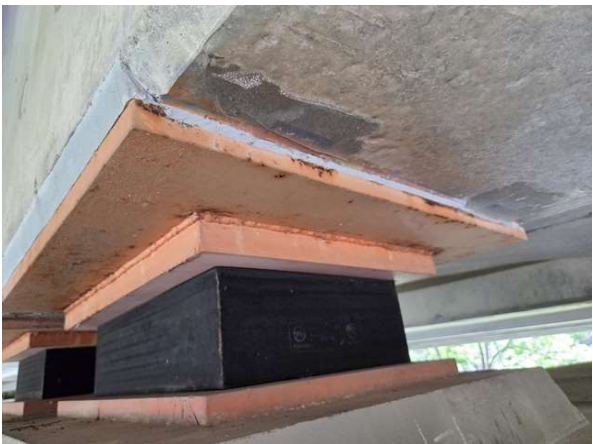
| 손상현황 | • P2-SH1(A2) 플레이트 부식(4EA) | 손상현황 | • P4-SH7(A1) 무수축물탈 망상균열(0.8m×0.2m) |
| 원 인 | • 우수유입, 외기노출, 공용기간 경과 등 | 원 인 | • 건조수축, 거푸집 조기탈거 등 |

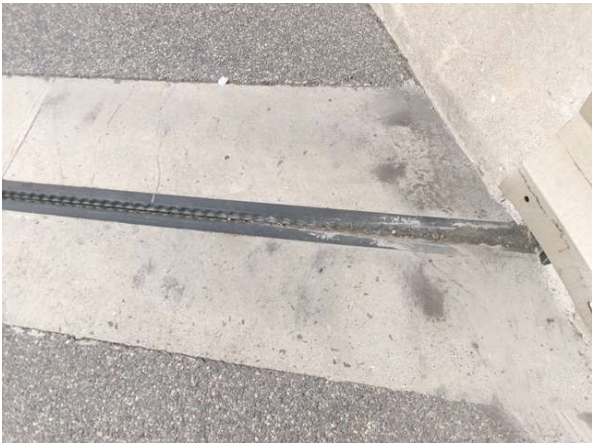
| 손상현황 | • A1 유간 토사퇴적(L=3.3m) | 손상현황 | • A1 차수판 변형(1EA) |
| 원 인 | • 비산먼지 등 | 원 인 | • 장기공용, 시공미흡 등 |

| 조치방안 | • 정비(청소) | 조치방안 | • 정비 |

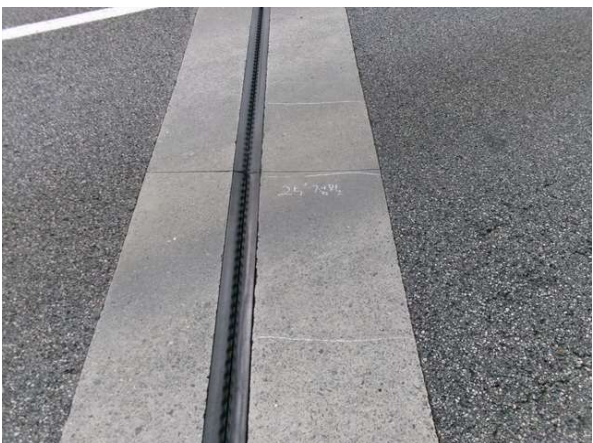
| 손상현황 | • A1 후타재 균열(0.3mm미만) | 손상현황 | • A1 하부 누수(L=8.0m) |
| 원 인 | • 건조수축, 차량 운하중 등 | 원 인 | • 차량 반복통행, 장기공용 등 |

| 조치방안 | • 주의관찰 | 조치방안 | • 신축이음 교체 |

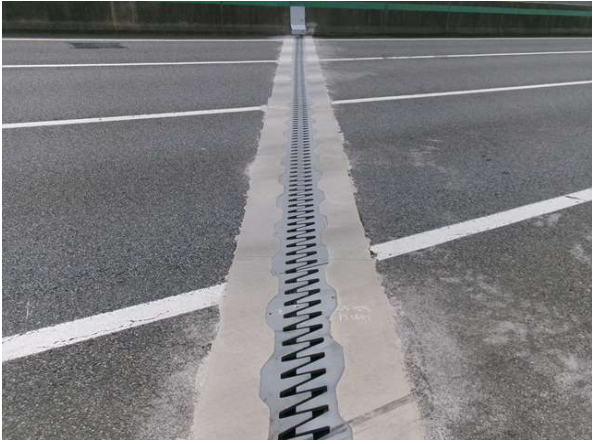
| 손상현황 | • P3 고무재 열화 보수(신축이음교체) | 손상현황 | • P3 유간 토사퇴적(L=2.0m) |

| 조치방안 | • 상태양호 | 조치방안 | • 정비(청소) |

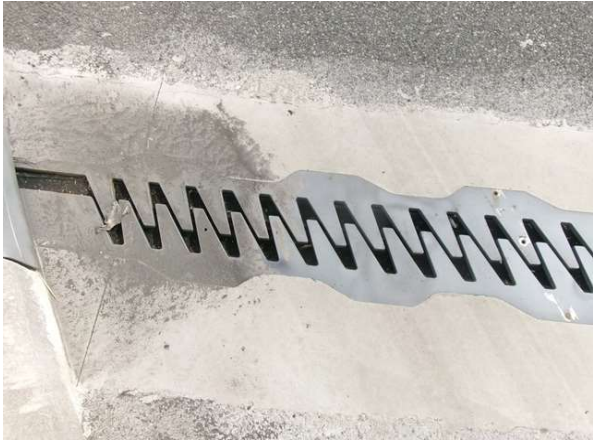
| 원 인 | • - | 원 인 | • 비산먼지 등 |

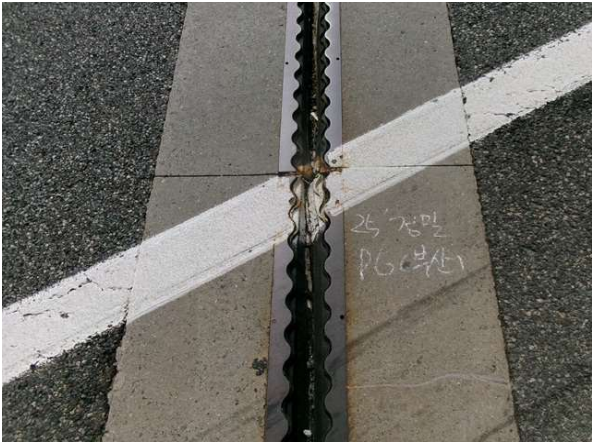
| 손상현황 | • P6 고무재 파손(L=10.8m) | 손상현황 | • P9 고무재 파손(L=10.8m) |
| 원 인 | • 차량 반복통행, 장기공용 등 | 원 인 | • 차량 반복통행, 장기공용 등 |

| 조치방안 | • 신축이음 교체 | 조치방안 | • 신축이음 교체 |

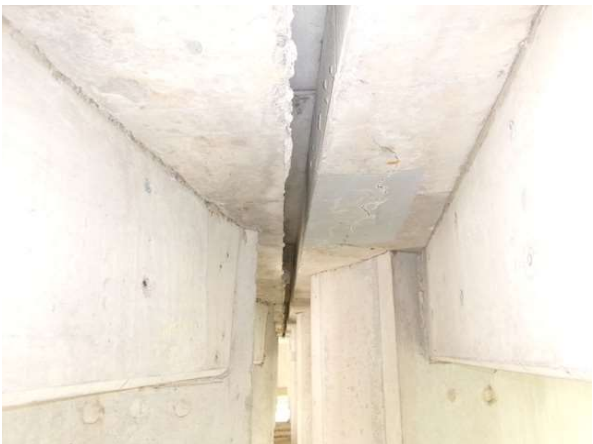
| 손상현황 | • P9 하부 누수(L=10.0m) | 손상현황 | • A2 차수판 볼트탈락(4EA) |
| 원 인 | • 차량 반복통행, 장기공용 등 | 원 인 | • 장기공용, 시공미흡 등 |

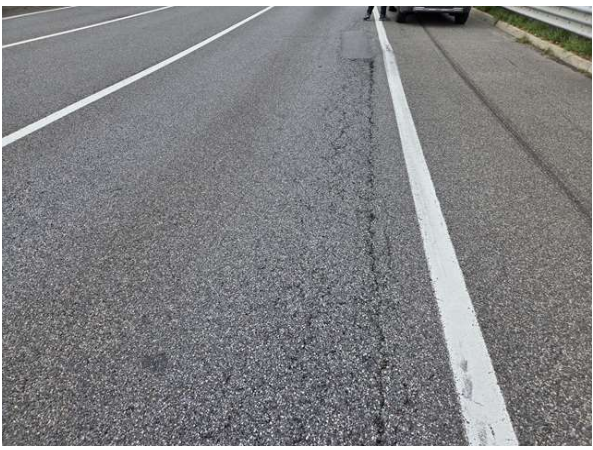
| 손상현황 | • S1 접속부 아스콘 마모, 패임(0.5m×10.0m) | 손상현황 | • S1 접속부 아스콘 망상균열 파손(0.2m×3.0m) |
| 원 인 | • 시공미흡, 차량 윤하중 등 | 원 인 | • 시공미흡, 차량 윤하중 등 |

| 조치방안 | • 주의관찰 | 조치방안 | • 주의관찰 |

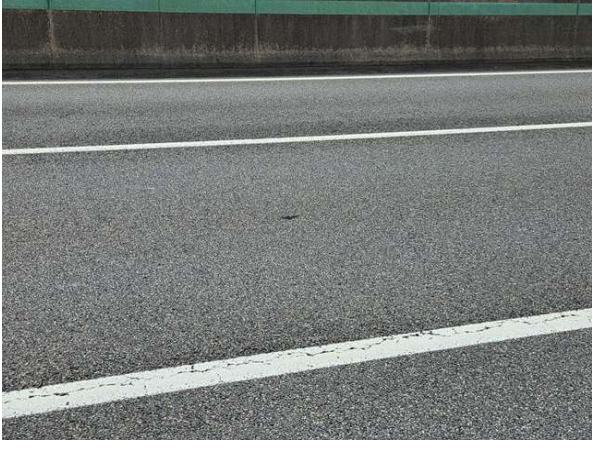
| 손상현황 | • S5 아스콘 파손(0.1m×0.2m) | 손상현황 | • S7 아스콘 균열(L=7.0m) |
| 원 인 | • 건조수축, 차량 윤하중 등 | 원 인 | • 건조수축, 차량 윤하중 등 |

| 조치방안 | • 아스콘패칭 | 조치방안 | • 주의관찰 |

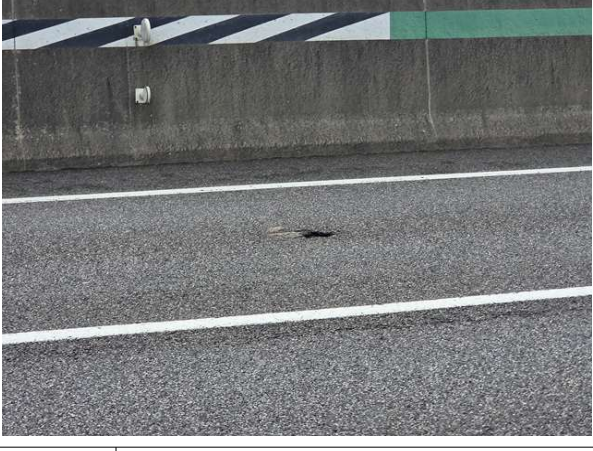
| 손상현황 | • S5 아스콘 패임(0.2m×0.2m) | 손상현황 | • S11 아스콘 균열(L=7.0m) |
| 원 인 | • 건조수축, 차량 윤하중 등 | 원 인 | • 건조수축, 차량 윤하중 등 |

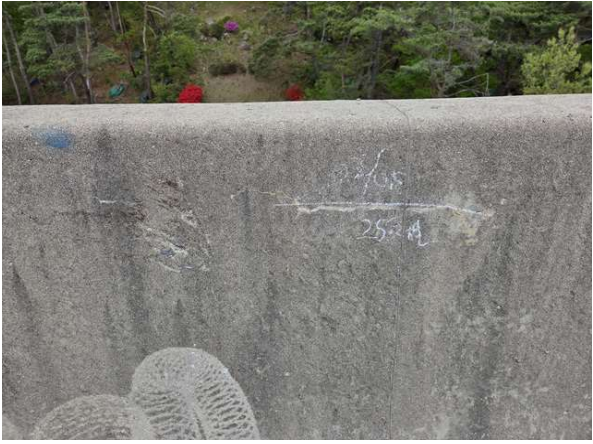
| 손상현황 | • S1 방호벽 균열(0.3mm미만) | 손상현황 | • S2 방호벽 균열부백태(0.3m) |
| 원 인 | • 건조수축, 거푸집 조기탈거 등 | 원 인 | • 건조수축, 우수유입, 수분침투 등 |

| 조치방안 | • 표면처리 | 조치방안 | • 표면처리 |

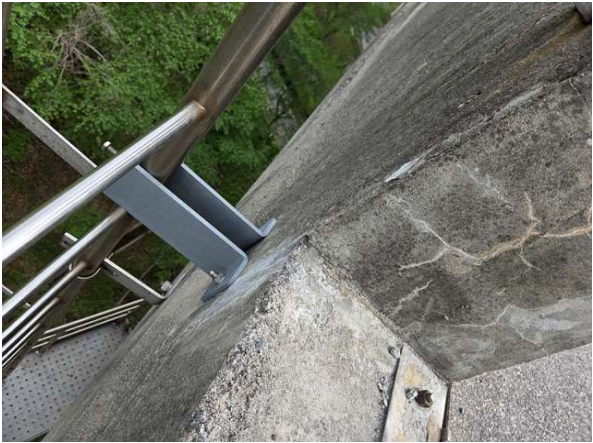
| 손상현황 | • S4 방호벽 백태(0.3m×0.3m) | 손상현황 | • S4 방호벽 망상균열(0.2m×0.6m) |
| 원 인 | • 우수유입, 수분침투 등 | 원 인 | • 건조수축, 거푸집 조기탈거 등 |

| 조치방안 | • 표면처리 | 조치방안 | • 표면처리 |

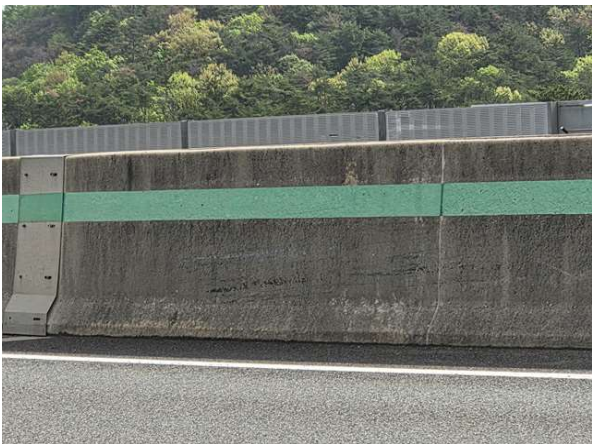
| 손상현황 | • S6 방호벽 중분대 긁힘(0.5m×3.0m) | 손상현황 | • S11 방호벽 균열(0.3mm미만) |
| 원 인 | • 물리적 충격(차량 충돌) | 원 인 | • 건조수축, 거푸집 조기탈거 등 |
