## 41. 장안천교(울산)

### 41.1 시설물의 개요

본 시설물은 부산광역시 기장군 장안읍 기룡리 502에 위치한 교량으로 총 연장 360.0m, 폭 15.7m로 시공되어 있다.

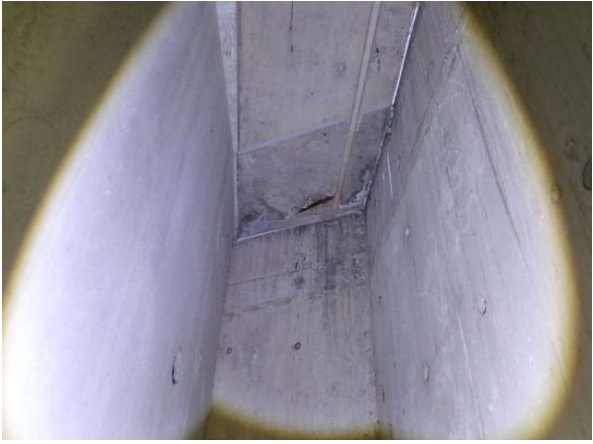
| 손상현황 | • S1 파손 및 철근노출(0.3m×0.2m) | 손상현황 | • S2 균열(0.3mm미만) |
| 원 인 | • 외부충격, 시공미흡 등 | 원 인 | • 건조수축, 온도변화 |

| 조치방안 | • 단면보수(방청) | 조치방안 | • 표면처리 |

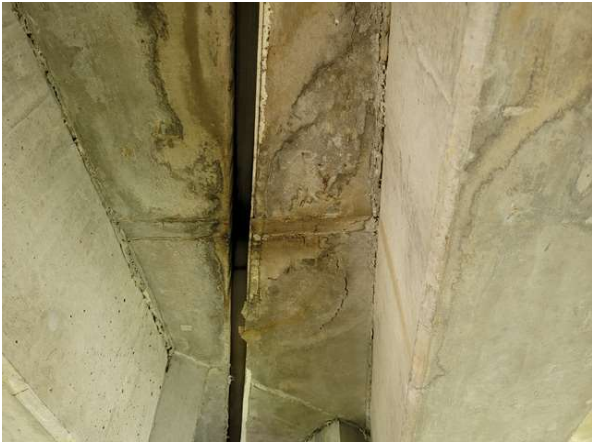
| 손상현황 | • S3 층분리(2.0m×0.5m) | 손상현황 | • S4 백태(1.0m×0.3m) |
| 원 인 | • 시공미흡, 장기공용 | 원 인 | • 우수유입, 수분침투 등 |

| 조치방안 | • 단면보수 | 조치방안 | • 표면처리 |

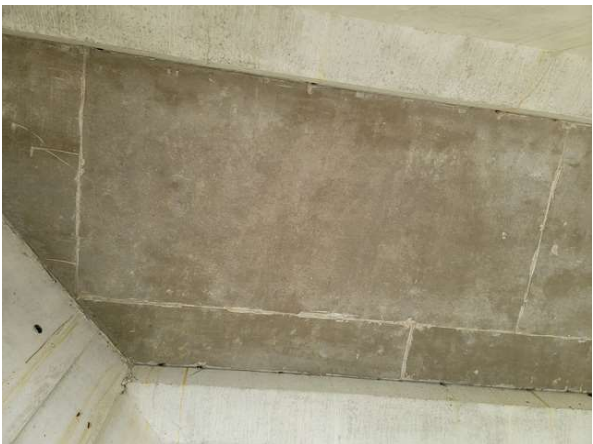
| 손상현황 | • S4 균열(0.3mm미만) | 손상현황 | • S4 망상균열(1.0m×1.0m) |
| 원 인 | • 건조수축, 온도변화 | 원 인 | • 건조수축, 온도변화 |

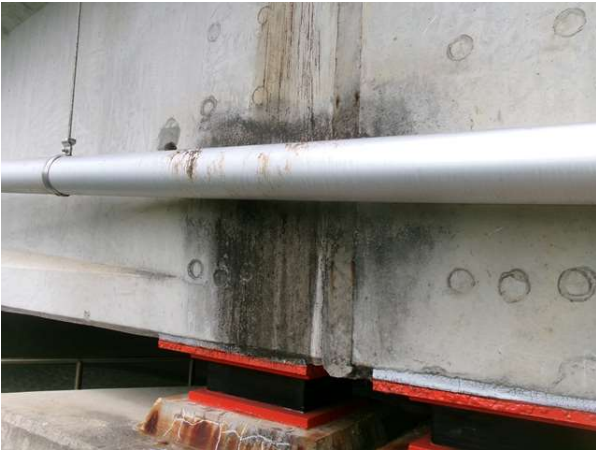
| 손상현황 | • S1-G7 표면오염 (0.5m×1.0m) | 손상현황 | • S1-G7 표면오염 (2.0m×1.0m) |
| 원 인 | • 우수유입 등 | 원 인 | • 우수유입 등 |

| 조치방안 | • 주의관찰 | 조치방안 | • 주의관찰 |

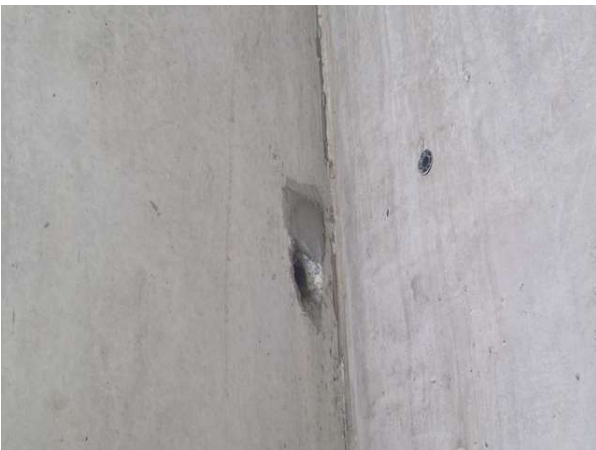
| 손상현황 | • S4-G3 파손 보수됨 | 손상현황 | • S4-G7 표면오염 (1.5m×1.0m) |

| 조치방안 | • 상태양호 | 조치방안 | • 주의관찰 |

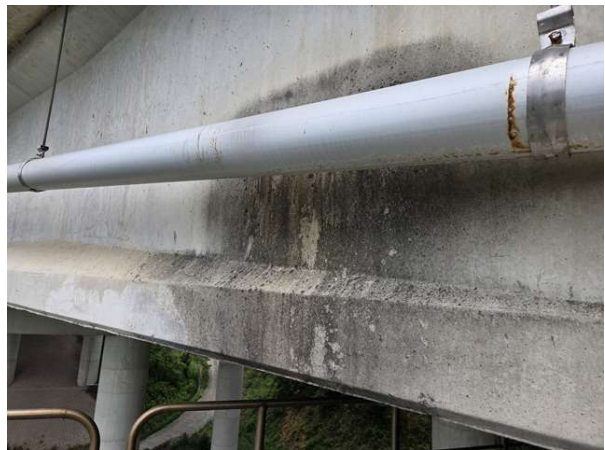
| 원 인 | • - | 원 인 | • 우수유입 등 |

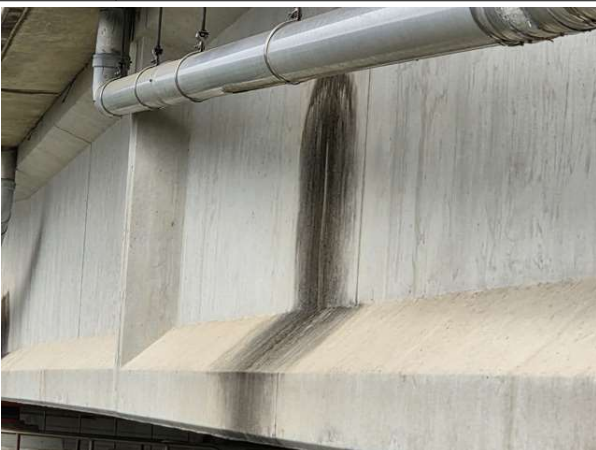
| 손상현황 | • S4-G7 표면오염 (0.2m×1.0m) | 손상현황 | • S5-G7 파손 보수됨 |
| 원 인 | • 우수유입 등 | 원 인 | • - |

| 조치방안 | • 주의관찰 | 조치방안 | • 상태양호 |

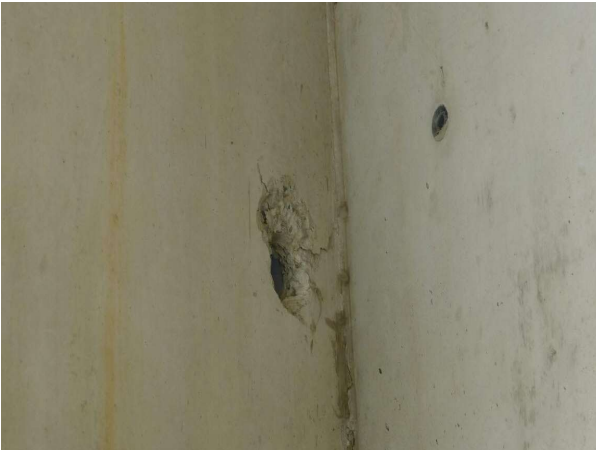
| 손상현황 | • S5-G2 파손(0.1m×0.1m) | 손상현황 | • S6-G3 파손 보수됨 |
| 원 인 | • 거더 거치시 시공미흡 | 원 인 | • - |

- 거더에서 조사된 파손의 경우 인양홀 주변에서 조사되었으며, 이는 거더 거치시 시공미흡에 의한 손상으로 내구성 확보 차원에서 단면보수를 실시하는 것이 필요하다. 금회 조사시 확인된 거더 파손에 대한 보수부의 상태는 양호한 것으로 판단된다.
- 조사된 표면오염의 경우 우수유입, 습기흡착 등에 의한 손상으로 판단되며, 구조적인 영향을 미치는 손상이 아니므로, 손상의 진전 여부에 대한 주의관찰을 실시하고, 손상의 진전시 일괄 보수하는 것이 바람직 할 것으로 판단된다.

| 조치방안 | • 단면보수 | 조치방안 | • 상태양호 |

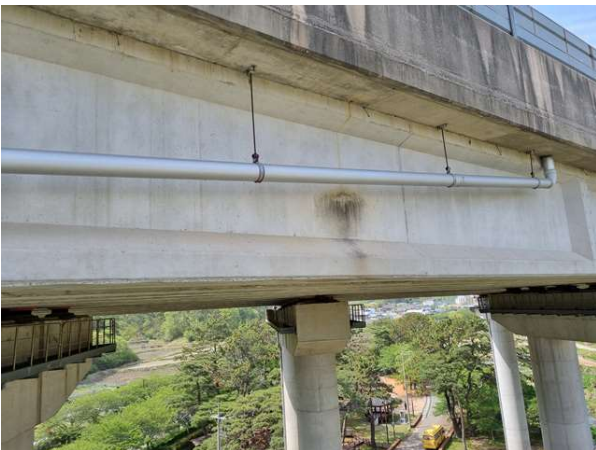
| 손상현황 | • S7-G7 표면오염(0.5m×0.7m) | 손상현황 | • S9-G7 표면오염(1.0m×1.0m) |
| 원 인 | • 우수유입 등 | 원 인 | • 우수유입 등 |

| 조치방안 | • 주의관찰 | 조치방안 | • 주의관찰 |

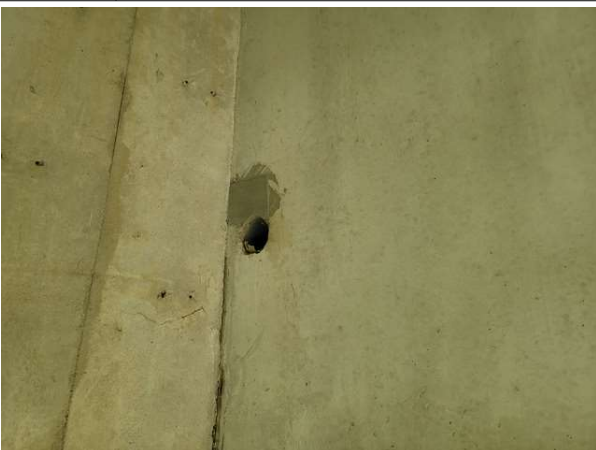
| 손상현황 | • S10-G4 파손 보수됨 | 손상현황 | • S12-G1 표면오염(0.5m×2.0m) |

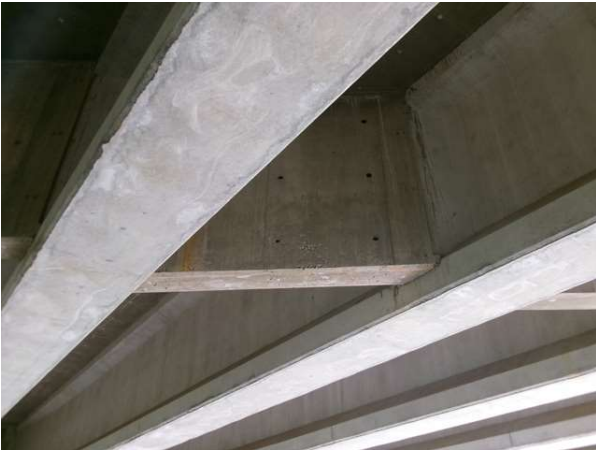
| 손상현황 | • S1 가로보 재료분리 (0.3m×0.3m) | 손상현황 | • S4 가로보 균열(0.3mm미만) |
| 원 인 | • 시공시 다짐미흡 등 | 원 인 | • 건조수축, 온도변화 |

| 조치방안 | • 단면보수 | 조치방안 | • 표면처리 |

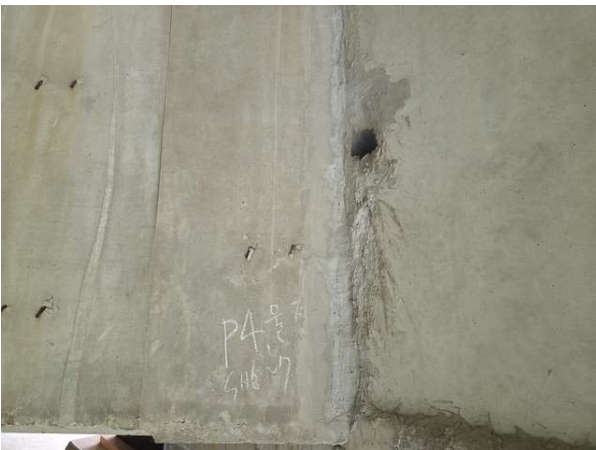
| 손상현황 | • S4 가로보 균열(0.3mm미만) | 손상현황 | • S5 가로보 균열부백태(0.2m×0.3m) |
| 원 인 | • 건조수축, 온도변화 | 원 인 | • 건조수축, 온도변화 |

| 조치방안 | • 표면처리 | 조치방안 | • 표면처리 |

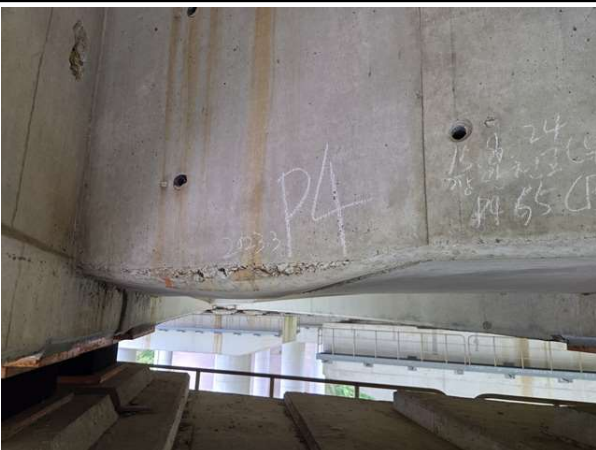
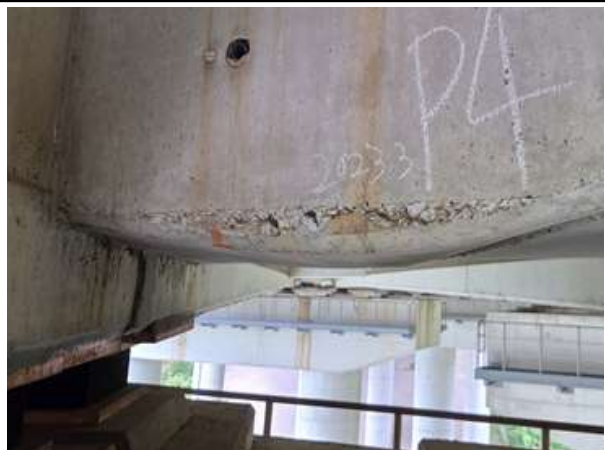
| 손상현황 | • S5 가로보 배부름 (1.0m×1.0m) | 손상현황 | • S5 가로보 배부름 (1.0m×1.0m) |
| 원 인 | • 거푸집 강도부족, 타설불량 등 | 원 인 | • 거푸집 강도부족, 타설불량 등 |

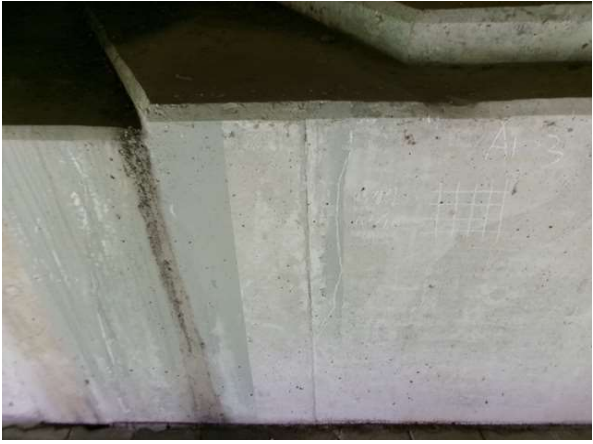
| 손상현황 | • 교대 A1 구체 균열(0.3mm미만) | 손상현황 | • 교대 A1 망상균열(1.0m×2.0m×5EA) |
| 원 인 | • 건조수축, 온도변화 | 원 인 | • 건조수축, 온도변화 |

| 조치방안 | • 표면처리 | 조치방안 | • 표면처리 |

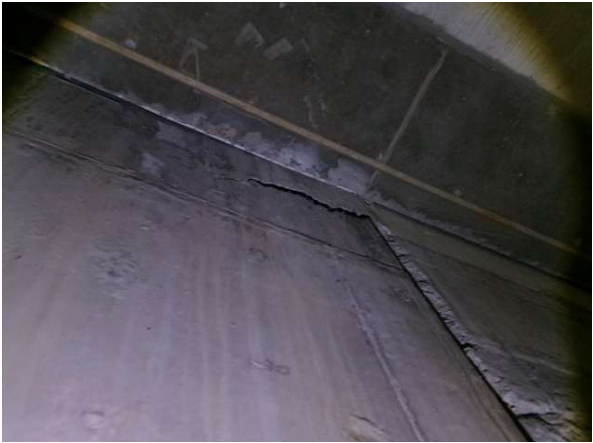
| 손상현황 | • 교대 A1 박락(0.5m×0.3m) | 손상현황 | • 교대 A1 백태(0.3m×1.0m) |
| 원 인 | • 시공미흡, 다짐미흡, 장기공용 등 | 원 인 | • 장기공용, 우수유입 등 |

| 조치방안 | • 단면보수 | 조치방안 | • 표면처리 |

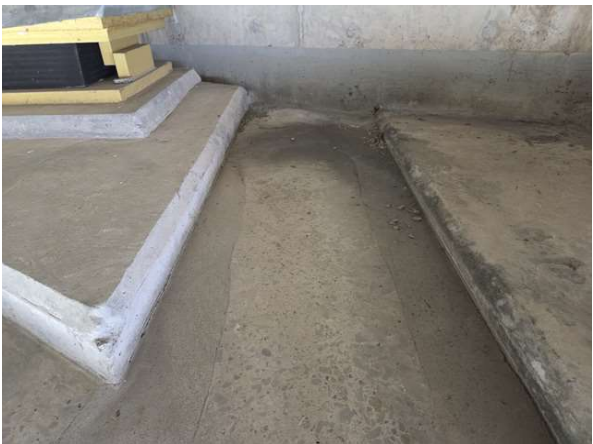
| 손상현황 | • 교대 A2 체수흔적(1.0m×1.0m×2EA) | 손상현황 | • 교대 A2 홍벽 표면오염(0.4m×1.2m) |
| 원 인 | • 수분접촉, 신축이음부 누수 | 원 인 | • 수분접촉, 신축이음부 누수 |

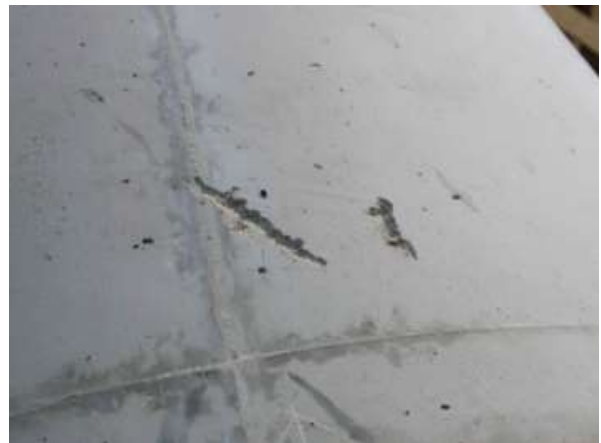
| 손상현황 | • P2 기둥부 파손(0.4m×0.6m) |
| 원 인 | • 다짐미흡, 시공미흡 등 |

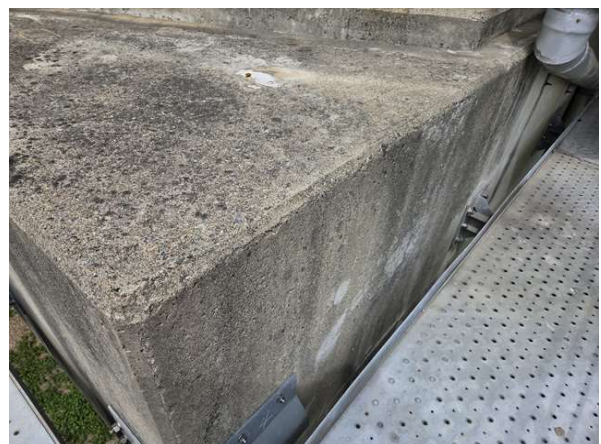
| 손상현황 | • P4 표면오염(2.0m×3.0m) |
| 원 인 | • 신축이음부 지표수 유입 등 |

| 조치방안 | • 주의관찰(신축이음 교체후 보수) |

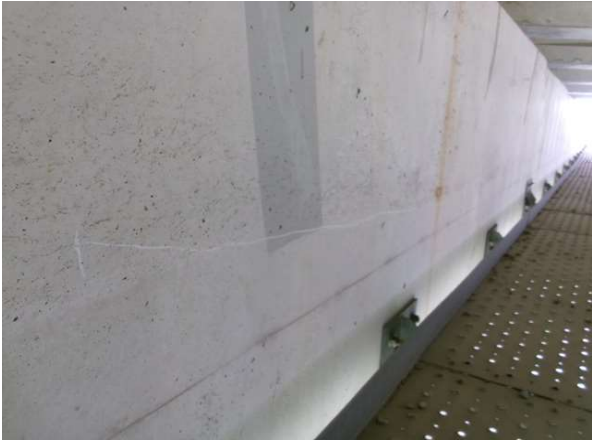
| 손상현황 | • P5 균열(0.3mm미만) | 손상현황 | • P6 चे수(0.8m×1.5m) |
| 원 인 | • 건조수축, 거푸집 조기탈거 등 | 원 인 | • 신축이음부 지표수 유입 등 |

| 조치방안 | • 표면처리 | 조치방안 | • 주의관찰(신축이음 교체후 보수) |

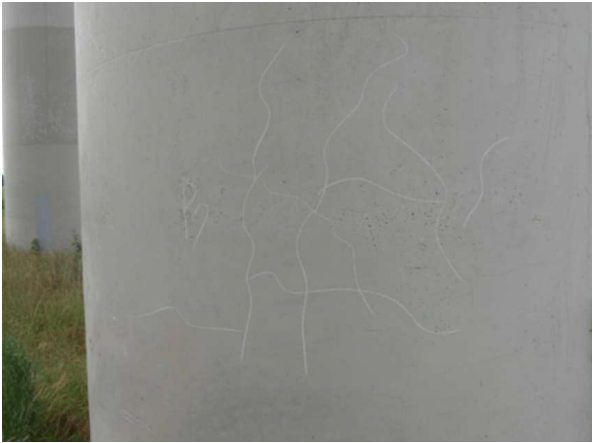
| 손상현황 | • P7 망상균열(1.5m×1.5m) | 손상현황 | • P8 균열(0.3mm미만) |
| 원 인 | • 건조수축, 거푸집 조기탈거 등 | 원 인 | • 건조수축, 거푸집 조기탈거 등 |

| 조치방안 | • 표면처리 | 조치방안 | • 표면처리 |

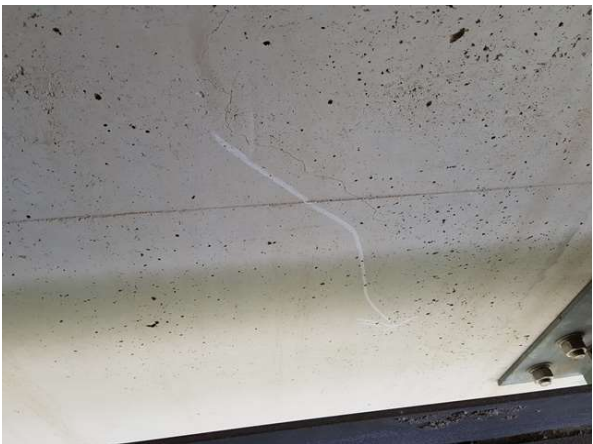
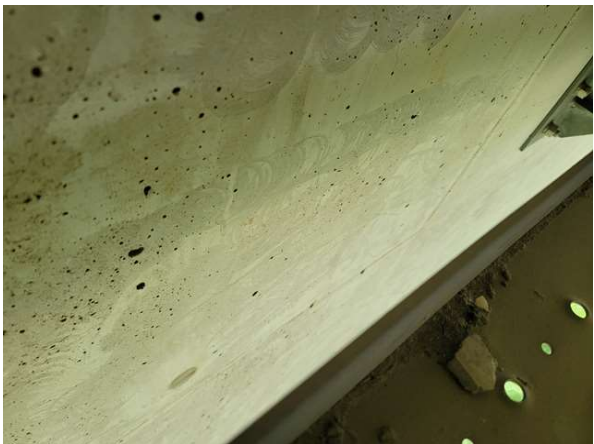
| 손상현황 | • P9 균열(0.3mm미만) | 손상현황 | • P9 균열(0.3mm미만) |
| 원 인 | • 건조수축, 거푸집 조기탈거 등 | 원 인 | • 건조수축, 거푸집 조기탈거 등 |

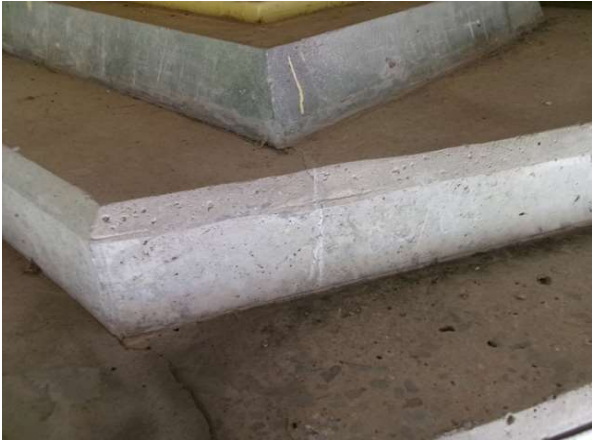
| 손상현황 | • A1-SH4 받침콘크리트균열(0.3mm미만) | 손상현황 | • A1-SH7 무수축물탈 망상균열(0.8m×0.2m) |
| 원 인 | • 건조수축, 거푸집 조기탈거 등 | 원 인 | • 건조수축, 거푸집 조기탈거 등 |

| 조치방안 | • 표면처리 | 조치방안 | • 표면처리 |

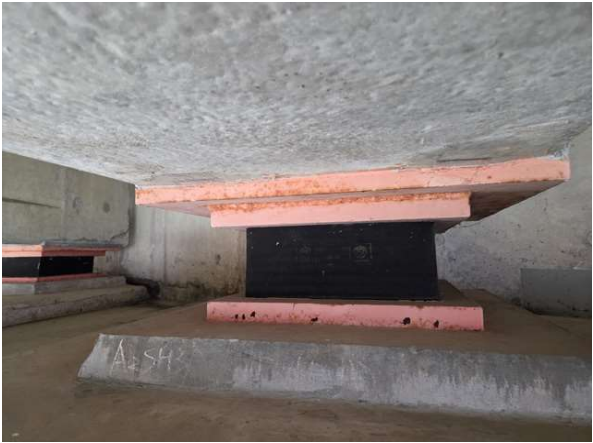
| 손상현황 | • A2-SH3 플레이트 부식(5EA) | 손상현황 | • A2-SH6 탄성패드 밀립 (1EA) |
| 원 인 | • 우수유입, 외기노출, 공용기간 경과 등 | 원 인 | • 시공미흡, 시공오차, 마찰력 감소 |

| 조치방안 | • 재도장 | 조치방안 | • 주의관찰 |

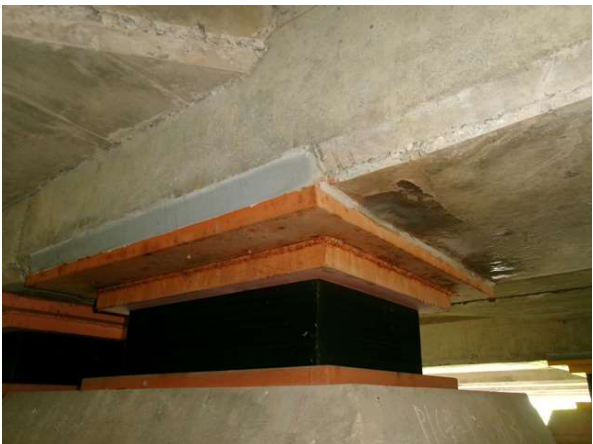
| 손상현황 | • P1-SH3(A1) 플레이트 부식(3EA) | 손상현황 | • P1-SH7(A1) 무수축물탈 망상균열(0.8m×0.2m) |
| 원 인 | • 우수유입, 외기노출, 공용기간 경과 등 | 원 인 | • 건조수축, 거푸집 조기탈거 등 |

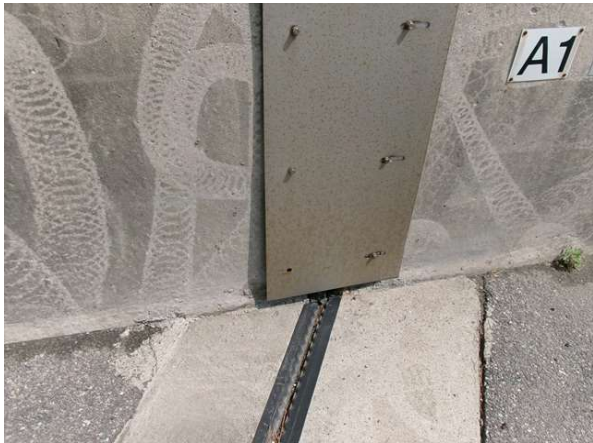
| 손상현황 | • A1 유간 토사퇴적(L=1.5m) | 손상현황 | • A1 차수판 볼트탈락(1EA) |
| 원 인 | • 비산먼지 등 | 원 인 | • 장기공용, 시공미흡 등 |

| 조치방안 | • 정비(청소) | 조치방안 | • 정비 |

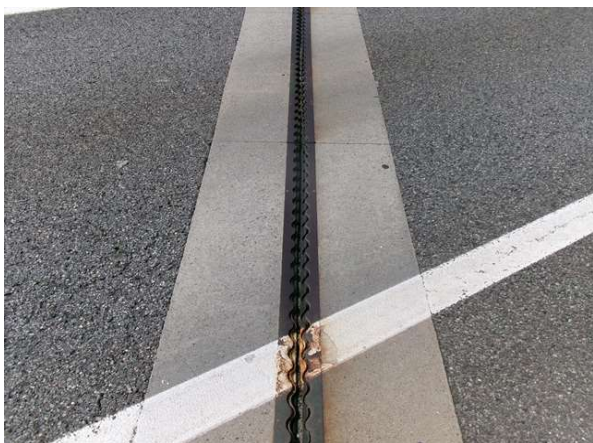
| 손상현황 | • A1 하부 누수(L=5.5m) | 손상현황 | • P3 고무재 노후화(L=10.8m) |
| 원 인 | • 차량 반복통행, 장기공용 등 | 원 인 | • 차량 반복통행, 장기공용 등 |

| 조치방안 | • 신축이음 교체 | 조치방안 | • 신축이음 교체 |

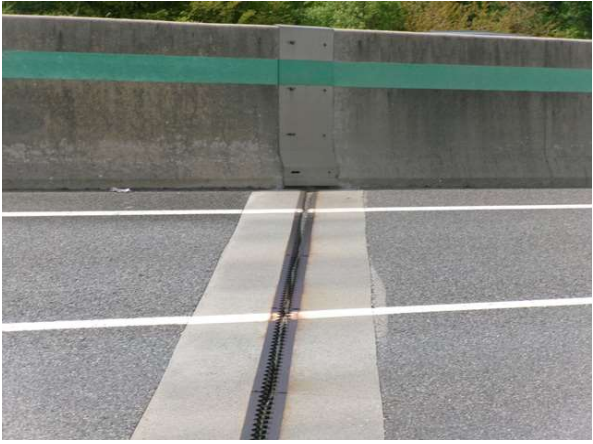
| 손상현황 | • P3 유간 토사퇴적(L=1.0m) | 손상현황 | • P3 유간 토사퇴적 보수됨 |
| 원 인 | • 비산먼지 등 | 원 인 | • - |

| 조치방안 | • 정비(청소) | 조치방안 | • 상태양호 |

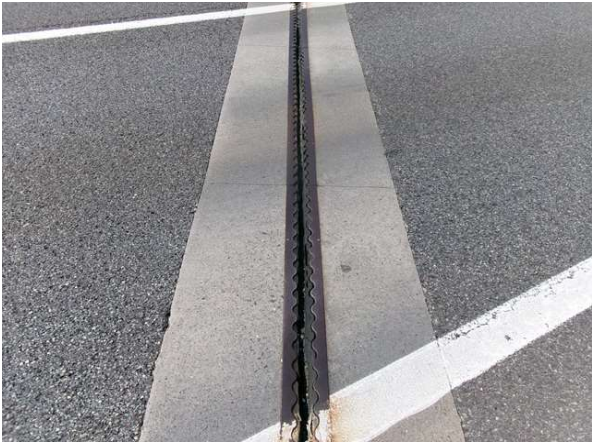
| 손상현황 | • P6 고무재 노후화(L=10.8m) | 손상현황 | • P6 하부 누수(L=5.5m) |
| 원 인 | • 차량 반복통행, 장기공용 등 | 원 인 | • 차량 반복통행, 장기공용 등 |

| 조치방안 | • 신축이음 교체 | 조치방안 | • 신축이음 교체 |

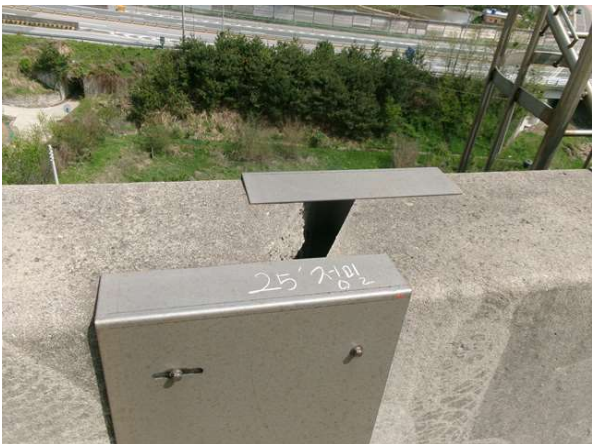
| 손상현황 | • P9 차수판 연결불량(1EA) | 손상현황 | • A2 후타재 망상균열 |
| 원 인 | • 장기공용, 시공미흡 등 | 원 인 | • 건조수축, 차량 윤하중 등 |

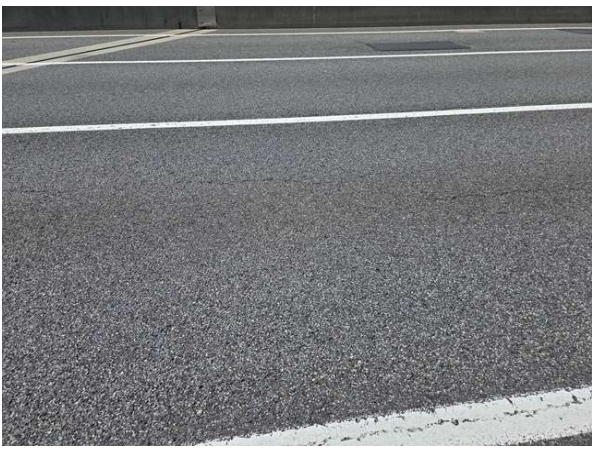
| 손상현황 | • S1 아스콘 균열(L=4.0m) | 손상현황 | • S1 접속부 시공이음 균열(L=15.0m) |
| 원 인 | • 건조수축, 차량 윤하중 등 | 원 인 | • 시공미흡, 다짐미흡 등 |

| 조치방안 | • 주의관찰 | 조치방안 | • 주의관찰 |

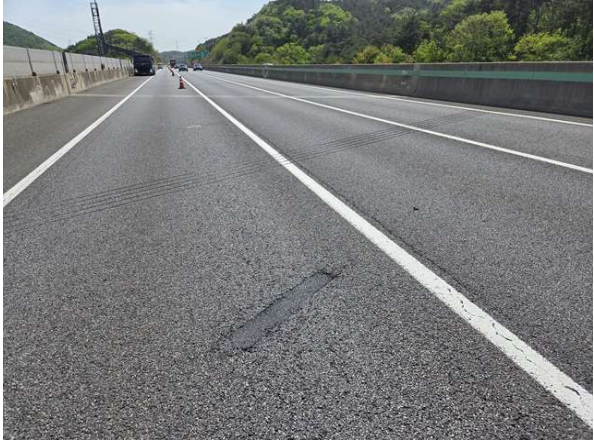
| 손상현황 | • S5 아스콘 파손 보수됨 | 손상현황 | • S7 아스콘 균열(L=25.0m) |
| 원 인 | • - | 원 인 | • 건조수축, 차량 윤하중 등 |

| 조치방안 | • 상태양호 | 조치방안 | • 주의관찰 |

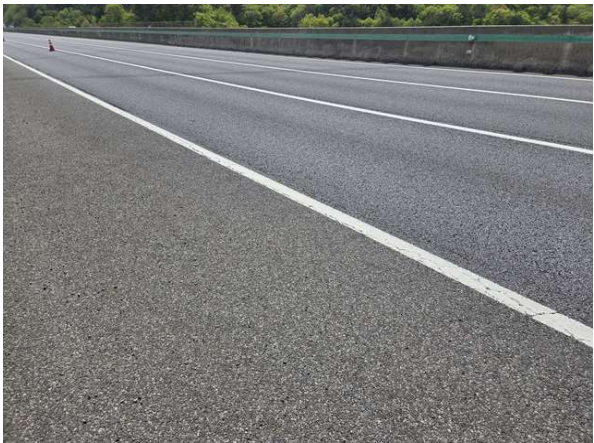
| 손상현황 | • S7 아스콘 패임(0.1m×0.1m) | 손상현황 | • S12 아스콘 시공이음 균열(L=20.0m) |
| 원 인 | • 건조수축, 차량 윤하중 등 | 원 인 | • 건조수축, 차량 윤하중 등 |

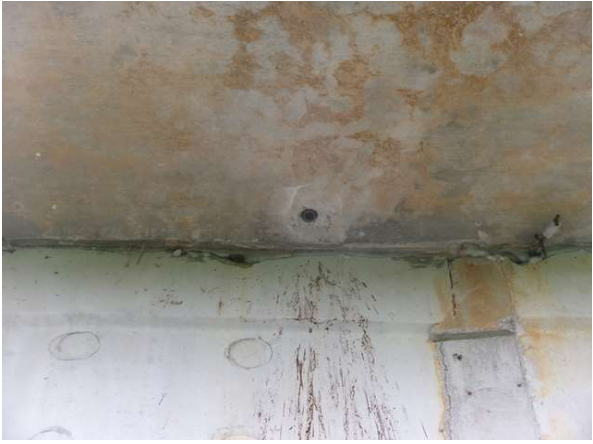
| 손상현황 | • S1 유공관 길이부족(1EA) | 손상현황 | • S5 유공관 길이부족(3EA) |
| 원 인 | • 시공미흡 | 원 인 | • 시공미흡 |

| 조치방안 | • 정비 | 조치방안 | • 정비 |

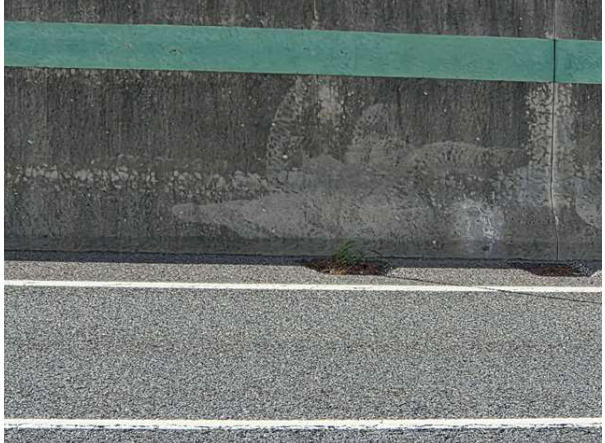
| 손상현황 | • S8 배수관 설치불량(1EA) | 손상현황 | • S11 집수구 막힘(1EA) |
| 원 인 | • 시공미흡 | 원 인 | • 장기공용 등 |

| 조치방안 | • 정비 | 조치방안 | • 정비 |

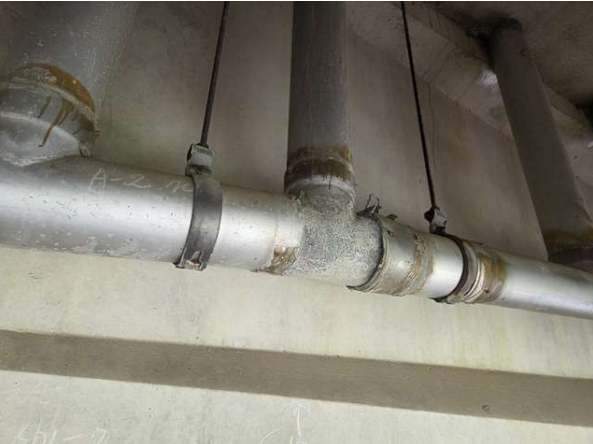
| 손상현황 | • S12 배수관 부식(1EA) | 손상현황 | • S12 배수관 연결부 누수(1EA) |
| 원 인 | • 장기공용, 우수유입 | 원 인 | • 시공미흡, 장기공용 |

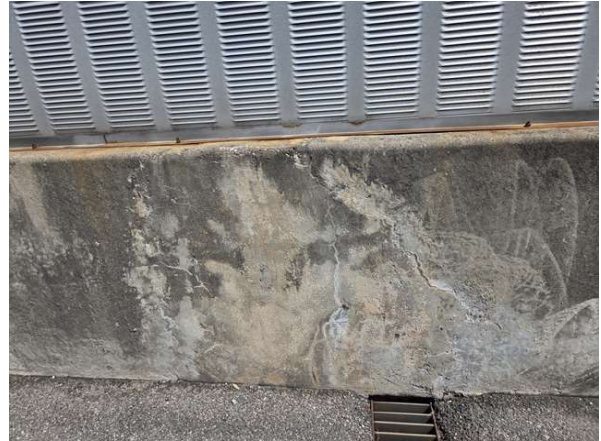
| 손상현황 | • S2 방호벽 균열(0.3mm미만) |
| 원 인 | • 건조수축, 거푸집 조기탈거 등 |

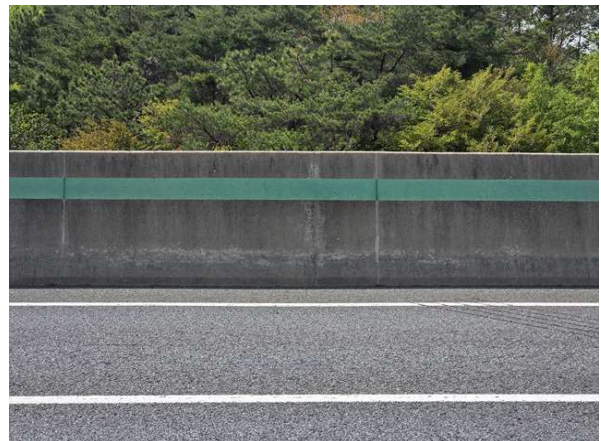
| 손상현황 | • S4 방호벽 중분대 균열(0.3mm미만) |
| 원 인 | • 건조수축, 거푸집 조기탈거 등 |

| 조치방안 | • 표면처리 |

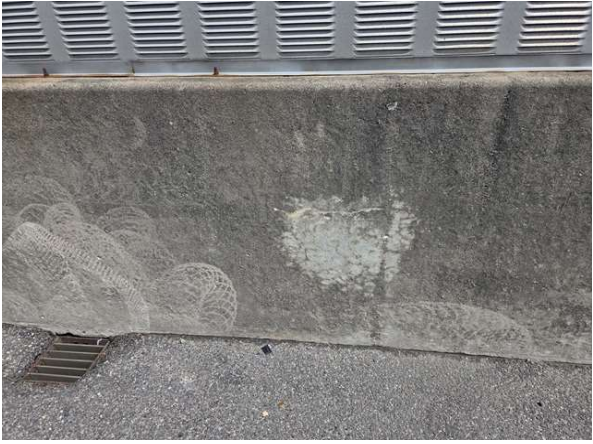
| 손상현황 | • S5 방호벽 균열(0.3mm미만) | 손상현황 | • S7 방호벽 균열부백태(0.2m×1.0m) |
| 원 인 | • 건조수축, 거푸집 조기탈거 등 | 원 인 | • 건조수축, 우수유입, 수분침투 등 |

| 조치방안 | • 표면처리 | 조치방안 | • 표면처리 |

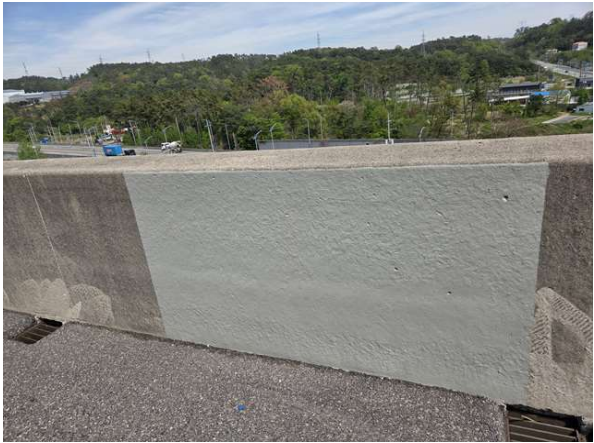
| 손상현황 | • S8 방호벽 방음판 파손(0.1m×0.2m×2EA) | 손상현황 | • S9 방호벽 굽힘 보수됨 |
| 원 인 | • 외부충격, 장기공용 등 | 원 인 | • - |

| 조치방안 | • 주의관찰 | 조치방안 | • 상태양호 |

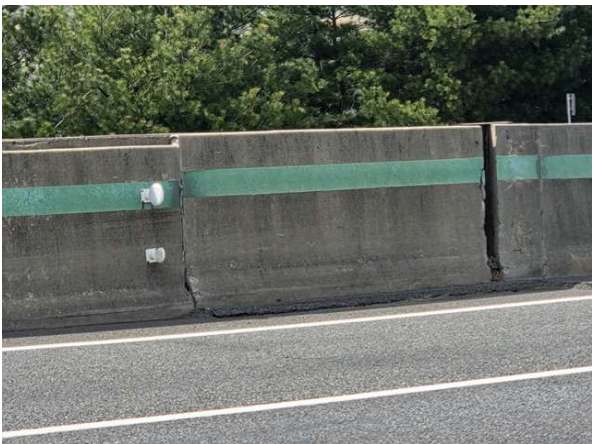
| 손상현황 | • S12 방호벽 중분대 파손(0.4m×1.0m) | 손상현황 | • S12 방호벽 중분대 단차(L=5.5m) |
| 원 인 | • 외부충격, 시공미흡 등 | 원 인 | • 중차량 통행, 시공미흡 등 |
