## 42. 좌광천교(부산)

### 42.1 시설물의 개요

본 시설물은 부산광역시 기장군 장안읍 좌천리 산 19-2에 위치한 교량으로 총 연장 270.0m, 폭 15.7m로 시공되어 있다.

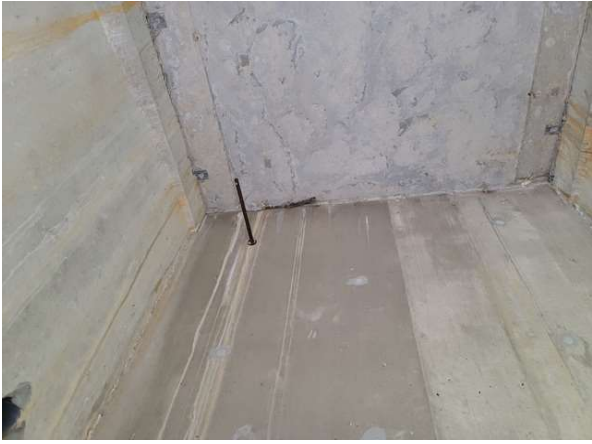
| 손상현황 | • S2 철근 미제거(1EA) | 손상현황 | • S4 들뜸(0.3m×0.3m) |
| 원 인 | • 시공 시 마감미흡 | 원 인 | • 시공 시 다짐미흡 등 |

| 조치방안 | • 정비 | 조치방안 | • 단면보수 |

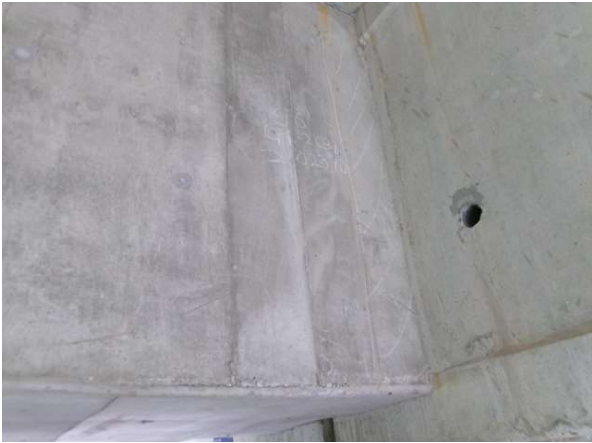
| 손상현황 | • S6 들뜸(0.2m×1.5m) | 손상현황 | • S7 들뜸(0.3m×0.3m) |
| 원 인 | • 시공미흡, 다짐미흡 등 | 원 인 | • 시공미흡, 다짐미흡 등 |

| 조치방안 | • 단면보수 | 조치방안 | • 단면보수 |

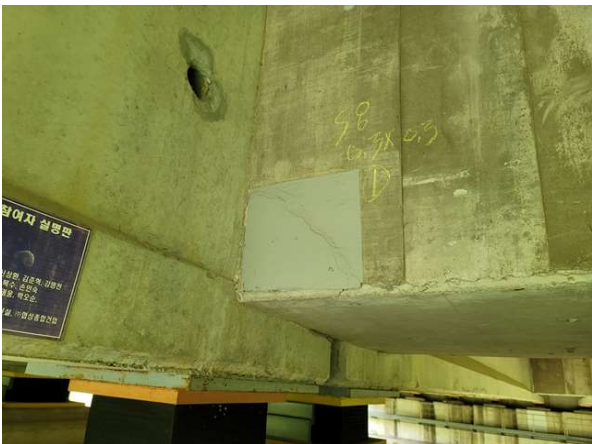
| 손상현황 | • S8 보수부 들뜸(0.3m×0.3m) | 손상현황 | • S9 들뜸(0.2m×0.3m) |
| 원 인 | • 시공미흡, 다짐미흡 등 | 원 인 | • 시공미흡, 다짐미흡 등 |

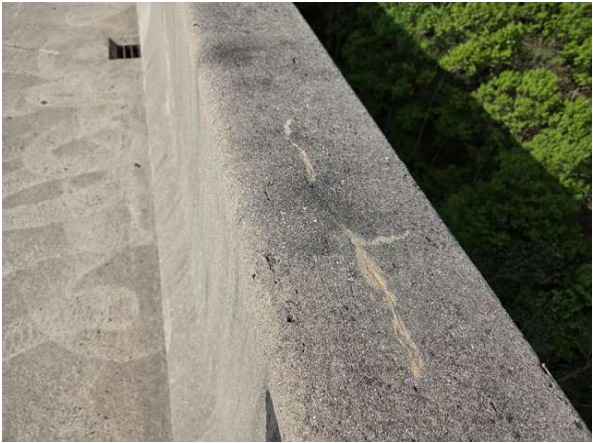
| 손상현황 | • S6 방호벽 균열(0.3mm미만) | 손상현황 | • S7 방호벽 파손(3.0m×0.1m) |
| 원 인 | • 건조수축, 거푸집 조기탈거 등 | 원 인 | • 외부충격 등 |

| 조치방안 | • 표면처리 | 조치방안 | • 단면보수 |
