## 43. 좌광천교(울산)

### 43.1 시설물의 개요

본 시설물은 부산광역시 기장군 일광면 원리 산 75-1에 위치한 교량으로 총 연장 270.0m, 폭 15.7m로 시공되어 있다.

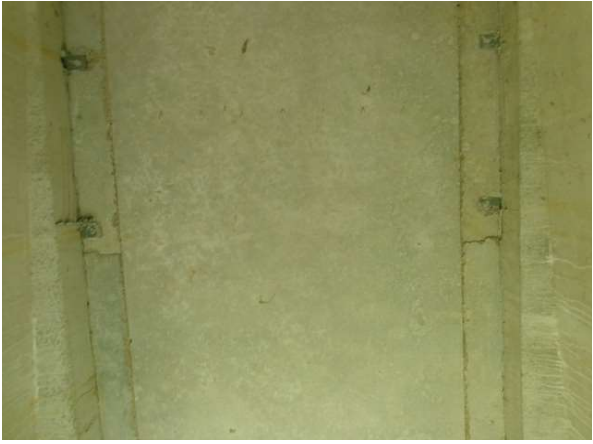
| 손상현황 | • S3 균열(0.3mm미만) | 손상현황 | • S4 균열(0.3mm미만) |
| 원 인 | • 건조수축, 온도변화 | 원 인 | • 건조수축, 온도변화 |

| 조치방안 | • 표면처리 | 조치방안 | • 표면처리 |

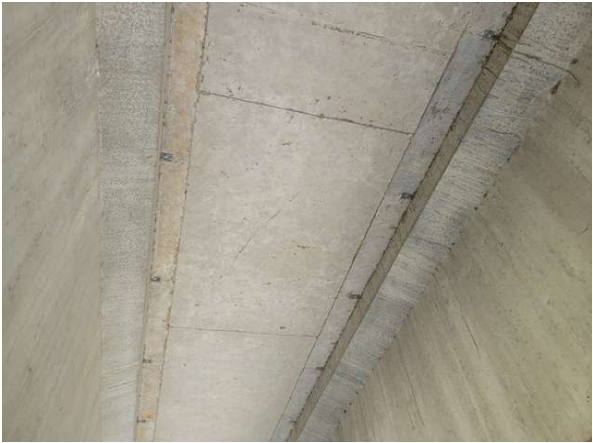
| 손상현황 | • S4 균열(0.3mm미만) | 손상현황 | • S4 망상균열(0.2m×0.6m) |
| 원 인 | • 건조수축, 온도변화 | 원 인 | • 건조수축, 온도변화 |

| 조치방안 | • 표면처리 | 조치방안 | • 표면처리 |

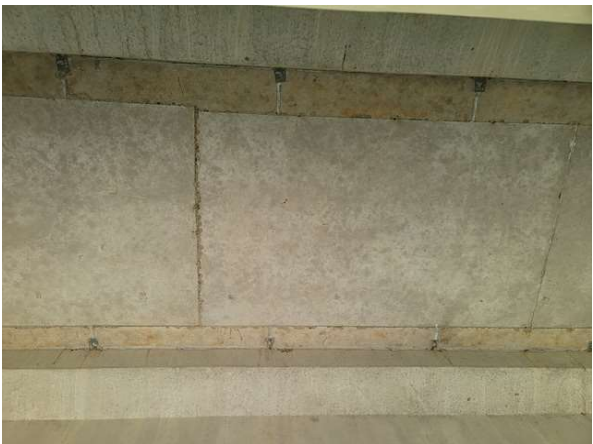
| 손상현황 | • S7 균열(0.3mm미만) | 손상현황 | • S4 박락(0.2m×2.0m) |
| 원 인 | • 건조수축, 온도변화 | 원 인 | • 다짐미흡, 시공미흡, 장기공용 등 |

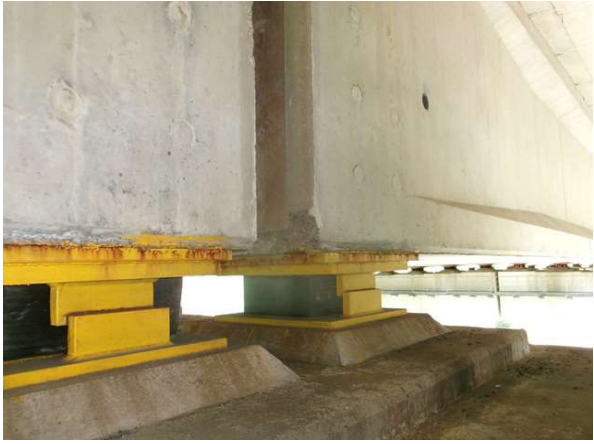
| 손상현황 | • S2-G4 거더 상태양호 | 손상현황 | • S4-G4 파손(0.3m×0.2m) |
| 원 인 | • - | 원 인 | • 외부충격, 시공미흡 등 |

| 조치방안 | • - | 조치방안 | • 단면보수 |

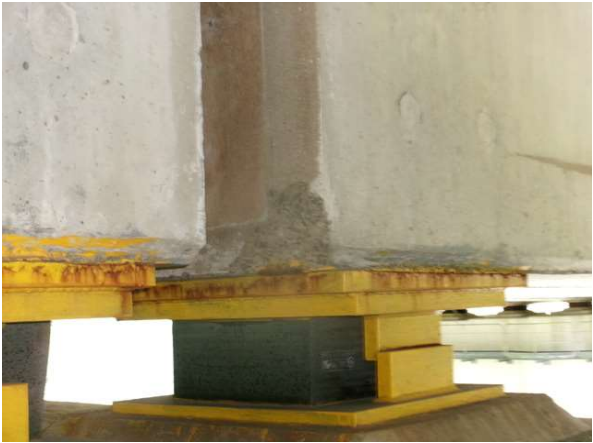
| 손상현황 | • S4-G4 파손(0.3m×0.2m) | 손상현황 | • S4-G7 표면오염(0.5m×1.5m) |
| 원 인 | • 외부충격, 시공미흡 등 | 원 인 | • 우수유입, 배수관 누수 등 |

| 조치방안 | • 단면보수 | 조치방안 | • 주의관찰 |

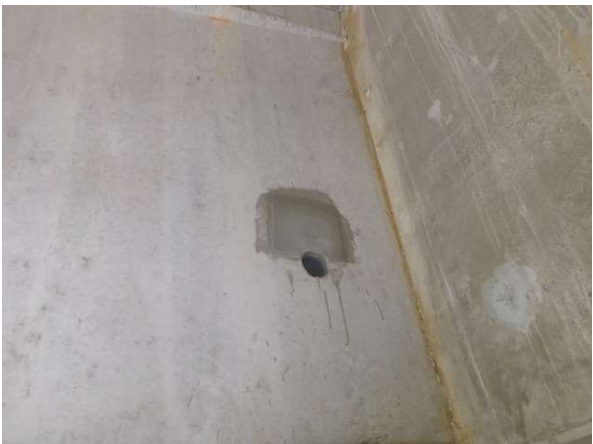
| 손상현황 | • S5-G2 파손(0.2m×0.2m) 보수됨 | 손상현황 | • S9-G7 파손(0.1m×0.1m) 보수됨 |

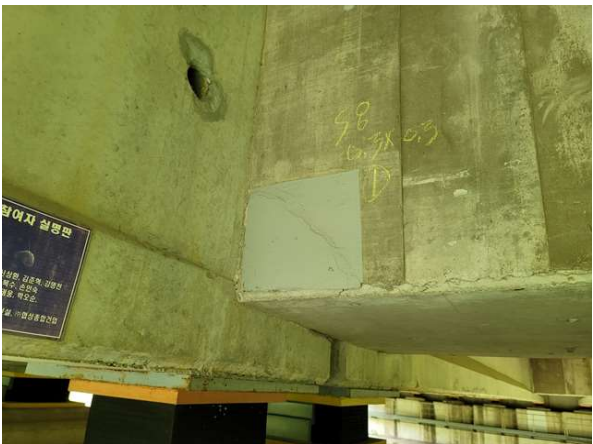
| 손상현황 | • S8 가로보 충분리(0.2m×0.1m) | 손상현황 | • S9 가로보 충분리(0.3m×0.3m×2EA) |
| 원 인 | • 시공미흡, 다짐미흡 등 | 원 인 | • 시공미흡, 다짐미흡 등 |

- 가로보의 외관조사 결과, 발생한 충분리의 단면손상은 시공시 마감미흡, 다짐미흡, 거푸집 조기탈형 등에 의한 손상으로 판단되며, 내구성 확보 차원의 단면보수 등의 조치가 필요하다. 금회 조사시 확인된 가로보 들뜸, 철근노출에 대한 보수부의 상태는 양호한 것으로 판단된다.

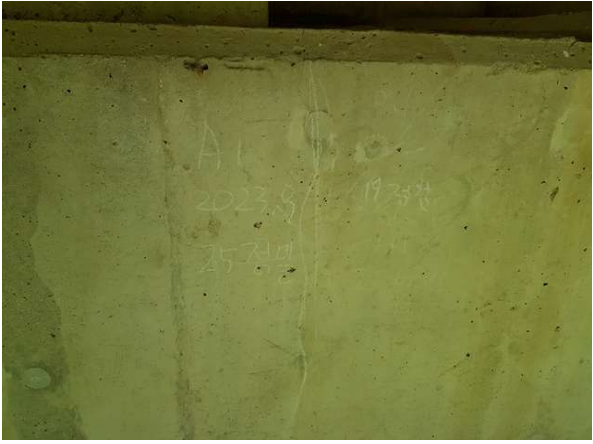
| 손상현황 | • 교대 A1 균열(0.3mm미만) | 손상현황 | • 교대 A1 표면오염(0.6m×2.0m) |
| 원 인 | • 건조수축, 온도변화 | 원 인 | • 신축이음부 누수 |

| 조치방안 | • 표면처리 | 조치방안 | • 주의관찰 |

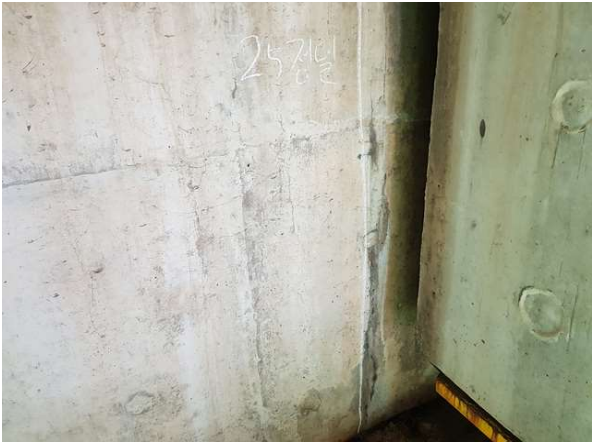
| 손상현황 | • 교대 A1 균열(0.3mm미만) | 손상현황 | • 교대 A1 표면오염(0.3m×2.0m) |
| 원 인 | • 건조수축, 온도변화 | 원 인 | • 신축이음부 누수 |

| 조치방안 | • 표면처리 | 조치방안 | • 주의관찰 |

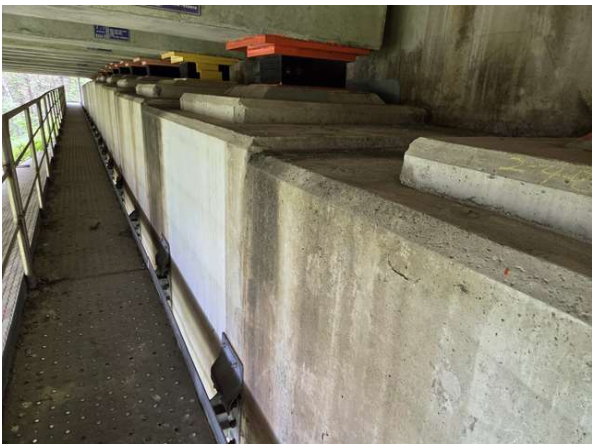
| 손상현황 | • 교대 A2 표면오염(0.5m×2.0m×4EA) | 손상현황 | • 교대 A2 표면오염(1.0m×1.5m×4EA) |
| 원 인 | • 수분접촉, 신축이음부 누수 | 원 인 | • 수분접촉, 신축이음부 누수 |

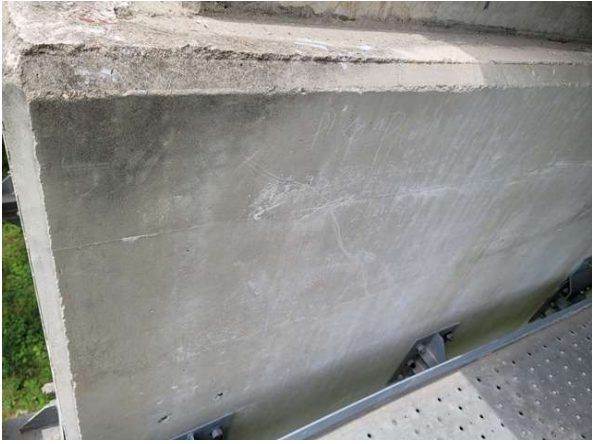
| 손상현황 | • P1 균열(0.3mm미만) | 손상현황 | • P2 균열(0.3mm미만) |
| 원 인 | • 건조수축, 거푸집 조기탈거 등 | 원 인 | • 건조수축, 거푸집 조기탈거 등 |

| 조치방안 | • 표면처리 | 조치방안 | • 표면처리 |

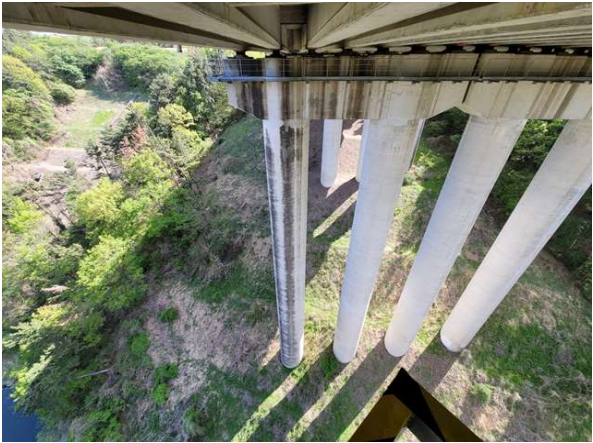
| 손상현황 | • P3 표면오염(0.8m×30.0m) | 손상현황 | • P5 망상균열(0.4m×0.7m) |
| 원 인 | • 신축이음부 지표수 유입 등 | 원 인 | • 건조수축, 거푸집 조기탈거 등 |

| 조치방안 | • 주의관찰(신축이음 교체후 보수) | 조치방안 | • 표면처리 |

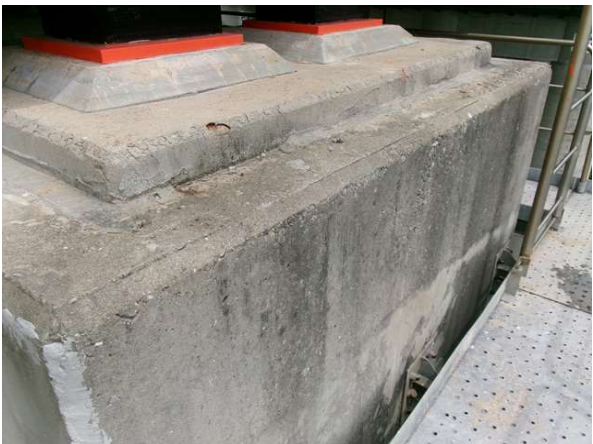
| 손상현황 | • P6 표면오염(2.0m×3.5m) | 손상현황 | • P8 철근노출(0.1m×0.1m) |
| 원 인 | • 신축이음부 지표수 유입 등 | 원 인 | • 시공미흡, 피복부족 등 |

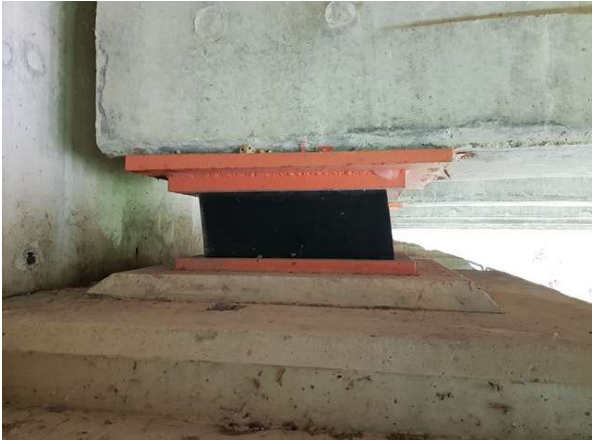
| 손상현황 | • A1-SH1 플레이트 부식(1EA) | 손상현황 | • P1-SH6(A1) 무수축물탈균열(0.3mm미만) |
| 원 인 | • 우수유입, 외기노출, 공용기간 경과 등 | 원 인 | • 건조수축, 거푸집 조기탈거 등 |

| 조치방안 | • 채도장 | 조치방안 | • 표면처리 |

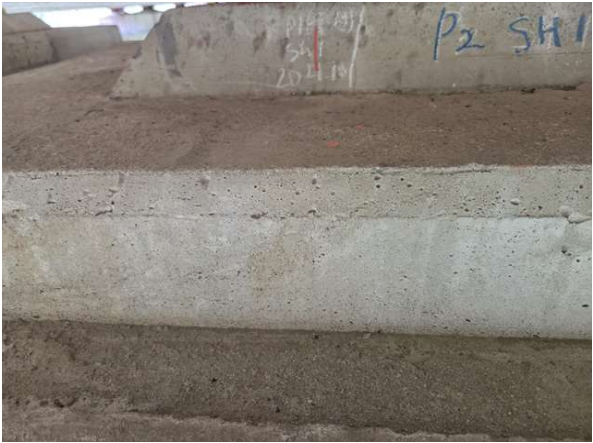
| 손상현황 | • P2-SH1(A1) 받침콘크리트균열(0.3mm미만) | 손상현황 | • P2-SH5(A2) 스톱퍼 밀착(5EA) |
| 원 인 | • 우수유입, 외기노출, 공용기간 경과 등 | 원 인 | • 시공미흡 등 |

| 조치방안 | • 채도장 | 조치방안 | • 주의관찰 |

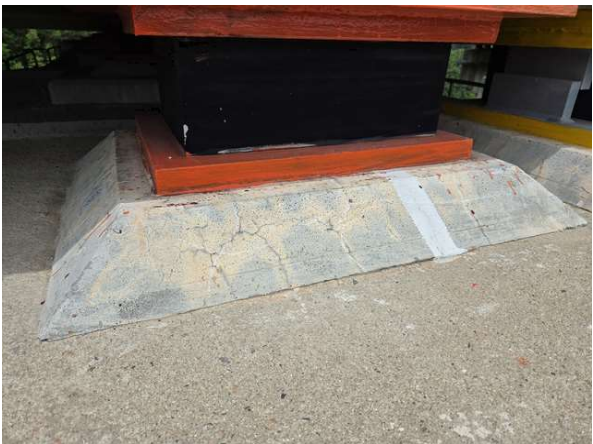
| 손상현황 | • P2-SH7(A1) 무수축물탈망상균열(0.2m×0.5m) | 손상현황 | • P3-SH4(A1) 탄성패드 밀립(7EA) |
| 원 인 | • 건조수축, 거푸집 조기탈거 등 | 원 인 | • 시공미흡 등 |

| 조치방안 | • 표면처리 | 조치방안 | • 주의관찰 |

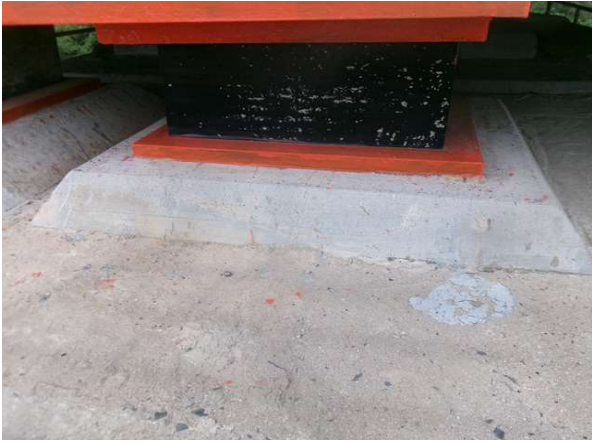
| 손상현황 | • P4-SH7(A1) 무수축물탈균열(0.3mm미만) | 손상현황 | • P5-SH3(A1) 무수축물탈 박락 보수됨 |
| 원 인 | • 건조수축, 거푸집 조기탈거 등 | 원 인 | • - |

| 조치방안 | • 표면처리 | 조치방안 | • 상태양호 |

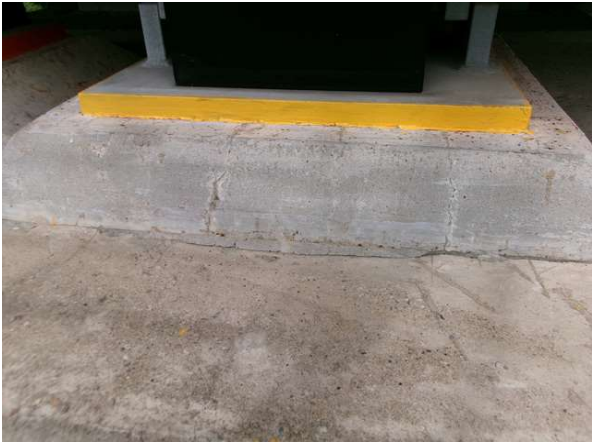
| 손상현황 | • P5-SH7(A2) 무수축물탈균열(0.3mm미만) | 손상현황 | • P7-SH7(A1) 무수축물탈균열(0.3mm미만) |
| 원 인 | • 건조수축, 거푸집 조기탈거 등 | 원 인 | • 건조수축, 거푸집 조기탈거 등 |

| 조치방안 | • 표면처리 | 조치방안 | • 표면처리 |

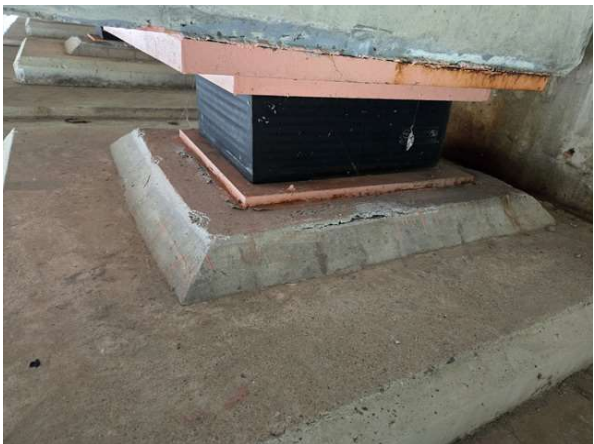
| 손상현황 | • P7-SH1(A1) 플레이트 부식 보수됨 | 손상현황 | • A2-SH3 무수축물탈 층분리(0.1m×0.3m) |
| 원 인 | • - | 원 인 | • 시공미흡, 다짐미흡 등 |

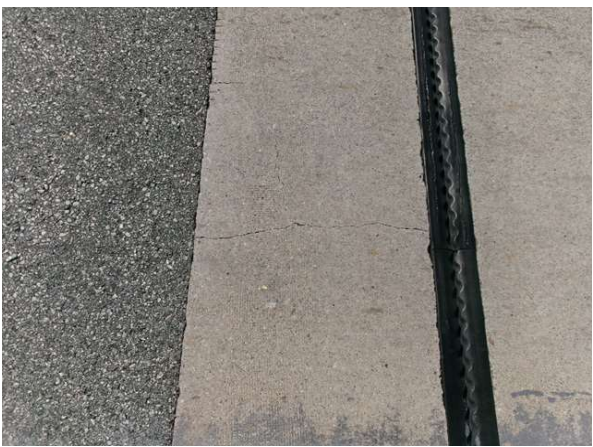
| 손상현황 | • A1 후타재 균열 (0.3mm미만) | 손상현황 | • A1 후타재 파손 (0.1m×0.2m) |
| 원 인 | • 건조수축, 차량 반복통행 등 | 원 인 | • 차량 반복통행, 외부충격 등 |

| 조치방안 | • 표면처리 | 조치방안 | • 단면보수 |

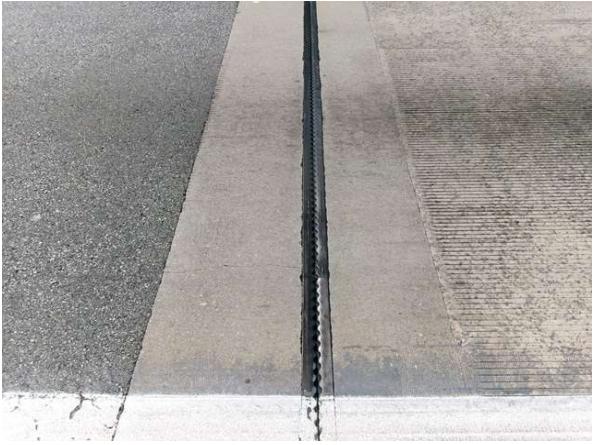
| 손상현황 | • A1 고무재 파손 (L=15.0m) | 손상현황 | • A1 하부 누수 (L=15.0m) |
| 원 인 | • 차량 반복통행, 장기공용 등 | 원 인 | • 차량 반복통행, 장기공용 등 |

| 조치방안 | • 신축이음 교체 | 조치방안 | • 신축이음 교체 |

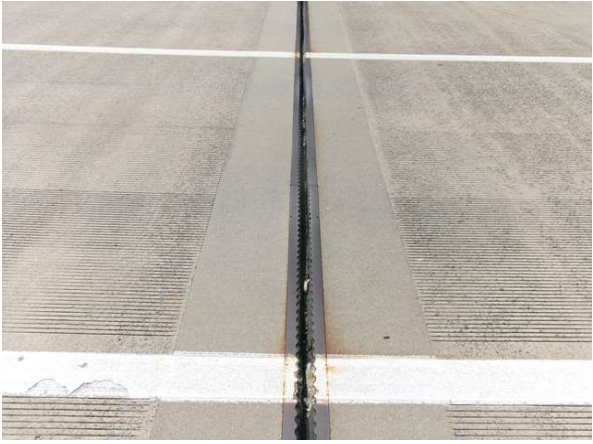
| 손상현황 | • P3 고무재 파손(L=15.0m) | 손상현황 | • P3 하부 누수(L=15.0m) |
| 원 인 | • 차량 반복통행, 장기공용 등 | 원 인 | • 차량 반복통행, 장기공용 등 |

| 조치방안 | • 신축이음 교체 | 조치방안 | • 신축이음 교체 |

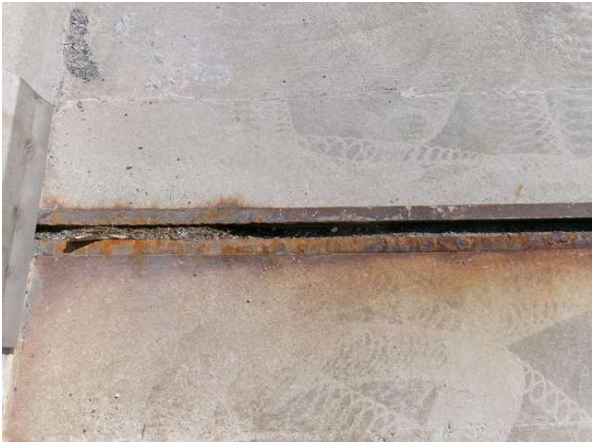
| 손상현황 | • P6 유간 토사퇴적(L=3.0m) | 손상현황 | • P6 본체부식(L=2.0m) |
| 원 인 | • 차량통행, 장기공용 등 | 원 인 | • 차량 반복통행, 장기공용 등 |

| 조치방안 | • 정비 | 조치방안 | • 재도장 |

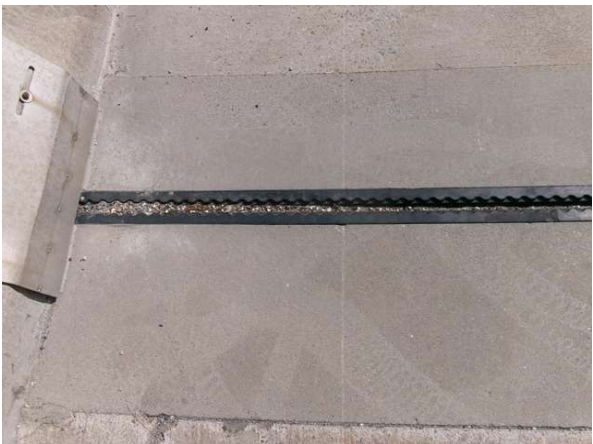
| 손상현황 | • A2 유간 토사퇴적(L=2.0m) | 손상현황 | • A2 치수판 볼트탈락(1EA) |
| 원 인 | • 차량통행, 장기공용 등 | 원 인 | • 시공미흡, 장기공용 등 |

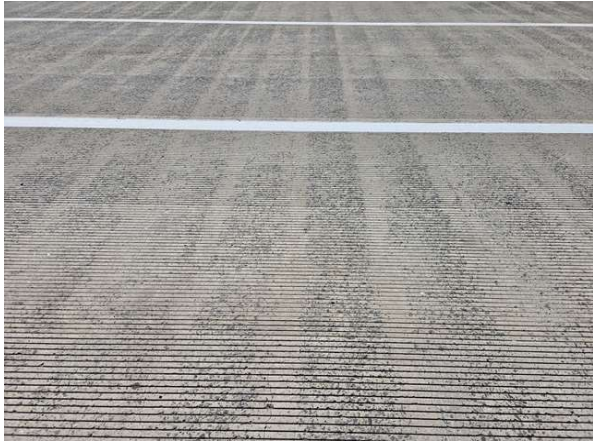
| 손상현황 | • S1 접속부 단차(L=7.0m) | 손상현황 | • S2 포장 균열(L=2.0m×3EA) |
| 원 인 | • 시공미흡, 차량 윤하중 등 | 원 인 | • 건조수축, 차량 윤하중 등 |

| 조치방안 | • 주의관찰 | 조치방안 | • 주의관찰 |

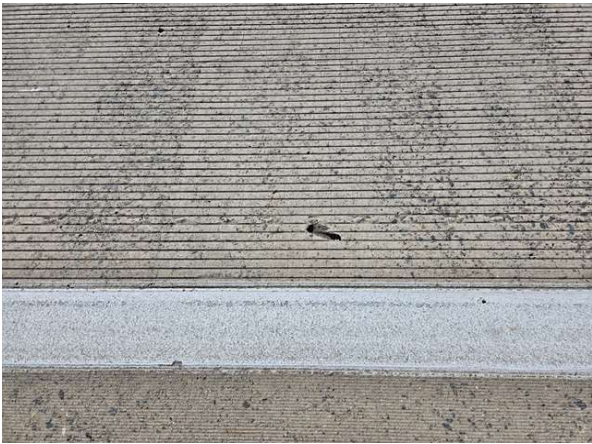
| 손상현황 | • S3 포장 패임(0.1m×0.2m) | 손상현황 | • S4 포장 망상균열(30.0m×10.0m) |
| 원 인 | • 건조수축, 차량 윤하중 등 | 원 인 | • 건조수축, 차량 윤하중 등 |

| 조치방안 | • 주의관찰 | 조치방안 | • 주의관찰 |

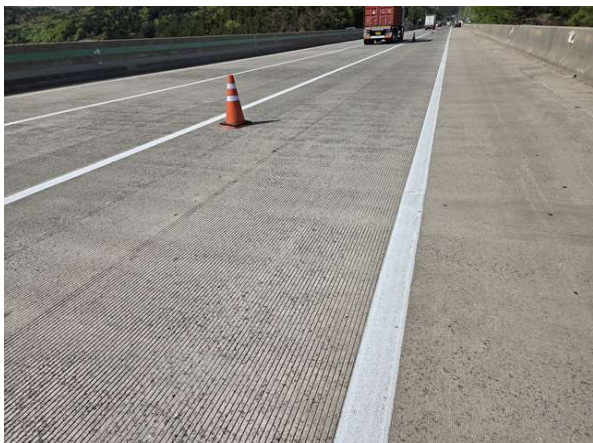
| 손상현황 | • S4 포장 패임(0.1m×0.1m) | 손상현황 | • S5 포장 망상균열(30.0m×10.0m) |
| 원 인 | • 건조수축, 차량 윤하중 등 | 원 인 | • 건조수축, 차량 윤하중 등 |

| 조치방안 | • 주의관찰 | 조치방안 | • 주의관찰 |

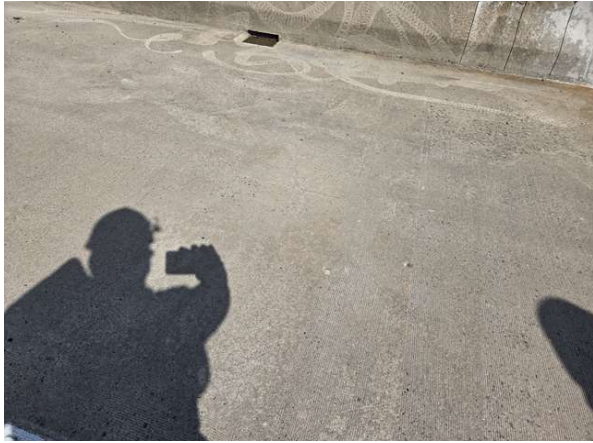
| 손상현황 | • S6 포장 패임 (0.1m×0.1m) | 손상현황 | • S7 포장 균열 (L=1.2m) |
| 원 인 | • 건조수축, 차량 윤하중 등 | 원 인 | • 건조수축, 차량 윤하중 등 |

| 조치방안 | • 주의관찰 | 조치방안 | • 주의관찰 |

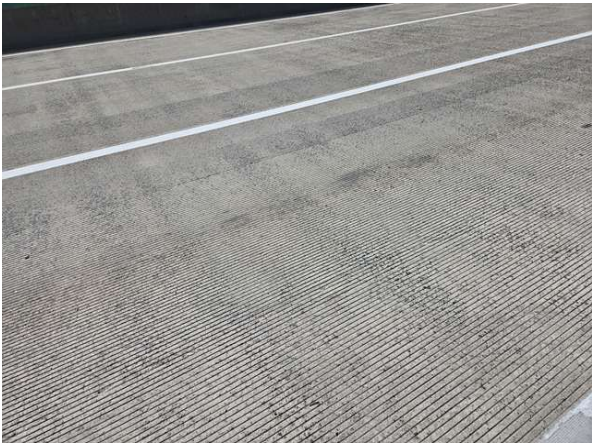
| 손상현황 | • S8 포장 망상균열 (30.0m×10.0m) | 손상현황 | • S9 접속부 포장 단차 (L=5.0m) |
| 원 인 | • 건조수축, 차량 윤하중 등 | 원 인 | • 시공미흡, 차량 윤하중 등 |

| 조치방안 | • 주의관찰 | 조치방안 | • 주의관찰 |

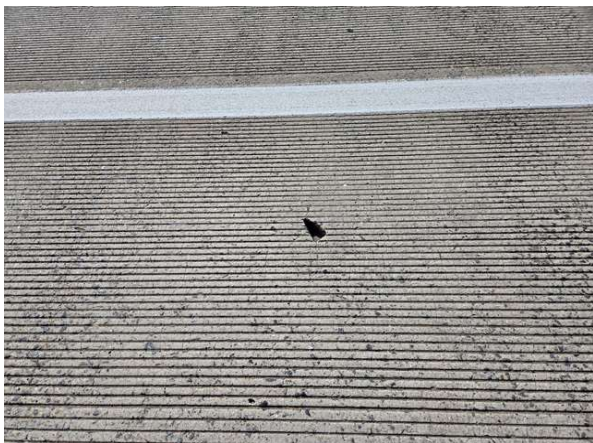
| 손상현황 | • S9 포장 망상균열 (30.0m×10.0m) | 손상현황 | • S9 포장 패임 (0.1m×0.1m) |
| 원 인 | • 건조수축, 차량 윤하중 등 | 원 인 | • 건조수축, 차량 윤하중 등 |

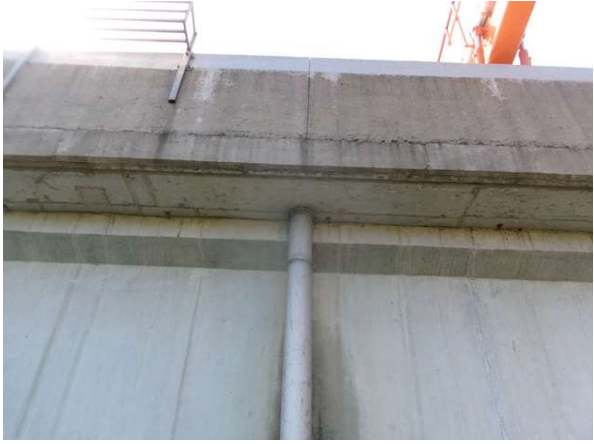
| 손상현황 | • S3 배수구 막힘 보수됨 | 손상현황 | • S4 배수관 연결부 누수(1EA) |
| 원 인 | • - | 원 인 | • 시공미흡, 장기공용 등 |

| 조치방안 | • 상태양호 | 조치방안 | • 연결부 실링처리 |

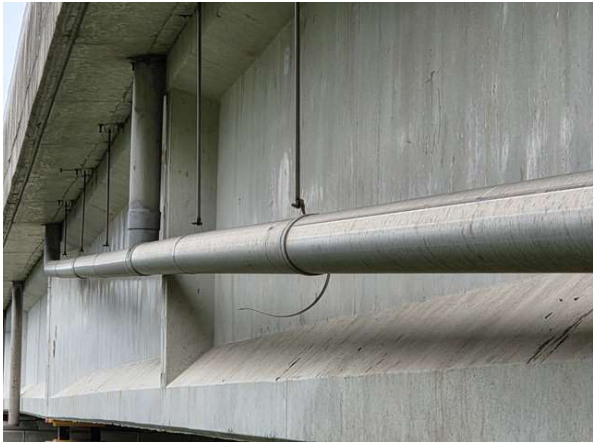
| 손상현황 | • S4 배수관 연결부 누수(1EA) | 손상현황 | • S9 배수관 행거로이드 고정불량(1EA) |
| 원 인 | • 시공미흡, 장기공용 등 | 원 인 | • 시공미흡, 장기공용 |

| 조치방안 | • 연결부 실링처리 | 조치방안 | • 재설치 |

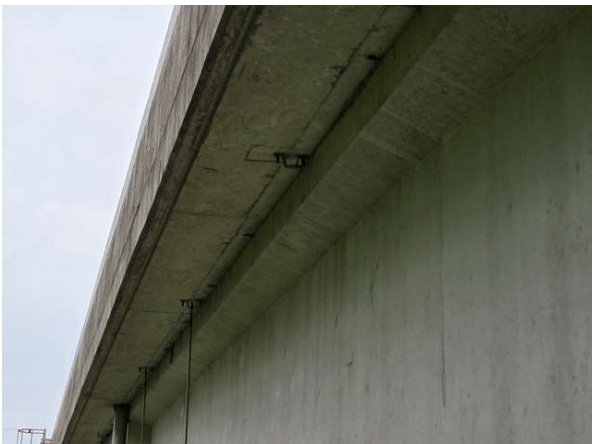
| 손상현황 | • S9 배수관 행거로이드 탈락(1EA) | 손상현황 | • S9 배수구 막힘 보수됨 |
| 원 인 | • 시공미흡, 장기공용 | 원 인 | • - |

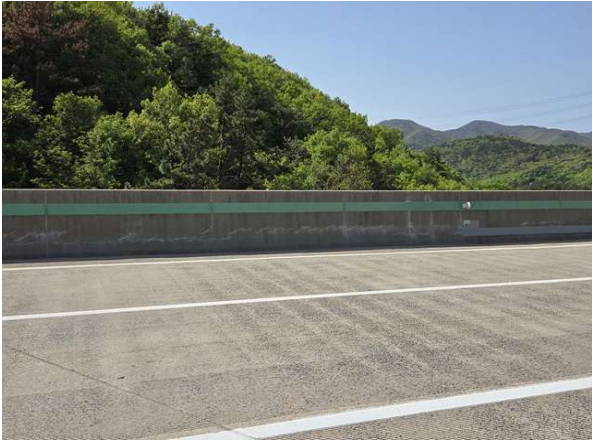
| 손상현황 | • S1 방호벽 중분대 균열(0.3mm미만) | 손상현황 | • S2 방호벽 중분대 균열부백대 보수됨 |
| 원 인 | • 건조수축, 거푸집 조기탈거 등 | 원 인 | • - |

| 조치방안 | • 표면처리 | 조치방안 | • 상태양호 |

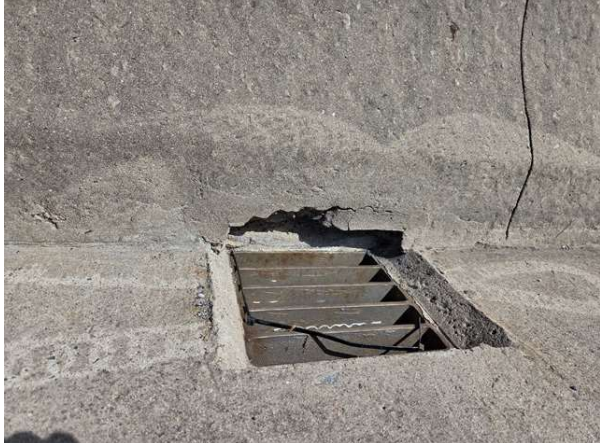
| 손상현황 | • S5 방호벽 균열(0.3mm미만) | 손상현황 | • S5 방호벽 파손(0.1m×0.2m) |
| 원 인 | • 건조수축, 거푸집 조기탈거 등 | 원 인 | • 외부충격 등 |

| 조치방안 | • 표면처리 | 조치방안 | • 단면보수 |

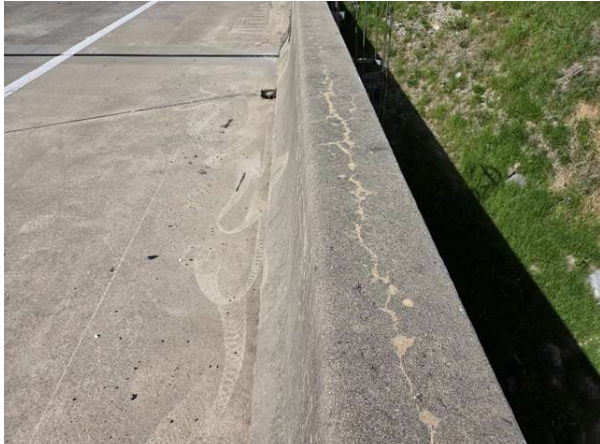
| 손상현황 | • S8 방호벽 균열부백대 보수됨 | 손상현황 | • S9 방호벽 균열(0.3mm미만) |
| 원 인 | • - | 원 인 | • 건조수축, 거푸집 조기탈거 등 |
