## 44. 좌천교(부산)

### 44.1 시설물의 개요

본 시설물은 부산광역시 기장군 장안읍 좌천리에 위치한 교량으로 총 연장 50.0m, 폭 15.8m로 시공되어 있다.

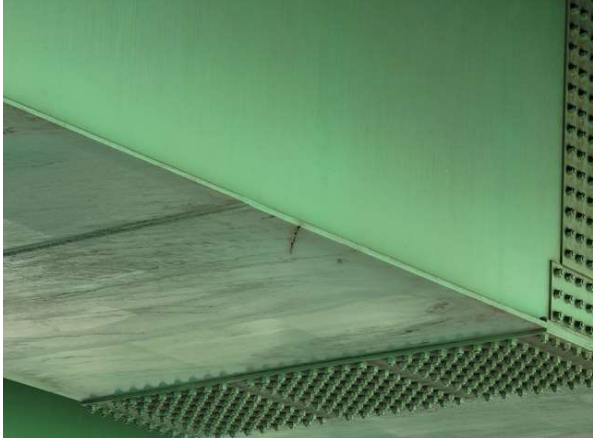
| 손상현황 | • 거더외부 S1-G2 부식(0.1×0.1) | 손상현황 | • 거더외부 S1-G3 굽힘(0.1×0.1) |
| 원 인 | • 습기흡착, 외기노출 등 | 원 인 | • 외부충격 등 |

| 조치방안 | • 재도장 | 조치방안 | • 재도장 |

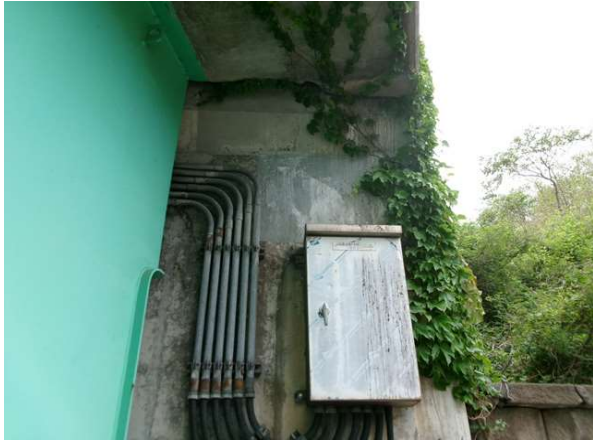
| 손상현황 | • A1 균열(0.3mm미만) | 손상현황 | • A1 균열부 백태 (0.7×0.25×2EA) |
| 원 인 | • 건조수축 등 | 원 인 | • 건조수축, 손상부 우수유입 등 |

- 교대에서 조사된 균열(0.3mm미만)의 경우 시공초기 온도변화와 건조수축 등에 의한 손상으로 판단되며, 구조적인 영향을 미치는 손상은 아니나 손상부 우수유입으로 인한 진전이 우려되므로 진전방지 및 내구성 확보 차원에서 표면처리 등의 적절한 보수를 실시하는 것이 바람직할 것으로 사료된다.
- 교대에서 조사된 균열부 백태, 표면오염의 경우 우수유입, 습기흡착, 손상부 우수유입 등에 의한 손상으로 구조적인 영향을 미치는 손상은 아니나 추가적인 우수유입으로 인한 손상의 진전이 우려되므로 진전방지 및 내구성 확보 차원에서 표면처리 등의 적절한 보수를 실시하는 것이 바람직할 것으로 사료된다.

| 조치방안 | • 표면처리 | 조치방안 | • 표면처리 |

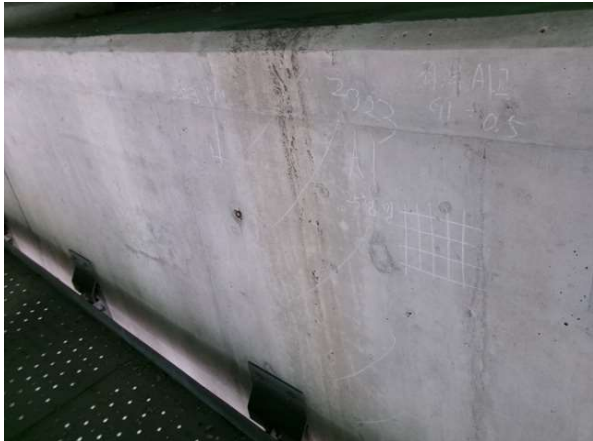
| 손상현황 | • A1 실란트 파손(L=0.9m) | 손상현황 | • A1 표면오염 (0.5×3.5) |
| 원 인 | • 시공미흡 등 | 원 인 | • 외부 우수유입 등 |

- 조사된 실란트 파손의 경우 시공미흡, 공용 중 노후화 등에 의한 손상으로 판단되며, 실란트 파손으로 인해 노출된 이음부를 보호하기 위해 실링처리 등의 적절한 보수가 필요할 것으로 사료된다.
- 조사된 이격의 경우 날개벽과 측면 성토부 옹벽 사이에 있는 이음부에서 발생하였으며 시공 초기 다짐불량, 상부 우수유입으로 인한 성토부 일부 유실 등의 복합적인 원인에 의한 손상으로 판단된다. 특히 내부 골재가 일부 노출되어 있으며 추가적인 유실은 확인되지 않았으나 실링처리, 몰탈보수 등의 안전성 확보와 내부 골재 및 충전물 유실을 방지하는 종류의 보수가 필요하다고 판단된다.
- 조사된 파손의 경우 외부충격에 의한 손상으로 현 구조물의 안전성의 영향을 미치지 않는 것으로 판단되며, 손상의 정도가 경미하여 즉각적인 보수를 실시하기 보다는 주기적인 점검을 통한 유지관리를 실시하는 것이 바람직할 것으로 사료된다.

| 조치방안 | • 실링처리 | 조치방안 | • 표면처리 |

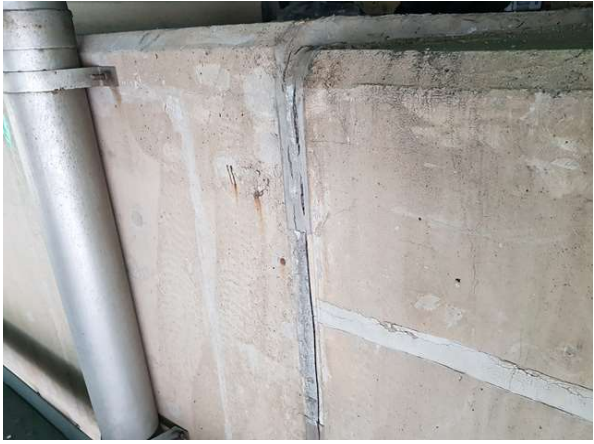
| 손상현황 | • A2 균열부 백태 (0.25×1.0) | 손상현황 | • A2 실란트 파손 (L=0.9m) |
| 원 인 | • 건조수축, 손상부 우수유입 등 | 원 인 | • 시공미흡 등 |

| 조치방안 | • 표면처리 | 조치방안 | • 실링처리 |

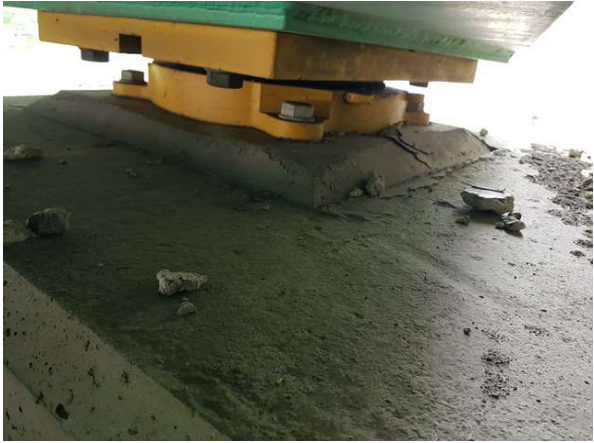
| 손상현황 | • A1-SH2 무수축물탈 균열(0.3mm미만) | 손상현황 | • A2-SH1 무수축물탈 파손(0.2×0.1) |
| 원 인 | • 건조수축 등 | 원 인 | • 유간부족 |

- 교량받침에서 조사된 무수축물탈 균열(0.3mm미만)의 경우 시공초기 온도변화 및 건조수축 등에 의한 손상으로 판단되며, 구조적인 영향을 미치는 손상은 아니나 내구성 확보 차원에서 표면처리 등의 적절한 보수를 실시하는 것이 바람직할 것으로 사료된다.
- 조사된 무수축물탈 파손의 경우 신축이음 교체 이전, 유간 협착으로 유발된 응력에 의해 손상이 발생한 것으로 판단되며, 금회 조사에서 가동여유량을 검토한 결과, 허용범위를 충족한 것으로 확인되었고, 이에 따라 신축이음 교체로 유간 부족 문제는 해소된 것으로 사료된다. 따라서, 부재의 내구성 확보와 지지력 저하 방지를 위해 단면 보수를 시행하는 것이 바람직하다.

| 조치방안 | • 표면처리 | 조치방안 | • 단면보수 등 |

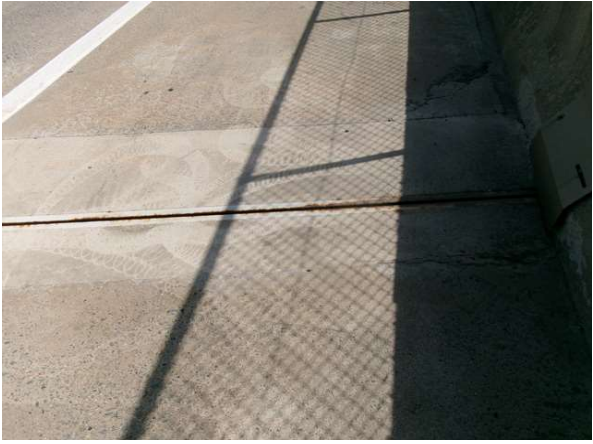
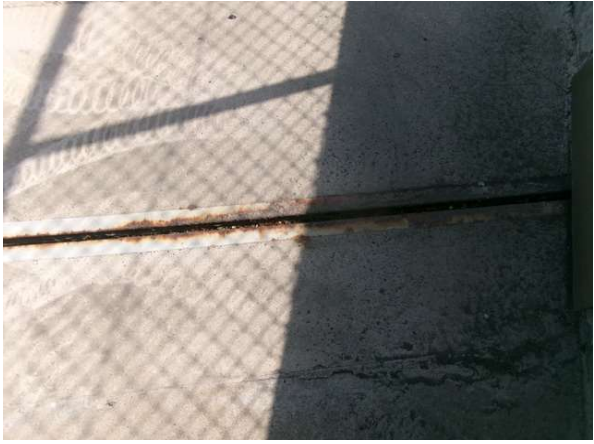
| 손상현황 | • A1 본체 부식 | 손상현황 | • A1 본체 부식 |
| 원 인 | • 외기노출, 공용 중 노후화 등 | 원 인 | • 배수미흡 등 |

- 신축이음에서 조사된 유간 토사퇴적의 경우 공용 중 토사 및 비산먼지 퇴적 등에 의한 손상으로 판단되며, 원활한 기능성 확보를 위해서 청소, 정비 등의 보수가 필요할 것으로 사료된다.
- 조사된 차수판 볼트체결불량의 경우 차량통행에 의한 진동, 체결미흡 등에 의한 손상으로 판단되며, 차수판 탈락 시 신축이음 우수접촉으로 인한 2차 손상을 유발할 수 있으므로 볼트 재체결 등의 보수가 필요할 것으로 사료된다.
- 조사된 본체 부식의 경우 기존 토사퇴적으로 인한 배수미흡, 외기노출, 공용 중 노후화 등이 원인으로 판단되며, 신축이음의 내구성 저하방지를 위해 제도장, 정비 등의 적절한 보수를 실행하는 것이 필요할 것으로 사료된다.

| 조치방안 | • 재도장 등 | 조치방안 | • 재도장 등 |

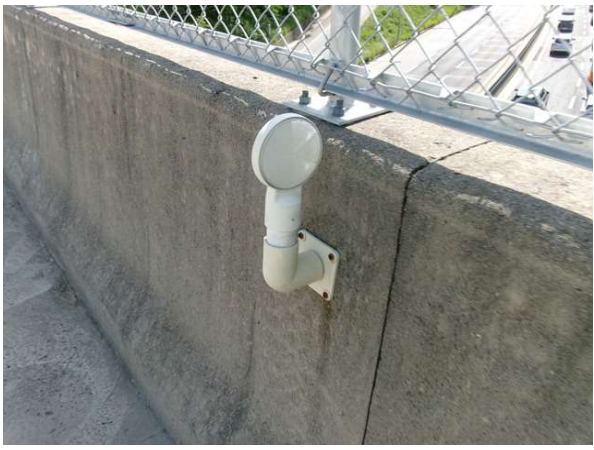
| 손상현황 | • S1 균열(0.3mm미만) | 손상현황 | • 방호벽 델리네이터 상대현황 |
| 원 인 | • 건조수축 등 | 원 인 | • - |
