## 45. 회야대교(부산)

### 45.1 시설물의 개요

본 시설물은 울산광역시 울주군 청량읍 동천리 산 55-2에 위치한 교량으로 총 연장 1,030.0m, 폭 15.7m로 시공되어 있다.

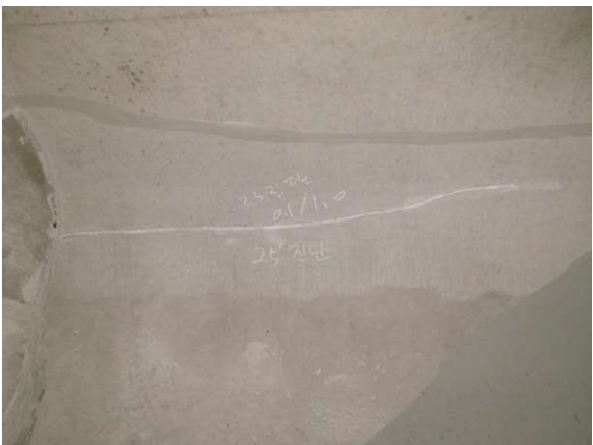
| 손상현황 | • S1 균열(0.3mm미만) | 손상현황 | • S3 백태(0.6m×0.1m) |
| 원 인 | • 건조수축, 온도변화 | 원 인 | • 수분침투, 우수유입 |

| 조치방안 | • 표면처리 | 조치방안 | • 표면처리 |

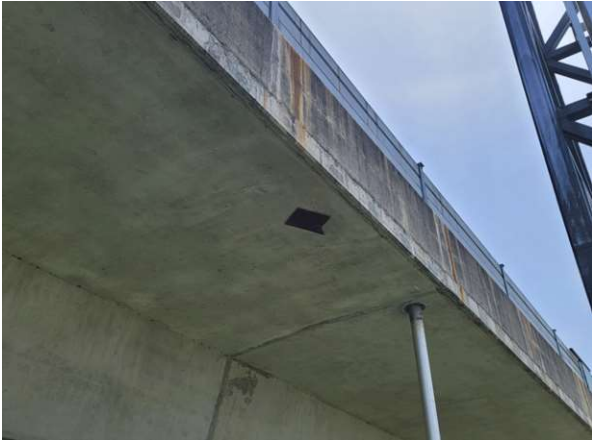
| 손상현황 | • S1 거푸집 미제거(1EA) | 손상현황 | • S13 백태(0.1m×1.0m) |
| 원 인 | • 시공미흡 등 | 원 인 | • 수분침투, 우수유입 |

| 조치방안 | • 주의관찰 | 조치방안 | • 표면처리 |

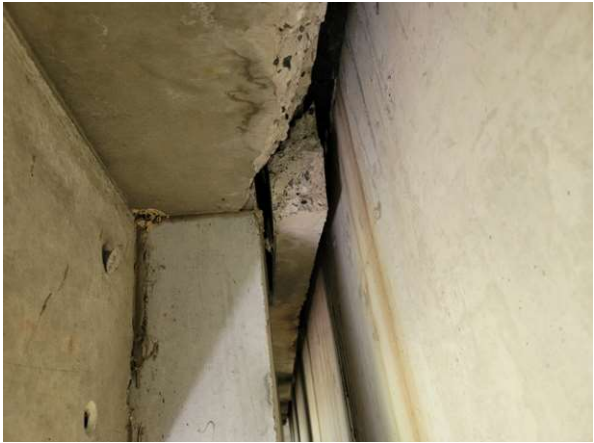
| 손상현황 | • S14 균열(0.3mm미만) | 손상현황 | • S19 파손(2.0m×0.2m) |
| 원 인 | • 건조수축, 온도변화 | 원 인 | • 시공미흡 |

| 조치방안 | • 표면처리 | 조치방안 | • 단면보수 |

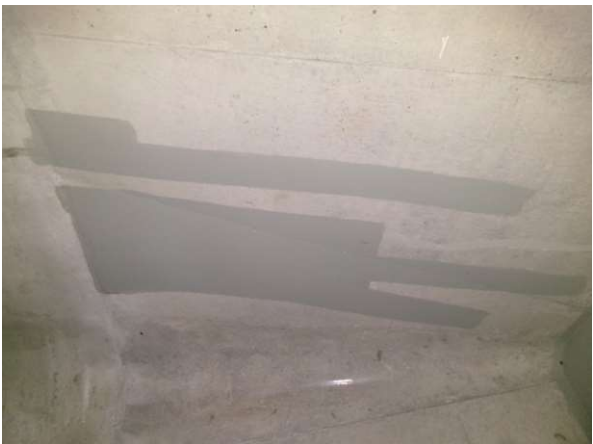
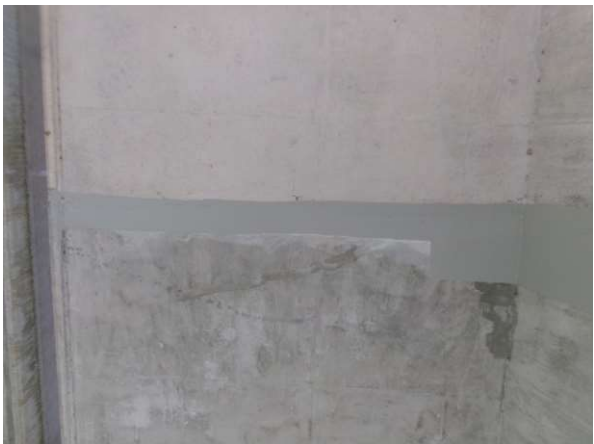
| 손상현황 | • S1 균열(0.3mm미만) 보수 실시 | 손상현황 | • S2 백태 보수 실시 |

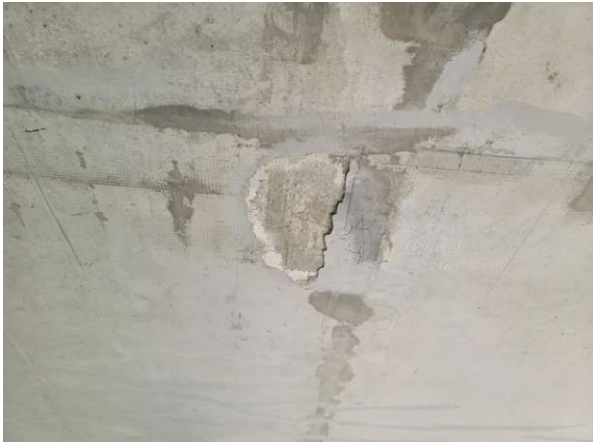
| 손상현황 | • S2 Box외부 보수부 박락(0.1m×0.8m) | 손상현황 | • S2 Box외부 보수부 박리(0.5m×1.0m) |
| 원 인 | • 보수미흡 등 | 원 인 | • 보수미흡 등 |

| 조치방안 | • 단면보수 | 조치방안 | • 단면보수 |

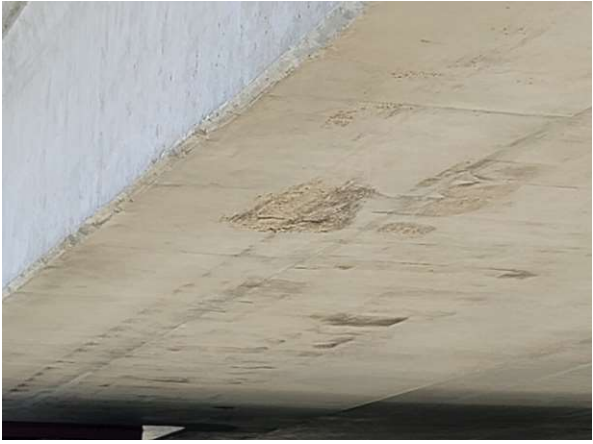
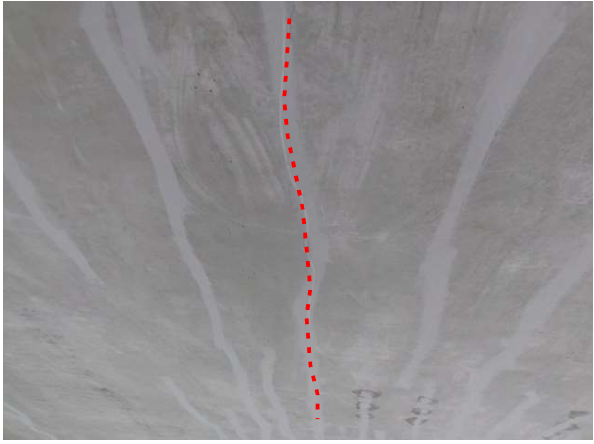
| 손상현황 | • S2 Box외부 표면불량(0.6m×0.5m) | 손상현황 | • S3 Box외부 균열(0.3mm미만) |
| 원 인 | • 품질관리미흡 등 | 원 인 | • 건조수축, 온도변화 |

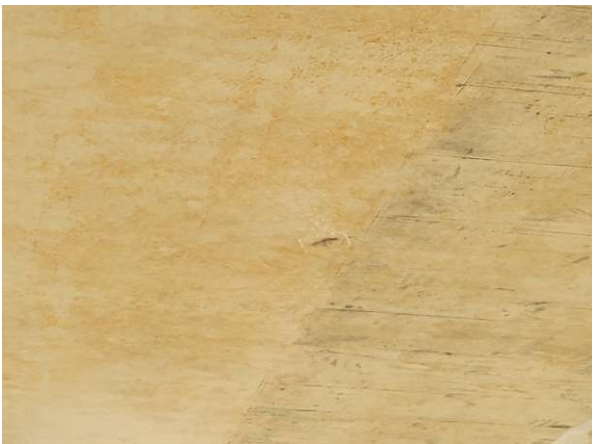
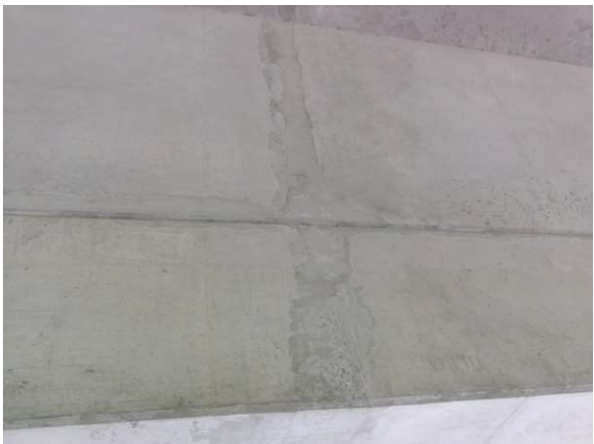
| 손상현황 | • S6 Box외부 파손(0.1m×0.1m) | 손상현황 | • S17 Box외부 보수부 박리(0.3m×2.0m) |
| 원 인 | • 시공미흡, 외부충격 등 | 원 인 | • 보수미흡 등 |

| 조치방안 | • 단면보수 | 조치방안 | • 단면보수 |

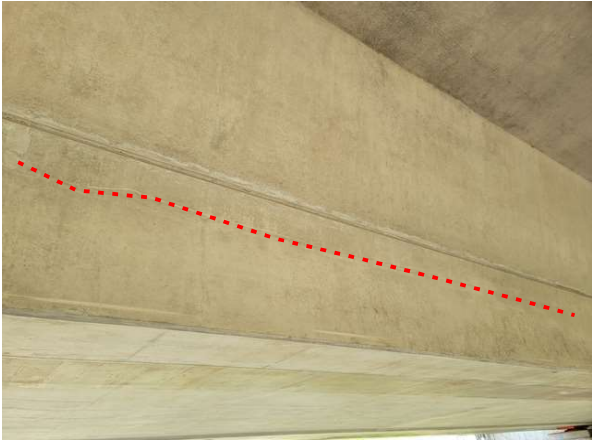
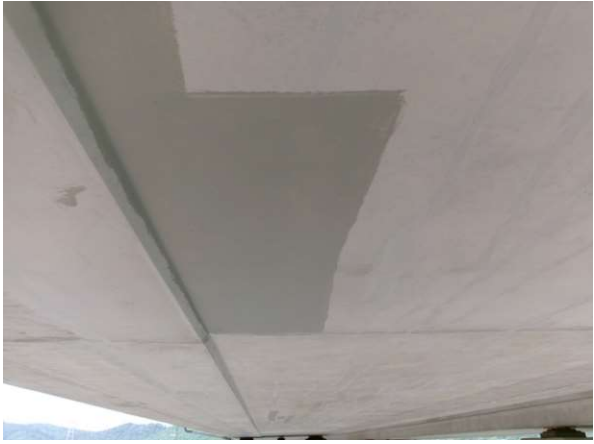
| 손상현황 | • S19 Box외부 균열(0.3mm미만) | 손상현황 | • S5 Box외부 균열(0.3mm미만) 보수실시 |
| 원 인 | • 건조수축, 온도변화 | 원 인 | • - |

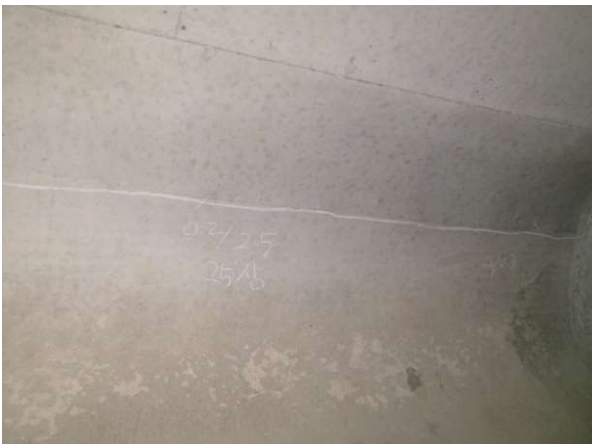
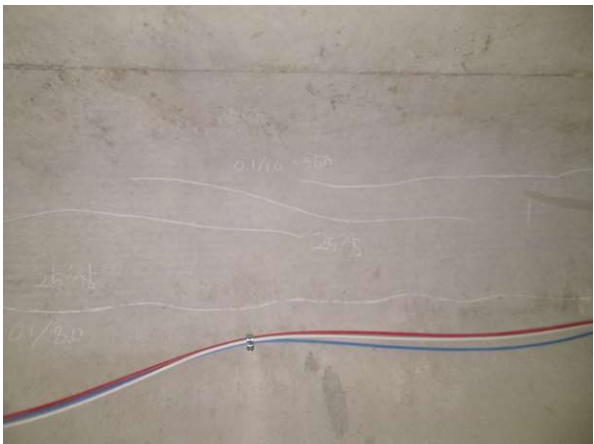
| 손상현황 | • S4 Box내부 균열(0.3mm미만) | 손상현황 | • S5 Box내부 균열(0.3mm미만) |
| 원 인 | • 건조수축, 온도변화 | 원 인 | • 건조수축, 온도변화 |

| 조치방안 | • 표면처리 | 조치방안 | • 표면처리 |

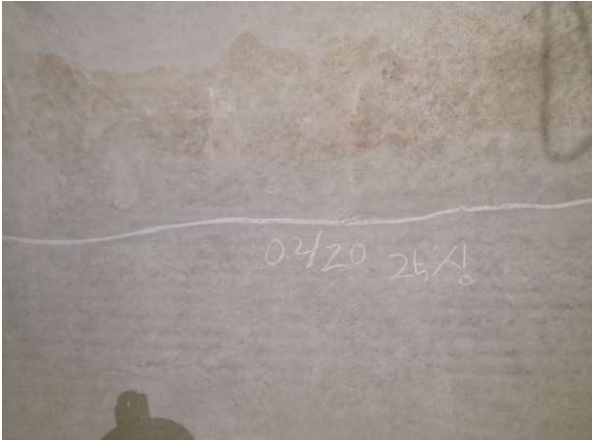
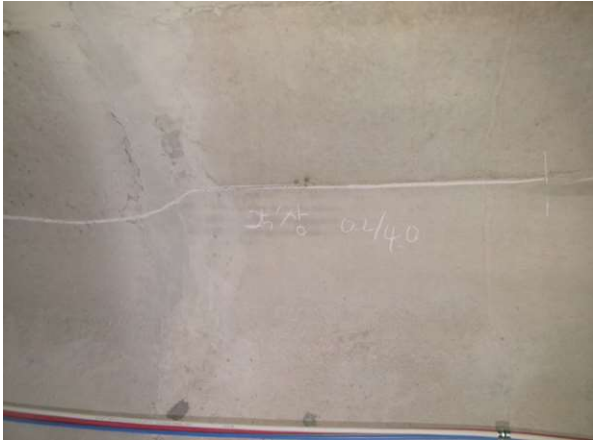
| 손상현황 | • S6 Box내부 균열(0.3mm미만) | 손상현황 | • S8 Box내부 균열(0.3mm미만) |
| 원 인 | • 건조수축, 온도변화 | 원 인 | • 건조수축, 온도변화 |

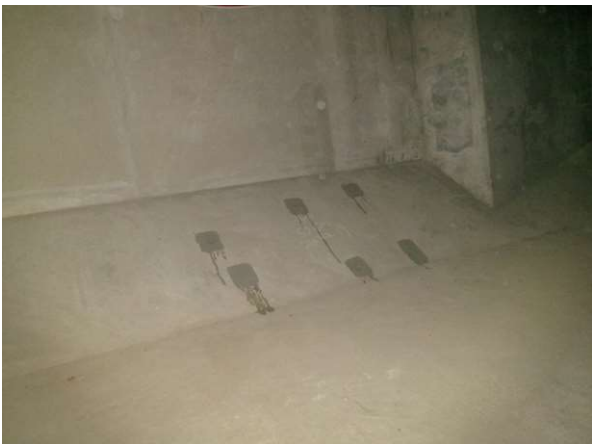
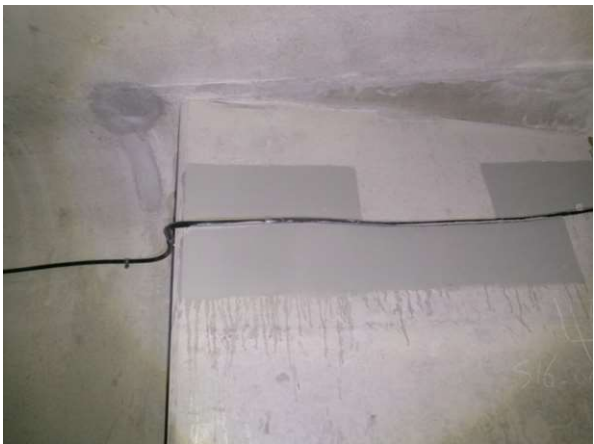
| 손상현황 | • S7 Box내부 마감불량 보수실시 | 손상현황 | • S16 Box내부 균열 보수실시 |

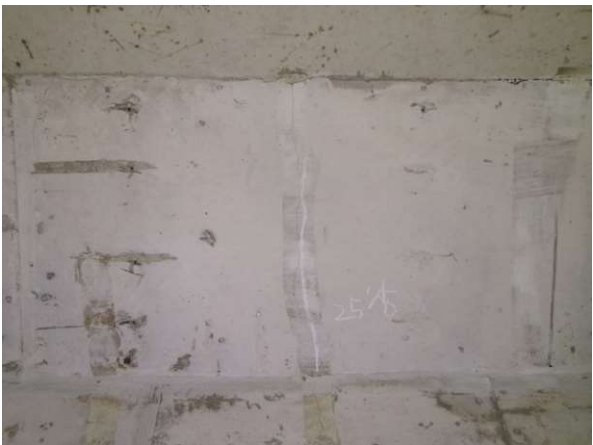
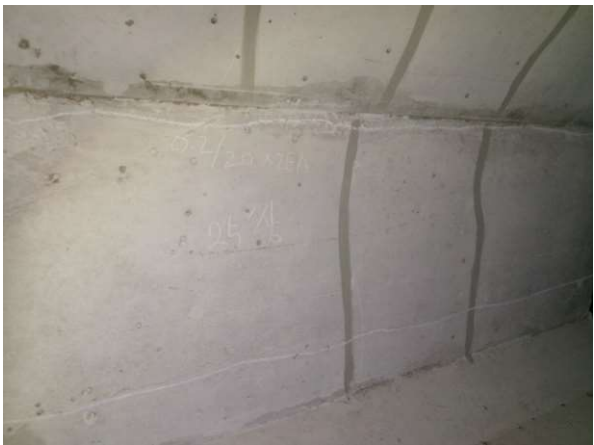
| 손상현황 | • P1 격벽 균열(0.3mm미만) | 손상현황 | • P2 격벽 균열(0.3mm미만) |
| 원 인 | • 건조수축, 온도변화 등 | 원 인 | • 건조수축, 온도변화 등 |

| 조치방안 | • 표면처리 | 조치방안 | • 표면처리 |

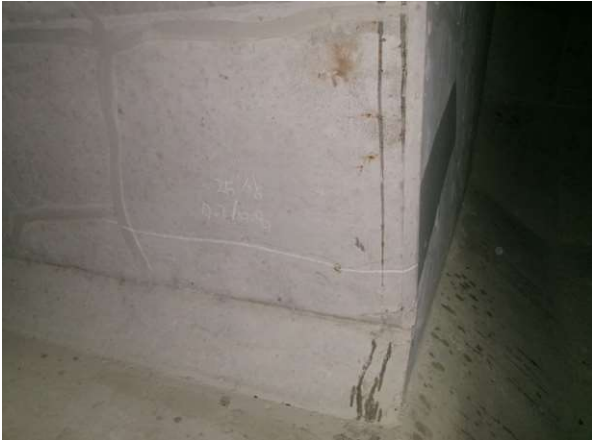
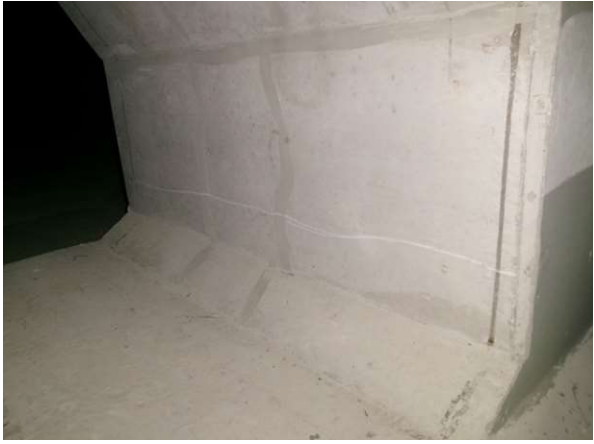
| 손상현황 | • P4 격벽 균열(0.3mm미만) | 손상현황 | • P6 격벽 균열(0.3mm미만) |
| 원 인 | • 건조수축, 온도변화 등 | 원 인 | • 건조수축, 온도변화 등 |

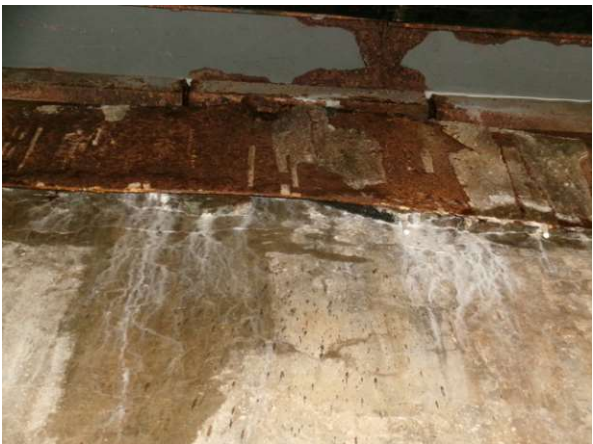
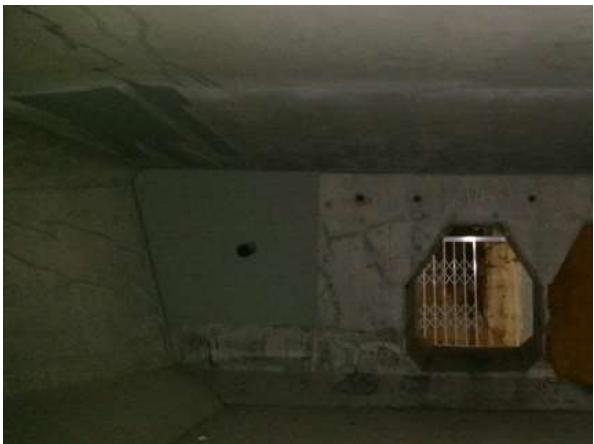
| 손상현황 | • P19 격벽 백태(0.5m×0.6m) | 손상현황 | • A1 격벽 균열(0.3mm미만) 보수실시 |
| 원 인 | • 수분침투 | 원 인 | • - |

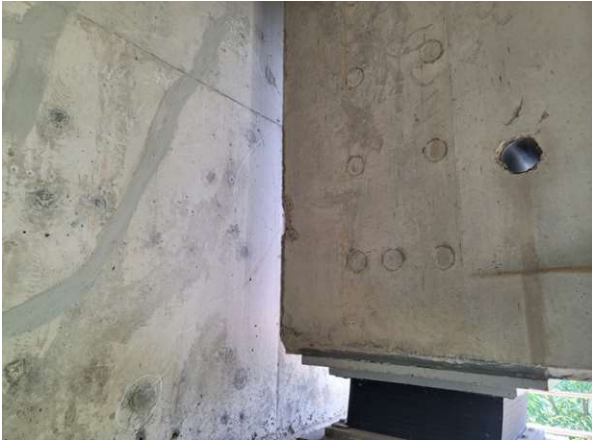
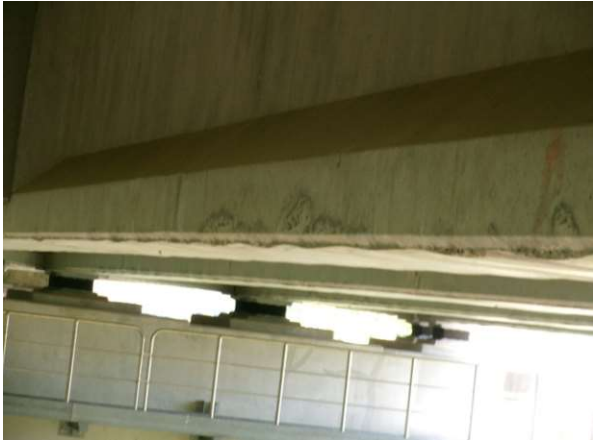
| 손상현황 | • S20-G1 거더 파손(0.2m×0.3m) | 손상현황 | • S21-G4 거더 재료분리(0.2m×0.2m) |
| 원 인 | • 시공미흡, 외부충격 등 | 원 인 | • 다짐불량, 품질관리미흡 |

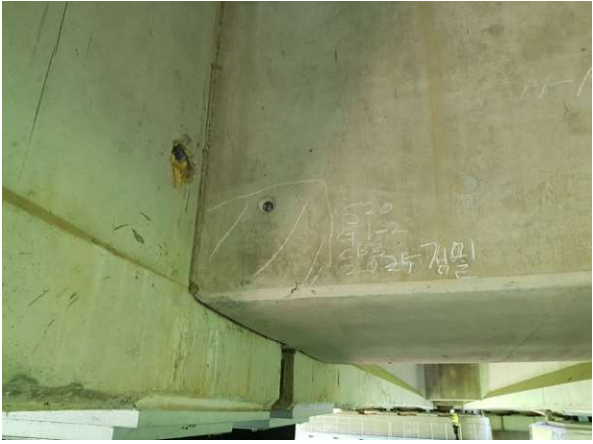
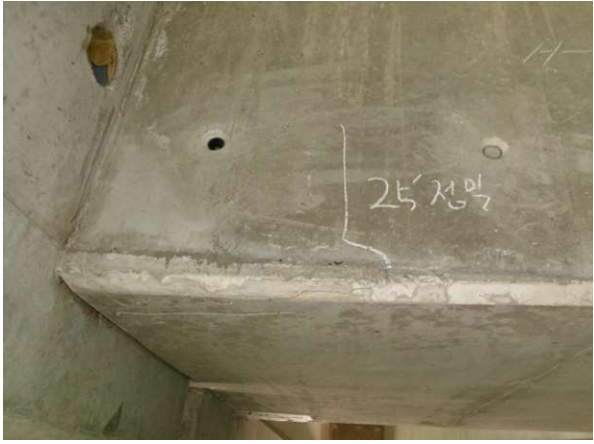
| 손상현황 | • S20 가로보 박락, 들뜸(0.3m×0.3m) | 손상현황 | • S21 가로보 충분리(0.3m×0.5m) |
| 원 인 | • 다짐불량, 품질관리미흡 등 | 원 인 | • 다짐불량, 품질관리미흡 등 |

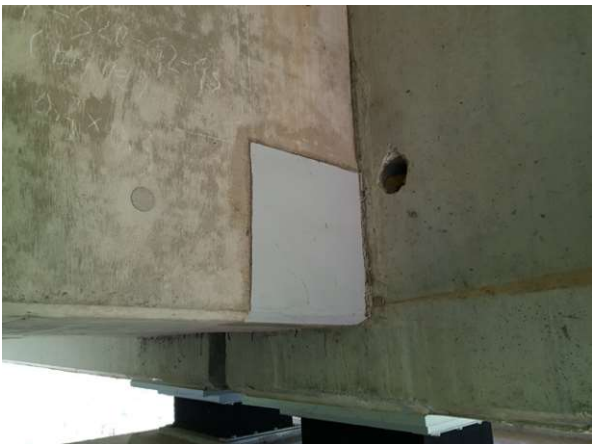
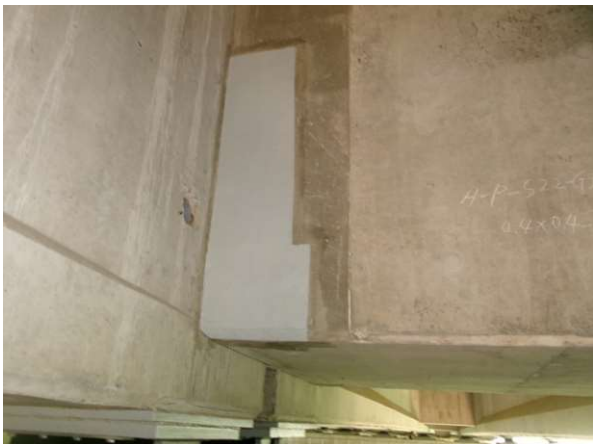
| 손상현황 | • S20 가로보 박락, 들뜸 보수 실시 | 손상현황 | • S21 가로보 박락, 들뜸 보수 실시 |

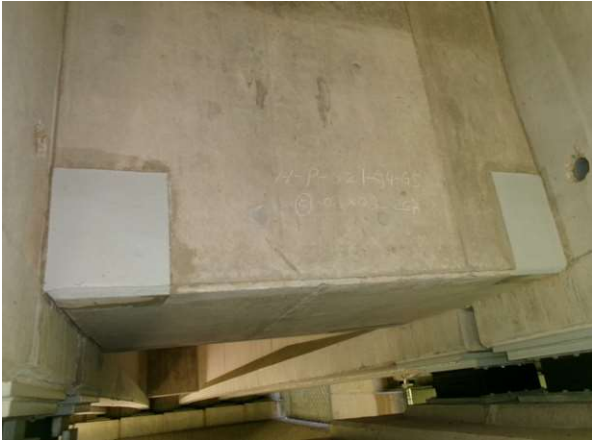
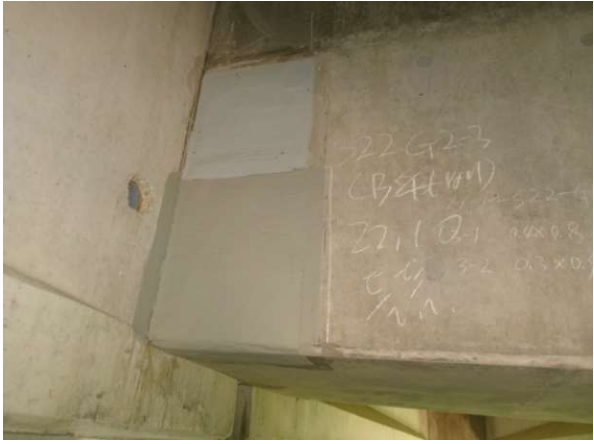
| 손상현황 | • S21 가로보 박락, 들뜸 보수 실시 | 손상현황 | • S21 가로보 박락, 들뜸 보수 실시 |

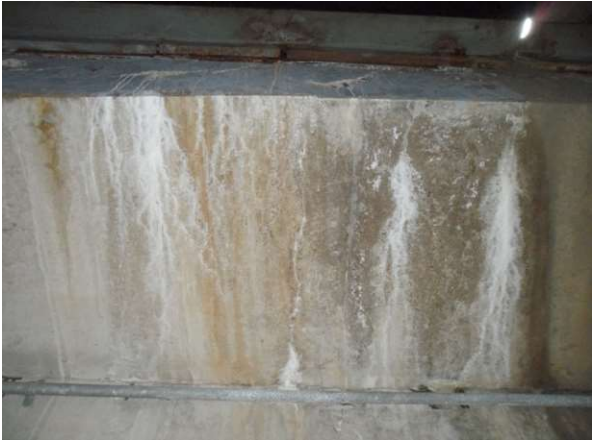
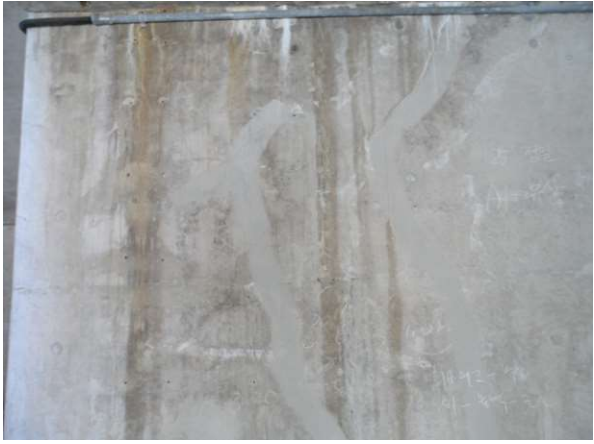
| 손상현황 | • A1 교대 백태(0.2m×1.8m×3EA) | 손상현황 | • A1 교대 망상균열(3.0m×2.0m) |
| 원 인 | • 우수유입, 수분침투 | 원 인 | • 건조수축, 온도변화 등 |

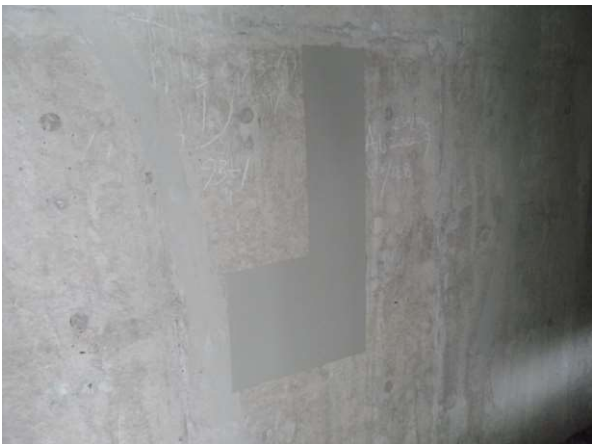
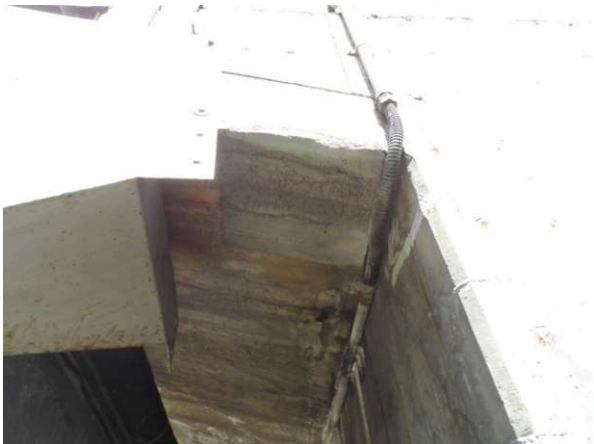
| 손상현황 | • A1 교대 균열 보수 실시 | 손상현황 | • A1 교대 철근노출 보수 실시 |

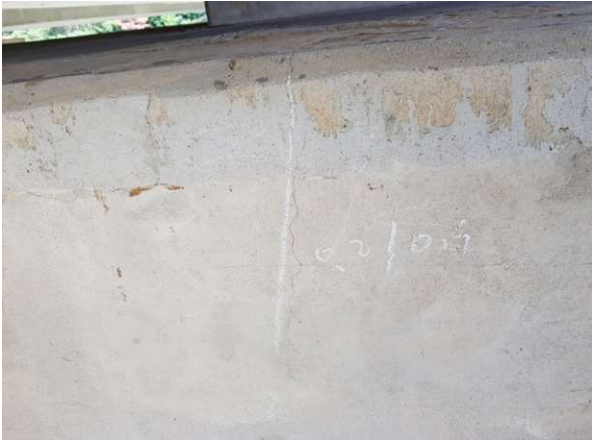
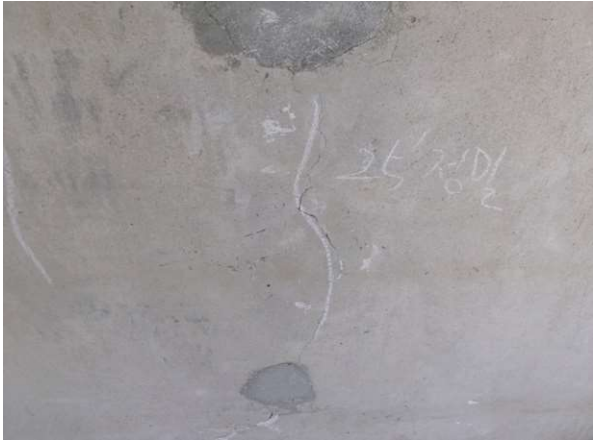
| 손상현황 | • P2 교각 균열(0.3mm미만) | 손상현황 | • P3 교각 균열(0.3mm이상) |
| 원 인 | • 건조수축, 온도변화 등 | 원 인 | • 건조수축, 온도변화 등 |

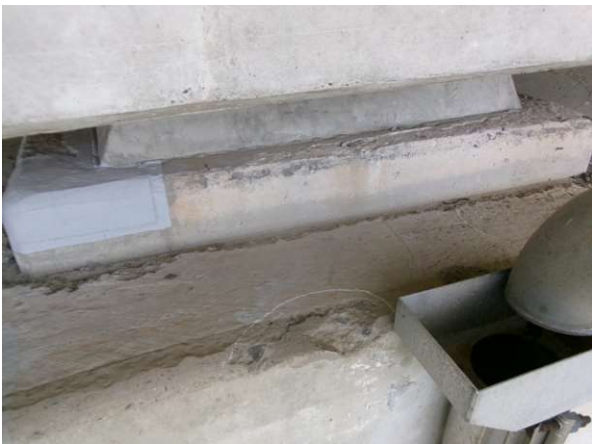
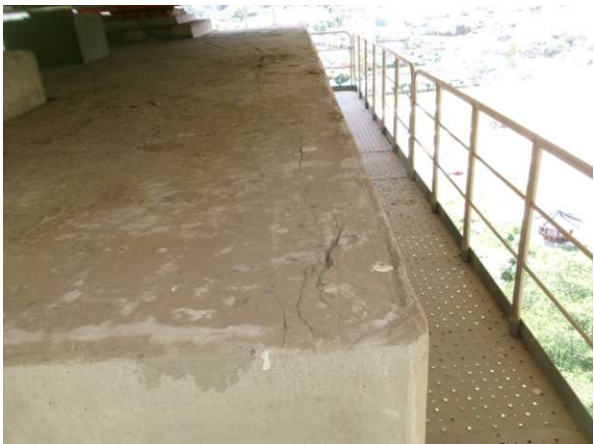
| 손상현황 | • P12 교각 파손(0.2m×0.1m) | 손상현황 | • P13 교각 박락(0.7m×0.2m) |
| 원 인 | • 품질관리미흡, 외부충격 등 | 원 인 | • 품질관리미흡, 시공미흡 등 |

| 조치방안 | • 단면보수 | 조치방안 | • 단면보수 |

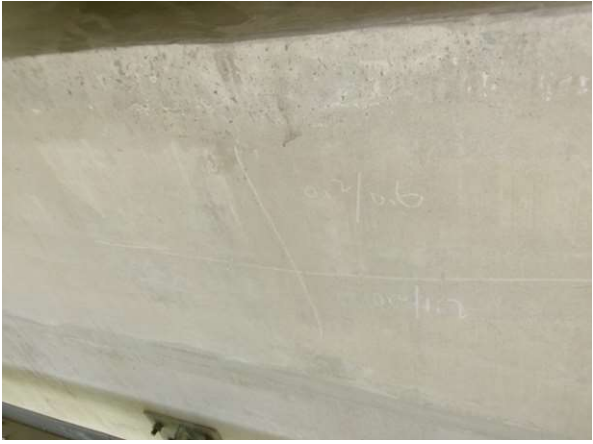
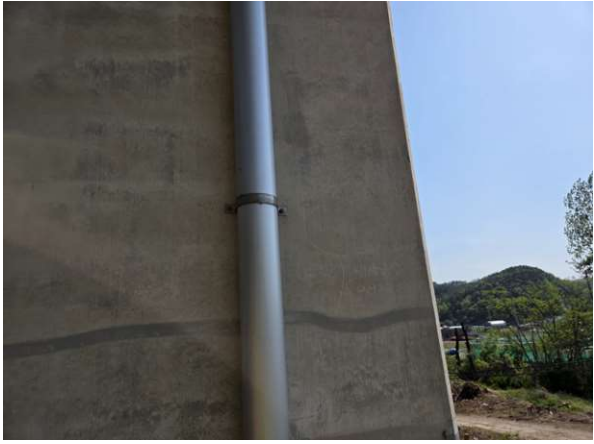
| 손상현황 | • P15 교각 균열(0.3mm미만) | 손상현황 | • P16 교각 망상균열(0.9m×2.0m) |
| 원 인 | • 건조수축, 온도변화 등 | 원 인 | • 건조수축, 온도변화 등 |

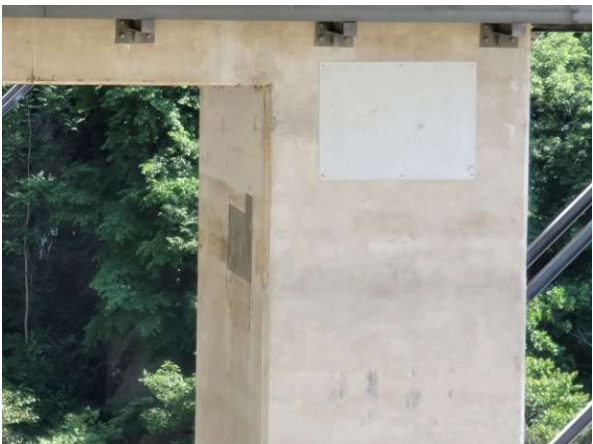
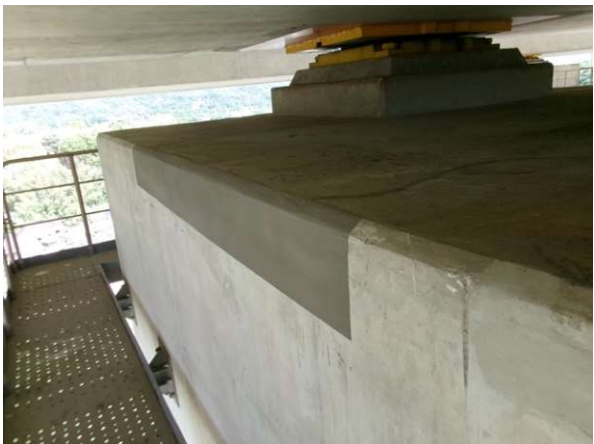
| 손상현황 | • P4 교각 박리 보수실시 | 손상현황 | • P8 교각 들뜸 보수실시 |

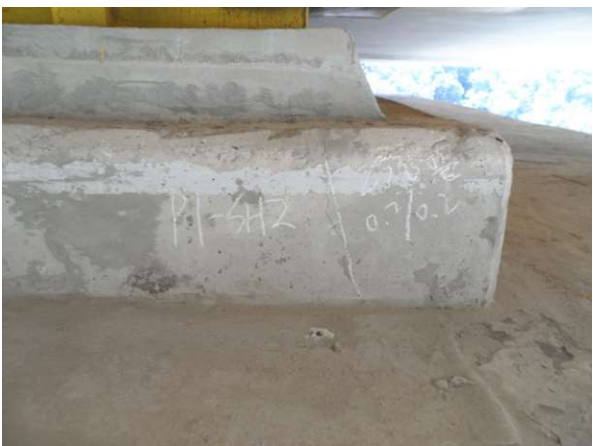
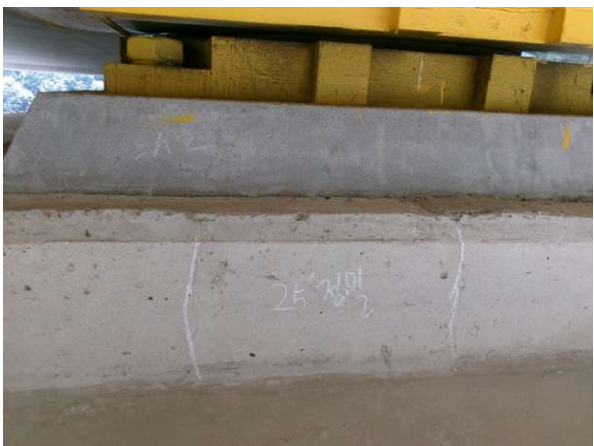
| 손상현황 | • P1-SH2 받침콘크리트균열(0.3mm미만) | 손상현황 | • P3-SH2 받침콘크리트균열(0.3mm미만) |
| 원 인 | • 건조수축, 거푸집 조기탈거 등 | 원 인 | • 건조수축, 거푸집 조기탈거 등 |

| 조치방안 | • 표면처리 | 조치방안 | • 표면처리 |

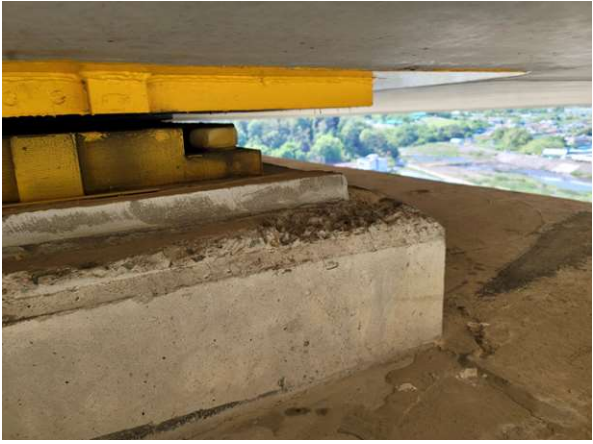
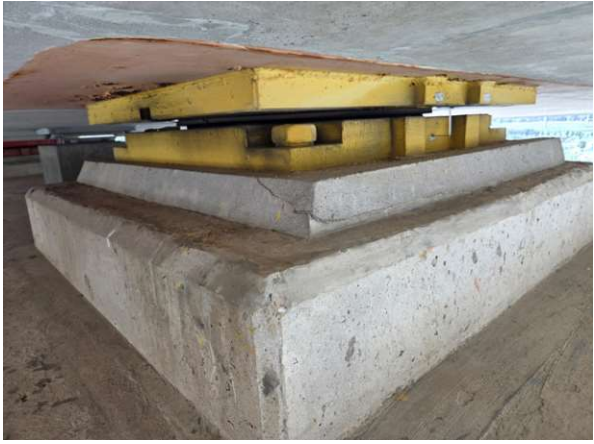
| 손상현황 | • P5-SH2 받침콘크리트 재료분리(0.3m×0.1m) | 손상현황 | • P6-SH2 무수축물탈 박락(0.1m×0.6m) |
| 원 인 | • 시공미흡, 다짐미흡, 장기공용 등 | 원 인 | • 시공미흡, 다짐미흡, 장기공용 등 |

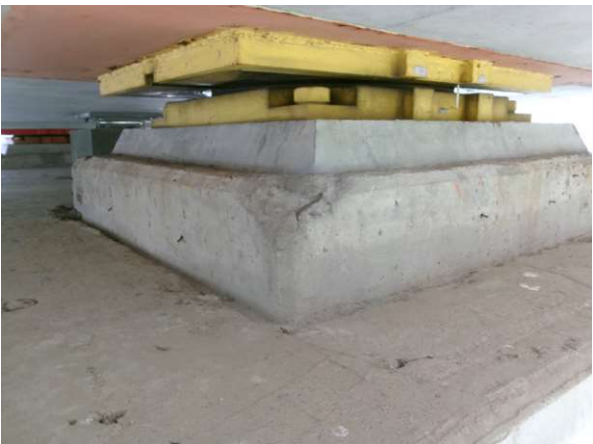
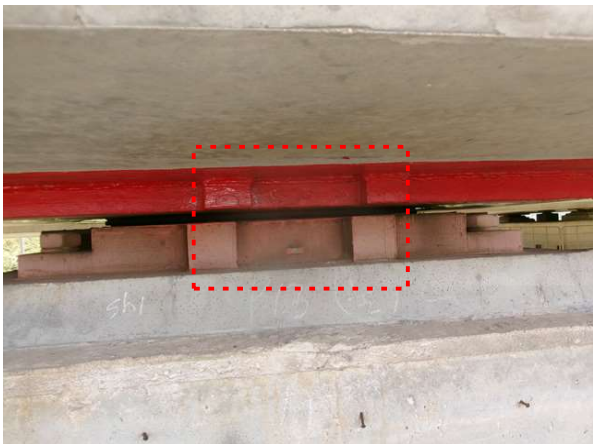
| • 재도장 | • P13-SH1 받침콘크리트 파손(0.2m×0.2m) | 손상현황 | • P13-SH2 이동량표시계 및 눈금자 탈락 |
| 원 인 | • 시공미흡, 다짐미흡, 외부충격 등 | 원 인 | • 시공미흡 등 |

| 조치방안 | • 단면보수 | 조치방안 | • 주의관찰 |

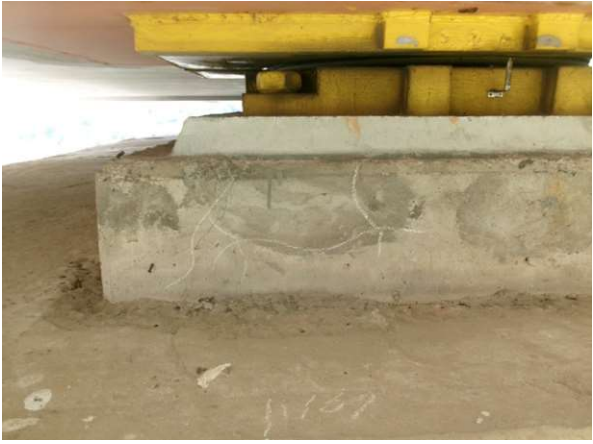
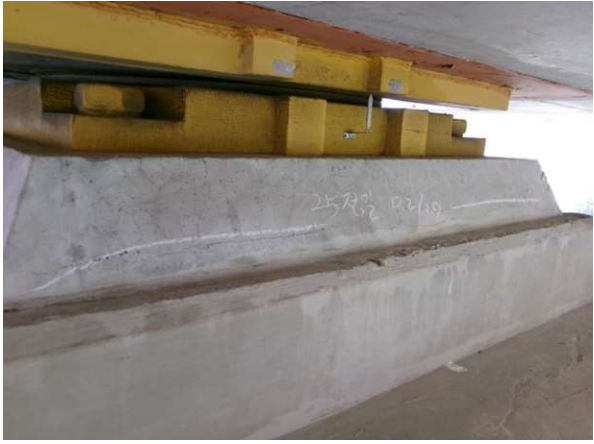
| 손상현황 | • P14-SH1 받침콘크리트 망상균열(0.4m×0.5m) | 손상현황 | • P16-SH1 무수축물탈 균열(0.3mm미만) |
| 원 인 | • 건조수축, 거푸집 조기탈거 등 | 원 인 | • 건조수축, 거푸집 조기탈거 등 |

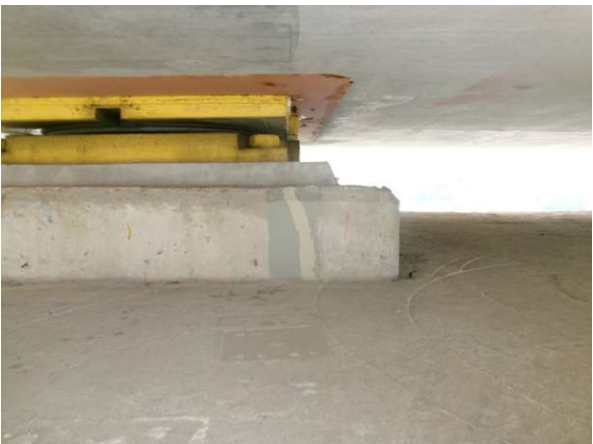
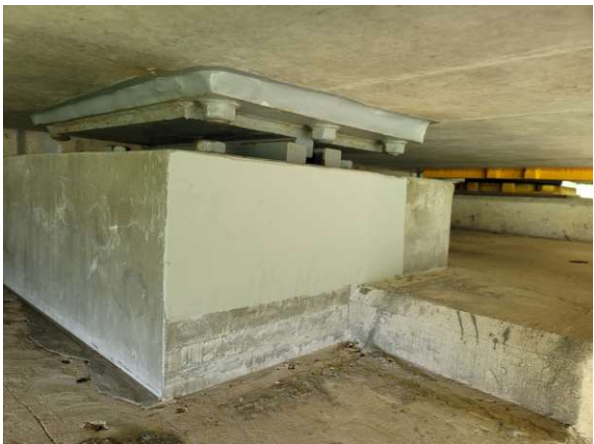
| • 재도장 | • P14-SH1 받침콘크리트 균열 보수실시 | 손상현황 | • P19-SH2(A1) 받침콘크리트 균열 보수실시 |

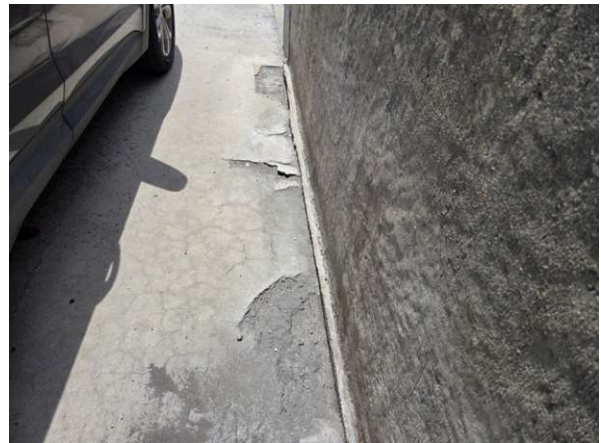
| 손상현황 | • S1 접속부 파손(0.3m×0.8m×2EA) |
| 원 인 | • 시공미흡, 다짐불량 등 |

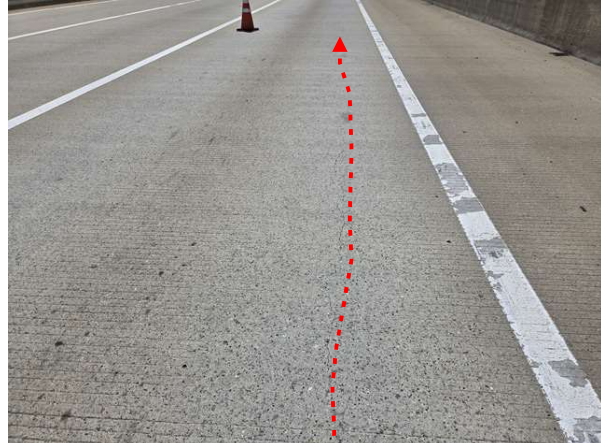
| 손상현황 | • S4 포장 균열(L=50.0m) |
| 원 인 | • 건조수축, 차량 윤하중 등 |

| 조치방안 | • 주의관찰 |

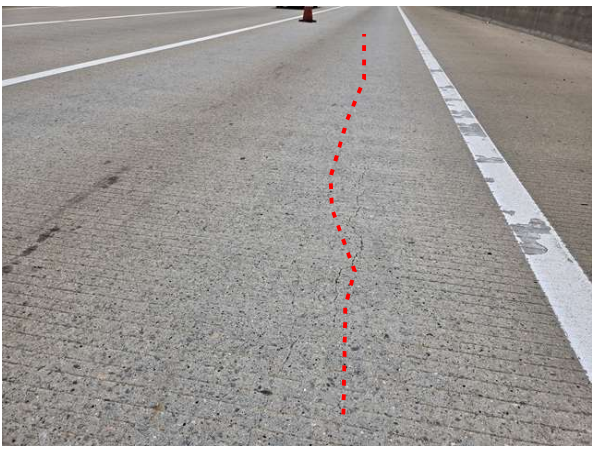
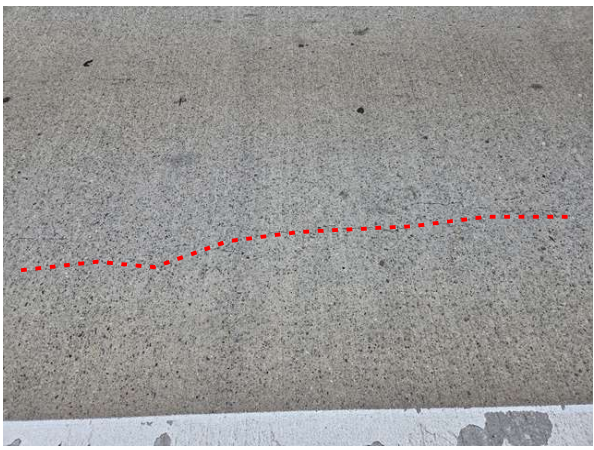
| 손상현황 | • S7 포장 균열(L=50.0m) | 손상현황 | • S14 포장 균열(L=50.0m) |
| 원 인 | • 건조수축, 차량 윤하중 등 | 원 인 | • 건조수축, 차량 윤하중 등 |

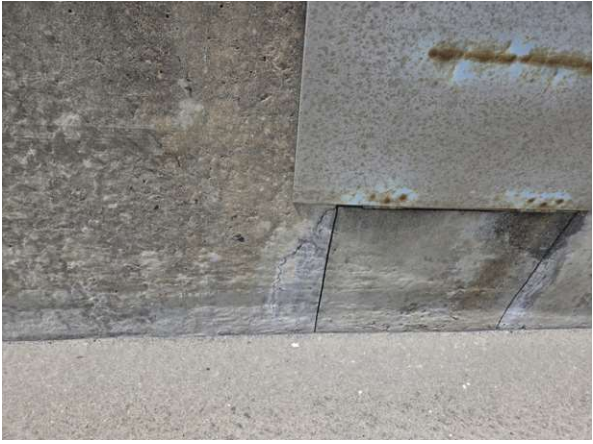
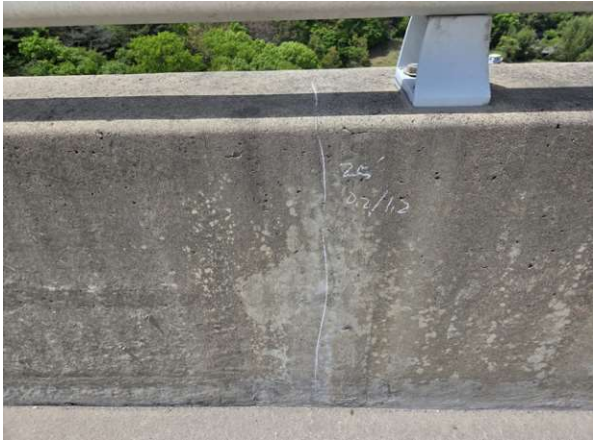
| 손상현황 | • S1 균열(0.3mm미만) | 손상현황 | • S2 균열(0.3mm미만) |
| 원 인 | • 건조수축, 거푸집 조기탈거 등 | 원 인 | • 건조수축, 거푸집 조기탈거 등 |

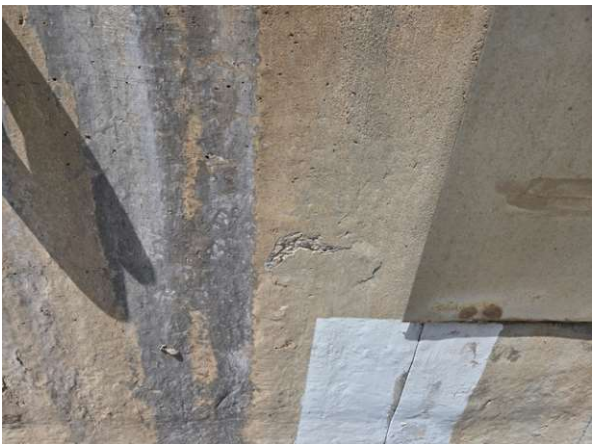
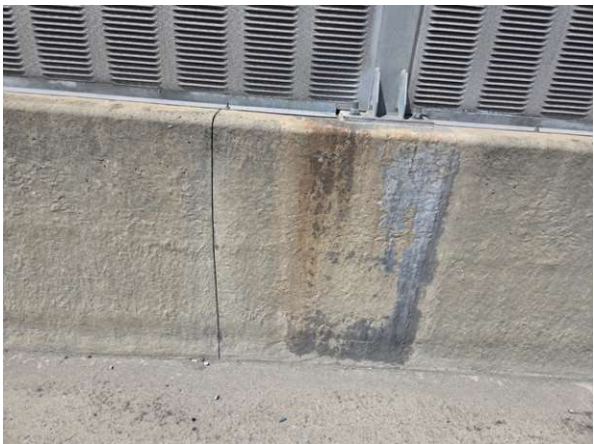
| 손상현황 | • S10 박락(0.3m×0.3m) | 손상현황 | • S11 표면오염(0.3m×1.0m) |
| 원 인 | • 다짐불량, 장기공용 | 원 인 | • 우수유입 |

| 조치방안 | • 단면보수 | 조치방안 | • 주의관찰 |

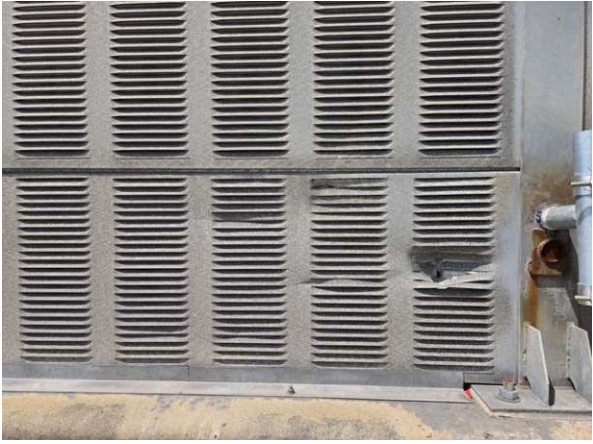
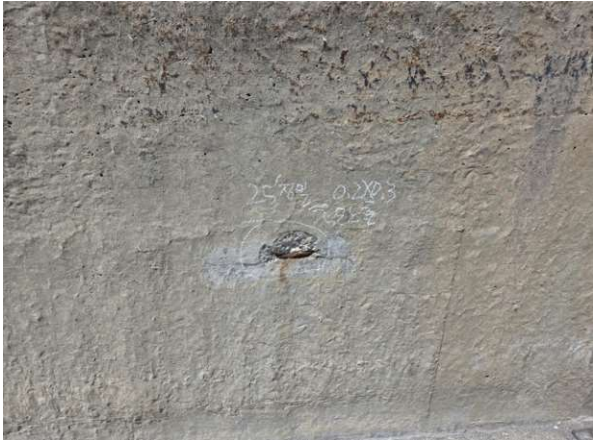
| 손상현황 | • S12 방음판 변형(1EA) | 손상현황 | • S12 철근노출(0.2m×0.5m) |
| 원 인 | • 외부충격 | 원 인 | • 다짐불량, 피복부족 |

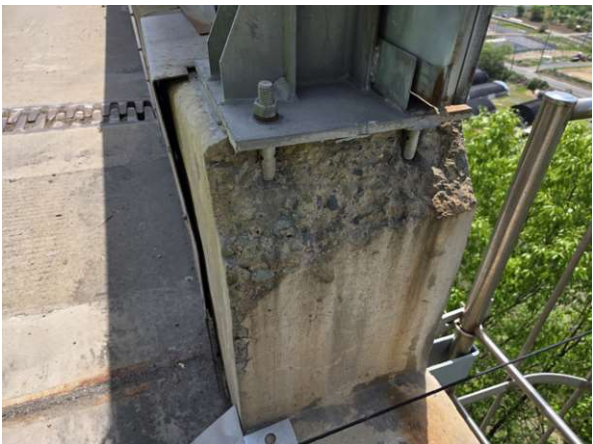
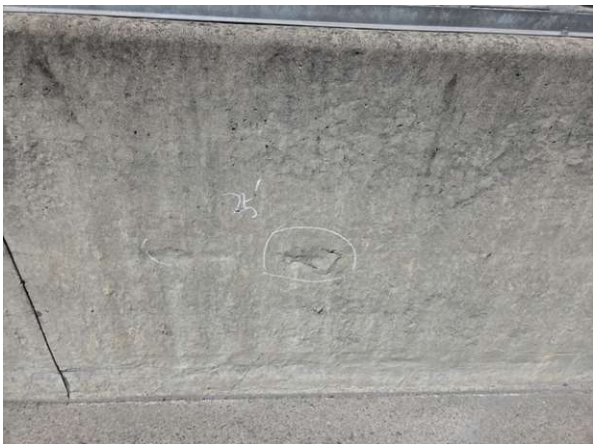
| 손상현황 | • S19 파손(0.3m×0.5m) | 손상현황 | • S20 박락(0.2m×0.1m) |
| 원 인 | • 시공미흡 | 원 인 | • 다짐불량, 장기공용 |

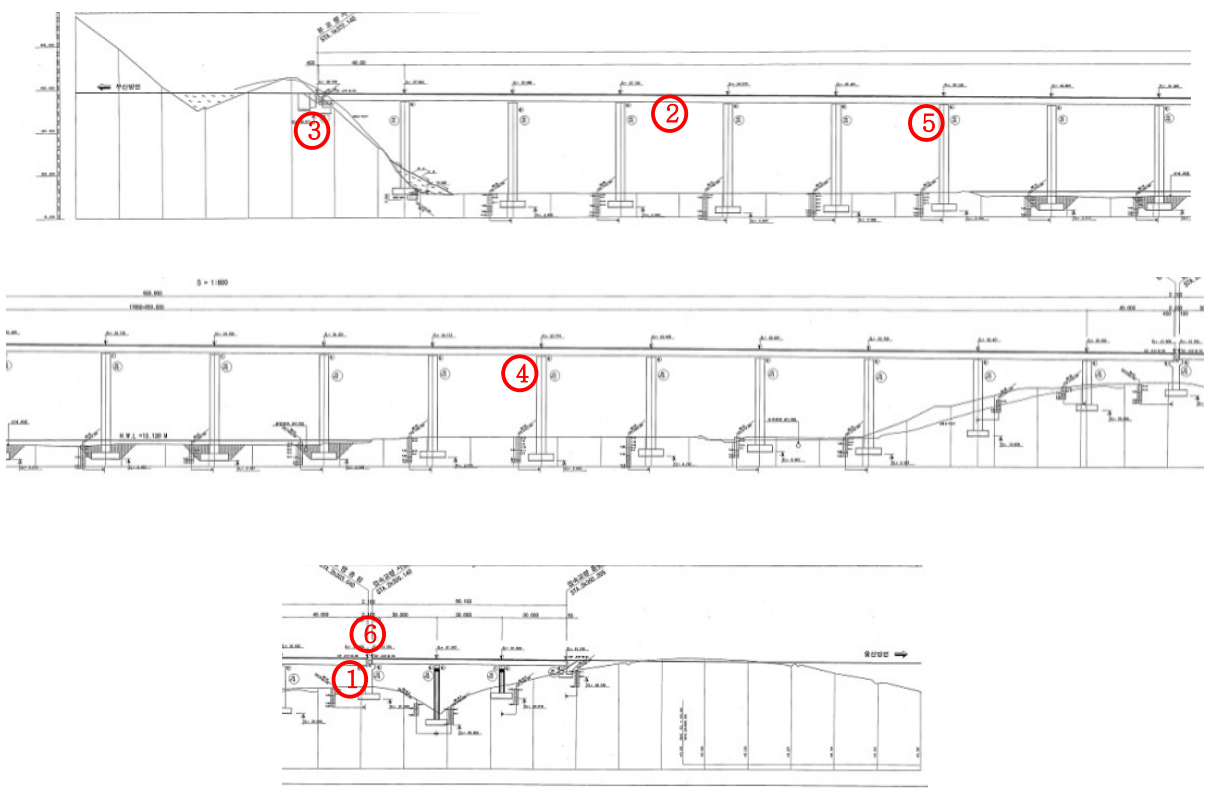
| ① 바닥판하면 파손 - 진전 여부확인 | ② 거더 Box내부 균열 - 진전 여부확인 | ③ 교대 백태 - 진전 여부확인 |
| ④ 교각 박락 - 진전 여부확인 | ⑤ 교량받침 무수축물탈 박락 - 진전 여부확인 | ⑥ 신축이음 후타개 박락, 마모 - 진전 여부확인 |
