## 46. 회야대교(울산)

### 46.1 시설물의 개요

본 시설물은 울산광역시 울주군 청량면에 위치한 교량으로 총 연장 1020.0m, 폭 15.7m로 시공되어 있다.

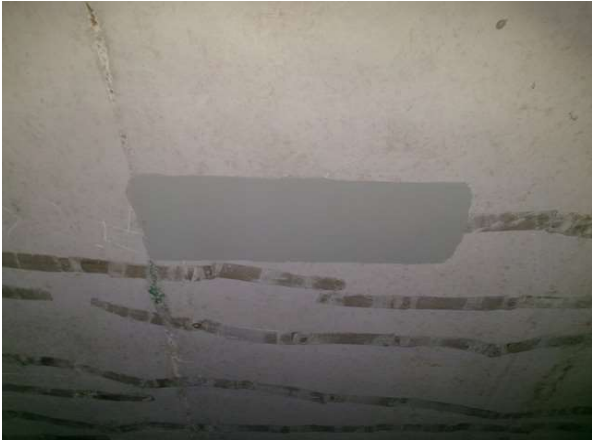
| 손상현황 | • S1 슬래브 균열(0.3mm미만) 보수됨 | 손상현황 | • S2 슬래브 균열(0.3mm미만) |

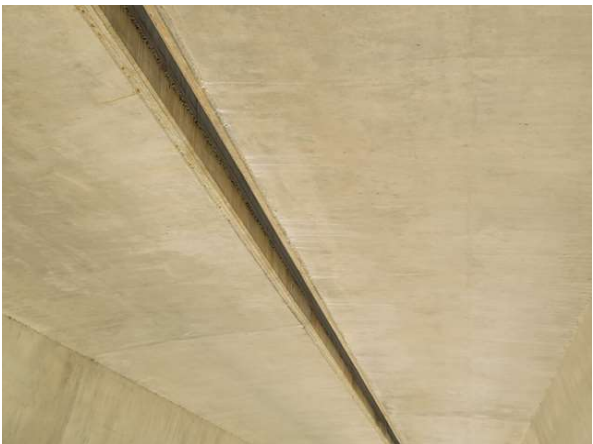
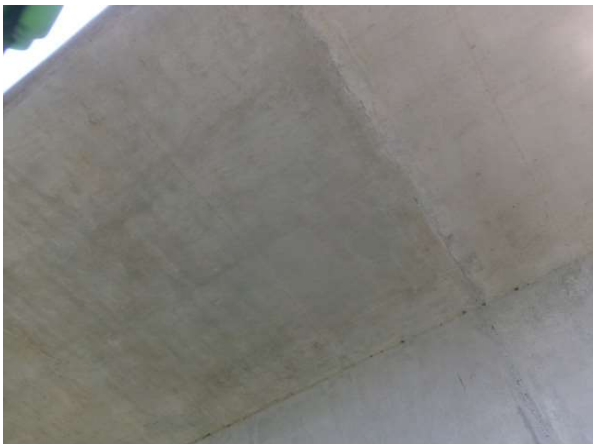
| 손상현황 | • S4 캔틸레버 백태(0.1m×4.0m×2ea) | 손상현황 | • S7 캔틸레버 균열(0.3mm미만) |
| 원 인 | • 시공미흡, 우수유입 등 | 원 인 | • 시공초기 온도변화 및 건조수축 등 |

| 조치방안 | • 표면처리 | 조치방안 | • 표면처리 |

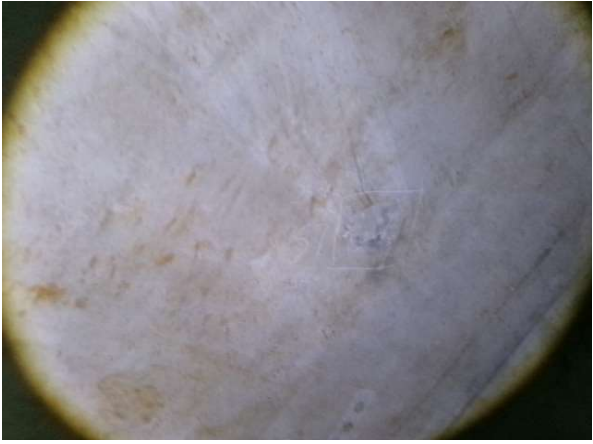
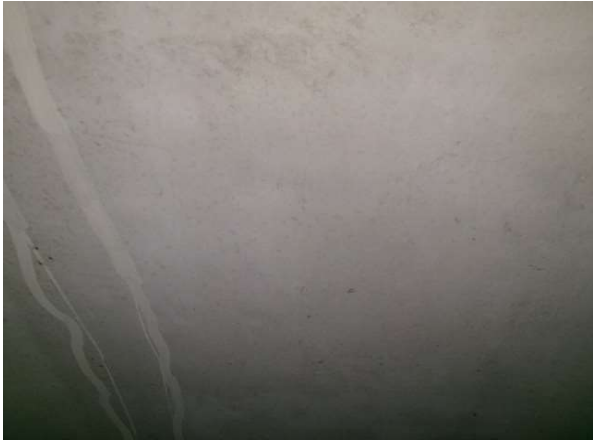
| 손상현황 | • S7 슬래브 재료분리(0.3m×0.3m) | 손상현황 | • S16 슬래브 균열(0.3mm미만) |
| 원 인 | • 시공시 다짐미흡 등 | 원 인 | • 시공초기 온도변화 및 건조수축 등 |

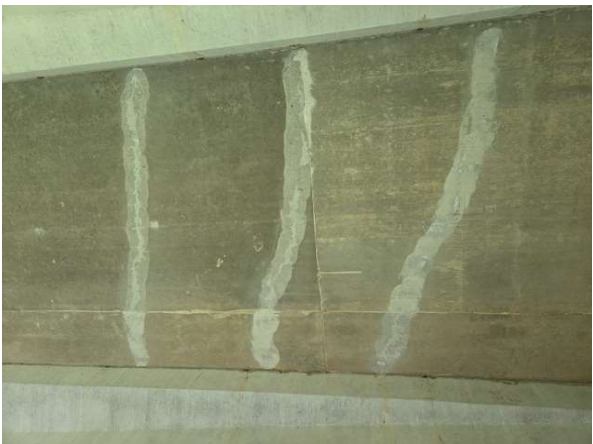
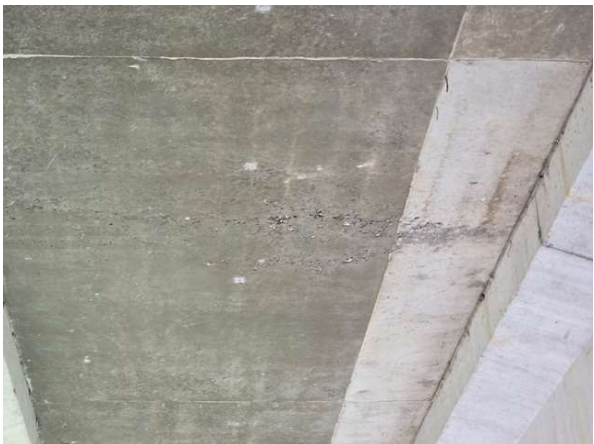
| 손상현황 | • S21 슬래브 균열(0.3mm미만) | 손상현황 | • S21 슬래브 재료분리(1.0m×0.4m) |
| 원 인 | • 시공초기 온도변화 및 건조수축 등 | 원 인 | • 시공시 다짐미흡 등 |

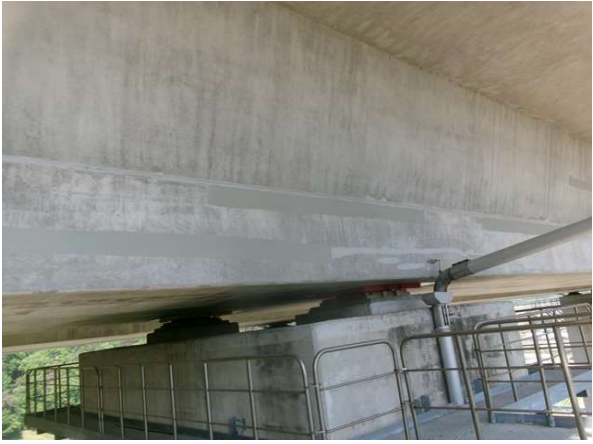
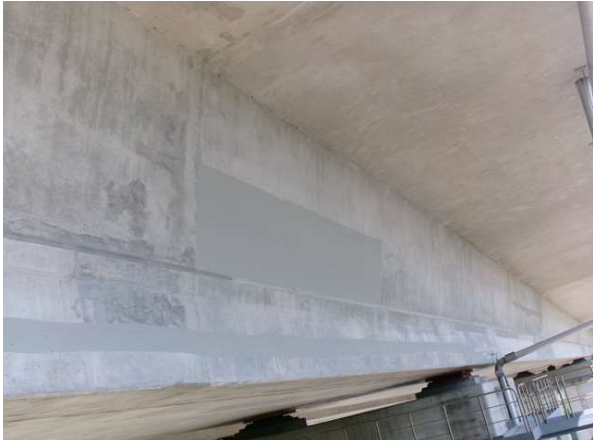
| 손상현황 | • S2 Box외부 균열(0.3mm미만) 보수됨 | 손상현황 | • S2 Box외부 망상균열 보수됨 |

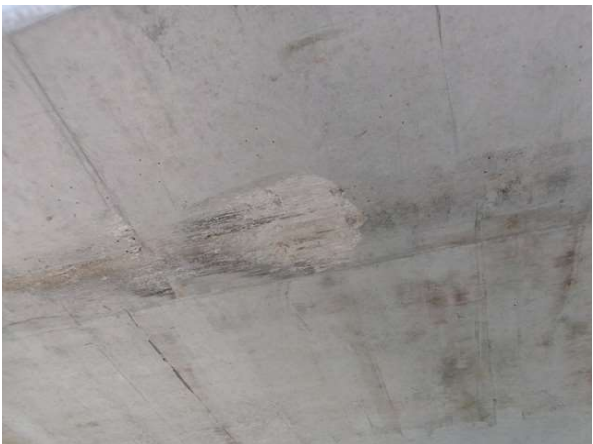
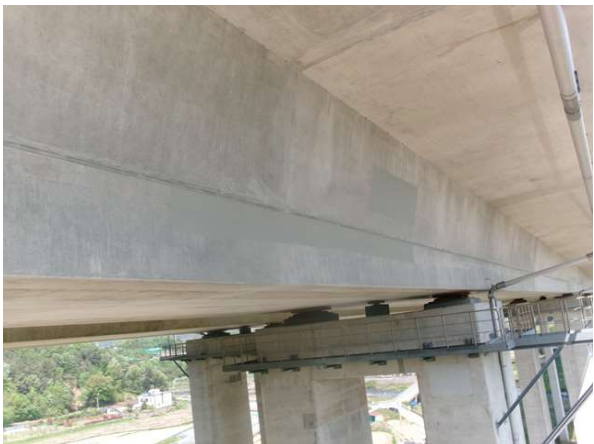
| 손상현황 | • S3 Box외부 파손(0.4m×0.4m) | 손상현황 | • S4 Box외부 균열(0.3mm미만) 보수됨 |
| 원 인 | • 시공미흡, 외부충격 등 | 원 인 | • - |

| 조치방안 | • 단면보수 | 조치방안 | • 상태양호 |

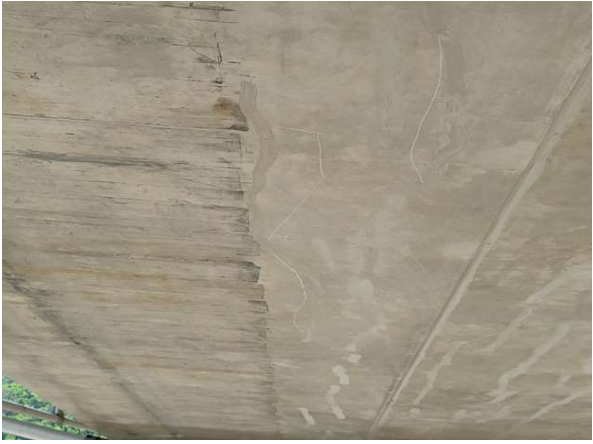
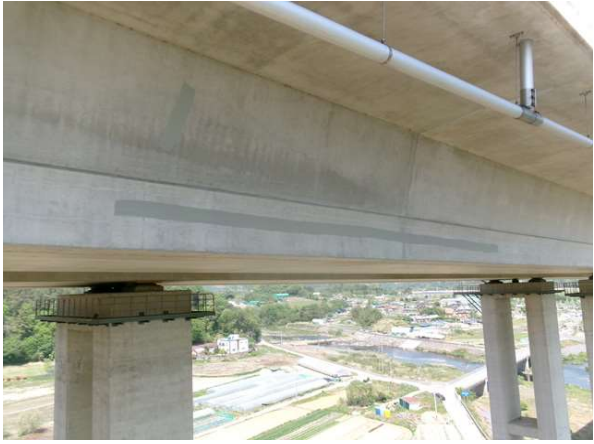
| 손상현황 | • S5 Box외부 보수부 재균열(0.3mm미만) | 손상현황 | • S6 Box외부 균열(0.3mm미만) 보수됨 |
| 원 인 | • 시공초기 온도변화 및 건조수축 등 | 원 인 | • - |

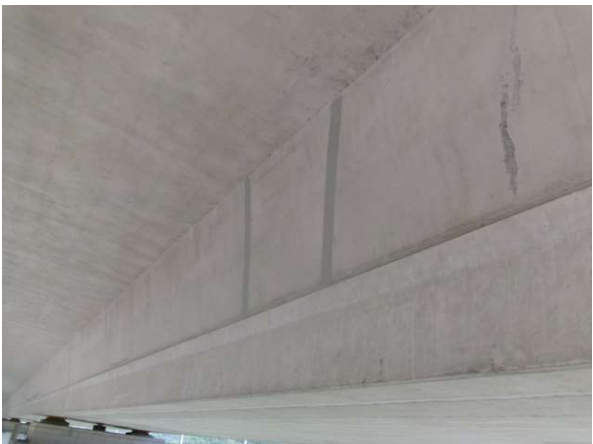
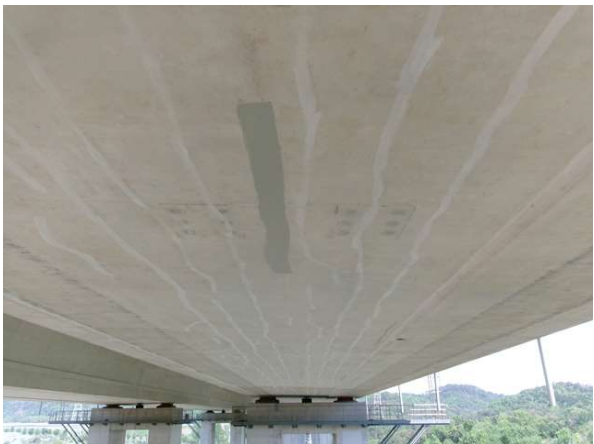
| 손상현황 | • S7 Box외부 균열(0.3mm미만) 보수됨 | 손상현황 | • S7 Box외부 균열(0.3mm미만) 보수됨 |

| 조치방안 | • 상태양호 | 조치방안 | • 상태양호 |

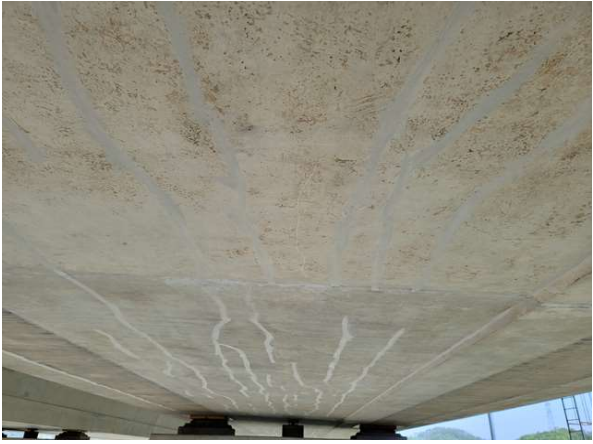
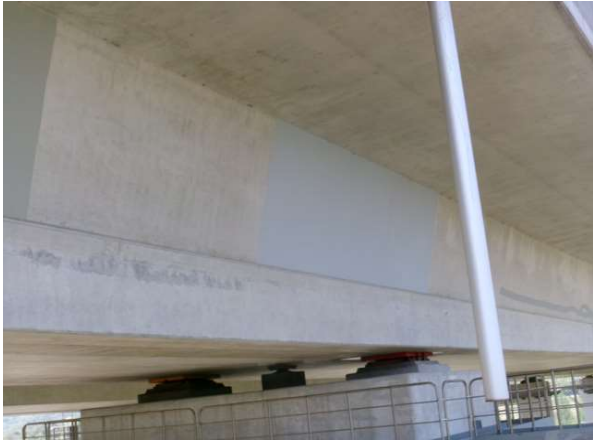
| 손상현황 | • S8 Box외부 균열(0.3mm미만) | 손상현황 | • S8 Box외부 균열(0.3mm미만) 보수됨 |
| 원 인 | • 시공초기 온도변화 및 건조수축 등 | 원 인 | • - |

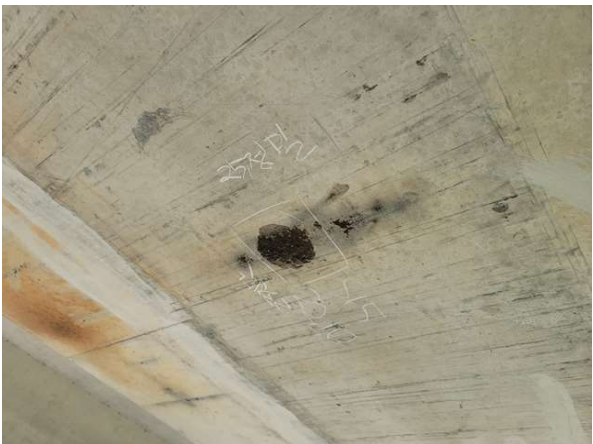
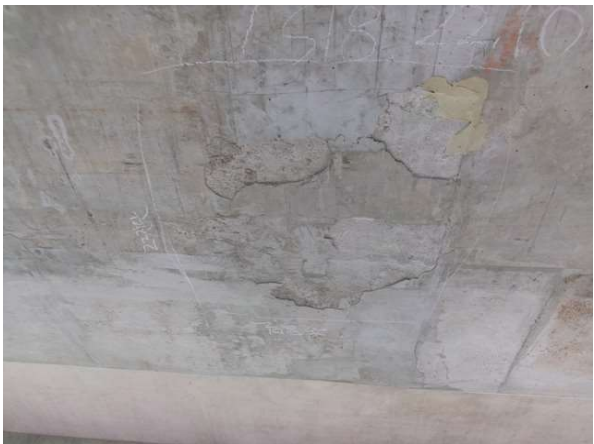
| 손상현황 | • S15 Box외부 파손(0.2m×0.2m) | 손상현황 | • S18 Box외부 보수부 박락(1.0m×0.4m) |
| 원 인 | • 시공미흡, 외부충격 등 | 원 인 | • 시공미흡, 외부충격 등 |

| 조치방안 | • 단면보수 | 조치방안 | • 단면보수 |

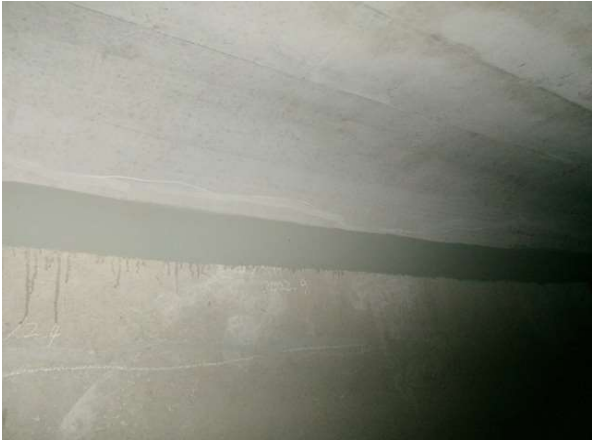
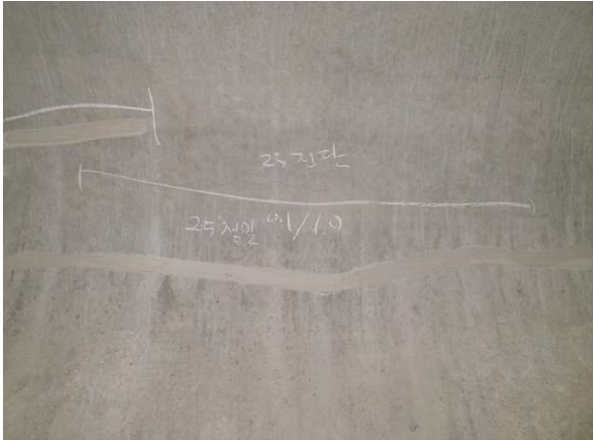
| 손상현황 | • S3 Box내부 균열(0.3mm미만) 보수됨 | 손상현황 | • S4 Box내부 균열(0.3mm미만) |
| 원 인 | • - | 원 인 | • 시공초기 온도변화 및 건조수축 등 |

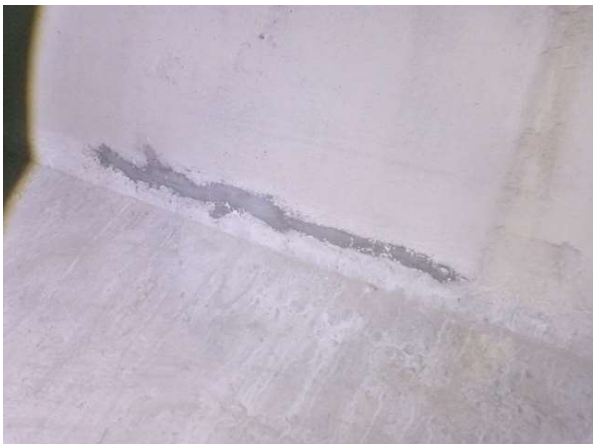
| 손상현황 | • S5 Box내부 균열(0.3mm미만) 보수됨 | 손상현황 | • S6 Box내부 백태 보수됨 |

| 조치방안 | • 상태양호 | 조치방안 | • 상태양호 |

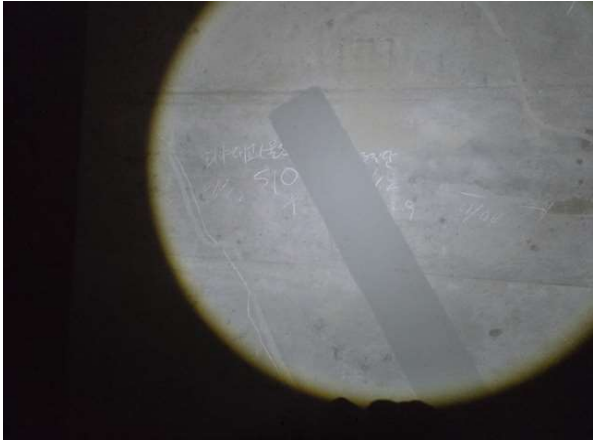
| 손상현황 | • S9 Box내부 균열(0.3mm미만) 보수됨 | 손상현황 | • S10 Box내부 균열(0.3mm미만) 보수됨 |

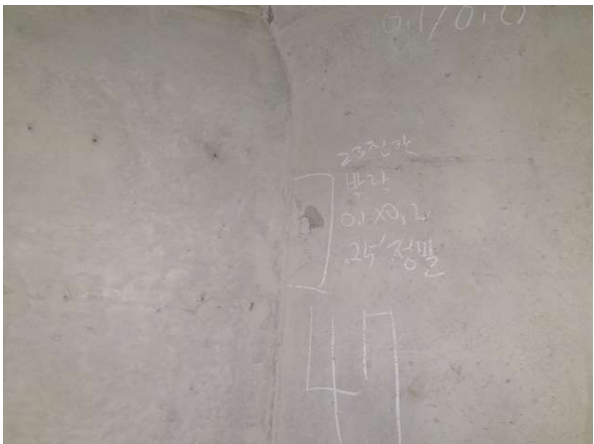
| 손상현황 | • S15 Box내부 잡철근노출 보수됨 | 손상현황 | • S16 Box내부 박락(0.1m×0.2m) |
| 원 인 | • - | 원 인 | • 시공미흡, 외부충격 등 |

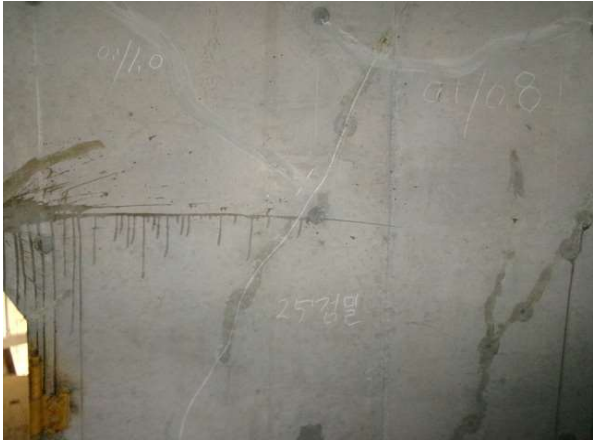
| 손상현황 | • A1 격벽 출입문 파손(1ea) | 손상현황 | • A1 격벽 균열(0.3mm미만) |
| 원 인 | • 시공미흡, 외부충격 등 | 원 인 | • 시공초기 온도변화 및 건조수축 등 |

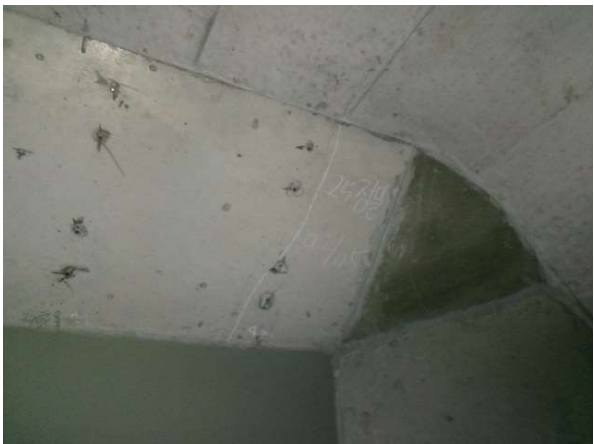
| 손상현황 | • P3 격벽 망상균열 보수됨 | 손상현황 | • P4 격벽 균열(0.3mm미만) |
| 원 인 | • - | 원 인 | • 시공초기 온도변화 및 건조수축 등 |

| 조치방안 | • 상태양호 | 조치방안 | • 표면처리 |

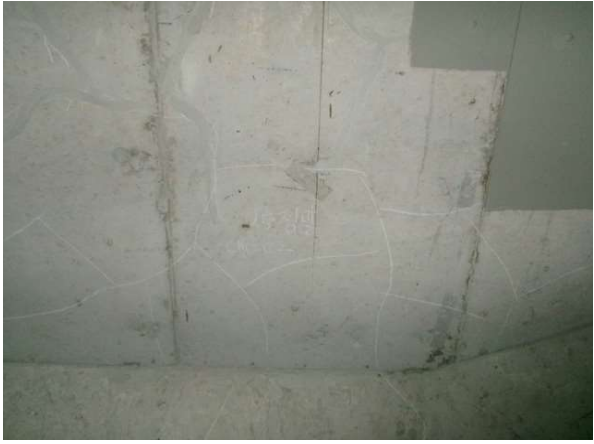
| 손상현황 | • P5 격벽 균열(0.3mm미만) | 손상현황 | • P5 격벽 망상균열(2.0m×1.2m) |
| 원 인 | • 시공초기 온도변화 및 건조수축 등 | 원 인 | • 시공초기 온도변화 및 건조수축 등 |

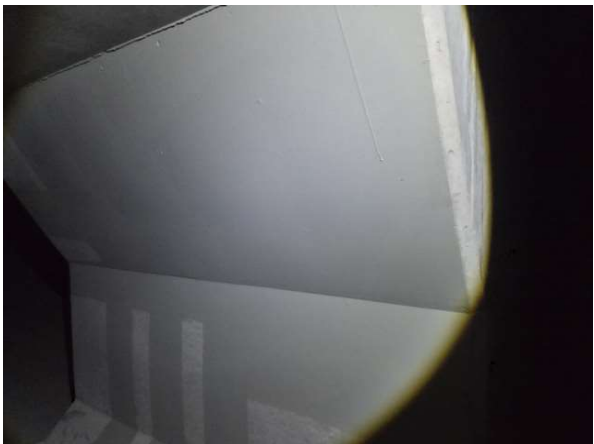
| 손상현황 | • P8 격벽 균열(0.3mm미만) | 손상현황 | • P9 격벽 균열(0.3mm미만) 보수됨 |
| 원 인 | • 시공초기 온도변화 및 건조수축 등 | 원 인 | • - |

| 조치방안 | • 표면처리 | 조치방안 | • 상태양호 |

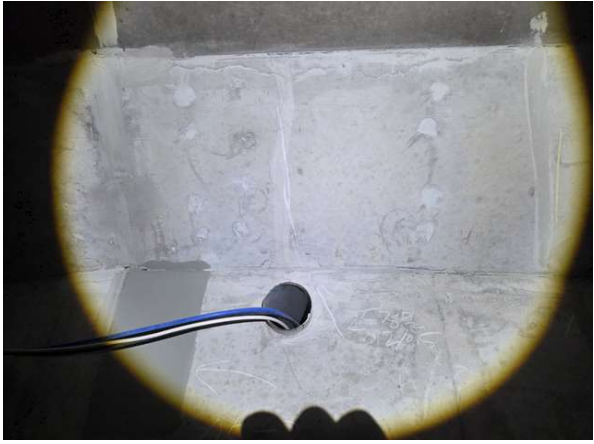
| 손상현황 | • P10 격벽 균열(0.3mm미만) 보수됨 | 손상현황 | • P11 격벽 균열(0.3mm미만) |
| 원 인 | • - | 원 인 | • 시공초기 온도변화 및 건조수축 등 |

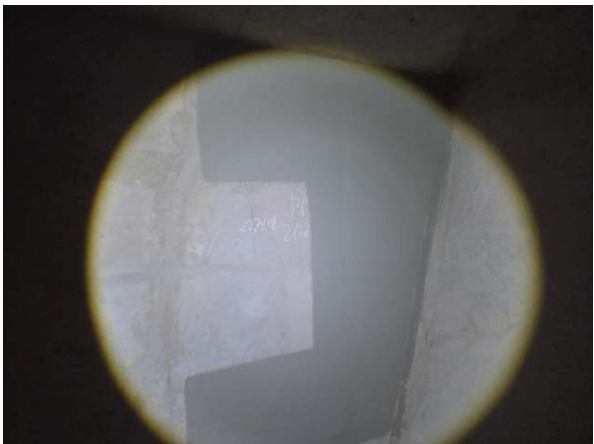
| 손상현황 | • P17 격벽 균열(0.3mm미만) | 손상현황 | • P19 격벽 균열(0.3mm미만) 보수됨 |
| 원 인 | • 시공초기 온도변화 및 건조수축 등 | 원 인 | • - |

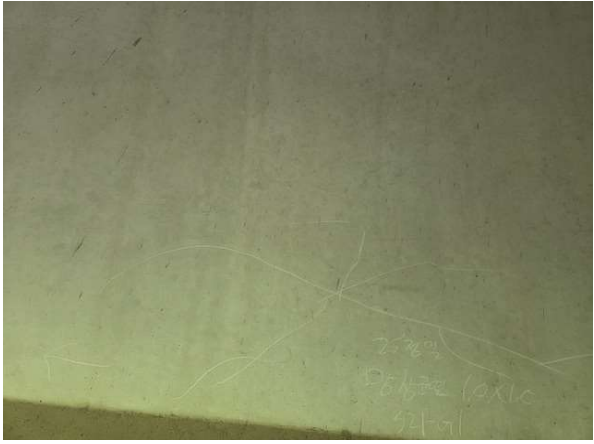
| 손상현황 | • S21-G1 거더 망상균열(1.0m×1.0m) | 손상현황 | • S21-G1 거더 망상균열(1.0m×1.0m) |
| 원 인 | • 시공초기 온도변화 및 건조수축 등 | 원 인 | • 시공초기 온도변화 및 건조수축 등 |

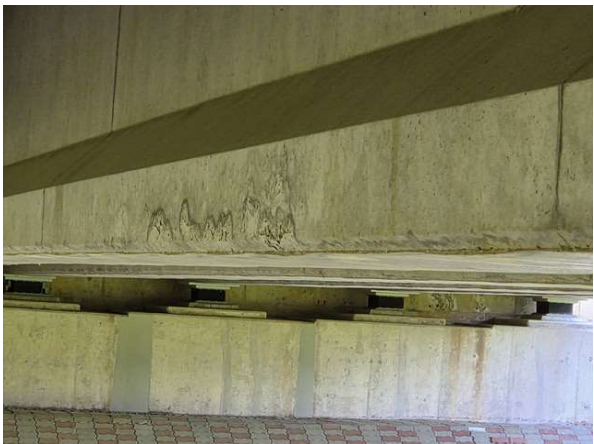
| 손상현황 | • S22-G3 거더 재료분리(0.2m×0.2m) | 손상현황 | • S22-G3 거더 재료분리(0.8m×0.1m) |
| 원 인 | • 시공미흡, 다짐미흡 등 | 원 인 | • 시공미흡, 다짐미흡 등 |

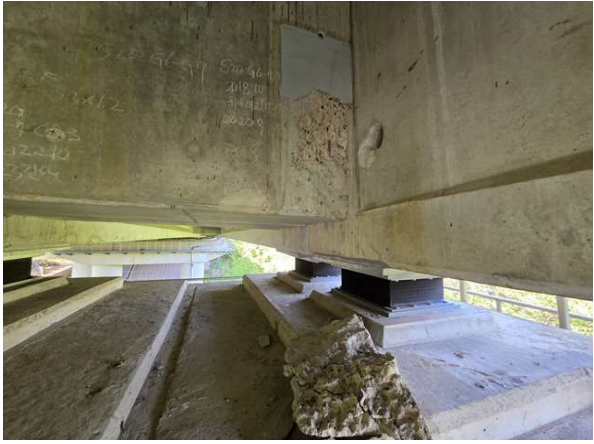
| 손상현황 | • S20 가로보 박락 보수됨 | 손상현황 | • S20 가로보 박락 및 철근노출(0.3m×0.5m) |
| 원 인 | • - | 원 인 | • 시공미흡, 다짐미흡, 장기공용 등 |

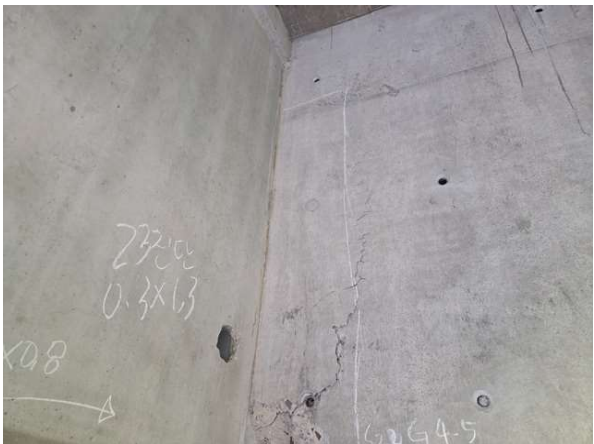
| 손상현황 | • S22 가로보 박락(0.3m×0.5m) | 손상현황 | • S22 가로보 박락(0.3m×1.3m) |
| 원 인 | • 시공미흡, 다짐미흡, 장기공용 등 | 원 인 | • 시공미흡, 다짐미흡, 장기공용 등 |

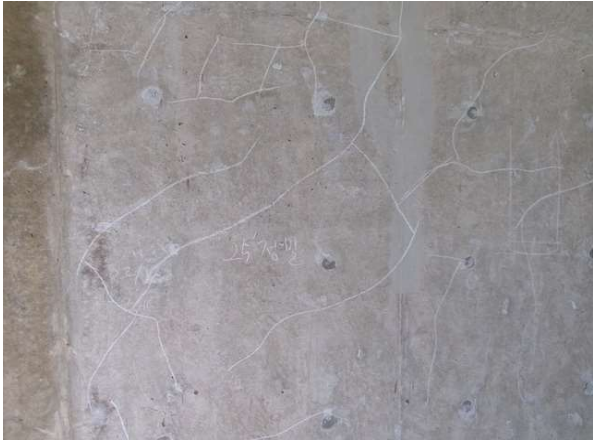
| 손상현황 | • A1 교대 망상균열(1.0m×1.0m) | 손상현황 | • A1 교대 망상균열(12.0m×3.0m) |
| 원 인 | • 시공초기 온도변화 및 건조수축 등 | 원 인 | • 시공초기 온도변화 및 건조수축 등 |

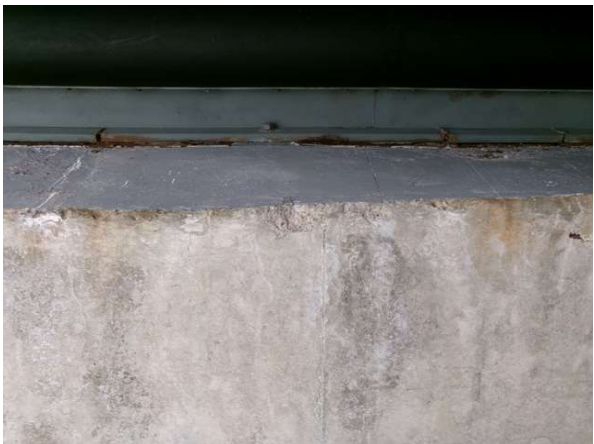
| 손상현황 | • A1 교대 보수부 들뜸(0.6m×0.5m) | 손상현황 | • A1 교대 파손(0.1m×0.1m) |
| 원 인 | • 시공미흡, 우수유입 등 | 원 인 | • 시공미흡, 외부충격 등 |

| 조치방안 | • 단면보수 | 조치방안 | • 단면보수 |

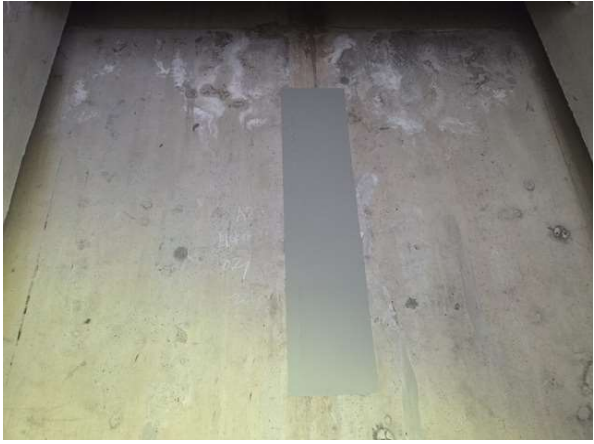
| 손상현황 | • A2 교대 균열(0.3mm미만) | 손상현황 | • A2 교대 균열(0.3mm미만) 보수됨 |
| 원 인 | • 시공초기 온도변화 및 건조수축 등 | 원 인 | • - |

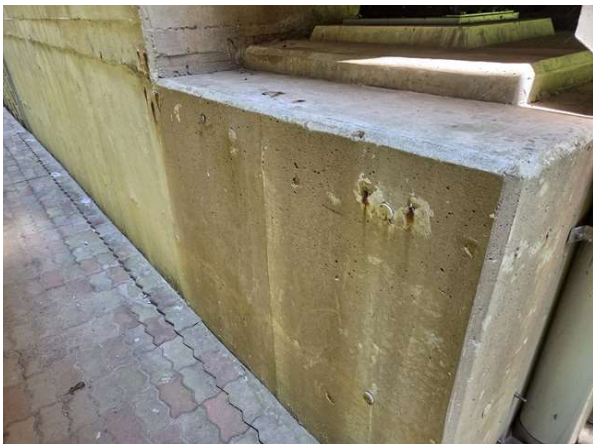
| 손상현황 | • A2 교대 망상균열(1.0m×1.5m) | 손상현황 | • A2 교대 표면오염(1.8m×1.5m) |
| 원 인 | • 시공초기 온도변화 및 건조수축 등 | 원 인 | • 우수유입 등 |

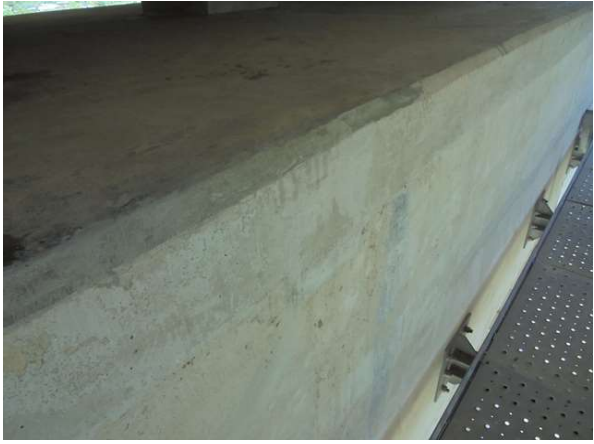
| 손상현황 | • P1 교각 균열(0.3mm미만) | 손상현황 | • P4 교각 균열(0.3mm미만) |
| 원 인 | • 건조수축, 거푸집 조기탈거 등 | 원 인 | • 건조수축, 거푸집 조기탈거 등 |

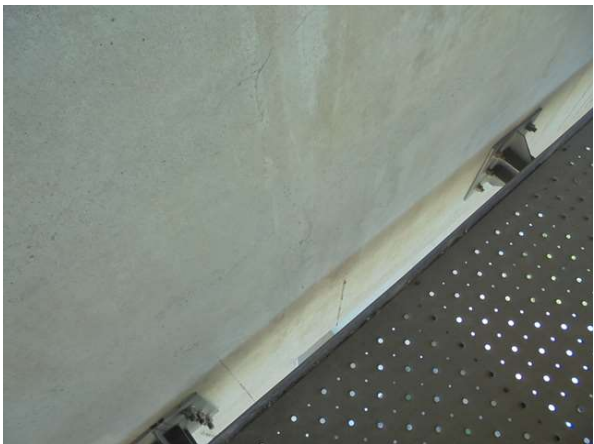
| 손상현황 | • P5 교각 망상균열(4.0m×0.8m) | 손상현황 | • P6 교각 균열(0.3mm미만) |
| 원 인 | • 건조수축, 거푸집 조기탈거 등 | 원 인 | • 건조수축, 거푸집 조기탈거 등 |

| 조치방안 | • 표면처리 | 조치방안 | • 표면처리 |

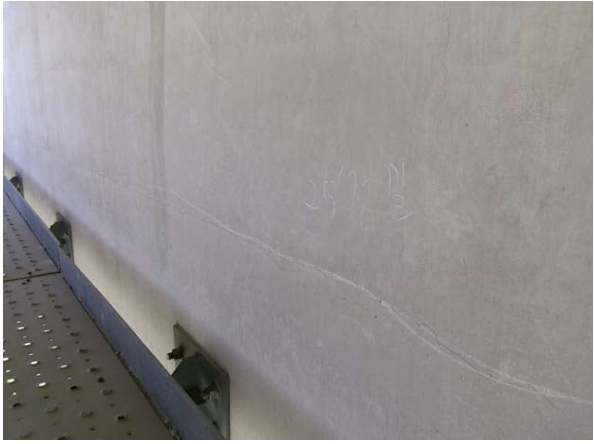
| 손상현황 | • P7 교각 균열(0.3mm미만) | 손상현황 | • P9 교각 균열(0.3mm미만) |
| 원 인 | • 건조수축, 거푸집 조기탈거 등 | 원 인 | • 건조수축, 거푸집 조기탈거 등 |

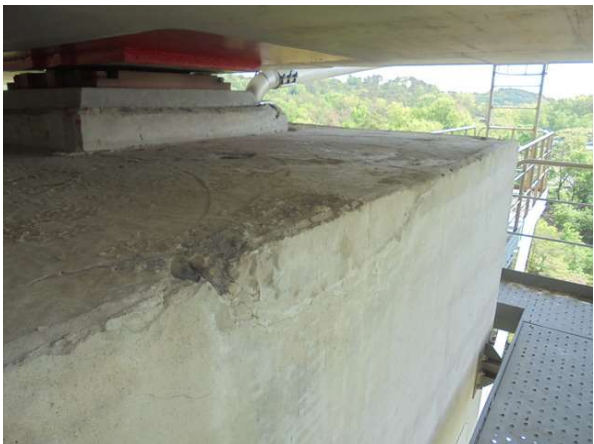
| 손상현황 | • P12 교각 파손(0.2m×0.2m) | 손상현황 | • P12 교각 박락(1.0m×0.2m) |
| 원 인 | • 외부충격, 시공미흡 등 | 원 인 | • 외부충격, 시공미흡 등 |

| 조치방안 | • 단면보수 | 조치방안 | • 단면보수 |

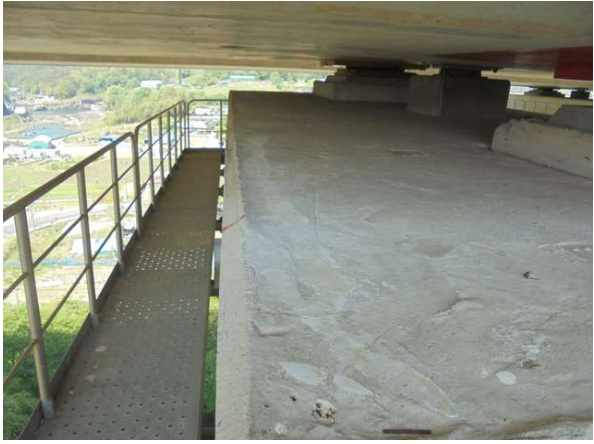
| 손상현황 | • P13 교각 균열(0.3mm미만) | 손상현황 | • P13 교각 균열(0.3mm미만) 보수됨 |
| 원 인 | • 건조수축, 거푸집 조기탈거 등 | 원 인 | • - |

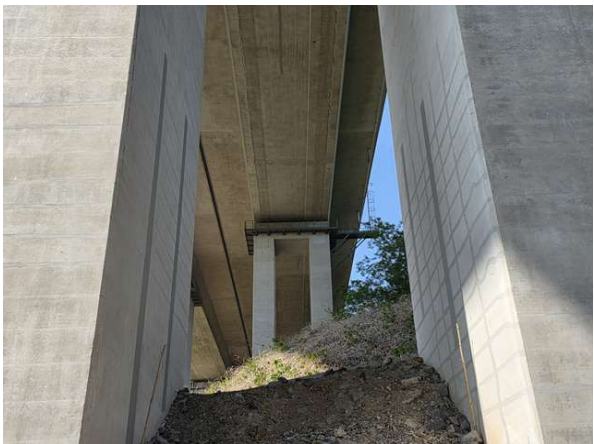
| 손상현황 | • P15 교각 박락(0.3m×1.0m) | 손상현황 | • P16 교각 균열(0.3mm미만) 보수됨 |
| 원 인 | • 외부충격, 시공미흡 등 | 원 인 | • - |

| 조치방안 | • 단면보수 | 조치방안 | • 상태양호 |

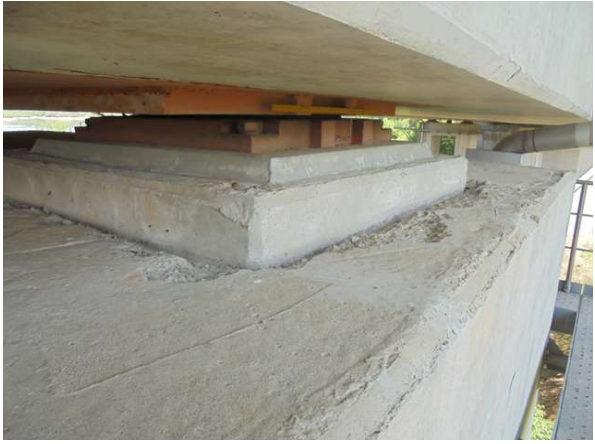
| 손상현황 | • P17 교각 균열(0.3mm미만) 보수됨 | 손상현황 | • P17 교각 파손(0.2m×0.2m) |
| 원 인 | • - | 원 인 | • 외부충격, 시공미흡 등 |

| 조치방안 | • 상태양호 | 조치방안 | • 단면보수 |

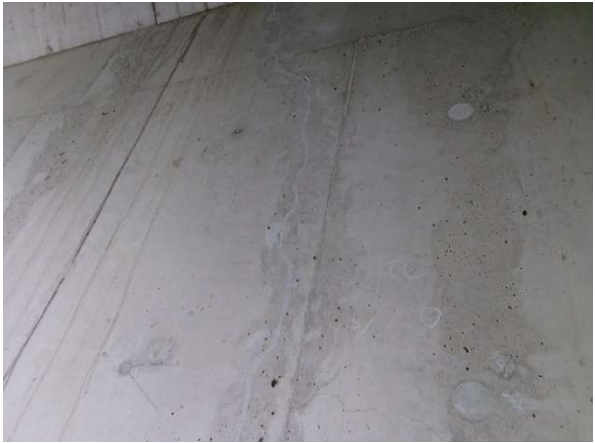
| 손상현황 | • P18 교각 균열(0.2m×0.2m×3ea) | 손상현황 | • P19 교각 균열(0.3mm이상) 보수됨 |
| 원 인 | • 건조수축, 거푸집 조기탈거 등 | 원 인 | • - |

| 조치방안 | • 표면처리 | 조치방안 | • 상태양호 |

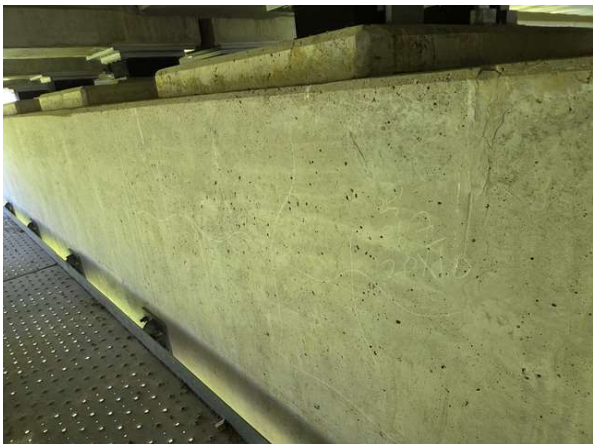
| 손상현황 | • P21 교각 균열(0.3mm미만) | 손상현황 | • P21 교각 망상균열(1.0m×1.0m) |
| 원 인 | • 건조수축, 거푸집 조기탈거 등 | 원 인 | • 건조수축, 거푸집 조기탈거 등 |

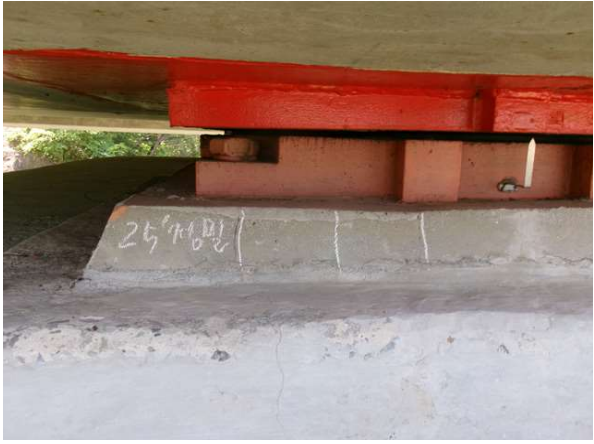
| 손상현황 | • P1-SH1 받침콘크리트균열(0.3mm미만) | 손상현황 | • P1-SH2 무수축물탈균열(0.3mm미만) |
| 원 인 | • 건조수축, 거푸집 조기탈거 등 | 원 인 | • 건조수축, 거푸집 조기탈거 등 |

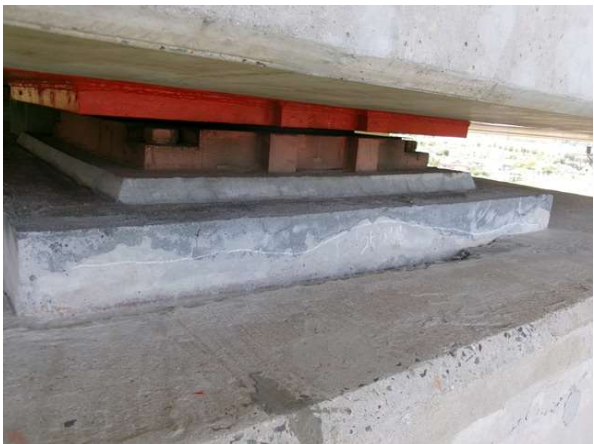
| 손상현황 | • P5-SH1 받침콘크리트균열(0.3mm미만) | 손상현황 | • P7-SH2 받침콘크리트균열(0.3mm미만) |
| 원 인 | • 건조수축, 거푸집 조기탈거 등 | 원 인 | • 건조수축, 거푸집 조기탈거 등 |

| 조치방안 | • 표면처리 | 조치방안 | • 표면처리 |

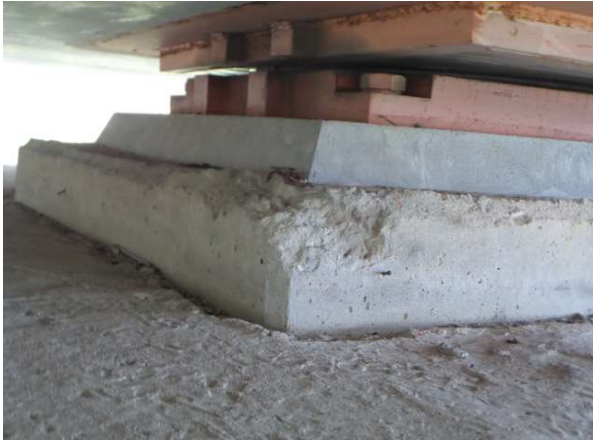
| 손상현황 | • P9-SH2 Plate부식 (1ea) | 손상현황 | • P13-SH2 받침콘크리트 파손(0.4m×0.4m) |
| 원 인 | • 우수유입, 외기노출, 공용기간 경과 등 | 원 인 | • 시공미흡, 외부충격 등 |

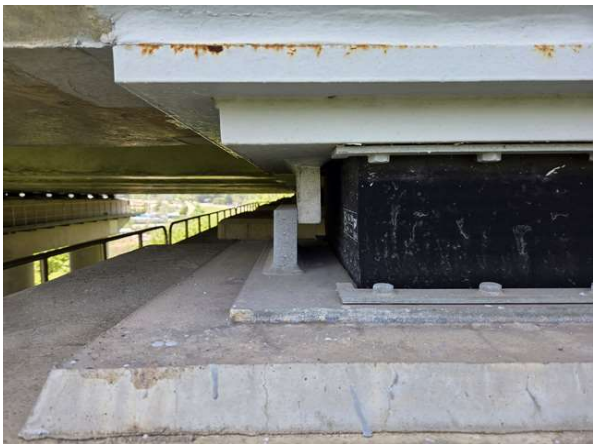
| • 채도장 | • P20-SH7(A1) 무수축물탈 땅상균열(0.2m×0.5m) | 손상현황 | • P21-SH7(A1) 스톱퍼 협착(6ea) |
| 원 인 | • 건조수축, 거푸집 조기탈거 등 | 원 인 | • 시공미흡 등 |

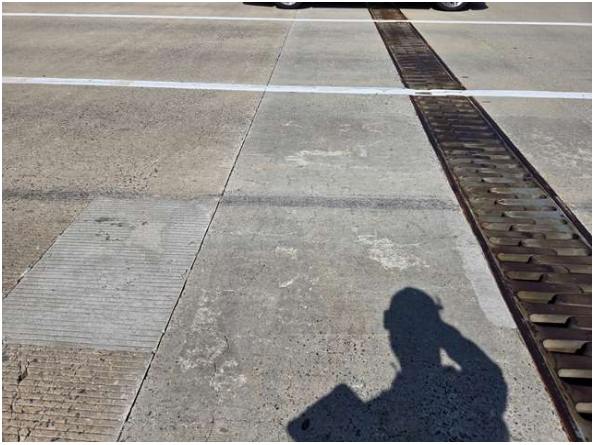
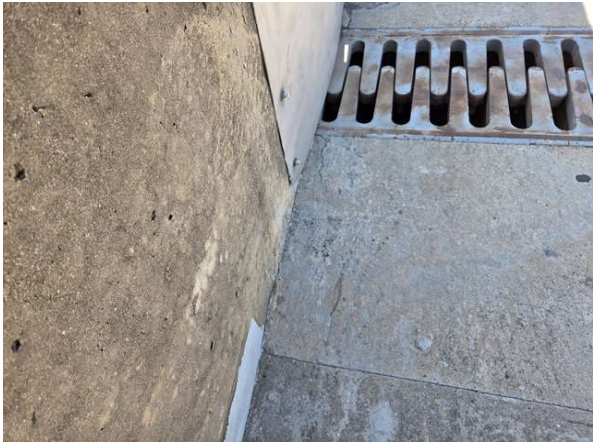
| 손상현황 | • A1 후타재 망상균열(1.5m×7.0m) | 손상현황 | • A1 후타재 파손(0.1m×1.0m) |
| 원 인 | • 건조수축, 차량 반복통행 등 | 원 인 | • 차량 반복통행, 장기공용 등 |

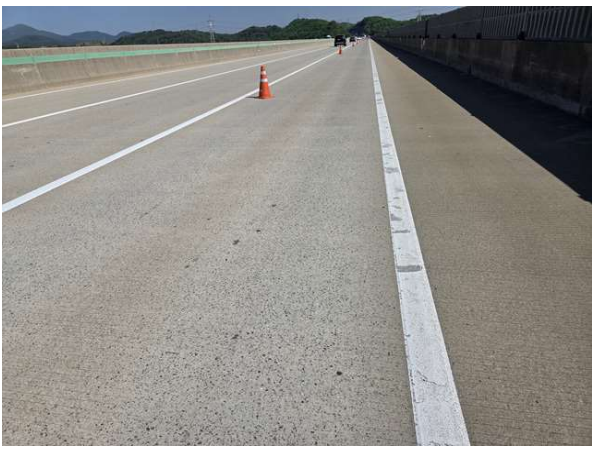
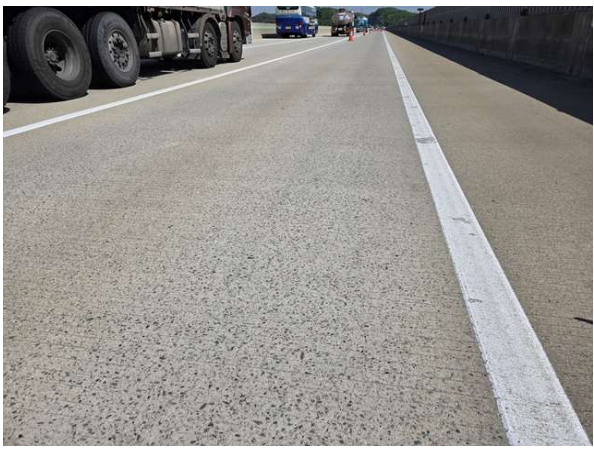
| 손상현황 | • S4 포장 균열(L=30.0m) | 손상현황 | • S5 포장 균열(L=50.0m) |
| 원 인 | • 건조수축, 장기공용 등 | 원 인 | • 건조수축, 장기공용 등 |

| 조치방안 | • 주의관찰 | 조치방안 | • 주의관찰 |

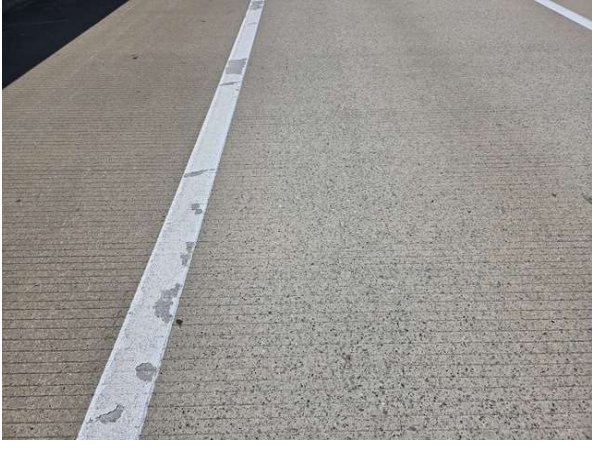
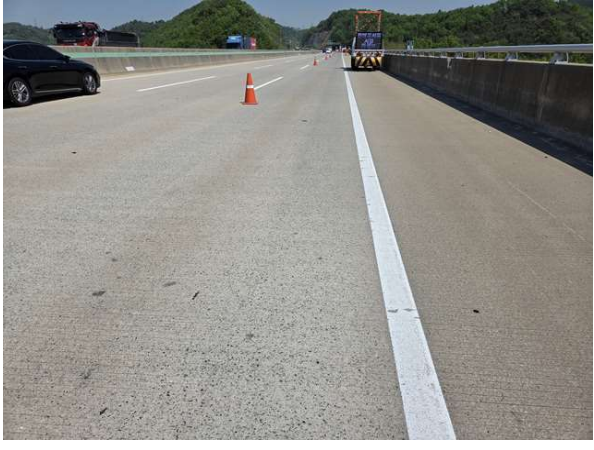
| 손상현황 | • S7 포장 균열(L=5.0m) | 손상현황 | • S18 포장 균열(L=50.0m) |
| 원 인 | • 건조수축, 장기공용 등 | 원 인 | • 건조수축, 장기공용 등 |

| 조치방안 | • 주의관찰 | 조치방안 | • 주의관찰 |

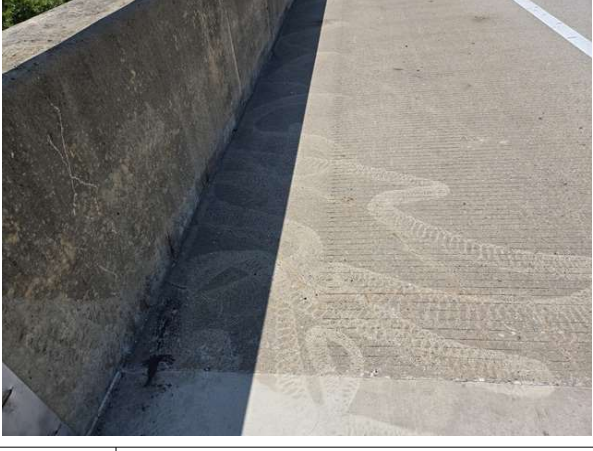
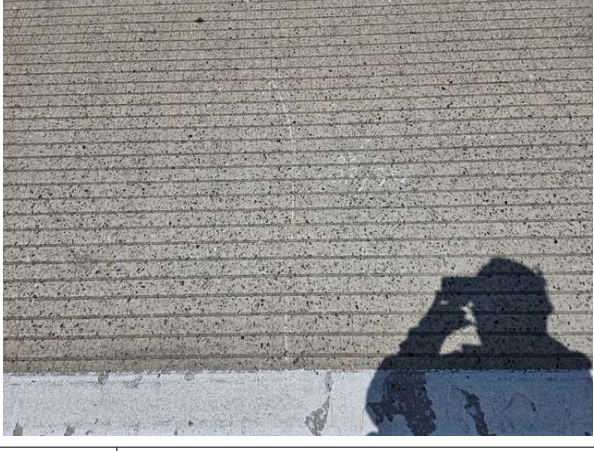
| 손상현황 | • S19 포장 망상균열(3.0×8.0) | 손상현황 | • S22 포장 균열(L=3.0m) |
| 원 인 | • 건조수축, 장기공용 등 | 원 인 | • 건조수축, 장기공용 등 |

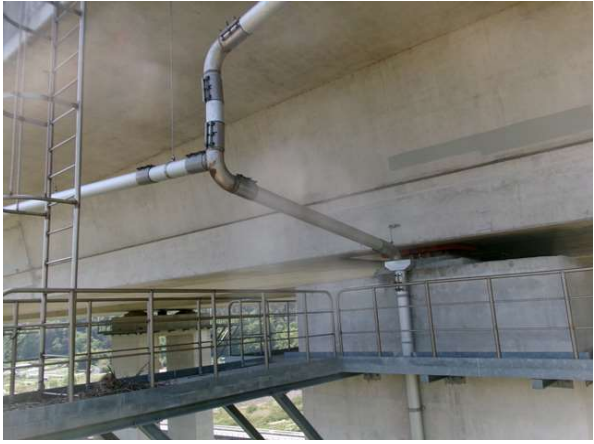
| 손상현황 | • S9 배수관 탈락(1EA) | 손상현황 | • S13 배수관 지지대 파손 보수됨 |
| 원 인 | • 공용기간 증가, 외부충격 등 | 원 인 | • - |

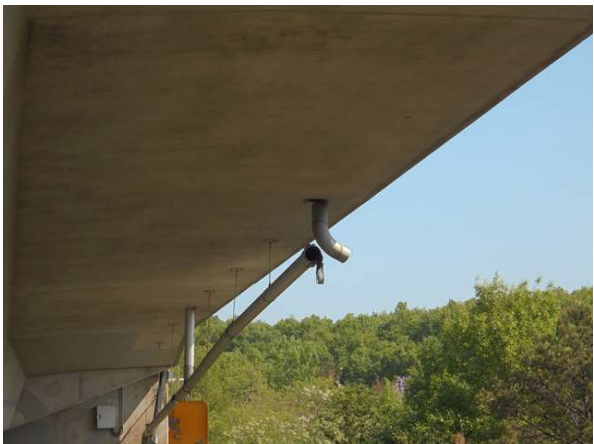
| 손상현황 | • S18 지지대 볼트폴립(1EA) | 손상현황 | • S19 배수관 탈락(1EA) |
| 원 인 | • 공용기간 증가 등 | 원 인 | • 공용기간 증가, 외부충격 등 |

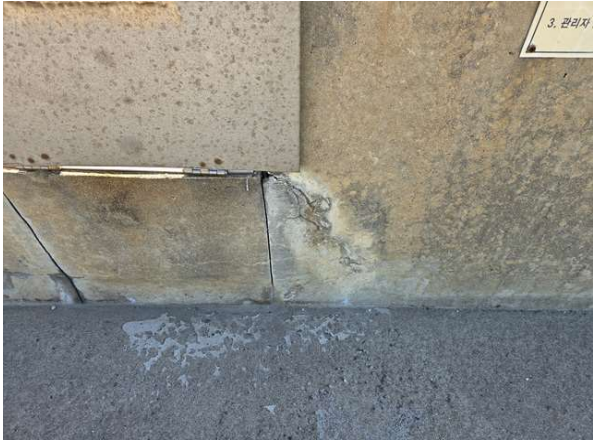
| 손상현황 | • S3 방호벽 백태(0.1×0.2) | 손상현황 | • S3 방호벽 균열(0.3mm미만) |
| 원 인 | • 우수유입, 장기공용 등 | 원 인 | • 건조수축, 거푸집 조기탈거 등 |

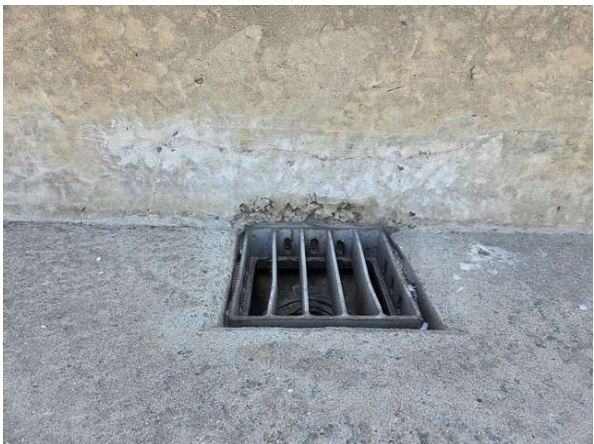
| 손상현황 | • S5 중앙분리대 균열(0.3mm미만) | 손상현황 | • S6 방호벽 재료분리(0.1×0.3) |
| 원 인 | • 건조수축, 거푸집 조기탈거 등 | 원 인 | • 시공시 다짐미흡 등 |

| 조치방안 | • 표면처리 | 조치방안 | • 단면보수 |

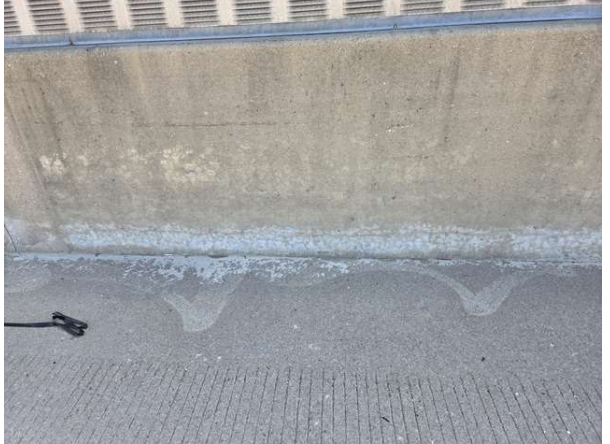
| 손상현황 | • S7 방호벽 철근노출 보수됨 | 손상현황 | • S9 방호벽 균열(0.3mm미만) |
| 원 인 | • - | 원 인 | • 건조수축, 거푸집 조기탈거 등 |

| 조치방안 | • 상태양호 | 조치방안 | • 표면처리 |

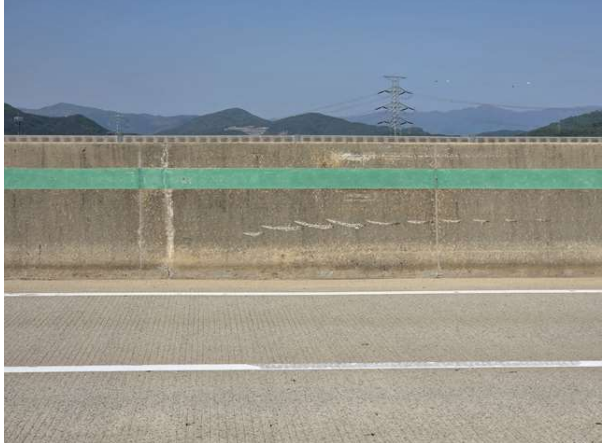
| 손상현황 | • S9 방호벽 파손(0.2×0.1) | 손상현황 | • S13 중앙분리대 굽힘(0.3×3.0) |
| 원 인 | • 외부충격 등 | 원 인 | • 외부충격 등 |

| 조치방안 | • 단면보수 | 조치방안 | • 표면처리 |

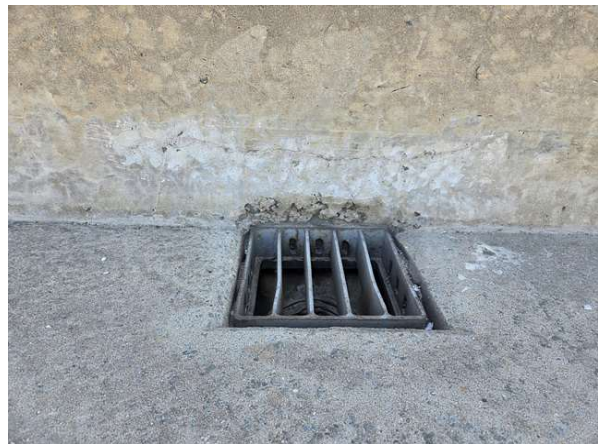
| 손상현황 | • S5 중앙분리대 균열(0.3mm미만) | 손상현황 | • S4 방호벽 재료분리(0.1×0.3) |
| 원 인 | • 건조수축, 거푸집 조기탈거 등 | 원 인 | • 시공시 다짐미흡 등 |

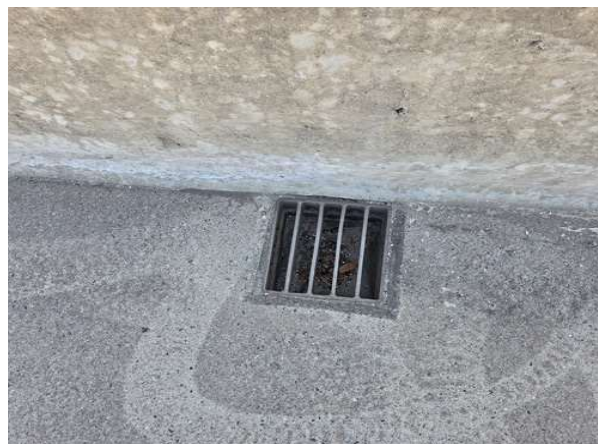
교량 집수구 막힘
