고래진1교(울산)

## 작업사진 및 손상현황

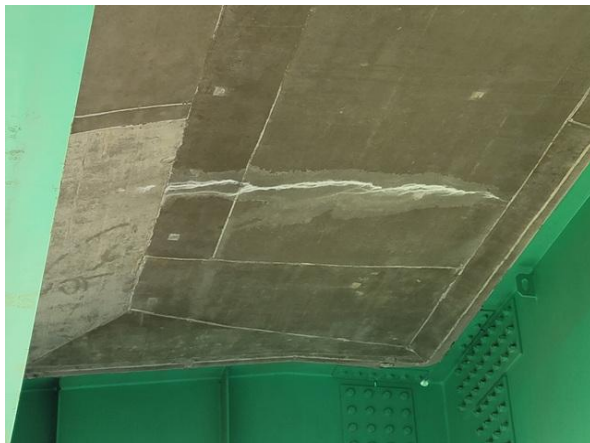
| 손상현황 | · S2 균열부 백태 |
| 원 인 | · 균열부 우수유입 등 |

| 조치방안 | · 표면처리 |

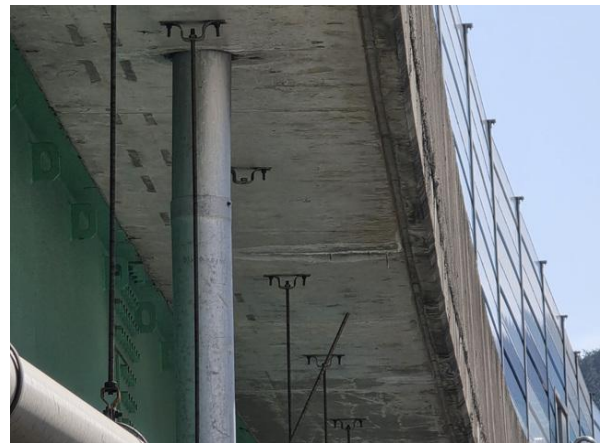
| 손상현황 | · S2 균열부 백태 |
| 원 인 | · 균열부 우수유입 등 |

| 조치방안 | · 표면처리 |

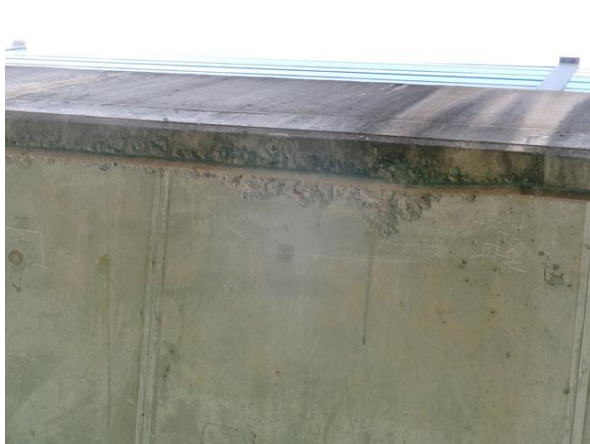
| 손상현황 | · S2 파손(0.6m×0.2m) |
| 원 인 | · 물끓기흙 시공으로 인한 충격 |

| 조치방안 | · 단면보수 |

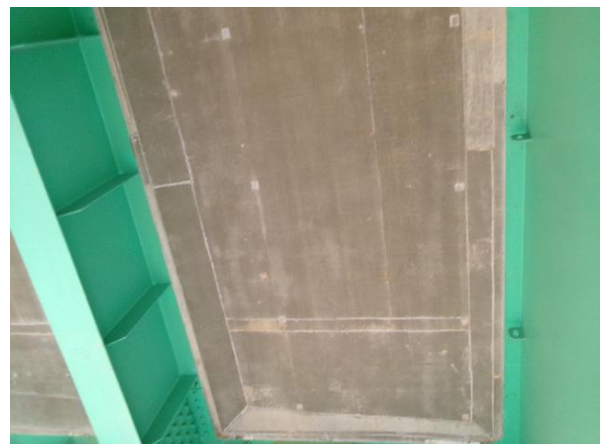
| 손상현황 | · S9 망상균열 |
| 원 인 | · 다짐미흡부 우수유입 등 |

| 조치방안 | · 표면처리 |

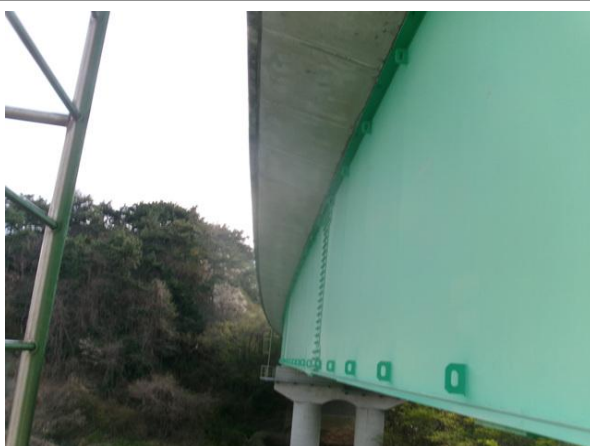
| 손상현황 | · S3 쉐일레버 상태양호 |

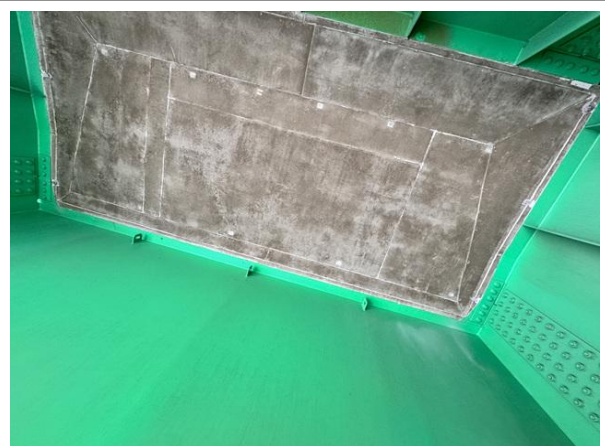
| 손상현황 | · S6 중앙부 상태양호 |

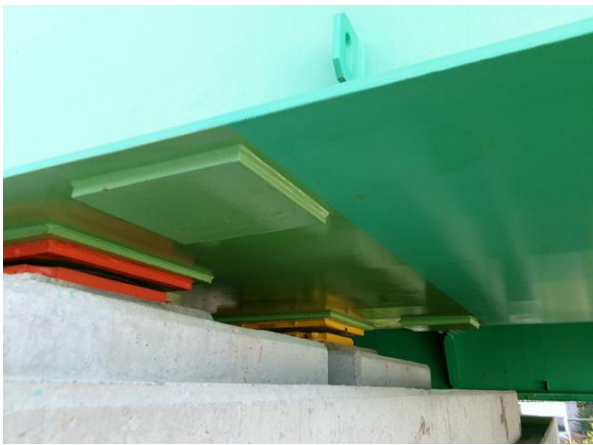
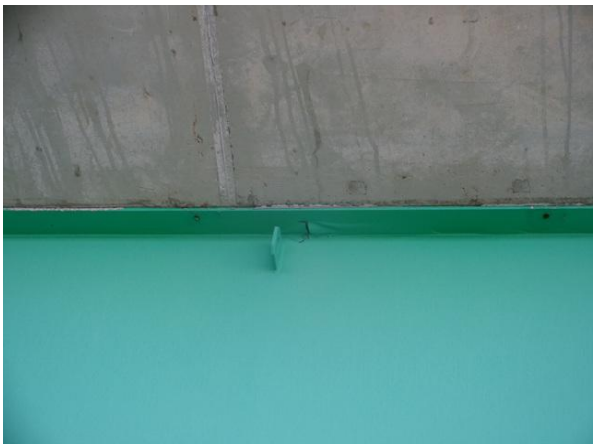
| 손상현황 | · S2-G2 부식 보수실시 | 손상현황 | · S2-G2 도장박리 (0.1m×0.2m) |
| 원 인 | - | 원 인 | · 도장미흡, 공용중 노후화 등 |

| 조치방안 | - | 조치방안 | · 도장보수 |

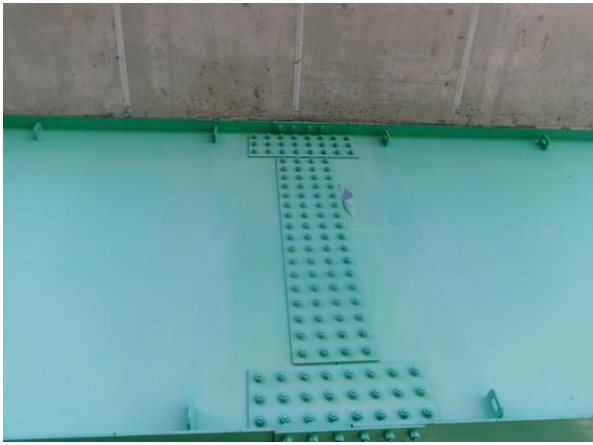
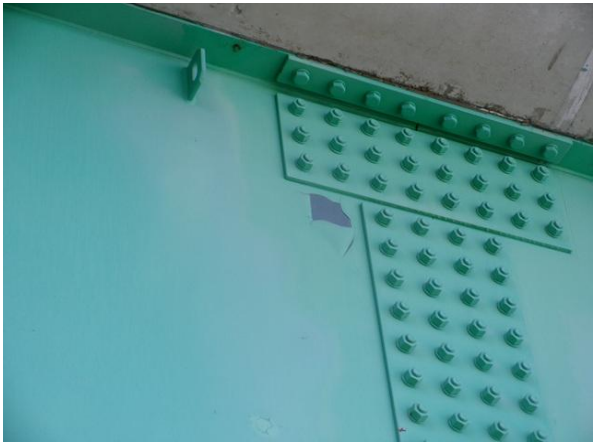
| 손상현황 | · S2-G2 도장박리 (0.2m×0.5m) | 손상현황 | · S2-G2 도장박리 (0.3m×0.3m) |
| 원 인 | · 도장미흡, 공용중 노후화 등 | 원 인 | · 도장미흡, 공용중 노후화 등 |

| 조치방안 | · 도장보수 | 조치방안 | · 도장보수 |

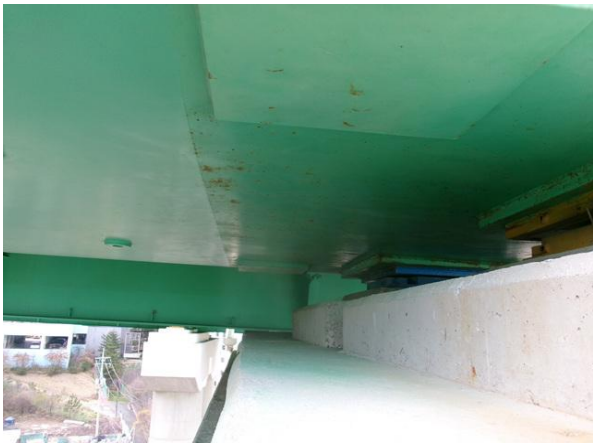
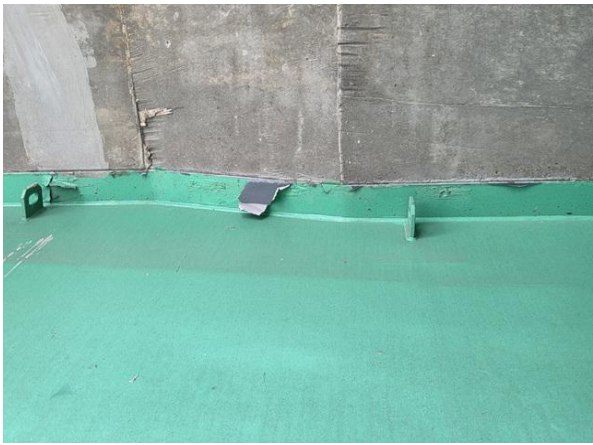
| 손상현황 | · S2-G2 부식 (0.5m×2.0m) | 손상현황 | · S3-G1 도장박리 (0.2m×0.2m) |
| 원 인 | · 도장미흡, 공용중 노후화 등 | 원 인 | · 도장미흡, 공용중 노후화 등 |

| 조치방안 | · 도장보수 | 조치방안 | · 도장보수 |

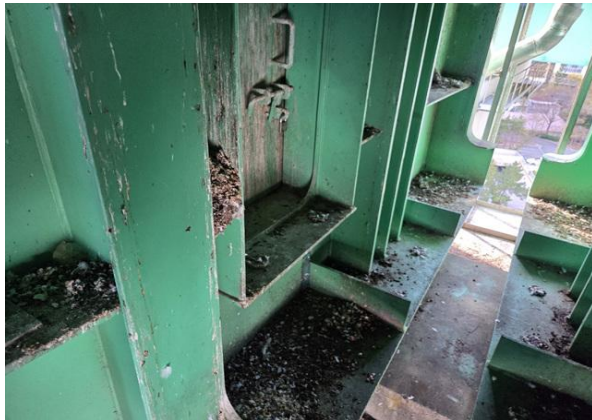
| 손상현황 | · 거더외부 S3-G1 조류배설물 (0.5×1.0) |
| 원 인 | · 조류서식 등 |

| 조치방안 | · 정비 |

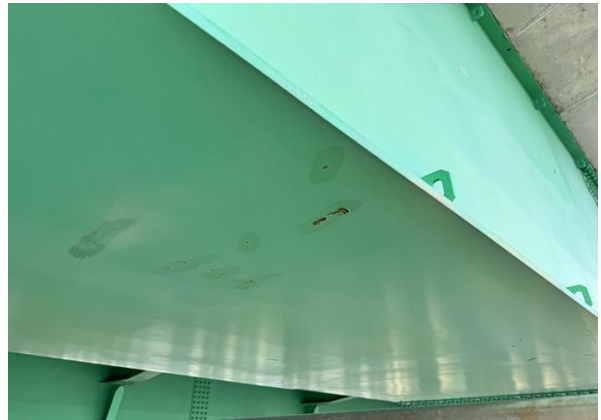
| 손상현황 | · S5-G2 균열 (0.1m×0.1m) |
| 원 인 | · 인위적인 균열, 외기영향 등 |

| 조치방안 | · 도장보수 |

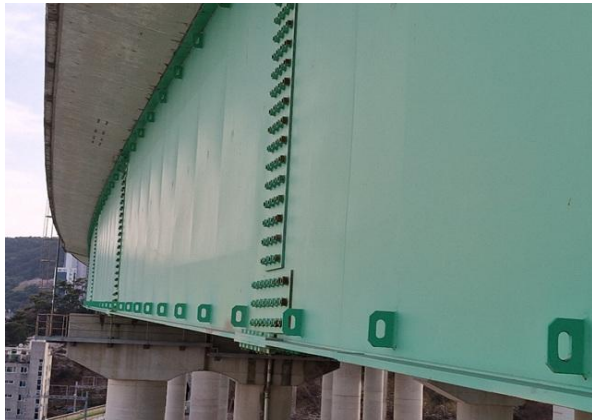
| 손상현황 | · S7-G2 도장박리 (1.0m×2.5m) |
| 원 인 | · 도장미흡, 공용중 노후화 등 |

| 조치방안 | · 도장보수 |

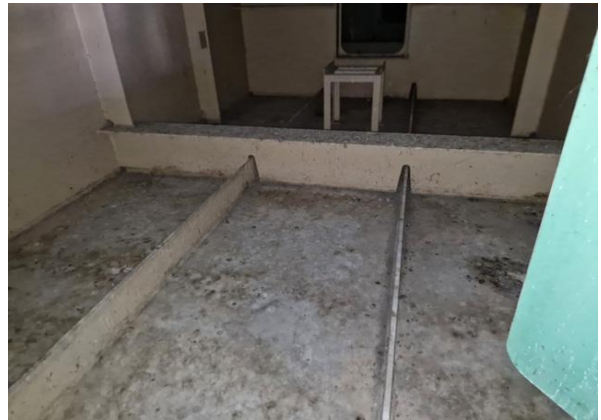
| 손상현황 | · S6-G1 거더내부 조류배설물 (0.5×1.0) |
| 원 인 | · 조류서식 등 |

| 조치방안 | · 정비 |

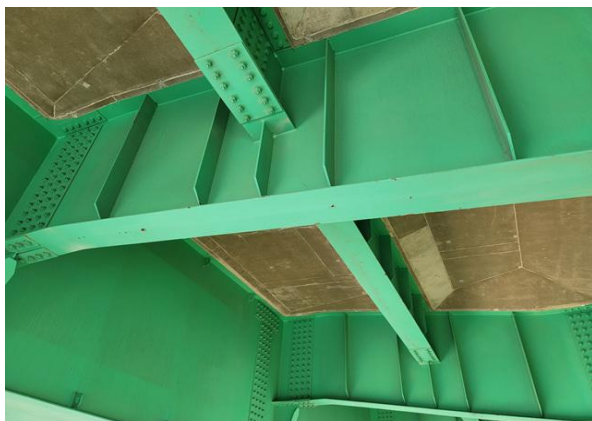
| 손상현황 | · S2 도장박리 (0.3m×2.0m) |
| 원 인 | · 도장미흡, 공용중 노후화 등 |

| 조치방안 | · 도장보수 |

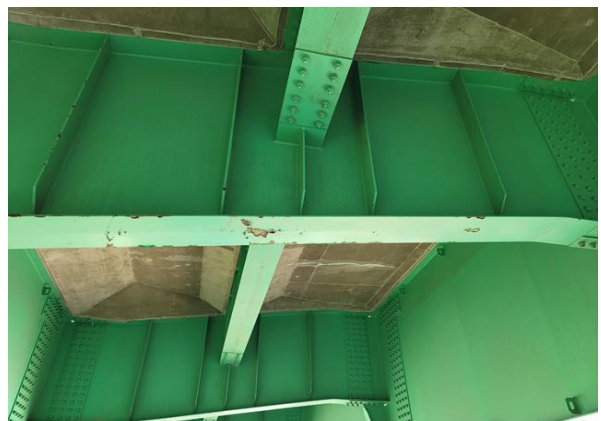
| 손상현황 | · S2 부식 (0.3m×2.0m) |
| 원 인 | · 도장미흡, 공용중 노후화 등 |

| 조치방안 | · 도장보수 |

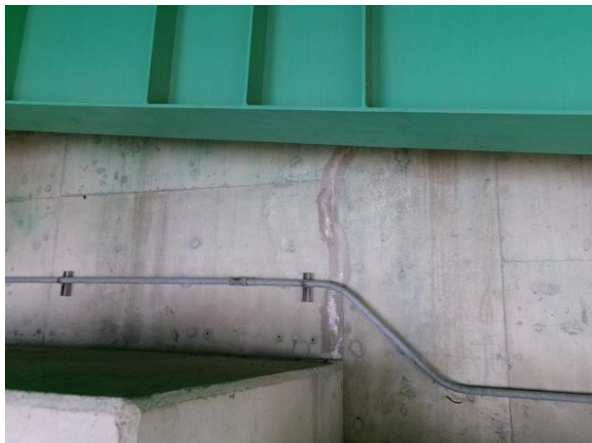
손상현황 · A1 백태 (0.1m×0.5m)

원 인 · 손상부 습기흡착 등

조치방안 · 표면처리

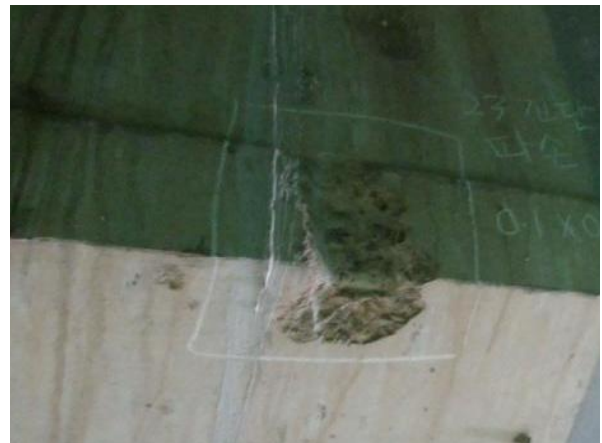
손상현황 · A1 파손 (0.1m×0.2m)

원 인 · 외부충격, 시공미흡 등

조치방안 · 단면보수

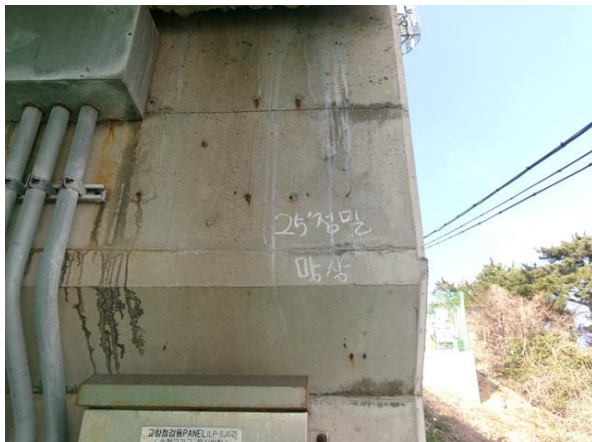
손상현황 · A2 망상균열 (0.5m×1.0m)

원 인 · 건조수축, 거푸집 조기탈형 등

조치방안 · 표면처리

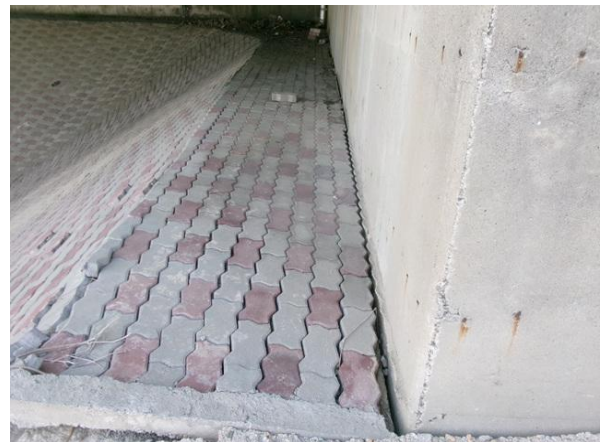
손상현황 · A2 이격 (L=20.0m)

원 인 · 성토부 다짐불량, 시공미흡 등

조치방안 · 주의관찰

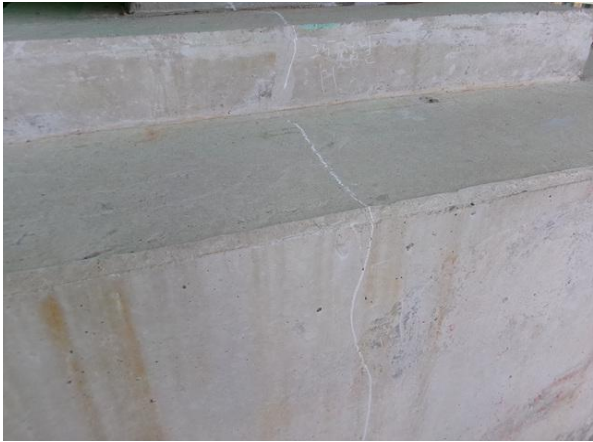
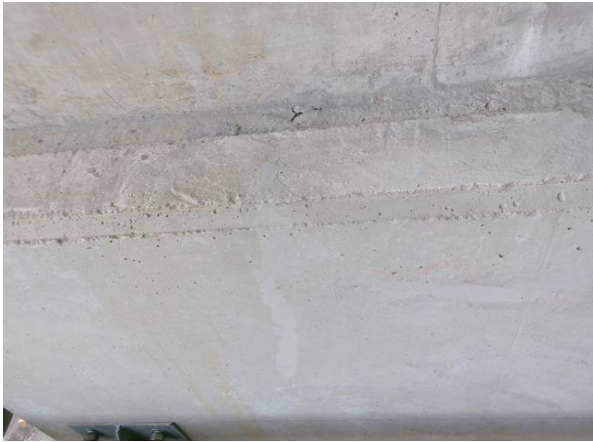
| 교각 | | | |
|---|---|---|---|
| 손상현황 | · P1 코핑부 균열(0.3mm미만) | 손상현황 | · P2 코핑부 재균열(0.3mm미만) |
| 원 인 | · 건조수축, 거푸집 조기탈거 등 | 원 인 | · 보수미흡 등 |

| 교각 | | | |
|---|---|---|---|
| 조치방안 | · 표면처리 | 조치방안 | · 표면처리 |

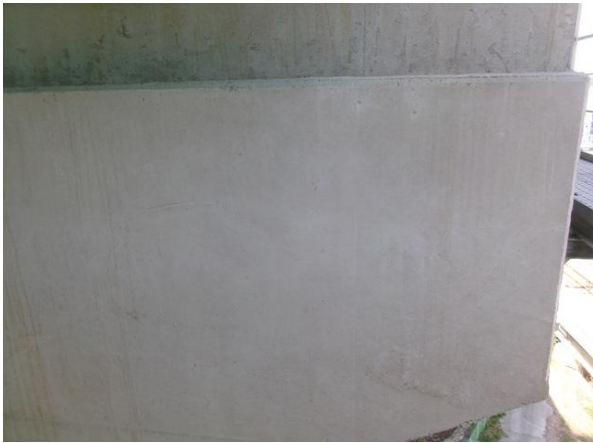
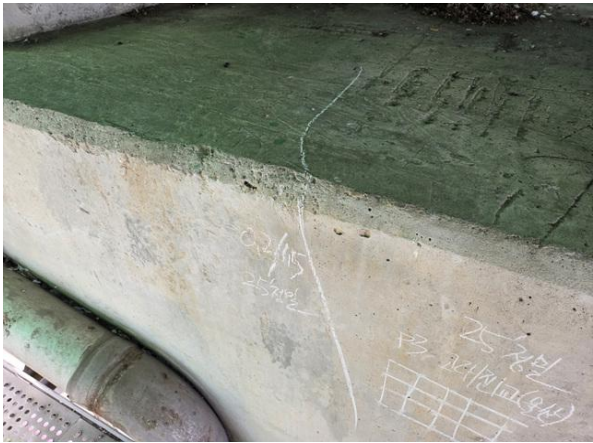
| 교각 | | | |
|---|---|---|---|
| 손상현황 | · P2 코핑부 망상균열(1.0m×1.0m) | 손상현황 | · P3 코핑부 균열(0.3mm미만) |
| 원 인 | · 건조수축, 거푸집 조기탈거 등 | 원 인 | · 건조수축, 거푸집 조기탈거 등 |

| 교각 | | | |
|---|---|---|---|
| 조치방안 | · 표면처리 | 조치방안 | · 표면처리 |

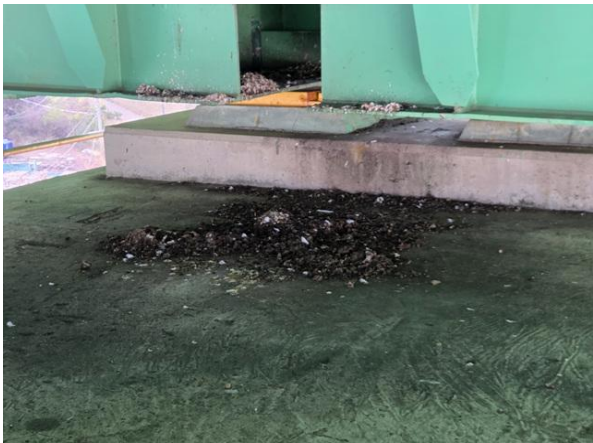
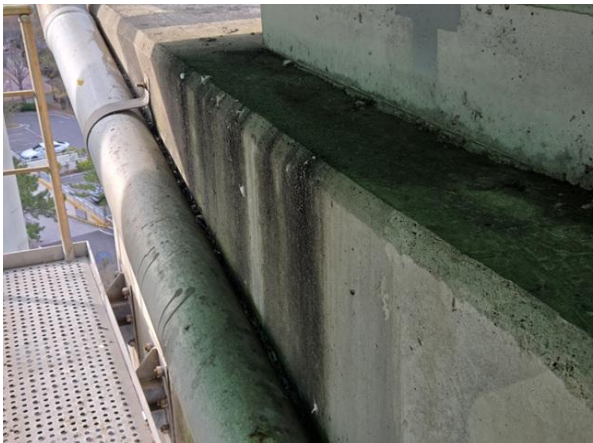
| 교각 | | | |
|---|---|---|---|
| 손상현황 | · P3 코핑부 조류배설물(1.0m×1.0m) | 손상현황 | · P3 코핑부 표면오염(0.5m×5.0m) |
| 원 인 | · 조류서식 등 | 원 인 | · 외부 우수유입 등 |

| 교각 | | | |
|---|---|---|---|
| 조치방안 | · 정비 | 조치방안 | · 표면처리 |

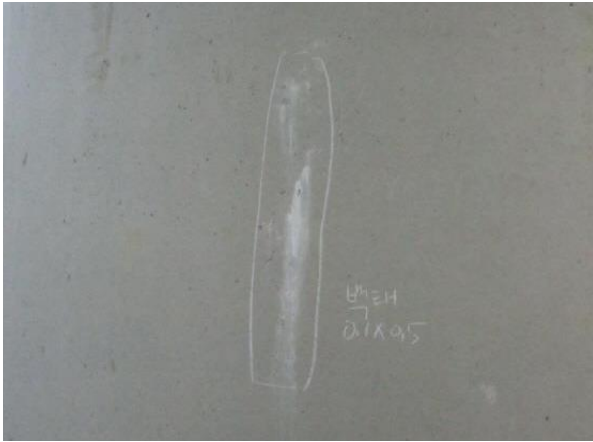
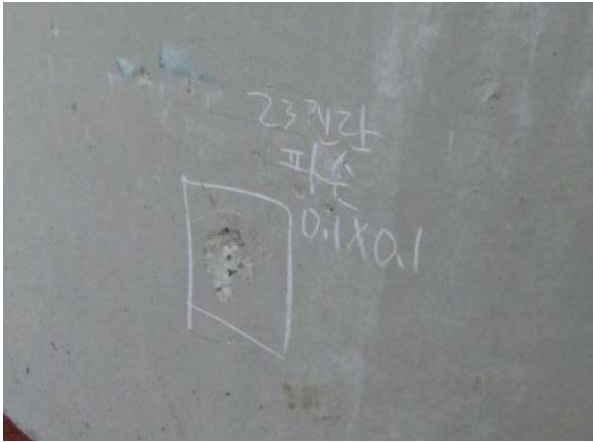
| 교각 | | | |
|---|---|---|---|
| 손상현황 | · P4 기둥부 백태(0.1m×0.5m) | 손상현황 | · P4 기둥부 파손(0.1m×0.1m) |
| 원 인 | · 표면 습기흡착 등 | 원 인 | · 공용 중 외부충격 등 |

| 교각 | | | |
|---|---|---|---|
| 조치방안 | · 표면처리 | 조치방안 | · 단면보수 |

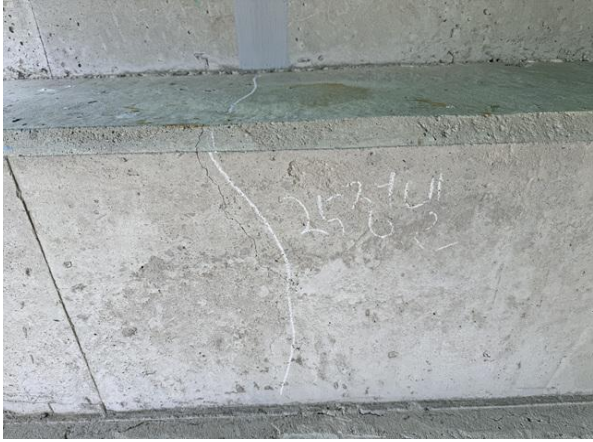
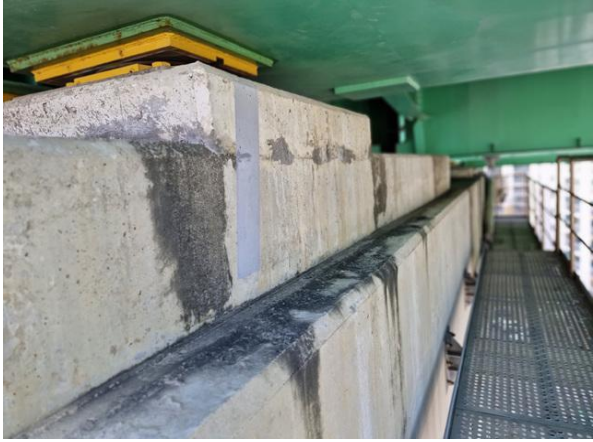
| 교각 | | | |
|---|---|---|---|
| 손상현황 | · P5 코핑부 균열(0.3mm미만) | 손상현황 | · P6 코핑부 표면오염(3.0m×3.0m) |
| 원 인 | · 건조수축, 온도변화 등 | 원 인 | · 외부 우수유입 등 |

| 교각 | | | |
|---|---|---|---|
| 조치방안 | · 표면처리 | 조치방안 | · 표면처리 |

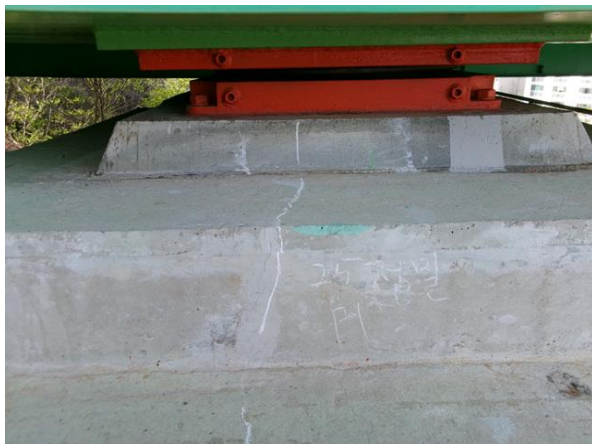
| 손상현황 | · P1-SH2 무수축물탈 균열(0.3mm미만) |
| 원 인 | · 건조수축, 온도변화 등 |

| 조치방안 | · 표면처리 |

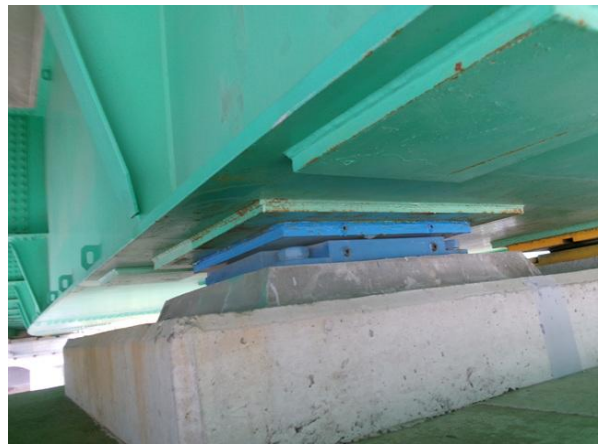
| 손상현황 | · P2-SH2 Plate부식 |
| 원 인 | · 도장미흡부 습기흡착 등 |

| 조치방안 | · 도장보수 |

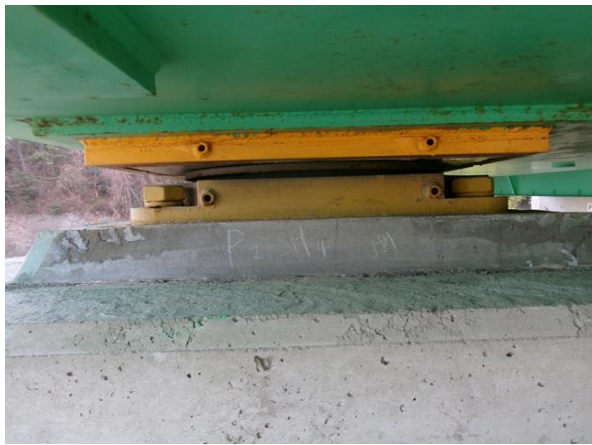
| 손상현황 | · P2-SH4 무수축물탈 균열(0.3mm미만) |
| 원 인 | · 건조수축, 온도변화 등 |

| 조치방안 | · 표면처리 |

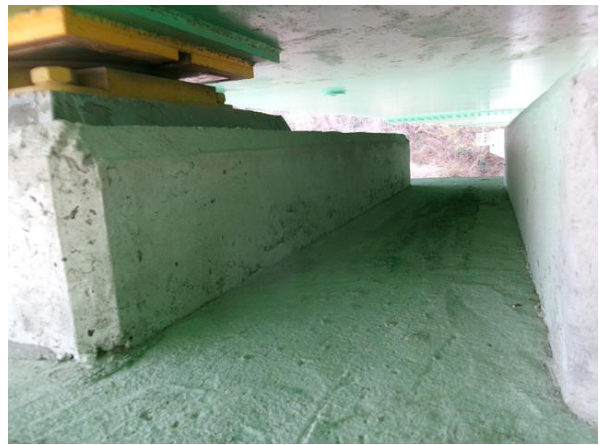
| 손상현황 | · P2-SH4 재료분리(0.1m×0.8m) |
| 원 인 | · 다짐불량, 시공미흡 등 |

| 조치방안 | · 단면보수 |

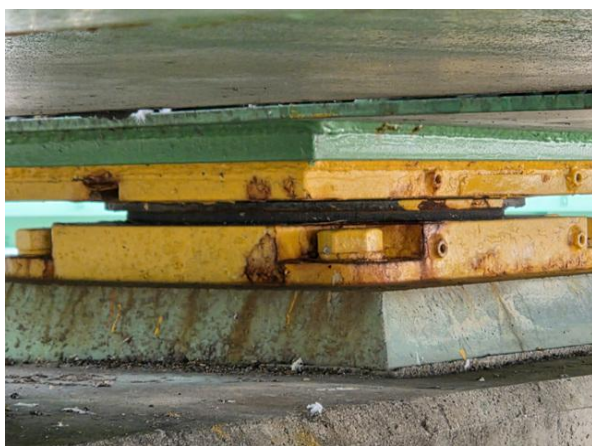
| 손상현황 | · P3-SH2 Plate부식 |
| 원 인 | · 도장미흡부 습기흡착 등 |

| 조치방안 | · 도장보수 |

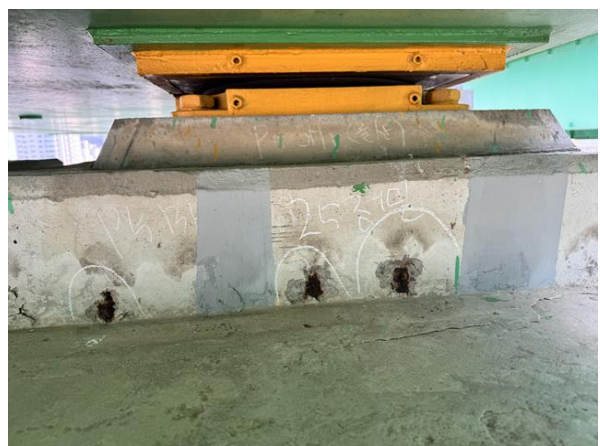
| 손상현황 | · P5-SH1 박락, 철근노출(0.1m×0.1m) |
| 원 인 | · 피복두께 부족, 시공미흡 등 |

| 조치방안 | · 단면보수 |

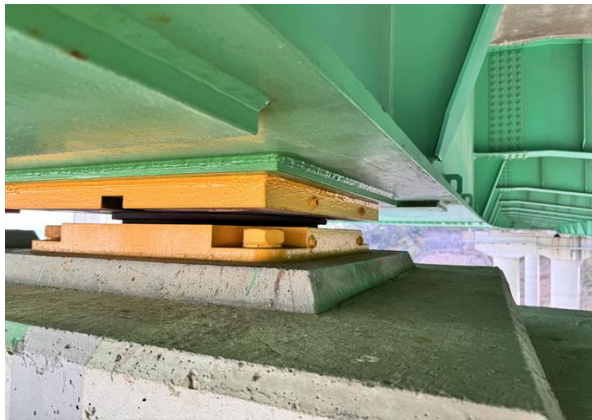
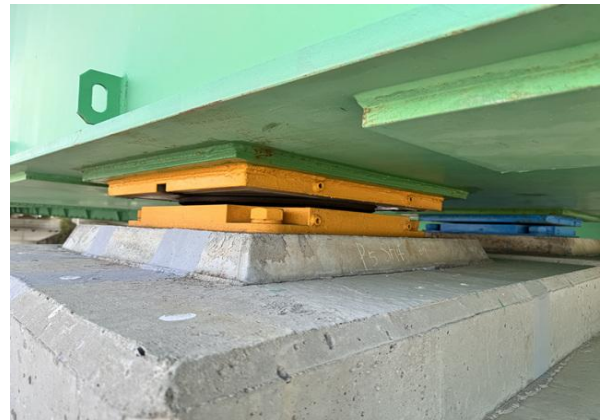
| 손상현황 | · P4-SH3 플레이트 부식 보수현황 | 손상현황 | · P5-SH4 플레이트 부식 보수현황 |

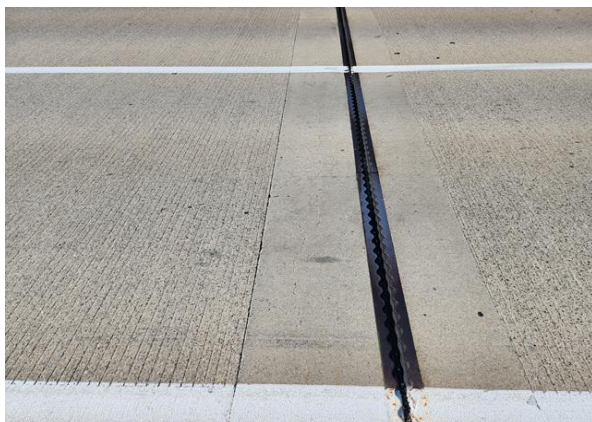
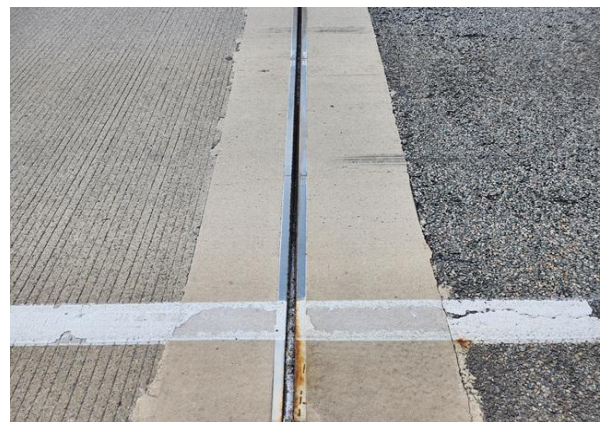
| 손상현황 | · A1 후타재 균열(0.3mm미만) | 손상현황 | · A2 후타재 균열(0.3mm미만) |
| 원 인 | · 다짐불량, 차량 반복통행, 장기공용 등 | 원 인 | · 다짐불량, 차량 반복통행, 장기공용 등 |

| 조치방안 | · 주의관찰 | 조치방안 | · 주의관찰 |

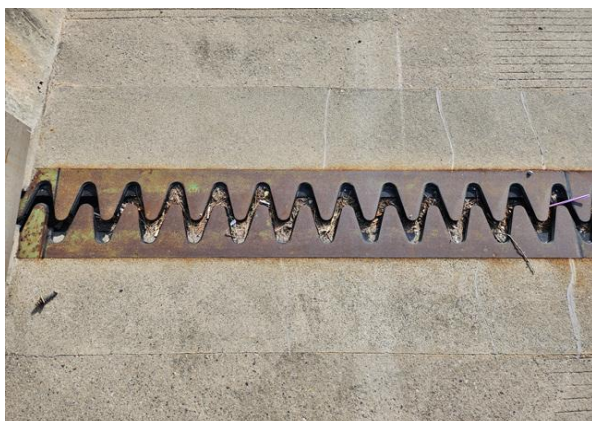
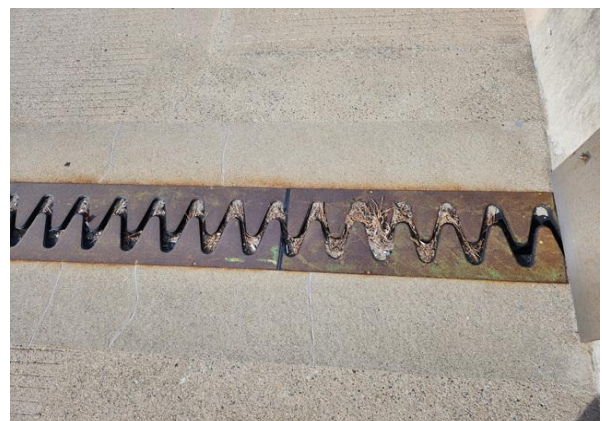
| 손상현황 | · P3 유간 토사퇴적(L=1.5m) | 손상현황 | · P6 유간 토사퇴적(L=2.0m) |
| 원 인 | · 비산먼지 퇴적, 장기공용 등 | 원 인 | · 비산먼지 퇴적, 장기공용 등 |

| 조치방안 | · 정비 | 조치방안 | · 정비 |

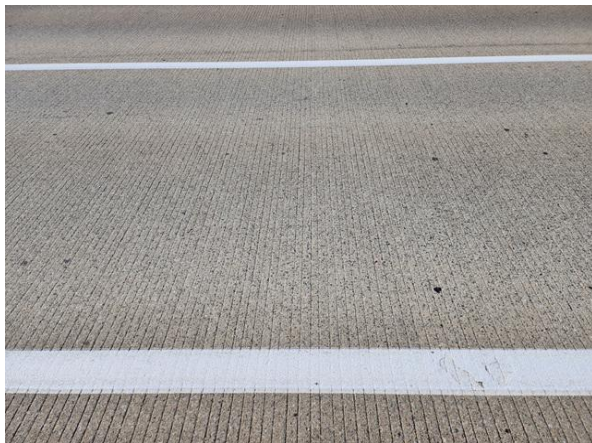
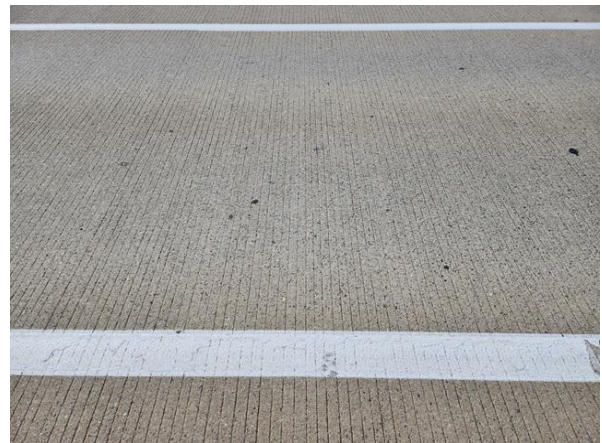
| 손상현황 | · S1 포장균열 (L=3.0m) | 손상현황 | · S9 포장균열 (L=2.0m) |
| 원 인 | · 반복통행에 의한 윤하중, 동결방지재 살포 등 | 원 인 | · 반복통행에 의한 윤하중, 동결방지재 살포 등 |

| 조치방안 | · 주의관찰 | 조치방안 | · 주의관찰 |

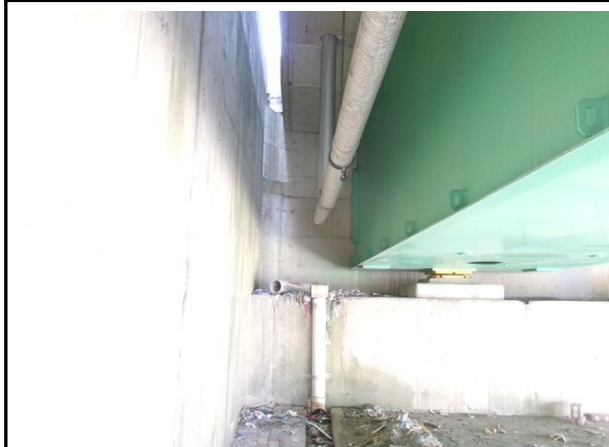
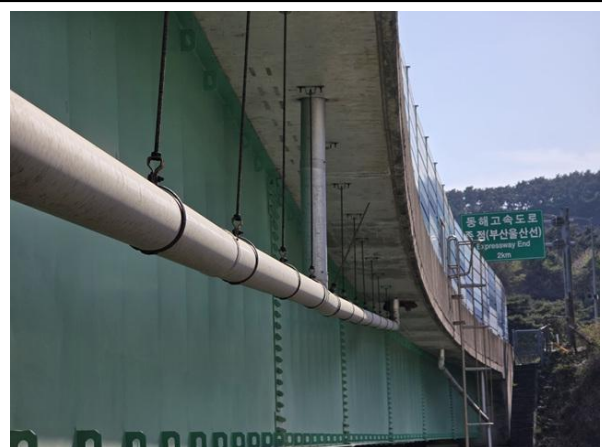
| 손상현황 | · A2 배수관 탈락 | 손상현황 | · S2 배수관 고정대 탈락 |
| 원 인 | · 설치미흡, 고정 불량 등 | 원 인 | · 시공미흡, 공용 중 노후화 등 |

| 조치방안 | · 정비 | 조치방안 | · 정비 |

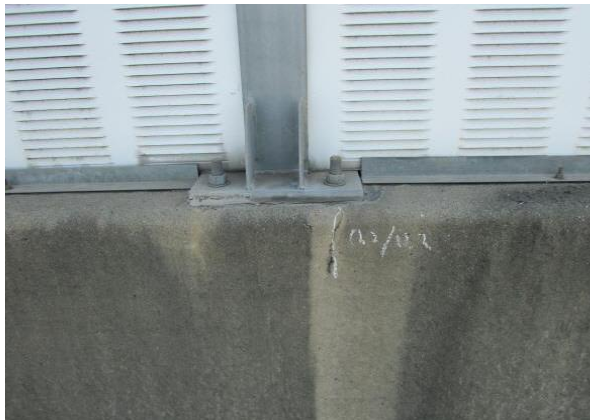
손상현황 · S2 균열(0.3mm미만)

원 인 · 건조수축 및 거푸집 조기탈거 등

조치방안 · 표면처리

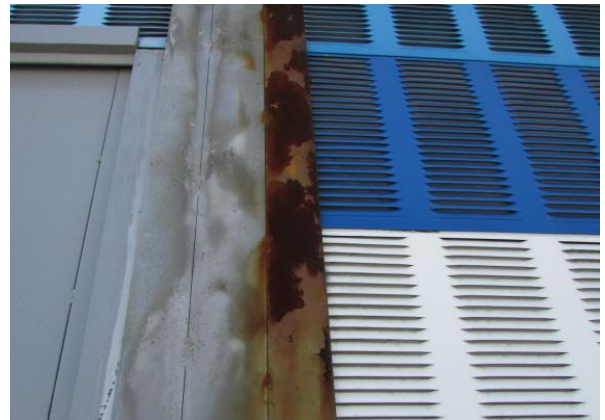
손상현황 · S3 방음벽 지주부 부식

원 인 · 장기공용, 습기흡착 등

조치방안 · 정비

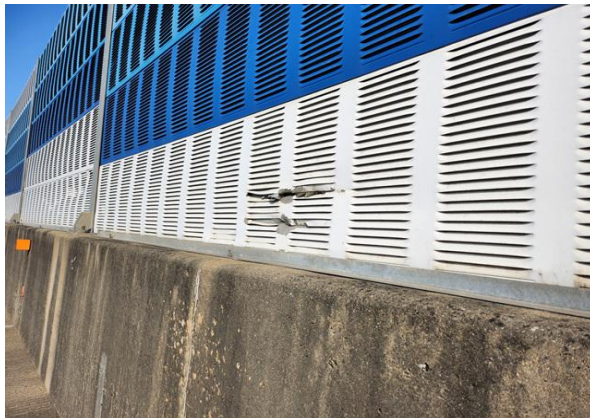
손상현황 · S5 방음벽 파손(0.2m×0.4m)

원 인 · 공용 중 외부충격 등

조치방안 · 정비

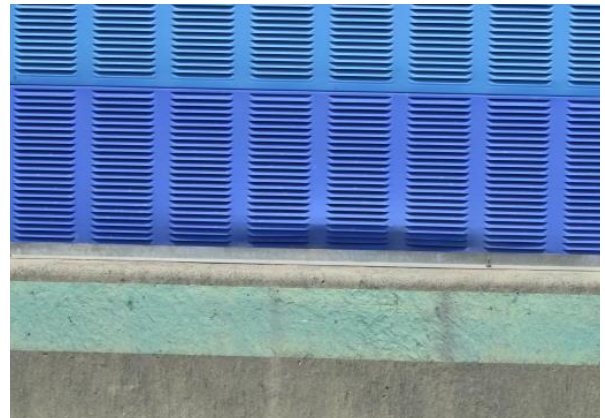
손상현황 · S5 방음벽 변형(1.0m×0.2m)

원 인 · 공용 중 외부충격 등

조치방안 · 정비

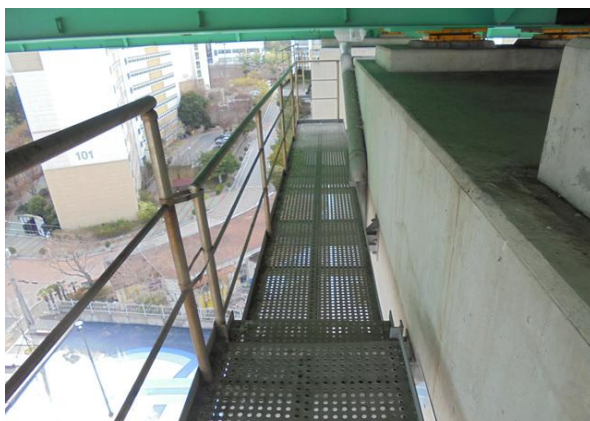
손상현황 · P6 난간 상태현황

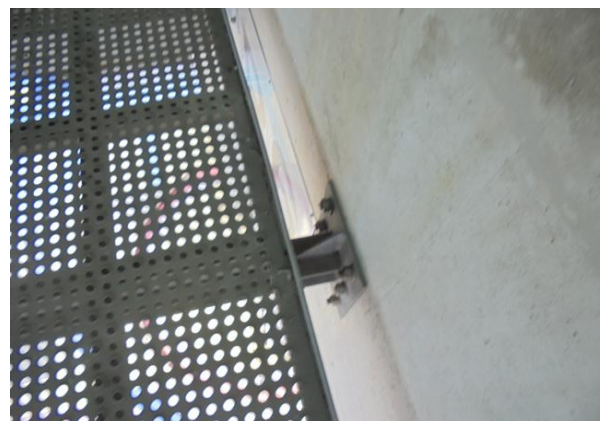
손상현황 · P6 앵커볼트 상태현황
