고래진2교(울산)

## 작업사진 및 손상현황

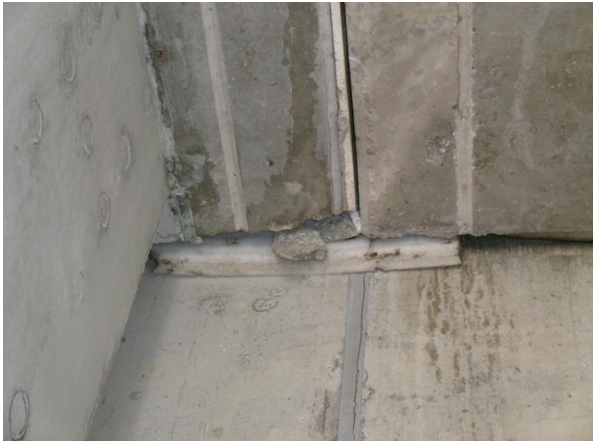
| 바닥판하면 | | | |
|---|---|---|---|
| 손상현황 | · S1 콘크리트 파손(0.2m×0.3m) | 손상현황 | · S4 균열(0.3mm미만) |
| 원 인 | · 시공미흡, 외부충격 등 | 원 인 | · 건조수축 및 온도변화 등 |

| 바닥판하면 | | | |
|---|---|---|---|
| 조치방안 | · 단면보수 | 조치방안 | · 표면처리 |

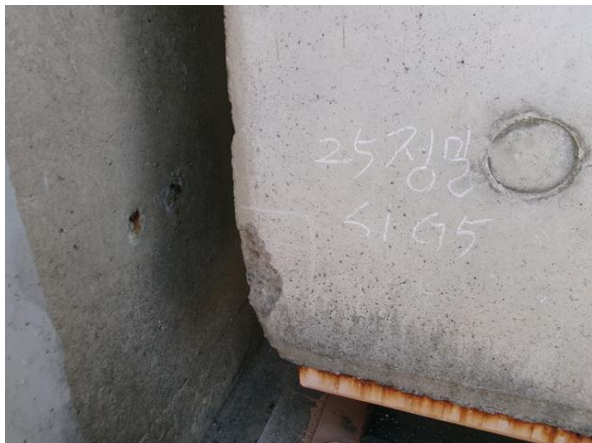
손상현황 · S1-G5 파손(0.2m×0.2m)

원 인 · 공용 중 외부충격 등

조치방안 · 단면보수

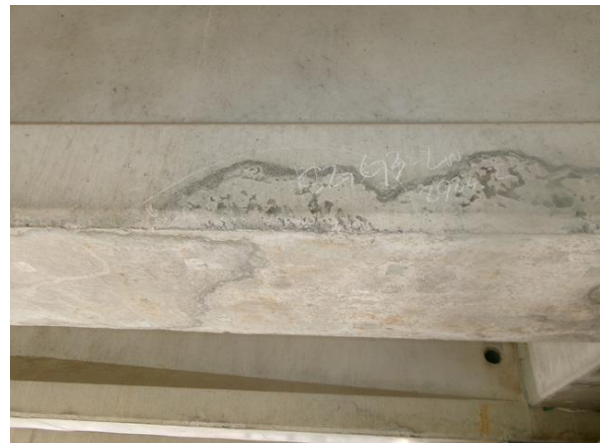
손상현황 · S2-G3 재료분리(0.1m×0.5m)

원 인 · 다짐미흡 등

조치방안 · 단면보수

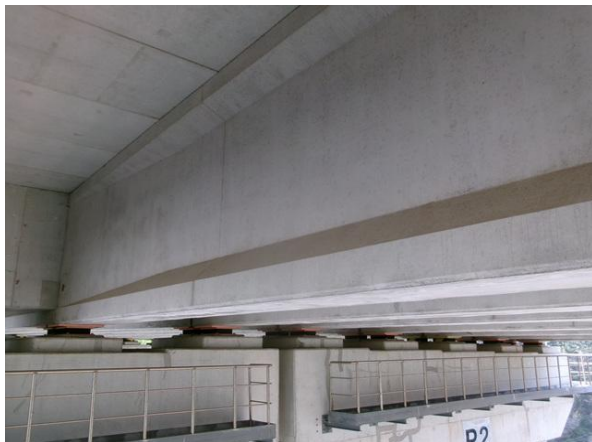
손상현황 · S2 거더 외관상태 양호

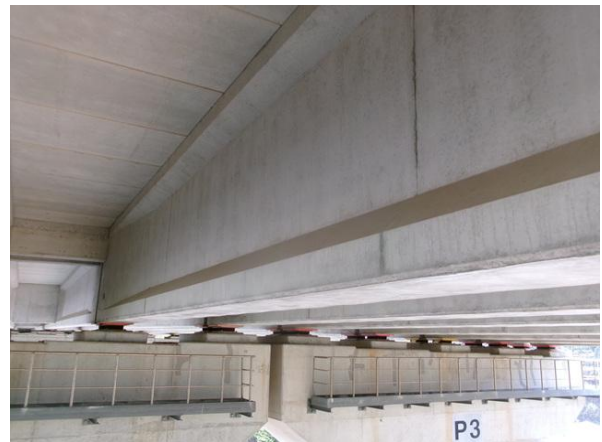
손상현황 · S3 거더 외관상태 양호

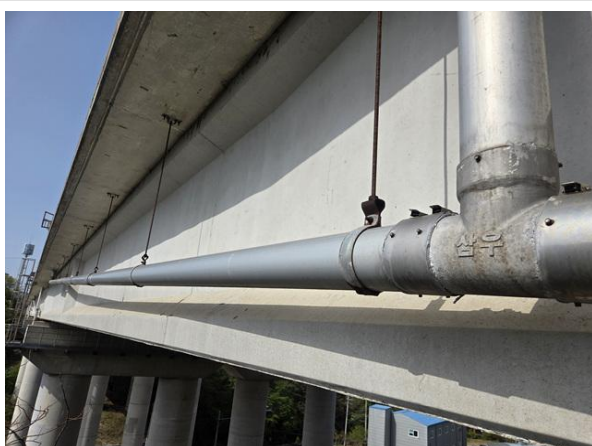
손상현황 · S4 거더 외관상태 양호

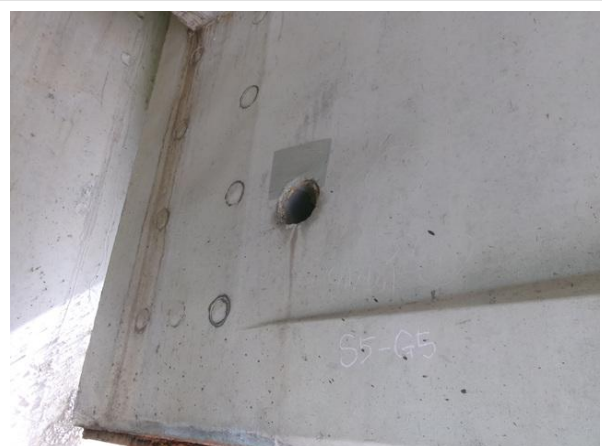
손상현황 · S5 거더 외관상태 양호

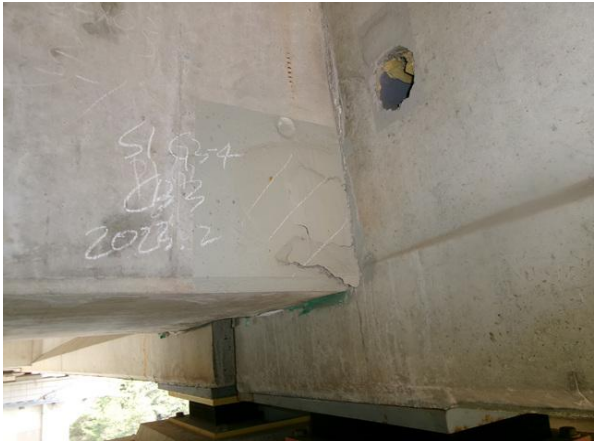
| 가로보 | | | |
|---|---|---|---|
| 손상현황 | · S1 보수부 들뜸(0.3m×0.3m) | 손상현황 | · S4 균열(0.3mm미만) |
| 원 인 | · 보수미흡 등 | 원 인 | · 건조수축 및 온도변화 등 |

| 가로보 | | | |
|---|---|---|---|
| 조치방안 | · 단면보수 | 조치방안 | · 표면처리 |

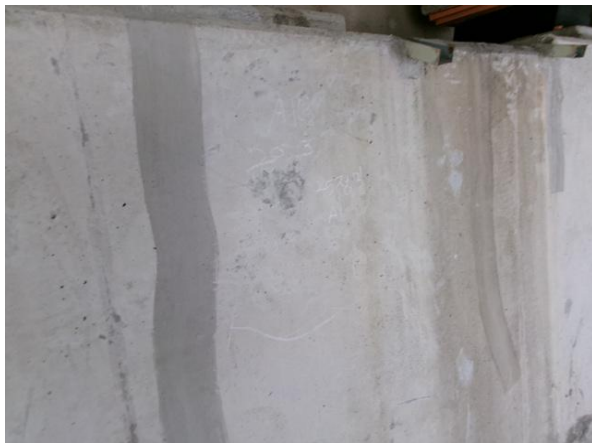
| 손상현황 | · A1 균열(0.3mm미만) |
| 원 인 | · 온도변화 및 건조수축 등 |

| 조치방안 | · 표면처리 |

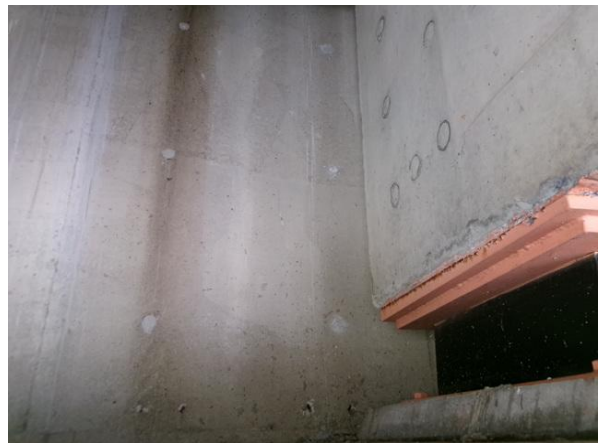
| 손상현황 | · A1 균열(0.3mm미만) |
| 원 인 | · 온도변화 및 건조수축 등 |

| 조치방안 | · 표면처리 |

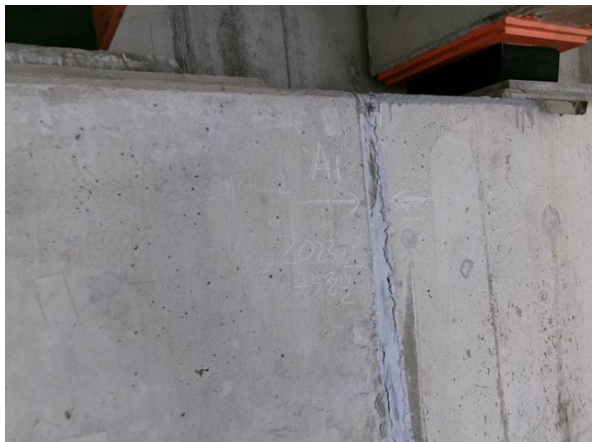
| 손상현황 | · A1 실란트 이격(L=4.5m) |
| 원 인 | · 실링재 노후화 등 |

| 조치방안 | · 재시공 |

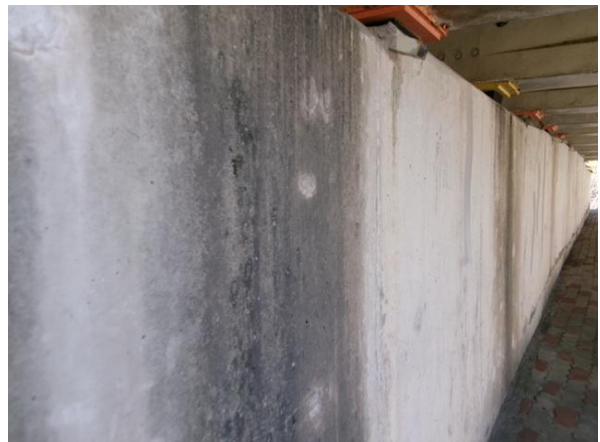
| 손상현황 | · A2 표면오염(0.5m×2.0m) |
| 원 인 | · 외부 우수유입 등 |

| 조치방안 | · 표면처리 |

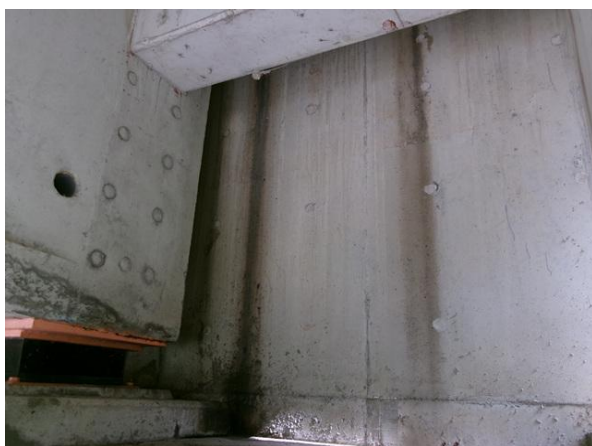
| 손상현황 | · A2 균열(0.3mm미만) |
| 원 인 | · 온도변화 및 건조수축 등 |

| 조치방안 | · 표면처리 |

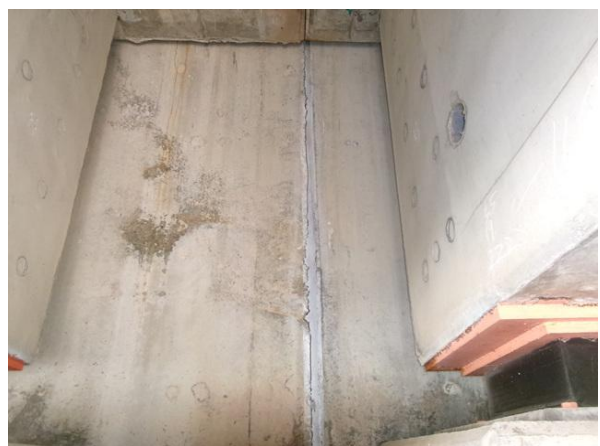
| 손상현황 | · A1 실란트 이격(L=3.5m) |
| 원 인 | · 실링재 노후화 등 |

| 조치방안 | · 재시공 |

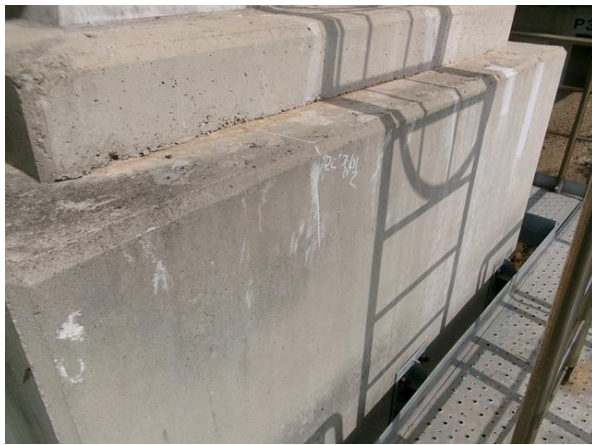
| 손상현황 | · P2 코핑부 균열(0.3mm미만) |
| 원 인 | · 건조수축, 온도변화 등 |

| 조치방안 | · 표면처리 |

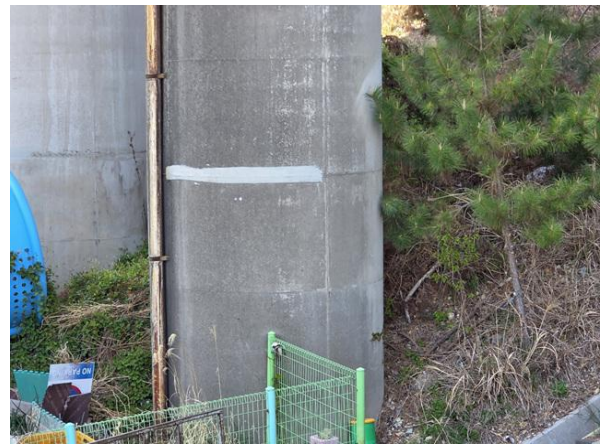
| 손상현황 | · P3 기둥부 망상균열(1.0m×2.5m) |
| 원 인 | · 건조수축, 거푸집 조기탈형 등 |

| 조치방안 | · 표면처리 |

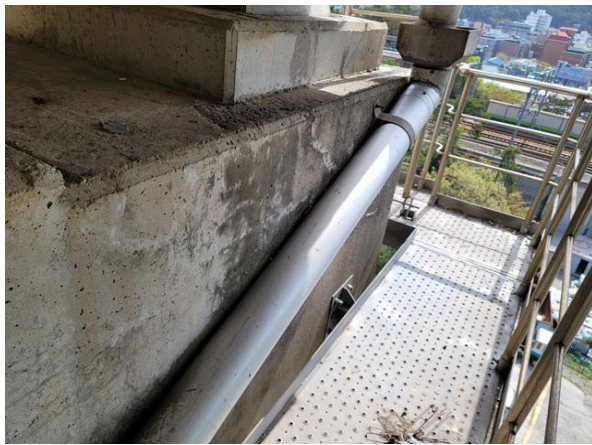
| 손상현황 | · P3 코핑부 표면오염(2.0m×2.0m) |
| 원 인 | · 외부 우수유입 등 |

| 조치방안 | · 표면처리 |

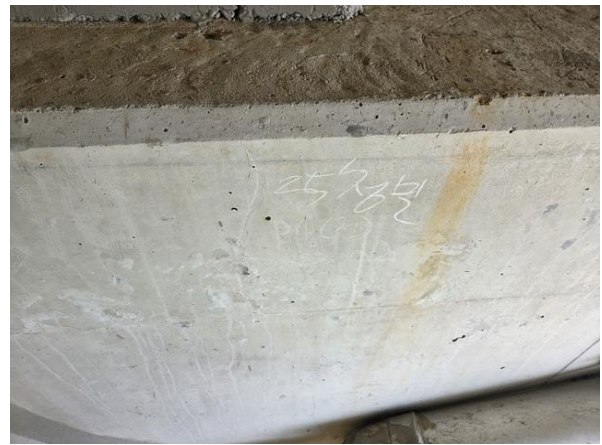
| 손상현황 | · P4 코핑부 균열(0.3mm미만) |
| 원 인 | · 건조수축, 온도변화 등 |

| 조치방안 | · 표면처리 |

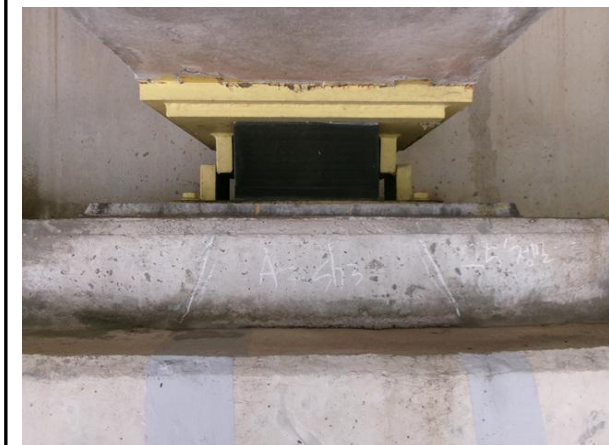
| 손상현황 | · A2-SH3 받침콘크리트 균열(0.3mm미만) |
| 원 인 | · 건조수축, 온도변화 등 |

| 조치방안 | · 표면처리 |

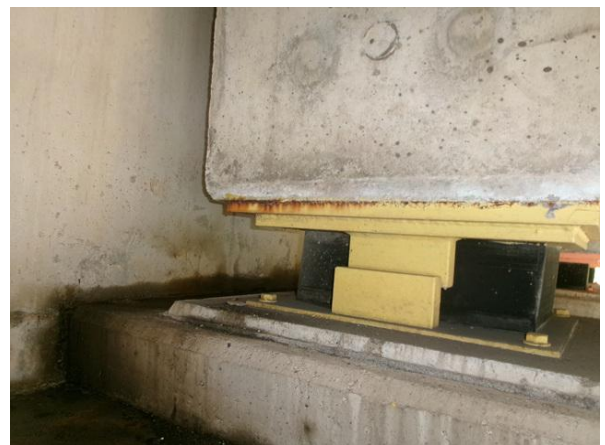
| 손상현황 | · A2-SH3 Plate부식 |
| 원 인 | · 도장미흡부 습기흡착 등 |

| 조치방안 | · 도장보수 |

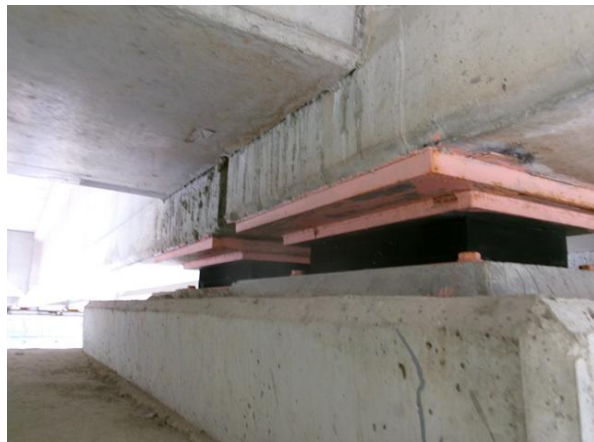
| 손상현황 | · P2-SH4 Plate부식 |
| 원 인 | · 도장미흡부 습기흡착 등 |

| 조치방안 | · 도장보수 |

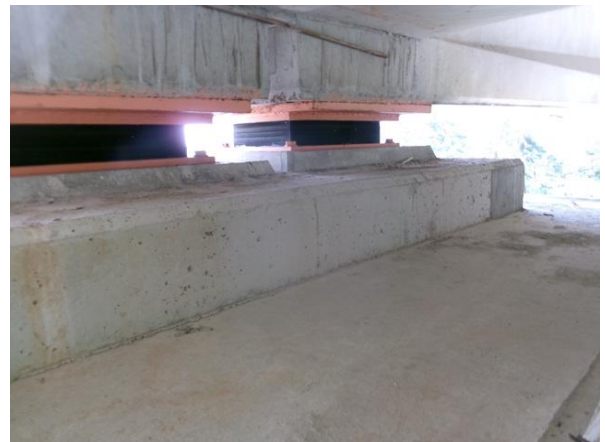
| 손상현황 | · P2-SH5 받침콘크리트 균열(0.3mm미만) |
| 원 인 | · 건조수축, 온도변화 등 |

| 조치방안 | · 표면처리 |

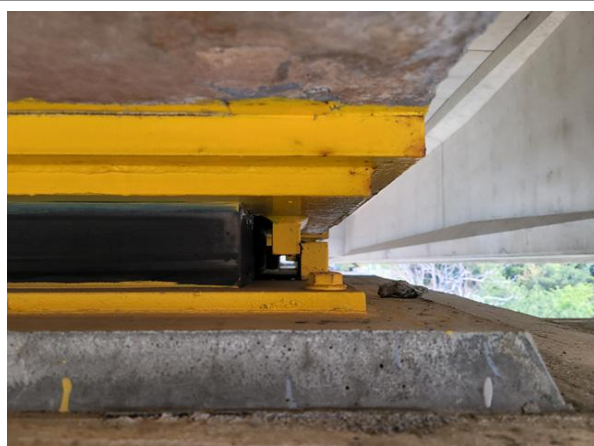
| 손상현황 | · P3-SH3 스토퍼 밀착 |
| 원 인 | · 시공오류, 받침 신축거동 등 |

| 조치방안 | · 주의관찰 |

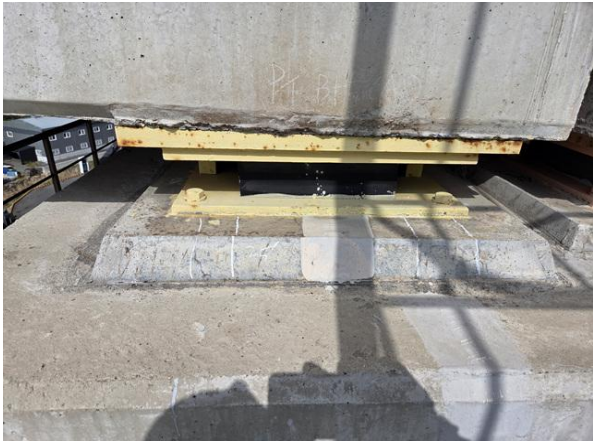
| 교량반침 | | | |
|---|---|---|---|
| 손상현황 | · P4-SH5 무수축물탈 균열(0.3mm미만) | 손상현황 | · P4-SH5 받침콘크리트 균열(0.3mm미만) |
| 원 인 | · 건조수축, 온도변화 등 | 원 인 | · 건조수축, 온도변화 등 |

| 교량반침 | | | |
|---|---|---|---|
| 조치방안 | · 표면처리 | 조치방안 | · 표면처리 |

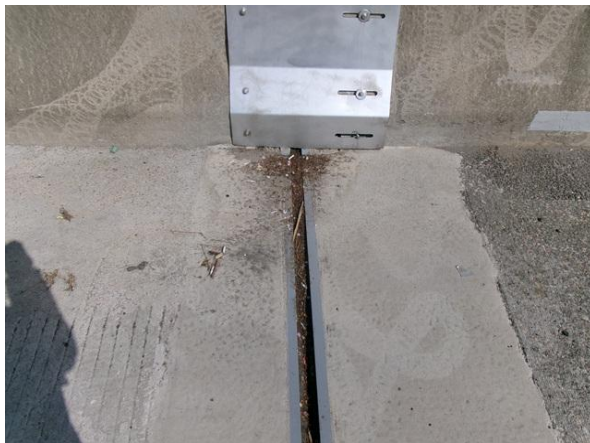
손상현황 · A1 유간 토사퇴적(L=1.0m)

원 인 · 비산먼지 퇴적, 장기공용 등

조치방안 · 정비

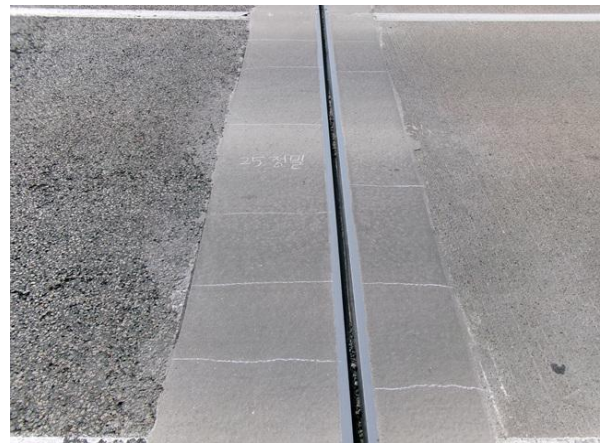
손상현황 · A1 후타재 균열(0.3mm미만)

원 인 · 다짐불량, 차량 반복통행, 장기공용 등

조치방안 · 주의관찰

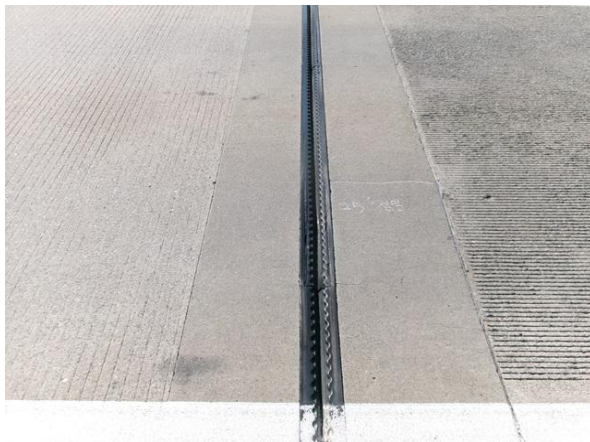
손상현황 · A2 후타재 균열(0.3mm미만)

원 인 · 다짐불량, 차량 반복통행, 장기공용 등

조치방안 · 주의관찰

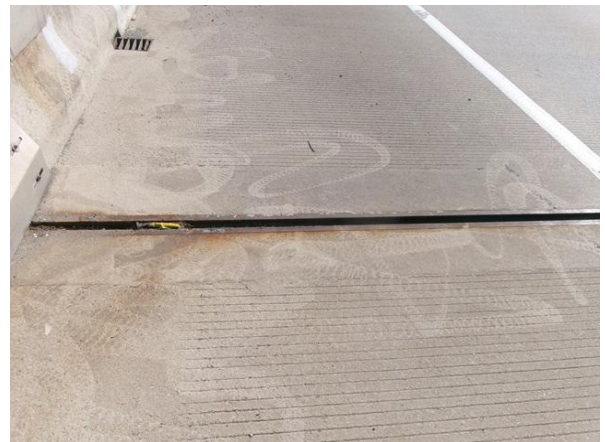
손상현황 · P3 신축이음 본체부식

원 인 · 본체 장기공용, 습기흡착 등

조치방안 · 주의관찰

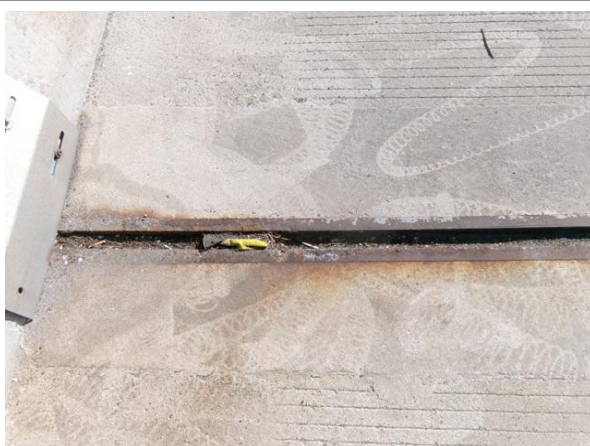
손상현황 · P3 유간 토사퇴적(L=2.8m)

원 인 · 비산먼지 퇴적, 장기공용 등

조치방안 · 정비

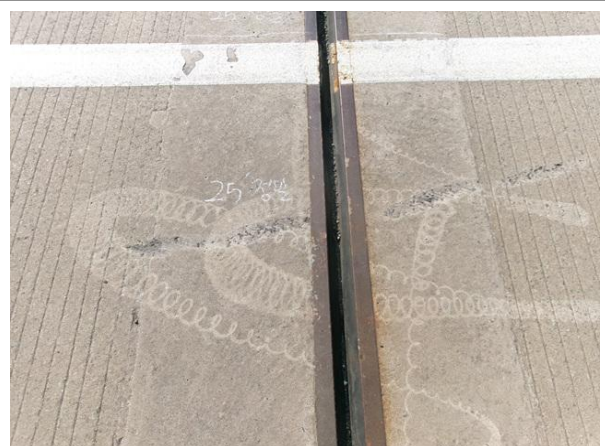
손상현황 · P3 후타재 파손(0.1m×0.3m)

원 인 · 다짐불량, 차량 통행 등

조치방안 · 단면보수

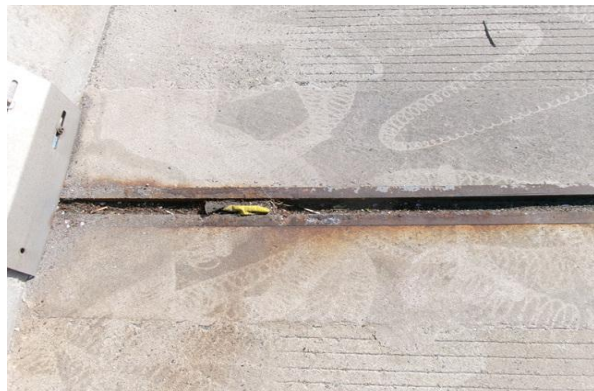
| 손상현황 | · P3 유간 토사퇴적(L=2.8m) | 손상현황 | · P3 후타재 파손(0.1m×0.3m) |
| 원 인 | · 비산먼지 퇴적, 장기공용 등 | 원 인 | · 다짐불량, 차량 통행 등 |

| 조치방안 | · 정비 | 조치방안 | · 단면보수 |

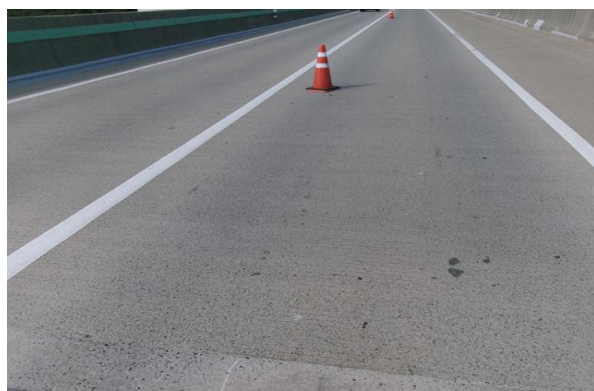
| 손상현황 | · S2 포장균열(L=30.0m) | 손상현황 | · S5 포장 파손(8.5m×0.1m) |
| 원 인 | · 반복통행에 의한 윤하중, 표면 온도변화 등 | 원 인 | · 반복통행에 의한 윤하중, 동결방지재 살포 등 |

| 조치방안 | · 주의관찰 | 조치방안 | · 주의관찰 |

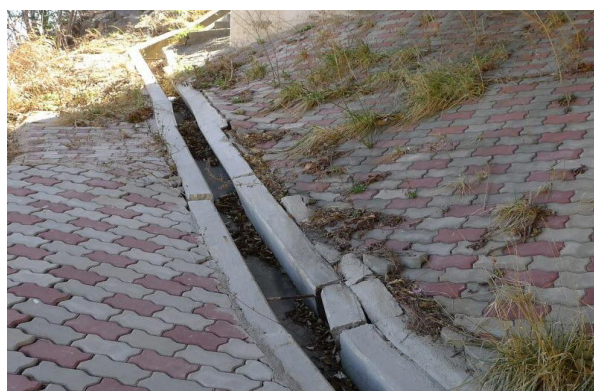
| 손상현황 | · S1 법면 배수로 파손(5.0m×0.2m) | 손상현황 | · P3 배수관 부식(L=5.0m) |
| 원 인 | · 시공미흡 등 | 원 인 | · 배수관 이음부 누수 등 |

| 조치방안 | · 단면보수 | 조치방안 | · 정비 |

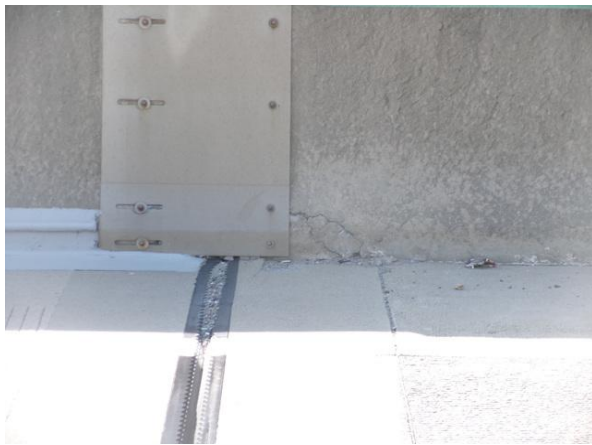
| 손상현황 | · S1 중분대 파손(0.3m×0.2m) | 손상현황 | · S2 방음벽 고정대 부식(0.1m×35.0m) |
| 원 인 | · 단부 시공미흡 등 | 원 인 | · 장기공용, 습기흡착 등 |

| 조치방안 | · 단면보수 | 조치방안 | · 정비 |
