용 소 교 ( 울 산 )

## 작업사진 및 손상현황

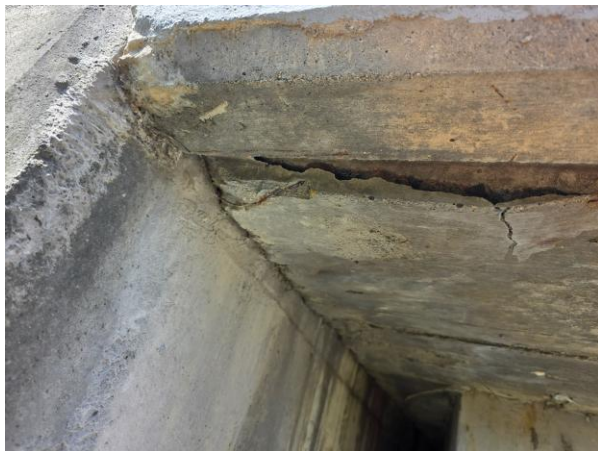
손상현황 · S1 파손(0.2m×0.8m)  
원 인 · 신축 거동, 여유량 부족  
조치방안 · 신장여유량 확보후 보수

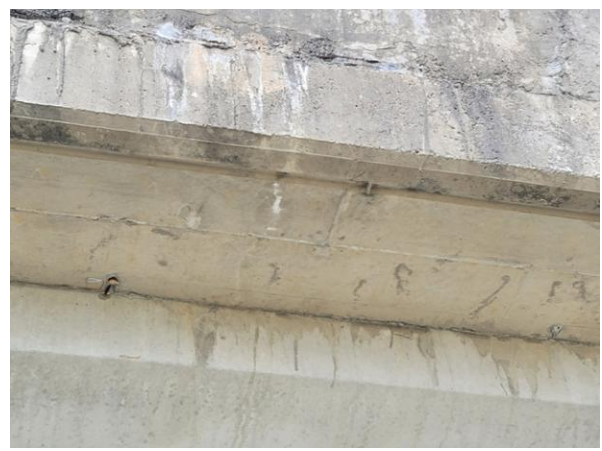
손상현황 · S4 백태(0.1m×0.2m)  
원 인 · 외기노출, 수분침투  
조치방안 · 표면처리

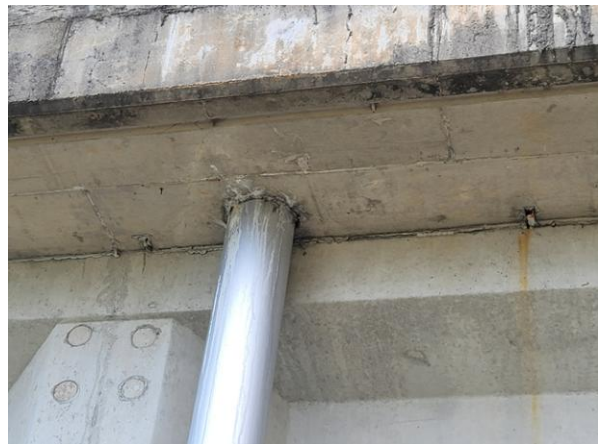
손상현황 · S4 백태(0.2m×0.2m)  
원 인 · 외기노출, 수분침투  
조치방안 · 표면처리

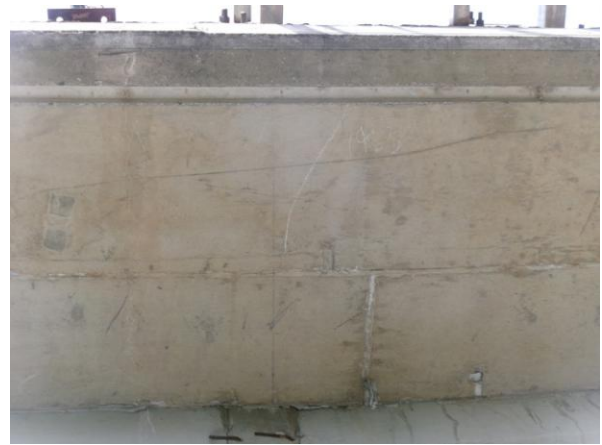
손상현황 · S6 균열(0.3mm미만)  
원 인 · 건조수축, 온도변화  
조치방안 · 표면처리

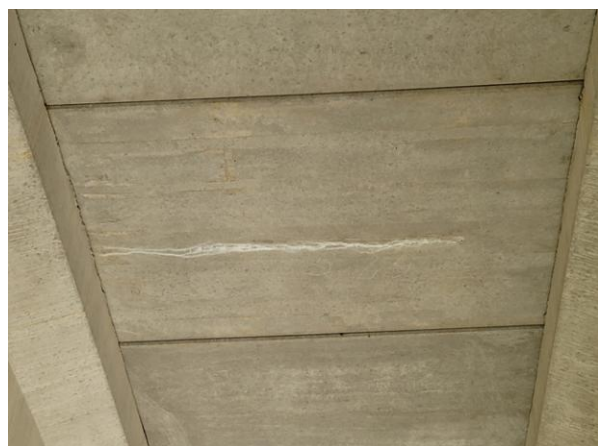
손상현황 · S7 균열부백태(1.5m×0.25m)  
원 인 · 균열부 수분침투  
조치방안 · 표면처리

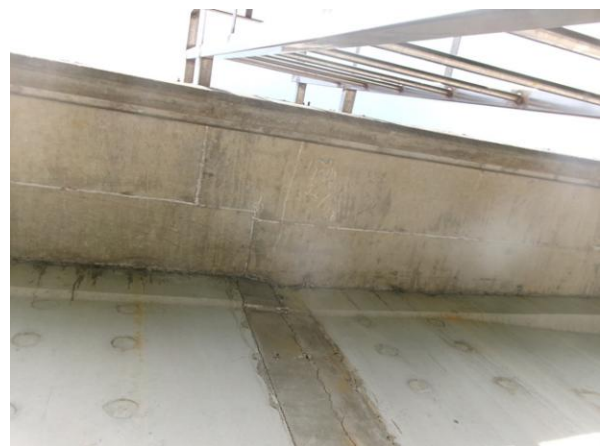
손상현황 · S10 균열(0.3mm미만)  
원 인 · 건조수축, 온도변화  
조치방안 · 표면처리

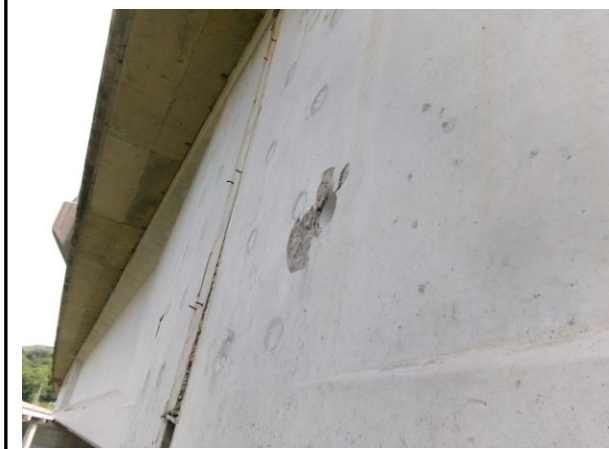
| 손상현황 | · S2-G1 파손(0.2m×0.1m) | 손상현황 | · S3-G7 배부름(0.2m×0.8m) |
| 원 인 | · 거더 거치시 시공미흡 | 원 인 | · 시공미흡, 품질관리미흡 등 |

| 조치방안 | · 단면보수 | 조치방안 | · 주의관찰 |

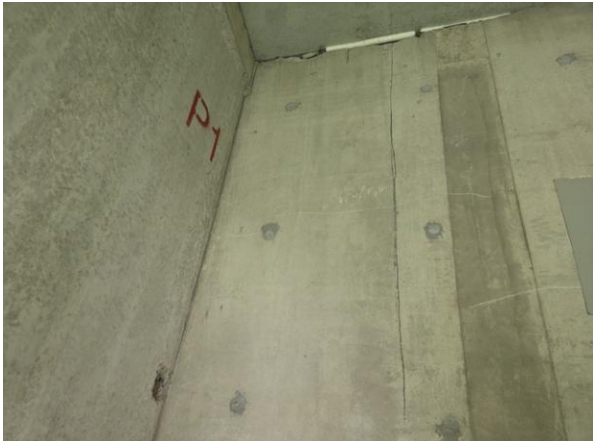
| 가로보 | | | |
|---|---|---|---|
| 손상현황 | · 가로보 S2 균열(0.3mm미만) | 손상현황 | · 가로보 S2 백태(0.1m×0.3m) |
| 원 인 | · 시공초기 온도변화 및 건조수축 등 | 원 인 | · 열화부 수분침투 |

| 가로보 | | | |
|---|---|---|---|
| 조치방안 | · 표면처리 | 조치방안 | · 표면처리 |

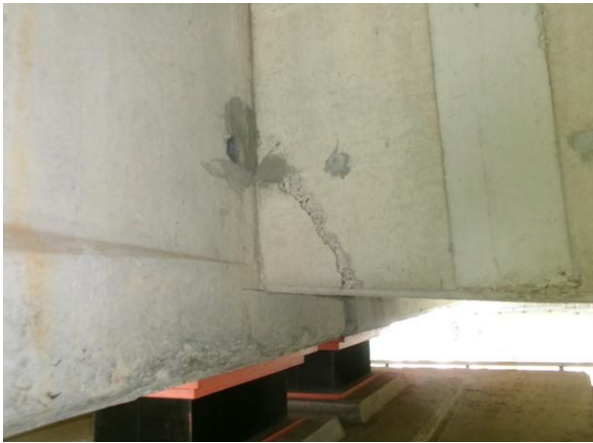
| 가로보 | | | |
|---|---|---|---|
| 손상현황 | · 가로보 S2 충분리(0.4m×0.4m) | 손상현황 | · 가로보 S6 배부름(1.0m×1.0m) |
| 원 인 | · 응력집중, 품질관리미흡 | 원 인 | · 시공미흡, 품질관리미흡 |

| 가로보 | | | |
|---|---|---|---|
| 조치방안 | · 단면보수 | 조치방안 | · 주의관찰 |

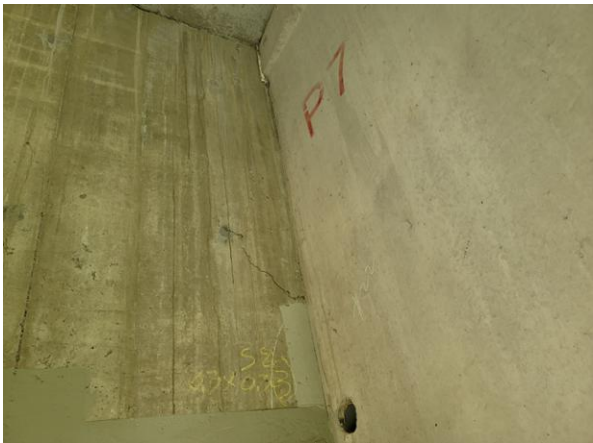
| 가로보 | | | |
|---|---|---|---|
| 손상현황 | · 가로보 S8 충분리(0.1m×0.3m) | 손상현황 | · 가로보 S2 박락 및 철근노출 보수 실시 |
| 원 인 | · 응력집중, 품질관리미흡 | 원 인 | · - |

| 가로보 | | | |
|---|---|---|---|
| 조치방안 | · 단면보수 | 조치방안 | · - |

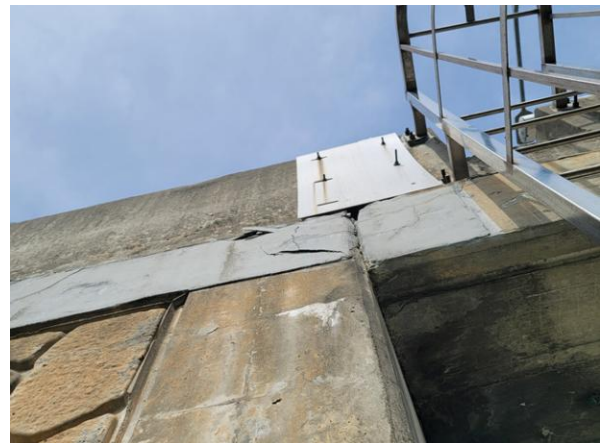
손상현황 · 교대 A1 보수부 들뜸(0.1m×2.5m)

원 인 · 신축거동, 여유량 부족

조치방안 · 신장여유량 확보 후 보수

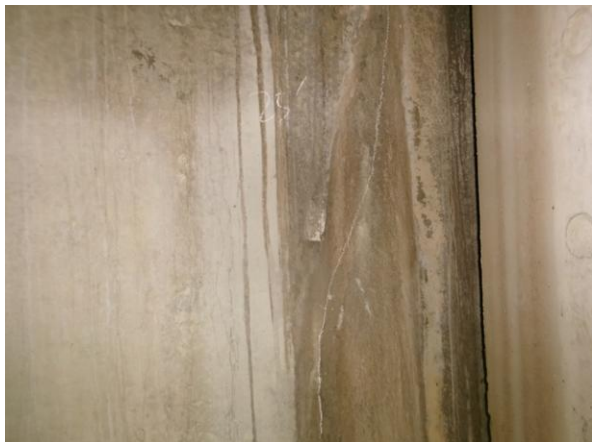
손상현황 · 교대 A2 구체 균열(0.3mm미만)

원 인 · 건조수축, 온도변화

조치방안 · 표면처리

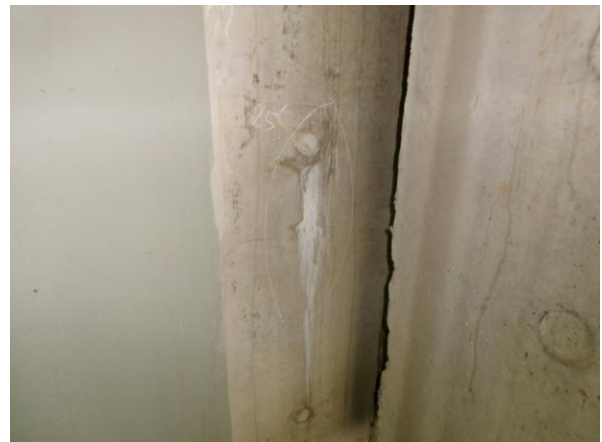
손상현황 · 교대 A2 홍벽 백태(0.1m×0.6m)

원 인 · 수분접촉, 신축이음부 누수

조치방안 · 표면처리

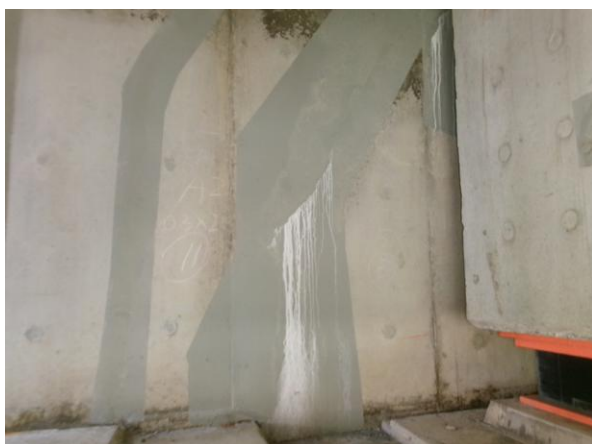
손상현황 · 교대 A2 홍벽 균열부백태(2.5m×0.25m)

원 인 · 균열부 수분접촉, 신축이음부 누수

조치방안 · 표면처리

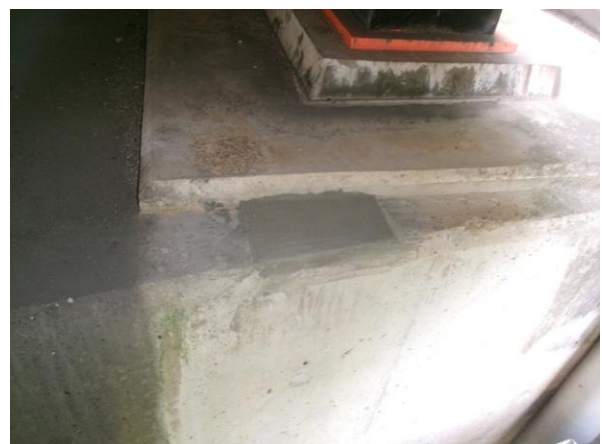
손상현황 · 교대 A2 구체 철근노출 보수 실시

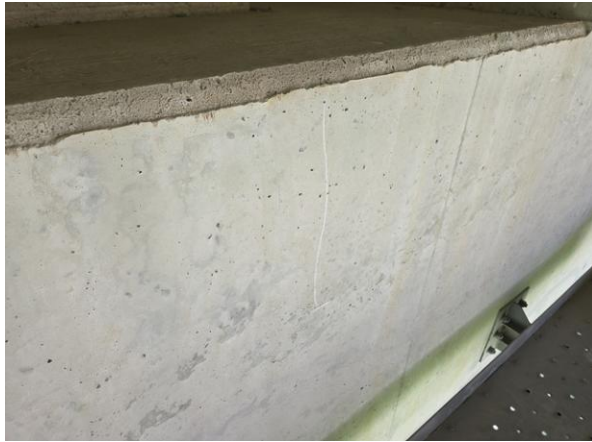
| 손상현황 | · P1 균열(0.3mm미만) |
| 원 인 | · 건조수축, 거푸집 조기탈거 등 |

| 조치방안 | · 표면처리 |

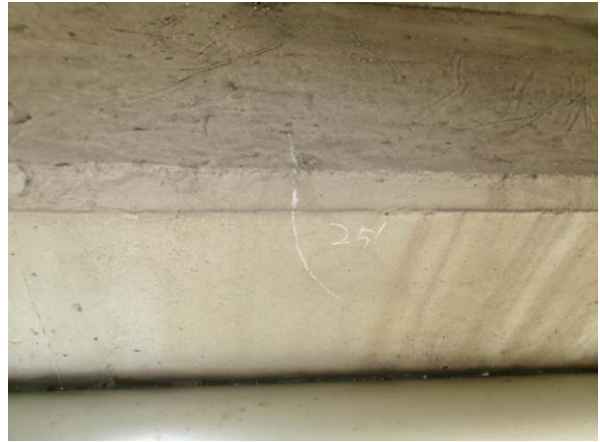
| 손상현황 | · P3 균열(0.3mm미만) |
| 원 인 | · 건조수축, 거푸집 조기탈거 등 |

| 조치방안 | · 표면처리 |

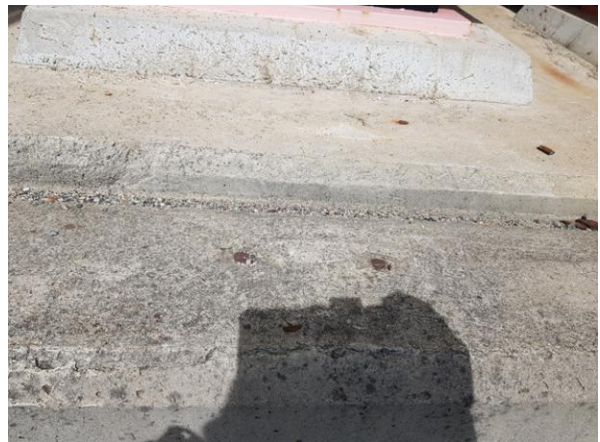
| 손상현황 | · P6 철근노출(0.1m×0.1m) |
| 원 인 | · 피복부족, 시공미흡 등 |

| 조치방안 | · 단면보수(방청) |

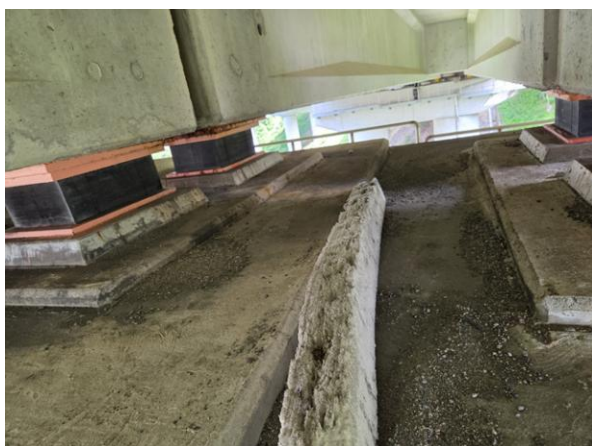
| 손상현황 | · P8 채수흔적(0.5m×2.0m×6EA) |
| 원 인 | · 신축이음부 지표수 유입 등 |

| 조치방안 | · 주의관찰 |

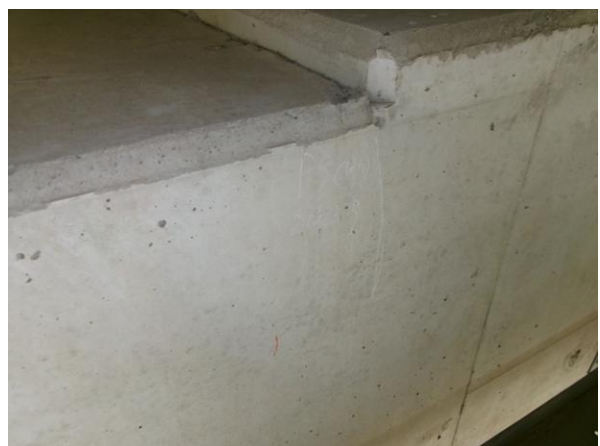
| 손상현황 | · P9 균열(0.3mm미만) |
| 원 인 | · 건조수축, 거푸집 조기탈거 등 |

| 조치방안 | · 표면처리 |

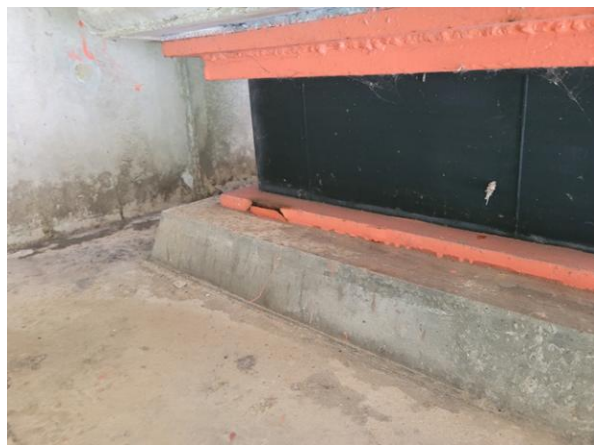
| 손상현황 | · A1-SH2 도장박리 (0.1m×0.1m) |
| 원 인 | · 우수유입, 외기노출, 공용기간 경과 등 |

| 조치방안 | · 재도장 |

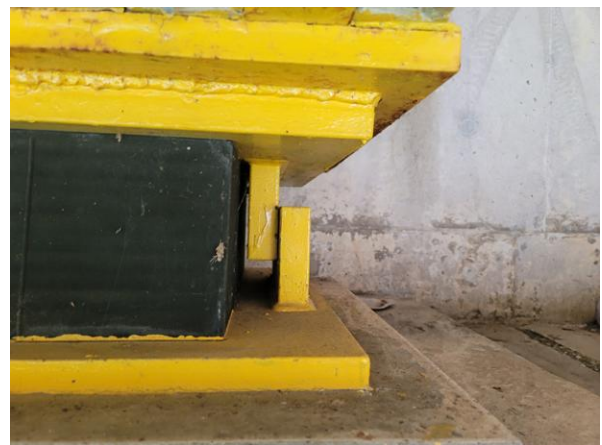
| 손상현황 | · A1-SH4 스토퍼 밀착(1EA) |
| 원 인 | · 시공미흡, 시공오차 |

| 조치방안 | · 주의관찰 |

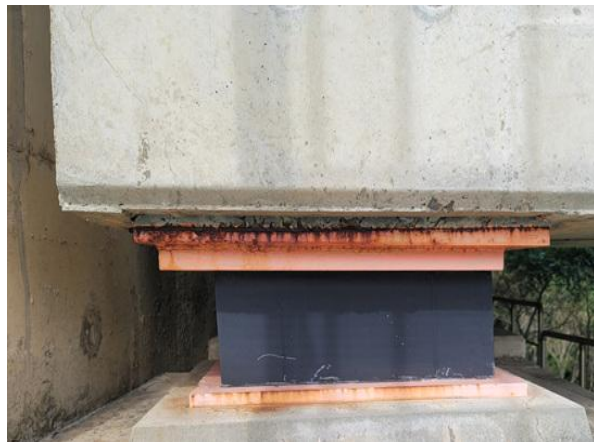
| 손상현황 | · A1-SH7 플레이트 부식(1EA) |
| 원 인 | · 우수유입, 외기노출, 공용기간 경과 등 |

| 조치방안 | · 재도장 |

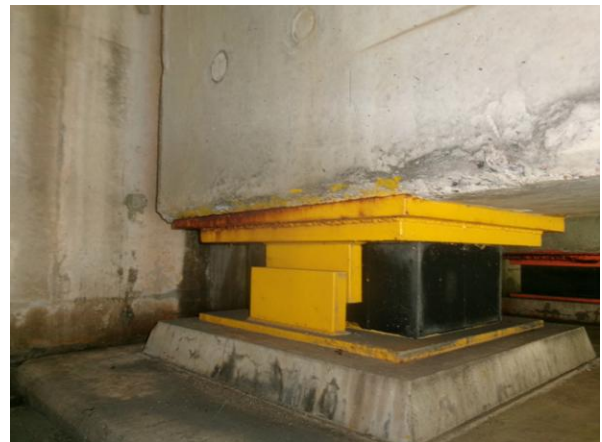
| 손상현황 | · A2-SH4 플레이트 부식(4EA) |
| 원 인 | · 우수유입, 외기노출, 공용기간 경과 등 |

| 조치방안 | · 재도장 |

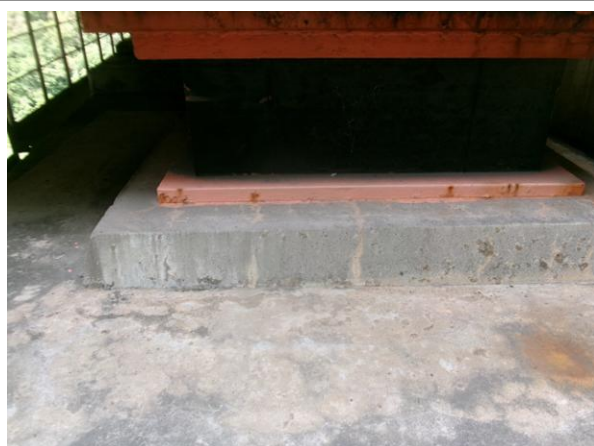
| 손상현황 | · A2-SH7 무수축물탈 균열(0.3mm미만) |
| 원 인 | · 건조수축, 거푸집 조기탈거 등 |

| 조치방안 | · 표면처리 |

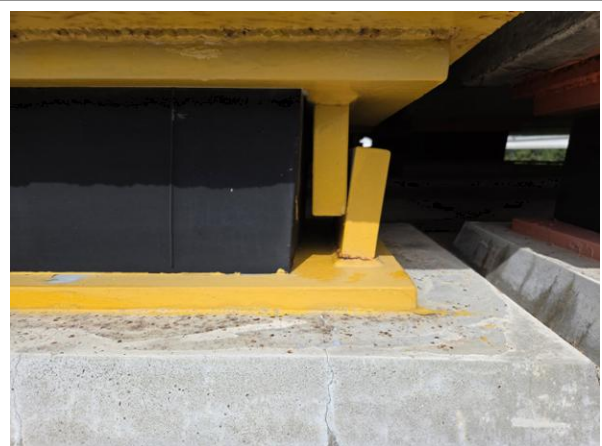
| 손상현황 | · P1-SH7(A1) 스토퍼 변형 |
| 원 인 | · 시공미흡, 시공오차, |

| 조치방안 | · 주의관찰 |

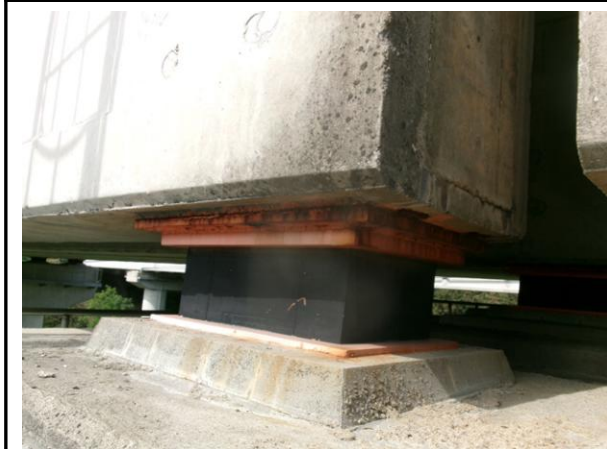
| 손상현황 | · P3-SH7(A1) 플레이트 부식(14EA) |
| 원 인 | · 우수유입, 외기노출, 공용기간 경과 등 |

| 조치방안 | · 채도장 |

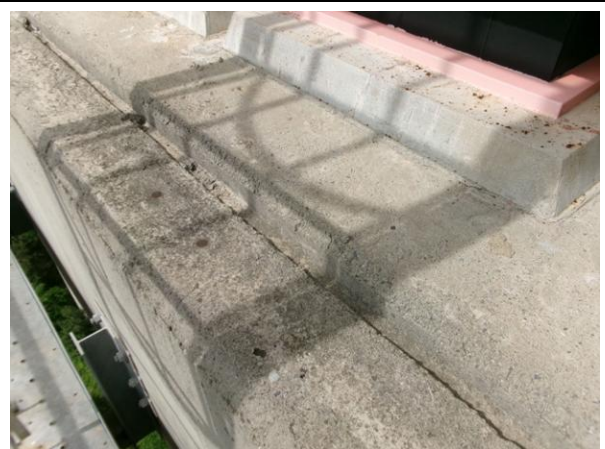
| 손상현황 | · P4-SH7(A2) 받침콘크리트 균열(0.3mm미만) |
| 원 인 | · 건조수축, 거푸집 조기탈거 등 |

| 조치방안 | · 표면처리 |

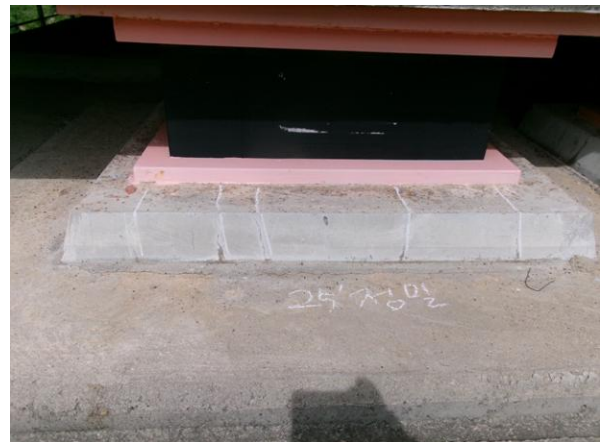
| 손상현황 | · P5-SH7(A1) 무수축물탈 균열(0.3mm미만) |
| 원 인 | · 건조수축, 거푸집 조기탈거 등 |

| 조치방안 | · 표면처리 |

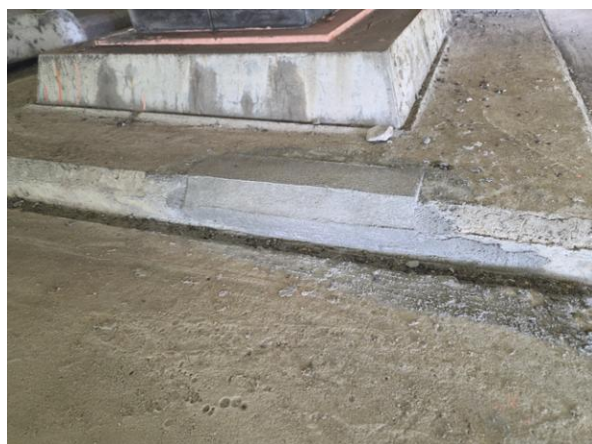
| 손상현황 | · 교량받침 P8-SH6(A1) 받침콘크리트 박락 및 철근노출 보수 실시 |

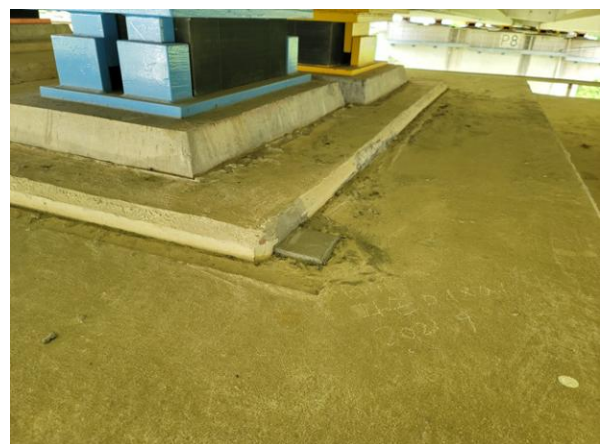
| 손상현황 | · 교량받침 P7-SH4(A1) 받침콘크리트 파손 보수 실시 |

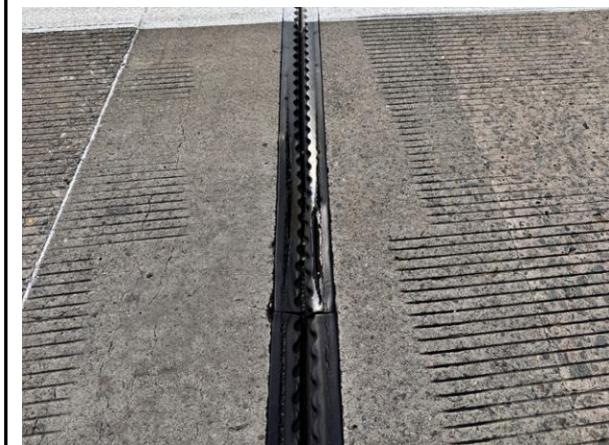
- 손상현황 · A1 고무재 파손(L=3.5m)  
원 인 · 차량 반복통행, 장기공용 등  
조치방안 · 신축이음 교체

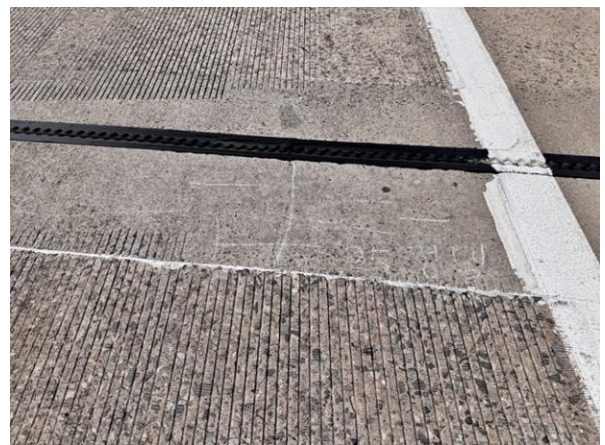
- 손상현황 · A1 후타재 망상균열(0.3mm미만, 0.4m×7.0m)  
원 인 · 건조수축, 차량 윤하중 등  
조치방안 · 주의관찰

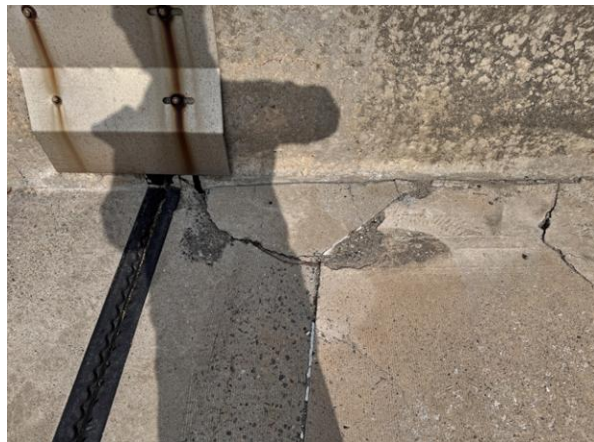
- 손상현황 · A1 후타재 파손(0.3m×0.8m)  
원 인 · 차량 반복통행, 장기공용 등  
조치방안 · 주의관찰

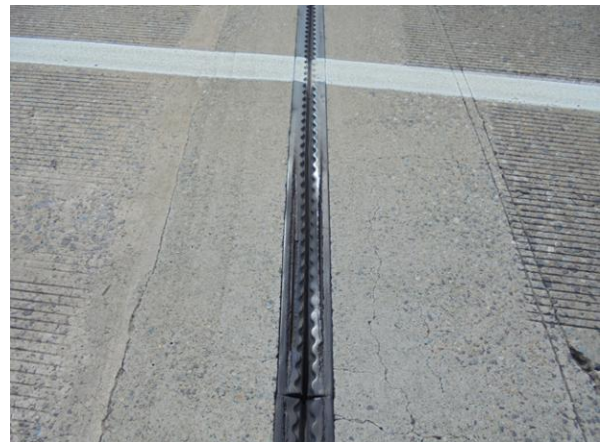
- 손상현황 · A2 고무재 파손(L=7.0m)  
원 인 · 차량 반복통행, 장기공용 등  
조치방안 · 신축이음 교체

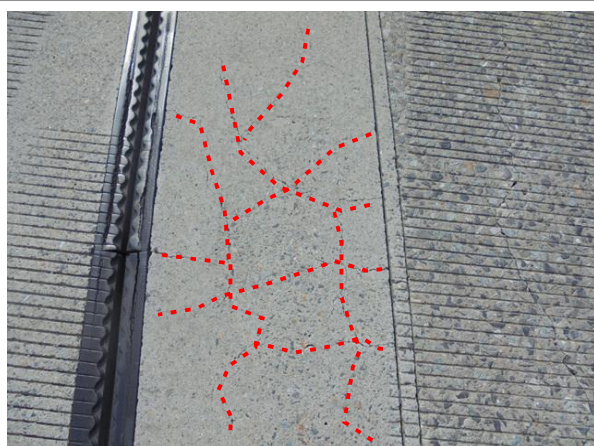
- 손상현황 · A2 후타재 망상균열(0.3mm미만, 0.5m×1.0m)  
원 인 · 건조수축, 차량 윤하중 등  
조치방안 · 주의관찰

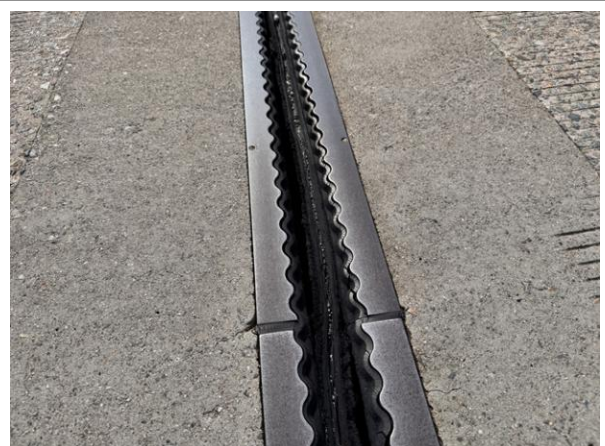
- 손상현황 · P3 고무재 파손(L=7.0m)  
원 인 · 차량 반복통행, 장기공용 등  
조치방안 · 신축이음 교체

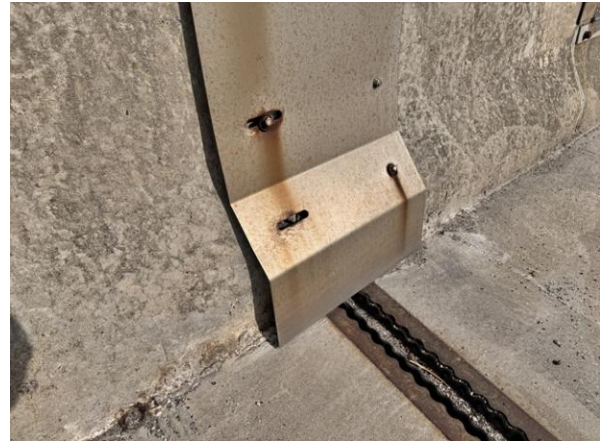
손상현황 · P3 유간 토사퇴적(L=1.0m)

원 인 · 비산먼지 등

손상현황 · P3 차수판 볼트탈락(1EA)

원 인 · 시공미흡, 신축거동

조치방안 · 정비(청소)

조치방안 · 정비

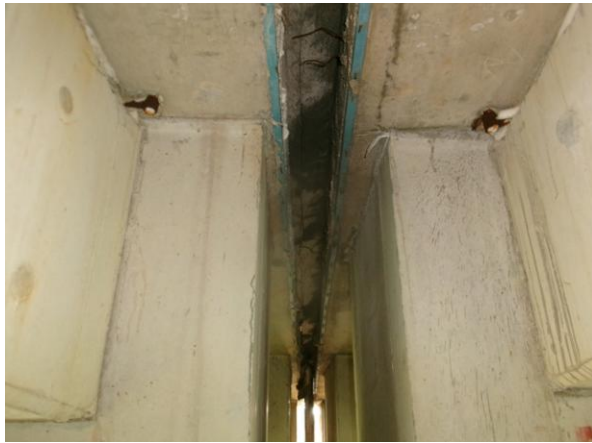
손상현황 · P3 하부 누수(L=13.0m)

원 인 · 차량 반복통행, 장기공용 등

조치방안 · 신축이음 교체

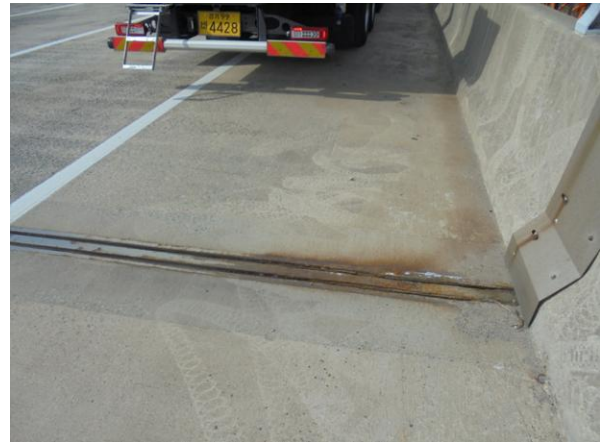
손상현황 · P6 본체 부식(L=2.0m)

원 인 · 외기노출, 우수유입, 장기공용 등

조치방안 · 주의관찰

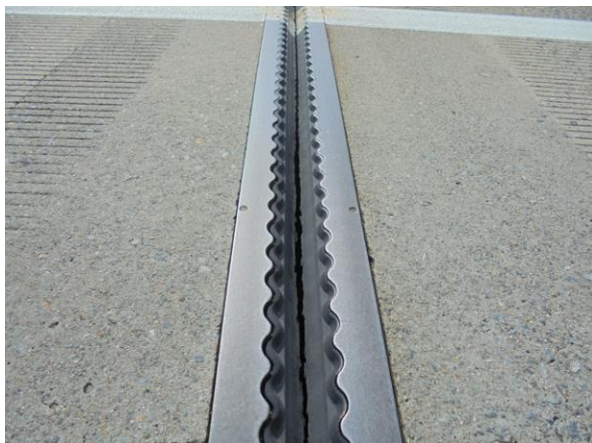
손상현황 · P8 고무재 파손(L=13.0m)

원 인 · 차량 반복통행, 장기공용 등

조치방안 · 신축이음 교체

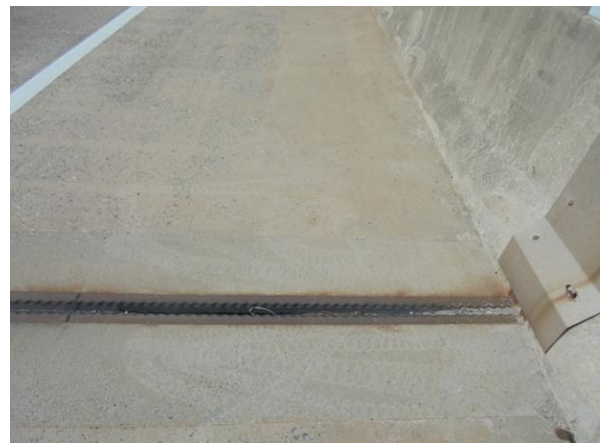
손상현황 · P8 유간 토사퇴적(L=2.0m)

원 인 · 비산먼지 등

조치방안 · 정비(청소)

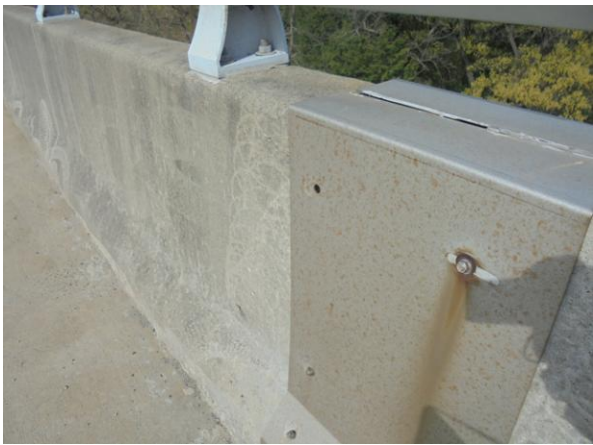
| 신축이음장치 | | | |
|---|---|---|---|
| 손상현황 | · P8 차수판 볼트탈락(1EA) | 손상현황 | · P8 차수판 실링재 탈락(L=0.6m) |
| 원 인 | · 시공미흡, 신축거동 | 원 인 | · 신축거동, 장기공용 |

| 신축이음장치 | | | |
|---|---|---|---|
| 조치방안 | · 정비 | 조치방안 | · 정비 |

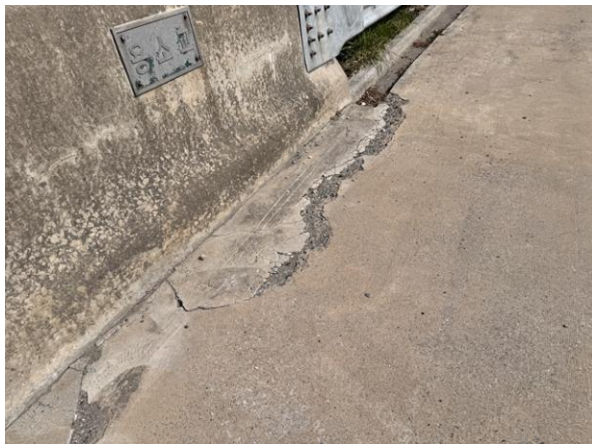
| 손상현황 | · S1 접속부 포장 파손(2.5m×0.5m) |
| 원 인 | · 시공미흡, 차량 윤하중 등 |

| 조치방안 | · 주의관찰 |

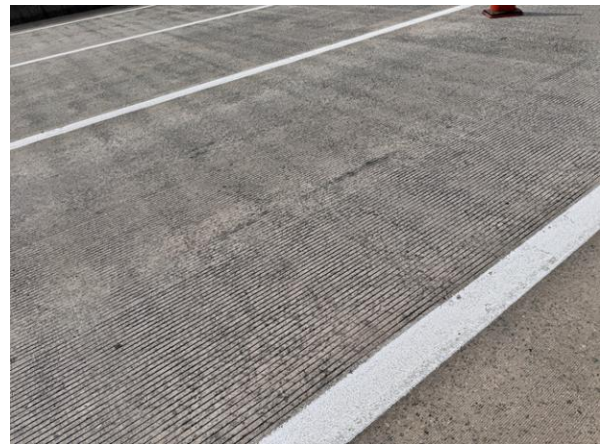
| 손상현황 | · S1 포장 망상균열(3.5m×5.0m) |
| 원 인 | · 건조수축, 차량 윤하중 등 |

| 조치방안 | · 주의관찰 |

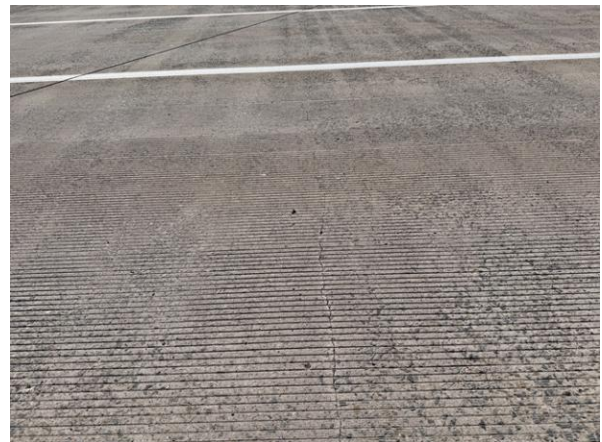
| 손상현황 | · S5 포장 균열(L=7.0m) |
| 원 인 | · 건조수축, 차량 윤하중 등 |

| 조치방안 | · 주의관찰 |

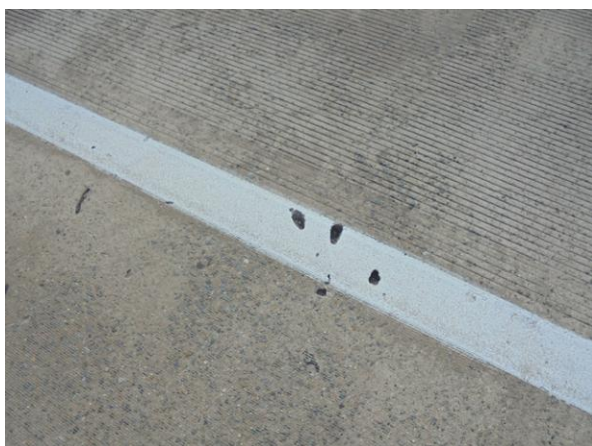
| 손상현황 | · S7 포장 패임(0.1m×0.1m×2EA) |
| 원 인 | · 시공미흡, 차량 윤하중 등 |

| 조치방안 | · 주의관찰 |

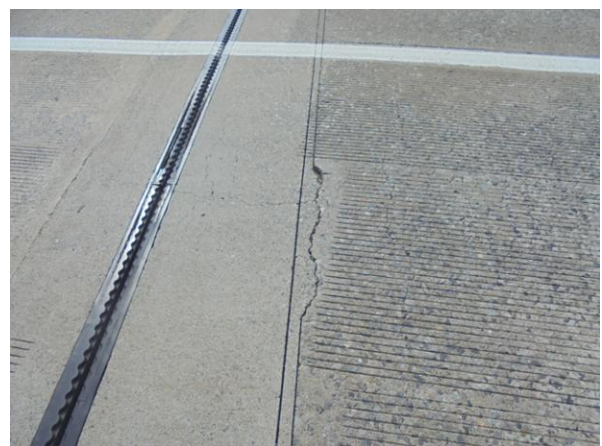
| 손상현황 | · S10 접속부 포장 파손(0.1m×0.5m) |
| 원 인 | · 시공미흡, 차량 윤하중 등 |

| 조치방안 | · 주의관찰 |

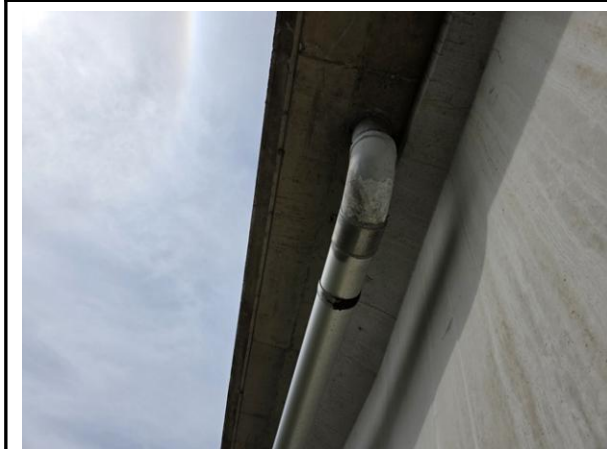
| 손상현황 | · S1 배수관 부식(1EA) |
| 원 인 | · 공용기간 증가, 노후화 등 |

| 조치방안 | · 주의관찰 |

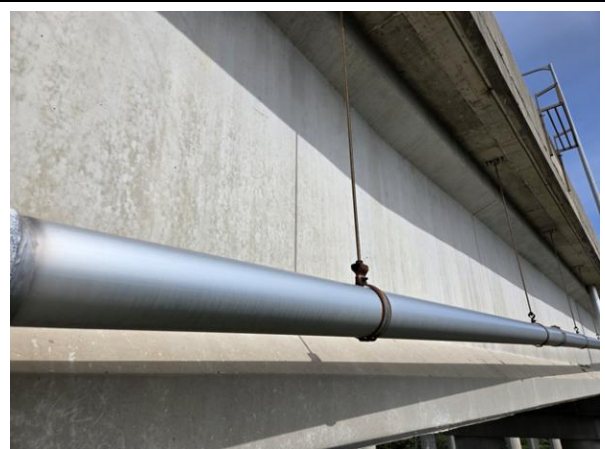
| 손상현황 | · S2 배수관 부식(1EA) |
| 원 인 | · 공용기간 증가, 노후화 등 |

| 조치방안 | · 주의관찰 |

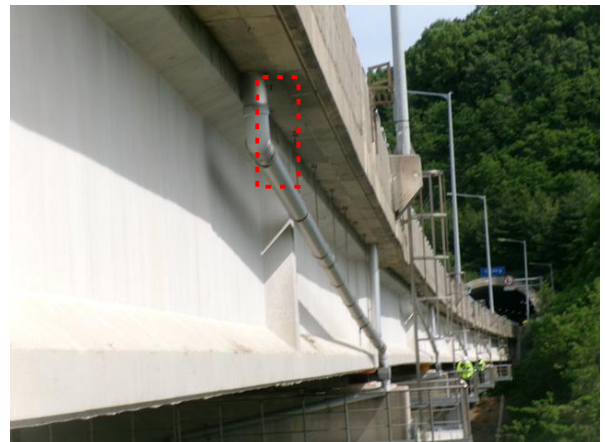
| 손상현황 | · S5 배수관 고정대 탈락(1EA) |
| 원 인 | · 공용기간 증가, 노후화 등 |

| 조치방안 | · 정비 |

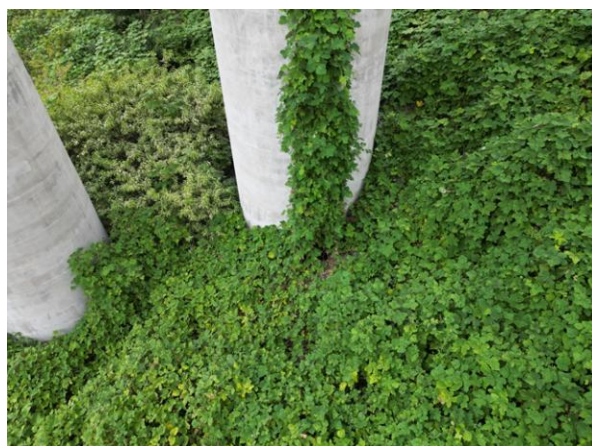
| 손상현황 | · P8 배수관 길이부족(1EA) |
| 원 인 | · 시공미흡 |

| 조치방안 | · 정비 |

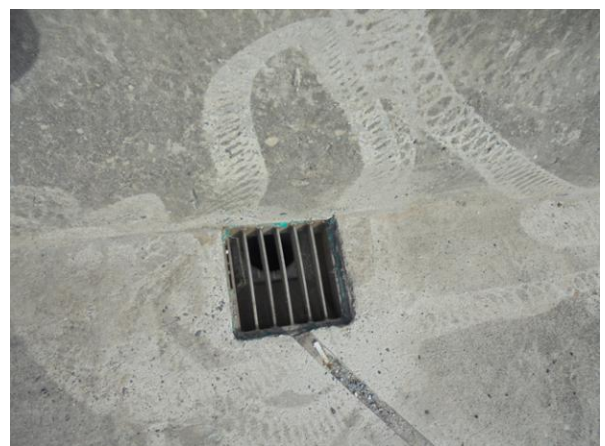
| 손상현황 | · S10 배수구 막힘 보수(정비) 실시 |

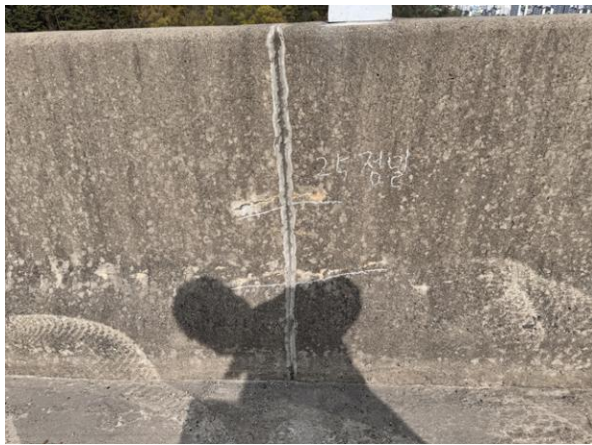
| 손상현황 | · S1 방호벽 균열(0.3mm미만) |
| 원 인 | · 건조수축, 거푸집 조기탈거 등 |

| 조치방안 | · 표면처리 |

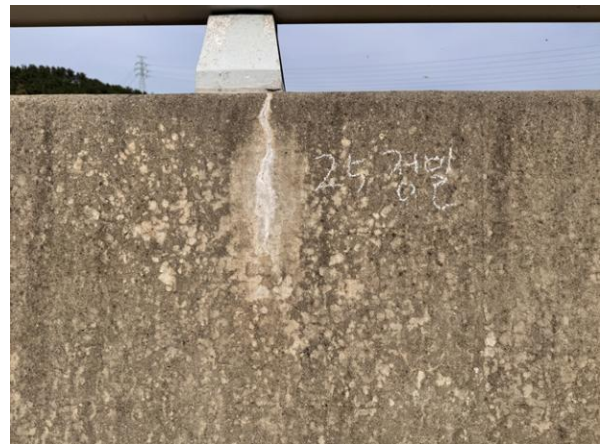
| 손상현황 | · S3 방호벽 균열부백태(0.7m×0.25m) |
| 원 인 | · 우수유입, 수분침투 등 |

| 조치방안 | · 표면처리 |

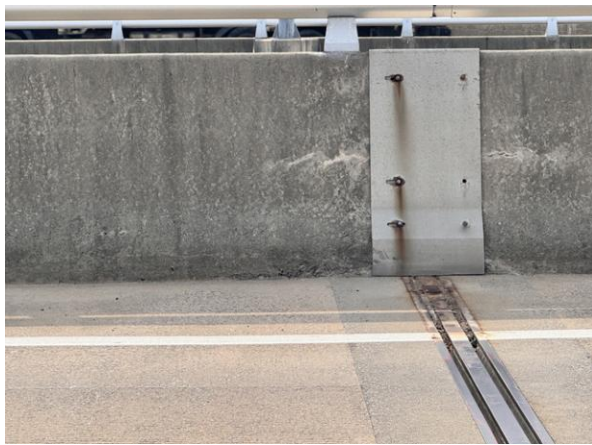
| 손상현황 | · S6 중분대 균열(0.3mm미만) |
| 원 인 | · 건조수축, 거푸집 조기탈거 등 |

| 조치방안 | · 표면처리 |

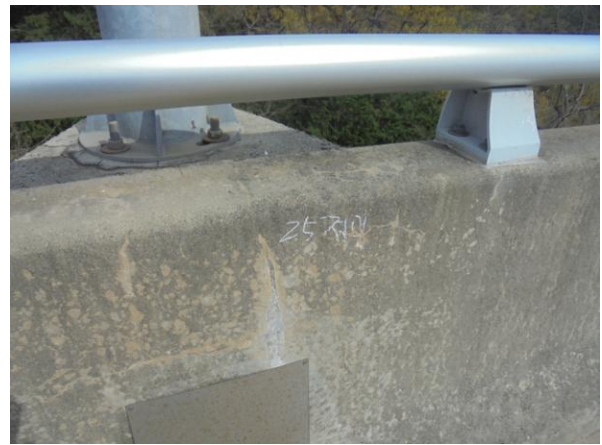
| 손상현황 | · S9 방호벽 균열(0.3mm미만) |
| 원 인 | · 건조수축, 거푸집 조기탈거 등 |

| 조치방안 | · 표면처리 |

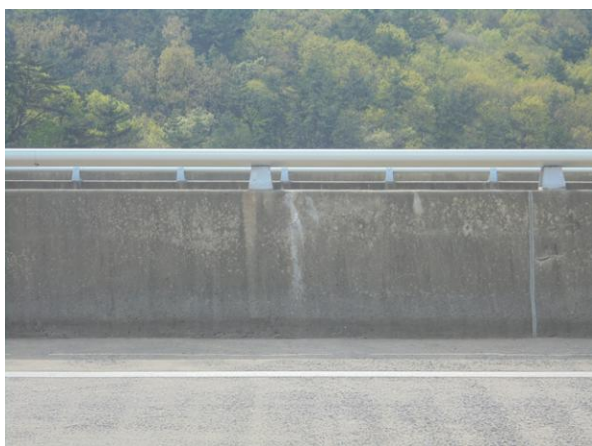
| 손상현황 | · S9 중분대 균열부백태(0.6m×0.25m) |
| 원 인 | · 우수유입, 수분침투 등 |

| 조치방안 | · 표면처리 |

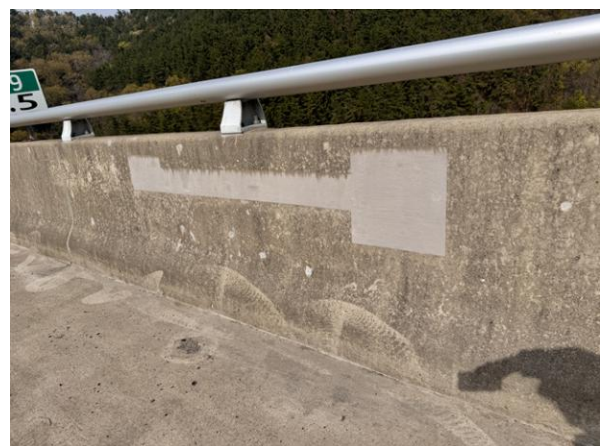
| 손상현황 | · S3 방호벽 재료분리 보수실시 |

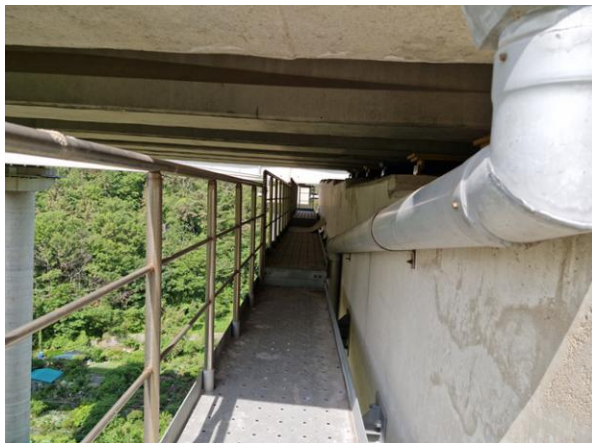
손상현황 · P9 점검통로 상태양호

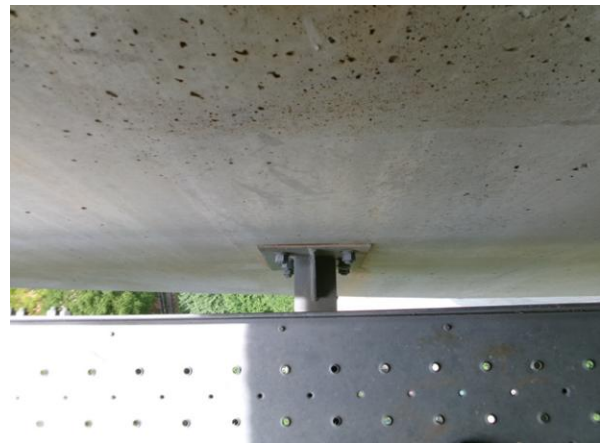
손상현황 · P4 점검통로 브라켓 및 앵커 상태양호
