용소천교(울산)

## 작업사진 및 손상현황

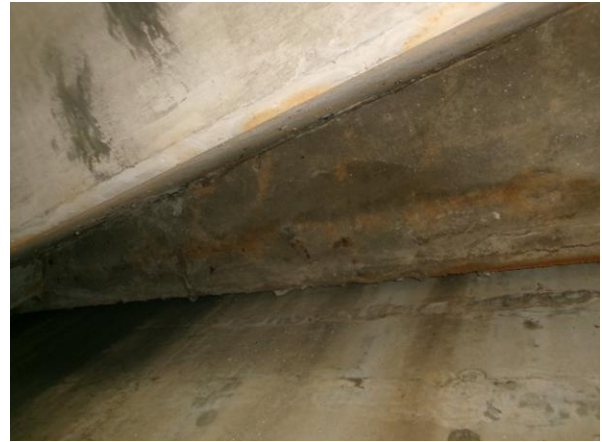
손상현황 · S1 백태 (2.0m×0.3m)

원 인 · 지표수유입, 수분침투

조치방안 · 표면처리

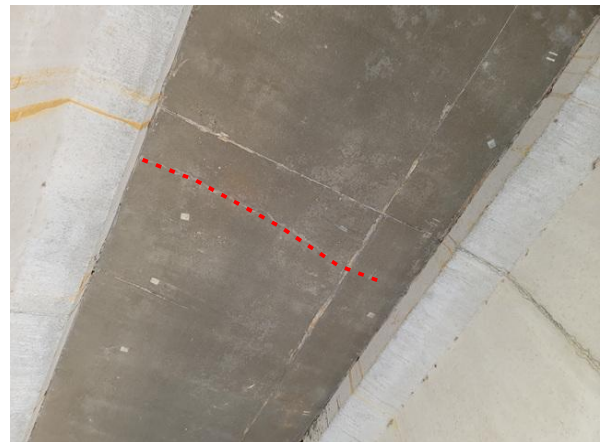
손상현황 · S4 균열 (0.3mm미만)

원 인 · 시공초기 온도변화 및 건조수축 등

조치방안 · 표면처리

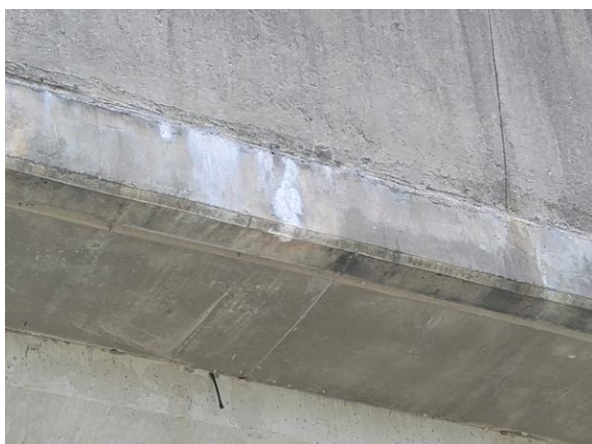
손상현황 · S5 백태 (0.2m×0.3m)

원 인 · 외기노출, 수분침투

조치방안 · 표면처리

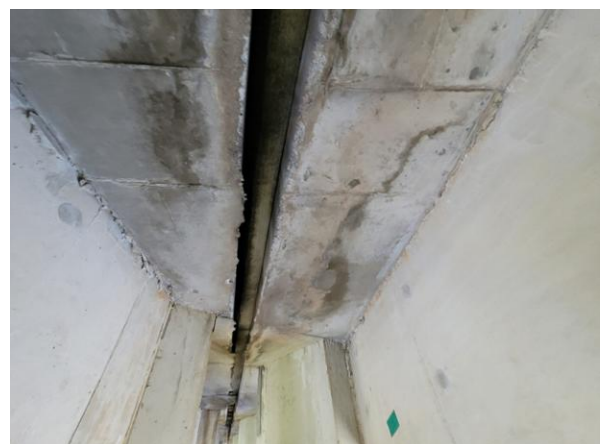
손상현황 · S5 표면오염 (0.5m×10.8m)

원 인 · 신축이음부 지표수 유입

조치방안 · 주의관찰

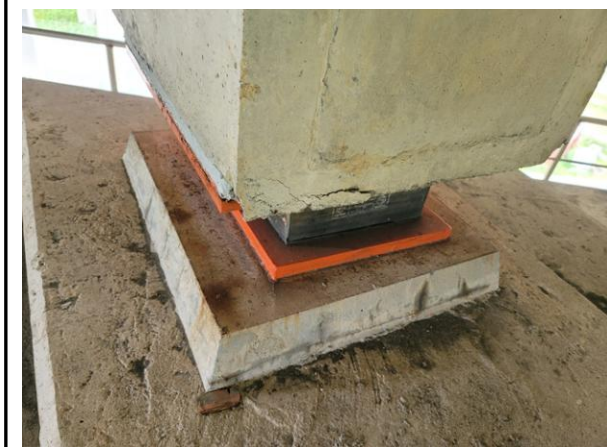
손상현황 · S5-G5 충분리 (0.2m×0.1m)

원 인 · 시공미흡, 장기공용, 신축거동

조치방안 · 단면보수

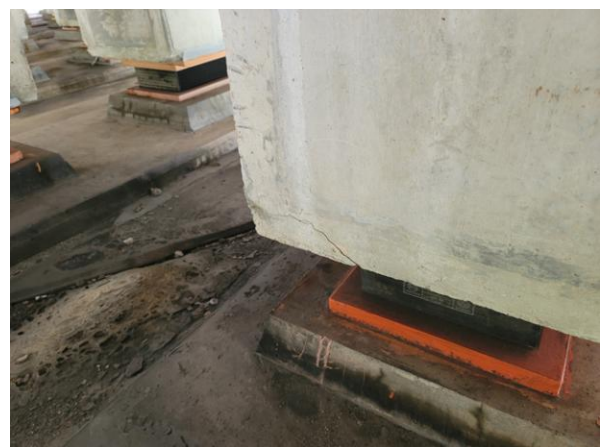
손상현황 · S6-G1 충분리 (0.2m×0.1m)

원 인 · 시공미흡, 장기공용, 신축거동

조치방안 · 단면보수

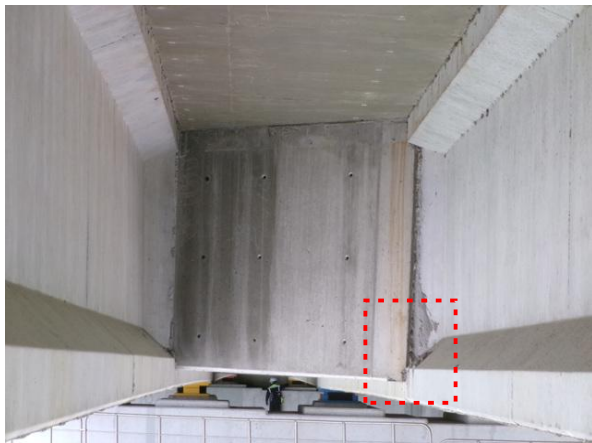
| 손상현황 | · 가로보 S2 들뜸 (0.3m×0.3m) |
| 원 인 | · 시공미흡, 품질관리미흡 |

| 조치방안 | · 단면보수 |

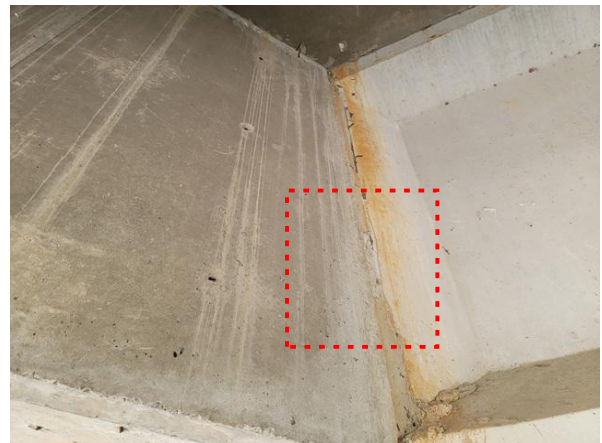
| 손상현황 | · 가로보 S3 들뜸 (0.2m×0.5m) |
| 원 인 | · 시공미흡, 품질관리미흡 |

| 조치방안 | · 단면보수 |

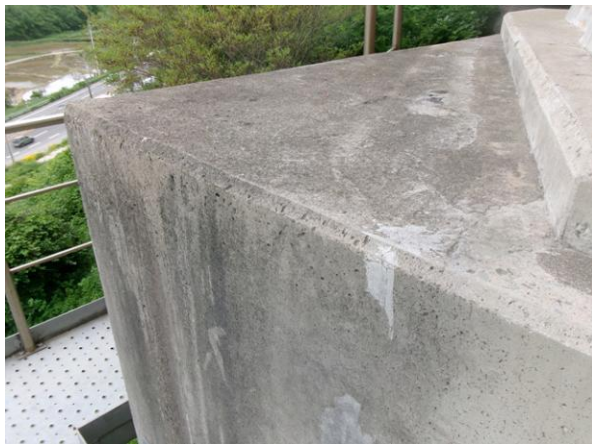
손상현황 · P1 표면오염 (1.0m×1.5m)

원 인 · 외기노출, 강우

조치방안 · 주의관찰

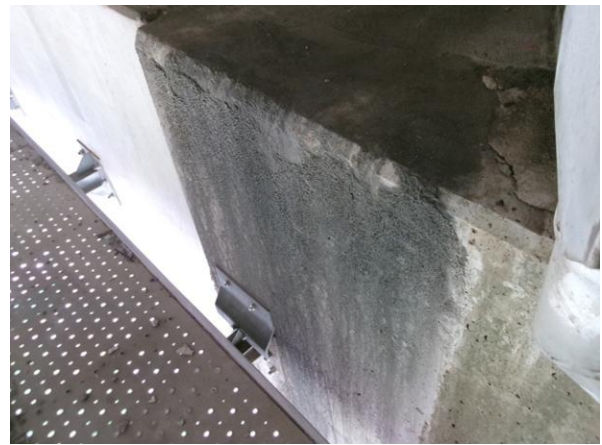
손상현황 · P2 표면오염 (1.0m×1.5m)

원 인 · 신축이음부 지표수 유입 등

조치방안 · 주의관찰

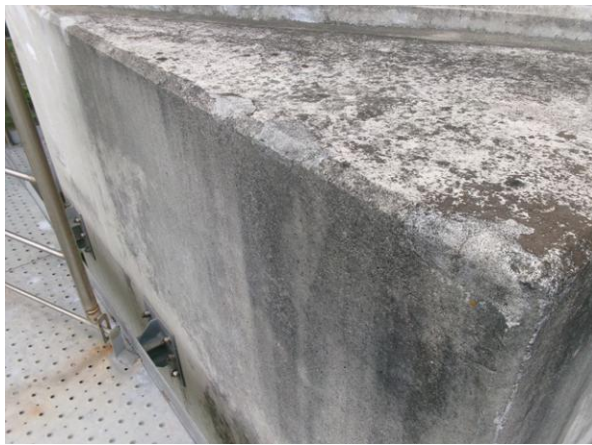
손상현황 · P3 표면오염 (2.0m×1.5m)

원 인 · 외기노출, 강우

조치방안 · 주의관찰

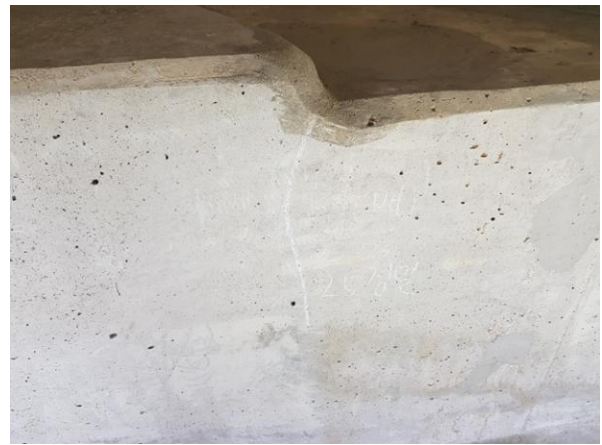
손상현황 · P4 균열 (0.3mm미만)

원 인 · 건조수축, 거푸집 조기탈거 등

조치방안 · 표면처리

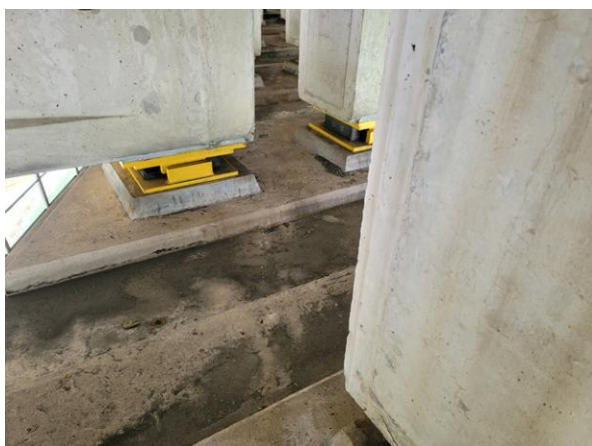
손상현황 · P5 체수흔적 (1.5m×1.5m×2EA)

원 인 · 신축이음부 지표수 유입 등

조치방안 · 주의관찰

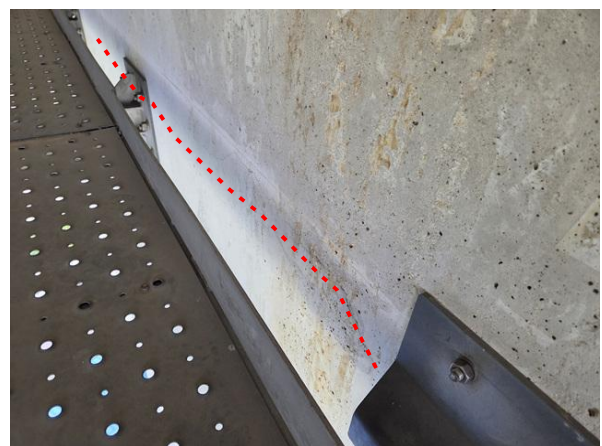
손상현황 · P6 균열 (0.3mm미만)

원 인 · 건조수축, 거푸집 조기탈거 등

조치방안 · 표면처리

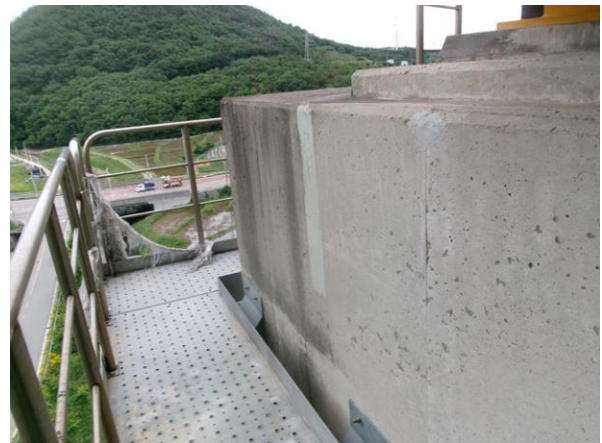
| 손상현황 | · P7 표면오염(1.0m×2.0m) |
| 원 인 | · 외기노출, 강우 |

| 조치방안 | · 주의관찰 |

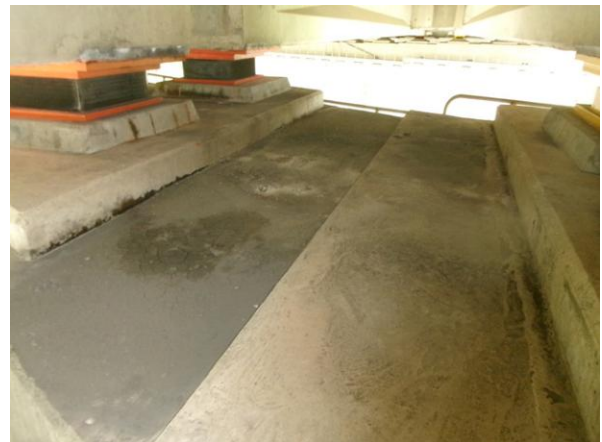
| 손상현황 | · P8 체수흔적(1.0m×2.0m×6EA) |
| 원 인 | · 신축이음부 지표수 유입 등 |

| 조치방안 | · 주의관찰 |

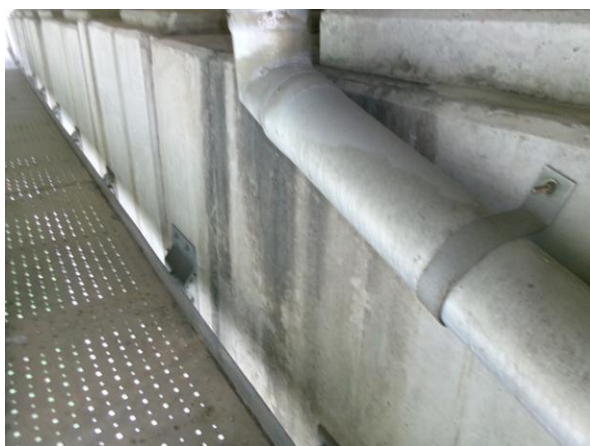
| 손상현황 | · P8 표면오염(1.0m×2.0m) |
| 원 인 | · 신축이음부 지표수 유입 등 |

| 조치방안 | · 주의관찰 |

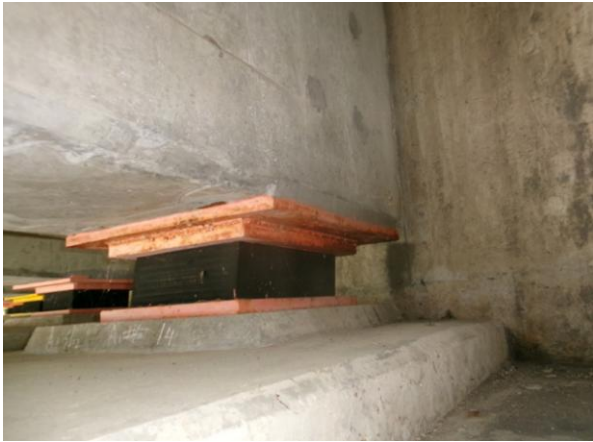
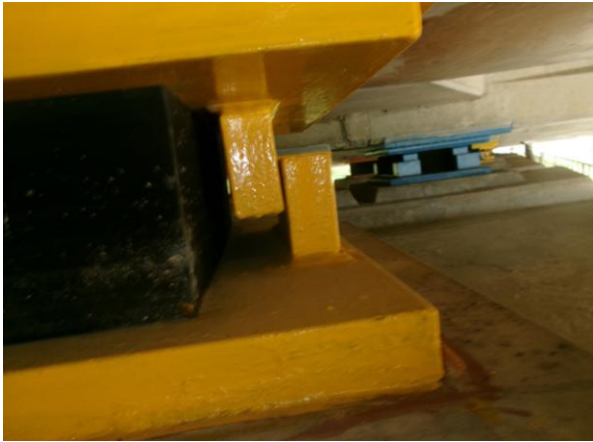
| 손상현황 | · A1-SH2 플레이트 부식(1EA) | 손상현황 | · P1-SH5(A2) 스톱퍼 밀착(1EA) |
| 원 인 | · 우수유입, 외기노출, 공용기간 경과 등 | 원 인 | · 시공미흡, 시공오차 |

| 조치방안 | · 채도장 | 조치방안 | · 주의관찰 |

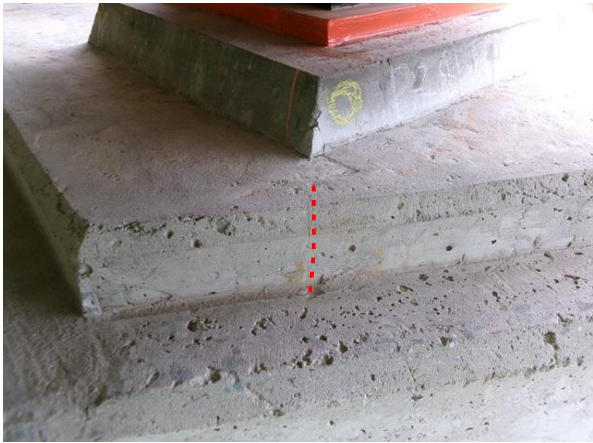
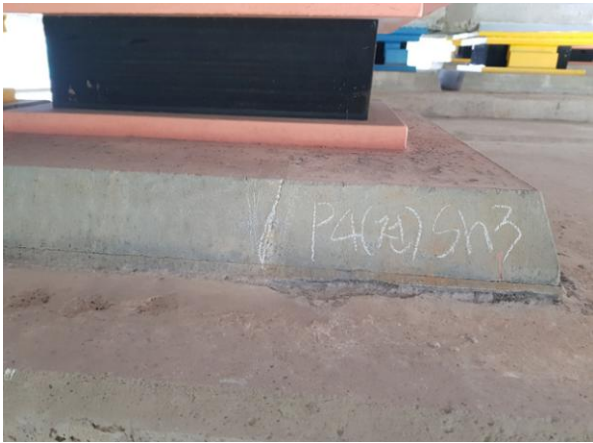
| 손상현황 | · P2-SH7(A1) 반침콘크리트 균열(0.3mm미만) | 손상현황 | · P4-SH3(A1) 무수축물탈 균열(0.3mm미만) |
| 원 인 | · 건조수축, 거푸집 조기탈거 등 | 원 인 | · 건조수축, 거푸집 조기탈거 등 |

| 조치방안 | · 표면처리 | 조치방안 | · 표면처리 |

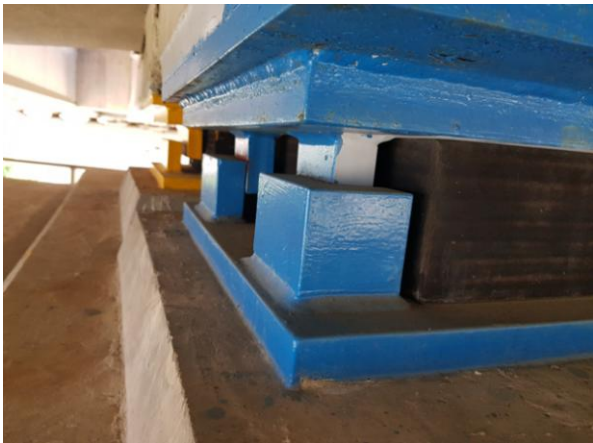
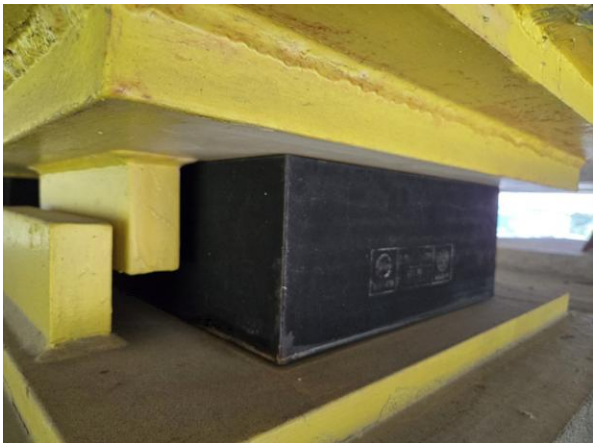
| 손상현황 | · P4-SH4(A1) 스톱퍼 밀착(1EA) | 손상현황 | · P6-SH4(A1) 탄성패드 들뜸(1EA) |
| 원 인 | · 시공미흡, 시공오차 | 원 인 | · 시공미흡, 신축거동 |

| 조치방안 | · 주의관찰 | 조치방안 | · 주의관찰 |

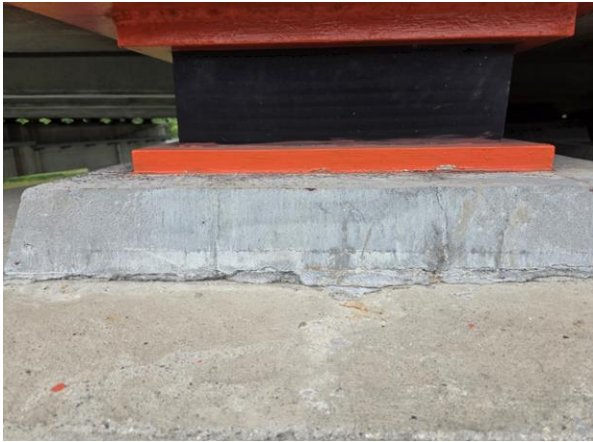
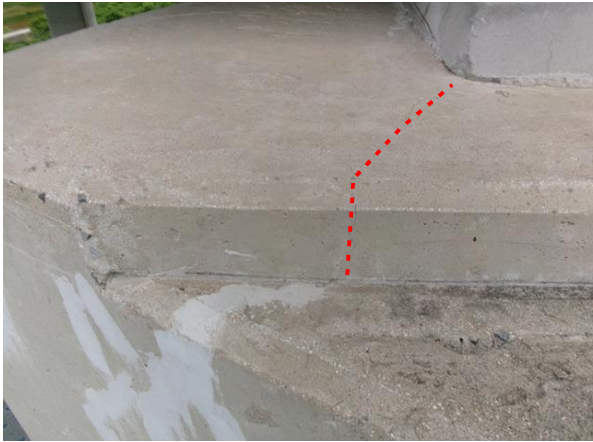
| 손상현황 | · P6-SH7(A1) 무수축몰탈 균열(0.3mm미만) | 손상현황 | · P7-SH7(A1) 받침콘크리트 균열(0.3mm미만) |
| 원 인 | · 건조수축, 거푸집 조기탈거 등 | 원 인 | · 건조수축, 거푸집 조기탈거 등 |

| 조치방안 | · 표면처리 | 조치방안 | · 표면처리 |

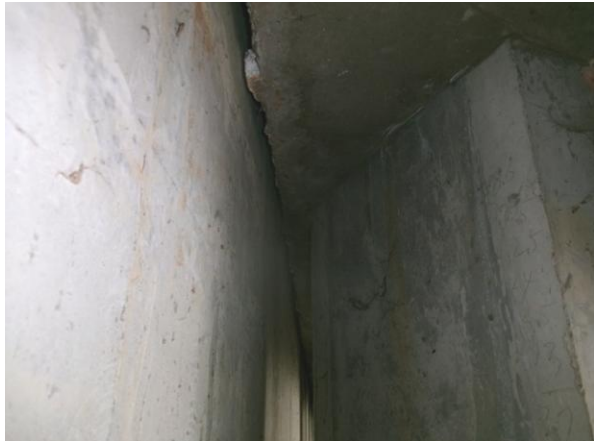
| 손상현황 | · A1 후타재 균열(0.3mm미만) | 손상현황 | · A1 하부 누수(L=15.0m) |
| 원 인 | · 건조수축, 차량 운하중 등 | 원 인 | · 차량 반복통행, 장기공용 등 |

| 조치방안 | · 주의관찰 | 조치방안 | · 신축이음 교체 |

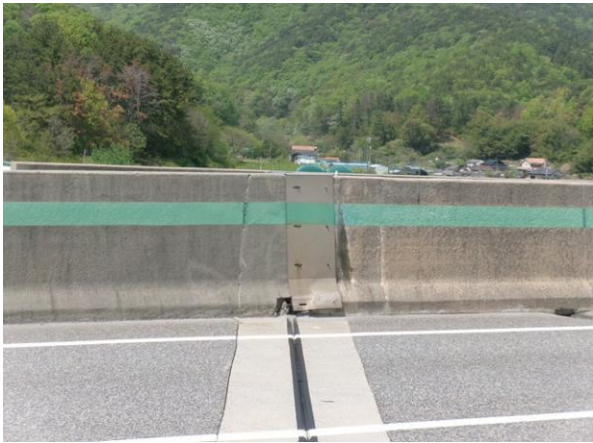
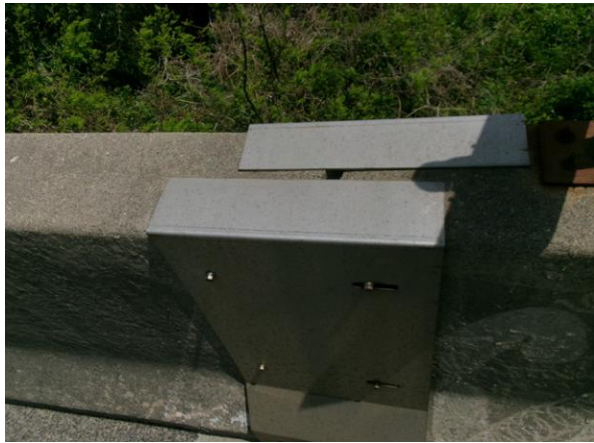
| 손상현황 | · A1 차수판 변형(1EA) | 손상현황 | · A1 차수판 연결볼량(1EA) |
| 원 인 | · 외부 충격 | 원 인 | · 시공미흡 등 |

| 조치방안 | · 재설치 | 조치방안 | · 재설치 |

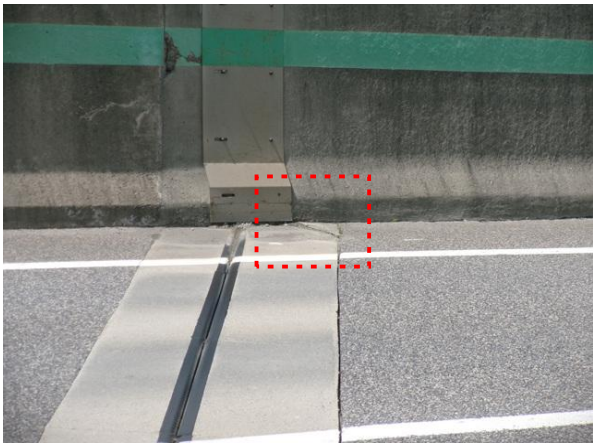
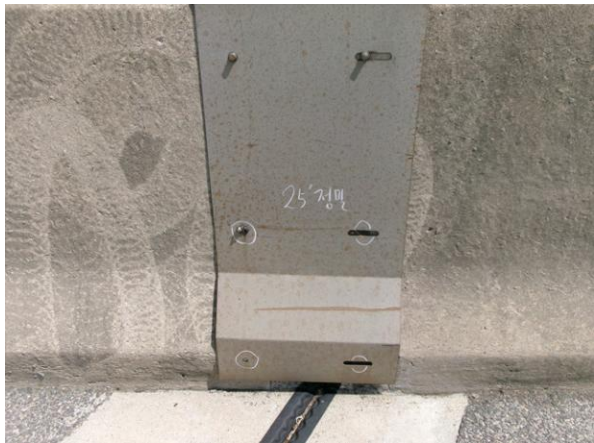
| 손상현황 | · A2 후타재 파손(0.5m×0.8m) | 손상현황 | · A2 차수판 볼트탈락(4EA) |
| 원 인 | · 차량 반복통행, 장기공용 등 | 원 인 | · 시공미흡, 장기공용, 신축거동 |

| 조치방안 | · 주의관찰 | 조치방안 | · 정비 |

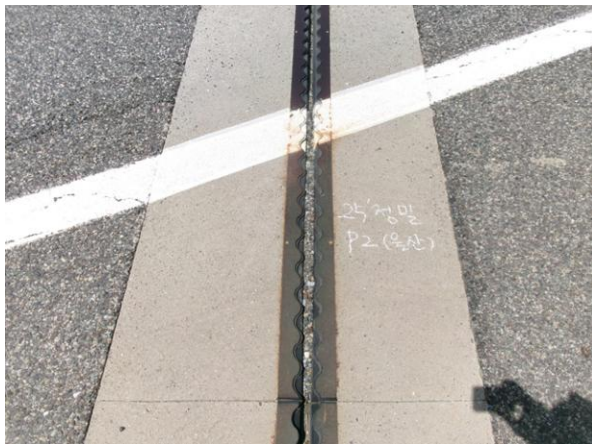
손상현황 · P2 유간 토사퇴적(L=10.8m)

원 인 · 비산먼지 등

조치방안 · 정비(청소)

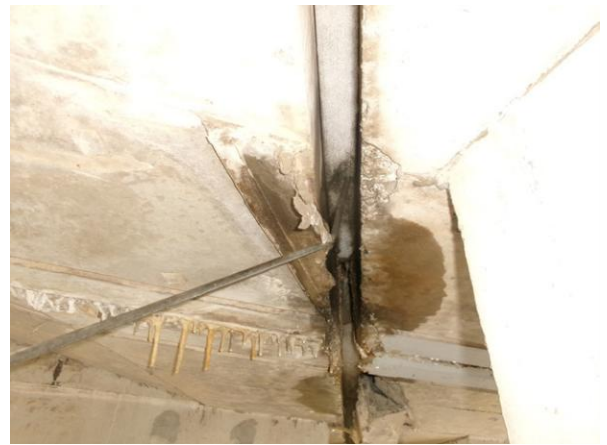
손상현황 · P2 하부 누수(L=10.8m)

원 인 · 차량 반복통행, 장기공용 등

조치방안 · 신축이음 교체

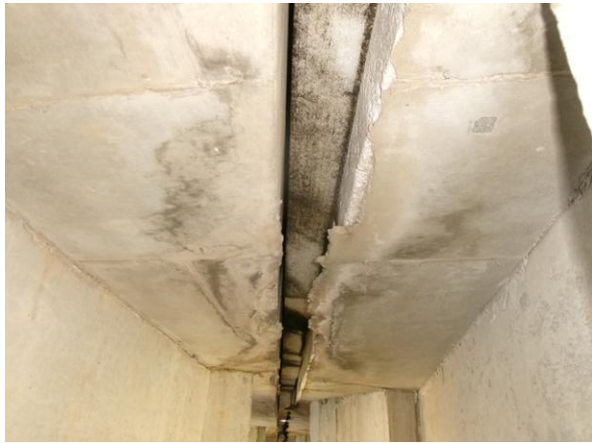
손상현황 · P5 하부 누수(L=10.8m)

원 인 · 차량 반복통행, 장기공용 등

조치방안 · 신축이음 교체

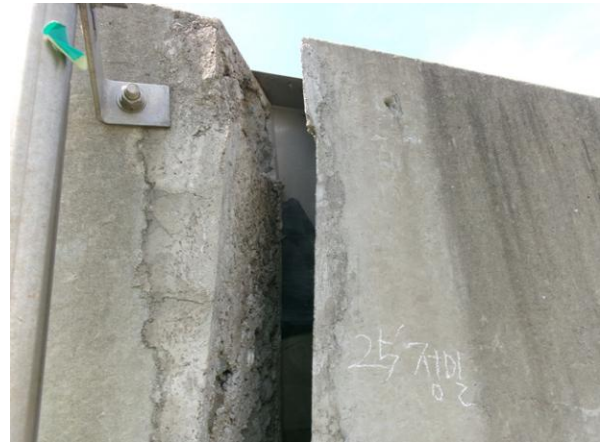
손상현황 · P5 차수판 탈락(1EA)

원 인 · 시공미흡 등

조치방안 · 재설치

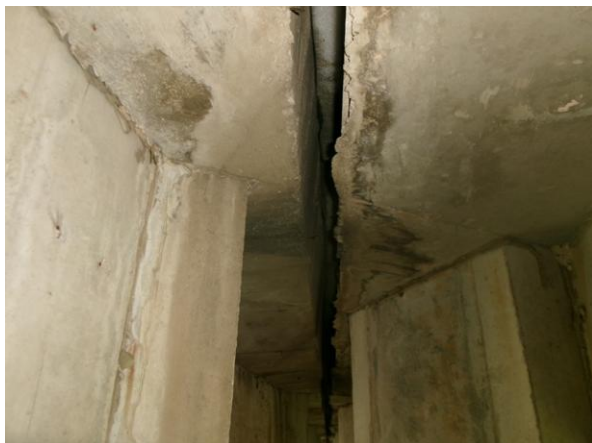
손상현황 · P8 하부 누수(L=10.8m)

원 인 · 차량 반복통행, 장기공용 등

조치방안 · 신축이음 교체

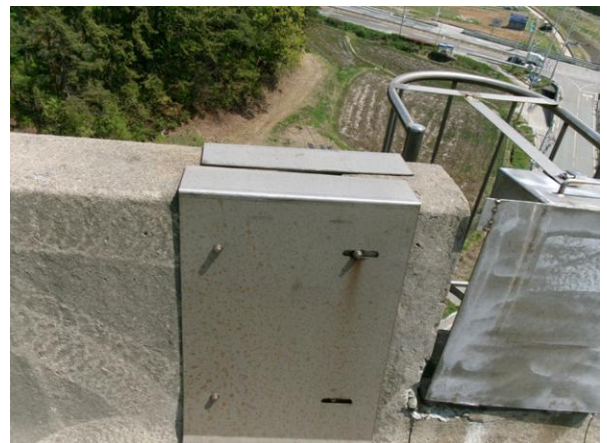
손상현황 · P8 차수판 연결불량(1EA)

원 인 · 시공미흡 등

조치방안 · 재설치

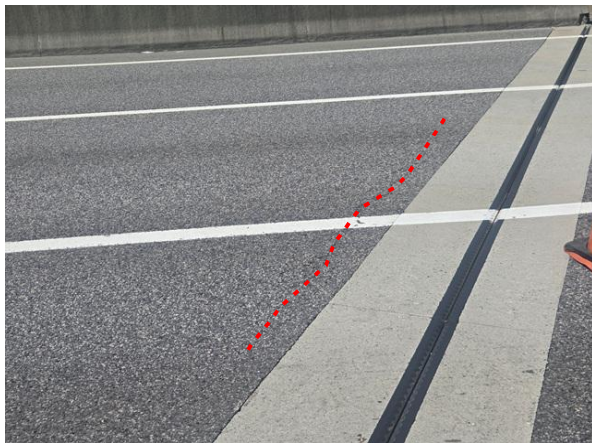
손상현황 · S1 접속부 포장 균열(L=3.0m)

원 인 · 시공미흡, 차량 운하중 등

조치방안 · 주의관찰

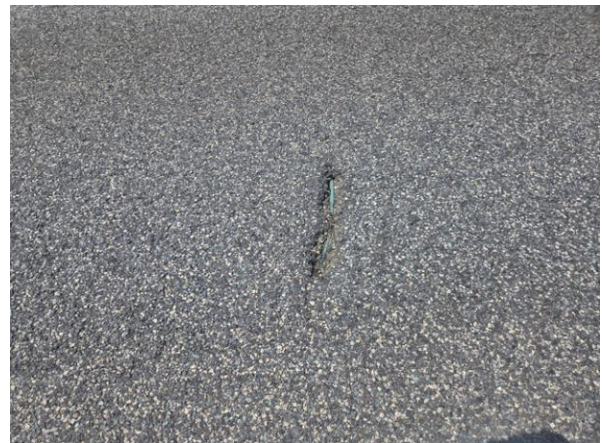
손상현황 · S1 포장 패임(0.2m×0.4m)

원 인 · 시공미흡, 차량 운하중 등

조치방안 · 주의관찰

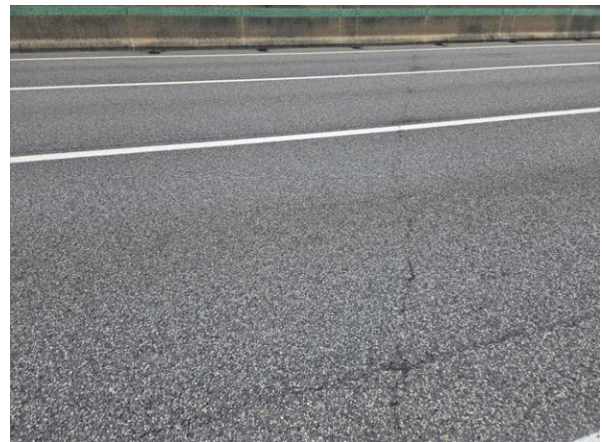
손상현황 · S5 포장 유공관 주변 균열(10.5m×0.1m)

원 인 · 건조수축, 차량 운하중 등

조치방안 · 주의관찰

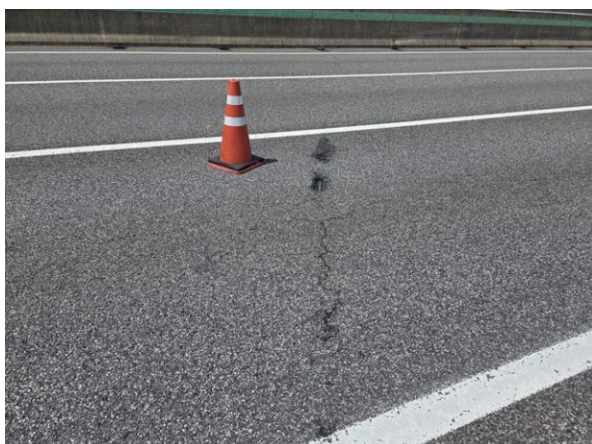
손상현황 · S8 포장 패임(3.5m×0.1m)

원 인 · 시공미흡, 차량 운하중 등

조치방안 · 주의관찰

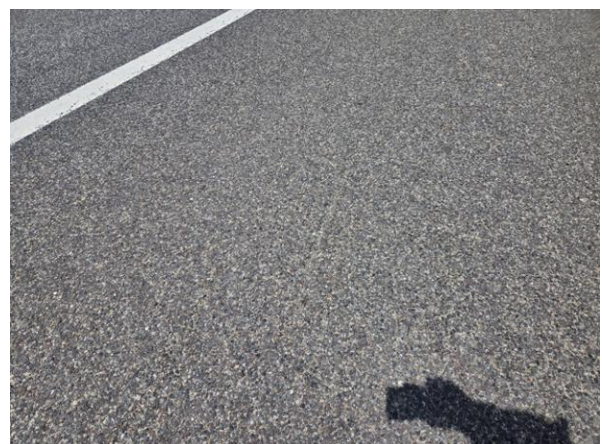
손상현황 · S10 포장 균열(1.0m×0.1m×2EA)

원 인 · 시공미흡, 차량 운하중 등

조치방안 · 주의관찰

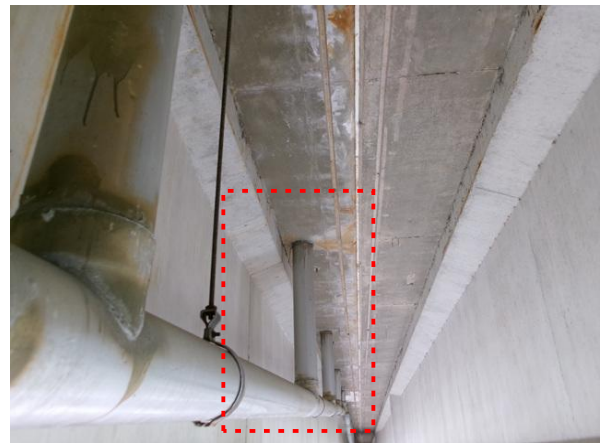
| 손상현황 | · S2 배수관 연결부 누수(1EA) |
| 원 인 | · 공용기간 증가 등 |

| 조치방안 | · 정비 |

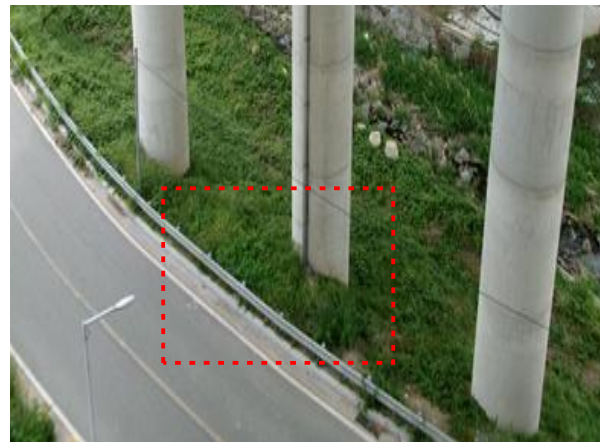
| 손상현황 | · S8(P8) 배수관 유출부 막힘(1EA) |
| 원 인 | · 유출부 성토시공 등 |

| 조치방안 | · 정비 |

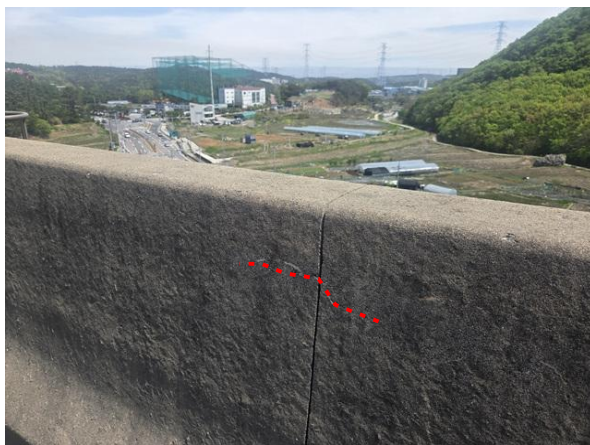
| 손상현황 | · S1 방호벽 균열(0.3mm미만) |
| 원 인 | · 건조수축, 거푸집 조기탈거 등 |

| 조치방안 | · 표면처리 |

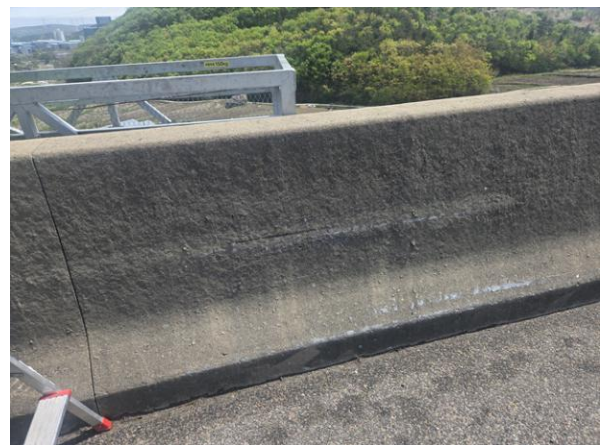
| 손상현황 | · S2 방호벽 균열(1.0m×1.7m) |
| 원 인 | · 물리적 충격(차량 충돌) |

| 조치방안 | · 주의관찰 |

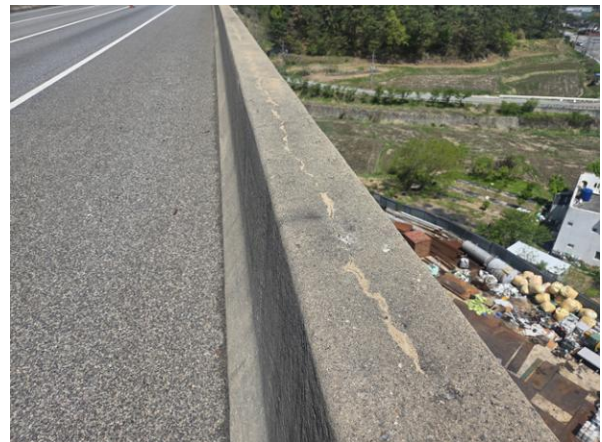
| 손상현황 | · S3 방호벽 균열(0.3mm미만) |
| 원 인 | · 건조수축, 거푸집 조기탈거 등 |

| 조치방안 | · 표면처리 |

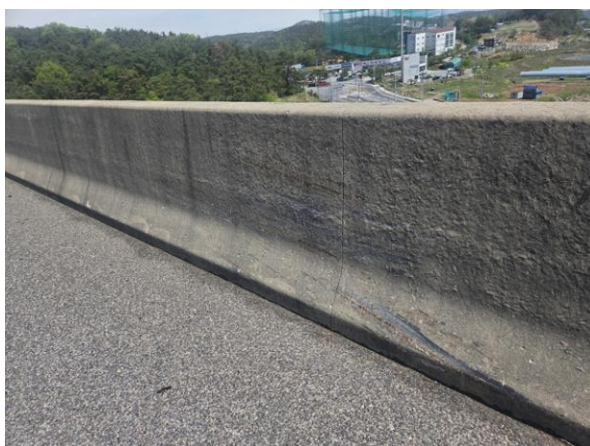
| 손상현황 | · S4 방호벽 균열(1.3m×2.0m) |
| 원 인 | · 물리적 충격(차량 충돌) |

| 조치방안 | · 주의관찰 |

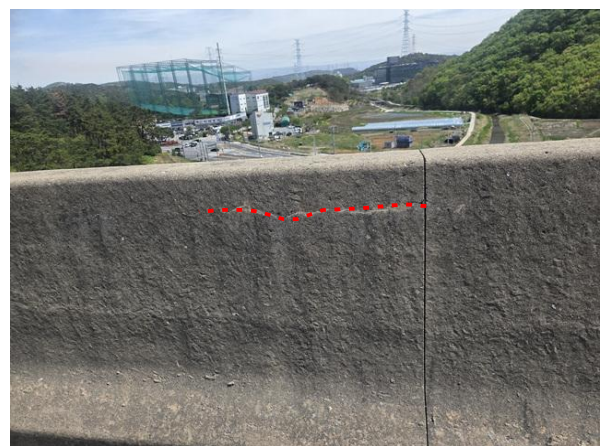
| 손상현황 | · S6 방호벽 균열(0.3mm미만) |
| 원 인 | · 건조수축, 거푸집 조기탈거 등 |

| 조치방안 | · 표면처리 |

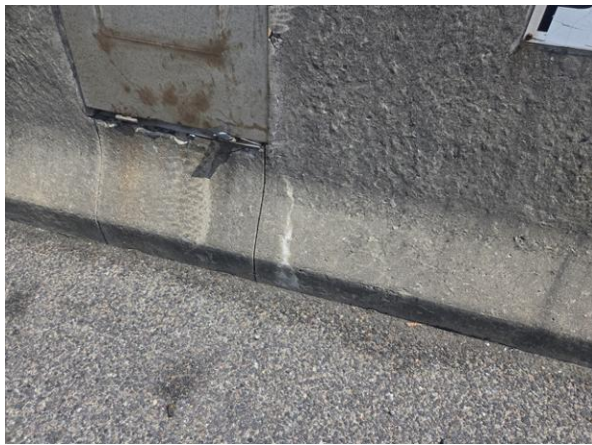
| 손상현황 | · S7 방호벽 균열(0.3mm미만) |
| 원 인 | · 건조수축, 거푸집 조기탈거 등 |

| 조치방안 | · 표면처리 |

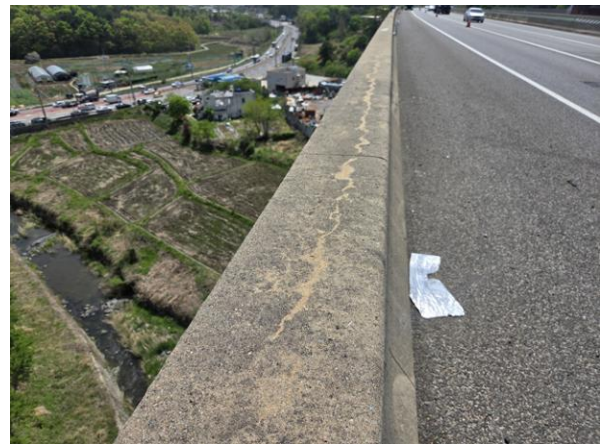
| 손상현황 | · S8 방호벽 균열(0.3mm미만) |
| 원 인 | · 건조수축, 거푸집 조기탈거 등 |

| 조치방안 | · 표면처리 |

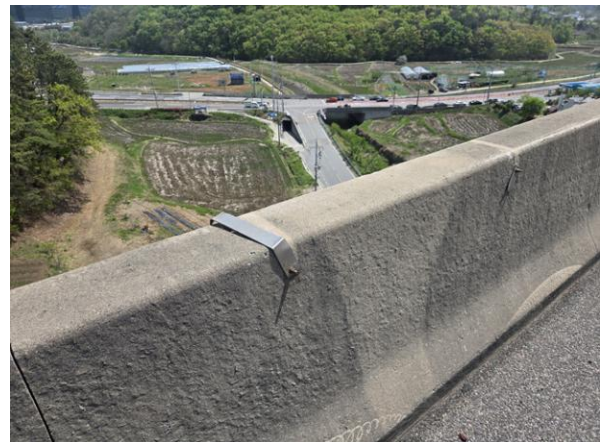
| 손상현황 | · S9 방호벽 제설함 파손(1EA) |
| 원 인 | · 물리적 충격(차량 추돌) |

| 조치방안 | · 주의관찰 |

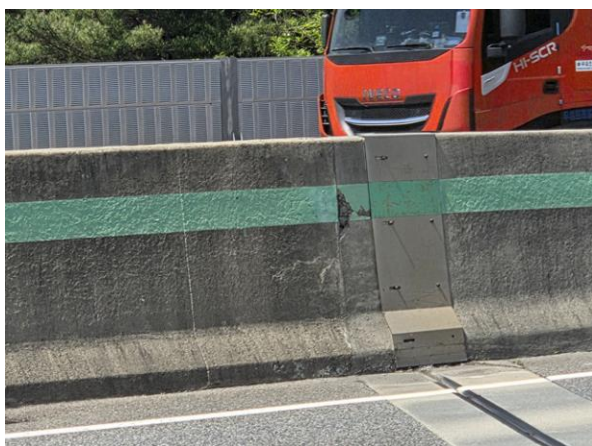
| 손상현황 | · S10 중분대 파손(0.2m×0.5m) |
| 원 인 | · 시공미흡 |

| 조치방안 | · 단면보수 |
