## 03. 고래진1교(부산)

### 3. 고래진1교(부산)

본 시설물은 부산광역시 해운대구 송정동에 위치한 교량으로 총 연장 416.69m, 폭 12.60m로 시공되어 있다.

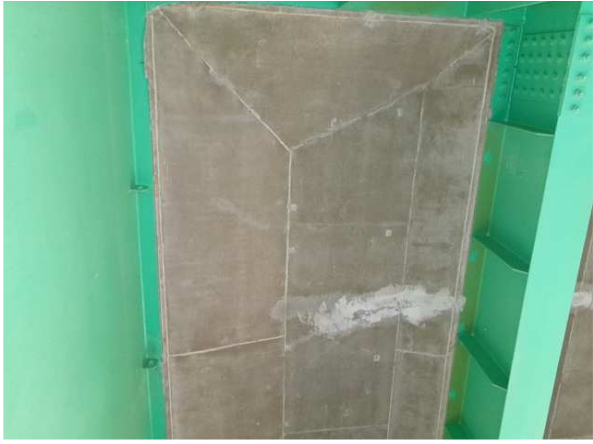
| 손상현황 | • S1 재균열 (0.3mm미만) | 손상현황 | • S4 균열 (0.3mm미만) |
| 원 인 | • 건조수축 및 거푸집 조기탈거 등 | 원 인 | • 건조수축 및 외기영향 등 |

| 조치방안 | • 표면처리 | 조치방안 | • 표면처리 |

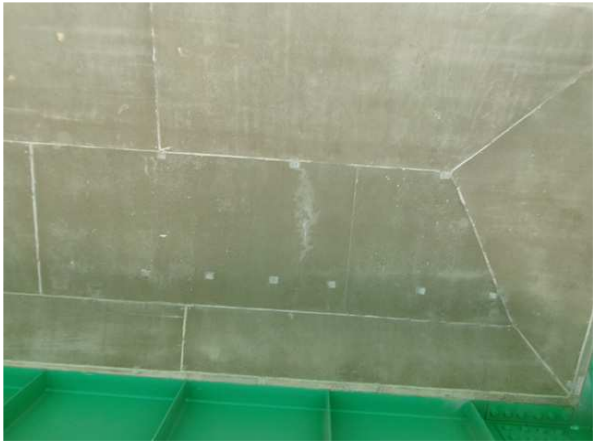
| 손상현황 | • S4 균열부 백태 | 손상현황 | • S4 망상균열 (1.0m×2.2m) |
| 원 인 | • 균열부 우수유입 등 | 원 인 | • 건조수축 및 거푸집 조기탈거 등 |

| 조치방안 | • 표면처리 | 조치방안 | • 표면처리 |

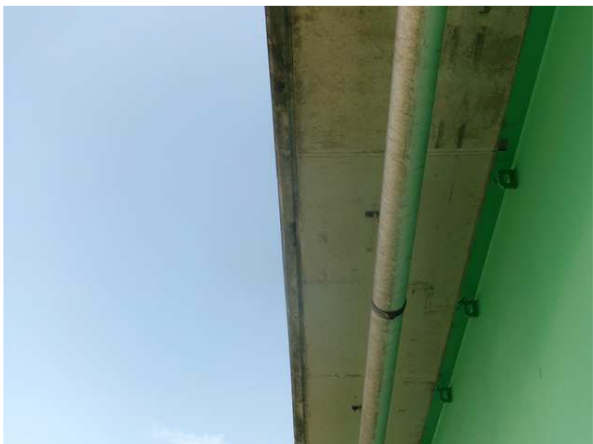
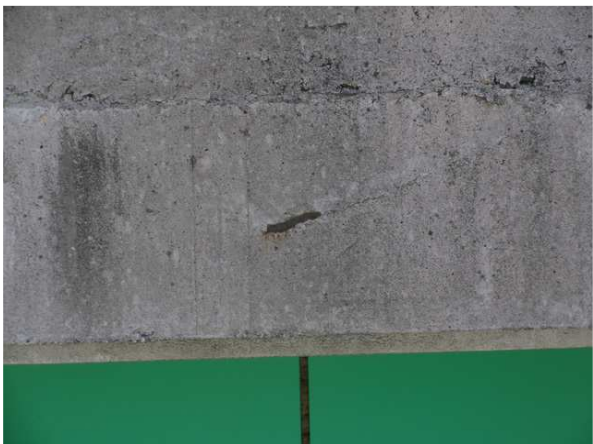
| 손상현황 | • S4 박락 및 철근노출 (0.1m×0.4m) | 손상현황 | • S4 박락 및 철근노출 (0.1m×0.2m) |
| 원 인 | • 피복두께 부족 등 | 원 인 | • 피복두께 부족 등 |

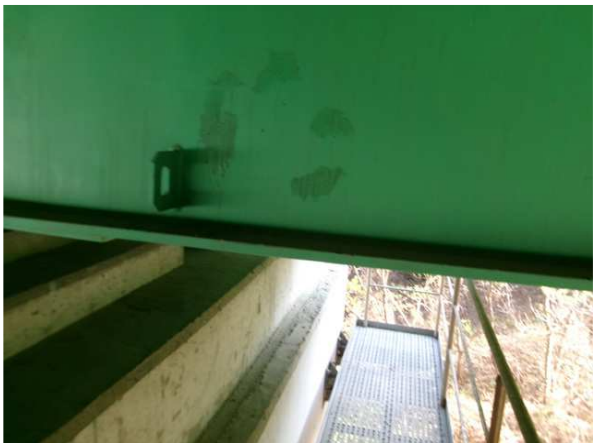
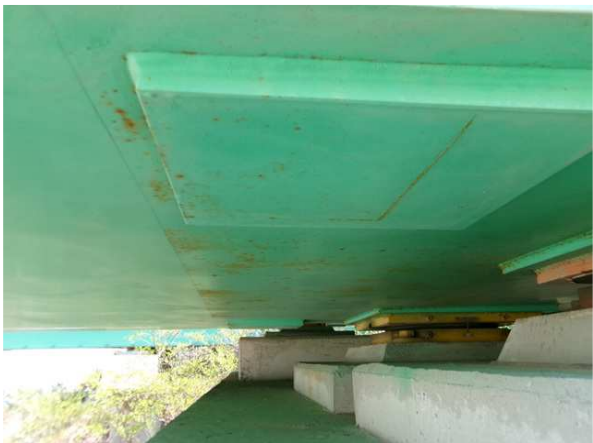
| 손상현황 | • S1-G2 도장박리 (0.1m×0.3m) | 손상현황 | • S2-G1 도장박리 (0.2m×0.2m) |
| 원 인 | • 도장미흡, 공용중 노후화 등 | 원 인 | • 도장미흡, 공용중 노후화 등 |

| 조치방안 | • 도장보수 | 조치방안 | • 도장보수 |

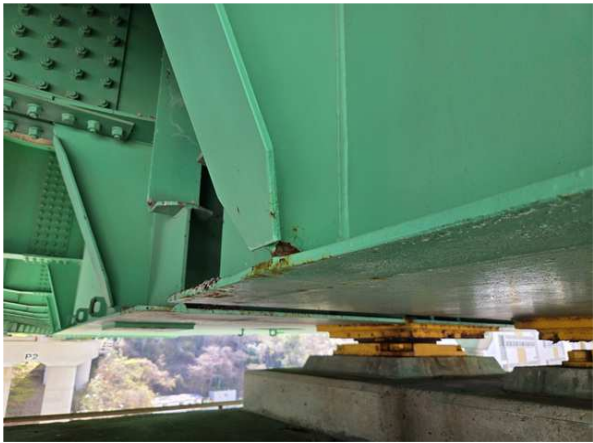
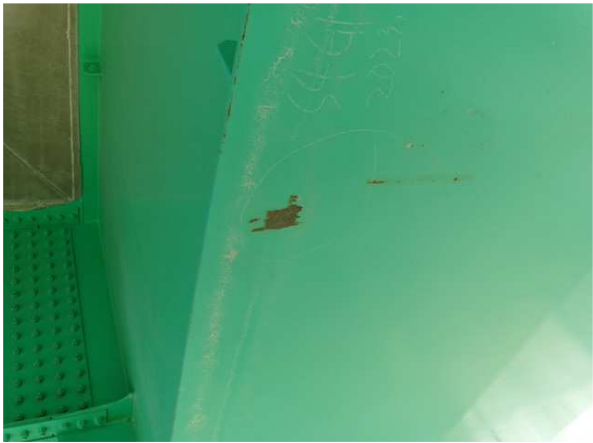
| 손상현황 | • S4-G1 부식 (0.1m×0.3m) | 손상현황 | • S4-G1 부식 (0.1m×0.1m) |
| 원 인 | • 우수유입, 공용중 노후화 등 | 원 인 | • 도장미흡, 공용중 노후화 등 |

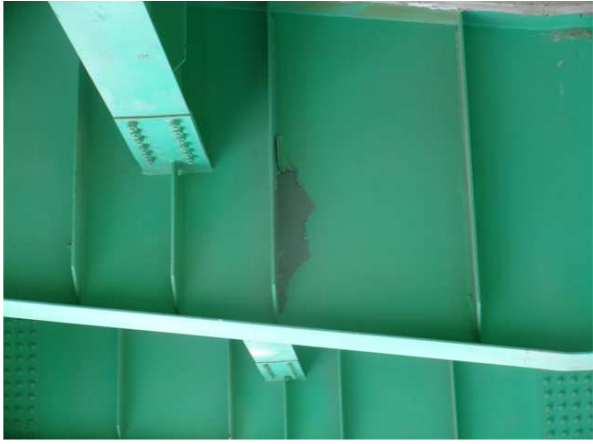
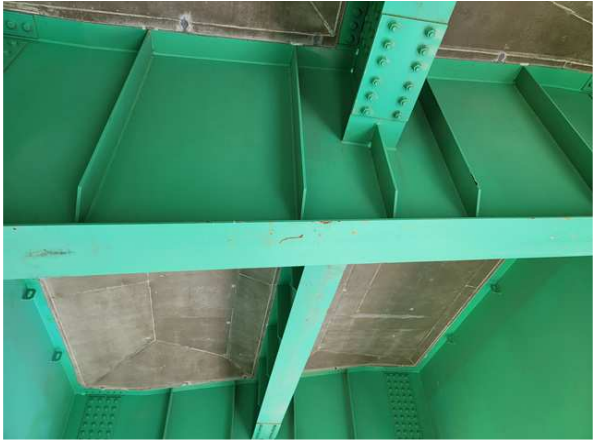
| 손상현황 | • S7 도장박리(0.4m×0.7m) | 손상현황 | • S7 부식(0.2m×0.5m) |
| 원 인 | • 도장미흡, 공용중 노후화 등 | 원 인 | • 도장미흡, 공용중 노후화 등 |

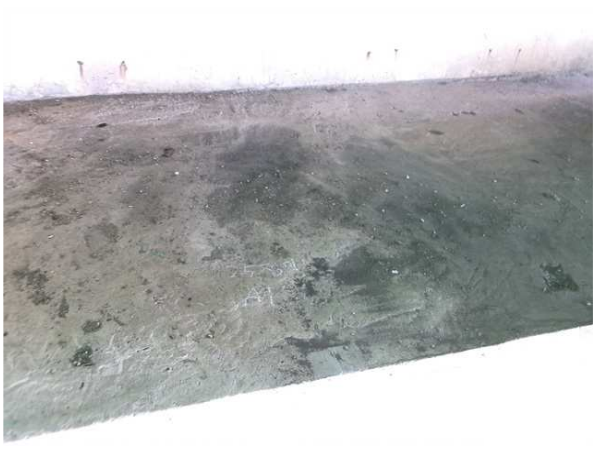
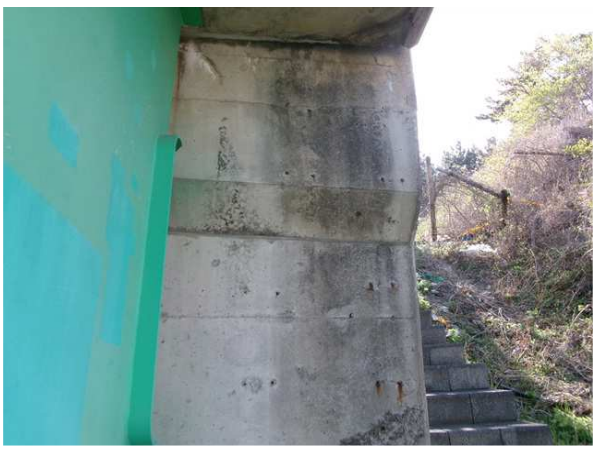
| 손상현황 | • A1 균열(0.3mm미만) | 손상현황 | • A1 흠박 표면오염(0.7m×2.0m) |
| 원 인 | • 건조수축, 온도변화 등 | 원 인 | • 교량 상부 표면수 유입 |

| 조치방안 | • 표면처리 | 조치방안 | • 표면처리 |

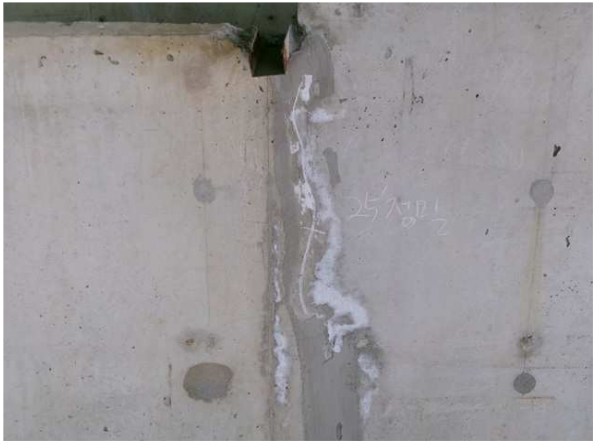
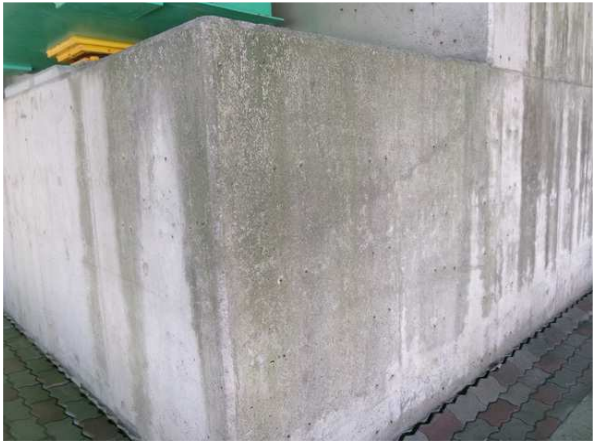
| 손상현황 | • A2 균열(0.3mm미만) | 손상현황 | • A2 표면오염(0.7m×2.0m) |
| 원 인 | • 건조수축, 온도변화 등 | 원 인 | • 교량 상부 표면수 유입 |

| 조치방안 | • 표면처리 | 조치방안 | • 표면처리 |

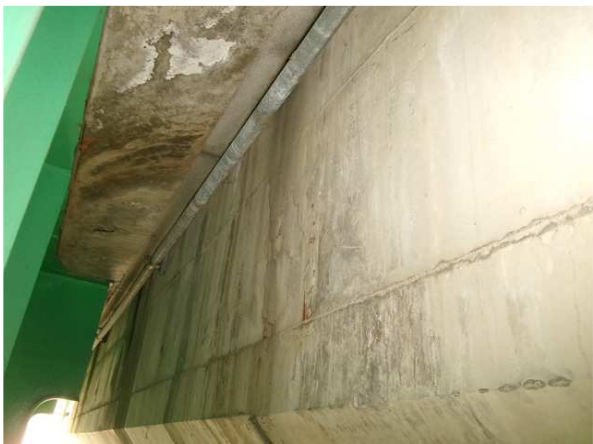
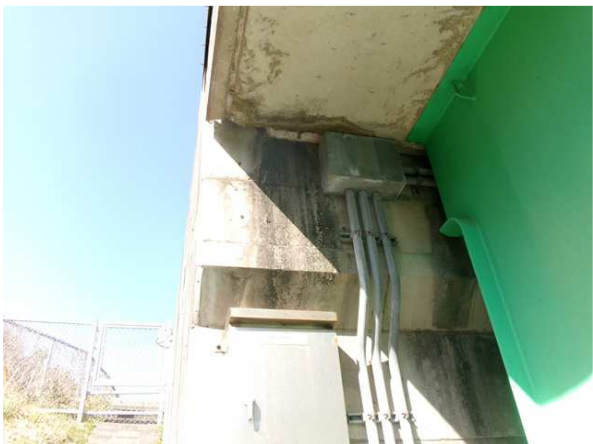
| 손상현황 | • A2 흠박 들뜸(0.5m×0.8m) | 손상현황 | • A2 흠박 표면오염(0.7m×2.0m) |
| 원 인 | • 균열부 진전, 부착강도 저하 등 | 원 인 | • 교량 상부 표면수 유입 |

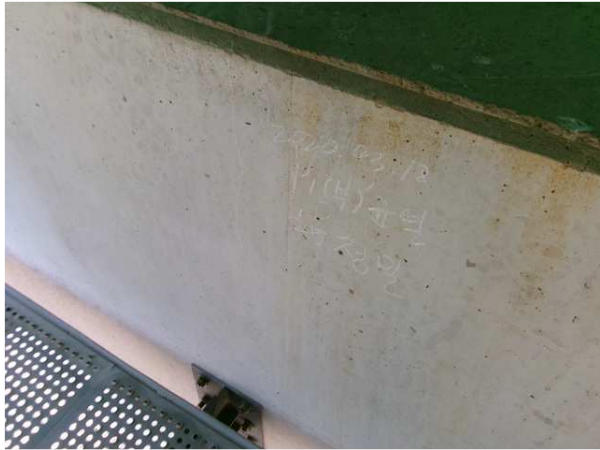
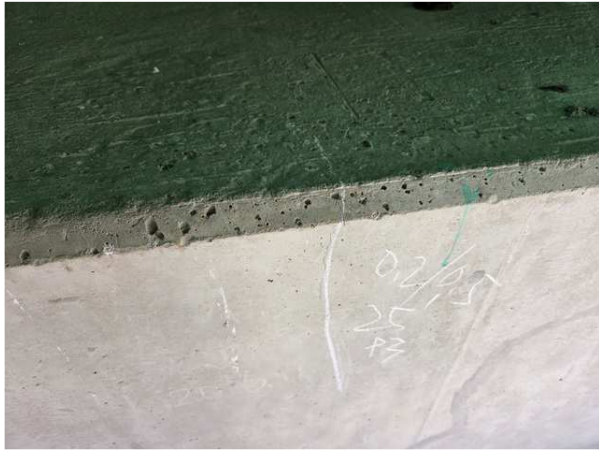
| 손상현황 | • P1 코핑부 균열(0.3mm미만) | 손상현황 | • P3 코핑부 균열(0.3mm미만) |
| 원 인 | • 건조수축, 온도변화 등 | 원 인 | • 건조수축, 온도변화 등 |

| 조치방안 | • 표면처리 | 조치방안 | • 표면처리 |

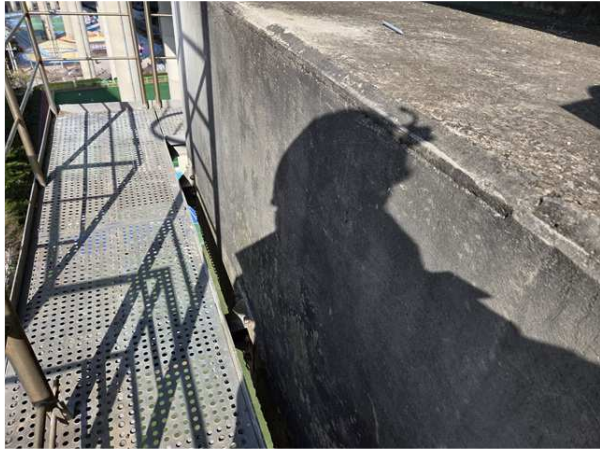
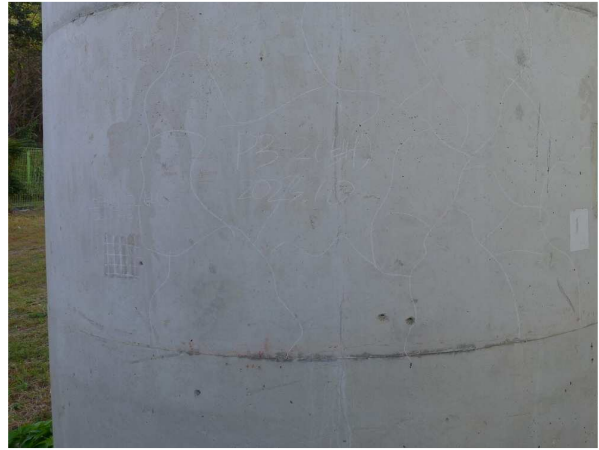
| 손상현황 | • P3 코핑부 표면오염(3.0m×3.5m) | 손상현황 | • P3 기둥부 망상균열(0.3mm미만) |
| 원 인 | • 외부 우수유입 등 | 원 인 | • 건조수축, 거푸집 조기탈거 등 |

| 조치방안 | • 표면처리 | 조치방안 | • 표면처리 |

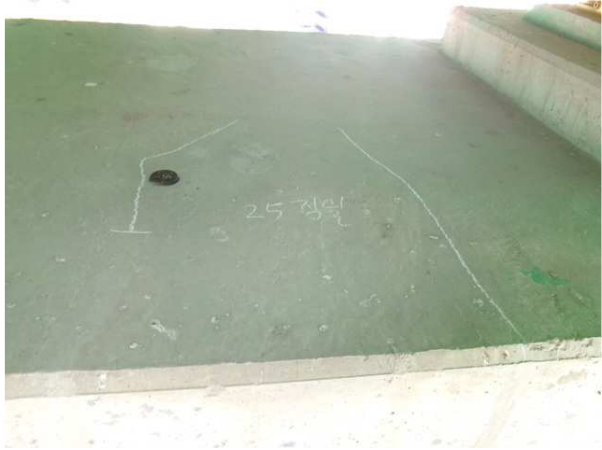
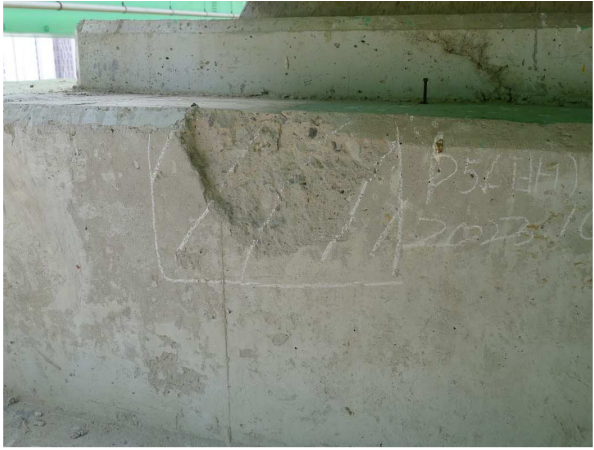
| 손상현황 | • P4 코핑부 균열(0.3mm미만) | 손상현황 | • P5 코핑부 파손(0.2m×0.3m) |
| 원 인 | • 건조수축, 온도변화 등 | 원 인 | • 공용중 외부충격 등 |

| 조치방안 | • 표면처리 | 조치방안 | • 단면보수 |

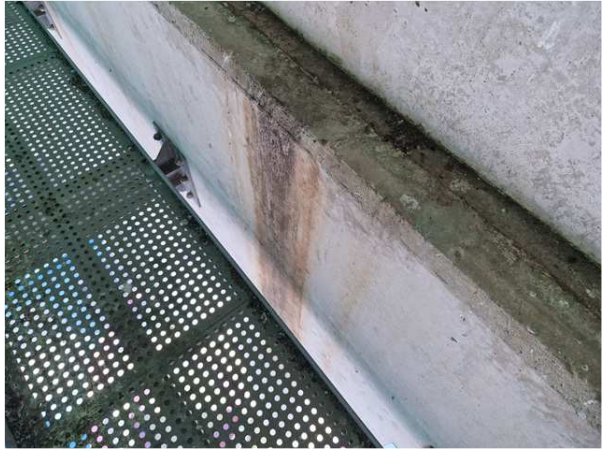
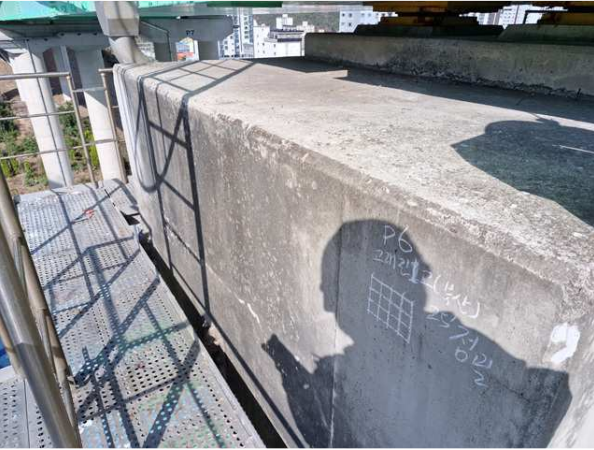
| 손상현황 | • P6 기둥부 망상균열(4.0m×1.5m) | 손상현황 | • P6 코핑부 표면오염(3.0m×3.5m) |
| 원 인 | • 건조수축, 거푸집 조기탈거 등 | 원 인 | • 외부 우수유입 등 |

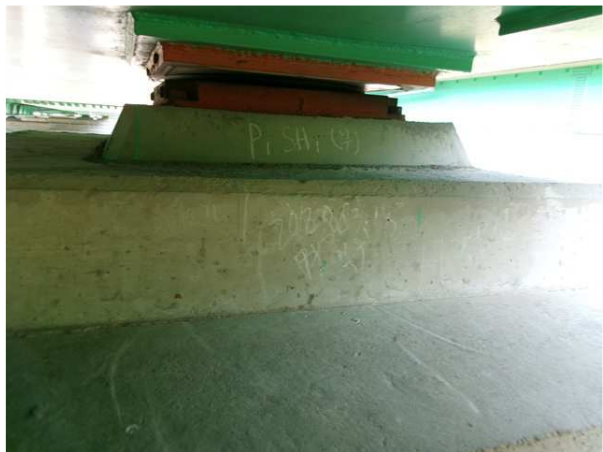
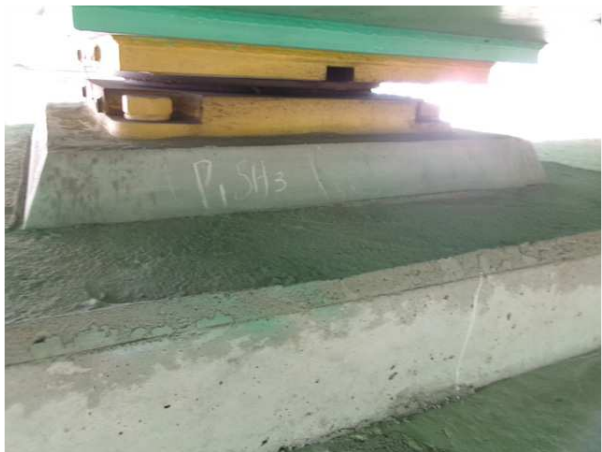
| 손상현황 | • P1-SH1 받침콘크리트 균열(0.3mm미만) | 손상현황 | • P1-SH3 무수축몰탈 균열(0.3mm미만) |
| 원 인 | • 건조수축, 온도변화 등 | 원 인 | • 건조수축, 온도변화 등 |

| 조치방안 | • 표면처리 | 조치방안 | • 표면처리 |

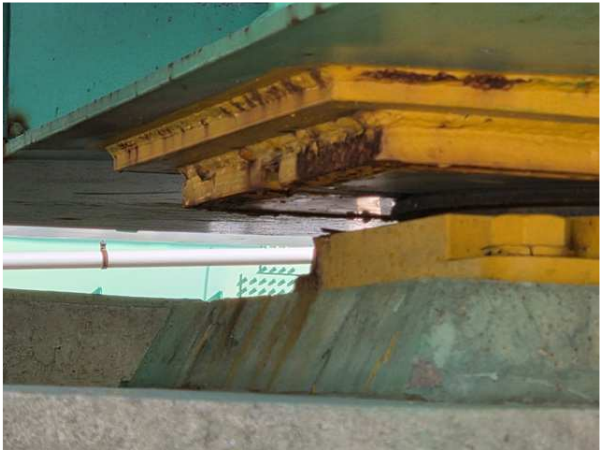
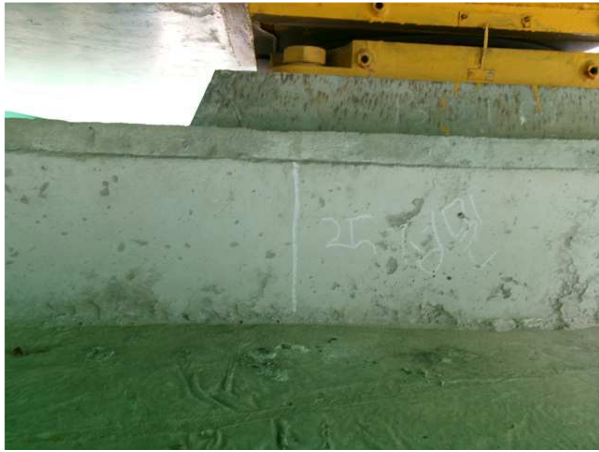
| 손상현황 | • P3-SH2 Plate부식 | 손상현황 | • P5-SH4 받침콘크리트 균열(0.3mm미만) |
| 원 인 | • 도장미흡부 습기흡착 등 | 원 인 | • 건조수축, 온도변화 등 |

| 조치방안 | • 도장보수 | 조치방안 | • 표면처리 |

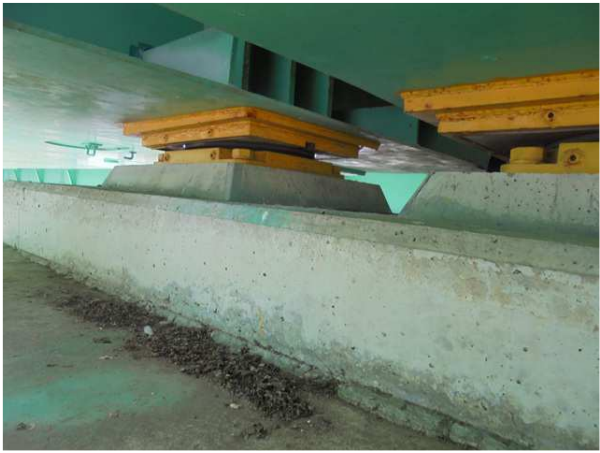
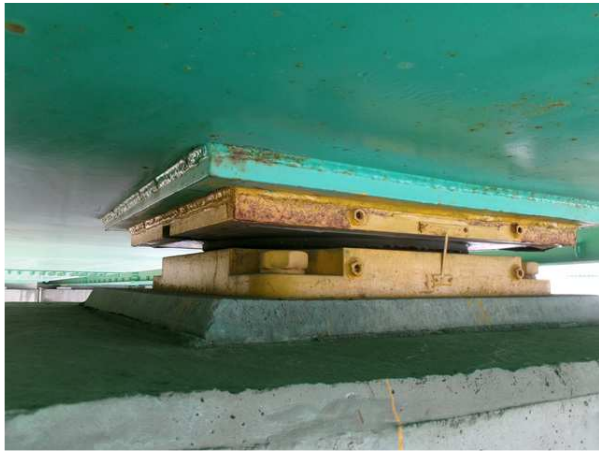
| 손상현황 | • P5-SH1 재료분리(0.2m×1.0m) | 손상현황 | • P8-SH4 Plate부식 |
| 원 인 | • 피복두께 부족, 시공미흡 등 | 원 인 | • 도장미흡부 습기흡착 등 |

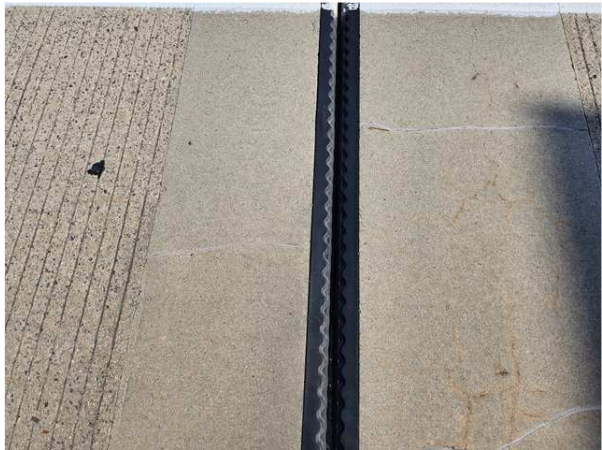
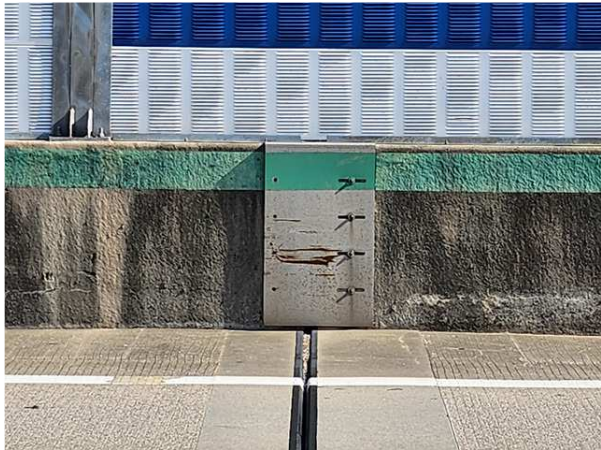
| 손상현황 | • A1 본체 고무재 파손(L=5.0m) | 손상현황 | • A1 차수판 볼트탈락 |
| 원 인 | • 차량 반복통행, 장기공용 등 | 원 인 | • 시공미흡 등 |

| 조치방안 | • 신축이음 교체 | 조치방안 | • 정비 |

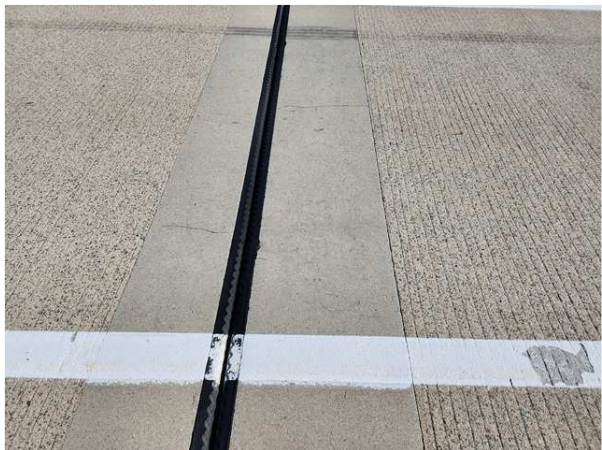
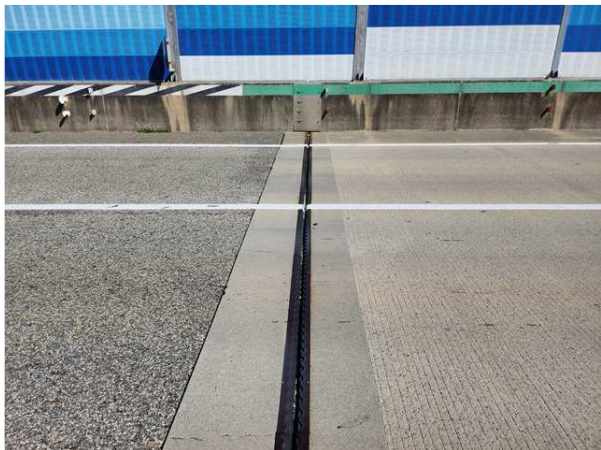
| 손상현황 | • A1 후타재 망상균열(0.3mm미만) | 손상현황 | • A2 본체 고무재 파손(L=5.0m) |
| 원 인 | • 다짐불량, 차량 반복통행, 장기공용 등 | 원 인 | • 차량 반복통행, 장기공용 등 |

| 조치방안 | • 주의관찰 | 조치방안 | • 신축이음 교체 |

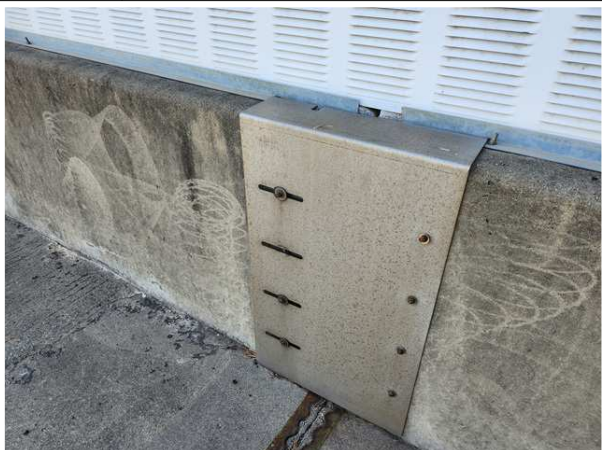
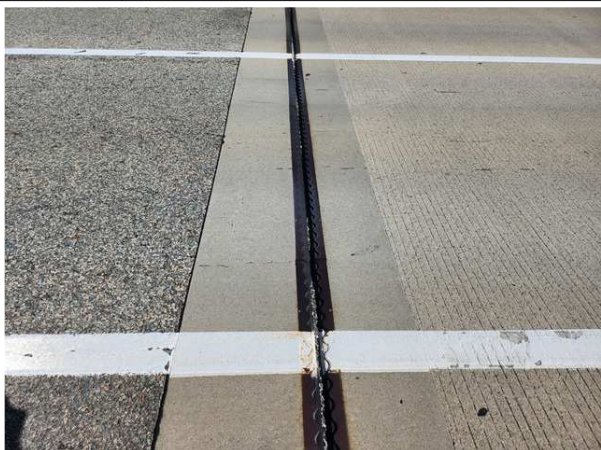
| 손상현황 | • A2 차수판 볼트탈락 | 손상현황 | • A2 후타재 균열(0.3mm미만) |
| 원 인 | • 시공미흡 등 | 원 인 | • 다짐불량, 차량 반복통행, 장기공용 등 |

| 조치방안 | • 정비 | 조치방안 | • 주의관찰 |

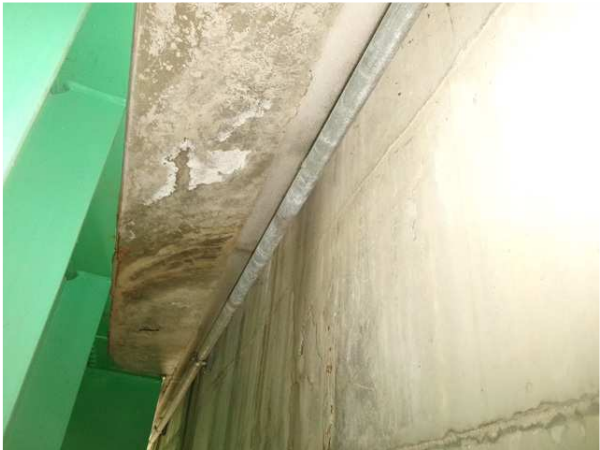
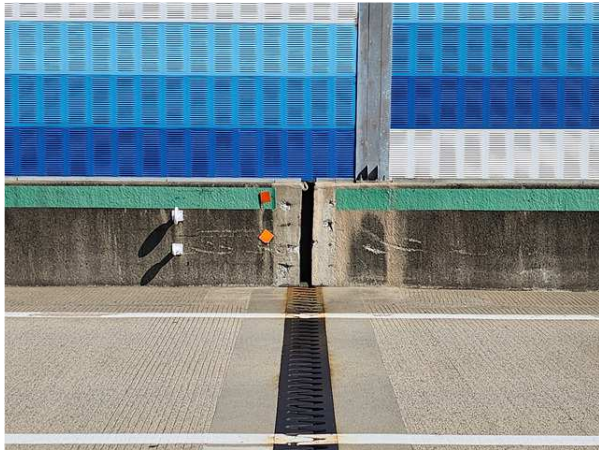
| 손상현황 | • A2 하부 누수(L=1.0m) | 손상현황 | • A2 차수판 탈락 |
| 원 인 | • 교면수 유입, 장기공용 등 | 원 인 | • 외부충격, 시공미흡 등 |

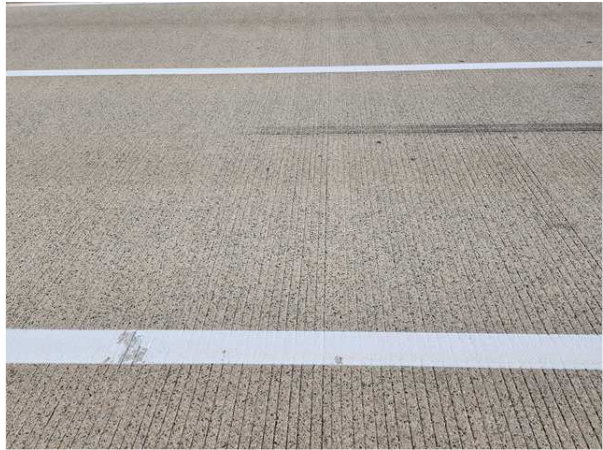
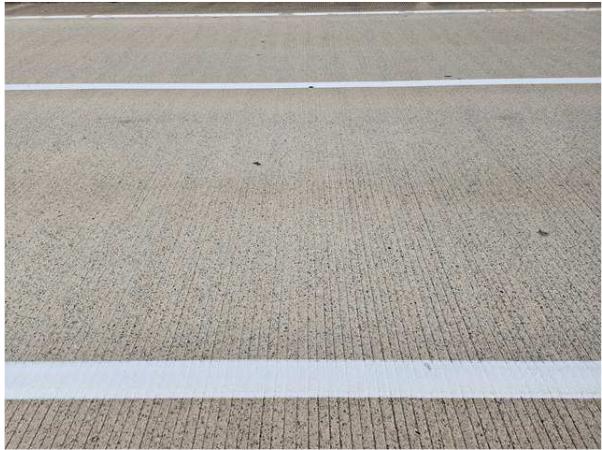
| 손상현황 | • S3 포장균열(L=2.0m) | 손상현황 | • S6 포장균열(L=4.0m) |
| 원 인 | • 반복통행에 의한 윤하중, 동결방지재 살포 등 | 원 인 | • 반복통행에 의한 윤하중, 동결방지재 살포 등 |

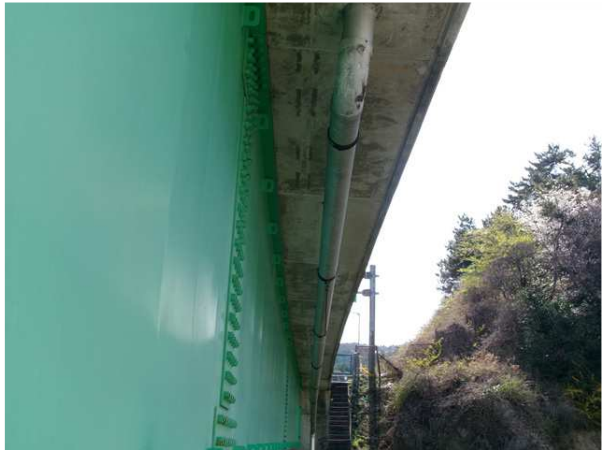
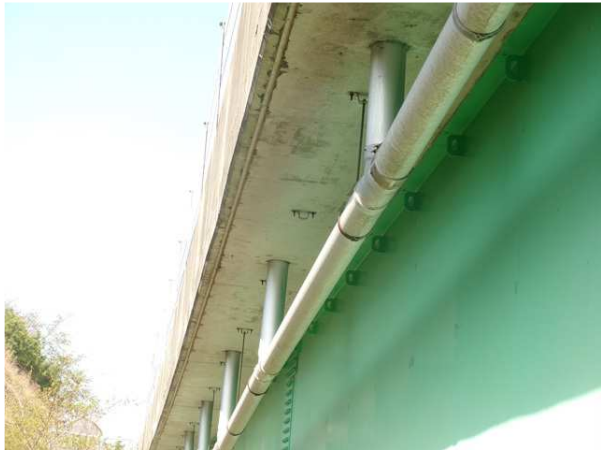
| 손상현황 | • S1 배수관 고정대 탈락 | 손상현황 | • S9 배수관 고정대 탈락 |
| 원 인 | • 시공미흡, 공용 중 노후화 등 | 원 인 | • 시공미흡, 공용 중 노후화 등 |

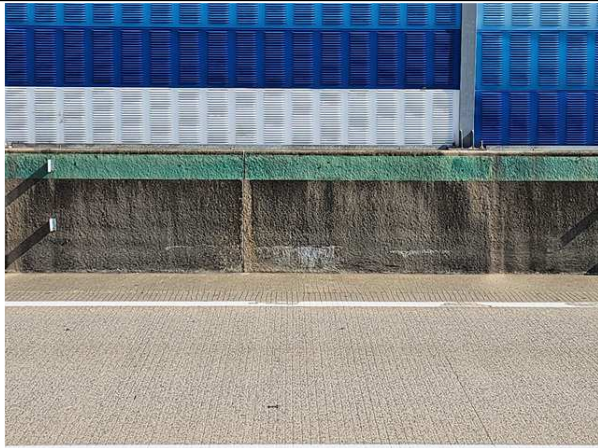
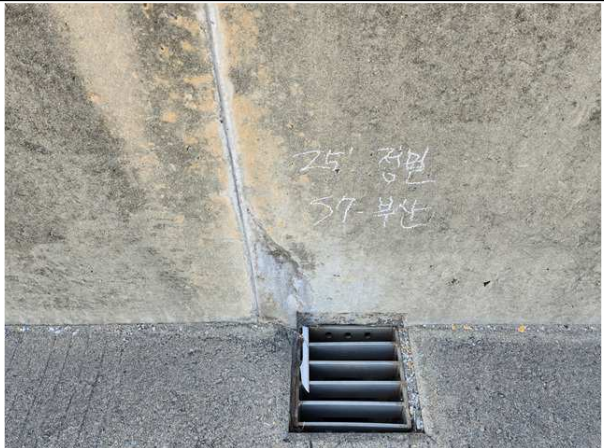
| 손상현황 | • S2 중분대 균열부백태S2(0.3mm미만) | 손상현황 | • S7 방호벽 균열부백태S2(0.3mm미만) |
| 원 인 | • 손상부 우수유입, 습기흡착 등 | 원 인 | • 손상부 우수유입, 습기흡착 등 |

| 조치방안 | • 표면처리 | 조치방안 | • 표면처리 |

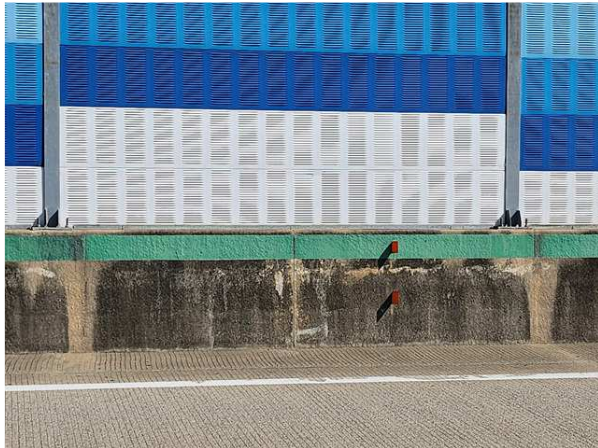
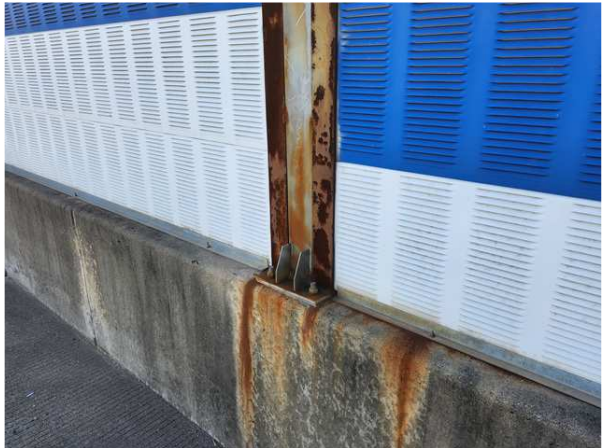
| 손상현황 | • S7 균열(0.3mm미만) | 손상현황 | • S8 방음벽 지주부 부식 |
| 원 인 | • 건조수축 및 온도변화 등 | 원 인 | • 장기공용, 습기흡착 등 |

| 조치방안 | • 표면처리 | 조치방안 | • 정비 |

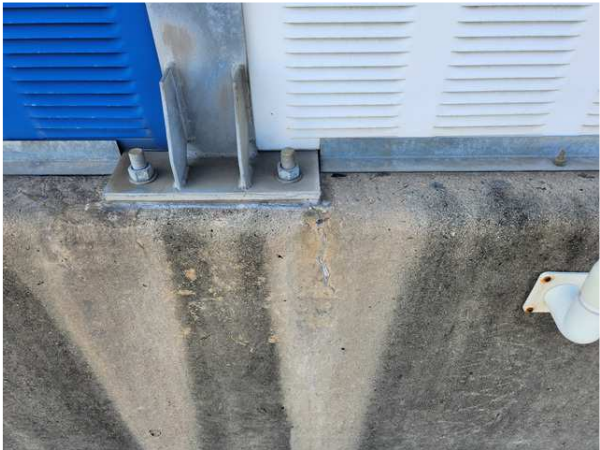
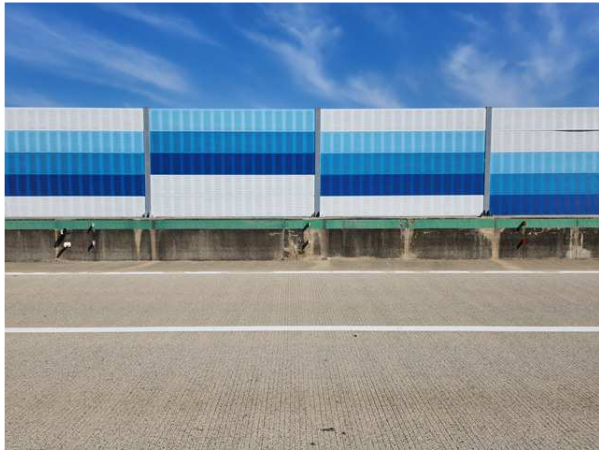
| 손상현황 | • S8 균열(0.3mm미만) | 손상현황 | • S8 중분대 망상균열(1.0m×1.0m) |
| 원 인 | • 건조수축 및 온도변화 등 | 원 인 | • 건조수축 및 거푸집 조기탈거 등 |

| 조치방안 | • 표면처리 | 조치방안 | • 표면처리 |

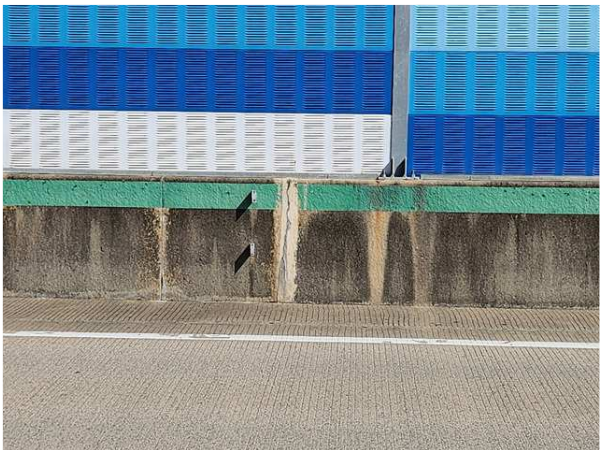
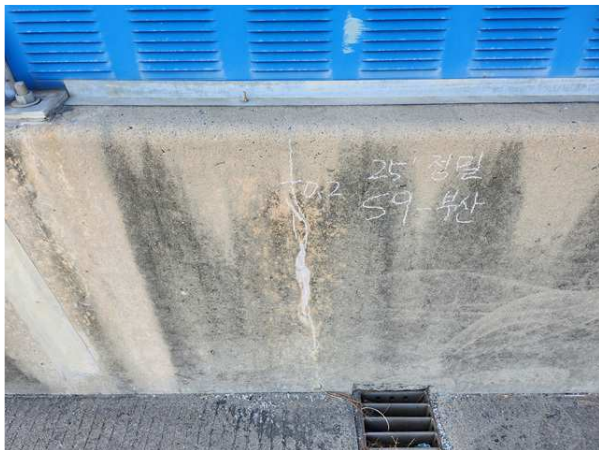
| 손상현황 | • S8 균열(0.3mm미만) | 손상현황 | • S9 균열(0.3mm미만) |
| 원 인 | • 건조수축 및 온도변화 등 | 원 인 | • 건조수축 및 온도변화 등 |
