## 05. 고래진2교(부산)

## 5. 고래진2교(부산)

본 시설물은 부산광역시 해운대구 송정동에 위치한 교량으로 총 연장 150.0m, 폭 12.455m로 시공되어 있다.

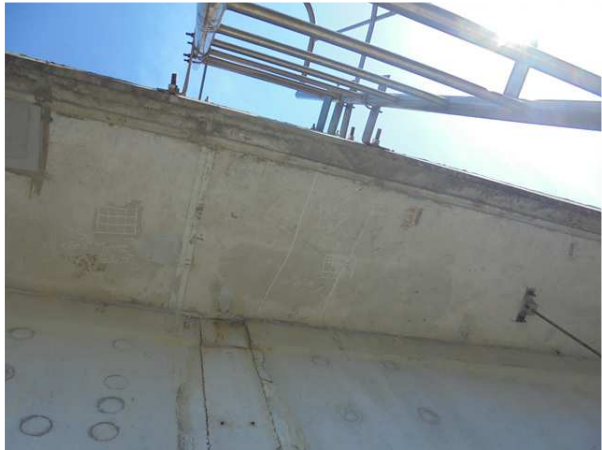
| 손상현황 | • S1 균열(0.3mm미만) | 손상현황 | • S2 균열(0.3mm미만) |
| 원 인 | • 건조수축 및 온도변화 등 | 원 인 | • 건조수축 및 온도변화 등 |

| 조치방안 | • 표면처리 | 조치방안 | • 표면처리 |

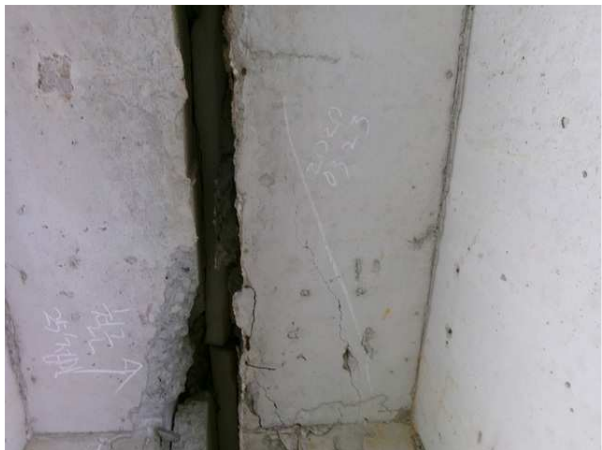
| 손상현황 | • S3 단부 균열(0.3mm이상) | 손상현황 | • S3 파손 및 철근노출(0.1m×0.1m) |
| 원 인 | • 건조수축 및 온도변화 등 | 원 인 | • 시공미흡, 외부충격 등 |

| 조치방안 | • 주입보수 | 조치방안 | • 단면보수 |

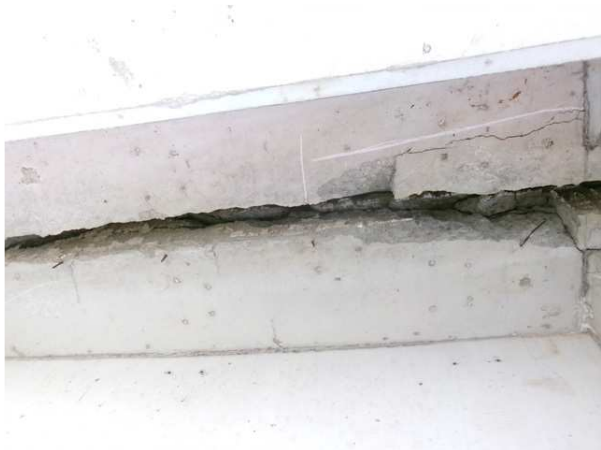
- 바닥판하면에서 조사된 균열(0.3mm미만), 망상균열의 경우 건조수축 및 온도변화 등 복합적인 원인에 의한 손상으로 판단되며, 구조적인 영향을 미치는 손상은 아니나 부재의 내구성 확보 차원의 표면처리 등의 적절한 보수를 실시하는 것이 바람직할 것으로 사료된다.
- 조사된 파손 및 철근노출의 경우 신축이음 교체공사 당시의 진동 및 충격에 의한 손상으로 판단되며, 우수유입에 의한 철근부식 등의 2차 손상은 확인되지 않았으나, 내구성 및 단면을 확보하기 위한 단면보수 등의 보수가 필요하다고 판단된다.

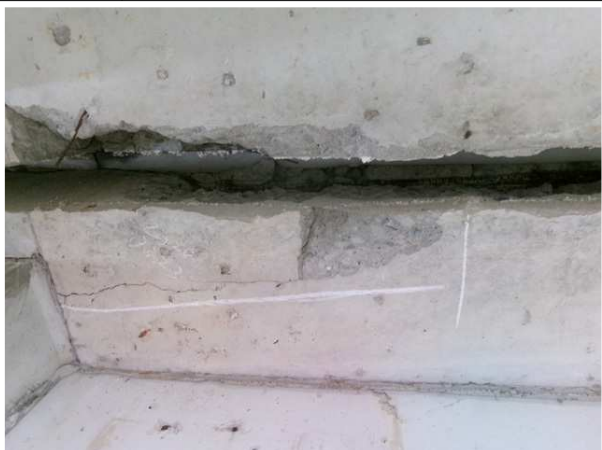
| 손상현황 | • S4 파손 및 철근노출(0.1m×0.1m) | 손상현황 | • S4 파손 및 철근노출(0.1m×0.1m) |
| 원 인 | • 시공미흡, 외부충격 등 | 원 인 | • 시공미흡, 외부충격 등 |

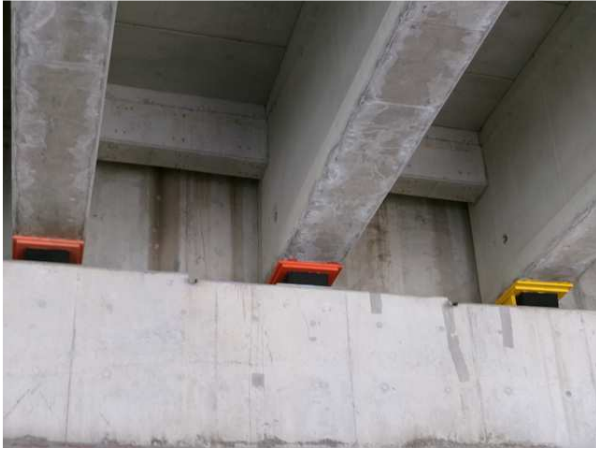
| 손상현황 | • A1 표면오염 (0.5m×2.5m) | 손상현황 | • A1 법면 침하 (10.0m×0.3m) |
| 원 인 | • 교면수 유입 등 | 원 인 | • 법면 시공미흡 등 |

| 조치방안 | • 표면처리 | 조치방안 | • 주의관찰 |

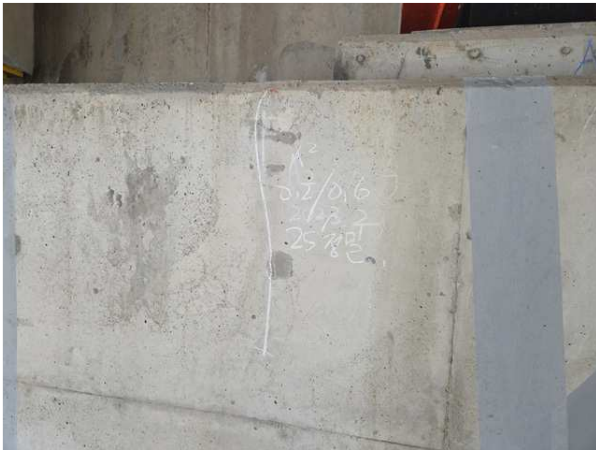
| 손상현황 | • A2 균열 (0.3mm미만) | 손상현황 | • A2 균열 (0.3mm미만) |
| 원 인 | • 온도변화 및 건조수축 등 | 원 인 | • 온도변화 및 건조수축 등 |

| 조치방안 | • 표면처리 | 조치방안 | • 표면처리 |

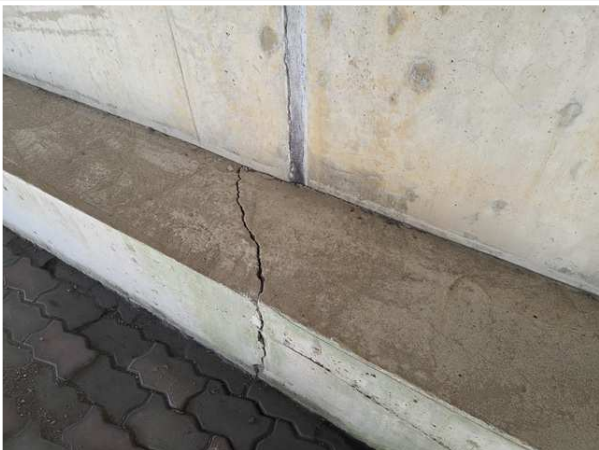
| 손상현황 | • A2 균열 (0.3mm이상) 보수상태 현황 | 손상현황 | • A2 법면 이격 (L=1.0m) |
| 원 인 | — | 원 인 | • 시공미흡 등 |

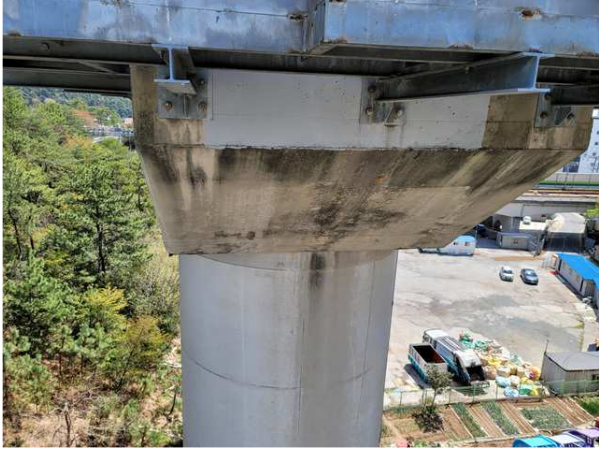
| 손상현황 | • P3 코핑부 균열 보수 실시 | 손상현황 | • P3 코핑부 표면오염(2.5m×2.0m) |
| 원 인 | — | 원 인 | • 외부 우수유입 등 |

| 조치방안 | — | 조치방안 | • 표면처리 |

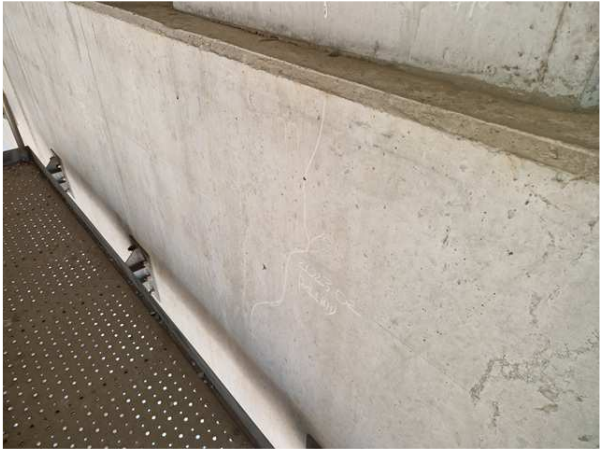
| 손상현황 | • P4 코핑부 균열(0.3mm미만) | 손상현황 | • P2 교량 하부점용 |
| 원 인 | • 건조수축, 온도변화 등 | 원 인 | • 불법 점용 등 |

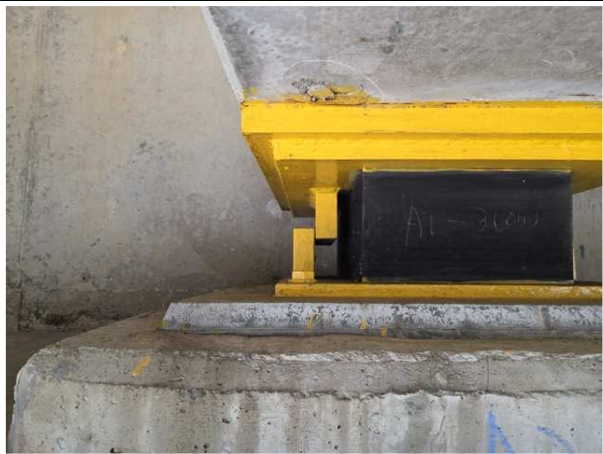
| 손상현황 | • A2-SH1 스토퍼 밀착 | 손상현황 | • A1-SH5 Plate부식 보수현황 |
| 원 인 | • 시공오류, 받침 신축거동 등 | 원 인 | • - |

| 조치방안 | • 주의관찰 | 조치방안 | • - |

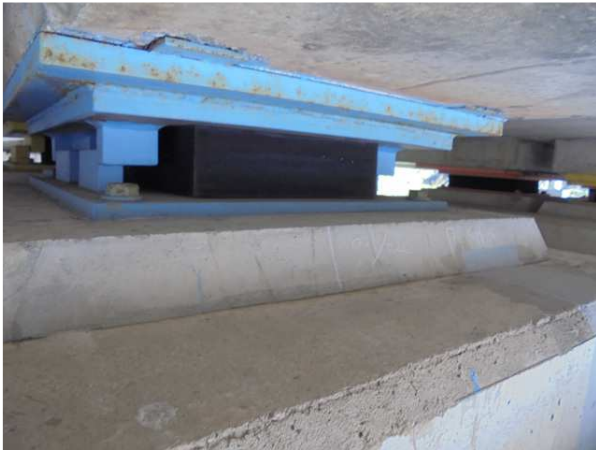
| 손상현황 | • P1-SH8 무수축물탈 균열(0.3mm미만) | 손상현황 | • P2-SH1 재료분리(0.3m×0.1m) |
| 원 인 | • 건조수축, 온도변화 등 | 원 인 | • 시공미흡 등 |

| 조치방안 | • 표면처리 | 조치방안 | • 단면보수 |

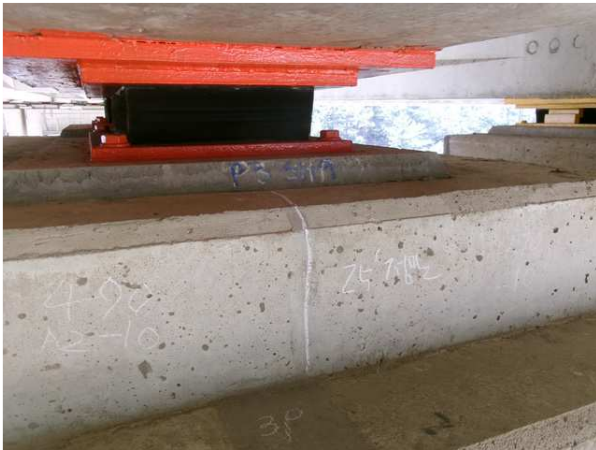
| 손상현황 | • P3-SH9 받침콘크리트 균열(0.3mm미만) | 손상현황 | • P4-SH2 Plate부식 |
| 원 인 | • 건조수축, 온도변화 등 | 원 인 | • 도장미흡부 습기흡착 등 |

| 조치방안 | • 표면처리 | 조치방안 | • 도장보수 |

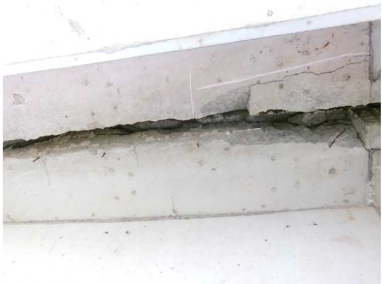
| <p>① 바닥판하면 S3 박락 및 철근노출 - 진전 여부확인</p> | <p>② 바닥판하면 S4 박락 및 철근노출 - 진전 여부확인</p> | <p>③ 거더 S4 콘크리트 들뜸 - 진전 여부확인</p> |
