## 08. 남창천교(울산)

## 8. 남창천교(울산)

본 시설물은 울산광역시 울주군 온양읍에 위치한 교량으로 총 연장 210.0m, 폭 15.75m로 시공되어 있다.

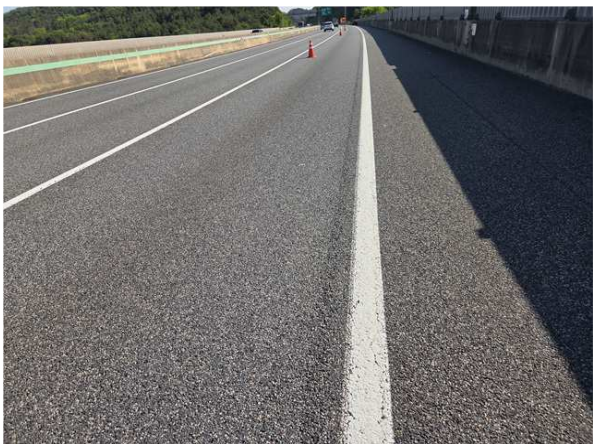
| 손상현황 | • S3 시공이음부 균열(L=35.0m) | 손상현황 | • S3 포장 보수불량(0.2m×0.2m) |
| 원 인 | • 시공미흡 등 | 원 인 | • 보수미흡 등 |

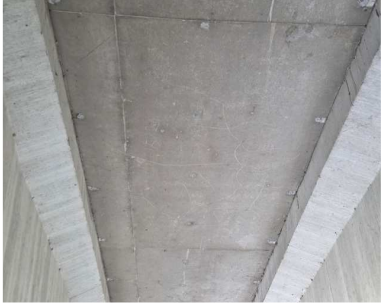
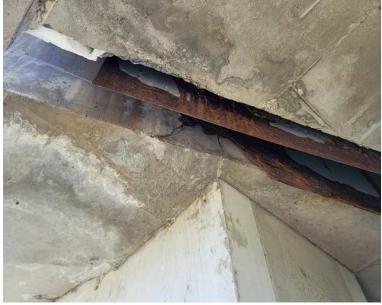
| <p>① 바닥판하면 S1 망상균열<br/>- 진전 여부확인</p> | <p>② 바닥판하면 S3 파손<br/>- 진전 여부확인</p> | <p>③ 바닥판하면 S5 망상균열<br/>- 진전 여부확인</p> |

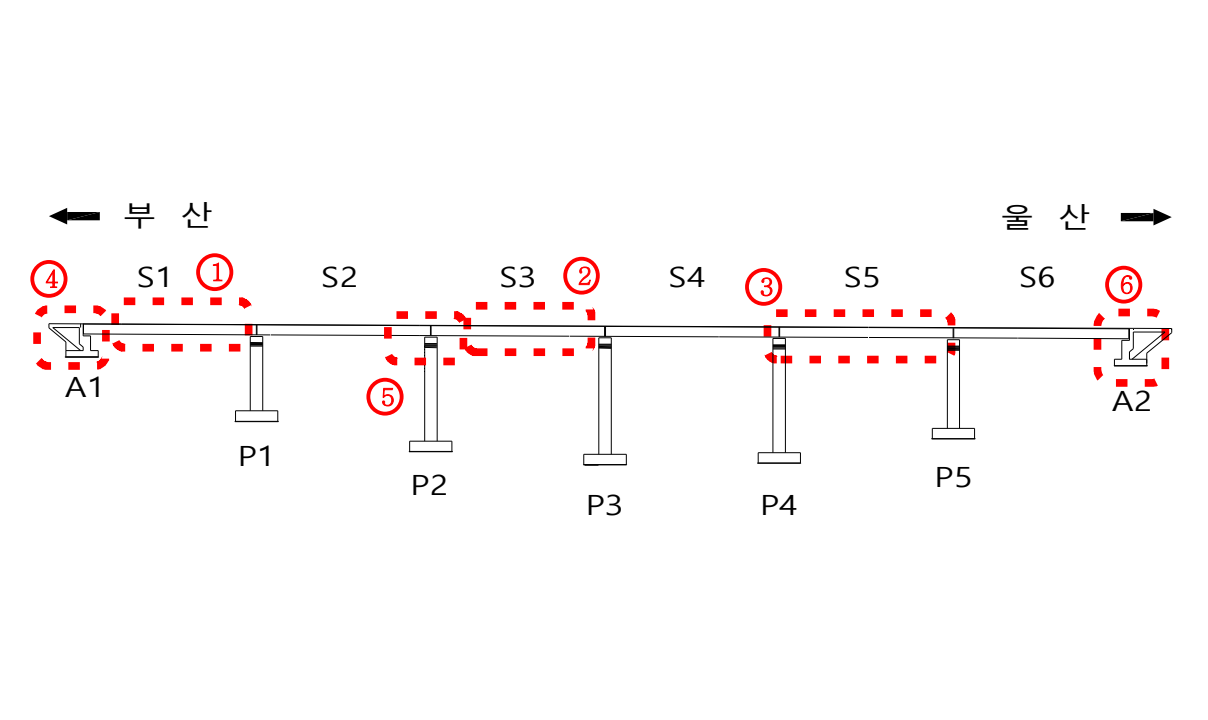
| <p>④ 교대 A1 균열<br/>- 진전 여부확인</p> | <p>⑤ 교량받침 P2 스톱퍼 밀착<br/>- 진전 여부확인</p> | <p>⑥ 신축이음 A2 고무재 파손<br/>- 진전 여부확인</p> |
