# 11. 당사천교(부산)

## 11. 당사천교(부산)

본 시설물은 부산광역시 기장군 기장읍 내리 711-1 에 위치한 교량으로 총 연장 120.0m, 폭 12.2m의 PC빔 거더교로 시공되어 있다.

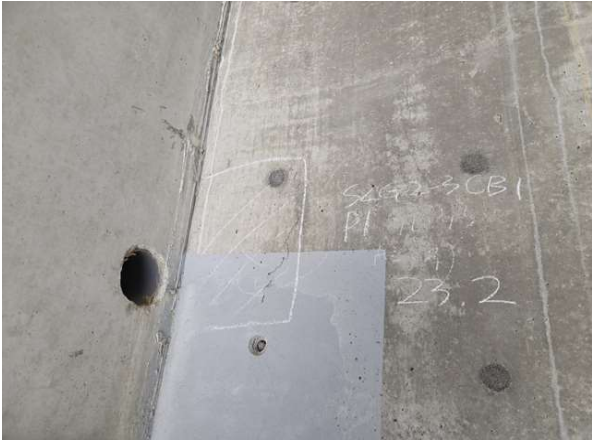
| 손상현황 | • S2-G3~4 들뜸(0.3m×0.3m) | 손상현황 | • S2-G4~5 들뜸(0.4m×0.4m) |
| 원 인 | • 응력집중, 시공미흡 | 원 인 | • 응력집중, 시공미흡 |

- 가로보에서 조사된 들뜸의 경우 응력집중, 시공미흡 등의 원인으로 인한 손상으로 판단되며, 콘크리트 내구성 확보 차원의 단면보수가 필요하다.
- 백태는 장기공용 및 수분접촉에 의한 손상으로 전회와 비교시 진전은 미미한 것으로 판단되나, 콘크리트 내구성 저하방지를 위해 표면처리 보수가 필요하다.

| 조치방안 | • 단면보수 | 조치방안 | • 단면보수 |

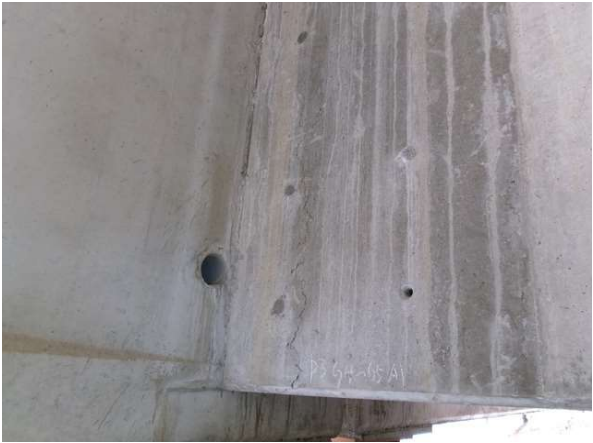
| 손상현황 | • S3-G3~4 들뜸(0.5m×0.5m) | 손상현황 | • S4-G1~2 백태(0.1m×1.4m) |
| 원 인 | • 응력집중, 시공미흡 | 원 인 | • 장기공용, 수분접촉 |

| 조치방안 | • 단면보수 | 조치방안 | • 표면처리 |

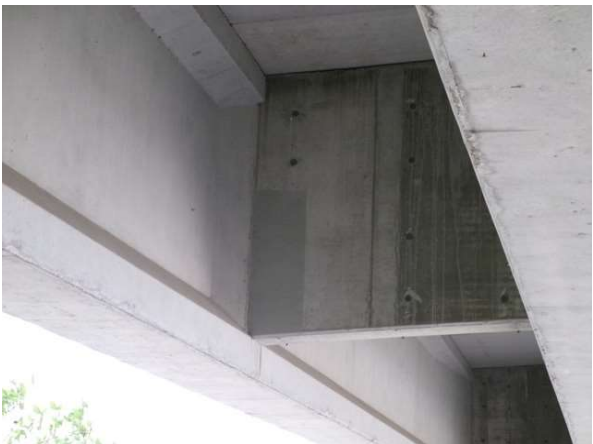
| 손상현황 | • 가로보 S1 재료분리 보수 | 손상현황 | • 가로보 S2 박락 보수 |

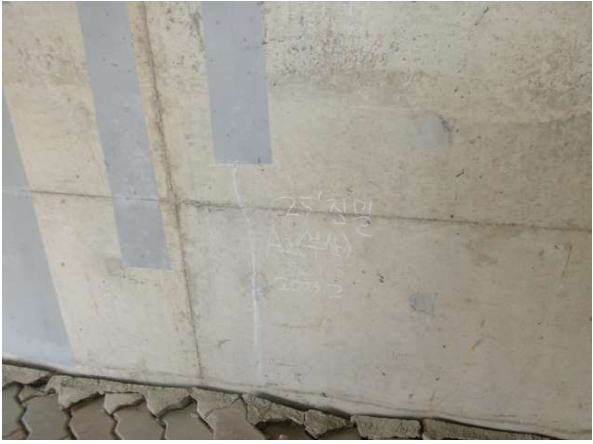
| 손상현황 | • A2 균열(0.3mm미만) | 손상현황 | • A2 균열(0.3mm이상) |
| 원 인 | • 건조수축, 장기공용, 우수유입 등 | 원 인 | • 건조수축, 장기공용, 우수유입 등 |

- 교대에서 조사된 균열(0.3mm미만, 이상)의 경우, 시공초기 건조수축 및 장기공용, 온도변화, 우수유입 등의 원인에 의한 균열로 판단되며, 콘크리트 내구성 저하방지를 위해 표면처리, 주입보수 등의 보수를 실시하는 것이 바람직할 것으로 판단된다.
- 법면보호블럭 이격의 경우, 신축이음부 및 종조인트부, 배수시설을 통한 교면수, 외측우수 유입에 의한 손상으로 전회와 비교시 진전은 미미한 상태로, 지속적인 주의관찰을 실시하는 유지관리 후 손상의 증가시 보수를 실시하는 것이 바람직할 것으로 판단된다.

| 조치방안 | • 표면처리 | 조치방안 | • 주입보수 |

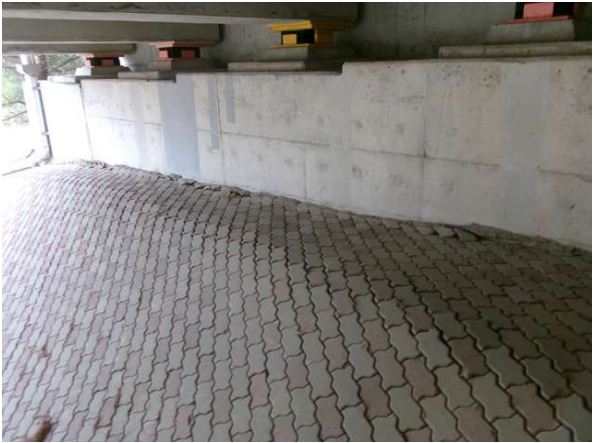
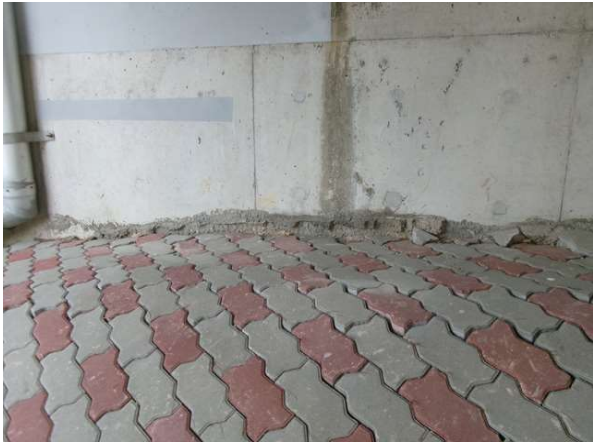
| 손상현황 | • A2 법면보호블럭 이격(12.0m×0.5m) | 손상현황 | • A2 법면보호블럭 이격(12.0m×0.5m) |
| 원 인 | • 우수유입, 장기공용 등 | 원 인 | • 우수유입, 장기공용 등 |

| 조치방안 | • 주의관찰 | 조치방안 | • 주의관찰 |

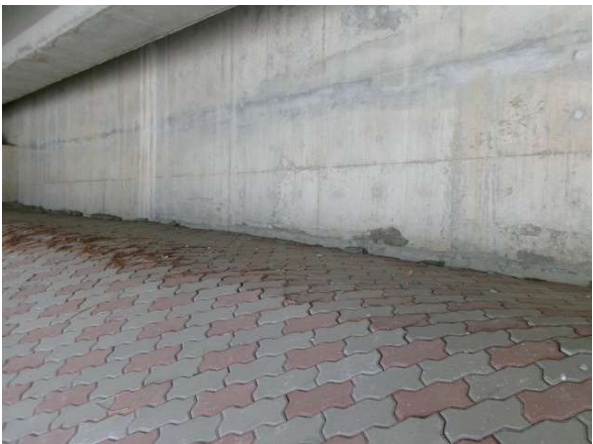
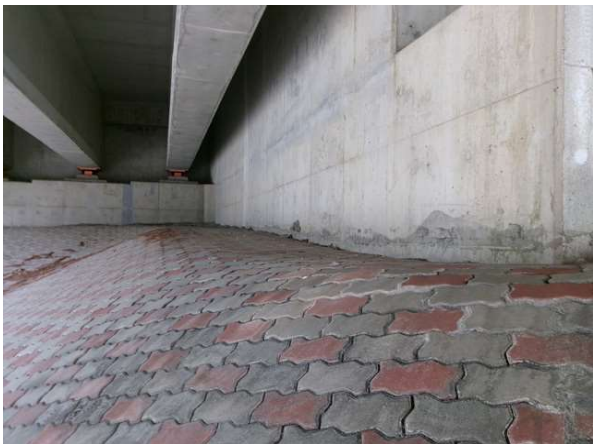
| 손상현황 | • A2 법면보호블럭 이격(12.0m×0.5m) | 손상현황 | • A2 법면보호블럭 이격(12.0m×0.5m) |
| 원 인 | • 우수유입, 장기공용 등 | 원 인 | • 우수유입, 장기공용 등 |

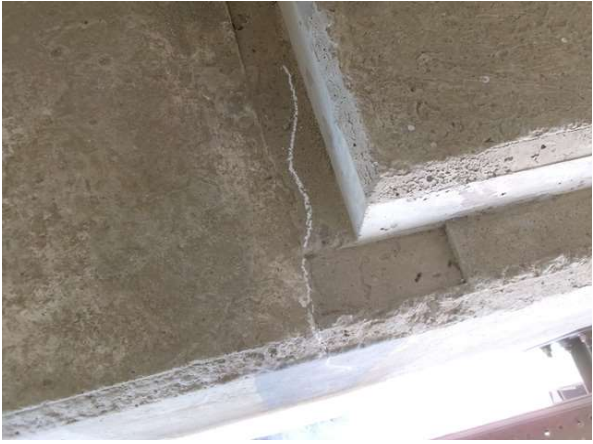
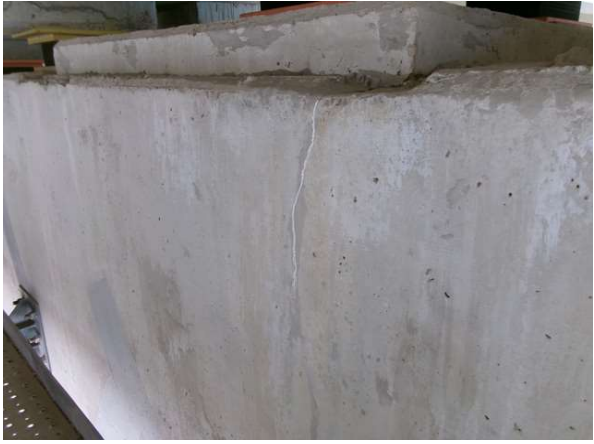
| 손상현황 | • P1 균열(0.3mm미만) | 손상현황 | • P1 균열(0.3mm미만) |
| 원 인 | • 건조수축, 온도변화, 장기공용 등 | 원 인 | • 건조수축, 온도변화, 장기공용 등 |

- 교각에서 조사된 균열(0.3mm미만), 망상균열의 경우 시공초기 건조수축 및 장기공용, 온도변화, 우수유입 등의 원인에 의한 균열로 판단되며, 콘크리트 내구성 저하방지를 위해 표면처리 등의 보수를 실시하는 것이 바람직할 것으로 판단된다.
- 조사된 파손, 굽힘, 재료분리의 경우, 외부충격 및 시공초기 다짐미흡에 의한 손상으로 구조적인 영향을 미치는 손상은 아니나 내구성 확보 차원의 단면보수 등의 적절한 보수를 실시하는 것이 바람직할 것으로 판단된다.

| 조치방안 | • 표면처리 | 조치방안 | • 표면처리 |

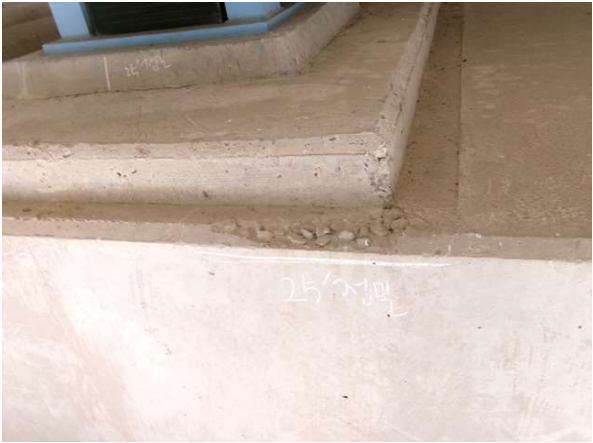
| 손상현황 | • P2 재료분리(0.1m×0.2m) | 손상현황 | • P1 균열(0.3mm미만) |
| 원 인 | • 시공미흡 등 | 원 인 | • 건조수축, 온도변화, 장기공용 등 |

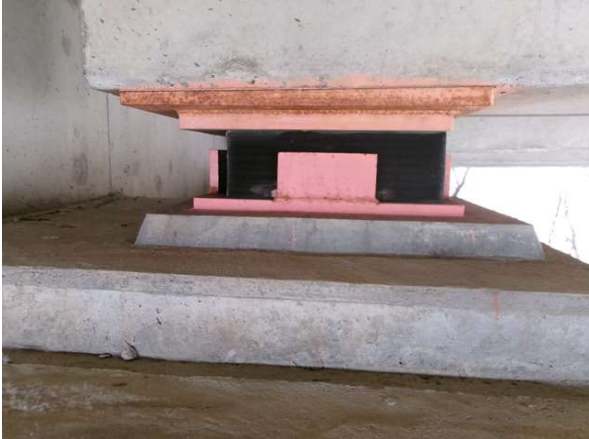
| 손상현황 | • A1-SH1 플레이트 부식 | 손상현황 | • A1-SH4 탄성패드 밀림 |
| 원 인 | • 우수유입, 외기노출, 공용기간 경과 등 | 원 인 | • 탄성패드 마찰력부족 등 |

| 조치방안 | • 재도장 | 조치방안 | • 주의관찰 |

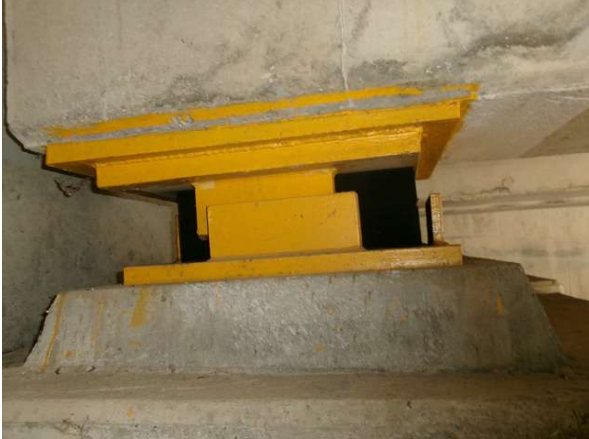
| 손상현황 | • A2-SH3 탄성패드 밀림 | 손상현황 | • P3-SH3 플레이트 부식 |
| 원 인 | • 탄성패드 마찰력부족 등 | 원 인 | • 우수유입, 외기노출, 공용기간 경과 등 |

| 조치방안 | • 주의관찰 | 조치방안 | • 재도장 |

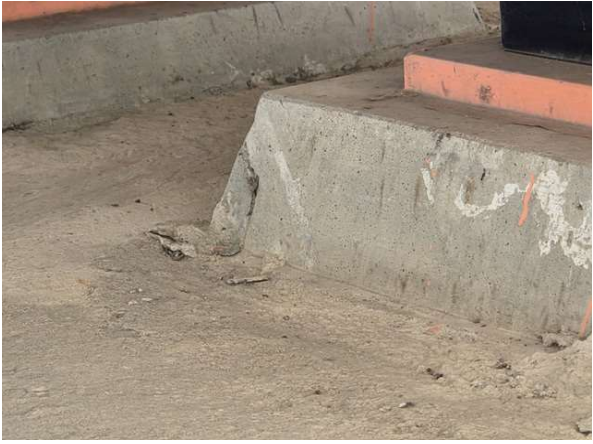
| 손상현황 | • P1-SH9 몰탈 들뜸(0.1m×0.1m) | 손상현황 | • P1-SH10 몰탈 균열(0.3mm미만) |
| 원 인 | • 외부충격, 시공미흡 등 | 원 인 | • 건조수축, 온도변화 등 |

| 조치방안 | • 단면보수 | 조치방안 | • 표면처리 |

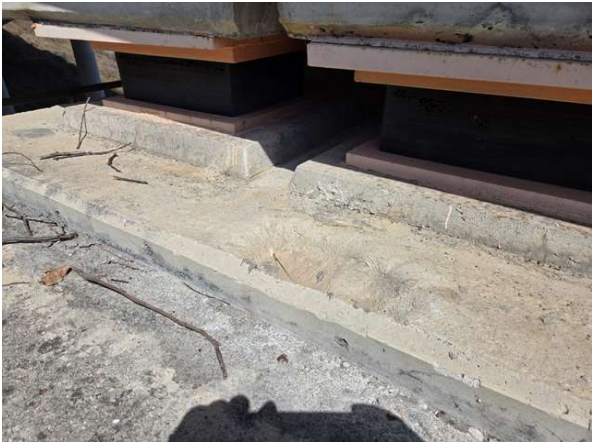
| 손상현황 | • P1-SH10 콘크리트 패임(0.2m×0.1m) | 손상현황 | • P2-SH4 몰탈 균열(0.3mm미만) |
| 원 인 | • 외부충격, 시공미흡 등 | 원 인 | • 건조수축, 온도변화 등 |

| 조치방안 | • 단면보수 | 조치방안 | • 표면처리 |

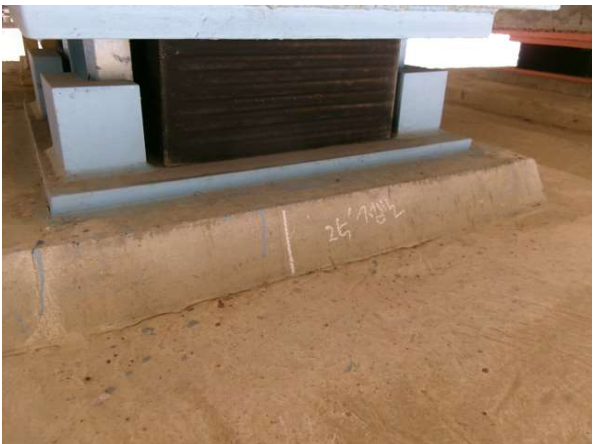
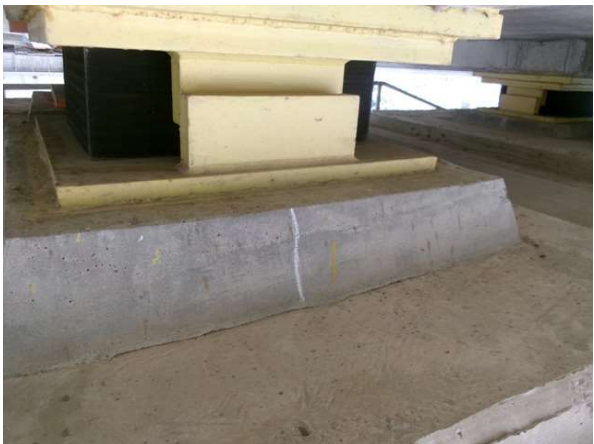
| 손상현황 | • P2-SH8 몰탈 균열(0.3mm미만) | 손상현황 | • P2-SH9 몰탈 균열(0.3mm미만) |
| 원 인 | • 건조수축, 온도변화 등 | 원 인 | • 건조수축, 온도변화 등 |

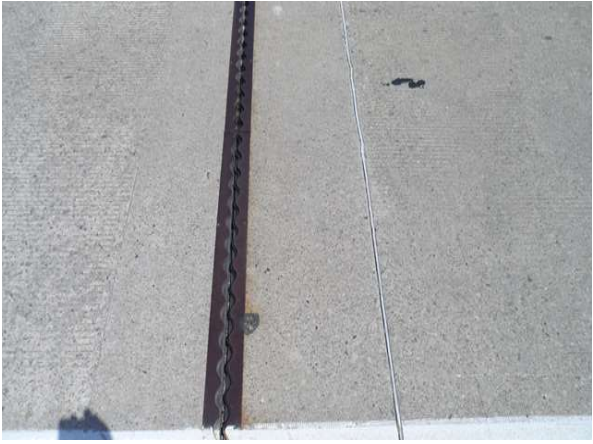
| 손상현황 | • A1 후타재 균열 (0.3mm미만) | 손상현황 | • A1 토사퇴적 |
| 원 인 | • 건조수축, 온도변화 등 | 원 인 | • 우수유입, 공용중 열화 등 |

| 조치방안 | • 주의관찰 | 조치방안 | • 주의관찰, 정비 |

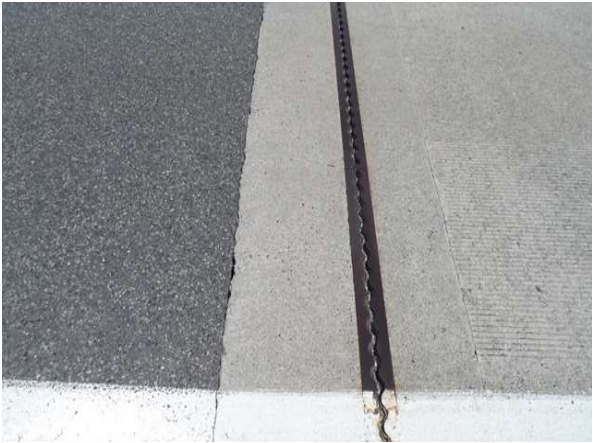
| 손상현황 | • A2 후타재 균열 (0.3mm미만) | 손상현황 | • A2 본체 부식 (L=3.5m), 토사퇴적 |
| 원 인 | • 건조수축, 온도변화 등 | 원 인 | • 우수유입, 공용중 열화 등 |

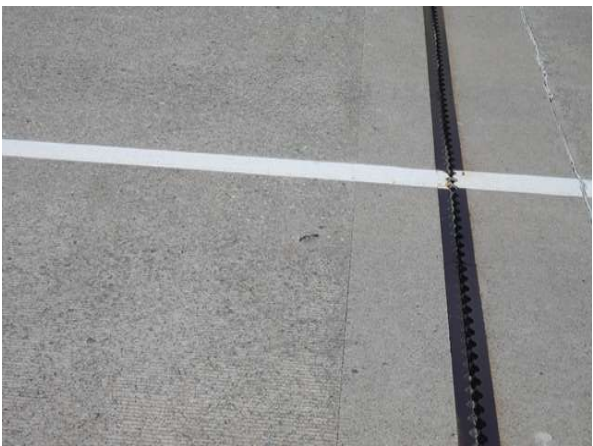
| 손상현황 | • S1 파손(0.1m×0.1m) | 손상현황 | • S1 균열(L=51.5m) |
| 원 인 | • 외부충격 | 원 인 | • 시공미흡, 장기공용 |

| 조치방안 | • 주의관찰 | 조치방안 | • 주의관찰 |

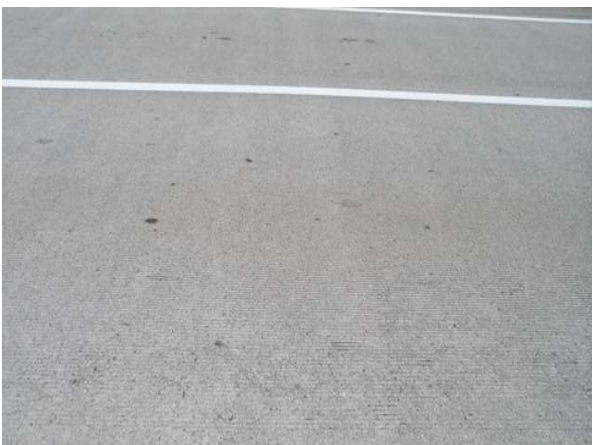
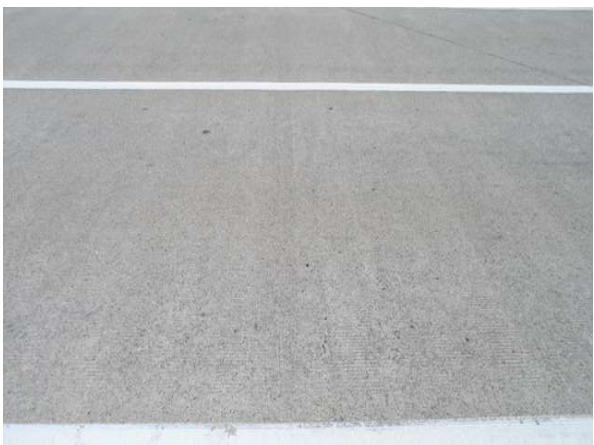
| 손상현황 | • S3 균열(L=56.0m) | 손상현황 | • S4 균열(L=77.0m) |
| 원 인 | • 시공미흡, 장기공용 | 원 인 | • 시공미흡, 장기공용 |

- 교면포장에서 조사된 콘크리트 균열의 경우 시공미흡, 온도변화, 건조수축, 공용기간 증가에 따른 손상으로 판단된다. 현재, 차량의 주행에 문제가 없는 상태이며, 바닥판하면 또한 양호한 상태로 조사되어 긴급한 보수보다는 주의관찰을 실시하는 유지관리가 바람직할 것으로 판단된다.
- 포장 파손의 경우, 공용기간 중 외부충격에 의한 손상으로 그 정도가 경미하므로 주의관찰을 실시하는 유지관리가 바람직할 것으로 판단된다.

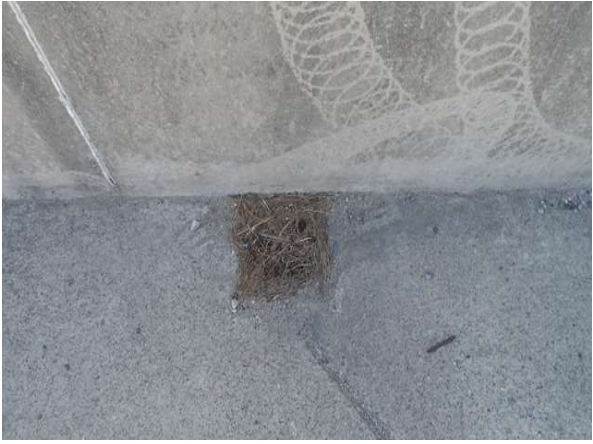
| 손상현황 | • S4 배수구 막힘(1EA) | 손상현황 | • S6 유도배수관 주변 누수(1EA) |
| 원 인 | • 장기공용, 우수유입 | 원 인 | • 유출부 처리미흡 |

- 배수시설에서 조사된 배수구 막힘은 장기공용 및 우수, 이물질 퇴적 등에 의한 손상으로, 원활한 유지관리를 위해 주기적인 정비가 필요하다.
- 배수로 파손은 교대(A2) 법면에 위치한 배수로 파손으로 P3 기둥부 부근에서 발생하였다. 손상발생 요인으로서는 장기공용 및 지속적인 우수유입으로 인한 토사유실 등의 원인으로 발생하였다. 상기손상은 우천시 파손부위로 우수가 유입되어 추가 토사유실이 발생할 가능성이 있으므로 단면보수를 실시하는 유지관리가 바람직할 것으로 판단된다.

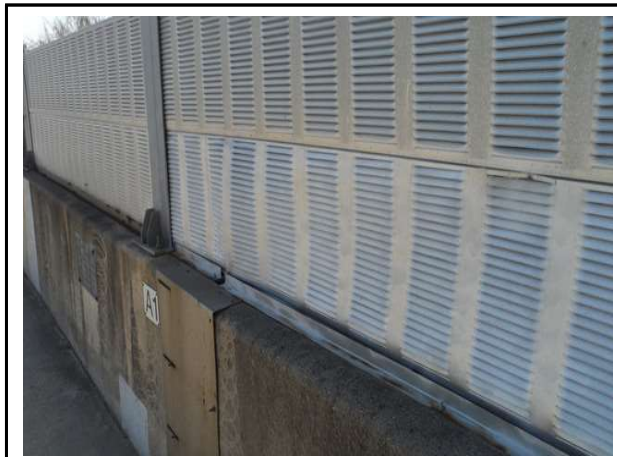
손상현황 • S1 방음벽 변형 (0.5m×4.0m)

원 인 • 외부충격 등

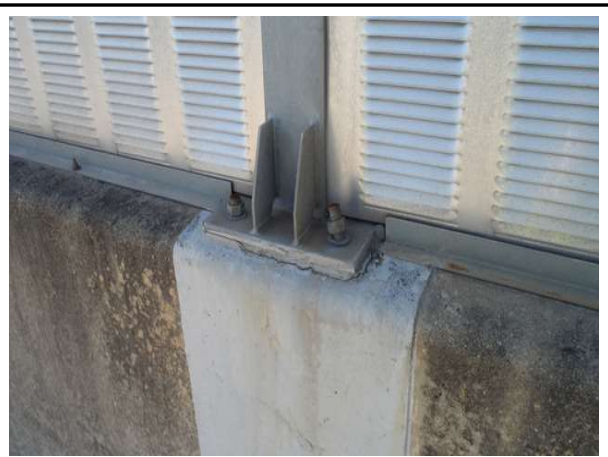
손상현황 • S1 지주볼트 파손 (1EA)

원 인 • 외부충격 등

조치방안 • 주의관찰

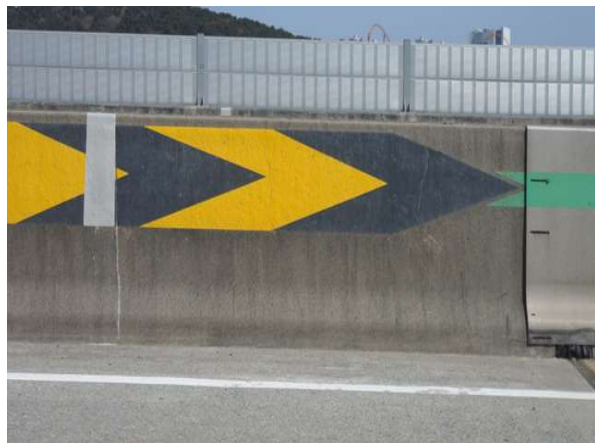
손상현황 • S1 균열 (0.3mm미만)

원 인 • 건조수축, 거푸집 조기탈거 등

조치방안 • 표면처리

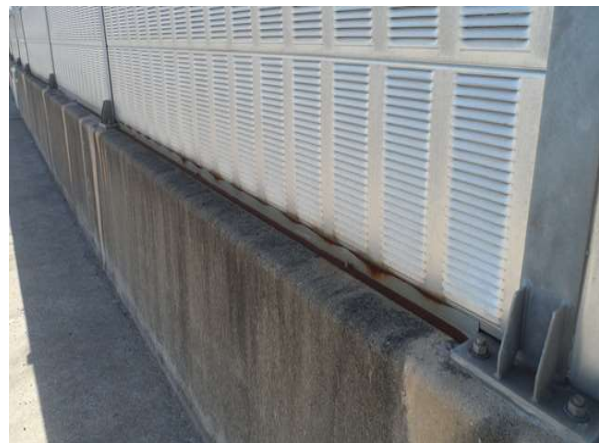
손상현황 • S2 고정대 부식 (0.1m×4.0m)

원 인 • 장기공용, 수분접촉 등

조치방안 • 주의관찰

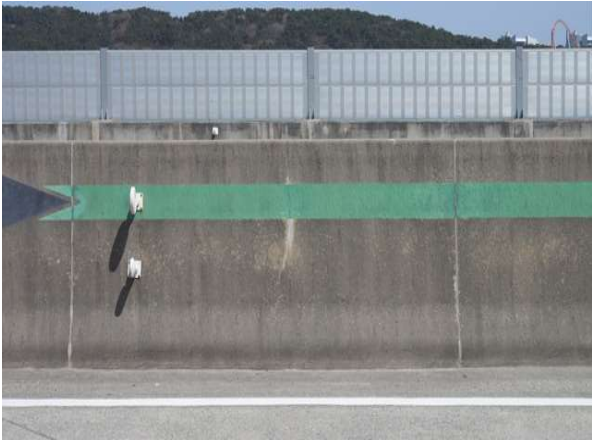
| 손상현황 | • S2 균열부백태(0.6m×0.25m) | 손상현황 | • S3 고정대 부식(0.1m×1.0m) |
| 원 인 | • 장기공용, 수분접촉 등 | 원 인 | • 장기공용, 수분접촉 등 |

| 조치방안 | • 표면처리 | 조치방안 | • 주의관찰 |

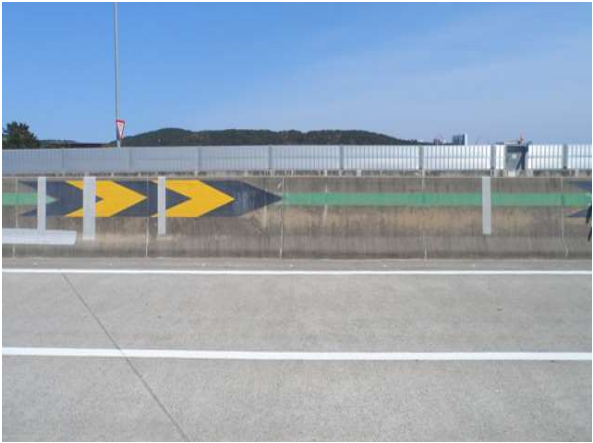
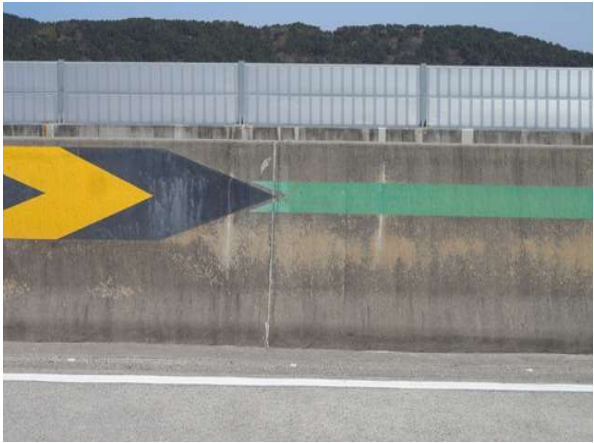
| 손상현황 | • S3 균열부백태(0.7m×0.25m) | 손상현황 | • S3 균열부백태(0.7m×0.25m) |
| 원 인 | • 장기공용, 수분접촉 등 | 원 인 | • 장기공용, 수분접촉 등 |

| 조치방안 | • 표면처리 | 조치방안 | • 표면처리 |

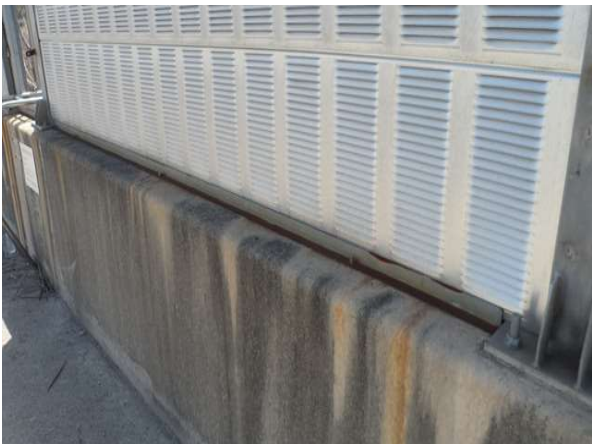
| 손상현황 | • S4 고정대 부식(0.1m×4.0m) | 손상현황 | • S4 교명판 파손(1EA) |
| 원 인 | • 장기공용, 수분접촉 등 | 원 인 | • 외부충격 등 |

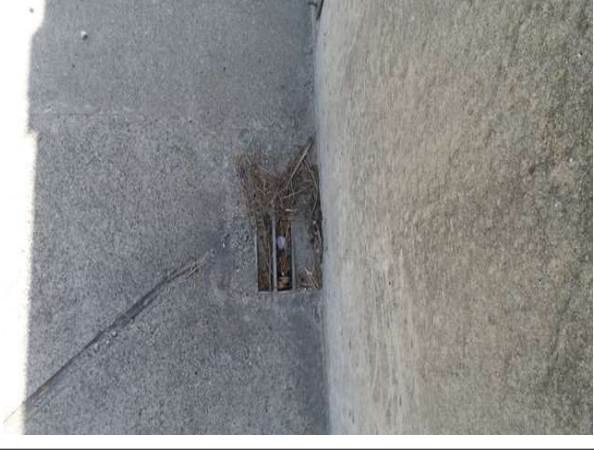
| 교량 집수구 상태양호 | 교량 집수구 막힘(1개소) |

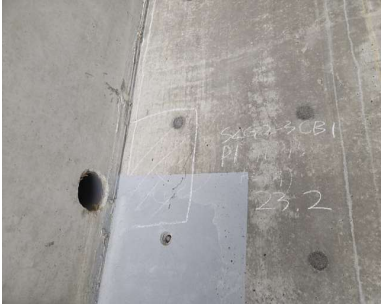
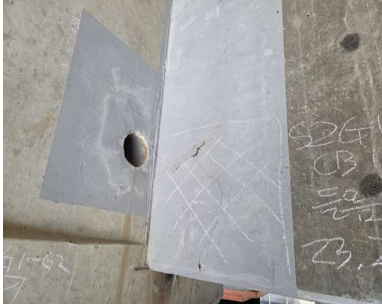
| ① 가로보 들뜸 - 진전 여부확인 | ② 가로보 들뜸 - 진전 여부확인 | ③ 교대 균열(0.3mm이상) - 진전 여부확인 |
