## 12. 당사천교(울산0)

### 12.1 시설물의 개요

본 시설물은 부산광역시 해운대구 송정동 76 에 위치한 교량으로 총 연장 120.0m, 폭 12.2m의 PC빔 거더교로 시공되어 있다.

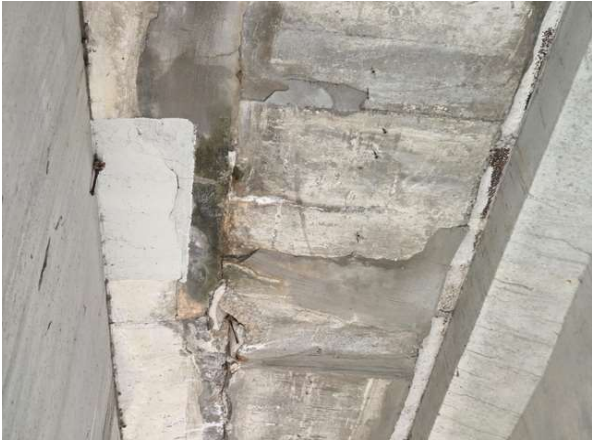
| 손상현황 | • S1 균열부백태(0.2m×0.5m) | 손상현황 | • S1 박락(0.3m×0.5m) |
| 원 인 | • 건조수축, 장기공용, 우수유입 등 | 원 인 | • 외부충격, 우수유입 등 |

| 조치방안 | • 표면처리 | 조치방안 | • 단면보수 |

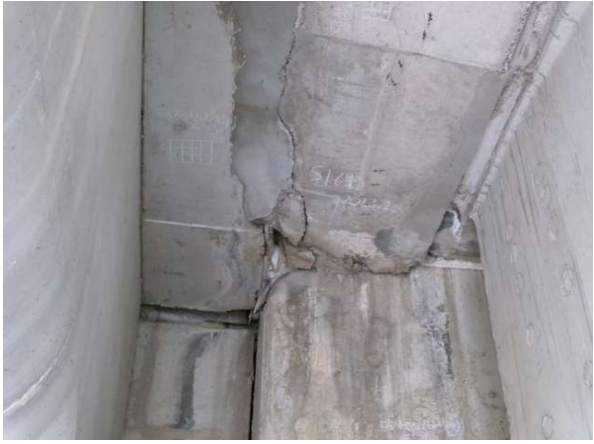
- 바닥판하면에서 조사된 균열(0.3mm미만), 백태, 균열부백태의 경우, 시공초기 건조수축 및 장기공용, 온도변화, 우수유입 등의 원인에 의한 손상으로 판단되며, 콘크리트 내구성 저하방지를 위해 표면처리 등의 보수를 실시하는 것이 바람직할 것으로 판단된다.
- 박리, 박락, 보수부 박락의 경우, 종조인트부의 온도변화에 따른 신축에 의한 간섭, 확장공사 시 외부충격, 종조인트부 우수유입 등의 원인으로 발생한 것으로 판단된다. 상기 손상은 전회와 비교시 진전은 미미한 상태이나, 종조인트부를 통한 우수유입으로 철근부식 등의 손상이 발생할 가능성이 있으므로, 단면보수를 실시하는 유지관리가 바람직할 것으로 판단된다.

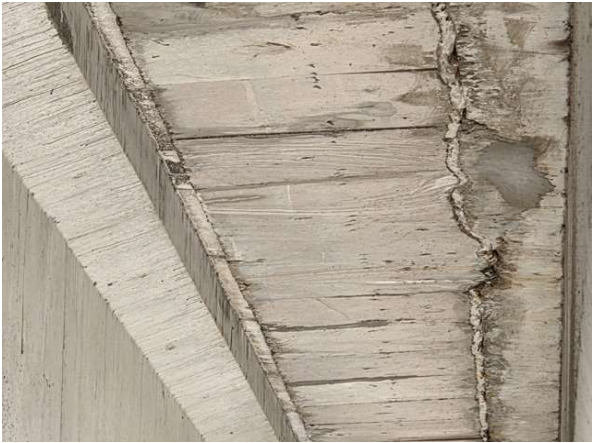
| 손상현황 | • S2 균열(0.3mm미만) | 손상현황 | • S2 백태(0.3m×0.5m) |
| 원 인 | • 건조수축, 온도변화, 우수유입 등 | 원 인 | • 우수유입, 장기공용 등 |

| 조치방안 | • 표면처리 | 조치방안 | • 표면처리 |

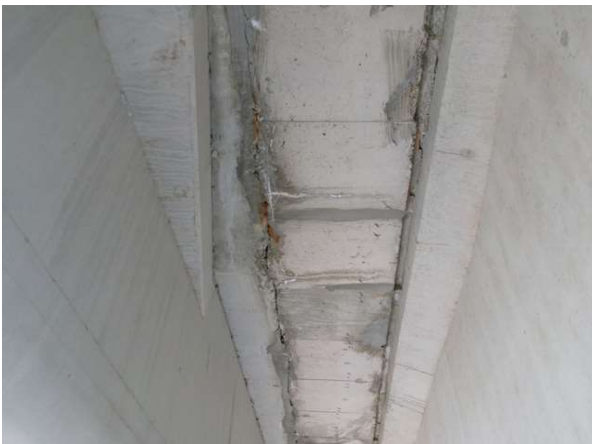
| 손상현황 | • S4 균열부백태(0.2m×0.6m) | 손상현황 | • S4 보수부 박락(0.3m×0.5m) |
| 원 인 | • 건조수축, 장기공용, 우수유입 등 | 원 인 | • 외부충격, 우수유입 등 |

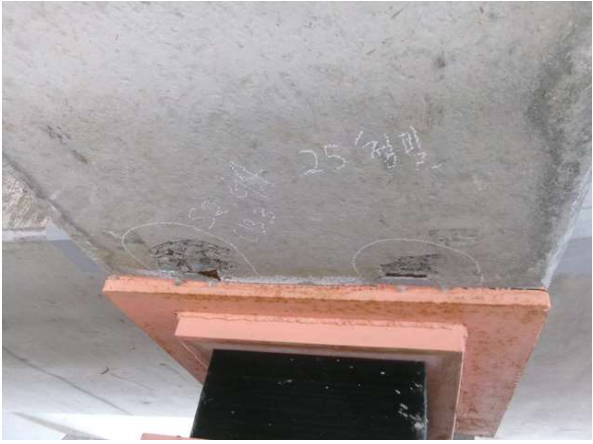
| 손상현황 | • S2 G4 박락(0.1m×0.1m×2EA) | 손상현황 | • S3 상태양호 |
| 원 인 | • 장기공용, 부식 등 | 원 인 | • - |

- 거더에 발생한 박락은 교량받침 상부플레이트 용접부 부식에 의해 콘크리트 거더 일부가 박락된 것으로 판단되며, 전회와 비교시 진전은 미미한 상태이나, 손상의 진전방지 및 내구성 확보를 위해 단면보수를 실시하는 유지관리가 필요하다.

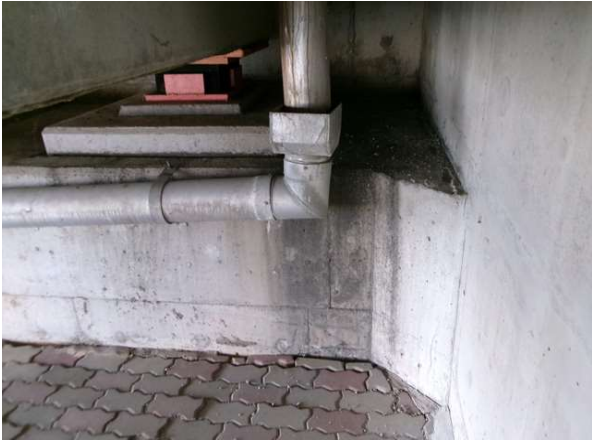
| 손상현황 | • A1 표면오염 (0.5m×1.0m) | 손상현황 | • A2 균열 (0.3mm이상) |
| 원 인 | • 우수유입 등 | 원 인 | • 건조수축, 장기공용, 우수유입 등 |

| 조치방안 | • 주의관찰 | 조치방안 | • 주입보수 |

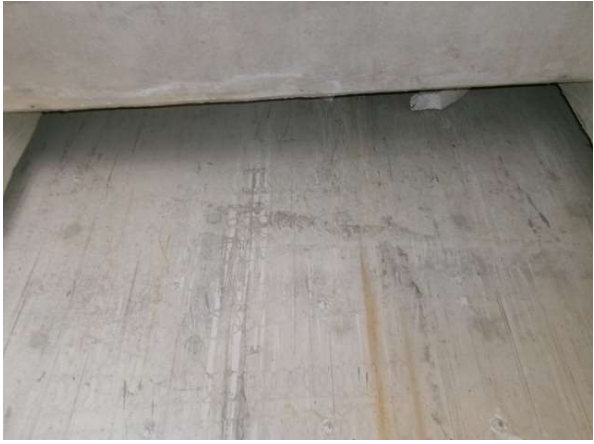
- 교대에서 조사된 균열(0.3mm이상)의 경우, 시공초기 건조수축 및 장기공용, 온도변화, 우수유입 등의 원인에 의한 균열로 판단되며, 콘크리트 내구성 저하방지를 위해 주입보수 등의 보수를 실시하는 것이 바람직할 것으로 판단된다.
- 표면오염, 법면보호블럭 이격의 경우, 신축이음부 및 종조인트부, 배수시설을 통한 교면수, 외측우수 유입에 의한 손상으로 전회와 비교시 진전은 미미한 상태로, 지속적인 주의관찰을 실시하는 유지관리 후 손상의 증가시 보수를 실시하는 것이 바람직할 것으로 판단된다.

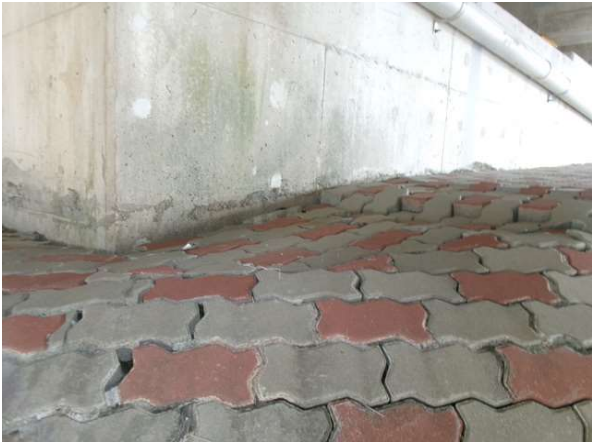
| 손상현황 | • A2 법면보호블럭 이격 (5.0m×5.0m) | 손상현황 | • A2 법면보호블럭 이격 (12.0m×0.5m) |
| 원 인 | • 우수유입, 장기공용 등 | 원 인 | • 우수유입, 장기공용 등 |

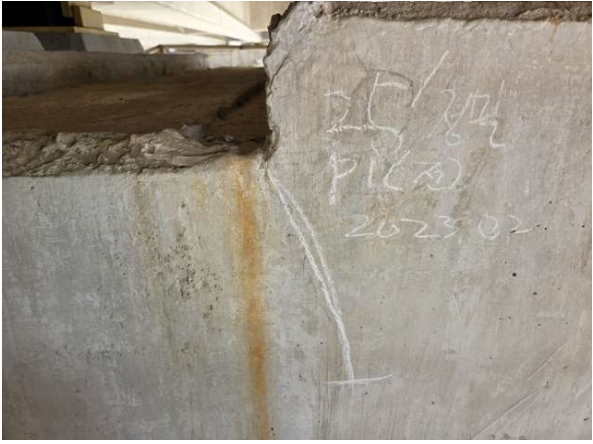
| 손상현황 | • P1 균열(0.3mm미만) | 손상현황 | • P1 재균열(0.3mm미만) |
| 원 인 | • 건조수축, 온도변화, 장기공용 등 | 원 인 | • 건조수축, 온도변화, 장기공용 등 |

| 조치방안 | • 표면처리 | 조치방안 | • 표면처리 |

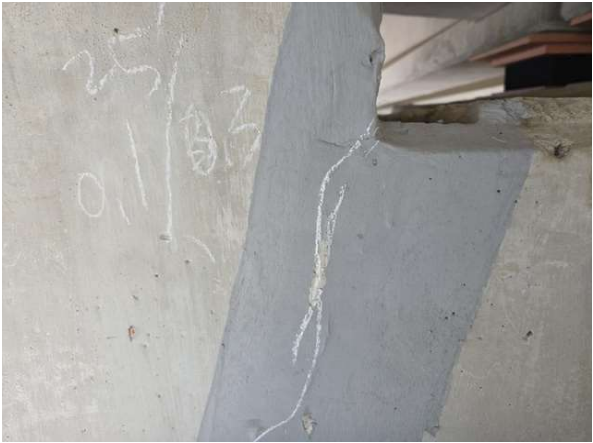
| 손상현황 | • P1 재균열(0.3mm미만) | 손상현황 | • P3 균열(0.3mm미만) |
| 원 인 | • 건조수축, 온도변화, 장기공용 등 | 원 인 | • 건조수축, 온도변화, 장기공용 등 |

| 조치방안 | • 표면처리 | 조치방안 | • 표면처리 |

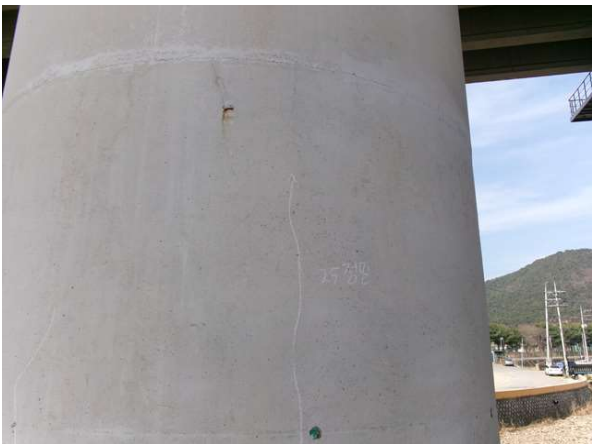
| 손상현황 | • P3 균열(0.3mm미만) | 손상현황 | • P3 균열(0.3mm미만) |
| 원 인 | • 건조수축, 온도변화, 장기공용 등 | 원 인 | • 건조수축, 온도변화, 장기공용 등 |

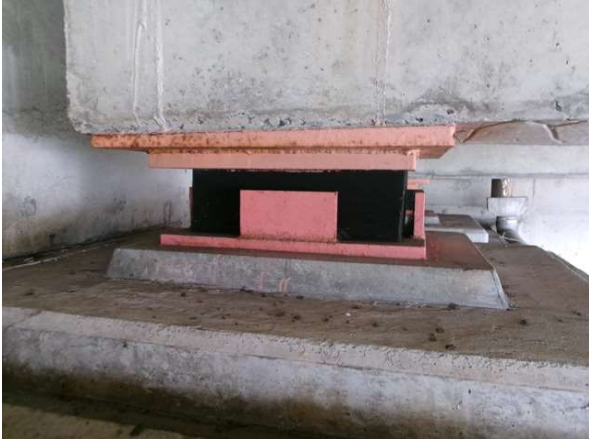
| 손상현황 | • A1-SH2 플레이트 부식 | 손상현황 | • A2-SH1 탄성패드 밀림 |
| 원 인 | • 우수유입, 외기노출, 공용기간 경과 등 | 원 인 | • 탄성패드 마찰력부족 등 |

| 조치방안 | • 재도장 | 조치방안 | • 주의관찰 |

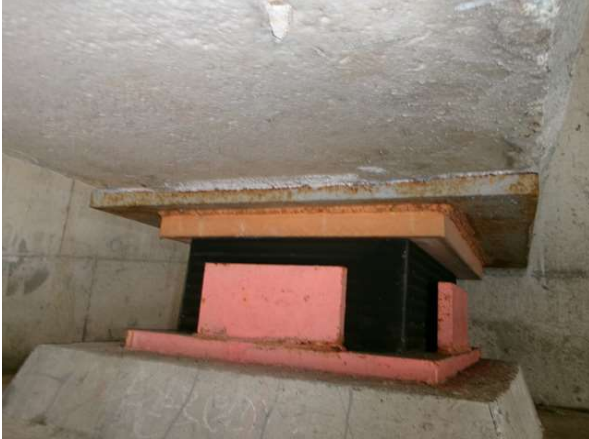
| 손상현황 | • A2-SH2 플레이트 부식 | 손상현황 | • A2-SH3 탄성패드 밀림 |
| 원 인 | • 우수유입, 외기노출, 공용기간 경과 등 | 원 인 | • 탄성패드 마찰력부족 등 |

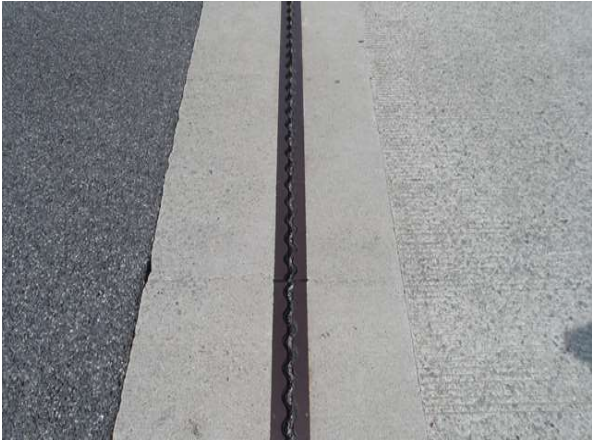
| 손상현황 | • A1 후타재 균열(0.3mm미만) | 손상현황 | • A1 토사퇴적 |
| 원 인 | • 건조수축, 온도변화 등 | 원 인 | • 우수유입, 공용중 열화 등 |

| 조치방안 | • 주의관찰 | 조치방안 | • 정비 |

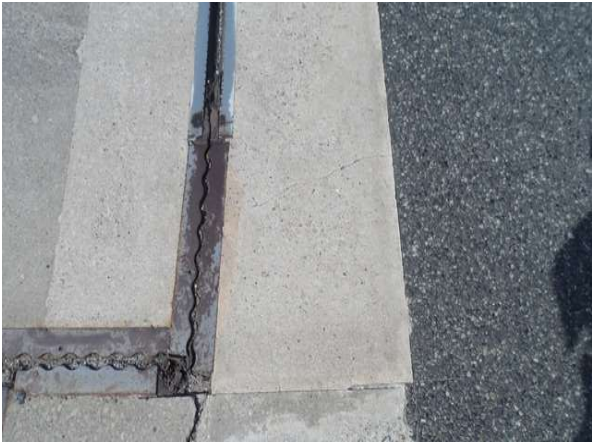
| 손상현황 | • A2 후타재 균열(0.3mm미만) | 손상현황 | • A2 중앙분리대 차수판 탈락 |
| 원 인 | • 건조수축, 온도변화 등 | 원 인 | • 외부충격 등 |

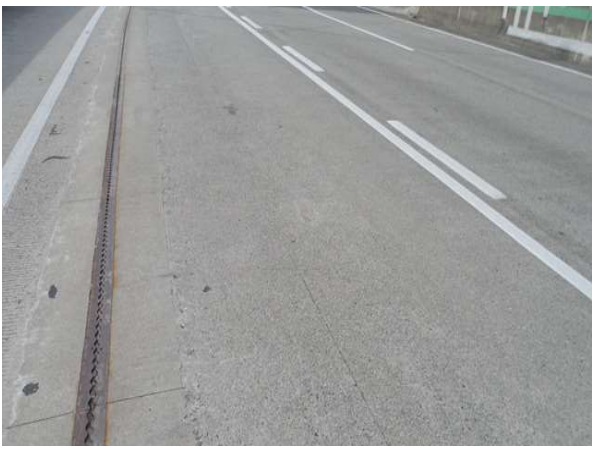
| 손상현황 | • S1 균열(L=23.0m) | 손상현황 | • S1 균열(L=11.5m) |
| 원 인 | • 시공미흡, 장기공용 | 원 인 | • 시공미흡, 장기공용 |

| 조치방안 | • 주의관찰 | 조치방안 | • 주의관찰 |

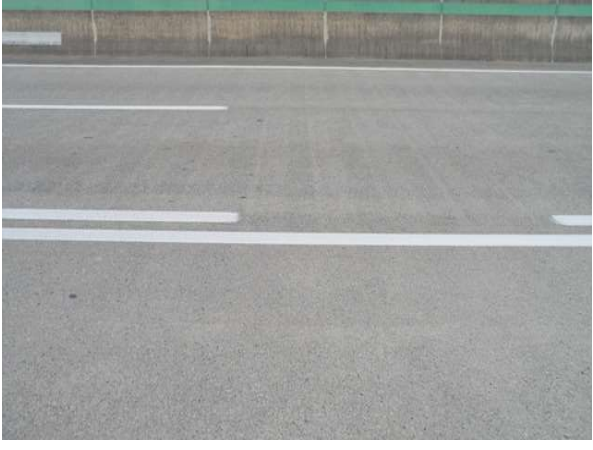
| 손상현황 | • S2 균열(L=7.0m) | 손상현황 | • S3 망상균열(1.5m×2.5m) |
| 원 인 | • 시공미흡, 장기공용 | 원 인 | • 시공미흡, 장기공용 |

| 조치방안 | • 주의관찰 | 조치방안 | • 주의관찰 |

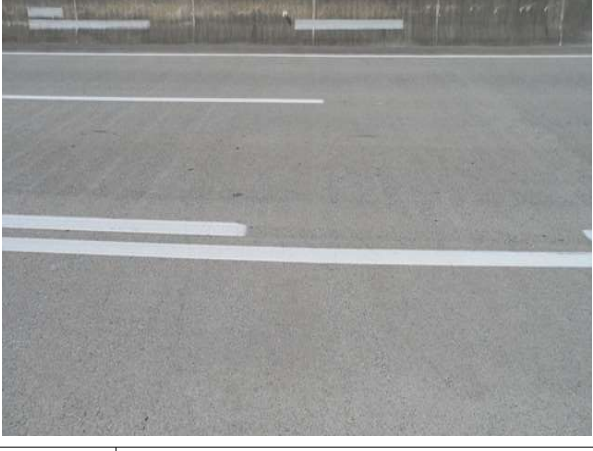
| 손상현황 | • S3 망상균열(1.0m×1.5m) | 손상현황 | • S4 파손(0.1m×3.5m) |
| 원 인 | • 시공미흡, 장기공용 | 원 인 | • 외부충격 |

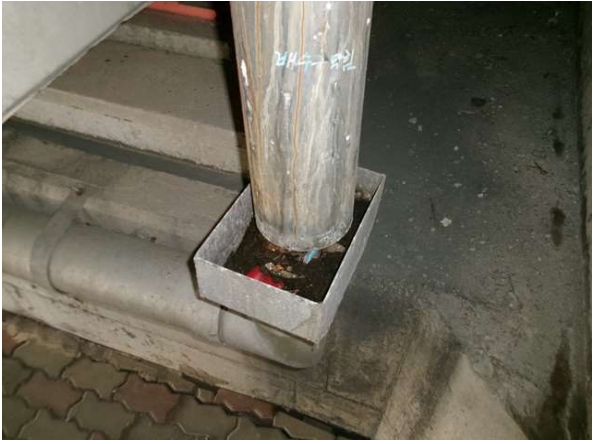
| 손상현황 | • S1 배수관 막힘(1EA) | 손상현황 | • P1 배수관 상태양호 |
| 원 인 | • 장기공용, 이물질퇴적, 우수유입 | 원 인 | • - |

- 배수시설에서 조사된 배수관 막힘은 장기공용 및 우수, 이물질 퇴적 등에 의한 손상으로, 원활한 유지관리를 위해 주기적인 정비가 필요하다.

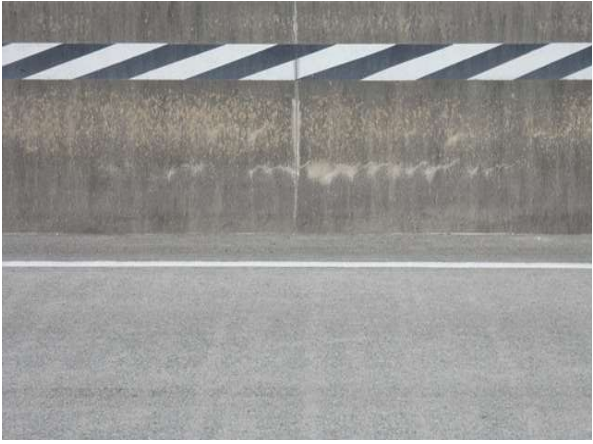
| 손상현황 | • S3 균열(0.3mm미만) | 손상현황 | • S4 균열(0.3mm미만) |
| 원 인 | • 건조수축, 거푸집 조기탈거 등 | 원 인 | • 건조수축, 거푸집 조기탈거 등 |

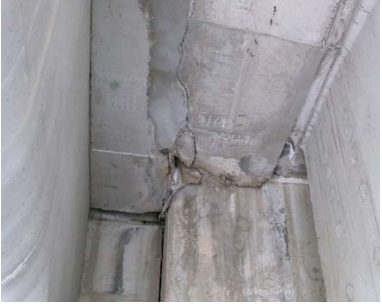
| ① 바닥판하면 박락<br>- 진전 여부확인 | ② 가로보 들뜸 - 진전 여부확인 | ③ 가로보 파손 및 철근노출<br>- 진전 여부확인 |

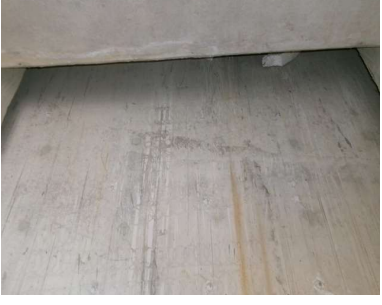
| ④ 교대 균열(0.3mm이상)<br>- 진전 여부확인 | ⑤ 교량받침 탄성패드 밀림 - 진전<br>여부확인 | ⑥ 배수관 막힘 - 진전 여부확인 |
