## 16. 대운천교(울산)

### 16.1 시설물의 개요

본 시설물은 울산광역시 울주군 온양읍 운화리 산 137-1에 위치한 교량으로 총 연장 315.0m, 폭 15.75m로 시공되어 있다.

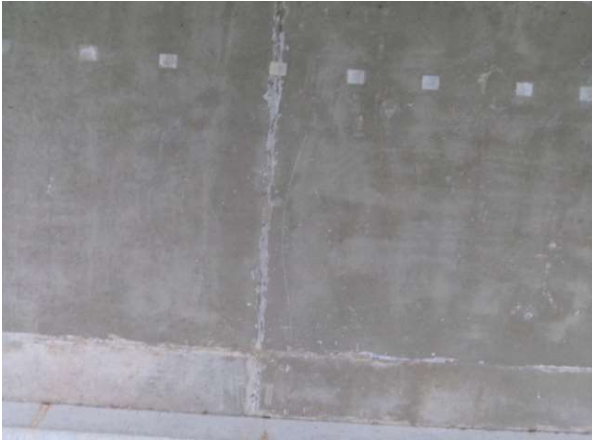
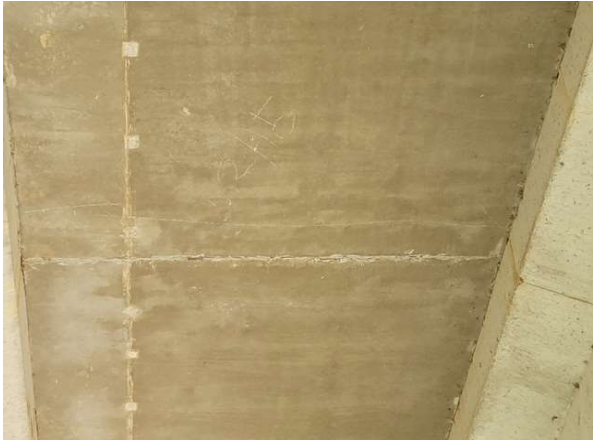
| 손상현황 | • S5 균열(0.3mm미만) | 손상현황 | • S5 균열(0.3mm미만) |
| 원 인 | • 건조수축, 거푸집 조기탈거 등 | 원 인 | • 건조수축, 거푸집 조기탈거 등 |

| 조치방안 | • 표면처리 | 조치방안 | • 표면처리 |

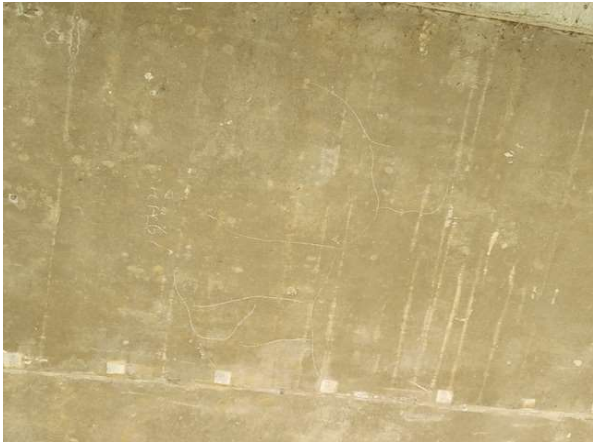
| 손상현황 | • S5 망상균열(1.5m×1.5m) | 손상현황 | • S5 망상균열(1.5m×1.5m) |
| 원 인 | • 건조수축, 거푸집 조기탈거 등 | 원 인 | • 건조수축, 거푸집 조기탈거 등 |

| 조치방안 | • 표면처리 | 조치방안 | • 표면처리 |

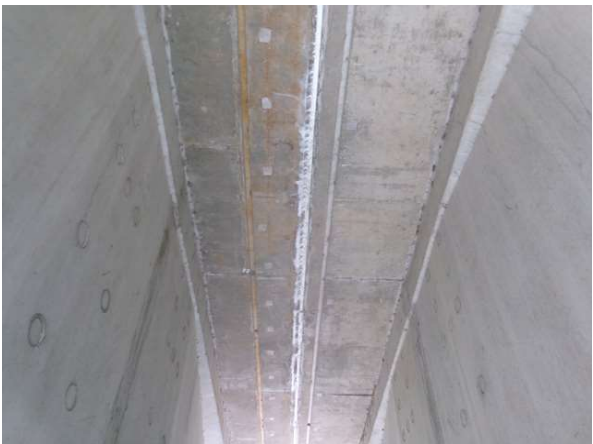
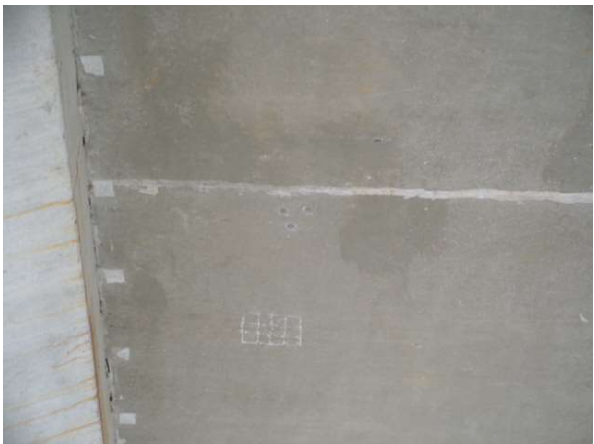
| 손상현황 | • S5 백태(0.1m×3.0m) | 손상현황 | • S6 파손(0.1m×0.1m) |
| 원 인 | • 교량접합부 외부 우수유입 등 | 원 인 | • 내구성조사시험 |

- 바닥판하면에서 조사된 균열(0.3mm미만), 망상균열, 백태의 경우 건조수축 및 거푸집 조기탈거, 온도변화, 외부 우수유입 및 습기흡착 등 복합적인 원인에 의한 손상으로 판단되며, 구조적인 영향을 미치는 손상은 아니나 부재의 내구성 확보 차원의 표면처리 등의 적절한 보수를 실시하는 것이 바람직할 것으로 사료된다.
- 조사된 파손의 경우 바닥판하면 S6에 발생하였으며, 손상발생 이전 점검에서 내구성조사시험(탄산화 깊이 및 염화물침투량 측정)을 실시하여 발생한 손상으로 내구성확보 차원의 단면 보수 등 적절한 조치가 필요할 것으로 사료된다.

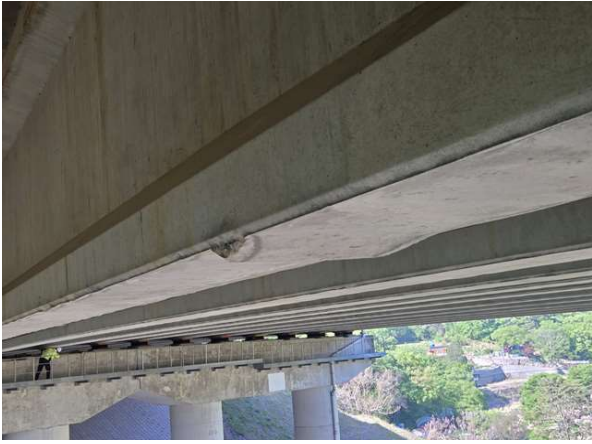
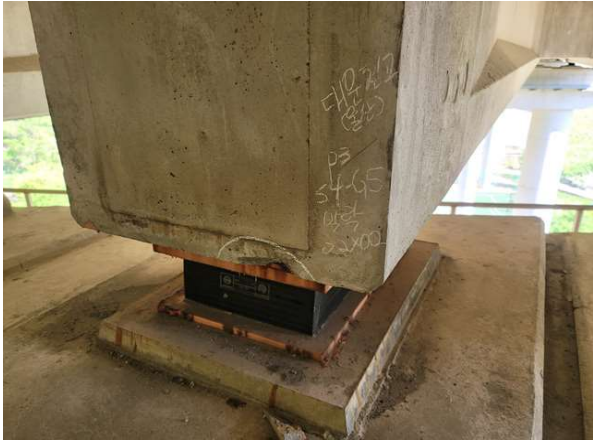
| 손상현황 | • S2-G5 배부름(0.2m×0.5m) | 손상현황 | • S4-G5 박락(0.2m×0.2m) |
| 원 인 | • 시공초기 거푸집 고정볼량 등 | 원 인 | • 시공초기 다짐미흡 등 |

- 거더에서 조사된 배부름의 경우 거더 S2-G4 하면에 발생하였고, 시공초기 거푸집고정미흡, 타설불량, 다짐미흡 등 복합적인 원인에 의한 손상으로 판단되며, 구조적인 우려를 미칠만한 손상은 아니며, 주기적인 점검을 통하여 해당 손상의 영향으로 인한 신규손상의 추가적인 발생여부를 확인하는 유지관리가 필요할 것으로 사료된다.
- 조사된 박리, 박락의 경우 거더 S4-G5, S6-G2, S7-G3,6,7(P3, P6측) 단부에 발생하였으며, 시공초기 다짐미흡 및 공용기간 증가로 인한 반복적인 차량통행 진동 등에 의한 손상으로 유추되며, 구조적인 손상은 아니나 손상의 위치상 신축이음하부 측에 발생하여 추후 우수 유입이 우려되는바 내구성 및 단면 확보차원의 단면보수 등 적절한 조치가 필요할 것으로 사료된다.

| 조치방안 | • 주의관찰 | 조치방안 | • 단면보수 |

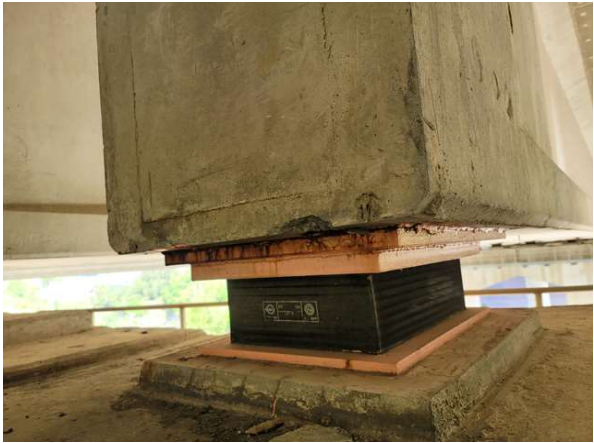
| 손상현황 | • S6-G2 박락(0.2m×0.1m) | 손상현황 | • S7-G3 박락(0.2m×0.1m) |
| 원 인 | • 시공초기 다짐미흡 등 | 원 인 | • 시공초기 다짐미흡 등 |

| 조치방안 | • 단면보수 | 조치방안 | • 단면보수 |

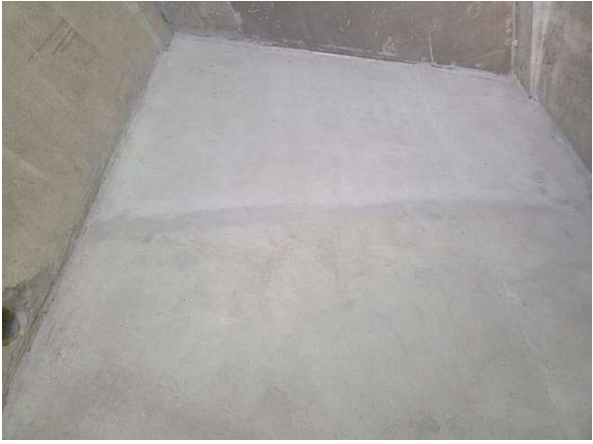
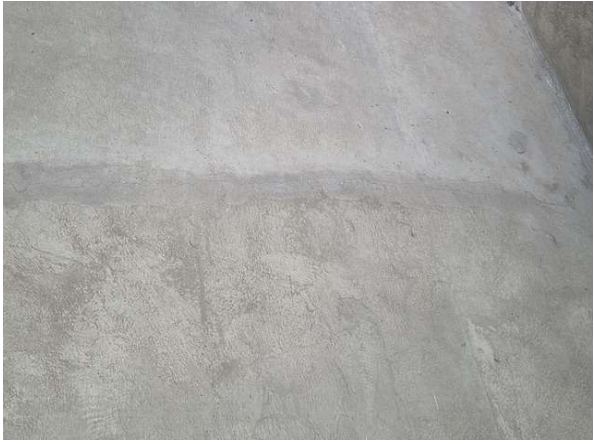
| 손상현황 | • S2 균열(0.3mm미만) | 손상현황 | • S2 균열(0.3mm미만) |
| 원 인 | • 건조수축, 거푸집 조기탈거 등 | 원 인 | • 건조수축, 거푸집 조기탈거 등 |

- 가로보에서 조사된 균열(0.3mm미만), 균열부백태의 경우 거푸집 조기탈거, 건조수축, 손상부 습기흡착 등 복합적인 원인에 의한 손상으로 판단되며, 구조적인 손상은 아니나 내구성 확보 차원의 표면처리 등 적절한 보수가 필요할 것으로 사료된다.

| 조치방안 | • 표면처리 | 조치방안 | • 표면처리 |

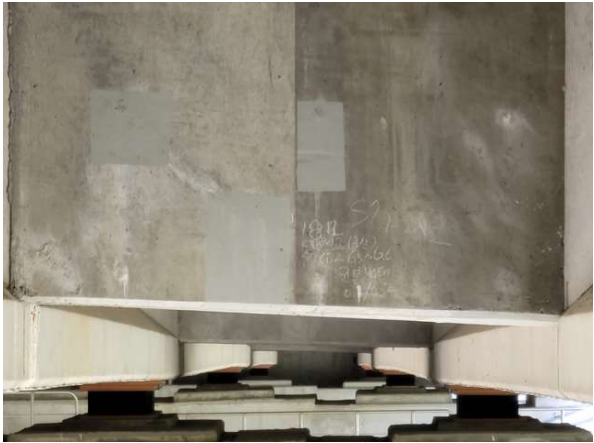
| 손상현황 | • S7 균열부백태(0.1m×0.2m) | 손상현황 | • S7 균열부백태(0.1m×0.2m) |
| 원 인 | • 손상부 습기흡착 등 | 원 인 | • 손상부 습기흡착 등 |

| 조치방안 | • 표면처리 | 조치방안 | • 표면처리 |

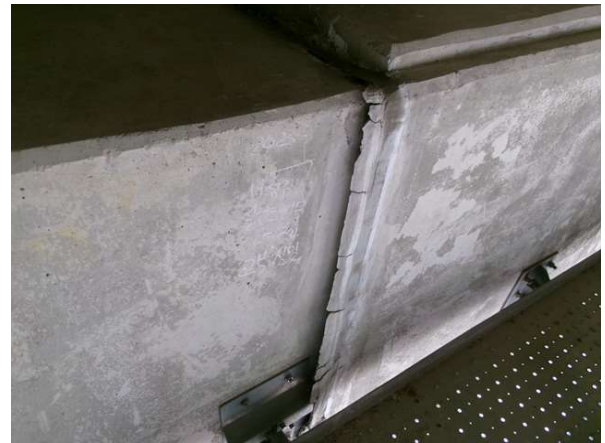
손상현황 • P1 코핑부 실링재 파손(L=1.2m)  
원 인 • 공용기간 증가 등  
조치방안 • 주의관찰

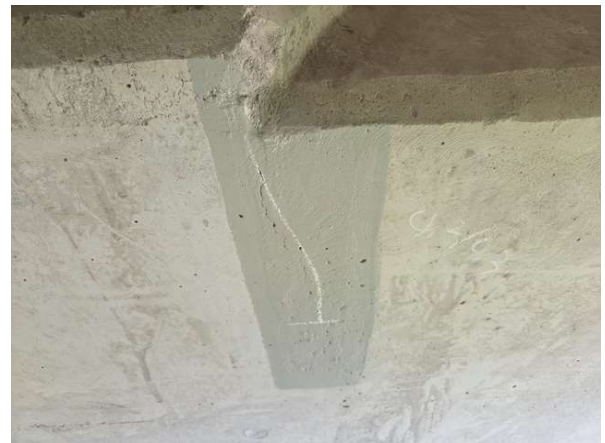
손상현황 • P2 코핑부 보수부 재균열(0.3mm미만)  
원 인 • 보수미흡 등  
조치방안 • 표면처리

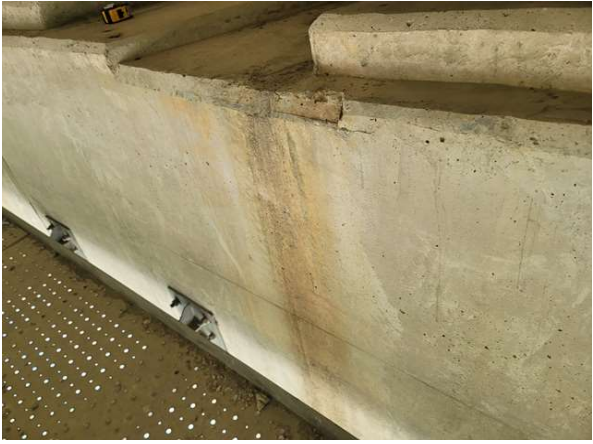
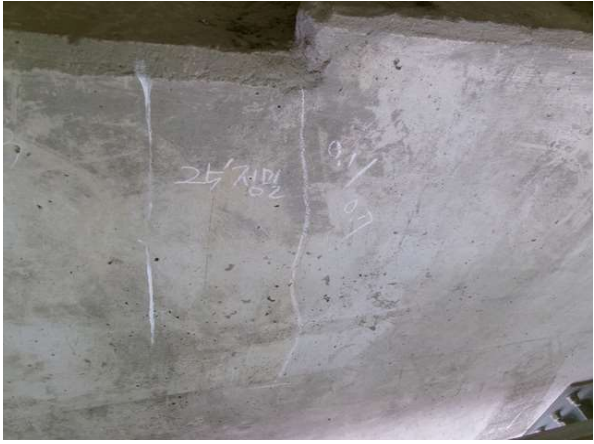
| 손상현황 | • P6 코핑부 표면오염(0.5m×3.0m) | 손상현황 | • P7 코핑부 균열(0.3mm미만) |
| 원 인 | • 신축이음 하부 우수유입 등 | 원 인 | • 건조수축, 거푸집 조기탈거 등 |

| 조치방안 | • 표면처리 | 조치방안 | • 표면처리 |

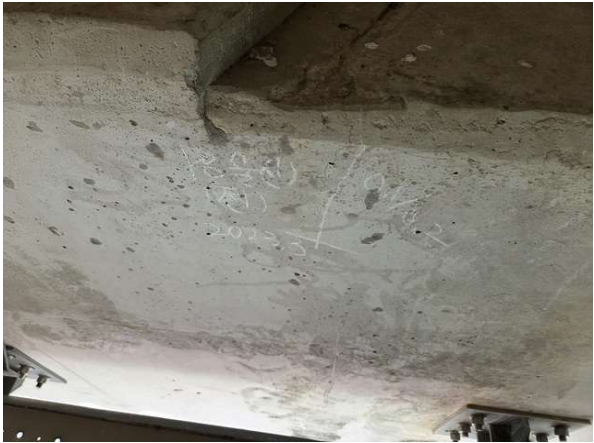
| 손상현황 | • P7 코핑부 균열(0.3mm미만) | 손상현황 | • P8 코핑부 균열(0.3mm미만) |
| 원 인 | • 건조수축, 거푸집 조기탈거 등 | 원 인 | • 건조수축, 거푸집 조기탈거 등 |

| 조치방안 | • 표면처리 | 조치방안 | • 표면처리 |

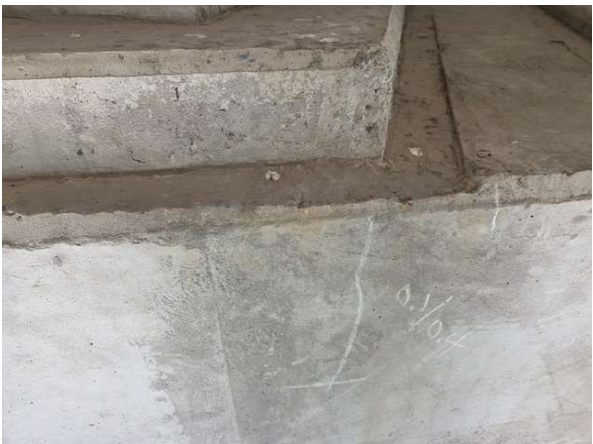
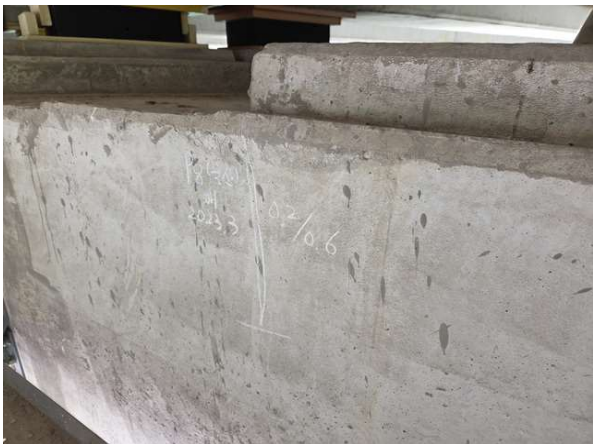
| 손상현황 | • P8 코핑부 균열(0.3mm미만) | 손상현황 | • P8 코핑부 균열(0.3mm미만) |
| 원 인 | • 건조수축, 거푸집 조기탈거 등 | 원 인 | • 건조수축, 거푸집 조기탈거 등 |

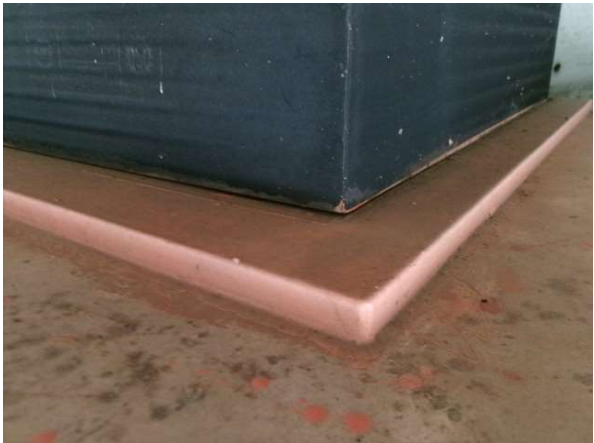
| 손상현황 | • A1-SH1 탄성패드 밀림 | 손상현황 | • A1-SH2 탄성패드 들뜸 |
| 원 인 | • 시공오차 및 마찰력 감소 등 | 원 인 | • 시공오차 및 마찰력 감소 등 |

| 조치방안 | • 주의관찰 | 조치방안 | • 주의관찰 |

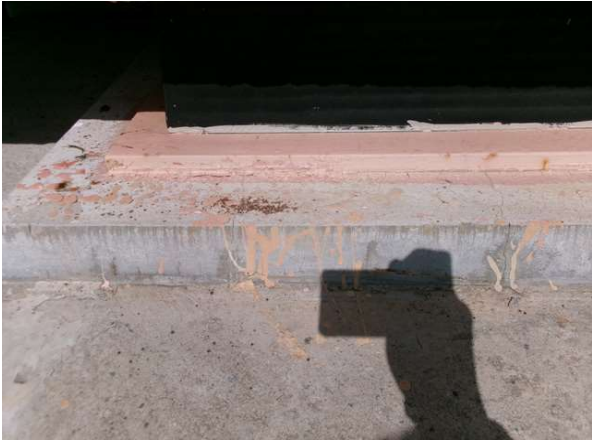
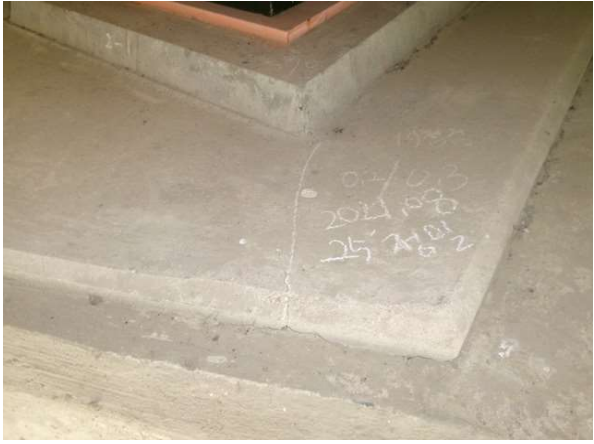
| 손상현황 | • A2-SH7 무수축몰탈 균열(0.3mm미만) | 손상현황 | • P1-SH2(A2) 반침콘크리트 균열(0.3mm미만) |
| 원 인 | • 건조수축, 거푸집 조기탈거 등 | 원 인 | • 건조수축, 거푸집 조기탈거 등 |

| 조치방안 | • 표면처리 | 조치방안 | • 표면처리 |

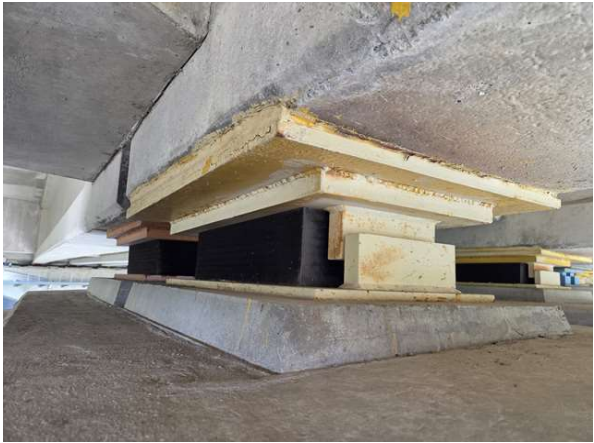
| 손상현황 | • P2-SH3(A2) 스토퍼 밀착 | 손상현황 | • P2-SH6(A2) Plate 부식 |
| 원 인 | • 시공오차 등 | 원 인 | • 외기노출, 공용기간 증가 등 |

| 조치방안 | • 주의관찰 | 조치방안 | • 재도장 |

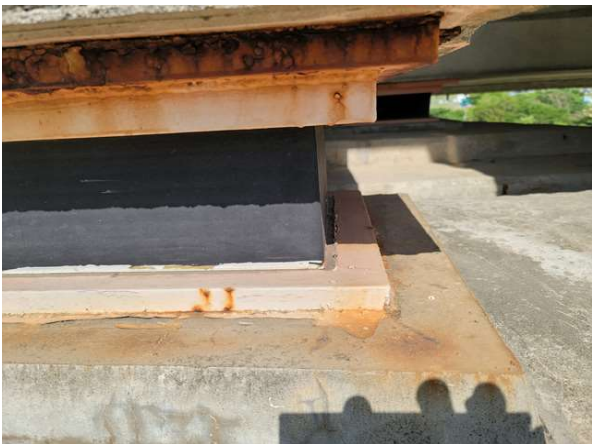
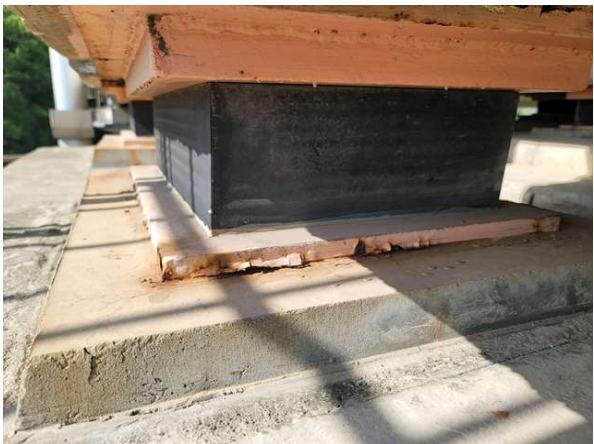
| 손상현황 | • P3-SH7(A1) 탄성패드 밀립 | 손상현황 | • P3-SH7(A2) Plate 부식 |
| 원 인 | • 시공오차 및 마찰력 감소 등 | 원 인 | • 외기노출, 공용기간 증가 등 |

| 조치방안 | • 주의관찰 | 조치방안 | • 재도장 |

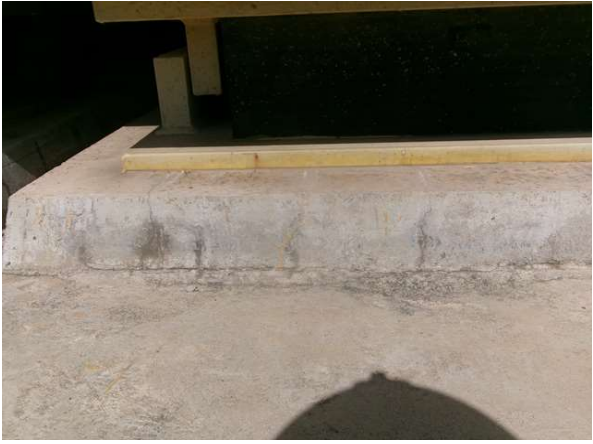
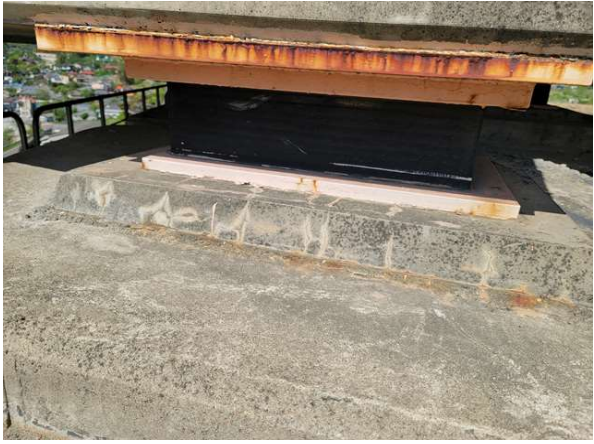
| 손상현황 | • P5-SH7(A2) 무수축몰탈 균열(0.3mm미만) | 손상현황 | • P6-SH7(A1) 몰탈 망상균열(0.8m×0.2m) |
| 원 인 | • 건조수축, 거푸집 조기탈거 등 | 원 인 | • 건조수축, 거푸집 조기탈거 등 |

| 조치방안 | • 표면처리 | 조치방안 | • 표면처리 |

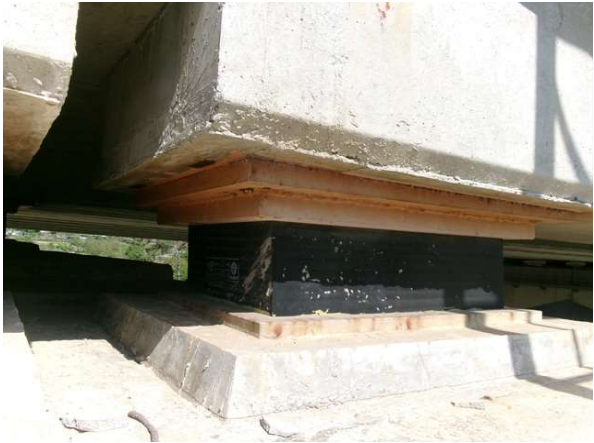
| 손상현황 | • P7-SH7(A1) 무수축몰탈 균열(0.3mm미만) | 손상현황 | • P7-SH7(A2) Plate 부식 |
| 원 인 | • 건조수축, 거푸집 조기탈거 등 | 원 인 | • 외기노출, 공용기간 증가 등 |

| 조치방안 | • 표면처리 | 조치방안 | • 재도장 |

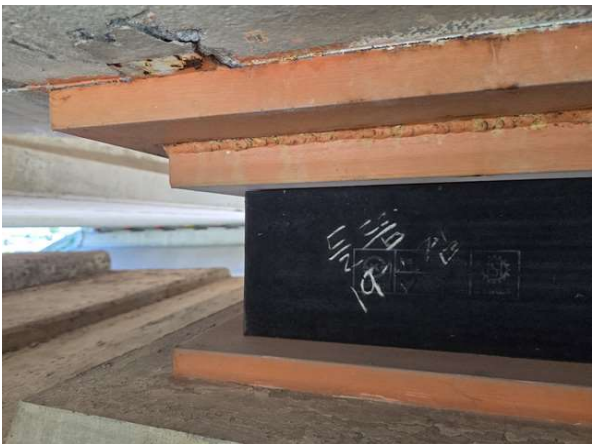
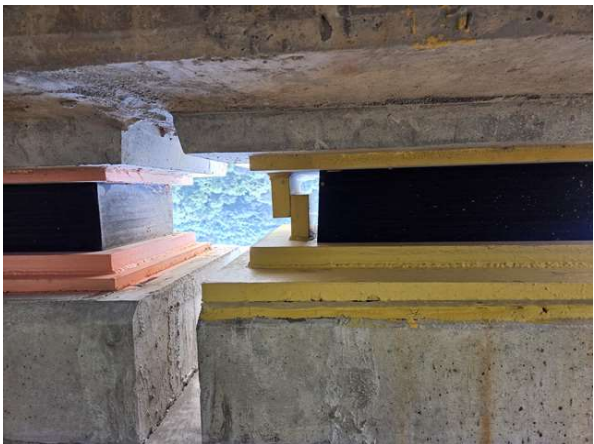
| 손상현황 | • P8-SH5(A1) 탄성패드 들뜸 | 손상현황 | • P8-SH7(A2) 스토퍼 밀착 |
| 원 인 | • 시공오차 및 마찰력 감소 등 | 원 인 | • 시공오차 등 |

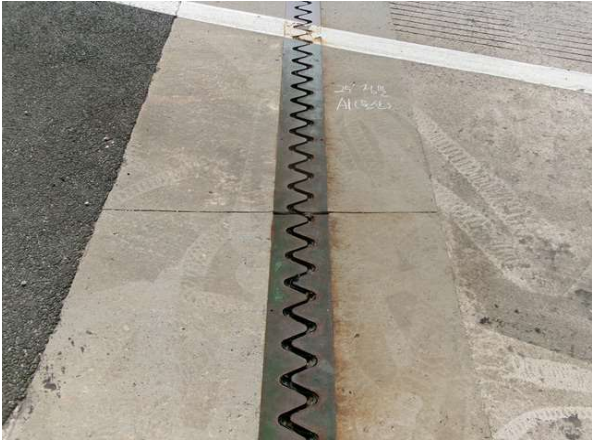
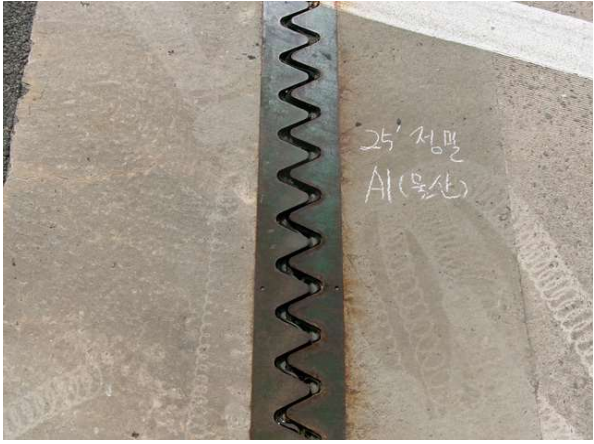
| 손상현황 | • A1 고무재 열화(L=2.0m) | 손상현황 | • A1 고무재 열화(L=2.0m) |
| 원 인 | • 공용기간 증가, 열화 등 | 원 인 | • 공용기간 증가, 열화 등 |

| 조치방안 | • 주의관찰 | 조치방안 | • 주의관찰 |

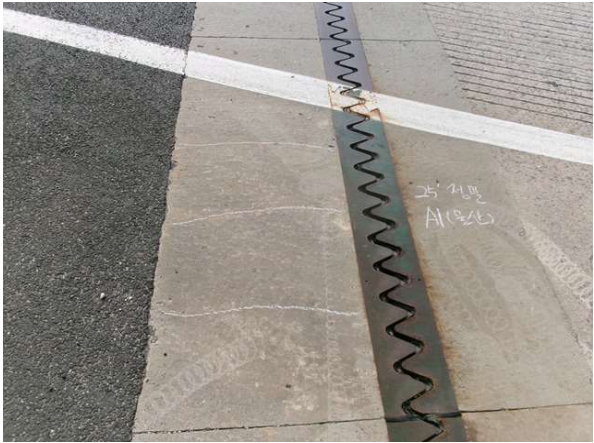
| 손상현황 | • A1 유간 토사퇴적(L=2.0m) | 손상현황 | • A2 후타재 균열(0.3mm미만) |
| 원 인 | • 비산먼지퇴적, 공용기간 증가 등 | 원 인 | • 건조수축, 다짐불량 등 |

| 조치방안 | • 정비 | 조치방안 | • 주의관찰 |

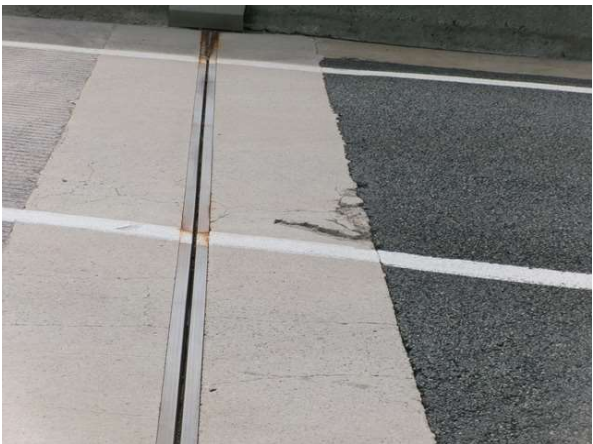
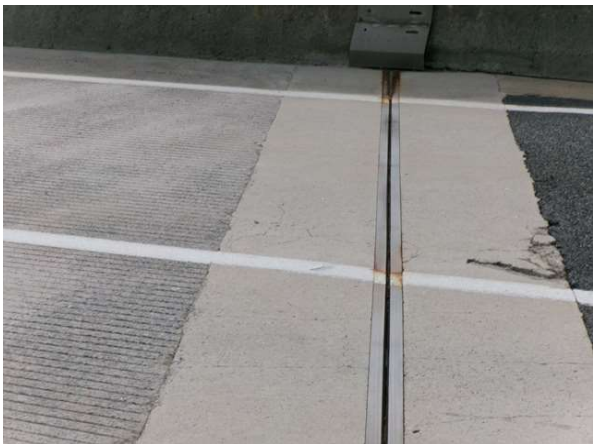
| 손상현황 | • A2 후타재 파손(0.4m×0.5m) | 손상현황 | • A2 후타재 망상균열(0.5m×0.6m) |
| 원 인 | • 다짐불량, 차량 통행 반복하중 등 | 원 인 | • 건조수축, 다짐불량 등 |

| 조치방안 | • 단면보수 | 조치방안 | • 주의관찰 |

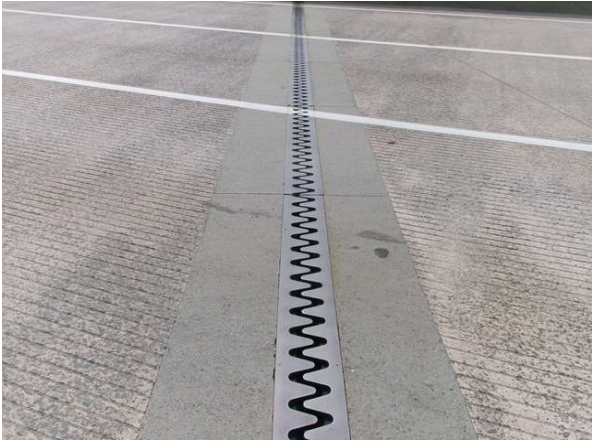
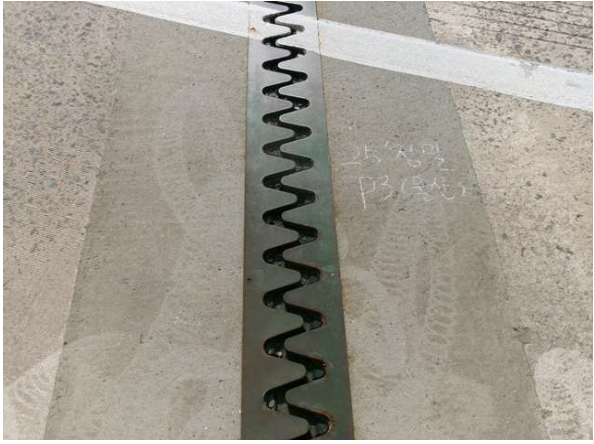
| 손상현황 | • P3 고무재 열화(L=15.0m) | 손상현황 | • P3 고무재 열화(L=15.0m) |
| 원 인 | • 공용기간 증가, 열화 등 | 원 인 | • 공용기간 증가, 열화 등 |

| 조치방안 | • 주의관찰 | 조치방안 | • 주의관찰 |

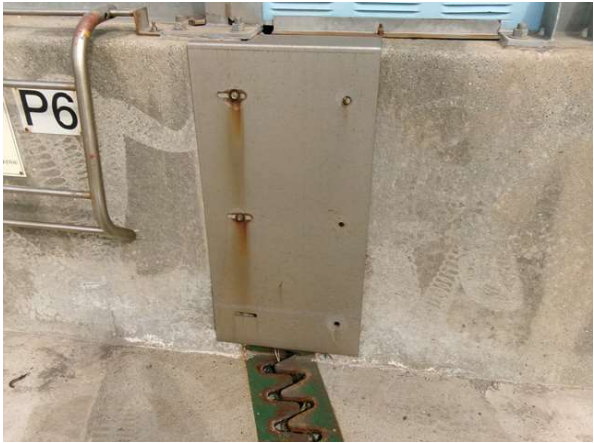
| 손상현황 | • P3 신축이음 하부누수 -보수- | 손상현황 | • P6 차수판 볼트탈락 |
| 원 인 | • - | 원 인 | • 공용기간 증가, 차량 반복통행 진동 등 |

| 조치방안 | • - | 조치방안 | • 정비 |

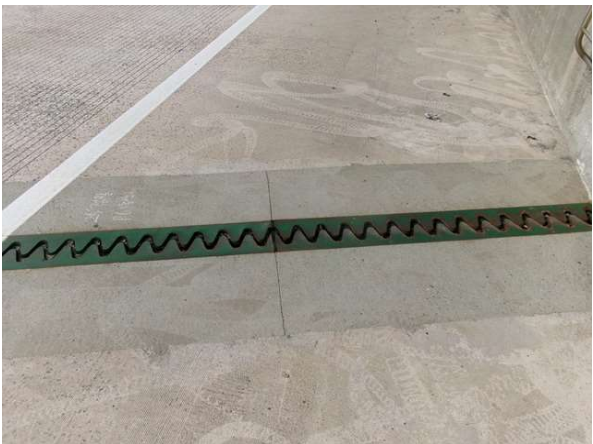
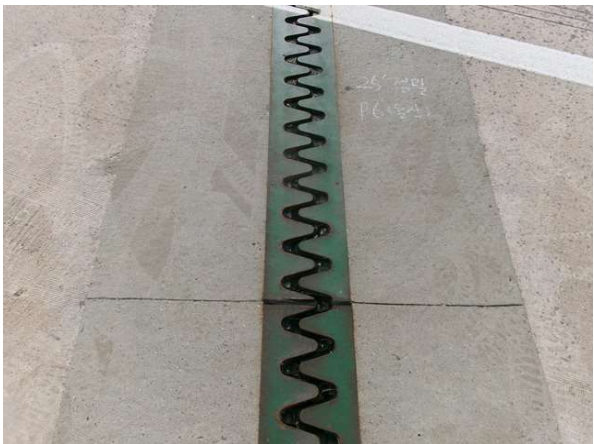
| 손상현황 | • P6 고무재 열화(L=2.5m) | 손상현황 | • P6 고무재 열화(L=2.5m) |
| 원 인 | • 공용기간 증가, 열화 등 | 원 인 | • 공용기간 증가, 열화 등 |

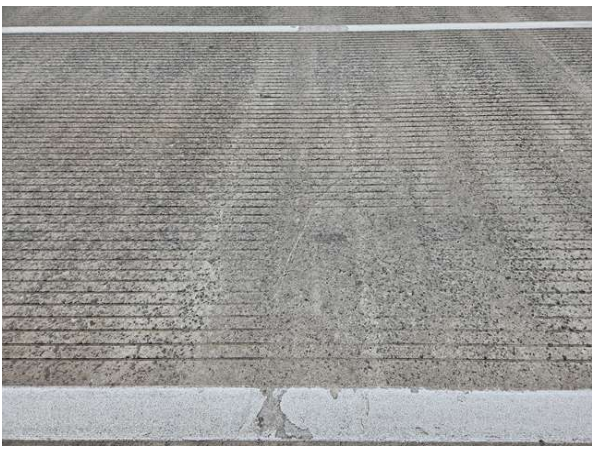
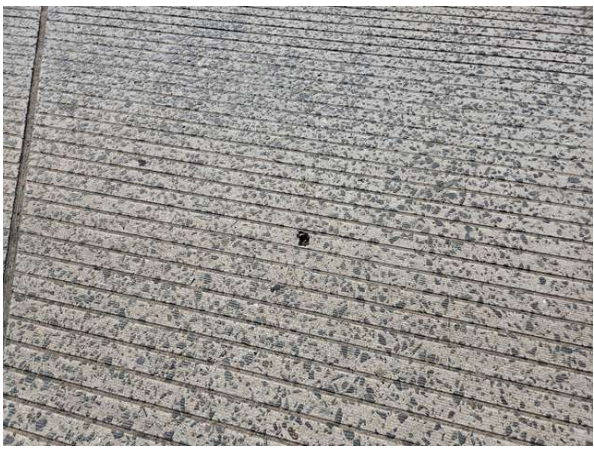
| 손상현황 | • S1 LMC 포장균열(L=2.0m) | 손상현황 | • S3 LMC 포장파임 |
| 원 인 | • 공용기간 증가, 중차량 반복통행 율하중 등 | 원 인 | • 다짐미흡 등 |

| 조치방안 | • 주의관찰 | 조치방안 | • 주의관찰 |

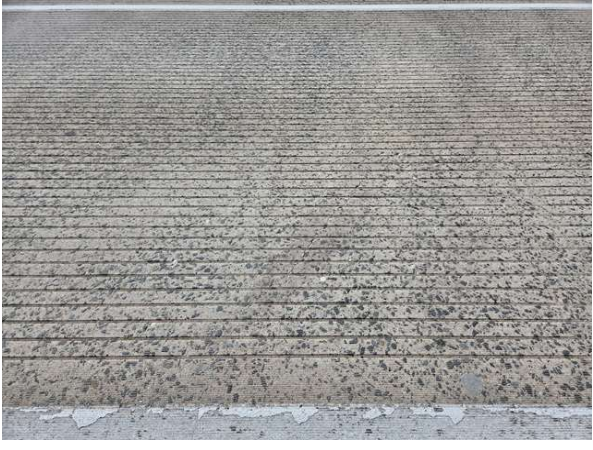
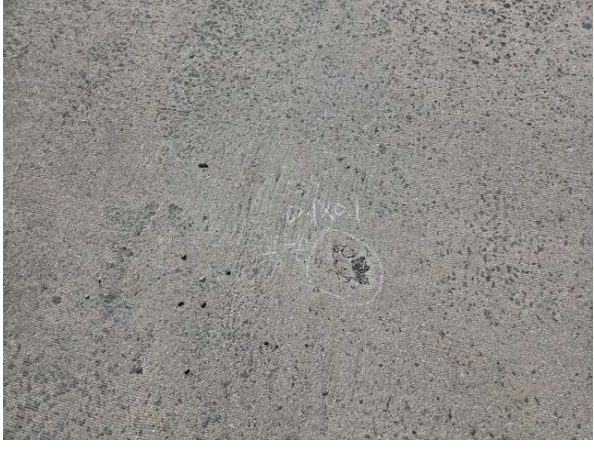
| 손상현황 | • S4 LMC 망상균열(7.0m×7.0m) | 손상현황 | • S4 LMC 포장파손(0.1m×0.1m) |
| 원 인 | • 공용기간 증가, 중차량 반복통행 율하중 등 | 원 인 | • 외부충격 등 |

| 조치방안 | • 주의관찰 | 조치방안 | • 주의관찰 |

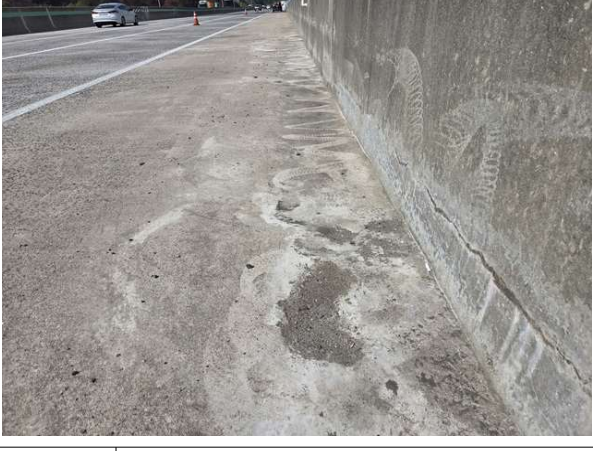
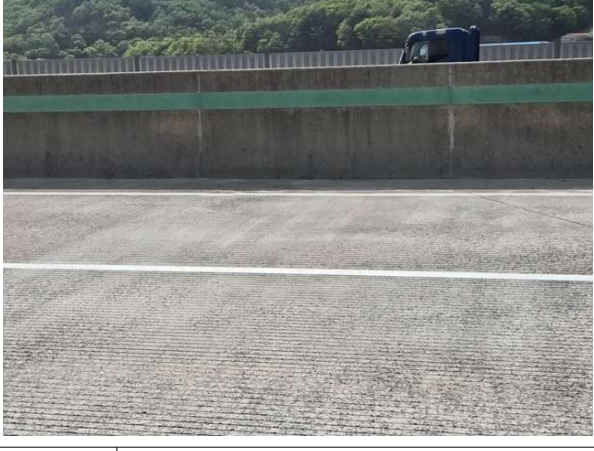
| 손상현황 | • S8 LMC 박리(1.0m×5.0m) | 손상현황 | • S8 LMC 포장마모(4.0m×3.5m) |
| 원 인 | • 다짐미흡, 염화칼슘에 의한 열화 등 | 원 인 | • 공용기간 증가, 중차량 반복통행 율하중 등 |

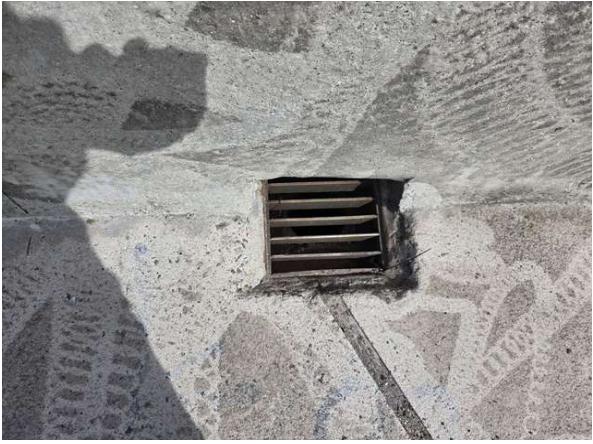
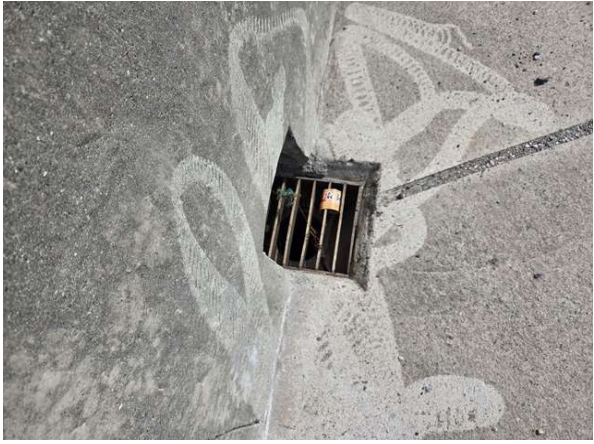
| 손상현황 | • S1 집수구 막힘 -보수- | 손상현황 | • S2 집수구 막힘 -보수- |

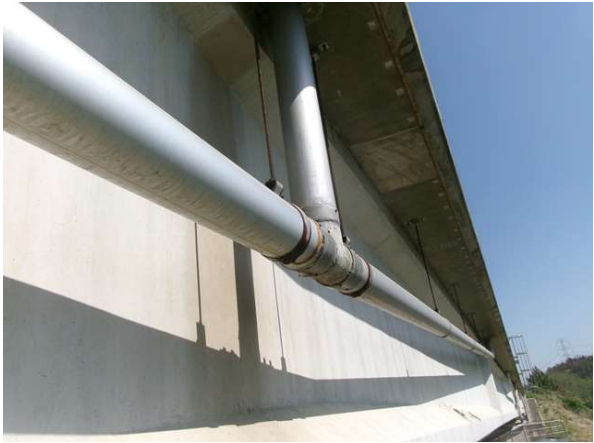
| 손상현황 | • S8 배수관 막힘 | 손상현황 | • S8 배수관 이음부 누수 |
| 원 인 | • 공용기간 증가, 비산먼지 퇴적 등 | 원 인 | • 공용기간 증가, 열화 등 |

| 조치방안 | • 정비 | 조치방안 | • 정비 |

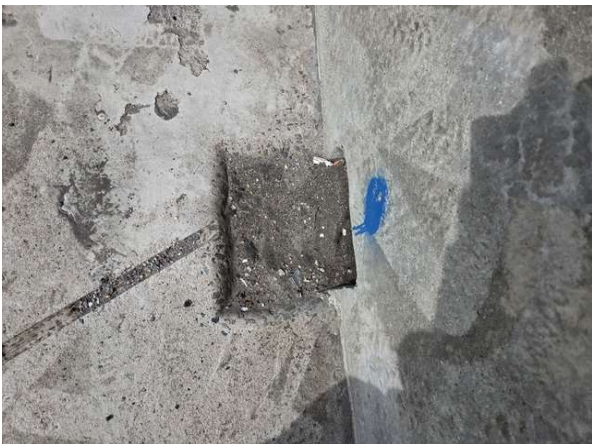
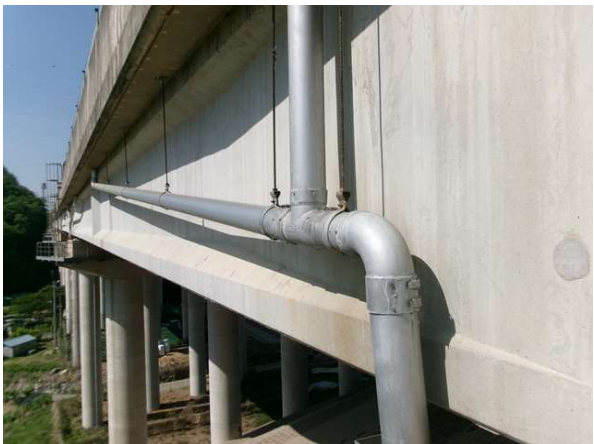
| 손상현황 | • S8 집수구 막힘 | 손상현황 | • S9 배수관 연결불량 -보수- |
| 원 인 | • 공용기간 증가, 비산먼지 퇴적 등 | 원 인 | • - |

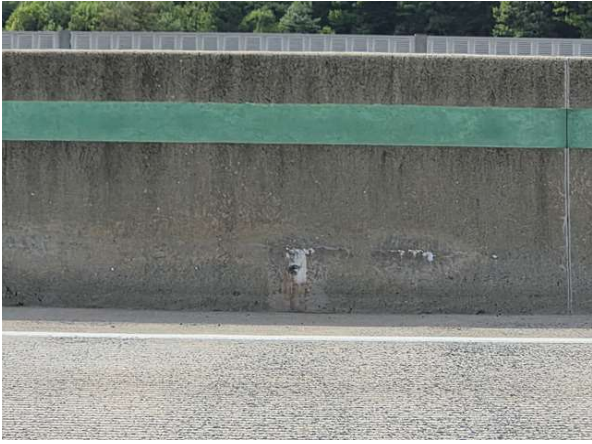
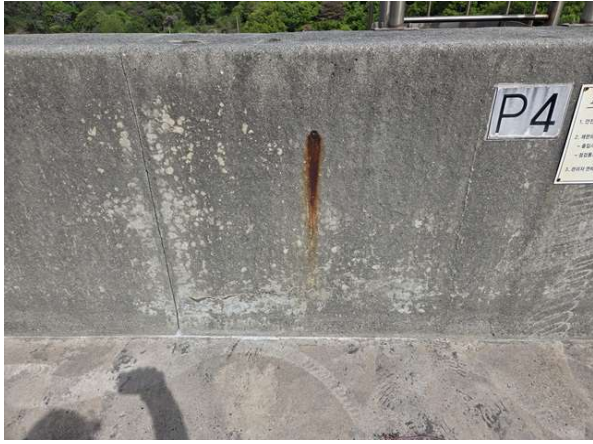
| 손상현황 | • S4 중분대 균열(0.3mm미만) | 손상현황 | • S5 녹물흔적(0.2m×1.0m) |
| 원 인 | • 건조수축, 거푸집 조기탈거 등 | 원 인 | • 손상부 우수유입, 외기노출 등 |

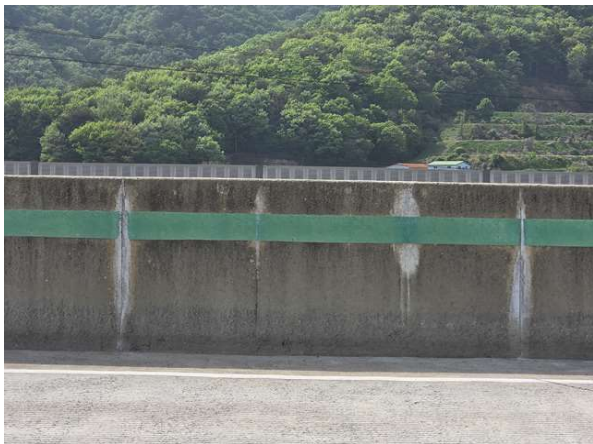
| 손상현황 | • S7 방음벽 도장탈락(1.0m×0.5m) | 손상현황 | • S7 중분대 균열부백태(0.25m×1.0m) |
| 원 인 | • 외부충격, 점검문 반복 개폐 등 | 원 인 | • 손상부 습기흡착, 공용기간 증가 등 |

| 조치방안 | • 주의관찰 | 조치방안 | • 표면처리 |

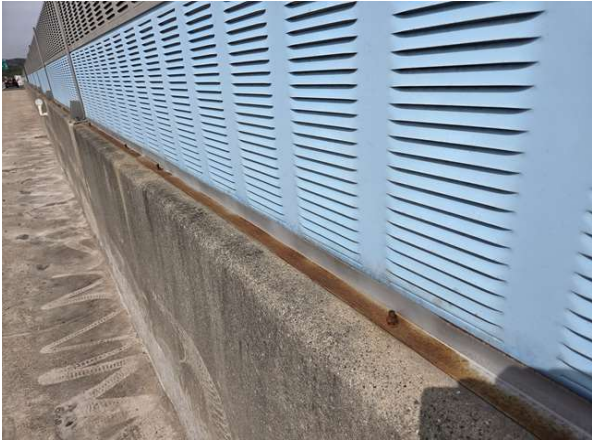
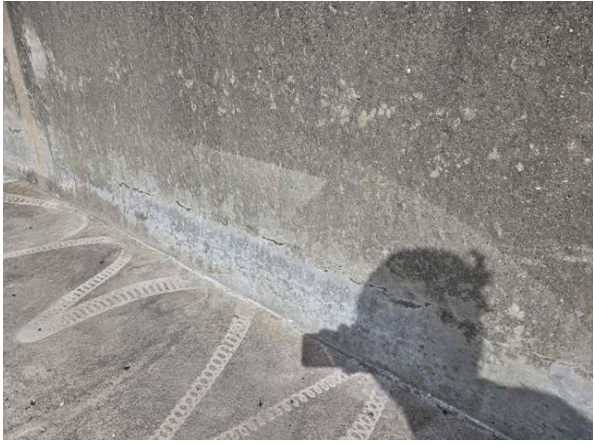
| 손상현황 | • S8 방음벽 고정대 볼트부식 | 손상현황 | • S8 균열(0.3mm미만) |
| 원 인 | • 공용기간 증가, 외기노출, 장기공용 등 | 원 인 | • 건조수축, 거푸집 조기탈거 등 |

| 조치방안 | • 주의관찰 | 조치방안 | • 표면처리 |

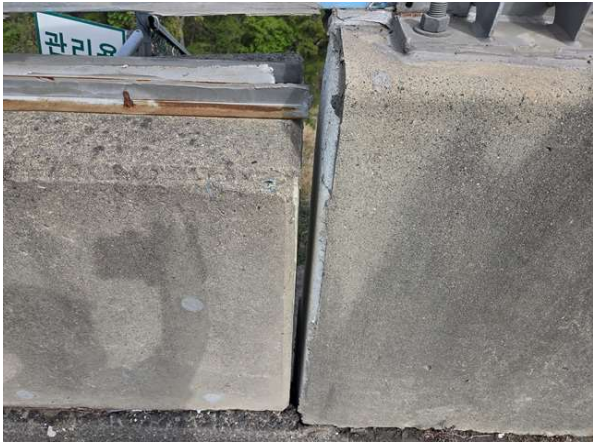
| 손상현황 | • S8 망상균열(0.3m×0.3m) | 손상현황 | • S9 접속부 단차(L=1.0m) |
| 원 인 | • 건조수축, 거푸집 조기탈거 등 | 원 인 | • 시공초기 지반안정화 침하등 |

| 조치방안 | • 표면처리 | 조치방안 | • 주의관찰 |

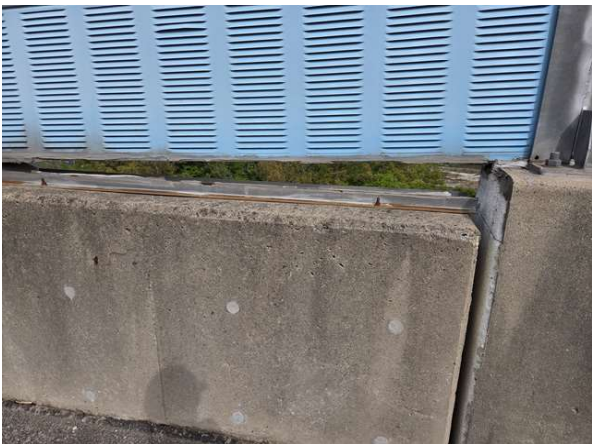
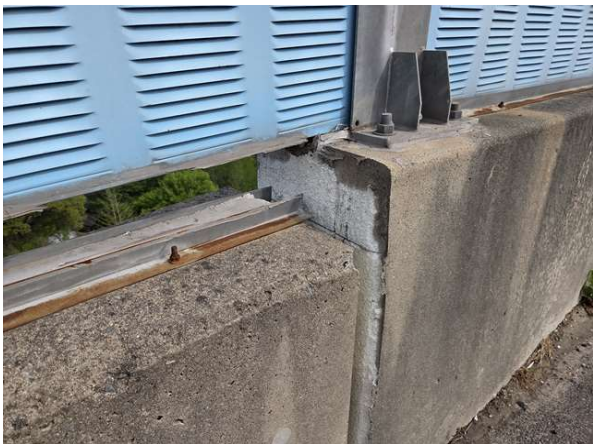
| 손상현황 | • S9 접속부 방음판 이격(L=4.0m) | 손상현황 | • S9 접속부 이격(L=1.0m) |
| 원 인 | • 시공초기 지반안정화 침하등 | 원 인 | • 시공초기 지반안정화 침하등 |

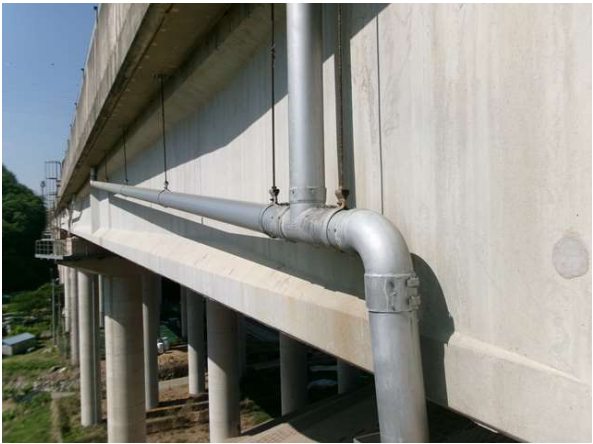
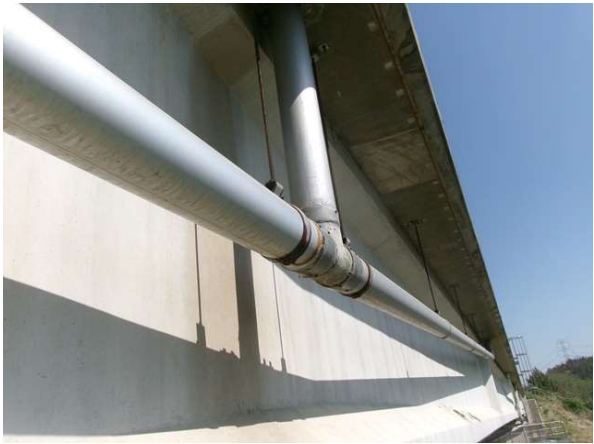
| 배수관 고정상태 양호 | 배수시설 S8 배수관 이음부 누수(경미) |

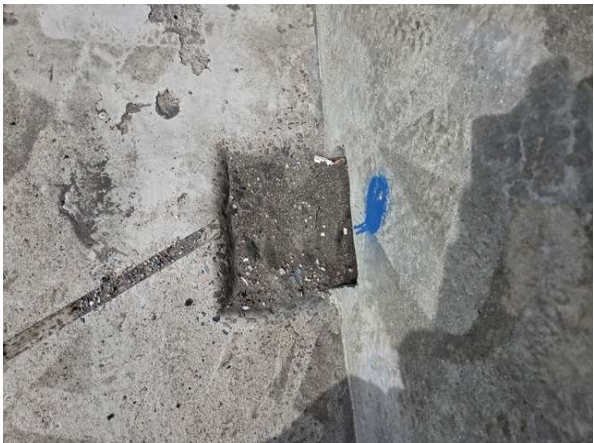
| 교면포장 상태양호 | 교량 집수구 막힘(경미) |
