## 24. 삼정천교(울산)

### 24.1 시설물의 개요

본 시설물은 울산광역시 울주군 청량읍 덕하리 산 169-1에 위치한 교량으로 총 연장 315.0m, 폭 15.75m로 시공되어 있다.

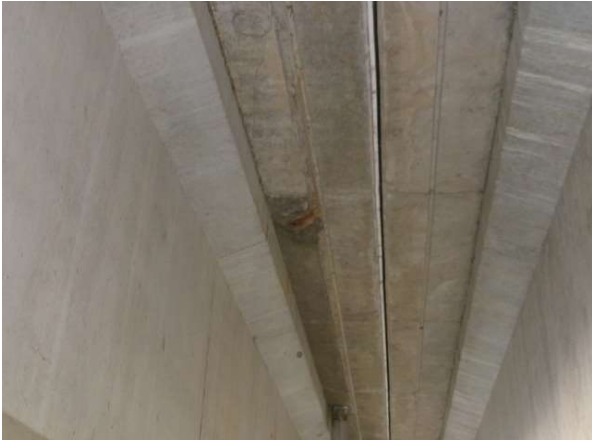
| 손상현황 | • S1 표면오염 (0.2m×0.2m) | 손상현황 | • S3 균열(0.3mm미만) |
| 원 인 | • 외부우수, 장기공용 등 | 원 인 | • 건조수축, 거푸집 조기탈거 등 |

| 조치방안 | • 표면처리 | 조치방안 | • 표면처리 |

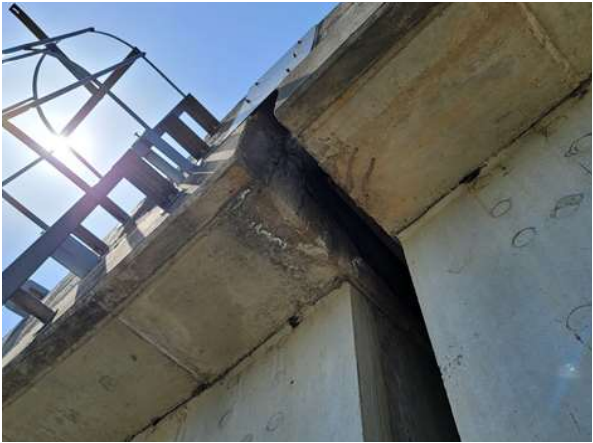
| 손상현황 | • S3 백태 (0.2m×1.0m) | 손상현황 | • S4 보수부재균열 (0.3mm미만) |
| 원 인 | • 외부우수, 습기흡착 등 | 원 인 | • 건조수축, 보수미흡 등 |

| 조치방안 | • 표면처리 | 조치방안 | • 표면처리 |

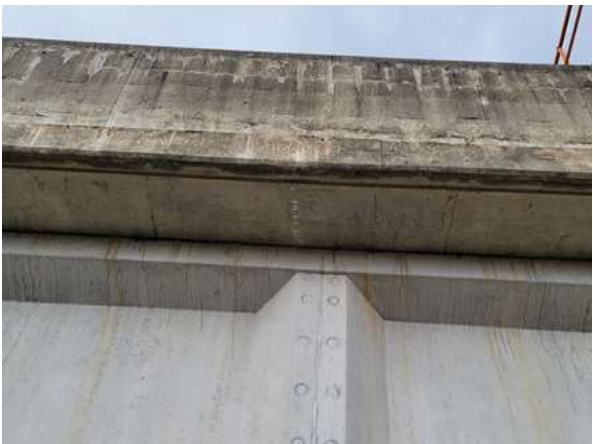
| 손상현황 | • S5 균열부백태 (0.1m×0.5m) | 손상현황 | • S8 망상균열 (2.0m×2.0m) |
| 원 인 | • 건조수축, 우수유입 등 | 원 인 | • 건조수축, 거푸집 조기탈거 등 |

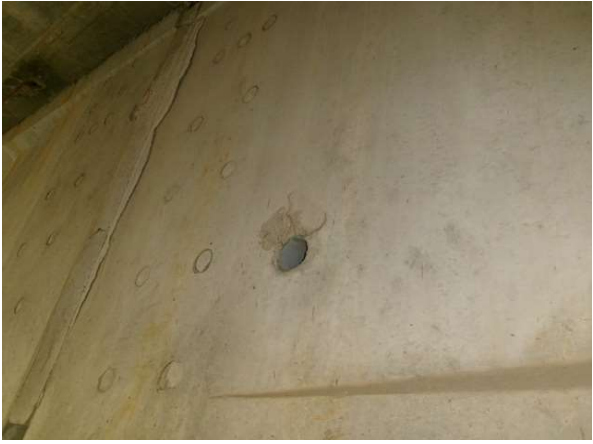
| 손상현황 | • S1-G2 파손(0.2m×0.2m) | 손상현황 | • S2-G1 파손(0.2m×0.2m) |
| 원 인 | • 시공시 외부충격 등 | 원 인 | • 시공시 외부충격 등 |

- 거더에서 조사된 파손의 경우 인양홀 주변에서 발생한 손상이며, 시공시 발생한 외부충격으로 인한 손상으로 판단되며, 구조적인 영향을 주는 손상은 아니지만 내구성 저하방지 및 2차손상발생 예방 차원의 단면보수 등 적절한 방안의 보수가 필요할 것으로 사료된다.
- 조사된 표면오염의 경우 캔틸레버부에 위치한 유공관 길이부족으로 인하여 발생한 손상으로 판단되며, 구조적인 영향을 끼칠 손상은 아니며 즉각적인 보수보다는 배수시설 보수와 연계하여 표면처리 등 적절한 방안의 보수가 필요할 것으로 사료된다.

| 조치방안 | • 단면보수 | 조치방안 | • 단면보수 |

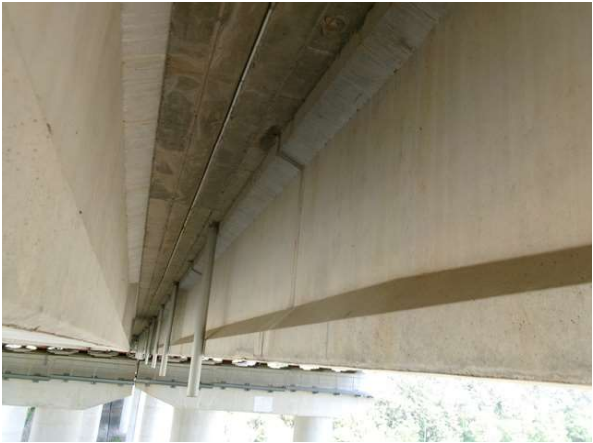
| 손상현황 | • 거더 S5-G1 표면오염(2.0m×0.5m) | 손상현황 | • 거더 S8-G1 표면오염(2.0m×0.5m) |
| 원 인 | • 수분접촉, 장기공용 | 원 인 | • 수분접촉, 장기공용 |

| 조치방안 | • 표면처리 | 조치방안 | • 표면처리 |

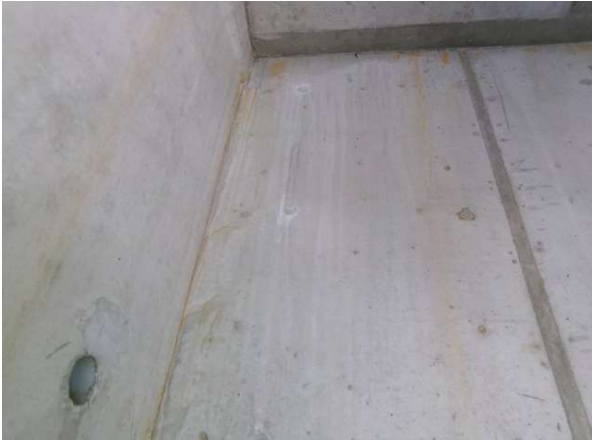
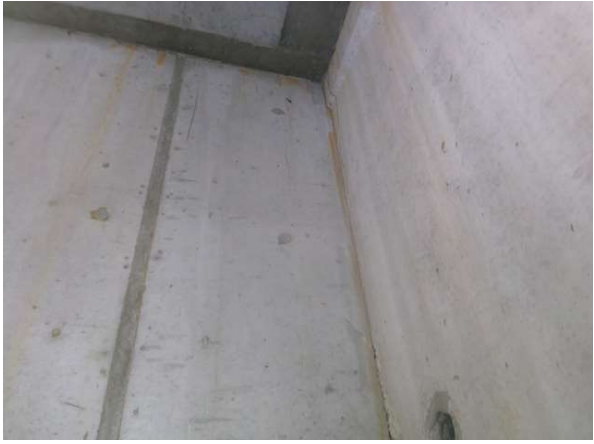
| 손상현황 | • S4 균열(0.3mm미만) | 손상현황 | • S4 균열(0.3mm미만) |
| 원 인 | • 전단응력, 건조수축 등 | 원 인 | • 전단응력, 건조수축 등 |

- 가로보에서 조사된 균열(0.3mm미만)의 경우 거푸집 조기탈거, 건조수축, 전단응력의 집중, 휨응력 등에 의한 손상으로 판단되며, 구조적인 손상은 아니나 내구성 확보 및 손상의 진전 방지를 위하여 표면처리 등 적절한 방안의 보수가 필요할 것으로 사료된다.

| 조치방안 | • 표면처리 | 조치방안 | • 표면처리 |

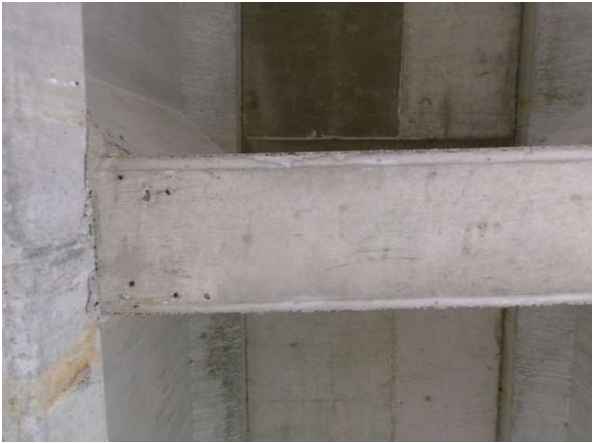
| 손상현황 | • S6 균열(0.3mm미만) | 손상현황 | • S8 균열(0.3mm미만) |
| 원 인 | • 건조수축, 거푸집 조기탈거 등 | 원 인 | • 건조수축, 거푸집 조기탈거 등 |

| 조치방안 | • 표면처리 | 조치방안 | • 표면처리 |

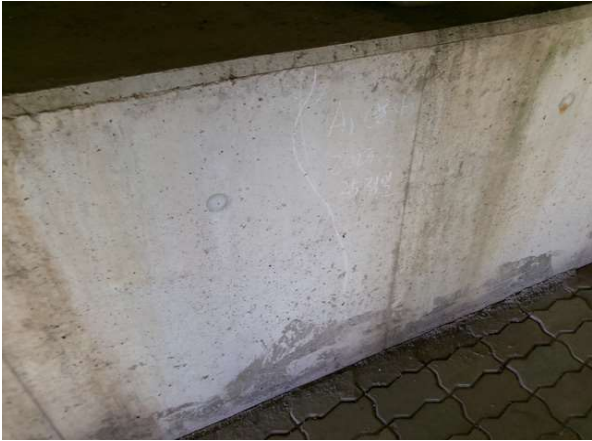
| 손상현황 | • A1 균열(0.3mm미만) | 손상현황 | • A1 균열(0.3mm미만) |
| 원 인 | • 건조수축, 온도변화 등 | 원 인 | • 건조수축, 거푸집 조기탈거 등 |

| 조치방안 | • 표면처리 | 조치방안 | • 표면처리 |

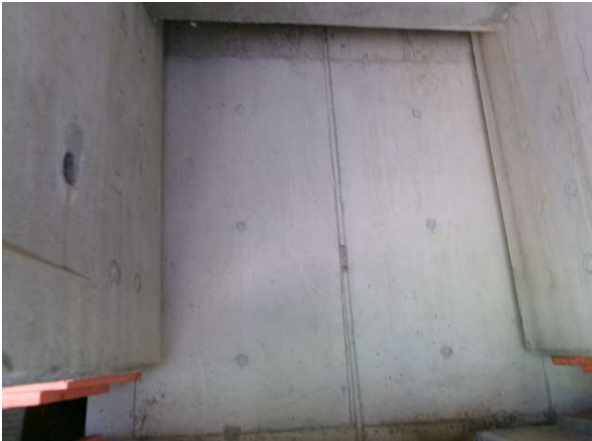
| 손상현황 | • A1 망상균열(1.5m×2.0m) | 손상현황 | • A2 실링재 탈락(L=3.0m) |
| 원 인 | • 건조수축, 거푸집 조기탈거 등 | 원 인 | • 장기공용, 외부우수 등 |

| 조치방안 | • 표면처리 | 조치방안 | • 실란트 시공 |

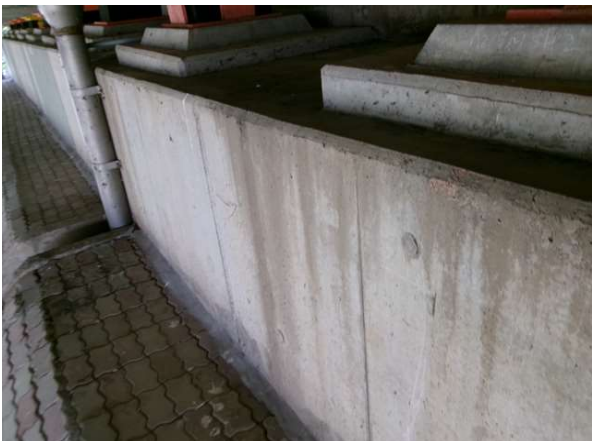
| 손상현황 | • A2 표면오염(1.0m×3.0m) | 손상현황 | • A2 망상균열 보수현황 |
| 원 인 | • 장기공용, 외부우수 등 | 원 인 | — |

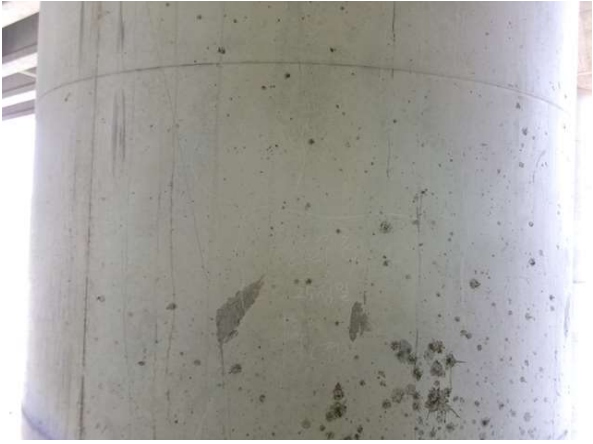
| 손상현황 | • P1 망상균열(7.9m×0.5m) | 손상현황 | • P1 균열(0.3mm미만) |
| 원 인 | • 건조수축, 거푸집 조기탈거 등 | 원 인 | • 건조수축, 온도변화 등 |

| 조치방안 | • 표면처리 | 조치방안 | • 표면처리 |

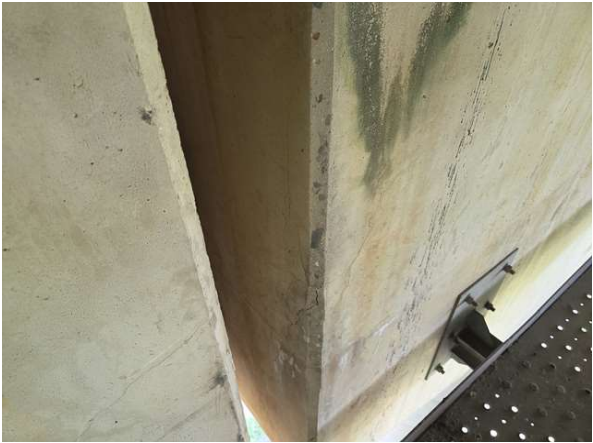
| 손상현황 | • P2 층분리(0.2m×0.5m) | 손상현황 | • P2 표면오염(0.3m×2.5m) |
| 원 인 | • 다짐부족, 우수유입 등 | 원 인 | • 장기공용, 외부우수 등 |

| 조치방안 | • 단면보수 | 조치방안 | • 표면처리 |

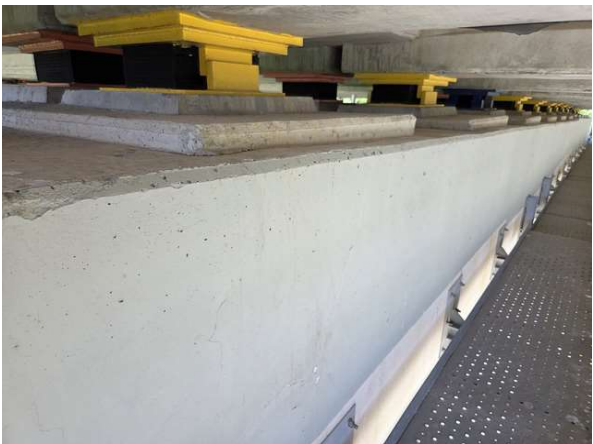
| 손상현황 | • P3 보수부 망상균열(15.0m×1.0m) | 손상현황 | • P4 균열(0.3mm미만) |
| 원 인 | • 보수미흡, 건조수축 등 | 원 인 | • 건조수축, 온도변화 등 |

| 조치방안 | • 표면처리 | 조치방안 | • 표면처리 |

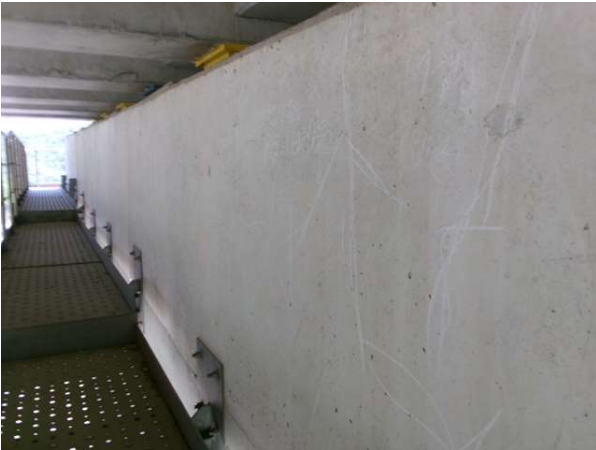
| 손상현황 | • P5 망상균열(10.0m×1.0m) | 손상현황 | • P6 표면오염(2.0m×5.0m) |
| 원 인 | • 건조수축, 거푸집 조기탈거 등 | 원 인 | • 장기공용, 외부우수 등 |

| 조치방안 | • 표면처리 | 조치방안 | • 표면처리 |

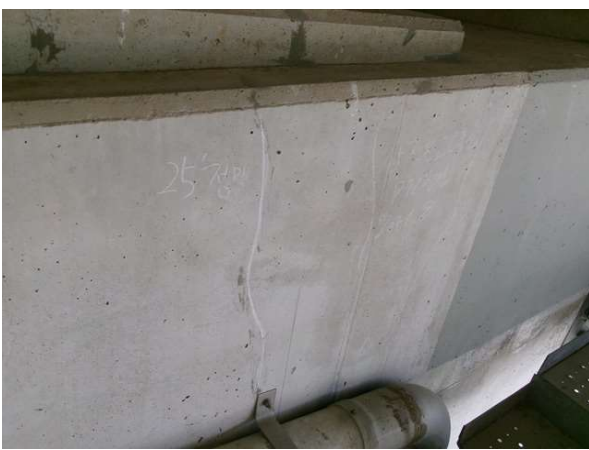
| 손상현황 | • P7 균열(0.3mm미만) | 손상현황 | • P8 망상균열(8.1m×5.0m) |
| 원 인 | • 건조수축, 온도변화 등 | 원 인 | • 건조수축, 거푸집 조기탈거 등 |

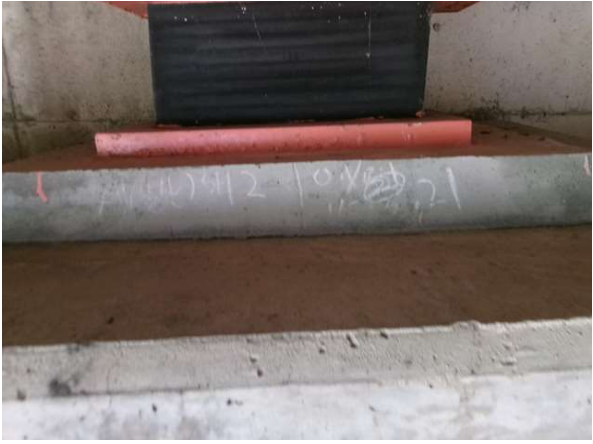
| 손상현황 | • A1-SH2 몰탈균열 (0.3mm미만) | 손상현황 | • A1-SH7 반침콘크리트균열 (0.3mm미만) |
| 원 인 | • 건조수축, 온도변화 등 | 원 인 | • 건조수축, 온도변화 등 |

| 조치방안 | • 표면처리 | 조치방안 | • 표면처리 |

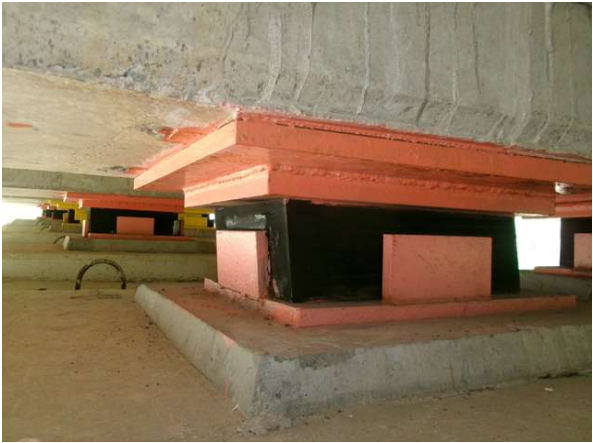
| 손상현황 | • P1-SH2(A2) 탄성패드밀림 (1EA) | 손상현황 | • P2-S6(A2) 스토퍼밀착 (1EA) |
| 원 인 | • 시공미흡 등 | 원 인 | • 시공미흡, 신축거동 등 |

| 조치방안 | • 주의관찰 | 조치방안 | • 주의관찰 |

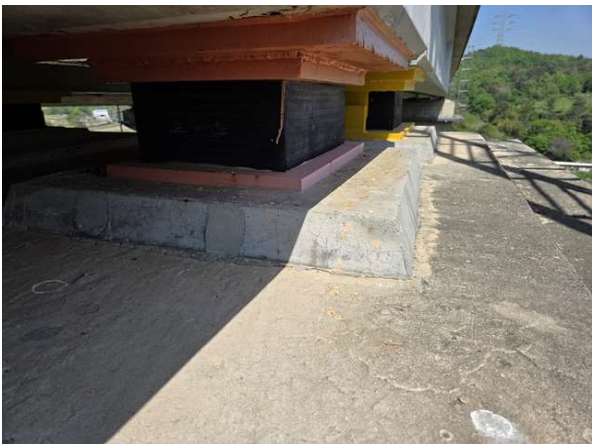
| 손상현황 | • P2-SH7(A2) 몰탈망상균열 (0.2m×0.5m) | 손상현황 | • P3-SH1(A1) 반침콘크리트 층분리 (0.5m×0.4m) |
| 원 인 | • 건조수축, 거푸집 조기탈거 등 | 원 인 | • 건조수축, 다짐불량 등 |

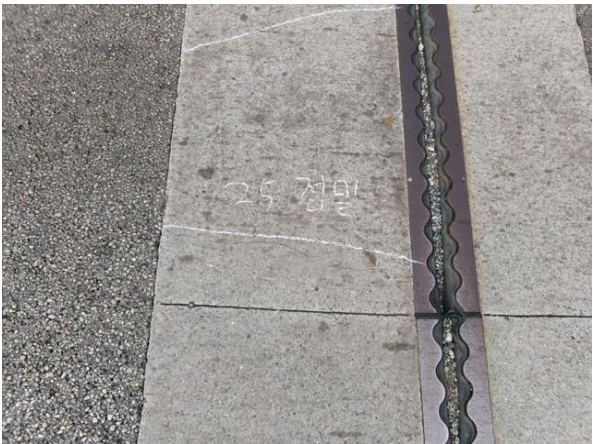
| 손상현황 | • A1 후타재 균열 | 손상현황 | • A1 후타재 파손(0.2m×1.0m) |
| 원 인 | • 건조수축, 차량반복통행 등 | 원 인 | • 차량반복통행, 외부충격 등 |

| 조치방안 | • 주의관찰 | 조치방안 | • 단면보수 |

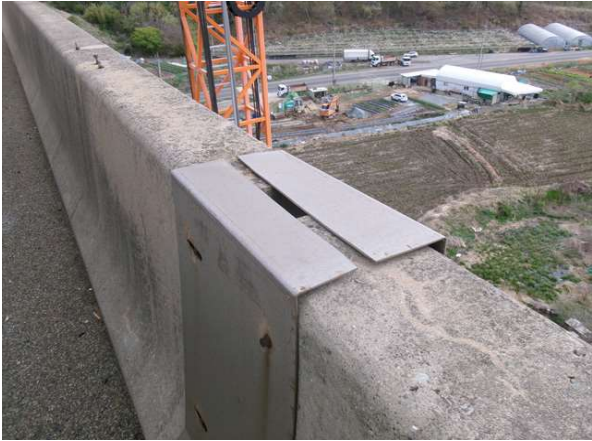
| 손상현황 | • P3 차수판 연결불량(1EA) | 손상현황 | • P3 차수판 볼트탈락(3EA) |
| 원 인 | • 시공미흡 등 | 원 인 | • 차량반복통행, 장기공용 등 |

| 조치방안 | • 정비 | 조치방안 | • 정비 |

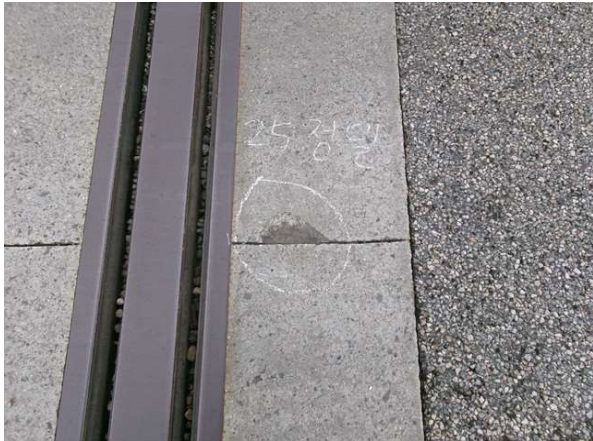
| 손상현황 | • P6 유간토사퇴적(L=1.5m) | 손상현황 | • P6 후타재 파손(0.1m×0.1m) |
| 원 인 | • 장기공용, 이물질퇴적 등 | 원 인 | • 차량반복통행, 외부충격 등 |

| 조치방안 | • 정비 | 조치방안 | • 단면보수 |

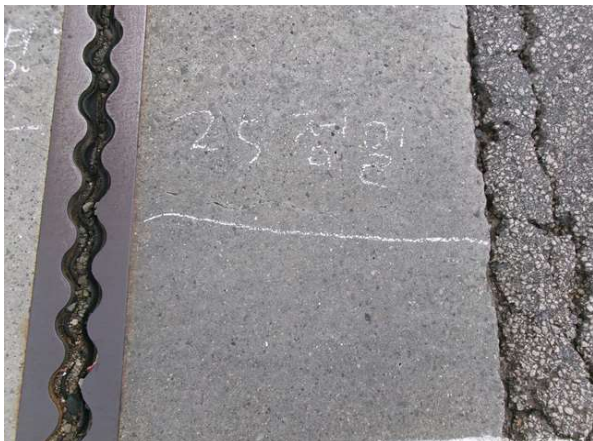
| 손상현황 | • A2 고무재파손(L=2.0m) | 손상현황 | • A2 후타재 균열 |
| 원 인 | • 장기공용, 신축거동 등 | 원 인 | • 건조수축, 차량반복통행 등 |

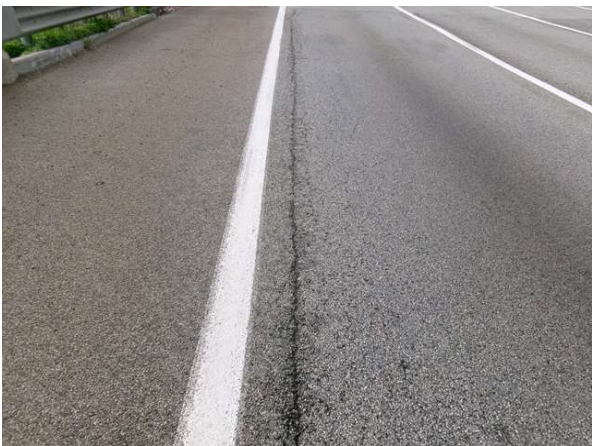
| 손상현황 | • S1 시공이음부 균열(L=35.0m) | 손상현황 | • S3 아스콘 균열(L=1.0m) |
| 원 인 | • 다짐미흡, 차량 반복통행 등 | 원 인 | • 다짐미흡, 차량 반복통행 등 |

| 조치방안 | • 주의관찰 | 조치방안 | • 주의관찰 |

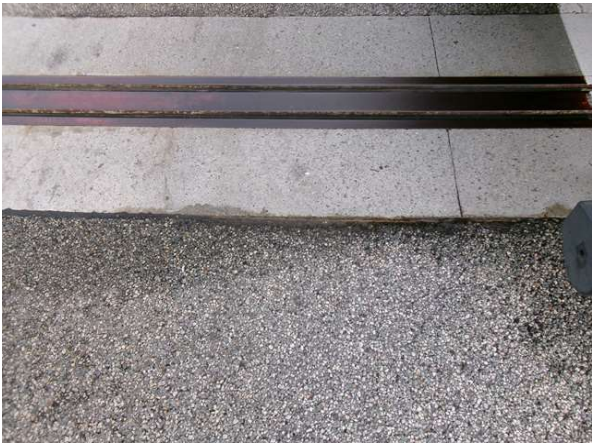
| 손상현황 | • S3 아스콘 파손(0.1m×5.0m) | 손상현황 | • S5 아스콘 균열(L=6.0m) |
| 원 인 | • 차량 반복통행, 외부충격 등 | 원 인 | • 다짐미흡, 차량 반복통행 등 |

| 조치방안 | • 소파보수 | 조치방안 | • 주의관찰 |

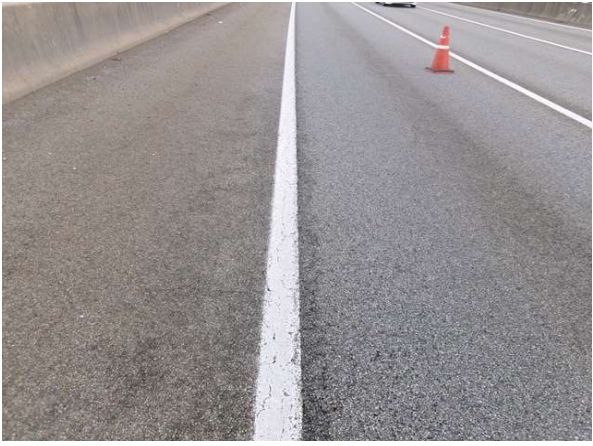
| 손상현황 | • S8 시공이음부 균열(L=35.0m) | 손상현황 | • S9 아스콘 파손(0.1m×7.0m) |
| 원 인 | • 다짐미흡, 차량 반복통행 등 | 원 인 | • 차량 반복통행, 외부충격 등 |

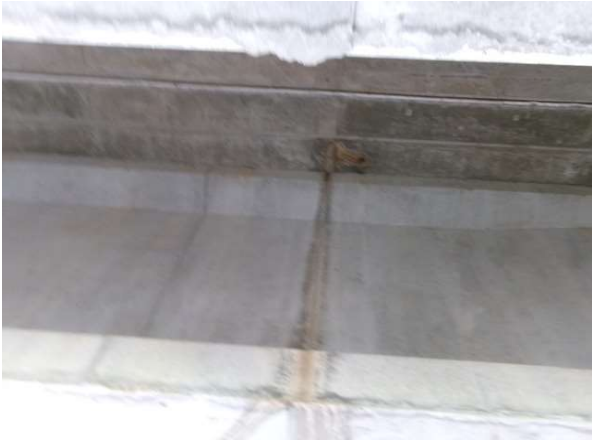
| 손상현황 | • S1 유공관 길이부족(1EA) | 손상현황 | • S4 유공관 길이부족(1EA) |
| 원 인 | • 시공미흡, 장기공용 등 | 원 인 | • 시공미흡, 장기공용 등 |

| 조치방안 | • 정비 | 조치방안 | • 정비 |

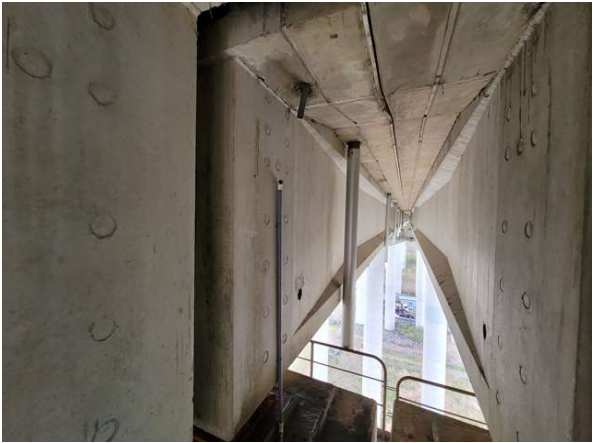
| 손상현황 | • S6 유도배수관 파손(1EA) | 손상현황 | • S9 배수관 볼트체결 불량(1EA) |
| 원 인 | • 시공미흡, 장기공용 등 | 원 인 | • 시공미흡 등 |

| 조치방안 | • 정비 | 조치방안 | • 정비 |

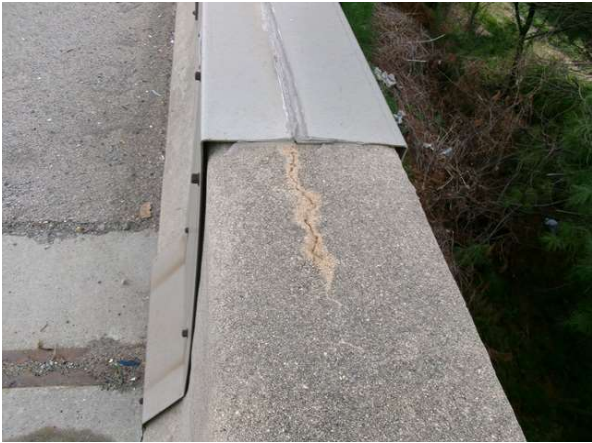
| 손상현황 | • S9 균열 (0.3mm미만) | 손상현황 | • S2 균열 보수현황 |
| 원 인 | • 건조수축, 온도변화 등 | 원 인 | — |

| 조치방안 | • 표면처리 | 조치방안 | — |

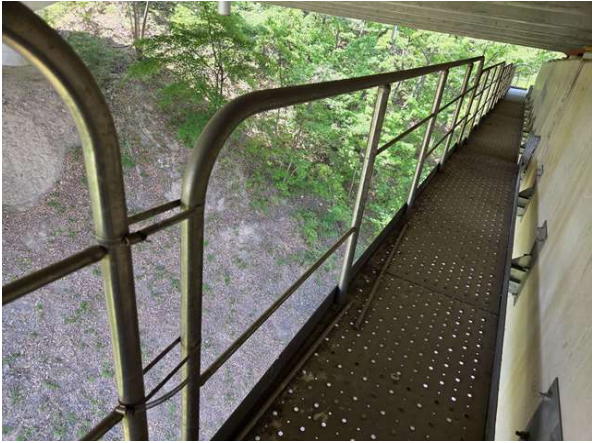
| 손상현황 | • P2 난간 파손(2EA) | 손상현황 | • P7 이물질퇴적(5.0m×1.0m) |
| 원 인 | • 장기공용, 외부충격 등 | 원 인 | • 장기공용, 외부이물질 유입 등 |

| 조치방안 | • 정비 | 조치방안 | • 정비 |

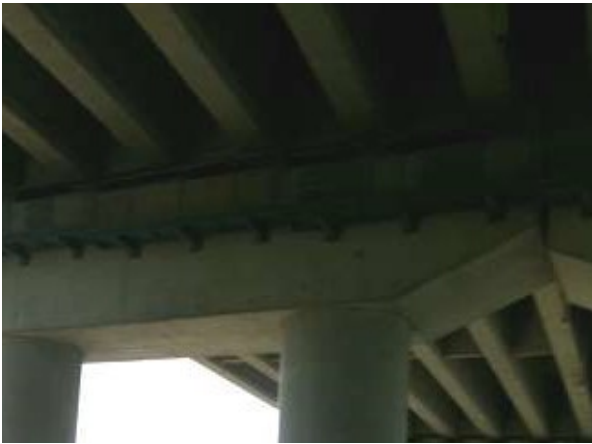
| 손상현황 | • P8 난간 파손(1EA) | 손상현황 | • P1 앵커볼트 상태양호 |
| 원 인 | • 장기공용, 외부충격 등 | 원 인 | — |

| 조치방안 | • 정비 | 조치방안 | — |
