## 30. 용소천교(울산)

### 30.1 시설물의 개요

본 시설물은 부산광역시 기장군 장안읍 용소리에 위치한 교량으로 총 연장 300.0m, 폭 15.75m로 시공되어 있다.

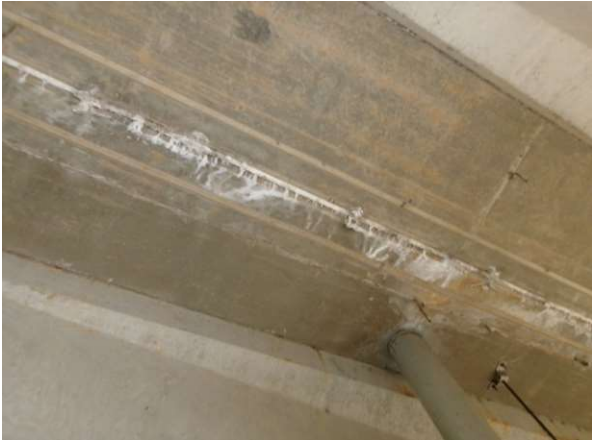
| 손상현황 | • S1 백태(2.0m×0.3m) | 손상현황 | • S1 층분리(0.3m×1.0m) |
| 원 인 | • 지표수유입, 수분침투 | 원 인 | • 신축 거동, 진동 및 마찰 |

| 조치방안 | • 표면처리 | 조치방안 | • 단면보수 |

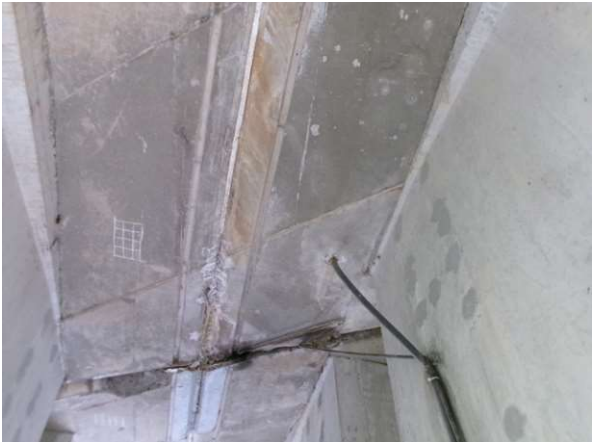
| 손상현황 | • S2 백태(0.2m×0.4m) | 손상현황 | • S4 균열(0.3mm미만) |
| 원 인 | • 지표수유입, 수분침투 | 원 인 | • 시공초기 온도변화 및 건조수축 등 |

| 조치방안 | • 표면처리 | 조치방안 | • 표면처리 |

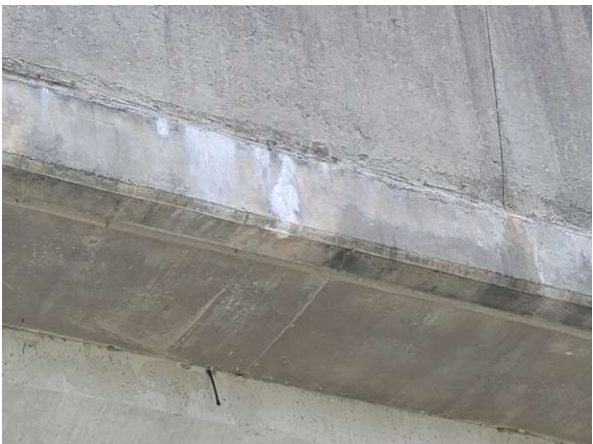
| 손상현황 | • S5 백태(0.2m×0.3m) | 손상현황 | • S5 표면오염(0.5m×10.8m) |
| 원 인 | • 외기노출, 수분침투 | 원 인 | • 신축이음부 지표수 유입 |

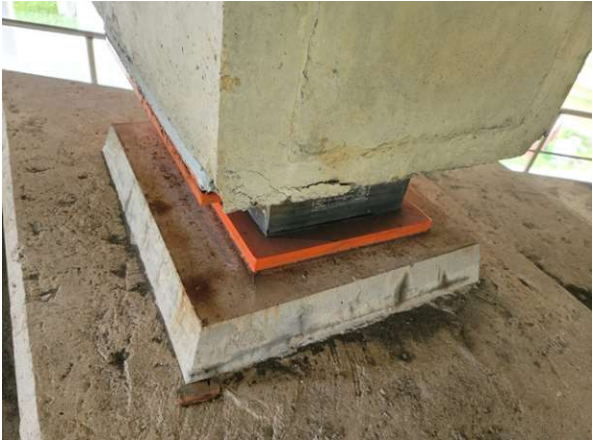
| 손상현황 | • S5-G5 충분리(0.2m×0.1m) | 손상현황 | • S6-G1 충분리(0.2m×0.1m) |
| 원 인 | • 시공미흡, 장기공용, 신축거동 | 원 인 | • 시공미흡, 장기공용, 신축거동 |

| 조치방안 | • 단면보수 | 조치방안 | • 단면보수 |

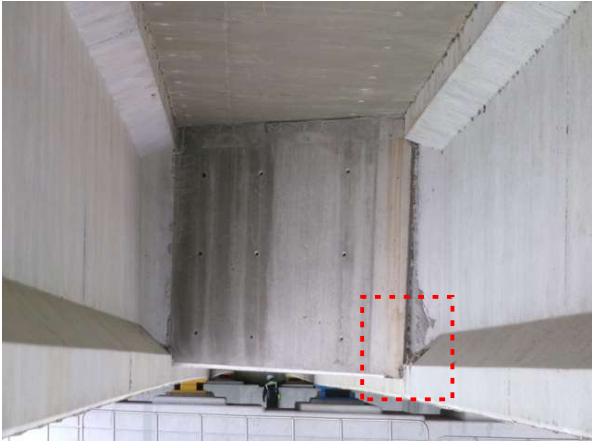
| 손상현황 | • 가로보 S2 들뜸(0.3m×0.3m) | 손상현황 | • 가로보 S3 들뜸(0.2m×0.5m) |
| 원 인 | • 시공미흡, 품질관리미흡 | 원 인 | • 시공미흡, 품질관리미흡 |

- 가로보에서 조사된 들뜸은 시공시 품질관리미흡, 마감처리불량으로 거더와 접하는 부위에서 발생한 손상으로 내구성 확보 차원에서 단면보수를 통한 유지관리가 요구된다.

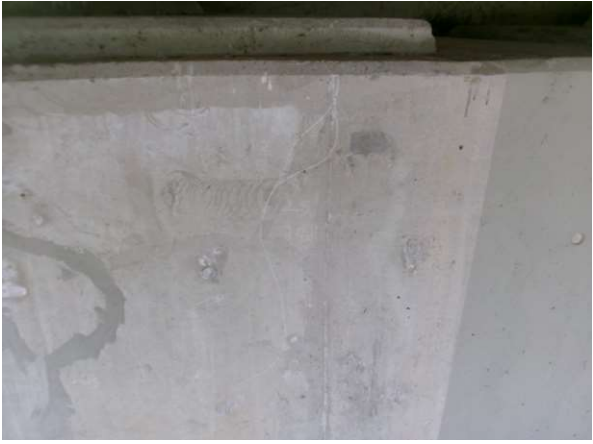
| 손상현황 | • 교대 A1 흉벽 균열(0.3mm미만) | 손상현황 | • 교대 A1 체수흔적(1.0m×1.0m) |
| 원 인 | • 건조수축, 온도변화 | 원 인 | • 신축이음부 누수 |

| 조치방안 | • 표면처리 | 조치방안 | • 주의관찰 |

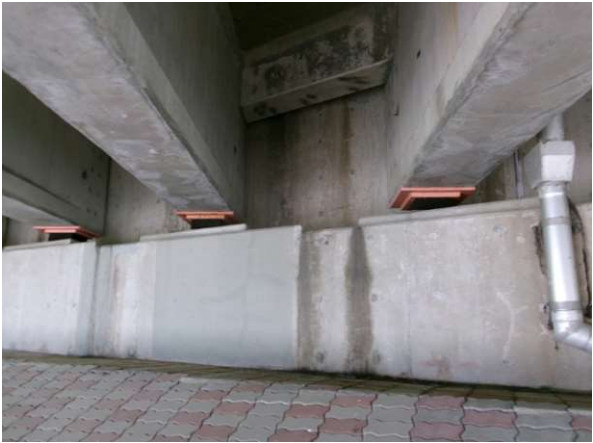
| 손상현황 | • 교대 A1 표면오염(2.5m×1.2m) | 손상현황 | • 교대 A2 흉벽 균열(0.3mm미만) |
| 원 인 | • 신축이음부 누수 | 원 인 | • 건조수축, 온도변화 |

| 조치방안 | • 주의관찰 | 조치방안 | • 표면처리 |

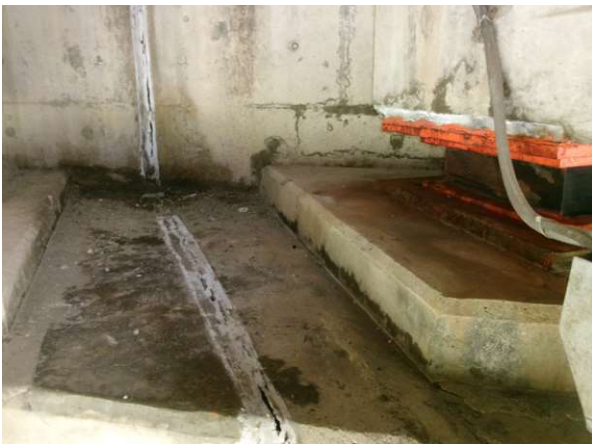
| 손상현황 | • 교대 A2 체수흔적(0.5m×1.0m) | 손상현황 | • 교대 A1 박락 보수 실시 |
| 원 인 | • 신축이음부 누수 | 원 인 | • - |

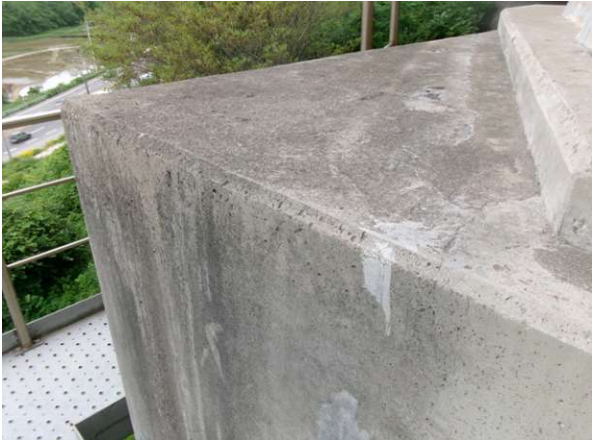
| 손상현황 | • P1 표면오염 (1.0m×1.5m) | 손상현황 | • P2 표면오염 (1.0m×1.5m) |
| 원 인 | • 외기노출, 강우 | 원 인 | • 신축이음부 지표수 유입 등 |

| 조치방안 | • 주의관찰 | 조치방안 | • 주의관찰 |

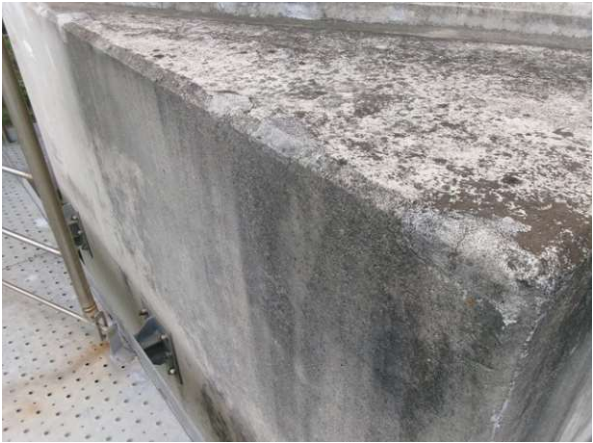
| 손상현황 | • P3 표면오염 (2.0m×1.5m) | 손상현황 | • P4 균열 (0.3mm미만) |
| 원 인 | • 외기노출, 강우 | 원 인 | • 건조수축, 거푸집 조기탈거 등 |

| 조치방안 | • 주의관찰 | 조치방안 | • 표면처리 |

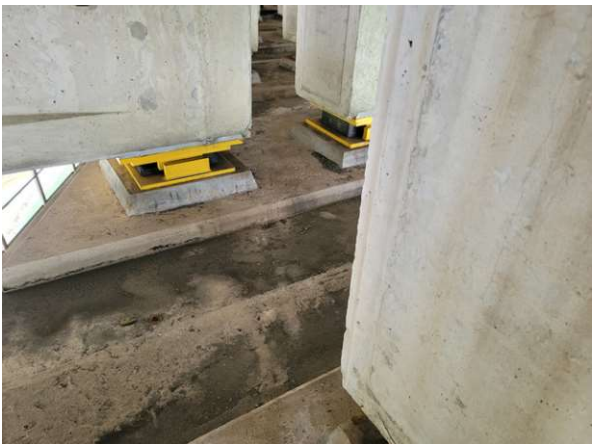
| 손상현황 | • P5 체수흔적 (1.5m×1.5m×2EA) | 손상현황 | • P6 균열 (0.3mm미만) |
| 원 인 | • 신축이음부 지표수 유입 등 | 원 인 | • 건조수축, 거푸집 조기탈거 등 |

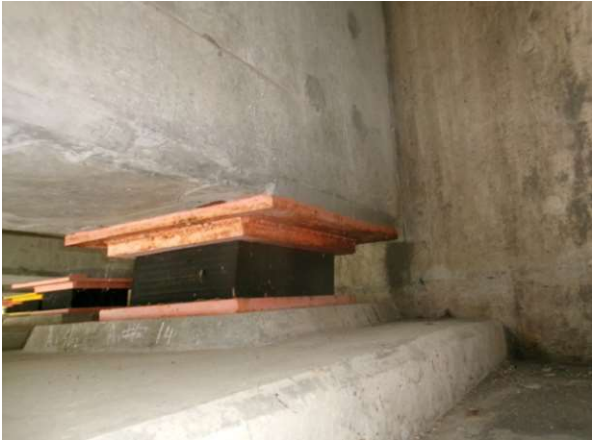
| 손상현황 | • A1-SH2 플레이트 부식(1EA) | 손상현황 | • P1-SH5 (A2) 스토퍼 밀착(1EA) |
| 원 인 | • 우수유입, 외기노출, 공용기간 경과 등 | 원 인 | • 시공미흡, 시공오차 |

| 조치방안 | • 채도장 | 조치방안 | • 주의관찰 |

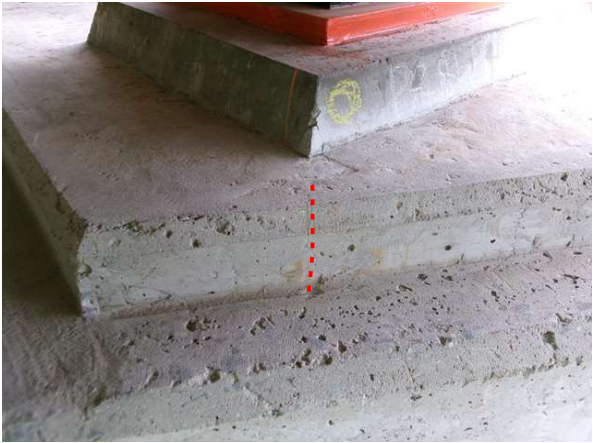
| 손상현황 | • P2-SH7(A1) 반침콘크리트 균열(0.3mm미만) | 손상현황 | • P4-SH3(A1) 무수축물탈 균열(0.3mm미만) |
| 원 인 | • 건조수축, 거푸집 조기탈거 등 | 원 인 | • 건조수축, 거푸집 조기탈거 등 |

| 조치방안 | • 표면처리 | 조치방안 | • 표면처리 |

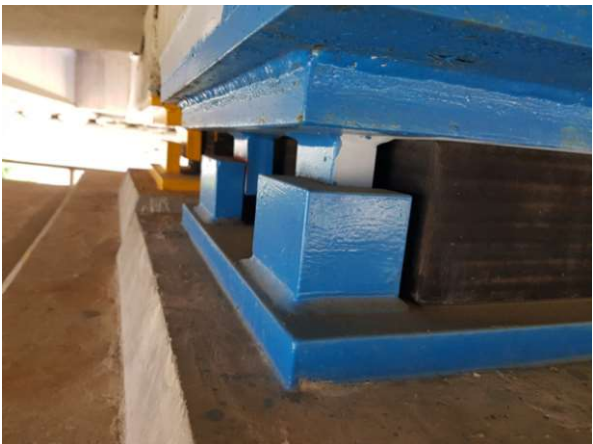
| 손상현황 | • P4-SH4(A1) 스토퍼 밀착(1EA) | 손상현황 | • P6-SH4(A1) 탄성패드 들뜸(1EA) |
| 원 인 | • 시공미흡, 시공오차 | 원 인 | • 시공미흡, 신축거동 |

| 조치방안 | • 주의관찰 | 조치방안 | • 주의관찰 |

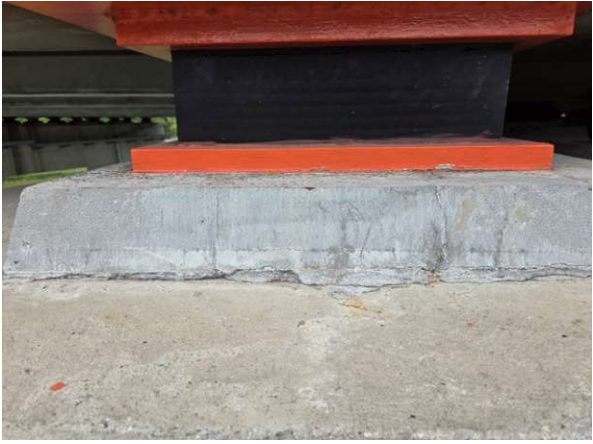
| 손상현황 | • P6-SH7(A1) 무수축몰탈 균열(0.3mm미만) | 손상현황 | • P7-SH7(A1) 받침콘크리트 균열(0.3mm미만) |
| 원 인 | • 건조수축, 거푸집 조기탈거 등 | 원 인 | • 건조수축, 거푸집 조기탈거 등 |

| 조치방안 | • 표면처리 | 조치방안 | • 표면처리 |

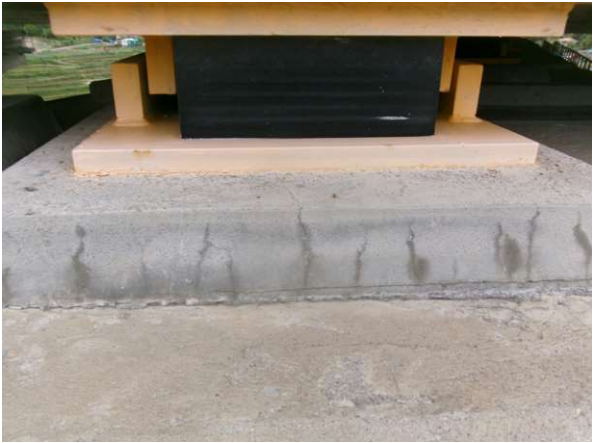
| 손상현황 | • P7-SH7(A2) 무수축몰탈 균열(0.3mm미만) | 손상현황 | • P8-SH4(A1) 받침콘크리트 균열(0.3mm미만) |
| 원 인 | • 건조수축, 거푸집 조기탈거 등 | 원 인 | • 건조수축, 거푸집 조기탈거 등 |

| 조치방안 | • 표면처리 | 조치방안 | • 표면처리 |

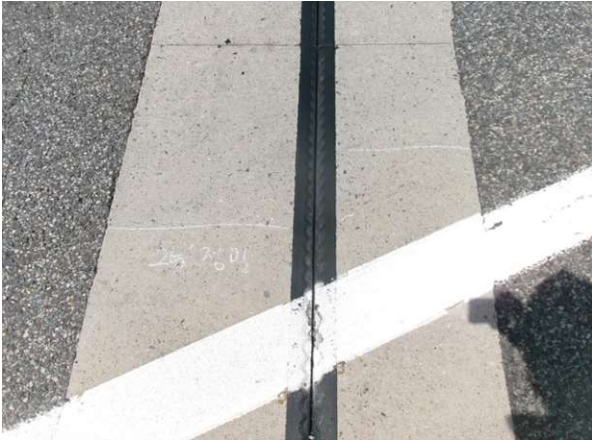
| 손상현황 | • A1 후타재 균열 (0.3mm미만) | 손상현황 | • A1 하부 누수 (L=15.0m) |
| 원 인 | • 건조수축, 차량 윤하중 등 | 원 인 | • 차량 반복통행, 장기공용 등 |

| 조치방안 | • 주의관찰 | 조치방안 | • 신축이음 교체 |

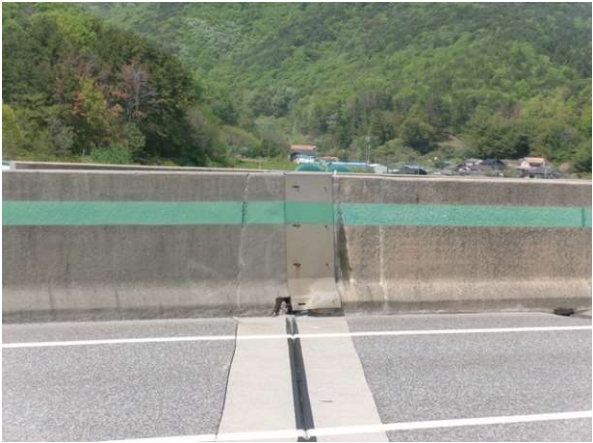
| 손상현황 | • A1 차수판 변형 (1EA) | 손상현황 | • A1 차수판 연결볼량 (1EA) |
| 원 인 | • 외부 충격 | 원 인 | • 시공미흡 등 |

| 조치방안 | • 재설치 | 조치방안 | • 재설치 |

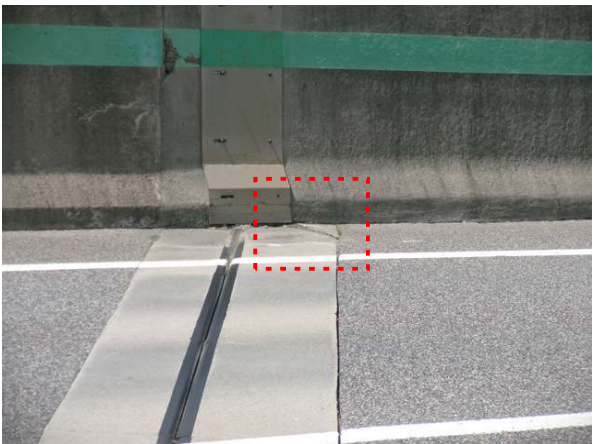
| 손상현황 | • A2 후타재 파손 (0.5m×0.8m) | 손상현황 | • A2 차수판 볼트탈락 (4EA) |
| 원 인 | • 차량 반복통행, 장기공용 등 | 원 인 | • 시공미흡, 장기공용, 신축거동 |

| 조치방안 | • 주의관찰 | 조치방안 | • 정비 |

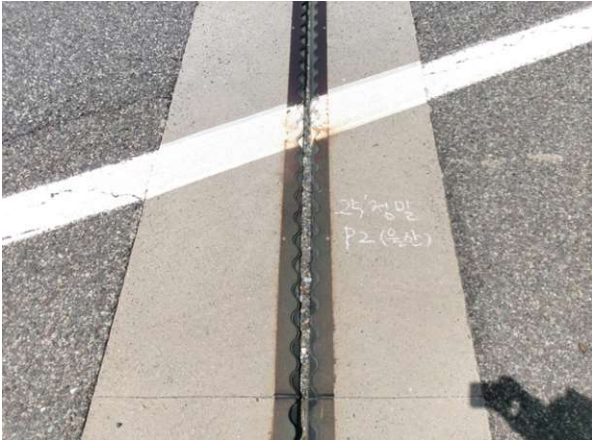
| 손상현황 | • P2 유간 토사퇴적(L=10.8m) | 손상현황 | • P2 하부 누수(L=10.8m) |
| 원 인 | • 비산먼지 등 | 원 인 | • 차량 반복통행, 장기공용 등 |

| 조치방안 | • 정비(청소) | 조치방안 | • 신축이음 교체 |

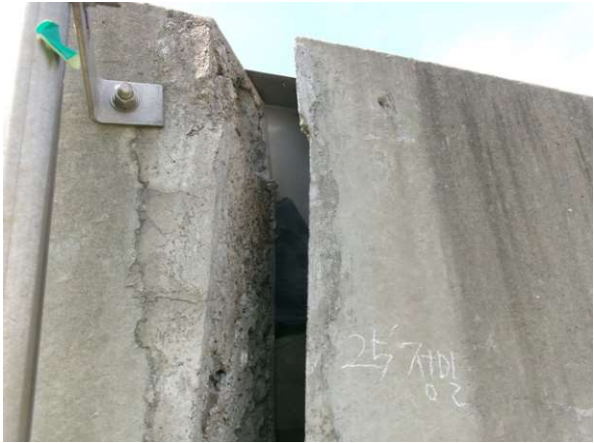
| 손상현황 | • P5 하부 누수(L=10.8m) | 손상현황 | • P5 차수판 탈락(1EA) |
| 원 인 | • 차량 반복통행, 장기공용 등 | 원 인 | • 시공미흡 등 |

| 조치방안 | • 신축이음 교체 | 조치방안 | • 재설치 |

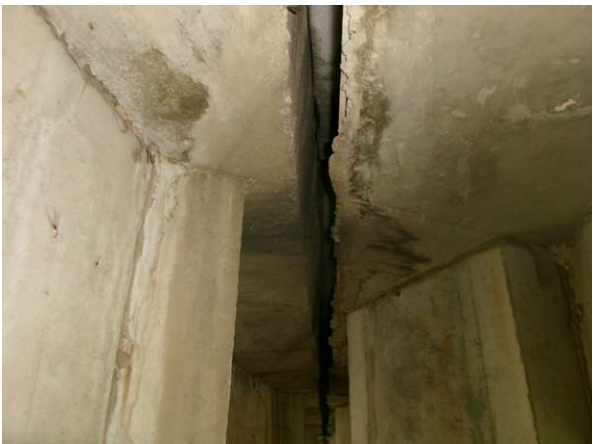
| 손상현황 | • P8 하부 누수(L=10.8m) | 손상현황 | • P8 차수판 연결불량(1EA) |
| 원 인 | • 차량 반복통행, 장기공용 등 | 원 인 | • 시공미흡 등 |

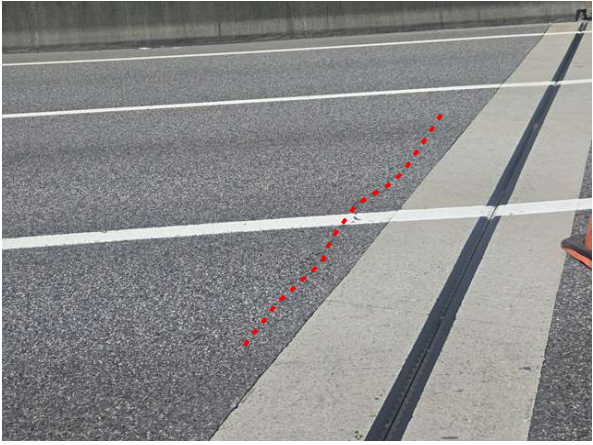
| 손상현황 | • S1 접속부 포장 균열(L=3.0m) | 손상현황 | • S1 포장 패임(0.2m×0.4m) |
| 원 인 | • 시공미흡, 차량 윤하중 등 | 원 인 | • 시공미흡, 차량 윤하중 등 |

| 조치방안 | • 주의관찰 | 조치방안 | • 주의관찰 |

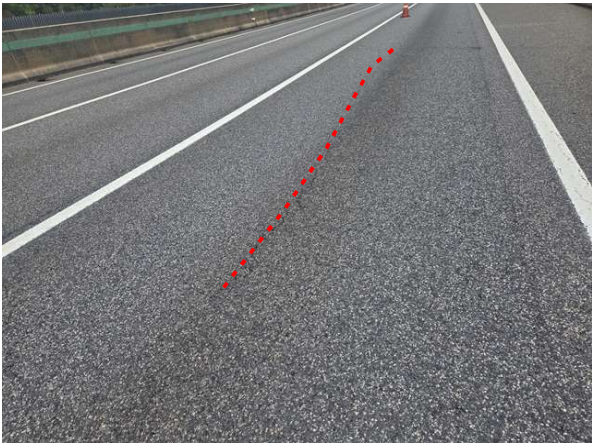
| 손상현황 | • S4 포장 균열(L=3.0m) | 손상현황 | • S5 포장 유공관 주변 균열(10.5m×0.1m) |
| 원 인 | • 시공미흡, 차량 윤하중 등 | 원 인 | • 건조수축, 차량 윤하중 등 |

| 조치방안 | • 주의관찰 | 조치방안 | • 주의관찰 |

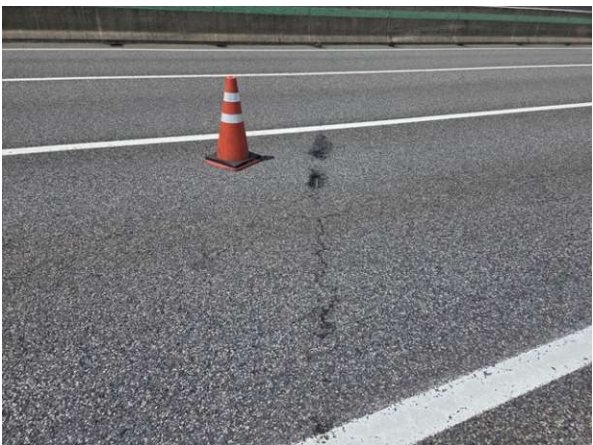
| 손상현황 | • S8 포장 패임(3.5m×0.1m) | 손상현황 | • S10 포장 균열(1.0m×0.1m×2EA) |
| 원 인 | • 시공미흡, 차량 윤하중 등 | 원 인 | • 시공미흡, 차량 윤하중 등 |

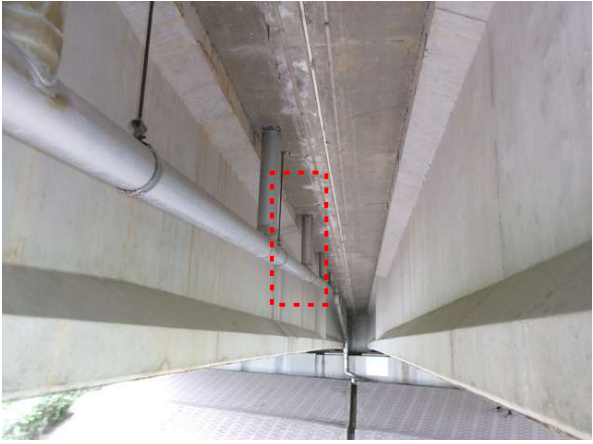
| 손상현황 | • S1 배수관 연결부 누수(1EA) | 손상현황 | • S2 배수관 연결부 누수(1EA) |
| 원 인 | • 공용기간 증가 등 | 원 인 | • 공용기간 증가 등 |

| 조치방안 | • 정비 | 조치방안 | • 정비 |

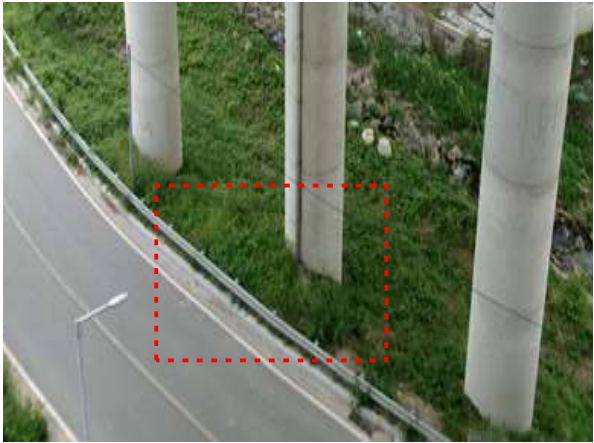
| 손상현황 | • S2 배수관 연결부 막힘(1EA) | 손상현황 | • S8(P8) 배수관 유출부 막힘(1EA) |
| 원 인 | • 공용기간 증가 등 | 원 인 | • 유출부 성토시공 등 |

| 조치방안 | • 정비 | 조치방안 | • 정비 |

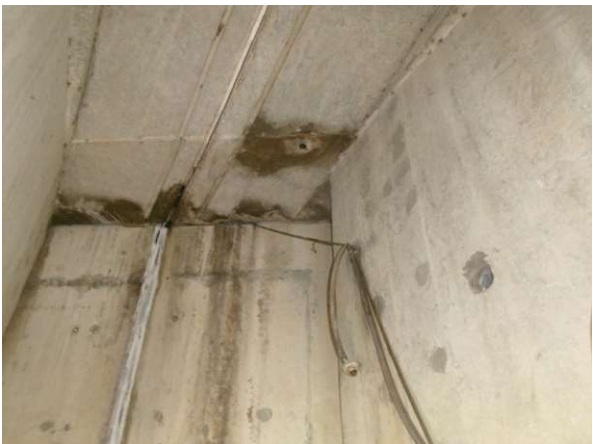
| 손상현황 | • S10 유도배수관 탈락(1EA) | 손상현황 | • S7 배수관 상태양호 |
| 원 인 | • 시공미흡 등 | 원 인 | • - |

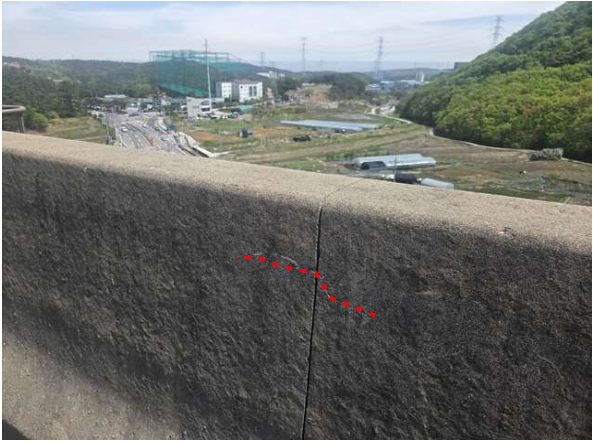
| 손상현황 | • S1 방호벽 균열(0.3mm미만) | 손상현황 | • S2 방호벽 균열(1.0m×1.7m) |
| 원 인 | • 건조수축, 거푸집 조기탈거 등 | 원 인 | • 물리적 충격(차량 충돌) |

| 조치방안 | • 표면처리 | 조치방안 | • 주의관찰 |

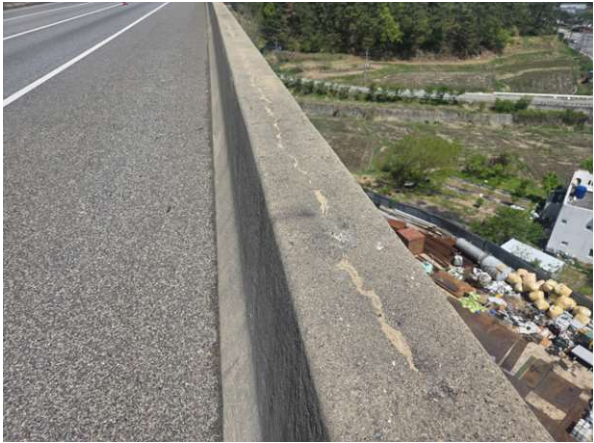
| 손상현황 | • S2 중분대 파손(0.2m×0.3m) | 손상현황 | • S3 방호벽 균열(0.3mm미만) |
| 원 인 | • 시공미흡 | 원 인 | • 건조수축, 거푸집 조기탈거 등 |

| 조치방안 | • 단면보수 | 조치방안 | • 표면처리 |

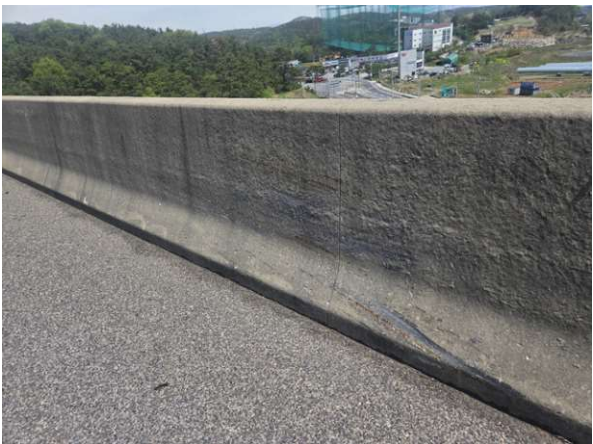
| 손상현황 | • S4 방호벽 균열(1.3m×2.0m) | 손상현황 | • S6 방호벽 균열(0.3mm미만) |
| 원 인 | • 물리적 충격(차량 충돌) | 원 인 | • 건조수축, 거푸집 조기탈거 등 |
