## 43. 좌광천교(울산)

### 43.1 시설물의 개요

본 시설물은 부산광역시 기장군 일광면 원리 산 75-1에 위치한 교량으로 총 연장 270.0m, 폭 15.7m로 시공되어 있다.

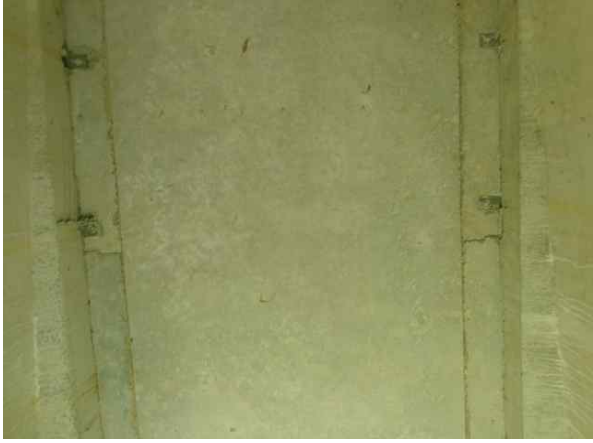
| 손상현황 | • S3 균열(0.3mm미만) | 손상현황 | • S4 균열(0.3mm미만) |
| 원 인 | • 건조수축, 온도변화 | 원 인 | • 건조수축, 온도변화 |

| 조치방안 | • 표면처리 | 조치방안 | • 표면처리 |

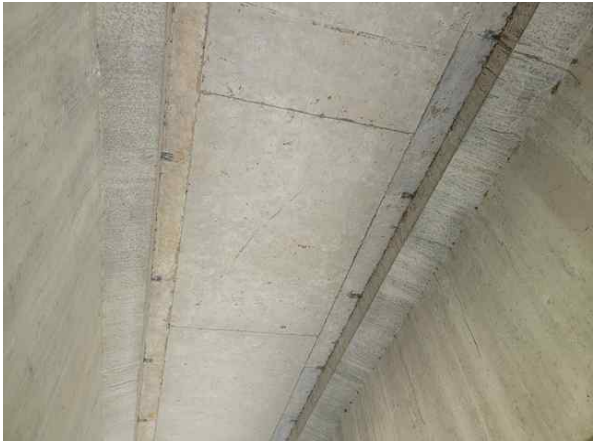
| 손상현황 | • S4 균열(0.3mm미만) | 손상현황 | • S4 망상균열(0.2m×0.6m) |
| 원 인 | • 건조수축, 온도변화 | 원 인 | • 건조수축, 온도변화 |

| 조치방안 | • 표면처리 | 조치방안 | • 표면처리 |

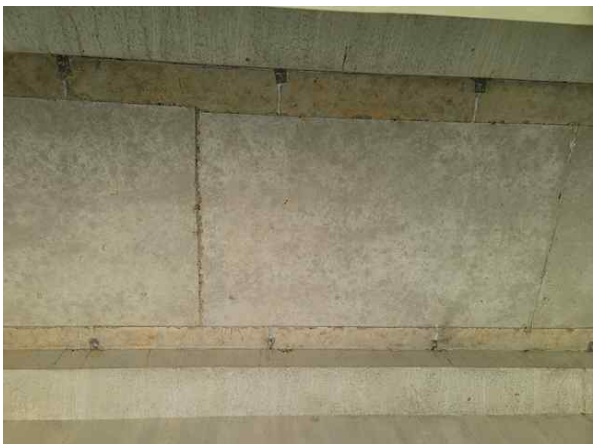
| 손상현황 | • S7 균열(0.3mm미만) | 손상현황 | • S4 박락(0.2m×2.0m) |
| 원 인 | • 건조수축, 온도변화 | 원 인 | • 다짐미흡, 시공미흡, 장기공용 등 |

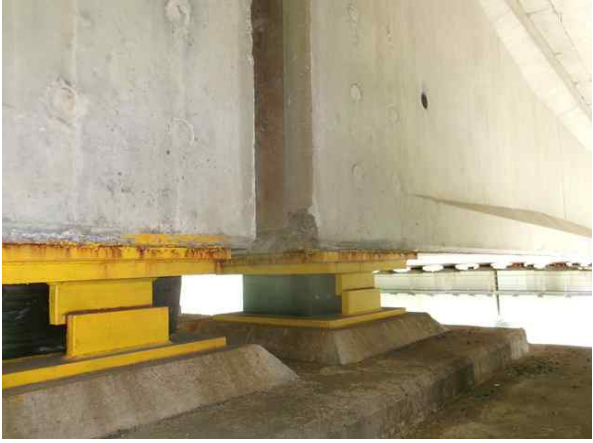
| 손상현황 | • S2-G4 거더 상태양호 | 손상현황 | • S4-G4 파손(0.3m×0.2m) |
| 원 인 | • - | 원 인 | • 외부충격, 시공미흡 등 |

| 조치방안 | • - | 조치방안 | • 단면보수 |

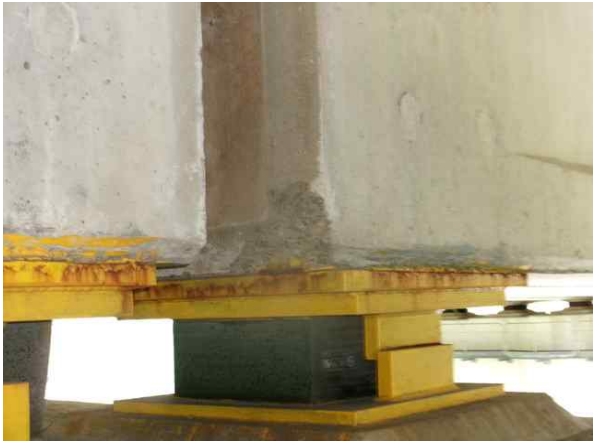
| 손상현황 | • S4-G4 파손(0.3m×0.2m) | 손상현황 | • S4-G7 표면오염(0.5m×1.5m) |
| 원 인 | • 외부충격, 시공미흡 등 | 원 인 | • 우수유입, 배수관 누수 등 |

| 조치방안 | • 단면보수 | 조치방안 | • 주의관찰 |

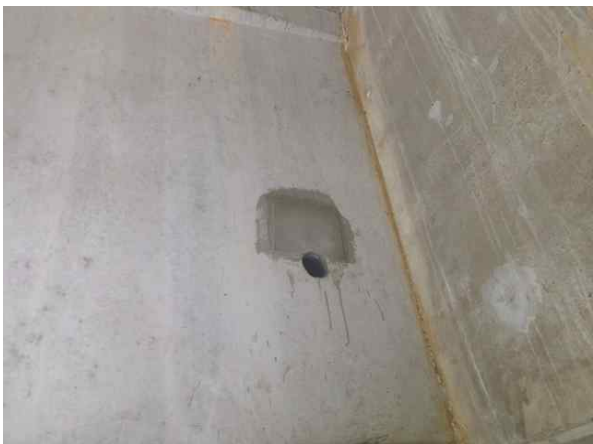
| 손상현황 | • S5-G2 파손(0.2m×0.2m) 보수됨 | 손상현황 | • S9-G7 파손(0.1m×0.1m) 보수됨 |

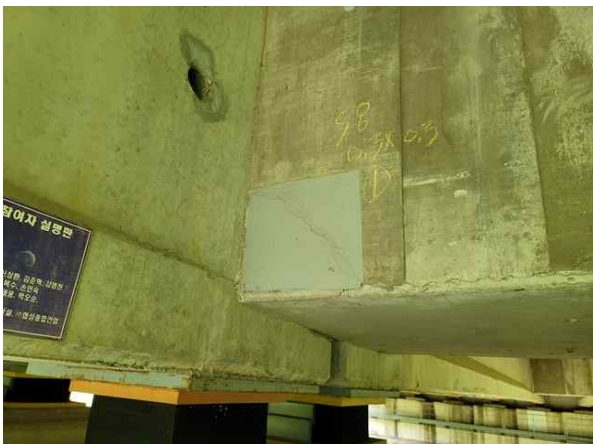
| 손상현황 | • S8 가로보 층분리(0.2m×0.1m) | 손상현황 | • S9 가로보 층분리(0.3m×0.3m×2EA) |
| 원 인 | • 시공미흡, 다짐미흡 등 | 원 인 | • 시공미흡, 다짐미흡 등 |

- 가로보의 외관조사 결과, 발생한 충분리의 단면손상은 시공시 마감미흡, 다짐미흡, 거푸집 조기탈형 등에 의한 손상으로 판단되며, 내구성 확보 차원의 단면보수 등의 조치가 필요하다. 금회 조사시 확인된 가로보 들뜸, 철근노출에 대한 보수부의 상태는 양호한 것으로 판단된다.

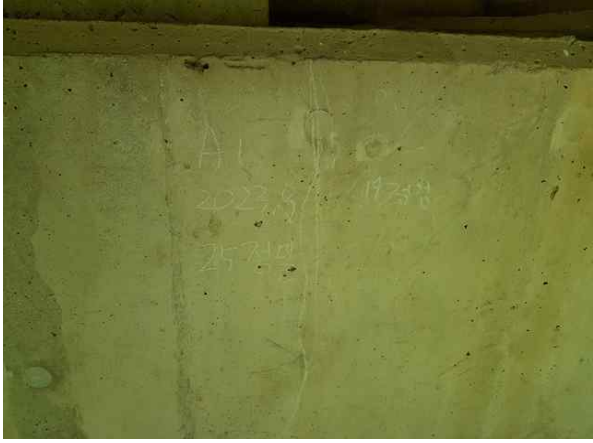
| 손상현황 | • 교대 A1 균열(0.3mm미만) | 손상현황 | • 교대 A1 표면오염(0.6m×2.0m) |
| 원 인 | • 건조수축, 온도변화 | 원 인 | • 신축이음부 누수 |

| 조치방안 | • 표면처리 | 조치방안 | • 주의관찰 |

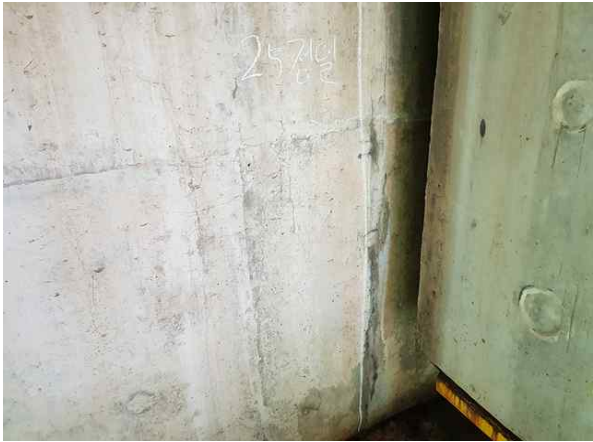
| 손상현황 | • 교대 A1 균열(0.3mm미만) | 손상현황 | • 교대 A1 표면오염(0.3m×2.0m) |
| 원 인 | • 건조수축, 온도변화 | 원 인 | • 신축이음부 누수 |

| 조치방안 | • 표면처리 | 조치방안 | • 주의관찰 |

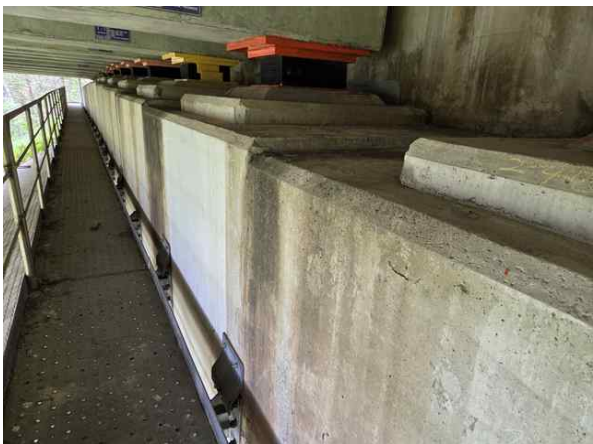
| 손상현황 | • 교대 A2 표면오염(0.5m×2.0m×4EA) | 손상현황 | • 교대 A2 표면오염(1.0m×1.5m×4EA) |
| 원 인 | • 수분접촉, 신축이음부 누수 | 원 인 | • 수분접촉, 신축이음부 누수 |

- 교대에 조사된 균열(0.3mm미만)의 경우 거푸집 조기탈거, 건조수축, 온도변화, 우수유입 등에 의한 손상으로 판단되며, 내구성 확보 차원의 표면처리 등의 적절한 보수가 필요할 것으로 사료된다.
- 조사된 표면오염은 신축이음부 표면수 유입에 따른 손상으로 오염부에 열화 및 박리 등의 손상은 관찰되지 않은 상태이나 공용기간 경과시 내구성 저하 우려가 있으므로 신축이음 정비 후 유지관리가 요구된다.

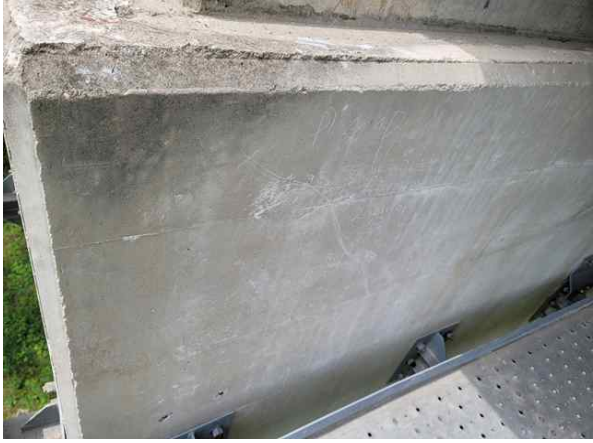
| 손상현황 | • P1 균열(0.3mm미만) | 손상현황 | • P2 균열(0.3mm미만) |
| 원 인 | • 건조수축, 거푸집 조기탈거 등 | 원 인 | • 건조수축, 거푸집 조기탈거 등 |

| 조치방안 | • 표면처리 | 조치방안 | • 표면처리 |

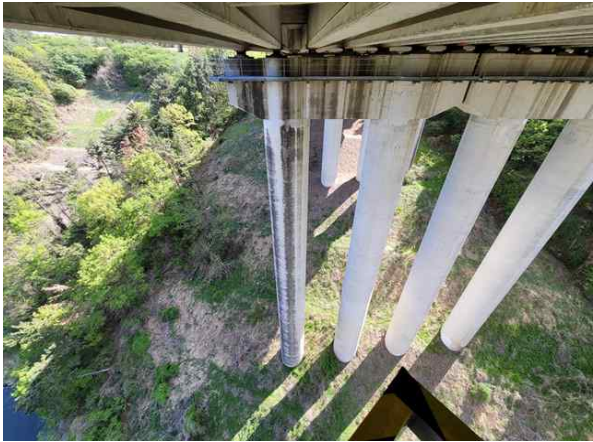
| 손상현황 | • P3 표면오염(0.8m×30.0m) | 손상현황 | • P5 망상균열(0.4m×0.7m) |
| 원 인 | • 신축이음부 지표수 유입 등 | 원 인 | • 건조수축, 거푸집 조기탈거 등 |

| 조치방안 | • 주의관찰(신축이음 교체후 보수) | 조치방안 | • 표면처리 |

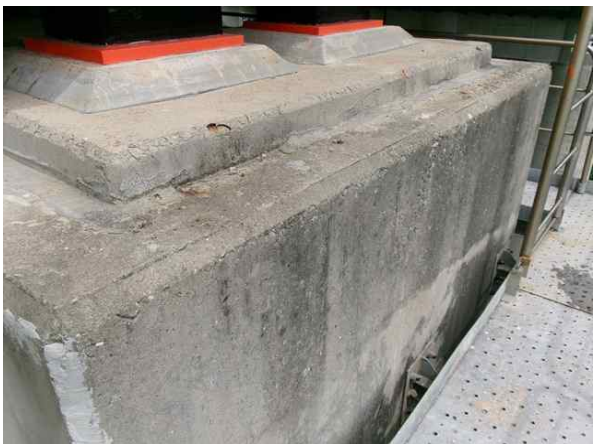
| 손상현황 | • P6 표면오염(2.0m×3.5m) | 손상현황 | • P8 철근노출(0.1m×0.1m) |
| 원 인 | • 신축이음부 지표수 유입 등 | 원 인 | • 시공미흡, 피복부족 등 |

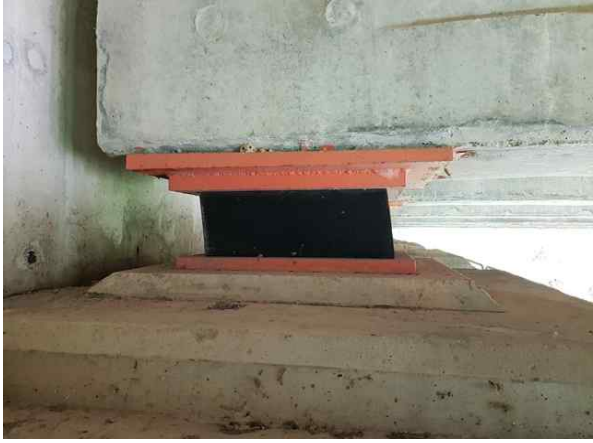
| 손상현황 | • A1-SH1 플레이트 부식(1EA) | 손상현황 | • P1-SH6(A1) 무수축물탈균열(0.3mm미만) |
| 원 인 | • 우수유입, 외기노출, 공용기간 경과 등 | 원 인 | • 건조수축, 거푸집 조기탈거 등 |

| 조치방안 | • 재도장 | 조치방안 | • 표면처리 |

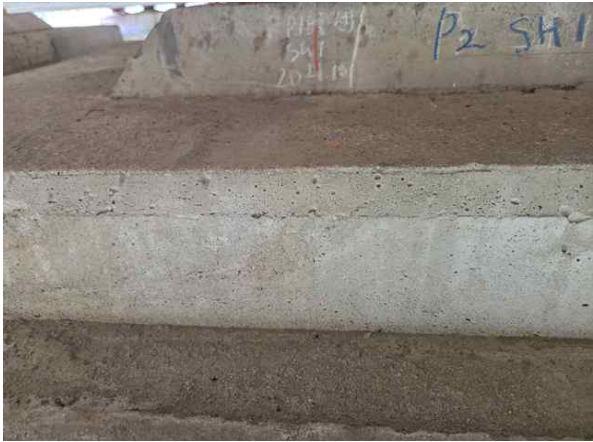
| 손상현황 | • P2-SH1(A1) 받침콘크리트균열(0.3mm미만) | 손상현황 | • P2-SH5(A2) 스톱퍼 밀착(5EA) |
| 원 인 | • 우수유입, 외기노출, 공용기간 경과 등 | 원 인 | • 시공미흡 등 |

| 조치방안 | • 재도장 | 조치방안 | • 주의관찰 |

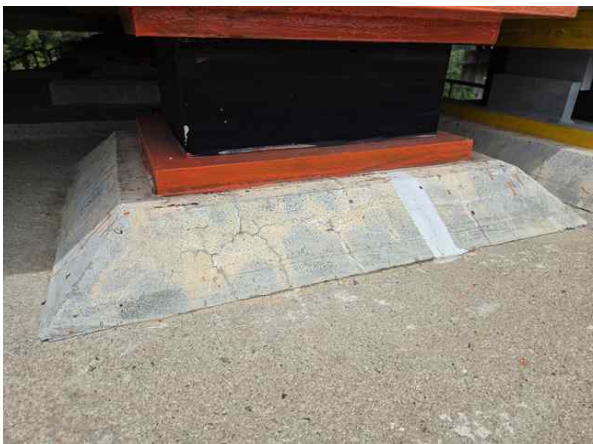
| 손상현황 | • P2-SH7(A1) 무수축물탈탕상균열(0.2m×0.5m) | 손상현황 | • P3-SH4(A1) 탄성패드 밀림(7EA) |
| 원 인 | • 건조수축, 거푸집 조기탈거 등 | 원 인 | • 시공미흡 등 |

| 조치방안 | • 표면처리 | 조치방안 | • 주의관찰 |

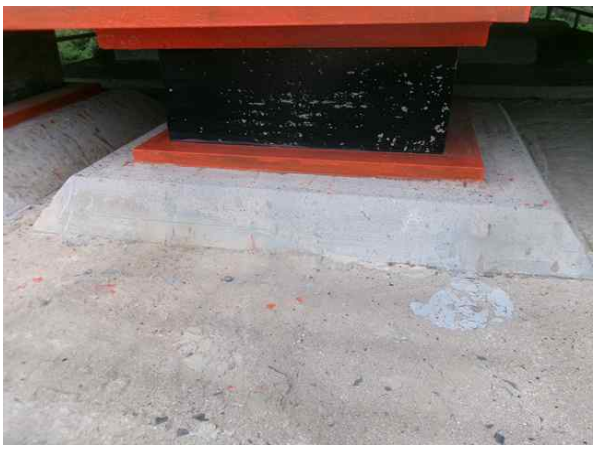
| 손상현황 | • P4-SH7(A1) 무수축물탈균열(0.3mm미만) | 손상현황 | • P5-SH3(A1) 무수축물탈 박락 보수됨 |
| 원 인 | • 건조수축, 거푸집 조기탈거 등 | 원 인 | • - |

| 조치방안 | • 표면처리 | 조치방안 | • 상태양호 |

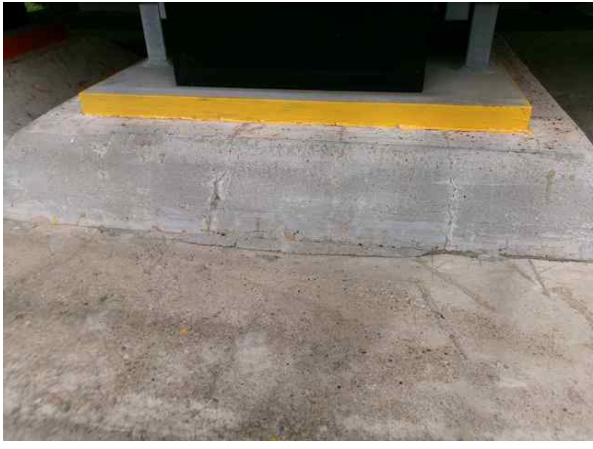
| 손상현황 | • P5-SH7(A2) 무수축물탈균열(0.3mm미만) | 손상현황 | • P7-SH7(A1) 무수축물탈균열(0.3mm미만) |
| 원 인 | • 건조수축, 거푸집 조기탈거 등 | 원 인 | • 건조수축, 거푸집 조기탈거 등 |

| 조치방안 | • 표면처리 | 조치방안 | • 표면처리 |

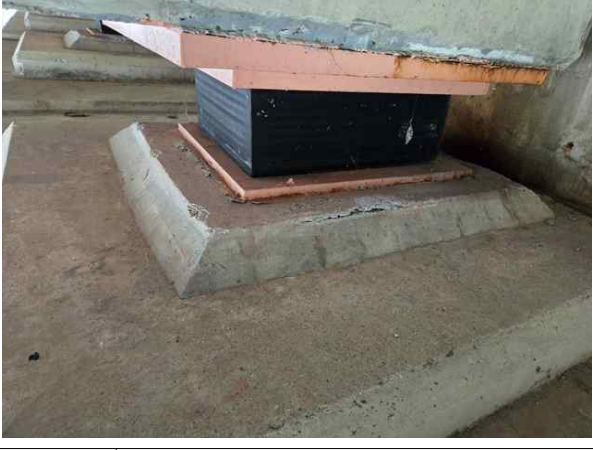
| 손상현황 | • P7-SH1(A1) 플레이트 부식 보수됨 | 손상현황 | • A2-SH3 무수축물탈 충분리(0.1m×0.3m) |
| 원 인 | • - | 원 인 | • 시공미흡, 다짐미흡 등 |

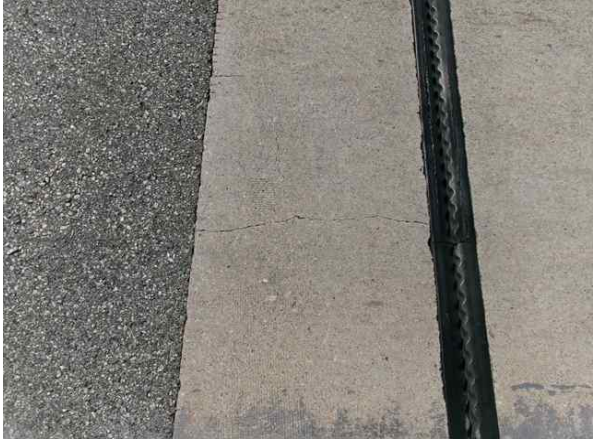
| 손상현황 | • A1 후타재 균열 (0.3mm미만) | 손상현황 | • A1 후타재 파손 (0.1m×0.2m) |
| 원 인 | • 건조수축, 차량 반복통행 등 | 원 인 | • 차량 반복통행, 외부충격 등 |

| 조치방안 | • 표면처리 | 조치방안 | • 단면보수 |

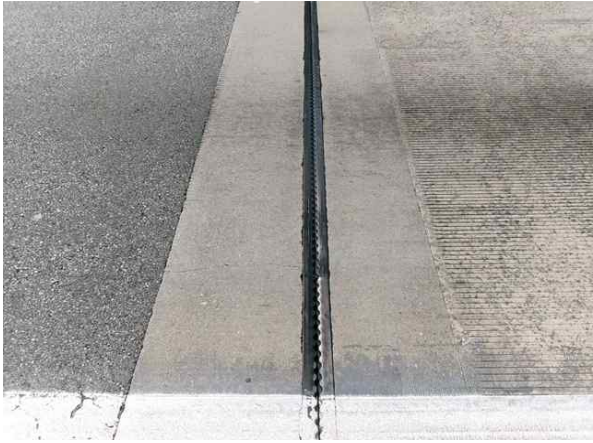
| 손상현황 | • A1 고무재 파손 (L=15.0m) | 손상현황 | • A1 하부 누수 (L=15.0m) |
| 원 인 | • 차량 반복통행, 장기공용 등 | 원 인 | • 차량 반복통행, 장기공용 등 |

| 조치방안 | • 신축이음 교체 | 조치방안 | • 신축이음 교체 |

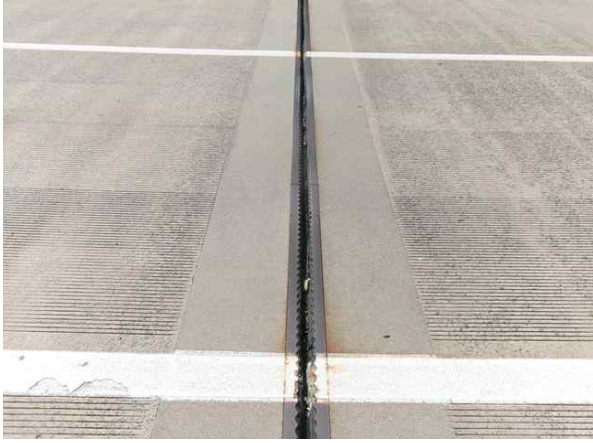
| 손상현황 | • P3 고무재 파손(L=15.0m) | 손상현황 | • P3 하부 누수(L=15.0m) |
| 원 인 | • 차량 반복통행, 장기공용 등 | 원 인 | • 차량 반복통행, 장기공용 등 |

또한, 신축이음(A1, P3, A2)는 공용기간 증가에 의한 노후화로 본체 고무재 열화 및 파손이 조사되었으며, 손상부로 표면수가 유입되어 하부누수가 발생하고 2차 손상으로 콘크리트 부재의 표면오염, 교량받침 Plate 부식 등의 손상을 유발하고 있어 신축이음 교체가 요구된다. 교량받침(P3(A1, A2), P4(A1, A2))의 탄성패드 밀림(슬라이딩)은 구조물의 건전한 거동을 위해 온도보정작업(Pre-Setting) 후 미끄럼방지턱 설치 등이 요구된다.

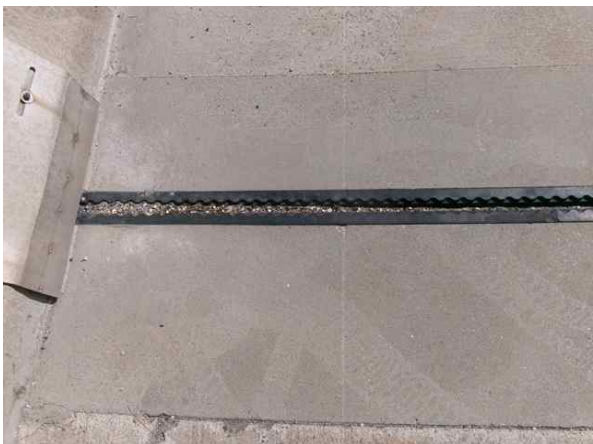
| 손상현황 | • A2 유간 토사퇴적(L=2.0m) | 손상현황 | • A2 차수판 볼트탈락(1EA) |
| 원 인 | • 차량통행, 장기공용 등 | 원 인 | • 시공미흡, 장기공용 등 |

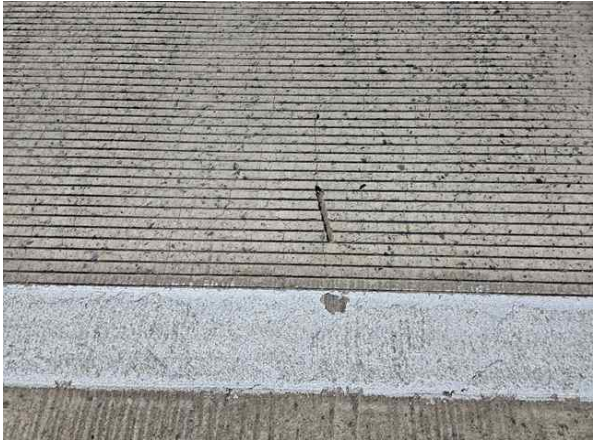
| 손상현황 | • S6 포장 패임 (0.1m×0.1m) | 손상현황 | • S7 포장 균열 (L=1.2m) |
| 원 인 | • 건조수축, 차량 윤하중 등 | 원 인 | • 건조수축, 차량 윤하중 등 |

| 조치방안 | • 주의관찰 | 조치방안 | • 주의관찰 |

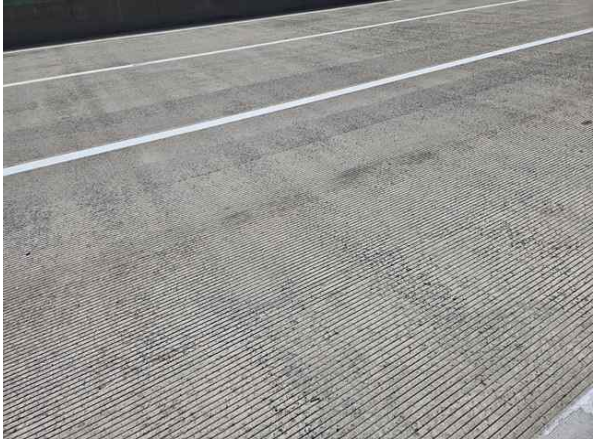
| 손상현황 | • S8 포장 망상균열(30.0m×10.0m) | 손상현황 | • S9 접속부 포장 단차(L=5.0m) |
| 원 인 | • 건조수축, 차량 윤하중 등 | 원 인 | • 시공미흡, 차량 윤하중 등 |

| 조치방안 | • 주의관찰 | 조치방안 | • 주의관찰 |

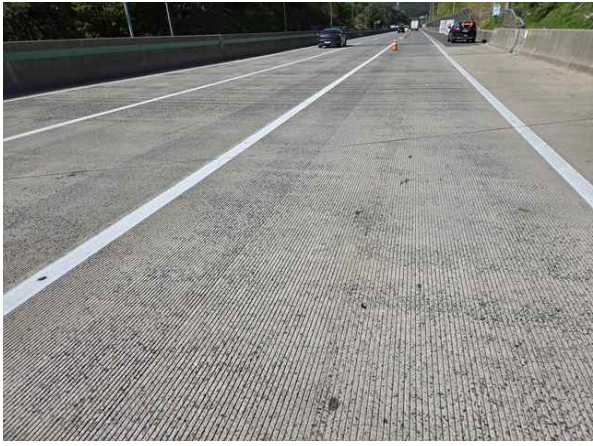
| 손상현황 | • S9 포장 망상균열(30.0m×10.0m) | 손상현황 | • S9 포장 패임 (0.1m×0.1m) |
| 원 인 | • 건조수축, 차량 윤하중 등 | 원 인 | • 건조수축, 차량 윤하중 등 |

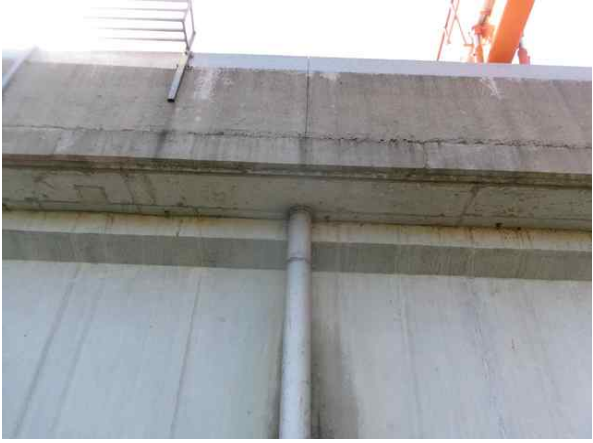
| 손상현황 | • S3 배수구 막힘 보수됨 | 손상현황 | • S4 배수관 연결부 누수(1EA) |
| 원 인 | • - | 원 인 | • 시공미흡, 장기공용 등 |

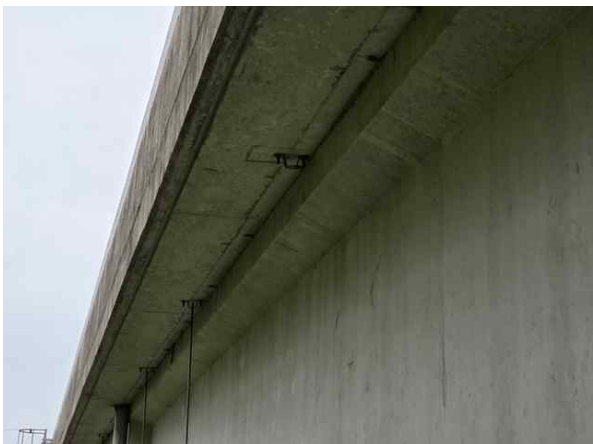
| 손상현황 | • S9 배수관 행거로이드 탈락(1EA) | 손상현황 | • S9 배수구 막힘 보수됨 |
| 원 인 | • 시공미흡, 장기공용 | 원 인 | • - |

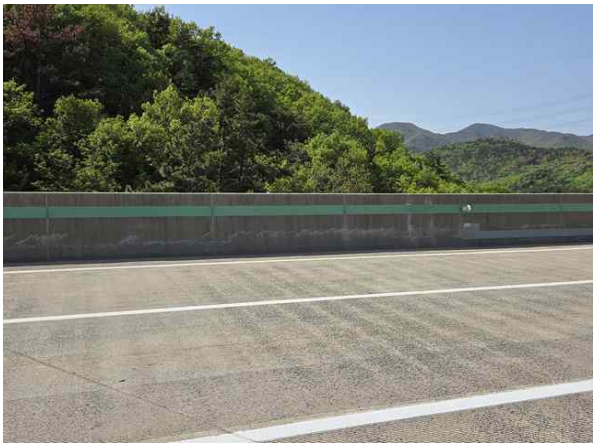
| 손상현황 | • S1 방호벽 중분대 균열(0.3mm미만) | 손상현황 | • S2 방호벽 중분대 균열부백태 보수됨 |
| 원 인 | • 건조수축, 거푸집 조기탈거 등 | 원 인 | • - |

| 조치방안 | • 표면처리 | 조치방안 | • 상태양호 |

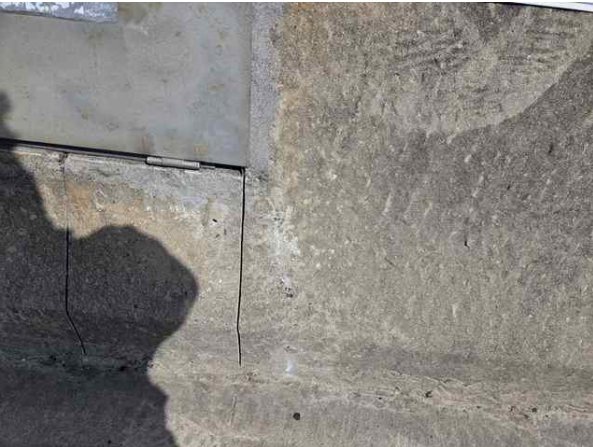
| 손상현황 | • S5 방호벽 균열(0.3mm미만) | 손상현황 | • S5 방호벽 파손(0.1m×0.2m) |
| 원 인 | • 건조수축, 거푸집 조기탈거 등 | 원 인 | • 외부충격 등 |

| 조치방안 | • 표면처리 | 조치방안 | • 단면보수 |

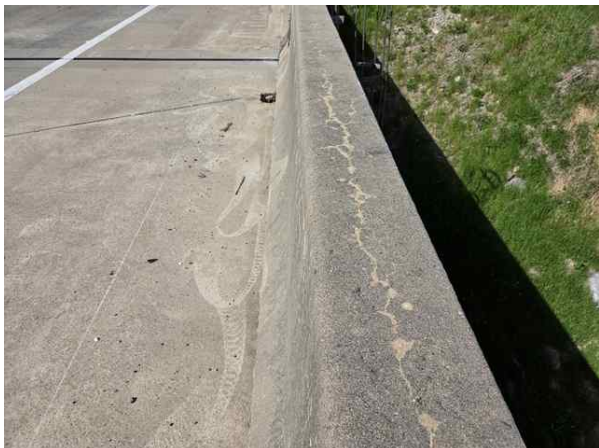
| 손상현황 | • S8 방호벽 균열부백태 보수됨 | 손상현황 | • S9 방호벽 균열(0.3mm미만) |
| 원 인 | • - | 원 인 | • 건조수축, 거푸집 조기탈거 등 |

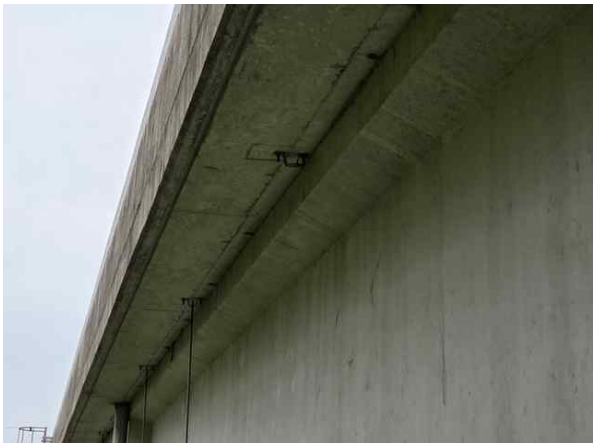
| <p>교량 배수관 행거로이드 탈락</p> | <p>교량 집수구 상태양호</p> |
