## 46. 회야대교(울산)

### 46.1 시설물의 개요

본 시설물은 울산광역시 울주군 청량면에 위치한 교량으로 총 연장 1020.0m, 폭 15.7m로 시공되어 있다.

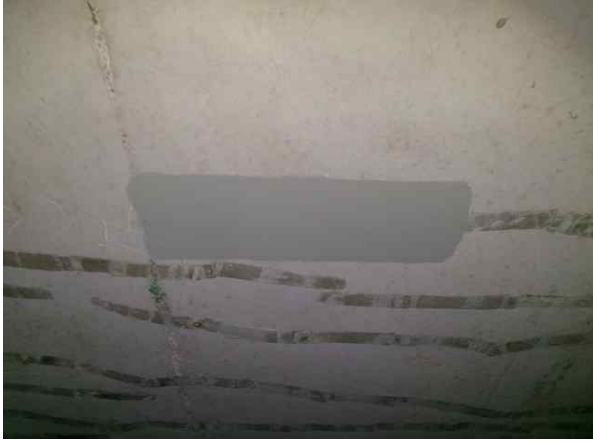
| 손상현황 | • S1 슬래브 균열(0.3mm미만) 보수됨 | 손상현황 | • S2 슬래브 균열(0.3mm미만) |

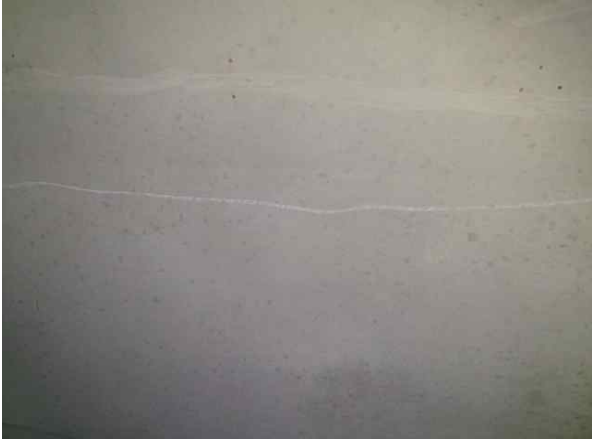
| 원 인 | • - | 원 인 | • 시공초기 온도변화 및 건조수축 등 |

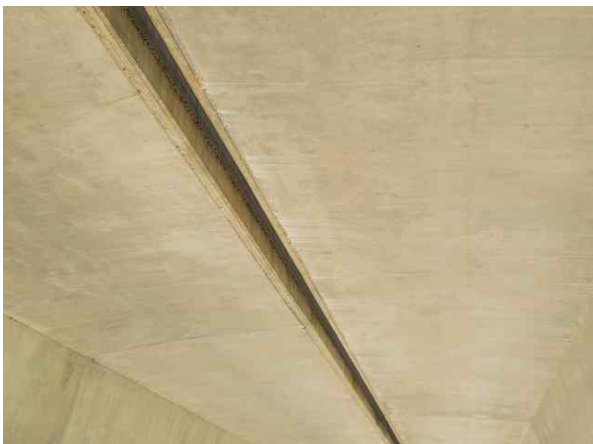
| 손상현황 | • S4 캔틸레버 백태(0.1m×4.0m×2ea) | 손상현황 | • S7 캔틸레버 균열(0.3mm미만) |
| 원 인 | • 시공미흡, 우수유입 등 | 원 인 | • 시공초기 온도변화 및 건조수축 등 |

| 조치방안 | • 표면처리 | 조치방안 | • 표면처리 |

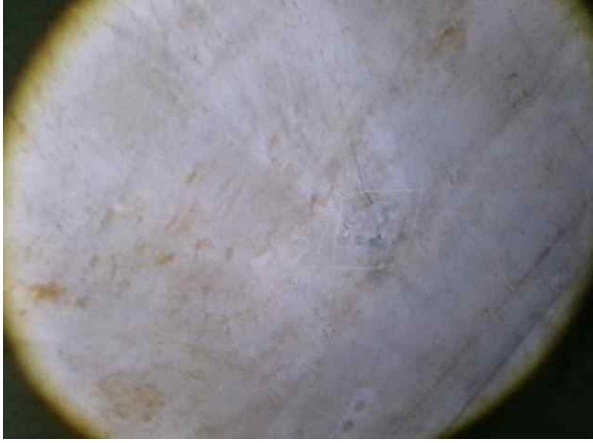
| 손상현황 | • S7 슬래브 재료분리(0.3m×0.3m) | 손상현황 | • S16 슬래브 균열(0.3mm미만) |
| 원 인 | • 시공시 다짐미흡 등 | 원 인 | • 시공초기 온도변화 및 건조수축 등 |

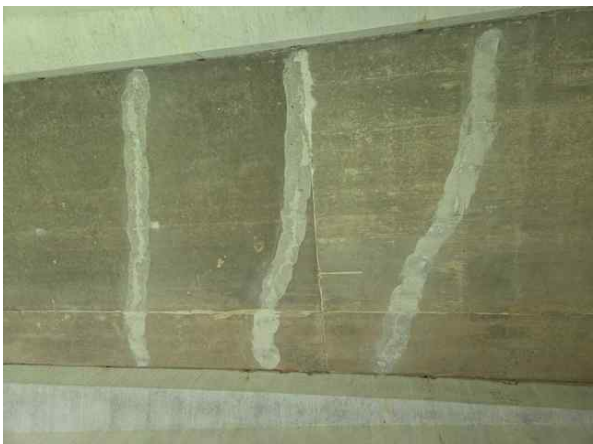
| 손상현황 | • S21 슬래브 균열(0.3mm미만) | 손상현황 | • S21 슬래브 재료분리(1.0m×0.4m) |
| 원 인 | • 시공초기 온도변화 및 건조수축 등 | 원 인 | • 시공시 다짐미흡 등 |

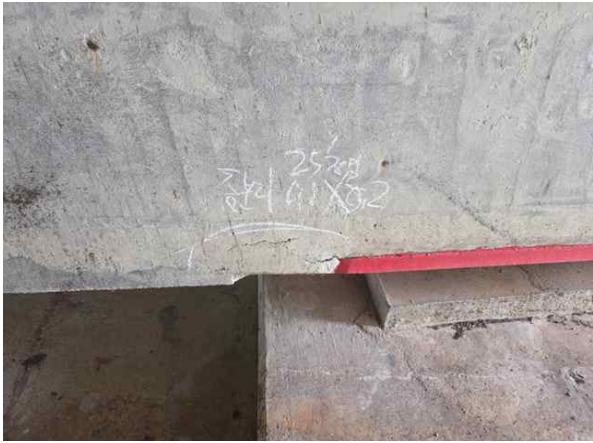
| 손상현황 | • S1 Box외부 박리(0.1m×0.2m×2ea) | 손상현황 | • S2 Box외부 균열(0.3mm미만) |
| 원 인 | • 시공미흡, 외부충격 등 | 원 인 | • 시공초기 온도변화 및 건조수축 등 |

| 조치방안 | • 단면보수 | 조치방안 | • 표면처리 |

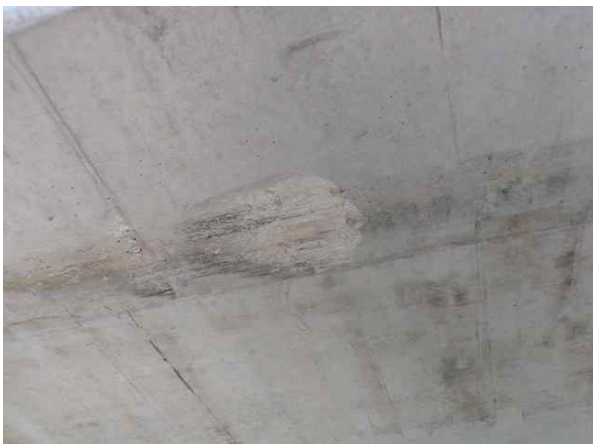
| 손상현황 | • S3 Box외부 파손(0.4m×0.4m) | 손상현황 | • S4 Box외부 균열(0.3mm미만) 보수됨 |
| 원 인 | • 시공미흡, 외부충격 등 | 원 인 | • - |

| 조치방안 | • 단면보수 | 조치방안 | • 상태양호 |

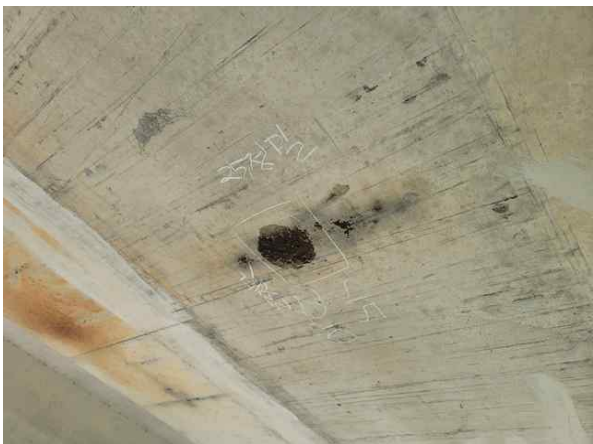
| 손상현황 | • S15 Box외부 파손(0.2m×0.2m) | 손상현황 | • S18 Box외부 보수부 박락(1.0m×0.4m) |
| 원 인 | • 시공미흡, 외부충격 등 | 원 인 | • 시공미흡, 외부충격 등 |

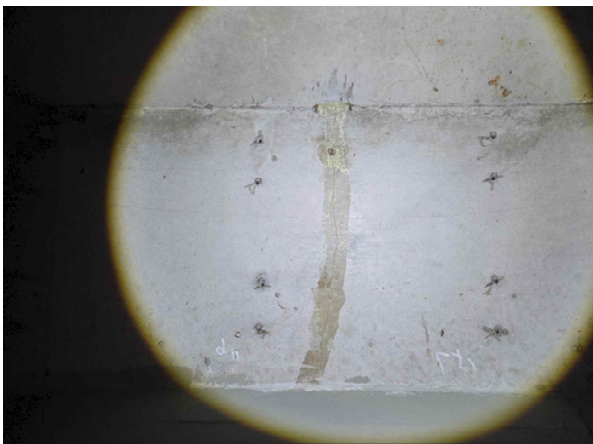
| 손상현황 | • P8 격벽 균열(0.3mm미만) | 손상현황 | • P9 격벽 균열(0.3mm미만) 보수됨 |
| 원 인 | • 시공초기 온도변화 및 건조수축 등 | 원 인 | • - |

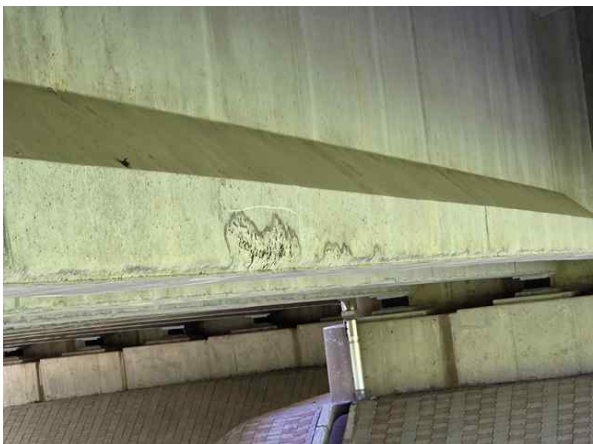
| 손상현황 | • S22-G3 거더 재료분리(0.2m×0.2m) | 손상현황 | • S22-G3 거더 재료분리(0.8m×0.1m) |
| 원 인 | • 시공미흡, 다짐미흡 등 | 원 인 | • 시공미흡, 다짐미흡 등 |

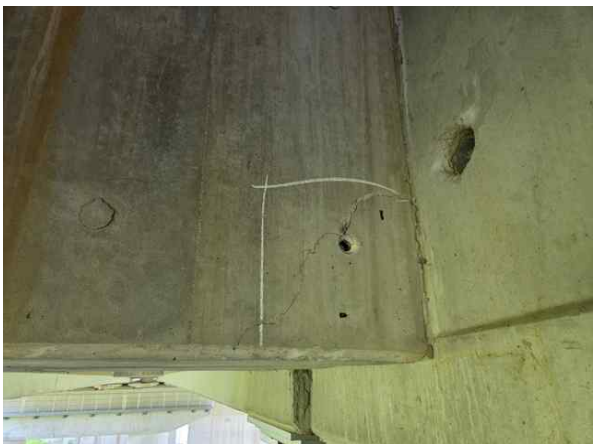
| 손상현황 | • S22 가로보 박리(0.3m×0.5m) | 손상현황 | • S22 가로보 박락(0.3m×1.3m) |
| 원 인 | • 시공미흡, 다짐미흡, 장기공용 등 | 원 인 | • 시공미흡, 다짐미흡, 장기공용 등 |

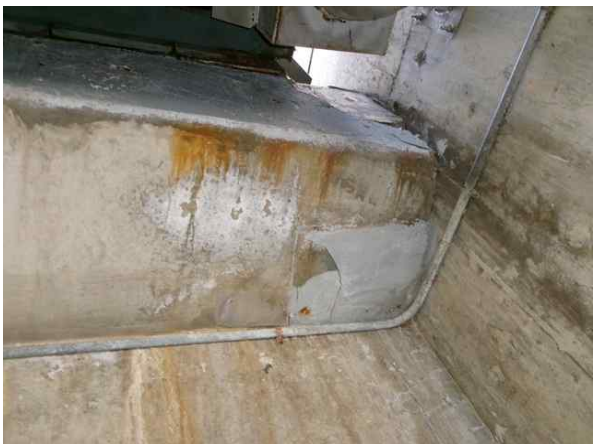
| 손상현황 | • A1 교대 보수부 들뜸(0.6m×0.5m) | 손상현황 | • A1 교대 파손(0.1m×0.1m) |
| 원 인 | • 시공미흡, 우수유입 등 | 원 인 | • 시공미흡, 외부충격 등 |

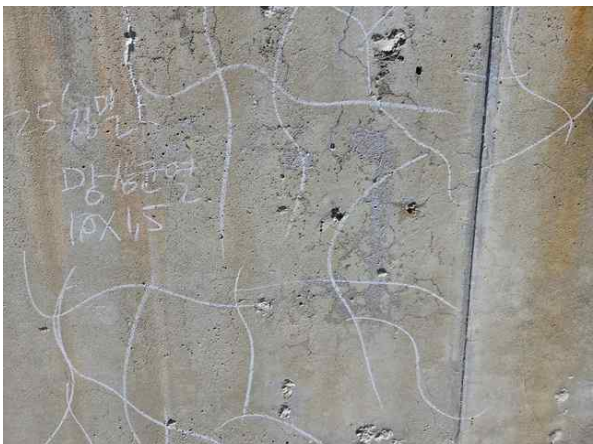
| 손상현황 | • A2 교대 망상균열(1.0m×1.5m) | 손상현황 | • A2 교대 표면오염(1.8m×1.5m) |
| 원 인 | • 시공초기 온도변화 및 건조수축 등 | 원 인 | • 우수유입 등 |

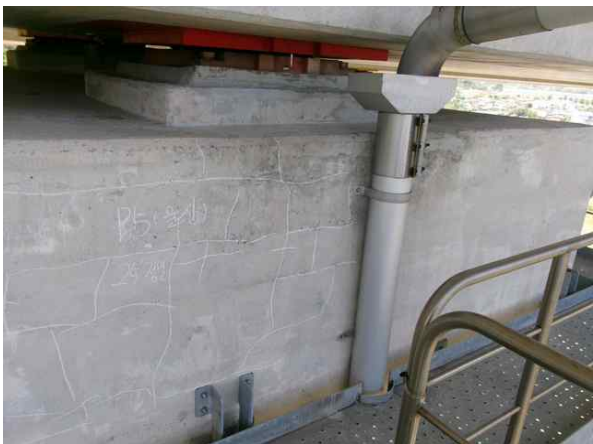
| 손상현황 | • P5 교각 망상균열(4.0m×0.8m) | 손상현황 | • P6 교각 균열(0.3mm미만) |
| 원 인 | • 건조수축, 거푸집 조기탈거 등 | 원 인 | • 건조수축, 거푸집 조기탈거 등 |

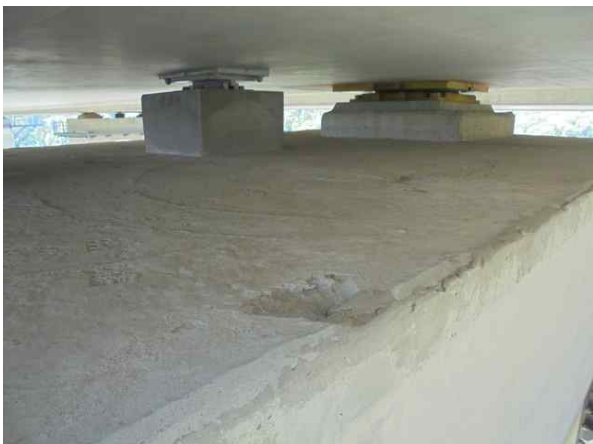
| 손상현황 | • P12 교각 파손(0.2m×0.2m) | 손상현황 | • P12 교각 박락(1.0m×0.2m) |
| 원 인 | • 외부충격, 시공미흡 등 | 원 인 | • 외부충격, 시공미흡 등 |

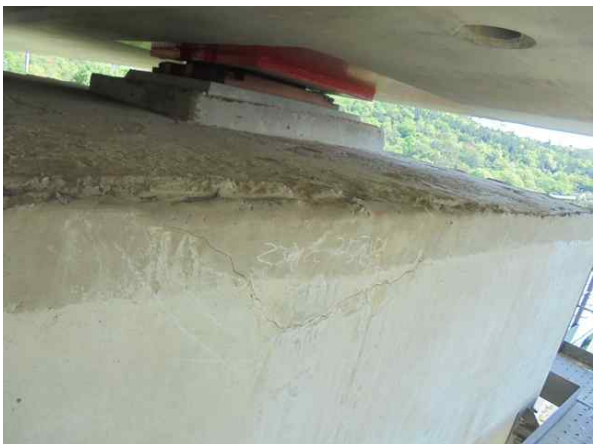
| 손상현황 | • P15 교각 박락(0.3m×1.0m) | 손상현황 | • P16 교각 균열(0.3mm미만) 보수됨 |
| 원 인 | • 외부충격, 시공미흡 등 | 원 인 | • - |

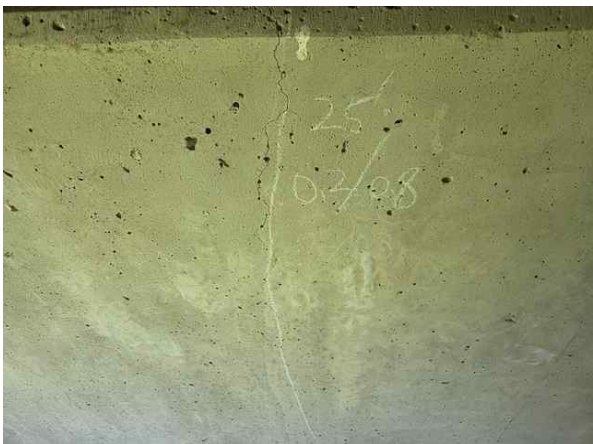
| 손상현황 | • P21 교각 균열(0.3mm미만) | 손상현황 | • P21 교각 망상균열(1.0m×1.0m) |
| 원 인 | • 건조수축, 거푸집 조기탈거 등 | 원 인 | • 건조수축, 거푸집 조기탈거 등 |

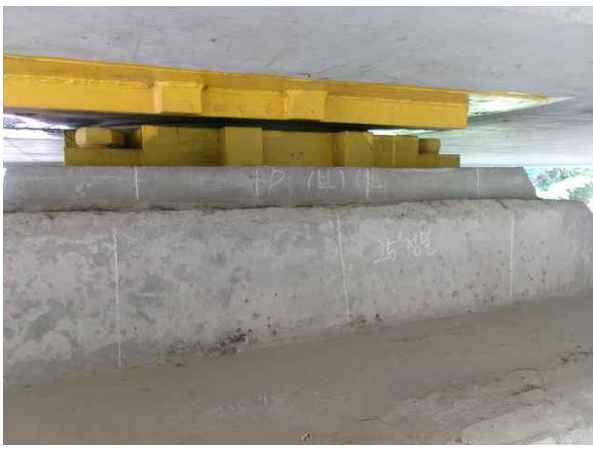
| 손상현황 | • P1-SH1 받침콘크리트균열(0.3mm미만) | 손상현황 | • P1-SH2 무수축물탈균열(0.3mm미만) |
| 원 인 | • 건조수축, 거푸집 조기탈거 등 | 원 인 | • 건조수축, 거푸집 조기탈거 등 |

| 조치방안 | • 표면처리 | 조치방안 | • 표면처리 |

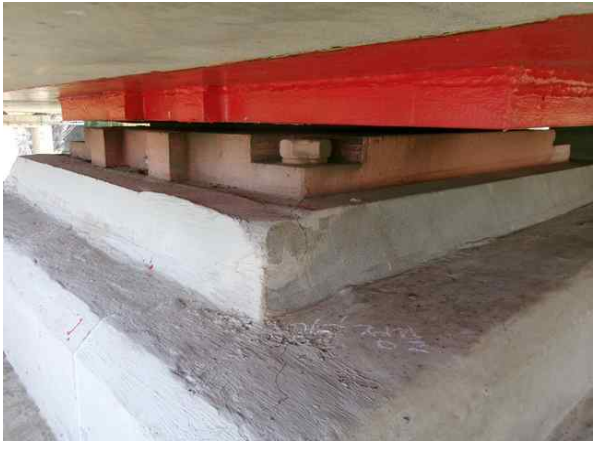
| 손상현황 | • P3-SH2 무수축물탈 박리(0.2m×0.2m) | • 재도장 | • P3-SH2 Plate부식 (1ea) |
| 원 인 | • 시공미흡, 다짐미흡, 장기공용 등 | 원 인 | • 우수유입, 외기노출, 공용기간 경과 등 |

| 조치방안 | • 단면보수 | 조치방안 | • 재도장 |

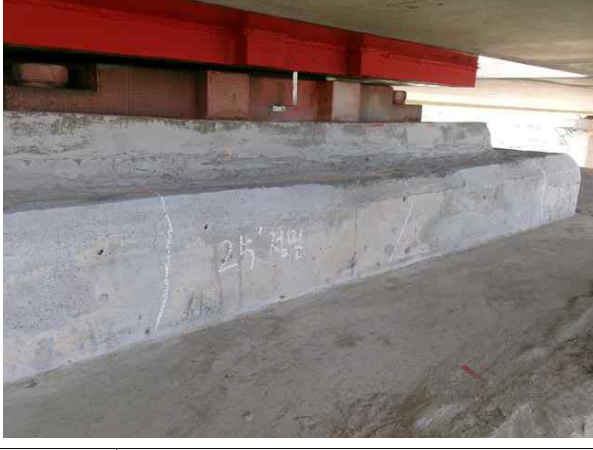
| 손상현황 | • P5-SH1 받침콘크리트균열(0.3mm미만) | 손상현황 | • P7-SH2 받침콘크리트균열(0.3mm미만) |
| 원 인 | • 건조수축, 거푸집 조기탈거 등 | 원 인 | • 건조수축, 거푸집 조기탈거 등 |

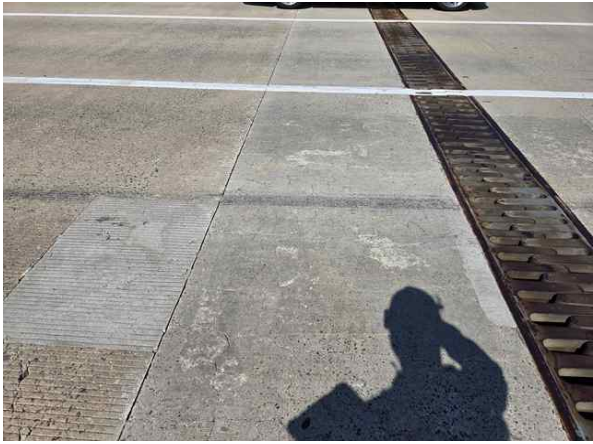
| 손상현황 | • A1 후타재 망상균열(1.5m×7.0m) | 손상현황 | • A1 후타재 파손(0.1m×1.0m) |
| 원 인 | • 건조수축, 차량 반복통행 등 | 원 인 | • 차량 반복통행, 장기공용 등 |

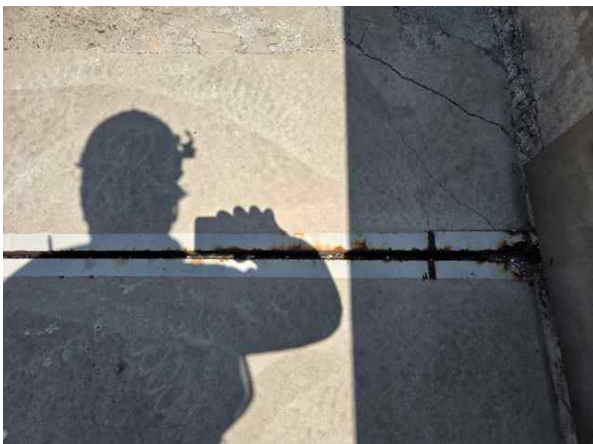
| 손상현황 | • A2 유간 토사퇴적 (L=1.0m) | 손상현황 | • A2 후타재 균열 (0.3mm미만) |
| 원 인 | • 차량통행, 장기공용 등 | 원 인 | • 건조수축, 차량 반복통행 등 |

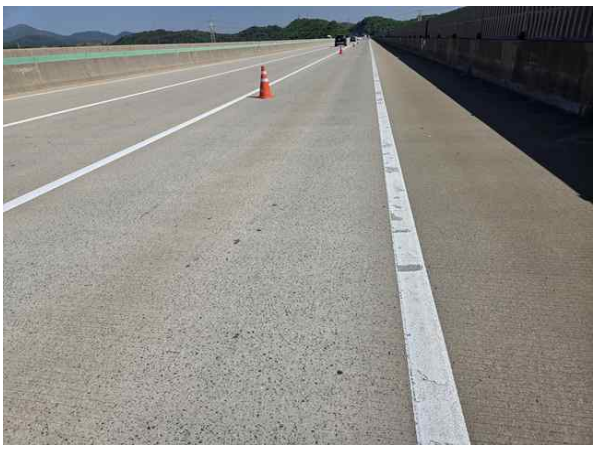
| 손상현황 | • S4 포장 균열(L=30.0m) | 손상현황 | • S5 포장 균열(L=50.0m) |
| 원 인 | • 건조수축, 장기공용 등 | 원 인 | • 건조수축, 장기공용 등 |

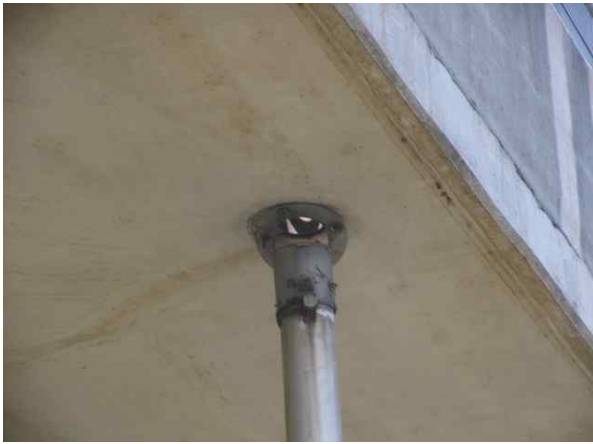
| 손상현황 | • S8 배수관 파손(1EA) | 손상현황 | • S9 배수관 탈락(1EA) |
| 원 인 | • 공용기간 증가, 외부충격 등 | 원 인 | • 공용기간 증가, 외부충격 등 |

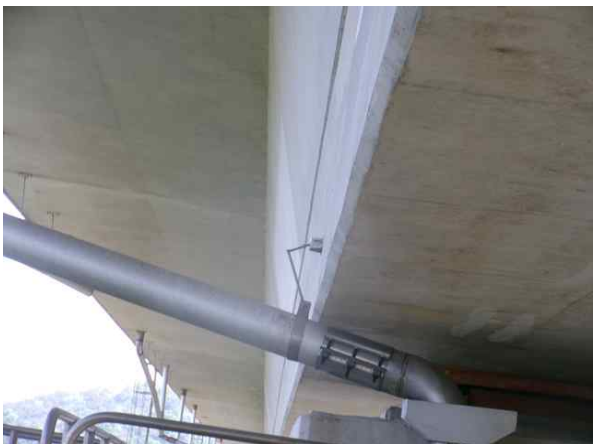
| 손상현황 | • S18 지지대 볼트풀림(1EA) | 손상현황 | • S19 배수관 탈락(1EA) |
| 원 인 | • 공용기간 증가 등 | 원 인 | • 공용기간 증가, 외부충격 등 |

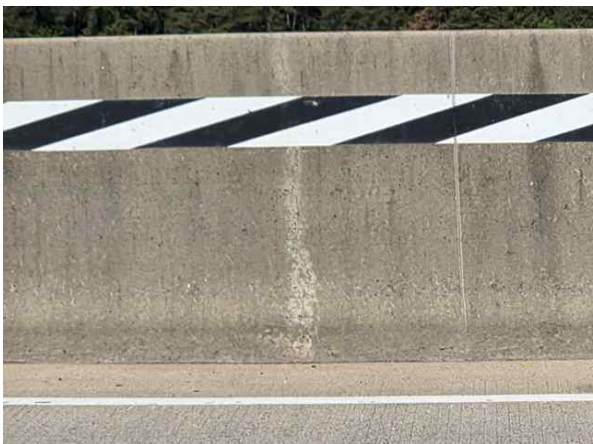
| 손상현황 | • S5 중앙분리대 균열(0.3mm미만) | 손상현황 | • S6 방호벽 재료분리(0.1×0.3) |
| 원 인 | • 건조수축, 거푸집 조기탈거 등 | 원 인 | • 시공시 다짐미흡 등 |

| 조치방안 | • 표면처리 | 조치방안 | • 단면보수 |

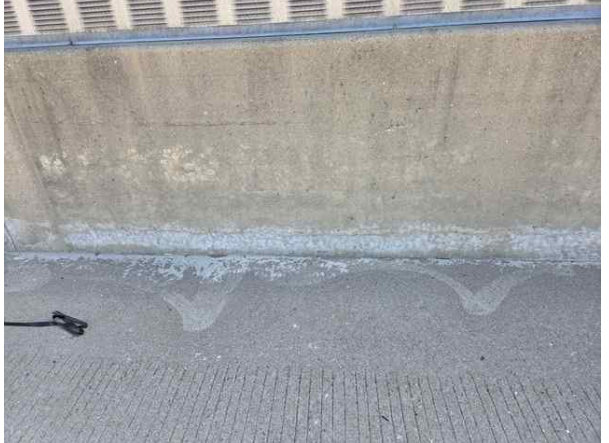
| 손상현황 | • S7 방호벽 철근노출 보수됨 | 손상현황 | • S9 방호벽 균열(0.3mm미만) |
| 원 인 | • - | 원 인 | • 건조수축, 거푸집 조기탈거 등 |

| 조치방안 | • 상태양호 | 조치방안 | • 표면처리 |

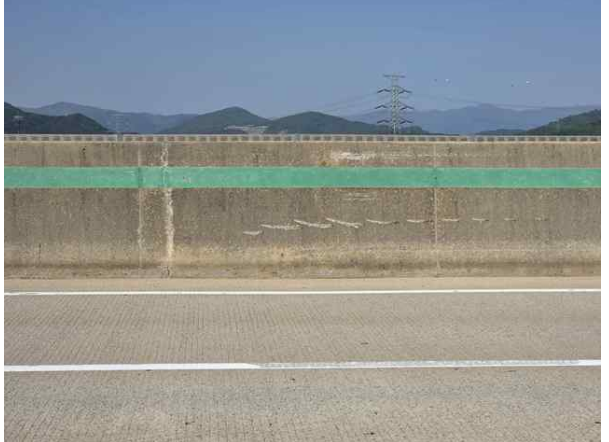
| 손상현황 | • S9 방호벽 파손(0.2×0.1) | 손상현황 | • S13 중앙분리대 굽힘(0.3×3.0) |
| 원 인 | • 외부충격 등 | 원 인 | • 외부충격 등 |

| 조치방안 | • 단면보수 | 조치방안 | • 표면처리 |

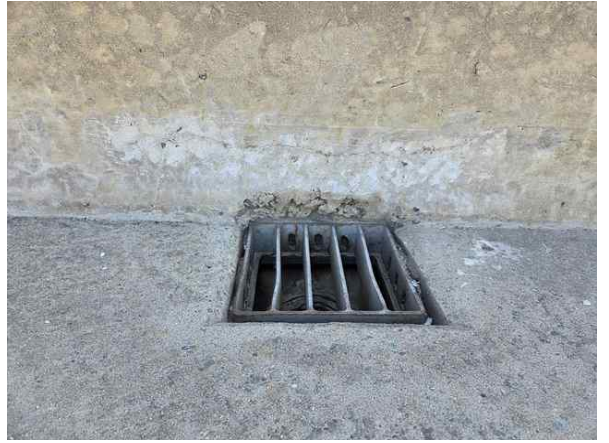
| 손상현황 | • S5 중앙분리대 균열(0.3mm미만) | 손상현황 | • S4 방호벽 재료분리(0.1×0.3) |
| 원 인 | • 건조수축, 거푸집 조기탈거 등 | 원 인 | • 시공시 다짐미흡 등 |

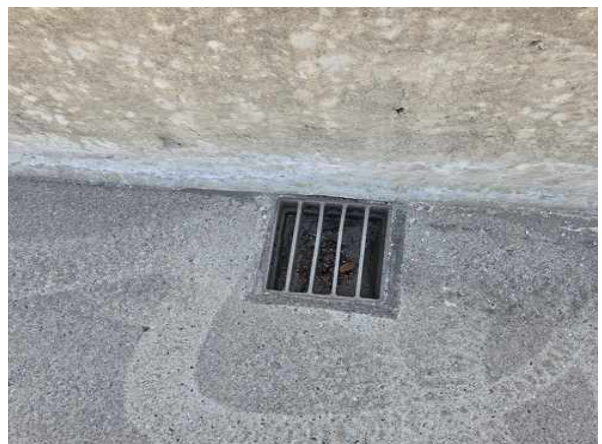
교량 집수구 막힘
