고래진2교(부산) 교면포장 S1

손상물량표

2025년 부산울산선 구조물 정밀안전점검 용역[터널, 교량]

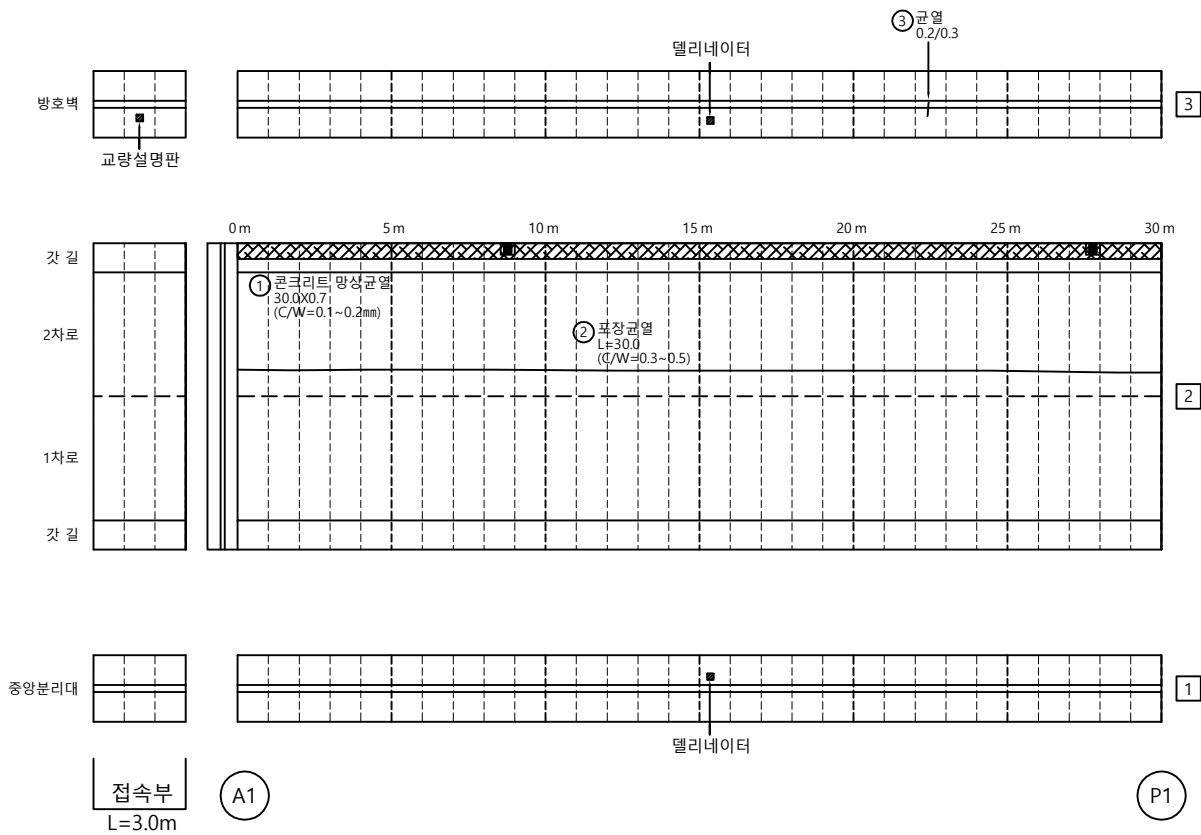
교면포장  
S1

| 번호 | 신/구 | 부재명 | 손상현황 | 손상규모 | | | | | 비고 |
|---|---|---|---|---|---|---|---|---|---|
| 1 | 구 | 교면포장 | 포장 망상균열 | | 30.0 | 0.7 | 1 | m <sup>2</sup> | 21.00 |
| 2 | 구 | 교면포장 | 포장 균열 | 0.5 | 30.0 | | 1 | m | 30.00 |
| 3 | 구 | 발호벽 | 균열 | 0.2 | 0.3 | | 1 | m | 0.30 |

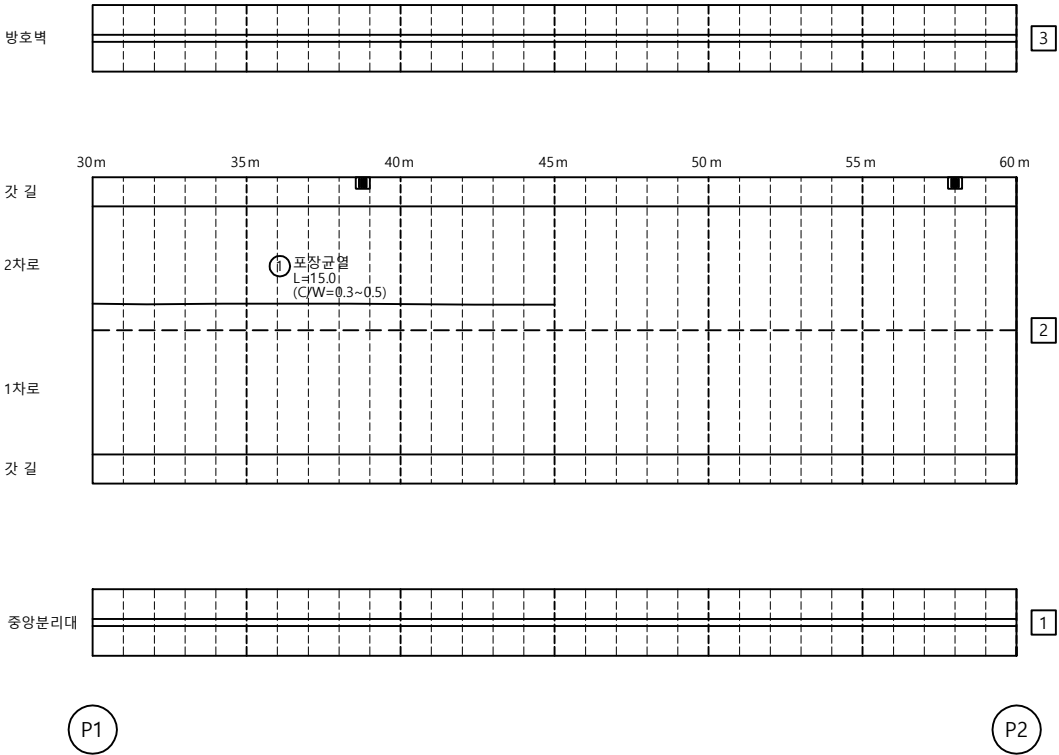
교면포장  
S2

| 번호 | 신/구 | 부재명 | 손상현황 | 손상규모 | | | | | | 비고 |
|---|---|---|---|---|---|---|---|---|---|---|
| 1 | 구 | 교면포장 | 포장균열 | 0.5 | 15.0 | | 1 | m | 15.00 | |

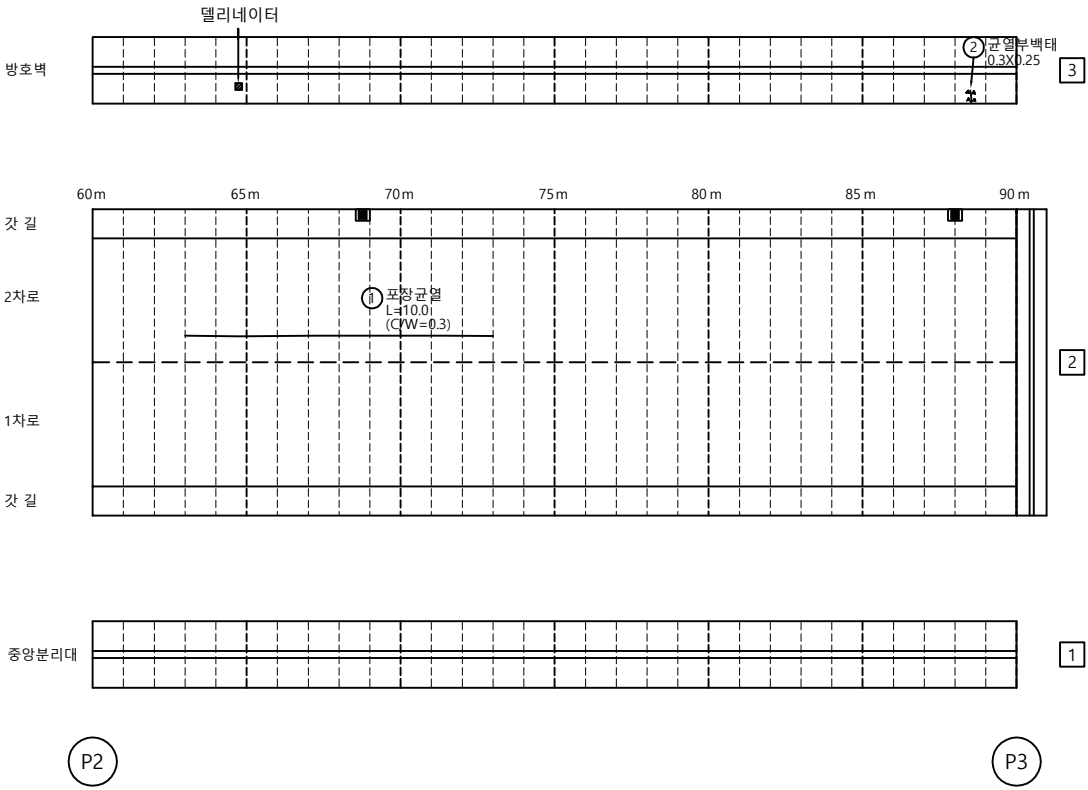
교면포장  
S3

| 번호 | 신/구 | 부재명 | 손상현황 | 손상규모 | | | | | | 비고 |
|---|---|---|---|---|---|---|---|---|---|---|
| 1 | 구 | 교면포장 | 포장균열 | 0.3 | 10.0 | | 1 | m | 10.00 | |
| 2 | 구 | 방호벽 | 관열부백태 | | 0.3 | 0.25 | 1 | m <sup>2</sup> | 0.08 | |

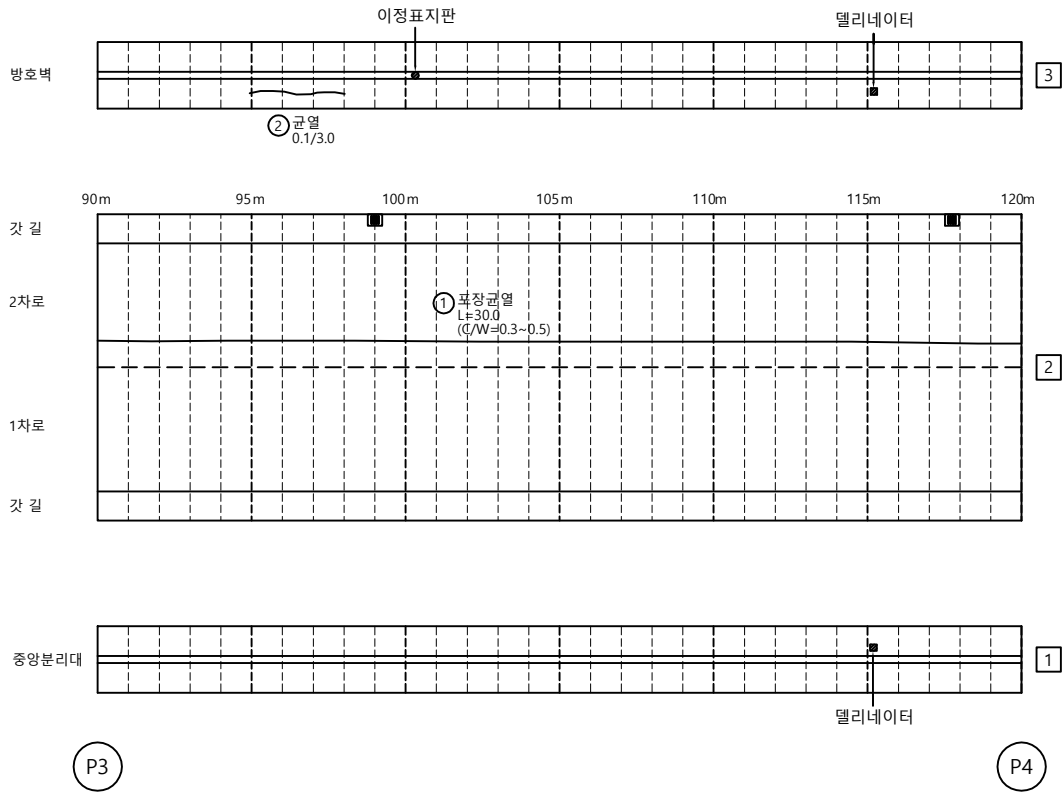
고래진2교(부산) 교면포장 S4

| 번호 | 신/구 | 부재명 | 손상현황 | 손상규모 | | | | | 비고 |
|---|---|---|---|---|---|---|---|---|---|
| 1 | 구 | 교면포장 | 포장균열 | 0.5 | 30.0 | | 1 | m | 30.00 |
| 2 | 구 | 방호벽 | 균열 | 0.1 | 3.0 | | 1 | m | 3.00 |

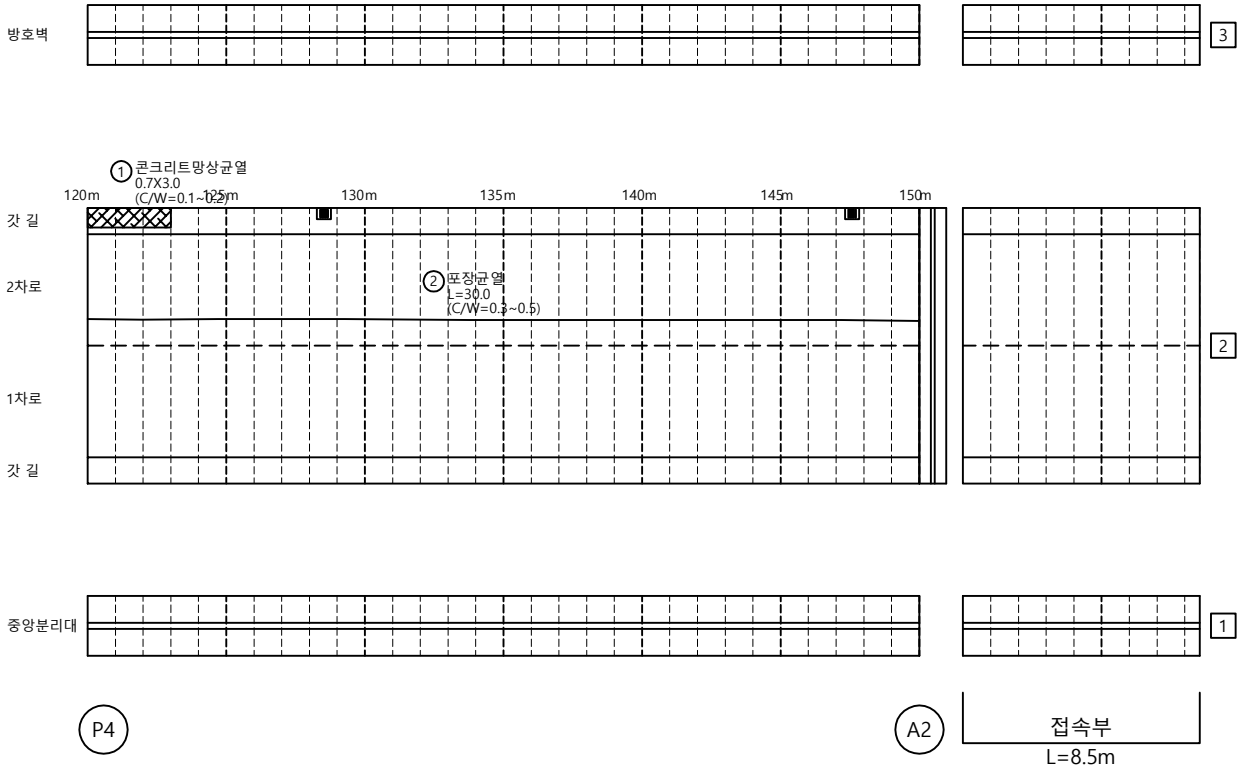
고래진2교(부산) 교면포장 S5

| 번호 | 신/구 | 부재명 | 손 상 현 황 | 손 상 규 모 | | | | | | 비고 |
|---|---|---|---|---|---|---|---|---|---|---|
| 1 | 구 | 교면포장 | 포장 망상균열 | | 0.3 | 0.7 | 1 | m <sup>2</sup> | 0.21 | |
| 2 | 구 | 교면포장 | 포장 균열 | 0.5 | 30.0 | | 1 | m | 30.00 | |

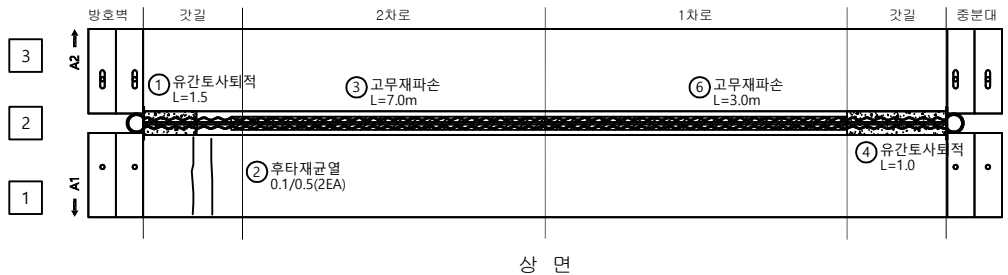
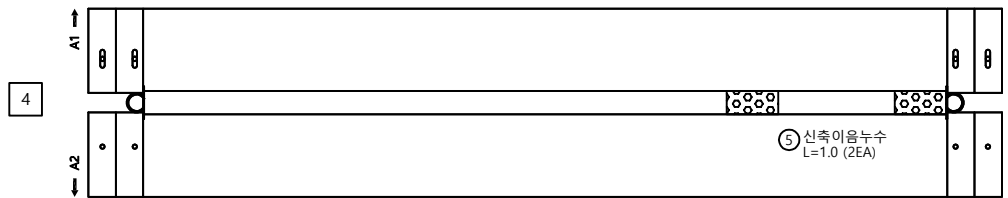
A1

| 번호 | 신/구 | 부재명 | 손 상 현 황 | 손 상 규 모 | | | | | 비고 |
|---|---|---|---|---|---|---|---|---|---|
| 1 | 구 | 신축이음 | 유간토사퇴적 | | 1.5 | | 1 | m | 1.50 |
| 2 | 구 | 신축이음 | 후타재 균열 | 0.1 | 0.5 | | 2 | m | 1.00 |
| 3 | 구 | 신축이음 | 고무재 파손 | | 7.0 | | 1 | m | 7.00 |
| 4 | 구 | 신축이음 | 유간토사퇴적 | | 1.0 | | 1 | m | 1.00 |
| 5 | 구 | 신축이음 | 누수 | | 1.0 | | 2 | m | 2.00 |
| 6 | 신 | 신축이음 | 고무재 파손 | | 3.0 | | 1 | m | 3.00 |

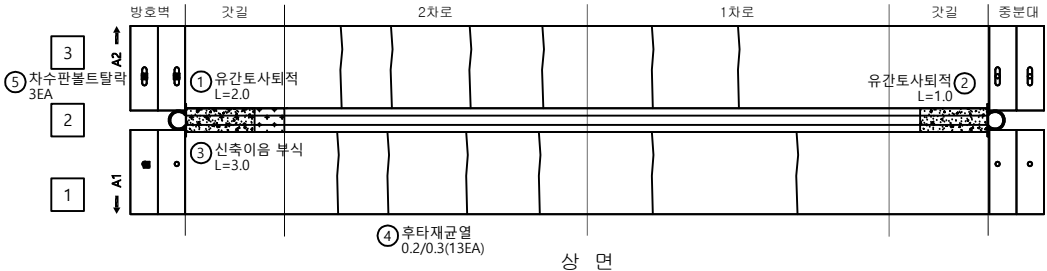
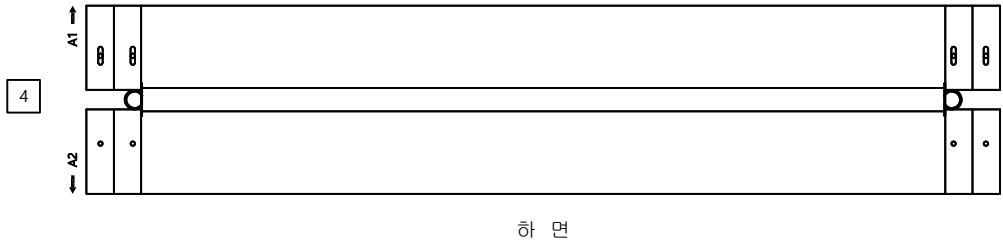
P3

| 번호 | 신/구 | 부재명 | 손 상 현 황 | 손 상 규 모 | | | | | 비고 |
|---|---|---|---|---|---|---|---|---|---|
| 1 | 구 | 신축이음 | 유간토사퇴적 | | 2.0 | | 1 | m | 2.00 |
| 2 | 구 | 신축이음 | 유간토사퇴적 | | 1.0 | | 1 | m | 1.00 |
| 3 | 구 | 신축이음 | 부식 | | 3.0 | | 1 | m | 3.00 |
| 4 | 구 | 신축이음 | 후타재 균열 | 0.2 | 0.3 | | 13 | m | 3.90 |
| 5 | 구 | 신축이음 | 차수판 볼트 탈락 | | | | 3 | EA | 3.00 |

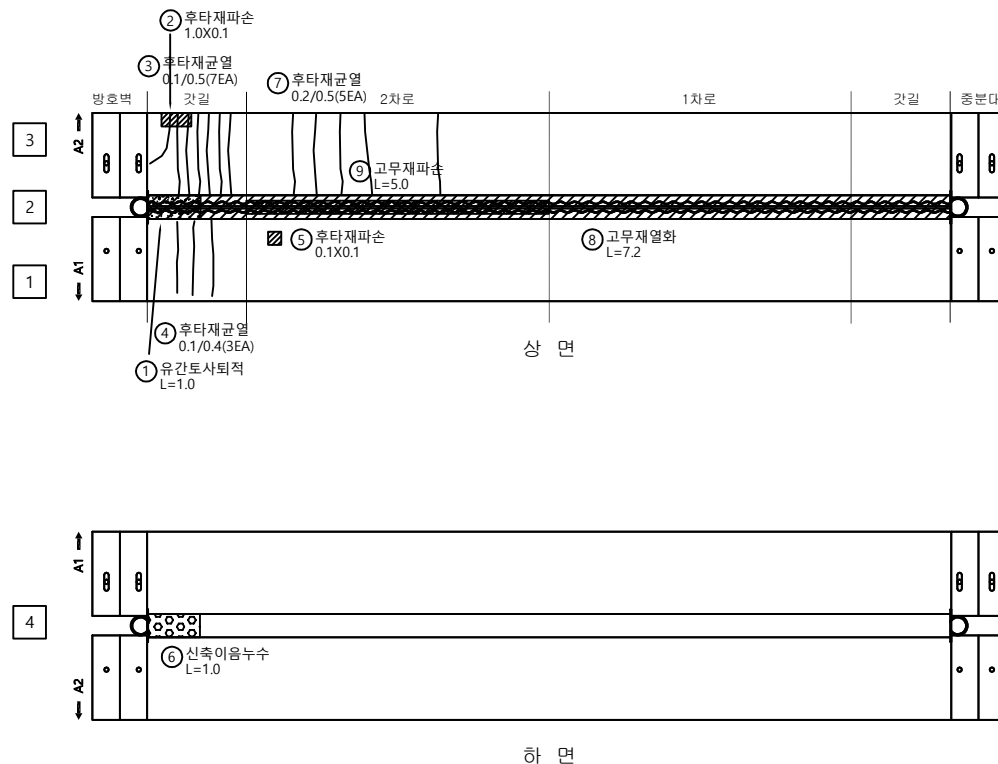
고래진2교(부산) 신축이음 A2

| 번호 | 신/구 | 부재명 | 손상현황 | 손상규모 | | | | | 비고 |
|---|---|---|---|---|---|---|---|---|---|
| 1 | 구 | 신축이음 | 유간토사되적 | | 1.0 | | 1 | m | 1.00 |
| 2 | 구 | 신축이음 | 후타재 파손 | | 1.0 | 0.1 | 1 | m | 0.10 |
| 3 | 구 | 신축이음 | 후타재 균열 | 0.1 | 0.5 | | 7 | m | 3.50 |
| 4 | 구 | 신축이음 | 후타재 균열 | 0.1 | 0.4 | | 3 | m | 1.20 |
| 5 | 구 | 신축이음 | 후타재 파손 | | 0.1 | 0.1 | 1 | m | 0.01 |
| 6 | 구 | 신축이음 | 누수 | | 1.0 | | 1 | m | 1.00 |
| 7 | 구 | 신축이음 | 후타재 균열 | 0.2 | 0.5 | | 5 | m | 2.50 |
| 8 | 구 | 신축이음 | 고무재 열화 | | 7.2 | | 1 | m | 7.20 |
| 9 | 구 | 신축이음 | 고무재 파손 | | 5.0 | | 1 | m | 5.00 |

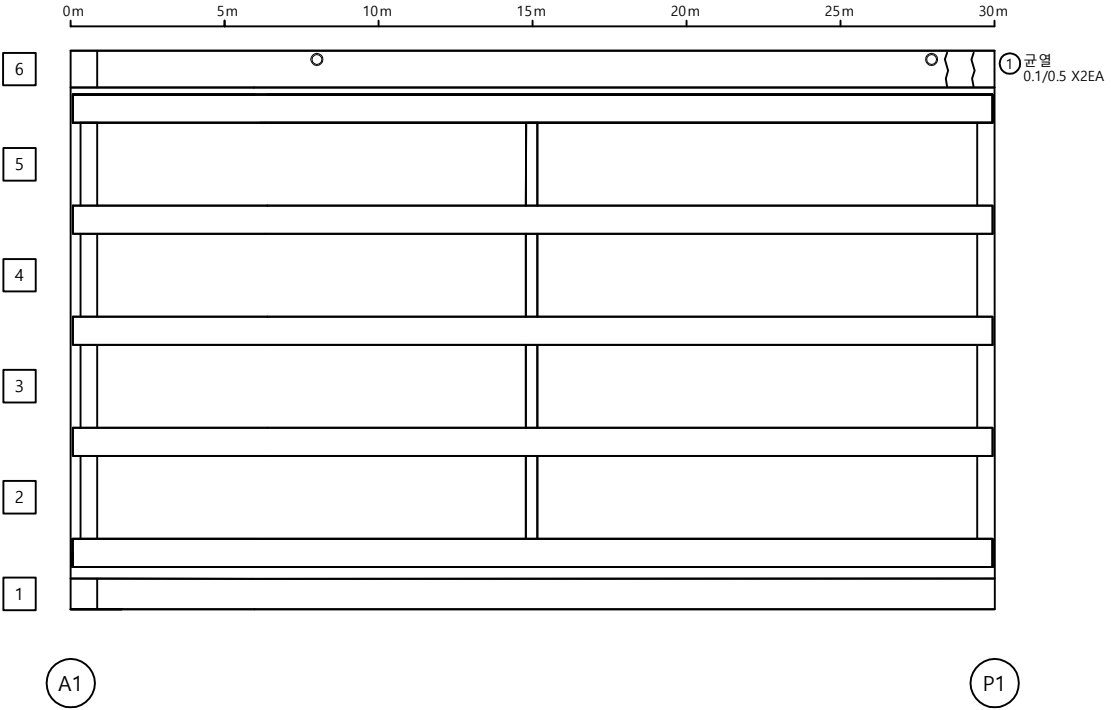
고래진2교(부산) 바닥판하면 S1

| 번호 | 신/구 | 부재명 | 손상현황 | 손상규모 | | | | | 비고 |
|---|---|---|---|---|---|---|---|---|---|
| 1 | 신 | 바닥판 | 균열 | 0.1 | 0.5 | | 2 | m | 1.00 |

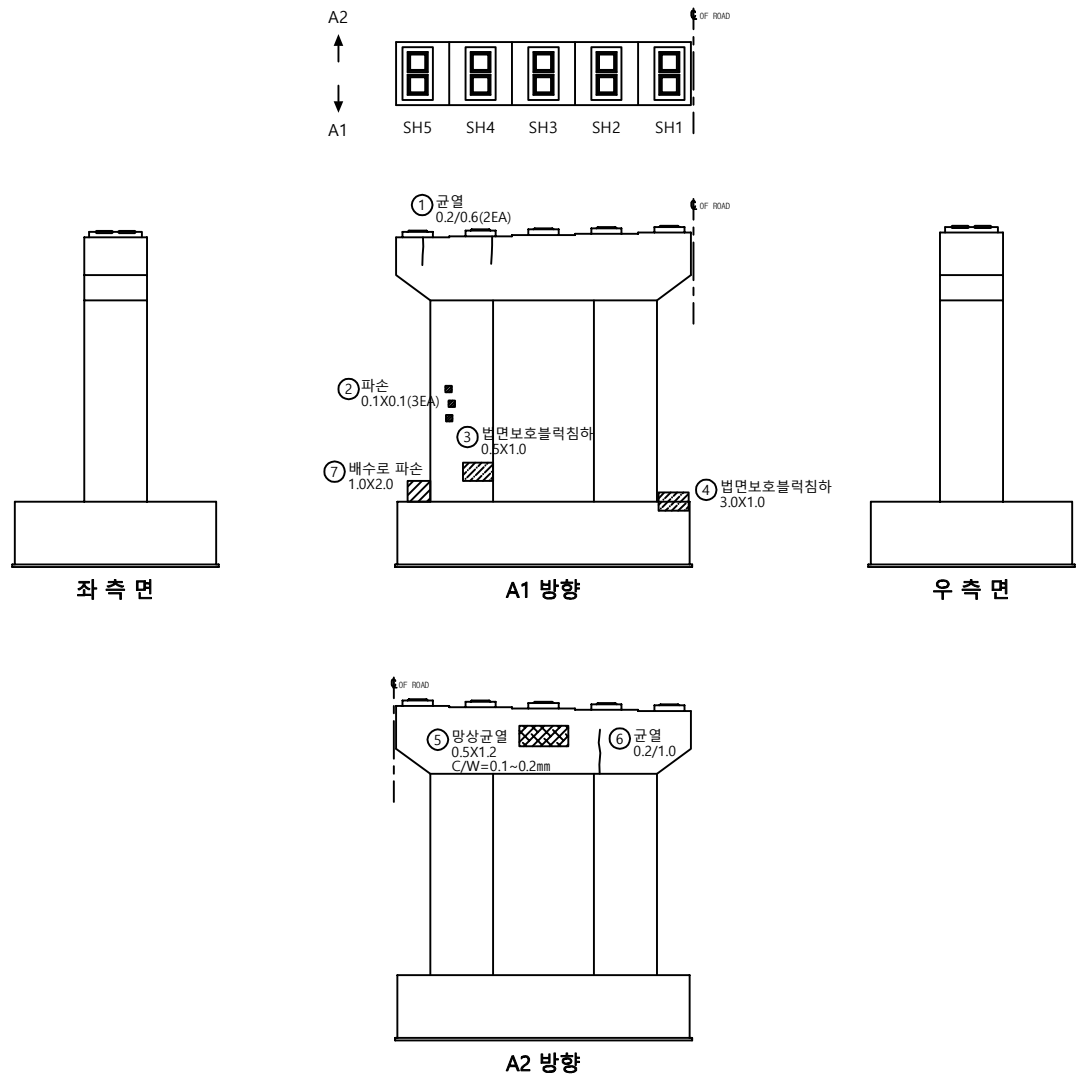
교각  
P1

| 번호 | 신/구 | 부재명 | 손상현황 | 손상규모 | | | | | | 비고 |
|---|---|---|---|---|---|---|---|---|---|---|
| 1 | 구 | 교각 | 균열 | 0.2 | 0.6 | | 2 | m | 1.20 | |
| 5 | 구 | 교각 | 망상균열 | 0.1~0.2 | 0.5 | 1.2 | 1 | m² | 0.60 | |
| 6 | 구 | 교각 | 균열 | 0.2 | 1.0 | | 1 | m | 1.00 | |

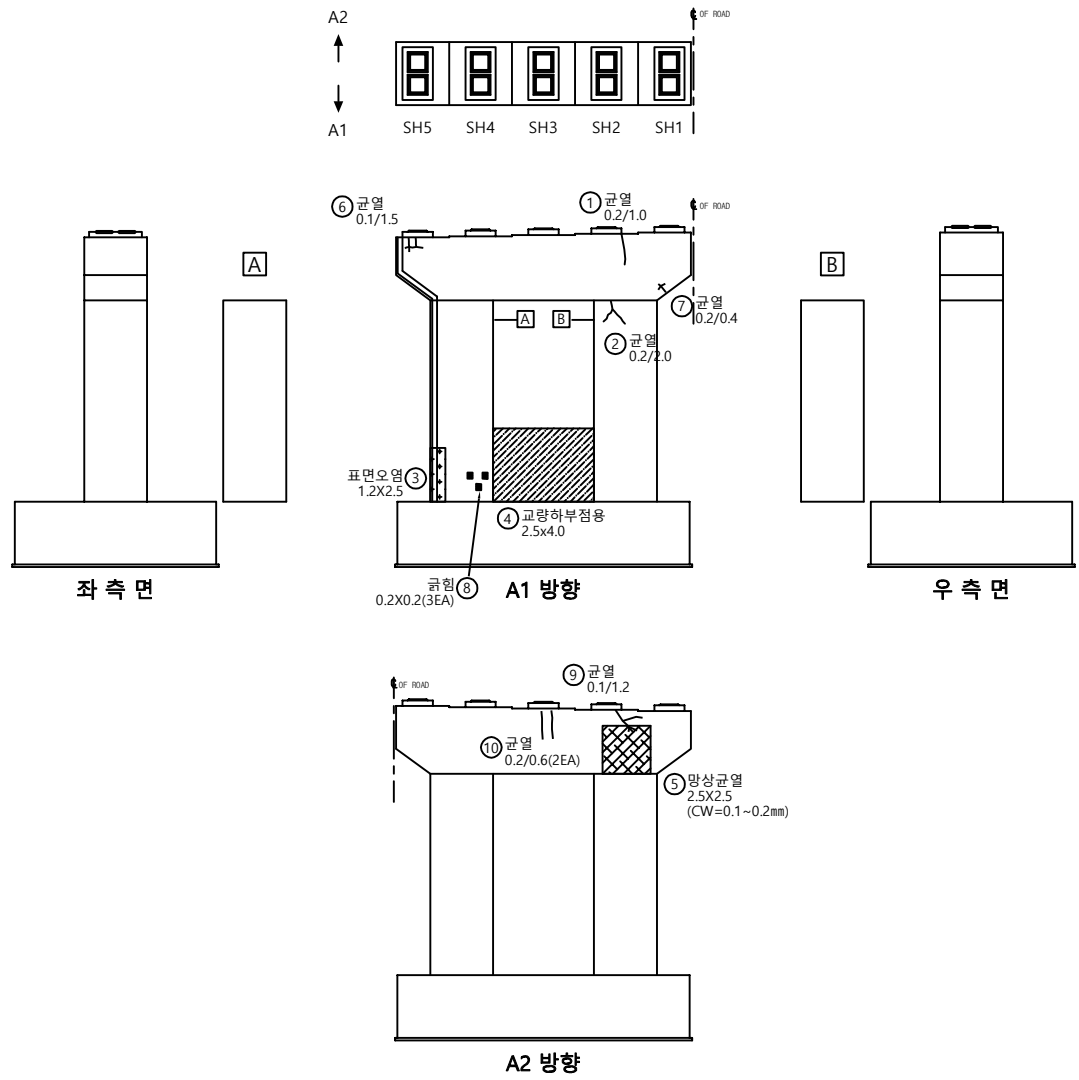
| 교각 P2 | | | | | | | | | |

| 교각 P2 | | | | | | | | | |
|---|---|---|---|---|---|---|---|---|---|
| 1 | 구 | 교각 | 균열 | 0.2 | 1.0 | | 1 | m | 1.00 |
| 2 | 구 | 교각 | 균열 | 0.2 | 2.0 | | 1 | m | 2.00 |
| 5 | 구 | 교각 | 광상균열 | 0.1~0.2 | 2.5 | 2.5 | 1 | m <sup>2</sup> | 6.25 |
| 6 | 구 | 교각 | 균열 | 0.1 | 1.5 | | 1 | m | 1.50 |
| 7 | 구 | 교각 | 균열 | 0.2 | 0.4 | | 1 | m | 0.40 |
| 8 | 구 | 교각 | 균열 | | 0.2 | 0.2 | 3 | m <sup>2</sup> | 0.12 |
| 9 | 구 | 교각 | 균열 | 0.1 | 1.2 | | 1 | m | 1.20 |
| 10 | 구 | 교각 | 균열 | 0.2 | 0.6 | | 2 | m | 1.20 |

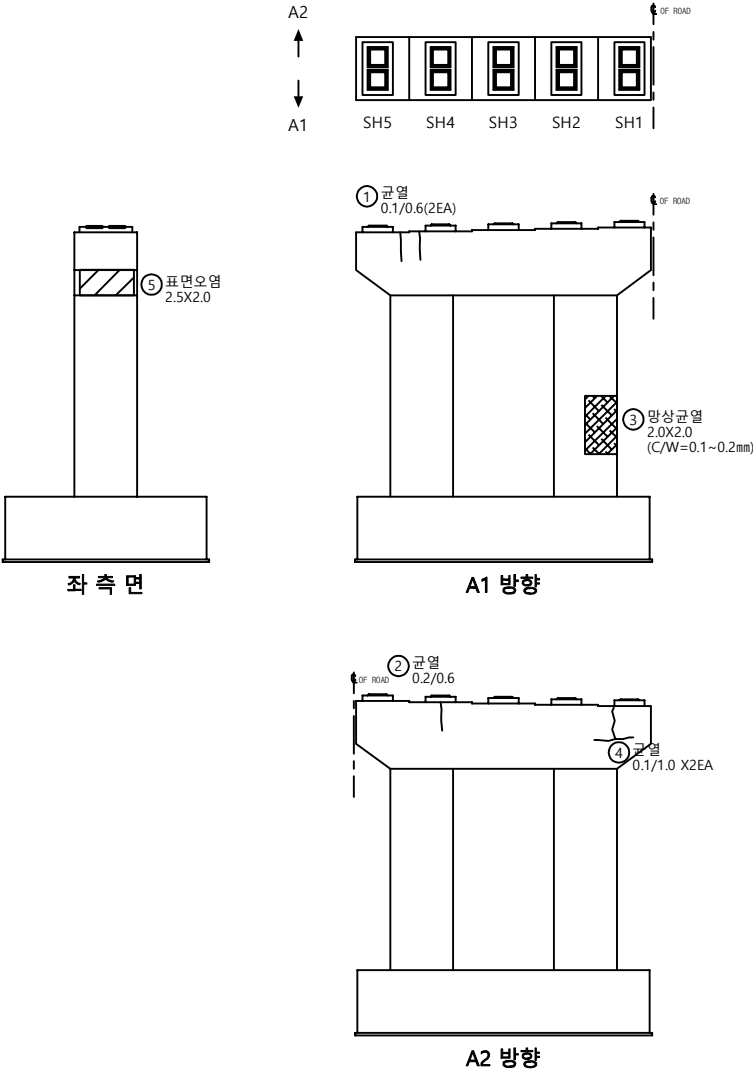
고래진2교(부산) 교각 P3

| 교각 | | | | | | | | | | | |
|---|---|---|---|---|---|---|---|---|---|---|--|
| 1 | 구 | 교각 | 균열 | 0.1 | 0.6 | | 2 | m | 1.20 | | |
| 2 | 구 | 교각 | 균열 | 0.2 | 0.6 | | 1 | m | 0.60 | | |
| 3 | 구 | 교각 | 망상균열 | 0.1~0.2 | 2.0 | 2.0 | 1 | m² | 4.00 | | |
| 4 | 신 | 교각 | 균열 | 0.1 | 1.0 | | 2 | m | 2.00 | | |

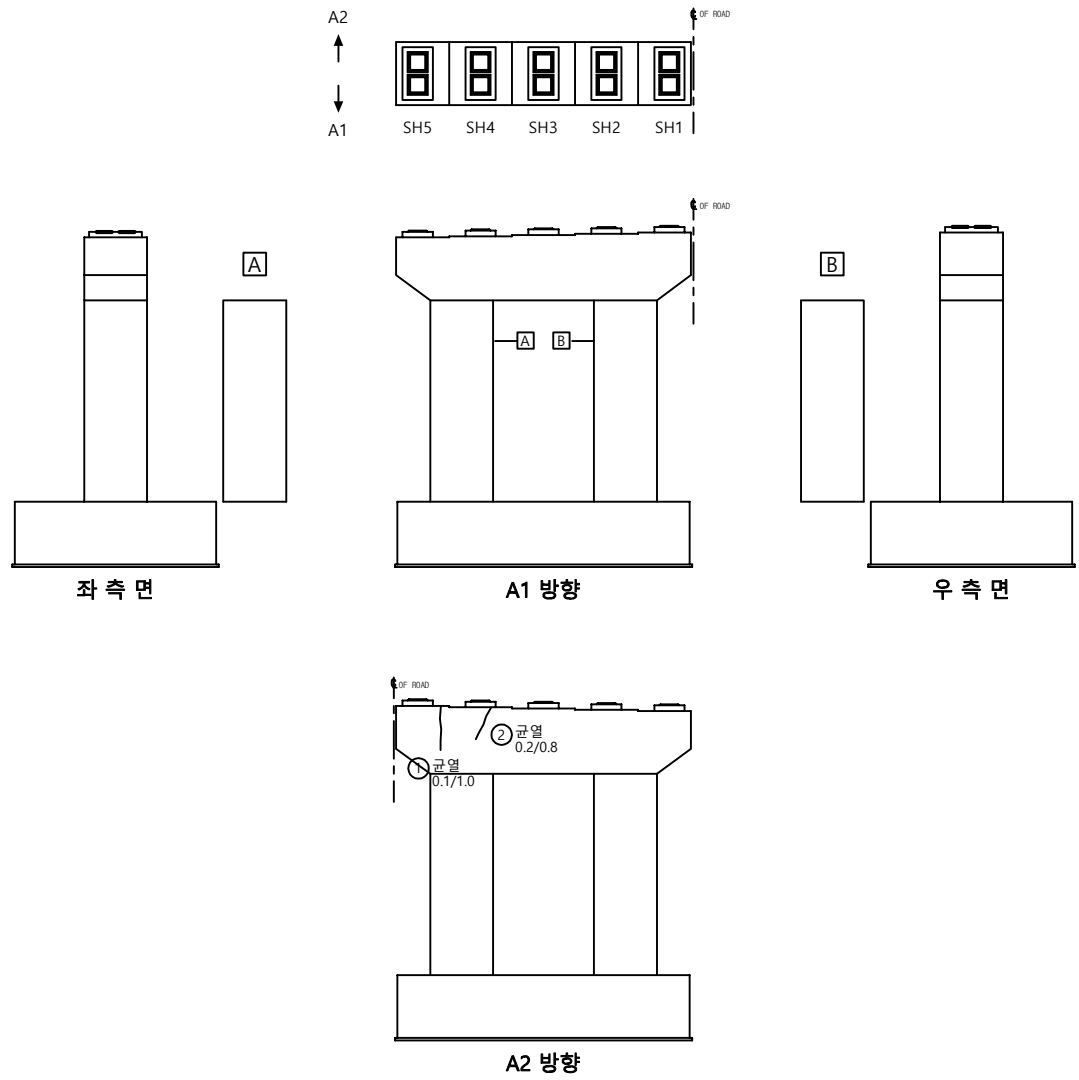
| 교각<br>P4 | | | | | | | | | | |

| 교각<br>P4 | | | | | | | | | | |
|---|---|---|---|---|---|---|---|---|---|---|
| 1 | 구 | 교각 | 균열 | 1.0 | 1.0 | | 1 | m | 1.00 | |
| 2 | 구 | 교각 | 균열 | 0.2 | 0.8 | | 1 | m | 0.80 | |

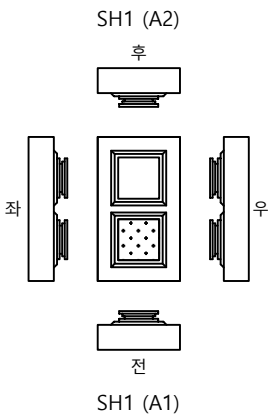
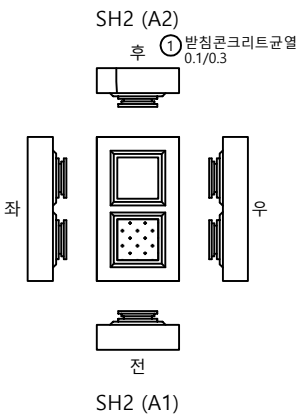
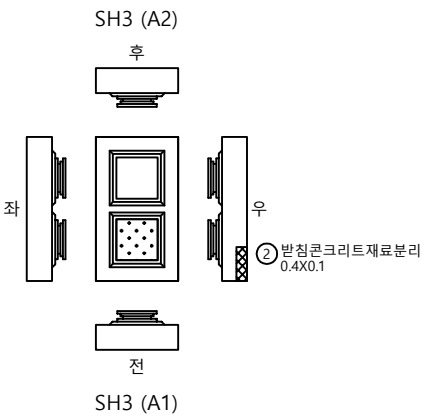
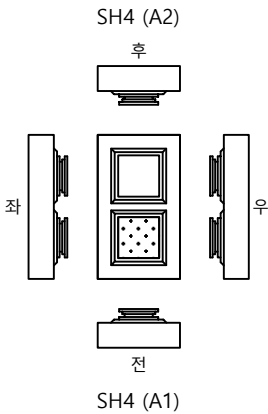
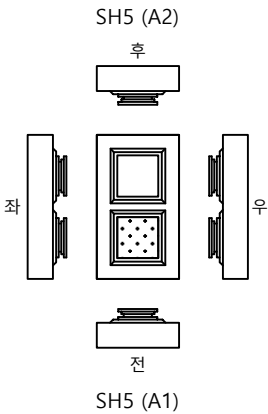
| 번호 | 신/구 | 부재명 | 손 상 현 황 | 손 상 규 모 | | | | | | 비고 |
|---|---|---|---|---|---|---|---|---|---|---|
| 1 | 구 | 교량받침 | 받침콘크리트 균열 | 0.1 | 0.3 | | 1 | m | 0.30 | |
| 3 | 구 | 교량받침 | plate 부식 | | | | 5 | EA | 5.00 | |

③ plate 부식  
5EA

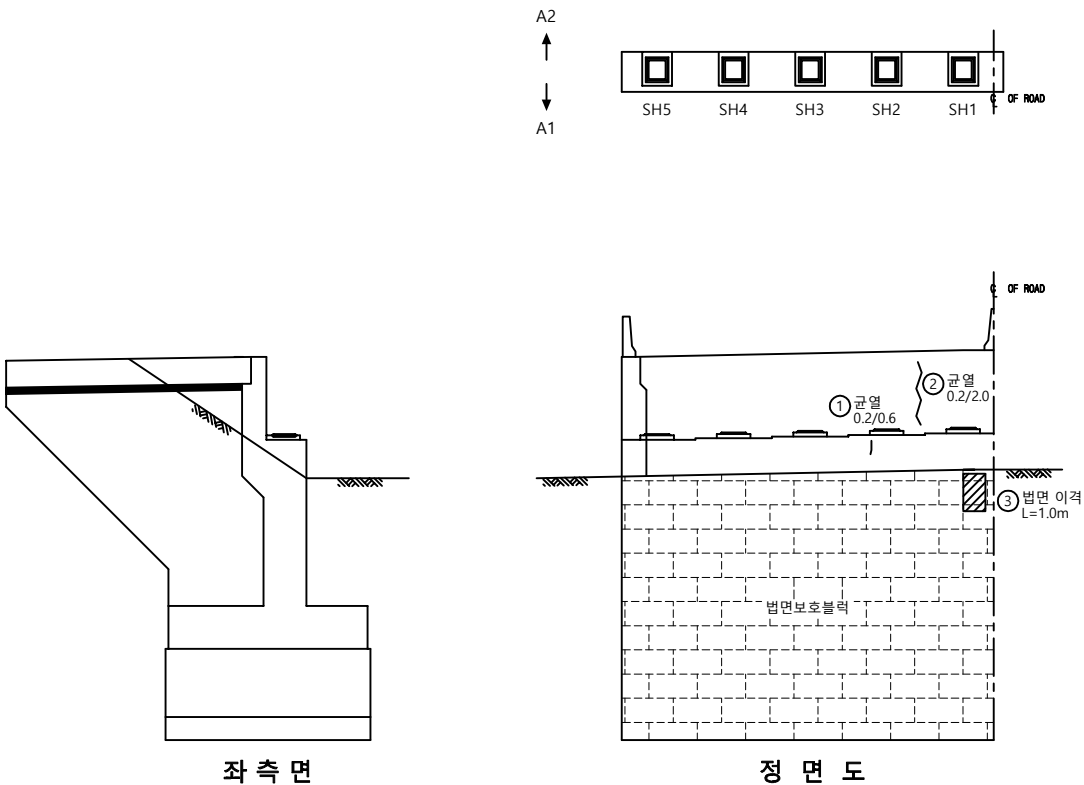
A2

| 번호 | 신/구 | 부재명 | 손상현황 | 손상규모 | | | | | | 비고 |
|---|---|---|---|---|---|---|---|---|---|---|
| 1 | 구 | 교대 | 균열 | 0.2 | 0.6 | | 1 | m | 0.60 | |
| 2 | 신 | 교대 | 균열 | 0.2 | 2.0 | | 1 | m | 2.00 | |

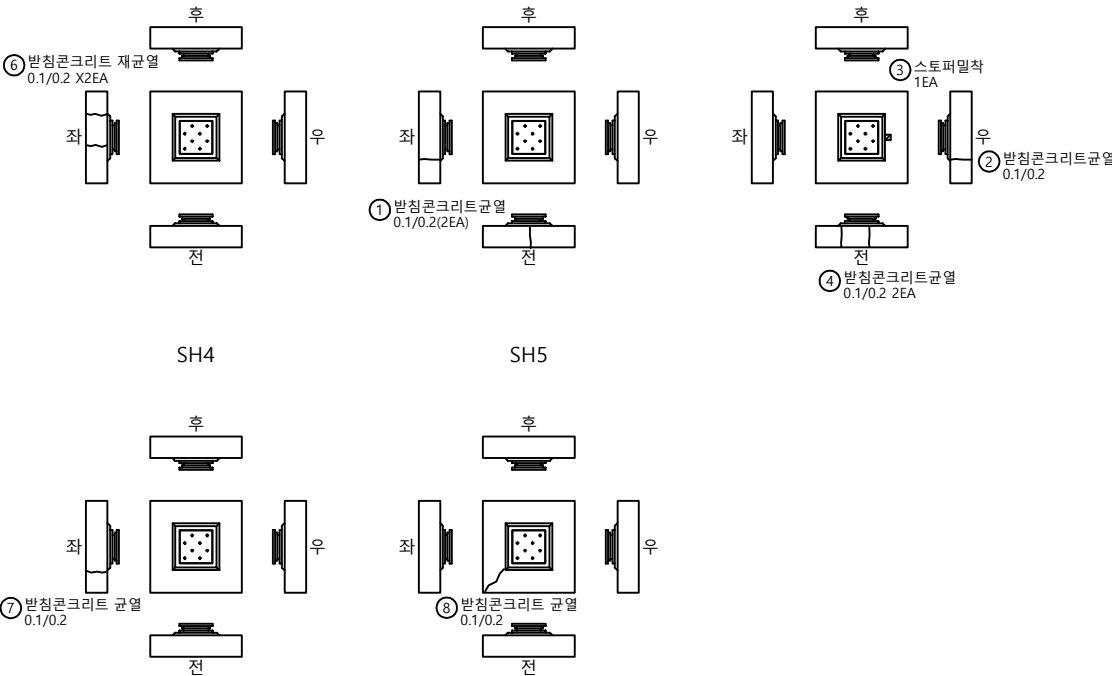
| 번호 | 신/구 | 부재명 | 손 상 현 황 | 손 상 규 모 | | | | | | 비고 |
|---|---|---|---|---|---|---|---|---|---|---|
| 1 | 구 | 교량받침 | 받침콘크리트 균열 | 0.1 | 0.2 | | 2 | m | 0.40 | |
| 2 | 구 | 교량받침 | 받침콘크리트 균열 | 0.1 | 0.2 | | 1 | m | 0.20 | |
| 4 | 구 | 교량받침 | 받침콘크리트 균열 | 0.1 | 0.2 | | 2 | m | 0.40 | |
| 5 | 구 | 교량받침 | plate 부식 | | | | 5 | EA | 5.00 | |
| 6 | 신 | 교량받침 | 받침콘크리트 균열 | 0.1 | 0.2 | | 2 | m | 0.40 | |
| 7 | 신 | 교량받침 | 받침콘크리트 균열 | 0.1 | 0.2 | | 1 | m | 0.20 | |
| 8 | 신 | 교량받침 | 받침콘크리트 균열 | 0.1 | 0.2 | | 1 | m | 0.20 | |

⑤ plate 부식  
5EA
