## 고래진2교(울산) 교면포장 S1

손상물량표

2025년 부산울산선 구조물 정밀안전점검 용역[터널, 교량]

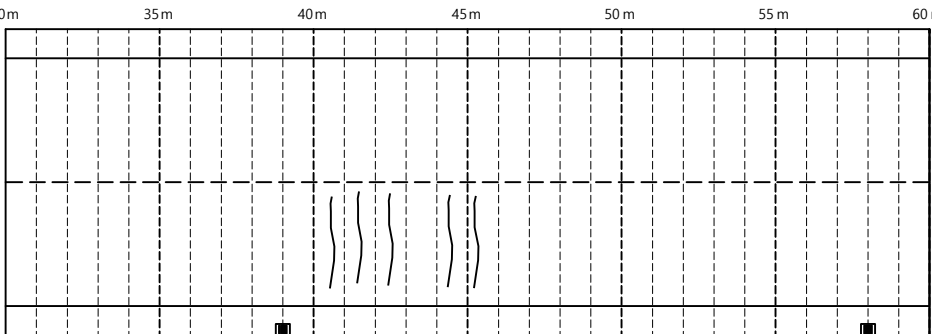
고래진2교(울산) 교면포장 S2

| 번호 | 신/구 | 부재명 | 손상현황 | 손상규모 | | | | | | 비고 |
|---|---|---|---|---|---|---|---|---|---|---|
| 1 | 구 | 교면포장 | 포장균열 | 0.2 | 3.0 | | 5 | m | 15.00 | |

① 포장균열  
0.2/3.0 5EA

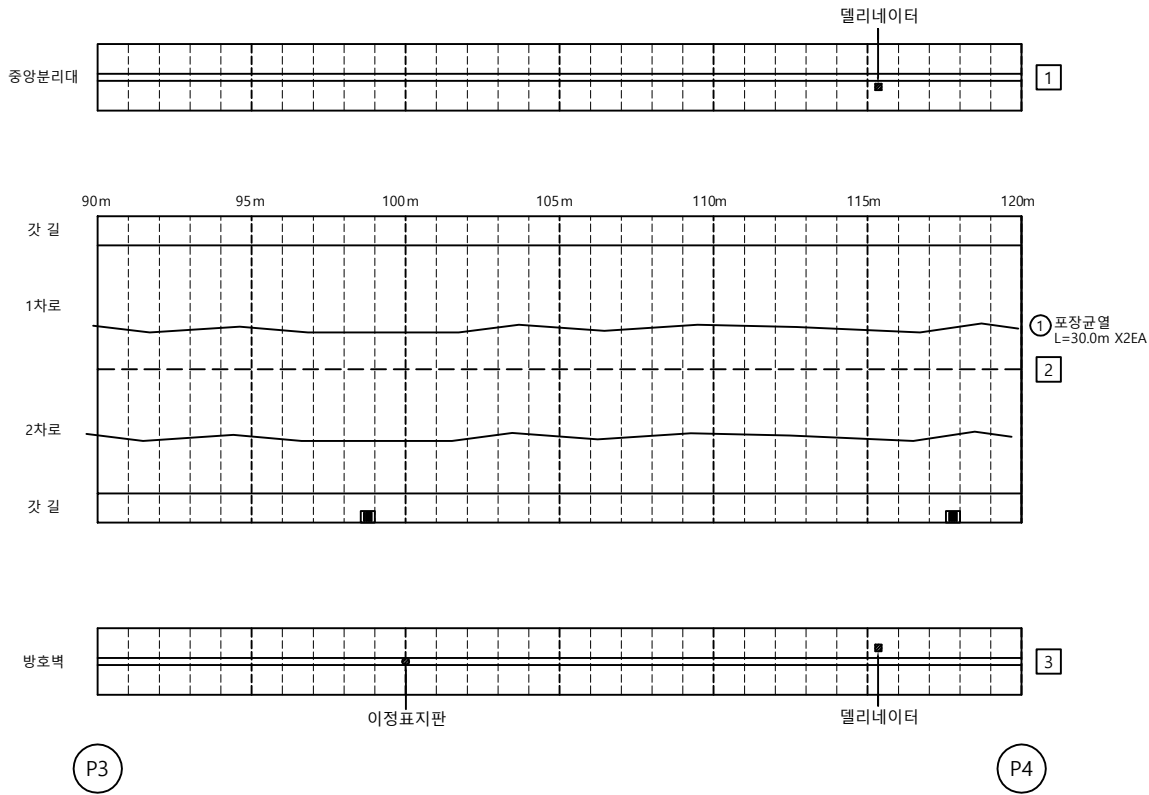
고래진2교(울산) 교면포장 S4

| 번호 | 신/구 | 부재명 | 손상현황 | 손상규모 | | | | | 비고 |
|---|---|---|---|---|---|---|---|---|---|
| 1 | 신 | 교면포장 | 포장균열 | | 30.0 | | 2 | m | 60.00 |

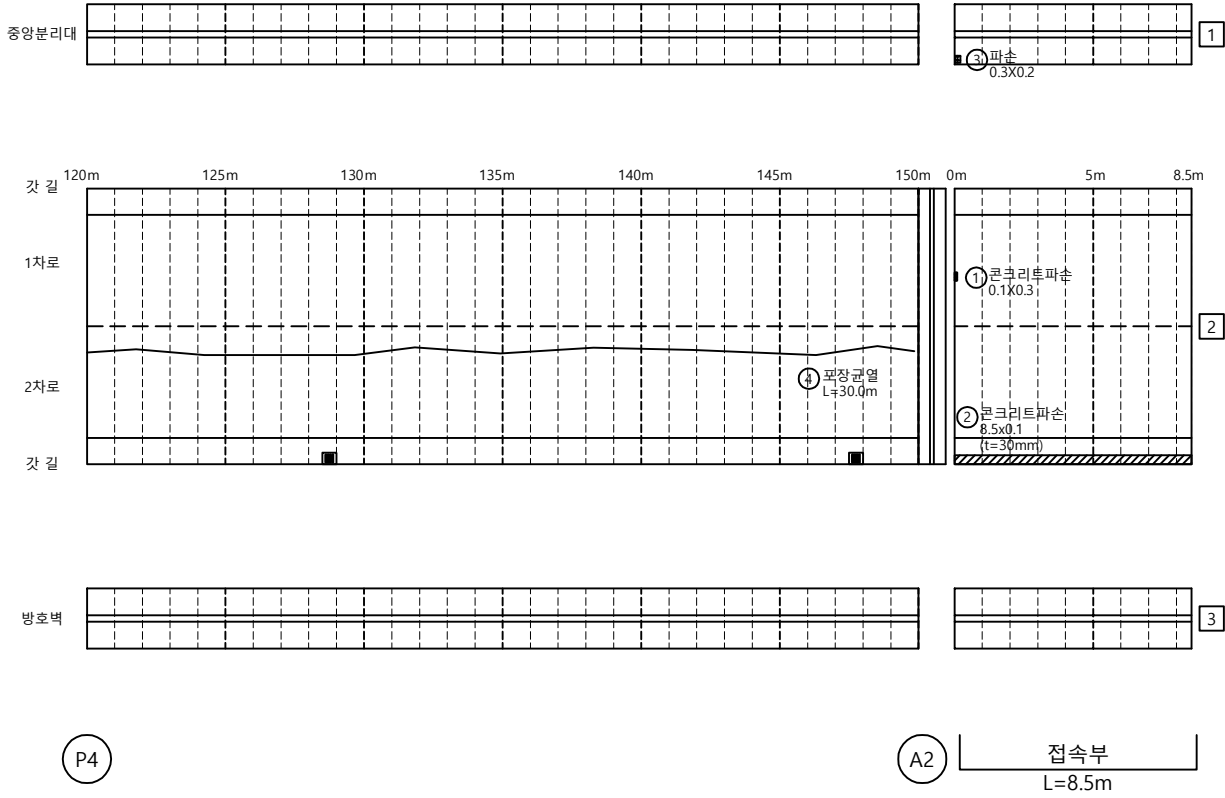
고래진2교(울산) 교면포장 S5

| 번호 | 신/구 | 부재명 | 손상현황 | 손상규모 | | | | | 비고 |
|---|---|---|---|---|---|---|---|---|---|
| 1 | 구 | 교면포장 | 포장 파손 | | 0.1 | 0.3 | 1 | ㎡ | 0.03 |
| 2 | 구 | 교면포장 | 포장 파손 | | 0.1 | 8.5 | 1 | ㎡ | 0.85 |
| 3 | 신 | 중분대 | 파손 | | 0.3 | 0.2 | 1 | ㎡ | 0.06 |
| 4 | 신 | 교면포장 | 포장 균열 | | 30.0 | | 1 | m | 30.00 |

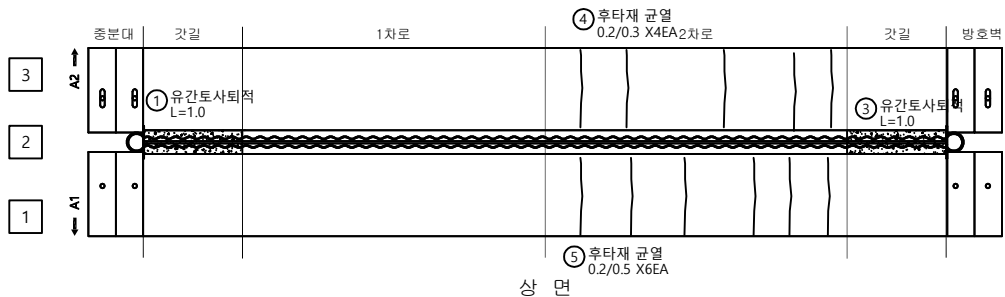
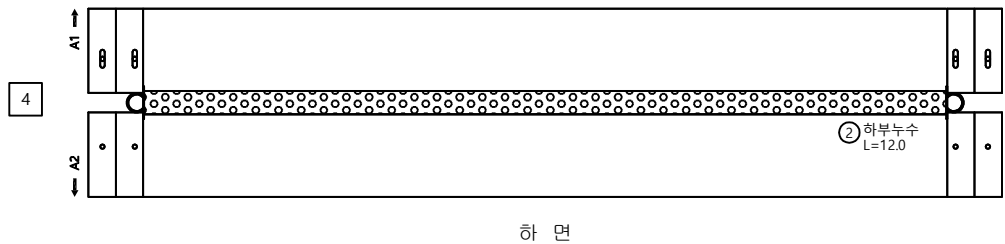
A1

| 번호 | 신/구 | 부재명 | 손 상 현 황 | 손 상 규 모 | | | | | | 비고 |
|---|---|---|---|---|---|---|---|---|---|---|
| 1 | 구 | 신축이음 | 유간토사퇴적 | | 1.0 | | 1 | m | 1.00 | |
| 2 | 구 | 신축이음 | 하부누수 | | 12.0 | | 1 | m | 12.00 | |
| 3 | 구 | 신축이음 | 유간토사퇴적 | | 1.0 | | 1 | m | 1.00 | |
| 4 | 신 | 신축이음 | 후타재 균열 | 0.2 | 0.3 | | 4 | m | 1.20 | |
| 5 | 신 | 신축이음 | 후타재 균열 | 0.2 | 0.5 | | 6 | m | 3.00 | |

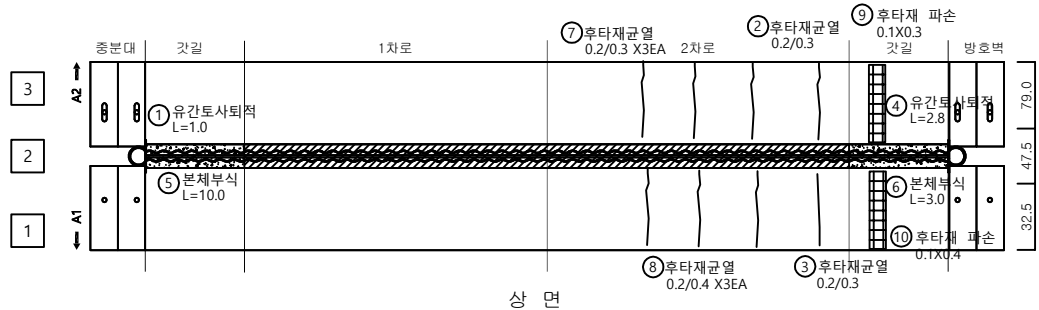
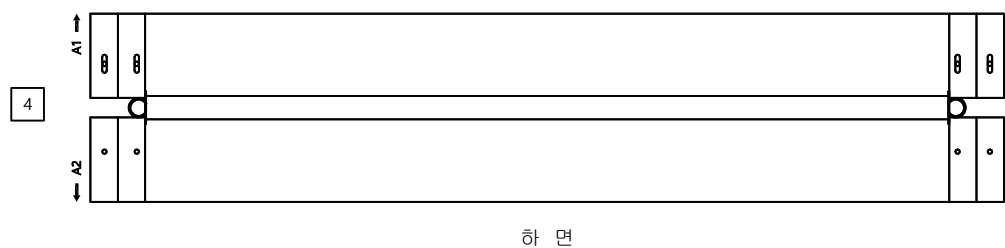
P3

| 번호 | 신/구 | 부재명 | 손상현황 | 손상규모 | | | | | 비고 |
|---|---|---|---|---|---|---|---|---|---|
| 1 | 구 | 신축이음 | 유간토사퇴적 | | 1.0 | | 1 | m | 1.00 |
| 2 | 구 | 신축이음 | 후타재 균열 | 0.2 | 0.3 | | 1 | m | 0.30 |
| 3 | 구 | 신축이음 | 후타재 균열 | 0.2 | 0.3 | | 1 | m | 0.30 |
| 4 | 구 | 신축이음 | 유간토사퇴적 | | 2.8 | | 1 | m | 2.80 |
| 5 | 구 | 신축이음 | 본체부식 | | 10.0 | | 1 | m | 10.00 |
| 6 | 구 | 신축이음 | 본체부식 | | 3.0 | | 1 | m | 3.00 |
| 7 | 신 | 신축이음 | 후타재 균열 | 0.2 | 0.3 | | 3 | m | 0.90 |
| 8 | 신 | 신축이음 | 후타재 균열 | 0.2 | 0.4 | | 3 | m | 1.20 |
| 9 | 신 | 신축이음 | 후타재 파손 | | 0.1 | 0.3 | 1 | m <sup>2</sup> | 0.03 |
| 10 | 신 | 신축이음 | 후타재 파손 | | 0.1 | 0.4 | 1 | m <sup>2</sup> | 0.04 |

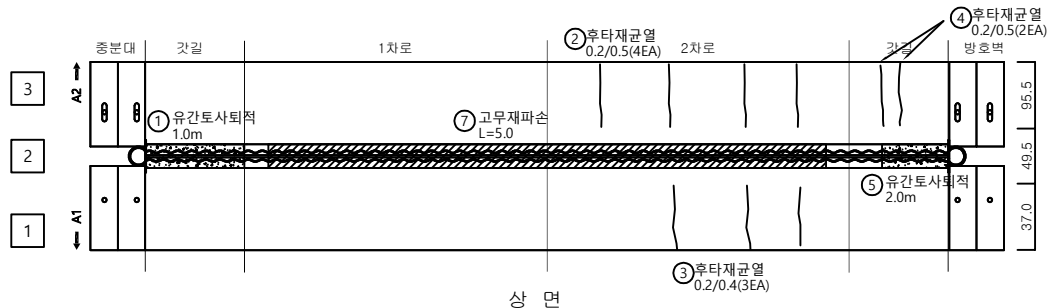
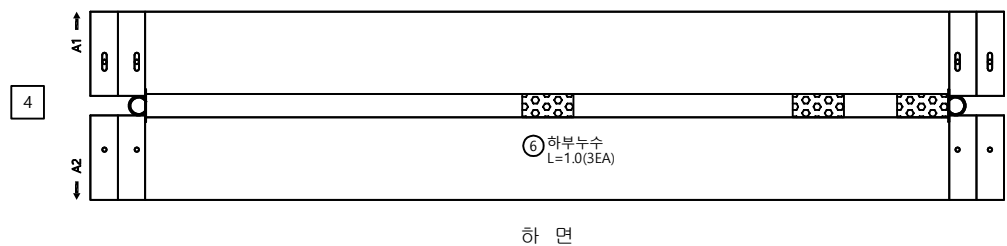
A2

| 번호 | 신/구 | 부재명 | 손상현황 | 손상규모 | | | | | 비고 |
|---|---|---|---|---|---|---|---|---|---|
| 1 | 구 | 신축이음 | 유간토사퇴적 | | 1.0 | | 1 | m | 1.00 |
| 2 | 구 | 신축이음 | 후타재 균열 | 0.2 | 0.5 | | 4 | m | 2.00 |
| 3 | 구 | 신축이음 | 후타재 균열 | 0.2 | 0.4 | | 3 | m | 1.20 |
| 4 | 구 | 신축이음 | 후타재 균열 | 0.2 | 0.5 | | 2 | m | 1.00 |
| 5 | 구 | 신축이음 | 유간토사퇴적 | | 2.0 | | 1 | m | 2.00 |
| 6 | 구 | 신축이음 | 하부누수 | | 1.0 | | 3 | m | 3.00 |
| 7 | 구 | 신축이음 | 고무재 파손 | | 5.0 | | 1 | m | 5.00 |

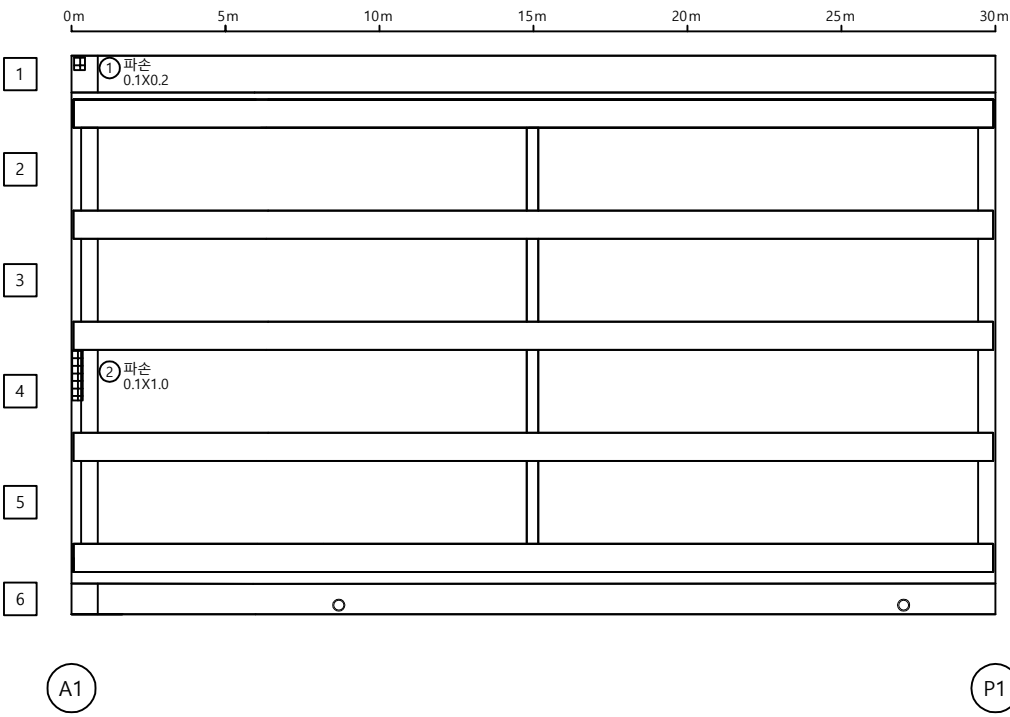
고래진2교(울산) 바닥판하면 S1

| 번호 | 신/구 | 부재명 | 손상현황 | 손상규모 | | | | | | 비고 |
|---|---|---|---|---|---|---|---|---|---|---|
| 1 | 신 | 바닥판 | 파손 | | 0.1 | 0.2 | 1 | m <sup>2</sup> | 0.02 | |
| 2 | 신 | 바닥판 | 파손 | | 0.1 | 1.0 | 1 | m <sup>2</sup> | 0.10 | |

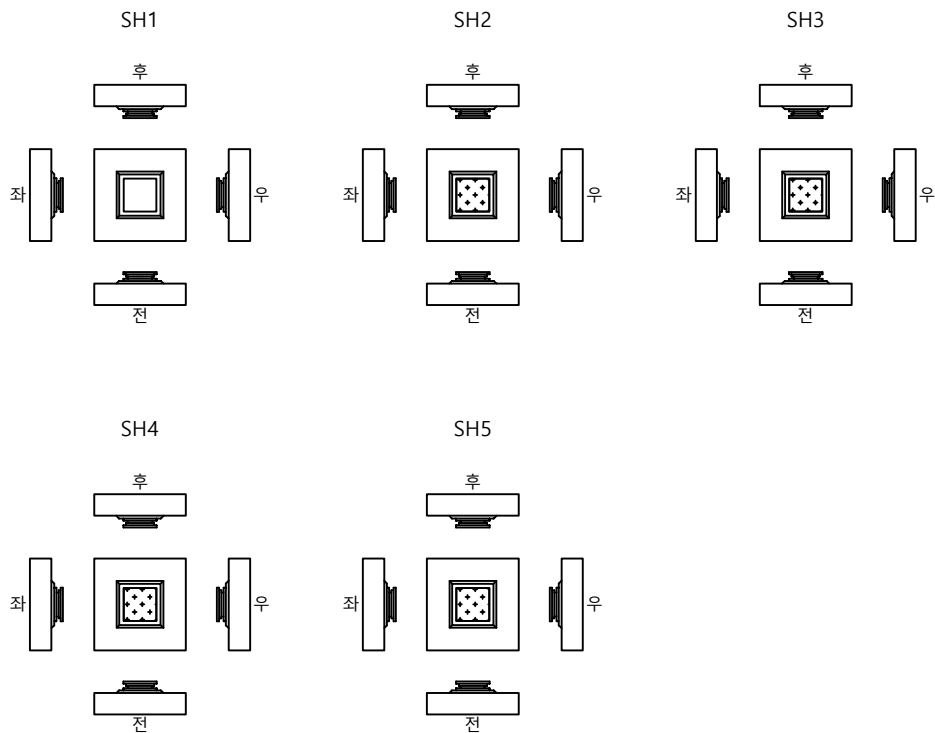
고래진2교(울산) 받침장치 A1

① plate 부식  
4EA

| 번호 | 신/구 | 부재명 | 손상현황 | 손상규모 | | | | | | 비고 |
|---|---|---|---|---|---|---|---|---|---|---|
| 1 | 구 | 교량받침 | plate 부식 | | | | 4 | EA | 4.00 | |

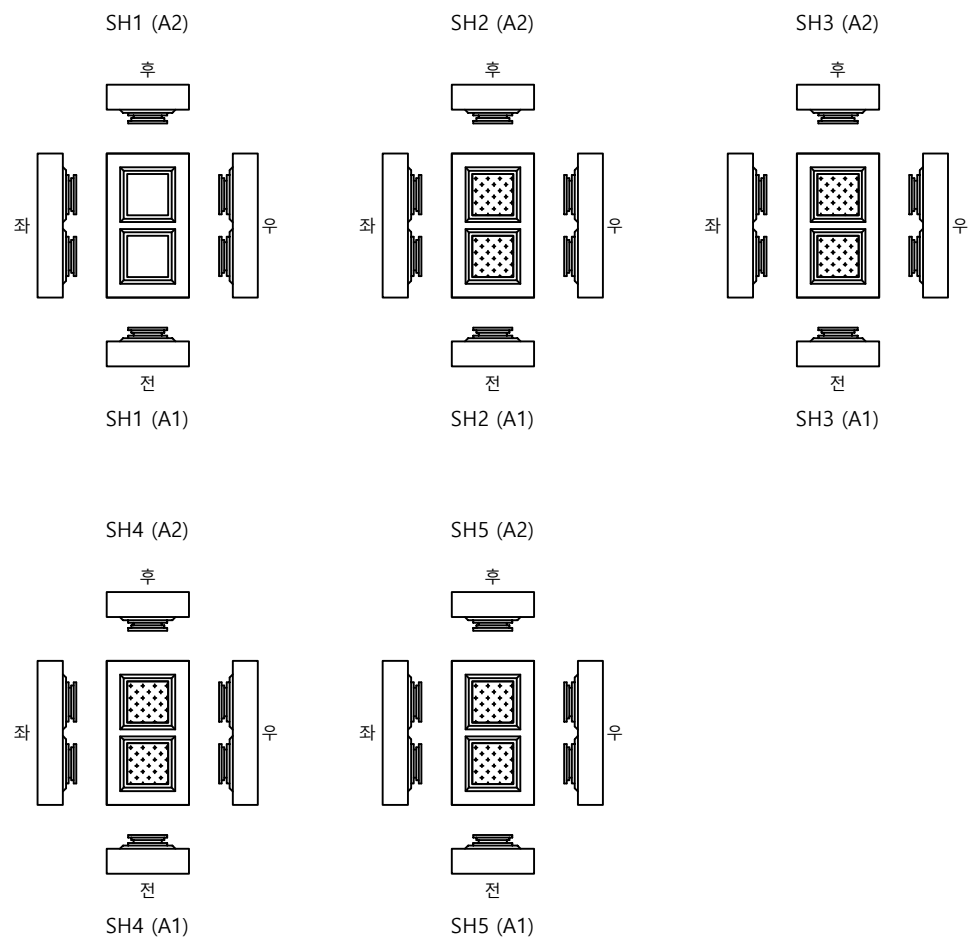
고래진2교(울산) 받침장치 P1

① plate 부식  
8EA

| 번호 | 신/구 | 부재명 | 손 상 현 황 | 손 상 규 모 | | | | | 비고 |
|---|---|---|---|---|---|---|---|---|---|
| 1 | 구 | 교량받침 | plate 부식 | | | | 8 | EA | 8.00 |

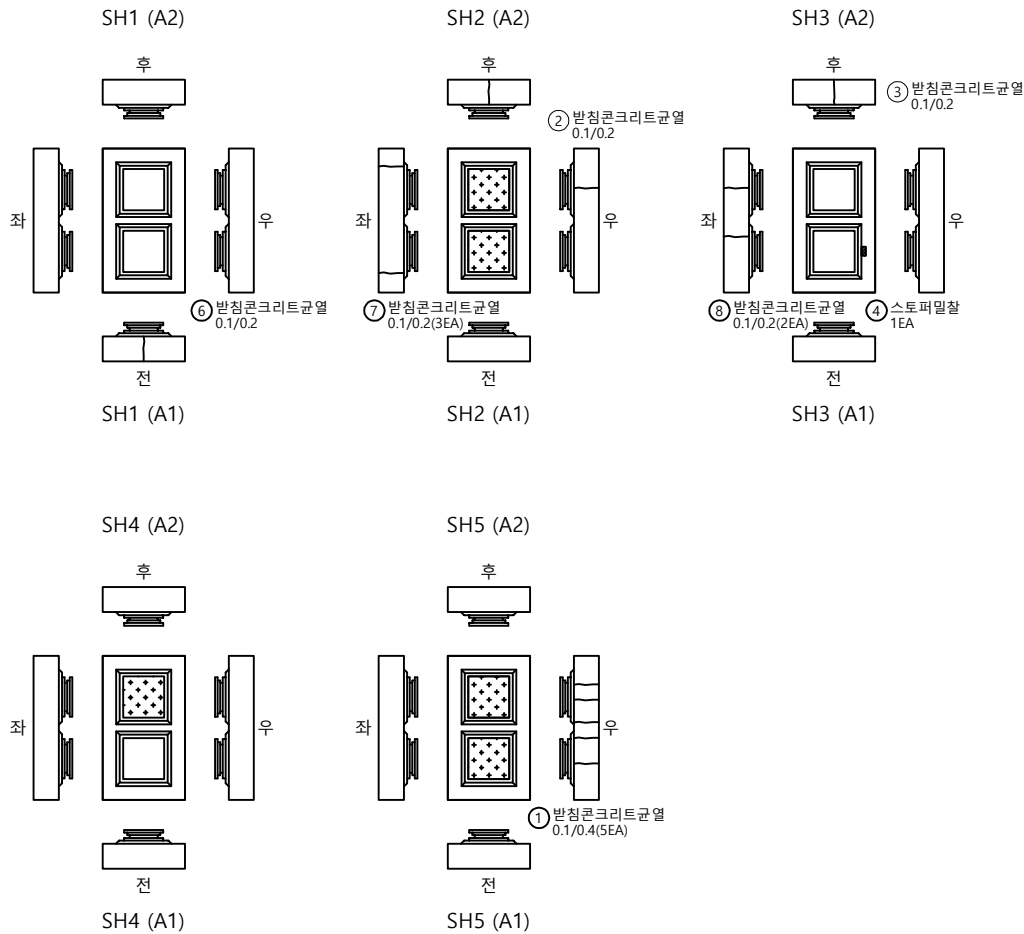
| 번호 | 신/구 | 부재명 | 손 상 현 황 | 손 상 규 모 | | | | | | 비고 |
|---|---|---|---|---|---|---|---|---|---|---|
| 1 | 구 | 교량받침 | 받침콘크리트 균열 | 0.1 | 0.4 | | 5 | m | 2.00 | |
| 2 | 구 | 교량받침 | 받침콘크리트 균열 | 0.1 | 0.2 | | 1 | m | 0.20 | |
| 3 | 구 | 교량받침 | 받침콘크리트 균열 | 0.1 | 0.2 | | 1 | m | 0.20 | |
| 5 | 구 | 교량받침 | plate 부식 | | | | 5 | EA | 5.00 | |
| 6 | 구 | 교량받침 | 받침콘크리트 균열 | 0.1 | 0.2 | | 1 | m | 0.20 | |
| 7 | 구 | 교량받침 | 받침콘크리트 균열 | 0.1 | 0.2 | | 3 | m | 0.60 | |
| 8 | 구 | 교량받침 | 받침콘크리트 균열 | 0.1 | 0.2 | | 2 | m | 0.40 | |

⑤ plate 부식  
5EA

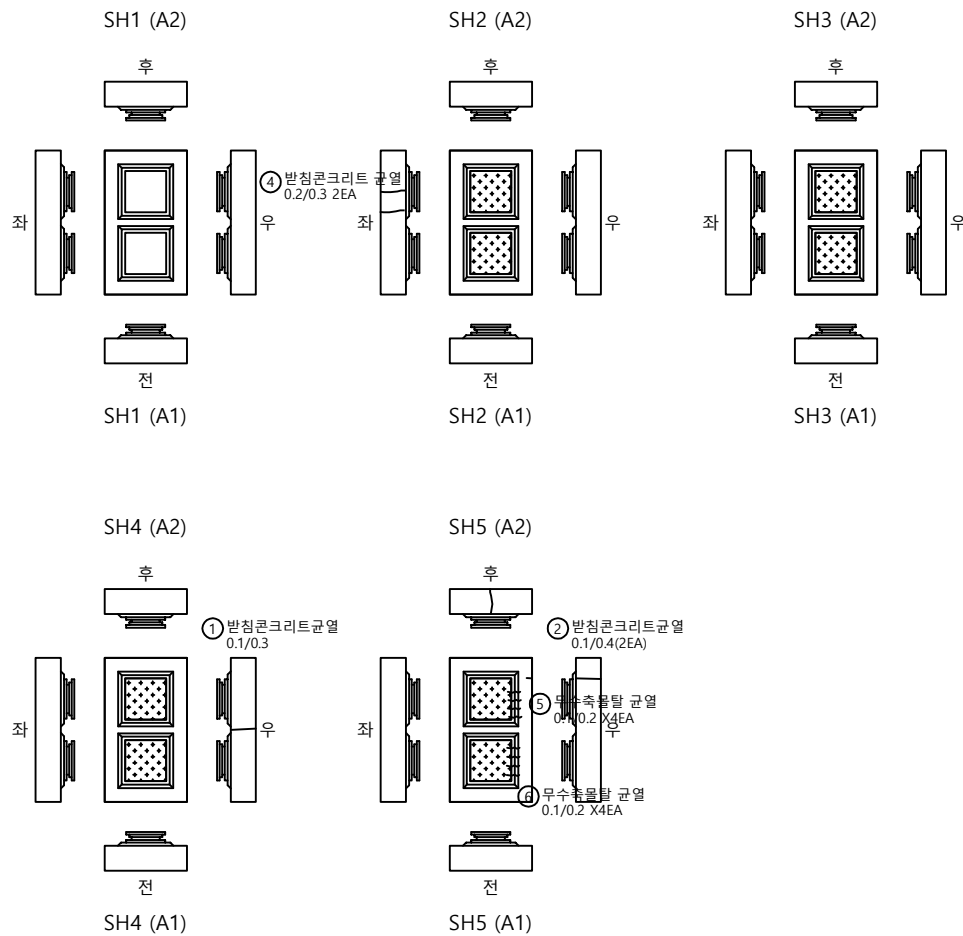
고래진2교(울산) 받침장치 P4

③ plate 부식  
8EA

| 번호 | 신/구 | 부재명 | 손 상 현 황 | 손 상 규 모 | | | | | 비고 |
|---|---|---|---|---|---|---|---|---|---|
| 1 | 구 | 교량받침 | 받침콘크리트 균열 | 0.1 | 0.3 | | 1 | m | 0.30 |
| 2 | 구 | 교량받침 | 받침콘크리트 균열 | 0.1 | 0.4 | | 2 | m | 0.80 |
| 3 | 구 | 교량받침 | plate 부식 | | | | 8 | EA | 8.00 |
| 4 | 구 | 교량받침 | 받침콘크리트 균열 | 0.2 | 0.3 | | 2 | m | 0.60 |
| 5 | 신 | 교량받침 | 무수축물탈 균열 | 0.1 | 0.2 | | 4 | m | 0.80 |
| 6 | 신 | 교량받침 | 무수축물탈 균열 | 0.1 | 0.2 | | 4 | m | 0.80 |

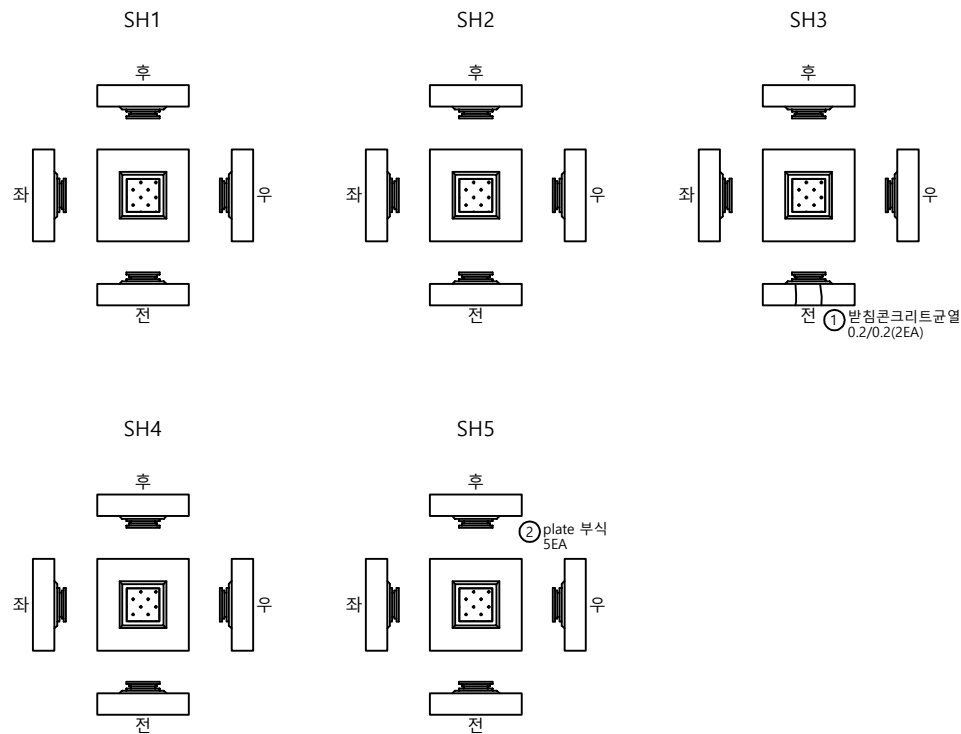
A2

| 번호 | 신/구 | 부재명 | 손 상 현 황 | 손 상 규 모 | | | | | 비고 |
|---|---|---|---|---|---|---|---|---|---|
| 1 | 구 | 교량받침 | 받침콘크리트 균열 | 0.2 | 0.2 | | 2 | m | 0.40 |
| 2 | 구 | 교량받침 | plate 부식 | | | | 5 | EA | 5.00 |
