내리천교(울산) 교면포장 S1

용역명 2025년 부산울산선 구조물 정밀안전점검 용역[터널, 교량]

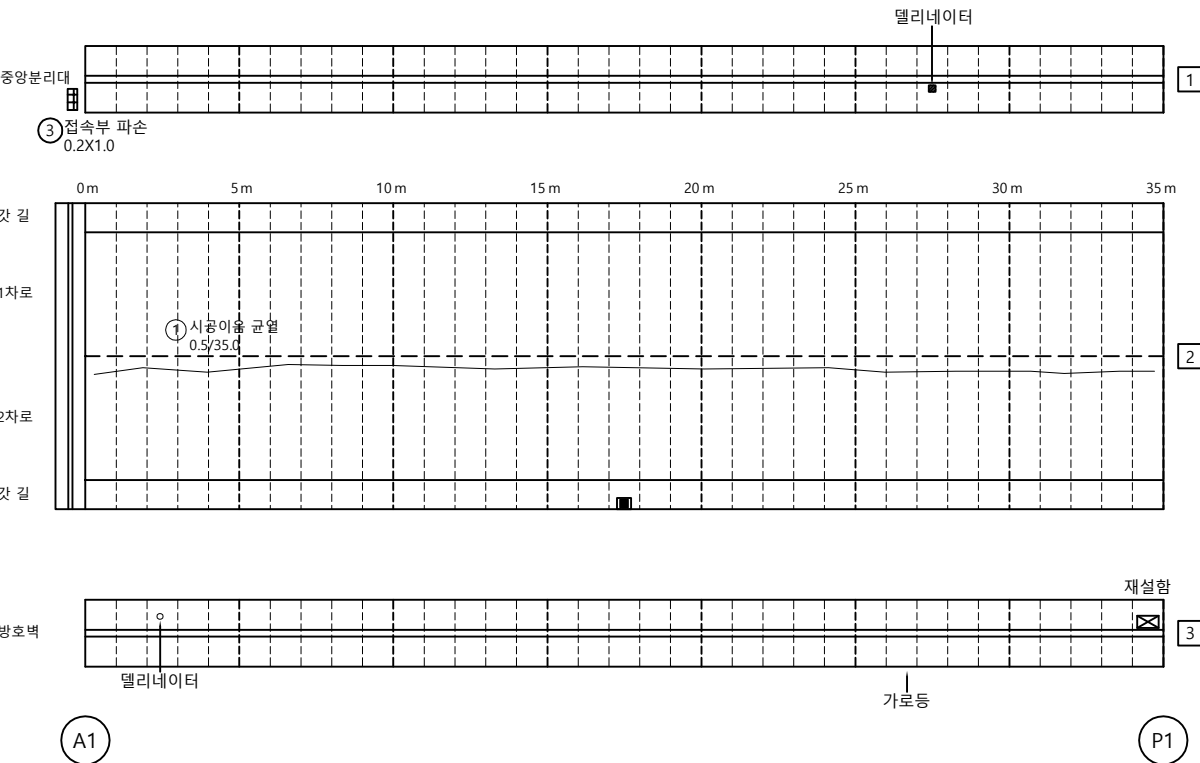
교면포장  
S1

| 번호 | 신/구 | 부재명 | 손 상 현 황 | 손 상 규 모 | | | | | 비고 |
|---|---|---|---|---|---|---|---|---|---|
| 1 | 구 | 교면포장 | 시공이음 균열 | 0.5 | 35.0 | | 1 | m | 35.00 |
| 2 | 신 | 중분대 | 접속부 파손 | | 0.2 | 1.0 | 1 | m <sup>2</sup> | 0.20 |

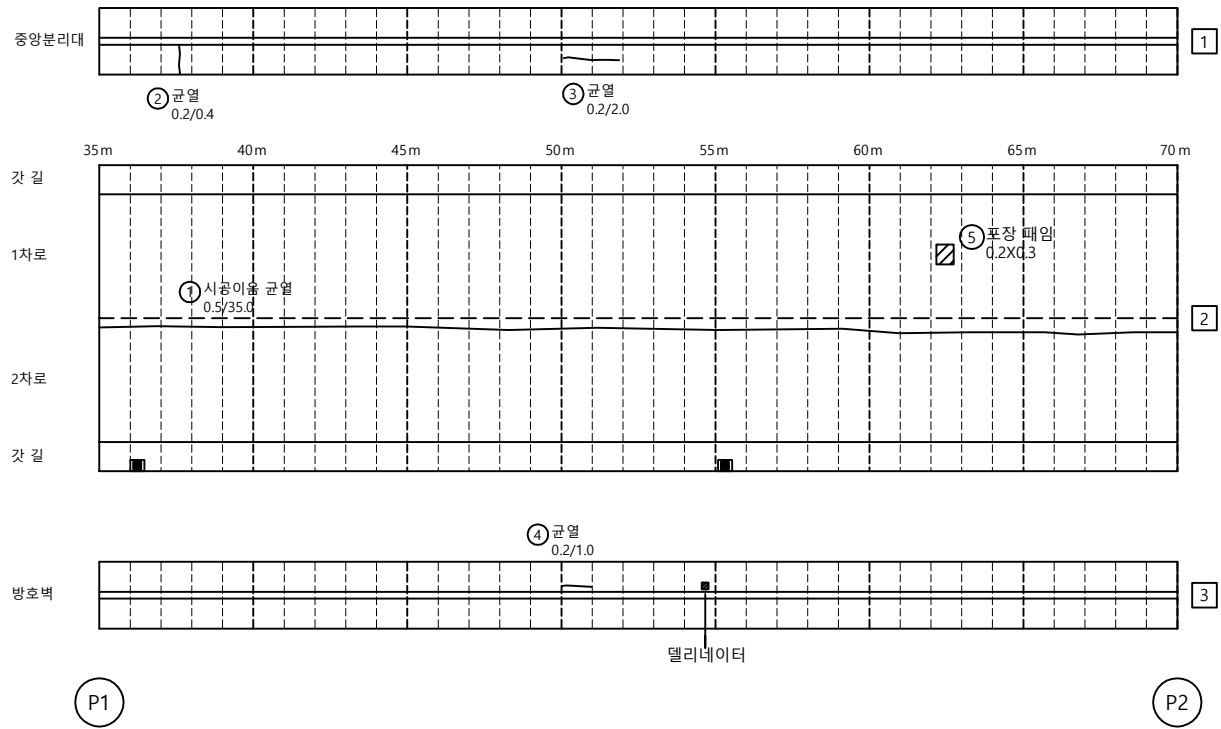
S2

| 번호 | 신/구 | 부재명 | 손상현황 | 손상규모 | | | | | 비고 |
|---|---|---|---|---|---|---|---|---|---|
| 1 | 구 | 교면포장 | 시공이음 균열 | 0.5 | 35.0 | | 1 | m | 35.00 |
| 2 | 구 | 중분대 | 균열 | 0.2 | 0.4 | | 1 | m | 0.40 |
| 3 | 구 | 중분대 | 균열 | 0.2 | 2.0 | | 1 | m | 2.00 |
| 4 | 구 | 방호벽 | 균열 | 0.2 | 1.0 | | 1 | m | 1.00 |
| 5 | 신 | 교면포장 | 포장 패임 | | 0.2 | 0.3 | 1 | m <sup>2</sup> | 0.06 |

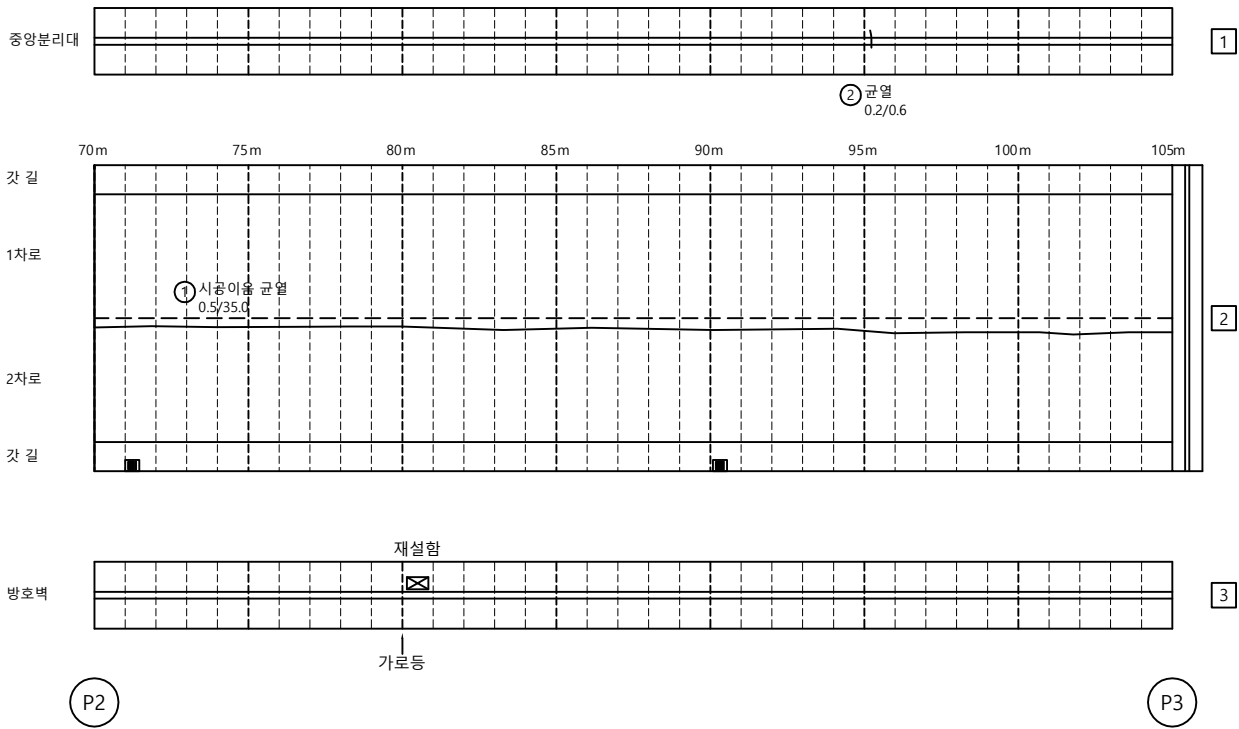
S3

| 번호 | 신/구 | 부재명 | 손상현황 | 손상규모 | | | | | 비고 |
|---|---|---|---|---|---|---|---|---|---|
| 1 | 구 | 교면포장 | 시공이음 균열 | 0.5 | 35.0 | | 1 | m | 35.00 |
| 2 | 구 | 중분대 | 균열 | 0.2 | 0.6 | | 1 | m | 0.60 |

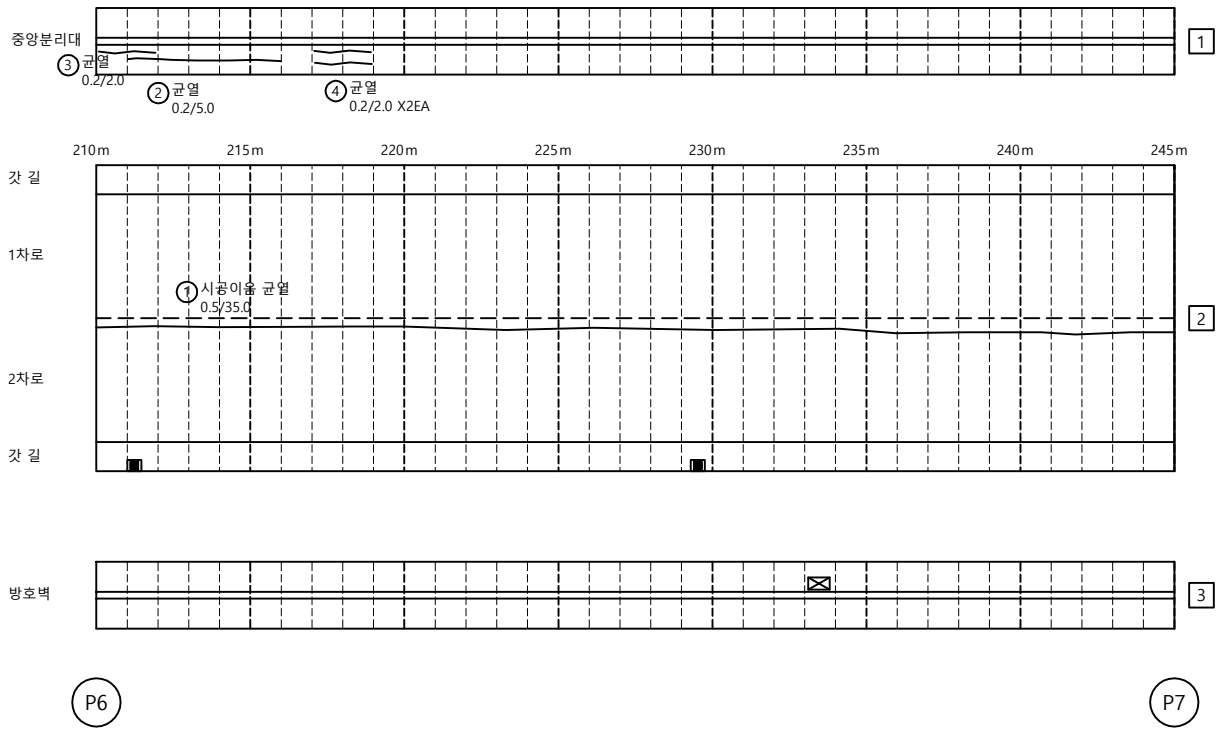
교면포장  
S7

| 번호 | 신/구 | 부재명 | 손 상 현 황 | 손 상 규 모 | | | | | | 비고 |
|---|---|---|---|---|---|---|---|---|---|---|
| 1 | 구 | 교면포장 | 시공이음 균열 | 0.5 | 35.0 | | 1 | m | 35.00 | |
| 2 | 구 | 중분대 | 균열 | 0.2 | 5.0 | | 1 | m | 5.00 | |
| 3 | 신 | 중분대 | 균열 | 0.2 | 2.0 | | 1 | m | 2.00 | |
| 4 | 신 | 중분대 | 균열 | 0.2 | 2.0 | | 2 | m | 4.00 | |

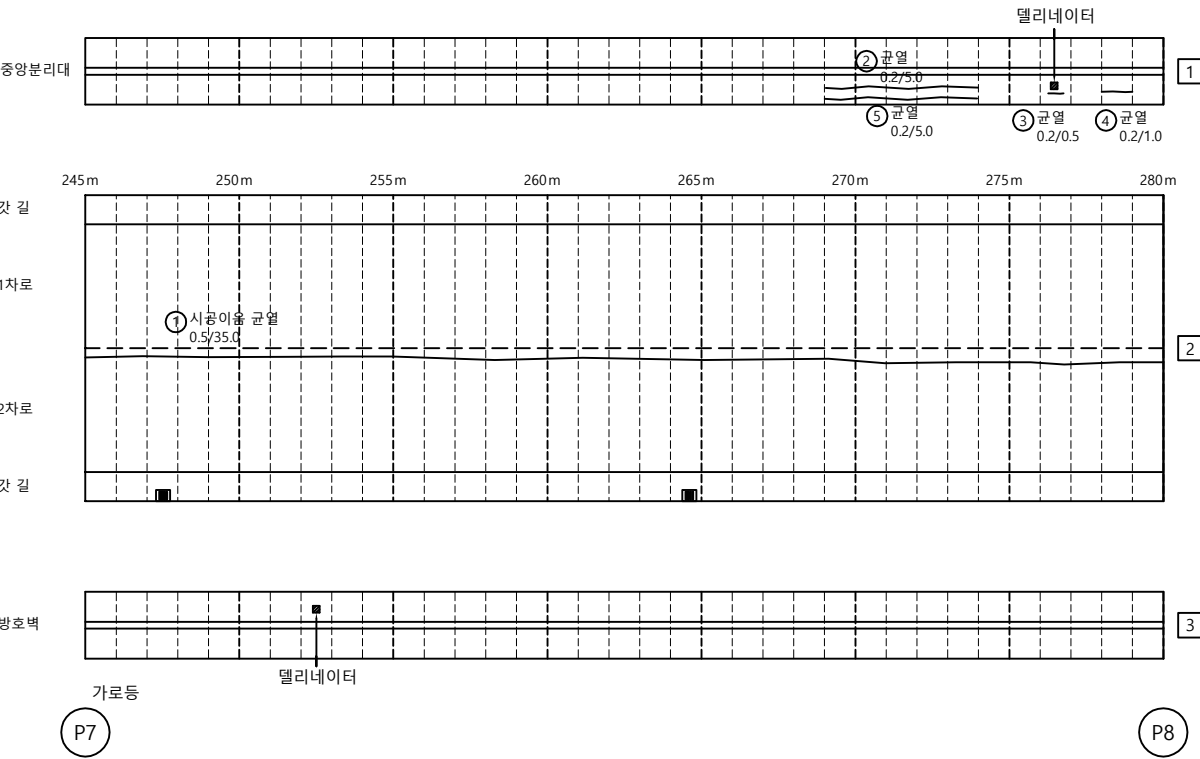
교면포장  
S8

| 번호 | 신/구 | 부재명 | 손상현황 | 손상규모 | | | | | 비고 |
|---|---|---|---|---|---|---|---|---|---|
| 1 | 구 | 교면포장 | 시공이음 균열 | 0.5 | 35.0 | | 1 | m | 35.00 |
| 2 | 구 | 중분대 | 균열 | 0.2 | 5.0 | | 1 | m | 5.00 |
| 3 | 구 | 중분대 | 균열 | 0.2 | 0.5 | | 1 | m | 0.50 |
| 4 | 구 | 중분대 | 균열 | 0.2 | 1.0 | | 1 | m | 1.00 |
| 5 | 신 | 중분대 | 균열 | 0.2 | 5.0 | | 1 | m | 5.00 |

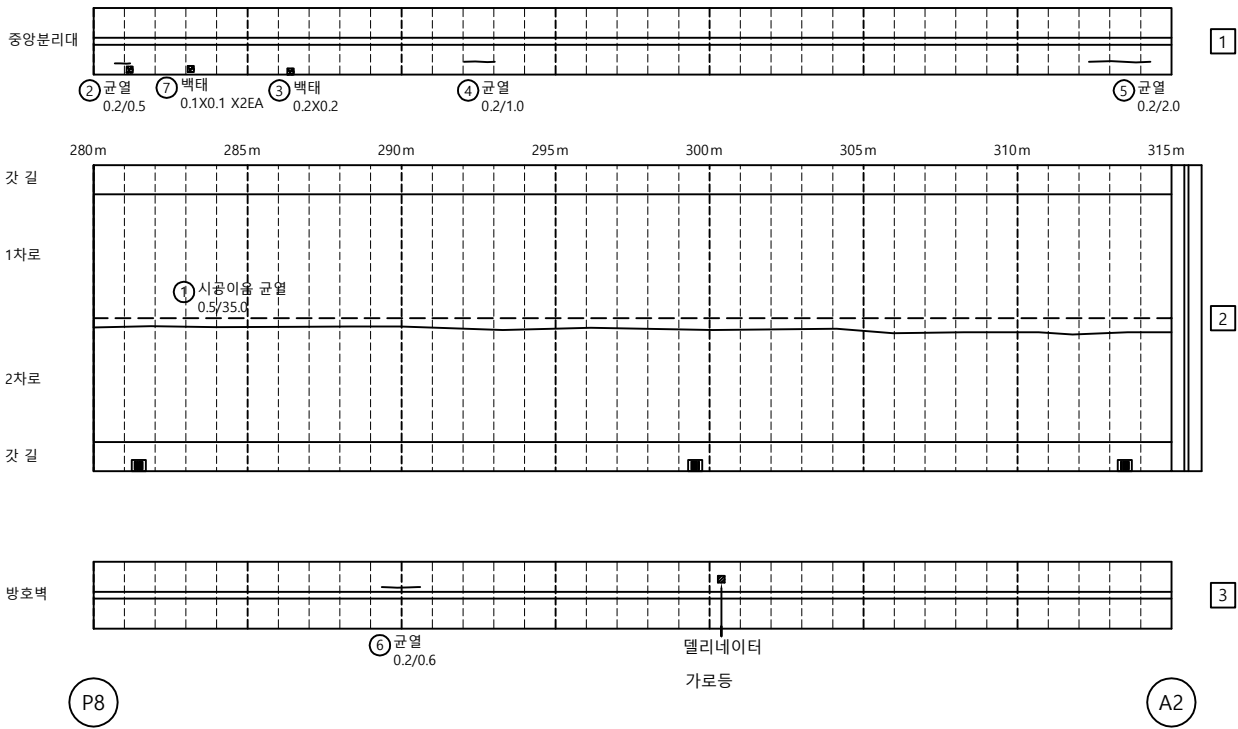
| 번호 | 신/구 | 부재명 | 손상현황 | 손상규모 | | | | | 비고 |
|---|---|---|---|---|---|---|---|---|---|
| 1 | 구 | 교면포장 | 시공이음 균열 | 0.5 | 35.0 | | 1 | m | 35.00 |
| 2 | 구 | 중분대 | 균열 | 0.2 | 0.5 | | 1 | m | 0.50 |
| 4 | 구 | 중분대 | 균열 | 0.2 | 1.0 | | 1 | m | 1.00 |
| 5 | 구 | 중분대 | 균열 | 0.2 | 2.0 | | 1 | m | 2.00 |
| 6 | 구 | 방호벽 | 균열 | 0.2 | 0.6 | | 1 | m | 0.60 |

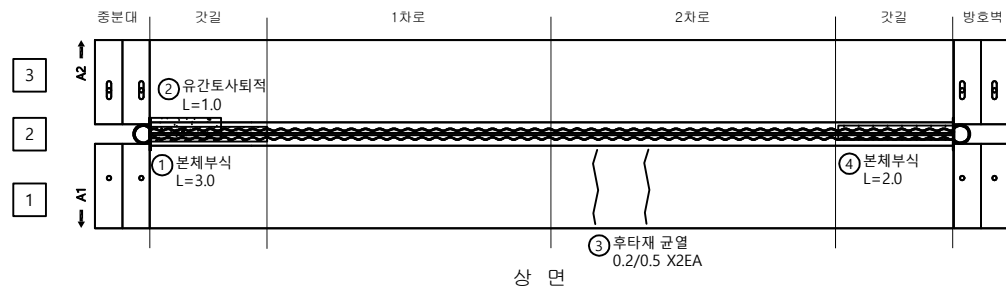
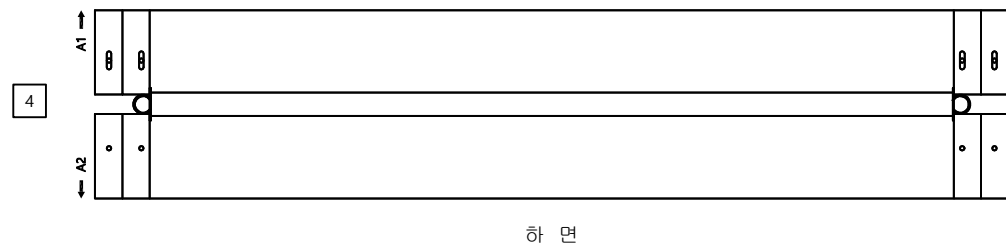
신축이음  
A1

| 번호 | 신/구 | 부재명 | 손상현황 | 손상규모 | | | | | 비고 |
|---|---|---|---|---|---|---|---|---|---|
| 1 | 구 | 신축이음 | 본체부식 | | 3.0 | | 1 | m | 3.00 |
| 3 | 신 | 신축이음 | 후타재 균열 | 0.2 | 0.5 | | 2 | m | 1.00 |
| 4 | 신 | 신축이음 | 본체부식 | | 2.0 | | 1 | m | 2.00 |

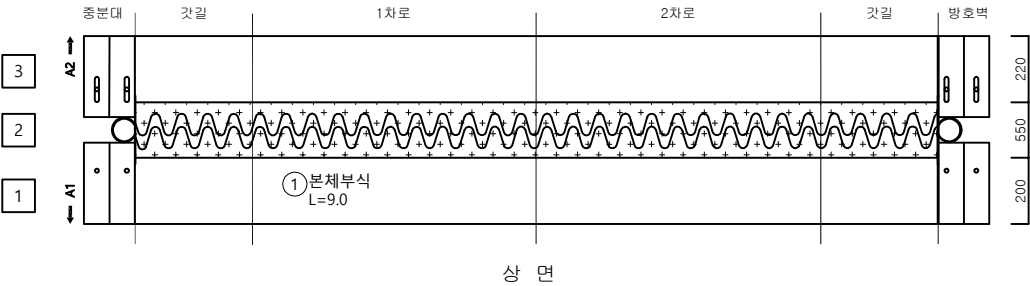
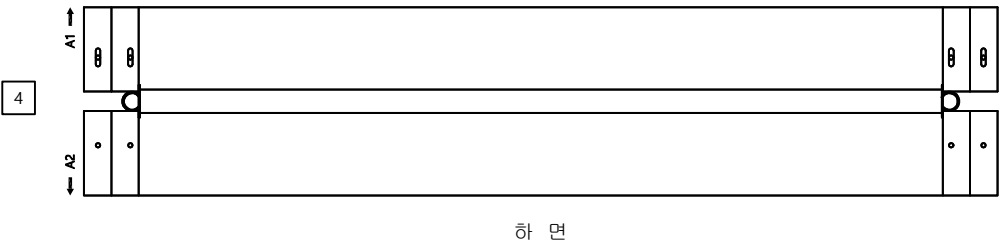
P3

| 번호 | 신/구 | 부재명 | 손 상 현 황 | 손 상 규 모 | | | | | 비고 |
|---|---|---|---|---|---|---|---|---|---|
| 1 | 구 | 신축이음 | 본체부식 | 9.0 | | | 1 | m | 9.00 |

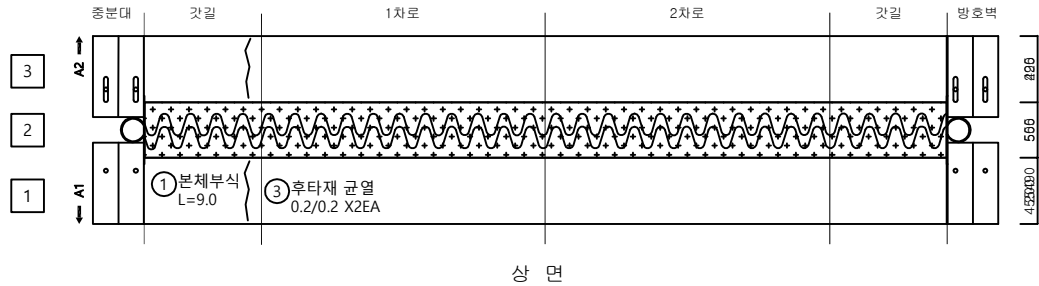
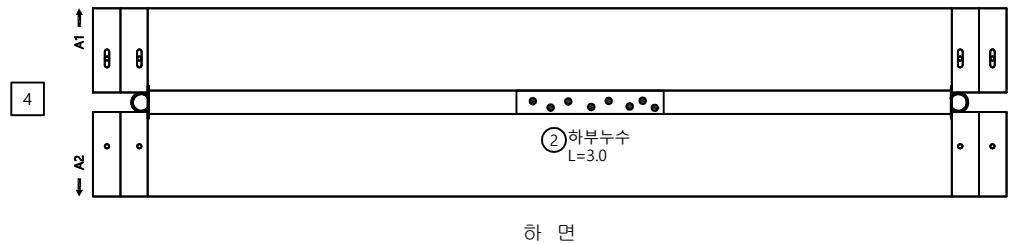
P6

| 번호 | 신/구 | 부재명 | 손 상 현 황 | 손 상 규 모 | | | | | | 비고 |
|---|---|---|---|---|---|---|---|---|---|---|
| 1 | 구 | 신축이음 | 본체부식 | | 9.0 | | 1 | m | 9.00 | |
| 2 | 구 | 신축이음 | 하부누수 | | 3.0 | | 1 | m | 3.00 | |
| 3 | 신 | 신축이음 | 후타재 균열 | 0.2 | 0.2 | | 2 | m | 0.40 | |

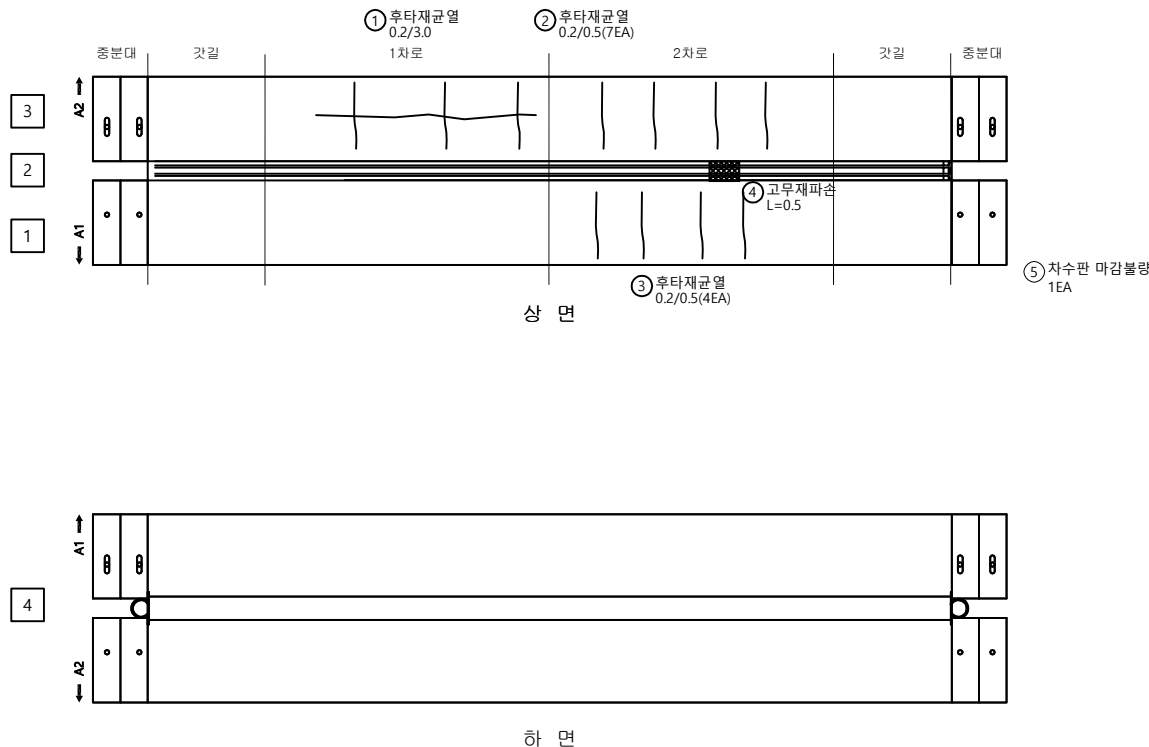
A2

| 번호 | 신/구 | 부재명 | 손상현황 | 손상규모 | | | | | | 비고 |
|---|---|---|---|---|---|---|---|---|---|---|
| 1 | 구 | 신축이음 | 후타재 균열 | 0.2 | 3.0 | | 1 | m | 3.00 | |
| 2 | 구 | 신축이음 | 후타재 균열 | 0.2 | 0.5 | | 7 | m | 3.50 | |
| 3 | 구 | 신축이음 | 후타재 균열 | 0.2 | 0.5 | | 4 | m | 2.00 | |

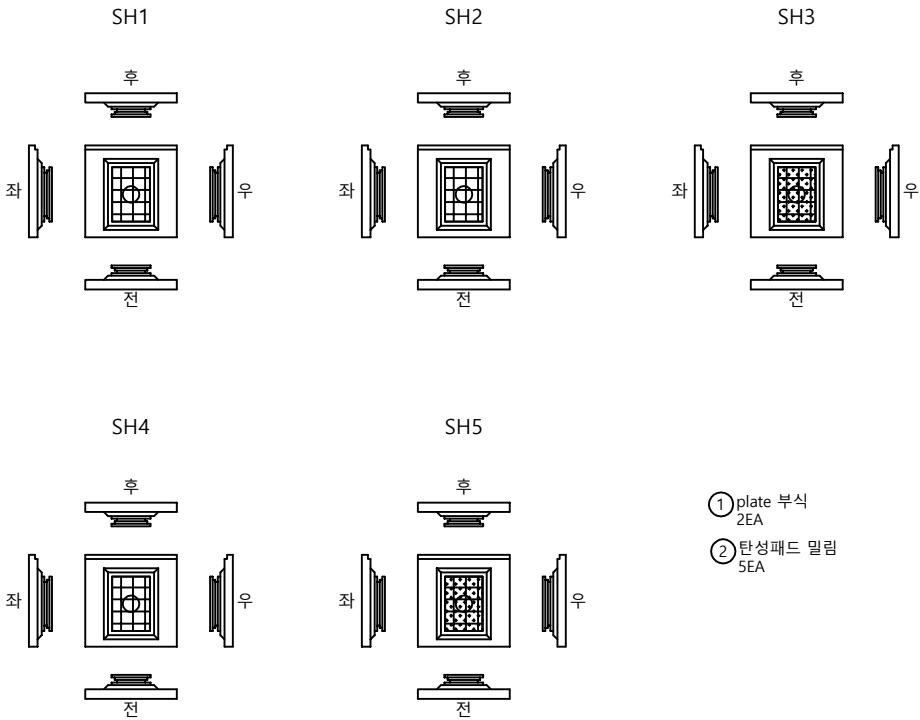
| 번호 | 신/구 | 부재명 | 손 상 현 황 | 손 상 규 모 | | | | | 비고 |
|---|---|---|---|---|---|---|---|---|---|
| 1 | 구 | 교량받침 | plate 부식 | | | | 2 | EA | 2.00 |

- ① plate 부식  
2EA
- ② 탄성패드 밀림  
5EA

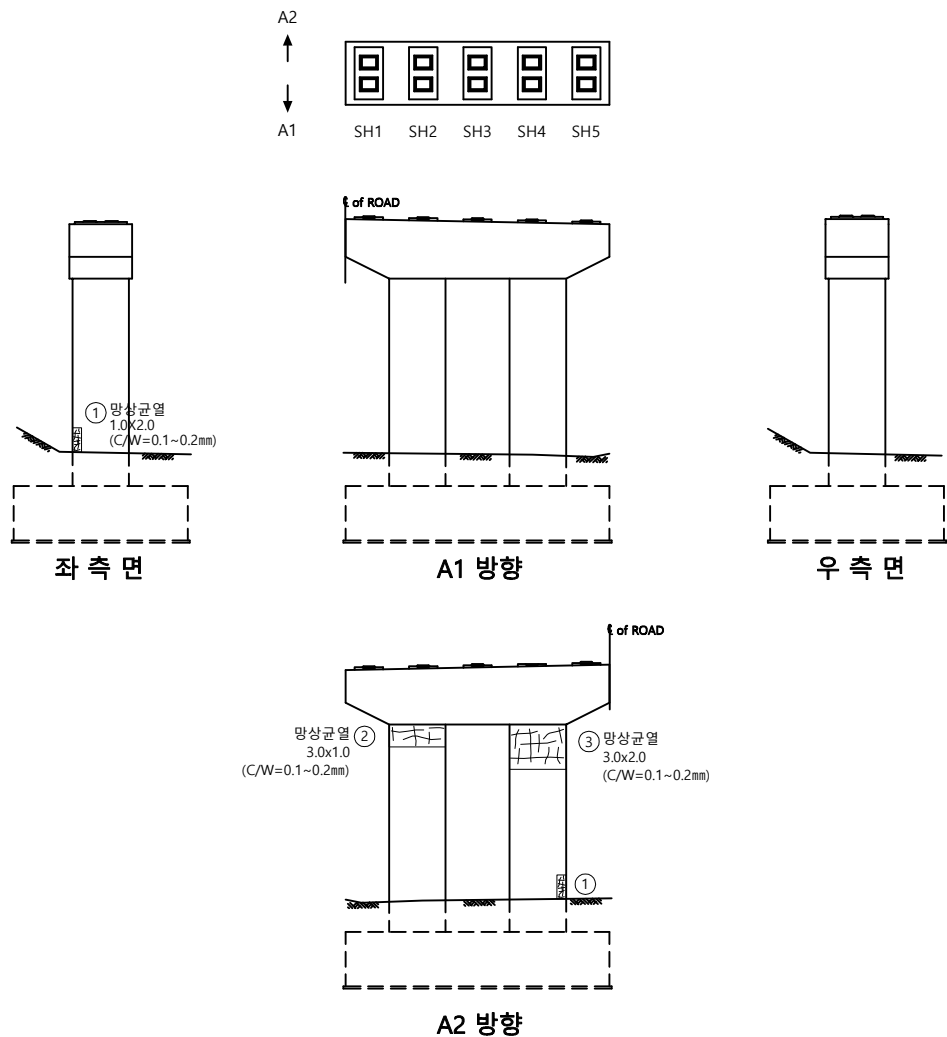
| 교각<br>P2 | | | | | | | | | | |

| 교각<br>P2 | | | | | | | | | | |
|---|---|---|---|---|---|---|---|---|---|---|
| 1 | 구 | 교각 | 망상균열 | 0.1~0.2 | 1.0 | 2.0 | 1 | m² | 2.00 | |
| 2 | 구 | 교각 | 망상균열 | 0.1~0.2 | 1.0 | 3.0 | 1 | m² | 3.00 | |
| 3 | 구 | 교각 | 망상균열 | 0.1~0.2 | 3.0 | 2.0 | 1 | m² | 6.00 | |

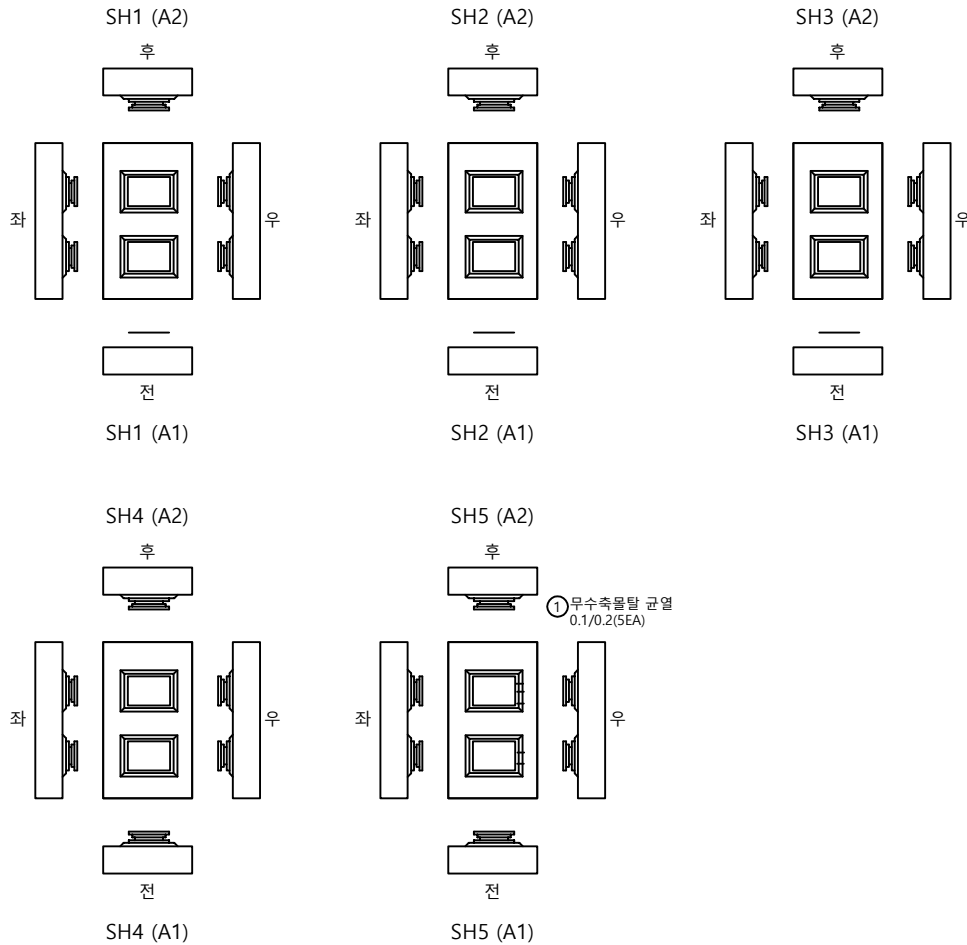
내리천교(울산) 받침장치 P2

| 받침장치 | | | | | | | | | |
|---|---|---|---|---|---|---|---|---|---|
| 1 | 구 | 교향받침 | 무수축물탈 균열 | 0.1 | 0.2 | | 5 | m | 1.00 |

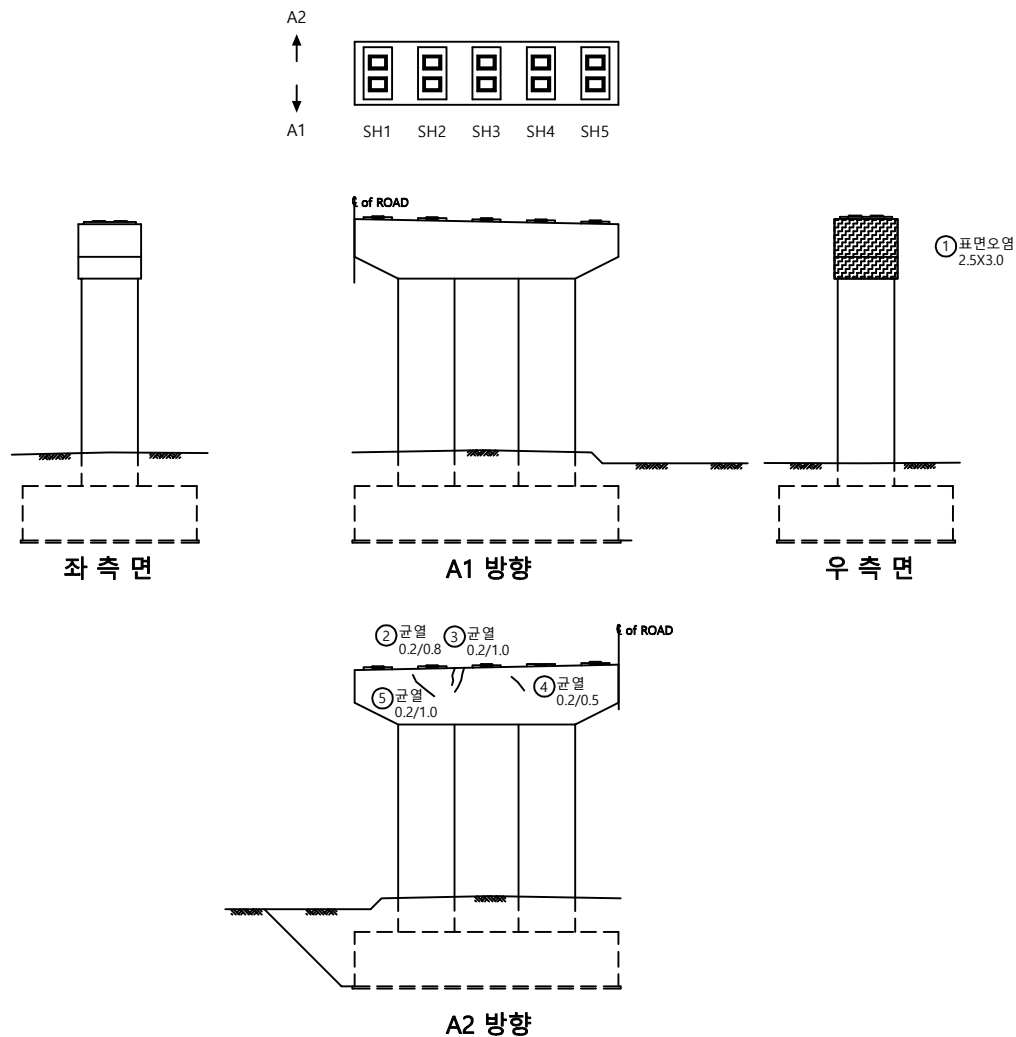
P4

| 번호 | 신/구 | 부재명 | 손상현황 | 손상규모 | | | | | | 비고 |
|---|---|---|---|---|---|---|---|---|---|---|
| 2 | 구 | 교각 | 균열 | 0.2 | 0.8 | | 1 | m | 0.80 | |
| 3 | 구 | 교각 | 균열 | 0.2 | 1.0 | | 1 | m | 1.00 | |
| 4 | 구 | 교각 | 균열 | 0.2 | 0.5 | | 1 | m | 0.50 | |
| 5 | 신 | 교각 | 균열 | 0.2 | 1.0 | | 1 | m | 1.00 | |

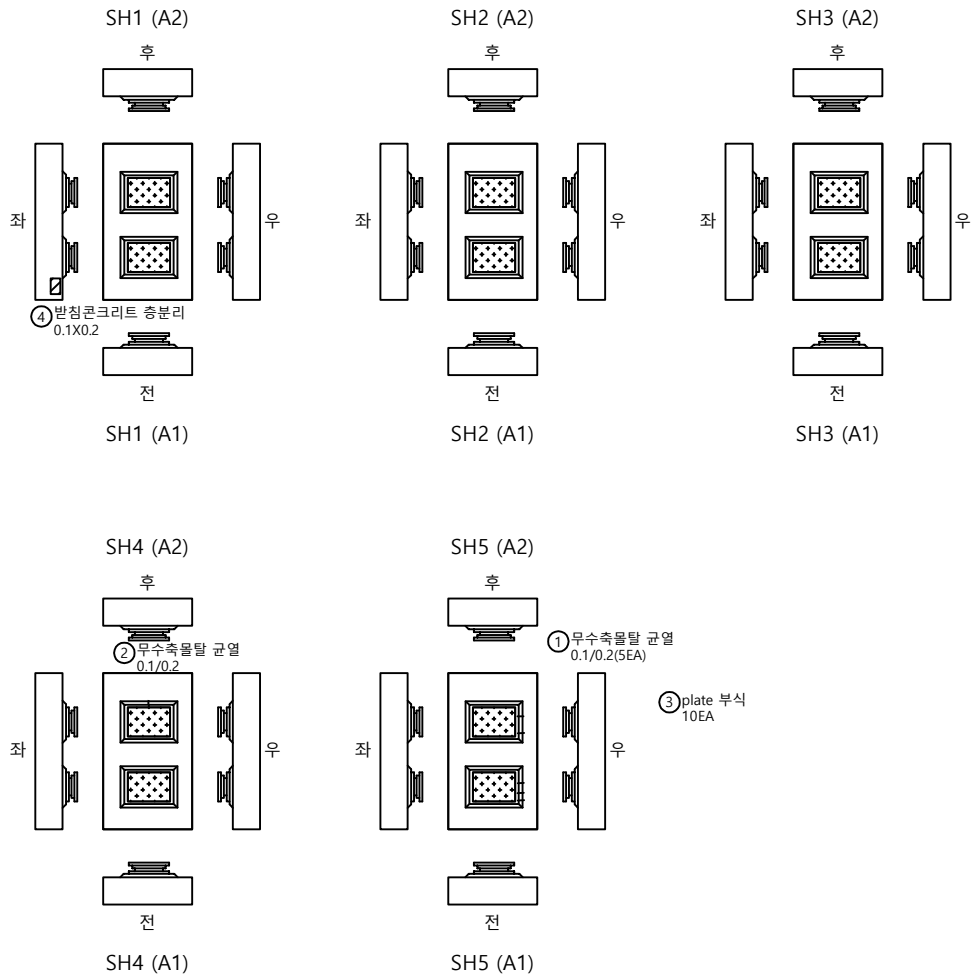
| 번호 | 신/구 | 부재명 | 손 상 현 황 | 손 상 규 모 | | | | | | 비고 |
|---|---|---|---|---|---|---|---|---|---|---|
| 1 | 구 | 교량받침 | 무수축물탈 균열 | 0.1 | 0.2 | | 5 | m | 1.00 | |
| 2 | 구 | 교량받침 | 무수축물탈 균열 | 0.1 | 0.2 | | 1 | m | 0.20 | |
| 3 | 신 | 교량받침 | plate 부식 | | | | 10 | EA | 10.00 | |

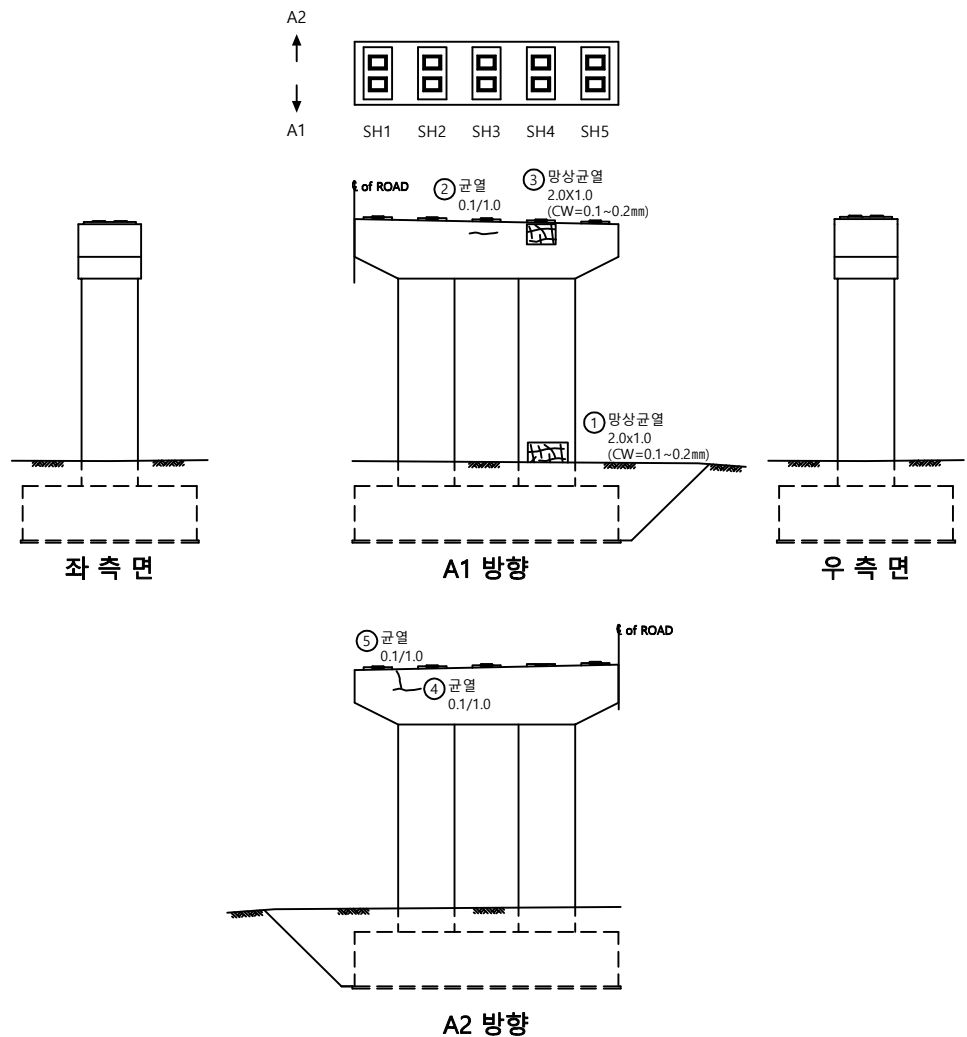
P5

| 번호 | 신/구 | 부재명 | 손상현황 | 손상규모 | | | | | 비고 |
|---|---|---|---|---|---|---|---|---|---|
| 1 | 구 | 교각 | 망상균열 | 0.1~0.2 | 2.0 | 1.0 | 1 | m <sup>2</sup> | 2.00 |
| 2 | 구 | 교각 | 균열 | 0.1 | 1.0 | | 1 | m | 1.00 |
| 3 | 구 | 교각 | 망상균열 | 0.1~0.2 | 2.0 | 1.0 | 1 | m <sup>2</sup> | 2.00 |
| 4 | 구 | 교각 | 균열 | 0.1 | 1.0 | | 1 | m | 1.00 |
| 5 | 구 | 교각 | 균열 | 0.1 | 1.0 | | 1 | m | 1.00 |

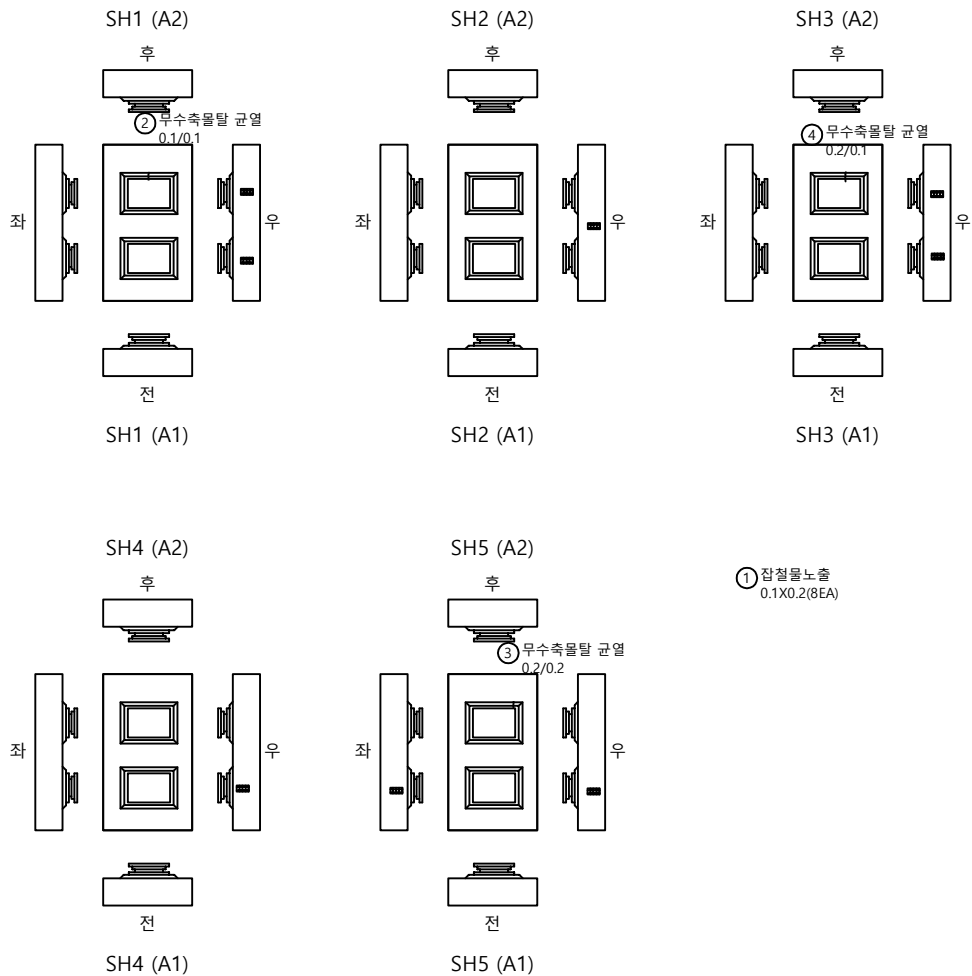
P5

| 번호 | 신/구 | 부재명 | 손 상 현 황 | 손 상 규 모 | | | | | 비고 |
|---|---|---|---|---|---|---|---|---|---|
| 2 | 구 | 교량받침 | 무수축물탈 균열 | 0.1 | 0.1 | | 1 | m | 0.10 |
| 3 | 구 | 교량받침 | 무수축물탈 균열 | 0.2 | 0.2 | | 1 | m | 0.20 |
| 4 | 신 | 교량받침 | 무수축물탈 균열 | 0.2 | 0.1 | | 1 | m | 0.10 |

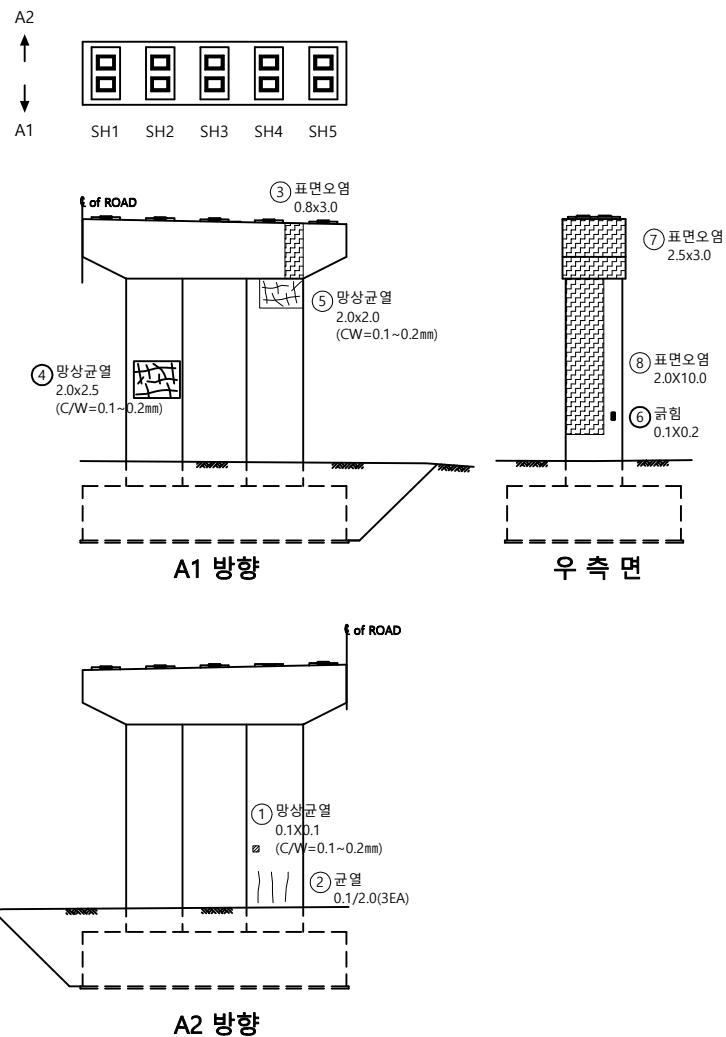
내리천교(울산) 교각 P6

| 번호 | 신/구 | 부재명 | 손상현황 | 손상규모 | | | | | | 비고 |
|---|---|---|---|---|---|---|---|---|---|---|
| 1 | 구 | 교각 | 망상균열 | 0.1~0.2 | 0.1 | 0.1 | 1 | m <sup>2</sup> | 0.01 | |
| 2 | 구 | 교각 | 균열 | 0.1 | 2.0 | | 3 | m | 6.00 | |
| 4 | 구 | 교각 | 망상균열 | 0.1~0.2 | 2.5 | 2.0 | 1 | m <sup>2</sup> | 5.00 | |
| 5 | 구 | 교각 | 망상균열 | 0.1~0.2 | 2.0 | 2.0 | 1 | m <sup>2</sup> | 4.00 | |

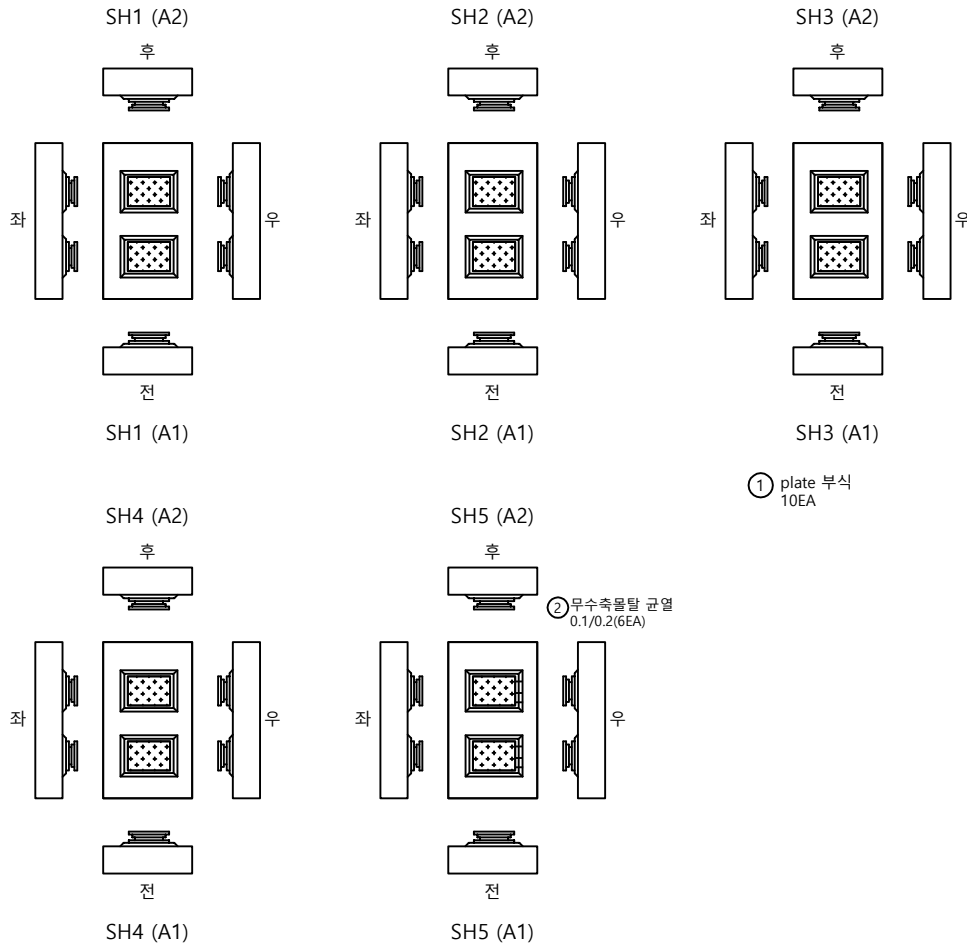
내리천교(울산) 받침장치 P6

| 받침장치 | | | | | | | | | | |
|---|---|---|---|---|---|---|---|---|---|---|
| 1 | 구 | 교량받침 | plate 부식 | | | | 10 | EA | 10.00 | |
| 2 | 구 | 교량받침 | 무수축물탈 균열 | 0.1 | 0.2 | | 6 | m | 1.20 | |

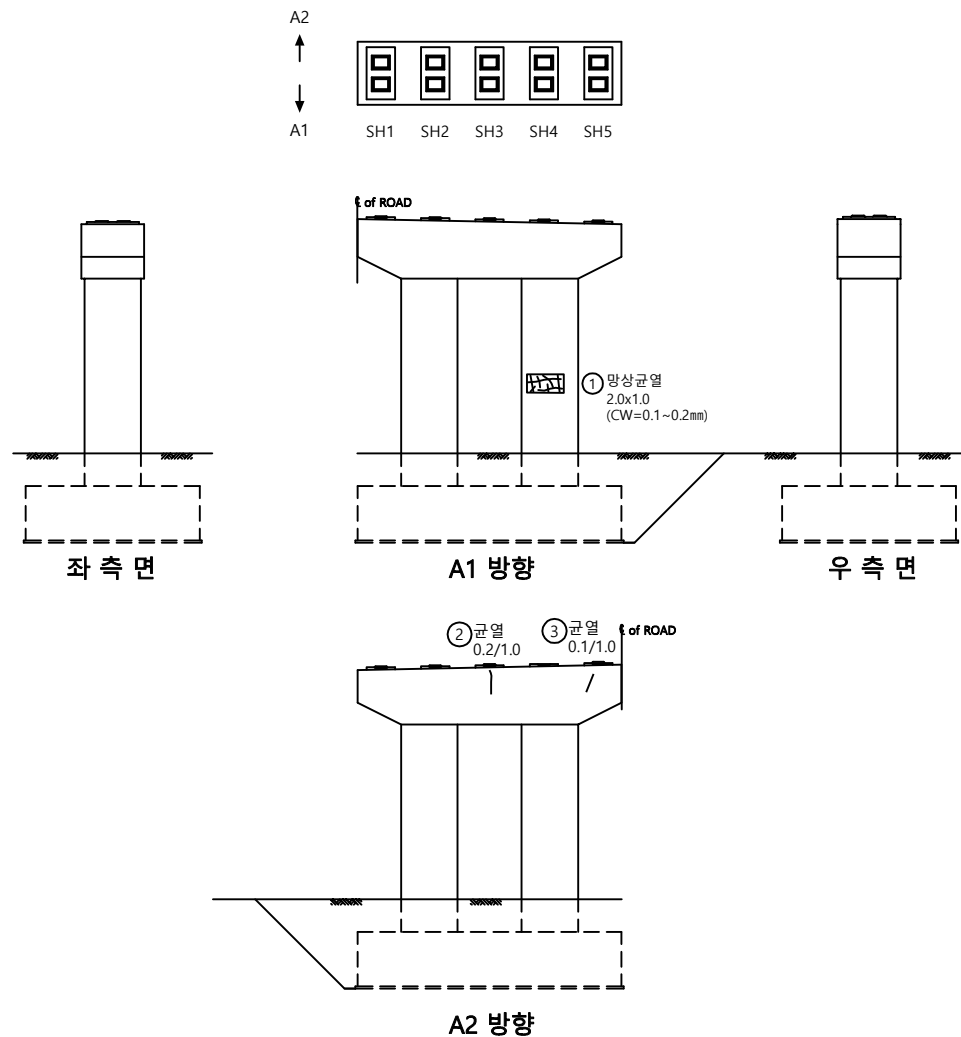
P7

| 번호 | 신/구 | 부재명 | 손상현황 | 손상규모 | | | | | 비고 |
|---|---|---|---|---|---|---|---|---|---|
| 1 | 구 | 교각 | 망상균열 | 0.1~0.2 | 2.0 | 1.0 | 1 | m <sup>2</sup> | 2.00 |
| 2 | 구 | 교각 | 균열 | 0.2 | 1.0 | | 1 | m | 1.00 |
| 3 | 구 | 교각 | 균열 | 0.1 | 1.0 | | 1 | m | 1.00 |

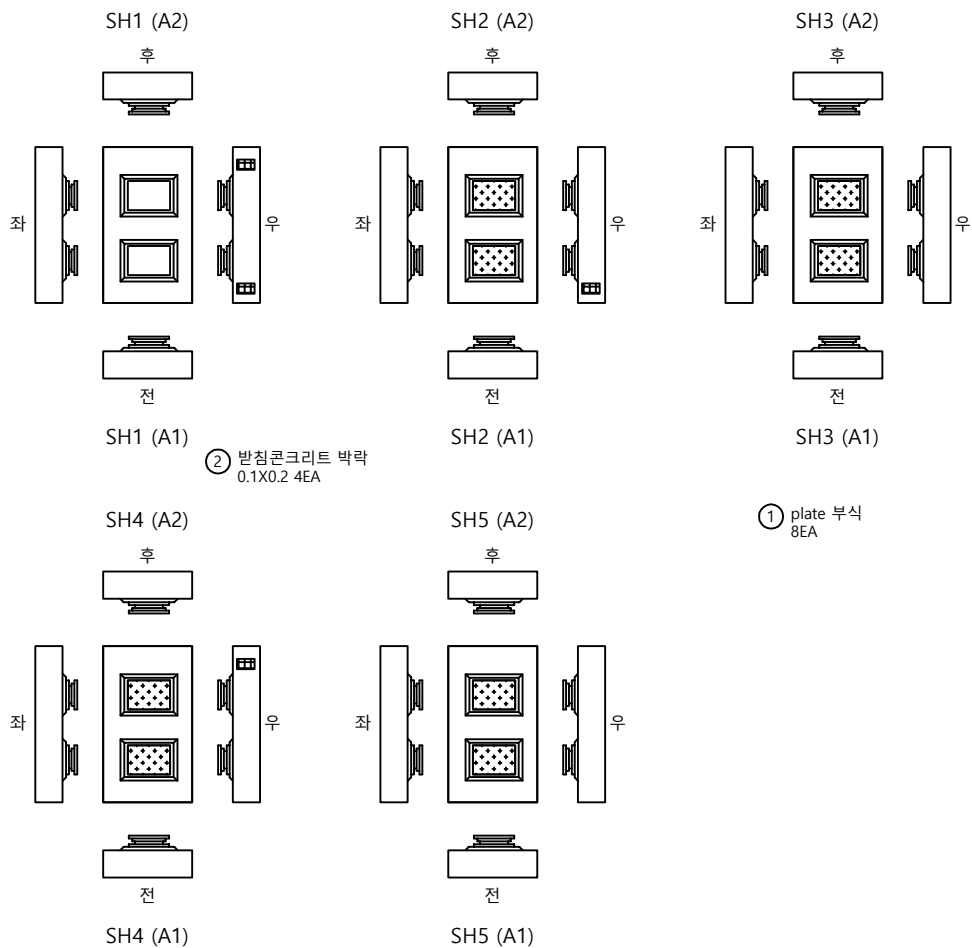
내리천교(울산) 받침장치 P7

| 받침장치 | | | | | | | | | |
|---|---|---|---|---|---|---|---|---|---|
| 1 | 구 | 교량받침 | plate 부식 | | | | 8 | EA | 8.00 |

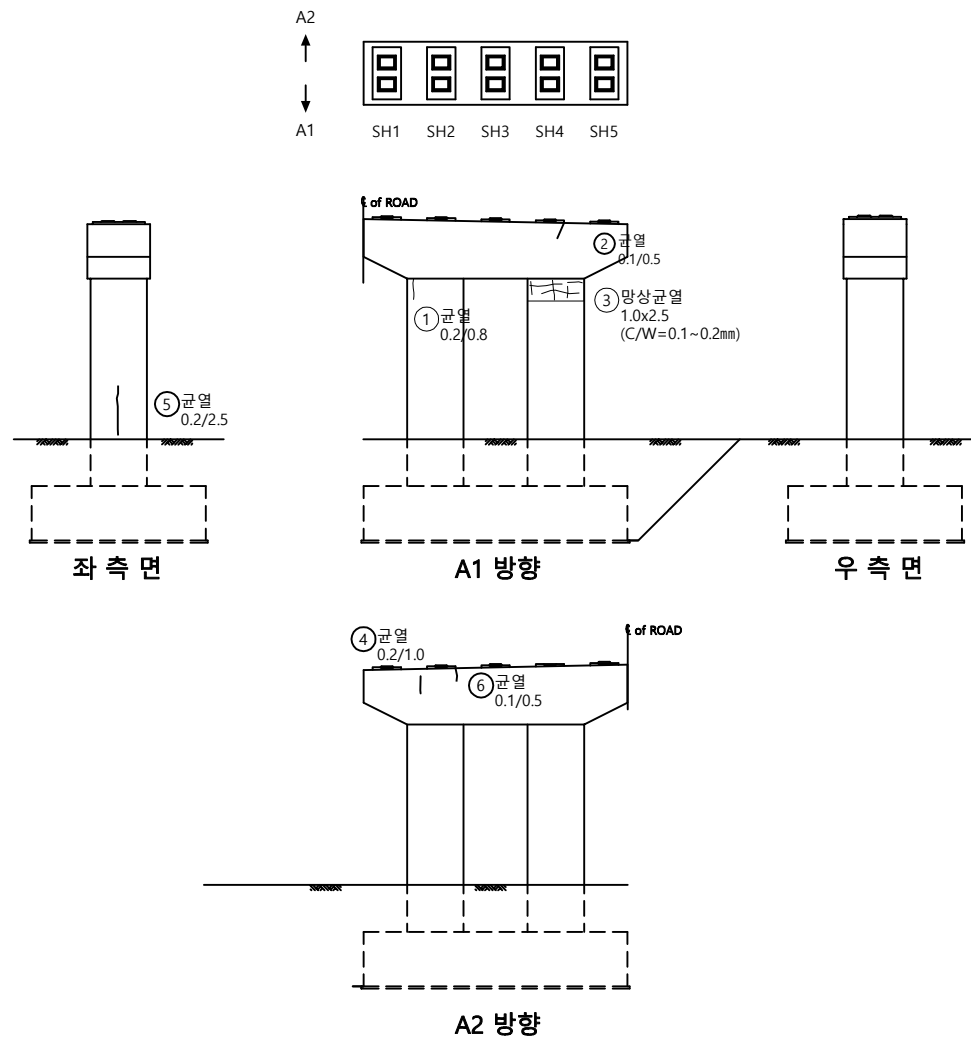
교각  
P8

| 번호 | 신/구 | 부재명 | 손상현황 | 손상규모 | | | | | | 비고 |
|---|---|---|---|---|---|---|---|---|---|---|
| 1 | 구 | 교각 | 균열 | 0.2 | 0.8 | | 1 | m | 0.80 | |
| 2 | 구 | 교각 | 균열 | 0.1 | 0.5 | | 1 | m | 0.50 | |
| 3 | 구 | 교각 | 망상균열 | 0.1~0.2 | 2.5 | 1.0 | 1 | m | 2.50 | |
| 4 | 구 | 교각 | 균열 | 0.2 | 1.0 | | 1 | m | 1.00 | |
| 5 | 구 | 교각 | 균열 | 0.2 | 2.5 | | 1 | m | 2.50 | |
| 6 | 구 | 교각 | 균열 | 0.1 | 0.5 | | 1 | m | 0.50 | |

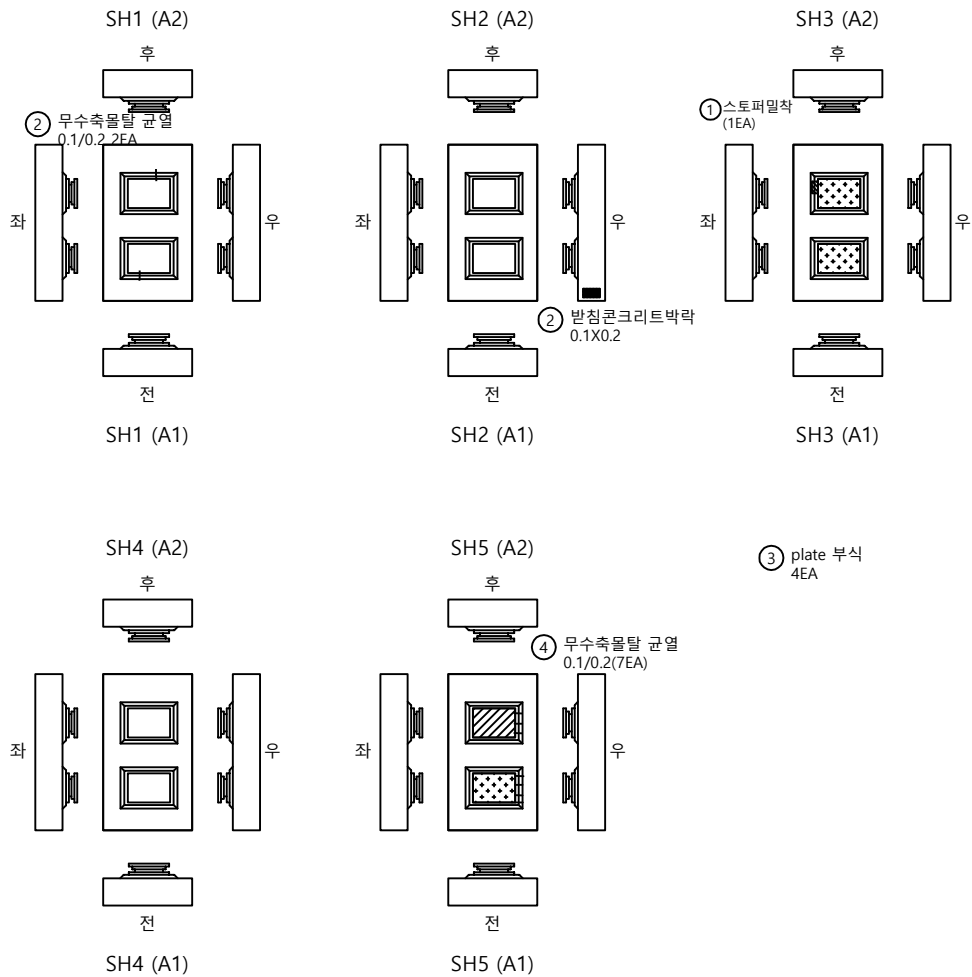
P8

| 번호 | 신/구 | 부재명 | 손 상 현 황 | 손 상 규 모 | | | | | | 비고 |
|---|---|---|---|---|---|---|---|---|---|---|
| 3 | 구 | 교량받침 | plate 부식 | | | | 4 | EA | 4.00 | |
| 4 | 구 | 교량받침 | 무수축물탈 균열 | 0.1 | 0.2 | | 7 | m | 1.40 | |
| 5 | 구 | 교량받침 | 무수축물탈 균열 | 0.1 | 0.2 | | 2 | m | 0.40 | |

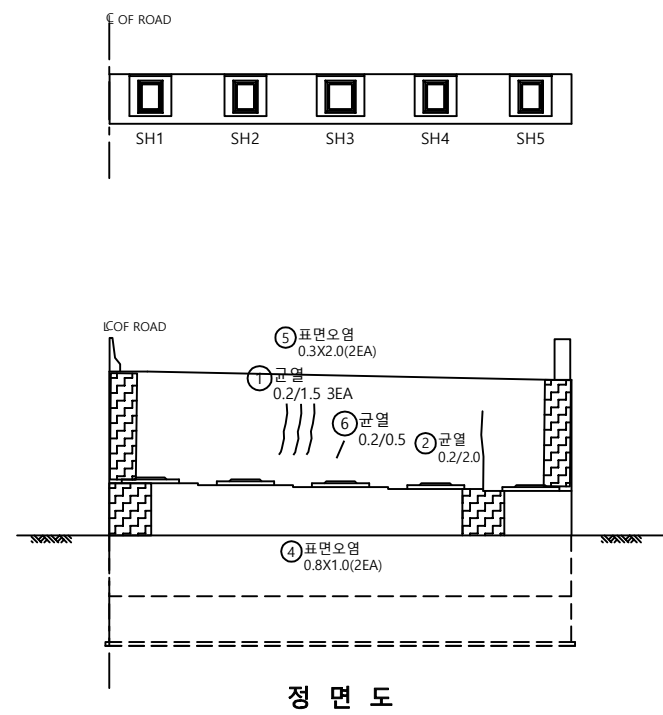
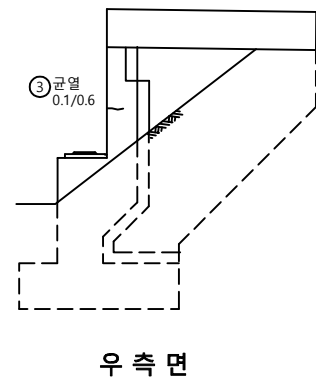
내리천교(울산) 교대 A2

| 교대<br>A2 | | | | | | | | | | |
|---|---|---|---|---|---|---|---|---|---|---|
| 1 | 구 | 교대 | 균열 | 0.2 | 1.5 | | 3 | m | 4.50 | |
| 2 | 구 | 교대 | 균열 | 0.2 | 2.0 | | 1 | m | 2.00 | |
| 3 | 구 | 교대 | 균열 | 0.1 | 0.6 | | 1 | m | 0.60 | |
| 6 | 구 | 교대 | 균열 | 0.2 | 0.5 | | 1 | m | 0.50 | |

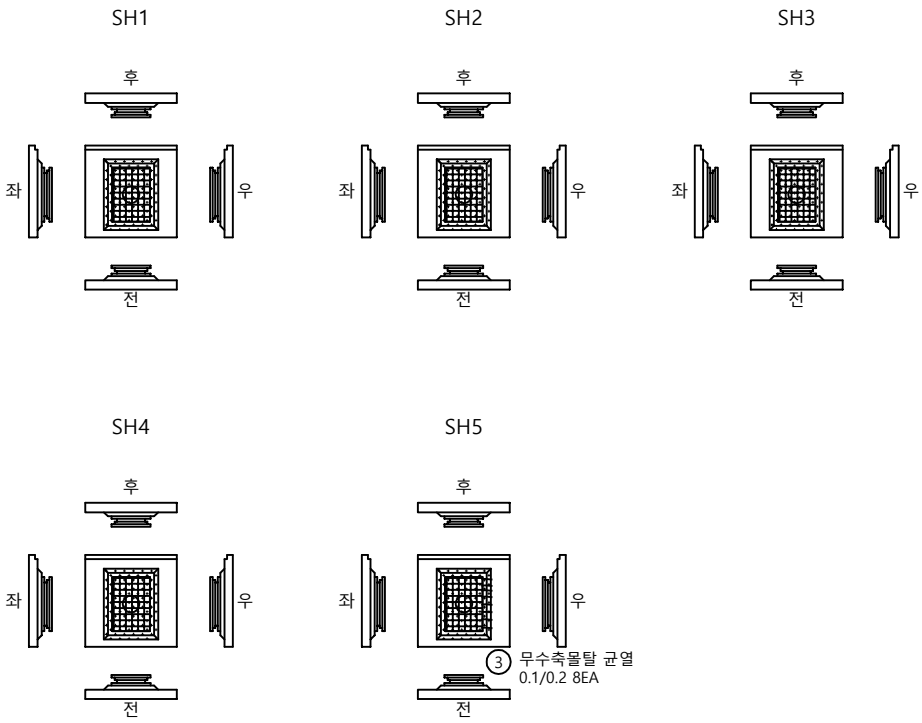
내리천교(울산) 받침장치 A2

- ① plate 부식  
5EA
- ② 탄성패드 밀림  
5EA

| 번호 | 신/구 | 부재명 | 손 상 현 황 | 손 상 규 모 | | | | | 비고 |
|---|---|---|---|---|---|---|---|---|---|
| 1 | 구 | 교량받침 | plate 부식 | | | | 5 | EA | 5.00 |
| 3 | 구 | 교량받침 | 무수축물탈 균열 | 0.1 | 0.2 | | 8 | m | 1.60 |
