당사천교(부산) 교면포장 S1

손 상 물 량 표

2025년 부산울산선 구조물 정밀안전점검 용역[터널, 교량]

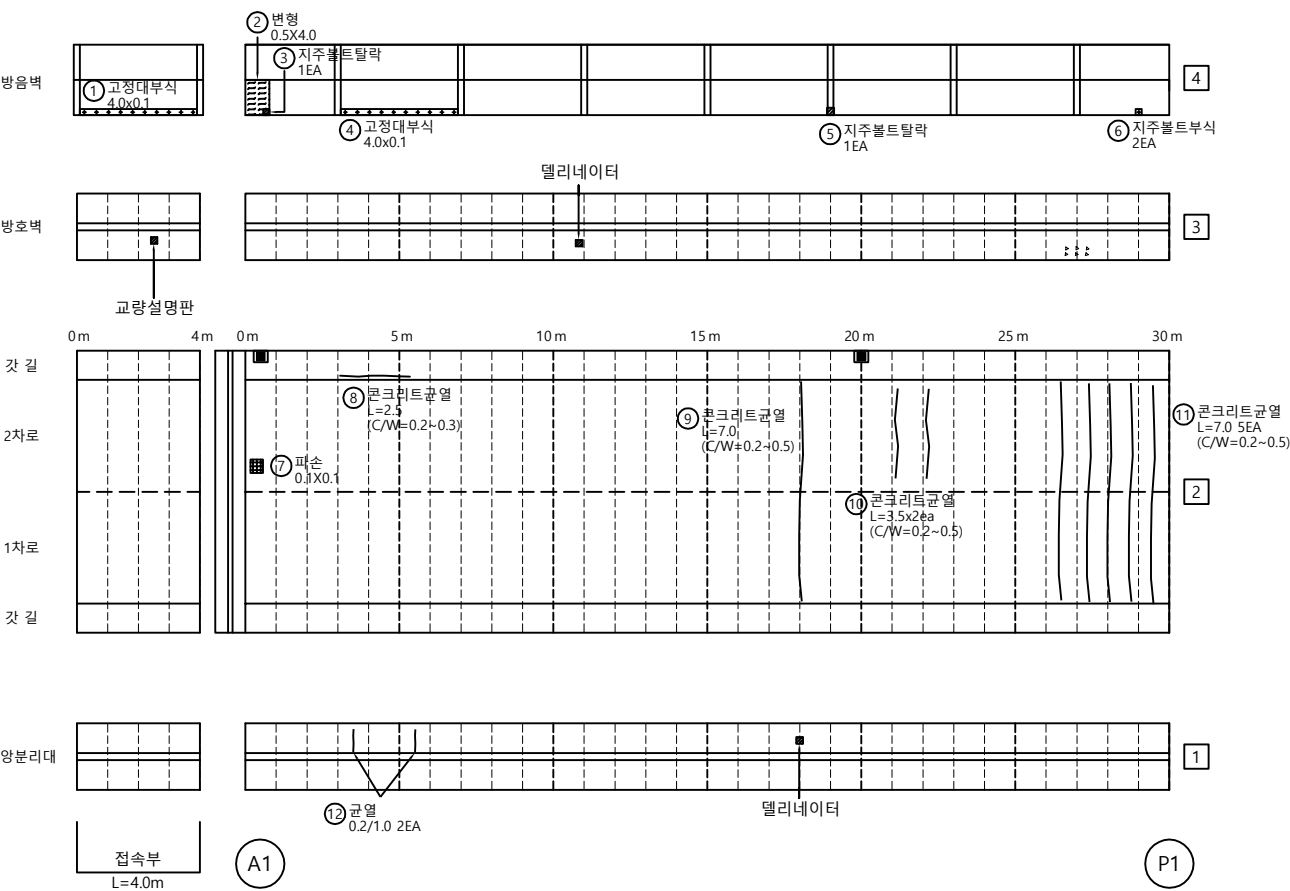
| 번호 | 선/구 | 부재명 | 손 상 현 황 | 손 상 규 모 | | | | | 비고 |
|---|---|---|---|---|---|---|---|---|---|
| 1 | 구 | 방호벽 | 고정대 부식 | | 4.0 | | 1 | m | 4.00 |
| 2 | 구 | 방호벽 | 방음벽 변형 | | 4.0 | 0.5 | 1 | m | 2.00 |
| 3 | 구 | 방호벽 | 지주볼트 탈락 | | | | 1 | EA | 1.00 |
| 4 | 구 | 방호벽 | 고정대 부식 | | 4.0 | 0.1 | 1 | m | 0.40 |
| 5 | 구 | 방호벽 | 지주볼트 탈락 | | | | 1 | EA | 1.00 |
| 6 | 구 | 방호벽 | 지주볼트 부식 | | | | 2 | EA | 2.00 |
| 7 | 구 | 교면포장 | 포장 파손 | | 0.1 | 0.1 | 1 | m | 0.01 |
| 8 | 구 | 교면포장 | 포장 균열 | 0.3 | 2.5 | | 1 | m | 2.50 |
| 9 | 구 | 교면포장 | 포장 균열 | 0.5 | 7.0 | | 1 | m | 7.00 |
| 10 | 구 | 교면포장 | 포장 균열 | 0.5 | 3.5 | | 2 | m | 7.00 |
| 11 | 구 | 교면포장 | 포장 균열 | 0.5 | 7.0 | | 5 | m | 35.00 |
| 12 | 구 | 중분대 | 균열 | 0.2 | 1.0 | | 2 | m | 2.00 |

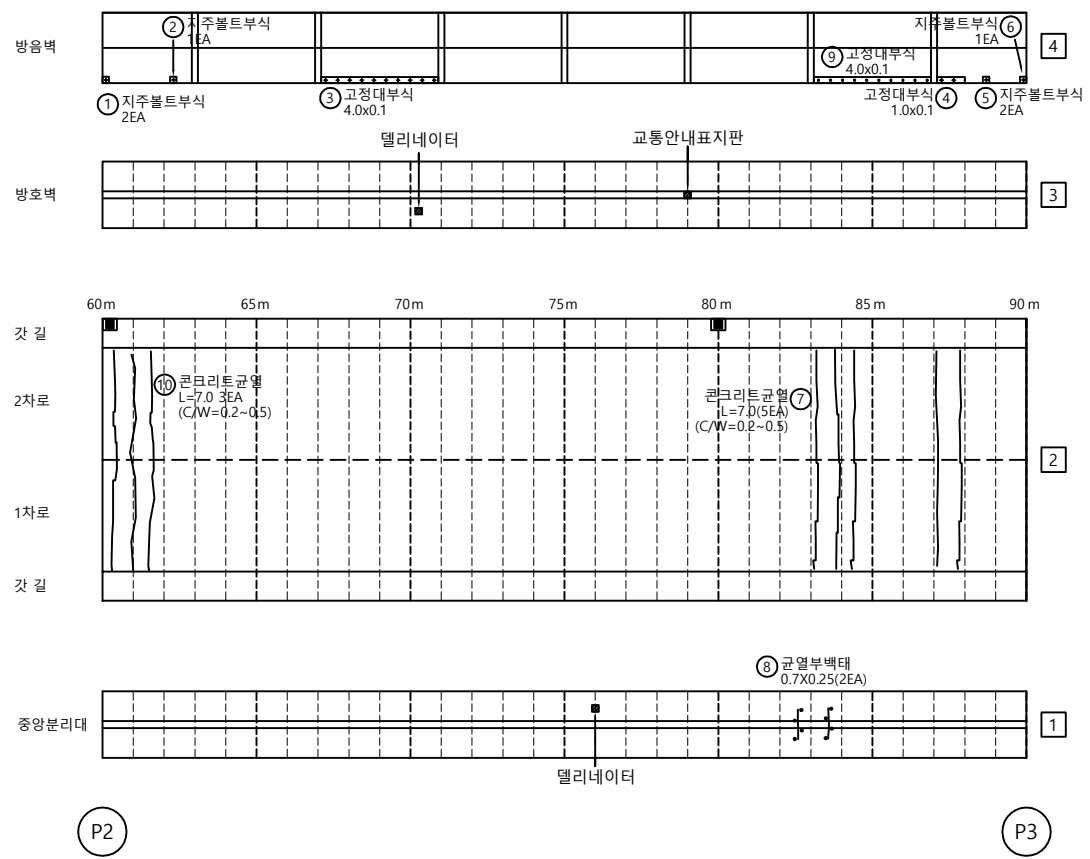
당사천교(부산) 교면포장 S3

| 번호 | 신/구 | 부재명 | 손 상 현 황 | 손 상 규 모 | | | | | | 비고 |
|---|---|---|---|---|---|---|---|---|---|---|
| 1 | 구 | 방호벽 | 지주볼트 부식 | | | | 2 | EA | 2.00 | |
| 2 | 구 | 방호벽 | 지주볼트 부식 | | | | 1 | EA | 1.00 | |
| 3 | 구 | 방호벽 | 고정대 부식 | | 4.0 | 0.1 | 1 | m <sup>2</sup> | 0.40 | |
| 4 | 구 | 방호벽 | 고정대 부식 | | 1.0 | 0.1 | 1 | m <sup>2</sup> | 0.10 | |
| 5 | 구 | 방호벽 | 지주볼트 부식 | | | | 2 | EA | 2.00 | |
| 6 | 구 | 방호벽 | 지주볼트 부식 | | | | 1 | EA | 1.00 | |
| 7 | 구 | 교면포장 | 포장 균열 | 0.5 | 7.0 | | 5 | m | 35.00 | |
| 8 | 구 | 중분대 | 균열부백태 | | 0.7 | 0.25 | 2 | m <sup>2</sup> | 0.35 | |
| 9 | 구 | 방호벽 | 고정대 부식 | | 4.0 | 0.1 | 1 | m <sup>2</sup> | 0.40 | |
| 10 | 구 | 교면포장 | 포장 균열 | 0.5 | 7.0 | | 3 | m | 21.00 | |

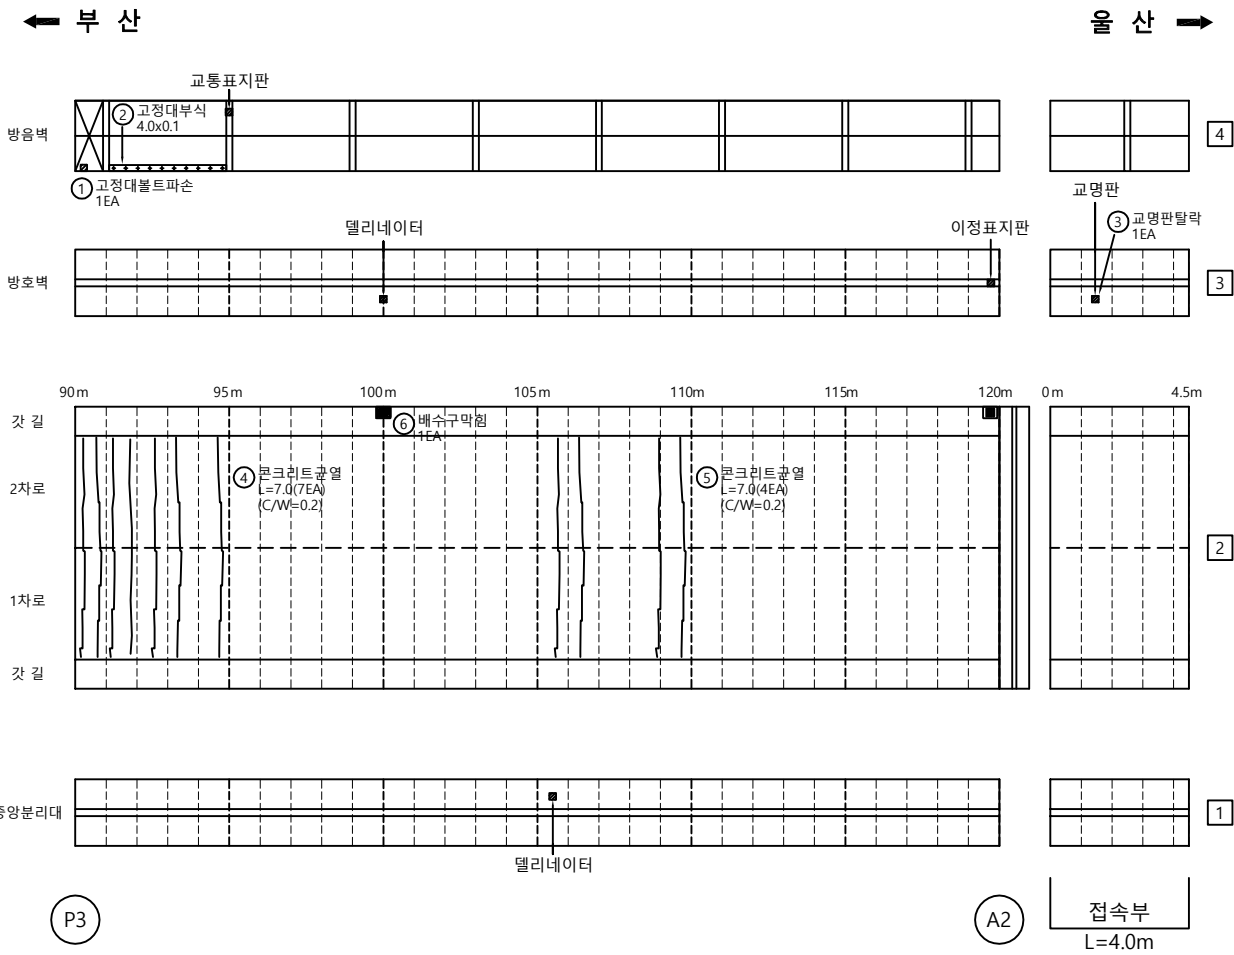
당사천교(부산) 교면포장 S4

| 교면포장 S4 | | | | | | | | | |
|---|---|---|---|---|---|---|---|---|---|
| 1 | 구 | 방호벽 | 지주볼트 파손 | | | | 1 | EA | 1.00 |
| 2 | 구 | 방호벽 | 고정대 부식 | | 4.0 | 0.1 | 1 | m² | 0.40 |
| 3 | 구 | 방호벽 | 교명판 파손 | | | | 1 | EA | 1.00 |
| 4 | 구 | 교면포장 | 포장 균열 | 0.2 | 7.0 | | 7 | m | 49.00 |
| 5 | 구 | 교면포장 | 포장 균열 | 0.2 | 7.0 | | 4 | m | 28.00 |
| 6 | 신 | 배수시설 | 배수구 막힘 | | | | 1 | EA | 1.00 |

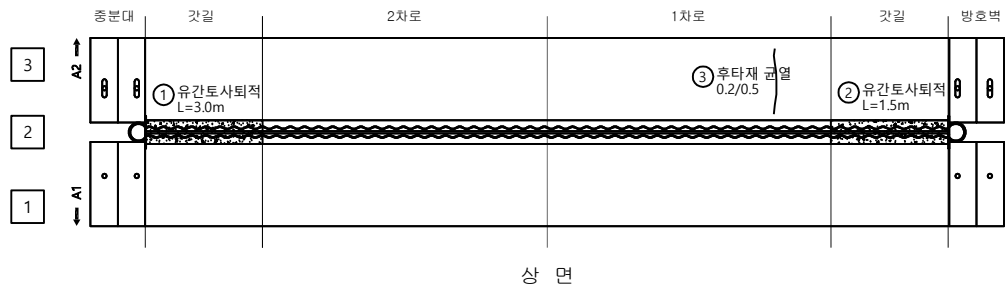
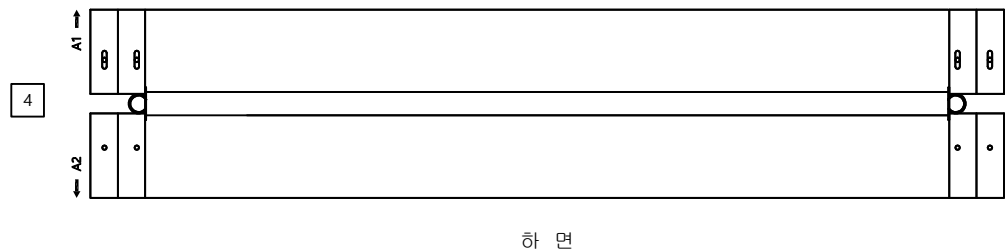
신축이음  
A1

| 번호 | 신/구 | 부재명 | 손 상 현 황 | 손 상 규 모 | | | | | 비고 |
|---|---|---|---|---|---|---|---|---|---|
| 1 | 구 | 신축이음 | 유간토사퇴적 | | 3.0 | | 1 | m | 3.00 |
| 2 | 구 | 신축이음 | 유간토사퇴적 | | 1.5 | | 1 | m | 1.50 |
| 3 | 구 | 신축이음 | 후타재 균열 | 0.2 | 0.5 | | 1 | m | 0.50 |

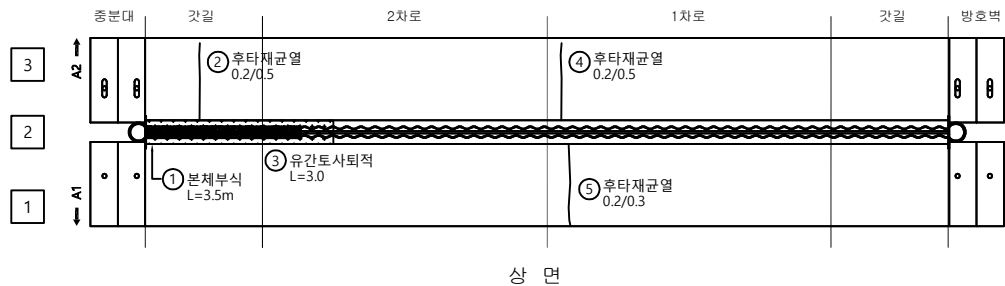
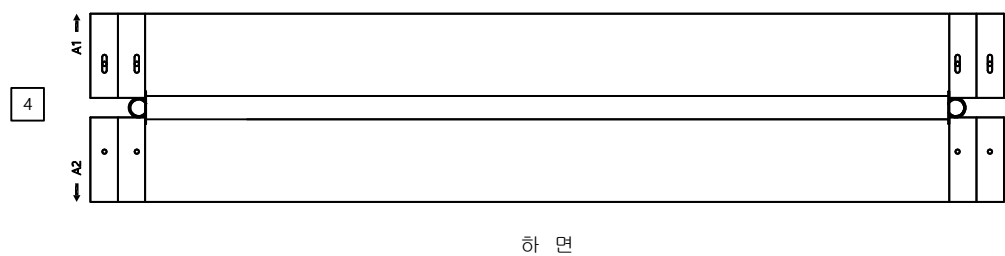
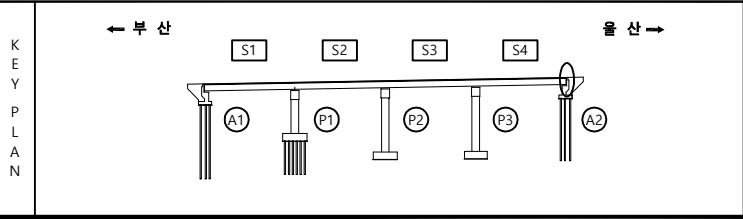
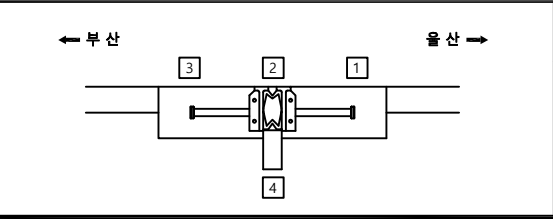
| 신축이음<br>A2 | | | | | | | | | |

| 신축이음<br>A2 | | | | | | | | | |
|---|---|---|---|---|---|---|---|---|---|
| 1 | 구 | 신축이음 | 본체부식 | | 3.5 | | 1 | m | 3.50 |
| 2 | 구 | 신축이음 | 후타재균열 | 0.2 | 0.5 | | 1 | m | 0.50 |
| 3 | 구 | 신축이음 | 유간토사퇴적 | | 3.0 | | 1 | m | 3.00 |
| 4 | 구 | 신축이음 | 후타재균열 | 0.2 | 0.5 | | 1 | m | 0.50 |
| 5 | 구 | 신축이음 | 후타재균열 | 0.2 | 0.3 | | 1 | m | 0.30 |

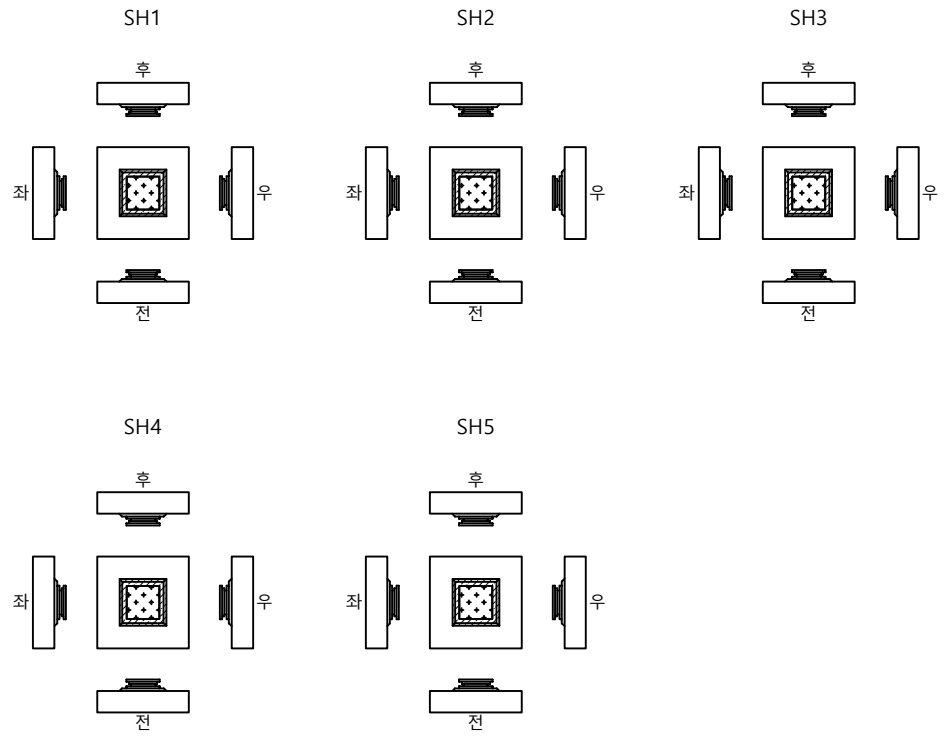
당사천교(부산) 받침장치 A1

- ① 받침본체밀림(전구간)  
SEA  
② plate 부식  
SEA

| 번호 | 신/구 | 부재명 | 손 상 현 황 | 손 상 규 모 | | | | | | 비고 |
|---|---|---|---|---|---|---|---|---|---|---|
| 2 | 구 | 교량받침 | plate 부식 | | | | 5 | EA | 5.00 | |

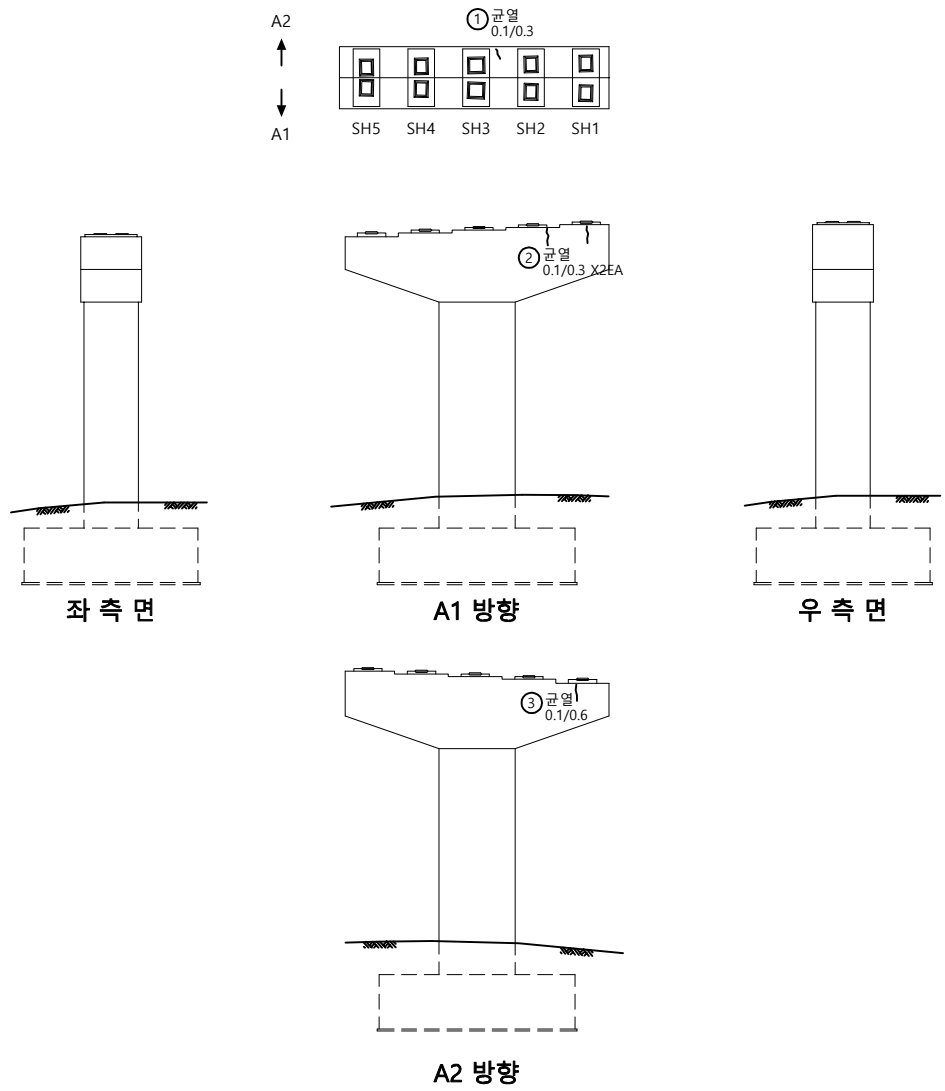
P1

| 번호 | 신/구 | 부재명 | 손상현황 | 손상규모 | | | | | 비고 |
|---|---|---|---|---|---|---|---|---|---|
| 1 | 신 | 교각 | 균열 | 0.1 | 0.3 | | 1 | m | 0.30 |
| 2 | 신 | 교각 | 균열 | 0.1 | 0.3 | | 2 | m | 0.60 |
| 3 | 신 | 교각 | 균열 | 0.1 | 0.6 | | 1 | m | 0.60 |

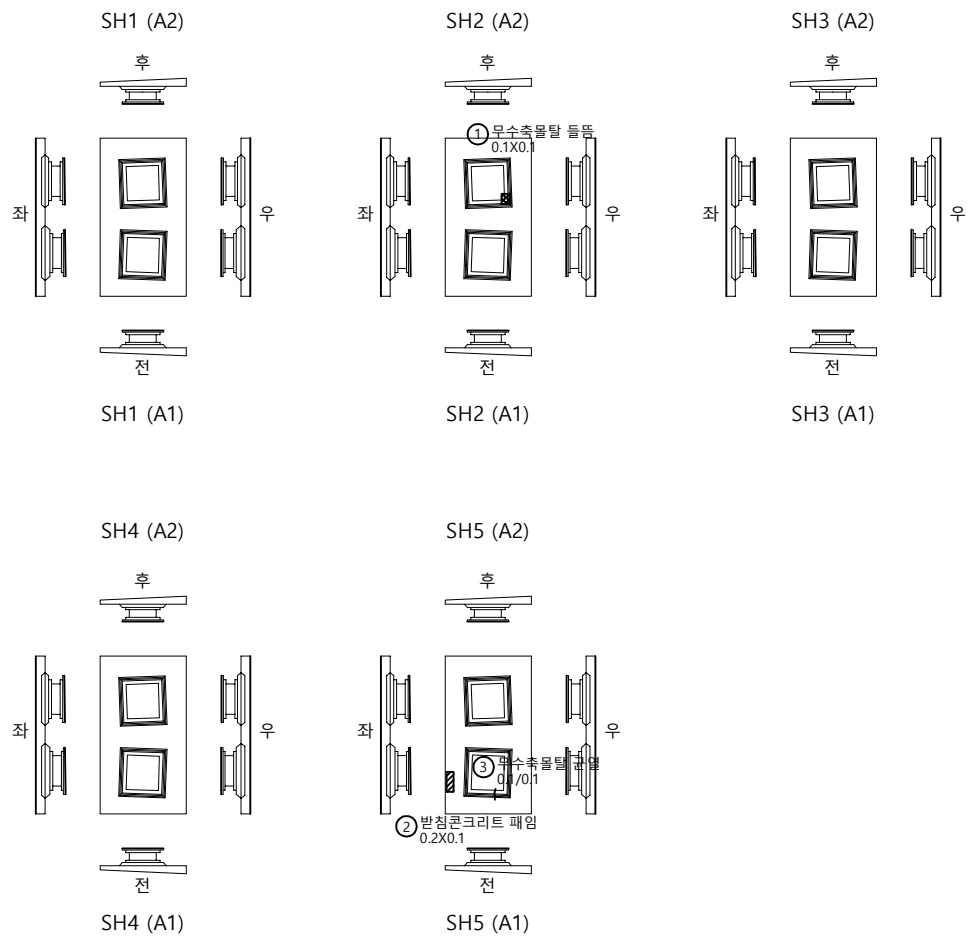
P1

| 번호 | 신/구 | 부재명 | 손 상 현 황 | 손 상 규 모 | | | | | | 비고 |
|---|---|---|---|---|---|---|---|---|---|---|
| 3 | 신 | 교량받침 | 무수축물탈 균열 | 0.1 | 0.1 | | 1 | m | 0.10 | |

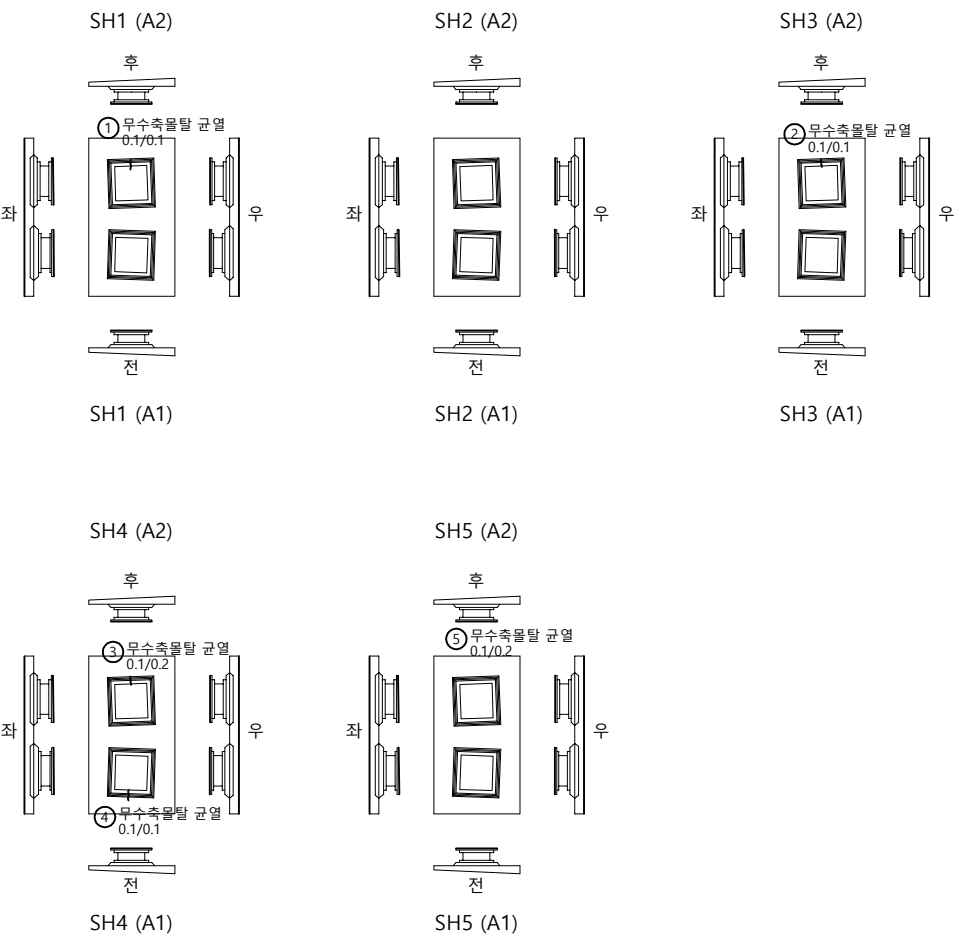
P2

| 번호 | 신/구 | 부재명 | 손 상 현 황 | 손 상 규 모 | | | | | 비고 |
|---|---|---|---|---|---|---|---|---|---|
| 1 | 신 | 교량받침 | 무수축물탈 균열 | 0.1 | 0.1 | | 1 | m | 0.10 |
| 2 | 신 | 교량받침 | 무수축물탈 균열 | 0.1 | 0.1 | | 1 | m | 0.10 |
| 3 | 신 | 교량받침 | 무수축물탈 균열 | 0.1 | 0.2 | | 1 | m | 0.20 |
| 4 | 신 | 교량받침 | 무수축물탈 균열 | 0.1 | 0.1 | | 1 | m | 0.10 |
| 5 | 신 | 교량받침 | 무수축물탈 균열 | 0.1 | 0.2 | | 1 | m | 0.20 |

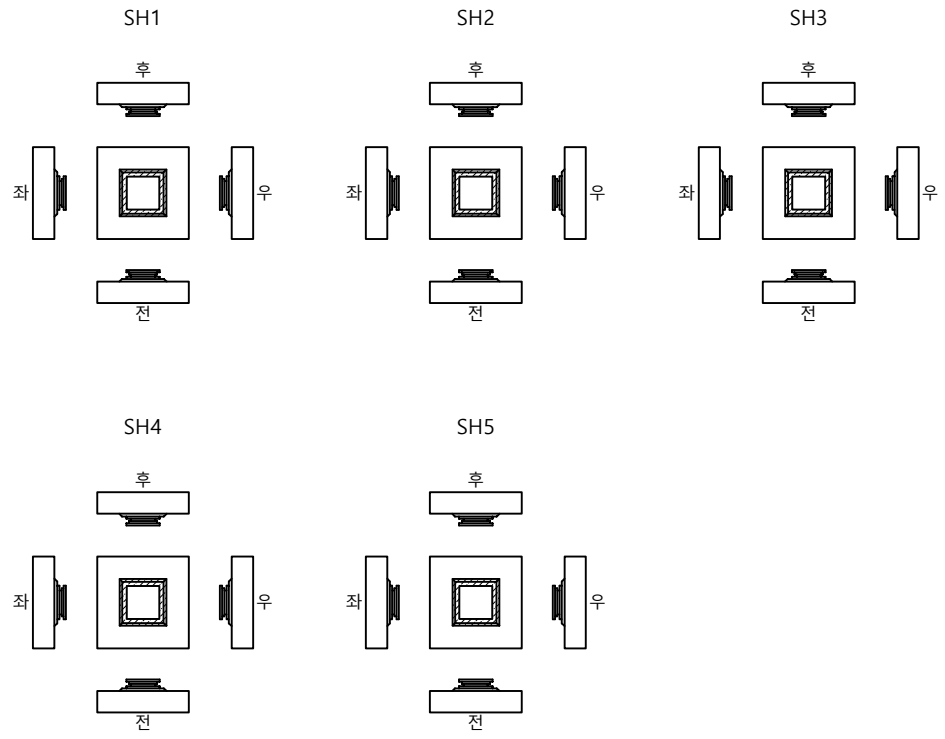
당사천교(부산) 받침장치 A2

① 받침본체밀림(천구간)  
SEA
