당사천교(울산) 교면포장 S1

2025년 부산울산선 구조물 정밀안전점검 용역[터널, 교량]

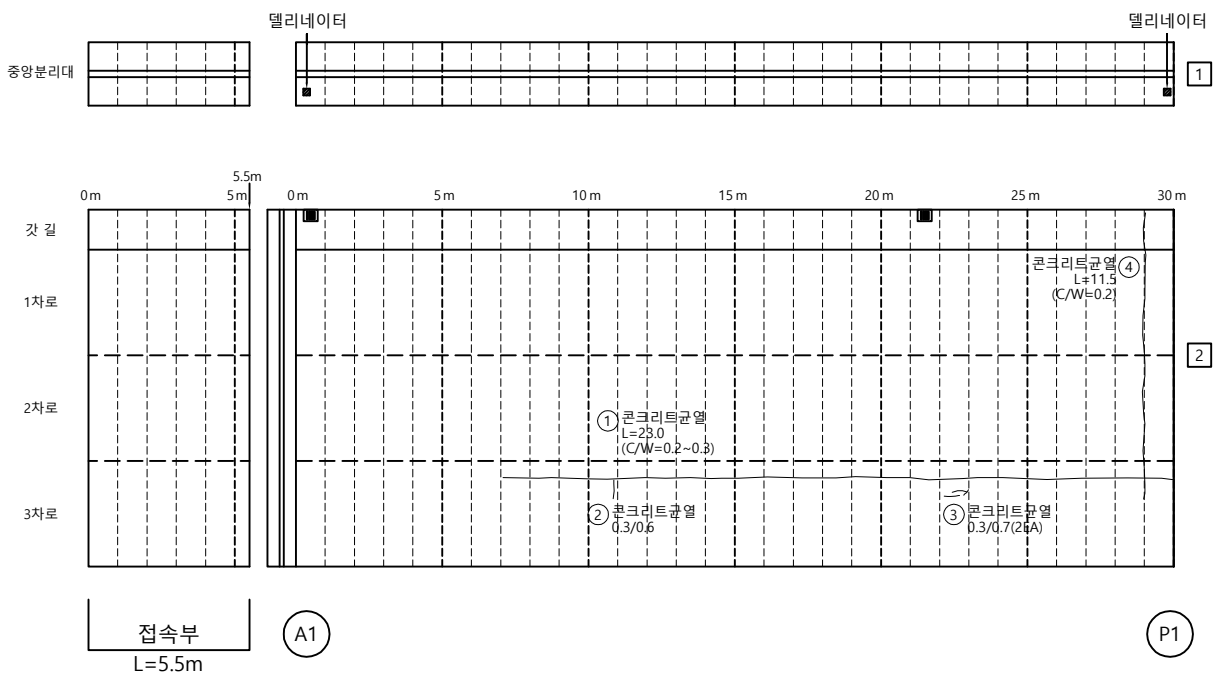
| 번호 | 신/구 | 부재명 | 손 상 현 황 | 손 상 규 모 | | | | | 비고 |
|---|---|---|---|---|---|---|---|---|---|
| 1 | 구 | 교면포장 | 포장 균열 | 0.3 | 23.0 | | 1 | m | 23.00 |
| 2 | 구 | 교면포장 | 포장 균열 | 0.3 | 0.6 | | 1 | m | 0.60 |
| 3 | 구 | 교면포장 | 포장 균열 | 0.3 | 0.7 | | 2 | m | 1.40 |
| 4 | 구 | 교면포장 | 포장 균열 | 0.2 | 11.5 | | 1 | m | 11.50 |

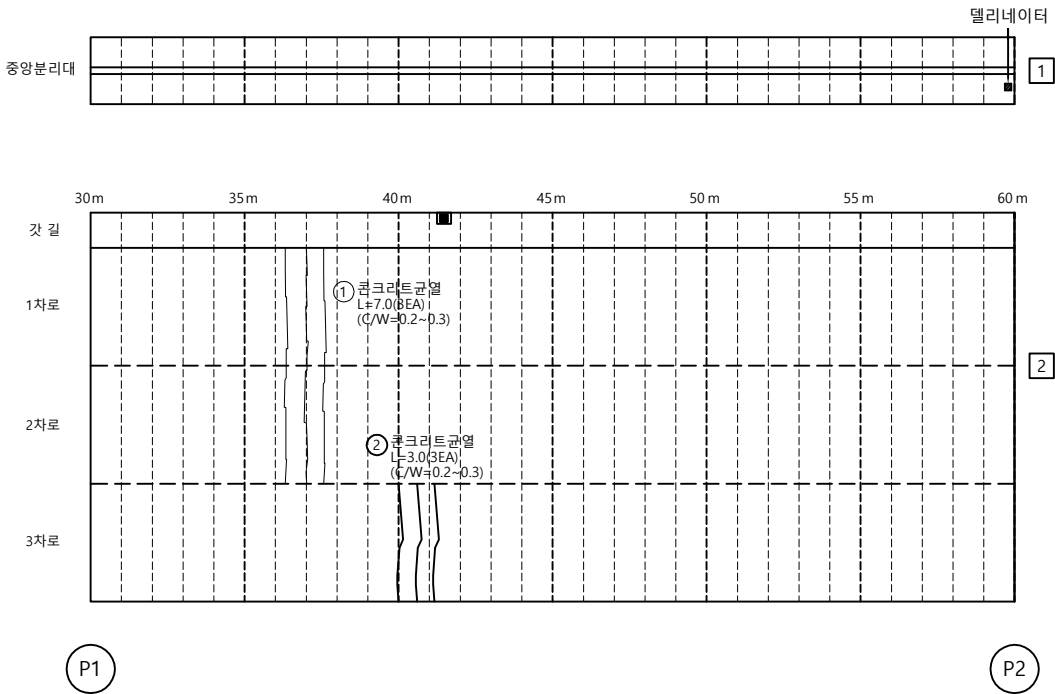
당사천교(울산) 교면포장 S2

| 번호 | 신/구 | 부재명 | 손상현황 | 손상규모 | | | | | 비고 |
|---|---|---|---|---|---|---|---|---|---|
| 1 | 구 | 교면포장 | 포장균열 | 0.3 | 7.0 | | 3 | m | 21.00 |
| 2 | 구 | 교면포장 | 포장균열 | 0.3 | 3.0 | | 3 | m | 9.00 |

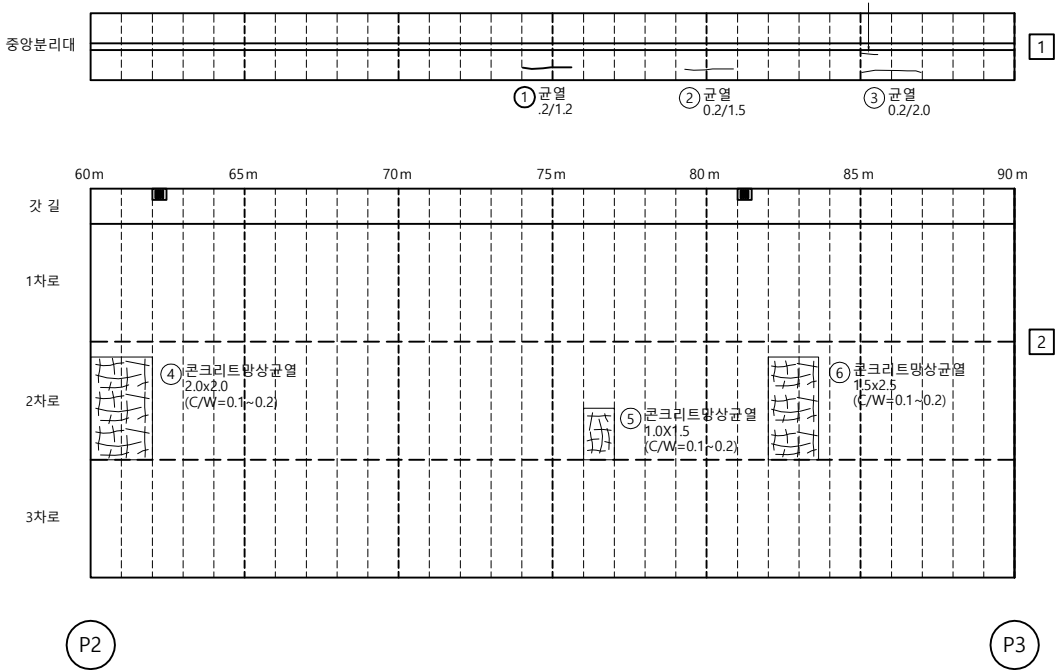
당사천교(울산) 교면포장 S3

| 번호 | 신/구 | 부재명 | 손 상 현 황 | 손 상 규 모 | | | | | | 비고 |
|---|---|---|---|---|---|---|---|---|---|---|
| 1 | 구 | 중분대 | 균열 | 0.2 | 1.2 | | 1 | m | 1.20 | |
| 2 | 구 | 중분대 | 균열 | 0.2 | 1.5 | | 1 | m | 1.50 | |
| 3 | 구 | 중분대 | 균열 | 0.2 | 2.0 | | 1 | m | 2.00 | |
| 4 | 구 | 교면포장 | 포장 망상균열 | 0.2 | 2.0 | 2.0 | 1 | m <sup>2</sup> | 4.00 | |
| 5 | 구 | 교면포장 | 포장 망상균열 | 0.2 | 1.0 | 1.5 | 1 | m <sup>2</sup> | 1.50 | |
| 6 | 구 | 교면포장 | 포장 망상균열 | 0.2 | 1.5 | 2.5 | 1 | m <sup>2</sup> | 3.75 | |

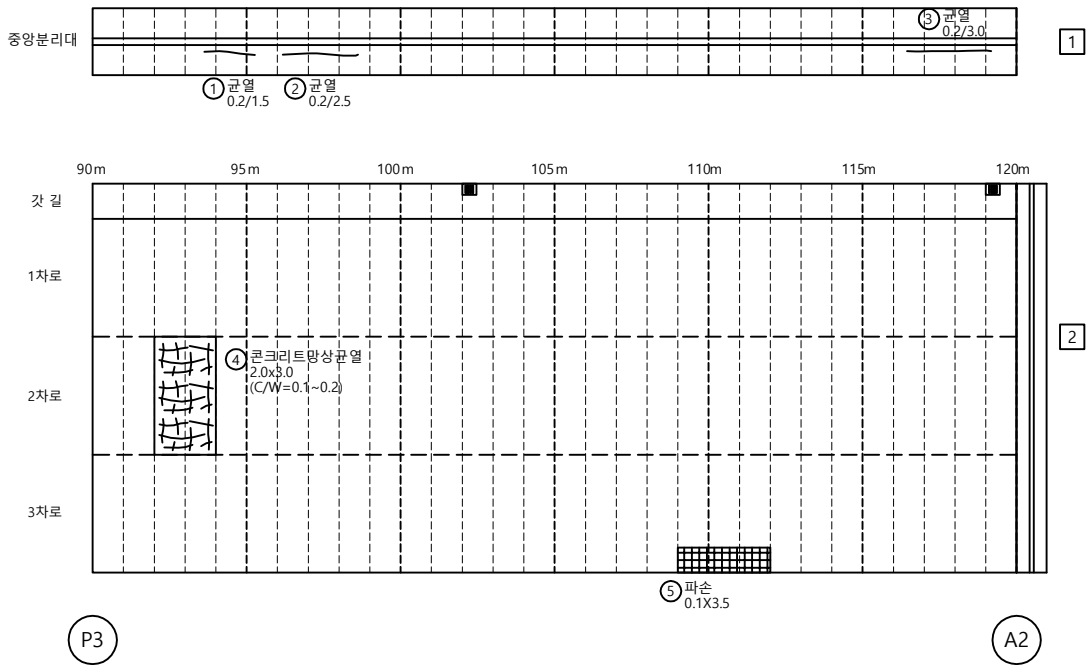
당사천교(울산) 교면포장 S4

| 번호 | 신/구 | 부재명 | 손상현황 | 손상규모 | | | | | 비고 |
|---|---|---|---|---|---|---|---|---|---|
| 1 | 구 | 중분대 | 균열 | 0.2 | 1.5 | | 1 | m | 1.50 |
| 2 | 구 | 중분대 | 균열 | 0.2 | 2.5 | | 1 | m | 2.50 |
| 3 | 구 | 중분대 | 균열 | 0.2 | 3.0 | | 1 | m | 3.00 |
| 4 | 구 | 교면포장 | 포장 망상균열 | | 2.0 | 3.0 | 1 | m <sup>2</sup> | 6.00 |
| 5 | 구 | 교면포장 | 포장 파손 | | 0.1 | 3.5 | 1 | m <sup>2</sup> | 0.35 |

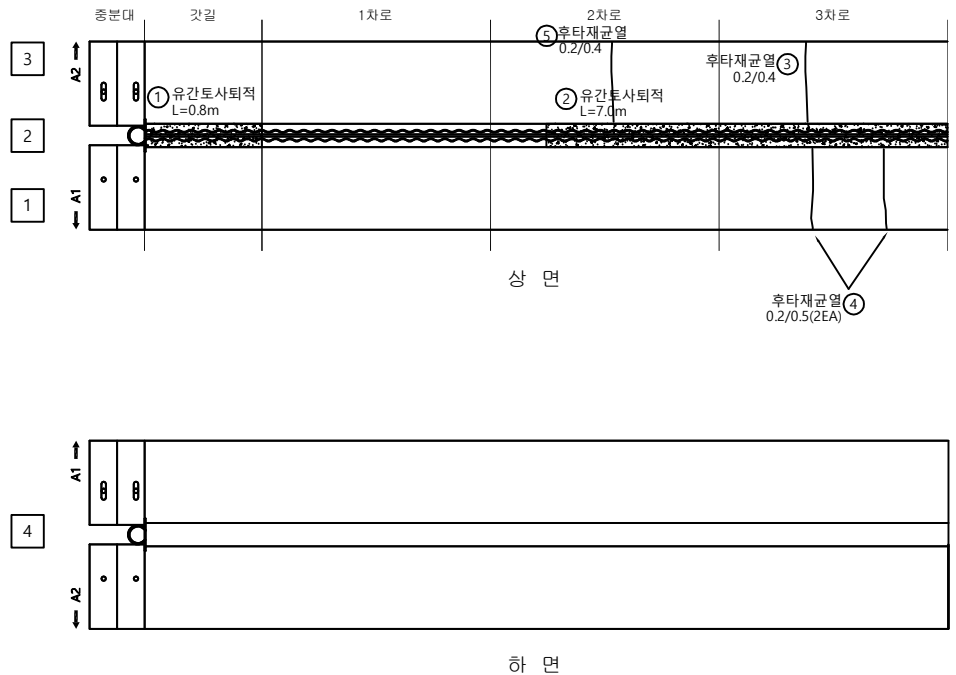
신축이음  
A1

| 번호 | 신/구 | 부재명 | 손 상 현 황 | 손 상 규 모 | | | | | 비고 |
|---|---|---|---|---|---|---|---|---|---|
| 1 | 구 | 신축이음 | 유간토사퇴적 | | 0.8 | | 1 | m | 0.80 |
| 2 | 구 | 신축이음 | 유간토사퇴적 | | 7.0 | | 1 | m | 7.00 |
| 3 | 구 | 신축이음 | 후타재균열 | 0.2 | 0.4 | | 1 | m | 0.40 |
| 4 | 구 | 신축이음 | 후타재 균열 | 0.2 | 0.5 | | 2 | m | 1.00 |
| 5 | 신 | 신축이음 | 후타재 균열 | 0.2 | 0.4 | | 1 | m | 0.40 |

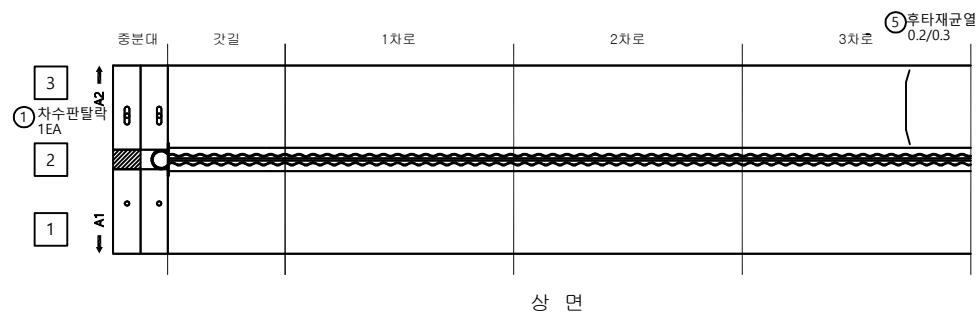
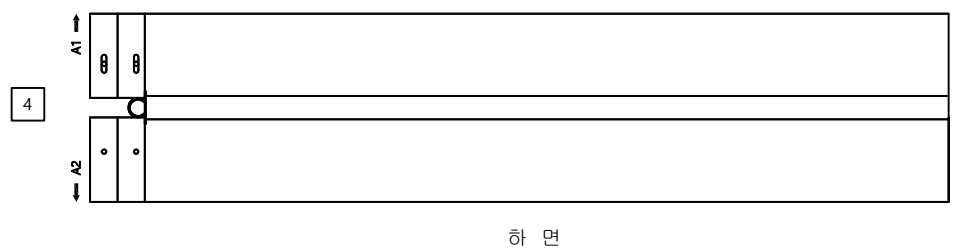
| 번호 | 신/구 | 부재명 | 손 상 현 황 | 손 상 규 모 | | | | | | 비고 |
|---|---|---|---|---|---|---|---|---|---|---|
| 1 | 구 | 신축이음 | 차수판 탈락 | | | | 1 | EA | 1.00 | |
| 2 | 신 | 신축이음 | 후타재 균열 | 0.2 | 0.3 | | 1 | m | 0.30 | |

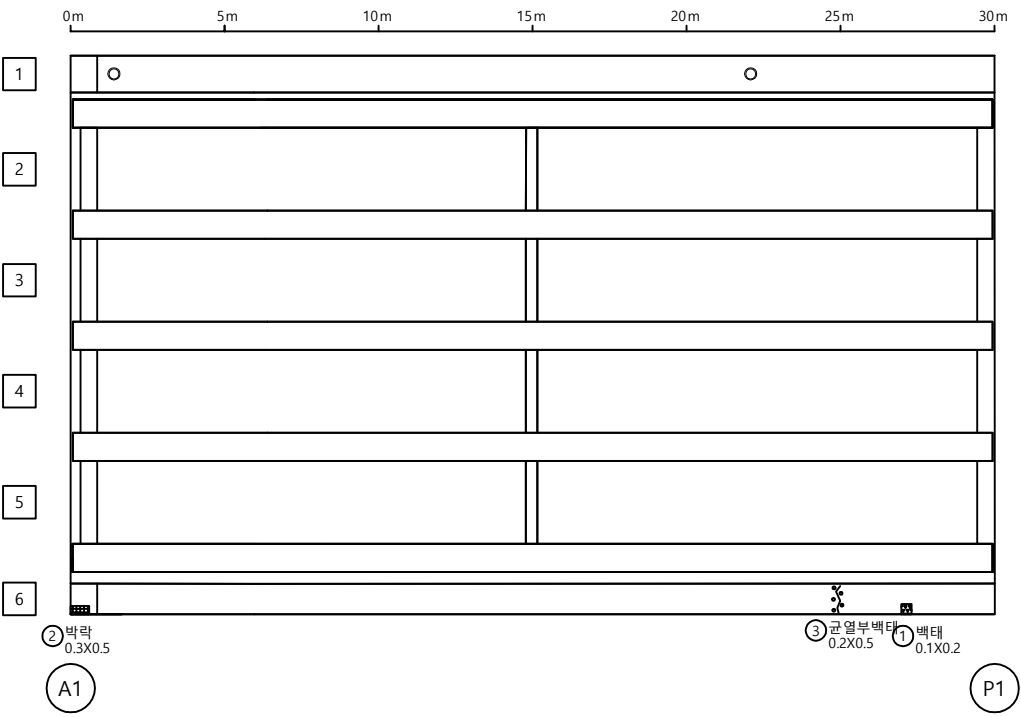
당사천교(울산) 바닥판하면 S1

| 번호 | 신/구 | 부재명 | 손상 현황 | 손상 규모 | | | | | 비고 |
|---|---|---|---|---|---|---|---|---|---|
| 1 | 구 | 바닥판 | 백태 | | 0.1 | 0.2 | 1 | m <sup>2</sup> | 0.02 |
| 2 | 구 | 바닥판 | 박락 | | 0.3 | 0.5 | 1 | m <sup>2</sup> | 0.15 |
| 3 | 신 | 바닥판 | 균열부백태 | | 0.2 | 0.5 | 1 | m <sup>2</sup> | 0.10 |

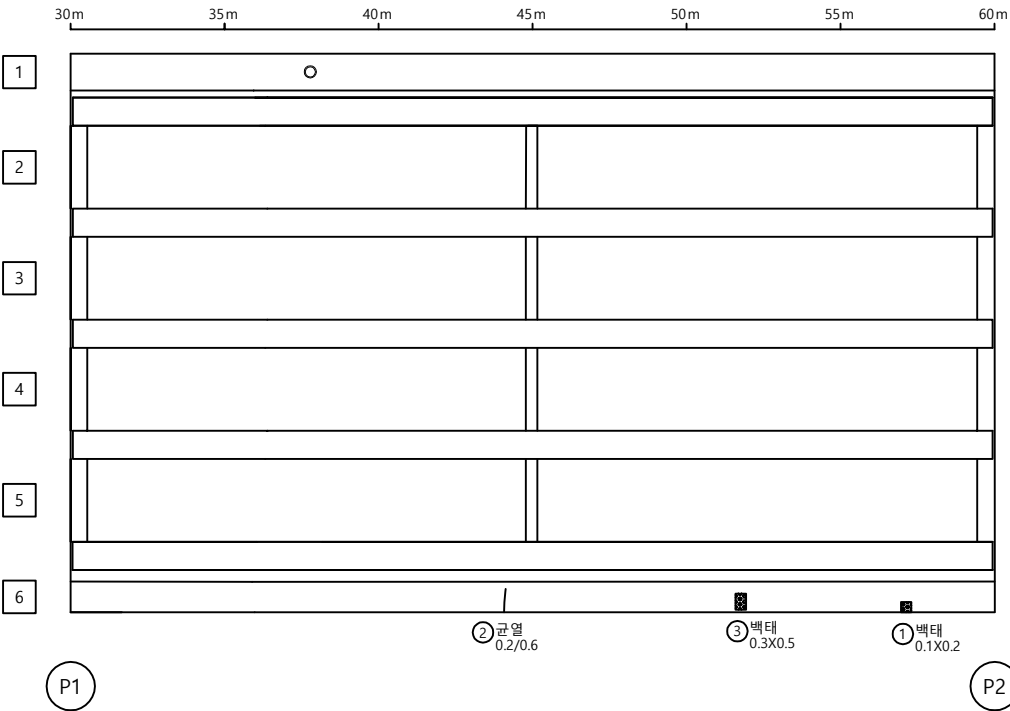
당사천교(울산) 바닥판하면 S2

| 번호 | 신/구 | 부재명 | 손상현황 | 손상규모 | | | | | 비고 |
|---|---|---|---|---|---|---|---|---|---|
| 1 | 구 | 바닥판 | 백태 | | 0.1 | 0.2 | 1 | m <sup>2</sup> | 0.02 |
| 2 | 구 | 바닥판 | 균열 | 0.2 | 0.6 | | 1 | m | 0.60 |
| 3 | 신 | 바닥판 | 백태 | | 0.3 | 0.5 | 1 | m <sup>2</sup> | 0.15 |

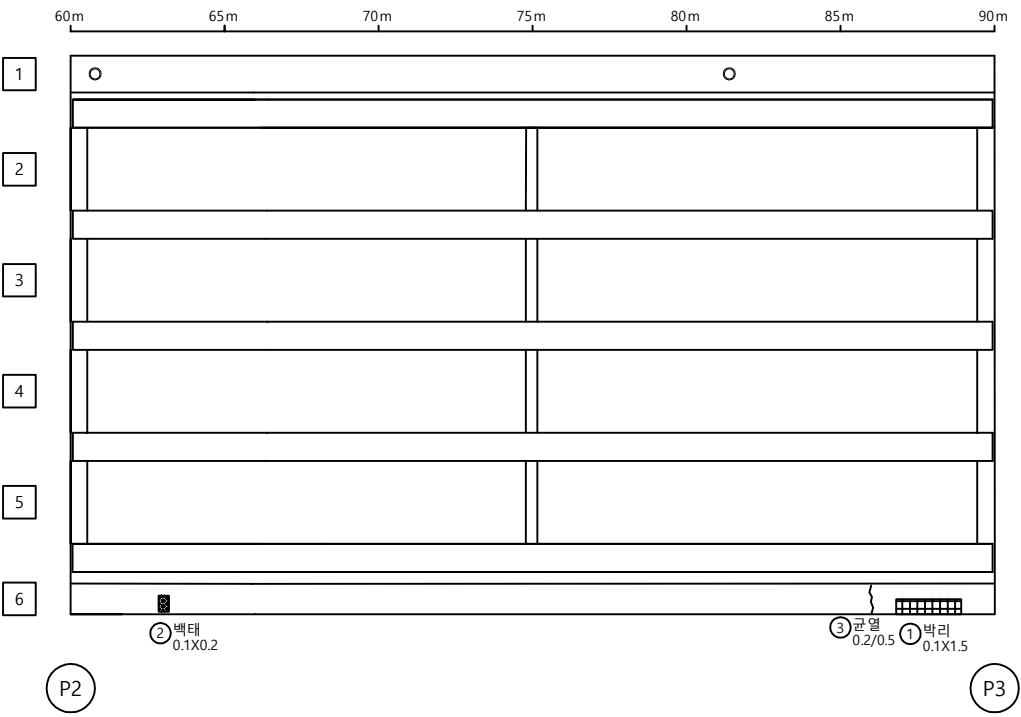
당사천교(울산) 바닥판하면 S3

| 번호 | 신/구 | 부재명 | 손상현황 | 손상규모 | | | | | 비고 |
|---|---|---|---|---|---|---|---|---|---|
| 1 | 구 | 바닥판 | 박리 | | 0.1 | 1.5 | 1 | m <sup>2</sup> | 0.15 |
| 2 | 신 | 바닥판 | 백태 | | 0.1 | 0.2 | 1 | m <sup>2</sup> | 0.02 |
| 3 | 신 | 바닥판 | 균열 | 0.2 | 0.5 | | 1 | m | 0.50 |

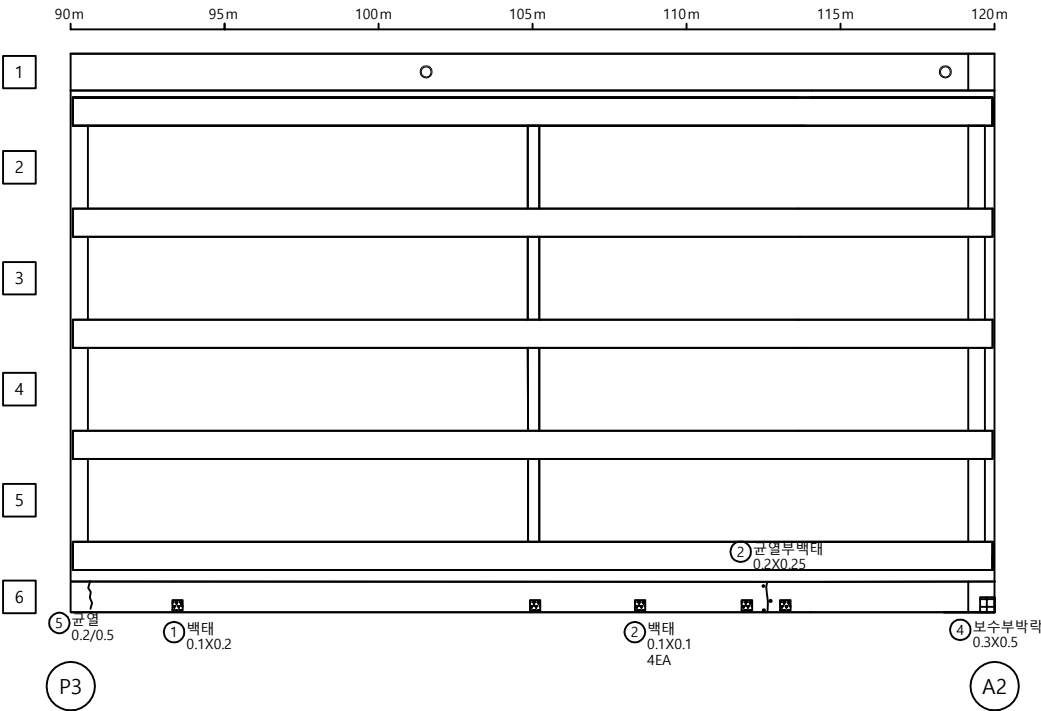
당사천교(울산) 바닥판하면 S4

| 번호 | 신/구 | 부재명 | 손상현황 | 손상규모 | | | | | | 비고 |
|---|---|---|---|---|---|---|---|---|---|---|
| 1 | 구 | 바닥판 | 백태 | | 0.1 | 0.2 | 1 | m <sup>2</sup> | 0.02 | |
| 2 | 구 | 바닥판 | 백태 | | 0.1 | 0.1 | 4 | m <sup>2</sup> | 0.04 | |
| 3 | 구 | 바닥판 | 균열부백태 | | 0.6 | 0.25 | 1 | m <sup>2</sup> | 0.15 | |
| 4 | 구 | 바닥판 | 보수부박락 | | 0.3 | 0.5 | 1 | m <sup>2</sup> | 0.15 | |
| 5 | 신 | 바닥판 | 균열 | 0.2 | 0.5 | | 1 | m | 0.50 | |

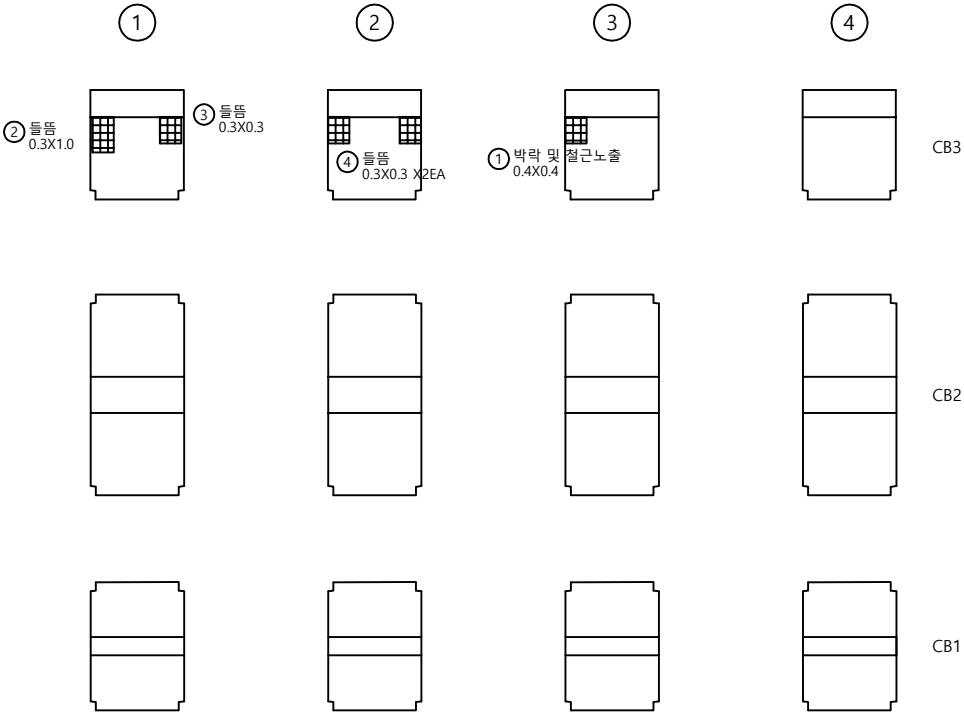
| 번호 | 신/구 | 부재명 | 손 상 현 황 | 손 상 규 모 | | | | | 비고 | |
|---|---|---|---|---|---|---|---|---|---|---|
| 1 | 구 | 가로보 | 바닥 및 철근노출 | | 0.4 | 0.4 | 1 | m² | 0.16 | 손상변경 |

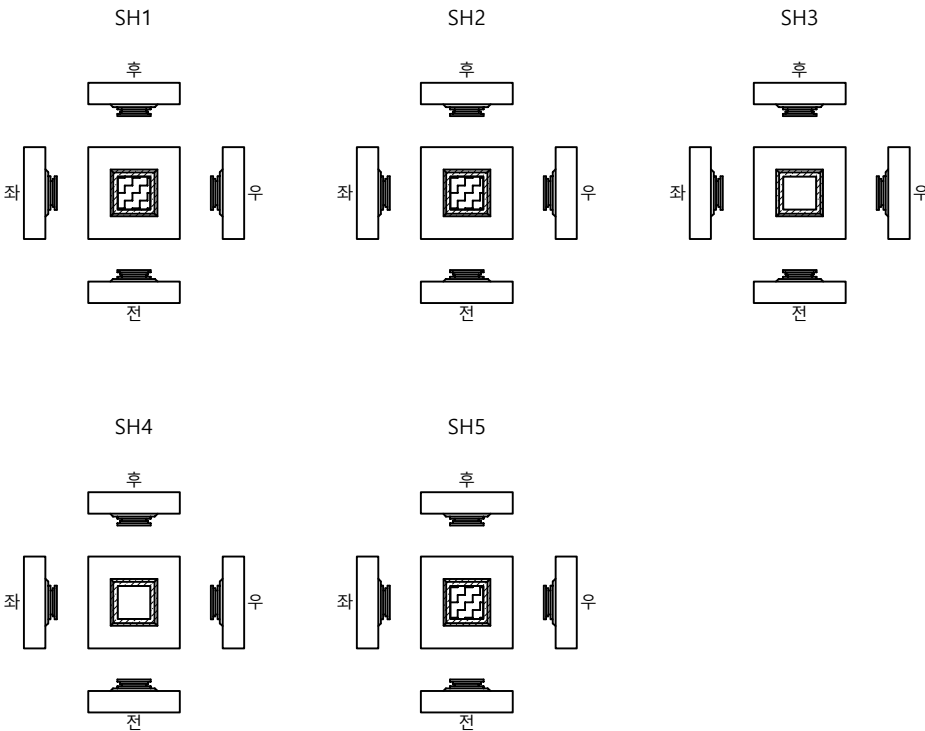
당사천교(울산) 받침장치 A1

- ① 받침본체일림(전구간)  
5EA  
② plate 부식  
3EA

| 번호 | 신/구 | 부재명 | 손 상 현 황 | 손 상 규 모 | | | | | 비고 |
|---|---|---|---|---|---|---|---|---|---|
| 2 | 구 | 교량받침 | plate 부식 | | | | 5 | EA | 5.00 |

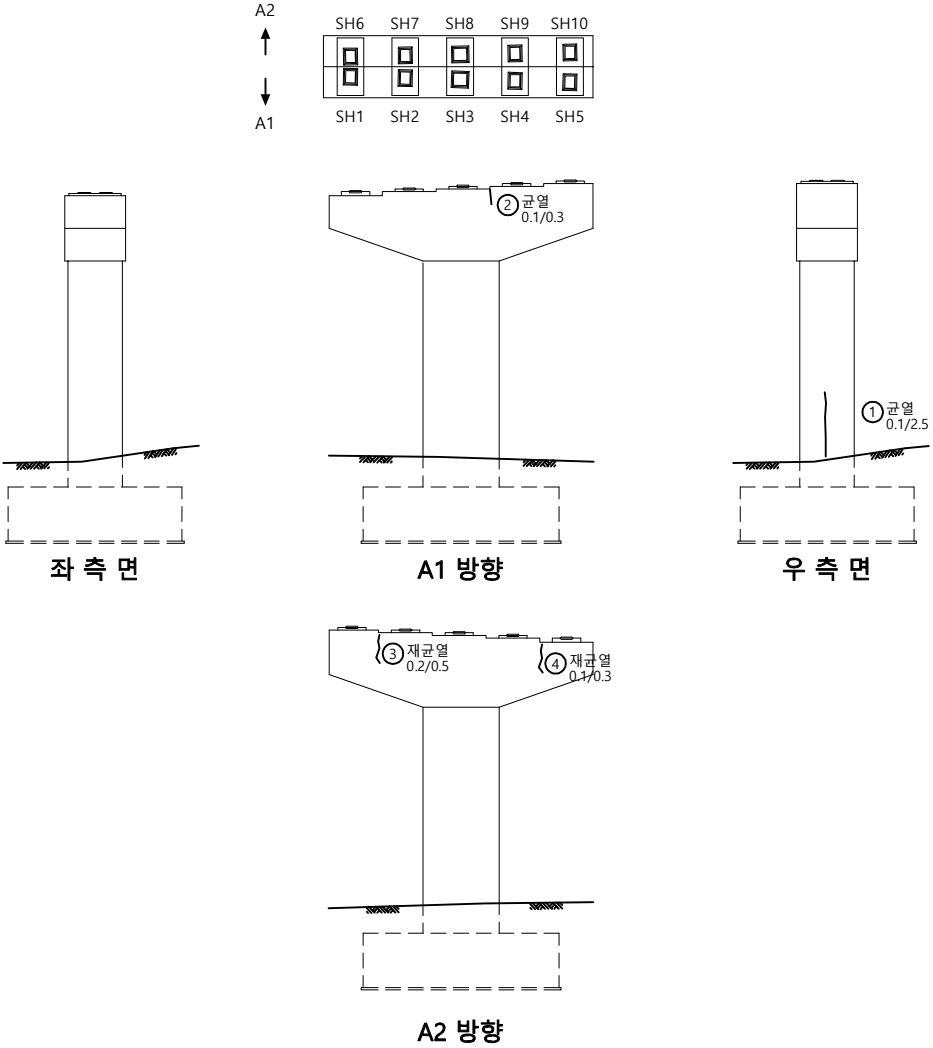
교각  
P1

| 번호 | 신/구 | 부재명 | 손 상 현 황 | 손 상 규 모 | | | | | 비고 |
|---|---|---|---|---|---|---|---|---|---|
| 1 | 구 | 교각 | 균열 | 0.1 | 2.5 | | 1 | m | 2.50 |
| 2 | 구 | 교각 | 균열 | 0.1 | 0.3 | | 1 | m | 0.30 |
| 3 | 신 | 교각 | 재균열 | 0.2 | 0.5 | | 1 | m | 0.50 |
| 4 | 신 | 교각 | 재균열 | 0.1 | 0.3 | | 1 | m | 0.30 |

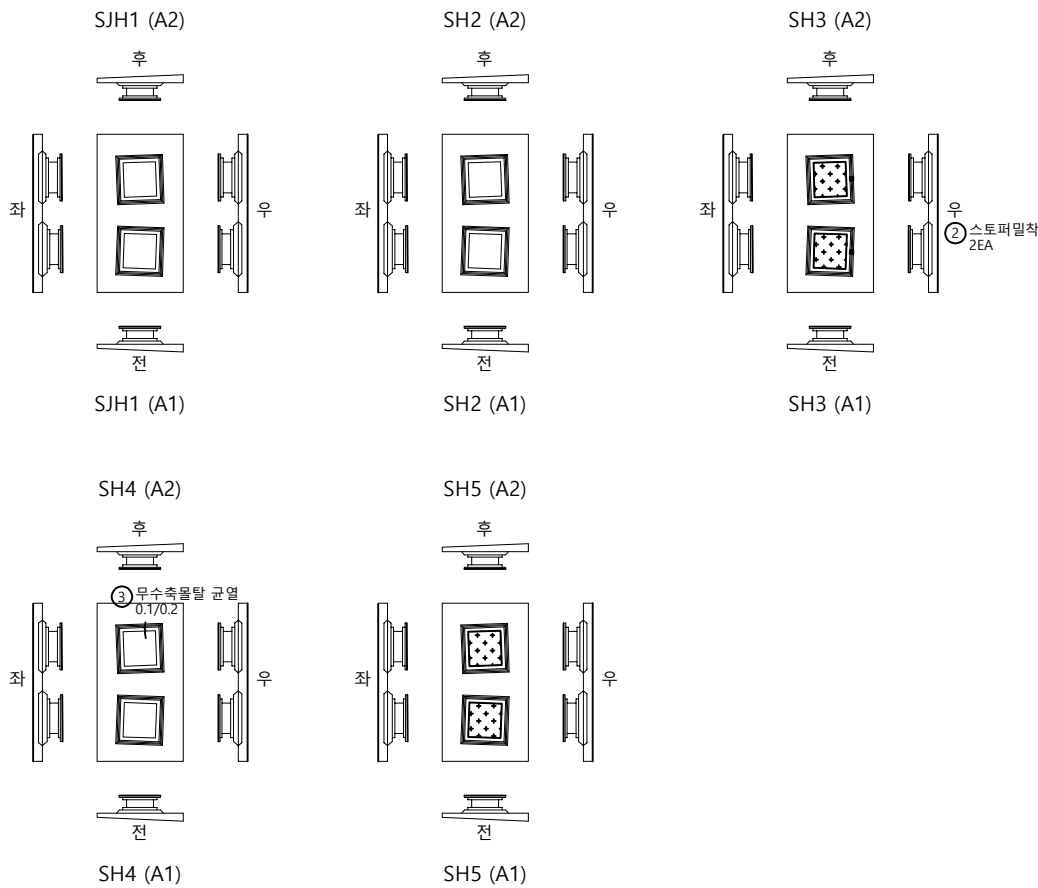
| 번호 | 신/구 | 부재명 | 손 상 현 황 | 손 상 규 모 | | | | | 비고 |
|---|---|---|---|---|---|---|---|---|---|
| 1 | 구 | 교량받침 | plate 부식 | | | | 4 | EA | 4.00 |
| 3 | 신 | 교량받침 | 무수축물탈 균열 | 0.1 | 0.2 | | 1 | m | 0.20 |

① plate 부식  
4EA

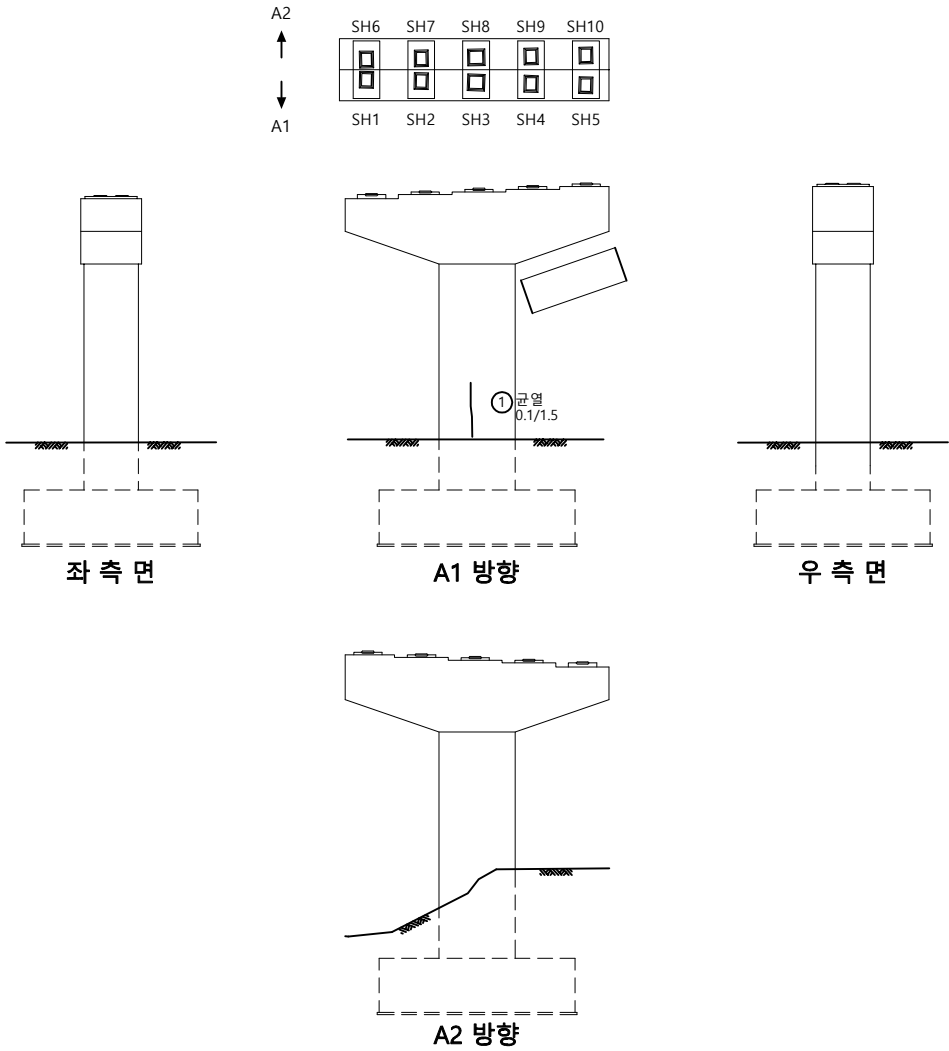
| 번호 | 신/구 | 부재명 | 손상현황 | 손상규모 | | | | | 비고 |
|---|---|---|---|---|---|---|---|---|---|
| 1 | 구 | 교각 | 균열 | 0.1 | 1.5 | | 1 | m | 1.50 |

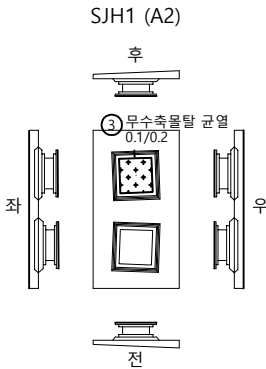
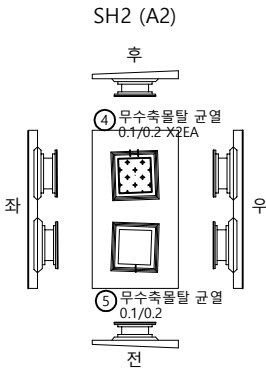
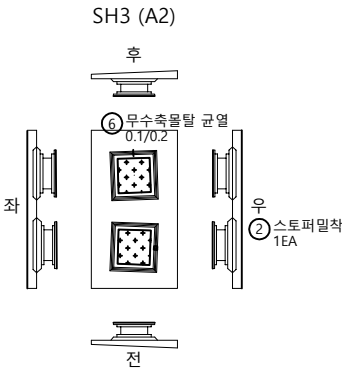
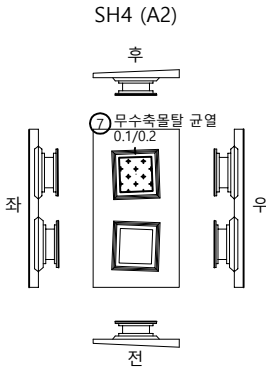
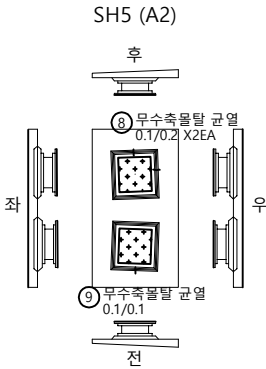
| 번호 | 신/구 | 부재명 | 손 상 현 황 | 손 상 규 모 | | | | | 비고 |
|---|---|---|---|---|---|---|---|---|---|
| 1 | 구 | 교량받침 | plate 부식 | | | | 7 | EA | 7.00 |
| 3 | 신 | 교량받침 | 무수축물탈 균열 | 0.1 | 0.2 | | 1 | m | 0.20 |
| 4 | 신 | 교량받침 | 무수축물탈 균열 | 0.1 | 0.2 | | 2 | m | 0.40 |
| 5 | 신 | 교량받침 | 무수축물탈 균열 | 0.1 | 0.2 | | 1 | m | 0.20 |
| 6 | 신 | 교량받침 | 무수축물탈 균열 | 0.1 | 0.2 | | 1 | m | 0.20 |
| 7 | 신 | 교량받침 | 무수축물탈 균열 | 0.1 | 0.2 | | 1 | m | 0.20 |
| 8 | 신 | 교량받침 | 무수축물탈 균열 | 0.1 | 0.2 | | 2 | m | 0.40 |
| 9 | 신 | 교량받침 | 무수축물탈 균열 | 0.1 | 0.1 | | 1 | m | 0.10 |

① plate 부식  
7EA

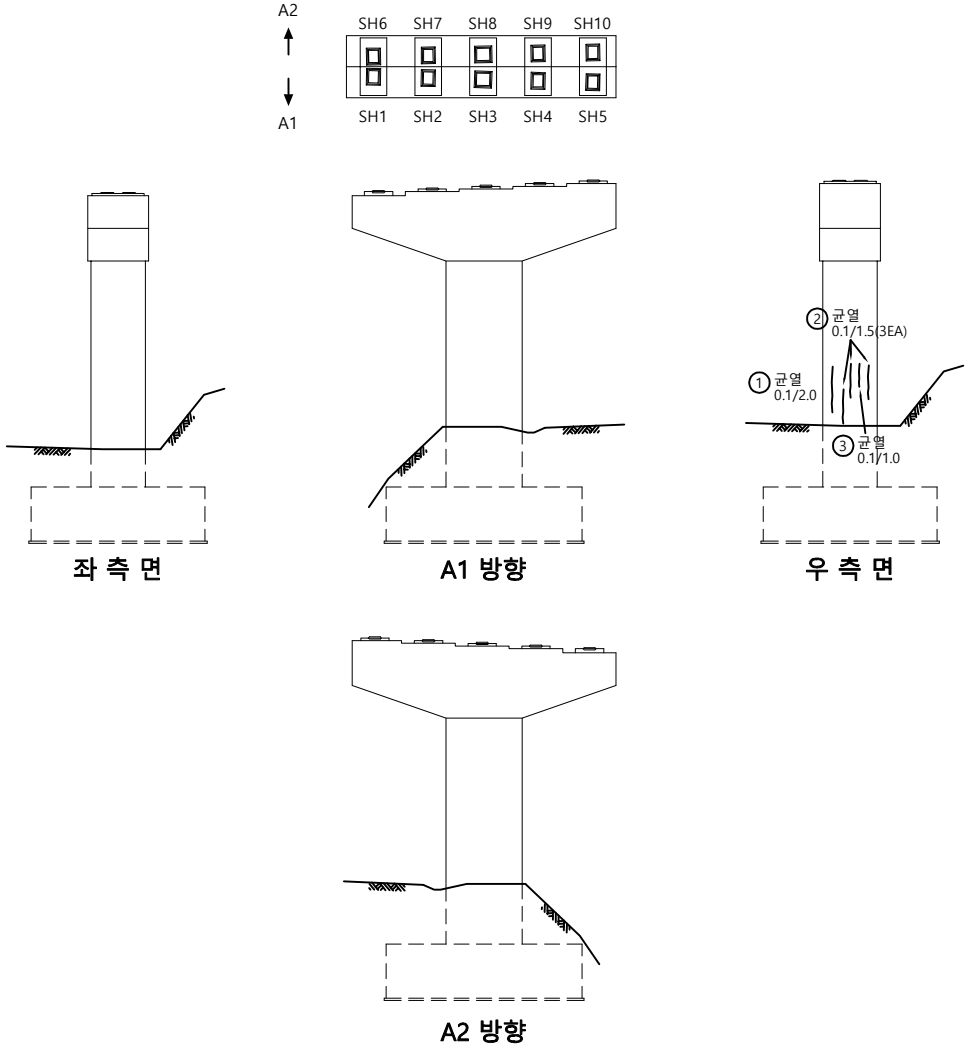
교각  
P3

| 번호 | 신/구 | 부재명 | 손상현황 | 손상규모 | | | | | | 비고 |
|---|---|---|---|---|---|---|---|---|---|---|
| 1 | 구 | 교각 | 균열 | 0.1 | 2.0 | | 1 | m | 2.00 | |
| 2 | 구 | 교각 | 균열 | 0.1 | 1.5 | | 3 | m | 4.50 | |
| 3 | 구 | 교각 | 균열 | 0.1 | 1.0 | | 1 | m | 1.00 | |

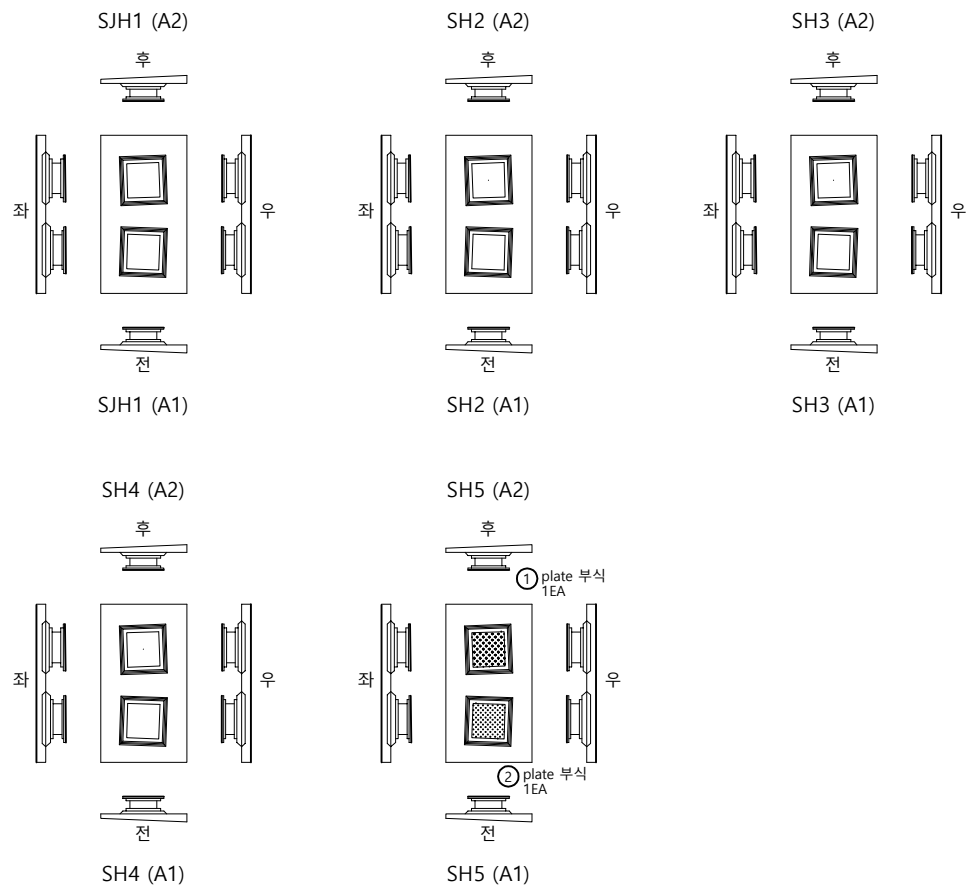
받침장치  
P3

| 번호 | 신/구 | 부재명 | 손 상 현 황 | 손 상 규 모 | | | | | | 비고 |
|---|---|---|---|---|---|---|---|---|---|---|
| 1 | 구 | 교량받침 | plate 부식 | | | | 1 | EA | 1.00 | |
| 2 | 구 | 교량받침 | plate 부식 | | | | 1 | EA | 1.00 | |

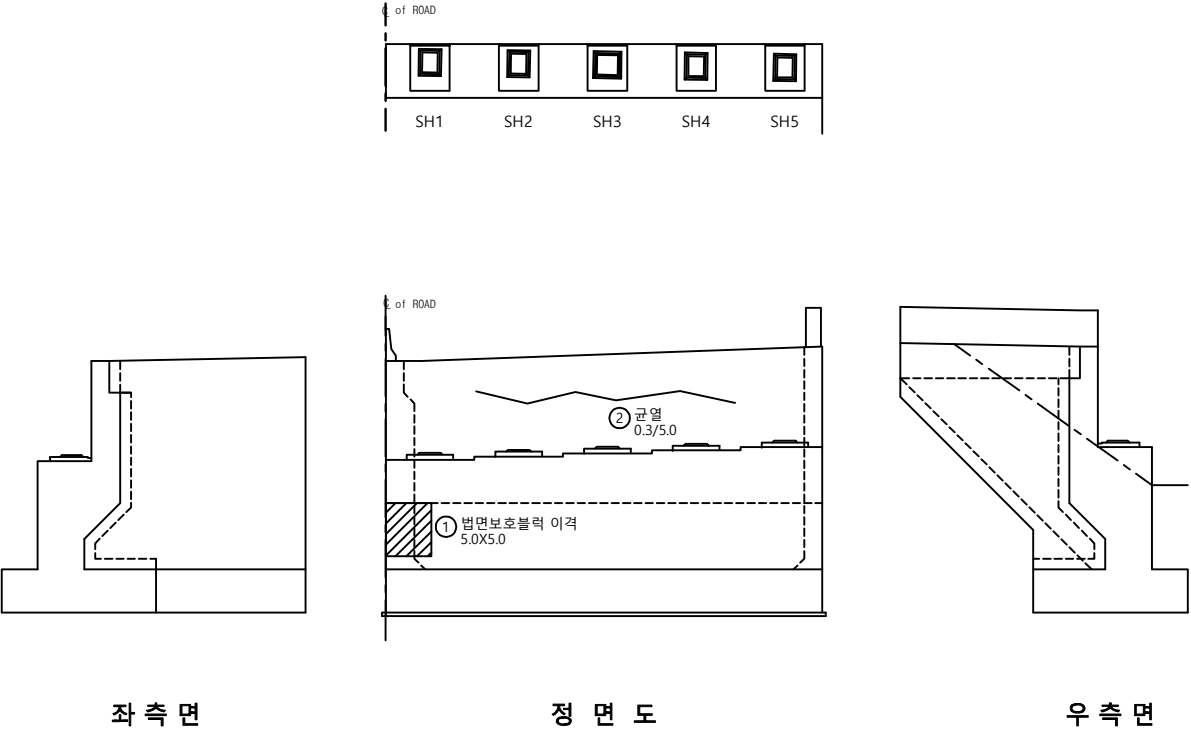
| 교대<br>A2 | | | | | | | | | | 비고 |

| 교대<br>A2 | | | | | | | | | | 비고 |
|---|---|---|---|---|---|---|---|---|---|---|
| 2 | 구 | 교대 | 균열 | 0.3 | 5.0 | | 1 | m | 5.00 | |

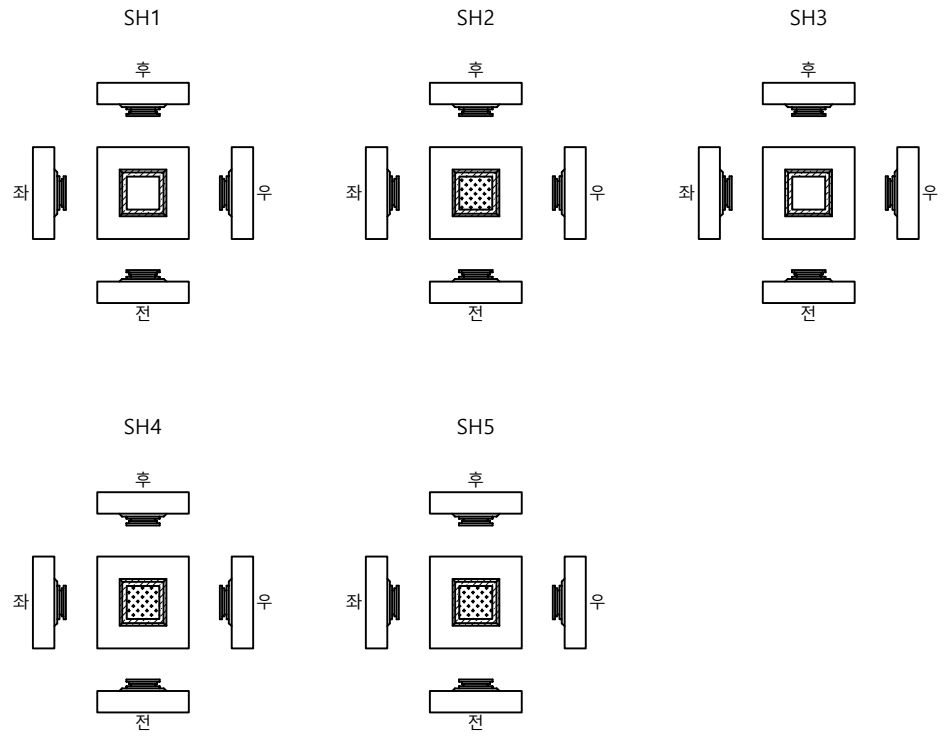
당사천교(울산) 받침장치 A2

- ① 받침본체밀림(전구간)  
5EA  
② plate 부식  
3EA

| 번호 | 신/구 | 부재명 | 손 상 현 황 | 손 상 규 모 | | | | | 비고 |
|---|---|---|---|---|---|---|---|---|---|
| 2 | 구 | 교량받침 | plate 부식 | | | | 3 | EA | 3.00 |
