대운천교(부산) 교면포장 S1

2025년 부산울산선 구조물 정밀안전점검 용역[터널, 교량]

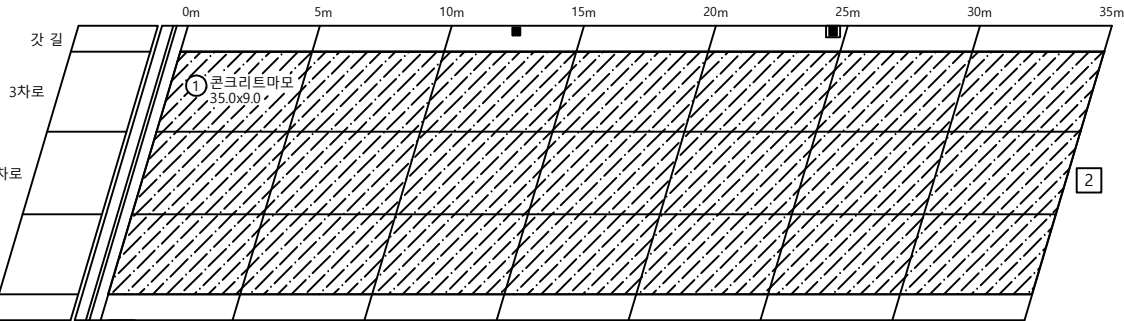
교면포장  
S1

| 번호 | 신/구 | 부재명 | 손 상 현 황 | 손 상 규 모 | | | | | 비고 |
|---|---|---|---|---|---|---|---|---|---|
| 1 | 구 | 교면포장 | 포장 마모 | | 35.0 | 9.0 | 1 | m <sup>2</sup> | 315.00 |
| 2 | 구 | 중분대 | 균열 | 0.2 | 0.6 | | 1 | m | 0.60 |

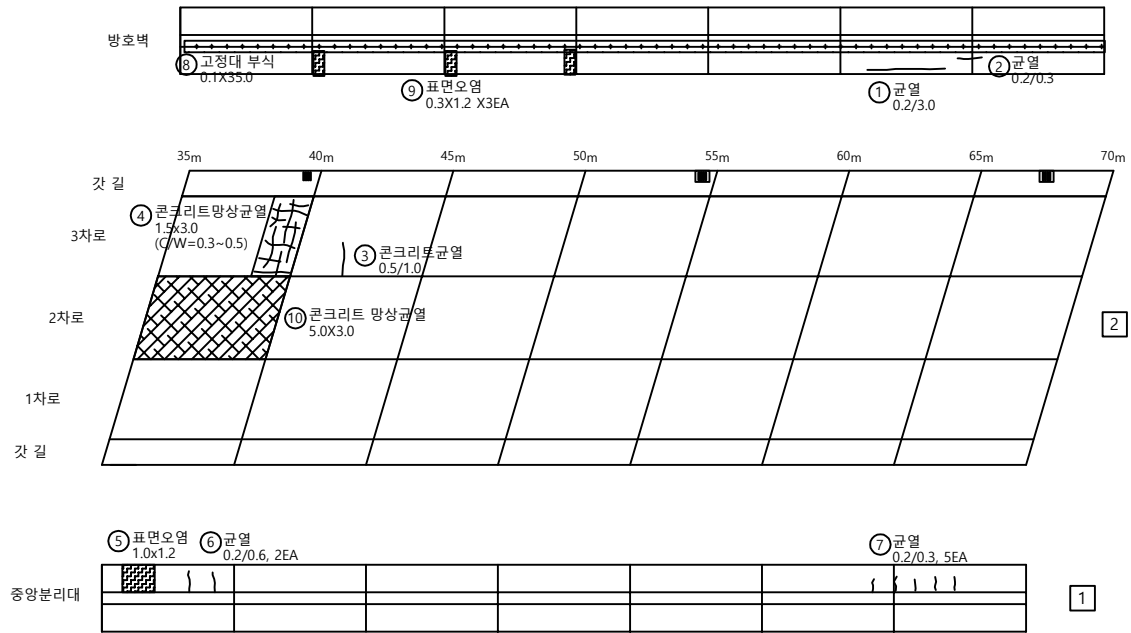
S2

| 번호 | 신/구 | 부재명 | 손 상 현 황 | 손 상 규 모 | | | | | | 비고 |
|---|---|---|---|---|---|---|---|---|---|---|
| 1 | 구 | 방호벽 | 균열 | 0.2 | 3.0 | | 1 | m | 3.00 | |
| 2 | 구 | 방호벽 | 균열 | 0.2 | 0.3 | | 1 | m | 0.30 | |
| 3 | 구 | 교면포장 | 포장 균열 | 0.5 | 1.0 | | 1 | m | 1.00 | |
| 4 | 구 | 교면포장 | 포장 망상균열 | | 1.5 | 3.0 | 1 | m <sup>2</sup> | 4.50 | |
| 5 | 구 | 중분대 | 표면오염 | | 1.0 | 1.2 | 1 | m <sup>2</sup> | 1.20 | |
| 6 | 구 | 중분대 | 균열 | 0.2 | 0.6 | | 2 | m | 1.20 | |
| 7 | 구 | 중분대 | 균열 | 0.2 | 0.3 | | 5 | m | 1.50 | |
| 8 | 신 | 방호벽 | 고정대 부식 | | 0.1 | 35.0 | 1 | m <sup>2</sup> | 3.50 | |
| 9 | 신 | 방호벽 | 표면오염 | | 0.3 | 1.2 | 3 | m <sup>2</sup> | 1.08 | |
| 10 | 신 | 교면포장 | 포장 망상균열 | | 5.0 | 3.0 | 1 | m <sup>2</sup> | 15.00 | |

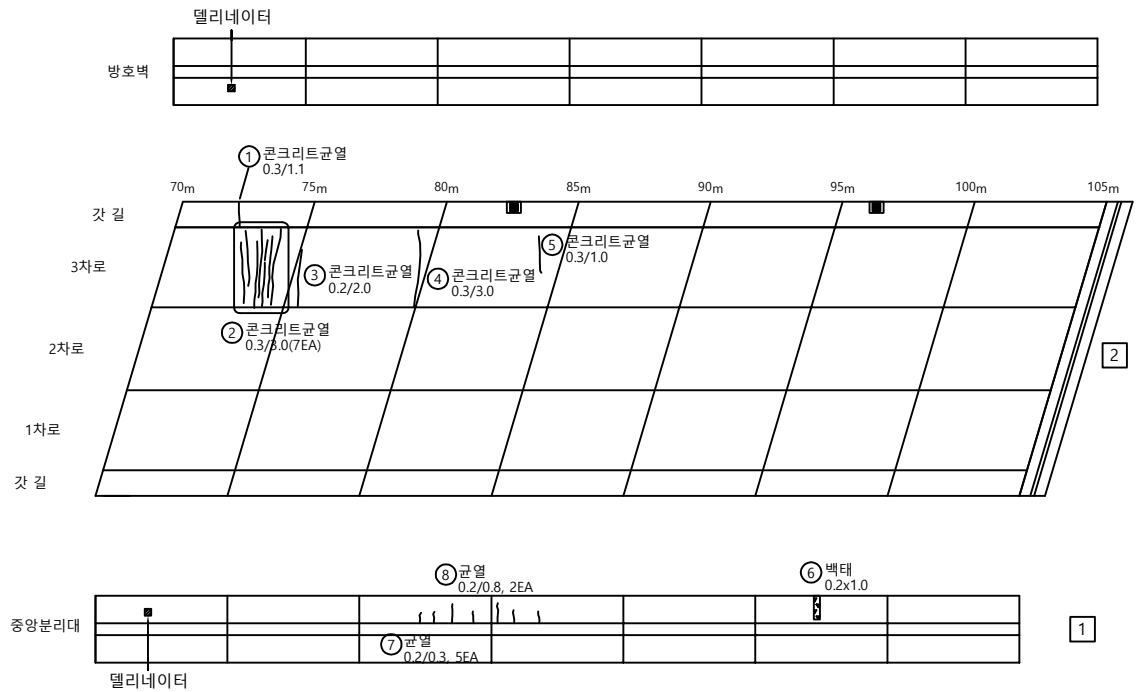
S3

| 번호 | 신/구 | 부재명 | 손상현황 | 손상규모 | | | | | | 비고 |
|---|---|---|---|---|---|---|---|---|---|---|
| 1 | 구 | 교면포장 | 포장 균열 | 0.3 | 1.1 | | 1 | m | 1.10 | |
| 2 | 구 | 교면포장 | 포장 균열 | 0.3 | 3.0 | | 7 | m | 21.00 | |
| 3 | 구 | 교면포장 | 포장 균열 | 0.2 | 2.0 | | 1 | m | 2.00 | |
| 4 | 구 | 교면포장 | 포장 균열 | 0.3 | 3.0 | | 1 | m | 3.00 | |
| 5 | 구 | 교면포장 | 포장 균열 | 0.3 | 1.0 | | 1 | m | 1.00 | |
| 7 | 구 | 중분대 | 균열 | 0.2 | 0.3 | | 5 | m | 1.50 | |
| 8 | 구 | 중분대 | 균열 | 0.2 | 0.8 | | 2 | m | 1.60 | |

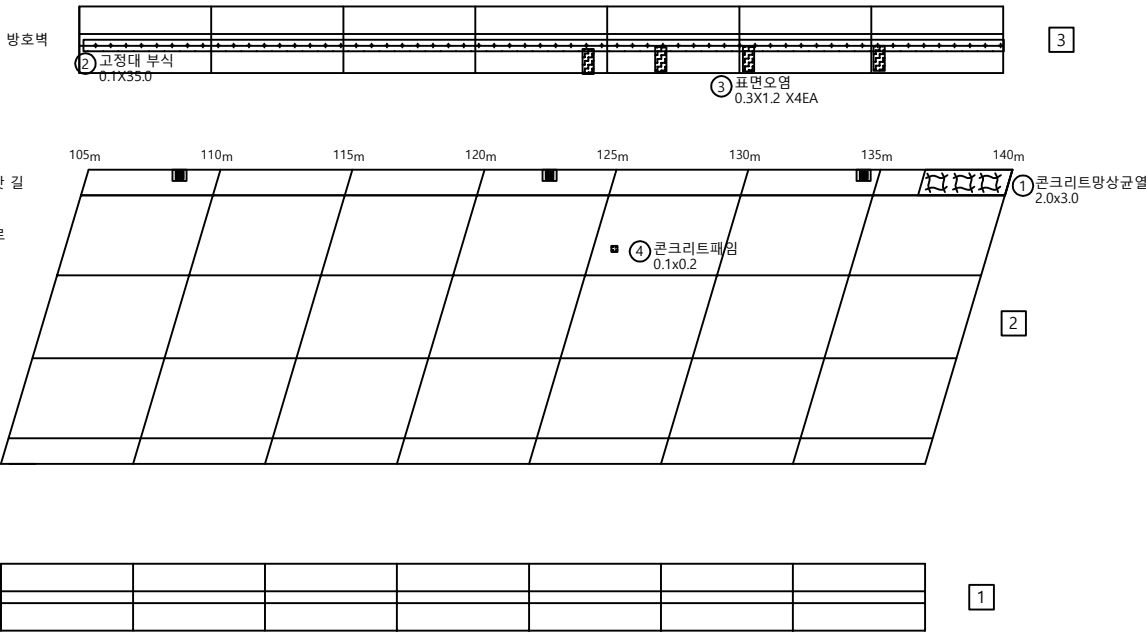
| 번호 | 신/구 | 부재명 | 손 상 현 황 | 손 상 규 모 | | | | | 비고 |
|---|---|---|---|---|---|---|---|---|---|
| 1 | 구 | 교면포장 | 포장 망상균열 | | 2.0 | 3.0 | 1 | m <sup>2</sup> | 6.00 |
| 2 | 신 | 방호벽 | 고정대 부식 | | 0.1 | 35.0 | 1 | m <sup>2</sup> | 3.50 |

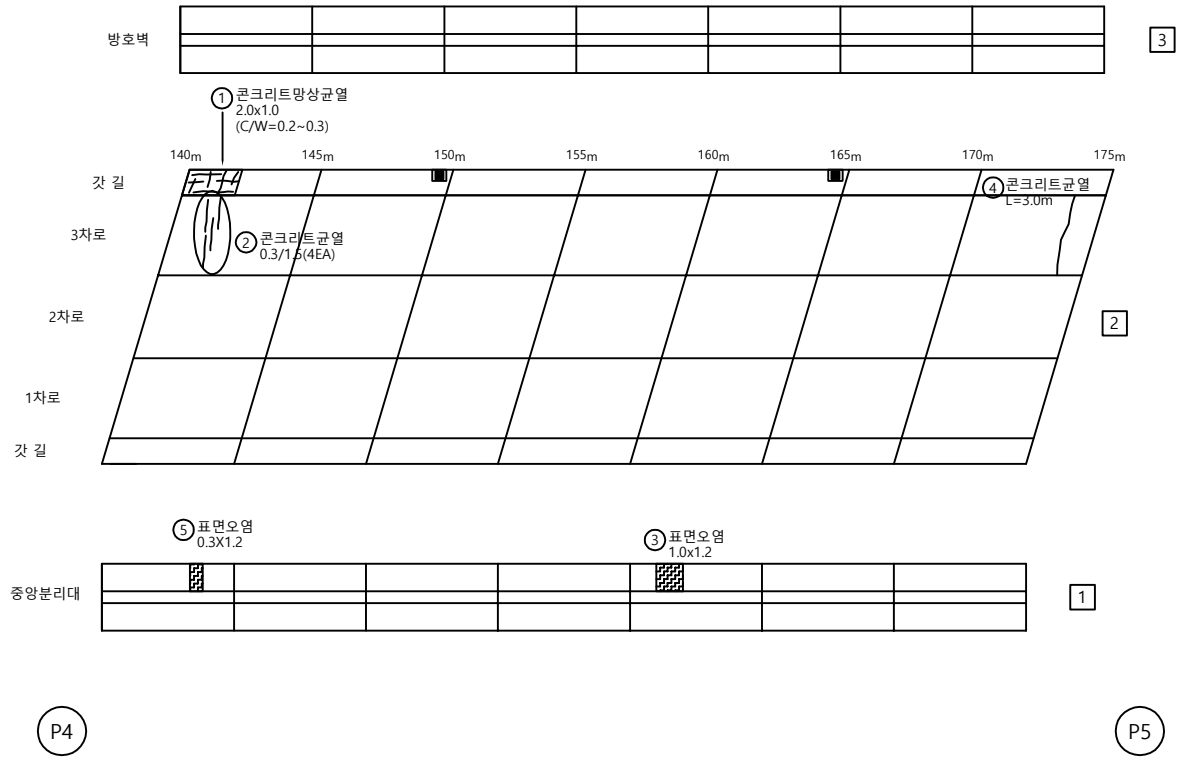
| 번호 | 신/구 | 부재명 | 손 상 현 황 | 손 상 규 모 | | | | | | 비고 |
|---|---|---|---|---|---|---|---|---|---|---|
| 1 | 구 | 교면포장 | 포장 망상균열 | | 2.0 | 1.0 | 1 | m <sup>2</sup> | 2.00 | |
| 2 | 구 | 교면포장 | 포장 균열 | 0.3 | 1.5 | | 4 | m | 6.00 | |
| 4 | 구 | 교면포장 | 포장 균열 | 0.3 | 3.0 | | 1 | m | 3.00 | |

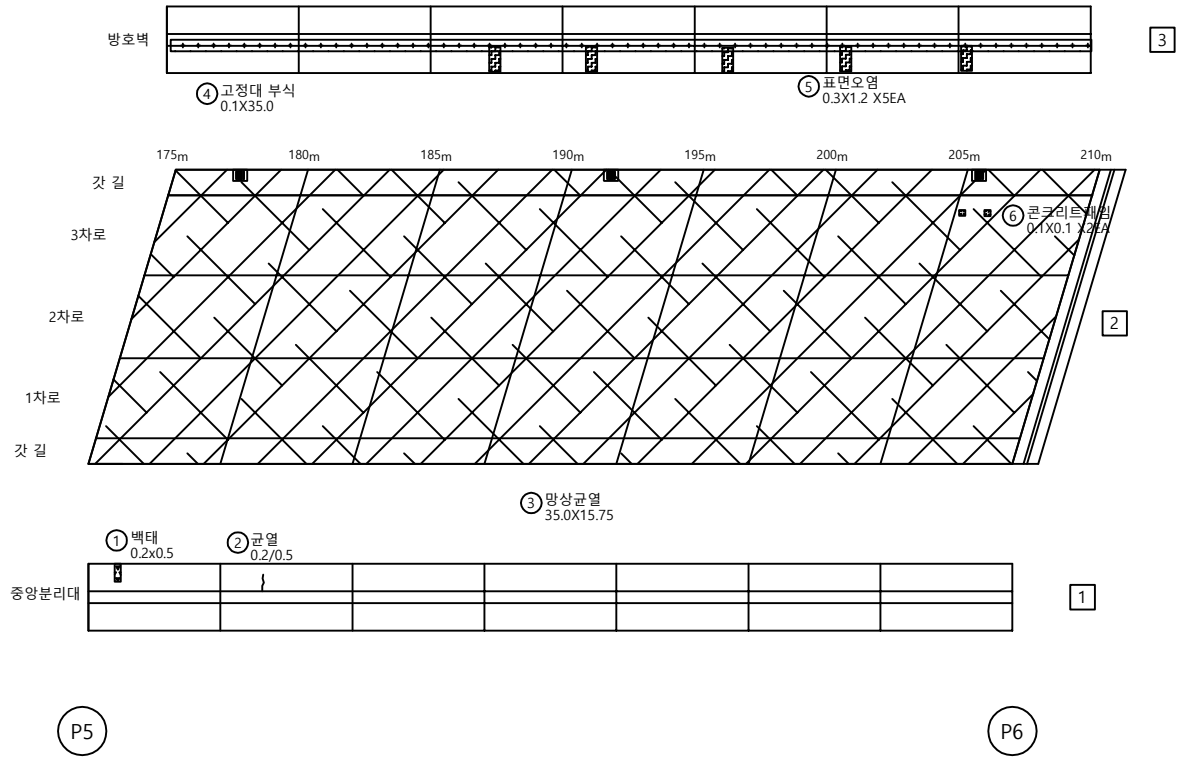
| 번호 | 신/구 | 부재명 | 손 상 현 황 | 손 상 규 모 | | | | | | 비고 |
|---|---|---|---|---|---|---|---|---|---|---|
| 2 | 구 | 중분대 | 균열 | 0.2 | 0.5 | | 1 | m | 0.50 | |
| 3 | 구 | 교면포장 | 포장 망상균열 | | 35.0 | 15.75 | 1 | m <sup>2</sup> | 551.25 | |
| 4 | 신 | 방호벽 | 고정대 부식 | | 0.1 | 35.0 | 1 | m <sup>2</sup> | 3.50 | |

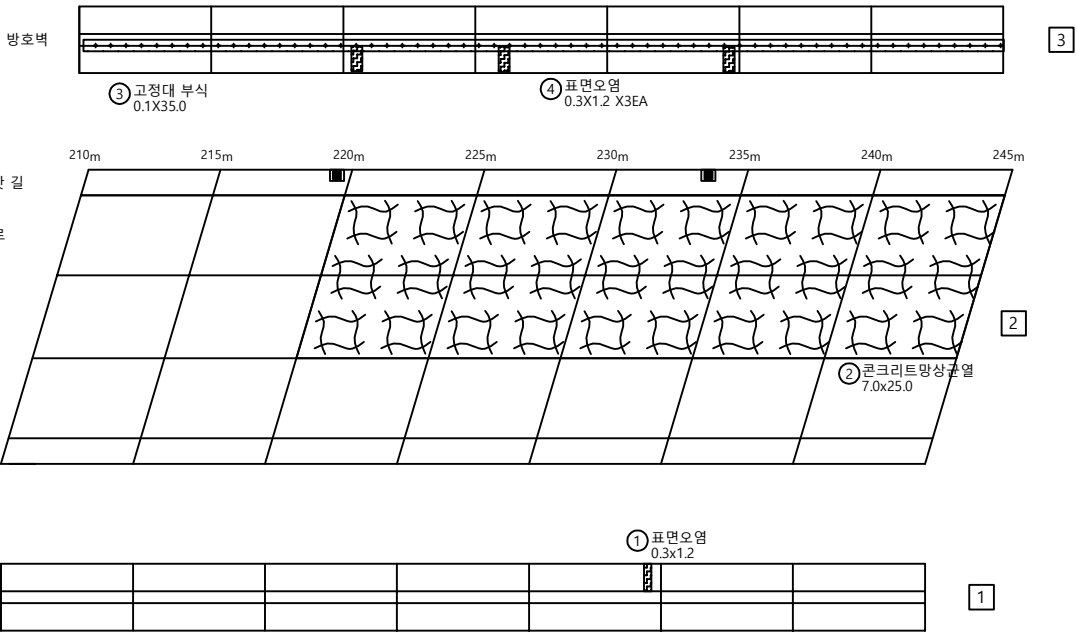
| 번호 | 신/구 | 부재명 | 손 상 현 황 | 손 상 규 모 | | | | | 비고 |
|---|---|---|---|---|---|---|---|---|---|
| 2 | 구 | 교면포장 | 포장 망상균열 | | 7.0 | 25.0 | 1 | m² | 175.00 |
| 3 | 신 | 방호벽 | 고정대 부식 | | 0.1 | 35.0 | 1 | m² | 3.50 |

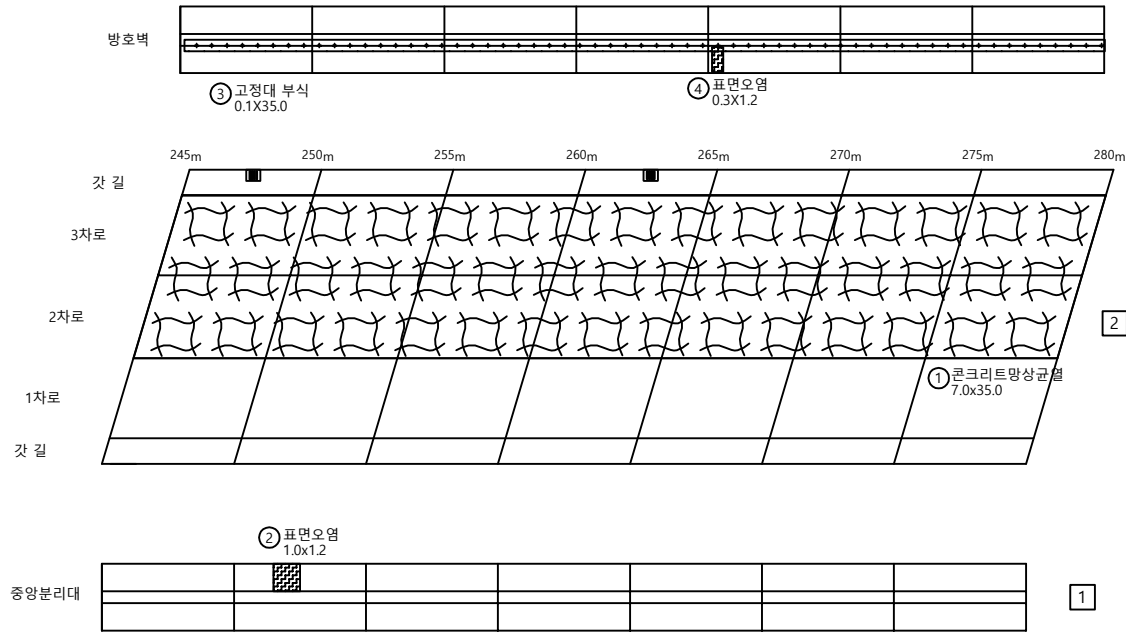
| 번호 | 신/구 | 부재명 | 손상현황 | 손상규모 | | | | | 비고 |
|---|---|---|---|---|---|---|---|---|---|
| 1 | 구 | 교면포장 | 포장 망상균열 | | 7.0 | 35.0 | 1 | m <sup>2</sup> | 245.00 |
| 3 | 신 | 방호벽 | 고정대 부식 | | 0.1 | 35.0 | 1 | m <sup>2</sup> | 3.50 |

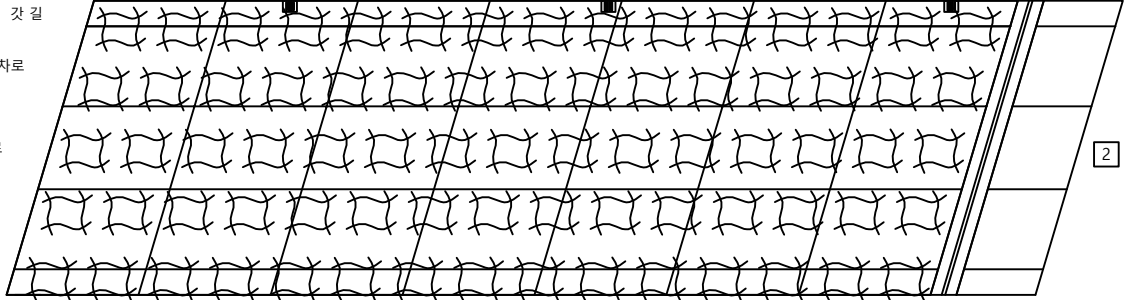
| 번호 | 신/구 | 부재명 | 손 상 현 황 | 손 상 규 모 | | | | | | 비고 |
|---|---|---|---|---|---|---|---|---|---|---|
| 3 | 구 | 교면포장 | 포장 망상균열 | | 35.0 | 15.75 | 1 | m² | 551.25 | |
| 4 | 신 | 방호벽 | 고정대 부식 | | 0.1 | 35.0 | 1 | m² | 3.50 | |

④ 고정대 부식  
0.1X35.0

③ 콘크리트망상균열  
15.75X35.0

① 표면오염  
0.2X1.0

② 표면오염  
1.5X2.0

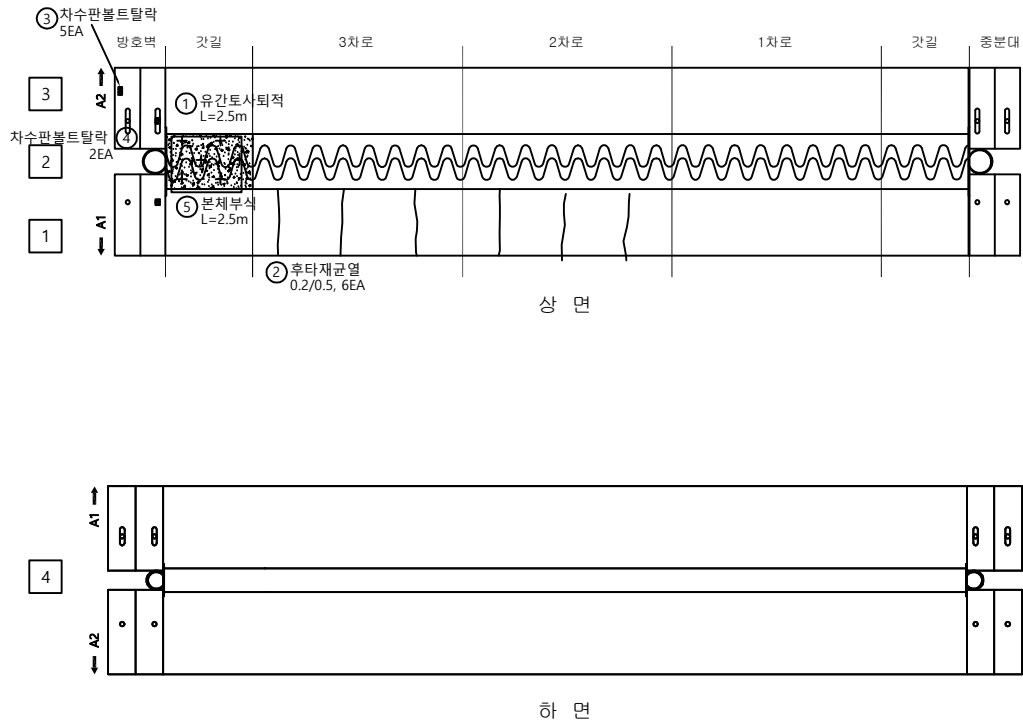
신축이음  
A1

| 번호 | 신/구 | 부재명 | 손 상 현 황 | 손 상 규 모 | | | | | | 비고 |
|---|---|---|---|---|---|---|---|---|---|---|
| 2 | 구 | 신축이음 | 후타재 균열 | 0.2 | 0.5 | | 6 | m | 3.00 | |
| 5 | 신 | 신축이음 | 본체부식 | | 2.5 | | 1 | m | 2.50 | |

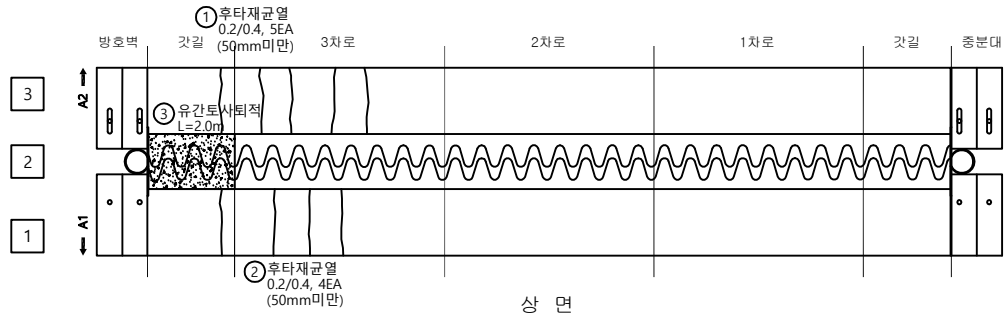
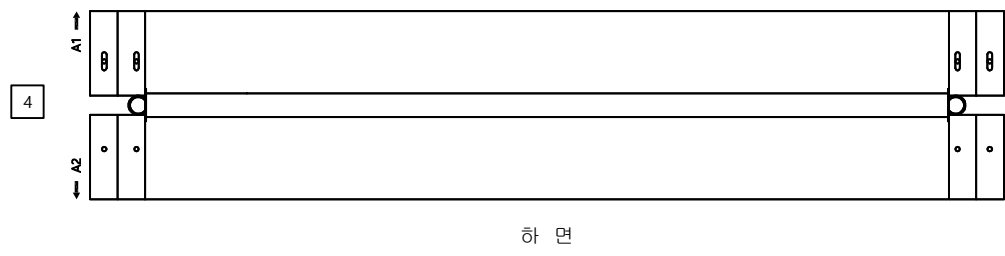
| 번호 | 신/구 | 부재명 | 손상현황 | 손상규모 | | | | | | 비고 |
|---|---|---|---|---|---|---|---|---|---|---|
| 1 | 구 | 신축이음 | 후타재 균열 | 0.2 | 0.4 | | 5 | m | 2.00 | |
| 2 | 구 | 신축이음 | 후타재 균열 | 0.2 | 0.4 | | 4 | m | 1.60 | |

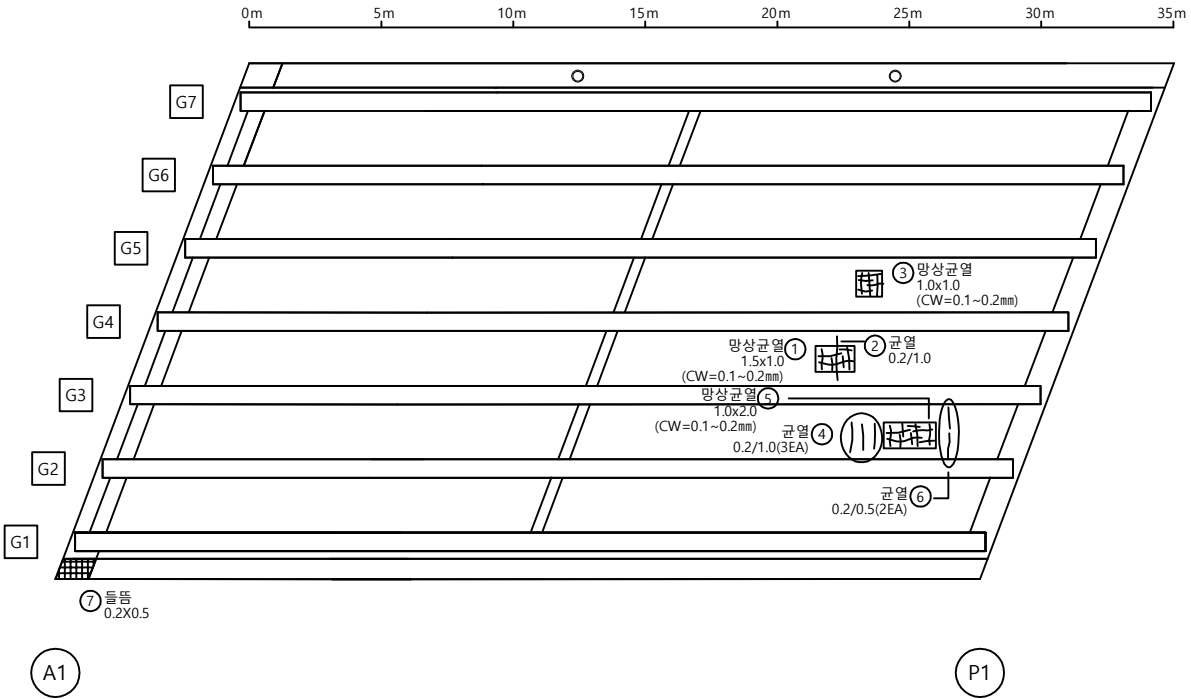
바닥판  
S1

| 번호 | 신/구 | 부재명 | 손 상 현 황 | 손 상 규 모 | | | | | | 비고 |
|---|---|---|---|---|---|---|---|---|---|---|
| 1 | 구 | 바닥판 | 망상균열 | 0.1~0.2 | 1.5 | 1.0 | 1 | m <sup>2</sup> | 1.50 | |
| 2 | 구 | 바닥판 | 균열 | | 0.2 | 1.0 | 1 | m <sup>2</sup> | 0.20 | |
| 3 | 구 | 바닥판 | 망상균열 | 0.1~0.2 | 1.0 | 1.0 | 1 | m <sup>2</sup> | 1.00 | |
| 4 | 구 | 바닥판 | 균열 | 0.2 | 1.0 | | 3 | m | 3.00 | |
| 5 | 구 | 바닥판 | 망상균열 | 0.1~0.2 | 1.0 | 2.0 | 1 | m <sup>2</sup> | 2.00 | |
| 6 | 구 | 바닥판 | 균열 | 0.2 | 0.5 | | 2 | m | 1.00 | |

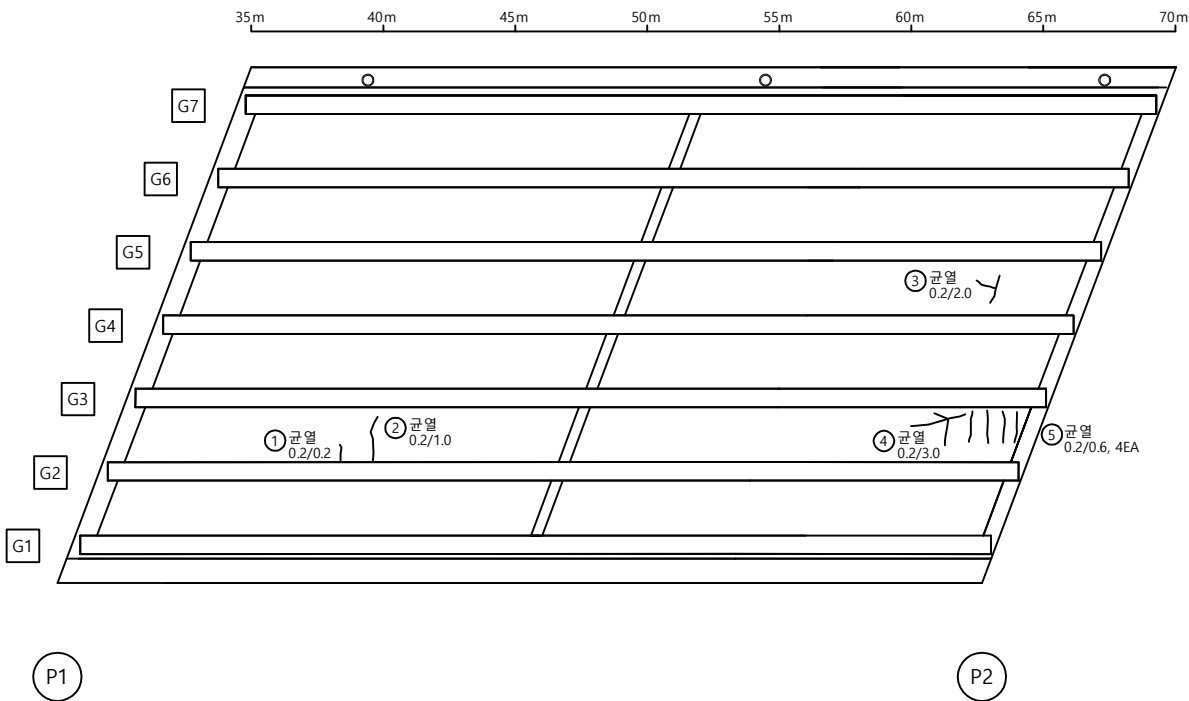
| 번호 | 신/구 | 부재명 | 손 상 현 황 | 손 상 규 모 | | | | | | 비고 |
|---|---|---|---|---|---|---|---|---|---|---|
| 1 | 구 | 바닥판 | 균열 | 0.2 | 0.2 | | 1 | m | 0.20 | |
| 2 | 구 | 바닥판 | 균열 | 0.2 | 1.0 | | 1 | m | 1.00 | |
| 3 | 구 | 바닥판 | 균열 | 0.2 | 2.0 | | 1 | m | 2.00 | |
| 4 | 구 | 바닥판 | 균열 | 0.2 | 3.0 | | 1 | m | 3.00 | |
| 5 | 구 | 바닥판 | 균열 | 0.2 | 0.6 | | 4 | m | 2.40 | |

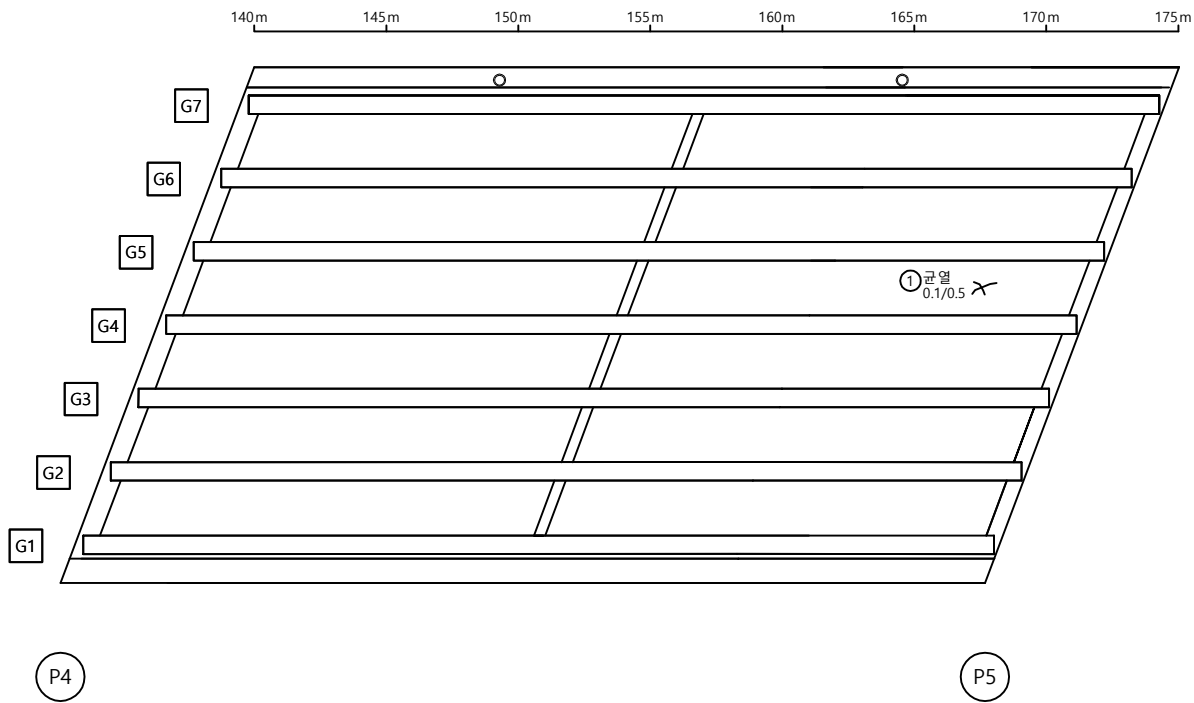
| 번호 | 신/구 | 부재명 | 손 상 현 황 | 손 상 규 모 | | | | | | 비 고 |
|---|---|---|---|---|---|---|---|---|---|---|
| 1 | 구 | 바닥판 | 균열 | 0.1 | 0.5 | | 1 | m | 0.50 | |

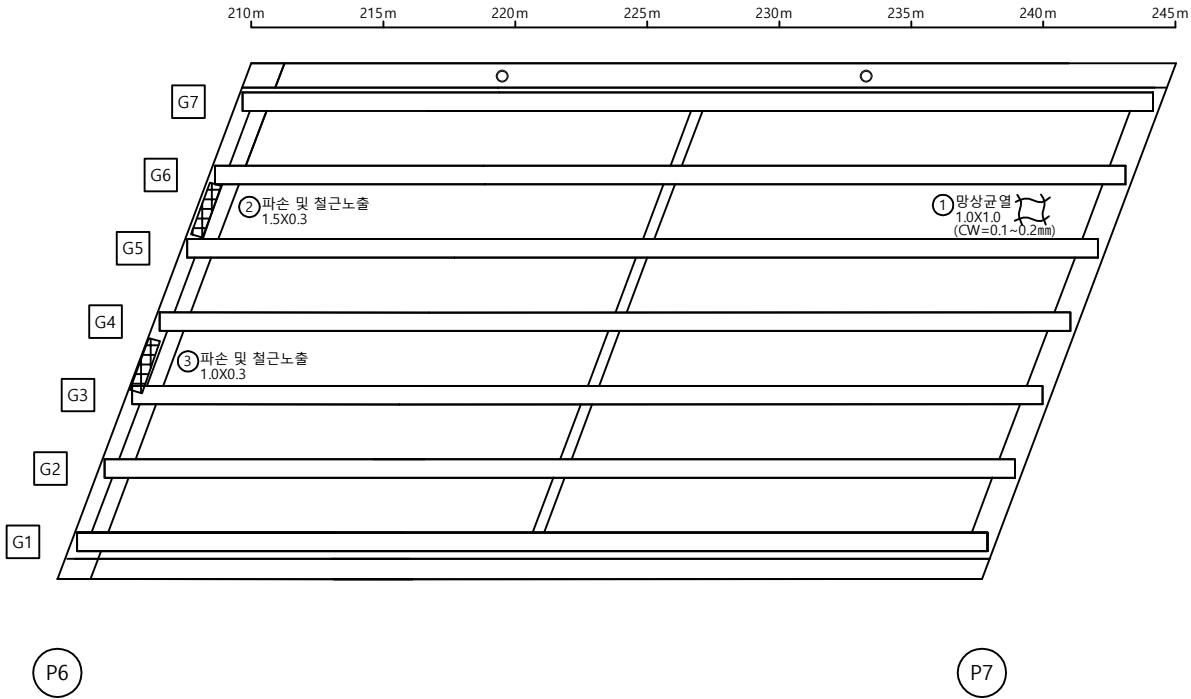
| 번호 | 신/구 | 부재명 | 손 상 현 황 | 손 상 규 모 | | | | | | 비고 |
|---|---|---|---|---|---|---|---|---|---|---|
| 1 | 구 | 바닥판 | 망상균열 | 0.1~0.2 | 1.0 | 1.0 | 1 | m <sup>2</sup> | 1.00 | |

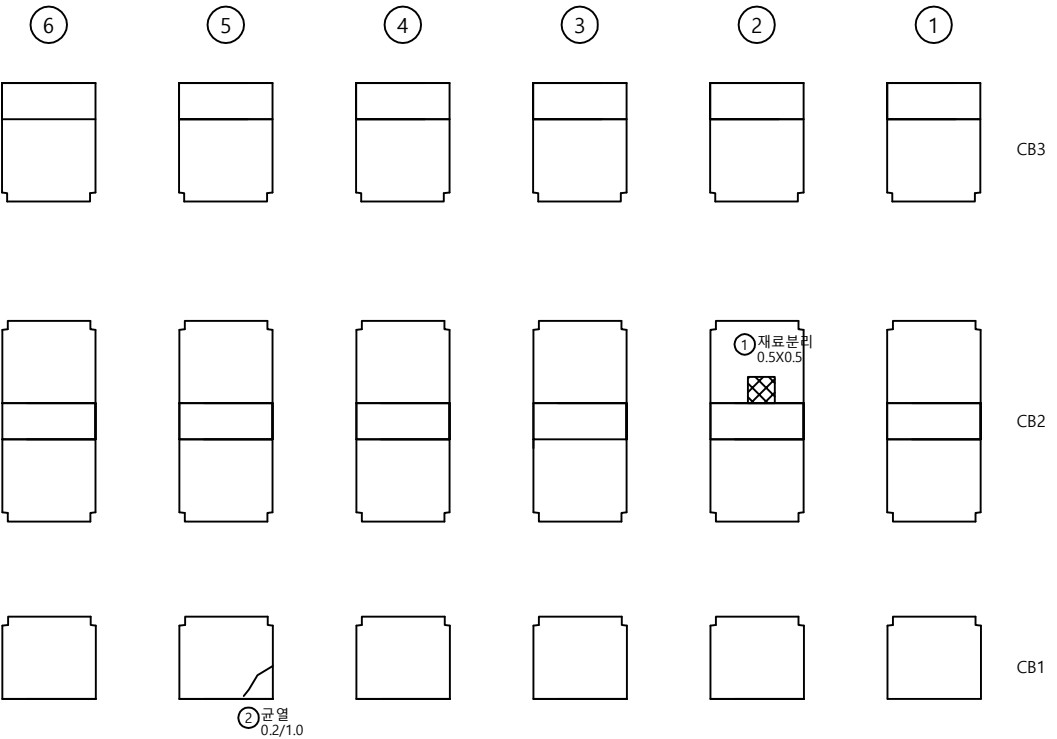
| 번호 | 신/구 | 부재명 | 손상현황 | 손상규모 | | | | | 비고 |
|---|---|---|---|---|---|---|---|---|---|
| 2 | 신 | 가로보 | 균열 | 0.2 | 1.0 | | 1 | m | 1.00 |

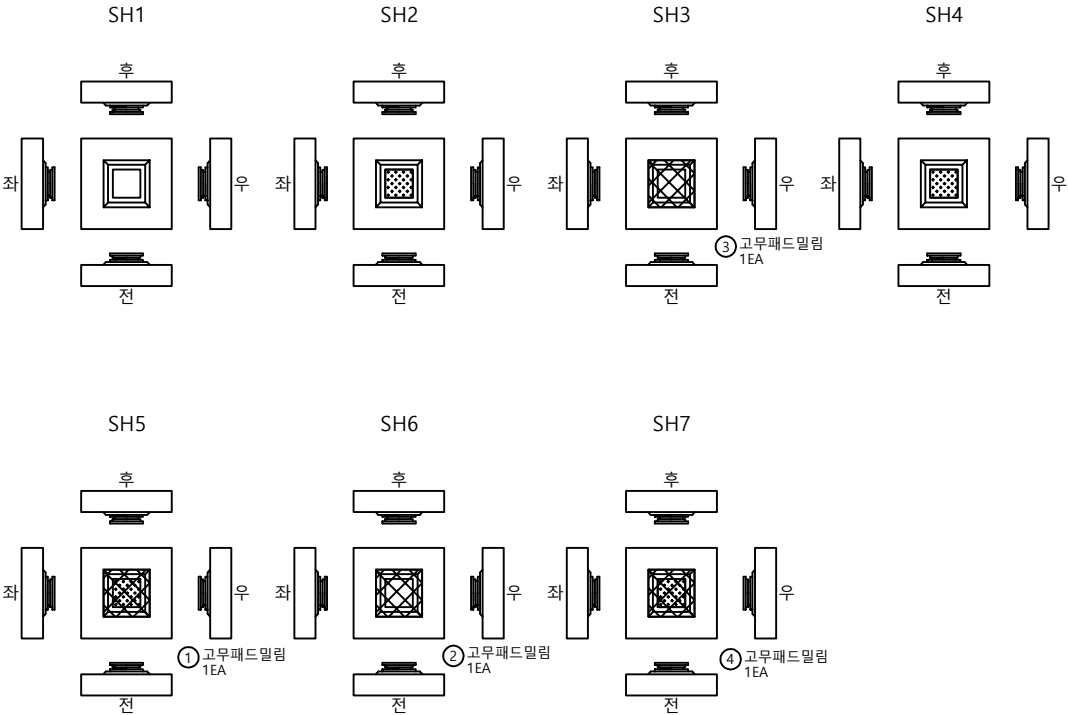
| 번호 | 신/구 | 부재명 | 손 상 현 황 | 손 상 규 모 | | | | | | 비고 |
|---|---|---|---|---|---|---|---|---|---|---|
| 5 | 구 | 교량받침 | plate 부식 | | | | 4 | EA | 4.00 | |

⑤ plate 부식  
4EA

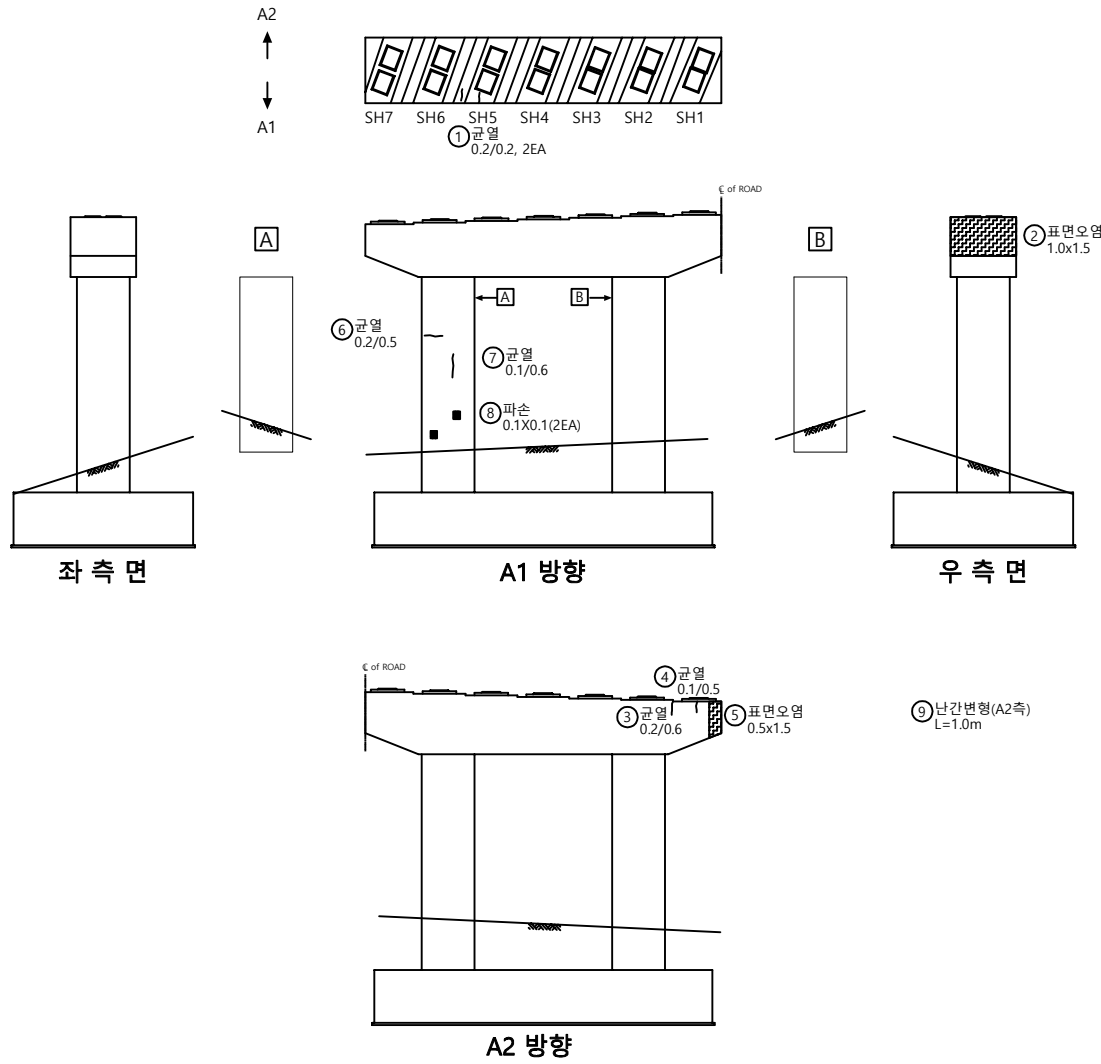
교각  
P1

| 번호 | 신/구 | 부재명 | 손 상 현 황 | 손 상 규 모 | | | | | | 비고 |
|---|---|---|---|---|---|---|---|---|---|---|
| 1 | 구 | 교각 | 균열 | 0.2 | 0.2 | | 2 | m | 0.40 | |
| 3 | 구 | 교각 | 균열 | 0.2 | 0.6 | | 1 | m | 0.60 | |
| 4 | 구 | 교각 | 균열 | 0.1 | 0.5 | | 1 | m | 0.50 | |
| 6 | 구 | 교각 | 균열 | 0.2 | 0.5 | | 1 | m | 0.50 | |
| 7 | 구 | 교각 | 균열 | 0.1 | 0.6 | | 1 | m | 0.60 | |

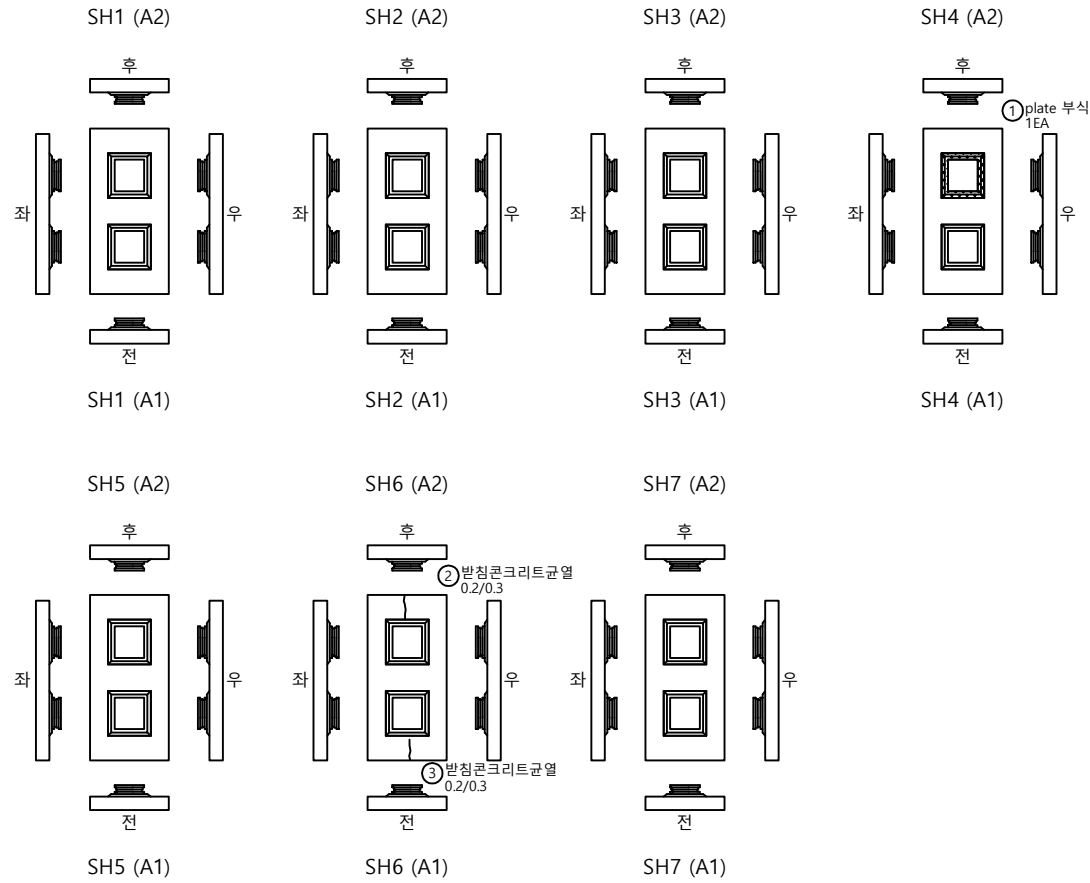
P1

| 번호 | 신/구 | 부재명 | 손 상 현 황 | 손 상 규 모 | | | | | 비고 |
|---|---|---|---|---|---|---|---|---|---|
| 1 | 구 | 교량받침 | plate 부식 | | | | 1 | EA | 1.00 |
| 2 | 구 | 교량받침 | 받침콘크리트 균열 | 0.2 | 0.3 | | 1 | m | 0.30 |
| 3 | 구 | 교량받침 | 받침콘크리트 균열 | 0.2 | 0.3 | | 1 | m | 0.30 |

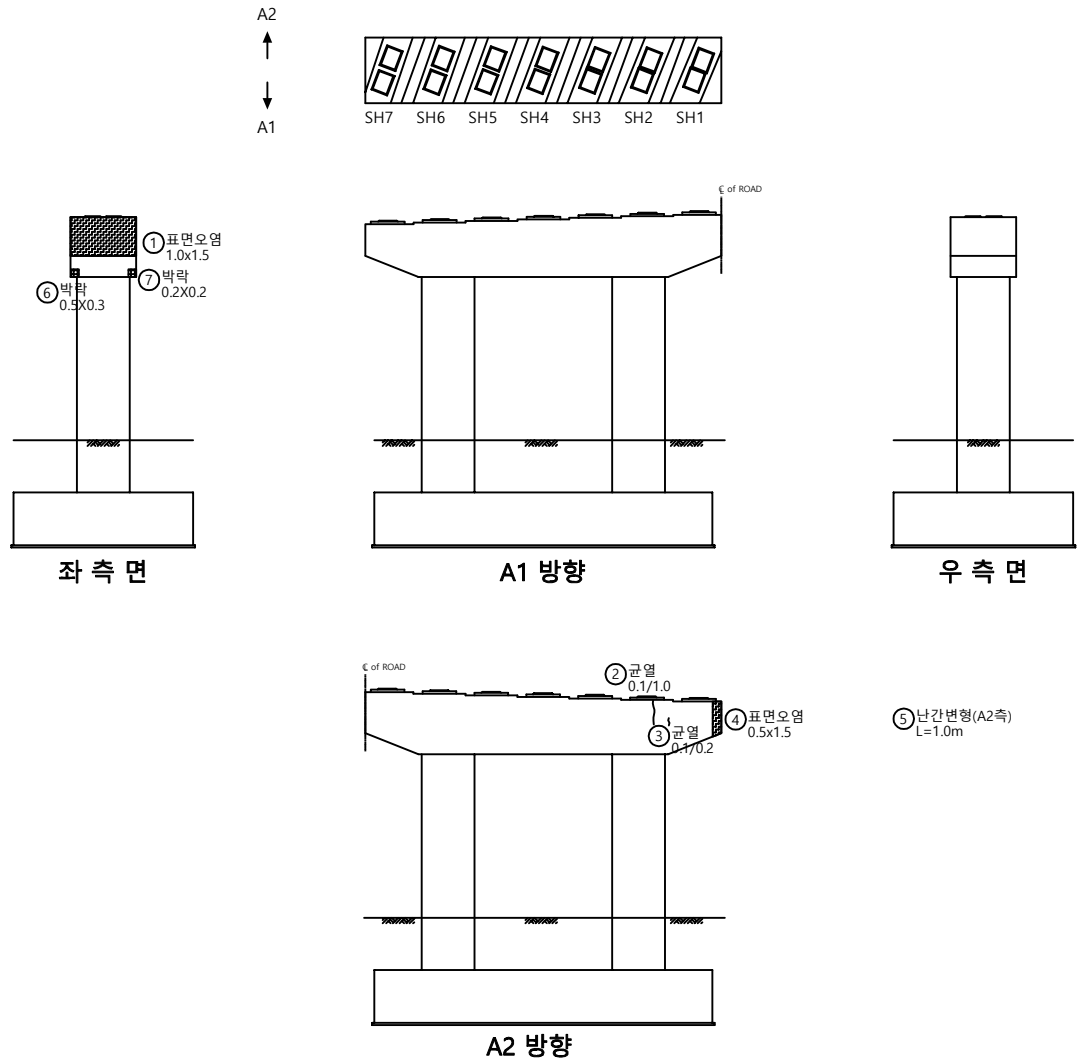
대운천교(부산) 교각 P2

| 교각 | | | | | | | | | | |
|---|---|---|---|---|---|---|---|---|---|---|
| 2 | 구 | 교각 | 균열 | 0.1 | 1.0 | | 1 | m | 1.00 | |
| 3 | 구 | 교각 | 균열 | 0.1 | 0.2 | | 1 | m | 0.20 | |

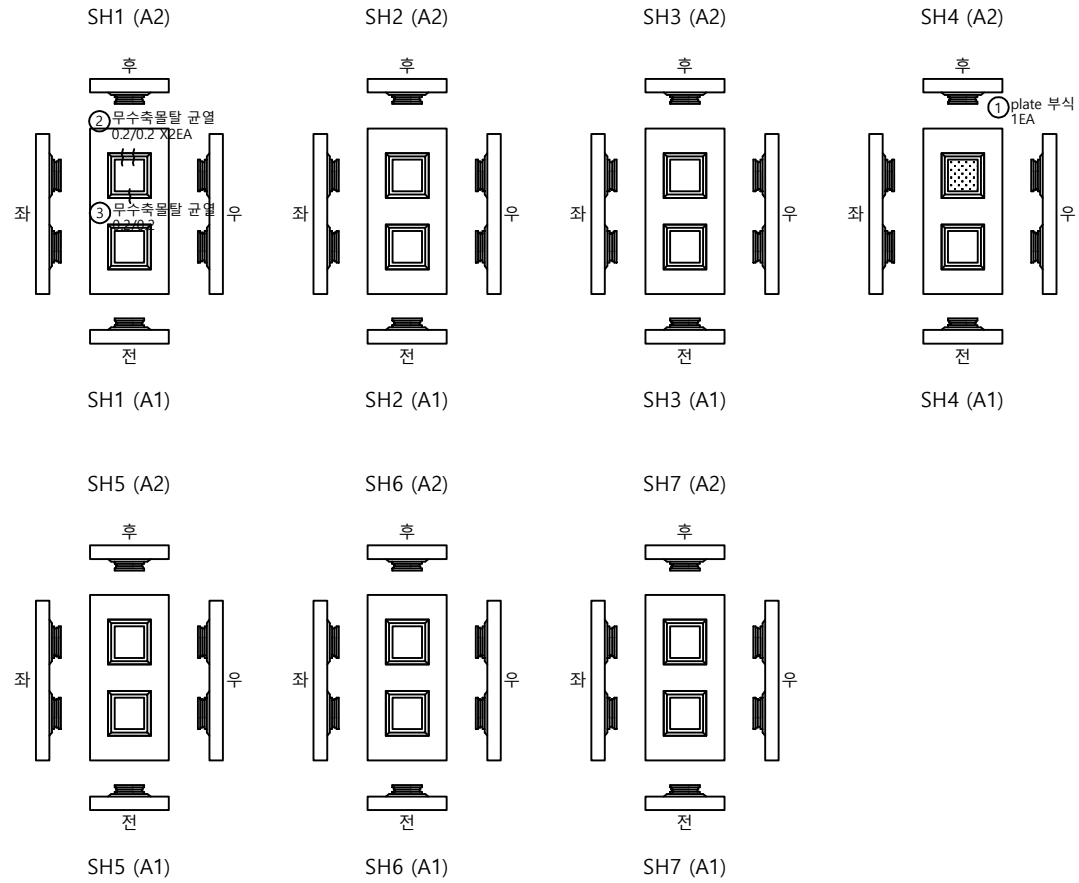
P2

| 번호 | 신/구 | 부재명 | 손상현황 | 손상규모 | | | | | 비고 |
|---|---|---|---|---|---|---|---|---|---|
| 1 | 구 | 교량받침 | plate 부식 | | | | 1 | EA | 1.00 |
| 2 | 신 | 교량받침 | 무수축물탈 균열 | 0.2 | 0.2 | | 2 | m | 0.40 |
| 3 | 신 | 교량받침 | 무수축물탈 균열 | 0.2 | 0.2 | | 1 | m | 0.20 |

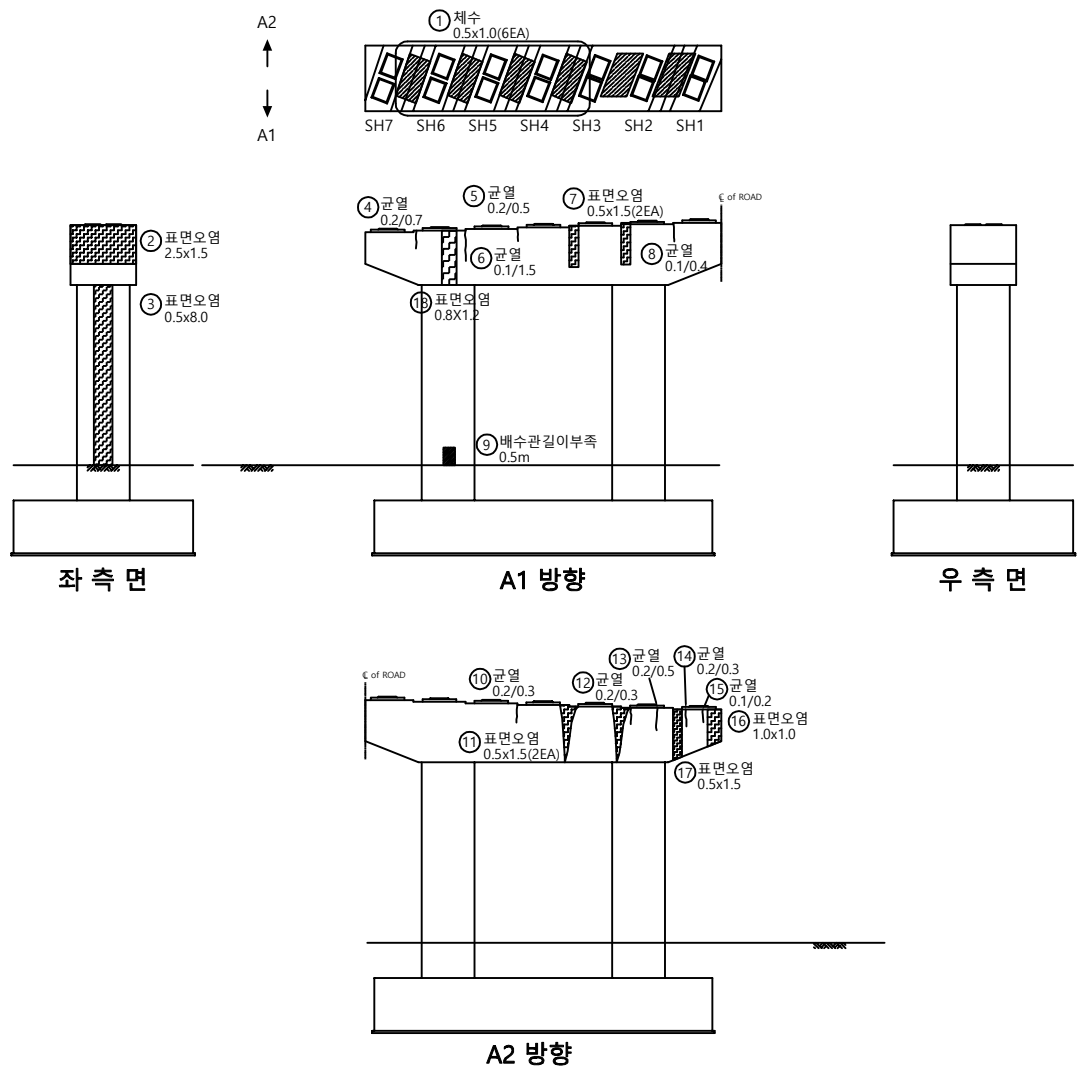
대운천교(부산) 교각 P3

| 교각 | | | | | | | | | | |
|---|---|---|---|---|---|---|---|---|---|---|
| 4 | 구 | 교각 | 균열 | 0.2 | 0.7 | | 1 | m | 0.70 | |
| 5 | 구 | 교각 | 균열 | 0.2 | 0.5 | | 1 | m | 0.50 | |
| 6 | 구 | 교각 | 균열 | 0.1 | 1.5 | | 1 | m | 1.50 | |
| 8 | 구 | 교각 | 균열 | 0.1 | 0.4 | | 1 | m | 0.40 | |
| 10 | 구 | 교각 | 균열 | 0.2 | 0.3 | | 1 | m | 0.30 | |
| 12 | 구 | 교각 | 균열 | 0.2 | 0.3 | | 1 | m | 0.30 | |
| 13 | 구 | 교각 | 균열 | 0.2 | 0.5 | | 1 | m | 0.50 | |
| 14 | 구 | 교각 | 균열 | 0.2 | 0.3 | | 1 | m | 0.30 | |
| 15 | 구 | 교각 | 균열 | 0.1 | 0.2 | | 1 | m | 0.20 | |

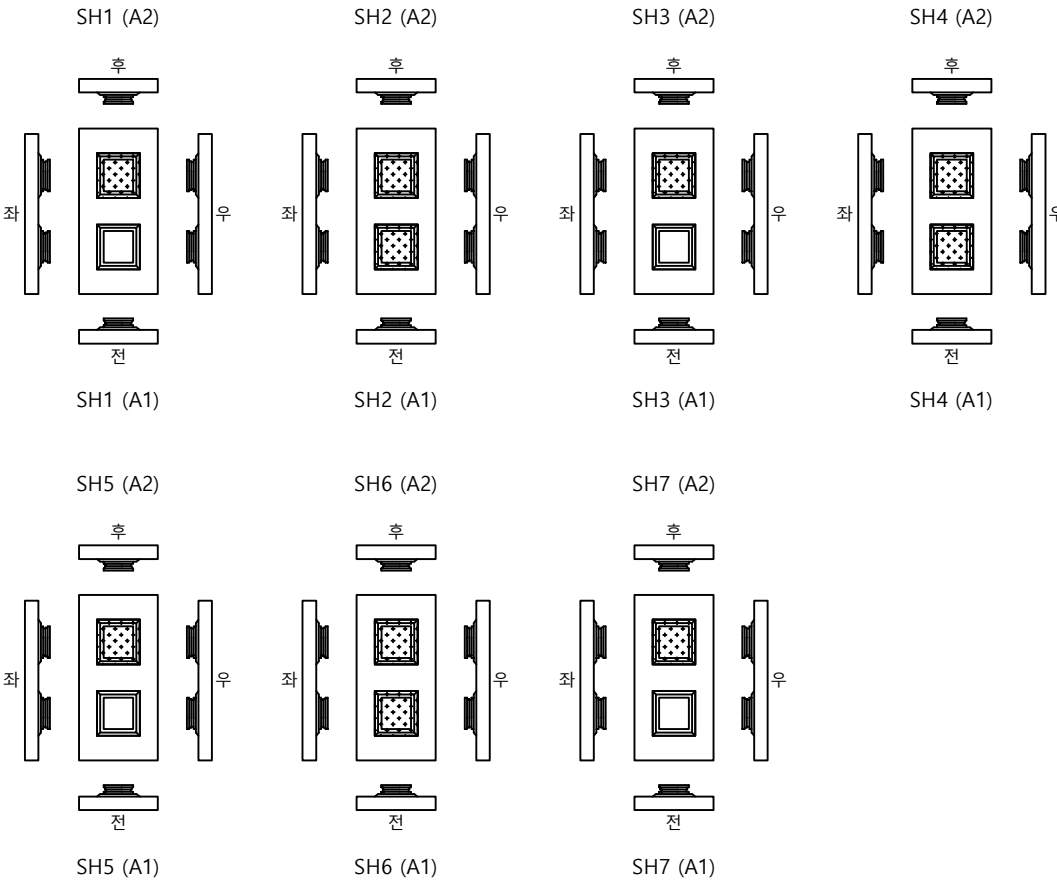
P3

① plate 부식  
11EA

| 번호 | 신/구 | 부재명 | 손 상 현 황 | 손 상 규 모 | | | | | | 비고 |
|---|---|---|---|---|---|---|---|---|---|---|
| 1 | 구 | 교량받침 | plate 부식 | | | | 11 | EA | 11.00 | |

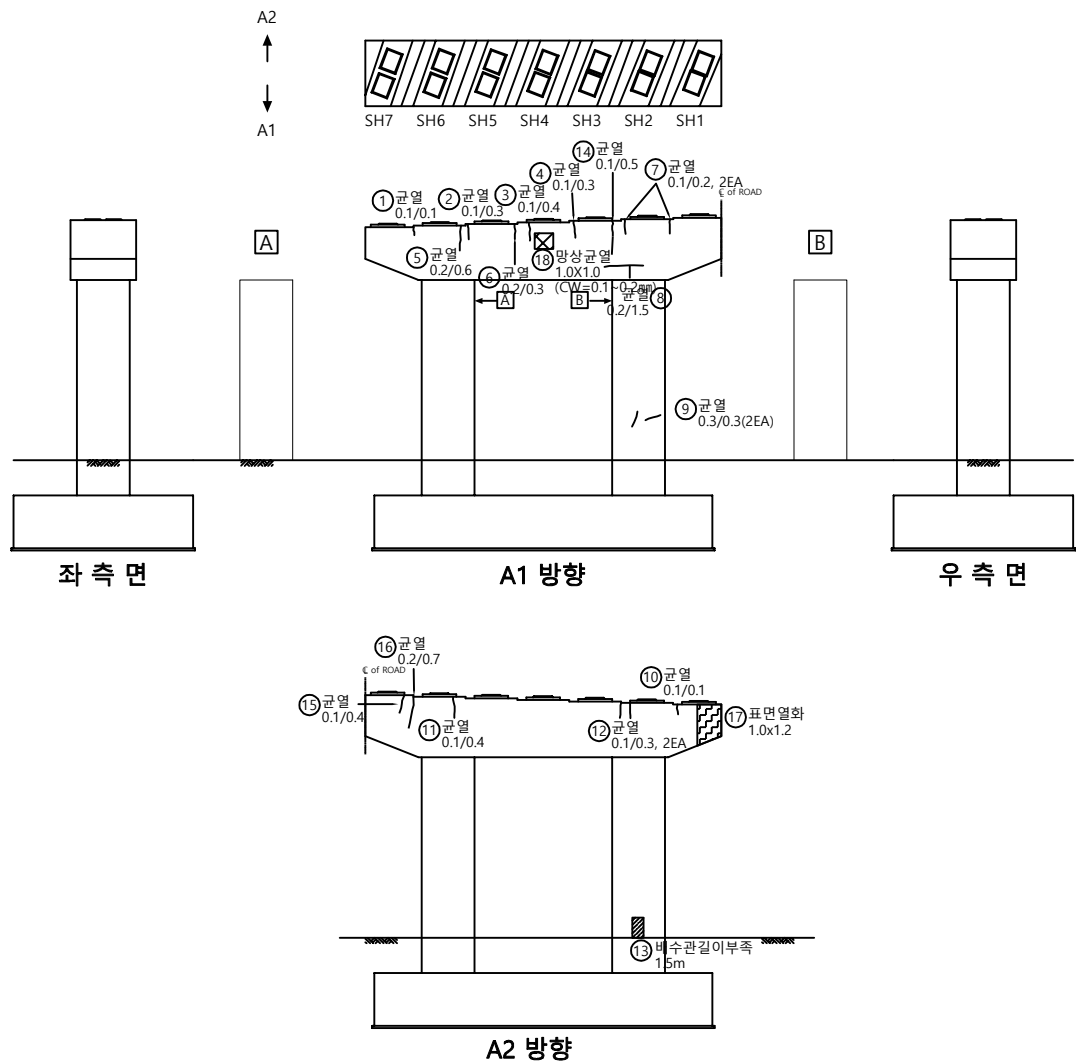
대운천교(부산) 교각 P4

| 교각<br>P4 | | | | | | | | | |
|---|---|---|---|---|---|---|---|---|---|
| 1 | 구 | 교각 | 균열 | 0.1 | 0.1 | | 1 | m | 0.10 |
| 2 | 구 | 교각 | 균열 | 0.1 | 0.3 | | 1 | m | 0.30 |
| 3 | 구 | 교각 | 균열 | 0.1 | 0.4 | | 1 | m | 0.40 |
| 4 | 구 | 교각 | 균열 | 0.1 | 0.3 | | 1 | m | 0.30 |
| 5 | 구 | 교각 | 균열 | 0.2 | 0.6 | | 1 | m | 0.60 |
| 6 | 구 | 교각 | 균열 | 0.2 | 0.3 | | 1 | m | 0.30 |
| 7 | 구 | 교각 | 균열 | 0.1 | 0.2 | | 2 | m | 0.40 |
| 8 | 구 | 교각 | 균열 | 0.2 | 1.5 | | 1 | m | 1.50 |
| 9 | 구 | 교각 | 균열 | 0.3 | 0.3 | | 2 | m | 0.60 |
| 10 | 구 | 교각 | 균열 | 0.1 | 0.1 | | 1 | m | 0.10 |
| 11 | 구 | 교각 | 균열 | 0.1 | 0.4 | | 1 | m | 0.40 |
| 12 | 구 | 교각 | 균열 | 0.1 | 0.3 | | 2 | m | 0.60 |
| 14 | 구 | 교각 | 균열 | 0.1 | 0.5 | | 1 | m | 0.50 |
| 15 | 구 | 교각 | 균열 | 0.1 | 0.4 | | 1 | m | 0.40 |
| 16 | 구 | 교각 | 균열 | 0.2 | 0.7 | | 1 | m | 0.70 |
| 18 | 신 | 교각 | 망상균열 | 0.1~0.2 | 1.0 | 1.0 | 1 | m <sup>2</sup> | 1.00 |

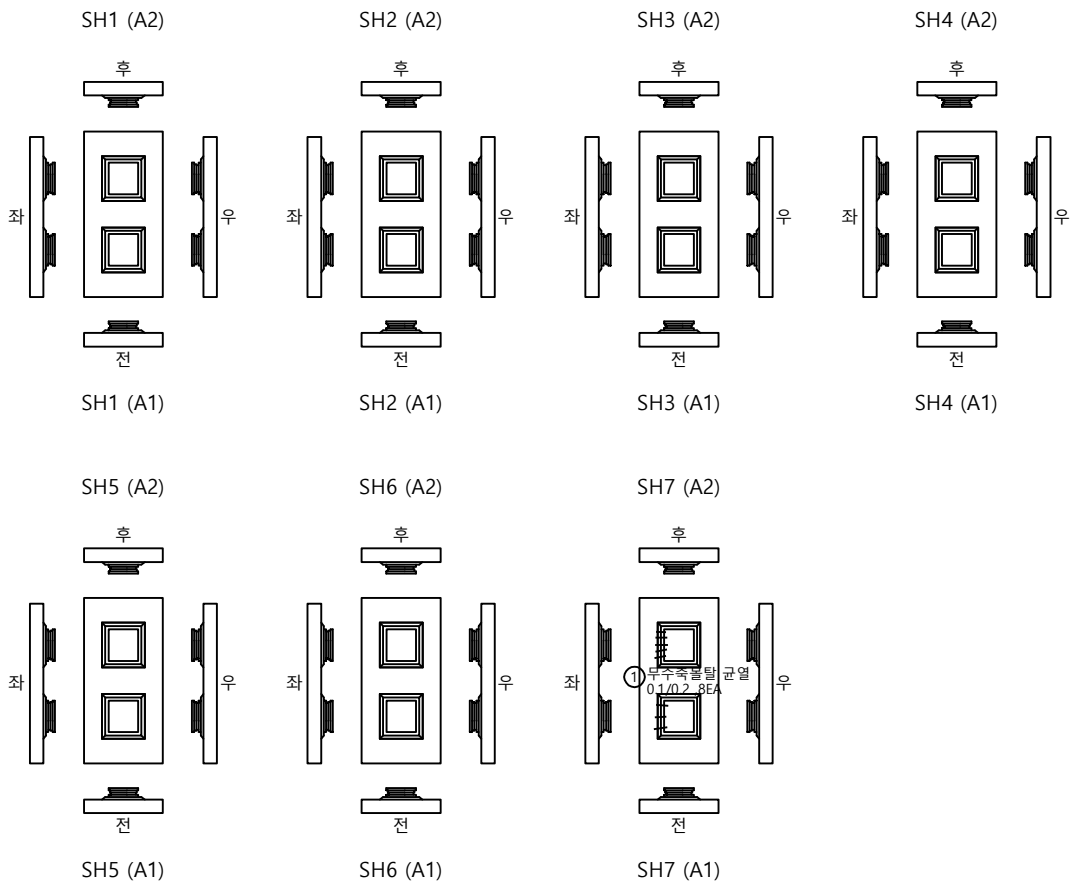
P4

| 번호 | 신/구 | 부재명 | 손상현황 | 손상규모 | | | | | | 비고 |
|---|---|---|---|---|---|---|---|---|---|---|
| 1 | 구 | 교량받침 | 무수축물탈 균열 | 0.1 | 0.2 | | 8 | m | 1.60 | |
