대운천교(부산) 교면포장 S1

2025년 부산울산선 구조물 정밀안전점검 용역[터널, 교량]

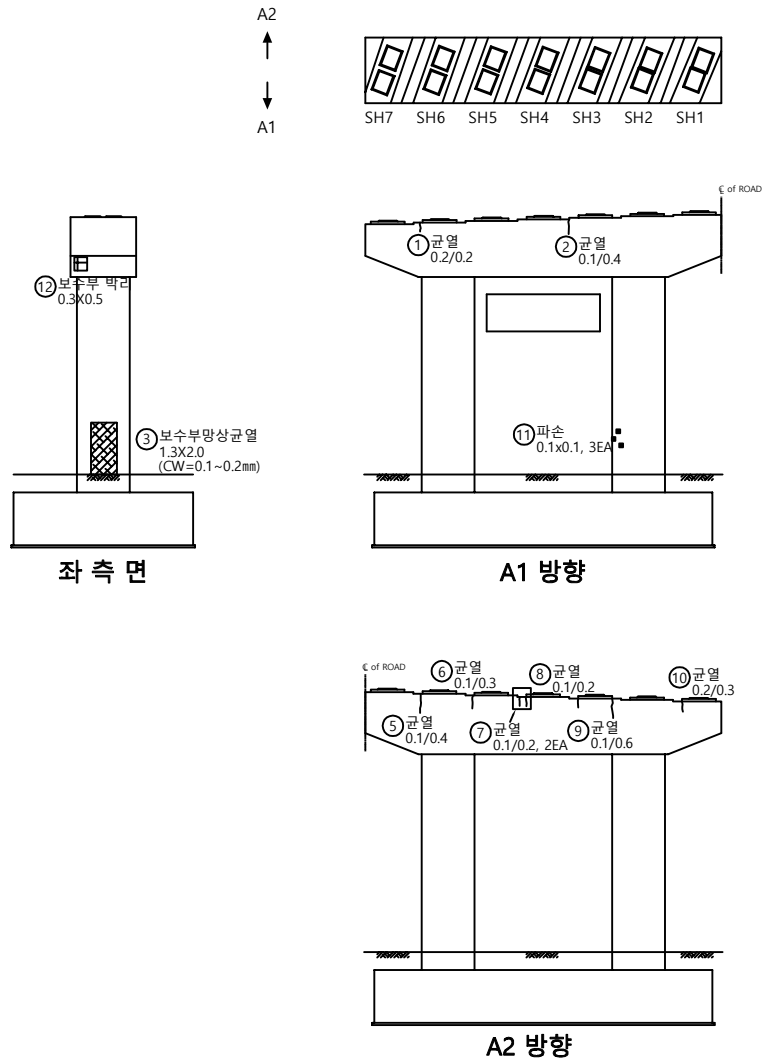
대운천교(부산) 교각 P5

| 교각<br>P5 | | | | | | | | | | |
|---|---|---|---|---|---|---|---|---|---|---|
| 1 | 구 | 교각 | 균열 | 0.2 | 0.2 | | 1 | m | 0.20 | |
| 2 | 구 | 교각 | 균열 | 0.1 | 0.4 | | 1 | m | 0.40 | |
| 3 | 구 | 교각 | 보수부 망상균열 | 0.1~0.2 | 1.3 | 2.0 | 1 | m² | 2.60 | |
| 4 | 구 | 교각 | 균열 | 0.2 | 0.5 | | 1 | m | 0.50 | |
| 5 | 구 | 교각 | 균열 | 0.1 | 0.4 | | 1 | m | 0.40 | |
| 6 | 구 | 교각 | 균열 | 0.1 | 0.3 | | 1 | m | 0.30 | |
| 7 | 구 | 교각 | 균열 | 0.1 | 0.2 | | 2 | m | 0.40 | |
| 8 | 구 | 교각 | 균열 | 0.1 | 0.2 | | 1 | m | 0.20 | |
| 9 | 구 | 교각 | 균열 | 0.1 | 0.6 | | 1 | m | 0.60 | |
| 10 | 구 | 교각 | 균열 | 0.2 | 0.3 | | 1 | m | 0.30 | |

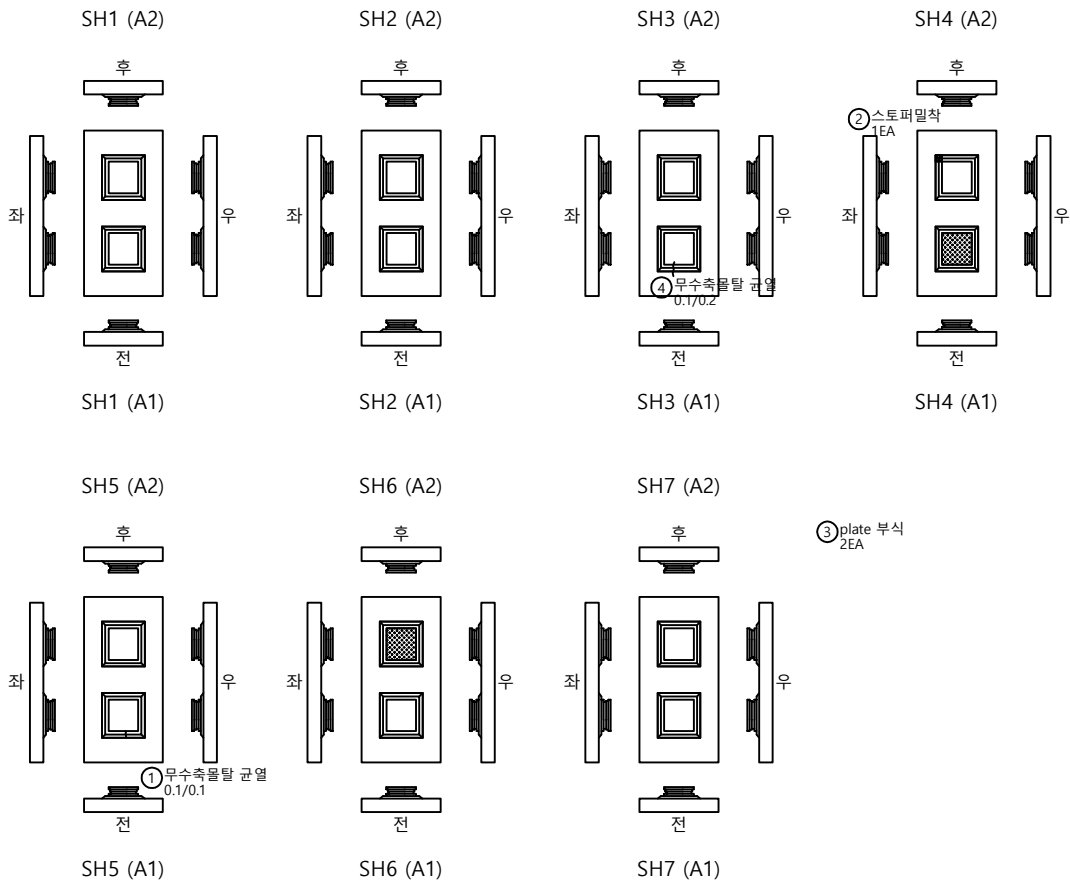
| 번호 | 신/구 | 부재명 | 손 상 현 황 | 손 상 규 모 | | | | | | 비고 |
|---|---|---|---|---|---|---|---|---|---|---|
| 1 | 구 | 교량받침 | 무수축물탈 균열 | 0.1 | 0.1 | | 1 | m | 0.10 | |
| 3 | 신 | 교량받침 | plate 부식 | | | | 2 | EA | 2.00 | |
| 4 | 신 | 교량받침 | 무수축물탈 균열 | 0.1 | 0.2 | | 1 | m | 0.20 | |

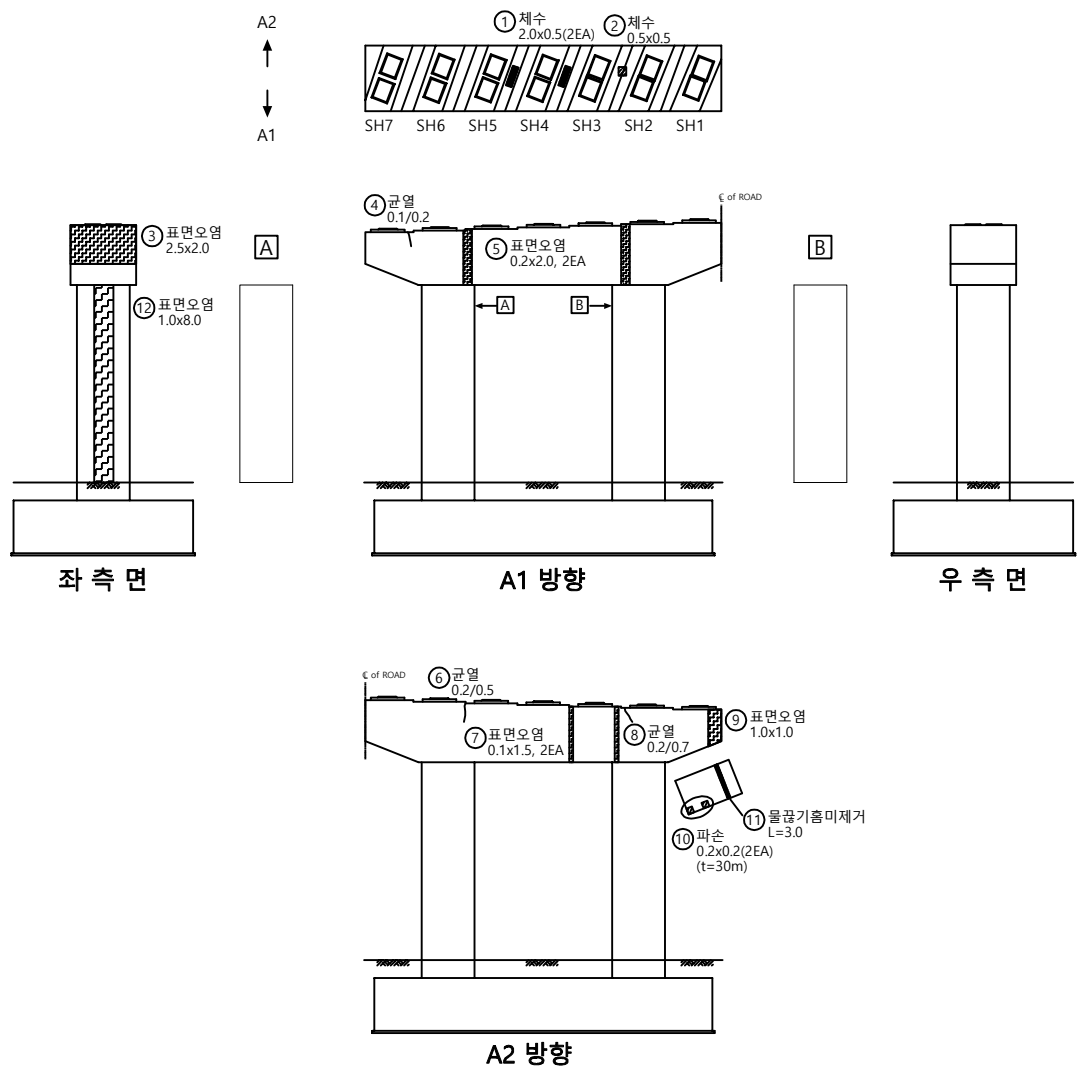
교각  
P6

| 번호 | 신/구 | 부재명 | 손 상 현 황 | 손 상 규 모 | | | | | 비고 |
|---|---|---|---|---|---|---|---|---|---|
| 4 | 구 | 교각 | 균열 | 0.1 | 0.2 | | 1 | m | 0.20 |
| 6 | 구 | 교각 | 균열 | 0.2 | 0.5 | | 1 | m | 0.50 |
| 8 | 구 | 교각 | 균열 | 0.2 | 0.7 | | 1 | m | 0.70 |

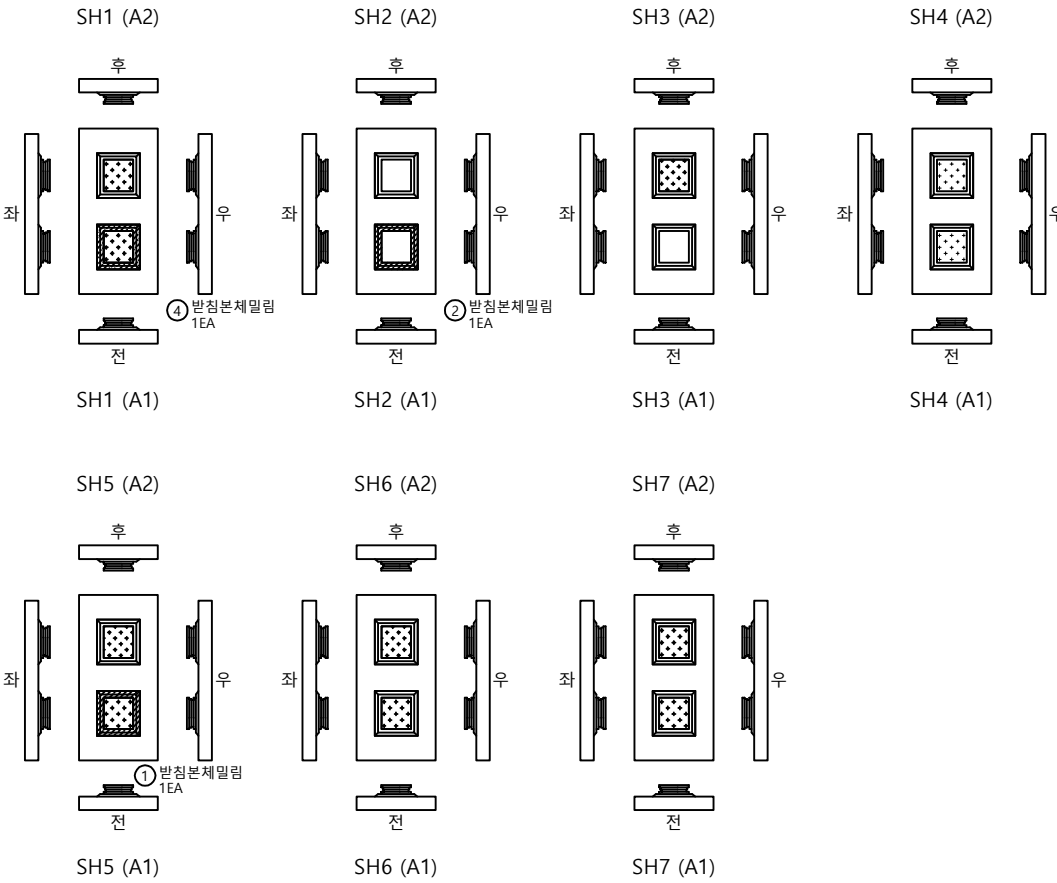
대운천교(부산) 받침장치 P6

③ plate 부식  
11EA

| 번호 | 신/구 | 부재명 | 손 상 현 황 | 손 상 규 모 | | | | | 비고 |
|---|---|---|---|---|---|---|---|---|---|
| 3 | 구 | 교량받침 | plate 부식 | | | | 11 | EA | 11.00 |

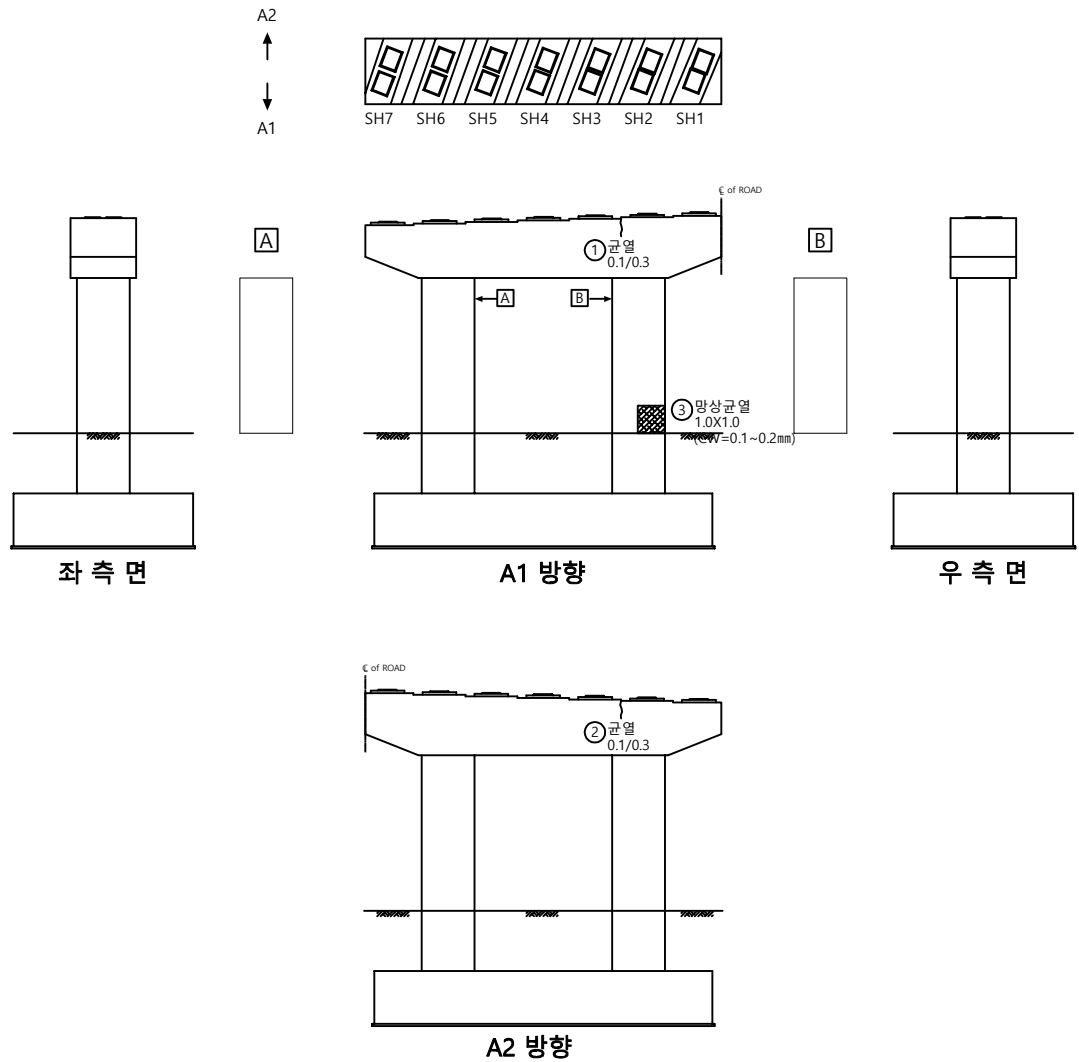
P7

| 번호 | 신/구 | 부재명 | 손 상 현 황 | 손 상 규 모 | | | | | | 비고 |
|---|---|---|---|---|---|---|---|---|---|---|
| 1 | 구 | 교각 | 균열 | 0.1 | 0.3 | | 1 | m | 0.30 | |
| 2 | 구 | 교각 | 균열 | 0.1 | 0.3 | | 1 | m | 0.30 | |
| 3 | 구 | 교각 | 망상균열 | 0.1~0.2 | 1.0 | 1.0 | 1 | m² | 1.00 | |

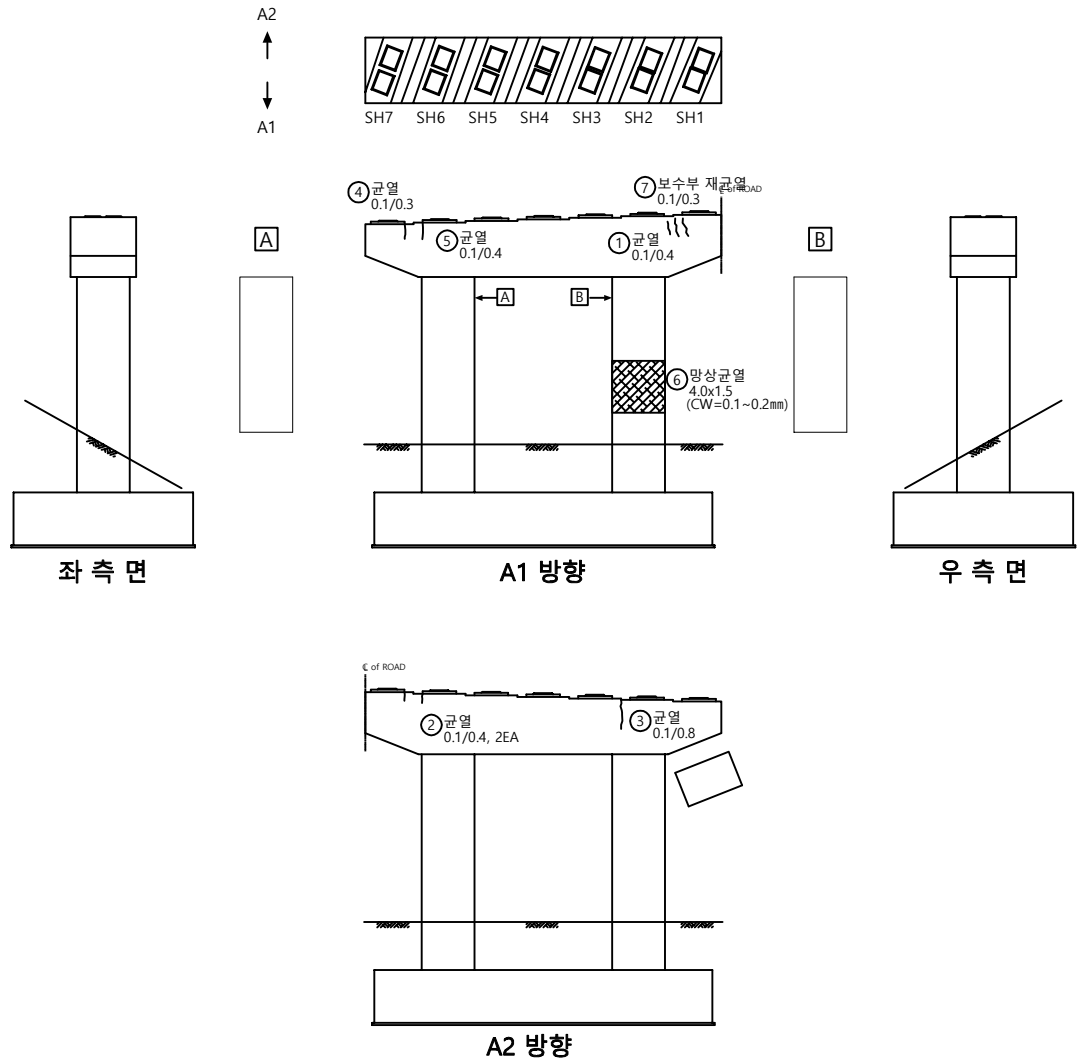
교각  
P8

| 번호 | 신/구 | 부재명 | 손상현황 | 손상규모 | | | | | 비고 |
|---|---|---|---|---|---|---|---|---|---|
| 1 | 구 | 교각 | 균열 | 0.1 | 0.4 | | 1 | m | 0.40 |
| 2 | 구 | 교각 | 균열 | 0.1 | 0.4 | | 2 | m | 0.80 |
| 3 | 구 | 교각 | 균열 | 0.1 | 0.8 | | 1 | m | 0.80 |
| 4 | 구 | 교각 | 균열 | 0.1 | 0.3 | | 1 | m | 0.30 |
| 5 | 구 | 교각 | 균열 | 0.1 | 0.4 | | 1 | m | 0.40 |
| 6 | 구 | 교각 | 망상균열 | 0.1~0.2 | 4.0 | 1.5 | 1 | m <sup>2</sup> | 6.00 |
| 7 | 신 | 교각 | 보수부 재균열 | 0.1 | 0.3 | | 1 | m | 0.30 |

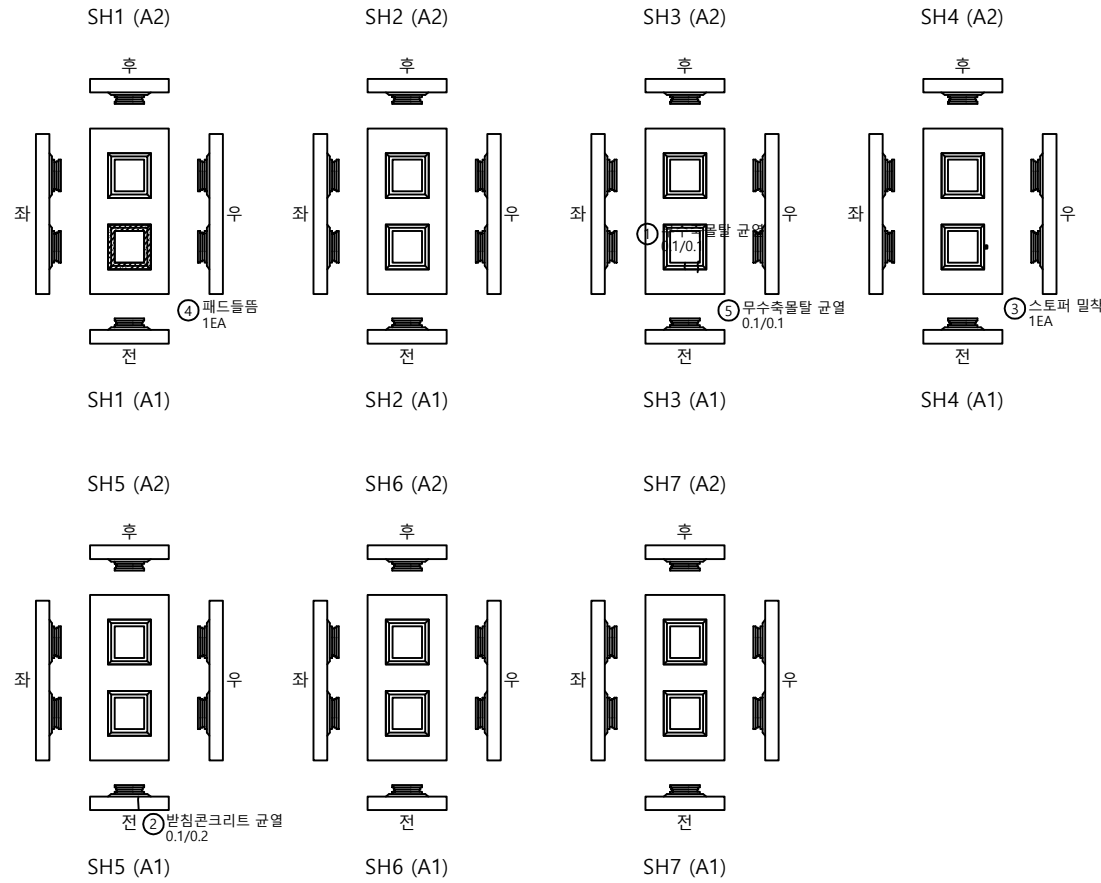
P8

| 번호 | 신/구 | 부재명 | 손 상 현 황 | 손 상 규 모 | | | | | | 비고 |
|---|---|---|---|---|---|---|---|---|---|---|
| 1 | 구 | 교량받침 | 무수축물탈 균열 | 0.1 | 0.1 | | 1 | m | 0.10 | |
| 2 | 구 | 교량받침 | 받침콘크리트 균열 | 0.1 | 0.2 | | 1 | m | 0.20 | |
| 5 | 신 | 교량받침 | 무수축물탈 균열 | 0.1 | 0.1 | | 1 | m | 0.10 | |

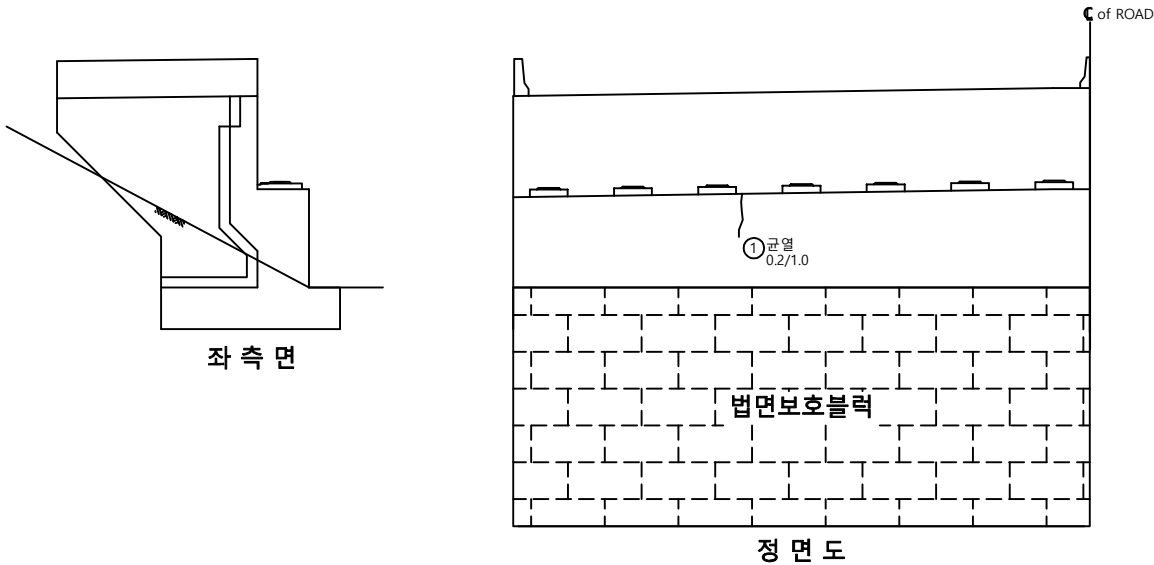
| 번호 | 신/구 | 부재명 | 손 상 현 황 | 손 상 규 모 | | | | | 비고 |
|---|---|---|---|---|---|---|---|---|---|
| 1 | 구 | 교대 | 균열 | 0.2 | 1.0 | | 1 | m | 1.00 |
