## 대운천교(울산) 교면포장 S1

## 손상물량표

2025년 부산울산선 구조물 정밀안전점검 용역[터널, 교량]

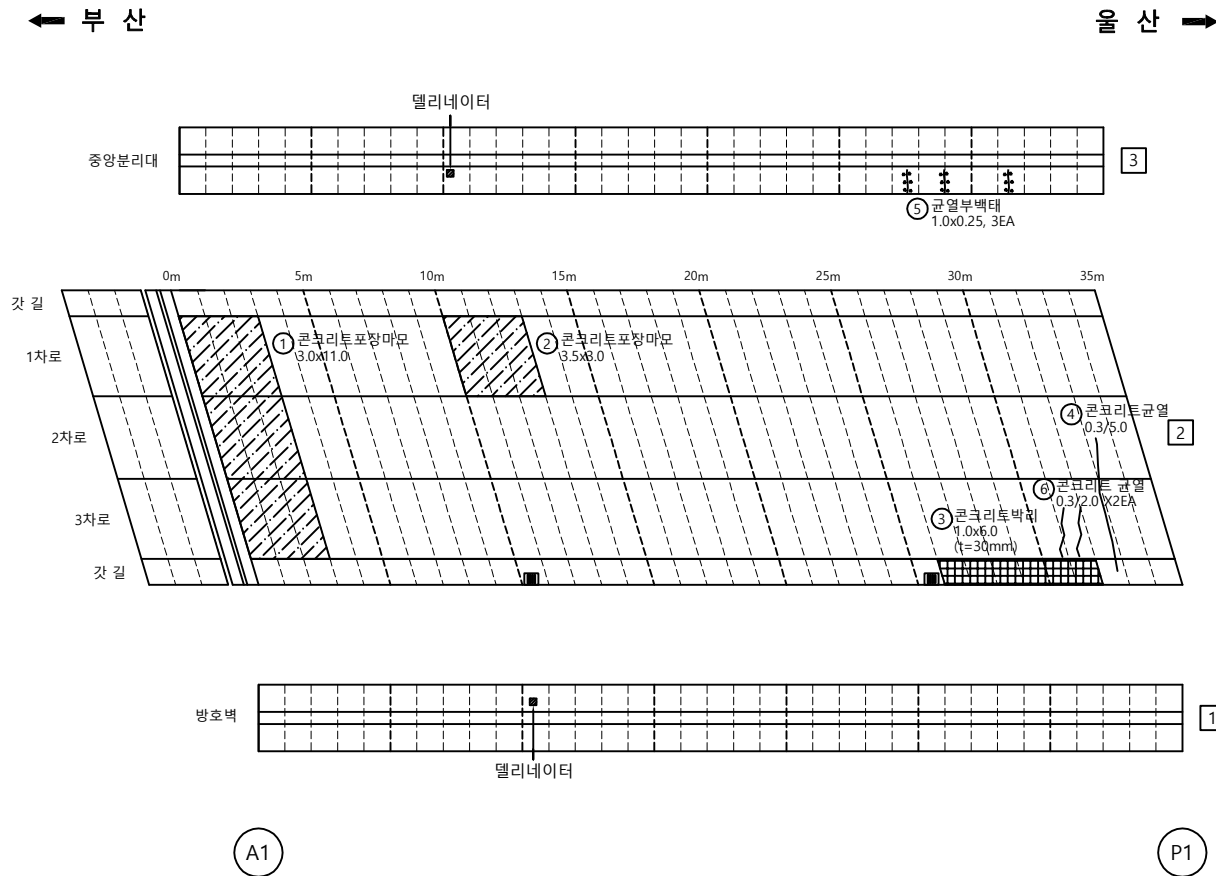
교면포장  
S1

| 번호 | 신/구 | 부재명 | 손 상 현 황 | 손 상 규 모 | | | | | | 비고 |
|---|---|---|---|---|---|---|---|---|---|---|
| 1 | 구 | 중분대 | 균열부백태 | | 0.6 | 0.25 | 1 | m <sup>2</sup> | 0.15 | |
| 2 | 구 | 교면포장 | 포장 마모 | | 1.5 | 10.0 | 1 | m <sup>2</sup> | 15.00 | |
| 3 | 구 | 교면포장 | 포장 마모 | | 7.0 | 5.0 | 1 | m <sup>2</sup> | 35.00 | |
| 6 | 구 | 교면포장 | 포장 균열 | 0.3 | 1.0 | | 1 | m | 1.00 | |
| 9 | 구 | 교면포장 | 포장 박리 | | 5.0 | 1.0 | 1 | m <sup>2</sup> | 5.00 | |

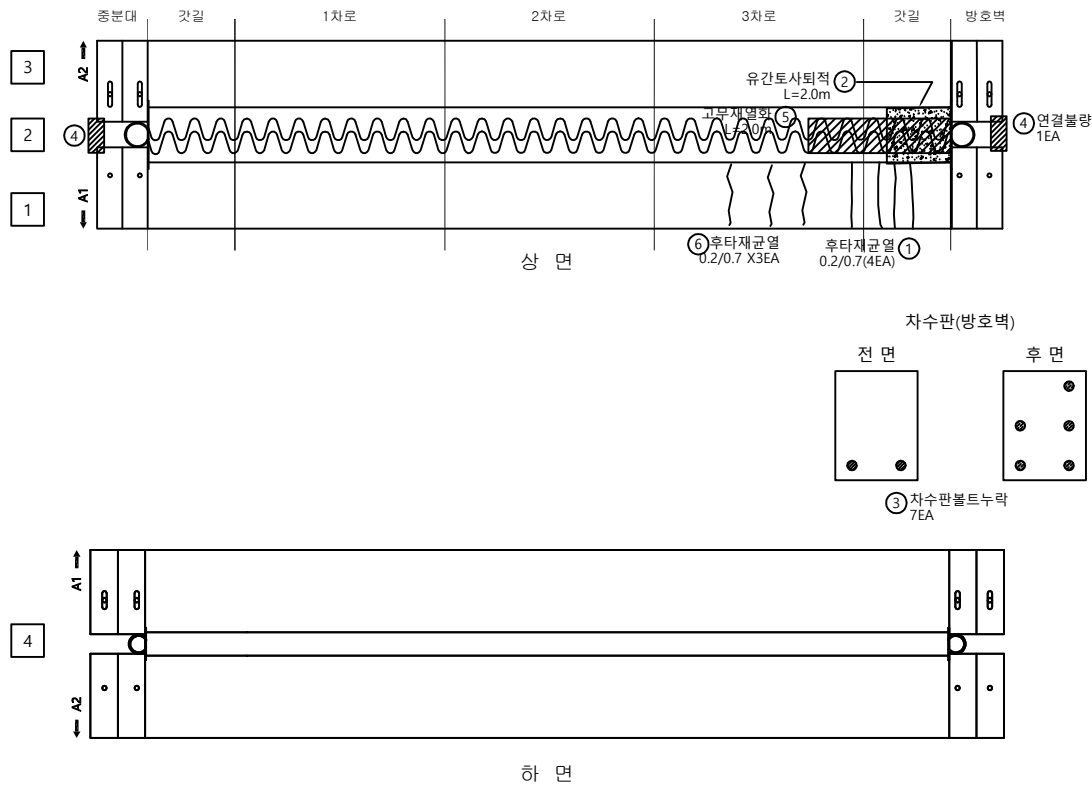
신축이음  
A1

| 번호 | 신/구 | 부재명 | 손상현황 | 손상규모 | | | | | | 비고 |
|---|---|---|---|---|---|---|---|---|---|---|
| 1 | 구 | 신축이음 | 후타재 균열 | 0.2 | 0.7 | | 4 | m | 2.80 | |
| 6 | 신 | 신축이음 | 후타재 균열 | 0.2 | 0.7 | | 3 | m | 2.10 | |

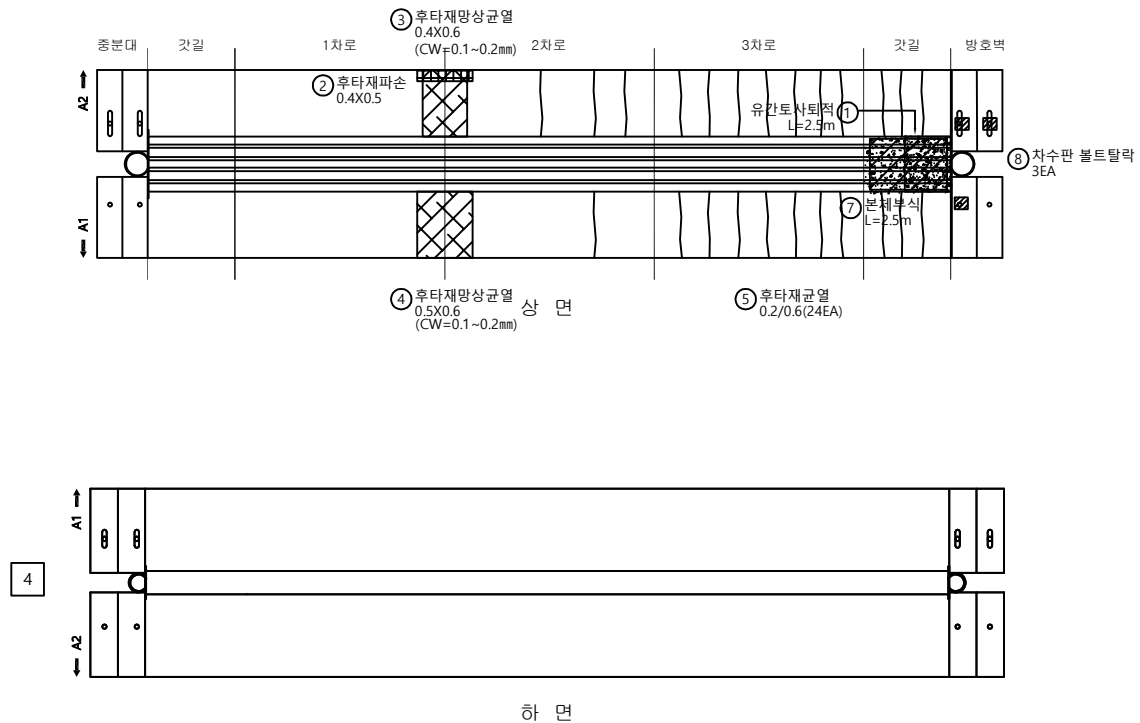
신축이음  
A2

| 번호 | 신/구 | 부재명 | 손상현황 | 손상규모 | | | | | | 비고 |
|---|---|---|---|---|---|---|---|---|---|---|
| 3 | 구 | 신축이음 | 후타재 망상균열 | 0.1~0.2 | 0.4 | 0.6 | 1 | m <sup>2</sup> | 0.24 | |
| 4 | 구 | 신축이음 | 후타재 망상균열 | 0.1~0.2 | 0.5 | 0.6 | 1 | m <sup>2</sup> | 0.30 | |
| 5 | 구 | 신축이음 | 후타재 균열 | 0.2 | 0.6 | | 24 | m | 14.40 | |
| 6 | 신 | 신축이음 | 본체부식 | | 2.5 | | 1 | m | 2.50 | |

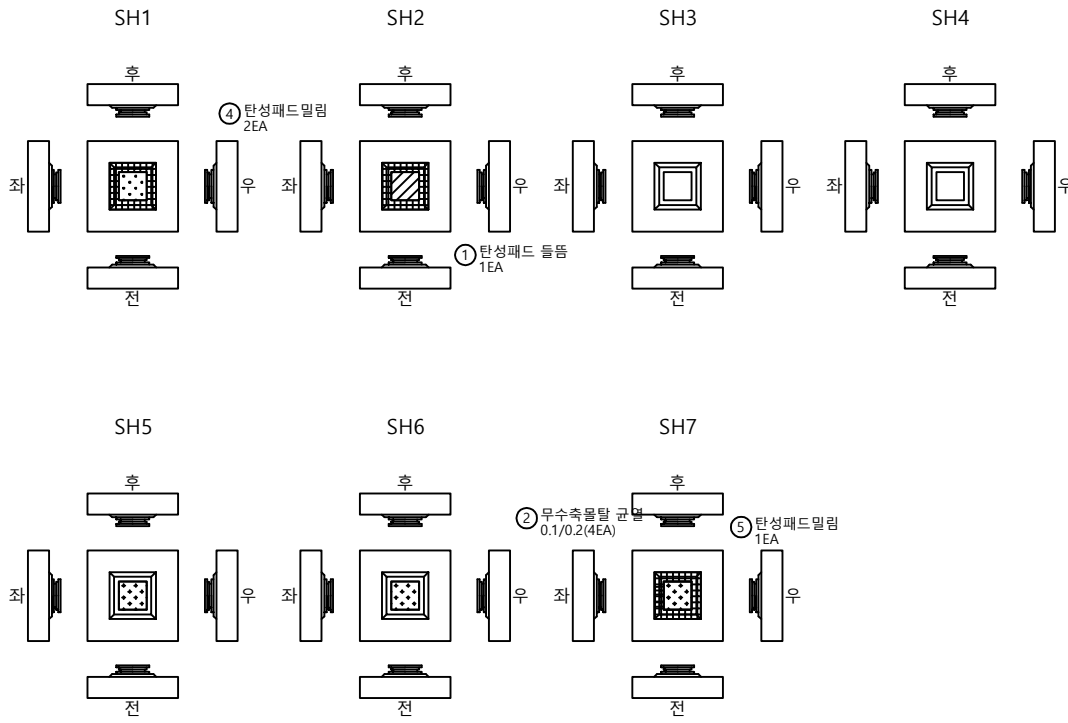
받침장치  
A1

③ plate 부식  
4EA

| 번호 | 신/구 | 부재명 | 손 상 현 황 | 손 상 규 모 | | | | | 비고 |
|---|---|---|---|---|---|---|---|---|---|
| 2 | 구 | 교량받침 | 무수축물탈 균열 | 0.1 | 0.2 | | 4 | m | 0.80 |
| 3 | 구 | 교량받침 | plate 부식 | | | | 4 | EA | 4.00 |

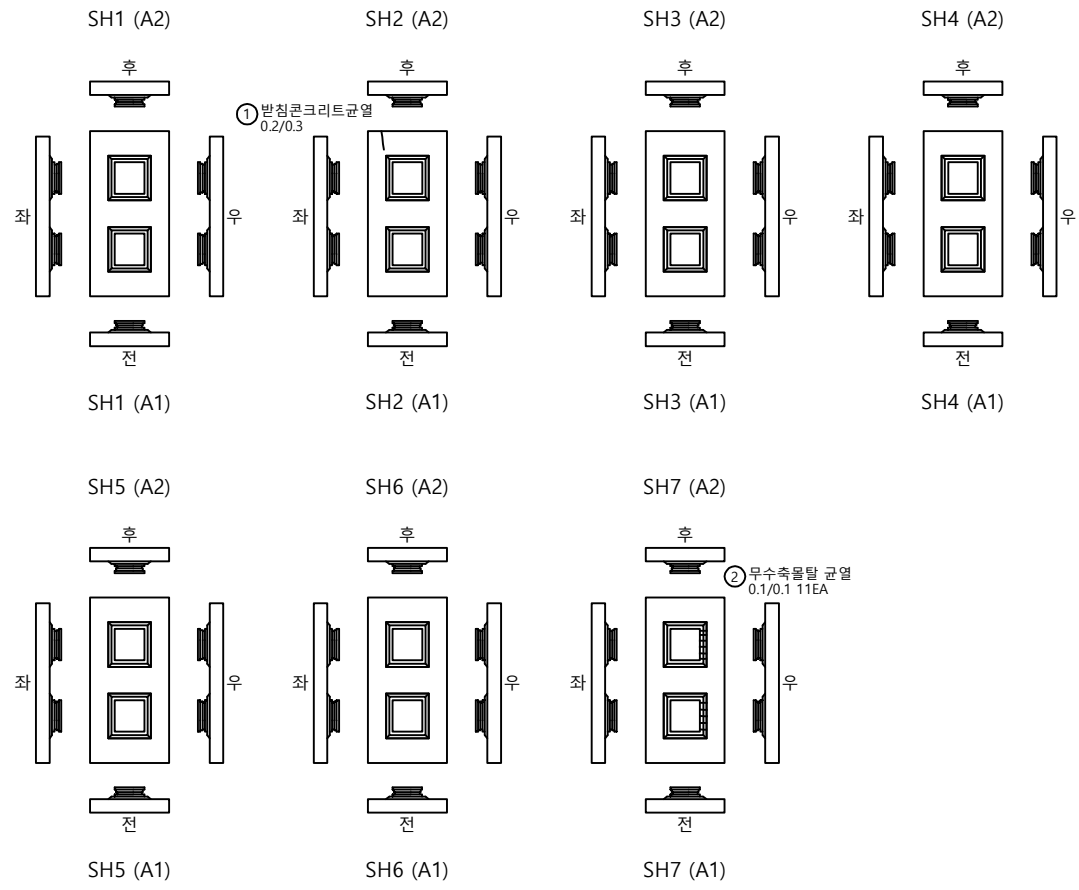
P1

| 번호 | 신/구 | 부재명 | 손 상 현 황 | 손 상 규 모 | | | | | | 비고 |
|---|---|---|---|---|---|---|---|---|---|---|
| 1 | 구 | 교량받침 | 받침콘크리트 균열 | 0.2 | 0.3 | | 1 | m | 0.30 | |
| 2 | 구 | 교량받침 | 무수축물탈 균열 | 0.1 | 0.1 | | 11 | m | 1.10 | |

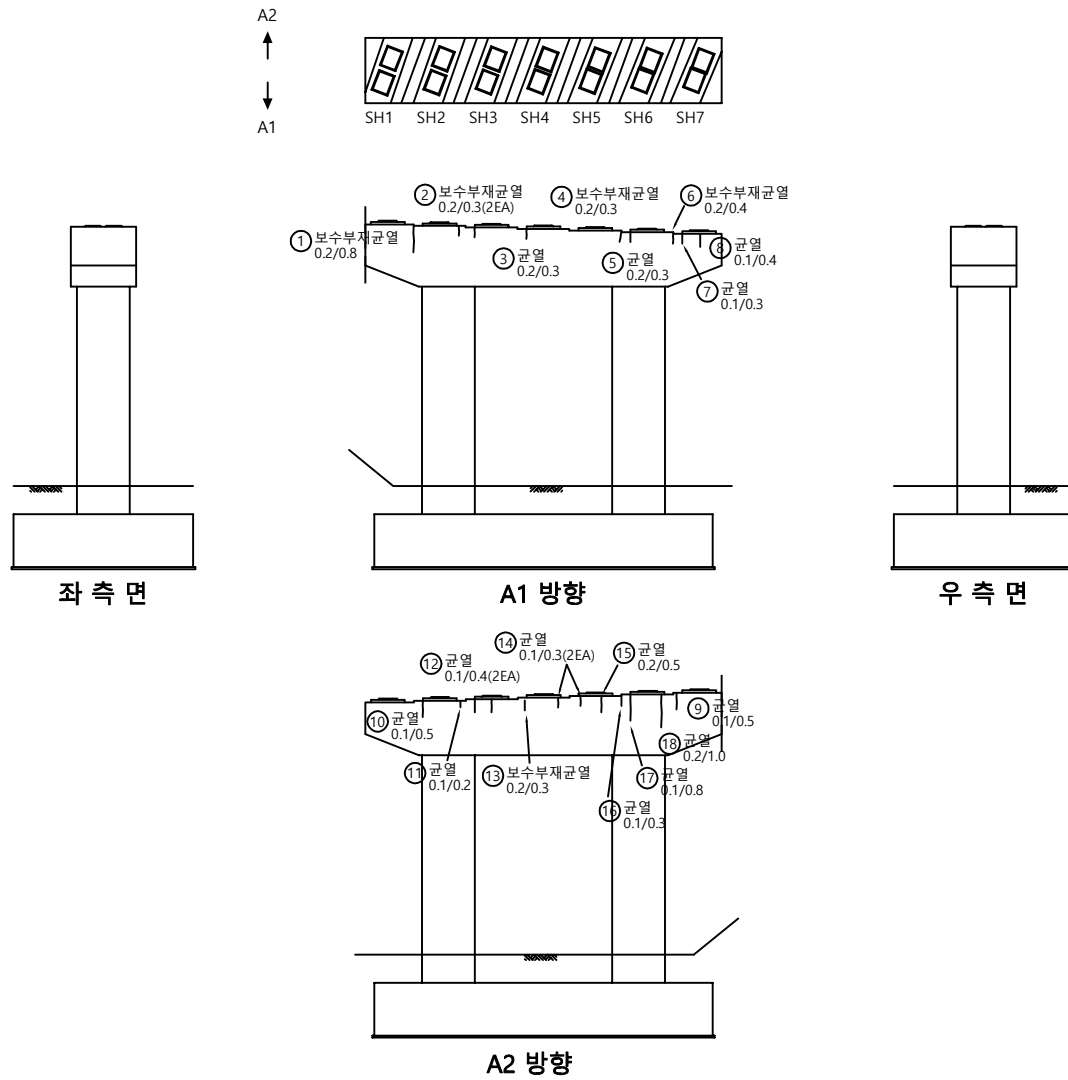
대운천교(울산) 교각 P2

| 교각<br>P2 | | | | | | | | | | |
|---|---|---|---|---|---|---|---|---|---|---|
| 1 | 구 | 교각 | 균열 | 0.2 | 0.8 | | 1 | m | 0.80 | |
| 2 | 구 | 교각 | 균열 | 0.2 | 0.3 | | 2 | m | 0.60 | |
| 18 | 구 | 교각 | 균열 | 0.2 | 1.0 | | 1 | m | 1.00 | |

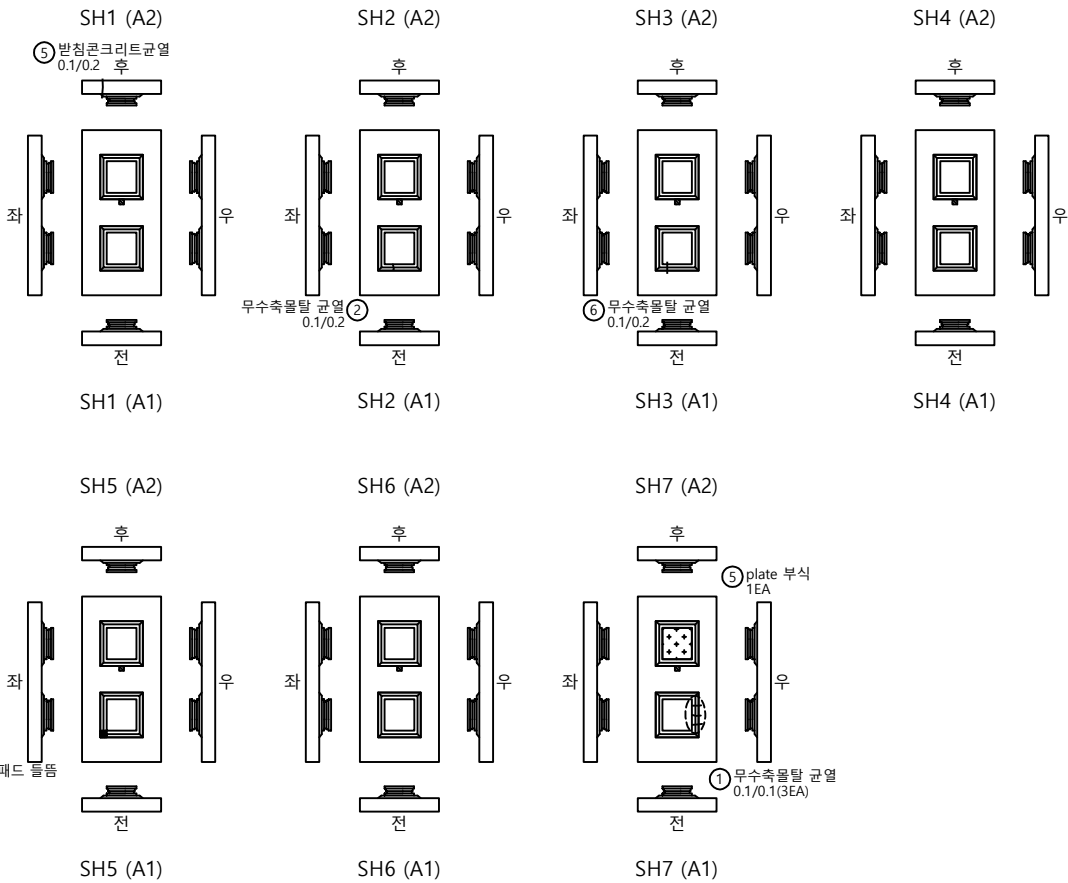
④ 스토퍼밀착  
7EA
